ID:남천교(대구)-교면포장 S1

용 역 명	2015년 하반기 시설물 안전점검용역(1구간 정밀안전진단)
과업기간	2015. 08. 05 ~ 2015. 12. 31
발 주 처	신대구부산고속도로주식회사
용 역 사	(주)아워브레인 OUR BRAIN CO.,LTD
도면번호	001

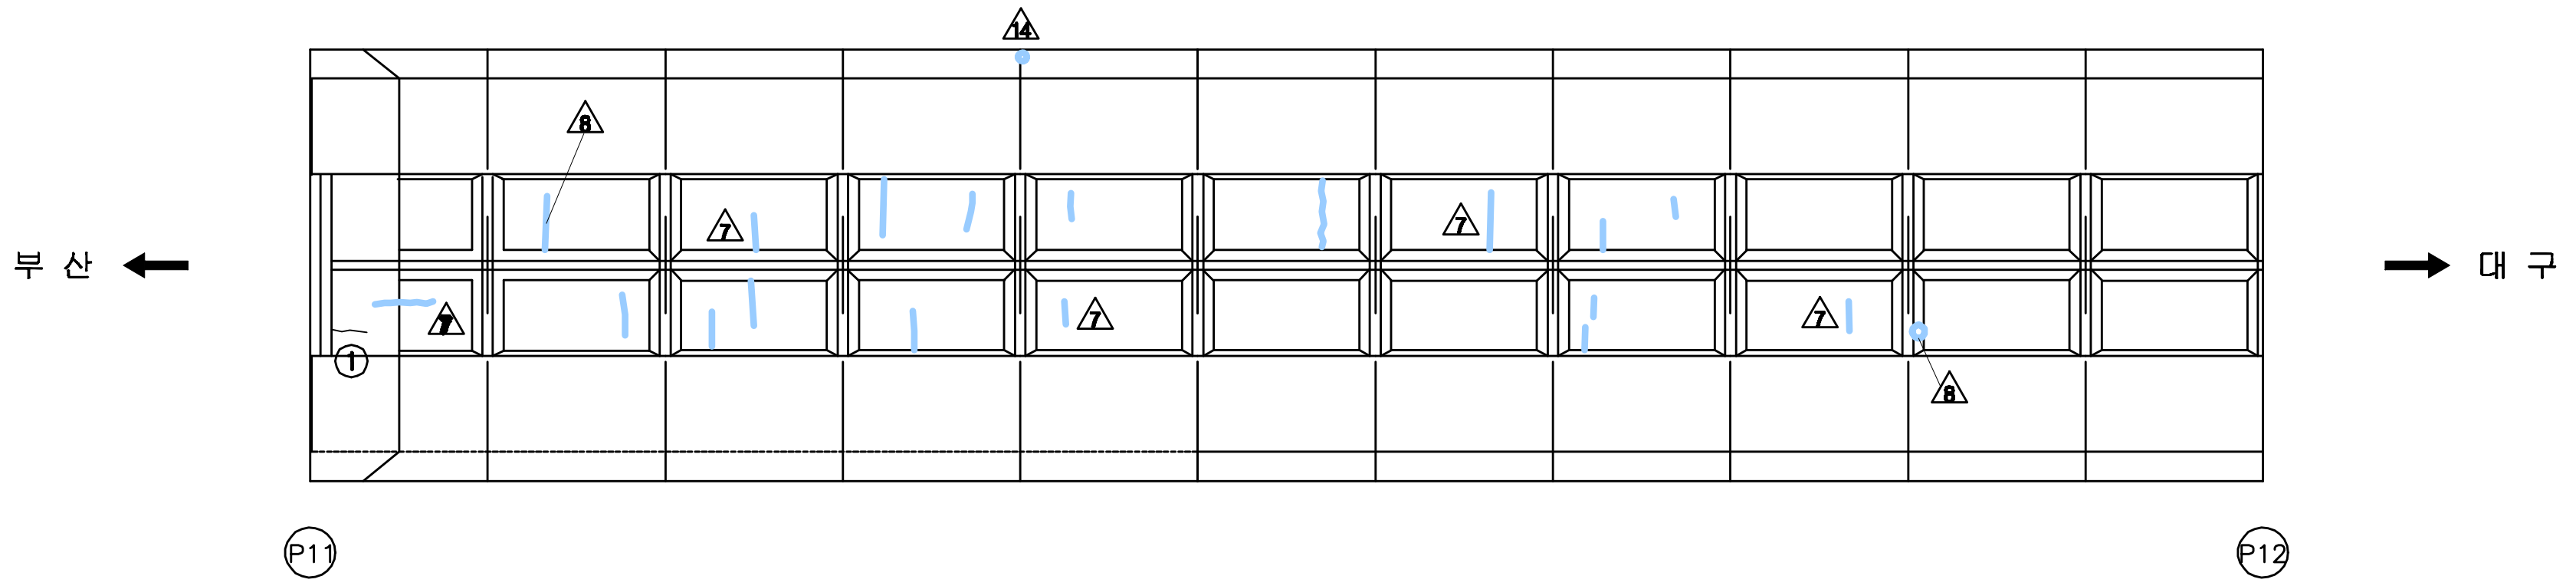
번호	신(N) 구(P)	손상내용	손상현황						결함상태	손상물량	비고
			폭	길이	너비	물량	단위	개소			
1	구	균열(0.3mm미만)	0.1	1.5		1.50	m	1		1.50

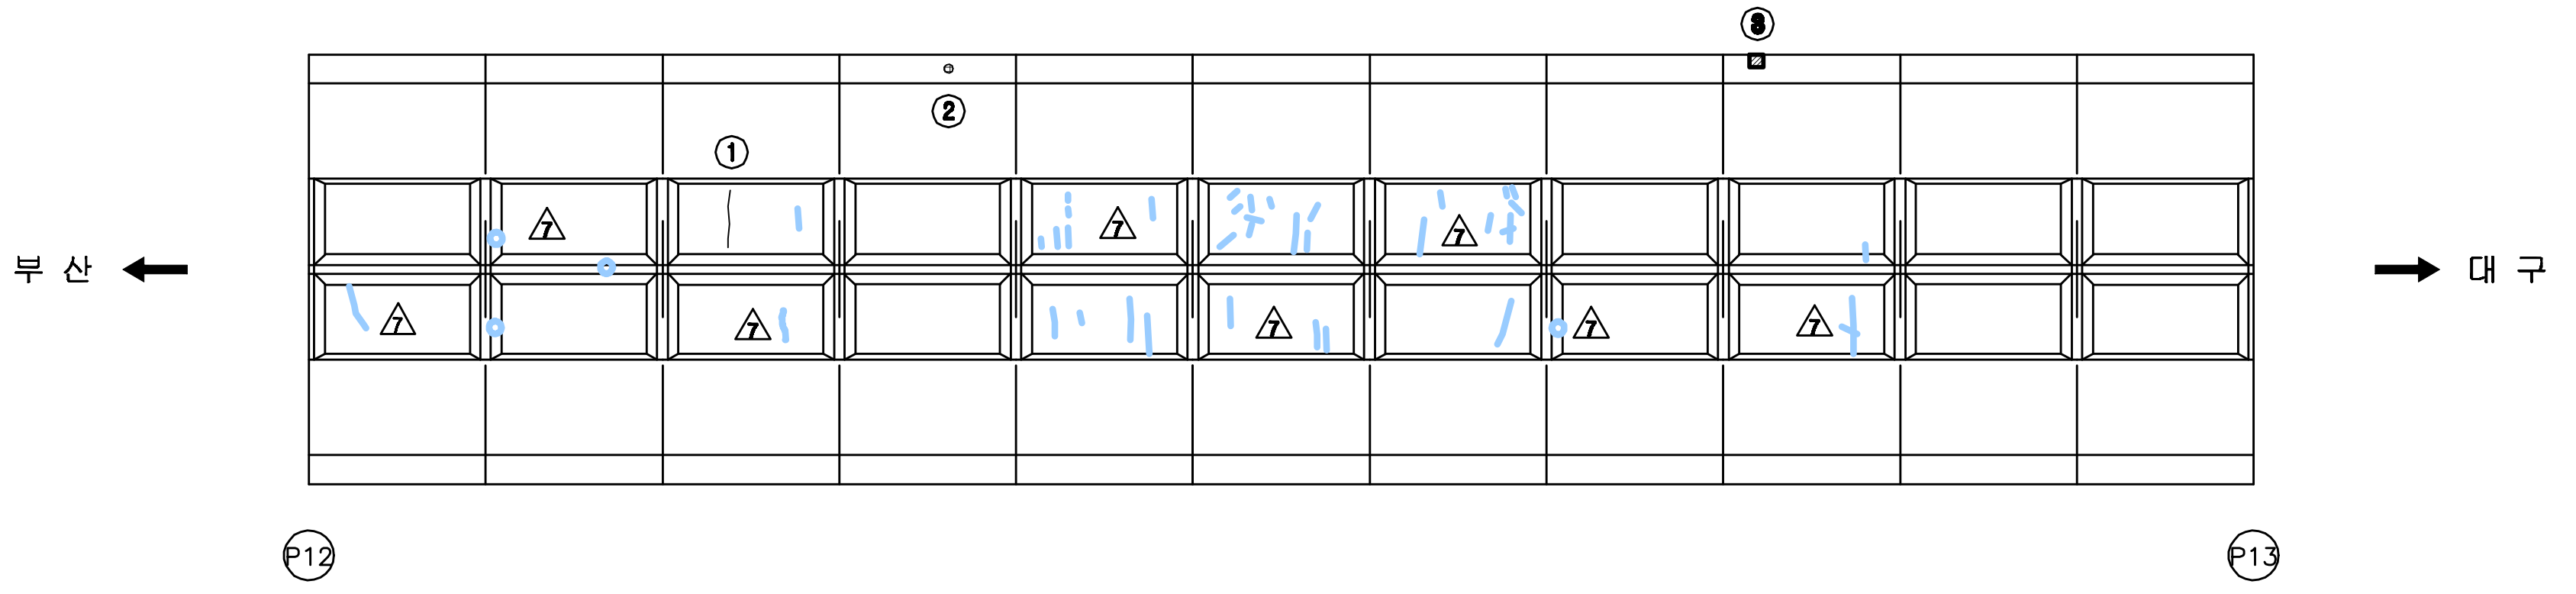
번호	신(N) 구(P)	손상내용	손상현황						결함 상태	손상 물량	비고
			폭	길이	너비	물량	단위	개소			
1	구	배수관 지지대 탈락				1.00	EA	1		1.00	
2	구	균열(0.3㎜미만)	0.1	2.0		2.00	m	1		2.00	
3	신	재료분리		0.1	0.1	0.01	㎡	1		0.01

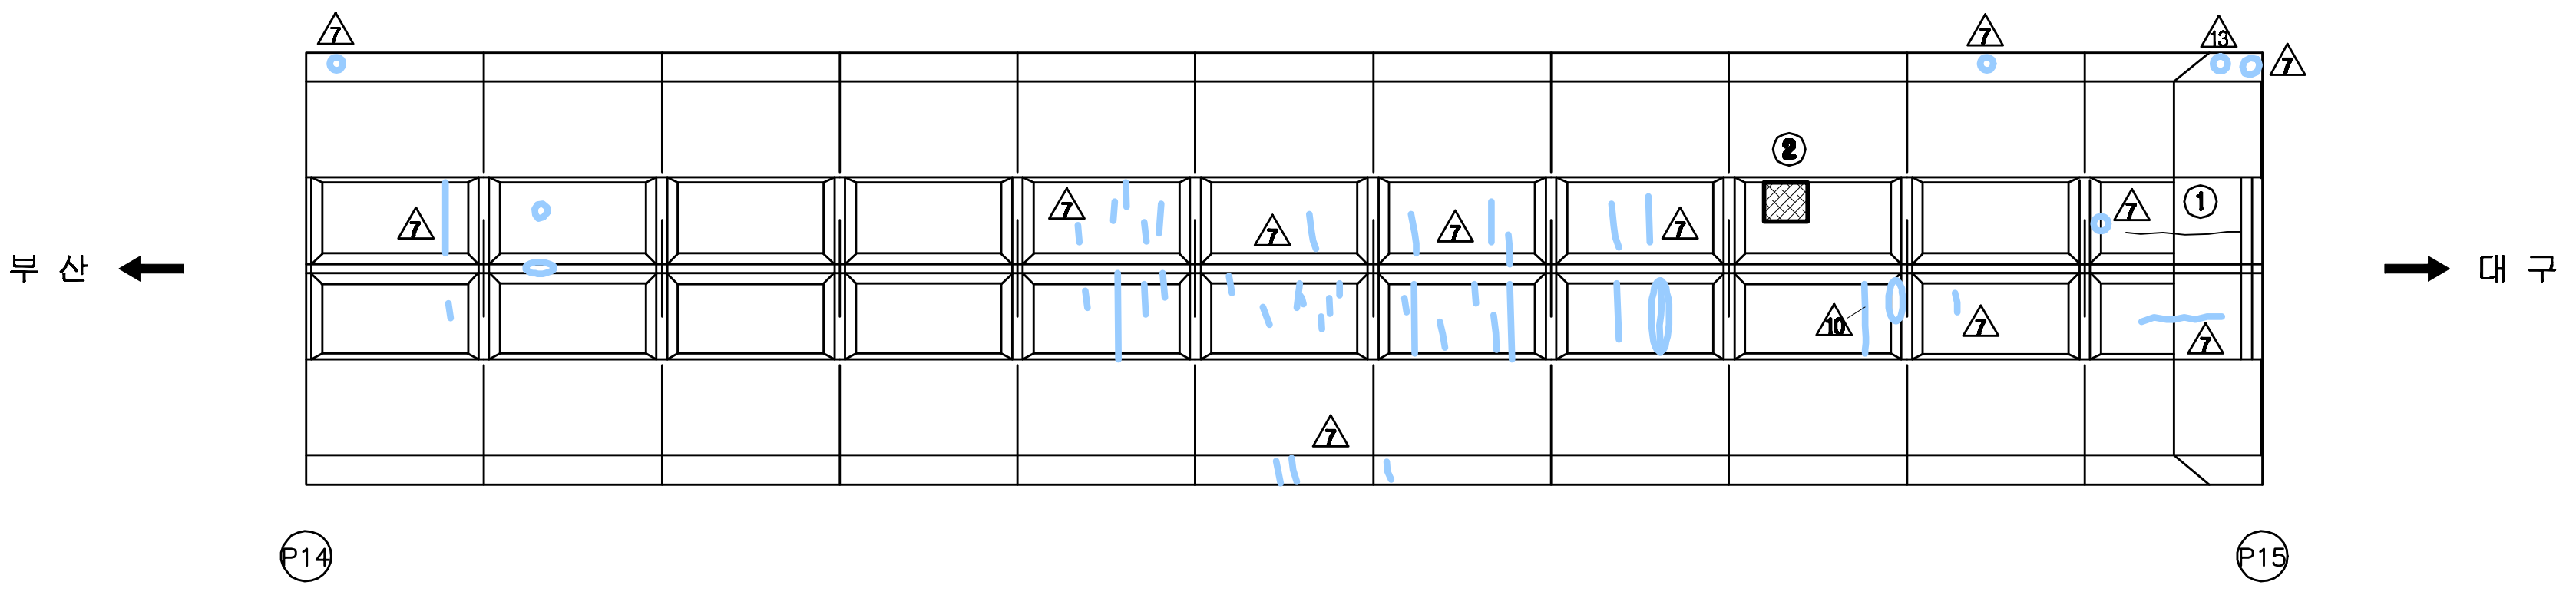
번호	신(N) 구(P)	손상내용	손상현황						결함 상태	손상 물량	비고
			폭	길이	너비	물량	단위	개소			
1	구	균열(0.3mm미만)	0.1	3.0		3.00	m	1		3.00	
2	신	망상균열		1.0	1.0	1.00	㎡	1		1.00

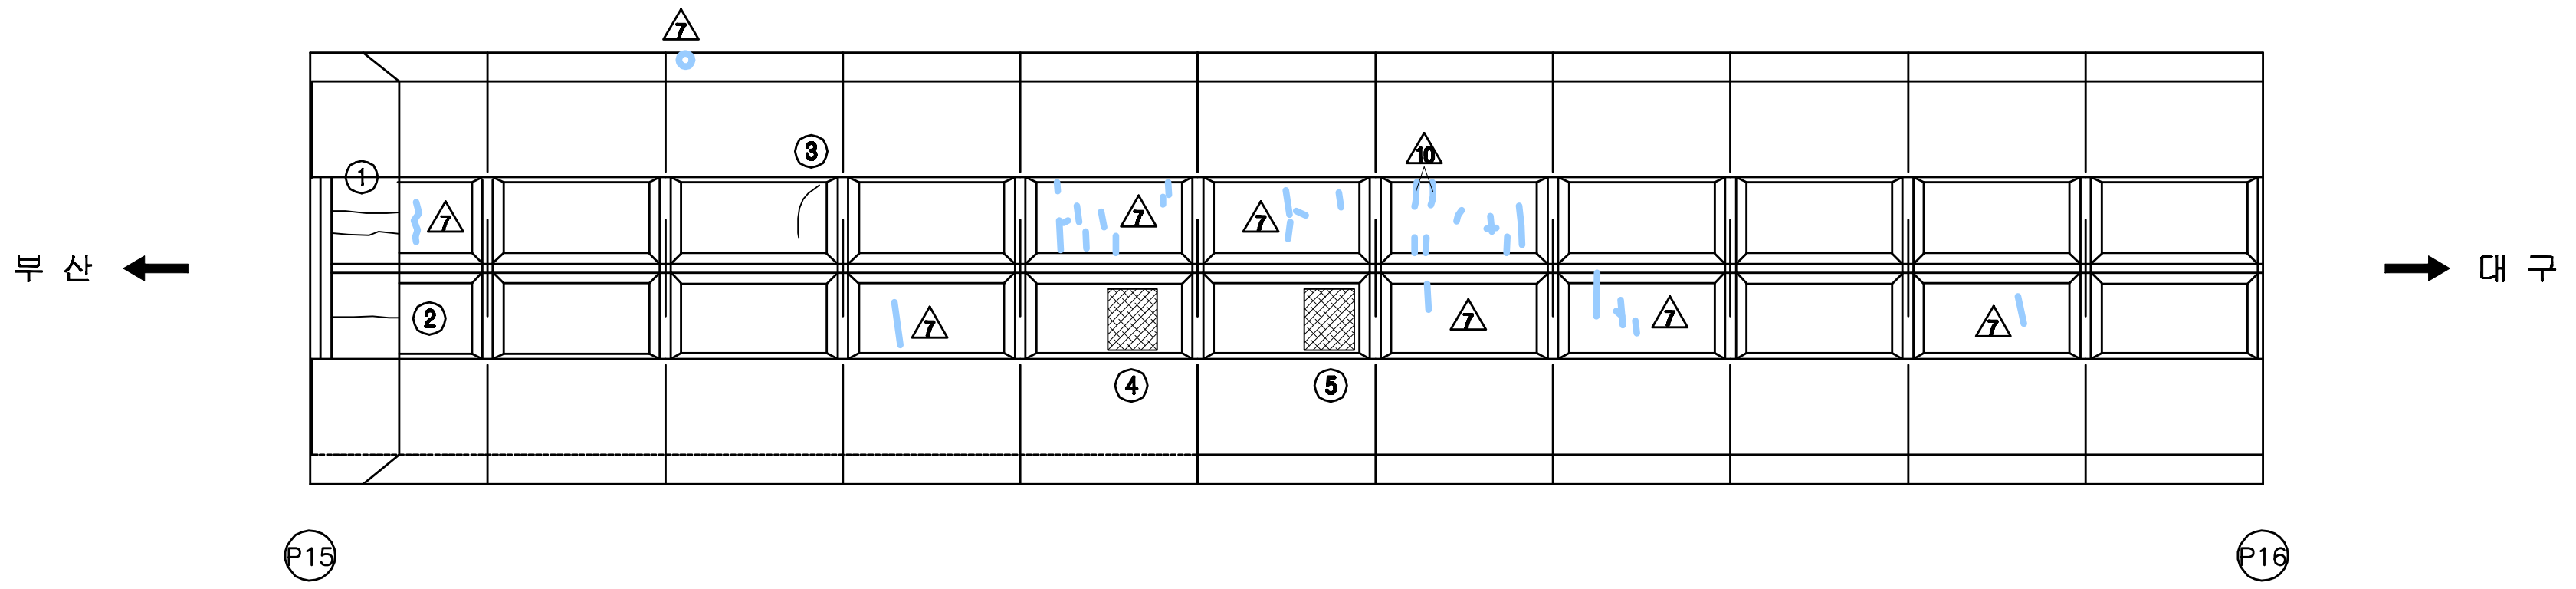
ID:남천교(부산)-바닥판하면 S16

번호	신(N) 구(P)	손상내용	손상현황						결함 상태	손상 물량	비고
			폭	길이	너비	물량	단위	개소			
1	구	균열(0.3mm미만)	0.2	1.8		1.80	m	2		3.60	
2	구	균열(0.3mm미만)	0.2	1.8		1.80	m	1		1.80	
3	구	균열(0.3mm미만)	0.2	2.5		2.50	m	1		2.50	
4	구	망상균열		2.5	2.5	6.25	㎡	1		6.25	
5	구	망상균열		2.5	2.5	6.25	㎡	1		6.25	
주) 손상의 폭과 길이는 m 이며, 단 균열의 폭은 mm 임

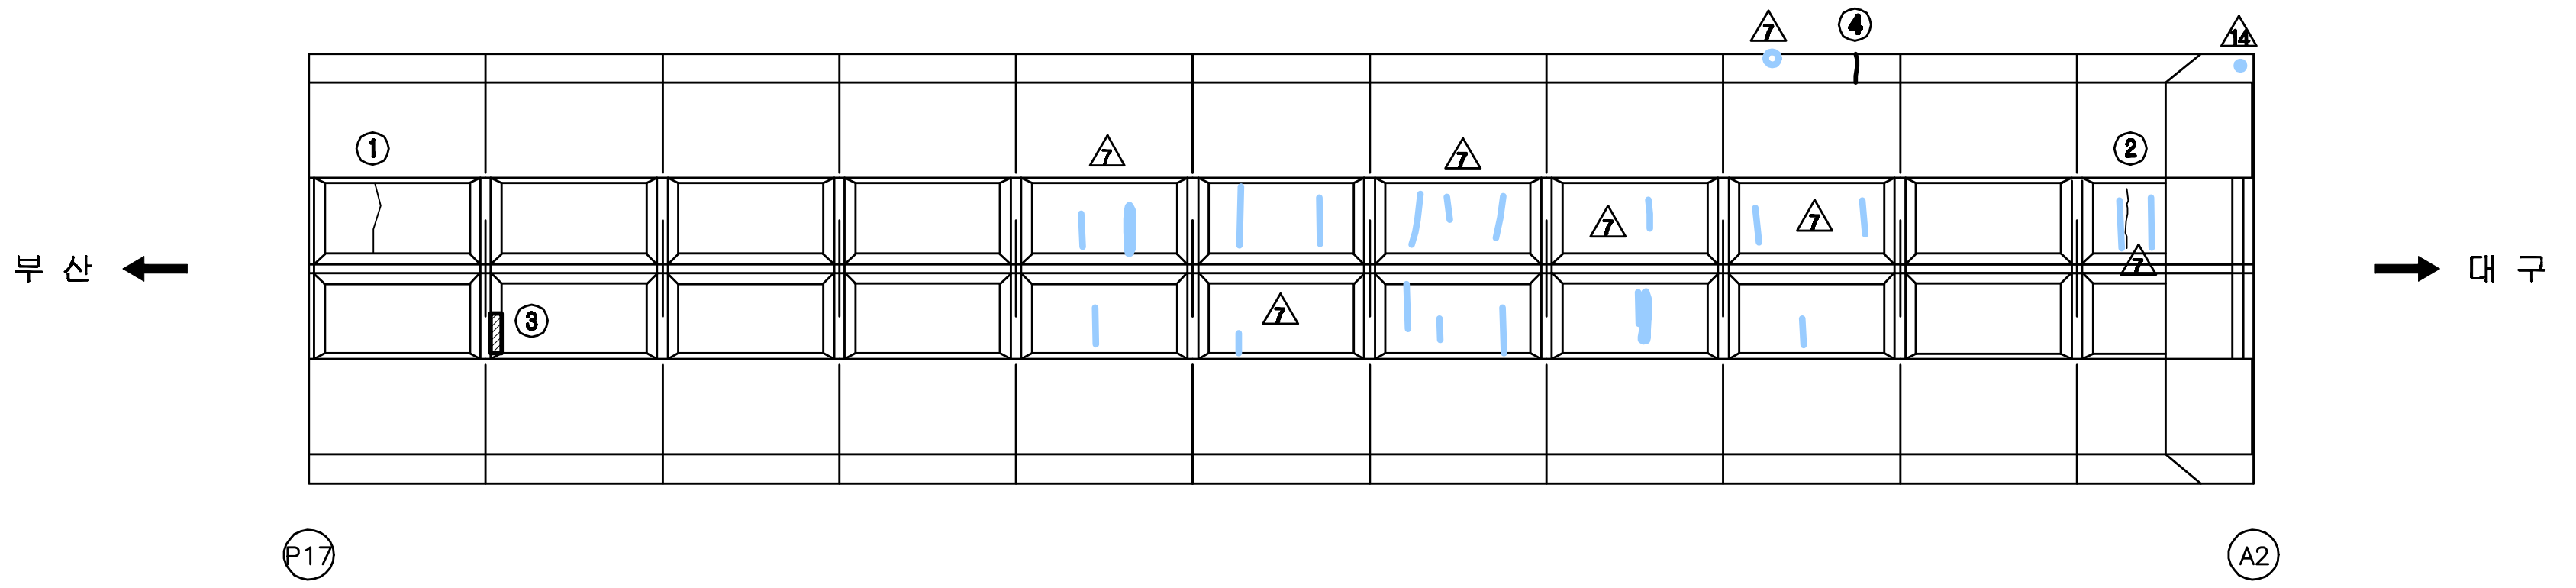
번호	신(N) 구(P)	손상내용	손상현황						결함상태	손상물량	비고
			폭	길이	너비	물량	단위	개소			
1	구	균열(0.3mm미만)	0.2	2.5		2.50	m	1		2.50	
2	구	균열(0.3mm미만)	0.2	2.5		2.50	m	1		2.50	
3	신	가로보 도장손상		0.3	0.8	0.24	m	1		0.24	
4	신	균열(0.3mm미만)	0.1	0.6		0.60	m	1		0.60

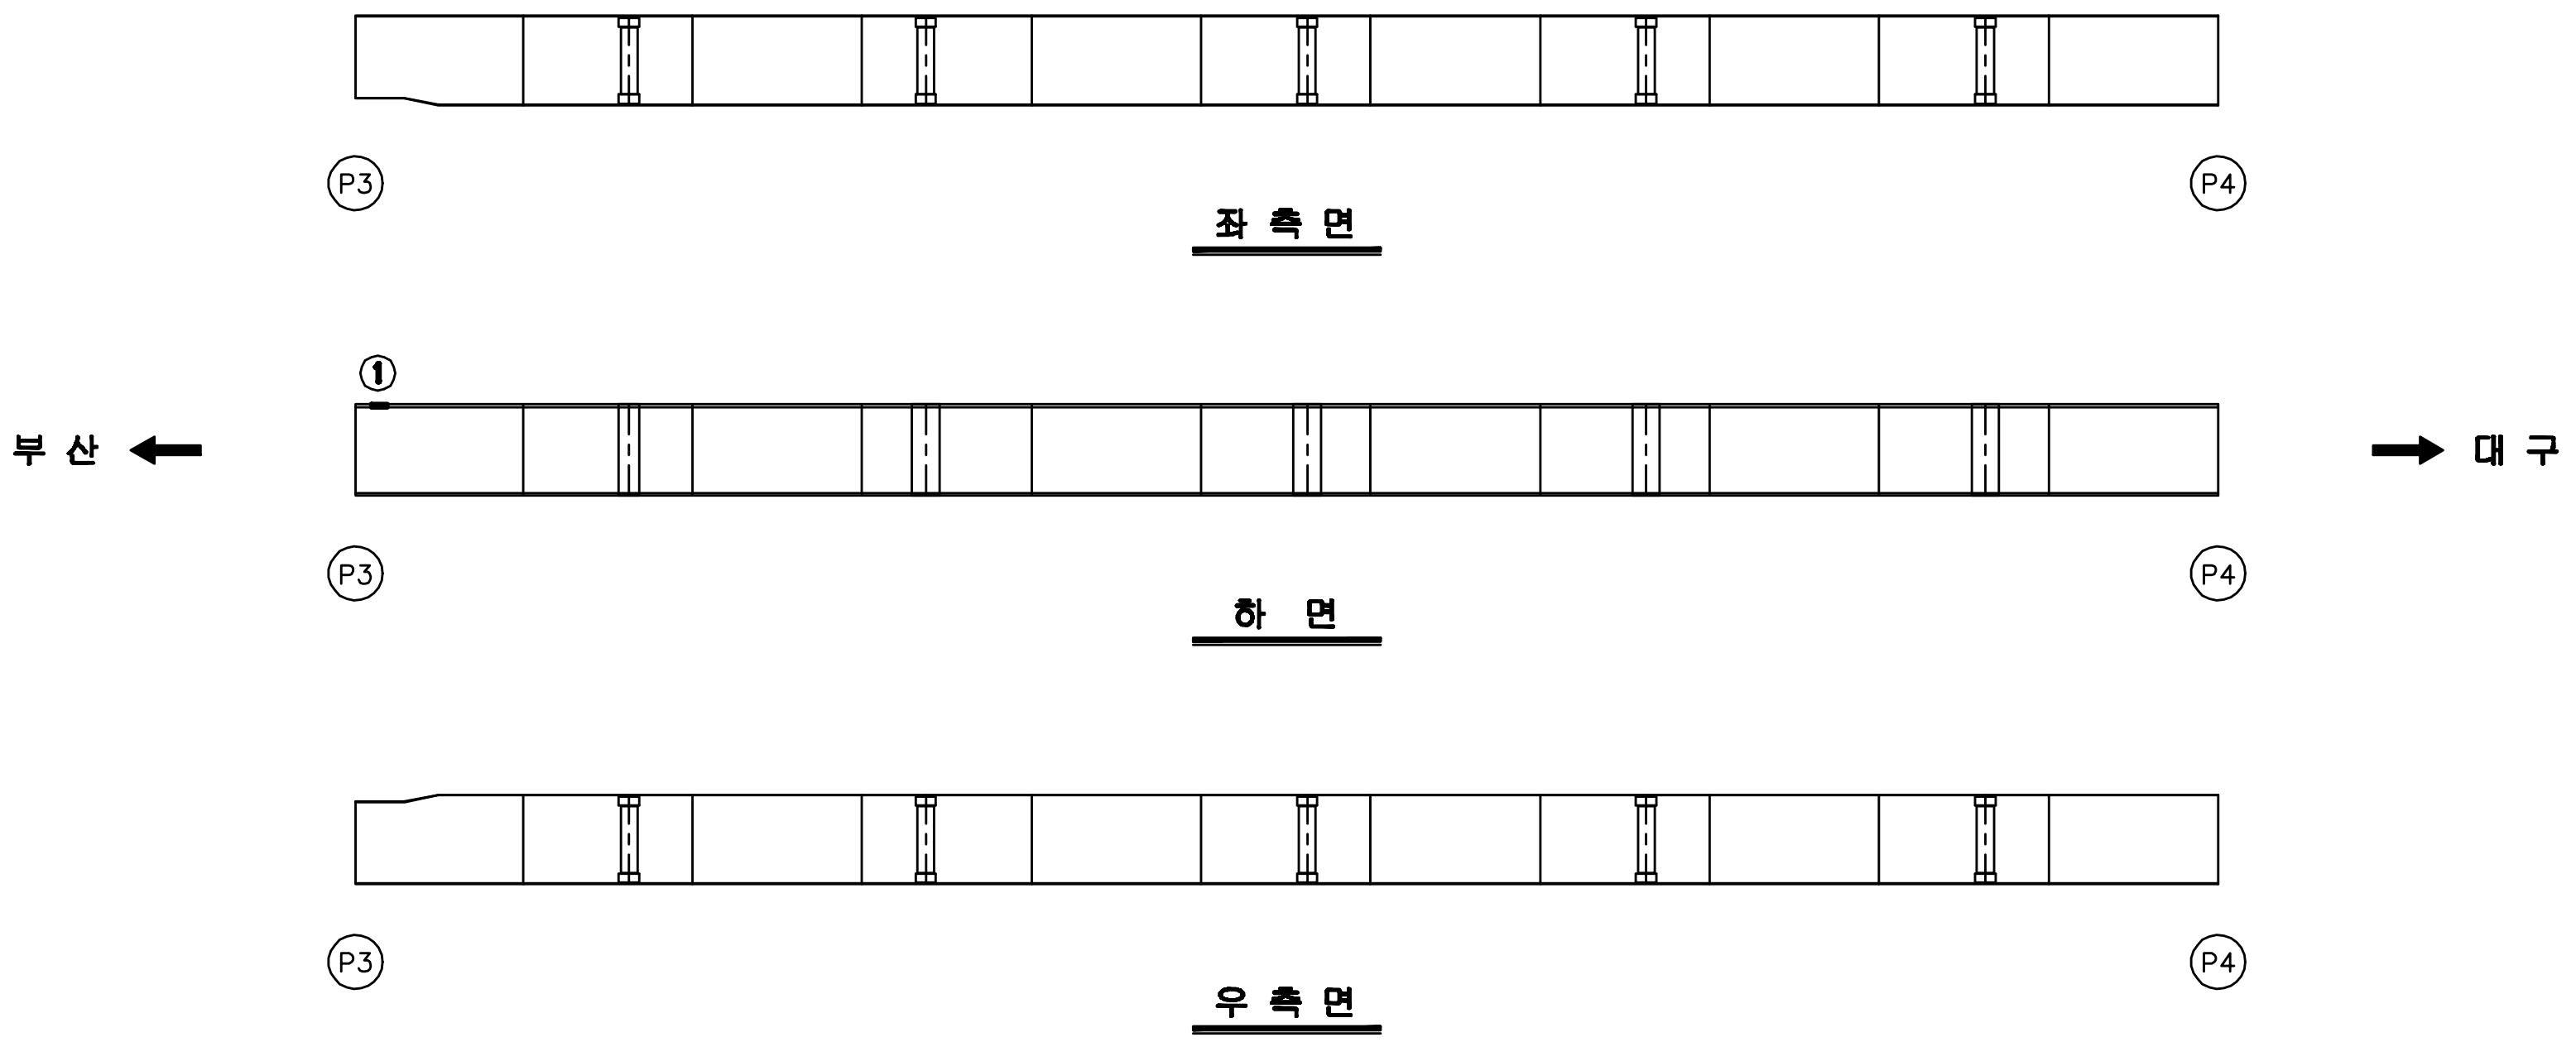
번호	신(N) 구(P)	손상내용	손상현황						결함 상태	손상 물량	비고
			폭	길이	너비	물량	단위	개소			
1	신	강재변형		0.3		0.30	m	1		0.30

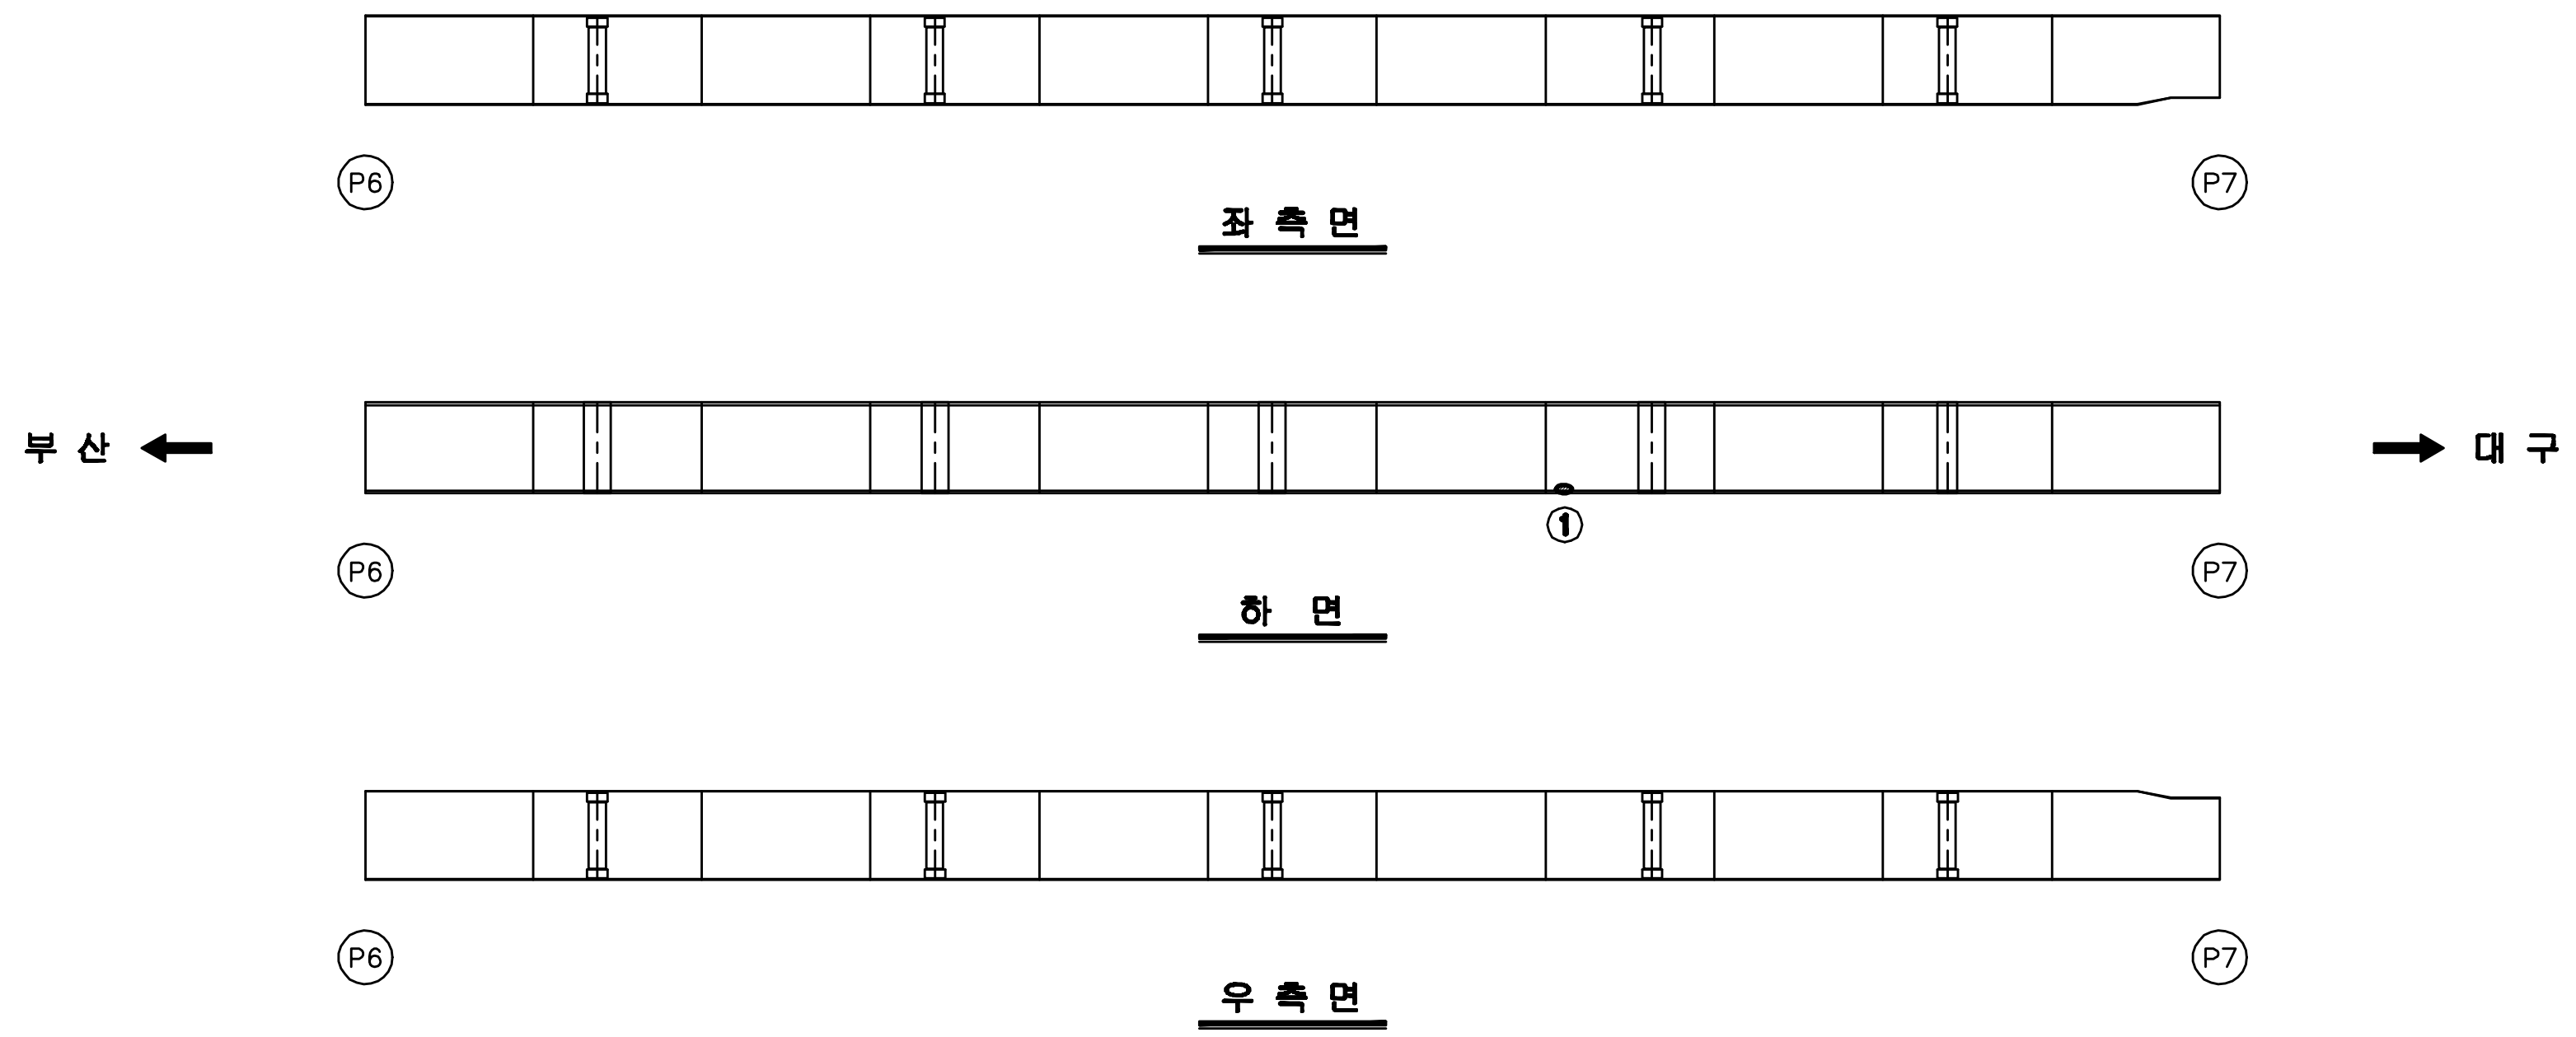
번호	신(N) 구(P)	손상내용	손상현황						결함 상태	손상 물량	비고
			폭	길이	너비	물량	단위	개소			
1	신	도장손상		0.5	0.1	0.05	㎡	1		0.05

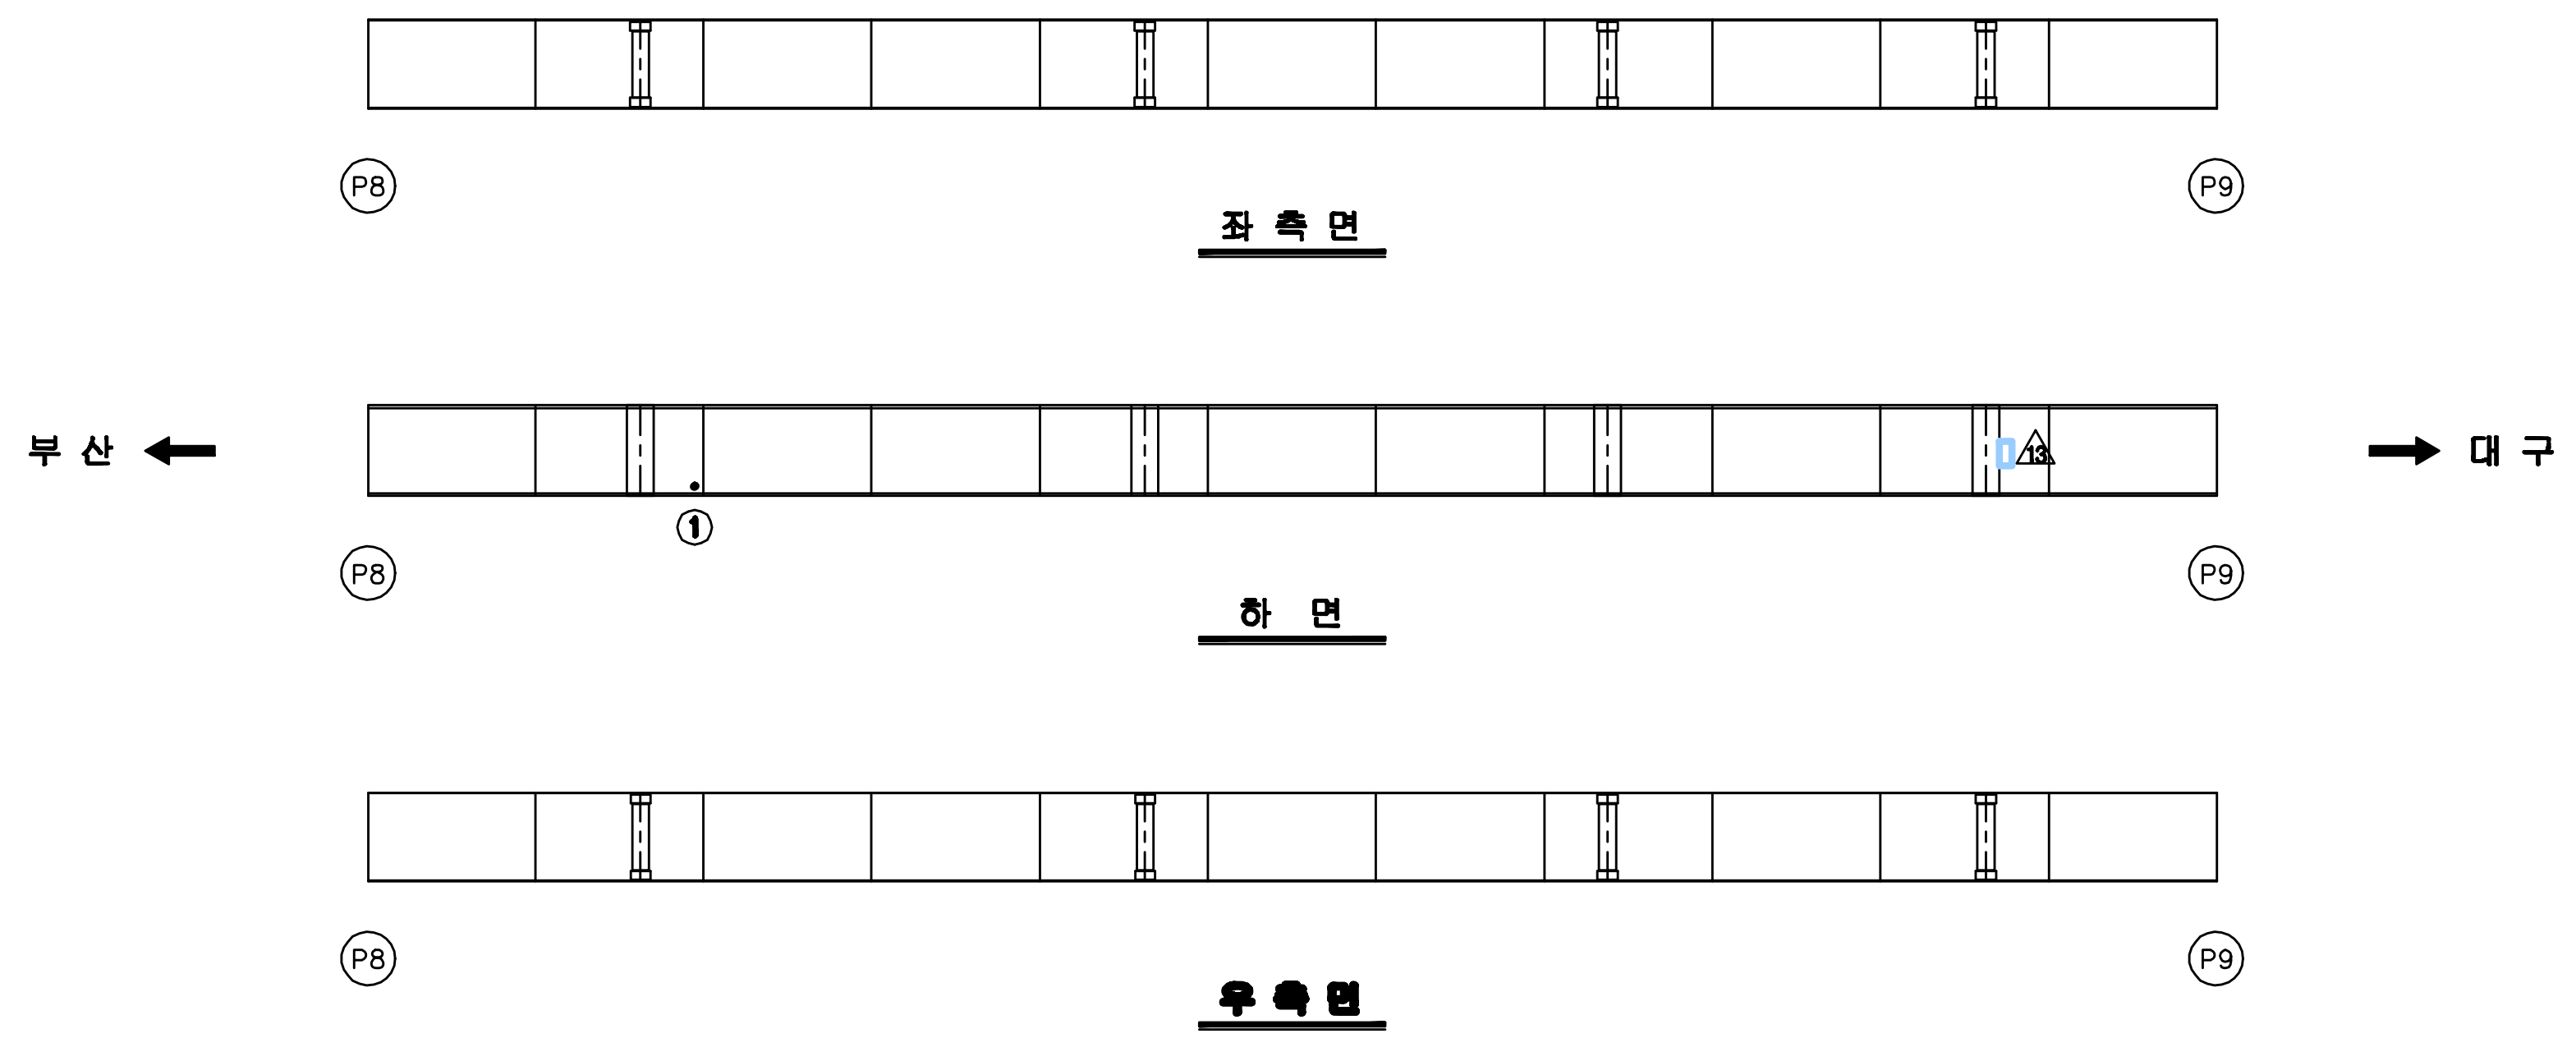
번호	신(N) 구(P)	손상내용	손상현황						결함상태	손상물량	비고
			폭	길이	너비	물량	단위	개소			
1	신	도장손상		0.1	0.1	0.01	㎡	1		0.01

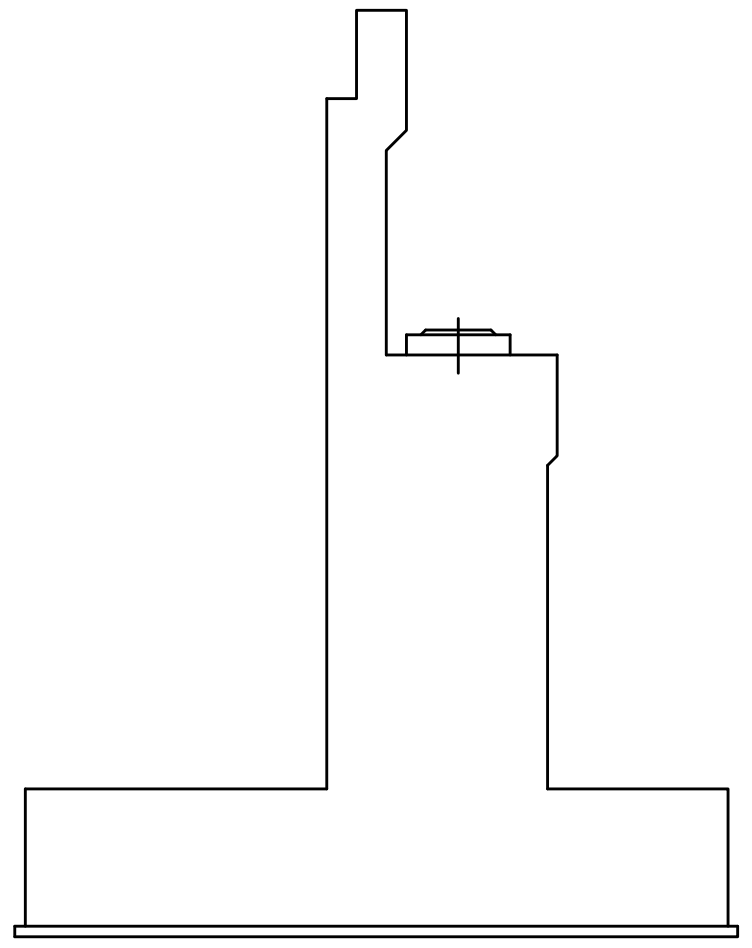
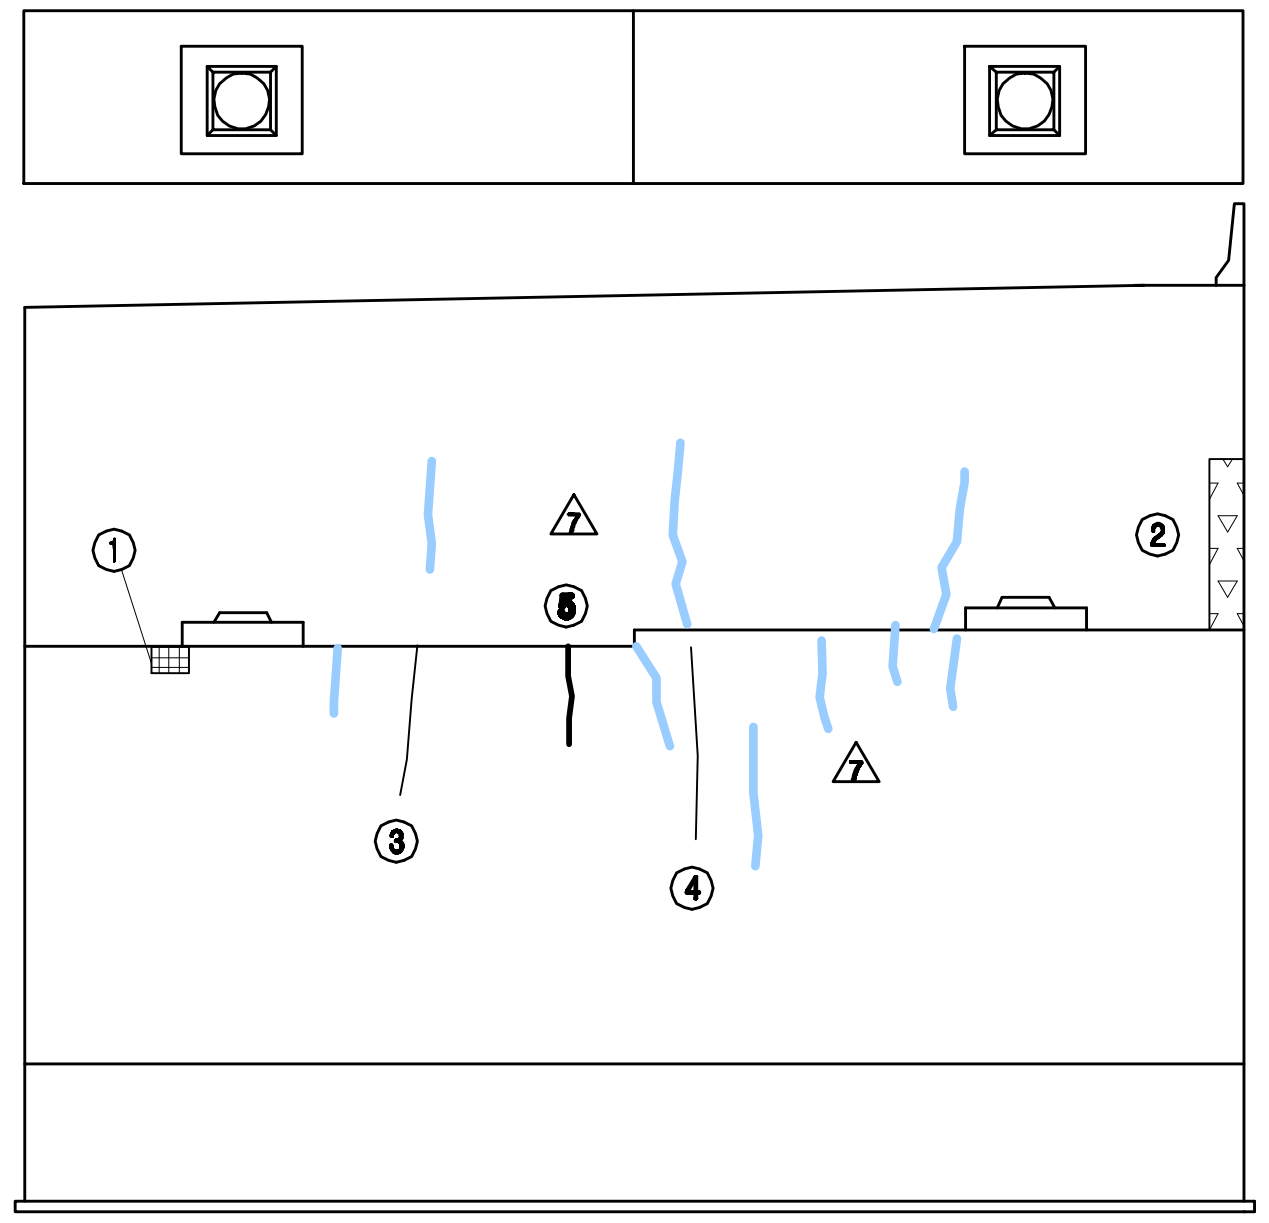
날개벽(좌측)

번호	신(N) 구(P)	손상내용	손상현황						결함 상태	손상 물량	비고
			폭	길이	너비	물량	단위	개소			
1	구	파손		0.2	0.2	0.04	㎡	1		0.04	
2	구	누수흔적		0.3	1.7	0.51	㎡	1		0.51	
3	구	균열(0.3mm미만)	0.1	1.0		1.00	m	1		1.00	
4	구	균열(0.3mm미만)	0.1	1.0		1.00	m	1		1.00	
5	신	**균열(0.3mm미만)**	**0.1**	**0.4**		**0.40**	**m**	**1**		**0.40**

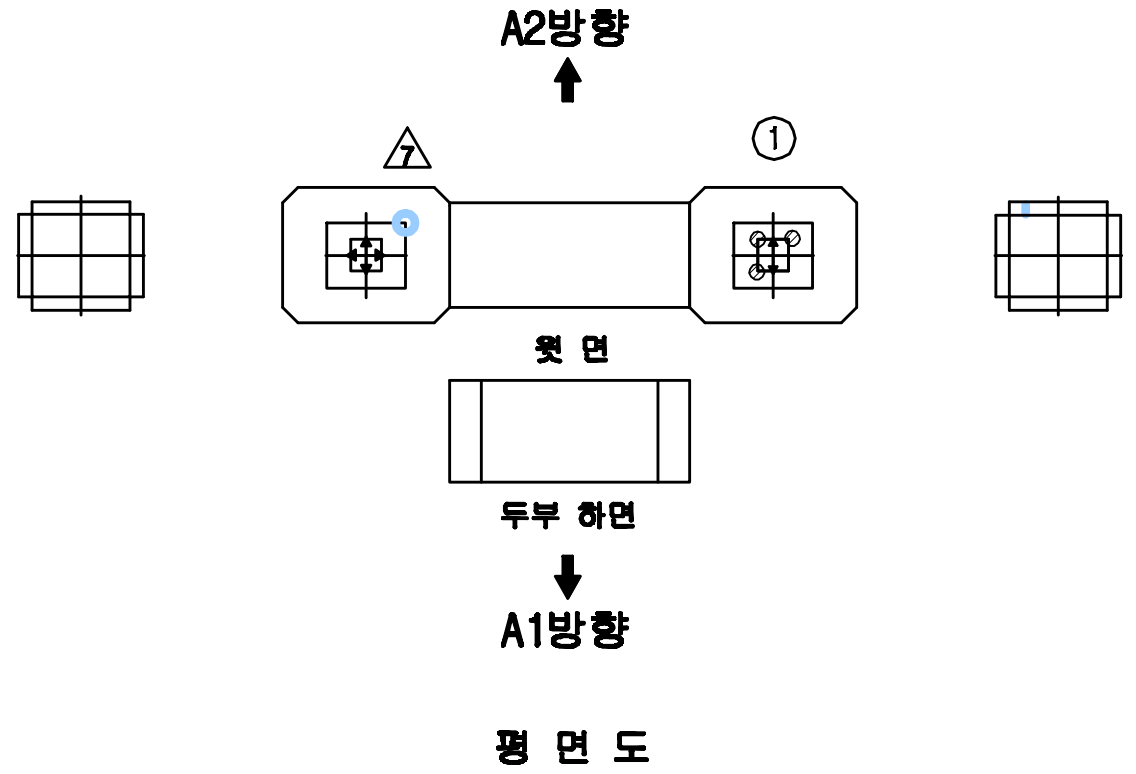
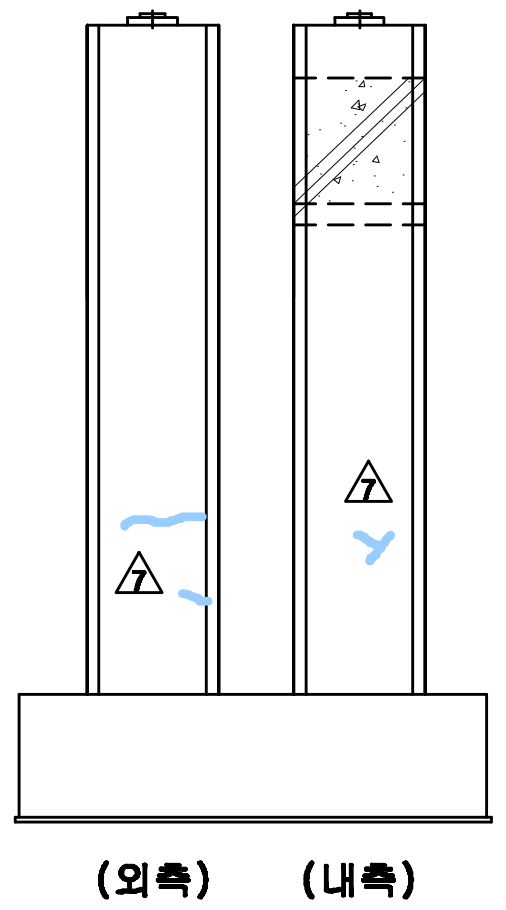
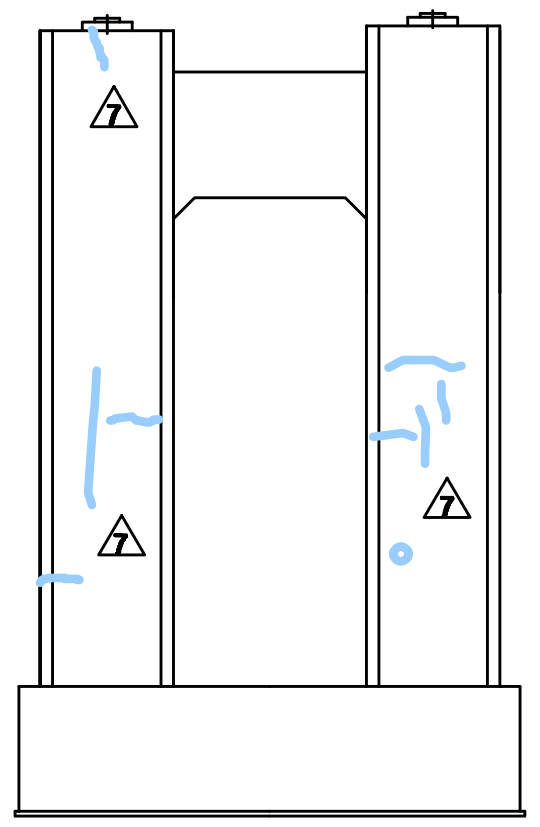
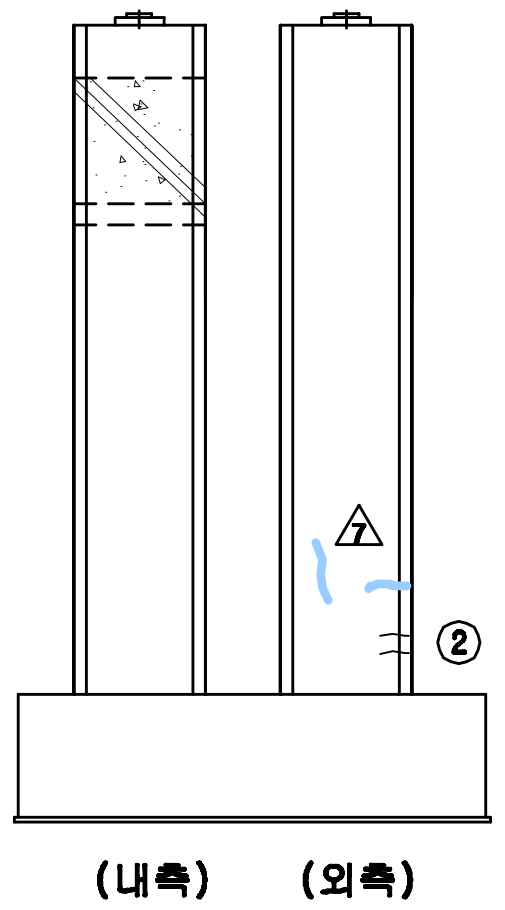
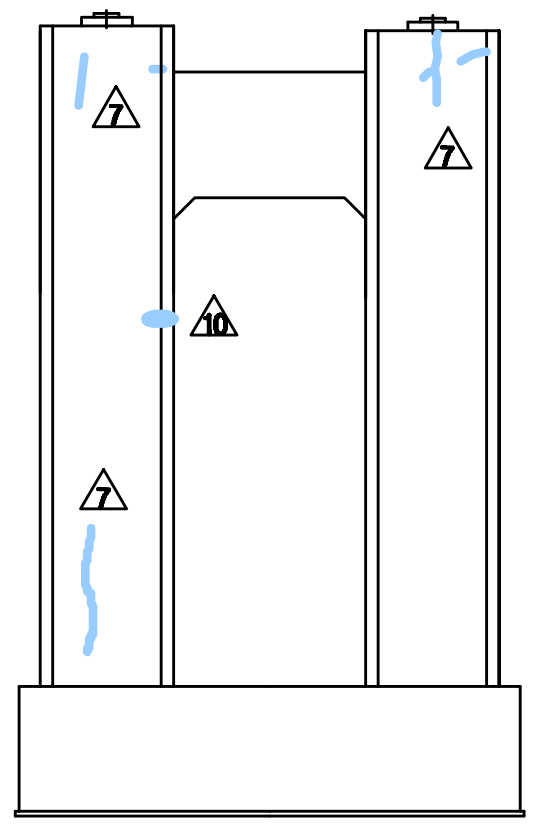
ID:남천교(부산)-교각 P1

번호	신(N) 구(P)	손상내용	손상현황						결함상태	손상물량	비고
			폭	길이	너비	물량	단위	개소			
1	구	도장손상		0.1	0.1	0.01	㎡	3		0.03	
2	구	균열(0.3㎜미만)	0.2	0.3		0.30	m	2		0.60
