ID:남천교(대구)-교면포장 S1

용 역 명	2015년 하반기 시설물 안전점검용역(1구간 정밀안전진단)
과업기간	2015. 08. 05 ~ 2015. 12. 31
발 주 처	신대구부산고속도로주식회사
용 역 사	(주)아워브레인 OUR BRAIN CO.,LTD
도면번호	001

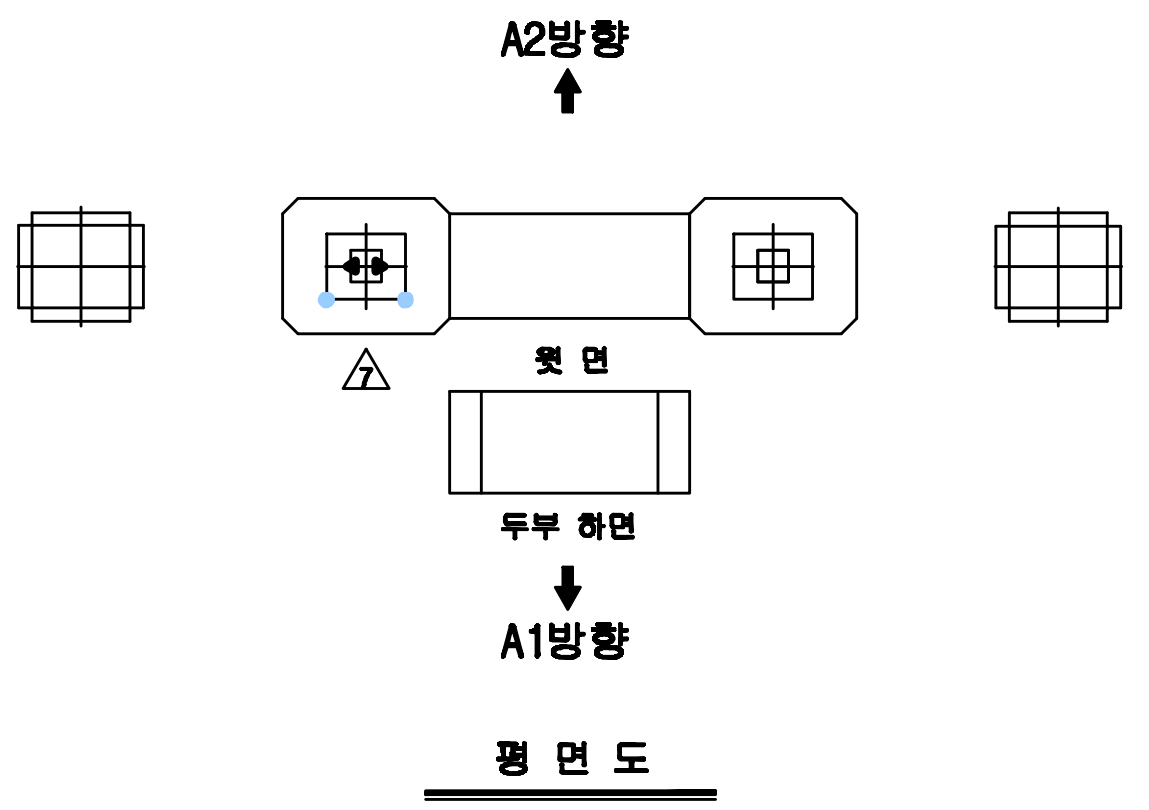
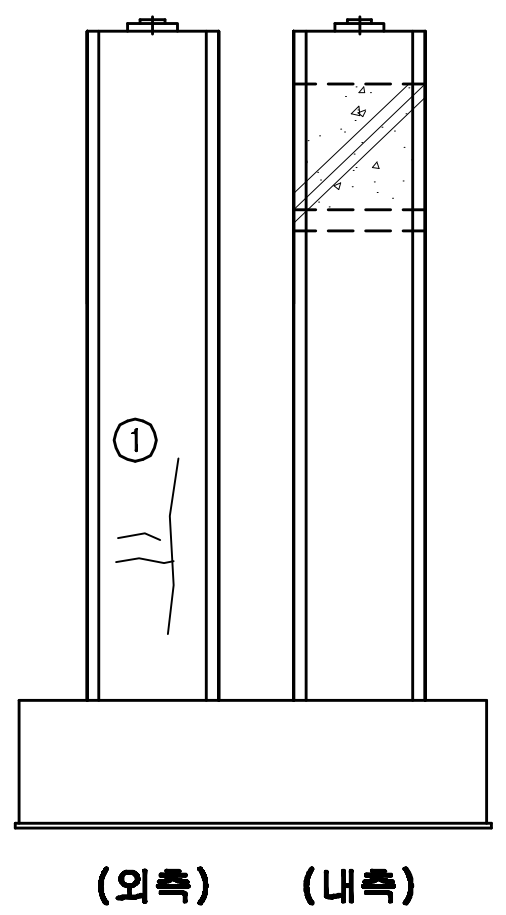
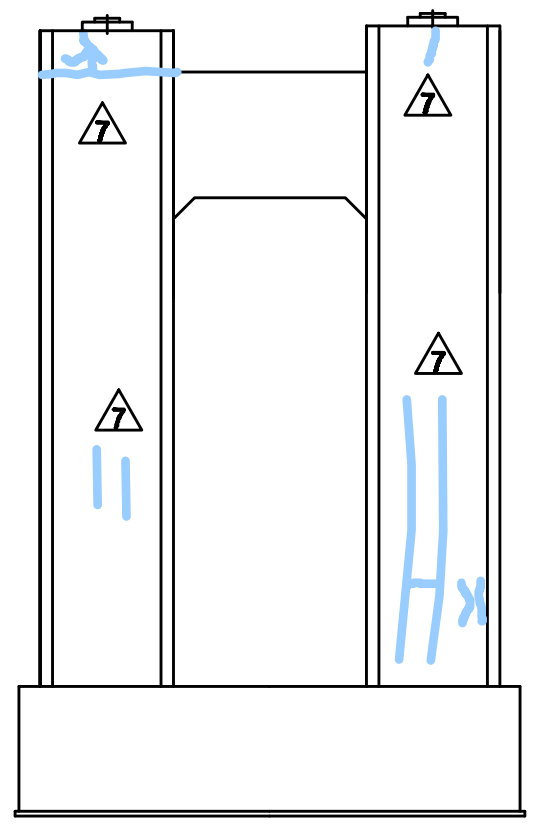
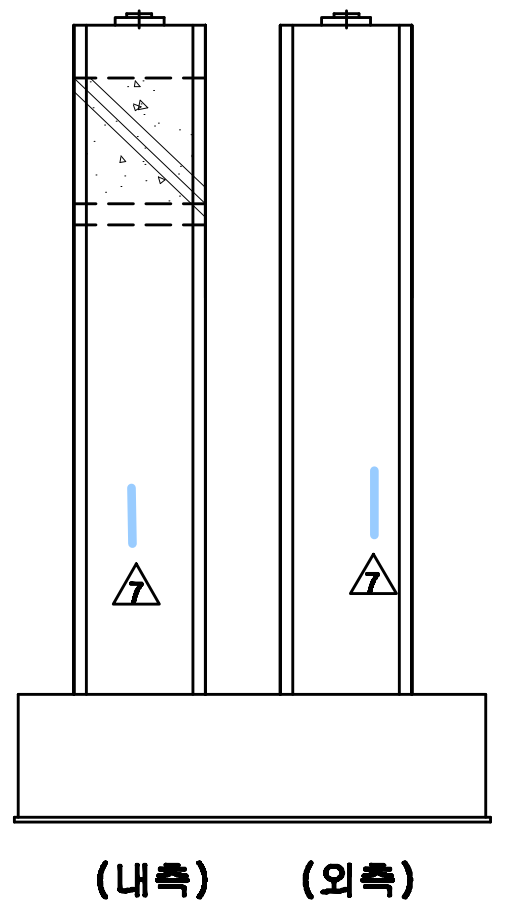
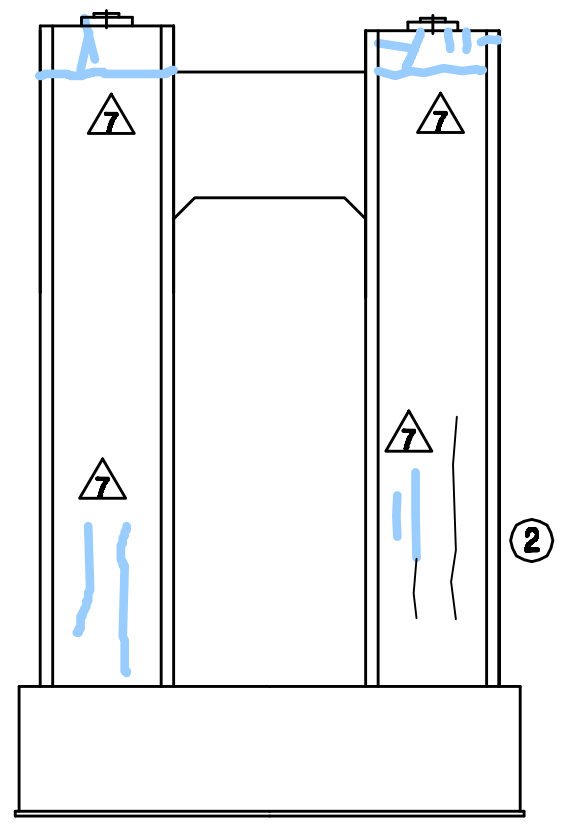
ID:남천교(부산)-교각 P2

번호	신(N) 구(P)	손상내용	손상현황						결함 상태	손상 물량	비고
			폭	길이	너비	물량	단위	개소			
1	구	균열(0.3mm미만)	0.2	1.0		1.00	m	3		3.00	
2	구	균열(0.3mm미만)	0.2	6.0		6.00	m	2		12.00

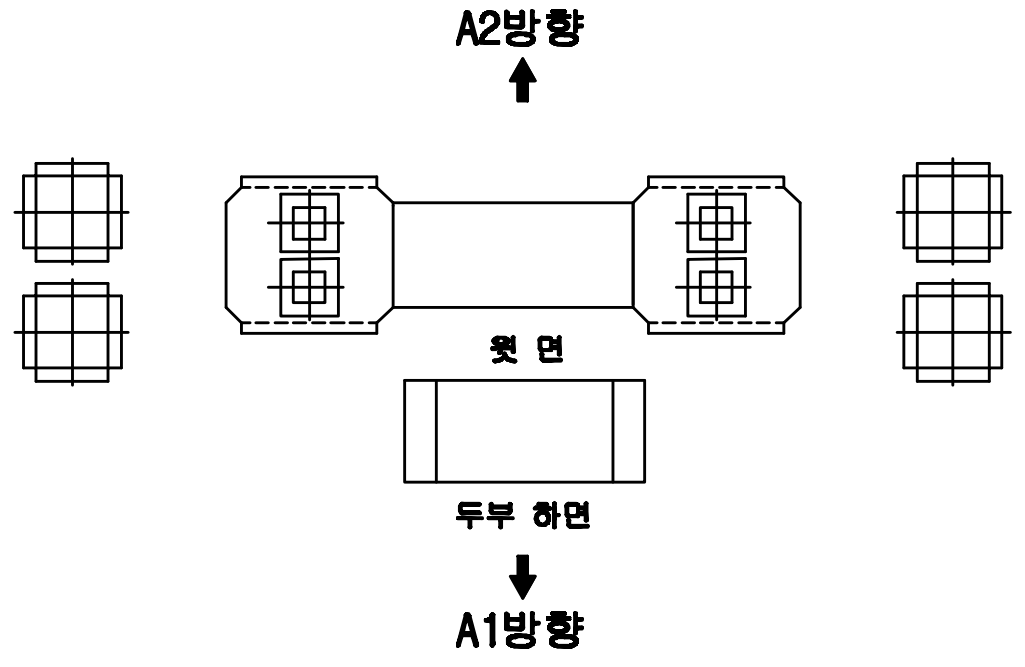
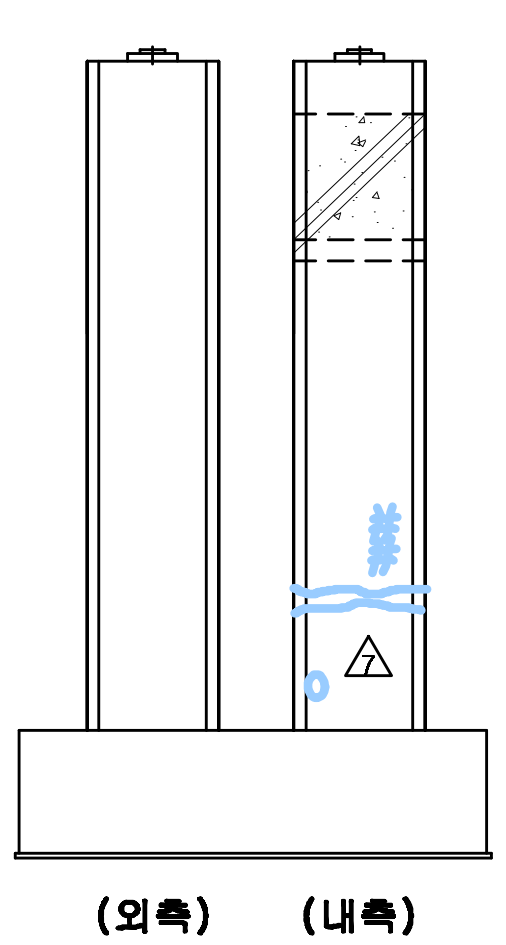
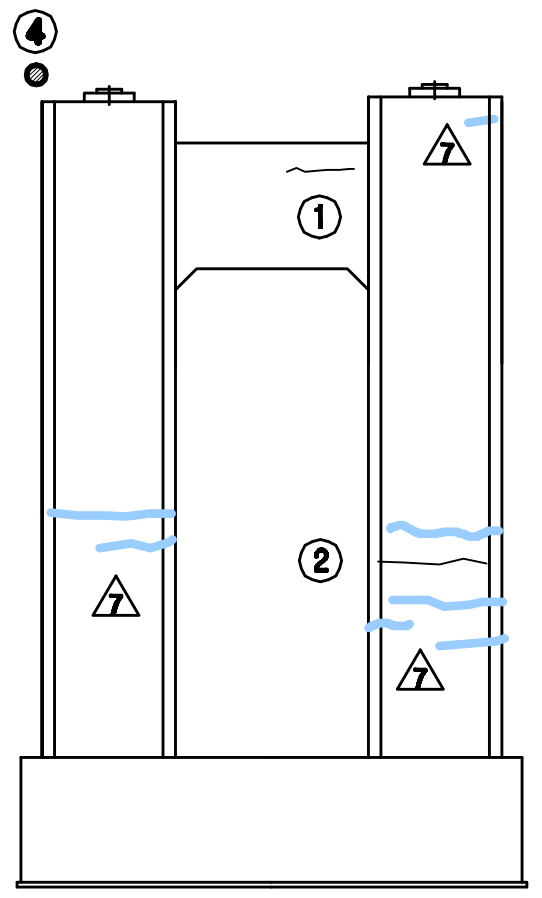
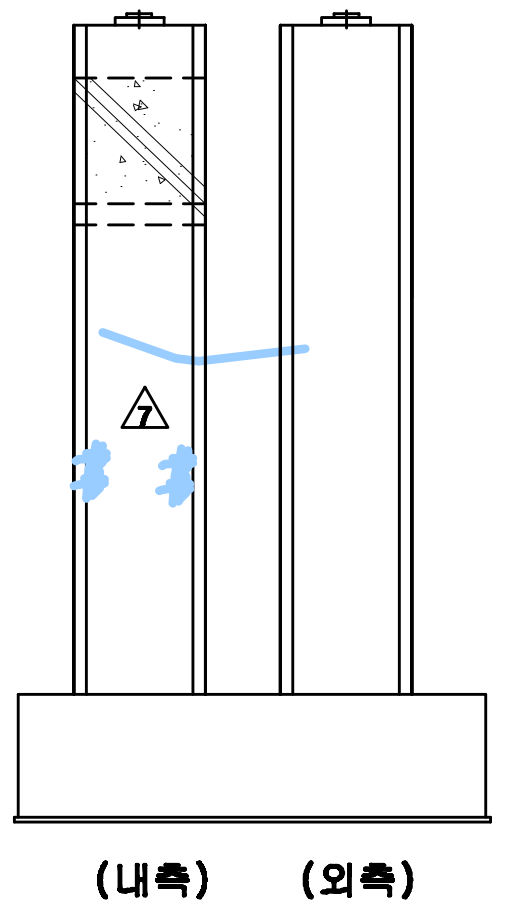
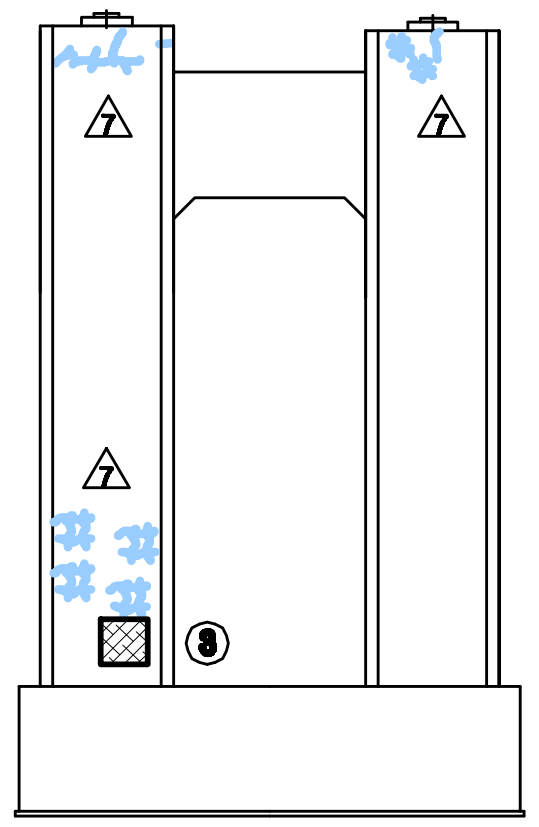
ID:남천교(부산)-교각 P3

번호	신(N) 구(P)	손상내용	손상현황						결함상태	손상물량	비고
			폭	길이	너비	물량	단위	개소			
1	구	균열(0.3mm미만)	0.1	1.0		1.00	m	1		1.00	
2	구	균열(0.3mm이상)	0.3	2.0		2.00	m	1		2.00	
3	신	망상균열		1.5	1.5	2.25	㎡	1		2.25	
4	신	유도배수관 길이부족				1.00	EA	1		1.00

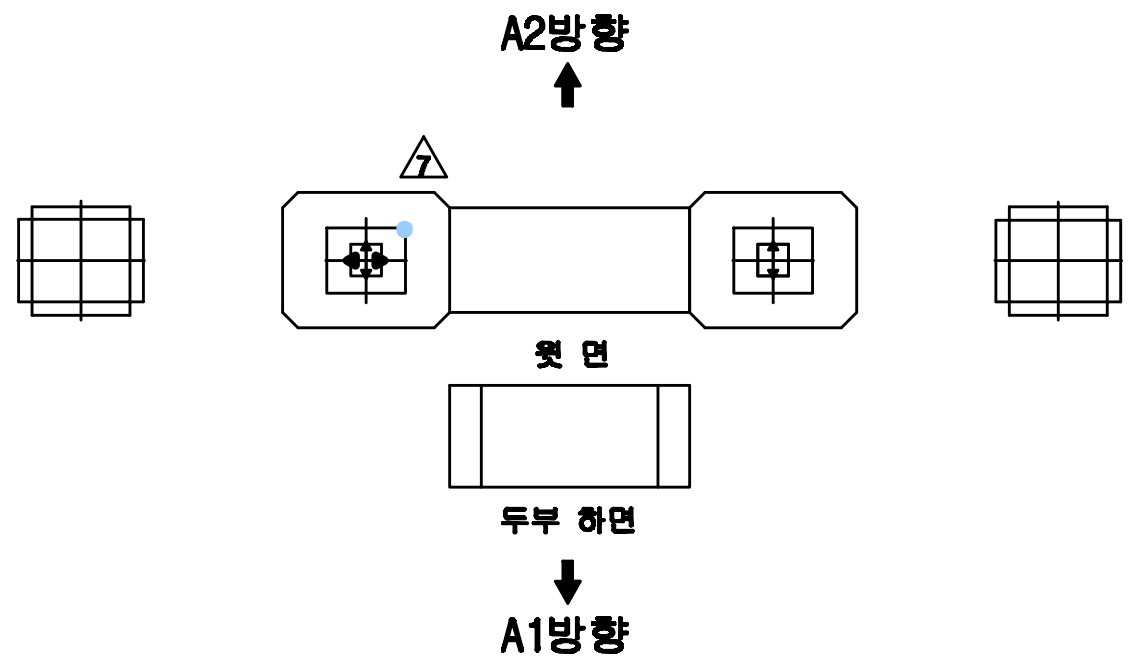
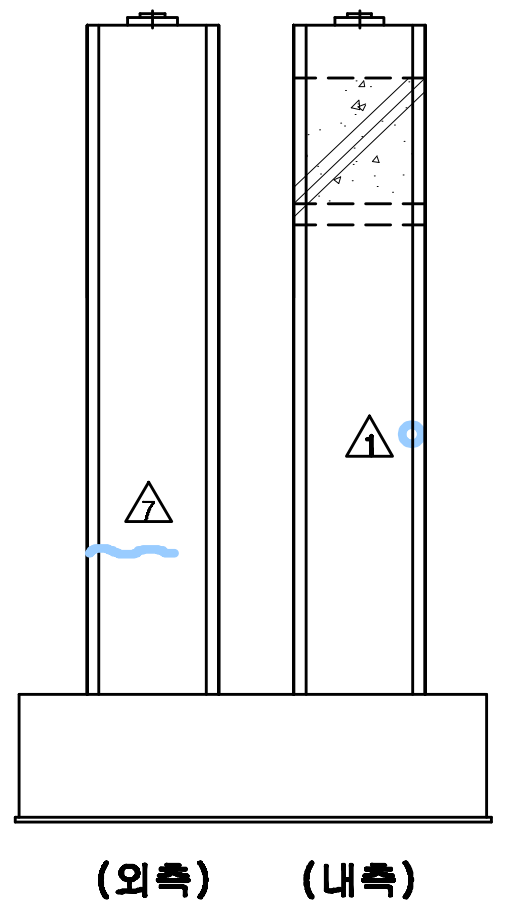
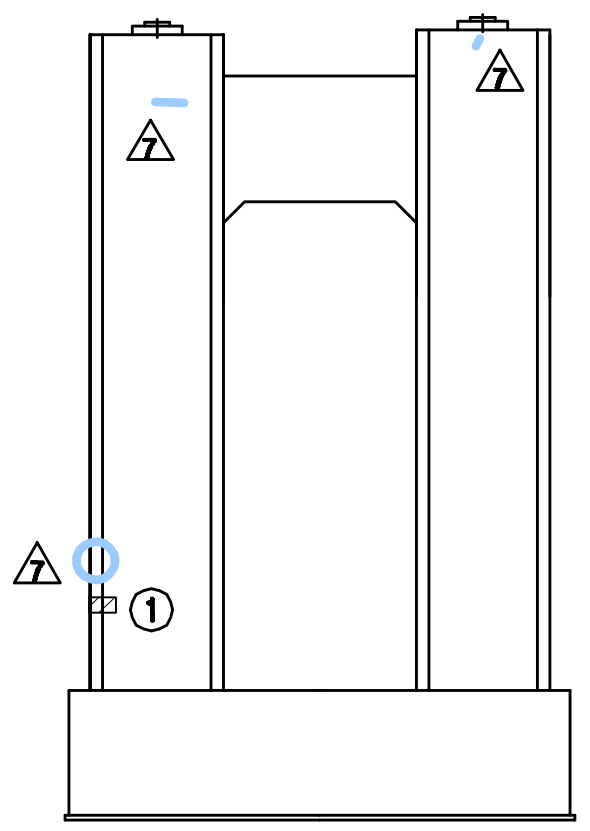
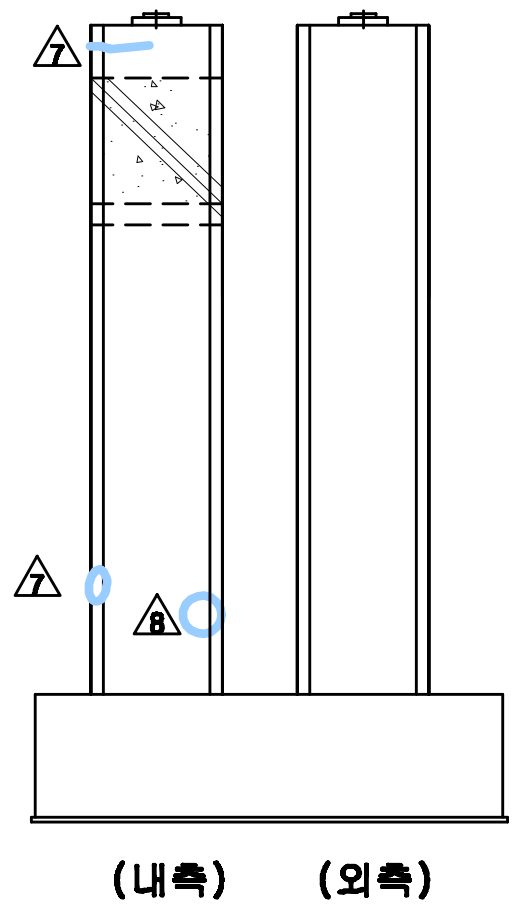
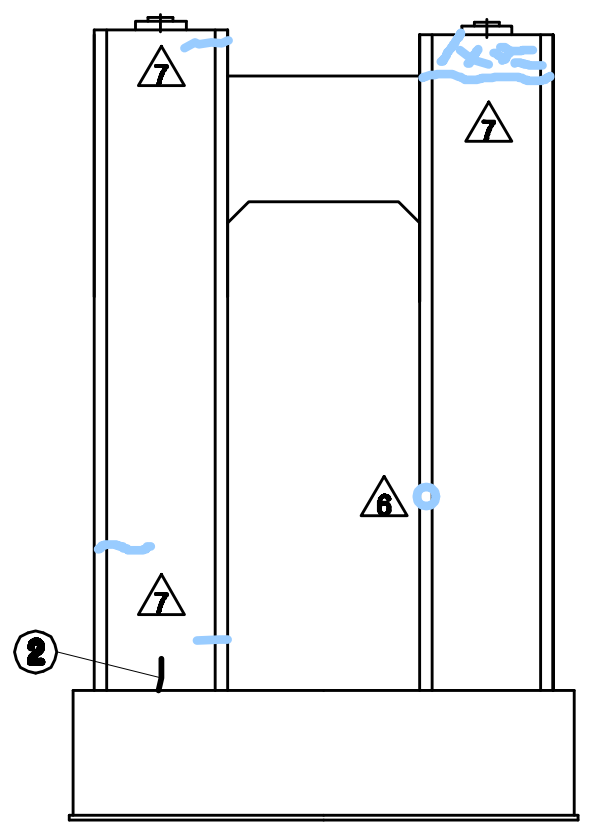
ID:남천교(부산)-교각 P4

번호	신(N) 구(P)	손상내용	손상현황						결함 상태	손상 물량	비고
			폭	길이	너비	물량	단위	개소			
1	구	파손		0.1	0.2	0.02	㎡	1		0.02	
2	신	균열(0.3mm미만)	0.1	0.8		0.80	m	1		0.80

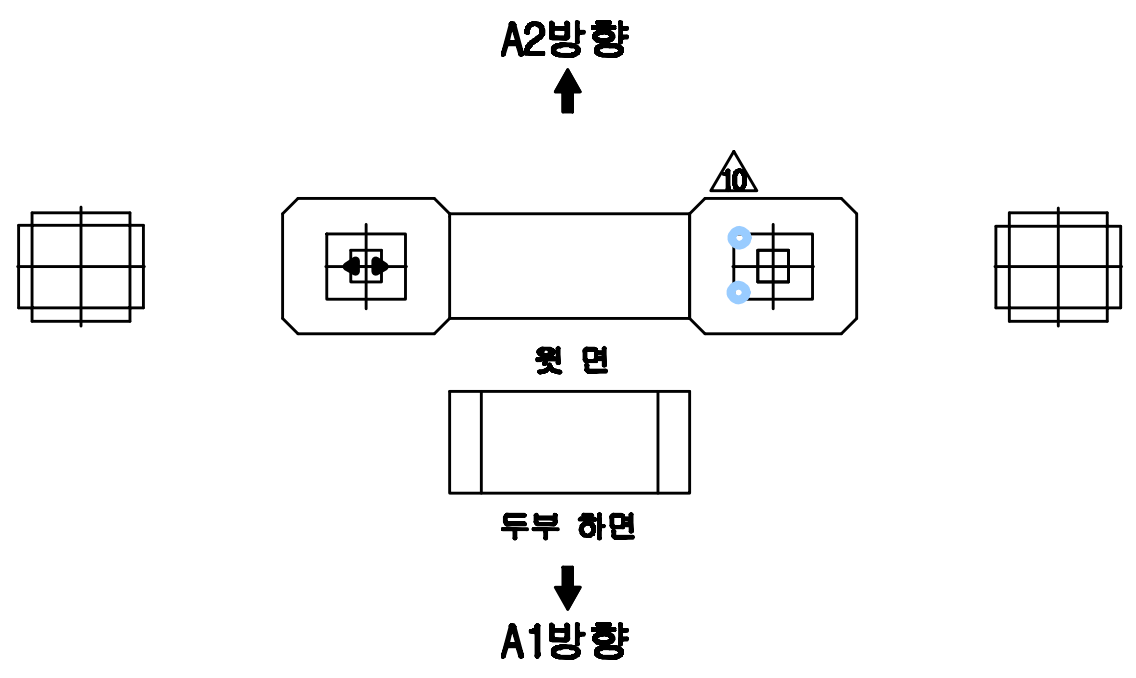
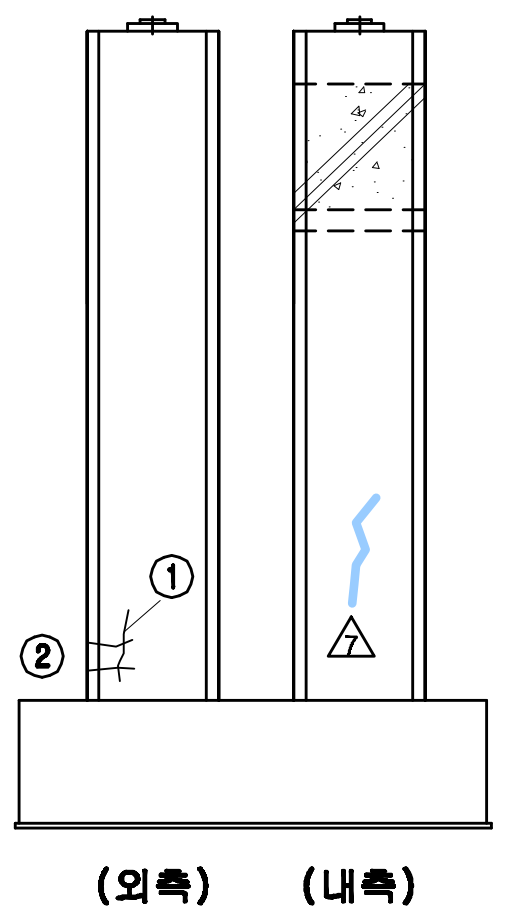
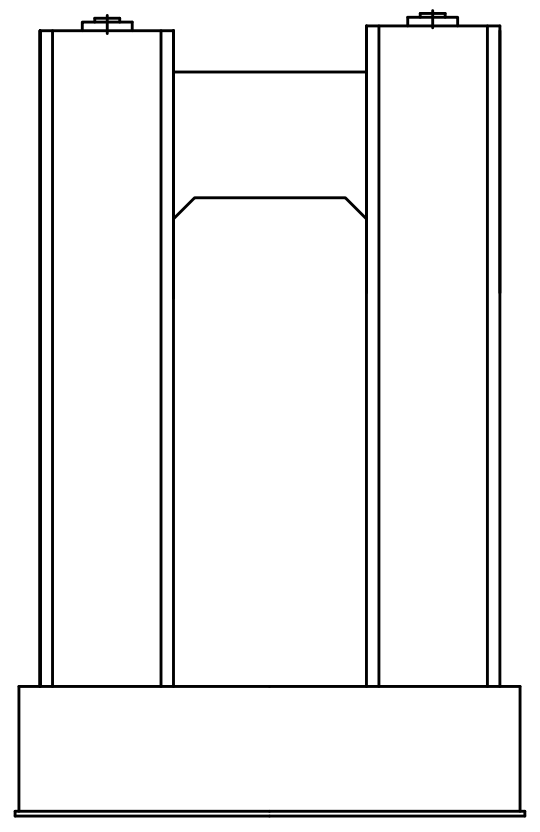
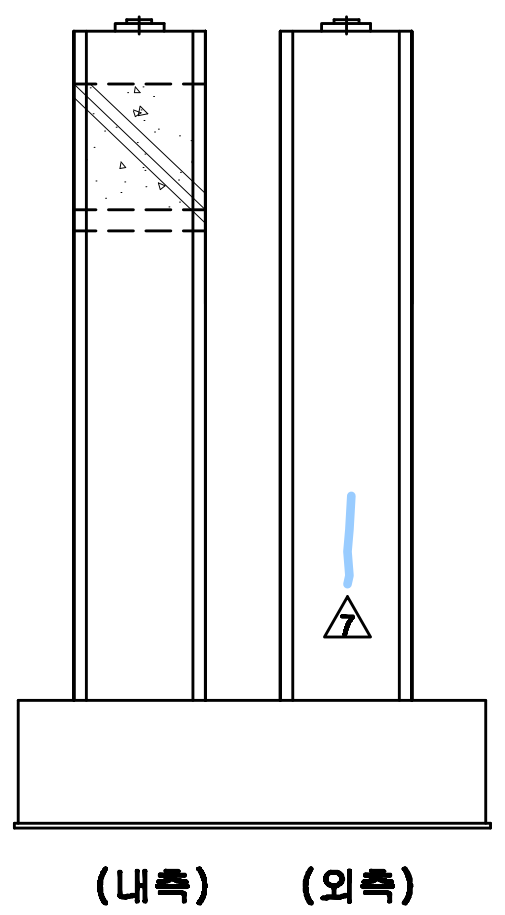
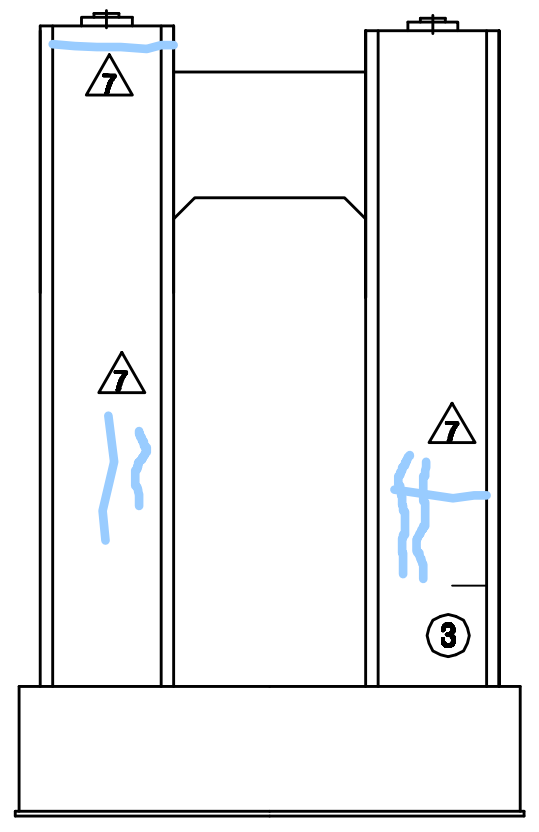
ID:남천교(부산)-교각 P5

번호	신(N) 구(P)	손상내용	손상현황						결함 상태	손상 물량	비고
			폭	길이	너비	물량	단위	개소			
1	구	균열(0.3mm미만)	0.1	1.0		1.00	m	1		1.00	
2	구	균열(0.3mm미만)	0.2	0.6		0.60	m	2		1.20	
3	구	균열(0.3mm미만)	0.1	1.0		1.00	m	1		1.00

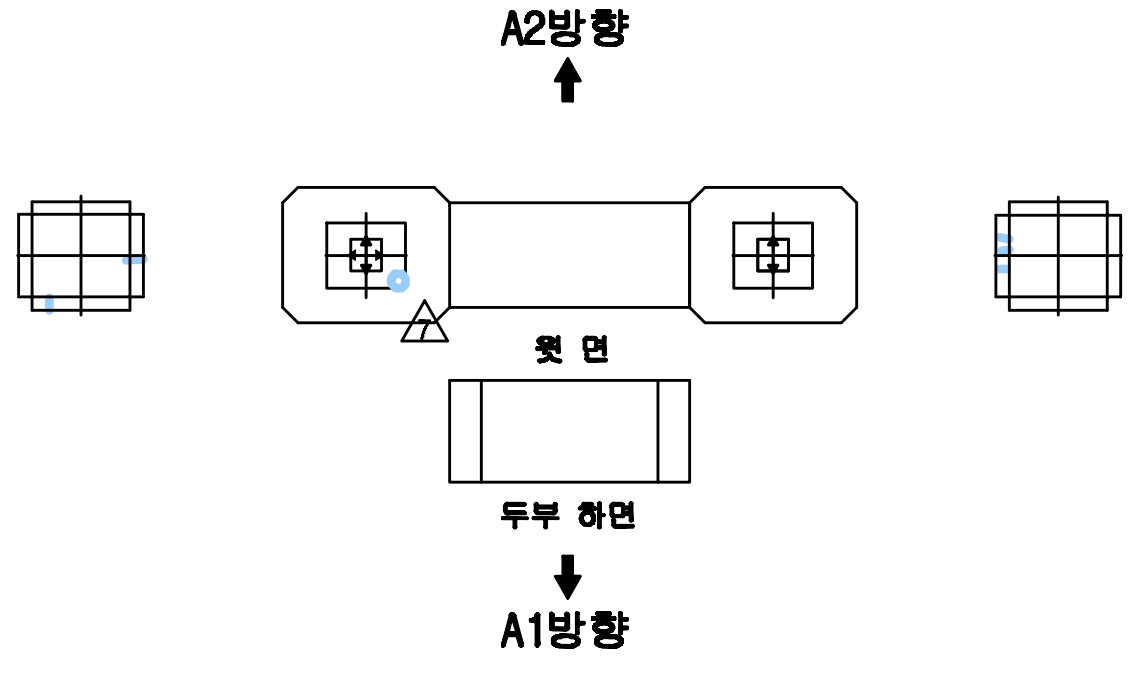
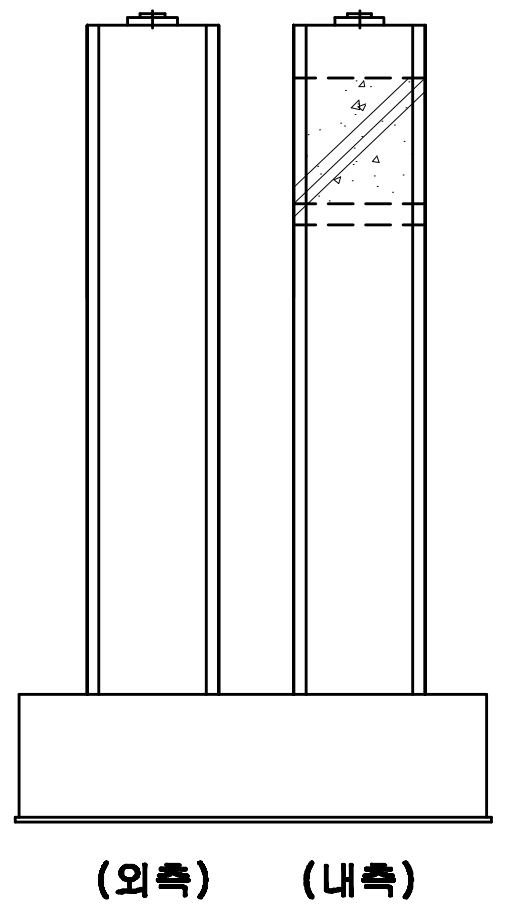
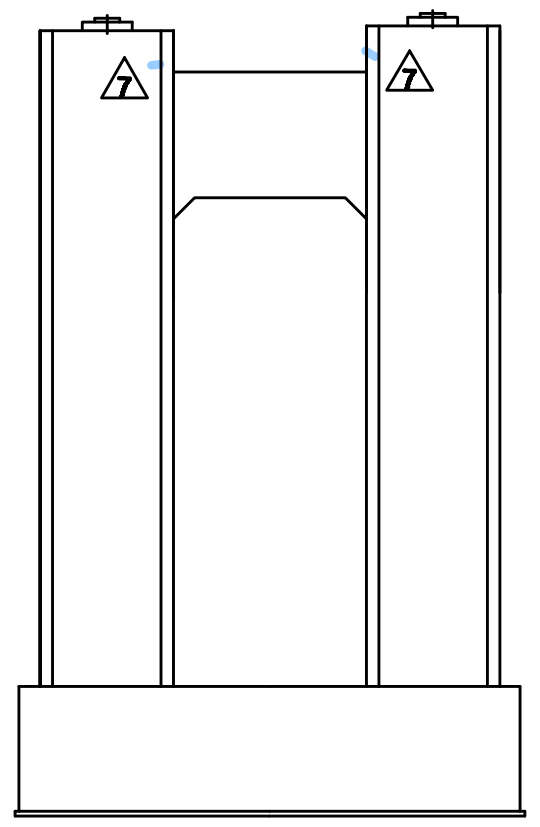
ID:남천교(부산)-교각 P6

번호	신(N) 구(P)	손상내용	손상현황						결함 상태	손상 물량	비고
			폭	길이	너비	물량	단위	개소			
1	신	균열(0.3mm미만)	0.2	1.5		1.50	m	1		1.50

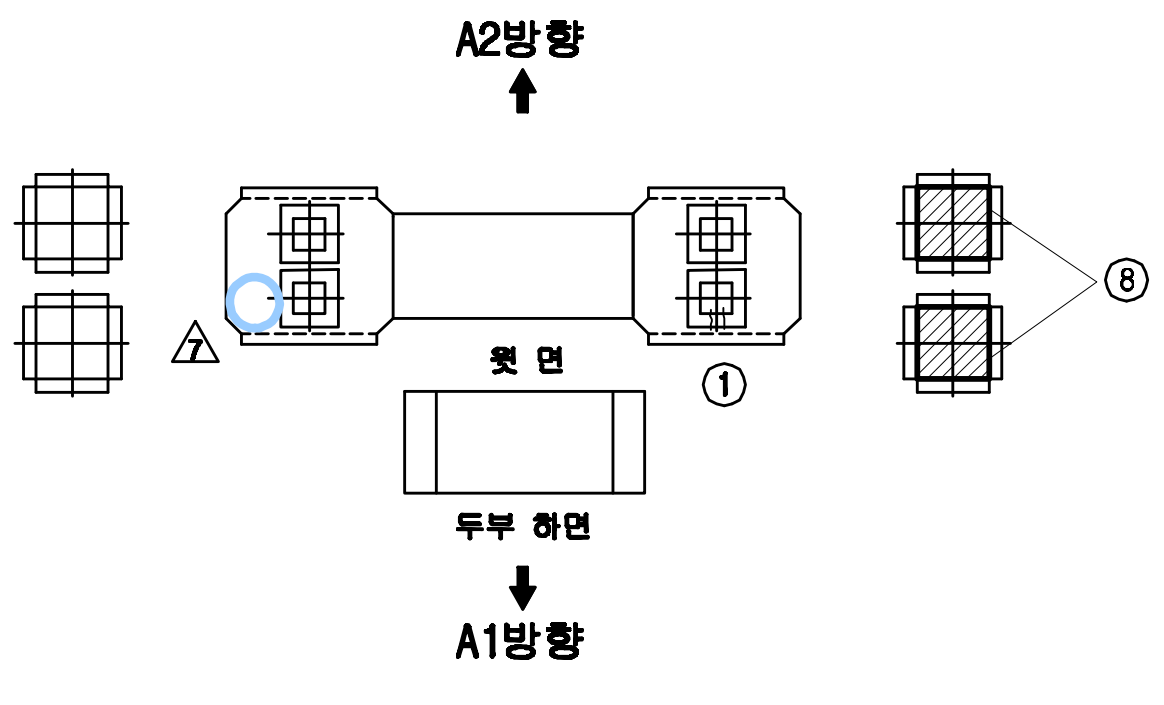
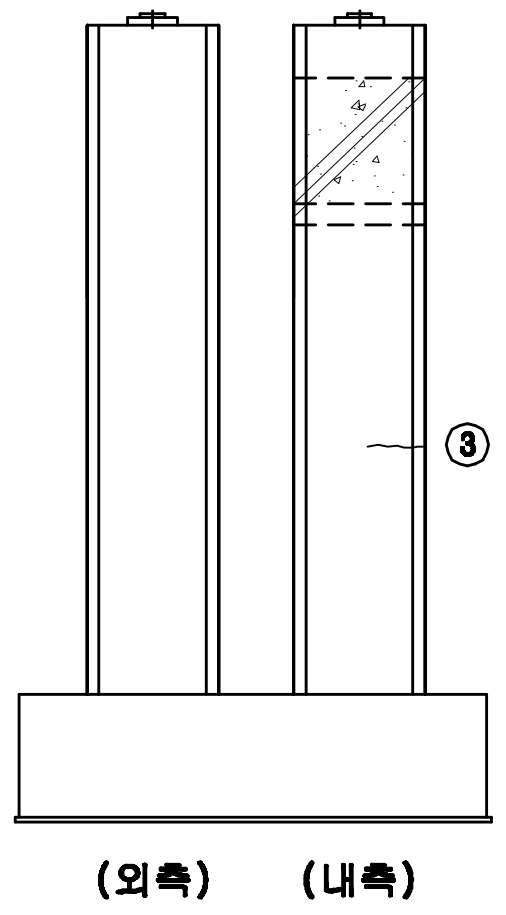
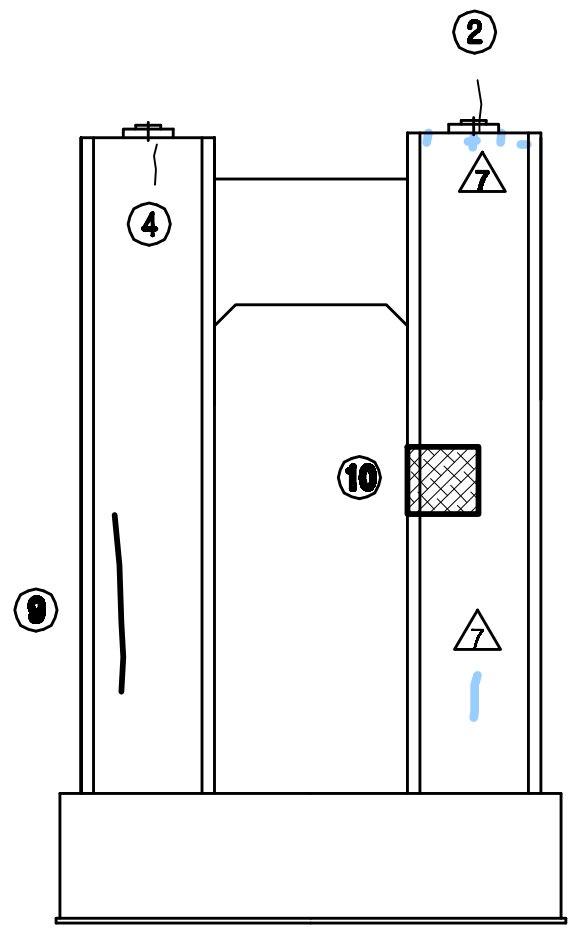
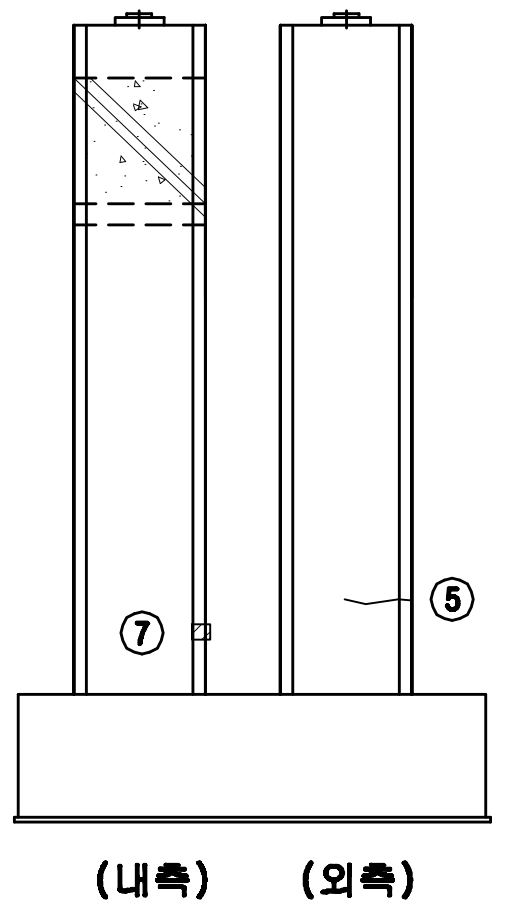
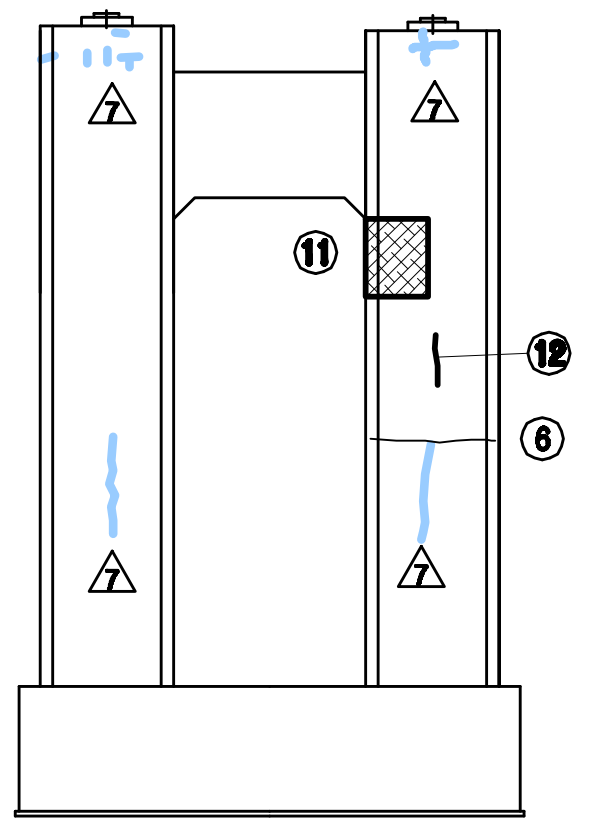
ID:남천교(부산)-교각 P7

* 전개소 Plate 녹발생

번호	신(N) 구(P)	손상내용	손상현황						결함 상태	손상 물량	비고
			폭	길이	너비	물량	단위	개소			
1	구	무수축몰탈 균열	0.1	0.1		0.10	m	2		0.20	
2	구	받침콘크리트 균열	0.1	0.2		0.20	m	1		0.20	
3	구	균열(0.3mm미만)	0.2	1.5		1.50	m	1		1.50	
4	구	균열(0.3mm미만)	0.1	0.6		0.60	m	1		0.60	
5	구	균열(0.3mm미만)	0.1	1.0		1.00	m	1		1.00	
6	구	균열(0.3mm미만)	0.2	3.0		3.00	m	1		3.00	
7	구	파손		0.1	0.1	0.01	㎡	1		0.01	
8	신	본체 부식				2.00	EA	2		2.00	
9	신	균열(0.3mm미만)	0.2	3.5		3.50	m	1		3.50	
10	신	망상균열		1.5	1.5	2.25	㎡	1		2.25	
11	신	망상균열		2.0	1.5	3.00	㎡	1		3.00	
12	신	균열(0.3mm미만)	0.2	1.5		1.50	m	1		1.50

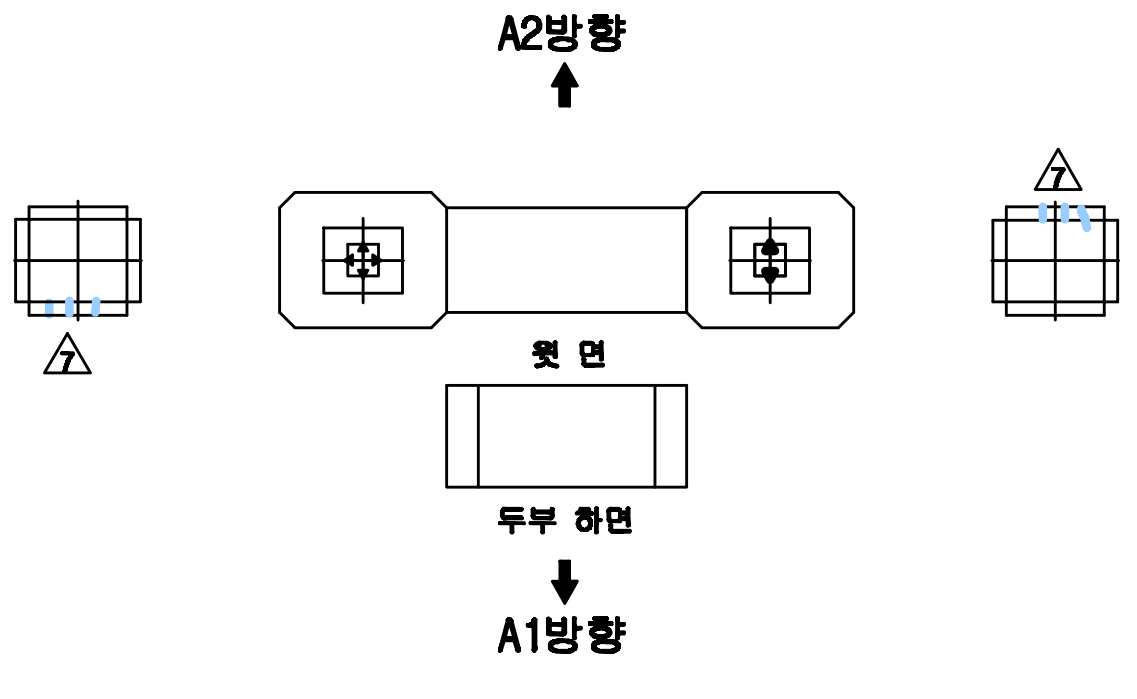
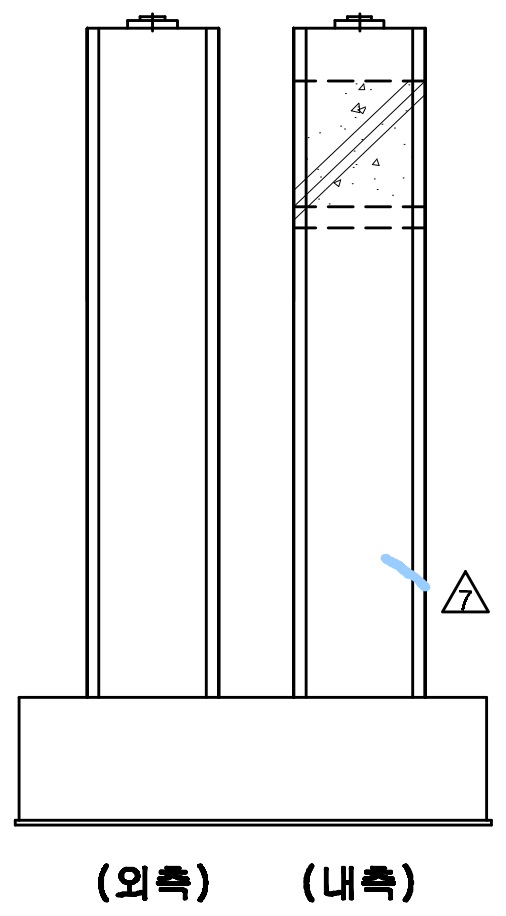
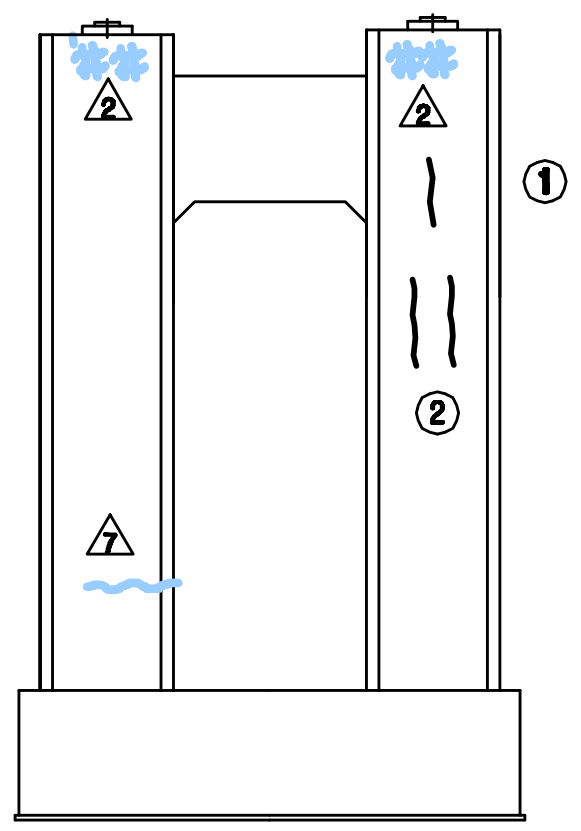
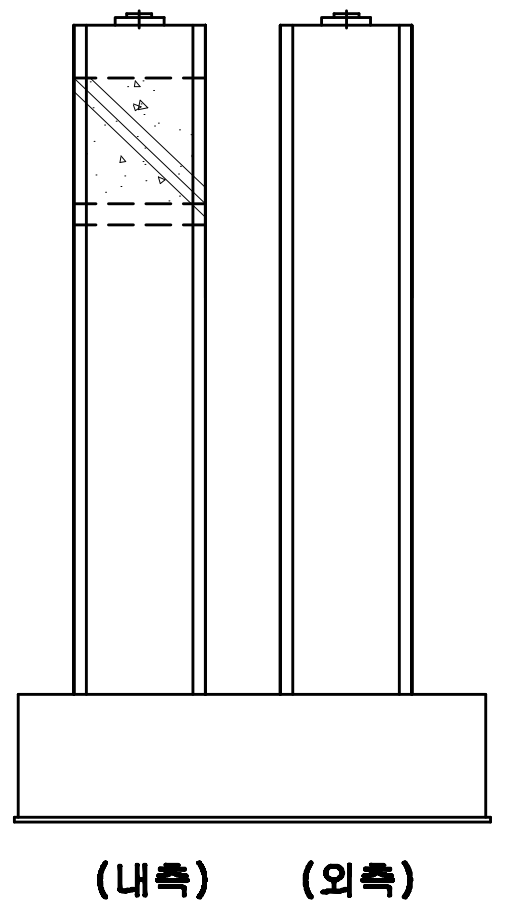
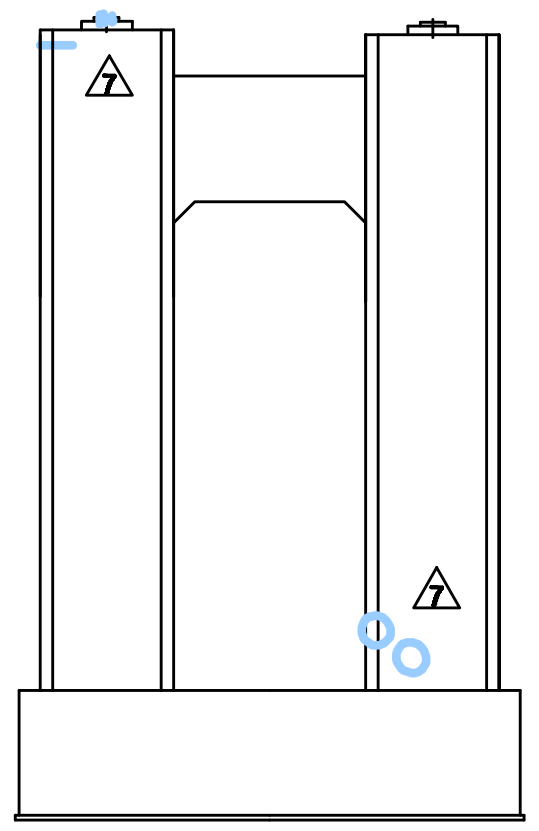
ID:남천교(부산)-교각 P8

번호	신(N) 구(P)	손상내용	손상현황						결함상태	손상물량	비고
			폭	길이	너비	물량	단위	개소			
1	신	균열(0.3mm미만)	0.2	2.5		2.50	m	1		2.50	
2	신	균열(0.3mm미만)	0.2	3.0		3.00	m	2		6.00

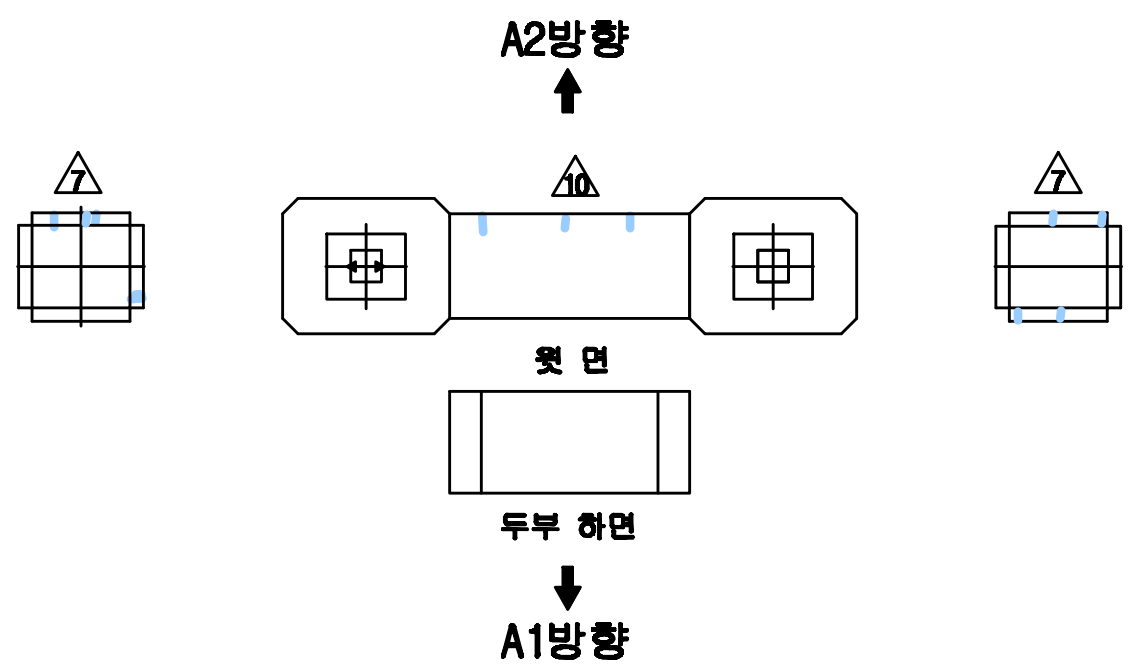
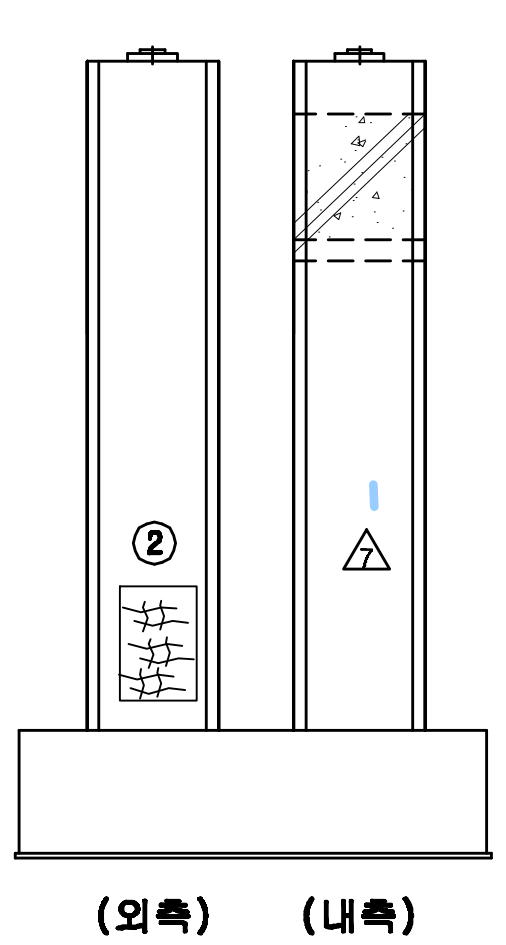
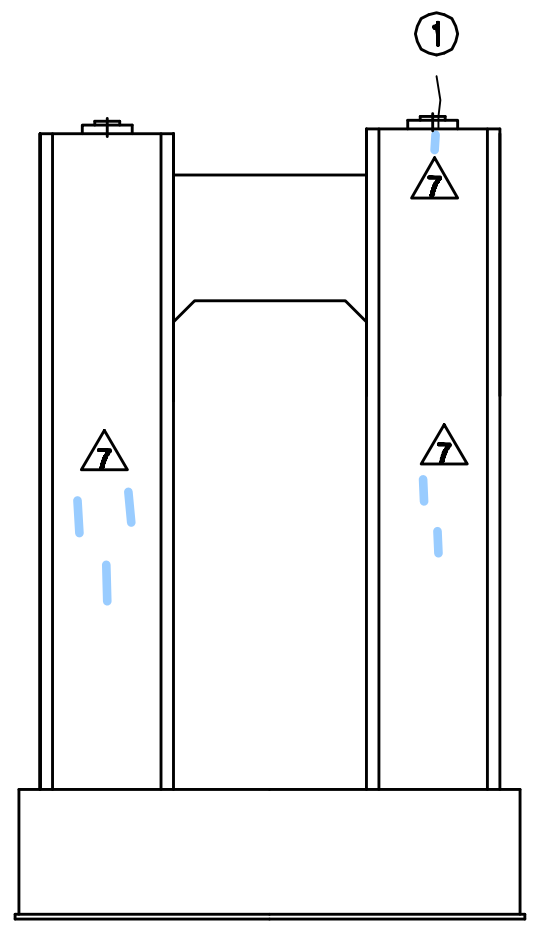
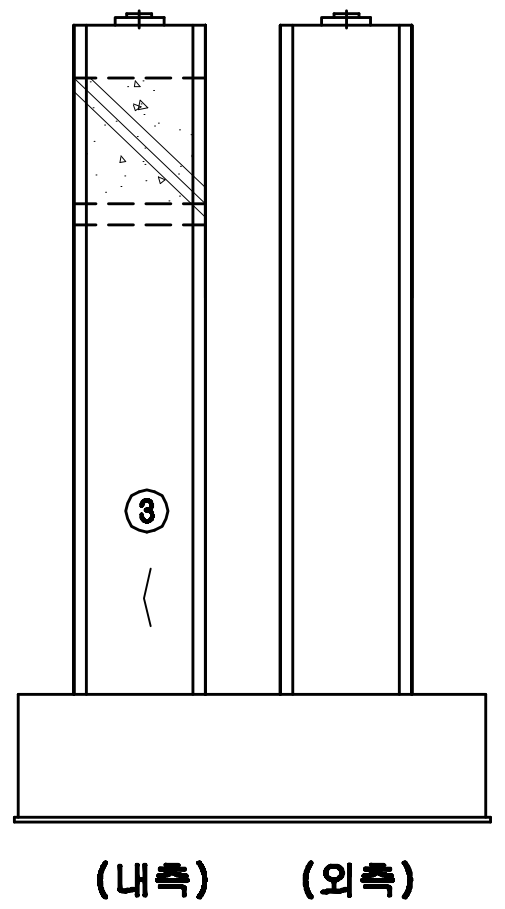
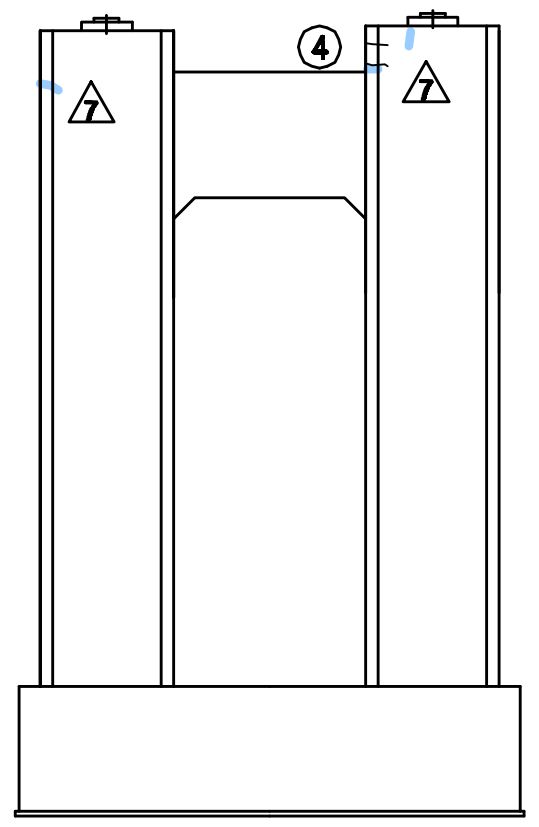
ID:남천교(부산)-교각 P9

번호	신(N) 구(P)	손상내용	손상현황						결함상태	손상물량	비고
			폭	길이	너비	물량	단위	개소			
1	구	받침콘크리트 균열	0.1	0.2		0.20	m	1		0.20	
2	구	망상균열		2.0	4.0	8.00	㎡	1		8.00	
3	구	균열(0.3㎜미만)	0.1	1.0		1.00	m	1		1.00	
4	구	균열(0.3㎜미만)	0.1	0.5		0.50	m	2		1.00
