ID:남천교(대구)-교면포장 S1

용 역 명	2015년 하반기 시설물 안전점검용역(1구간 정밀안전진단)
과업기간	2015. 08. 05 ~ 2015. 12. 31
발 주 처	신대구부산고속도로주식회사
용 역 사	(주)아워브레인 OUR BRAIN CO.,LTD
도면번호	001

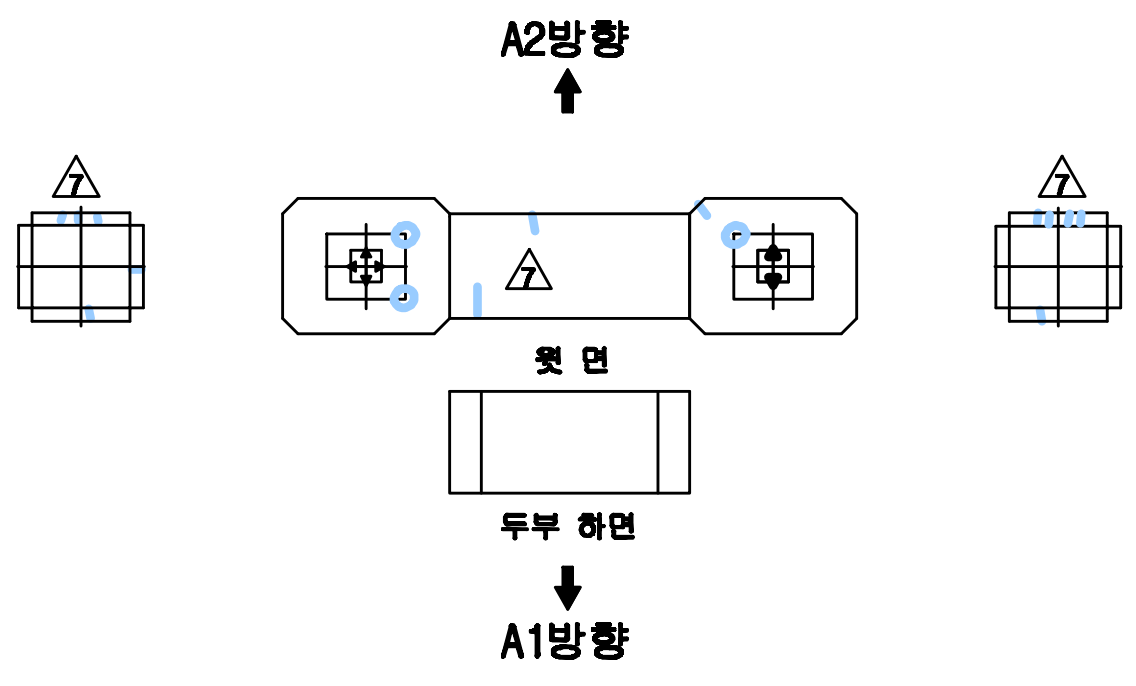
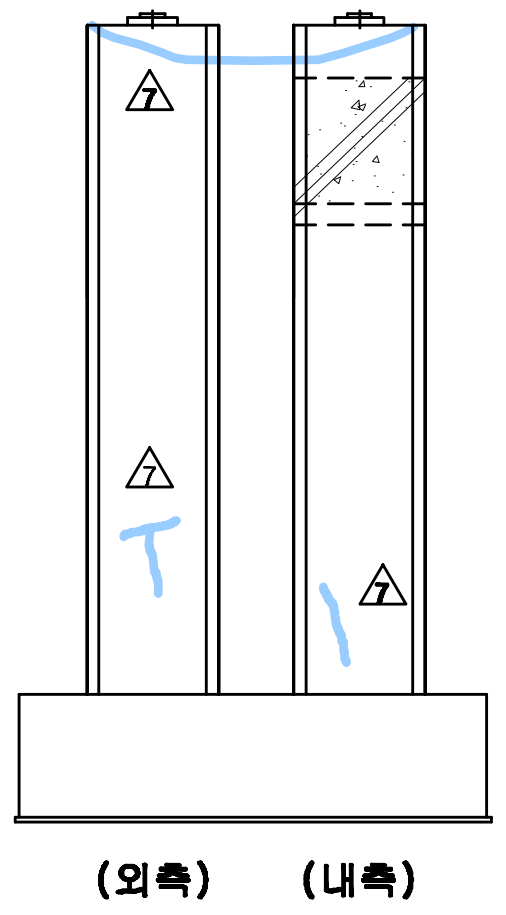
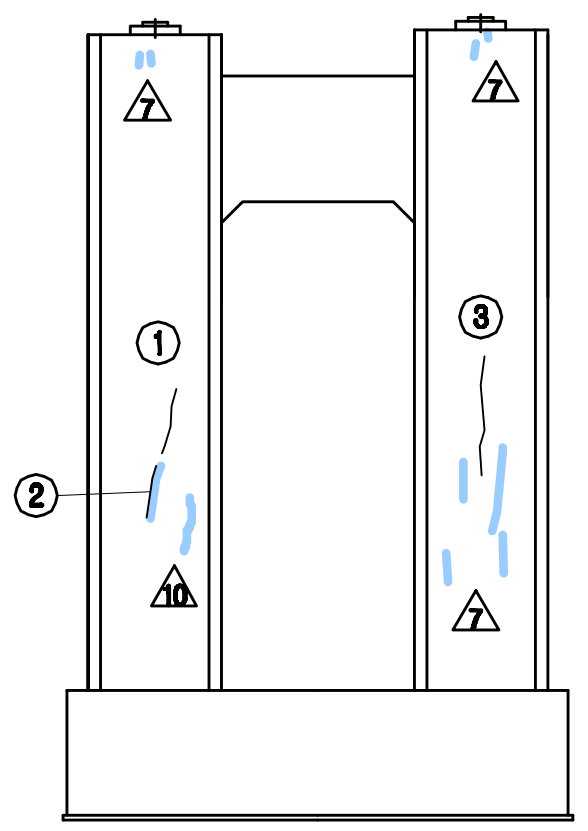
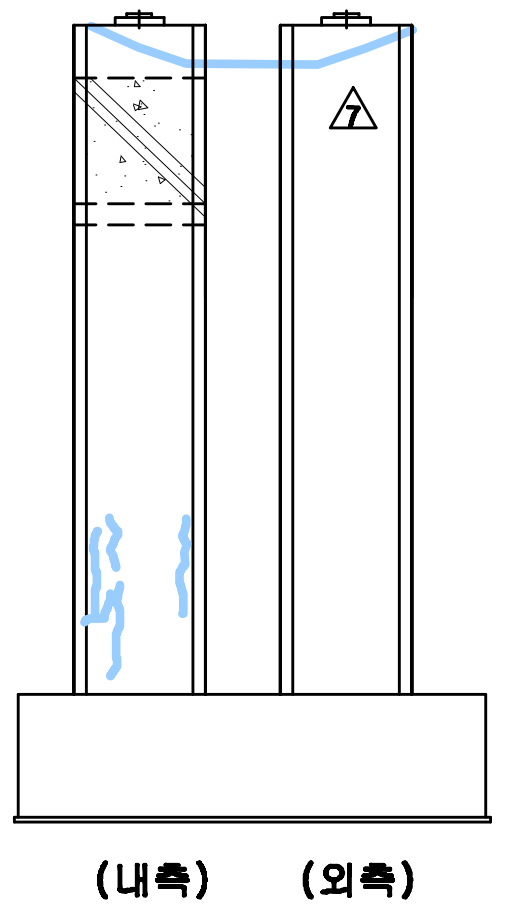
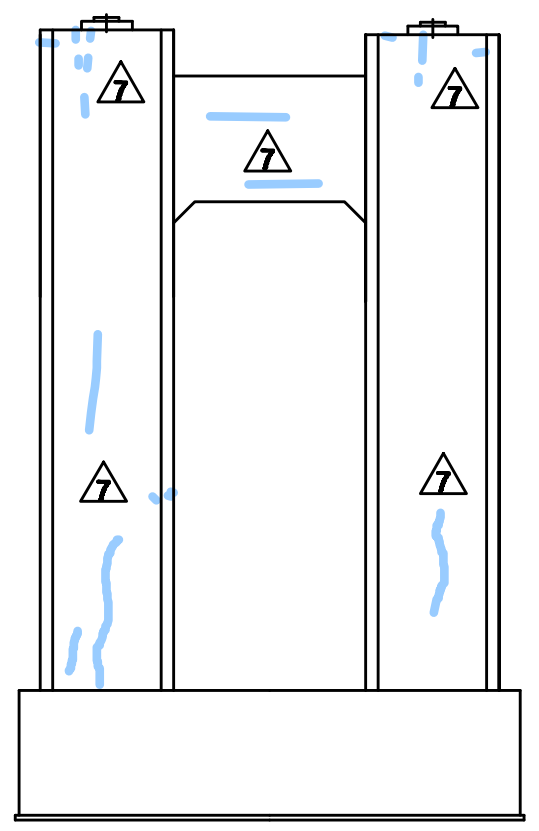
ID:남천교(부산)-교각 P10

번호	신(N) 구(P)	손상내용	손상현황						결함 상태	손상 물량	비고
			폭	길이	너비	물량	단위	개소			
1	구	보수부재균열(0.3mm이상)	0.3	1.5		1.50	m	1		1.50	
2	구	균열(0.3mm미만)	0.2	2.0		2.00	m	1		2.00	
3	구	균열(0.3mm이상)	0.3	5.0		5.00	m	1		5.00

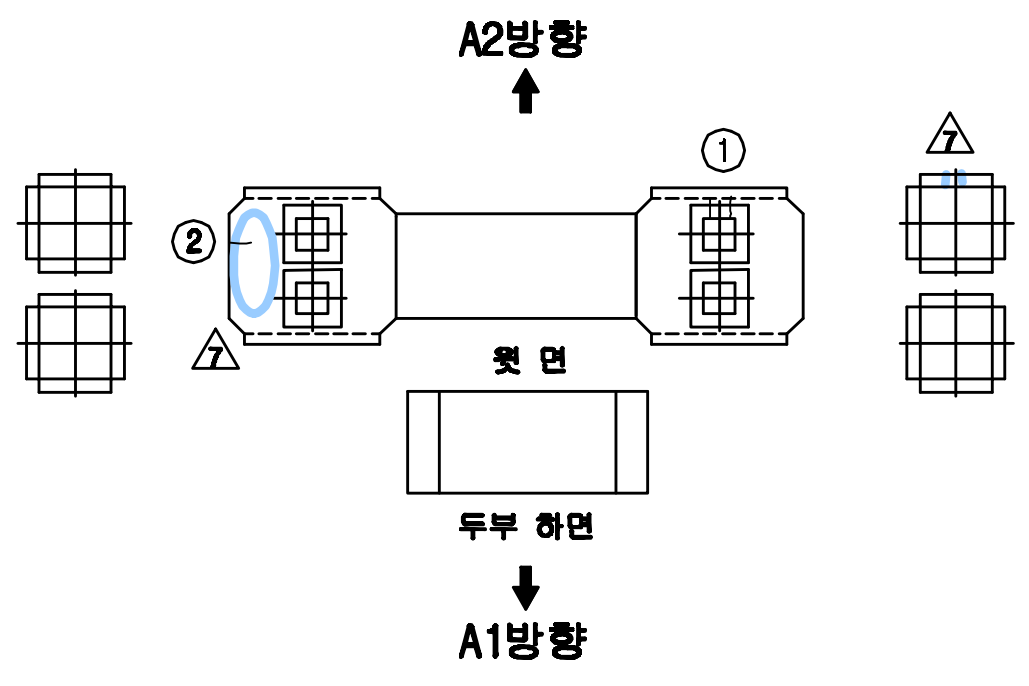
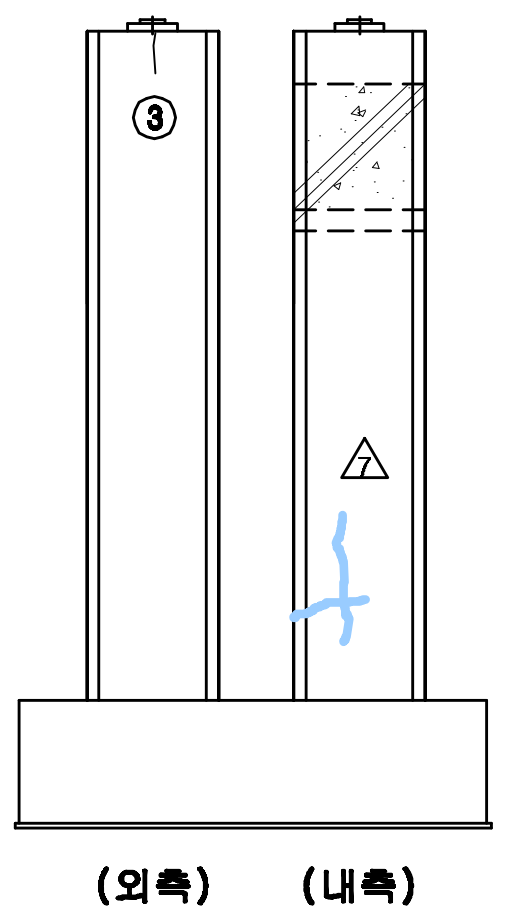
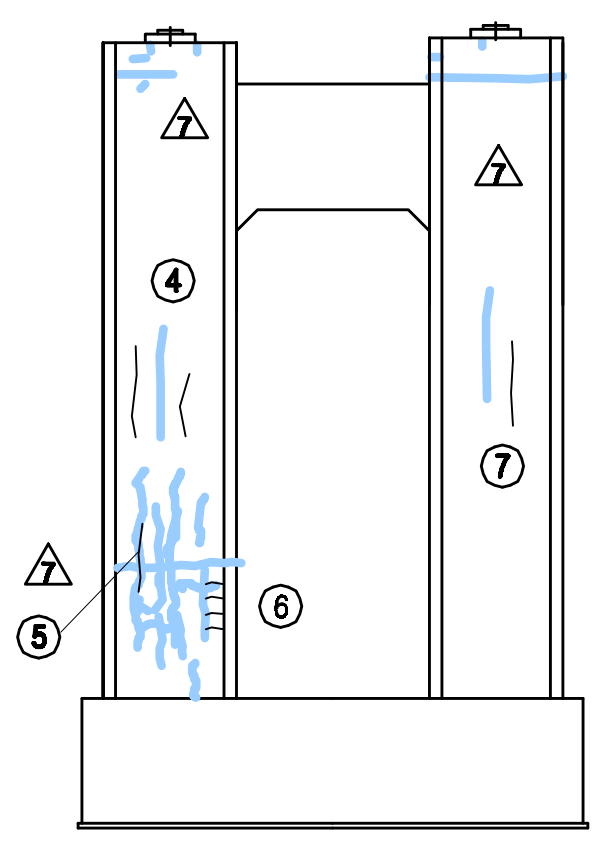
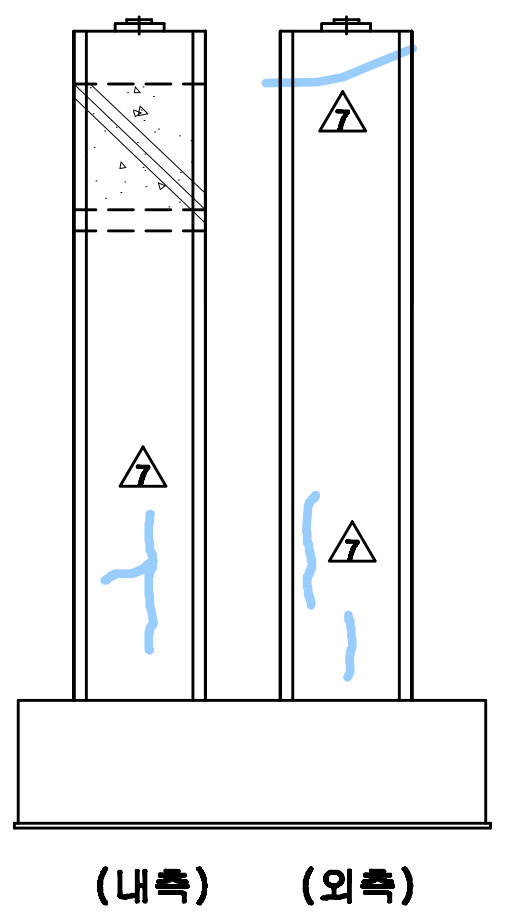
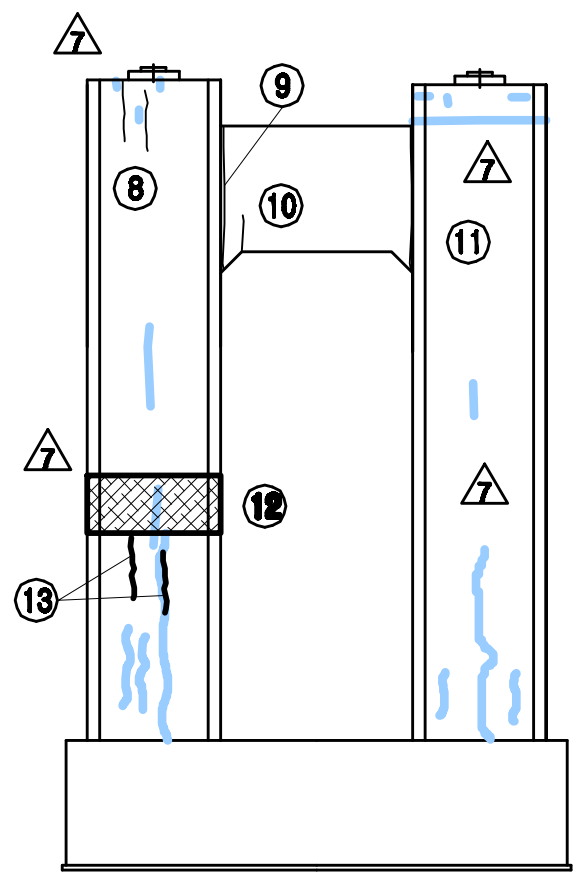
ID:남천교(부산)-교각 P11

번호	신(N) 구(P)	손상내용	손상현황						결함 상태	손상 물량	비고
			폭	길이	너비	물량	단위	개소			
1	구	우수측율탈 균열	0.1	0.1		0.10	m	2		0.20	
2	구	균열(0.3mm이상)	0.3	0.5		0.50	m	1		0.50	
3	구	균열(0.3mm미만)	0.2	0.5		0.50	m	1		0.50	
4	구	균열(0.3mm이상)	0.3	3.5		3.50	m	2		7.00	
5	구	균열(0.3mm이상)	0.3	1.5		1.50	m	1		1.50	
6	구	균열(0.3mm미만)	0.2	0.8		0.80	m	4		3.20	
7	구	균열(0.3mm이상)	0.3	3.0		3.00	m	1		3.00	
8	구	균열(0.3mm미만)	0.1	1.0		1.00	m	2		2.00	
9	구	균열(0.3mm미만)	0.1	3.0		3.00	m	1		3.00	
10	구	균열(0.3mm미만)	0.1	0.5		0.50	m	1		0.50	
11	구	균열(0.3mm미만)	0.1	3.0		3.00	m	1		3.00	
12	신	망상균열		1.5	2.0	3.00	㎡	1		3.00	
13	신	균열(0.3mm미만)	0.2	2.0		2.00	m	2		4.00

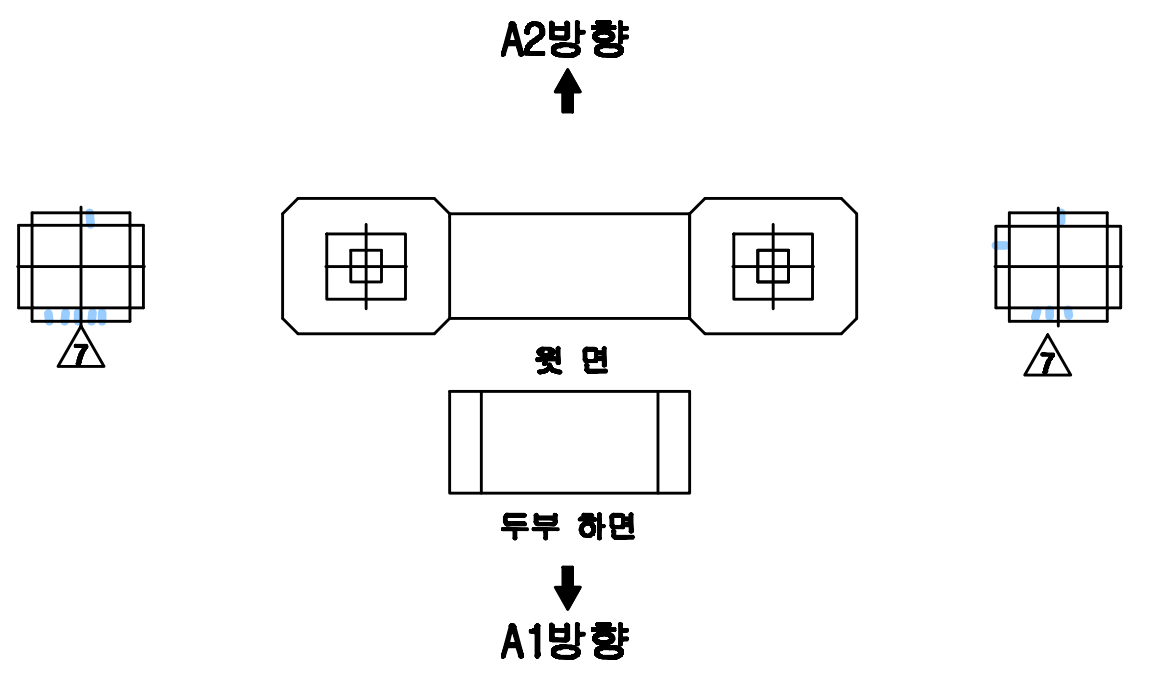
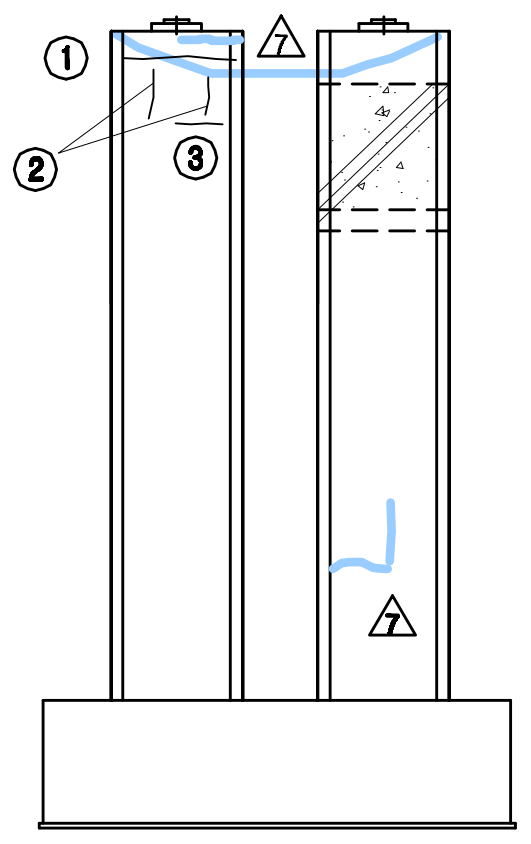
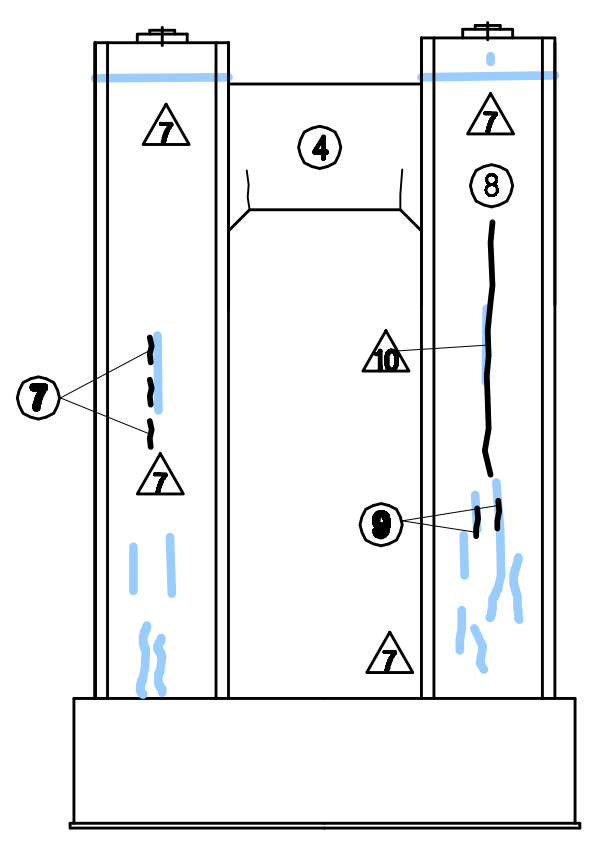
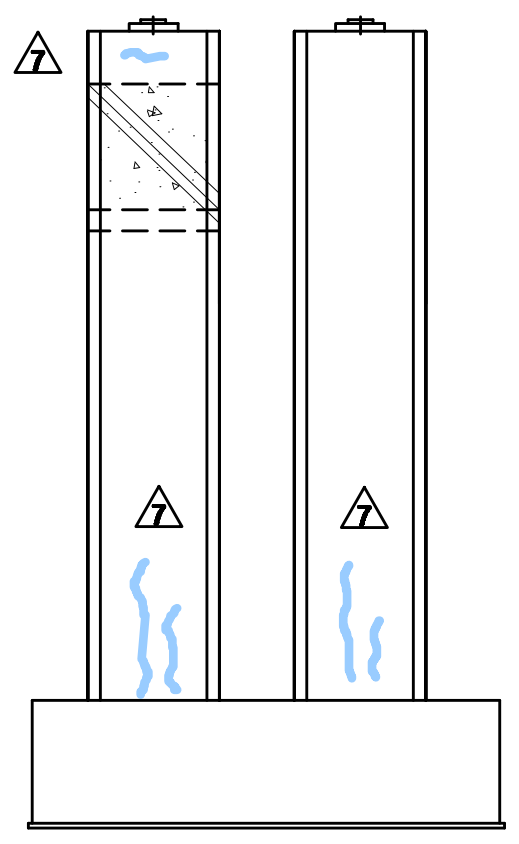
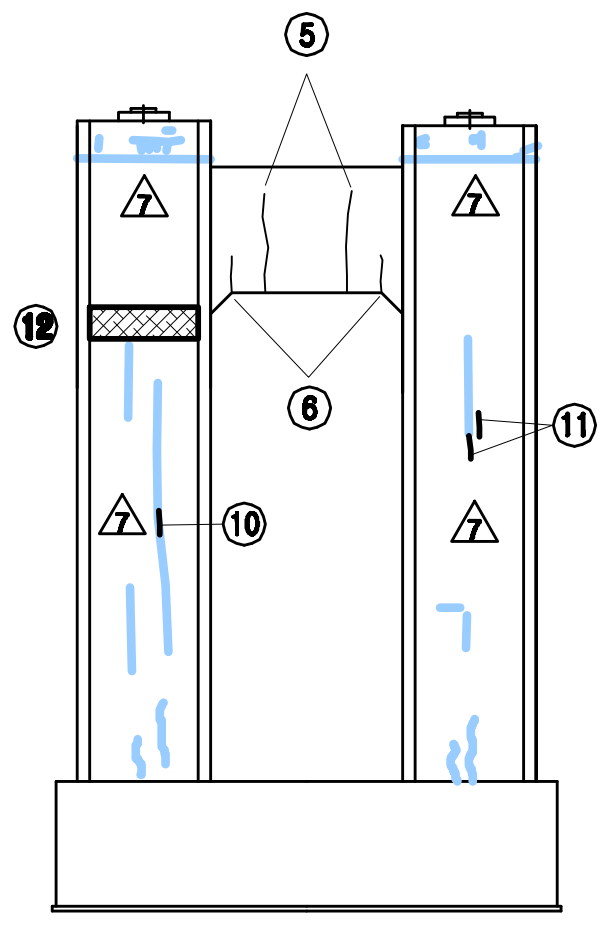
번호	신(N) 구(P)	손상내용	손상현황						결함 상태	손상 물량	비고
			폭	길이	너비	물량	단위	개소			
1	구	균열(0.3mm미만)	0.1	2.0		2.00	m	1		2.00	
2	구	균열(0.3mm미만)	0.1	0.5		0.50	m	2		1.00	
3	구	균열(0.3mm미만)	0.1	0.5		0.50	m	1		0.50	
4	구	균열(0.3mm미만)	0.1	0.5		0.50	m	2		1.00	
5	구	균열(0.3mm미만)	0.1	1.0		1.00	m	2		2.00	
6	구	균열(0.3mm미만)	0.1	0.5		0.50	m	2		1.00	
7	구	균열(0.3mm미만)	0.2	1.5		1.50	m	2		3.00	
8	구	균열(0.3mm미만)	0.2	5.0		5.00	m	1		5.00	
9	구	균열(0.3mm미만)	0.2	1.5		1.50	m	2		3.00	
10	구	균열(0.3mm미만)	0.2	1.0		1.00	m	1		1.00	
11	구	균열(0.3mm미만)	0.2	1.0		1.00	m	2		2.00	
12	신	망상균열		1.5	2.0	3.00	m²	1		3.00

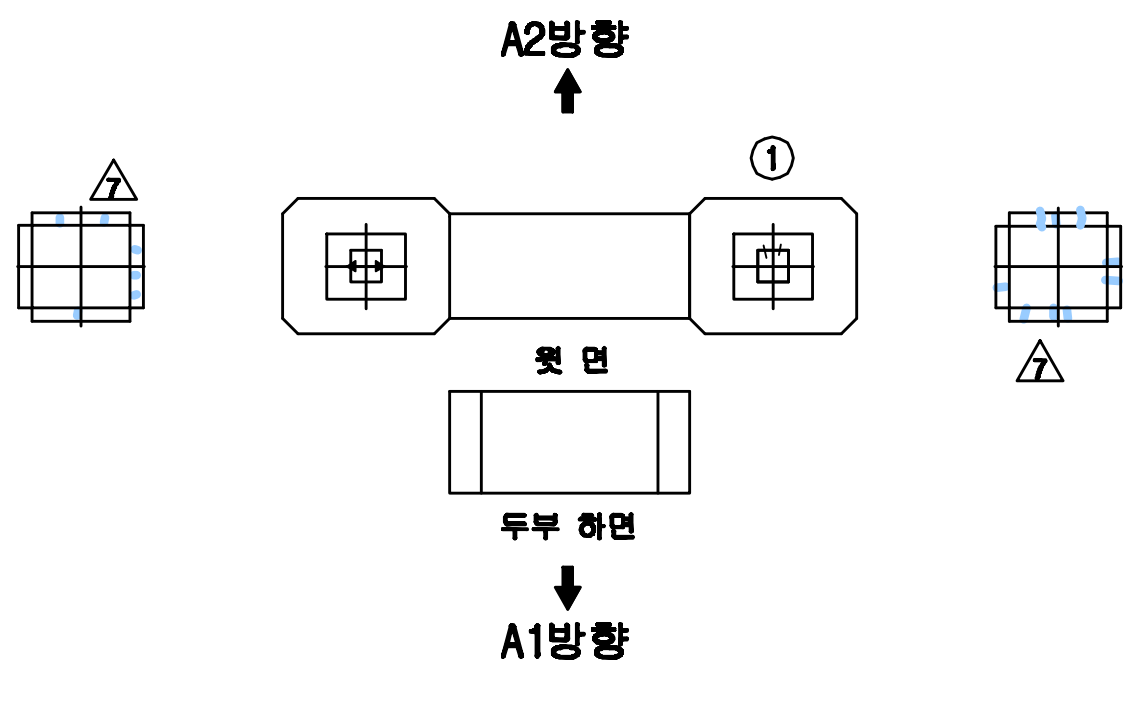
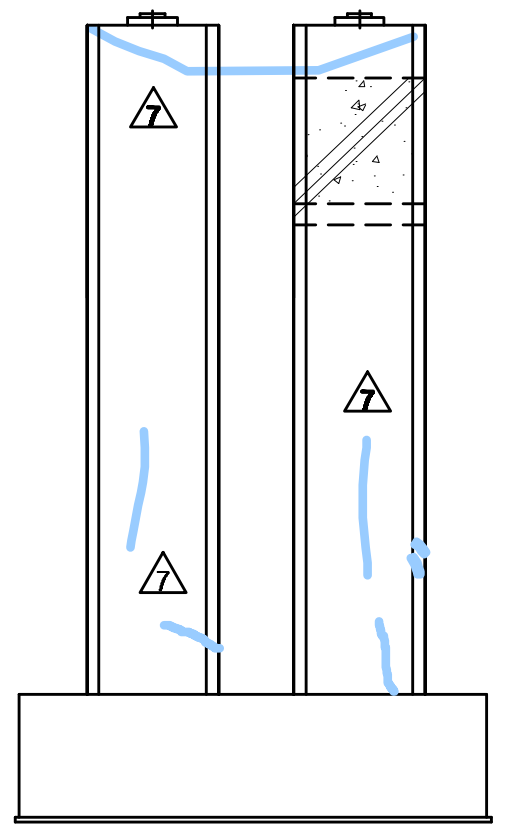
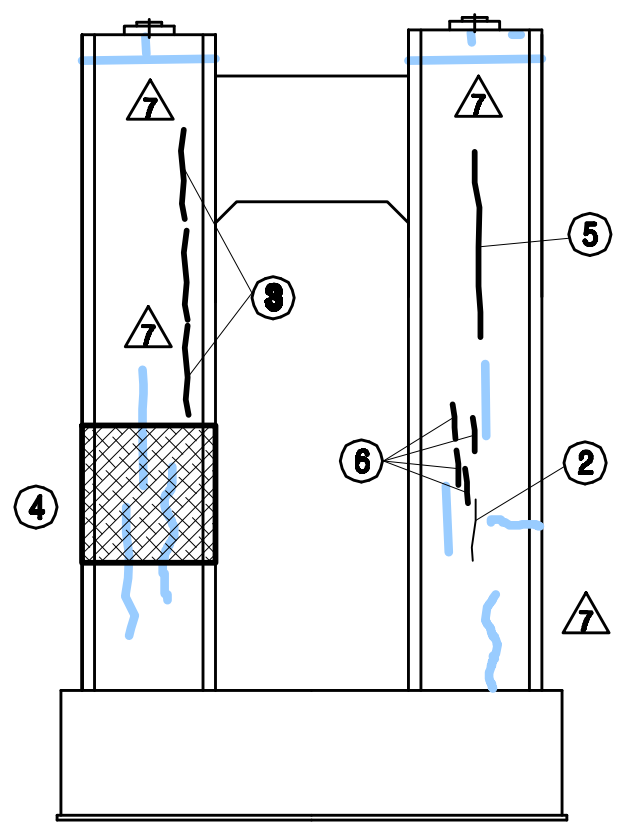
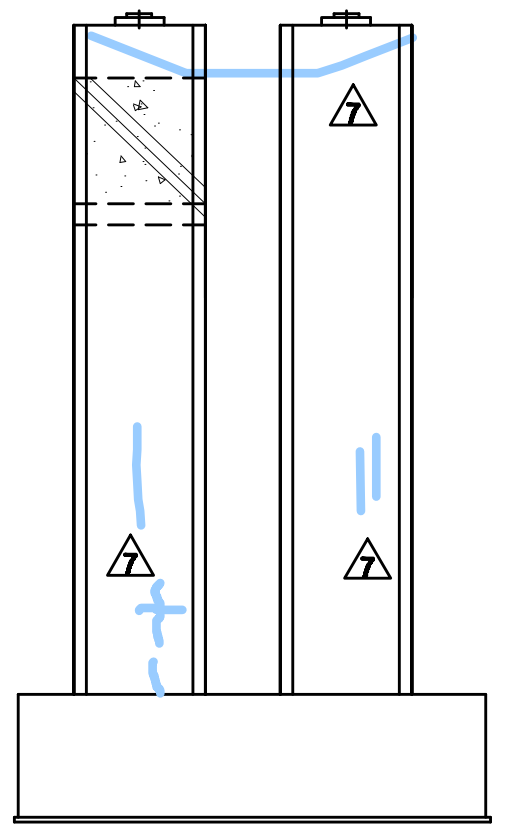
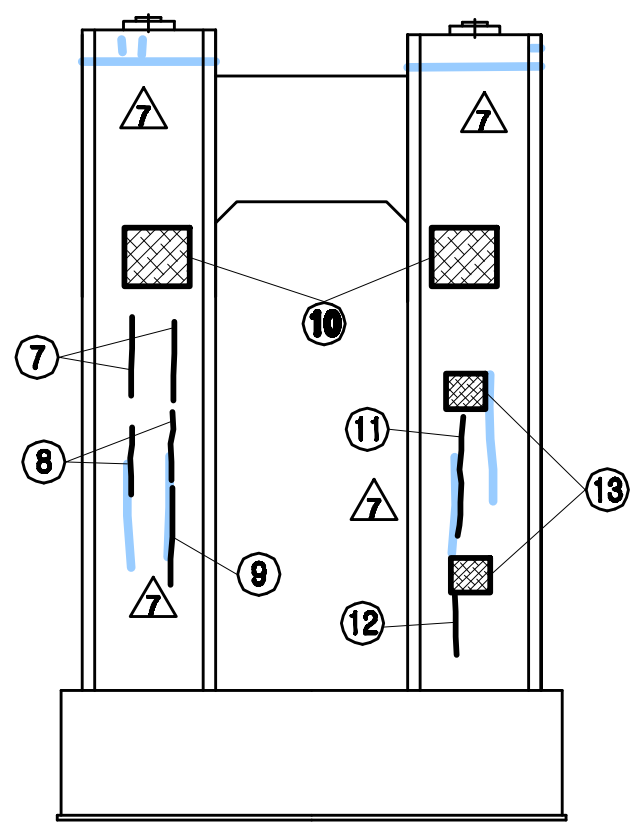
ID:남천교(부산)-교각 P13

번호	신(N) 구(P)	손상내용	손상현황						결함 상태	손상 물량	비고
			폭	길이	너비	물량	단위	개소			
1	구	무수축몰탈 균열	0.1	0.1		0.10	m	2		0.20	
2	구	균열(0.3mm이상)	0.3	1.0		1.00	m	1		1.00	
3	신	균열(0.3mm미만)	0.2	2.0		2.00	m	3		6.00	
4	신	망상균열		4.0	2.0	8.00	m	1		8.00	
5	신	균열(0.3mm미만)	0.2	6.0		6.00	m	1		6.00	
6	신	균열(0.3mm미만)	0.2	1.0		1.00	m	4		4.00	
7	신	망상균열		1.5	1.5	2.25	m	2		4.50	
8	신	균열(0.3mm미만)	0.2	3.0		3.00	m	2		6.00	
9	신	균열(0.3mm미만)	0.2	2.0		2.00	m	2		4.00	
10	신	균열(0.3mm미만)	0.2	3.5		3.50	m	1		3.50	
11	신	균열(0.3mm미만)	0.2	3.0		3.00	m	1		3.00	
12	신	균열(0.3mm미만)	0.2	2.0		2.00	m	1		2.00	
13	신	망상균열		1.0	1.0	1.00	m	2		2.00

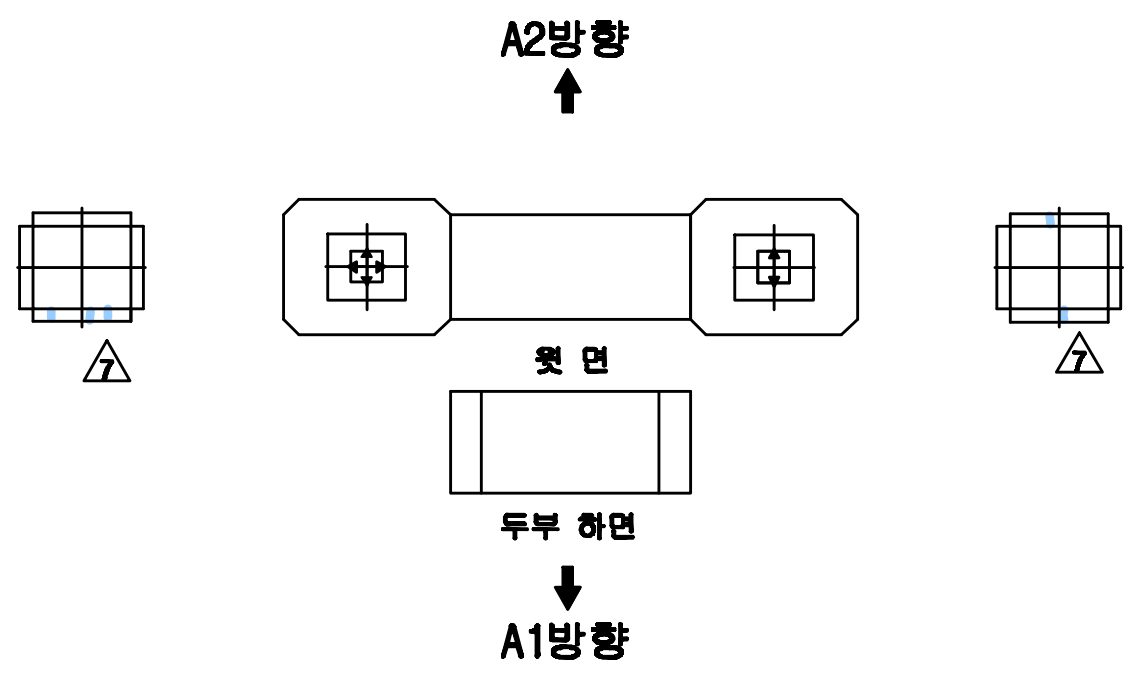
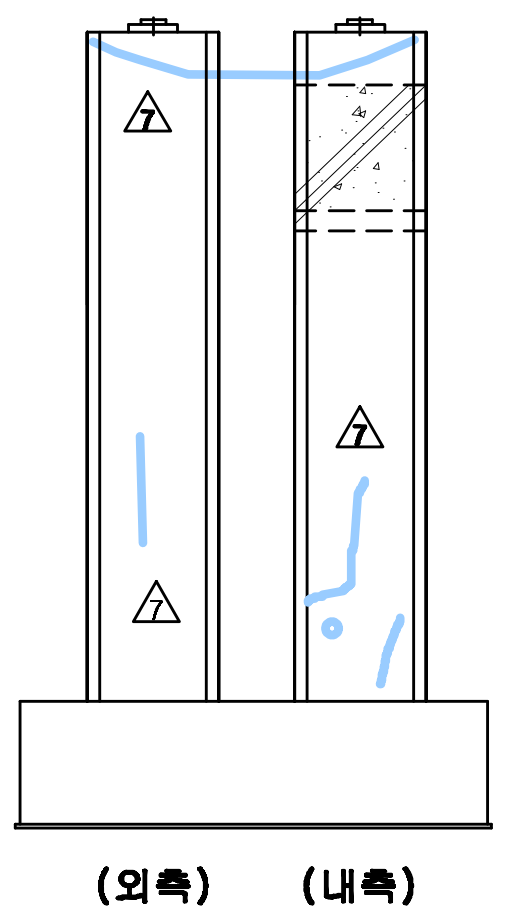
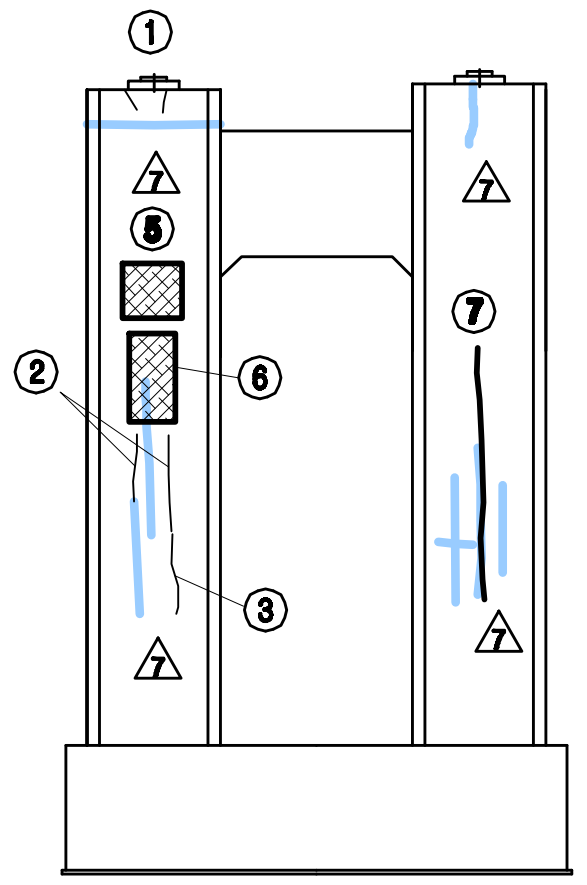
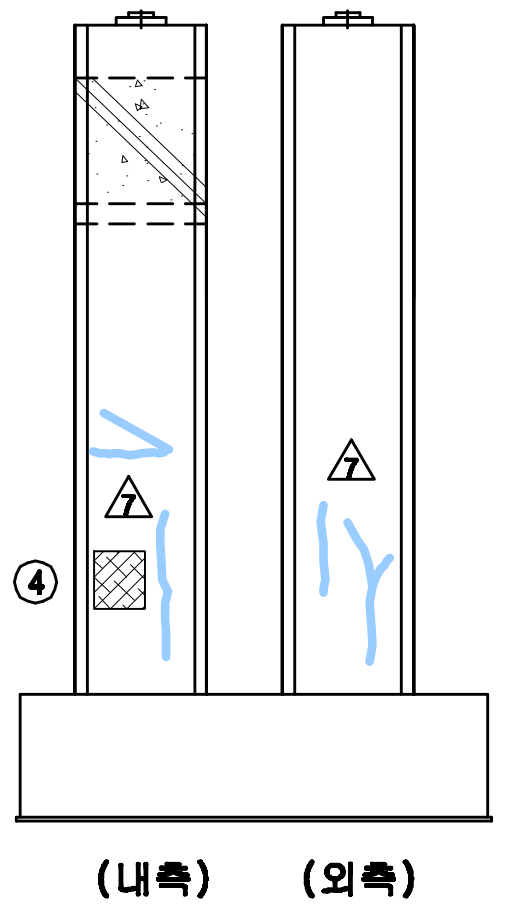
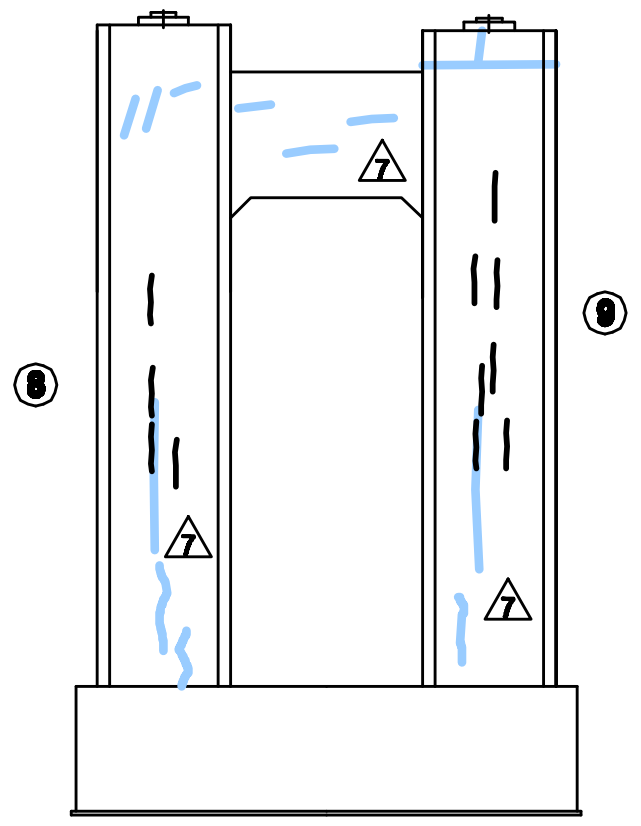
ID:남천교(부산)-교각 P14

번호	신(N) 구(P)	손상내용	손상현황						결함상태	손상물량	비고
			폭	길이	너비	물량	단위	개소			
1	구	균열(0.3mm미만)	0.1	0.2		0.20	m	2		0.40	
2	구	균열(0.3mm이상)	0.3	1.0		1.00	m	2		2.00	
3	구	균열(0.3mm미만)	0.2	4.0		4.00	m	1		4.00	
4	구	망상균열		1.0	1.0	1.00	㎡	1		1.00	
5	신	망상균열		1.5	1.5	2.25	m	1		2.25	
6	신	망상균열		3.0	1.0	3.00	m	1		3.00	
7	신	균열(0.3mm이상)	0.3	5.0		5.00	m	1		5.00	
8	신	균열(0.3mm미만)	0.2	2.0		2.00	m	4		8.00	
9	신	균열(0.3mm미만)	0.2	2.0		2.00	m	7		14.00

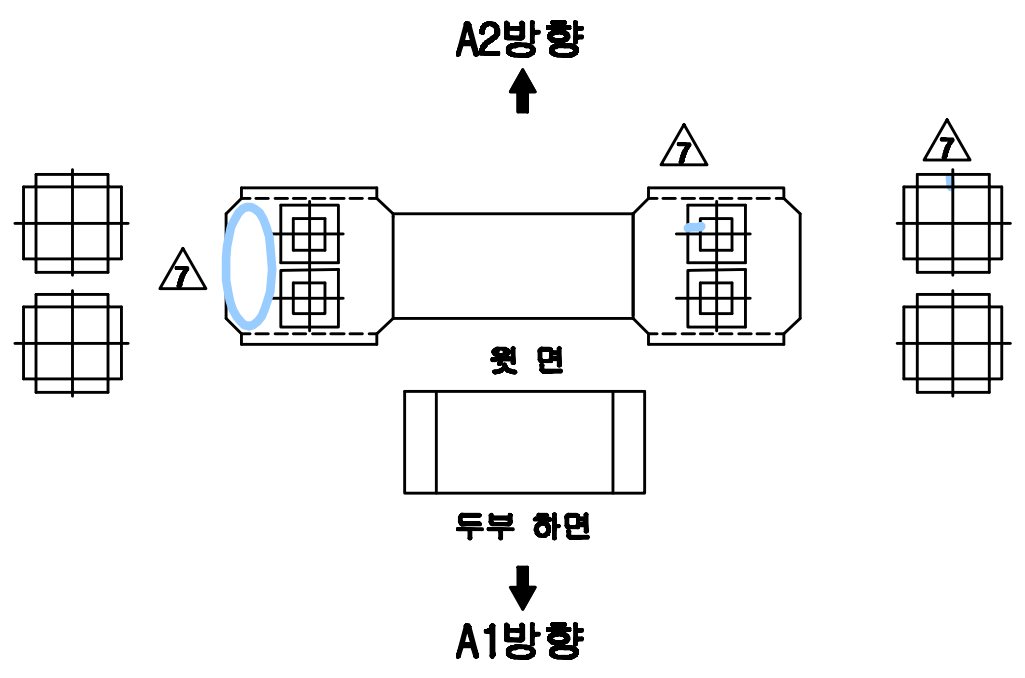
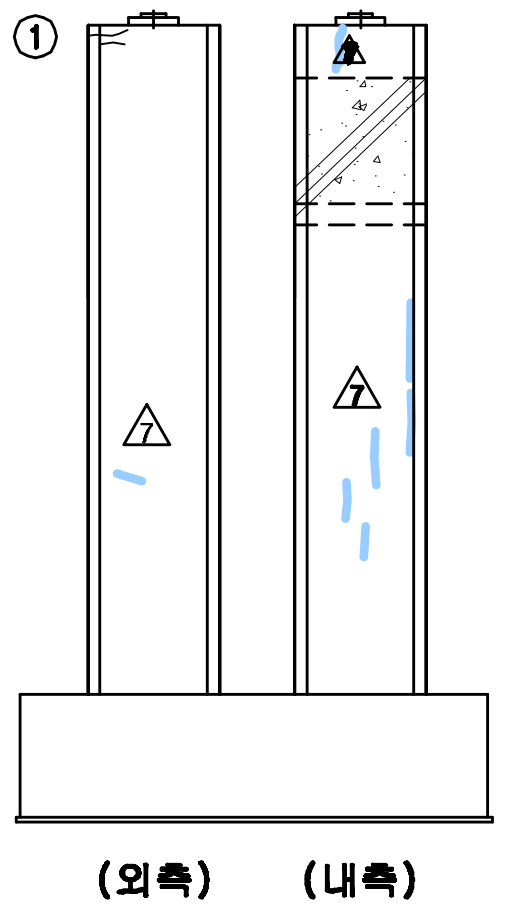
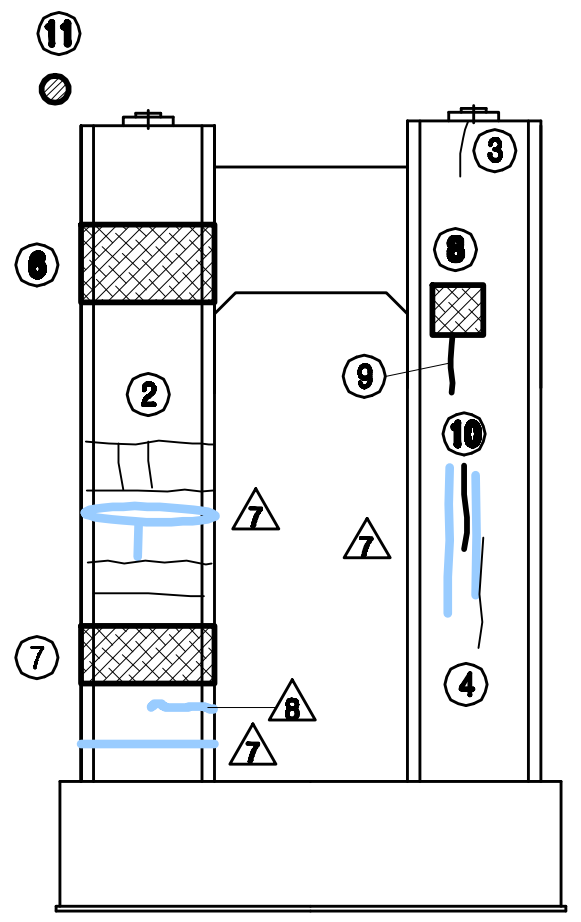
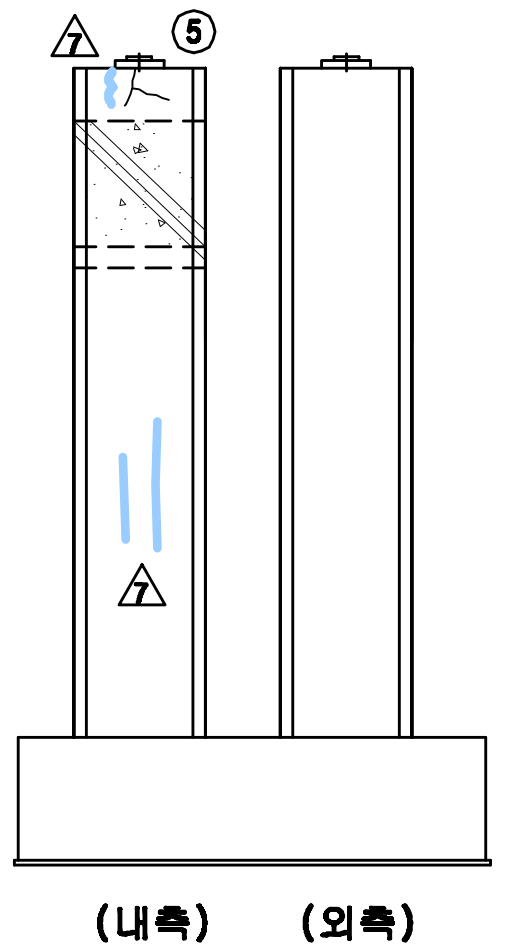
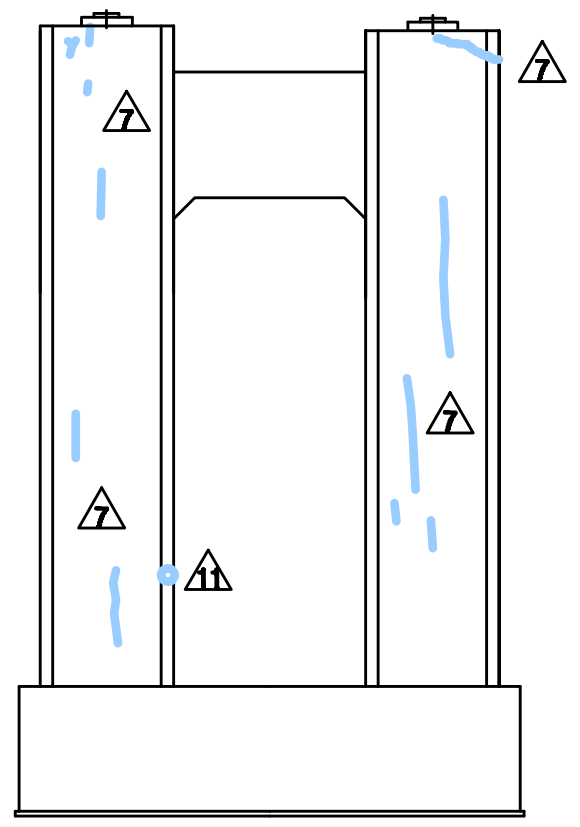
ID:남천교(부산)-교각 P15

번호	신(N) 구(P)	손상내용	손상현황						결함상태	손상물량	비고
			폭	길이	너비	물량	단위	개소			
1	구	균열(0.3mm미만)	0.2	0.8		0.80	m	2		1.60	
2	구	균열(0.3mm이상)	0.3	2.2		2.20	m	6		13.20	
3	구	균열(0.3mm미만)	0.1	1.0		1.00	m	1		1.00	
4	구	균열(0.3mm이상)	0.3	2.5		2.50	m	1		2.50	
5	구	균열(0.3mm미만)	0.1	1.0		1.00	m	2		2.00	
6	신	망상균열		3.0	2.0	6.00	m	1		6.00	
7	신	망상균열		2.0	2.0	4.00	m	1		4.00	
8	신	망상균열		1.5	1.5	2.25	m	1		2.25	
9	신	균열(0.3mm미만)	0.2	2.0		2.00	m	1		2.00	
10	신	균열(0.3mm미만)	0.2	2.5		2.50	m	1		2.50	
11	신	배수관 막힘				1.00	EA	1		1.00

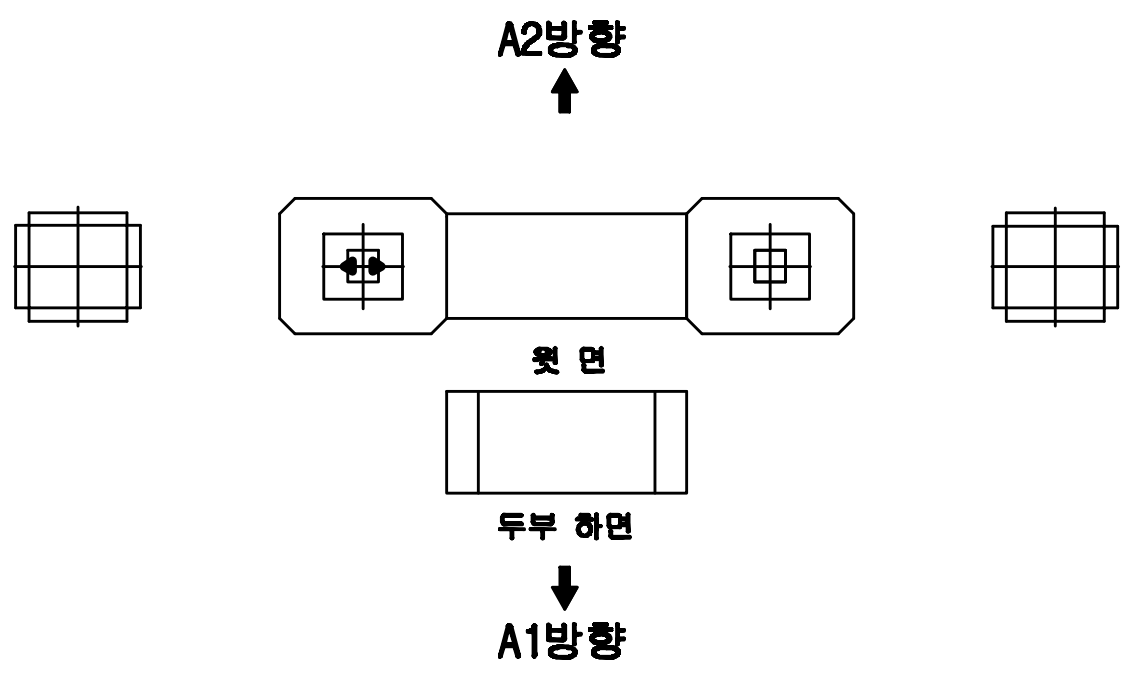
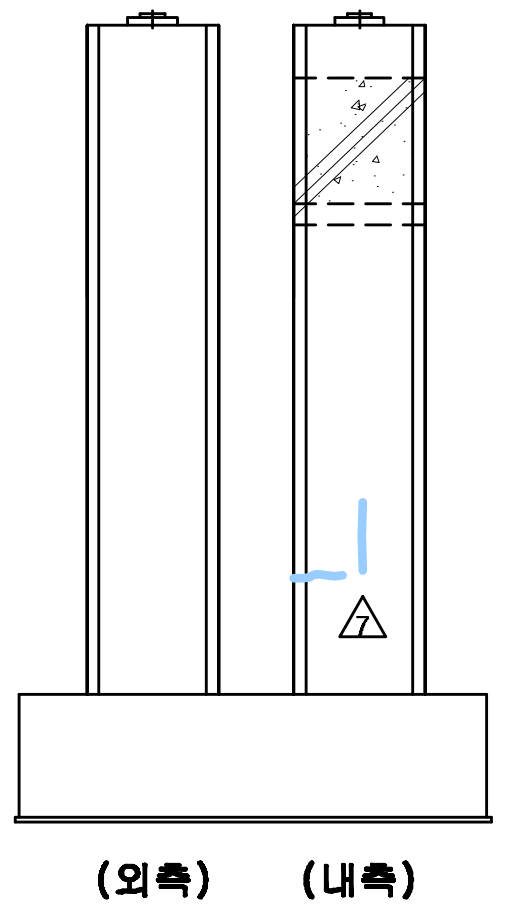
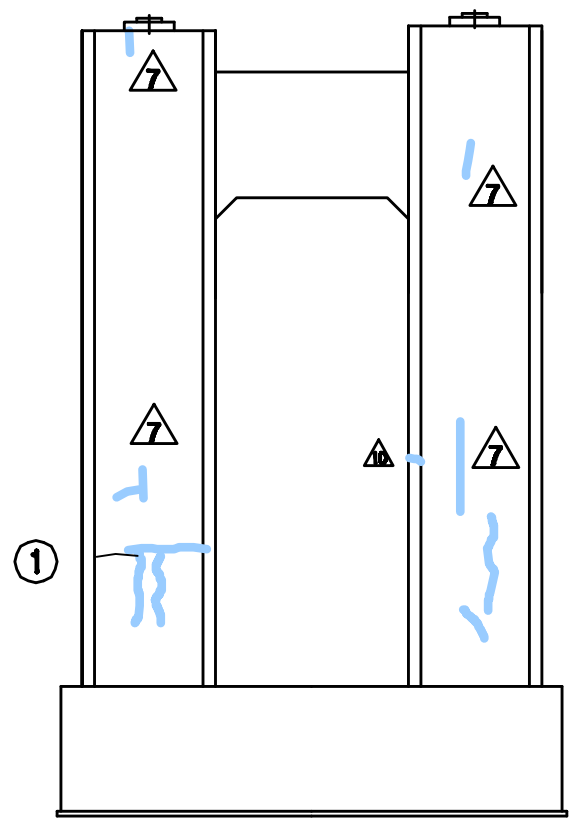
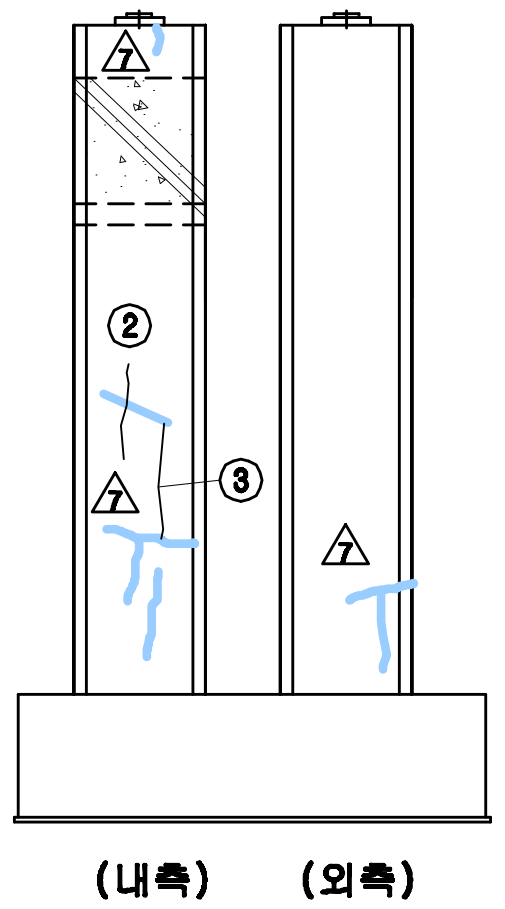
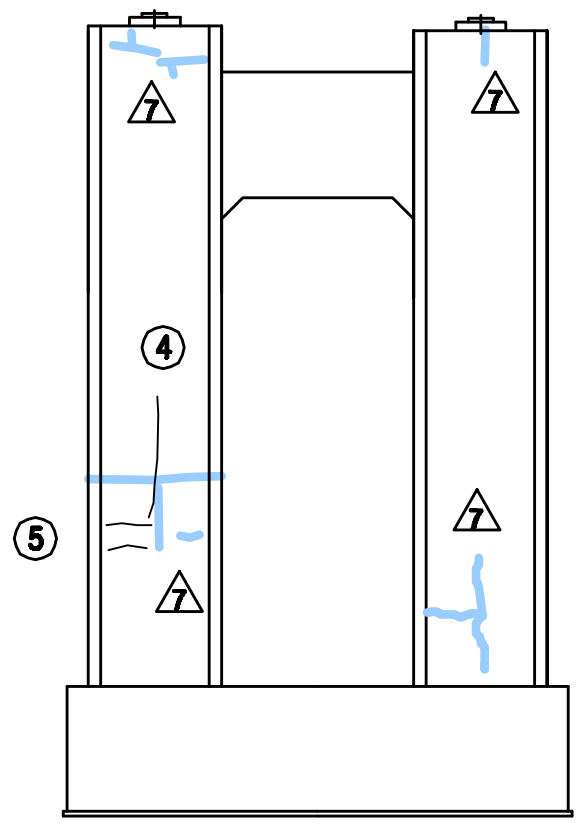
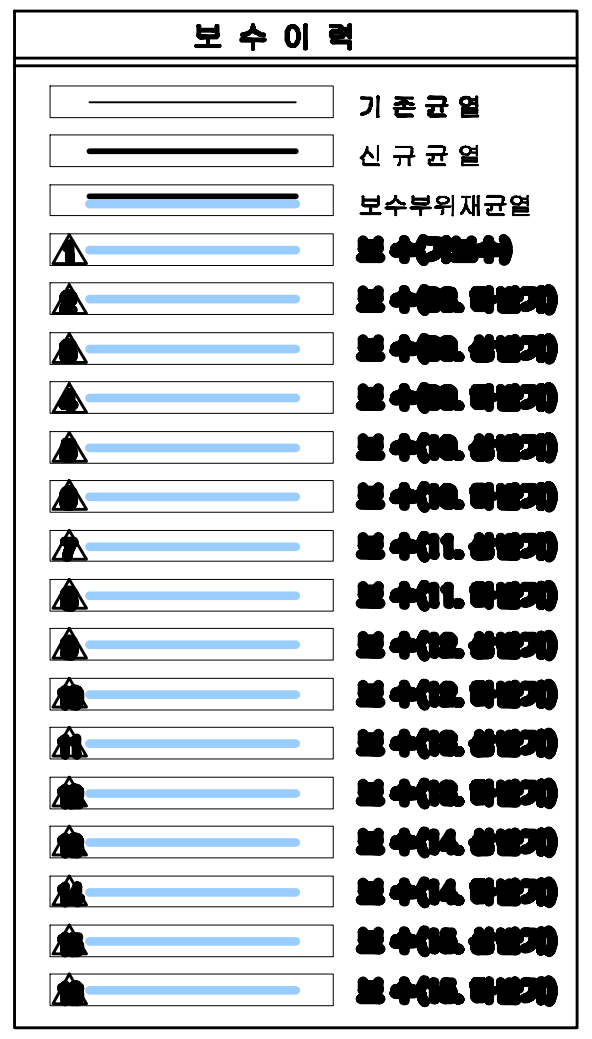
ID:남천교(부산)-교각 P16

번호	신(N) 구(P)	손상내용	손상현황						결함상태	손상물량	비고
			폭	길이	너비	물량	단위	개소			
1	구	균열(0.3mm미만)	0.1	1.0		1.00	m	1		1.00	
2	구	균열(0.3mm이상)	0.3	2.0		2.00	m	1		2.00	
3	구	균열(0.3mm이상)	0.3	3.0		3.00	m	1		3.00	
4	구	균열(0.3mm미만)	0.2	3.0		3.00	m	1		3.00	
5	구	균열(0.3mm미만)	0.1	1.0		1.00	m	2		2.00
