ID:남천교(대구)-교면포장 S1

용 역 명	2015년 하반기 시설물 안전점검용역(1구간 정밀안전진단)
과업기간	2015. 08. 05 ~ 2015. 12. 31
발 주 처	신대구부산고속도로주식회사
용 역 사	(주)아워브레인 OUR BRAIN CO.,LTD
도면번호	001

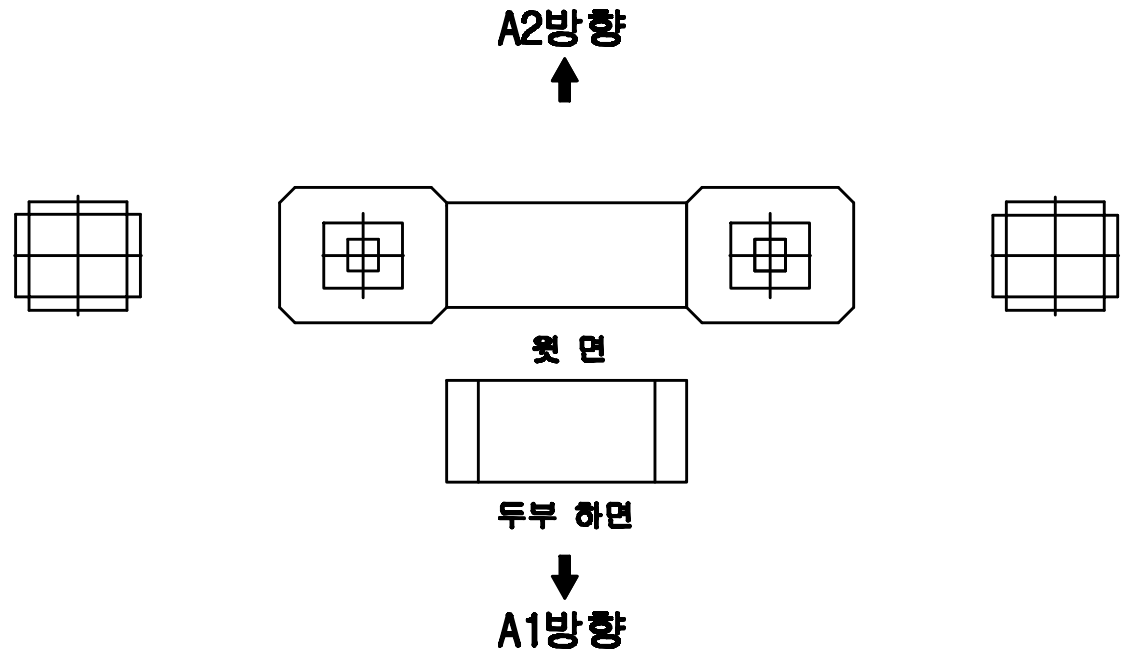
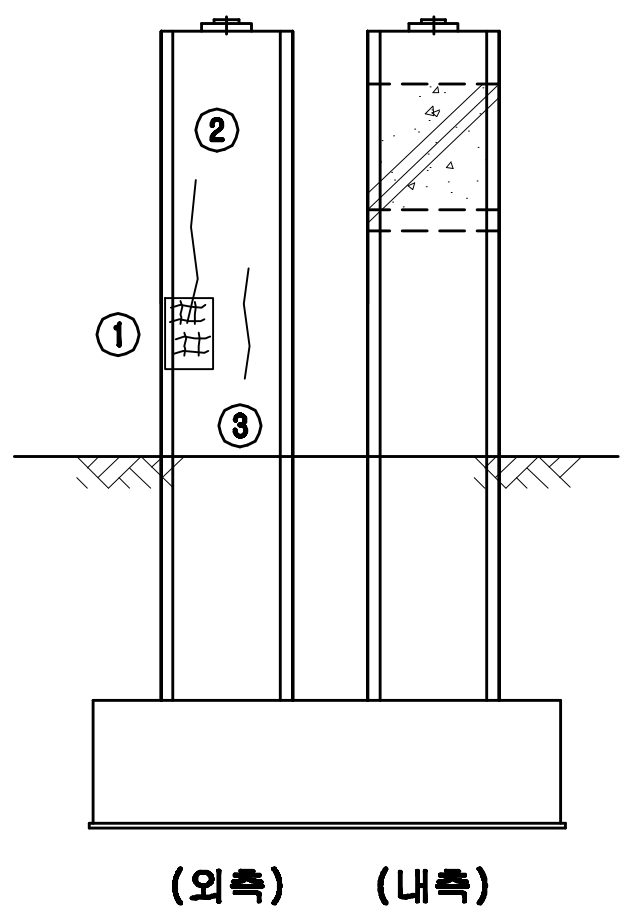
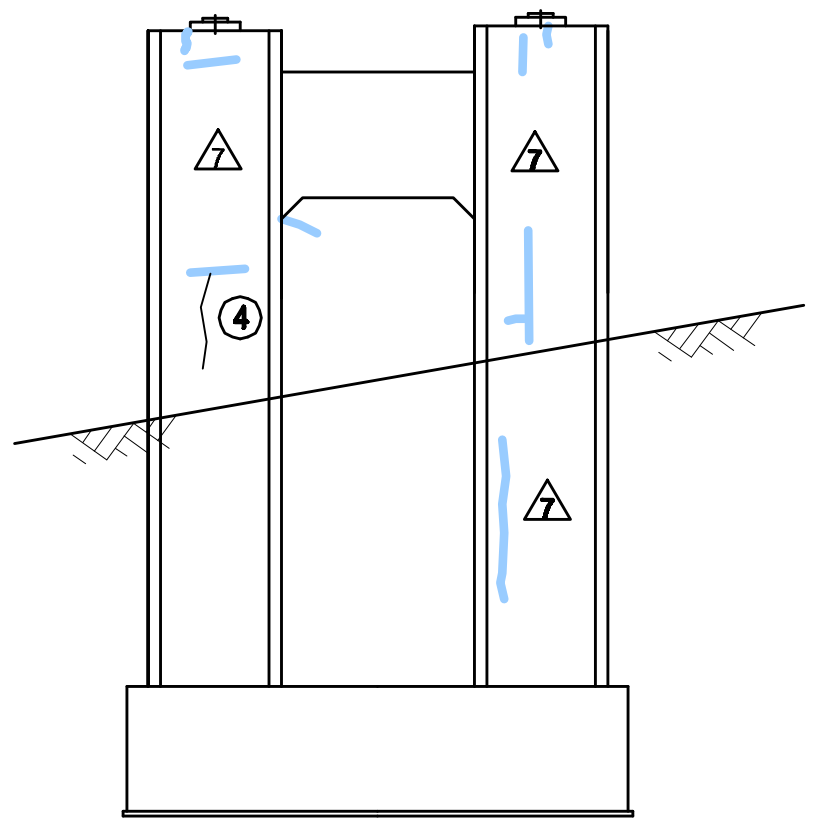
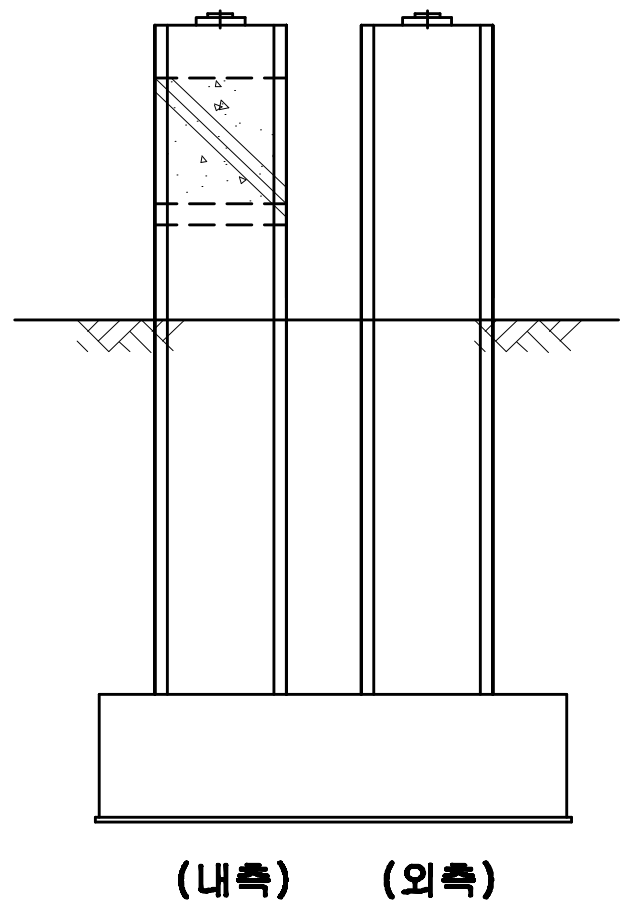
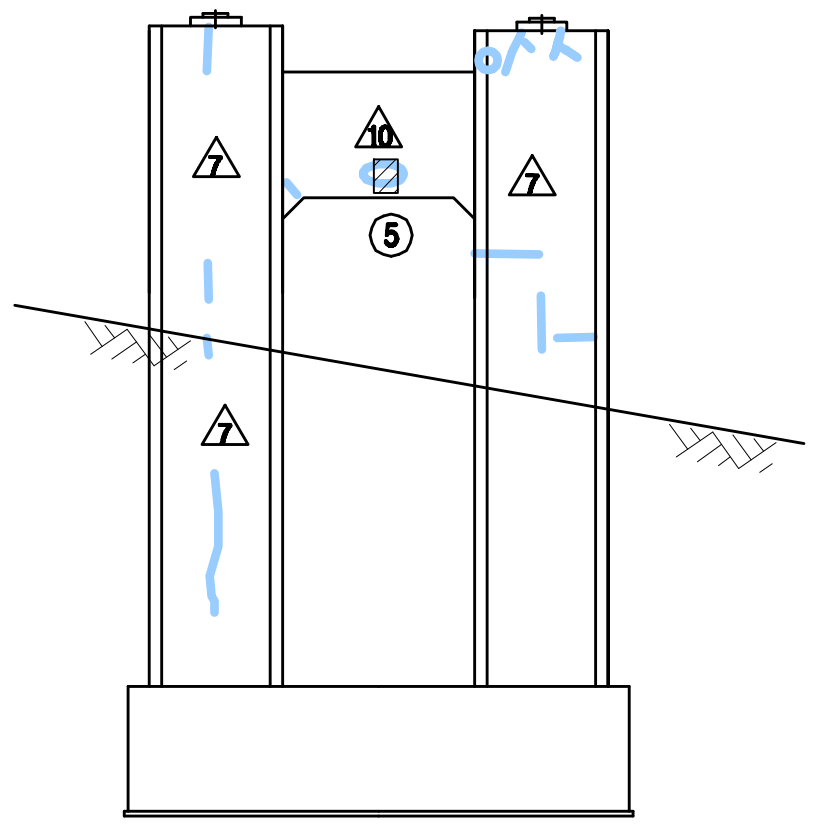
ID:남천교(부산)-교각 P17

번호	신(N) 구(P)	손상내용	손상현황						결함 상태	손상 물량	비고
			폭	길이	너비	물량	단위	개소			
1	구	망상균열		1.0	2.0	2.00	㎡	1		2.00	
2	구	균열(0.3㎜이상)	0.3	3.0		3.00	m	1		3.00	
3	구	균열(0.3㎜미만)	0.2	2.5		2.50	m	1		2.50	
4	구	균열(0.3㎜이상)	0.3	2.5		2.50	m	1		2.50	
5	구	파손		0.1	0.3	0.03	㎡	1		0.03
