ID:청도2교(대구)-교면포장 S1

용 역 명	2015년 하반기 시설물 안전점검용역(1구간 정밀안전진단)
과업기간	2015. 08. 05 ~ 2015. 12. 31
발 주 처	신대구부산고속도로주식회사
용 역 사	(주)아워브레인 OUR BRAIN CO.,LTD
도면번호	001

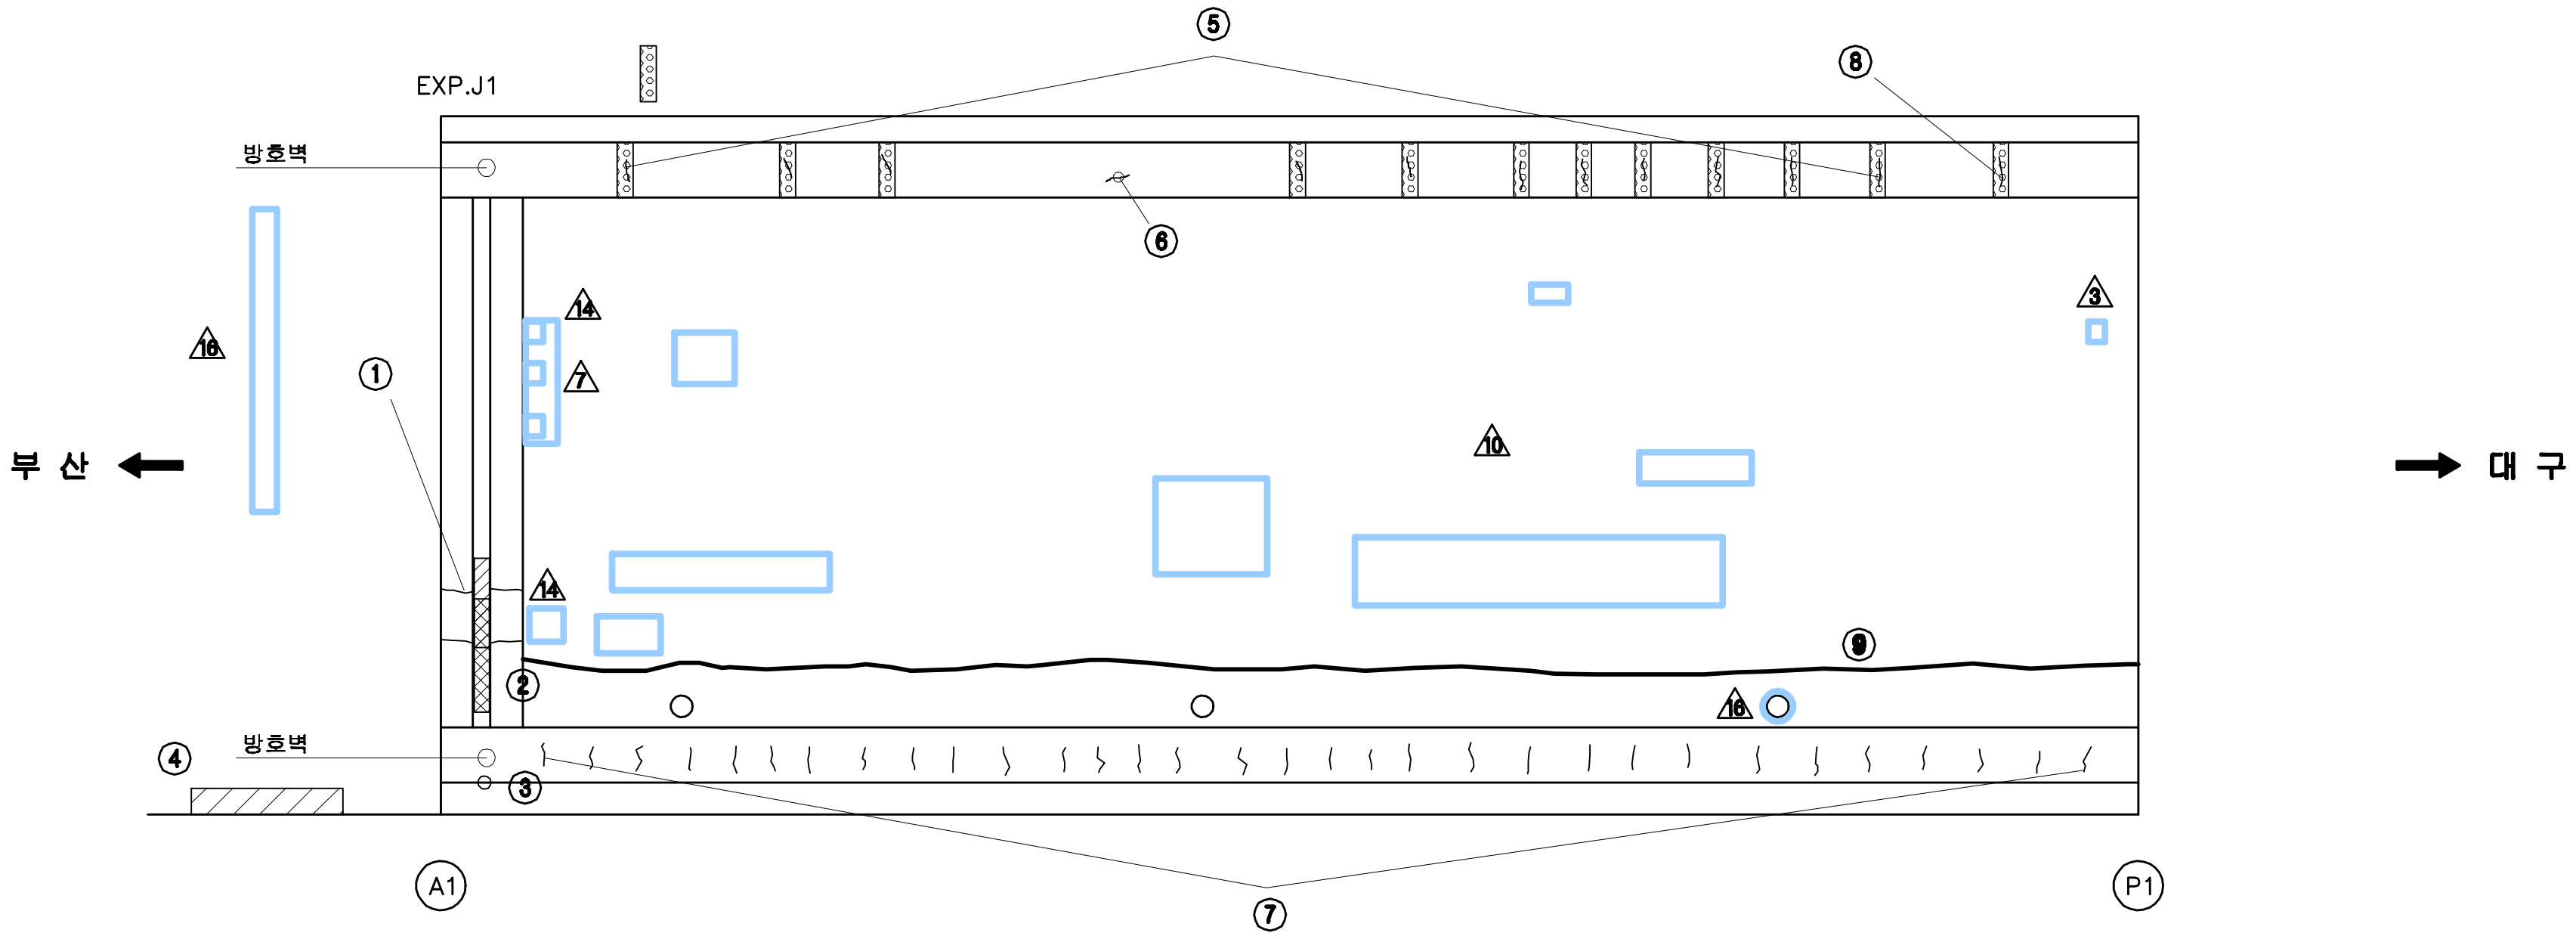
번호	신(N) 구(P)	손상내용	손상현황						결함 상태	손상 물량	비고
			폭	길이	너비	물량	단위	개소			
1	구	후타재 균열	0.2	0.5		0.50	m	4		2.00	
2	구	본체 부식		1.5		1.50	m	1		1.50	
3	구	차수판 너트 탈락				2.00	EA	2		2.00	
4	구	연석 이격		3.0		3.00	m	1		3.00	
5	구	균열부백태		0.6	0.1	0.06	m	11		0.66	
6	구	균열(0.3mm미만)	0.2	0.3		0.30	m	1		0.30	
7	구	균열(0.3mm미만)	0.1	0.3		0.30	m	33		9.90	
8	구	균열부백태		0.1	1.0	0.10	m²	1		0.10	
9	신	시공이음부 균열		55.0		55.00	m	1		55.00

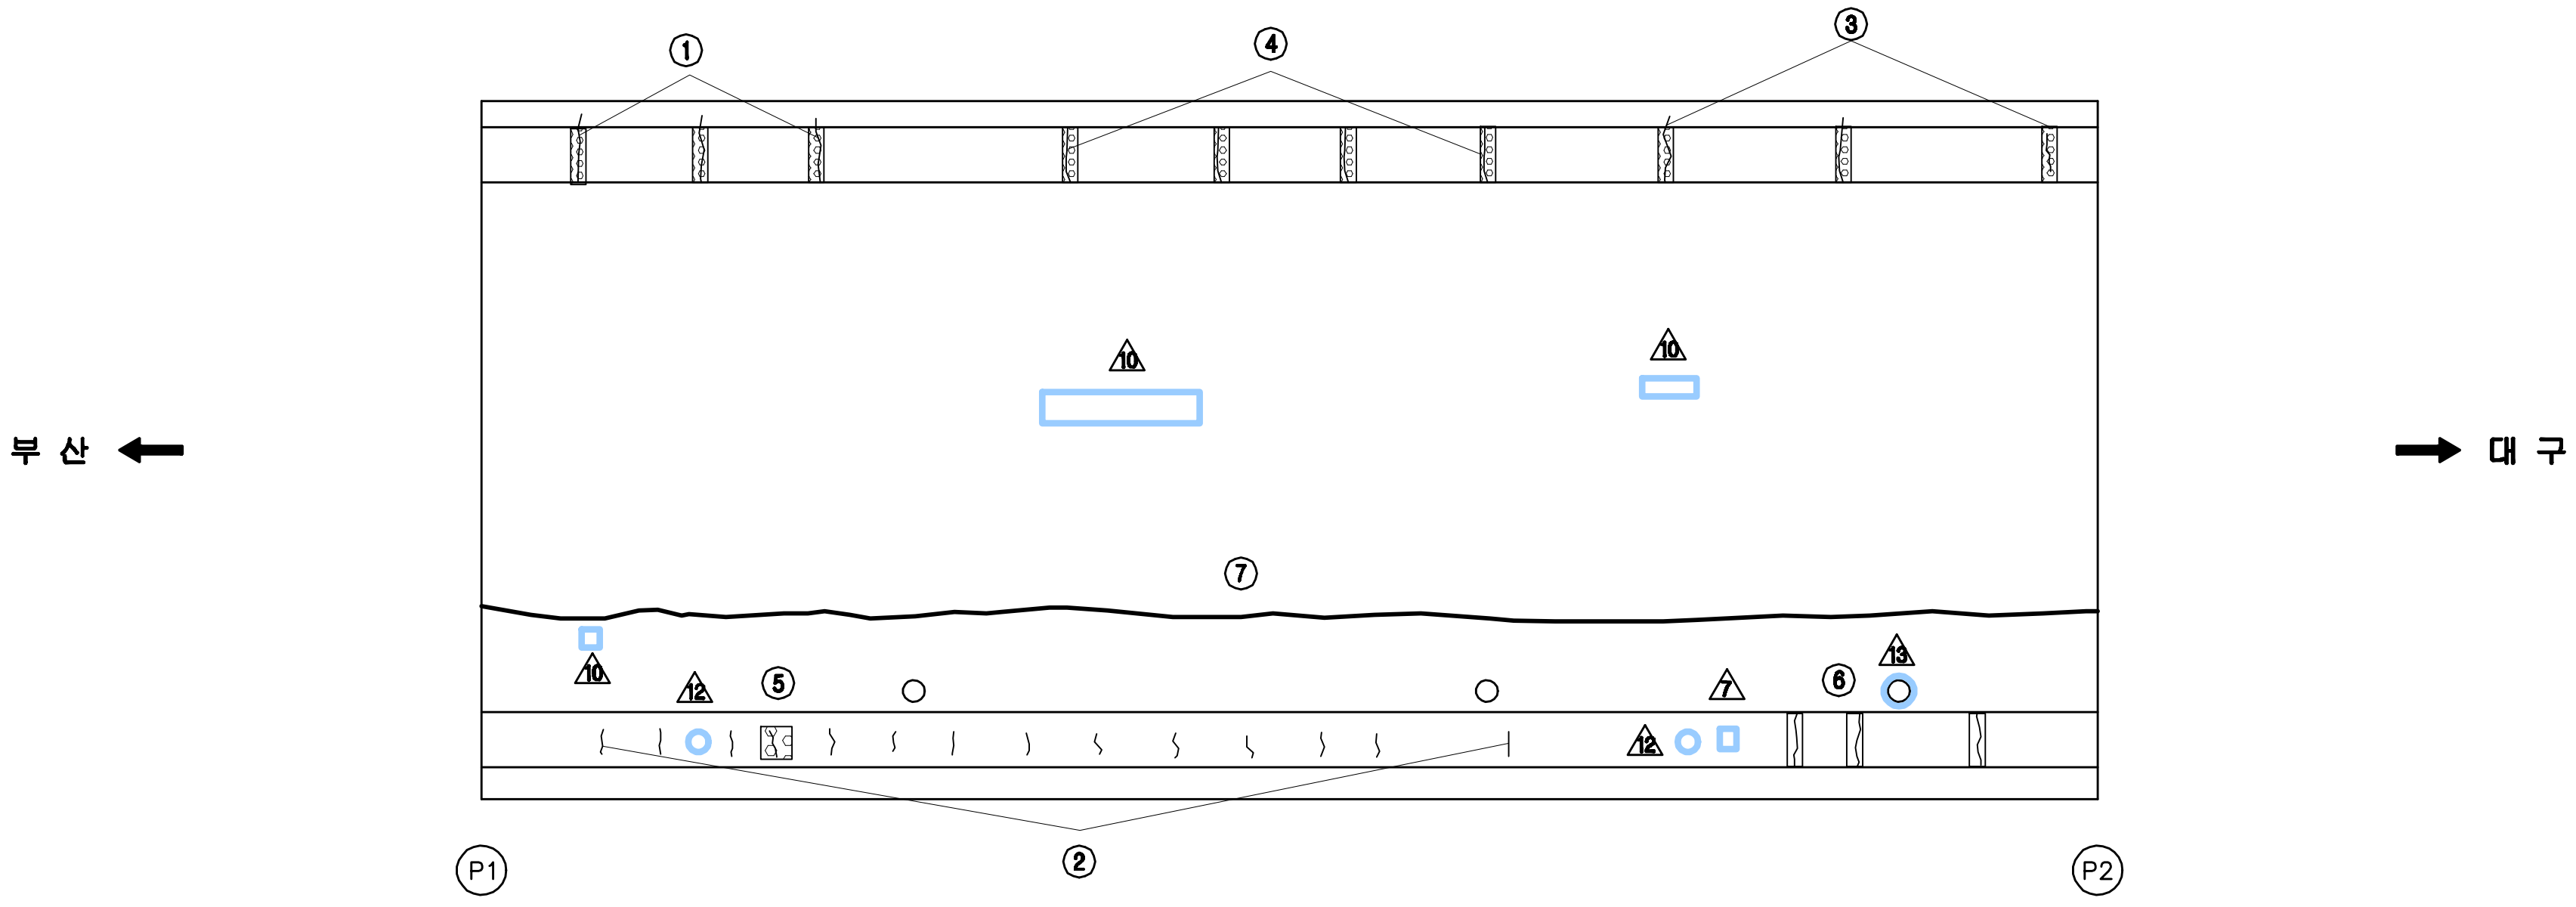
ID:청도2교(대구)-교면포장 S2

번호	신(N) 구(P)	손상내용	손상현황						결함 상태	손상 물량	비고
			폭	길이	너비	물량	단위	개소			
1	구	균열부백태		1.2	0.1	0.12	m	3		0.36	
2	구	균열(0.3mm미만)	0.1	0.3		0.30	m	13		3.90	
3	구	균열부백태		1.2	0.1	0.12	m	3		0.36	
4	구	균열부백태		0.1	1.0	0.10	m²	4		0.40	
5	구	균열부백태		0.5	0.5	0.25	m²	1		0.25	
6	구	균열부백태		0.1	1.4	0.14	m²	3		0.42	
7	신	시공이음부 균열		55.0		55.00	m	1		55.00

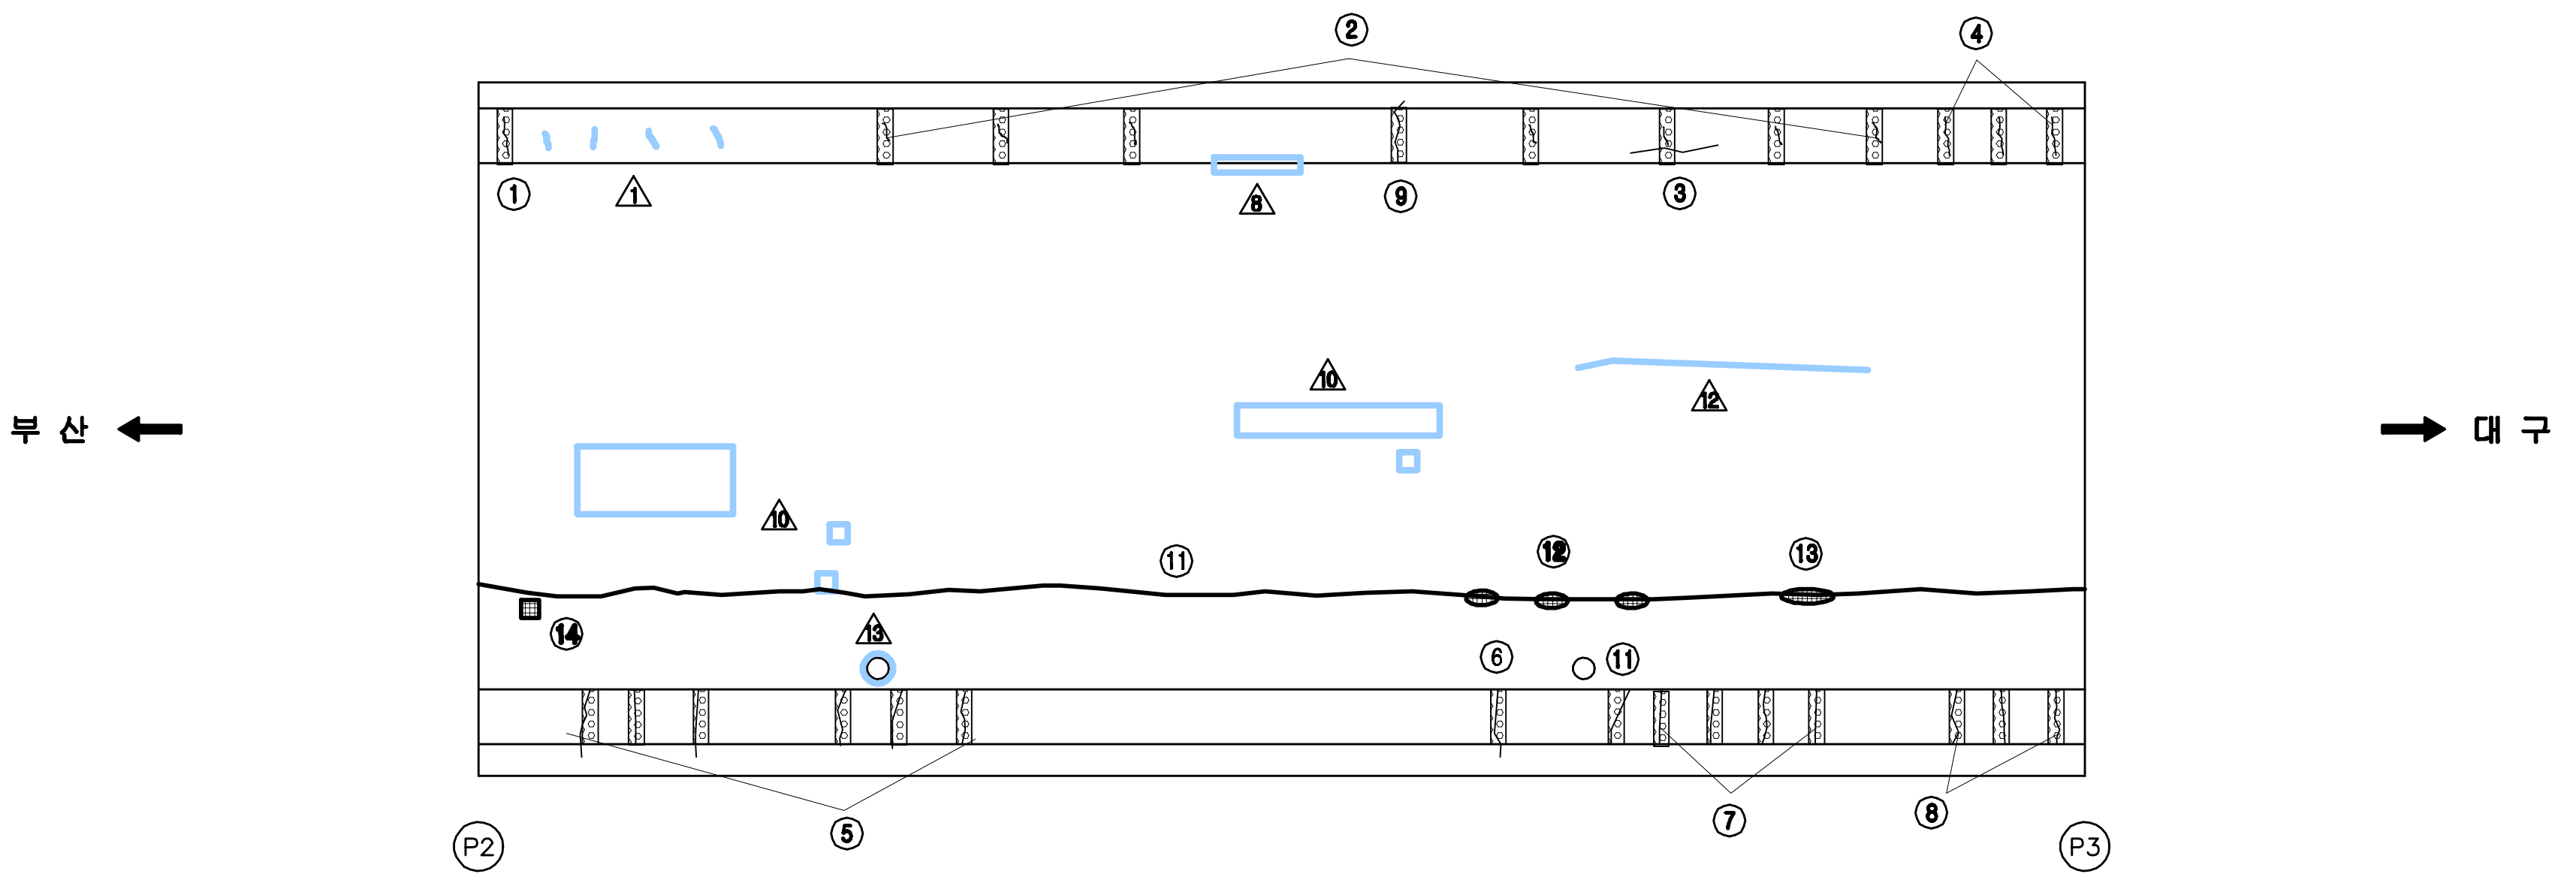
ID:청도2교(대구)-교면포장 S3

번호	신(N) 구(P)	손상내용	손상현황						결함 상태	손상 물량	비고
			폭	길이	너비	물량	단위	개소			
1	구	균열부백태		1.2	0.1	0.12	㎡	1		0.12	
2	구	균열부백태		0.5	0.1	0.05	㎡	7		0.35	
3	구	균열(0.3mm미만)	0.2	0.8		0.80	m	1		0.80	
4	구	균열부백태		0.6	0.1	0.06	㎡	3		0.18	
5	구	균열부백태		1.2	0.1	0.12	㎡	6		0.72	
6	구	균열부백태		1.4	0.2	0.28	㎡	1		0.28	
7	구	균열부백태		1.0	0.2	0.02	㎡	4		0.80	
8	구	균열부백태		1.4	0.2	0.28	㎡	3		0.84	
9	구	균열부백태		0.1	1.2	0.12	㎡	1		0.12	
10	구	균열부백태		0.1	1.2	0.12	㎡	1		0.12	
11	신	시공이음부 균열		55.0		55.00	m	1		55.00	
12	신	패임		0.2	0.1	0.02	㎡	3		0.06	
13	신	패임		0.3	0.1	0.03	㎡	1		0.03	
14	신	패임		0.2	0.1	0.02	㎡	1		0.02

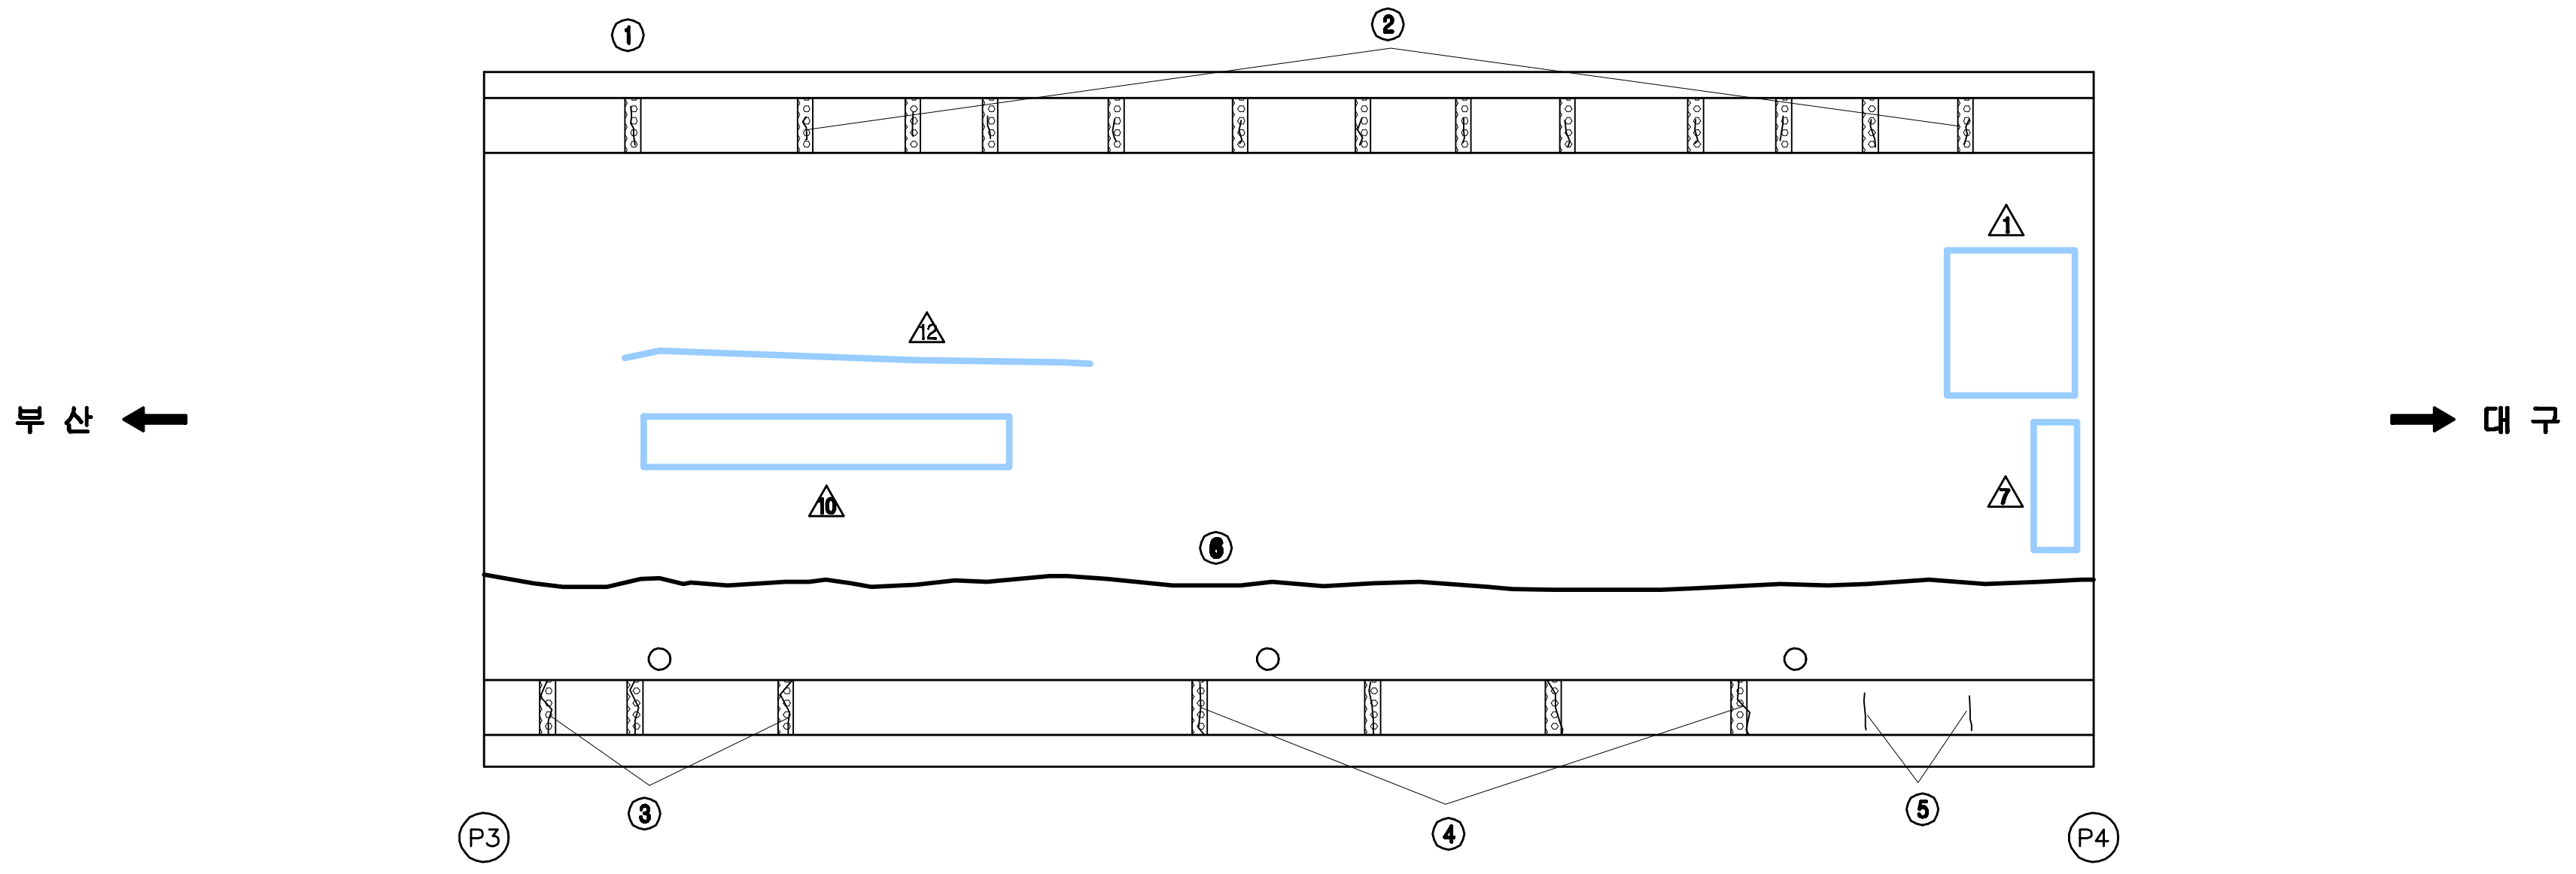
번호	신(N) 구(P)	손상내용	손상현황						결함 상태	손상 물량	비고
			폭	길이	너비	물량	단위	개소			
1	구	균열부백태		0.6	0.1	0.06	㎡	1		0.06	
2	구	균열부백태		0.5	0.1	0.05	㎡	12		0.60	
3	구	균열부백태		1.4	0.2	0.28	㎡	3		0.84	
4	구	균열부백태		1.0	0.1	0.10	㎡	4		0.40	
5	구	균열(0.3㎜미만)	0.1	0.7		0.70	m	2		1.40	
6	신	시공이음부 균열		55.0		55.00	m	1		55.00

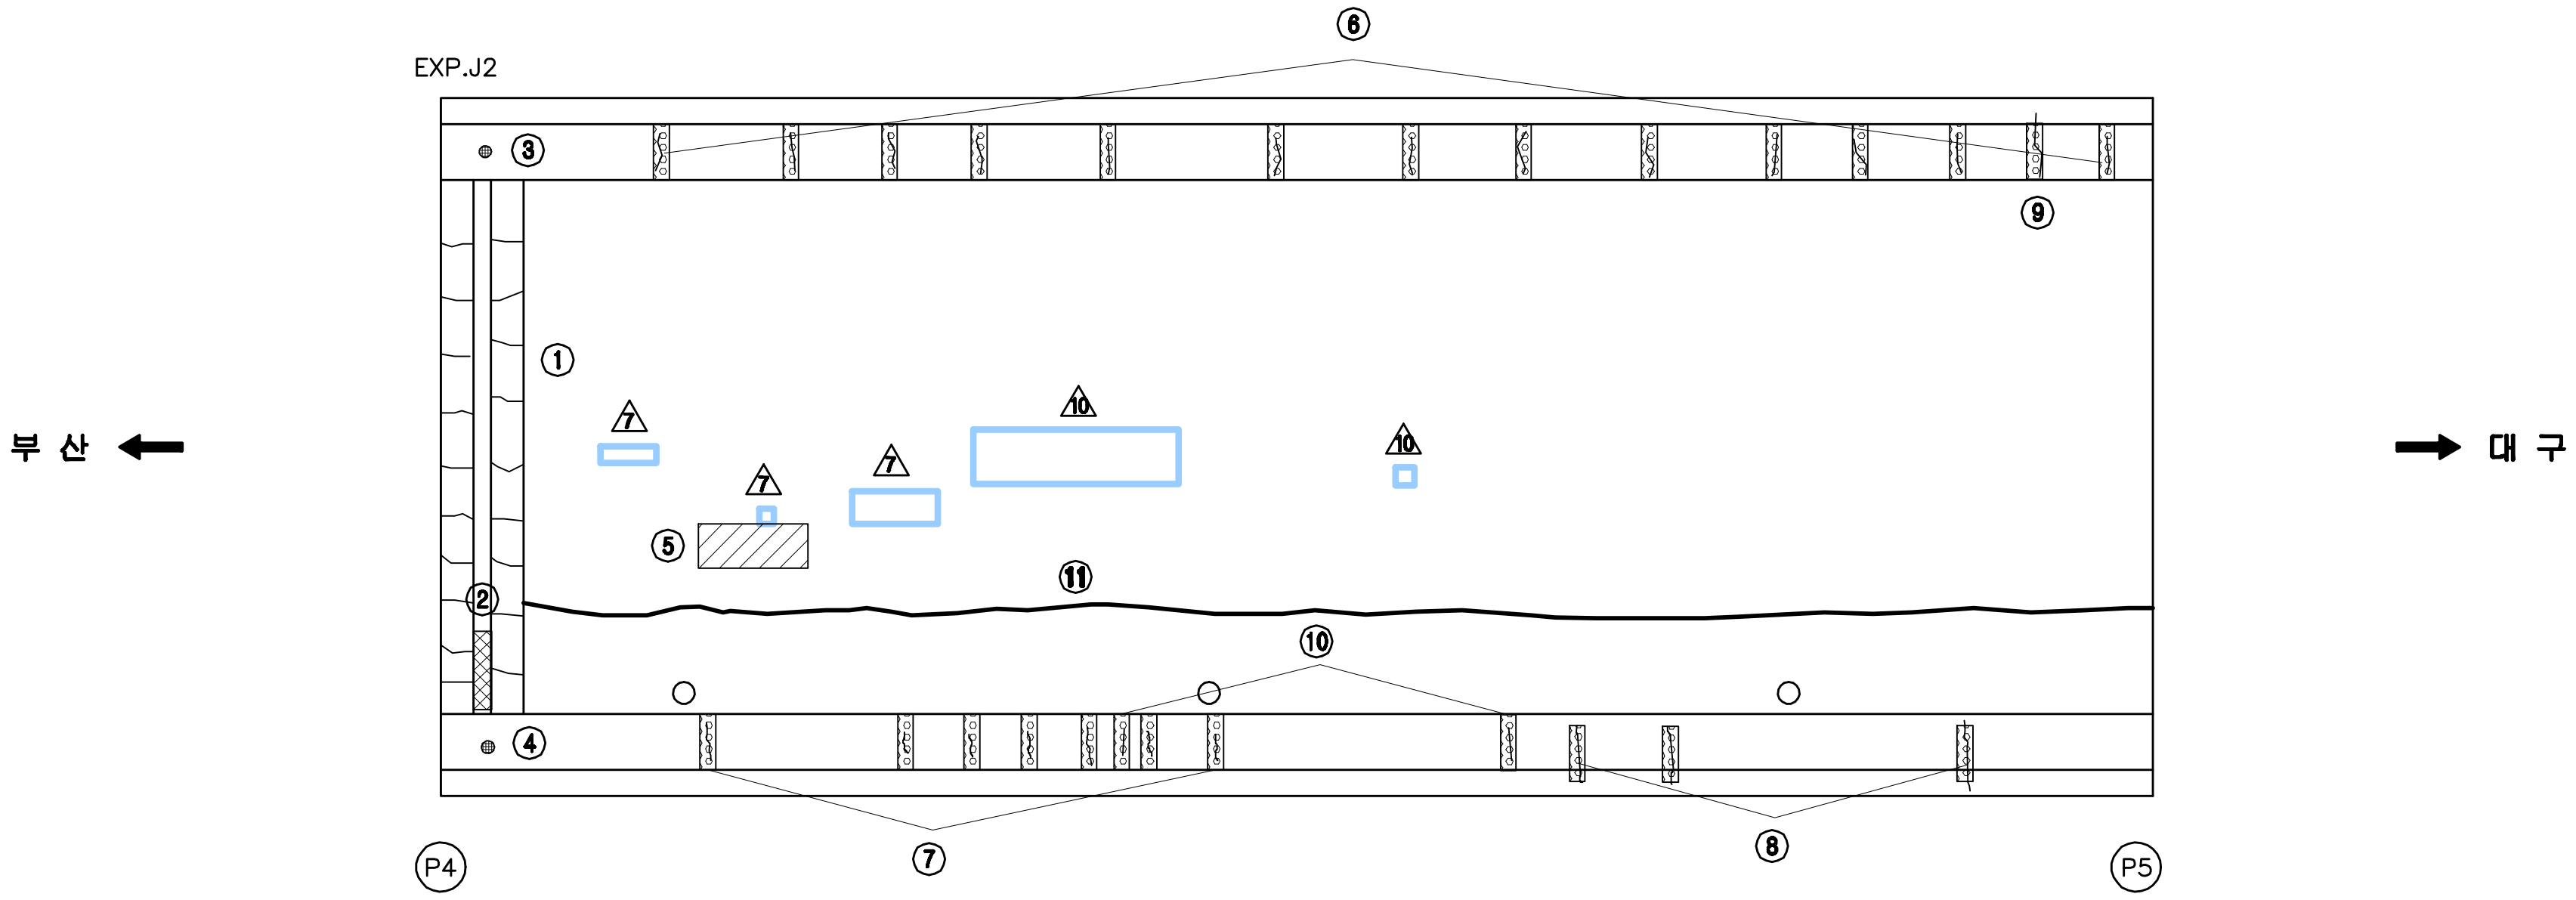
번호	신(N) 구(P)	손상내용	손상현황						결함 상태	손상 물량	비고
			폭	길이	너비	물량	단위	개소			
1	구	후타재 균열	0.3	0.4		0.40	m	19		7.60	
2	구	본체 부식		0.6		0.60	m	1		0.60	
3	구	차수판 볼트 탈락				1.00	EA	1		1.00	
4	구	차수판 너트 탈락				3.00	EA	3		3.00	
5	구	라벨링		1.0	3.0	3.00	㎡	1		3.00	
6	구	균열부백태		0.5	0.1	0.05	㎡	13		0.65	
7	구	균열부백태		0.8	0.2	0.16	㎡	7		1.12	
8	구	균열부백태		1.4	0.2	0.28	㎡	3		0.84	
9	구	균열부백태		0.1	1.2	0.12	㎡	1		0.12	
10	구	균열부백태		0.1	1.2	0.12	㎡	2		0.24	
11	신	시공이음부 균열		55.0		55.00	m	1		55.00

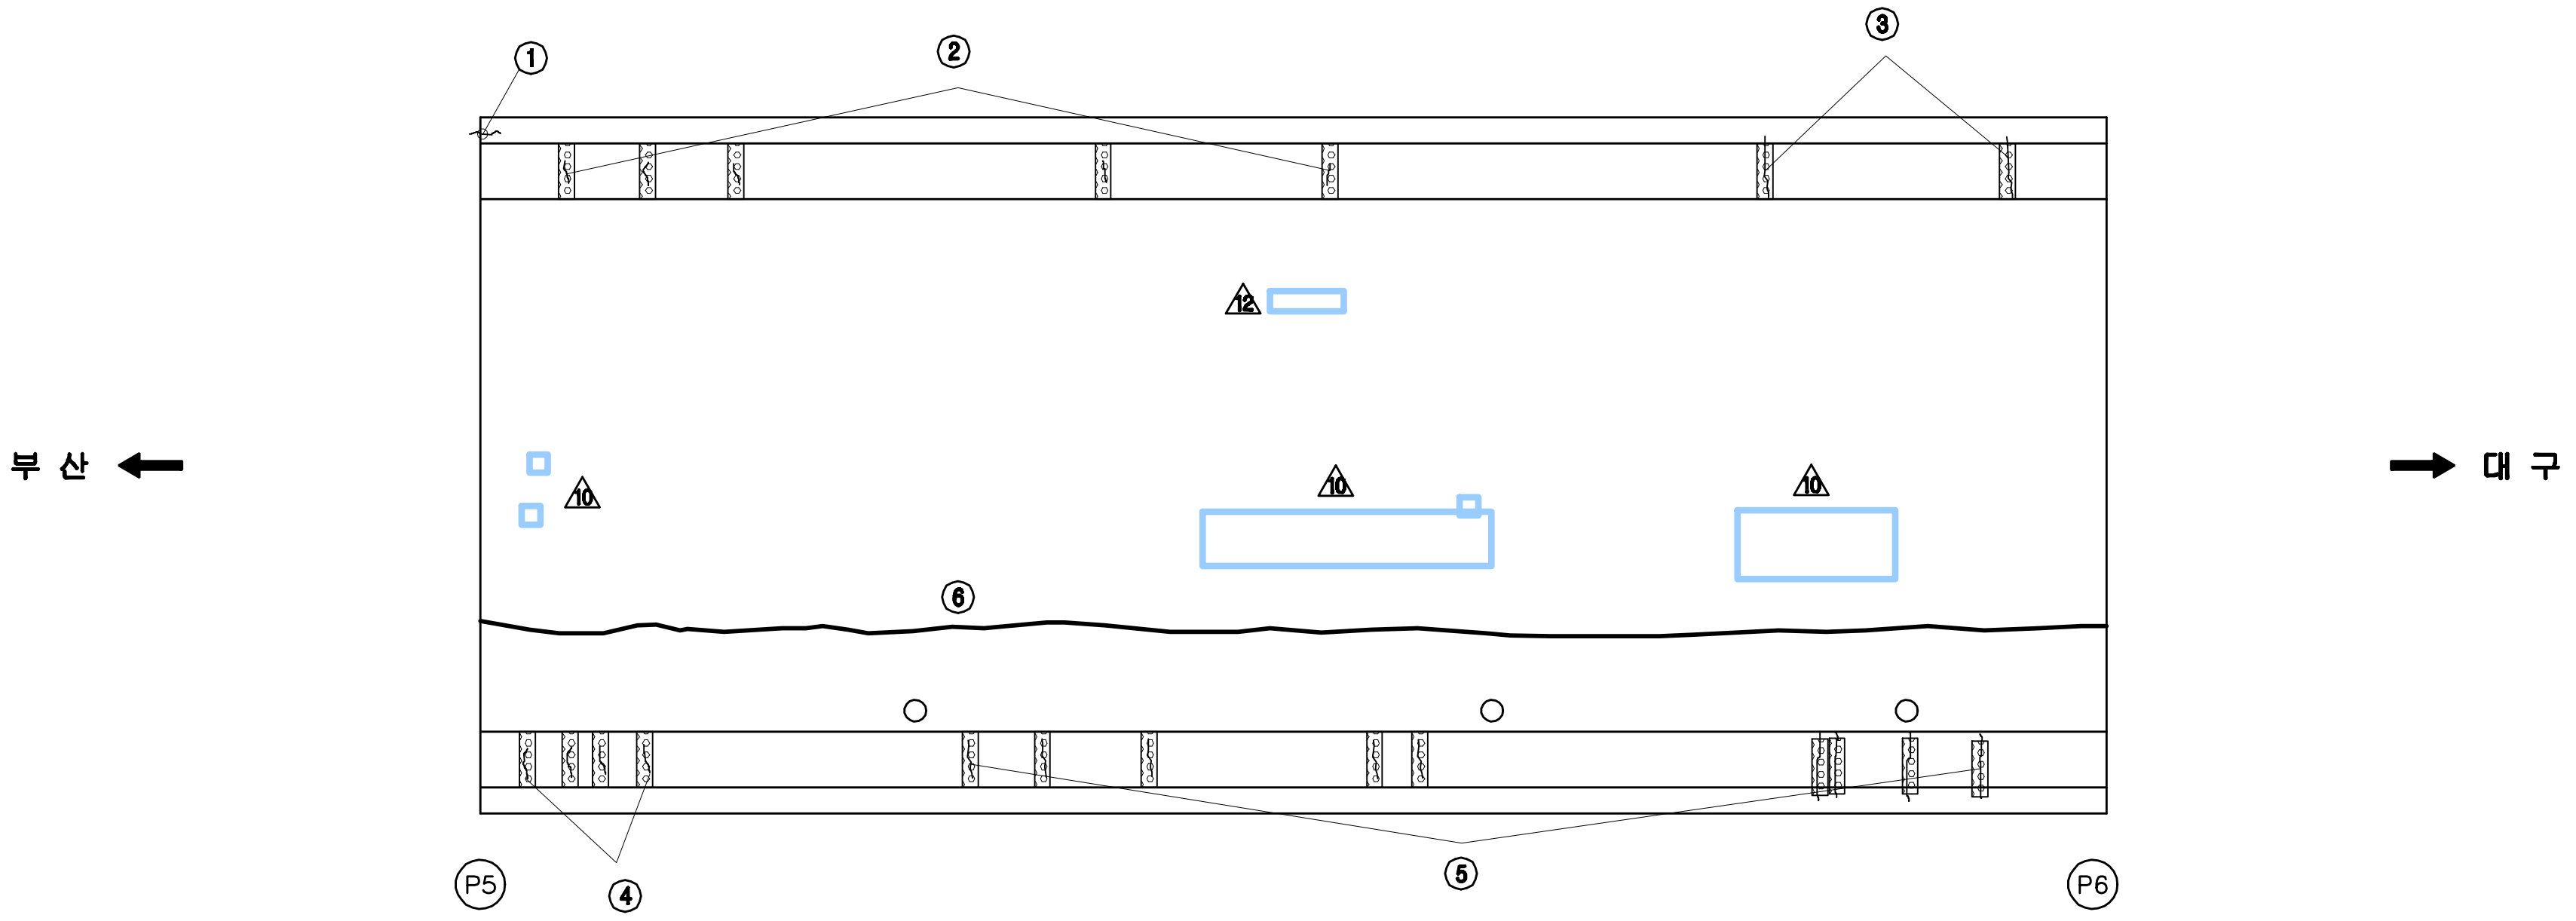
번호	신(N) 구(P)	손상내용	손상현황						결함 상태	손상 물량	비고
			폭	길이	너비	물량	단위	개소			
1	구	균열(0.3mm미만)	0.3		0.3	0.30	m	1		0.30	
2	구	균열부백태		0.5	0.1	0.05	㎡	5		0.25	
3	구	균열부백태		1.2	0.1	0.12	㎡	2		0.24	
4	구	균열부백태		0.7	0.1	0.07	㎡	4		0.28	
5	구	균열부백태		1.4	0.2	0.28	㎡	9		2.52	
6	신	시공이음부 균열		55.0		55.00	m	1		55.00

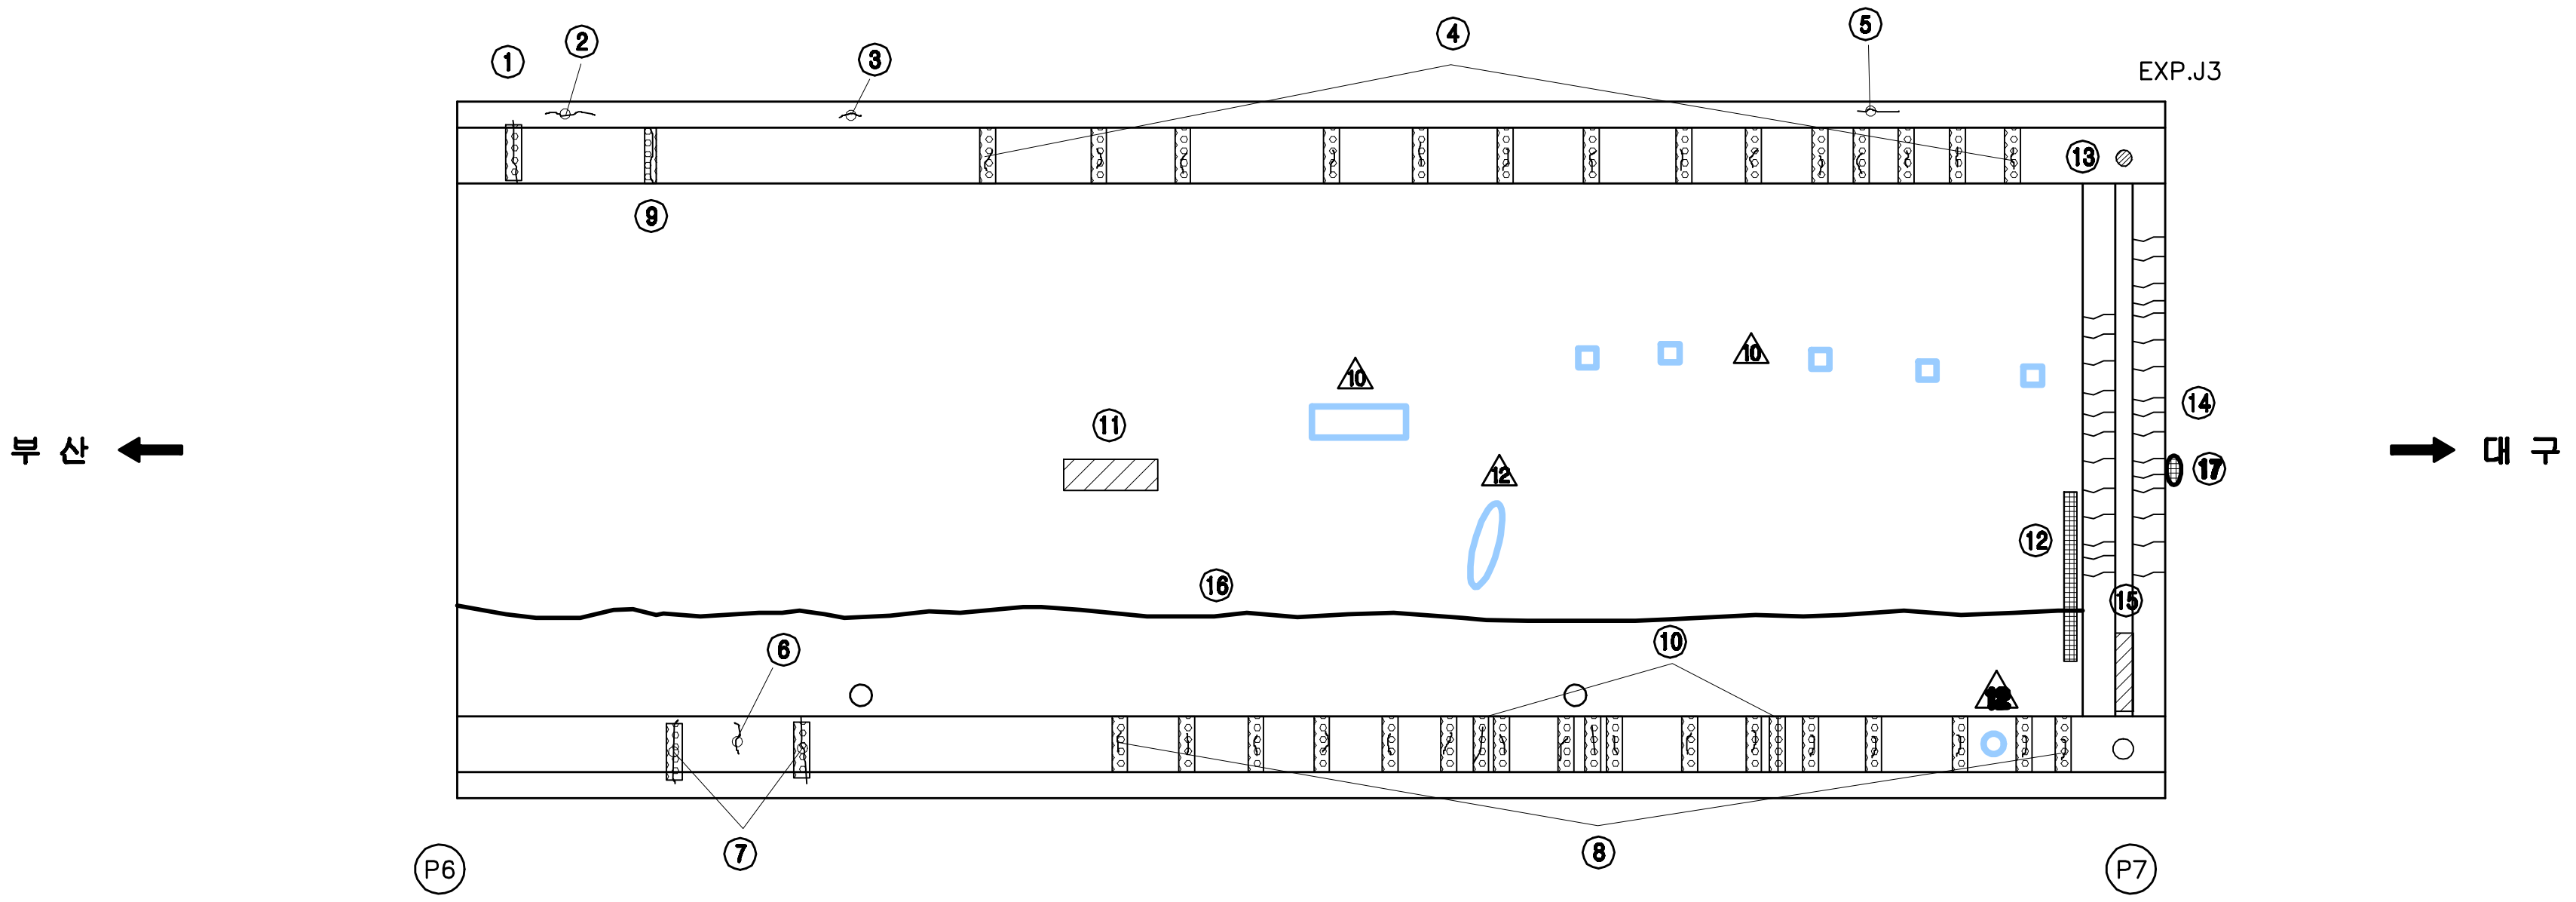
번호	신(N) 구(P)	손상내용	손상현황						결함 상태	손상 물량	비고
			폭	길이	너비	물량	단위	개소			
1	구	균열부백태		1.2	0.1	0.12	㎡	1		0.12	
2	구	균열(0.3㎜미만)	1.0	0.6		0.60	m	1		0.60	
3	구	균열(0.3㎜이상)	0.3	0.3		0.30	m	1		0.30	
4	구	균열부백태		0.4	0.1	0.04	㎡	16		0.64	
5	구	균열(0.3㎜이상)	0.3	0.5		0.50	m	1		0.50	
6	구	균열(0.3㎜이상)	0.3	0.5		0.50	m	1		0.50	
7	구	균열부백태		1.2	0.2	0.24	㎡	2		0.48	
8	구	균열부백태		0.6	0.1	0.06	㎡	16		0.96	
9	구	균열부백태		0.2	1.0	0.20	㎡	1		0.20	
10	구	균열부백태		0.1	1.2	0.12	㎡	3		0.36	
11	구	라벨링		0.3	0.5	0.15	㎡	1		0.15	
12	구	라벨링		0.4	3.0	1.20	㎡	1		1.20	
13	구	차수판 너트 탈락				1.00	EA	1		1.00	
14	구	후타재 균열	0.3	0.3		0.30	m	28		8.40	
15	구	본체 부식		0.6		0.60	m	1		0.60	
16	신	시공이음부 균열		55.0		55.00	m	1		55.00	
17	신	접속도로 패임		0.3	0.2	0.06	㎡	1		0.06

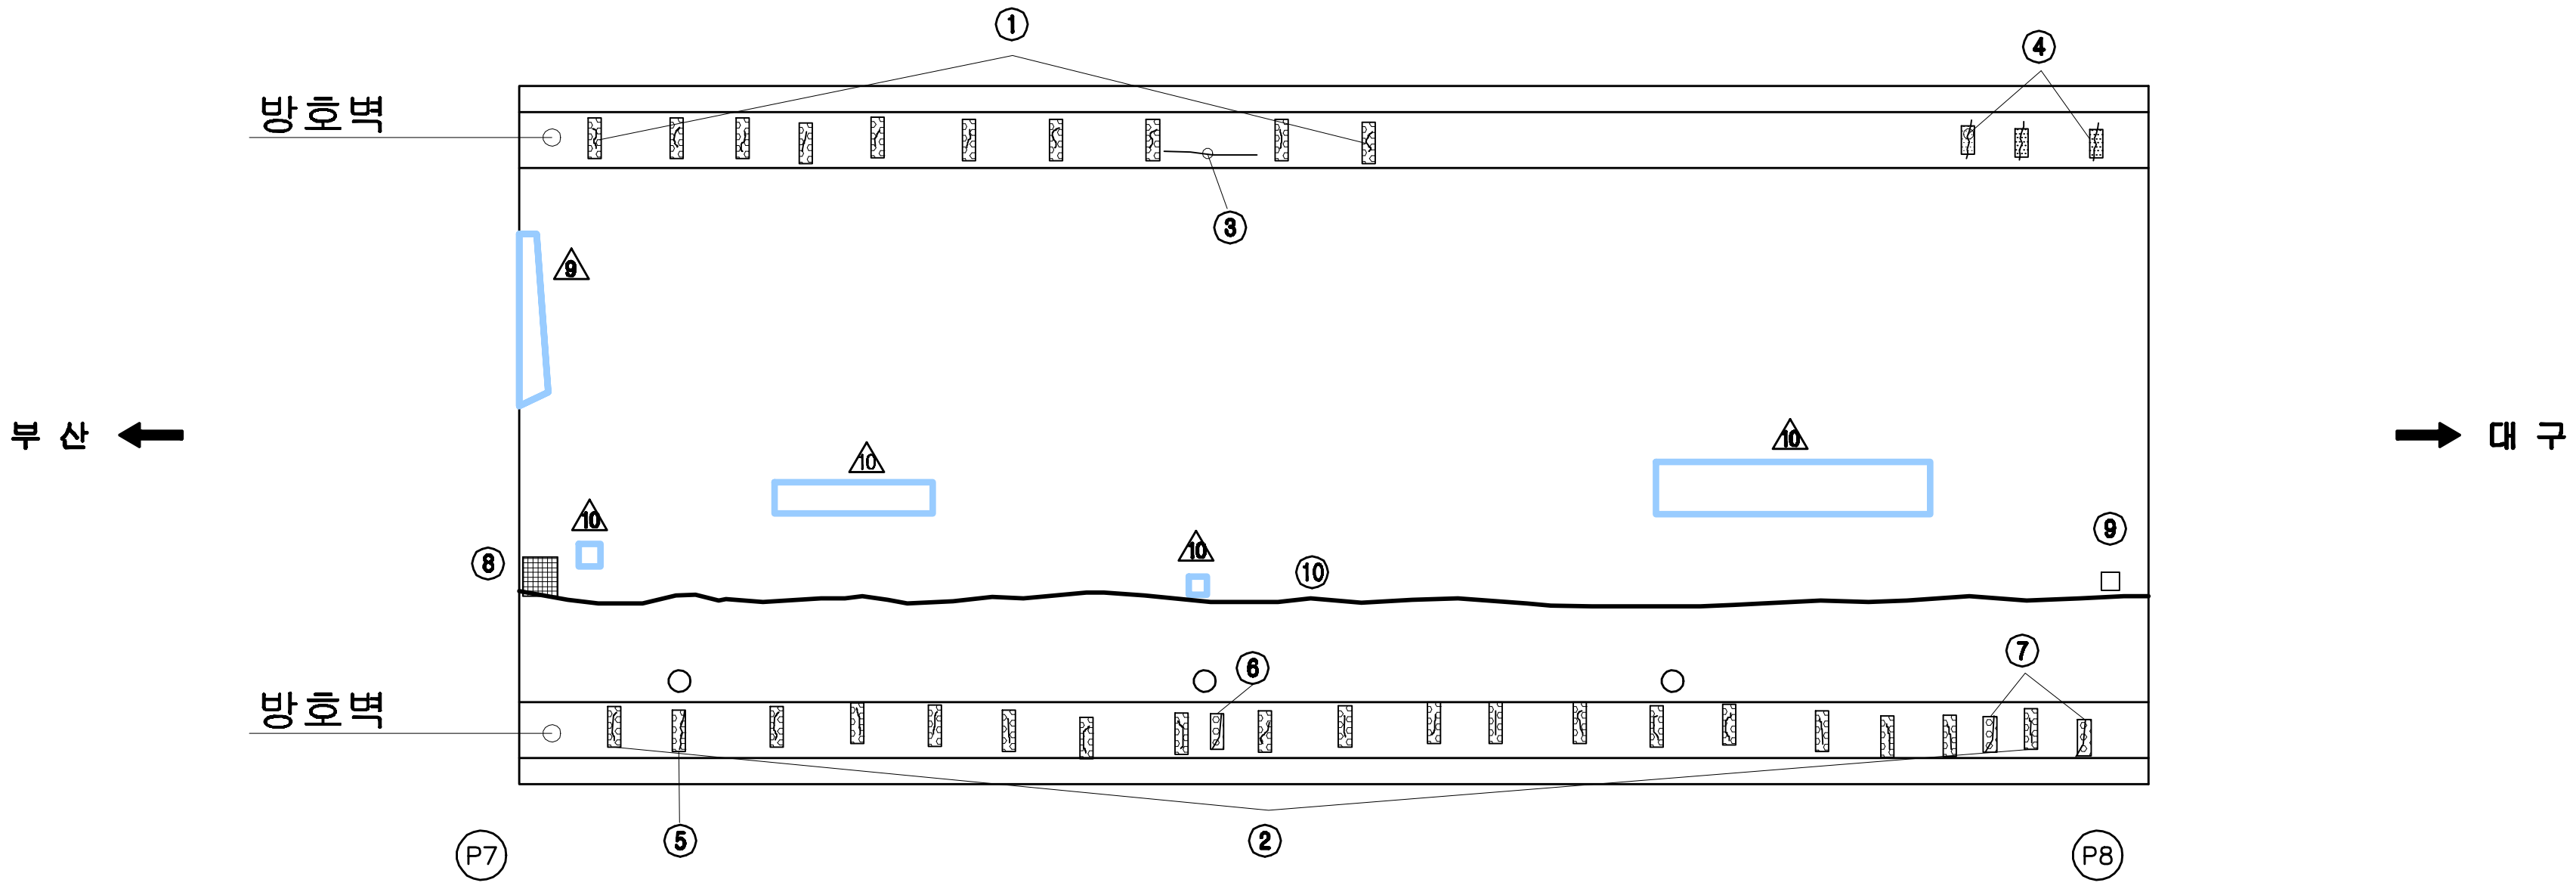
번호	신(N) 구(P)	손상내용	손상현황						결함 상태	손상 물량	비고
			폭	길이	너비	물량	단위	개소			
1	구	균열부백태		0.3	0.1	0.03	㎡	10		0.30	
2	구	균열부백태		0.6	0.1	0.06	㎡	18		1.08	
3	구	균열부백태		0.1	4.0	0.40	㎡	1		0.40	
4	구	균열부백태		0.1	1.2	0.12	㎡	3		0.36	
5	구	균열부백태		0.1	1.2	0.12	㎡	1		0.12	
6	구	균열부백태		0.1	1.2	0.12	㎡	1		0.12	
7	구	균열부백태		0.1	1.2	0.12	㎡	2		0.24	
8	구	보수미흡		1.0	1.0	1.00	㎡	1		1.00	
9	구	포트홀		0.1	0.1	0.01	㎡	1		0.01	
10	신	시공이음부 균열		55.0		55.00	m	1		55.00

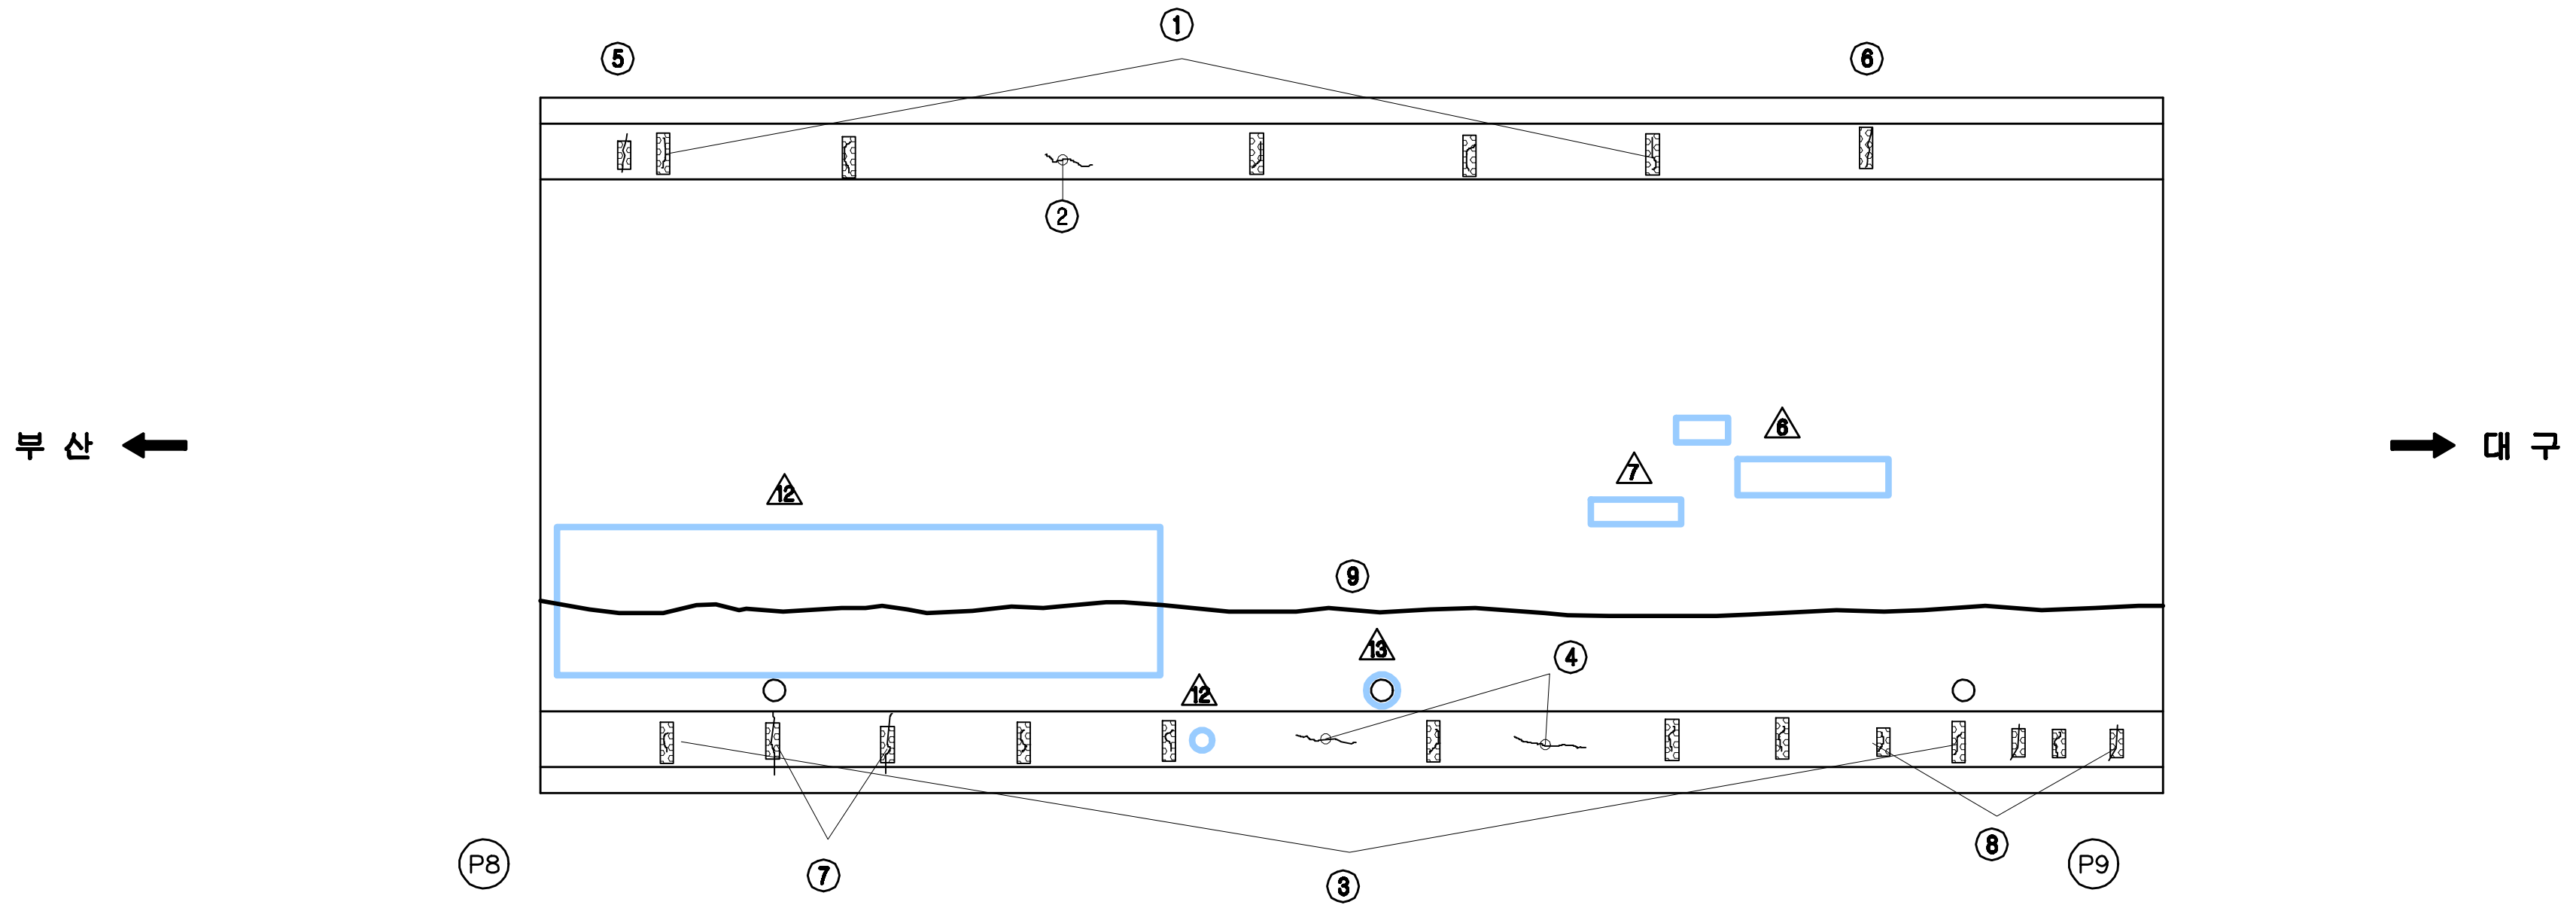
번호	신(N) 구(P)	손상내용	손상현황						결함 상태	손상 물량	비고
			폭	길이	너비	물량	단위	개소			
1	구	균열부백태		0.6	0.1	0.06	㎡	5		0.30	
2	구	균열(0.3mm미만)	0.2	0.6		0.60	m	1		0.60	
3	구	균열부백태		0.6	0.1	0.06	㎡	7		0.42	
4	구	균열(0.3mm미만)	0.2	3.5		3.50	m	2		7.00	
5	구	균열부백태		0.1	1.2	0.12	㎡	1		0.12	
6	구	균열부백태		0.1	1.2	0.12	㎡	1		0.12	
7	구	균열부백태		0.1	1.2	0.12	㎡	2		0.24	
8	구	균열부백태		0.1	1.2	0.12	㎡	4		0.48	
9	신	시공이음부 균열		55.0		55.00	m	1		55.00
