ID:청도2교(대구)-교면포장 S1

용 역 명	2015년 하반기 시설물 안전점검용역(1구간 정밀안전진단)
과업기간	2015. 08. 05 ~ 2015. 12. 31
발 주 처	신대구부산고속도로주식회사
용 역 사	(주)아워브레인 OUR BRAIN CO.,LTD
도면번호	001

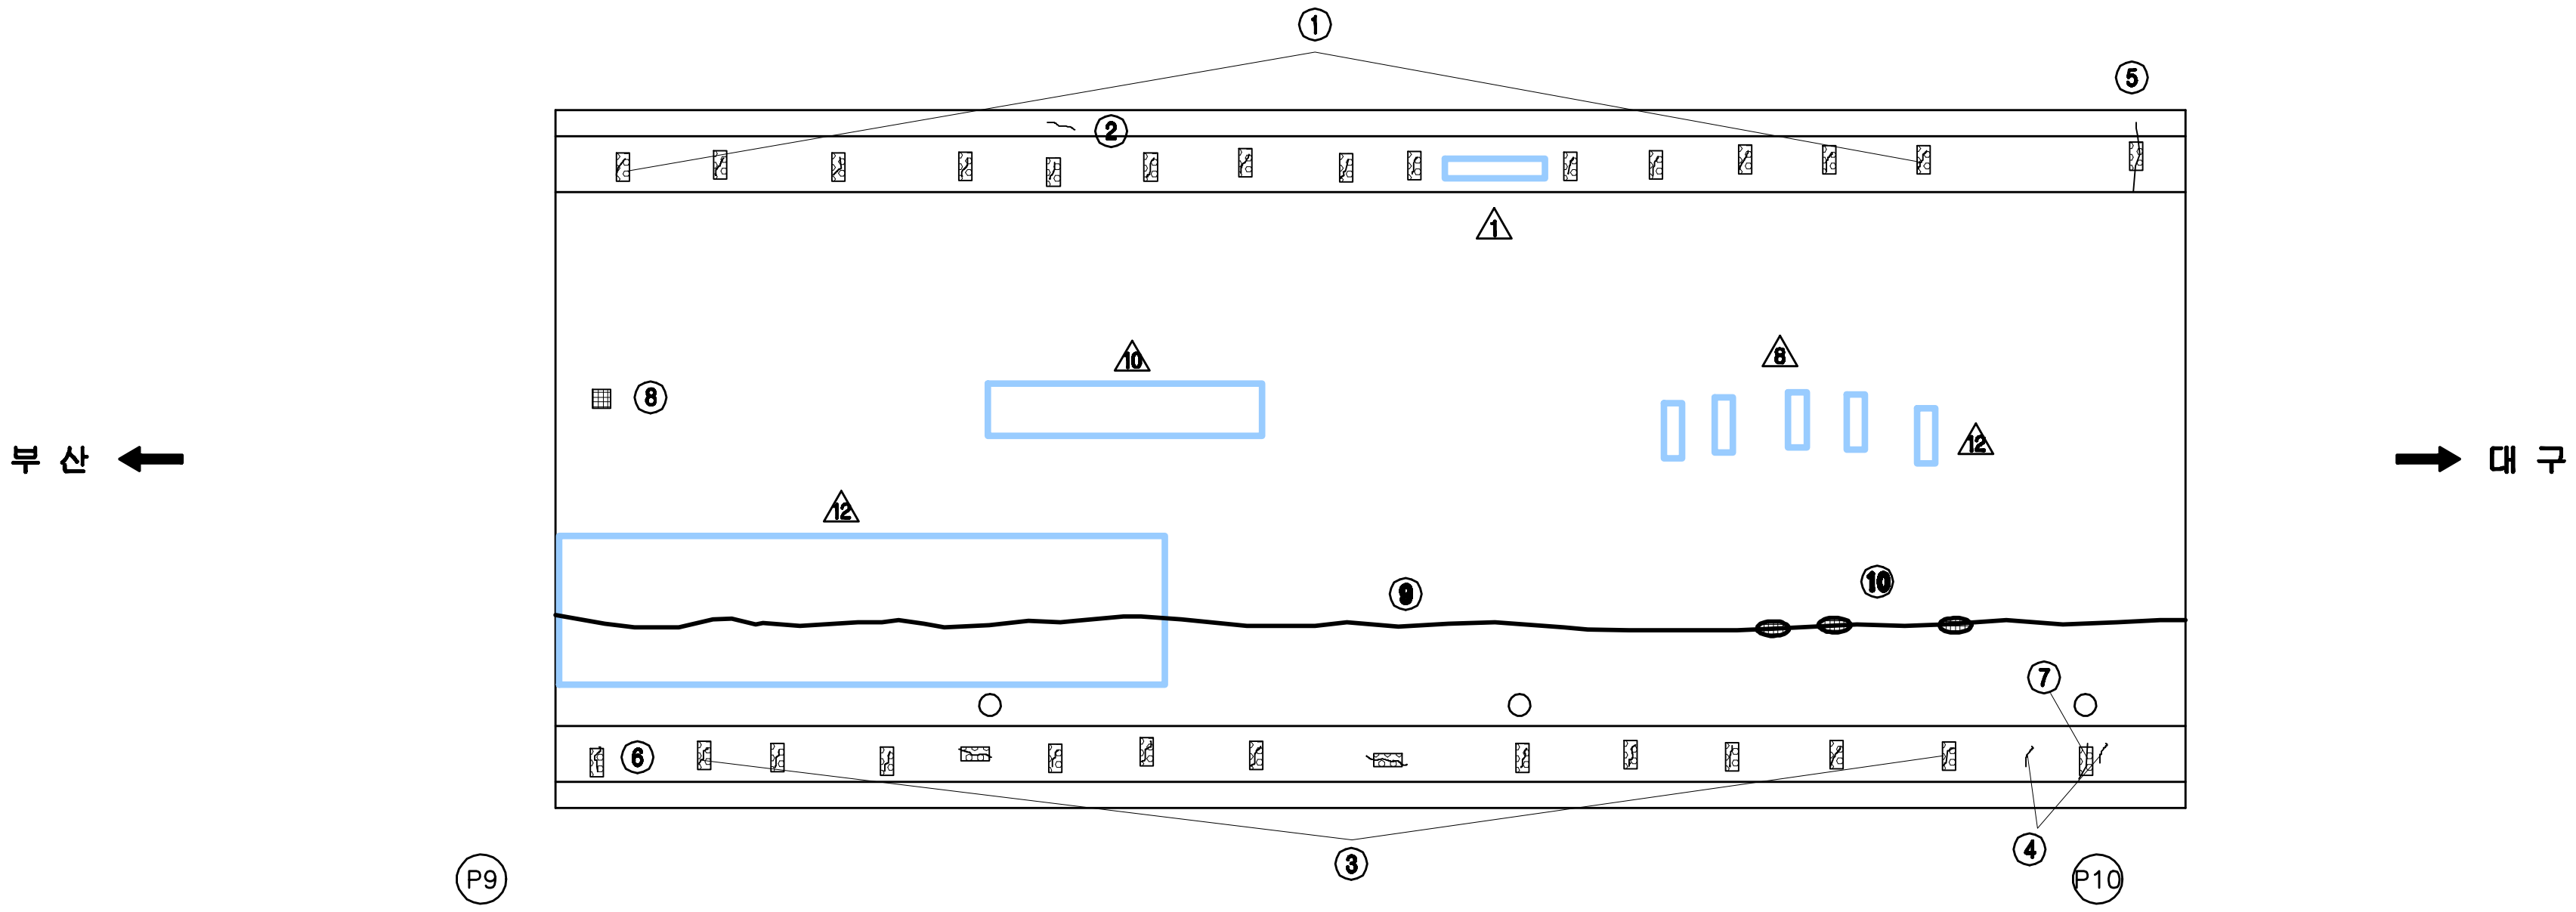
번호	신(N) 구(P)	손상내용	손상현황						결함 상태	손상 물량	비고
			폭	길이	너비	물량	단위	개소			
1	구	균열부백태		0.3	0.1	0.03	㎡	14		0.42	
2	구	균열(0.3㎜미만)	0.2	0.3		0.30	m	1		0.30	
3	구	균열부백태		0.6	0.1	0.06	㎡	13		0.78	
4	구	균열(0.3㎜미만)	0.2	1.0		1.00	m	2		2.00	
5	구	균열부백태		0.1	1.2	0.12	㎡	1		0.12	
6	구	균열부백태		0.1	1.2	0.12	㎡	1		0.12	
7	구	균열부백태		0.1	1.2	0.12	㎡	1		0.12	
8	구	포트홀		0.1	0.1	0.01	㎡	1		0.01	
9	신	시공이음부 균열		55.0		55.00	m	1		55.00	
10	신	패임		0.3	0.2	0.06	㎡	3		0.18

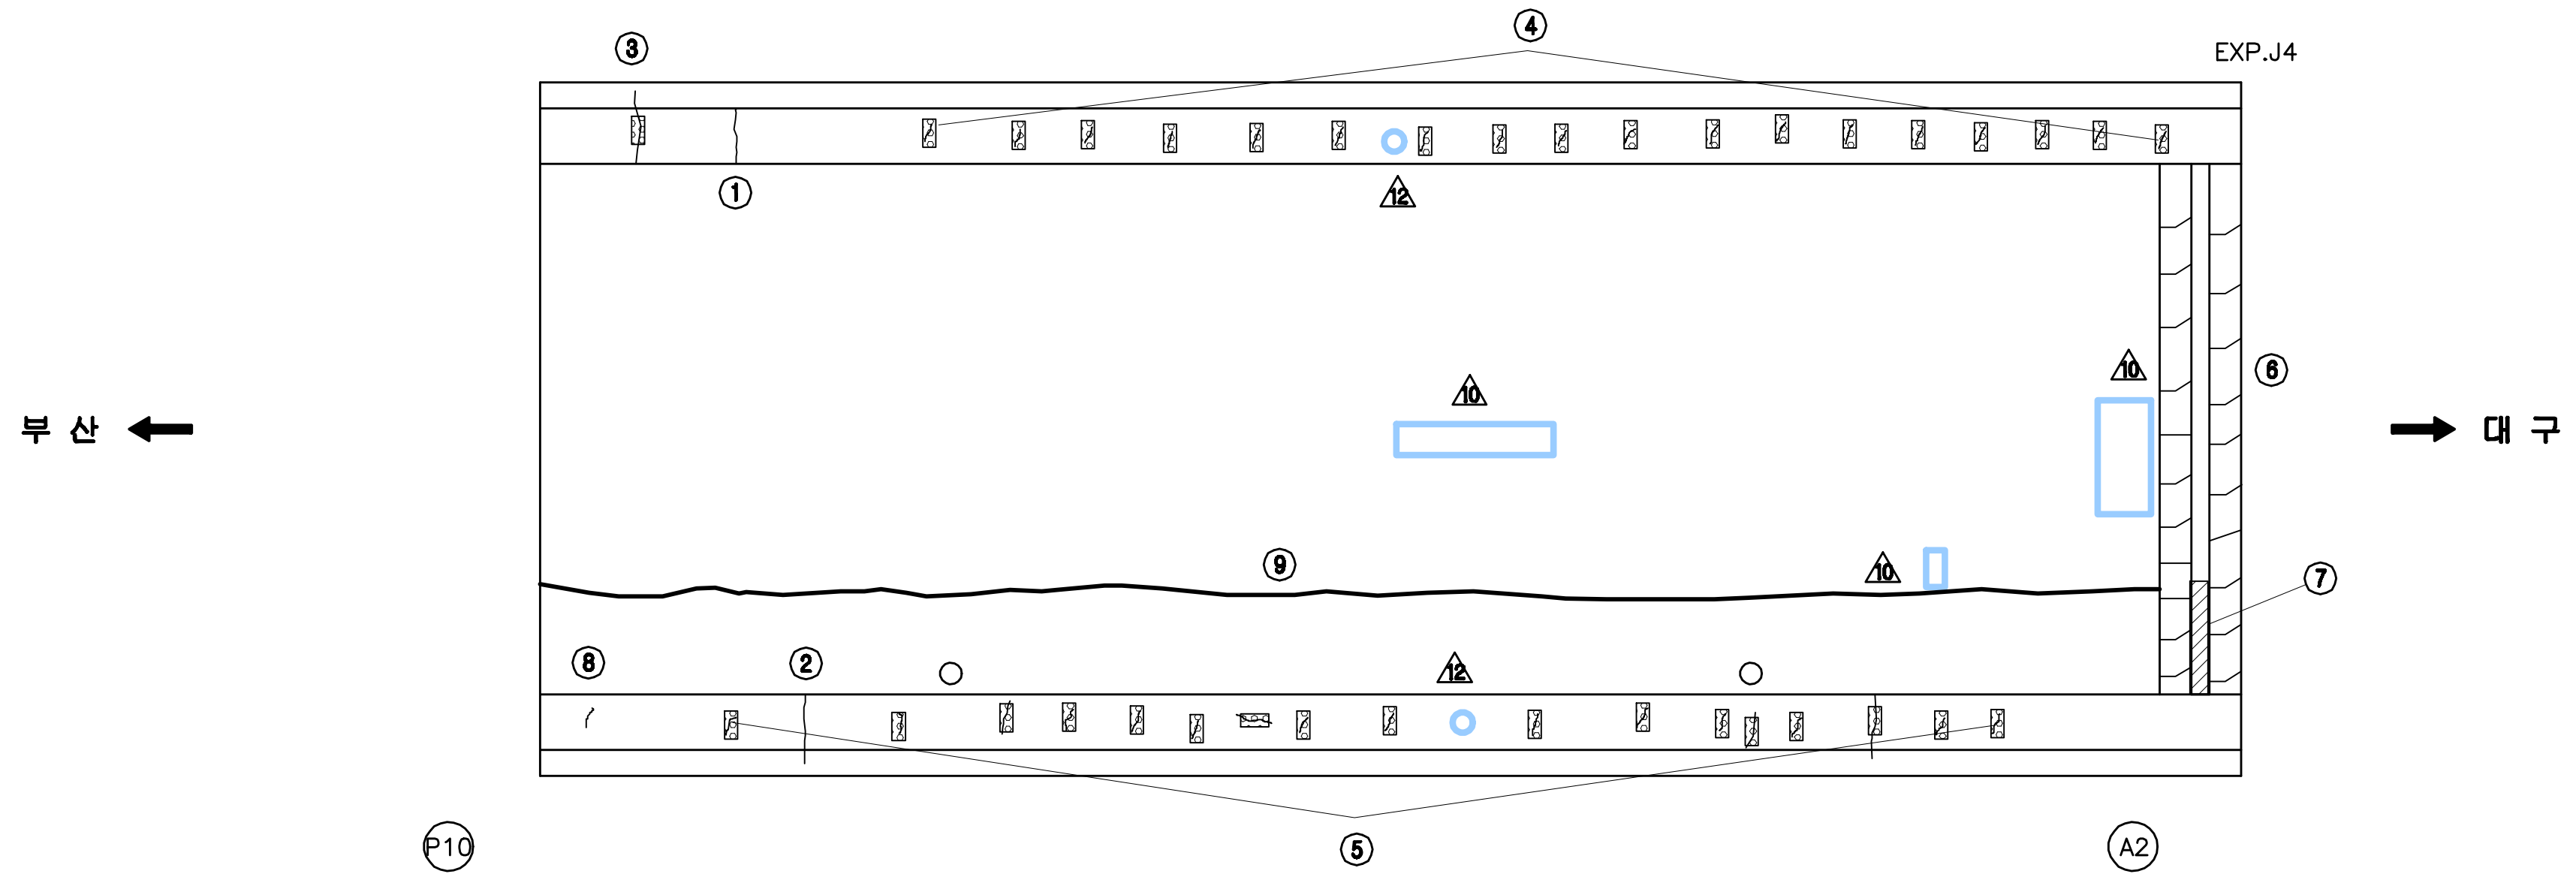
번호	신(N) 구(P)	손상내용	손상현황						결함 상태	손상 물량	비고
			폭	길이	너비	물량	단위	개소			
1	구	균열(0.3mm미만)	0.2	1.0		1.00	m	1		1.00	
2	구	균열(0.3mm미만)	0.2	1.4		1.40	m	1		1.40	
3	구	균열부백태		1.0	0.2	0.20	m	1		0.20	
4	구	균열부백태		0.1	1.0	0.10	㎡	18		1.80	
5	구	균열부백태		0.1	1.2	0.12	㎡	17		2.04	
6	구	후타재 균열	0.2	0.5		0.50	m	21		10.50	
7	구	본체 부식		1.2		1.20	m	1		1.20	
8	구	균열(0.3mm미만)	0.2	1.0		1.00	m	1		1.00	
9	신	시공이음부 균열		55.0		55.00	m	1		55.00

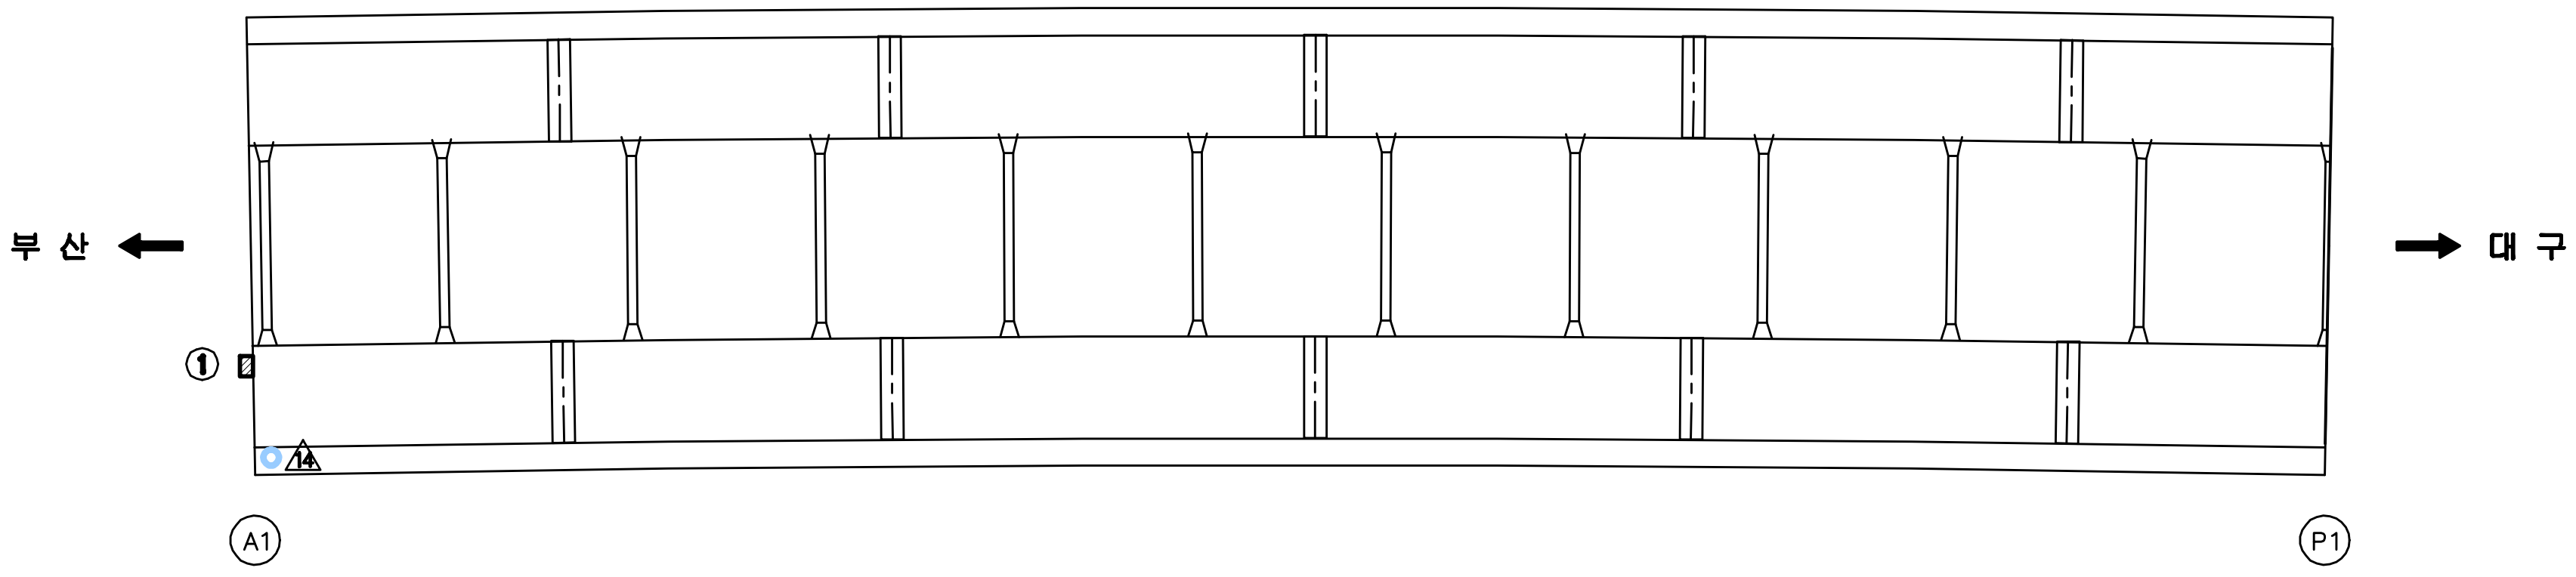
번호	신(N) 구(P)	손상내용	손상현황						결함 상태	손상 물량	비고
			폭	길이	너비	물량	단위	개소			
1	신	신축이음 탄성베어링 탈락				1.00	㎡	1		1.00

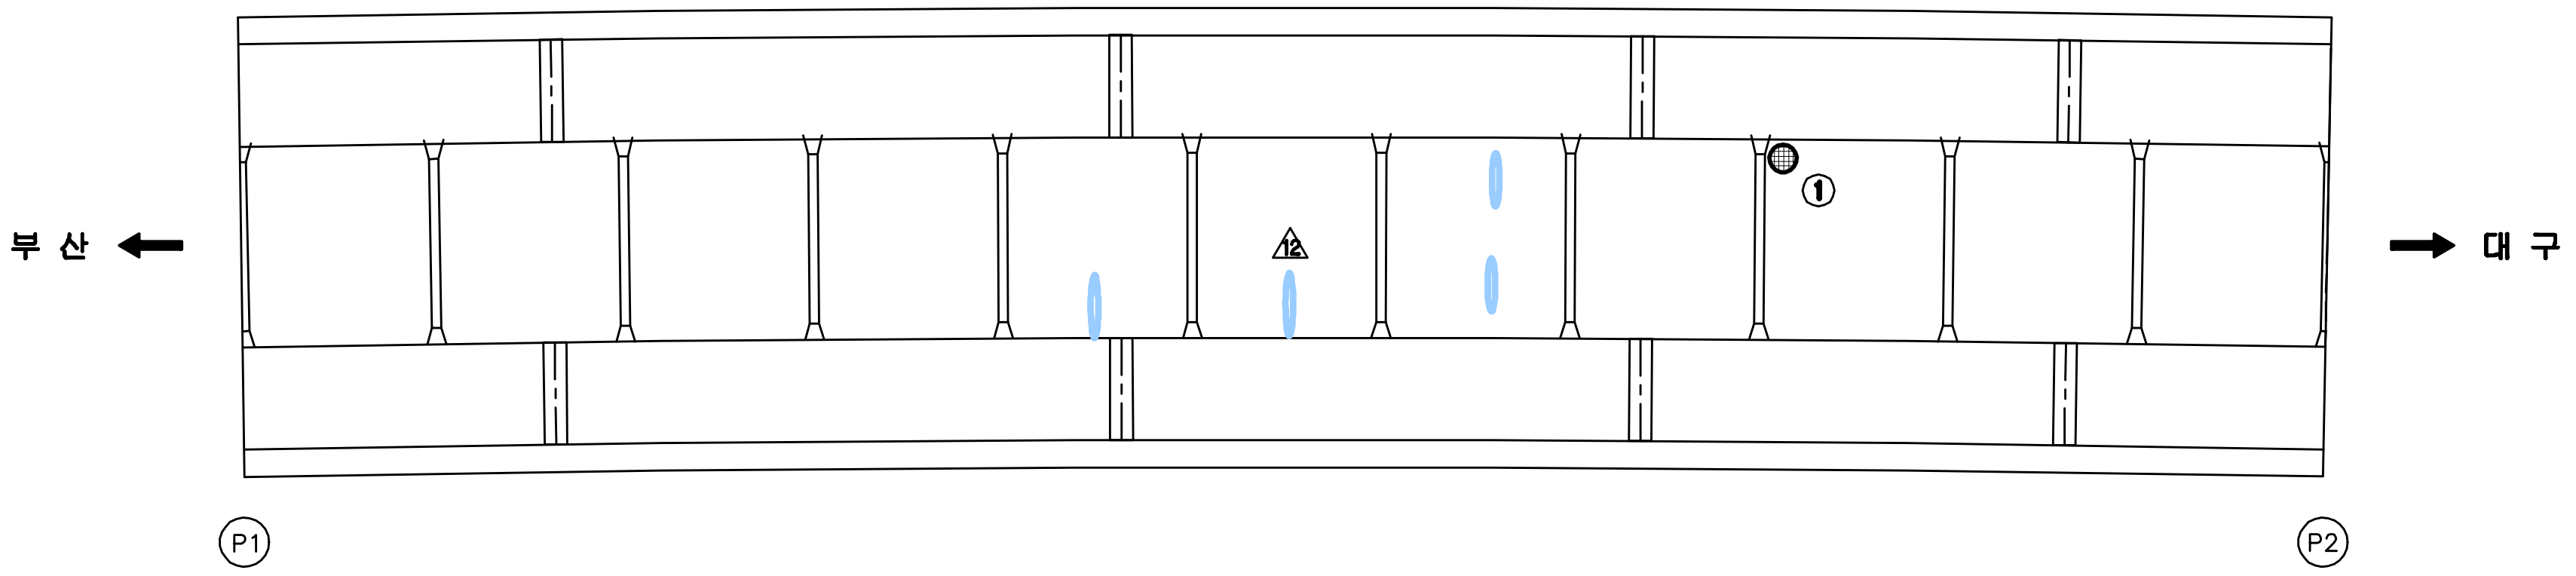
번호	신(N) 구(P)	손상내용	손상현황						결함 상태	손상 물량	비고
			폭	길이	너비	물량	단위	개소			
1	신	재료분리		0.5	0.5	0.25	㎡	1		0.25

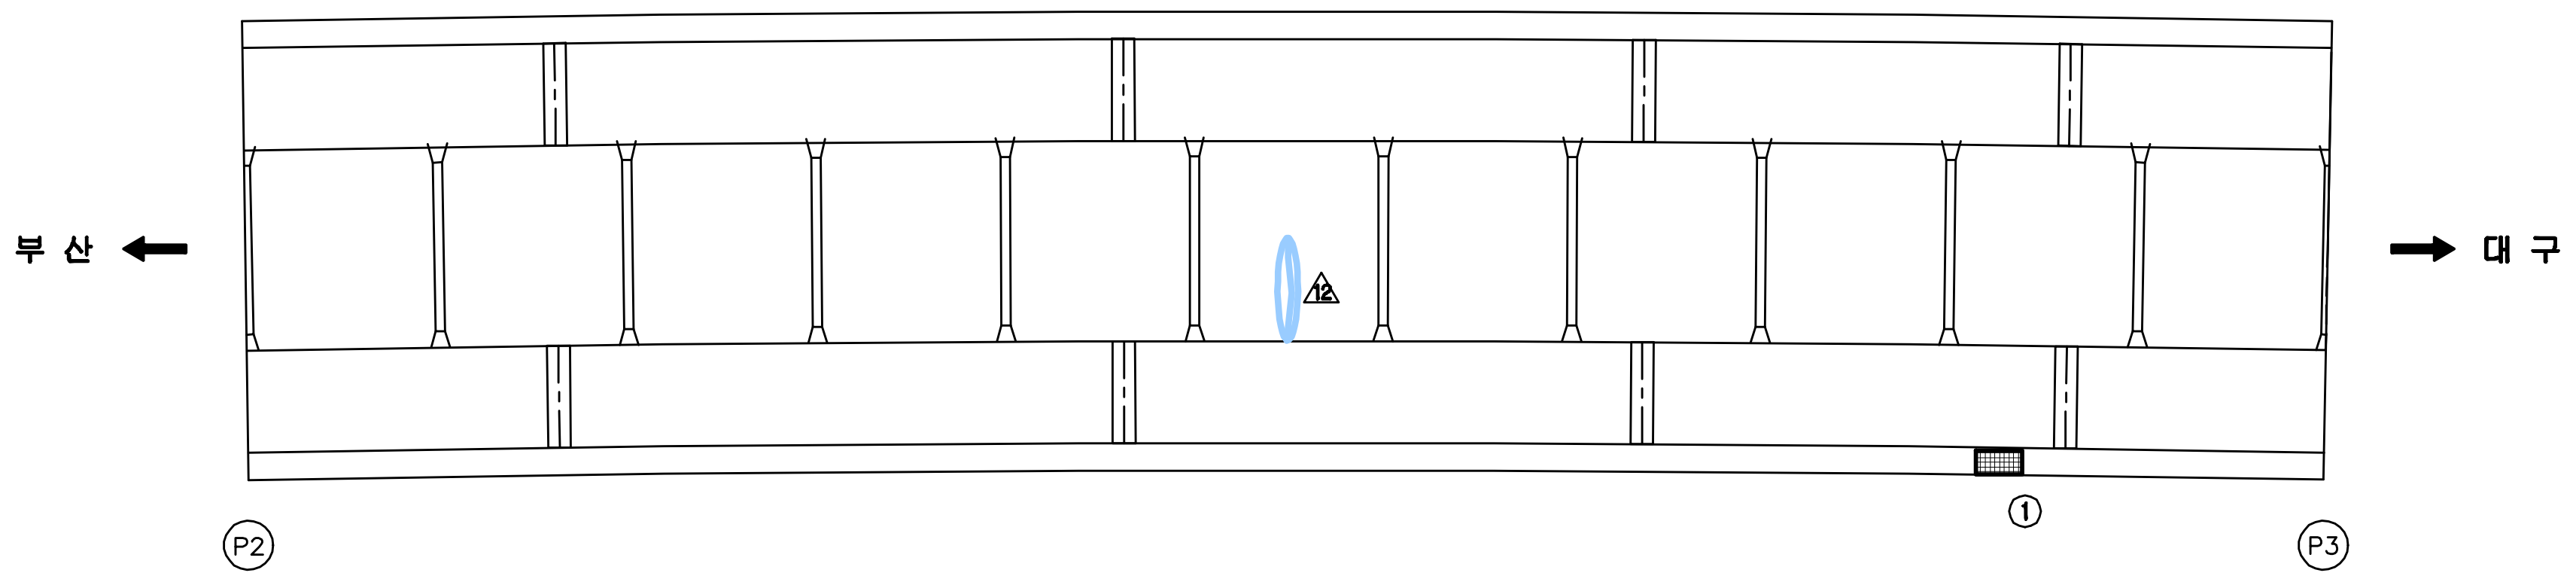
번호	신(N) 구(P)	손상내용	손상현황						결함상태	손상물량	비고
			폭	길이	너비	물량	단위	개소			
1	신	재료분리		1.0	0.5	0.50	㎡	1		0.50

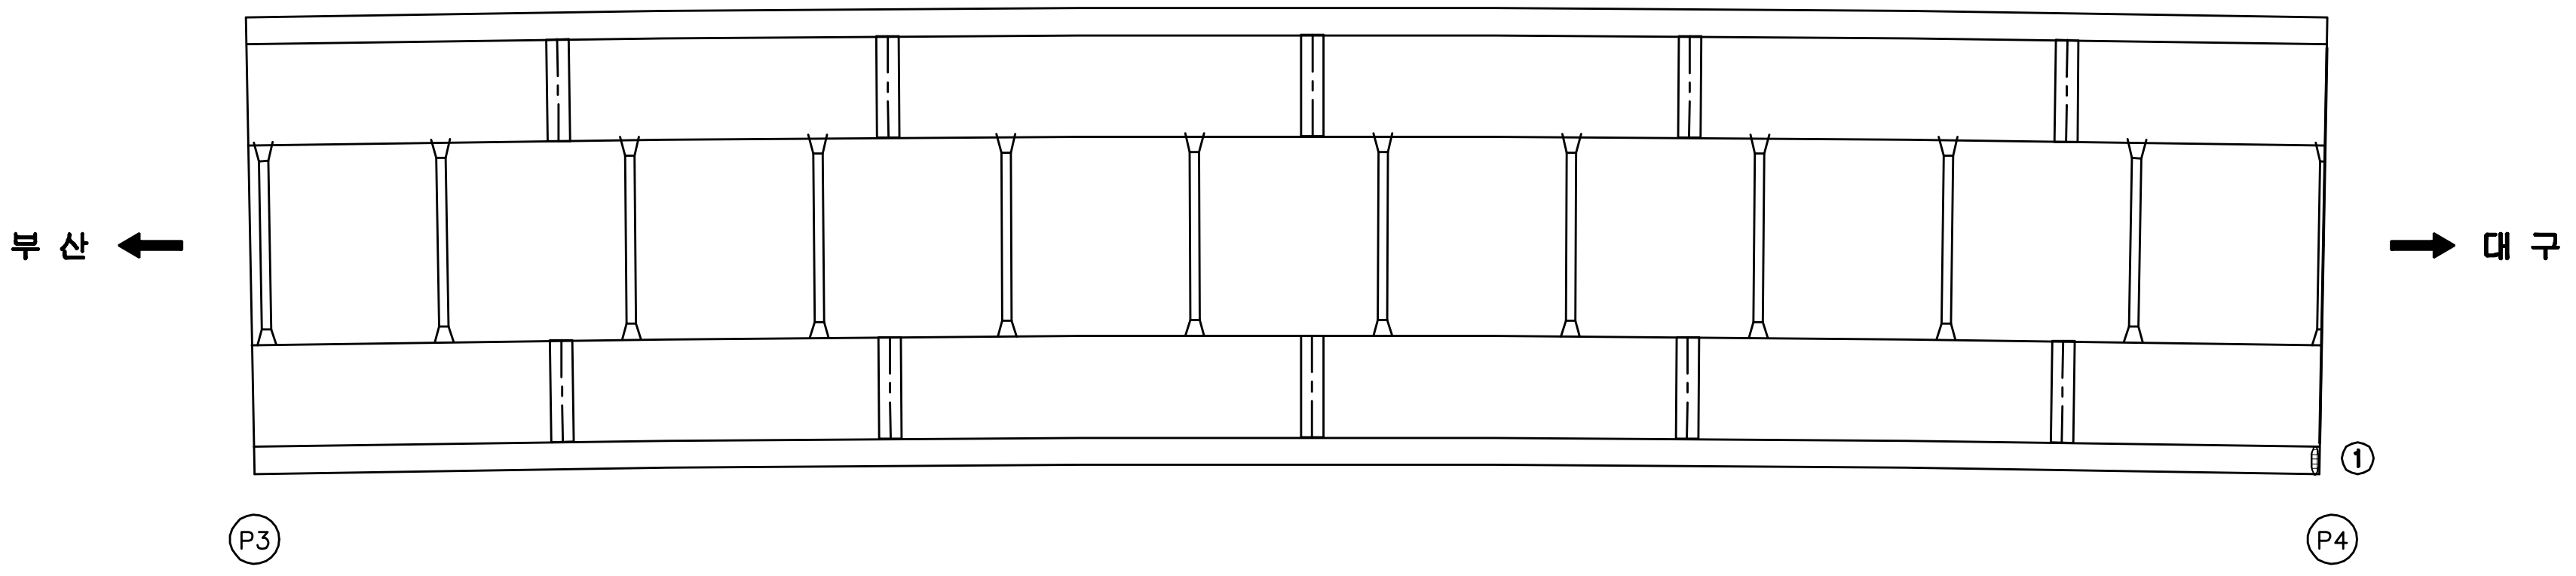
번호	신(N) 구(P)	손상내용	손상현황						결함 상태	손상 물량	비고
			폭	길이	너비	물량	단위	개소			
1	구	박락		0.2	0.5	0.10	㎡	1		0.10

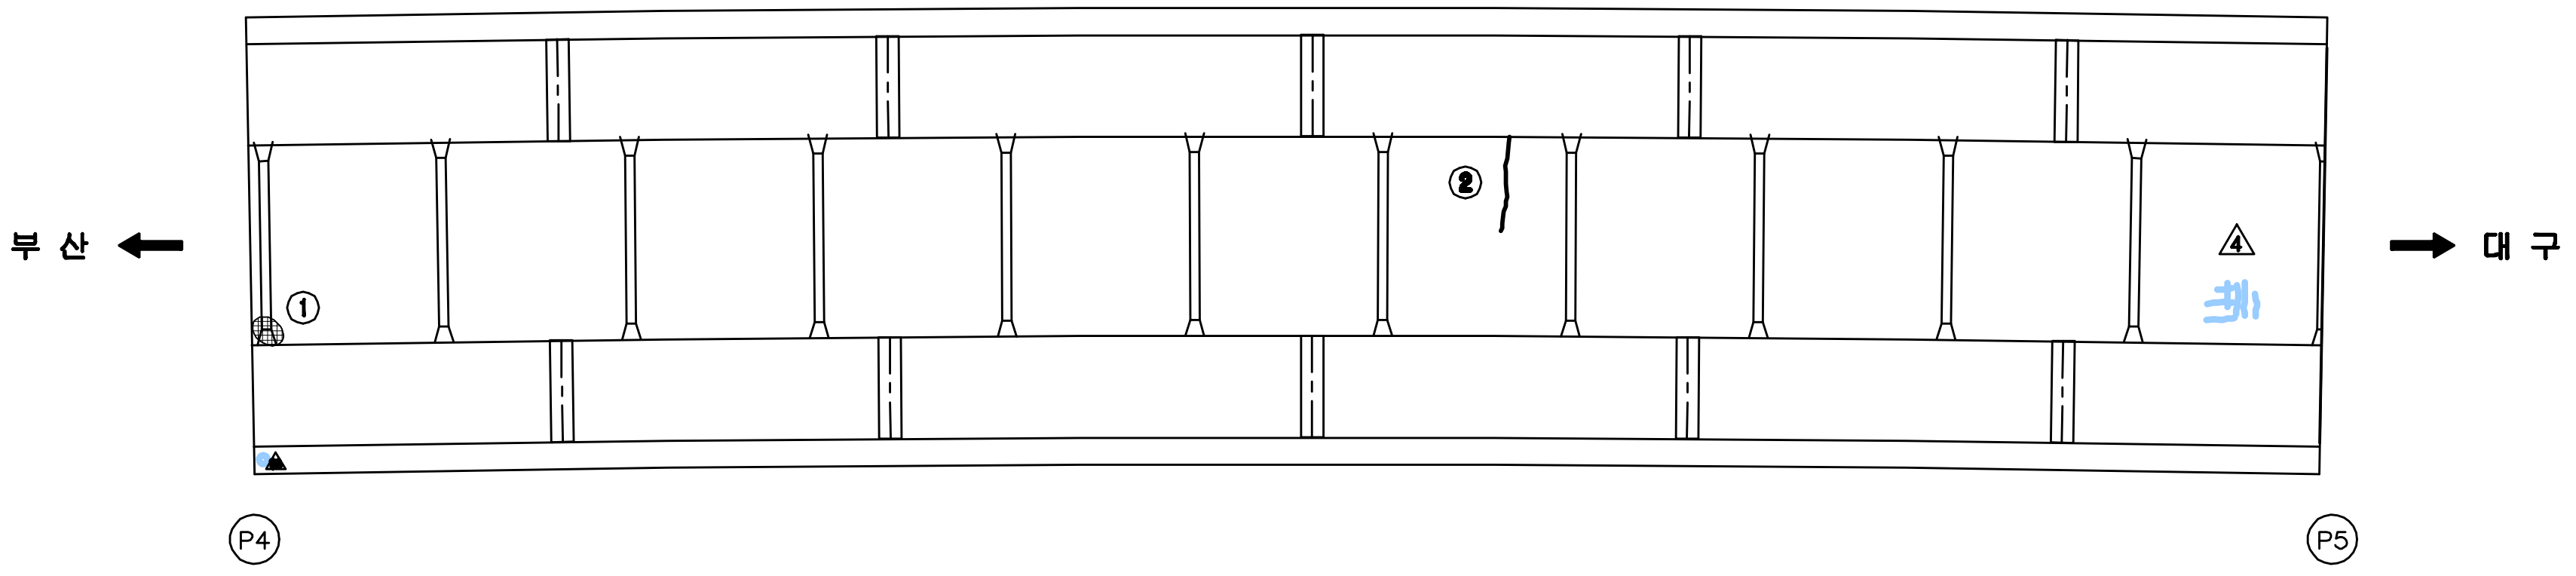
번호	신(N) 구(P)	손상내용	손상현황						결함 상태	손상 물량	비고
			폭	길이	너비	물량	단위	개소			
1	구	파손		0.2	0.2	0.04	㎡	1		0.04	
2	신	균열(0.3mm미만)	0.2	2.5		2.50	m	1		2.50

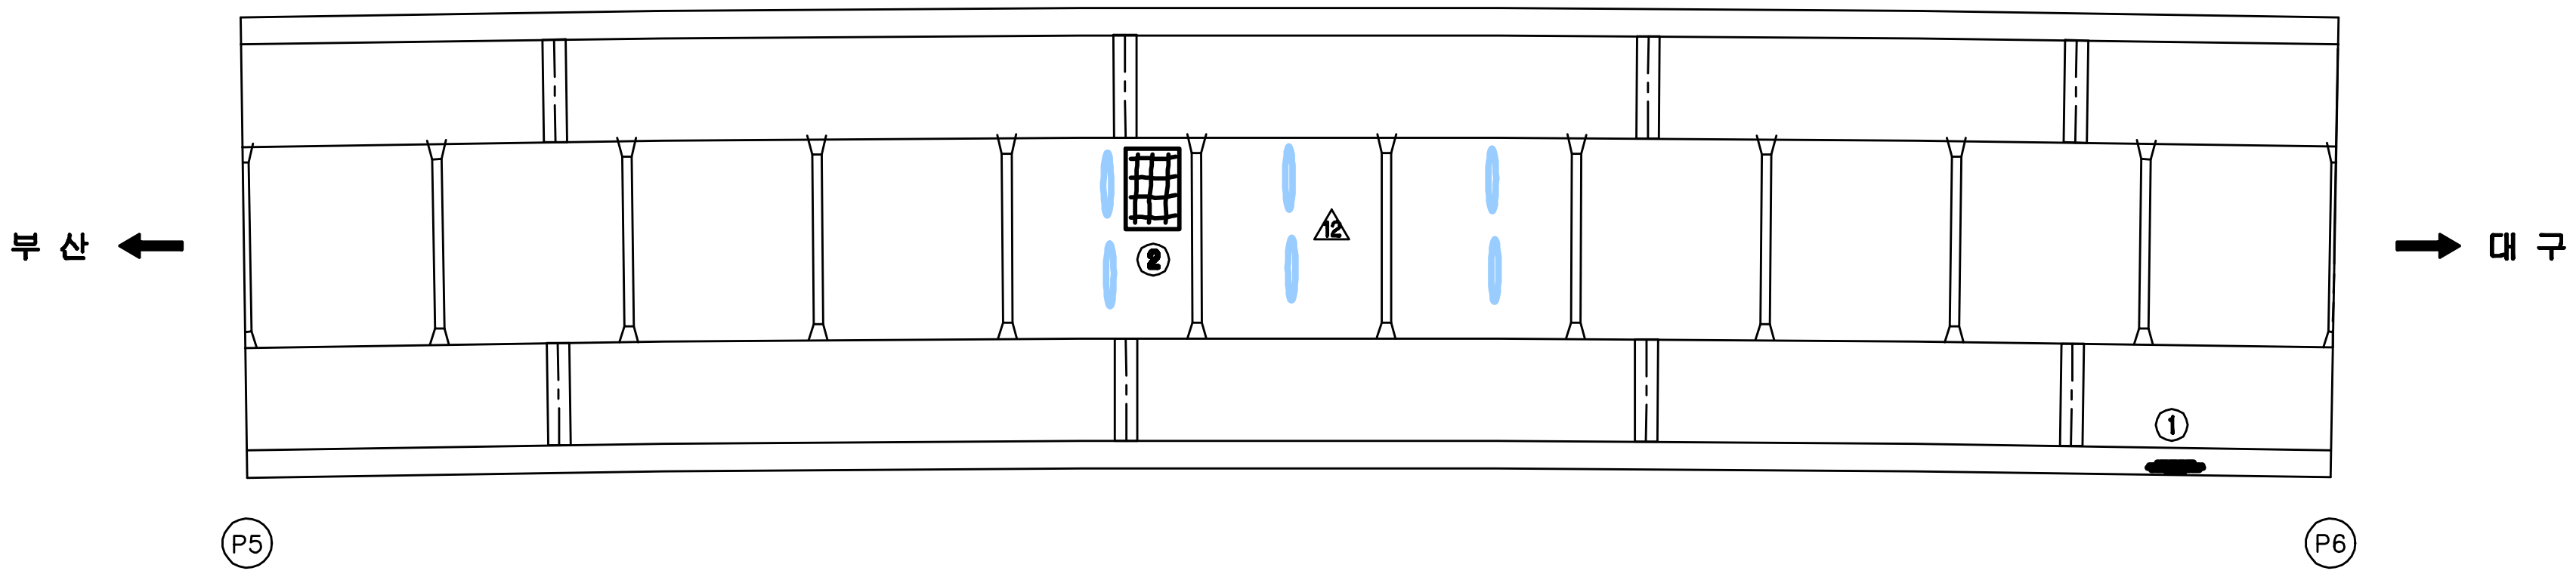
번호	신(N) 구(P)	손상내용	손상현황						결함상태	손상물량	비고
			폭	길이	너비	물량	단위	개소			
1	구	백태		0.2	0.1	0.02	㎡	1		0.02	
2	신	망상균열		1.5	2.5	3.75	㎡	1		3.75

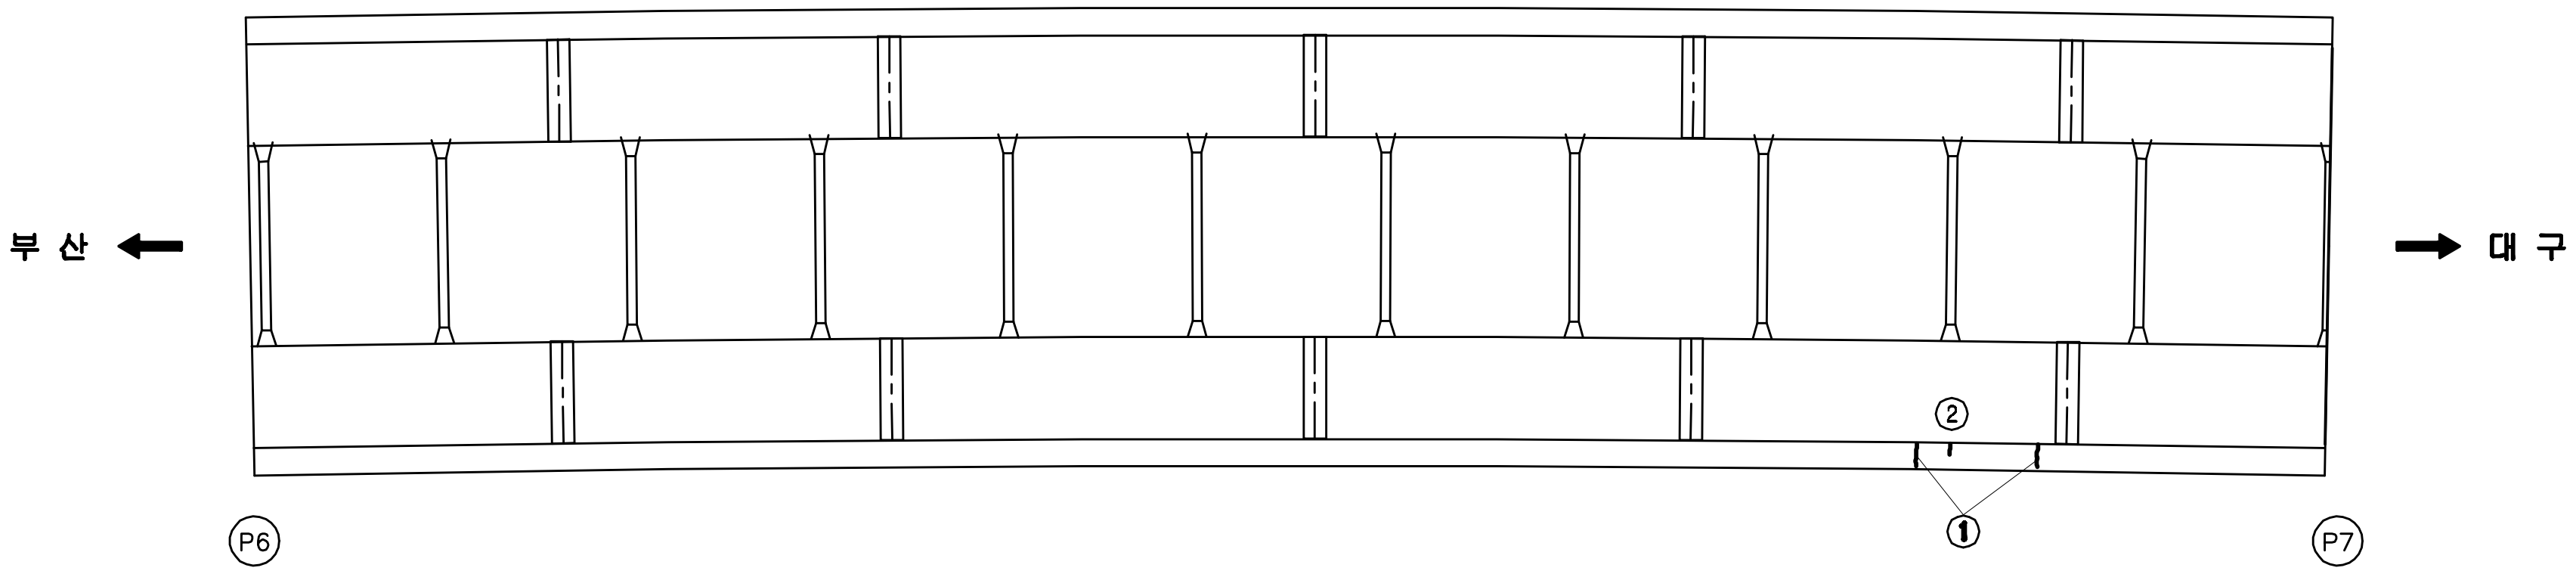
번호	신(N) 구(P)	손상내용	손상현황						결함 상태	손상 물량	비고
			폭	길이	너비	물량	단위	개소			
1	신	균열(0.3mm미만)	0.2	1.0		1.00	m	2		2.00	
2	신	균열(0.3mm미만)	0.2	0.4		0.40	m	1		0.40

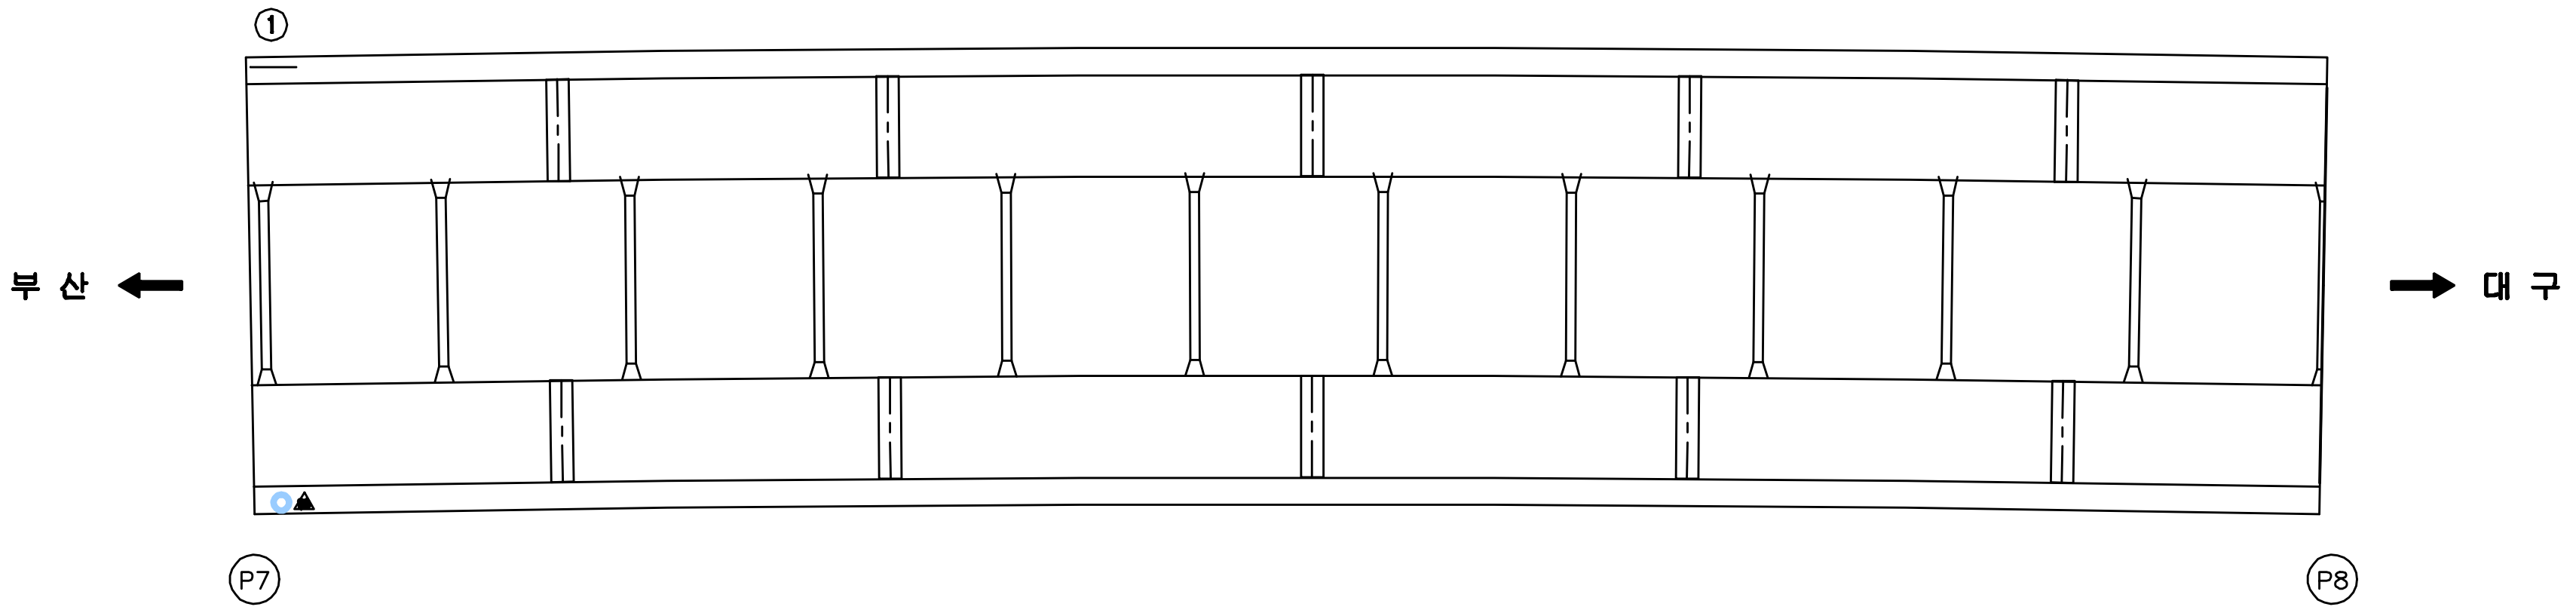
번호	신(N) 구(P)	손상내용	손상현황						결함상태	손상물량	비고
			폭	길이	너비	물량	단위	개소			
1	구	물끊기홈 미제거		1.0		1.00	m	1		1.00

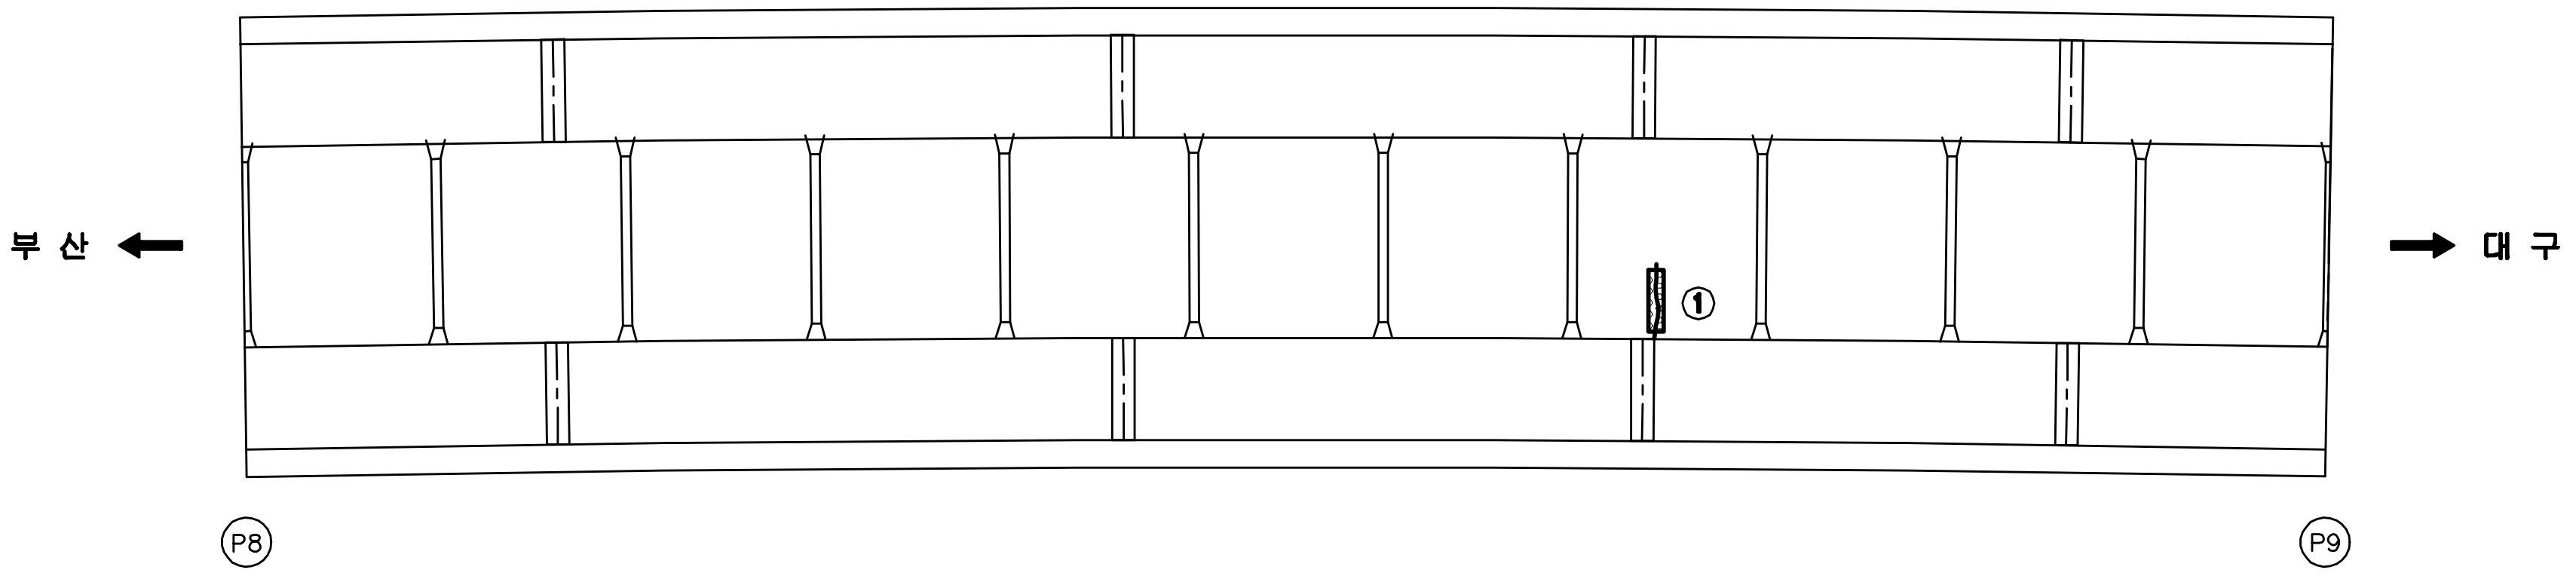
번호	신(N) 구(P)	손상내용	손상현황						결함상태	손상물량	비고
			폭	길이	너비	물량	단위	개소			
1	신	균열부백태		1.0	0.1	0.10	㎡	1		0.10

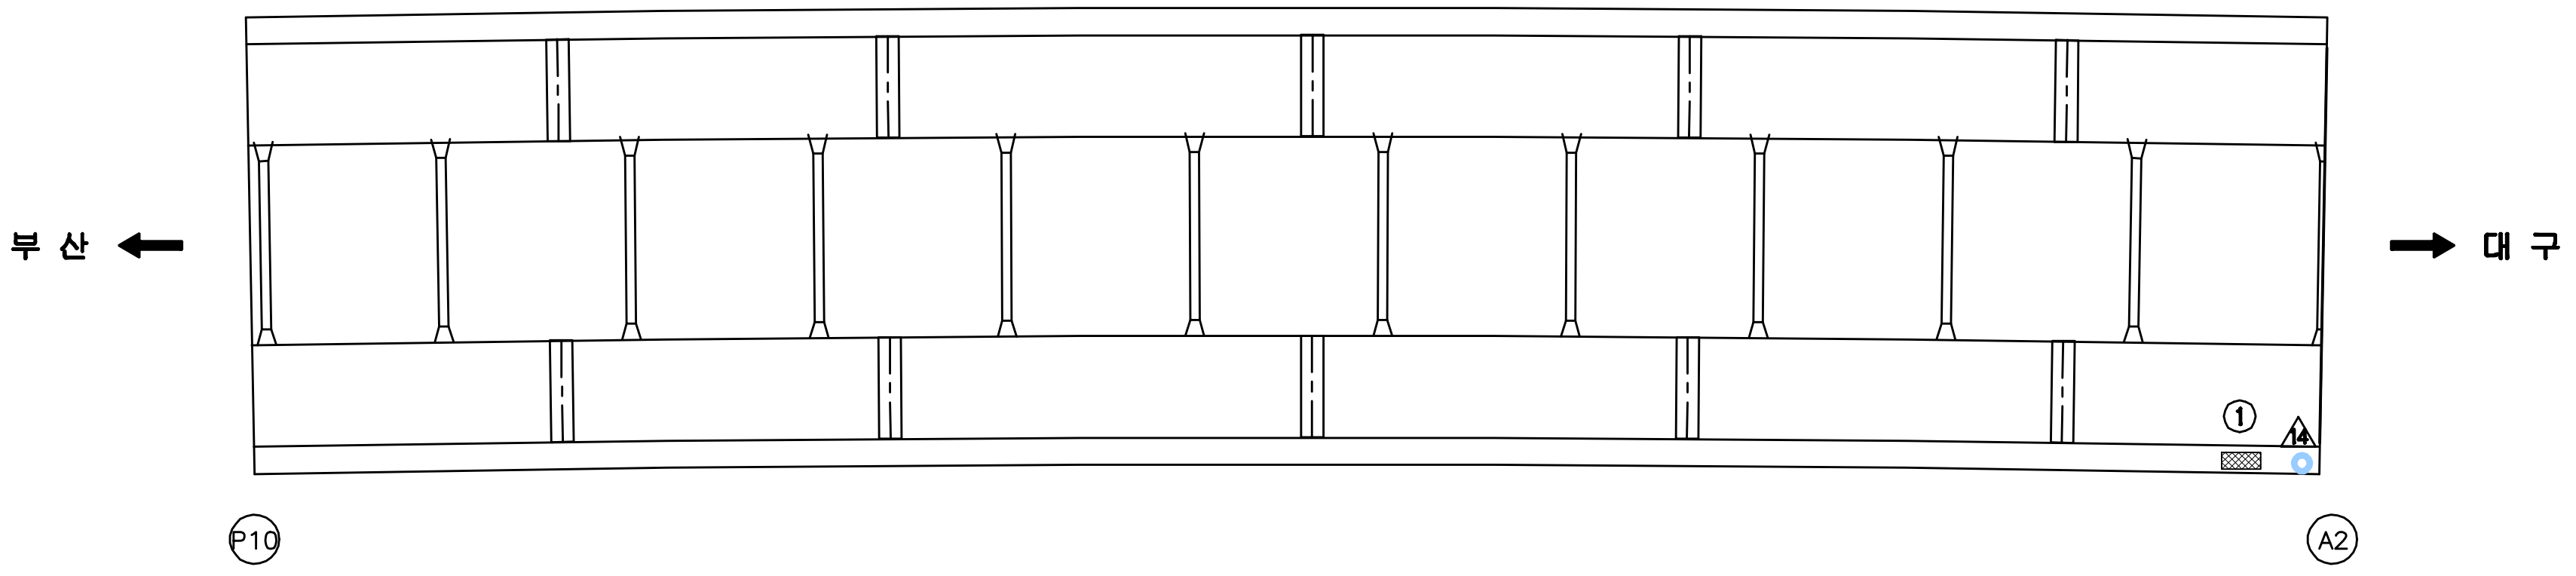
번호	신(N) 구(P)	손상내용	손상현황						결함상태	손상물량	비고
			폭	길이	너비	물량	단위	개소			
1	구	재료분리		0.5	0.3	0.15	㎡	1		0.15

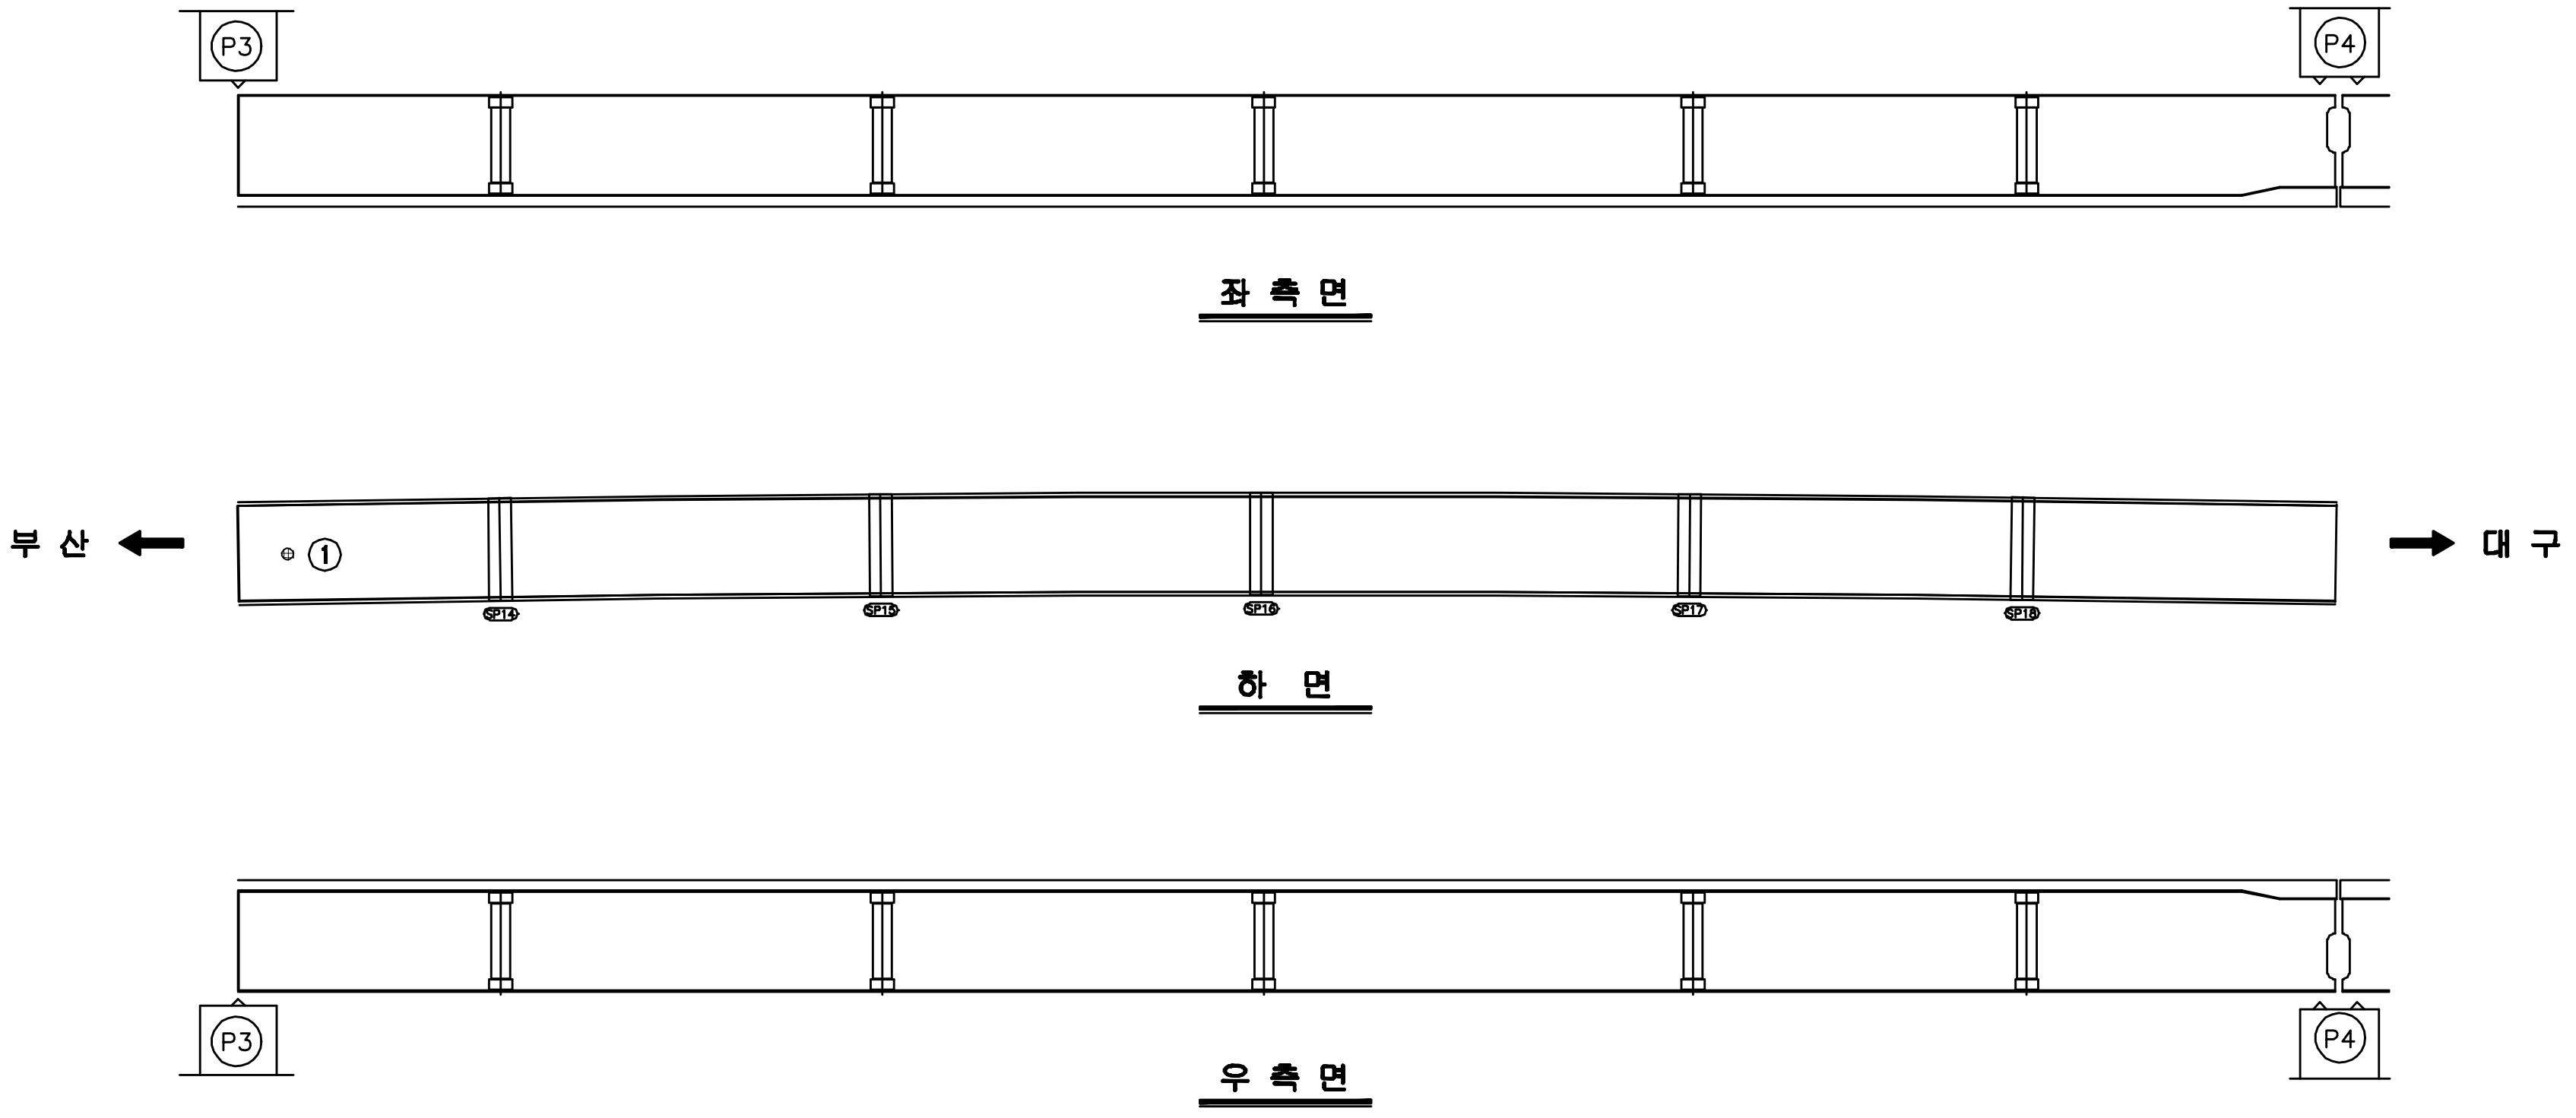
번호	신(N) 구(P)	손상내용	손상현황						결함상태	손상물량	비고
			폭	길이	너비	물량	단위	개소			
1	구	도장손상		0.1	0.1	0.01	㎡	1		0.01
