ID:청도2교(대구)-교면포장 S1

용 역 명	2015년 하반기 시설물 안전점검용역(1구간 정밀안전진단)
과업기간	2015. 08. 05 ~ 2015. 12. 31
발 주 처	신대구부산고속도로주식회사
용 역 사	(주)아워브레인 OUR BRAIN CO.,LTD
도면번호	001

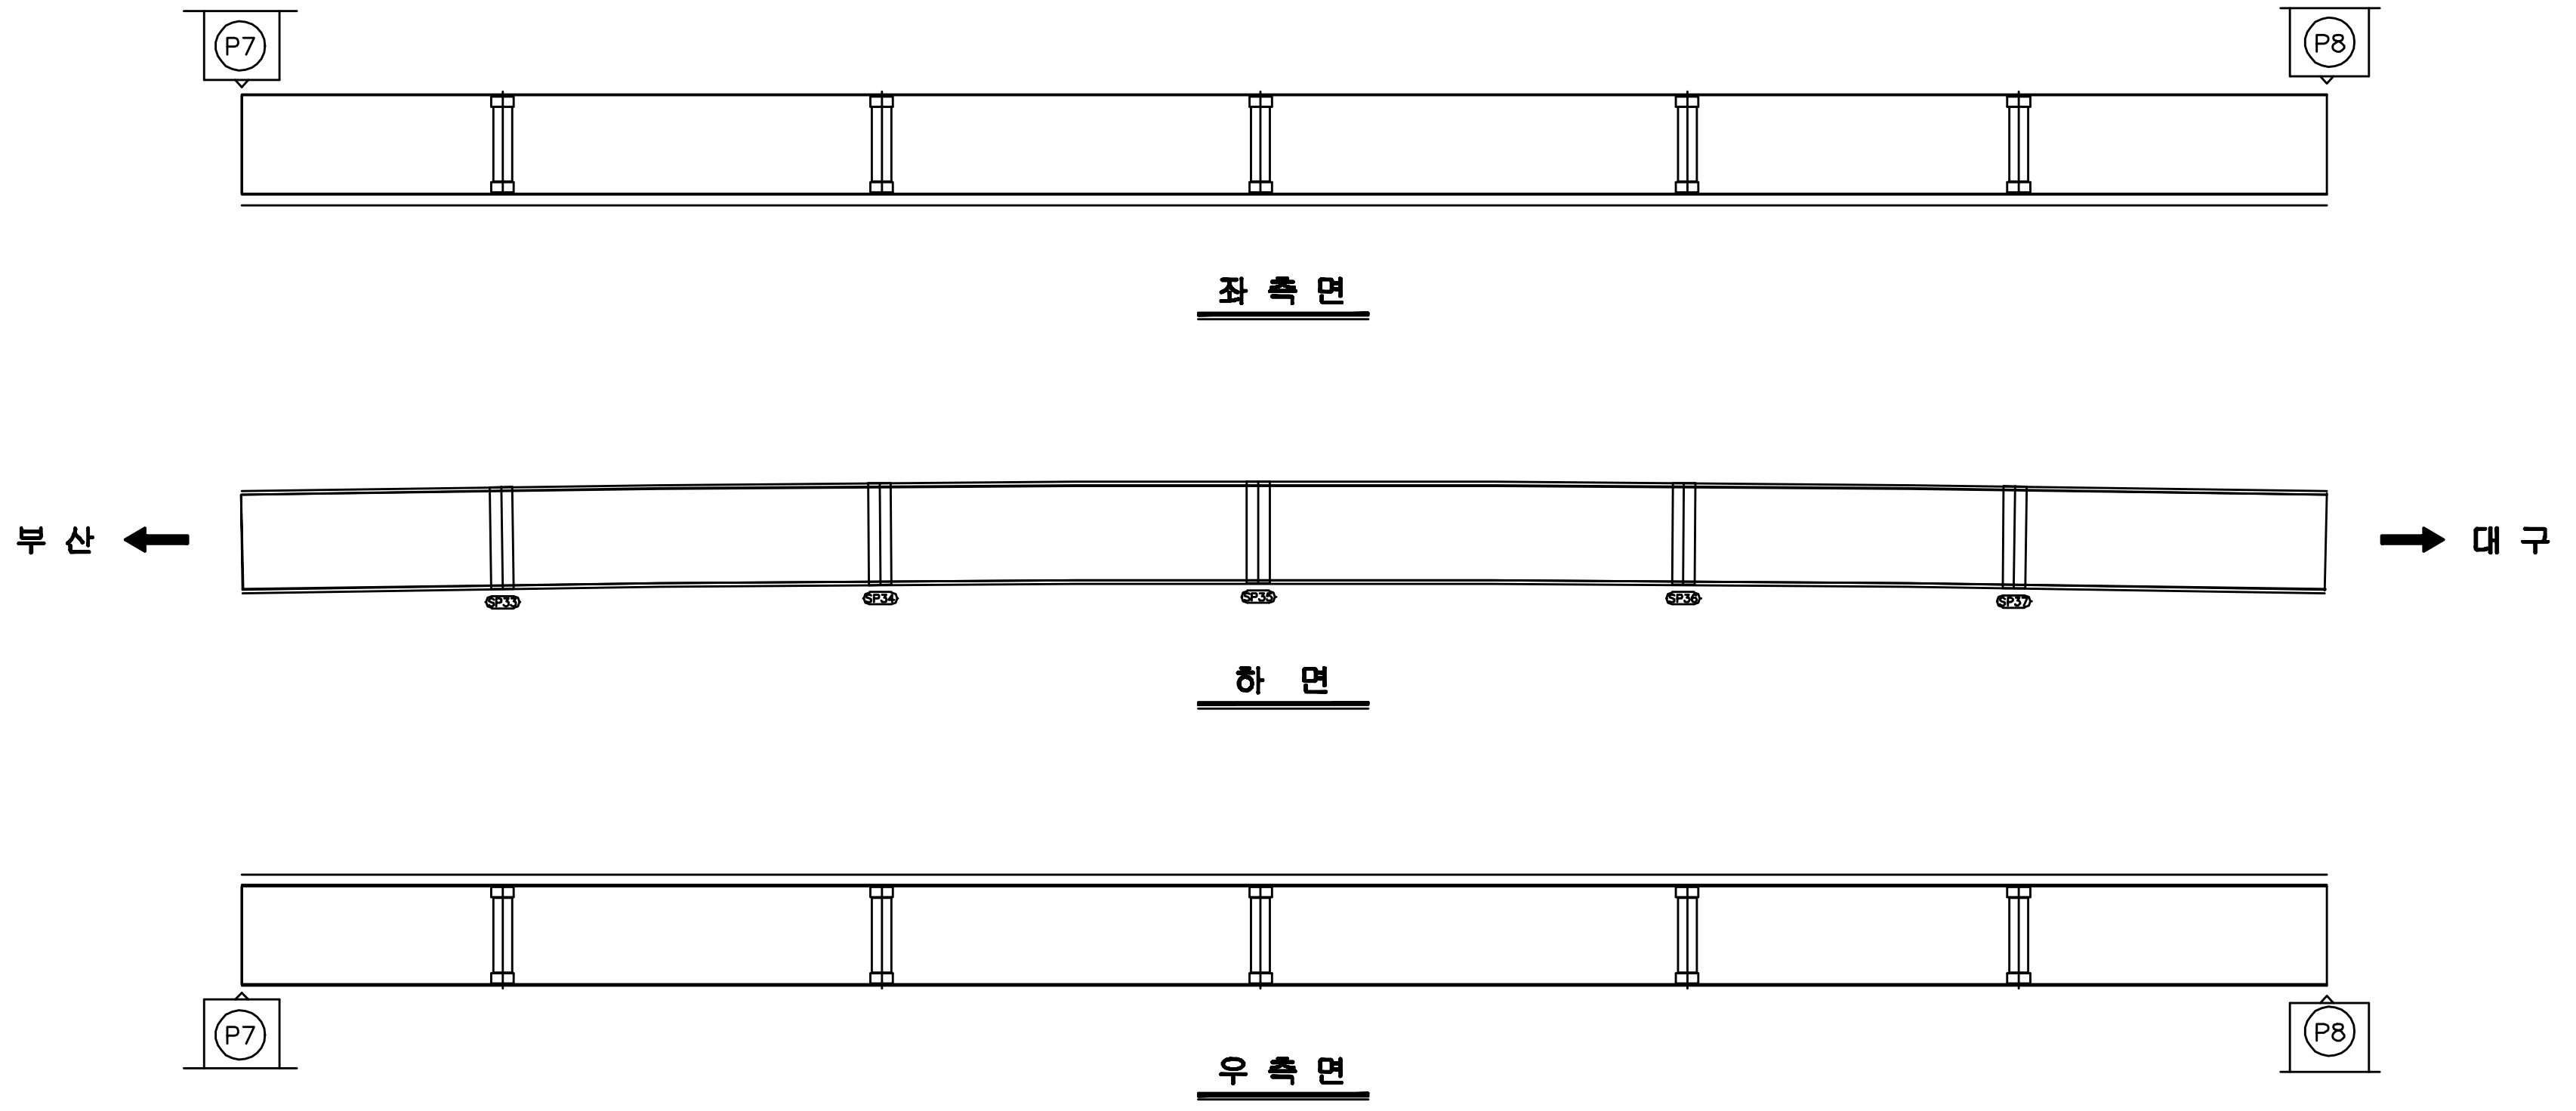
번호	신(N) 구(P)	손상내용	손상현황						결함 상태	손상 물량	비고
			폭	길이	너비	물량	단위	개소			
1	구	도장손상		0.1	2.0	0.20	㎡	1		0.20	
2	구	도장손상		0.1	0.8	0.08	㎡	1		0.08

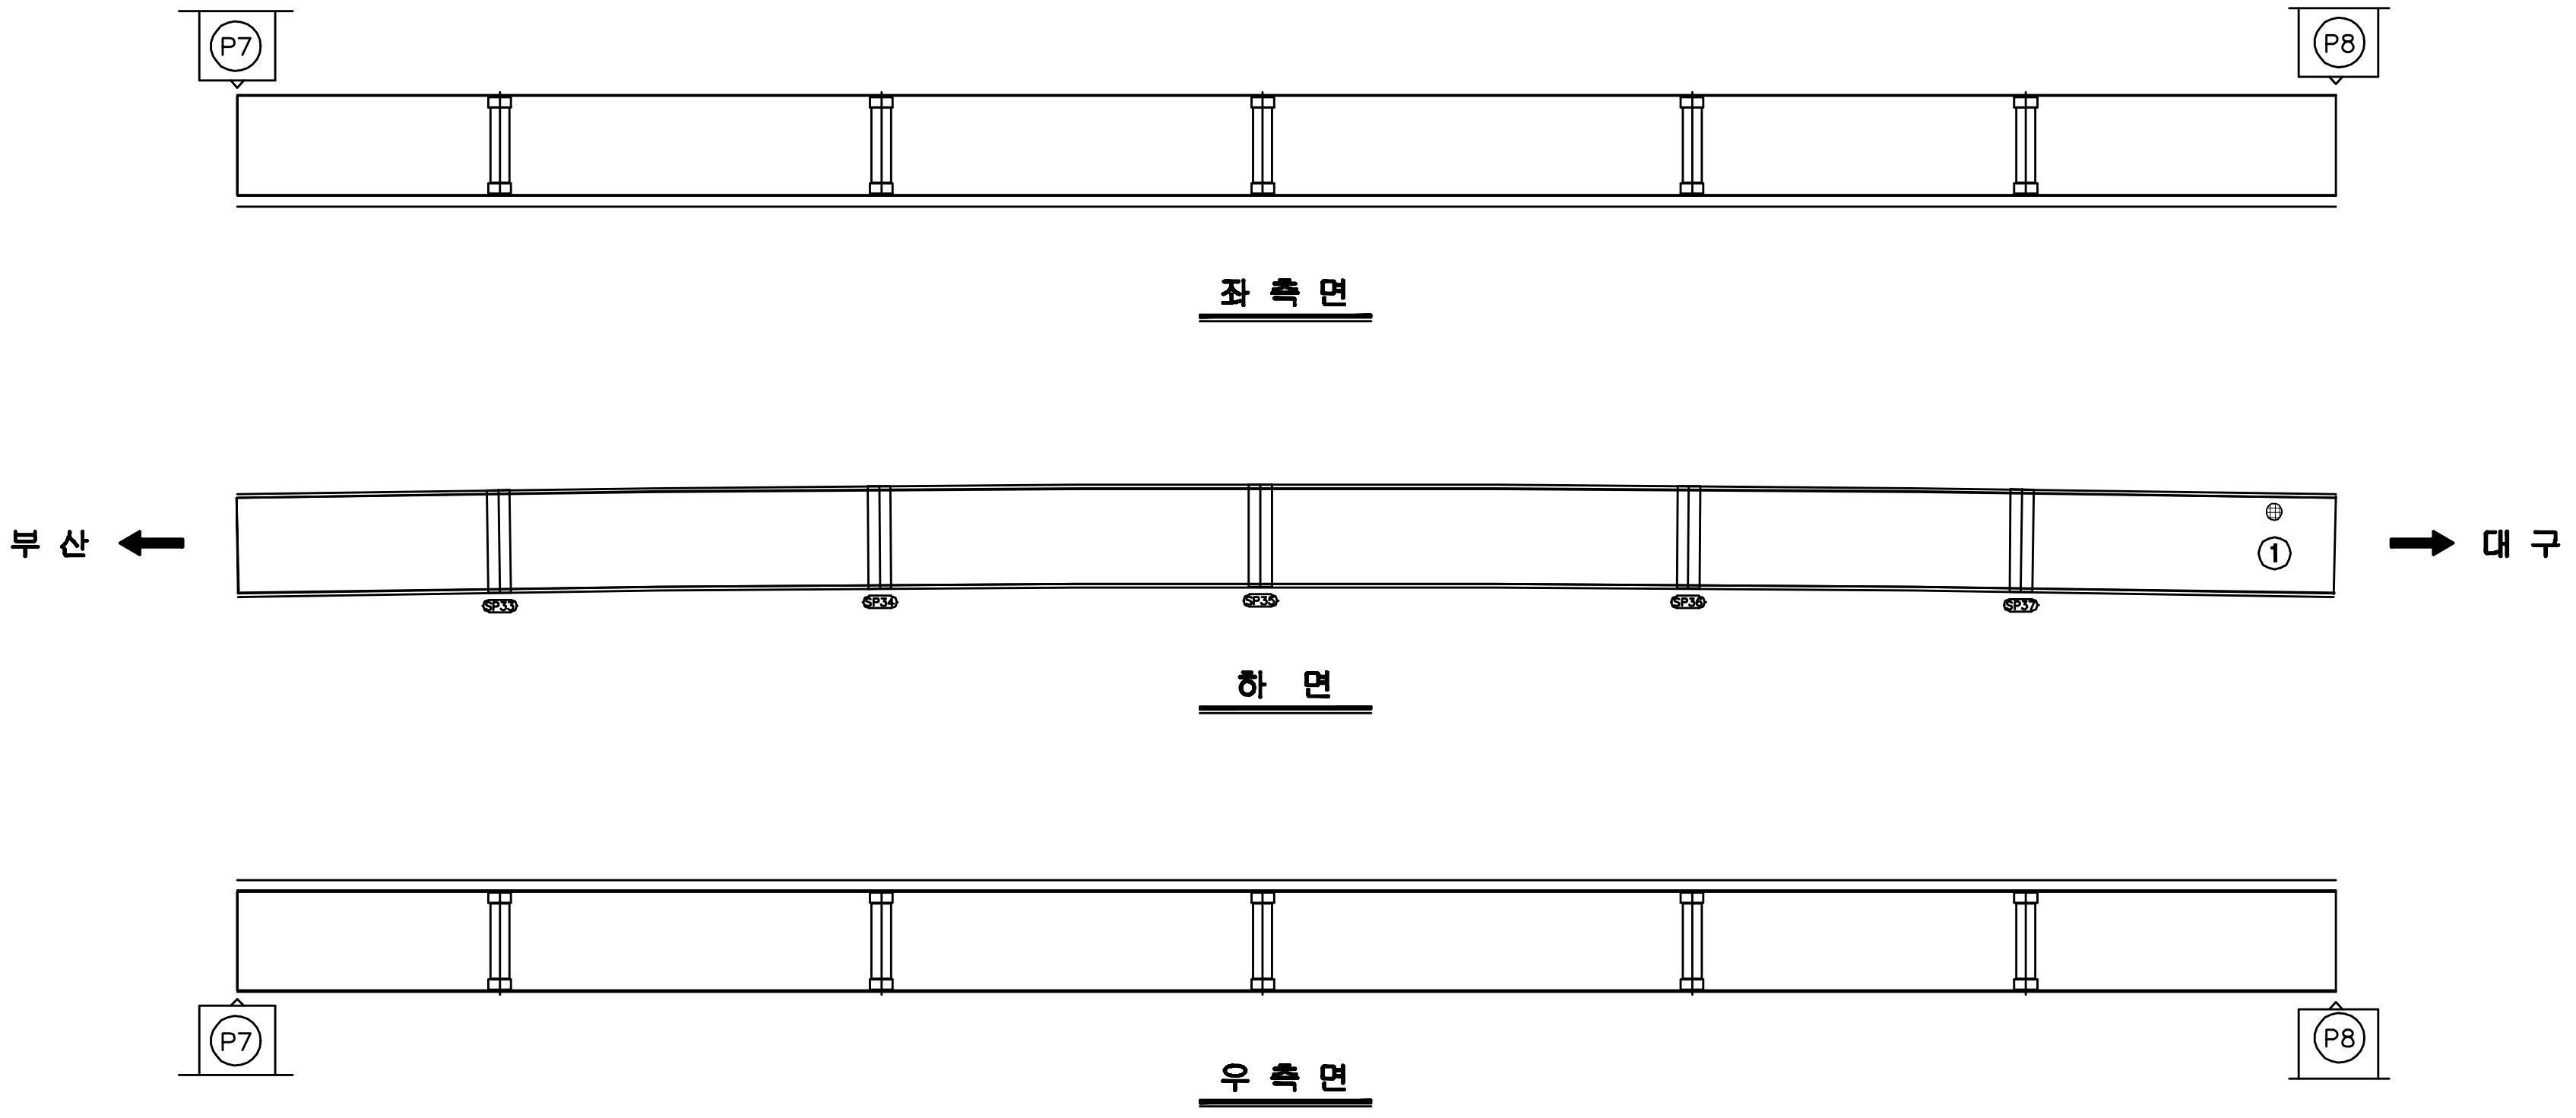
번호	신(N) 구(P)	손상내용	손상현황						결함상태	손상물량	비고
			폭	길이	너비	물량	단위	개소			
1	구	도장손상		0.1	0.1	0.01	㎡	1		0.01

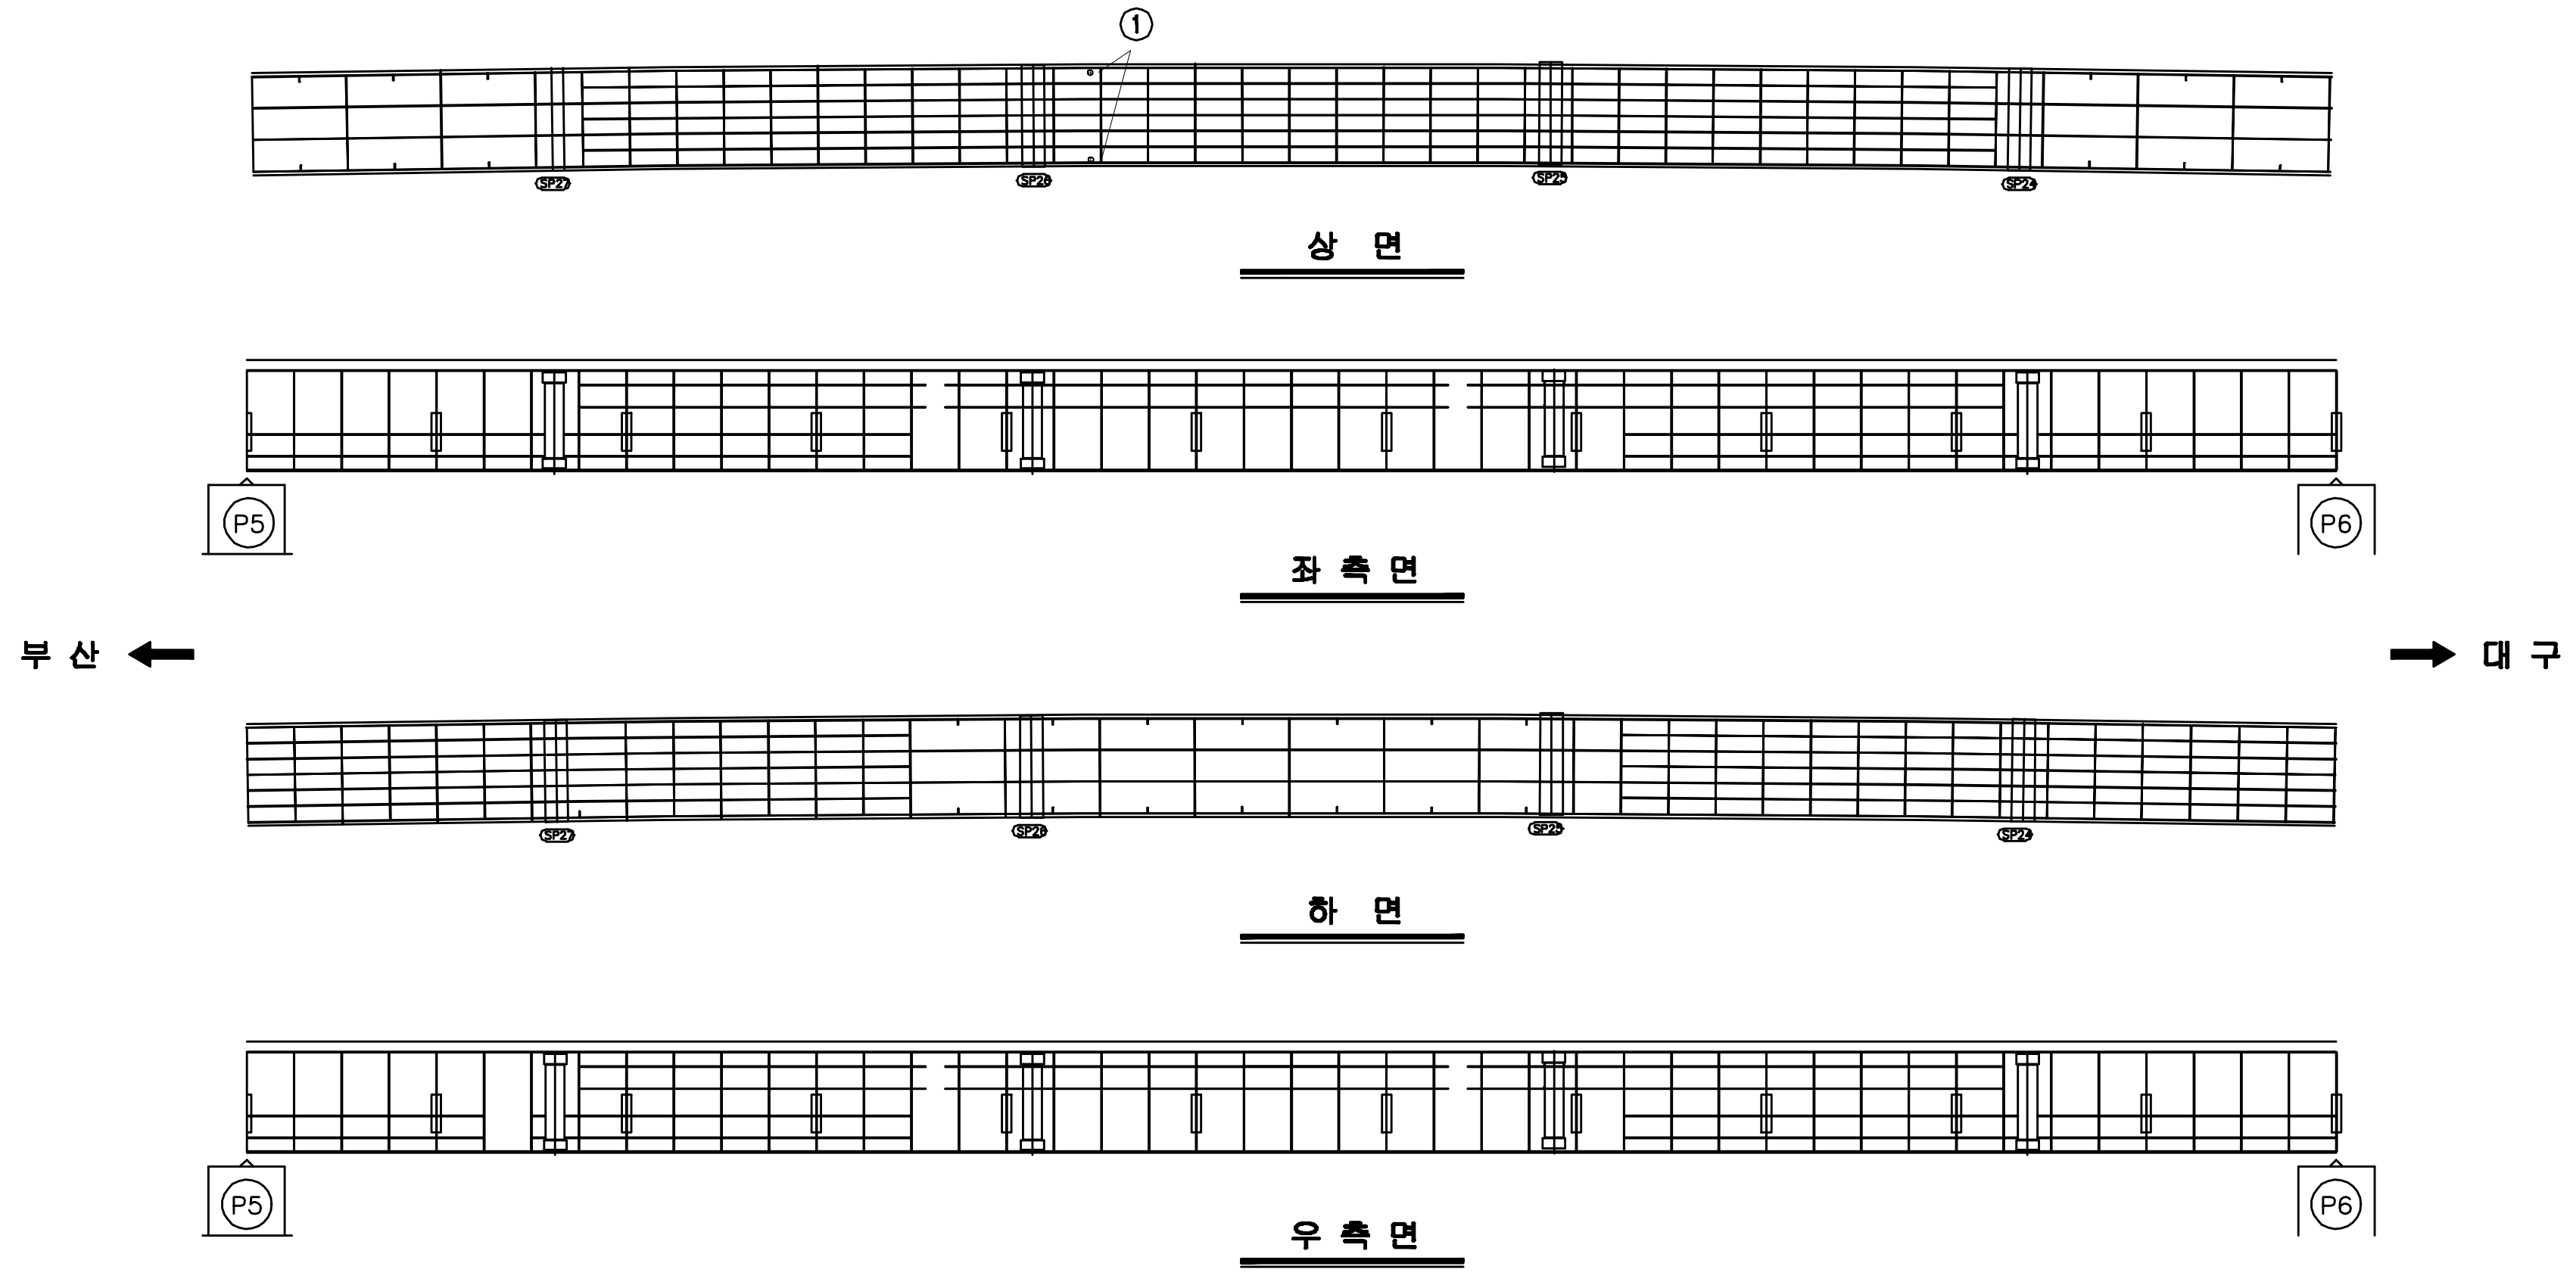
번호	신(N) 구(P)	손상내용	손상현황						결함상태	손상물량	비고
			폭	길이	너비	물량	단위	개소			
1	구	용접열 손상(그을음)		0.1	0.1	0.01	㎡	2		0.02

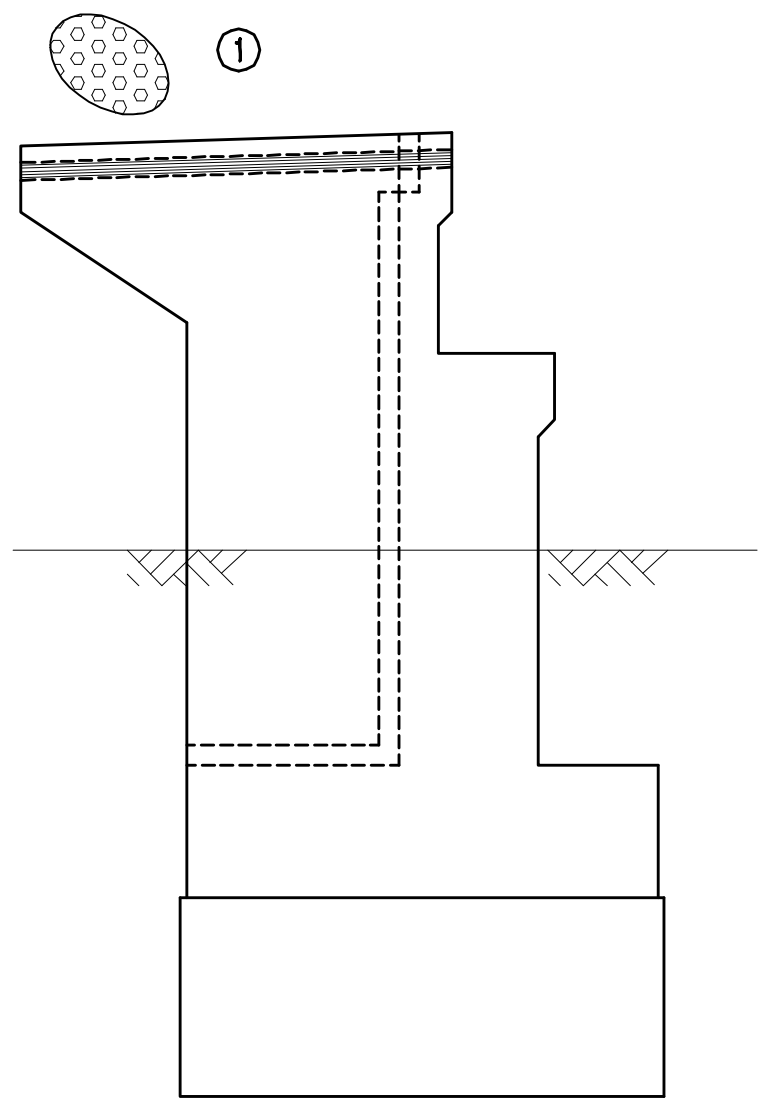
날개벽(좌측)

번호	신(N) 구(P)	손상내용	손상현황						결함 상태	손상 물량	비고
			폭	길이	너비	물량	단위	개소			
1	구	균열부백태		2.0	1.0	2.00	㎡	1		2.00	
2	구	균열(0.3mm미만)	0.1	0.3		0.30	m	1		0.30	
3	구	균열(0.3mm미만)	0.2	2.0		2.00	m	1		2.00	
4	구	교대 및 법면 이격		12.6		12.60	m	1		12.60	
5	구	실란트손상		1.1		1.10	m	1		1.10

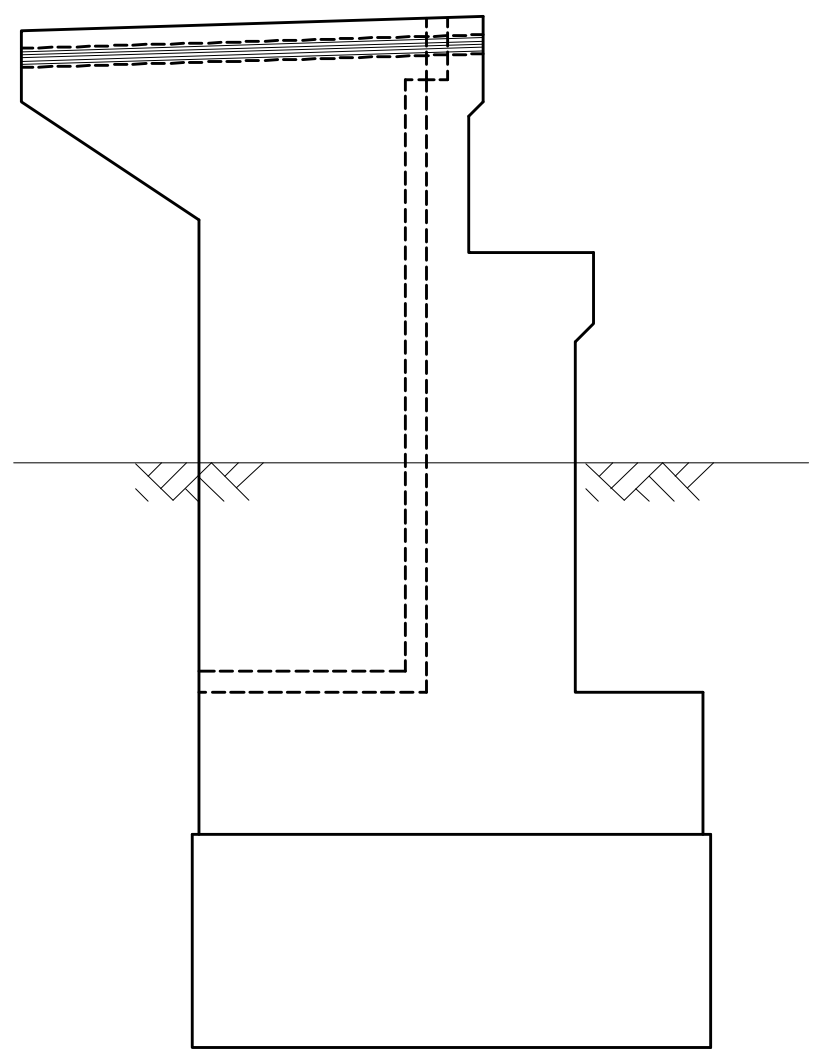
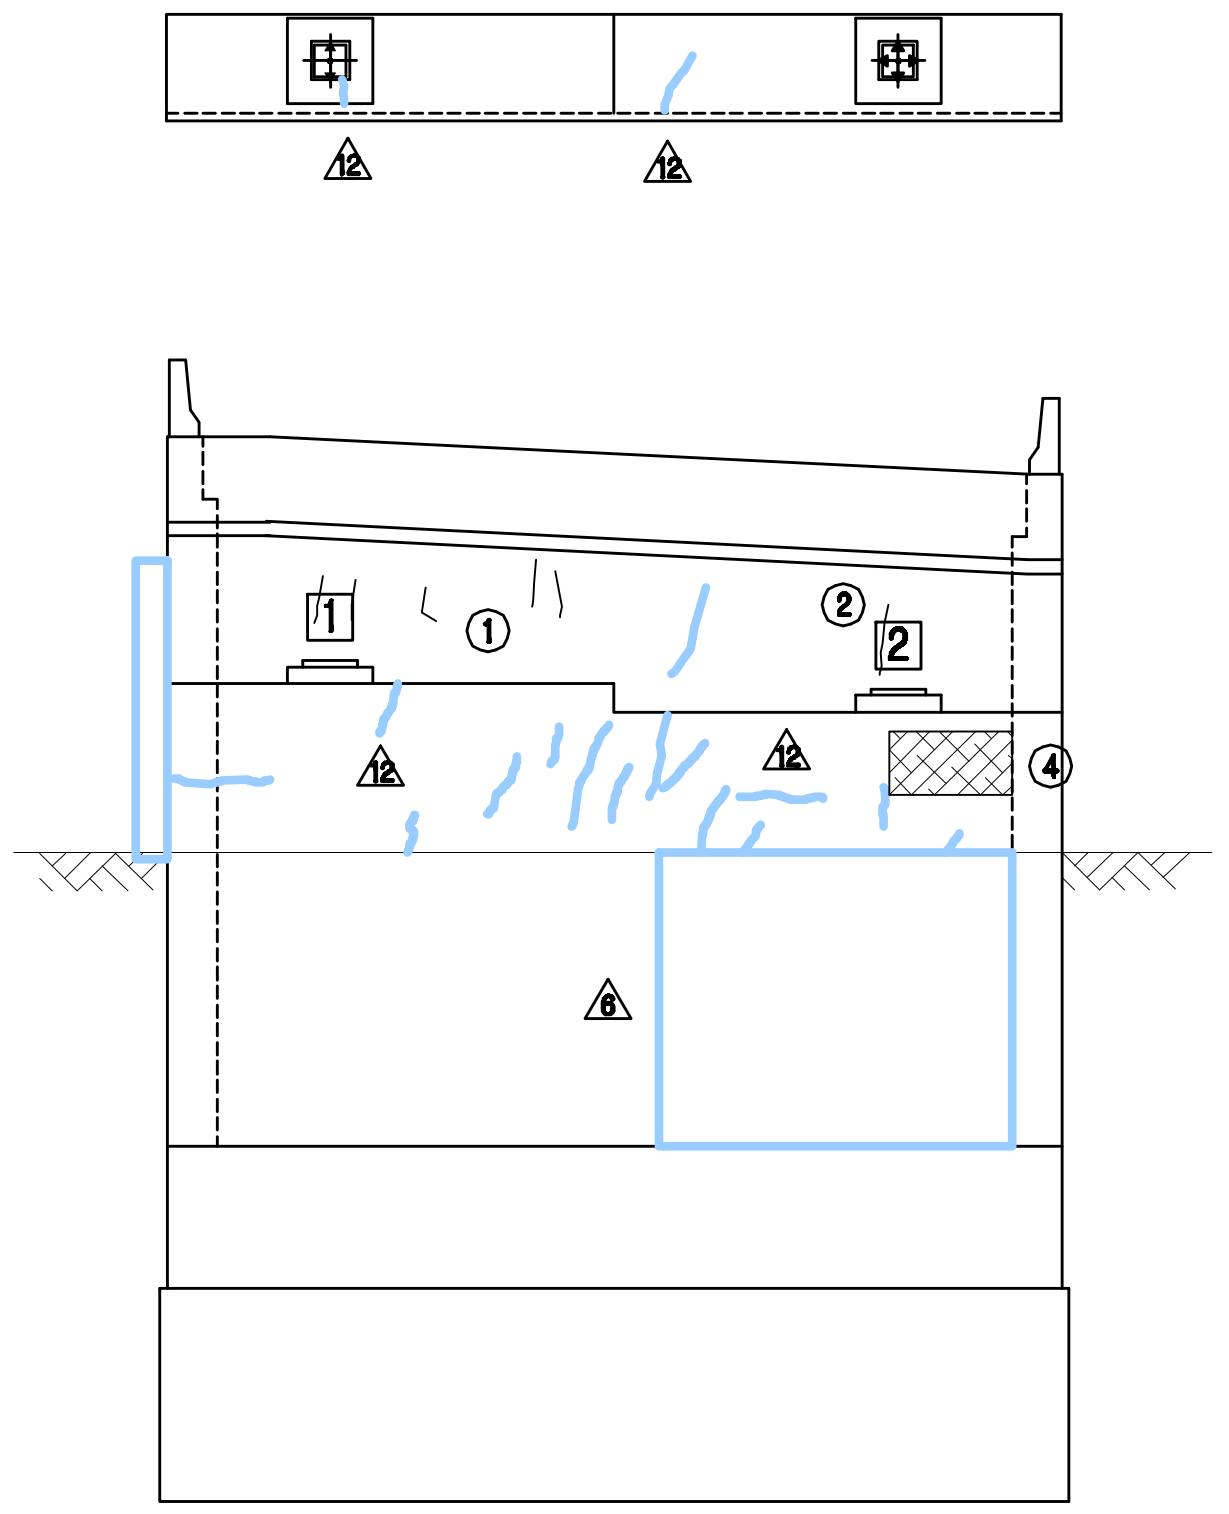
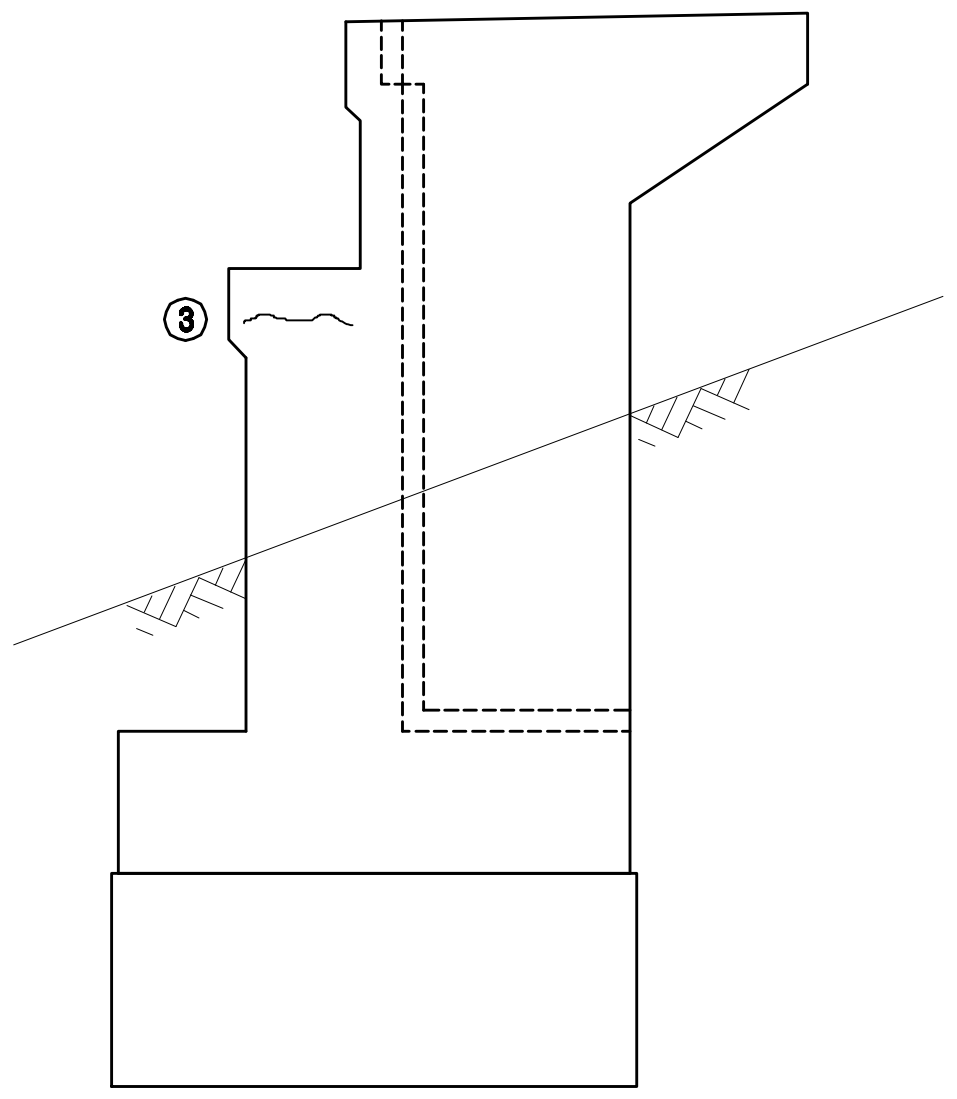
⑤
* 점검계단 상부 손상

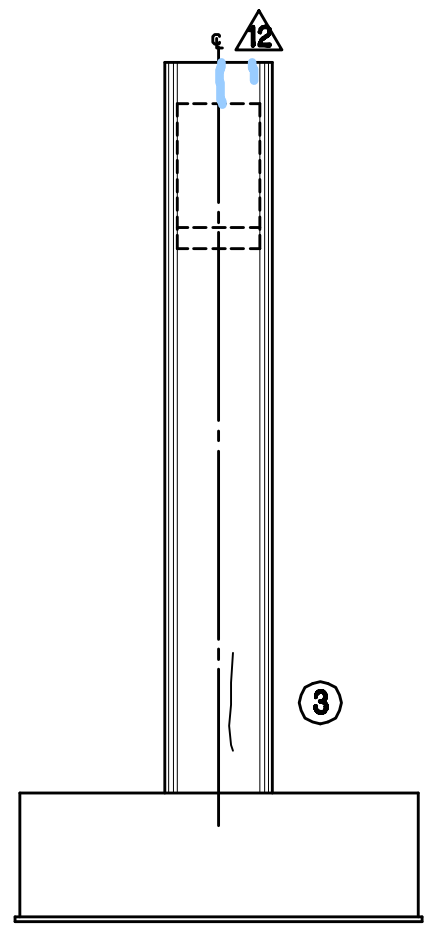
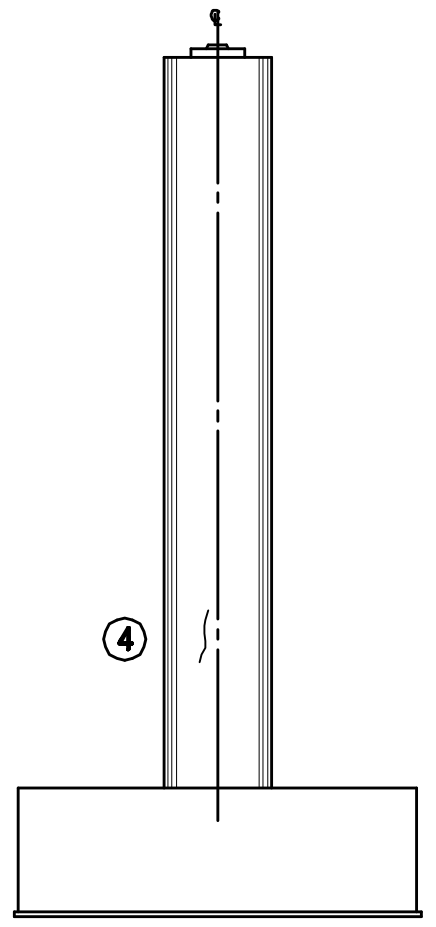
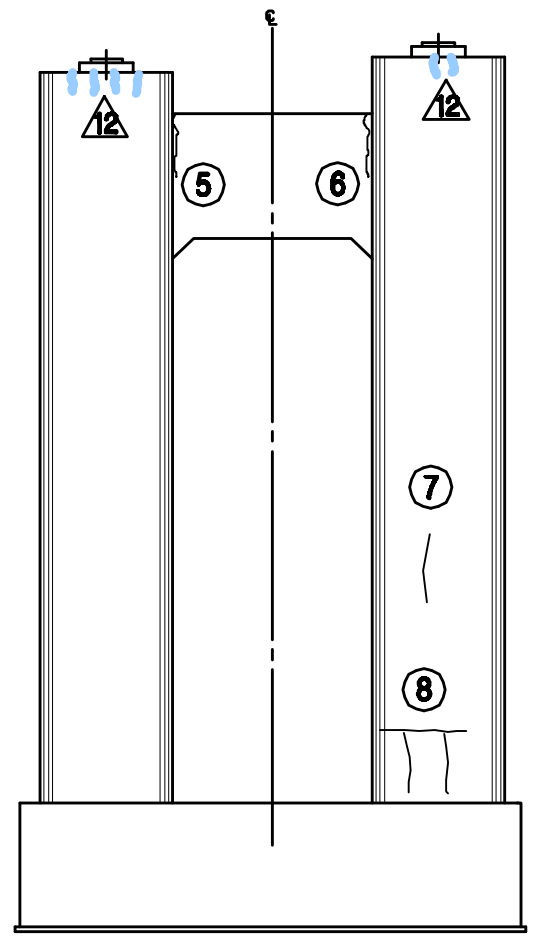
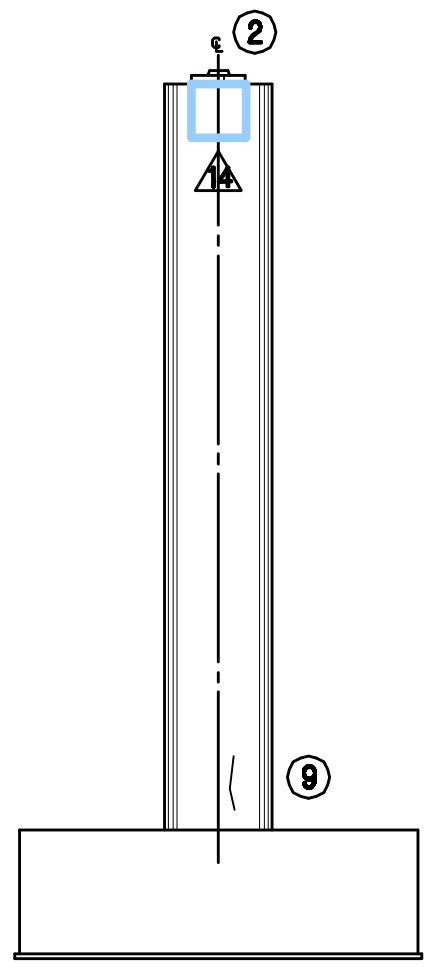
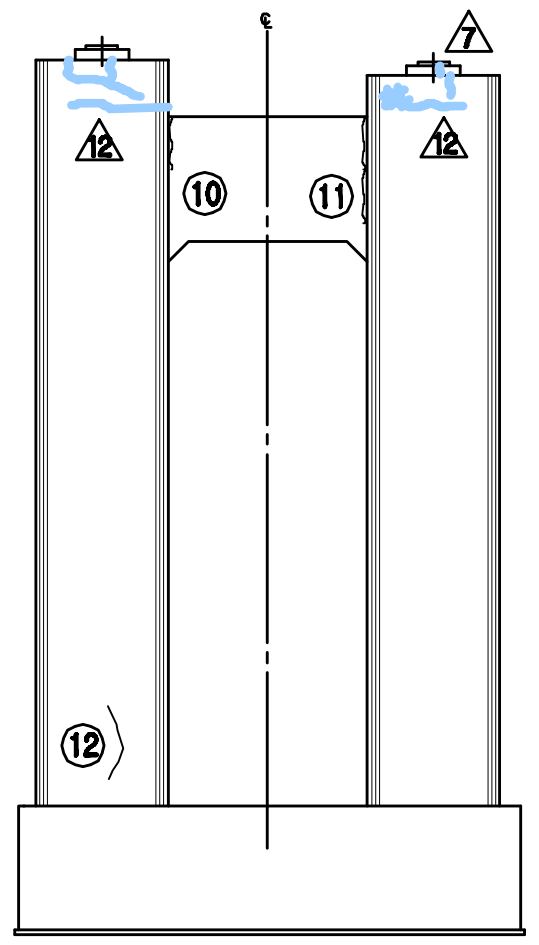
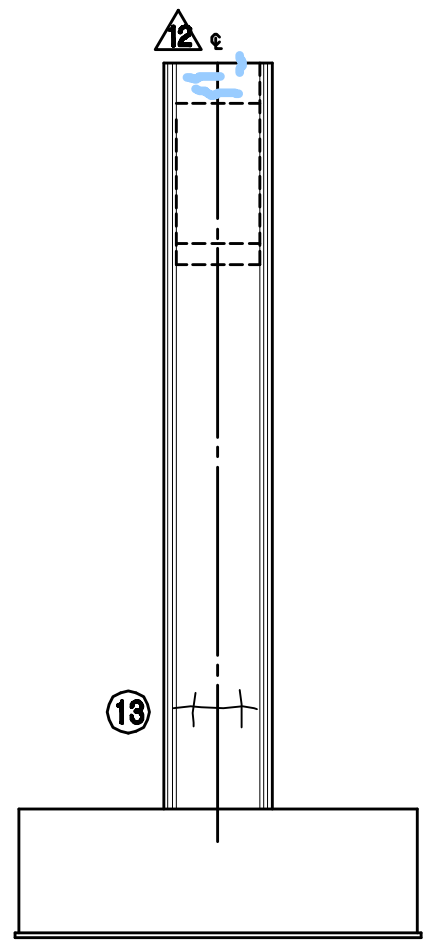
번호	신(N) 구(P)	손상내용	손상현황						결함 상태	손상 물량	비고
			폭	길이	너비	물량	단위	개소			
1	구	박락		0.5	0.5	0.25	㎡	1		0.25	
2	구	망상균열		0.3	1.0	0.30	㎡	3		0.90	
3	구	파손		0.1	0.2	0.02	㎡	1		0.02	
4	구	균열(0.3㎜미만)	0.1	0.4		0.40	m	1		0.40	
5	구	균열(0.3㎜미만)	0.1	1.2		1.20	m	1		1.20	
6	구	균열(0.3㎜미만)	0.2	4.0		4.00	m	1		4.00	
7	구	균열(0.3㎜미만)	0.1	0.3		0.30	m	3		0.90	
8	구	균열(0.3㎜미만)	0.1	0.7		0.70	m	1		0.70	
9	구	균열(0.3㎜미만)	0.2	2.0		2.00	m	1		2.00	
10	구	균열(0.3㎜미만)	0.2	1.0		1.00	m	1		1.00

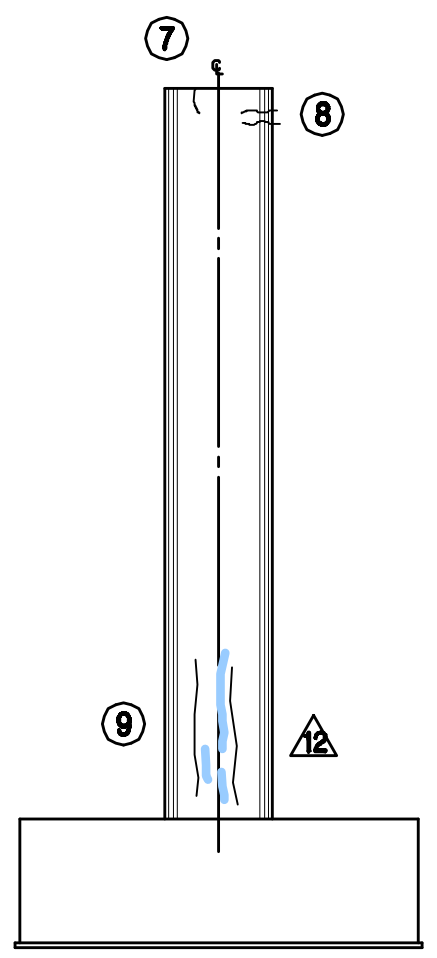
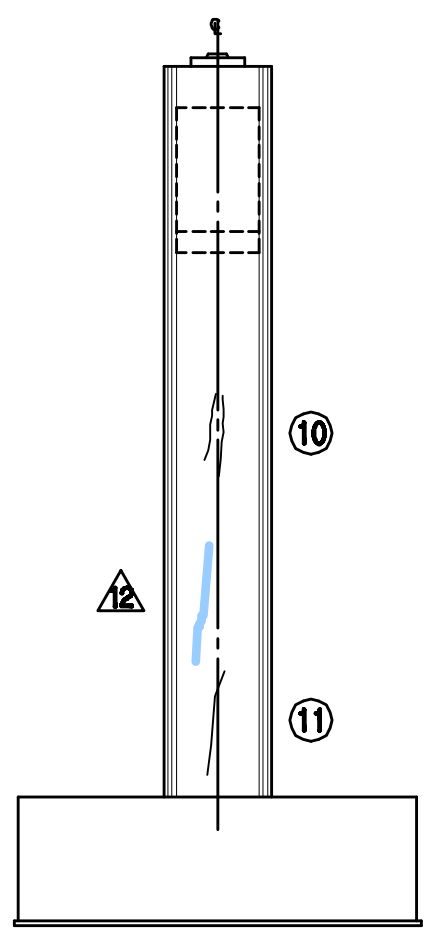
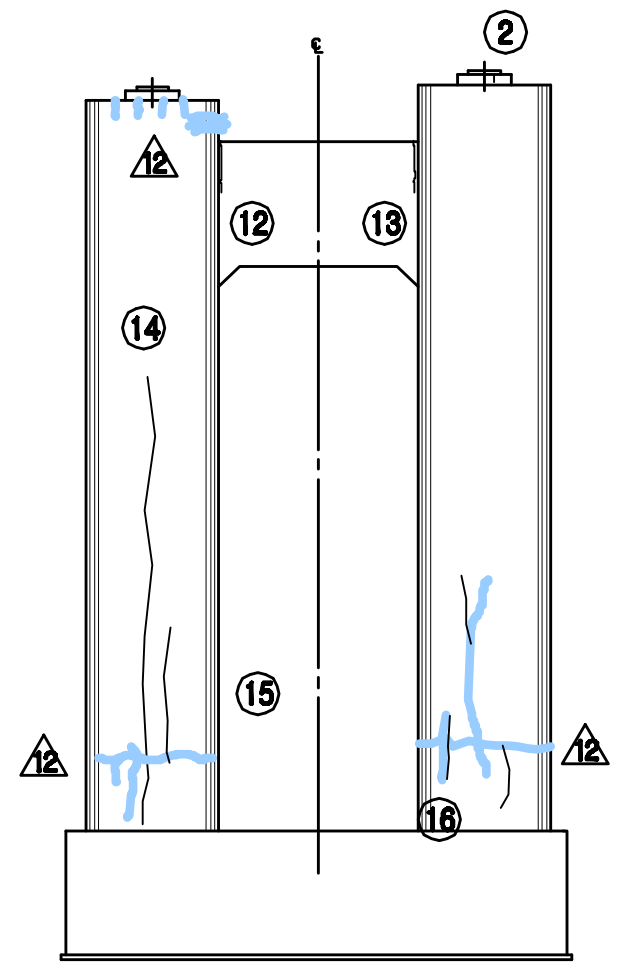
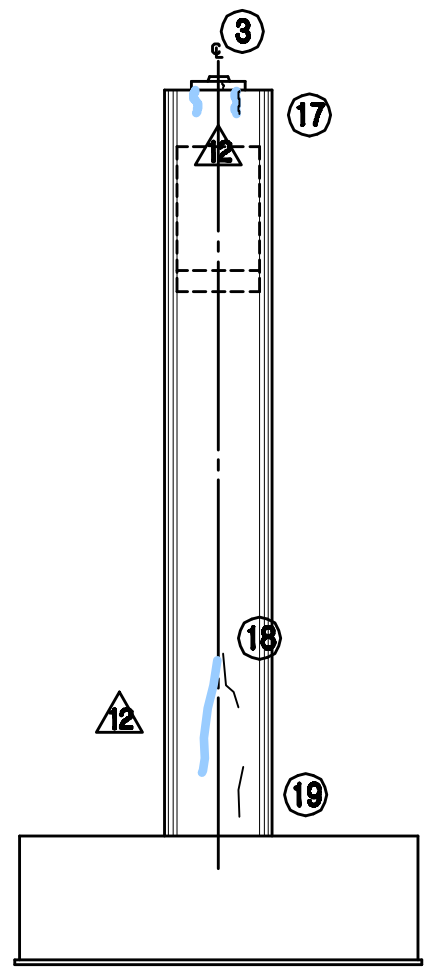
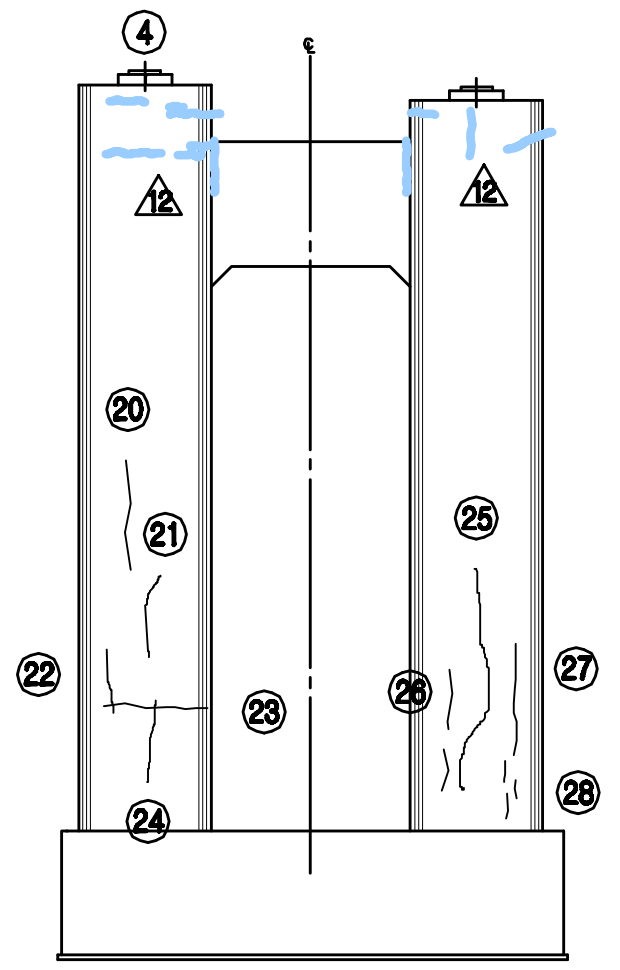
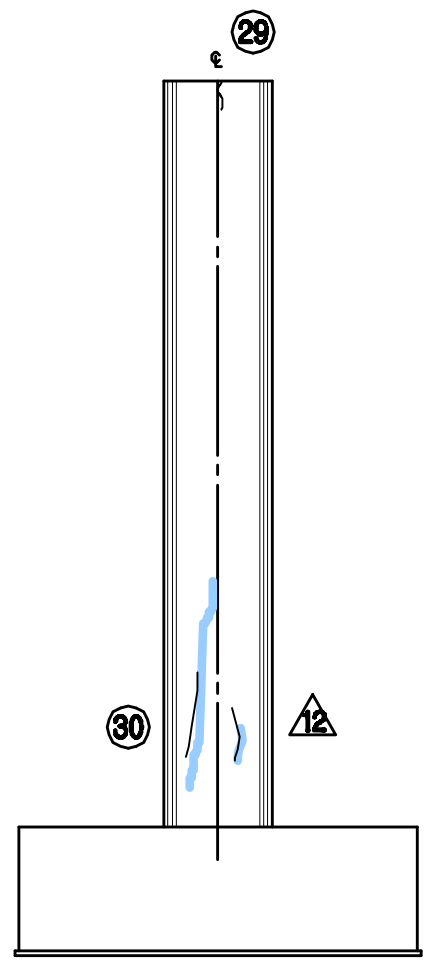
번호	신(N) 구(P)	손상내용	손상현황						결함 상태	손상 물량	비고
			폭	길이	너비	물량	단위	개소			
1	구	도장손상		0.1	0.8	0.08	㎡	1		0.08	
2	구	받침콘크리트 균열	0.1	0.2		0.20	m	3		0.60	
3	구	균열(0.3mm미만)	0.2	0.4		0.40	m	1		0.40	
4	구	균열(0.3mm미만)	0.2	0.5		0.50	m	1		0.50	
5	구	균열(0.3mm미만)	0.1	0.5		0.50	m	1		0.50	
6	구	균열(0.3mm미만)	0.2	0.5		0.50	m	1		0.50	
7	구	균열(0.3mm미만)	0.1	0.5		0.50	m	1		0.50	
8	구	균열(0.3mm미만)	0.1	7.5		7.50	m	2		15.00	
9	구	균열(0.3mm미만)	0.2	5.5		5.50	m	2		11.00	
10	구	균열(0.3mm미만)	0.2	1.8		1.75	m	2		3.50	
11	구	균열(0.3mm미만)	0.2	5.0		5.00	m	1		5.00	
12	구	균열(0.3mm미만)	0.1	1.5		1.50	m	1		1.50	
13	구	균열(0.3mm미만)	0.1	1.5		1.50	m	1		1.50	
14	구	균열(0.3mm미만)	0.2	25.0		25.00	m	1		25.00	
15	구	균열(0.3mm미만)	0.2	5.0		5.00	m	1		5.00	
16	구	균열(0.3mm미만)	0.2	3.0		3.00	m	3		9.00	
17	구	균열(0.3mm미만)	0.1	1.0		1.00	m	1		1.00	
18	구	균열(0.3mm미만)	0.2	2.0		2.00	m	1		2.00	
19	구	균열(0.3mm미만)	0.1	1.0		1.00	m	1		1.00	
20	구	균열(0.3mm미만)	0.2	1.0		1.00	m	1		1.00	
21	구	균열(0.3mm미만)	0.2	4.0		4.00	m	1		4.00

22	구	균열(0.3mm미만)	0.2	2.0		2.00	m	1		2.00	
23	구	균열(0.3mm미만)	0.2	1.5		1.50	m	1		1.50	
24	구	균열(0.3mm미만)	0.2	5.0		5.00	m	1		5.00	
25	구	균열(0.3mm미만)	0.2	10.0		10.00	m	1		10.00	
26	구	균열(0.3mm미만)	0.2	1.0		1.00	m	2		2.00	
27	구	균열(0.3mm미만)	0.2	1.5		1.50	m	1		1.50	
28	구	균열(0.3mm미만)	0.2	0.4		0.40	m	3		1.20	
29	구	균열(0.3mm미만)	0.1	0.5		0.50	m	1		0.50	
30	구	균열(0.3mm미만)	0.2	5.0		5.00	m	2		10.00

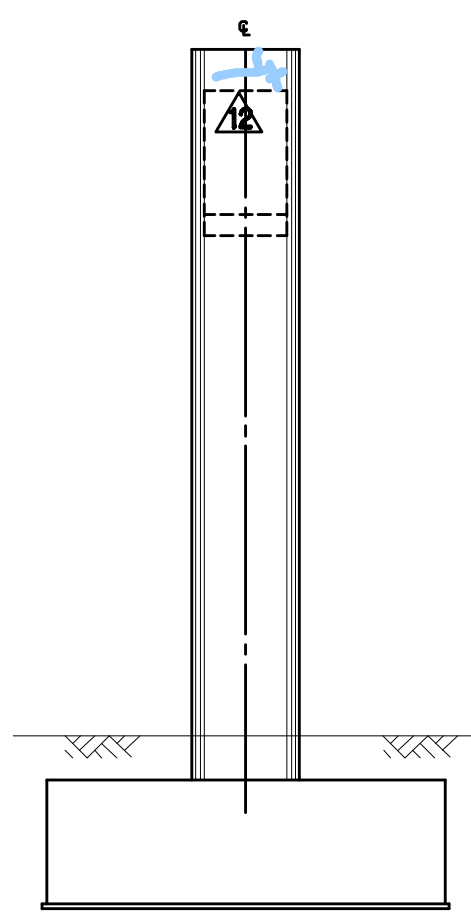
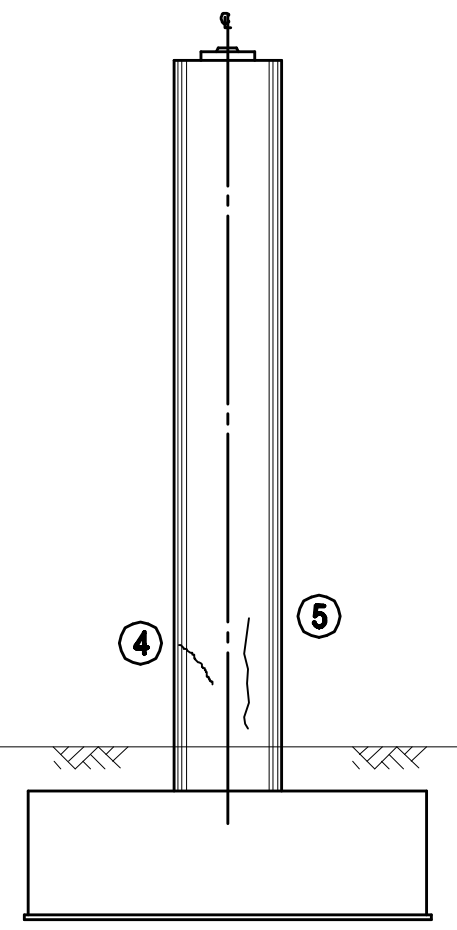
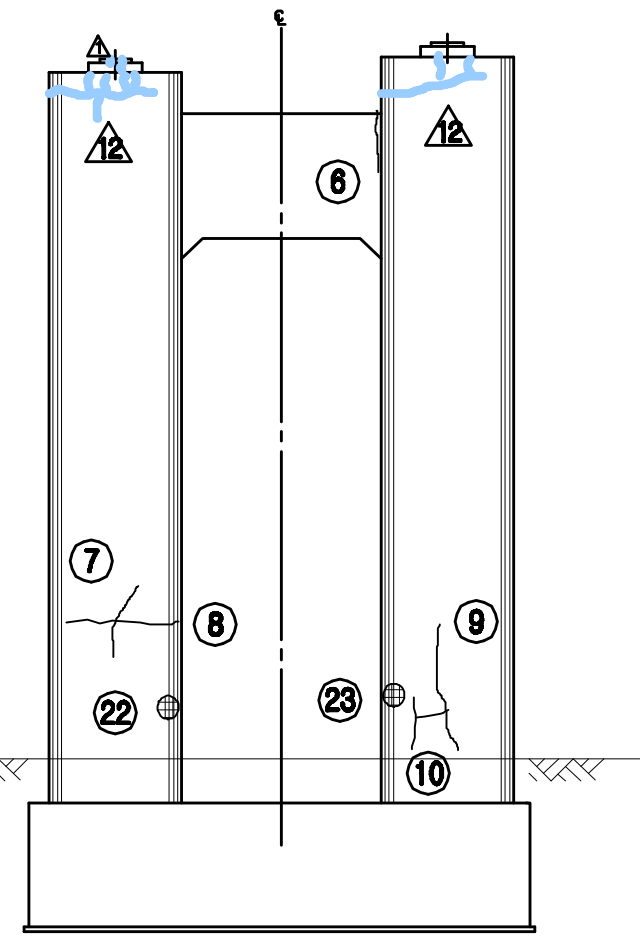
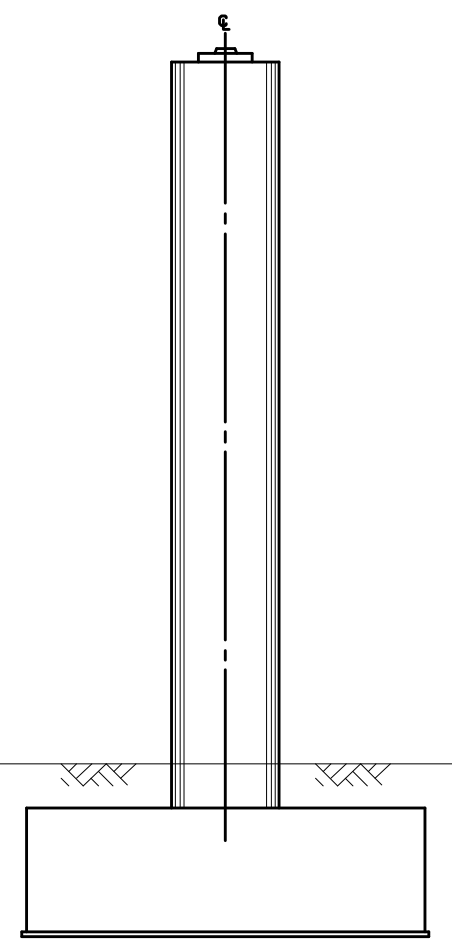
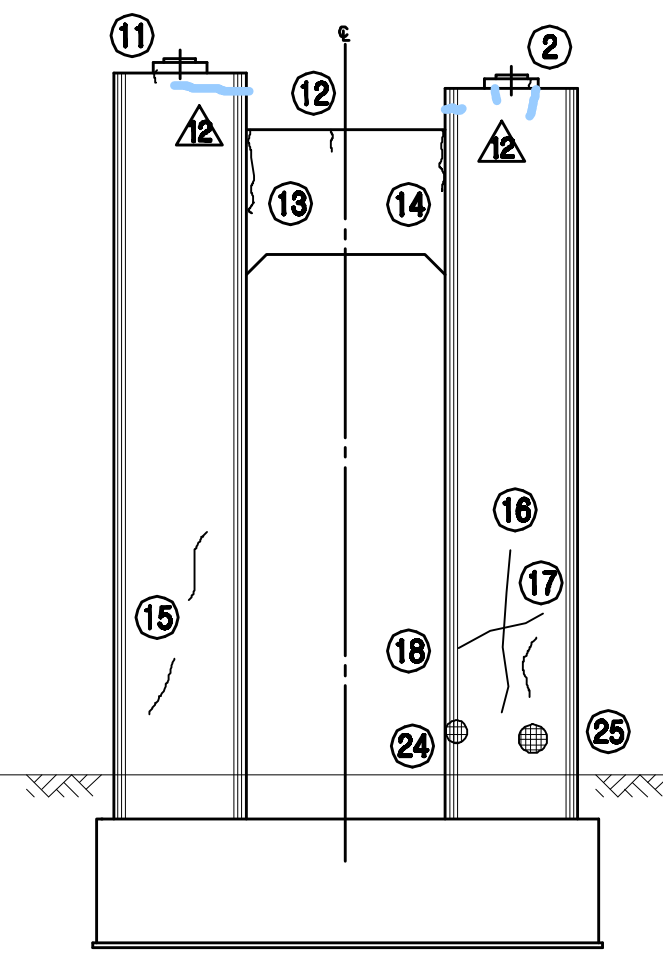
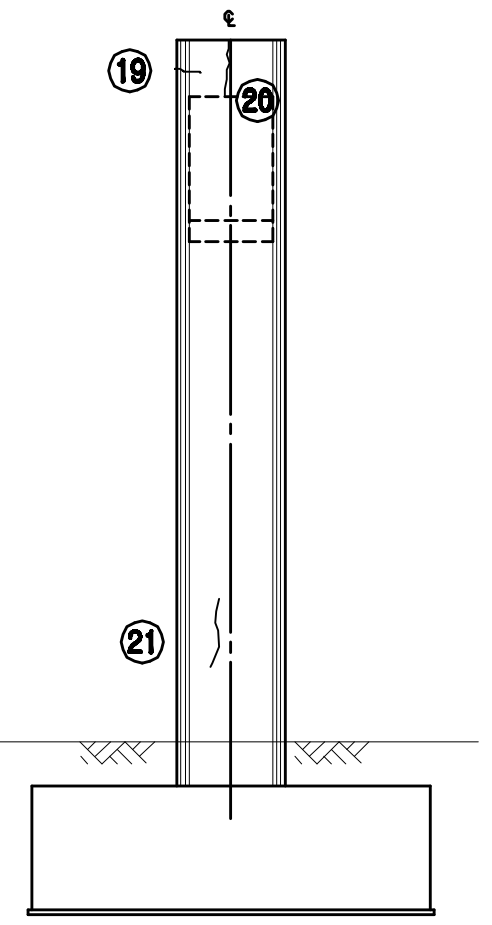
ID:청도2교(대구)-교각 P9

번호	신(N) 구(P)	손상내용	손상현황						결함상태	손상물량	비고
			폭	길이	너비	물량	단위	개소			
1	구	받침콘크리트 균열	0.2	0.1		0.10	m	1		0.10	
2	구	받침콘크리트 균열	0.2	0.1		0.10	m	1		0.10	
3	구	균열(0.3mm미만)	0.3	1.5		1.50	m	1		1.50	
4	구	균열(0.3mm미만)	0.2	1.0		1.00	m	1		1.00	
5	구	균열(0.3mm미만)	0.2	3.0		3.00	m	1		3.00	
6	구	균열(0.3mm미만)	0.1	1.5		1.50	m	1		1.50	
7	구	균열(0.3mm미만)	0.2	1.5		1.50	m	1		1.50	
8	구	균열(0.3mm미만)	0.2	2.5		2.50	m	1		2.50	
9	구	균열(0.3mm미만)	0.2	4.5		4.50	m	1		4.50	
10	구	균열(0.3mm미만)	0.2	2.5		2.50	m	1		2.50	
11	구	균열(0.3mm미만)	0.1	0.3		0.30	m	1		0.30	
12	구	균열(0.3mm미만)	0.1	0.5		0.50	m	1		0.50	
13	구	균열(0.3mm미만)	0.2	2.0		2.00	m	1		2.00	
14	구	균열(0.3mm미만)	0.1	1.5		1.50	m	1		1.50	
15	구	균열(0.3mm미만)	0.1	1.0		1.00	m	2		2.00	
16	구	균열(0.3mm미만)	0.2	5.0		5.00	m	1		5.00	
17	구	균열(0.3mm미만)	0.1	3.0		3.00	m	1		3.00	
18	구	균열(0.3mm미만)	0.1	1.0		1.00	m	1		1.00	
19	구	균열(0.3mm미만)	0.1	0.5		0.50	m	1		0.50	
20	구	균열(0.3mm미만)	0.2	0.8		0.80	m	1		0.80	
21	구	균열(0.3mm미만)	0.1	1.0		1.00	m	1		1.00
