ID:청도2교(대구)-교면포장 S1

용 역 명	2015년 하반기 시설물 안전점검용역(1구간 정밀안전진단)
과업기간	2015. 08. 05 ~ 2015. 12. 31
발 주 처	신대구부산고속도로주식회사
용 역 사	(주)아워브레인 OUR BRAIN CO.,LTD
도면번호	001

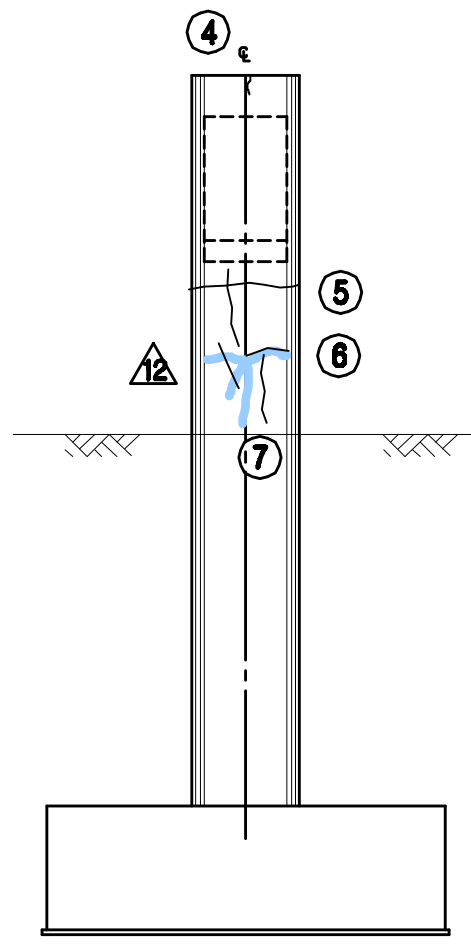
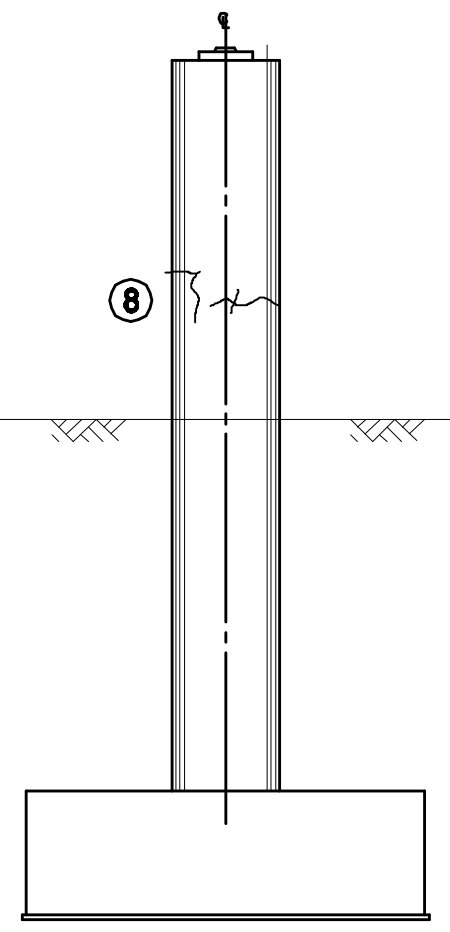
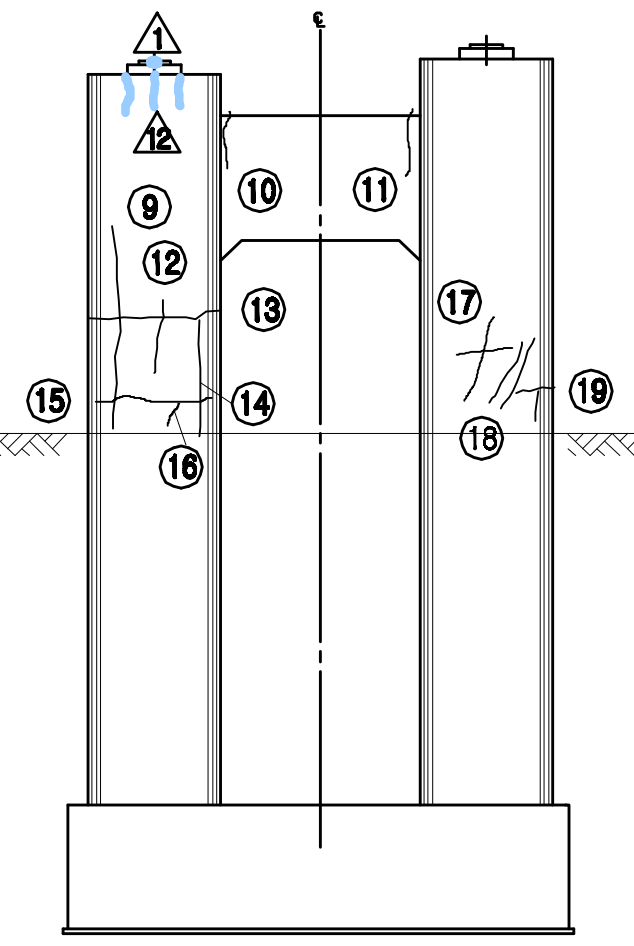
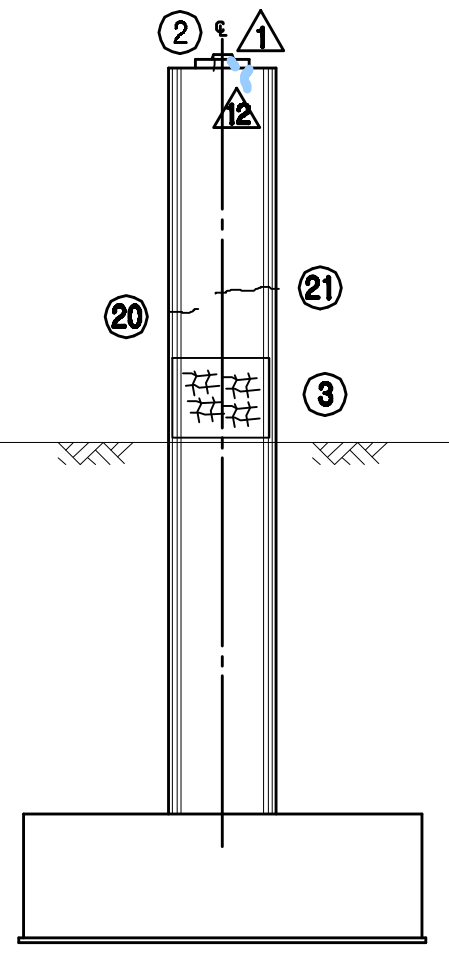
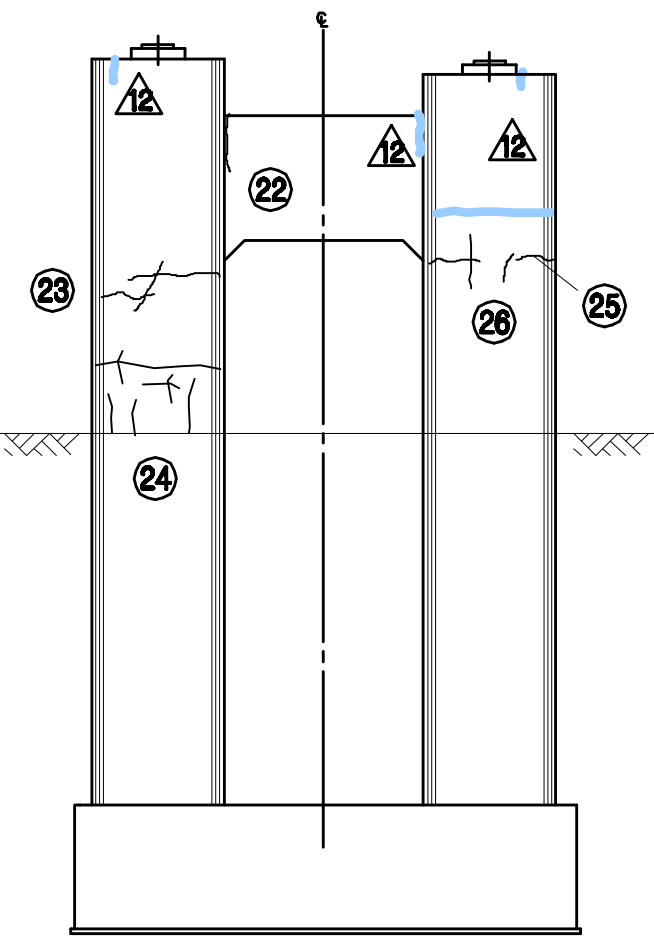
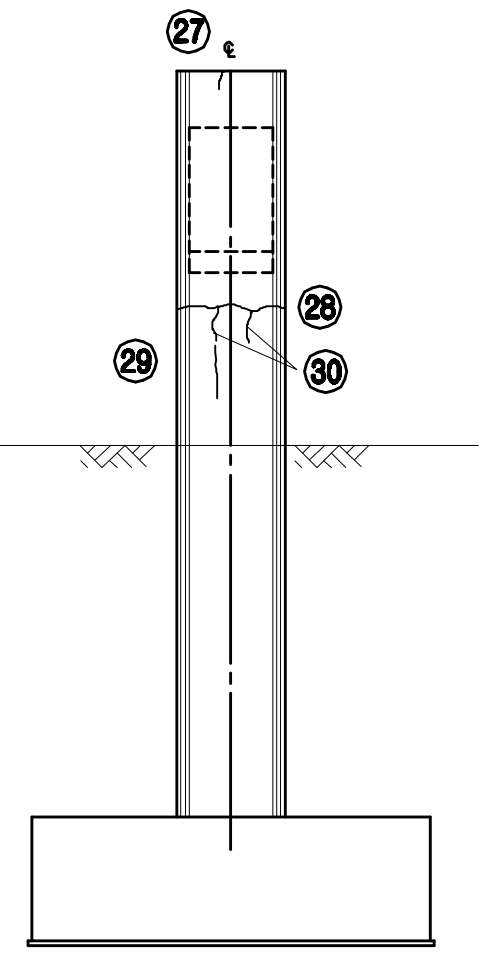
번호	신(N) 구(P)	손상내용	손상현황						결함상태	손상물량	비고
			폭	길이	너비	물량	단위	개소			
1	구	무수축몰탈 균열	0.1	0.1		0.10	m	5		0.50	
2	구	받침콘크리트 균열	0.1	0.2		0.20	m	1		0.20	
3	구	망상균열		4.0	3.0	12.00	㎡	1		12.00	
4	구	균열(0.3mm미만)	0.2	2.5		2.50	m	1		2.50	
5	구	균열(0.3mm미만)	0.1	0.5		0.50	m	1		0.50	
6	구	균열(0.3mm미만)	0.1	1.0		1.00	m	3		3.00	
7	구	균열(0.3mm미만)	0.2	1.5		1.50	m	1		1.50	
8	구	균열(0.3mm미만)	0.1	0.8		0.80	m	4		3.20	
9	구	균열(0.3mm미만)	0.2	3.0		3.00	m	1		3.00	
10	구	균열(0.3mm미만)	0.1	1.0		1.00	m	1		1.00	
11	구	균열(0.3mm미만)	0.1	1.0		1.00	m	1		1.00	
12	구	균열(0.3mm미만)	0.2	1.0		1.00	m	1		1.00	
13	구	균열(0.3mm미만)	0.2	2.5		2.50	m	1		2.50	
14	구	균열(0.3mm미만)	0.2	2.0		2.00	m	1		2.00	
15	구	균열(0.3mm미만)	0.2	2.5		2.50	m	1		2.50	
16	구	균열(0.3mm미만)	0.1	0.5		0.50	m	1		0.50	
17	구	균열(0.3mm미만)	0.1	2.0		2.00	m	2		4.00	
18	구	균열(0.3mm미만)	0.1	2.0		2.00	m	2		4.00	
19	구	균열(0.3mm미만)	0.1	0.5		0.50	m	2		1.00	
20	구	균열(0.3mm미만)	0.1	0.5		0.50	m	1		0.50	
21	구	균열(0.3mm미만)	0.1	1.2		1.20	m	1		1.20

22	구	균열(0.3mm미만)	0.1	1.5		1.50	m	1		1.50	
23	구	균열(0.3mm미만)	0.1	0.8		0.80	m	3		2.40	
24	구	균열(0.3mm미만)	0.1	8.0		8.00	m	1		8.00	
25	구	균열(0.3mm미만)	0.1	1.5		1.50	m	1		1.50	
26	구	균열(0.3mm미만)	0.1	0.7		0.70	m	3		2.10	
27	구	균열(0.3mm미만)	0.1	0.3		0.30	m	1		0.30	
28	구	균열(0.3mm미만)	0.2	2.5		2.50	m	1		2.50	
29	구	균열(0.3mm미만)	0.2	1.0		1.00	m	1		1.00	
30	구	균열(0.3mm미만)	0.1	1.0		2.00	m	2		4.00

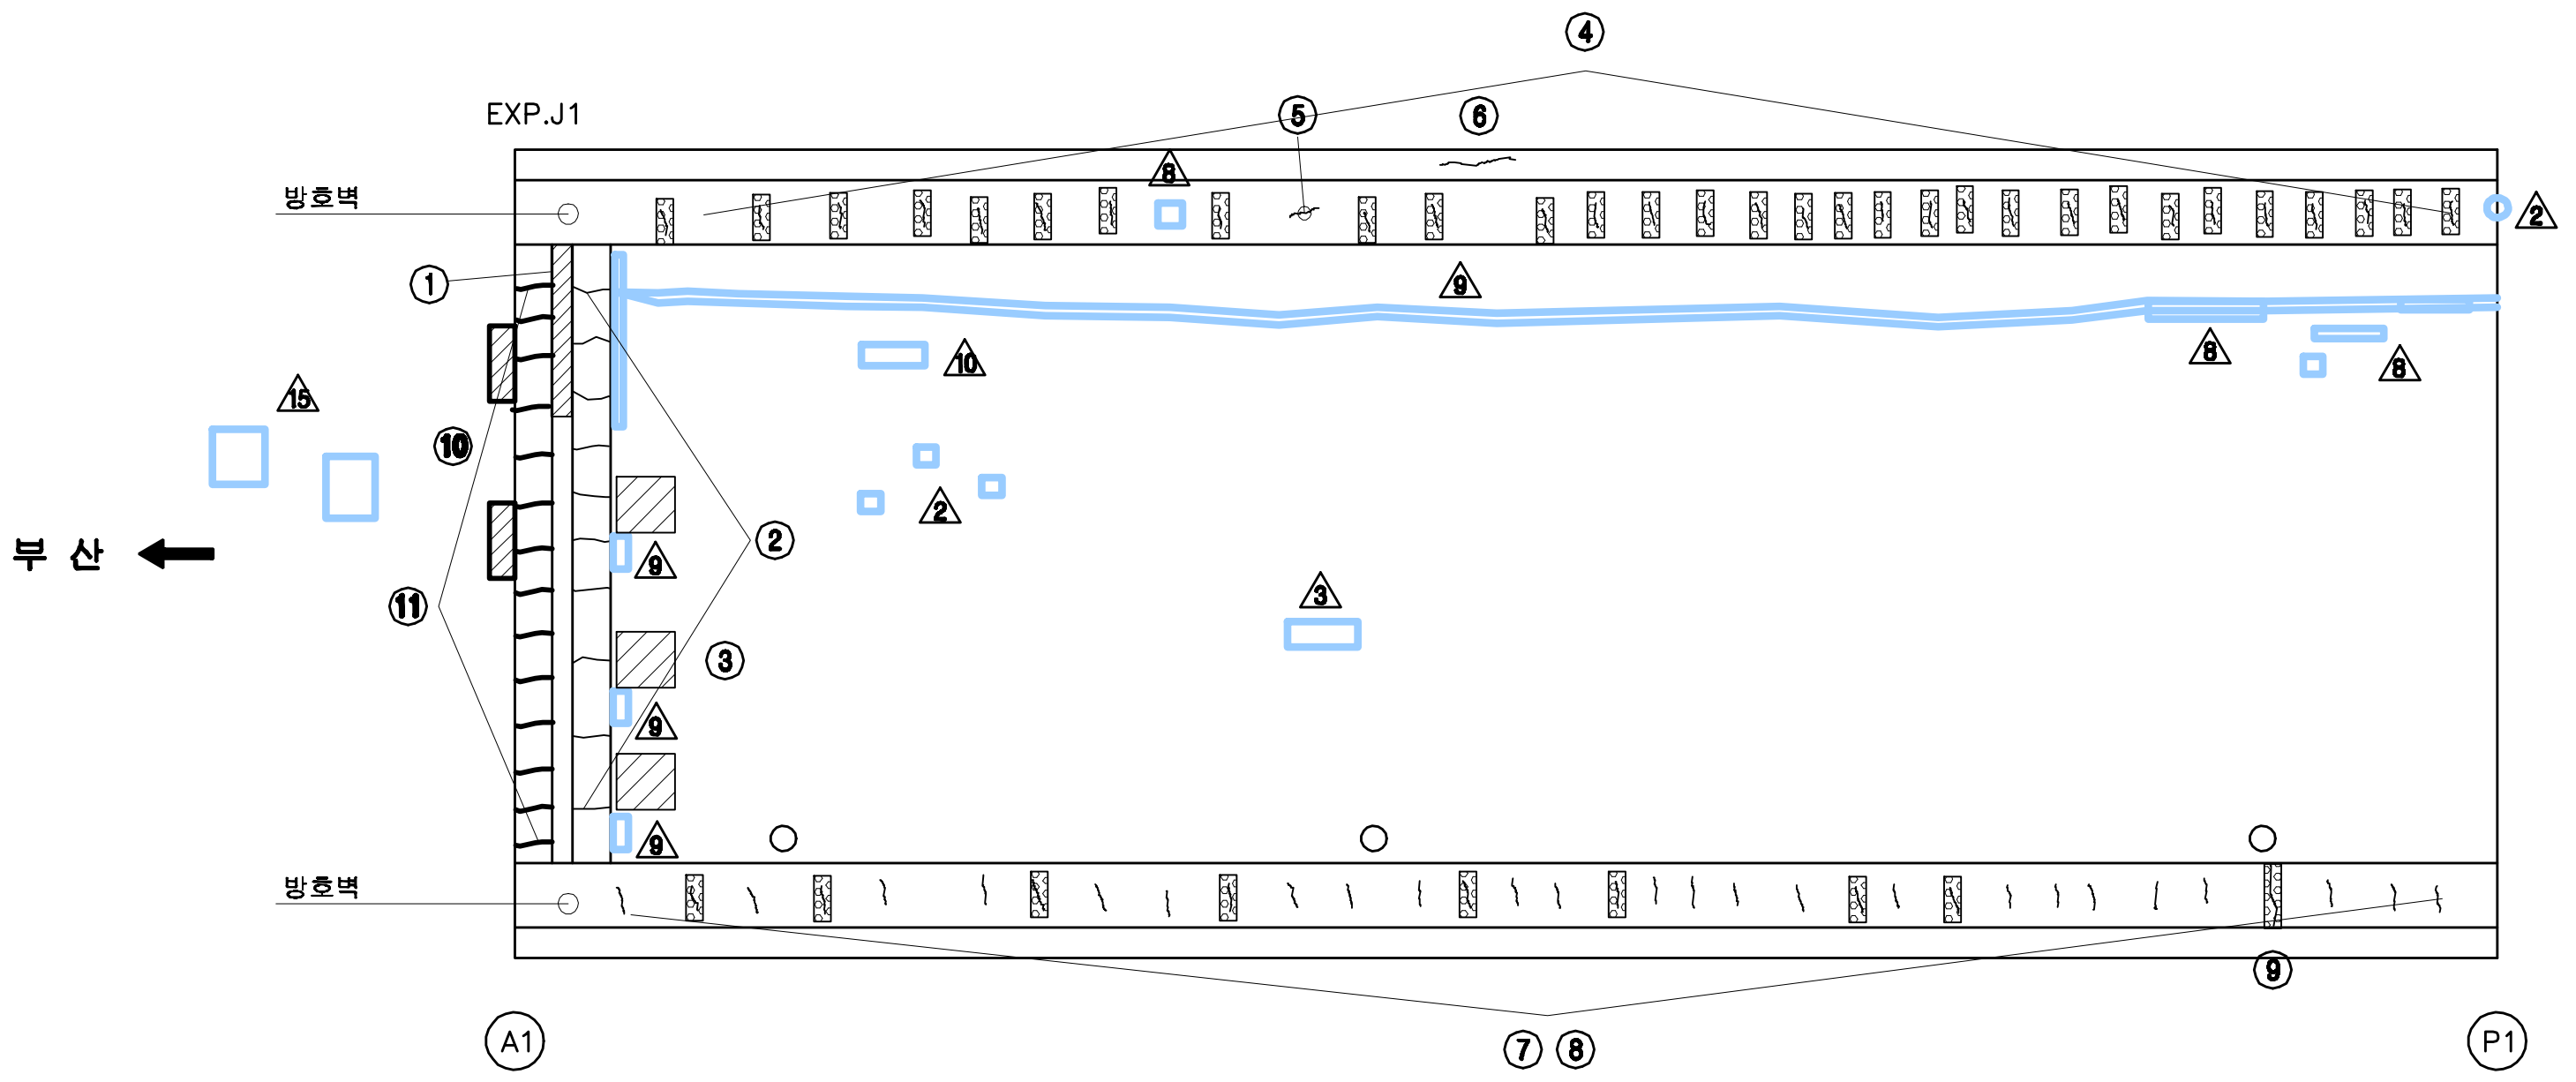
번호	신(N) 구(P)	손상내용	손상현황						결함상태	손상물량	비고
			폭	길이	너비	물량	단위	개소			
1	구	본체 유간 이물질퇴적		1.0		1.00	m	1		1.00	
2	구	후타재 균열	0.2	0.4		0.40	m	10		4.00	
3	구	망상균열		1.0	1.0	1.00	㎡	3		3.00	
4	구	균열부백태		0.3	0.1	0.03	㎡	30		0.90	
5	구	균열(0.3mm미만)	0.2	0.3		0.30	m	1		0.30	
6	구	균열(0.3mm미만)	0.2	0.7		0.70	m	1		0.70	
7	구	균열(0.3mm미만)	0.1	0.4		0.40	m	32		12.80	
8	구	균열부백태		0.1	1.0	0.10	㎡	8		0.80	
9	구	균열부백태		0.1	1.0	0.10	㎡	1		0.10	
10	신	접속도로 패임		0.8	1.0	0.80	㎡	2		1.60	
11	신	후타재 균열	0.2	0.5		0.50	m	14		7.00

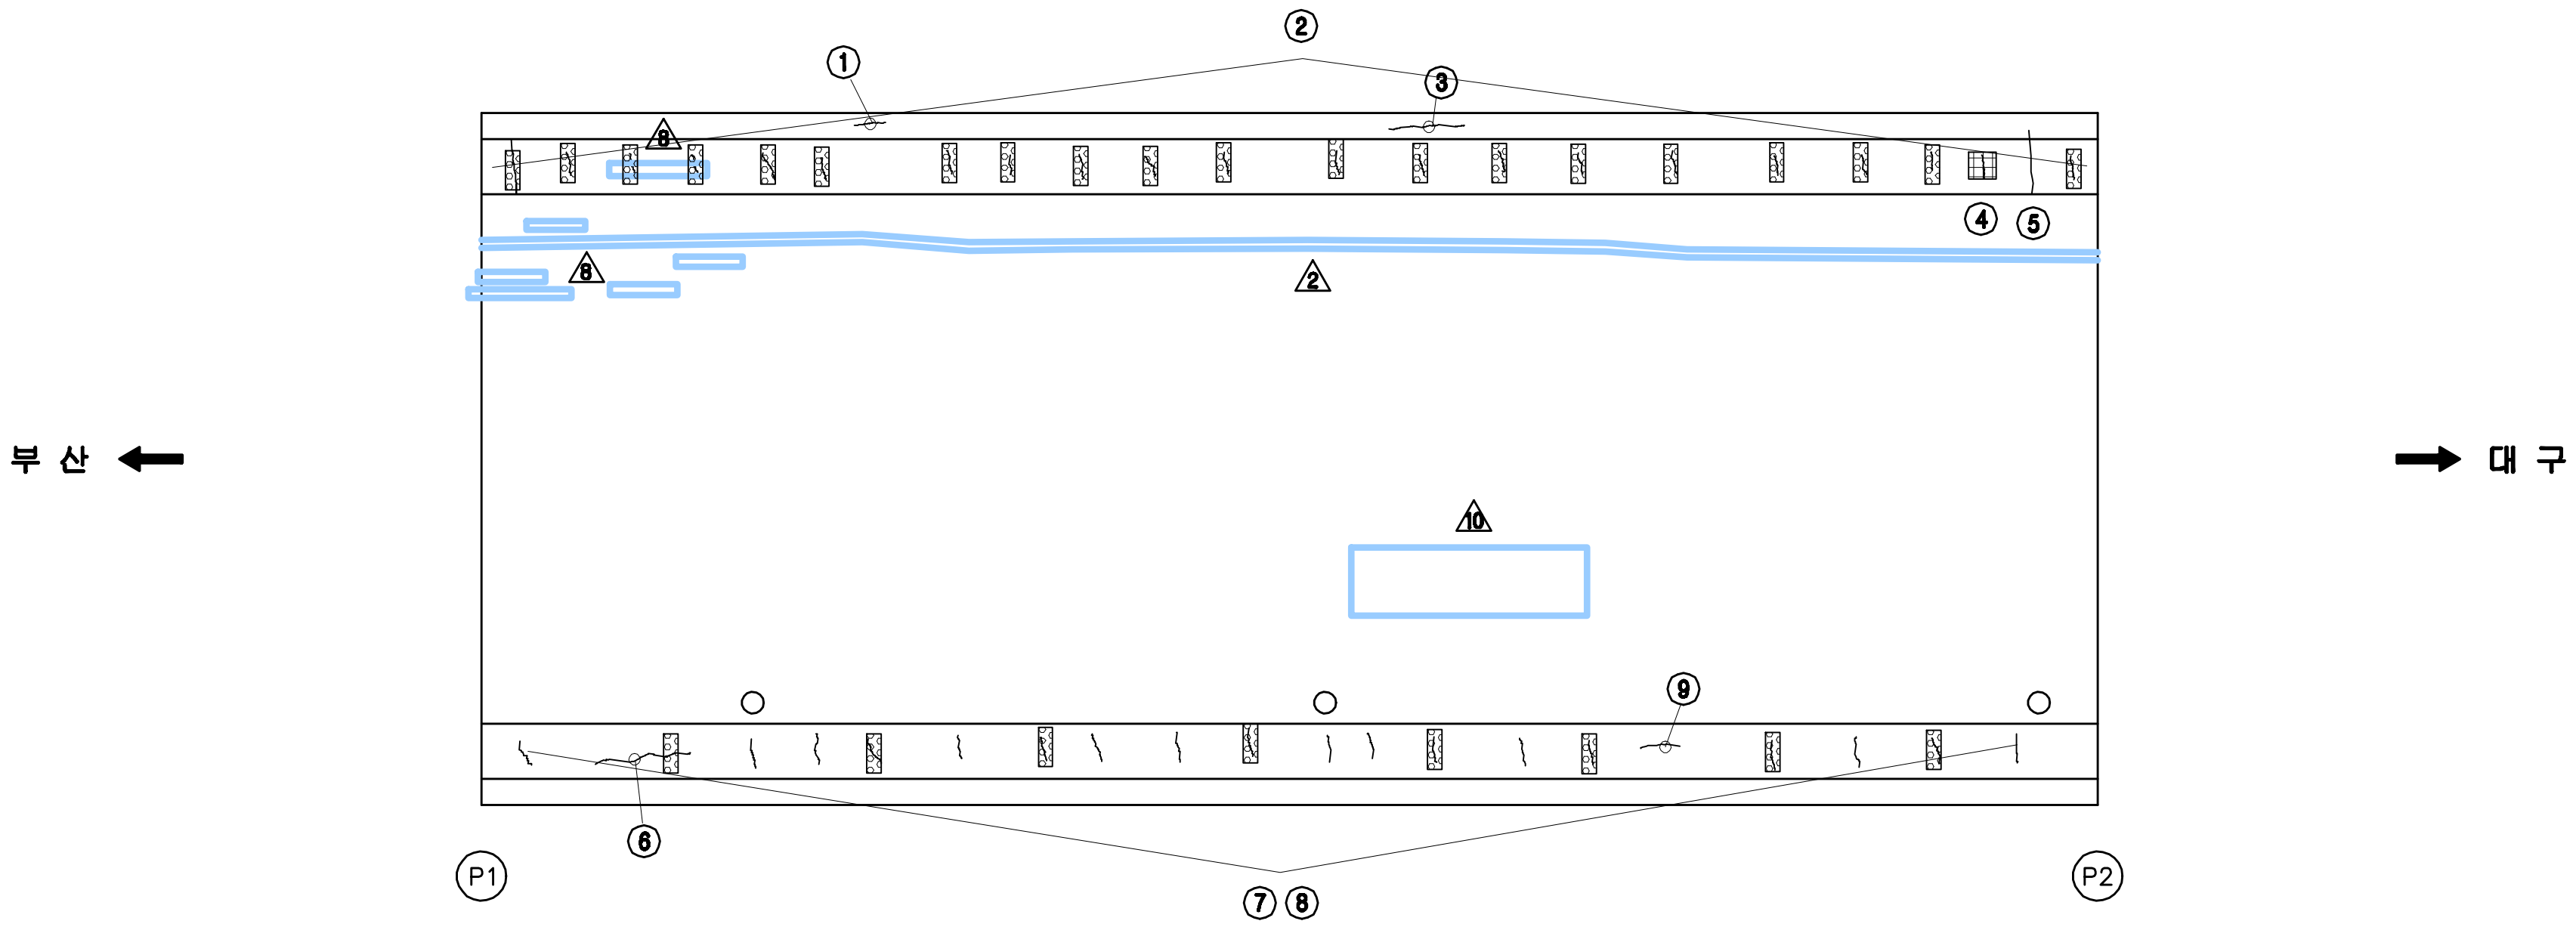
번호	신(N) 구(P)	손상내용	손상현황						결함 상태	손상 물량	비고
			폭	길이	너비	물량	단위	개소			
1	구	균열(0.3mm이상)	0.3	0.3		0.30	m	1		0.30	
2	구	균열부백태		0.3	0.1	0.03	㎡	21		0.63	
3	구	균열(0.3mm이상)	0.3	0.7		0.70	m	1		0.70	
4	구	파손		0.5	0.1	0.05	㎡	1		0.05	
5	구	균열(0.3mm이상)	0.3	1.2		1.20	m	1		1.20	
6	구	균열(0.3mm이상)	0.5	1.2		1.20	m	1		1.20	
7	구	균열(0.3mm미만)	0.1	0.4		0.40	m	14		5.60	
8	구	균열부백태		0.1	1.0	0.10	㎡	8		0.80	
9	구	균열(0.3mm미만)	0.1	0.6		0.60	m	1		0.60

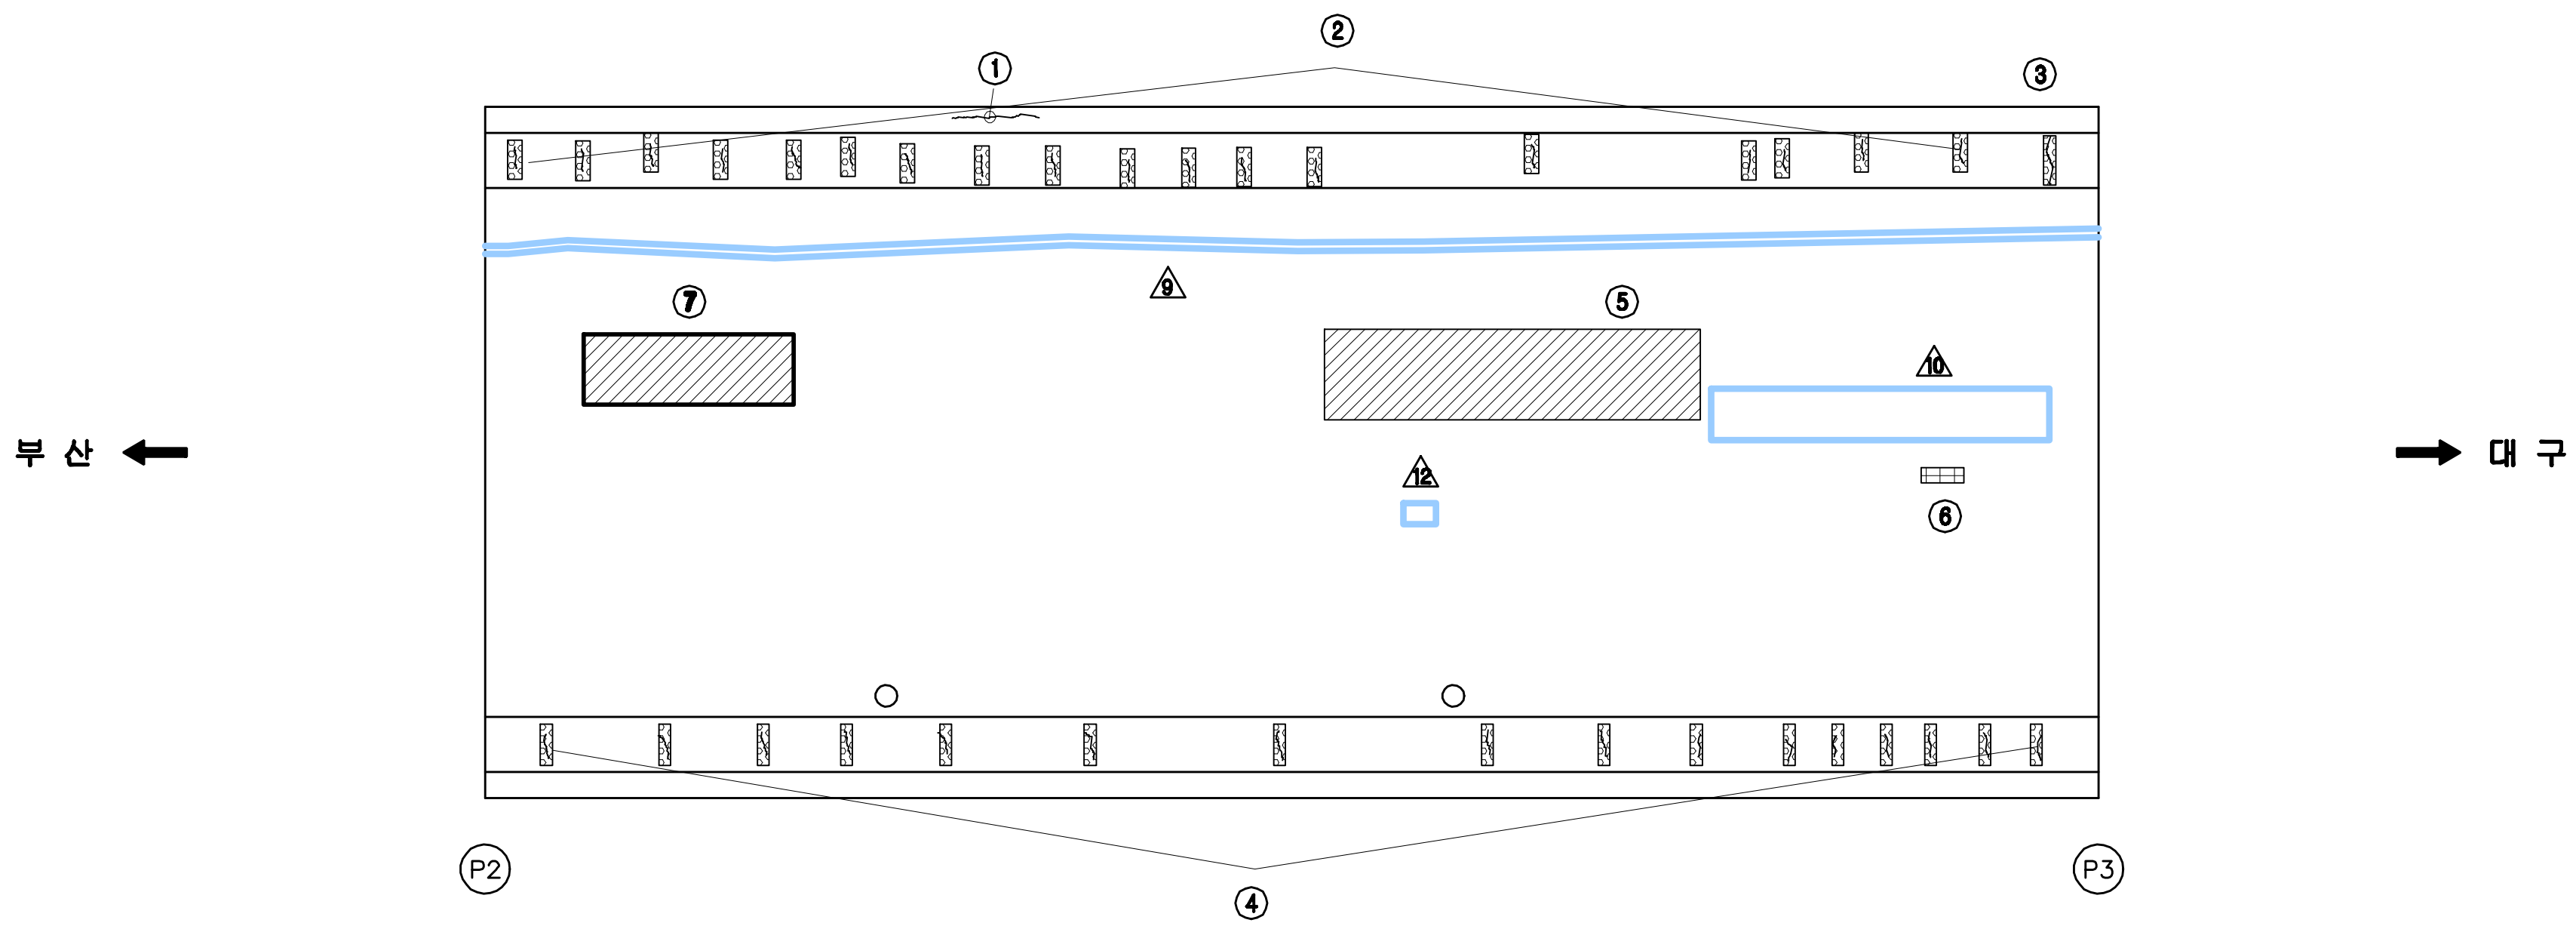
번호	신(N) 구(P)	손상내용	손상현황						결함 상태	손상 물량	비고
			폭	길이	너비	물량	단위	개소			
1	구	균열(0.3mm미만)	0.2	1.0		1.00	m	1		1.00	
2	구	균열부백태		1.6	0.1	0.16	㎡	19		3.04	
3	구	균열부백태		0.1	1.2	0.12	㎡	1		0.12	
4	구	균열부백태		0.1	0.4	0.04	㎡	16		0.64	
5	구	라벨링		14.0	3.0	42.00	㎡	1		42.00	
6	구	포트홀		0.1	0.2	0.02	㎡	1		0.02	
7	신	라벨링		4.0	2.0	8.00	㎡	1		8.00

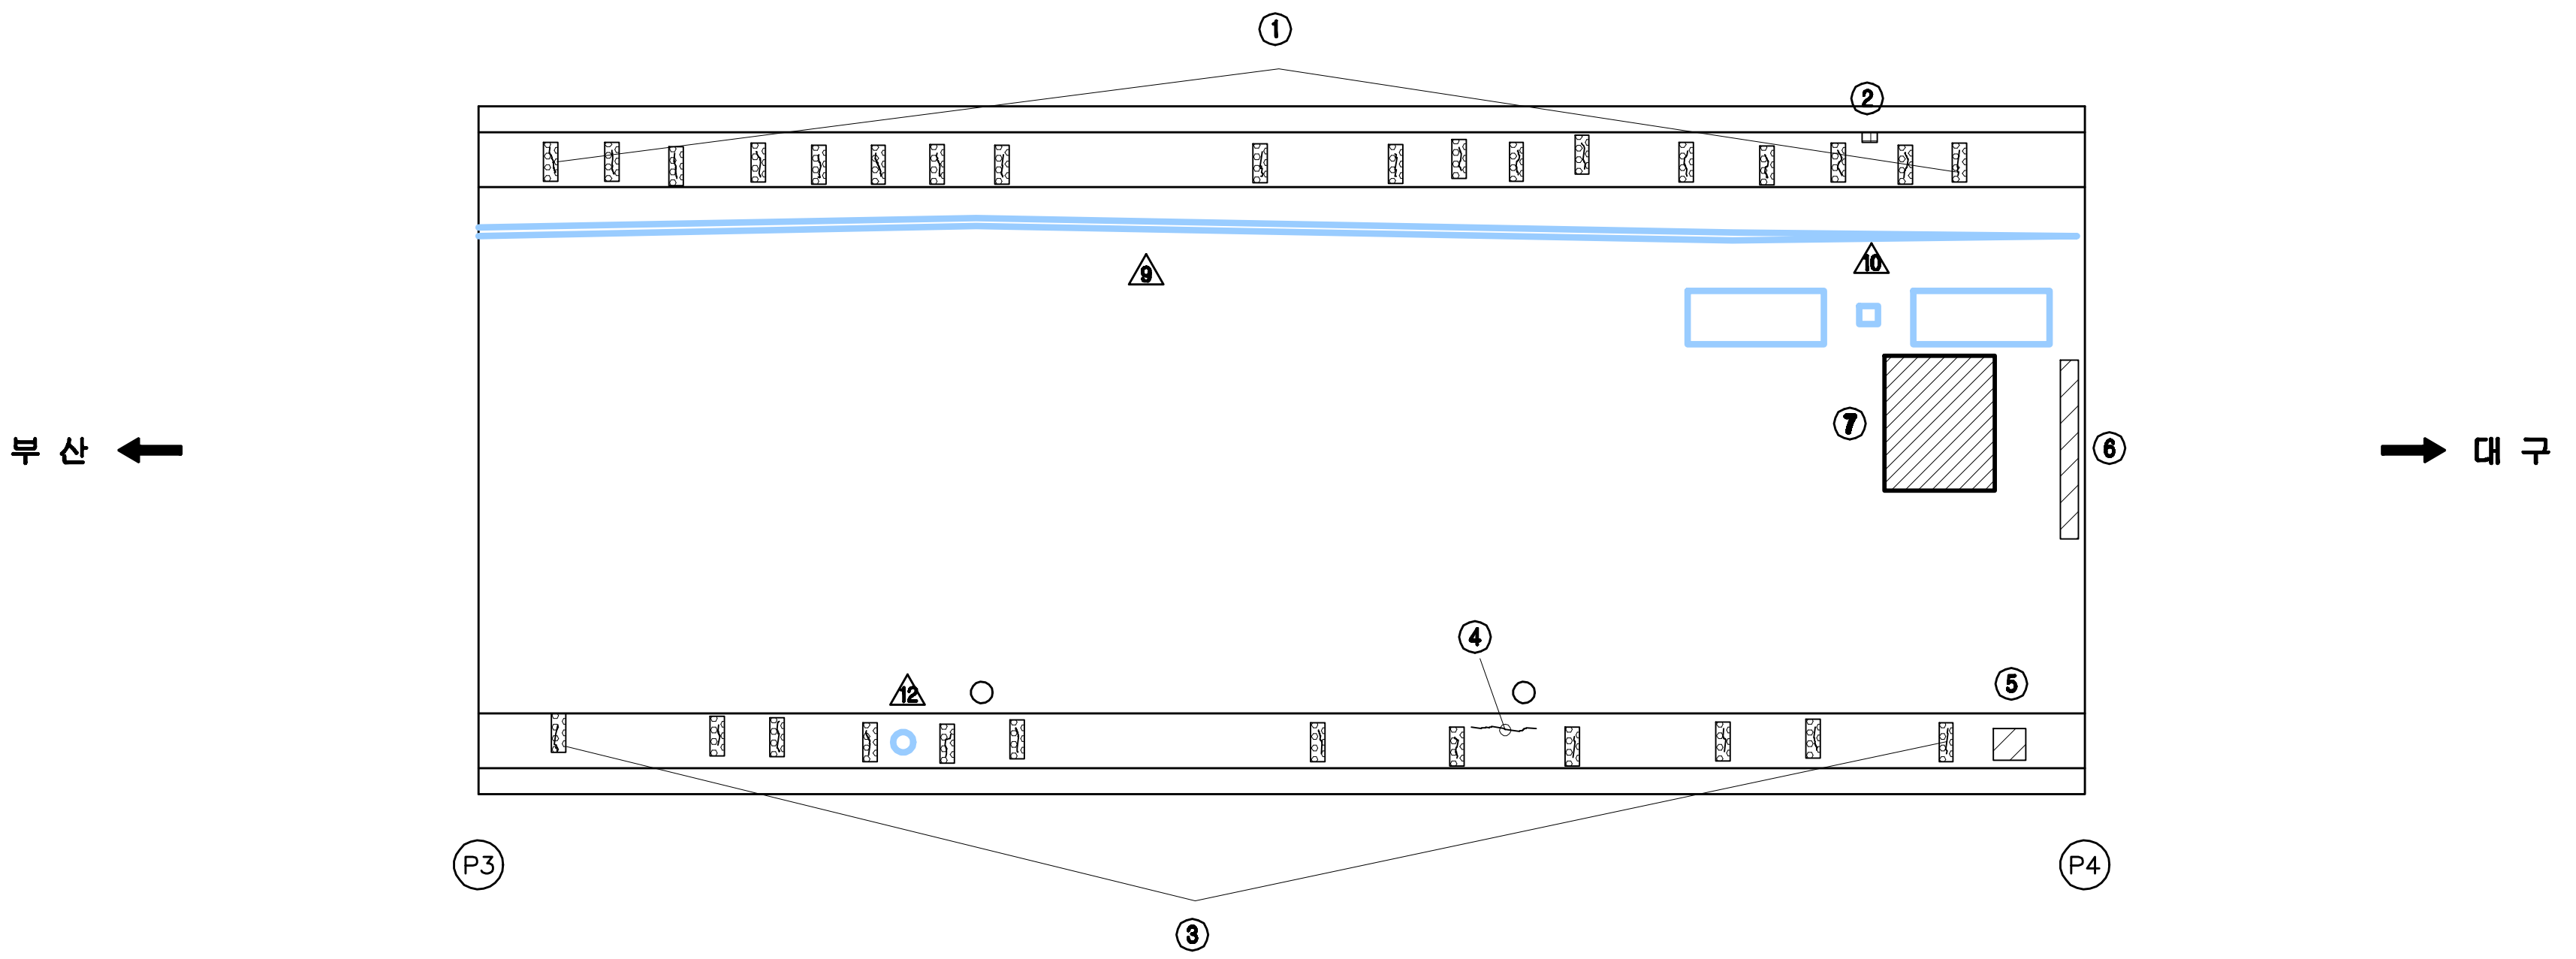
번호	신(N) 구(P)	손상내용	손상현황						결함상태	손상물량	비고
			폭	길이	너비	물량	단위	개소			
1	구	균열부백태		0.3	0.1	0.03	㎡	18		0.54	
2	구	파손		0.1	0.1	0.01	㎡	1		0.01	
3	구	균열부백태		0.4	0.1	0.04	㎡	12		0.48	
4	구	균열(0.3㎜이상)	0.3	0.5		0.50	m	1		0.50	
5	구	파손		0.1	0.2	0.02	㎡	1		0.02	
6	구	패임		0.1	3.0	0.30	㎡	1		0.30	
7	신	라벨링		4.0	3.0	12.00	㎡	1		12.00

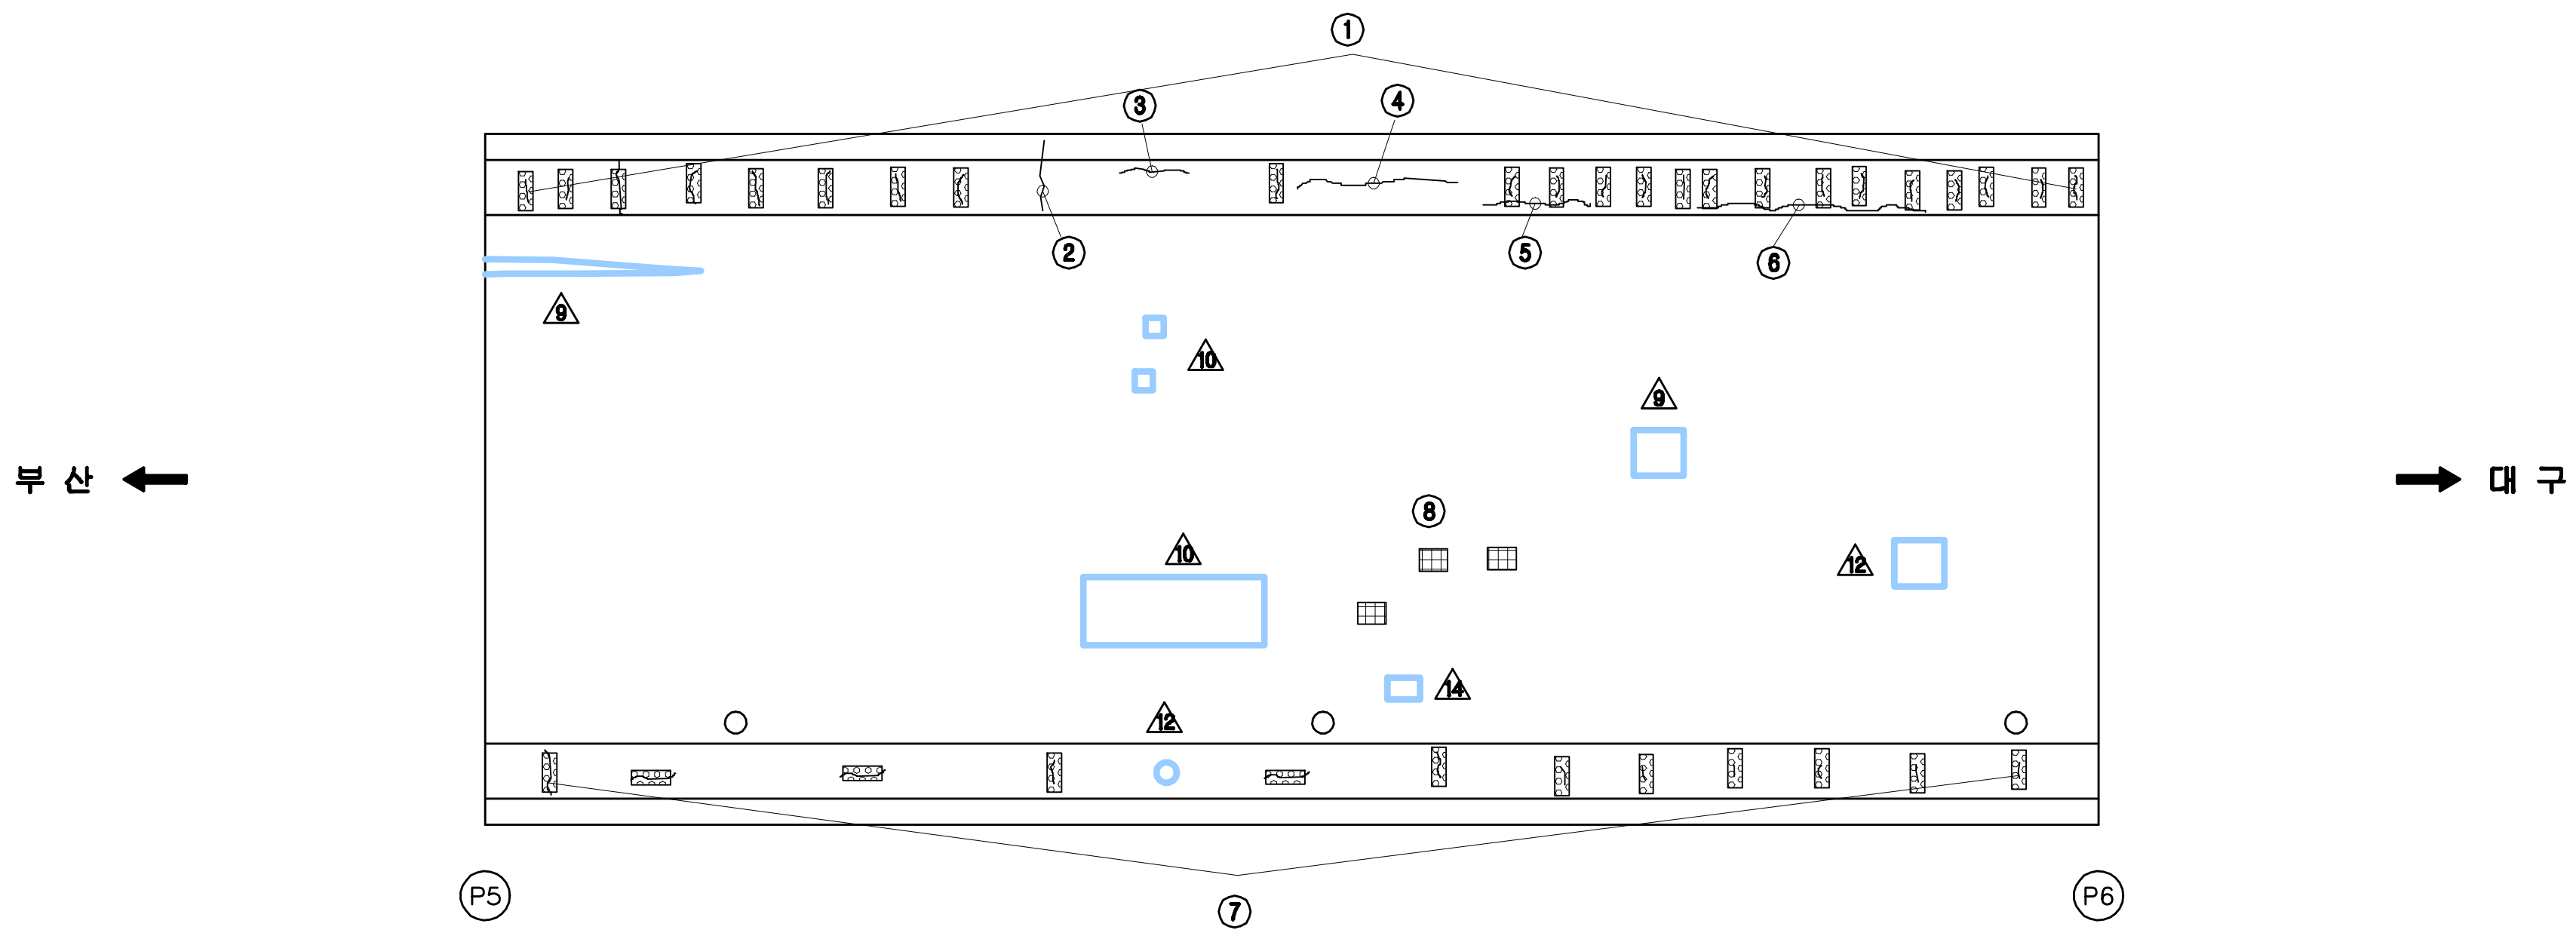
번호	신(N) 구(P)	손상내용	손상현황						결함상태	손상물량	비고
			폭	길이	너비	물량	단위	개소			
1	구	균열부백태		0.8	0.1	0.26	㎡	23		1.84	
2	구	균열(0.3mm이상)	0.3	1.2		1.20	m	1		1.20	
3	구	균열(0.3mm미만)	0.2	0.5		0.50	m	1		0.50	
4	구	균열(0.3mm미만)	0.2	2.0		2.00	m	1		2.00	
5	구	균열(0.3mm미만)	0.1	1.0		1.00	m	1		1.00	
6	구	균열(0.3mm미만)	0.1	10.0		10.00	m	1		10.00	
7	구	균열부백태		1.0	0.2	0.20	㎡	12		2.40	
8	구	포트홀		0.1	0.1	0.01	㎡	3		0.03

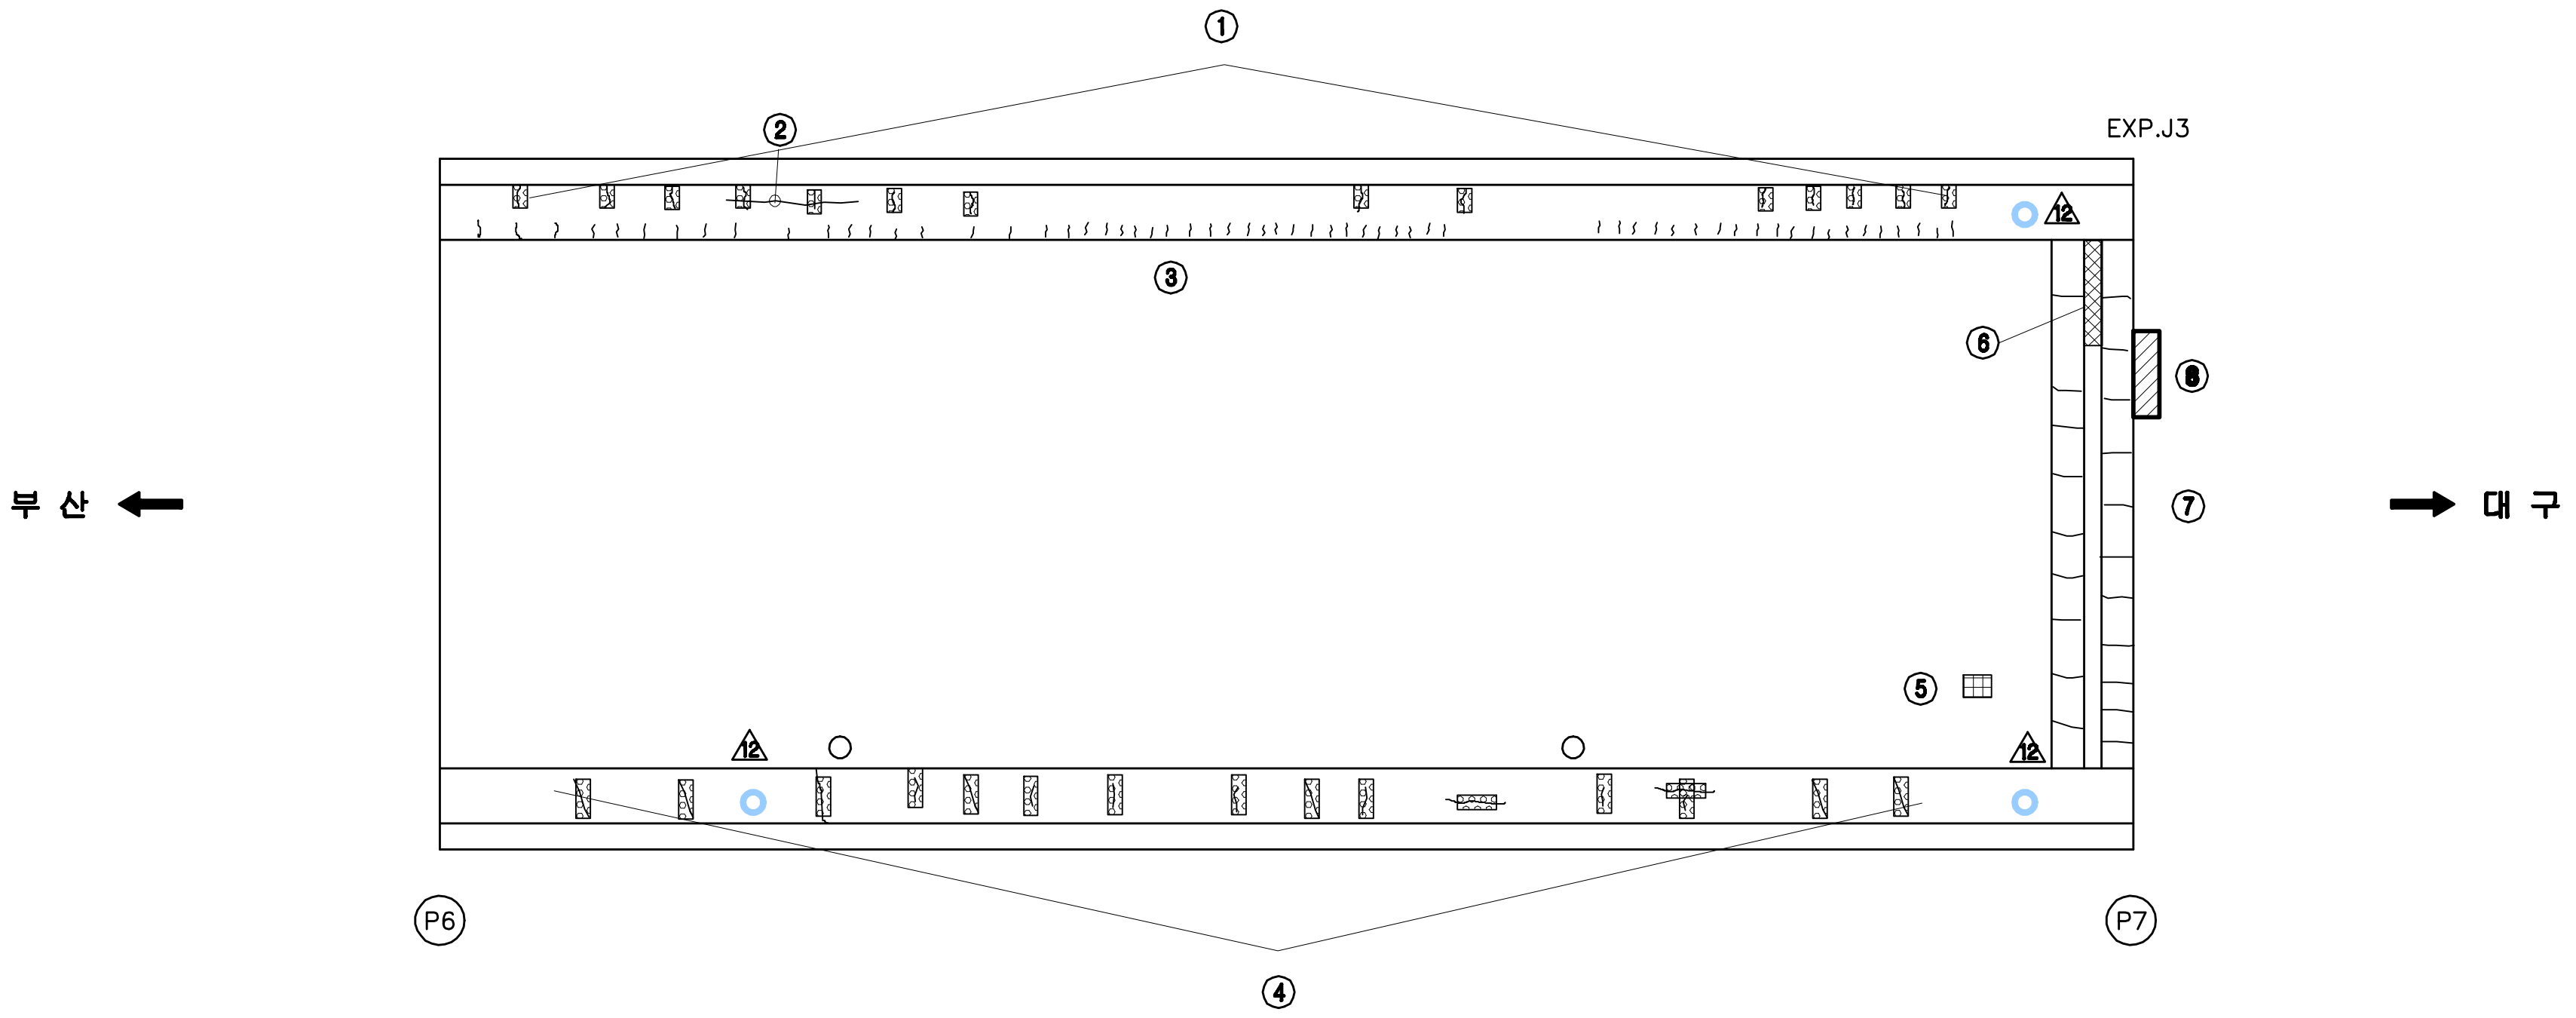
번호	신(N) 구(P)	손상내용	손상현황						결함상태	손상물량	비고
			폭	길이	너비	물량	단위	개소			
1	구	균열부백태		0.5	0.1	0.05	㎡	14		0.70	
2	구	균열(0.3㎜이상)	0.3	3.0		3.00	m	1		3.00	
3	구	하단 수직균열	0.2	0.3		0.30	m	45		13.50	
4	구	균열부백태		0.8	0.1	0.08	㎡	16		1.28	
5	구	포트홀		0.1	0.1	0.01	㎡	1		0.01	
6	구	본체 유간 이물질퇴적		1.2		1.20	m	1		1.20	
7	구	후타재 균열	0.2	0.4		0.40	m	20		8.00	
8	신	접속도로 패임		0.8	0.2	0.16	㎡	1		0.16

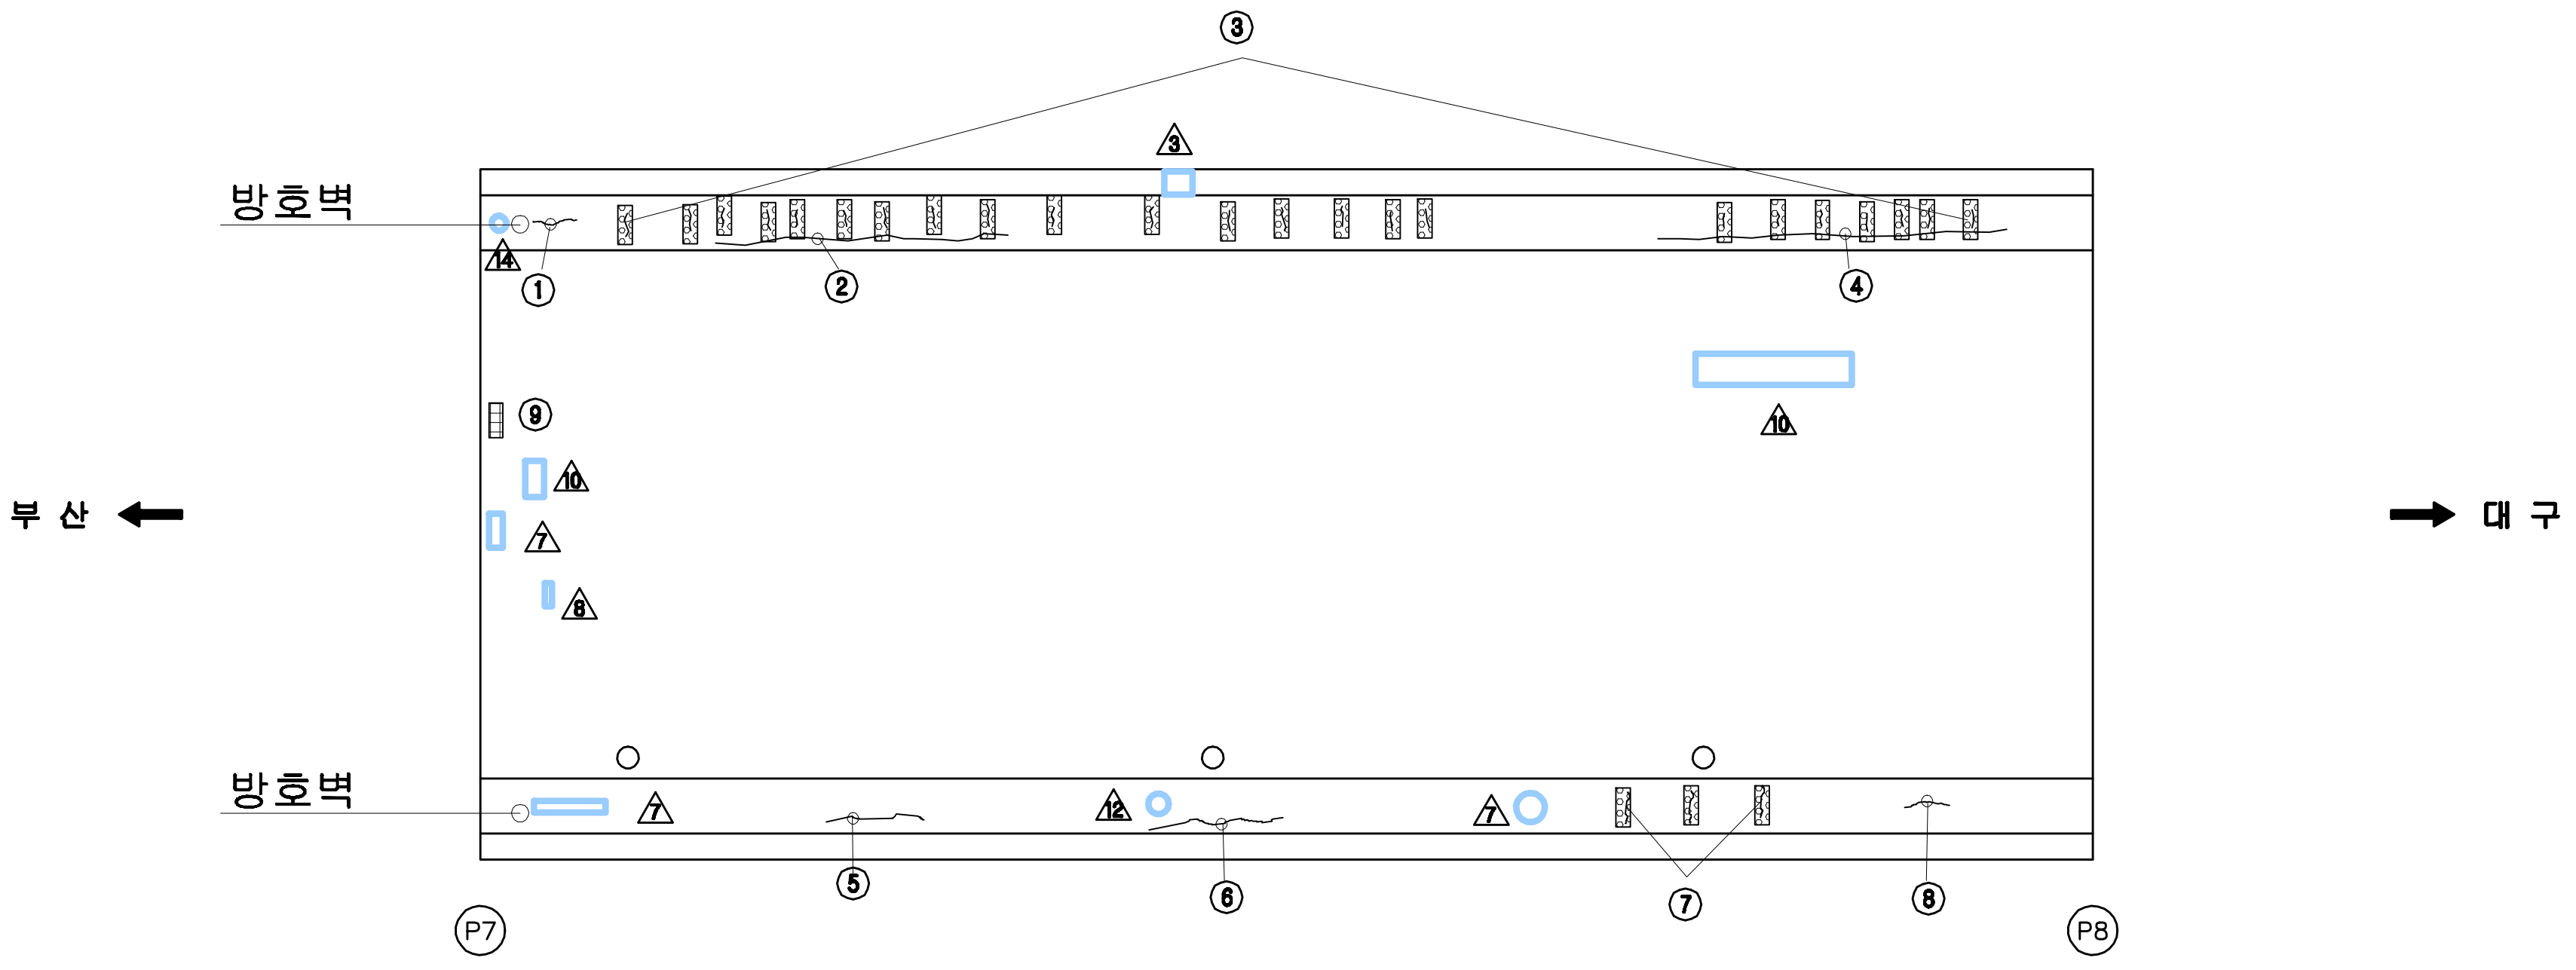
번호	신(N) 구(P)	손상내용	손상현황						결함 상태	손상 물량	비고
			폭	길이	너비	물량	단위	개소			
1	구	균열(0.3mm미만)	0.2	0.5		0.50	m	1		0.50	
2	구	균열(0.3mm미만)	0.1	15.0		15.00	m	1		15.00	
3	구	균열부백태		0.5	0.1	0.05	㎡	23		1.15	
4	구	균열(0.3mm미만)	0.1	16.0		16.00	m	1		16.00	
5	구	균열(0.3mm미만)	0.2	1.0		1.00	m	1		1.00	
6	구	균열(0.3mm미만)	0.2	2.0		2.00	m	1		2.00	
7	구	균열부백태		0.5	0.1	0.05	㎡	3		0.15	
8	구	균열(0.3mm미만)	0.2	0.5		0.50	m	1		0.50	
9	구	패임		0.1	0.3	0.03	㎡	1		0.03
