ID:청도2교(대구)-교면포장 S1

용 역 명	2015년 하반기 시설물 안전점검용역(1구간 정밀안전진단)
과업기간	2015. 08. 05 ~ 2015. 12. 31
발 주 처	신대구부산고속도로주식회사
용 역 사	(주)아워브레인 OUR BRAIN CO.,LTD
도면번호	001

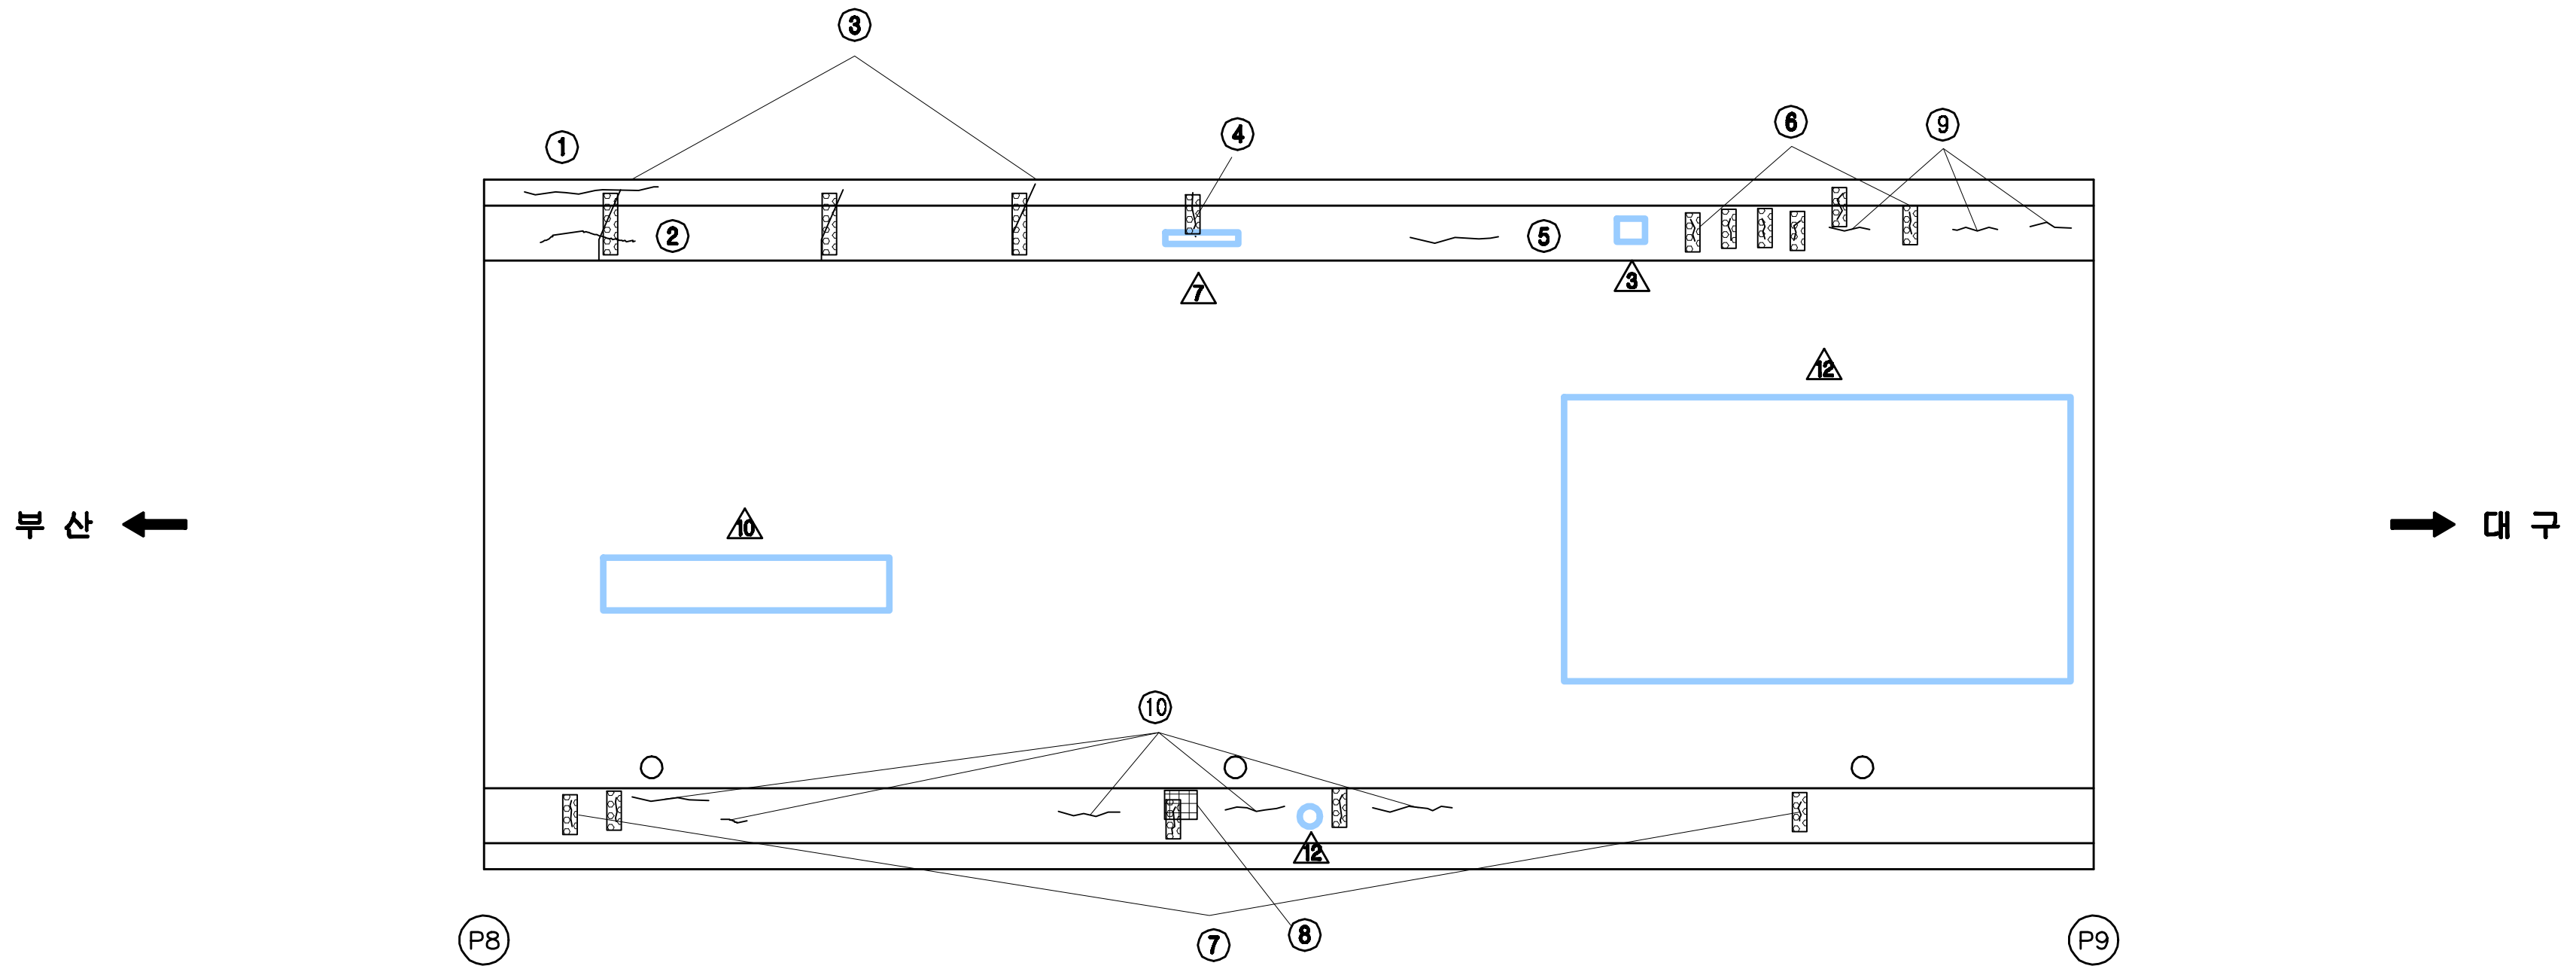
번호	신(N) 구(P)	손상내용	손상현황						결함 상태	손상 물량	비고
			폭	길이	너비	물량	단위	개소			
1	구	균열(0.3㎜미만)	0.1	1.5		1.50	m	1		1.50	
2	구	균열(0.3㎜미만)	0.1	1.0		1.00	m	1		1.00	
3	구	균열부백태		1.2	0.2	0.24	㎡	3		0.72	
4	구	균열부백태		1.0	0.2	0.20	㎡	1		0.20	
5	구	균열(0.3㎜미만)	0.1	1.0		1.00	m	1		1.00	
6	구	균열부백태		0.3	0.1	0.03	㎡	9		0.27	
7	구	균열부백태		0.5	0.2	0.10	㎡	10		1.00	
8	구	파손		0.1	0.3	0.03	㎡	1		0.03	
9	구	균열(0.3㎜미만)	0.1	0.3		0.30	m	3		0.90	
10	구	균열(0.3㎜미만)	0.2	0.5		0.50	m	5		2.50

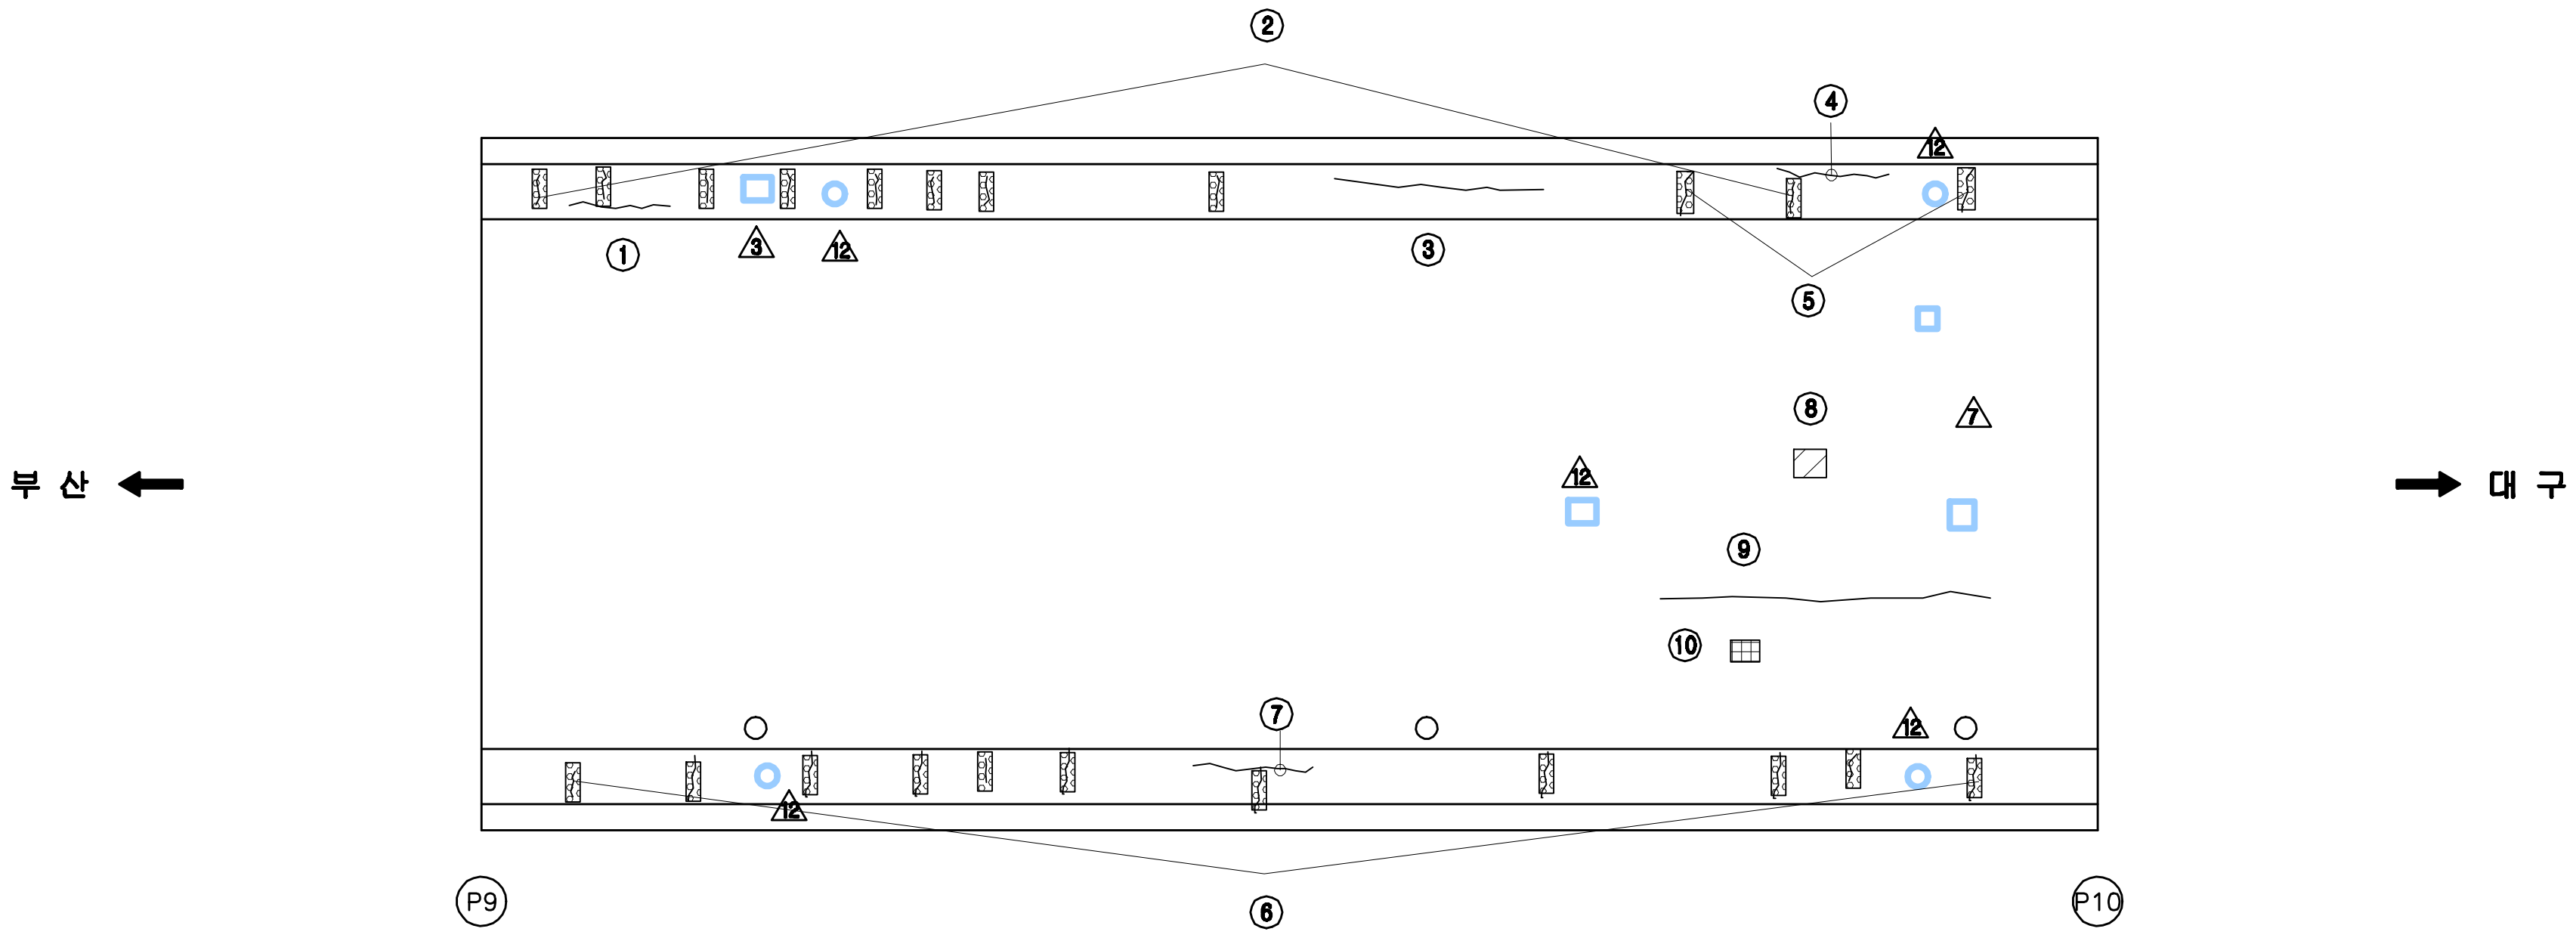
번호	신(N) 구(P)	손상내용	손상현황						결함상태	손상물량	비고
			폭	길이	너비	물량	단위	개소			
1	구	균열(0.3mm미만)	0.1	1.0		1.00	m	1		1.00	
2	구	균열부백태		0.5	0.1	0.05	㎡	9		0.45	
3	구	균열(0.3mm이상)	0.3	3.0		3.00	m	1		3.00	
4	구	균열(0.3mm미만)	0.2	1.0		1.00	m	1		1.00	
5	구	균열부백태		0.1	1.2	0.12	㎡	2		0.24	
6	구	균열부백태		2.5	0.1	0.25	㎡	11		2.75	
7	구	균열(0.3mm미만)	0.2	1.0		1.00	m	1		1.00	
8	구	포트홀		0.1	0.1	0.01	㎡	1		0.01	
9	구	균열		7.0		7.00	m	1		7.00	
10	구	패임		0.1	0.1	0.01	㎡	1		0.01

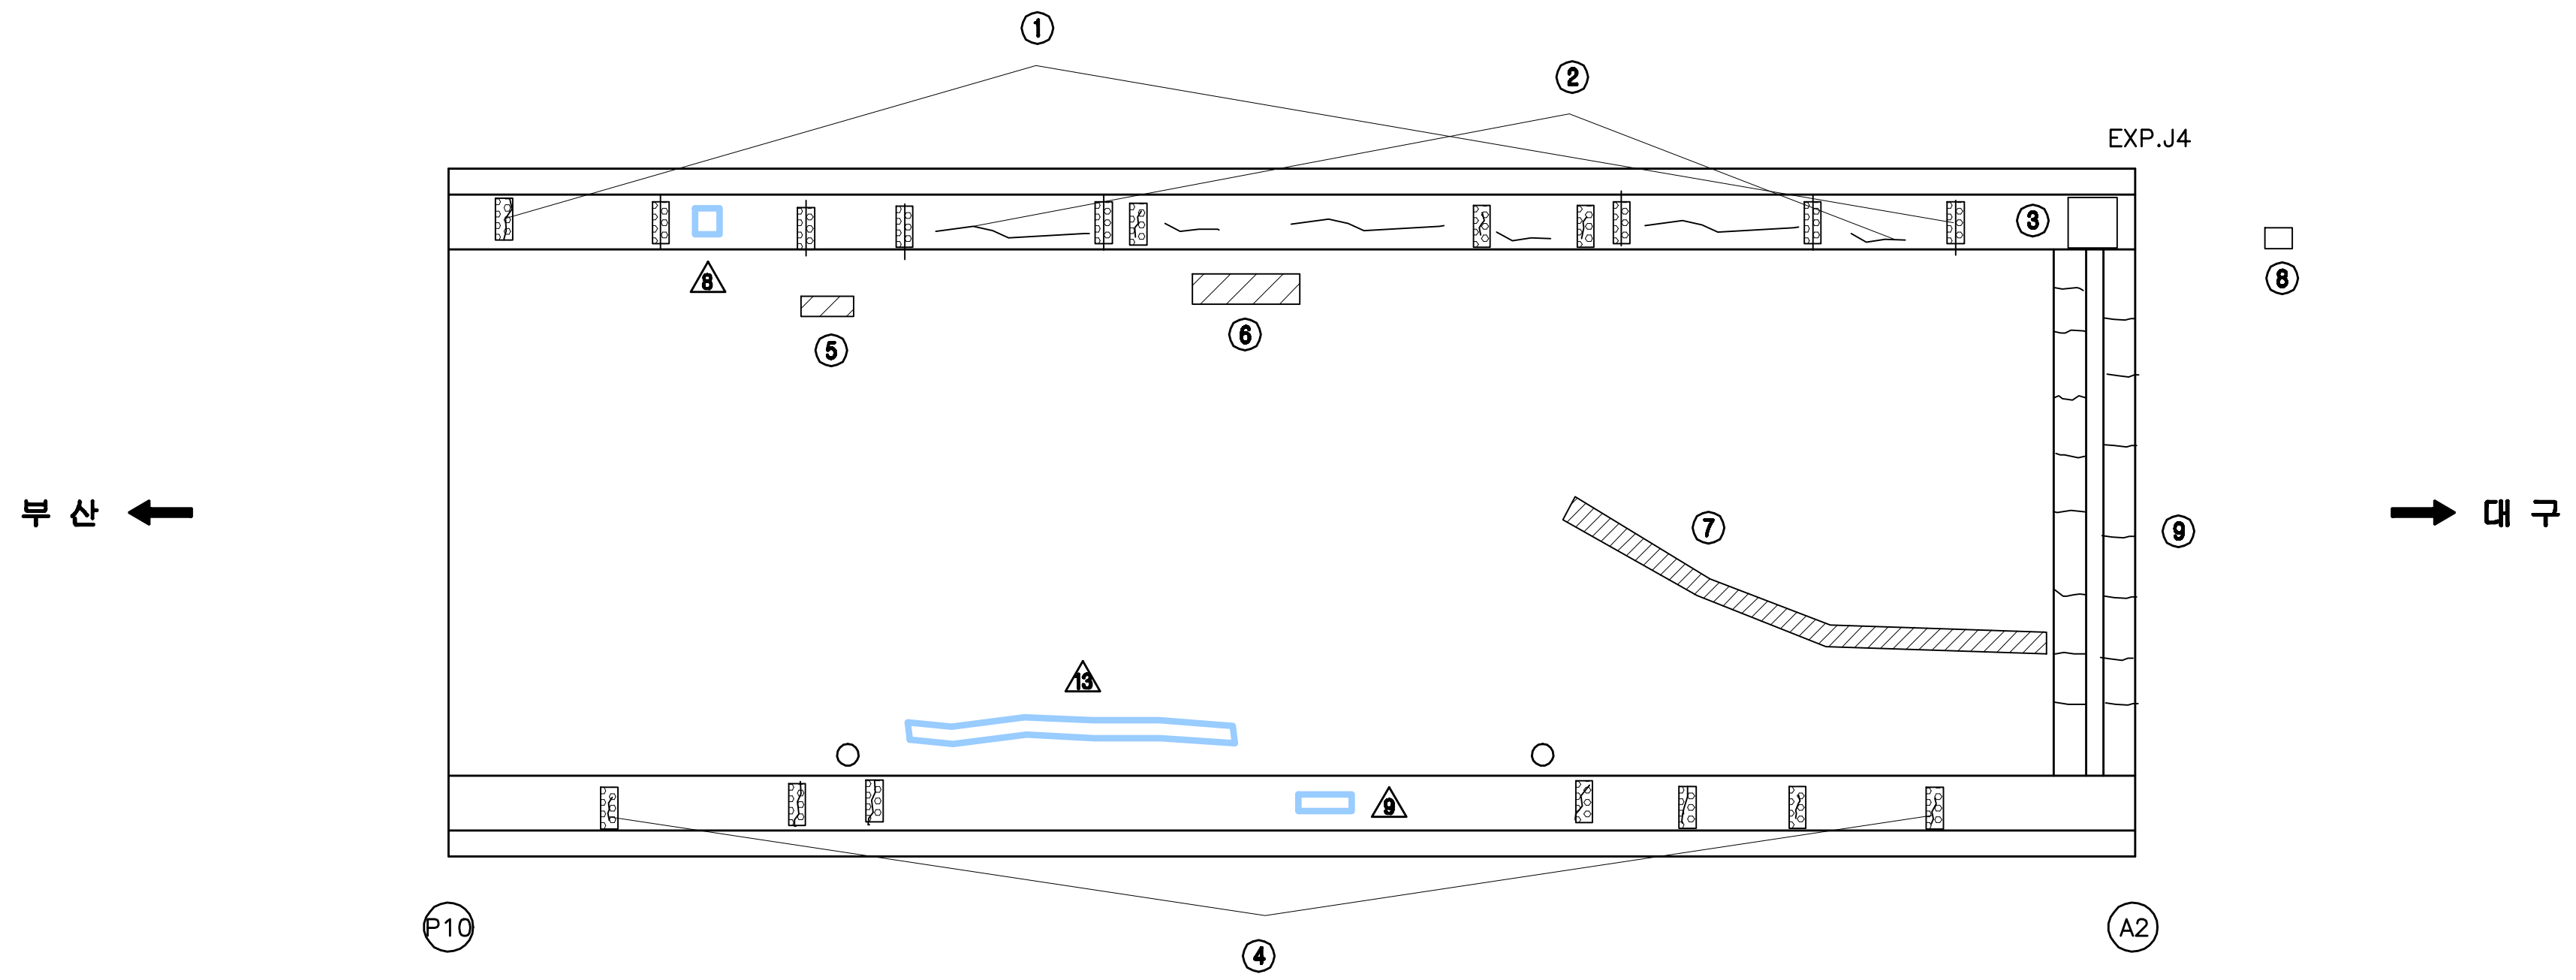
번호	신(N) 구(P)	손상내용	손상현황						결함상태	손상물량	비고
			폭	길이	너비	물량	단위	개소			
1	구	균열부백태		0.1	1.2	0.12	㎡	11		1.32	
2	구	균열(0.3㎜미만)	0.1	1.2		1.20	m	6		7.20	
3	구	차수판 앵커 탈락				2.00	EA	2		2.00	
4	구	균열부백태		0.9	0.1	0.09	㎡	7		0.63	
5	구	패임		0.1	1.0	0.10	㎡	1		0.10	
6	구	패임		0.2	2.0	0.40	㎡	1		0.40	
7	구	패임		0.1	20.0	2.00	㎡	1		2.00	
8	구	염수분사장치 커버 변형				1.00	EA	1		1.00	
9	구	후타재 균열	0.2	0.4		0.40	m	15		6.00

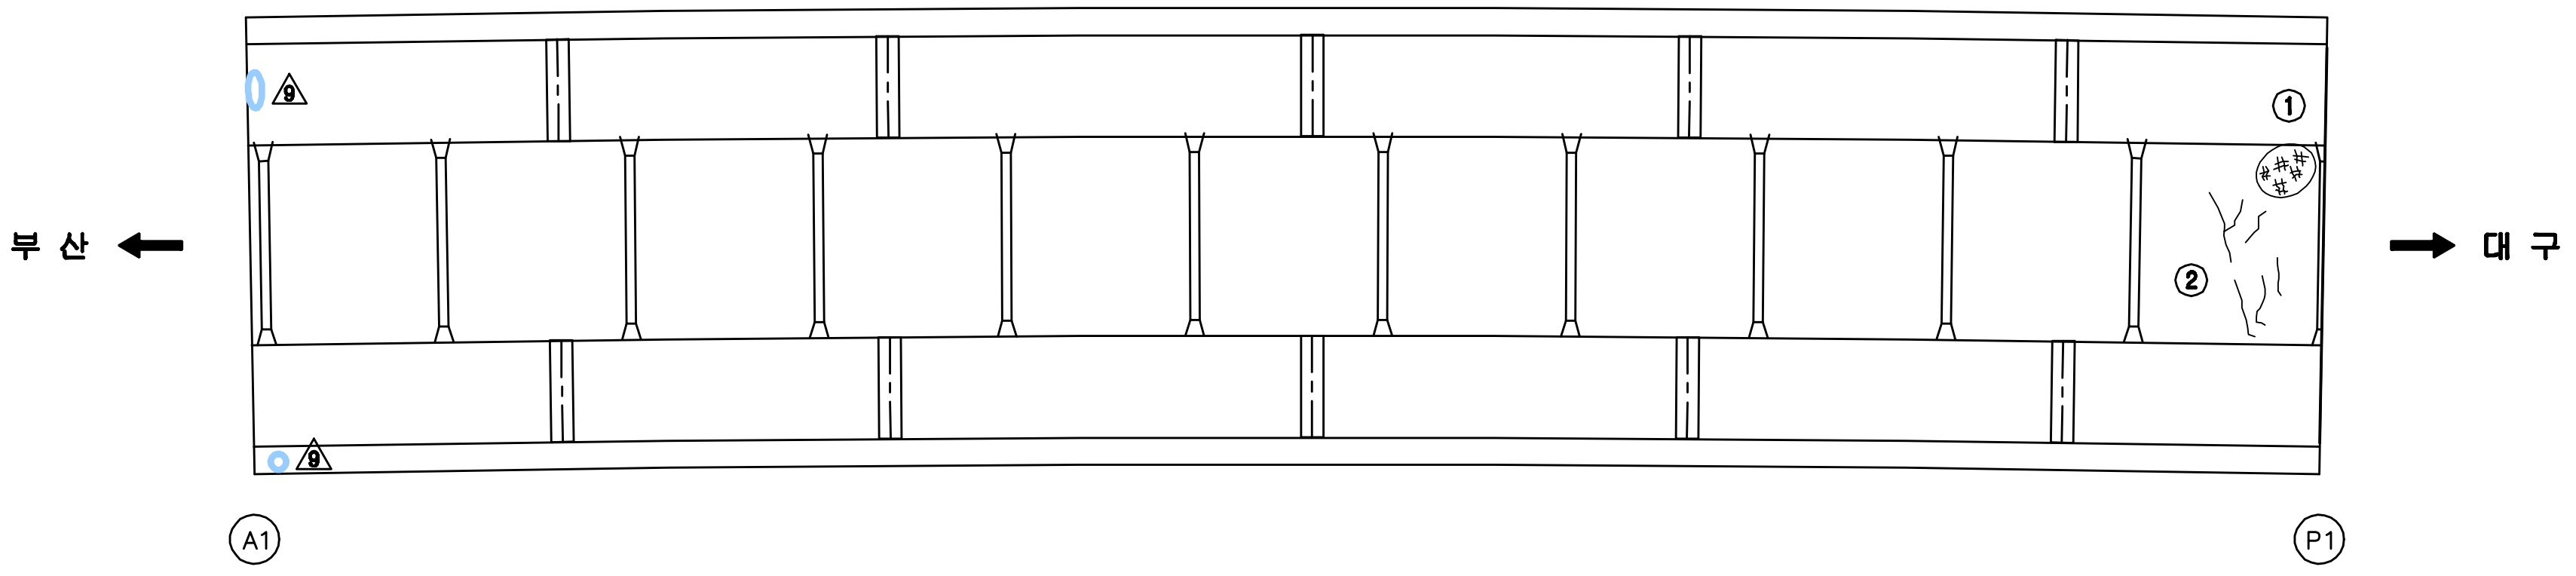
번호	신(N) 구(P)	손상내용	손상현황						결함상태	손상물량	비고
			폭	길이	너비	물량	단위	개소			
1	구	망상균열		0.7	0.7	0.49	㎡	1		0.49	
2	구	균열(0.3mm미만)	0.2	1.2		1.20	m	6		7.20

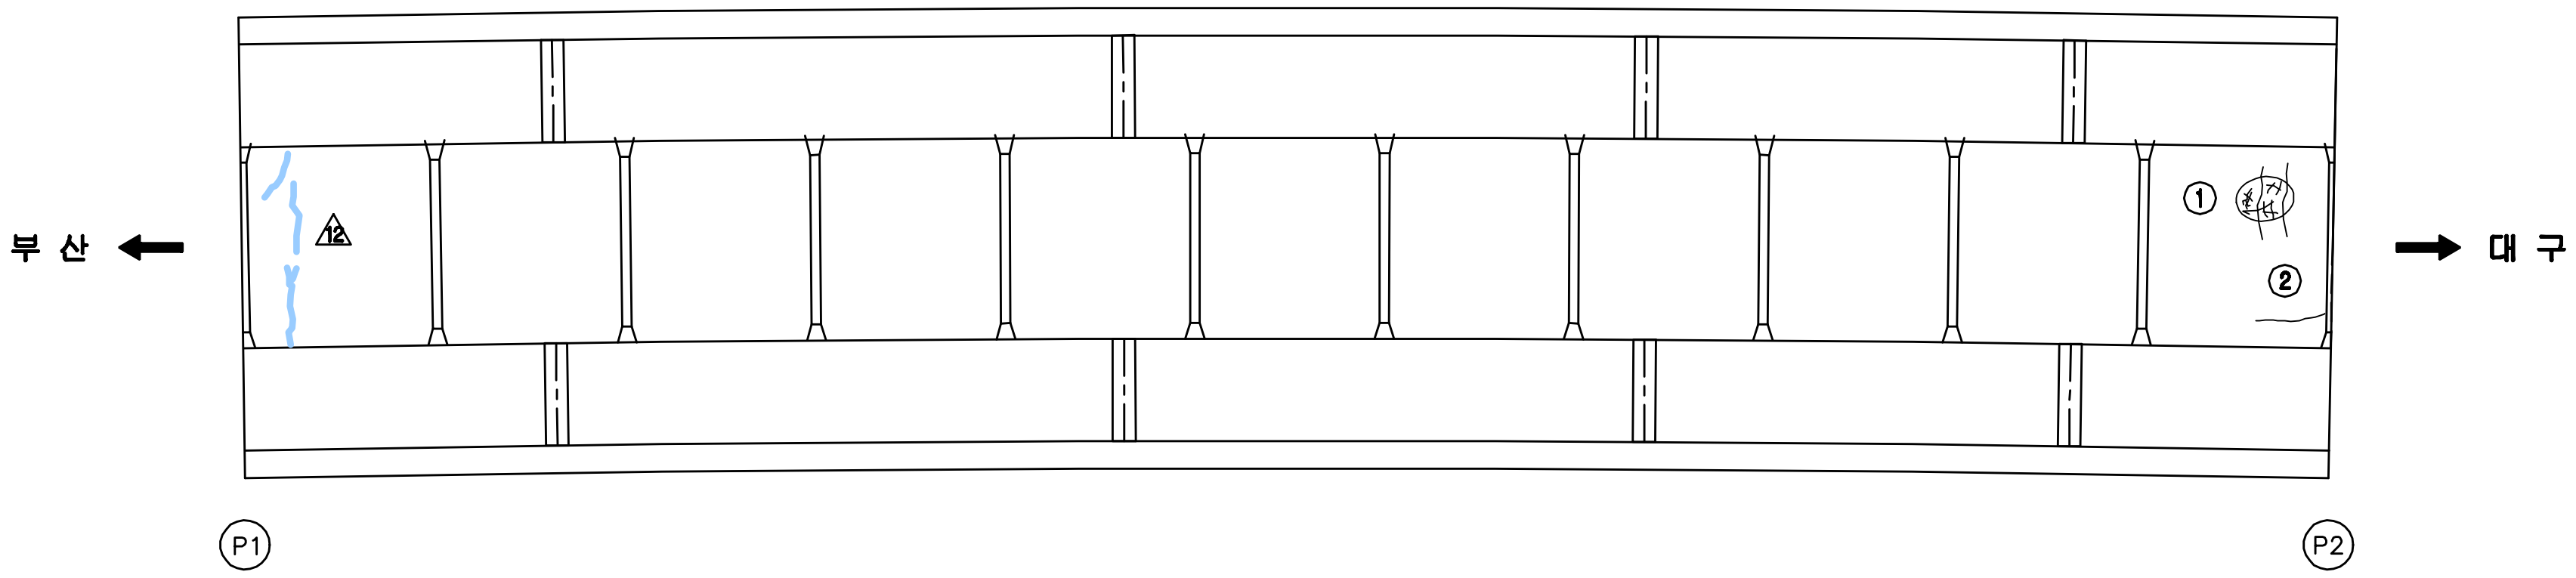
번호	신(N) 구(P)	손상내용	손상현황						결함 상태	손상 물량	비고
			폭	길이	너비	물량	단위	개소			
1	구	망상균열		1.0	1.0	1.00	㎡	1		1.00	
2	구	균열(0.3mm미만)	0.2	1.3		1.30	m	3		3.90

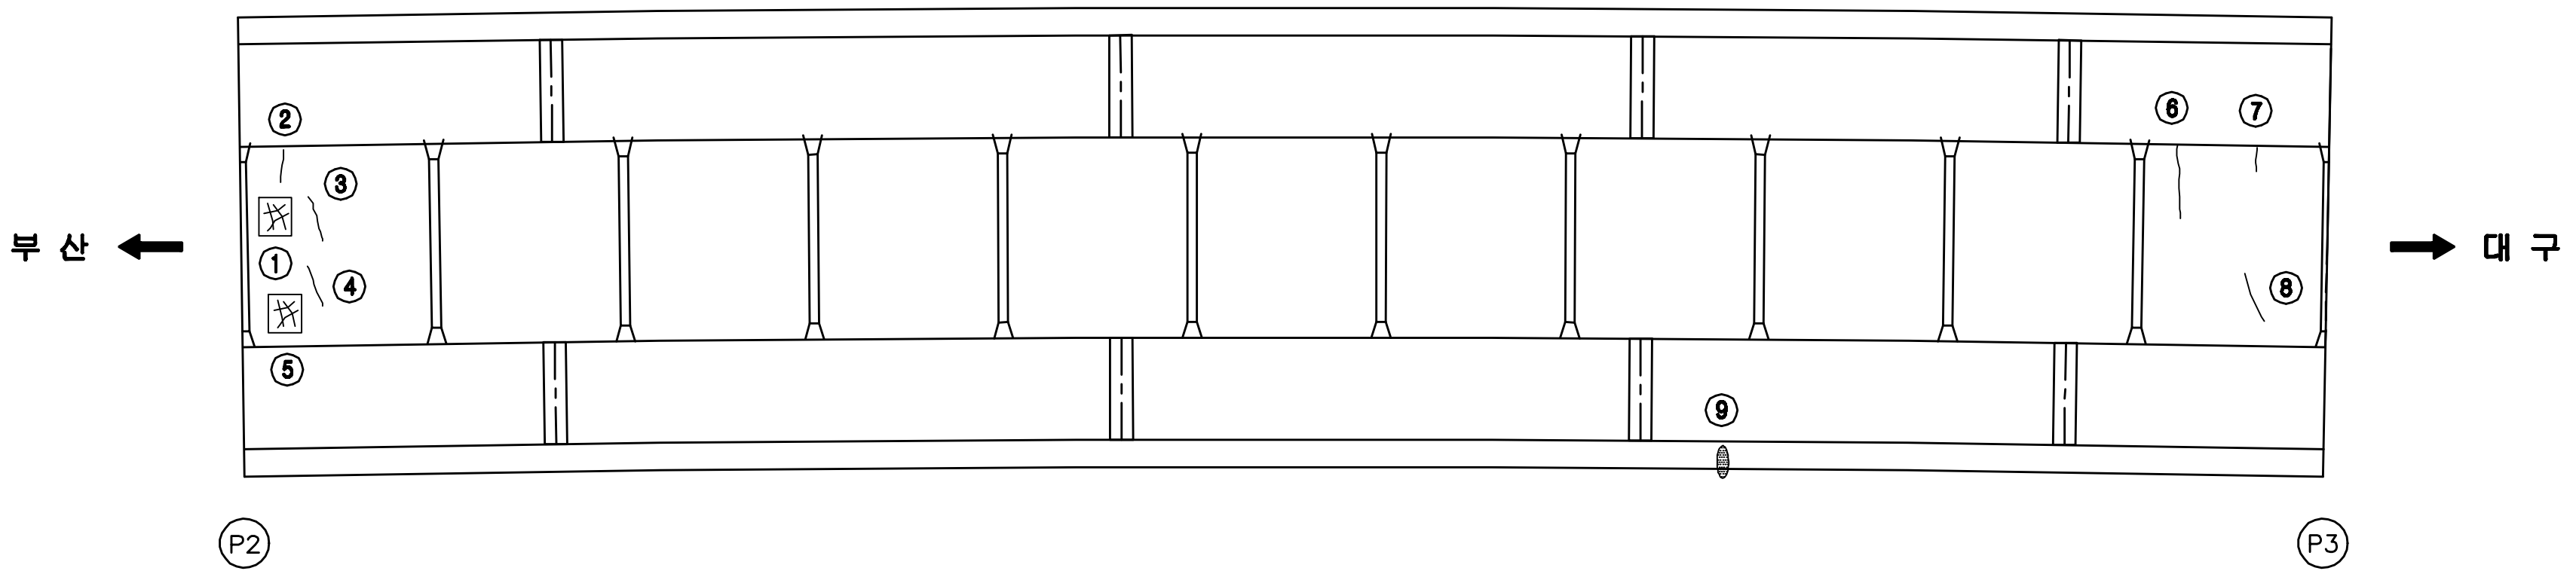
번호	신(N) 구(P)	손상내용	손상현황						결함상태	손상물량	비고
			폭	길이	너비	물량	단위	개소			
1	구	망상균열		1.0	1.0	1.00	㎡	1		1.00	
2	구	균열(0.3㎜미만)	0.2	0.4		0.40	m	1		0.40	
3	구	균열(0.3㎜미만)	0.2	0.6		0.60	m	1		0.60	
4	구	균열(0.3㎜미만)	0.2	0.6		0.60	m	1		0.60	
5	구	망상균열		1.5	1.0	1.50	㎡	1		1.50	
6	구	균열(0.3㎜미만)	0.2	1.5		1.50	m	1		1.50	
7	구	균열(0.3㎜미만)	0.2	0.4		0.40	m	1		0.40	
8	구	균열(0.3㎜미만)	0.2	1.5		1.50	m	1		1.50	
9	구	백태		0.4	1.0	0.40	㎡	1		0.40

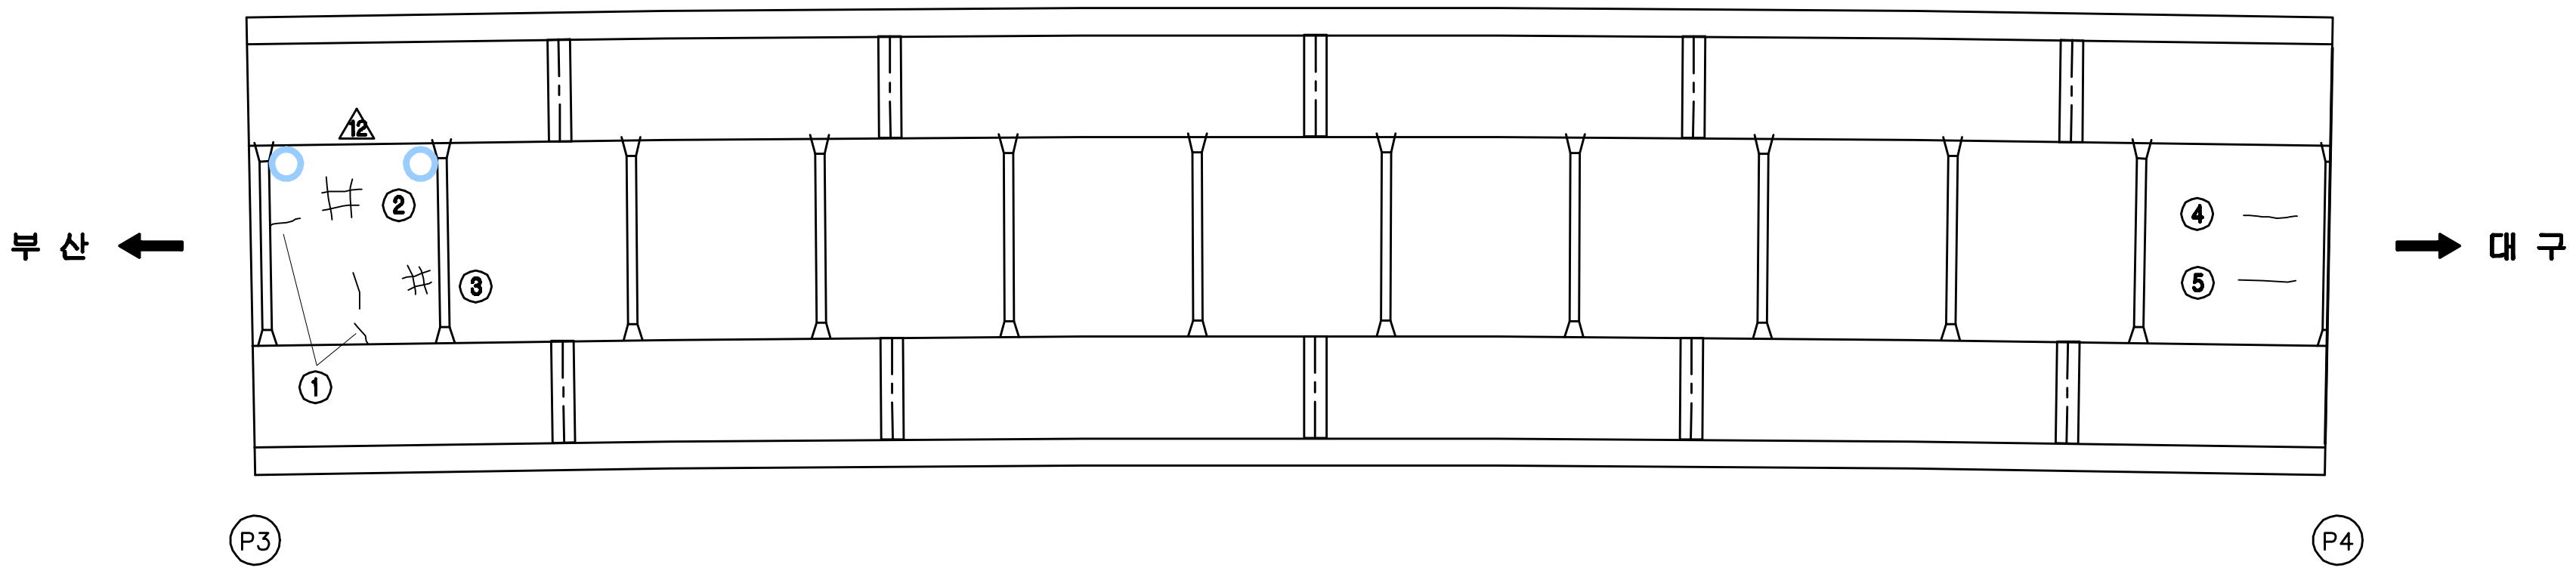
번호	신(N) 구(P)	손상내용	손상현황						결함 상태	손상 물량	비고
			폭	길이	너비	물량	단위	개소			
1	구	균열(0.3mm미만)	0.2	0.7		0.70	m	3		2.10	
2	구	망상균열		1.0	3.0	3.00	㎡	1		3.00	
3	구	망상균열		1.0	1.0	1.00	㎡	1		1.00	
4	구	균열(0.3mm미만)	0.2	0.6		0.60	m	1		0.60	
5	구	균열(0.3mm미만)	0.2	0.6		0.60	m	1		0.60

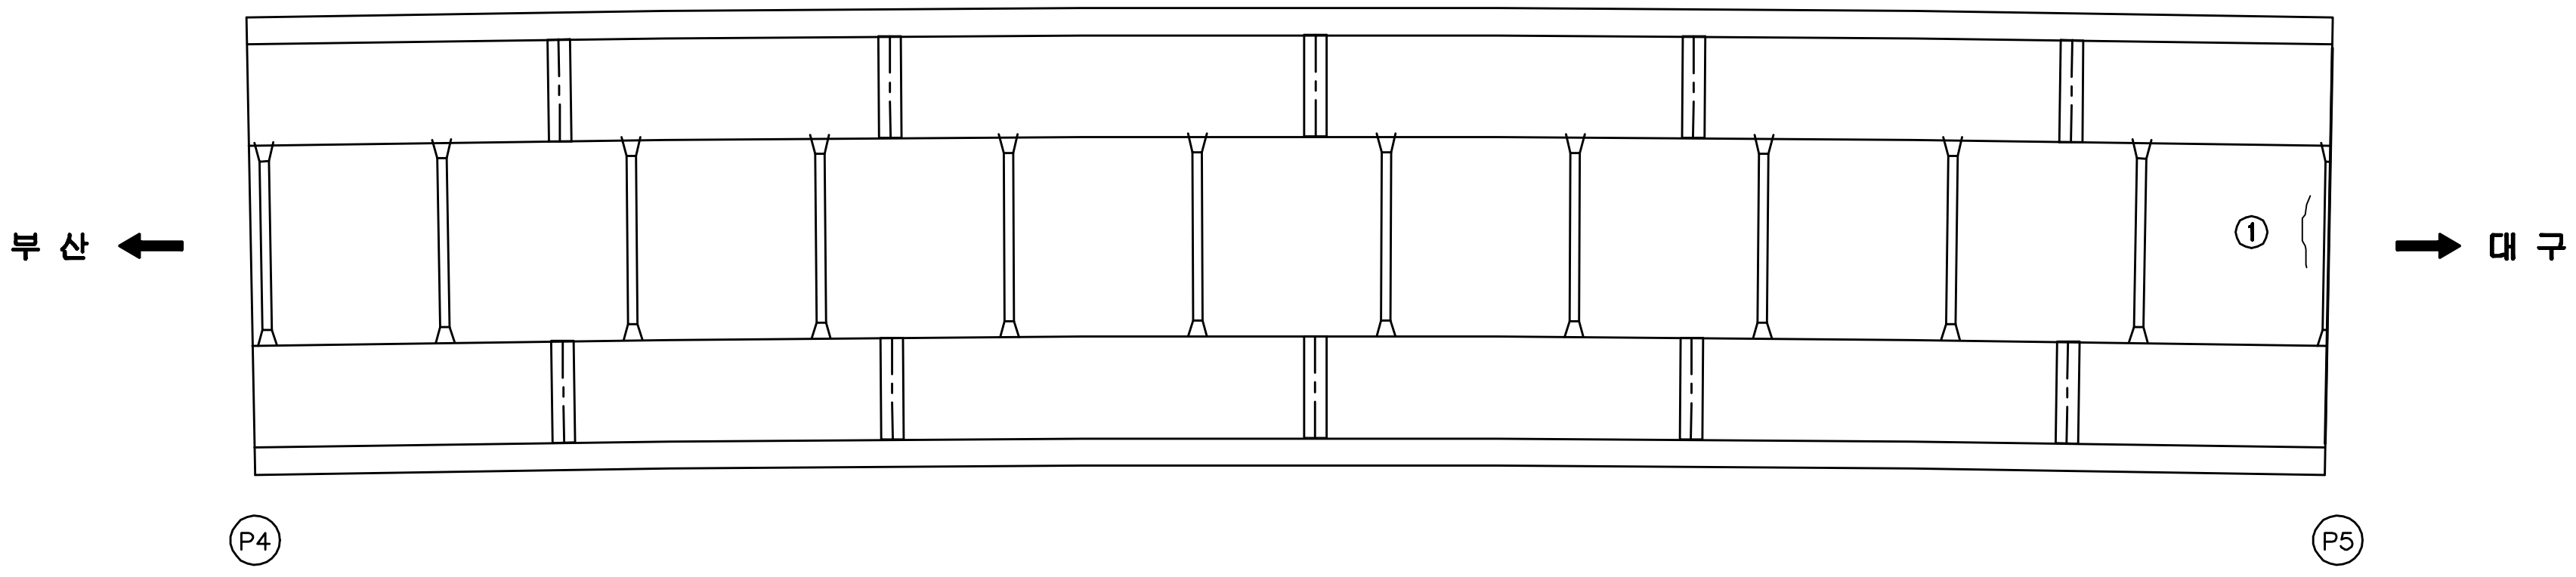
번호	신(N) 구(P)	손상내용	손상현황						결함상태	손상물량	비고
			폭	길이	너비	물량	단위	개소			
1	구	균열(0.3mm미만)	0.2	1.0		1.00	m	1		1.00

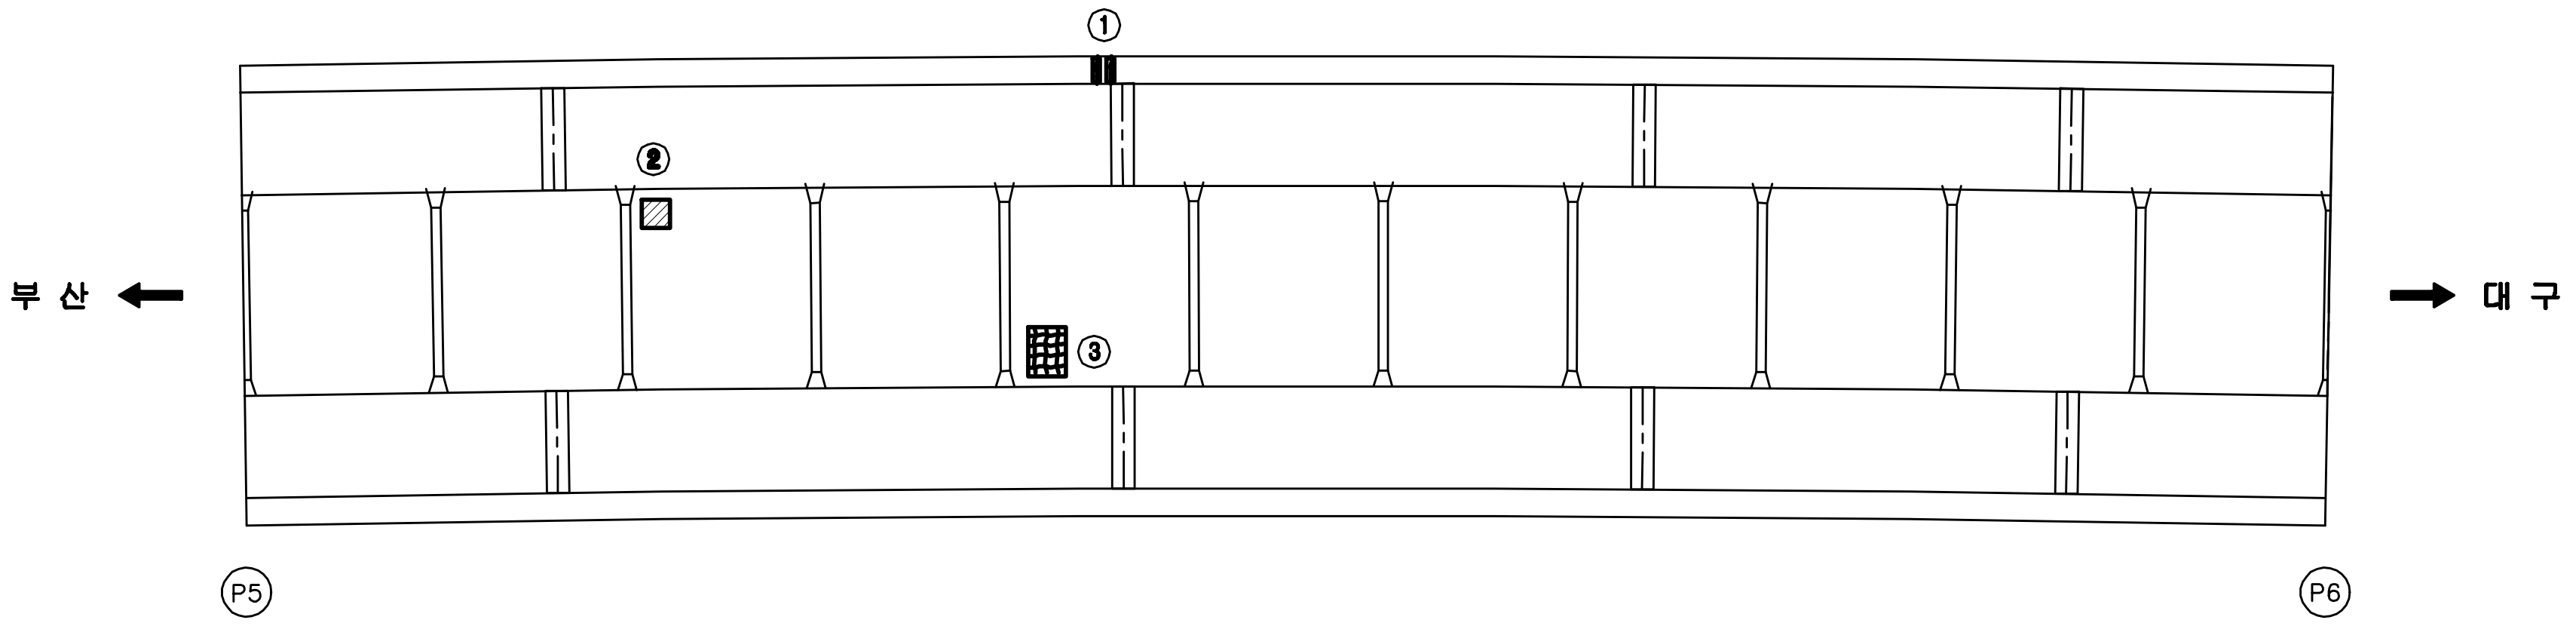
번호	신(N) 구(P)	손상내용	손상현황						결함상태	손상물량	비고
			폭	길이	너비	물량	단위	개소			
1	신	균열부백태		0.6	0.1	0.06	㎡	2		0.12	
2	신	재료분리		0.5	0.5	0.25	㎡	1		0.25	
3	신	망상균열		2.0	2.5	5.00	㎡	1		5.00

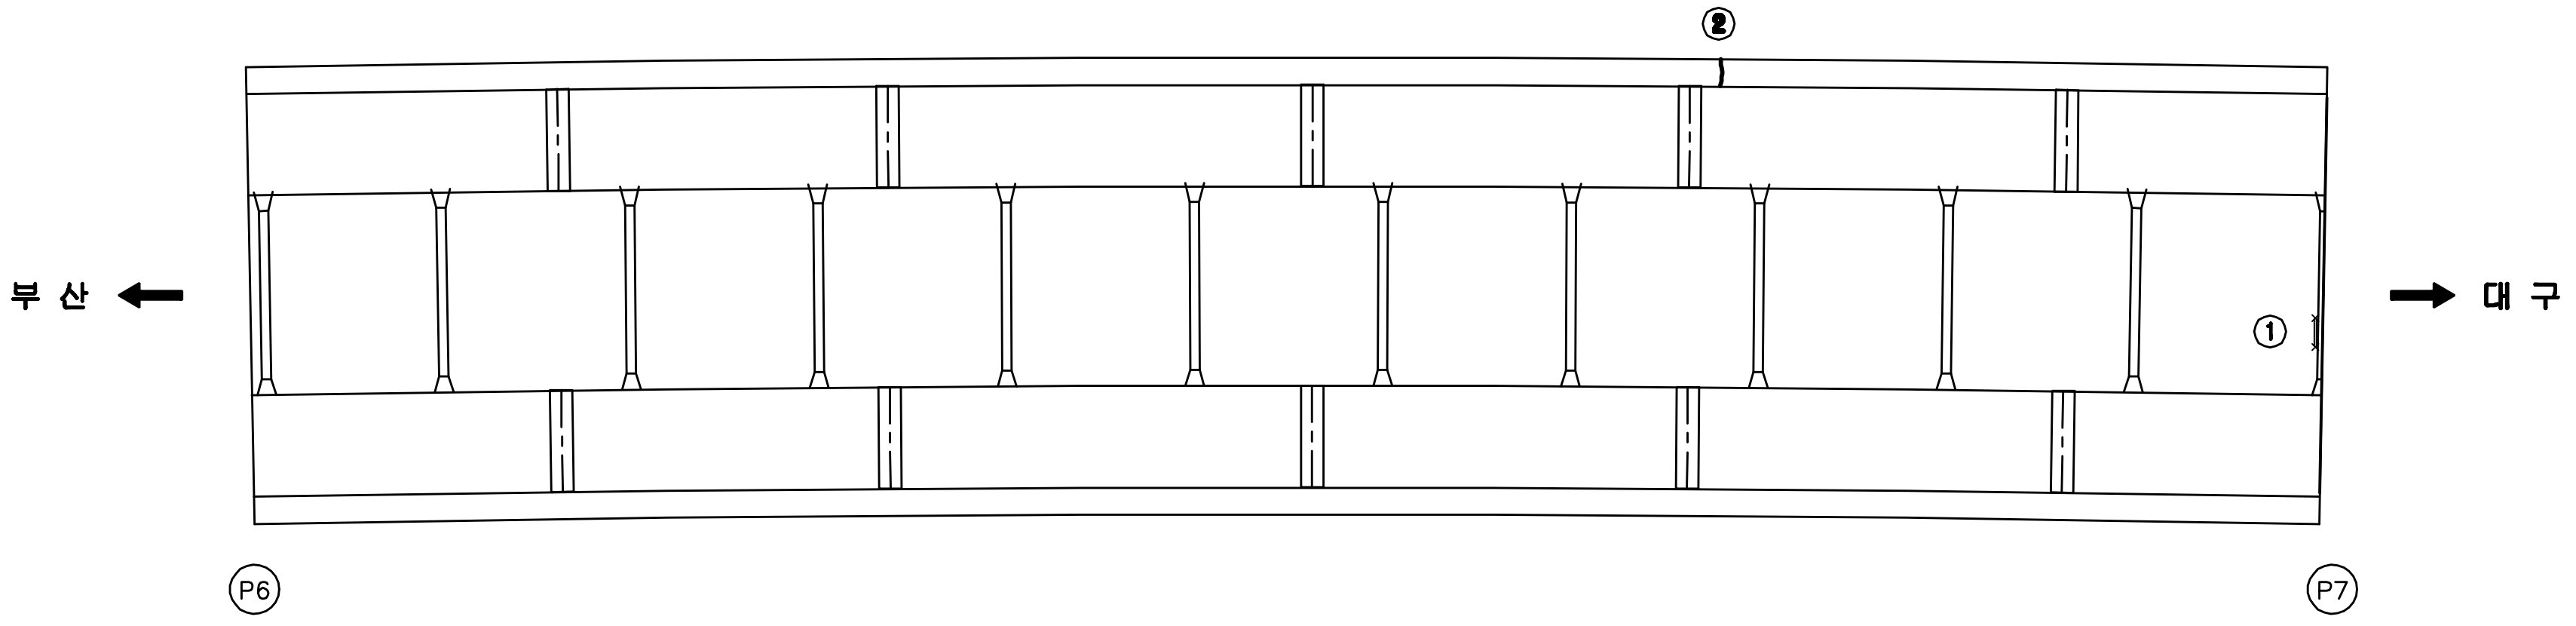
번호	신(N) 구(P)	손상내용	손상현황						결함상태	손상물량	비고
			폭	길이	너비	물량	단위	개소			
1	구	철근노출		0.1	1.0	0.10	㎡	1		0.10	
2	신	균열(0.3mm미만)	0.2	0.6		0.60	m	1		0.60

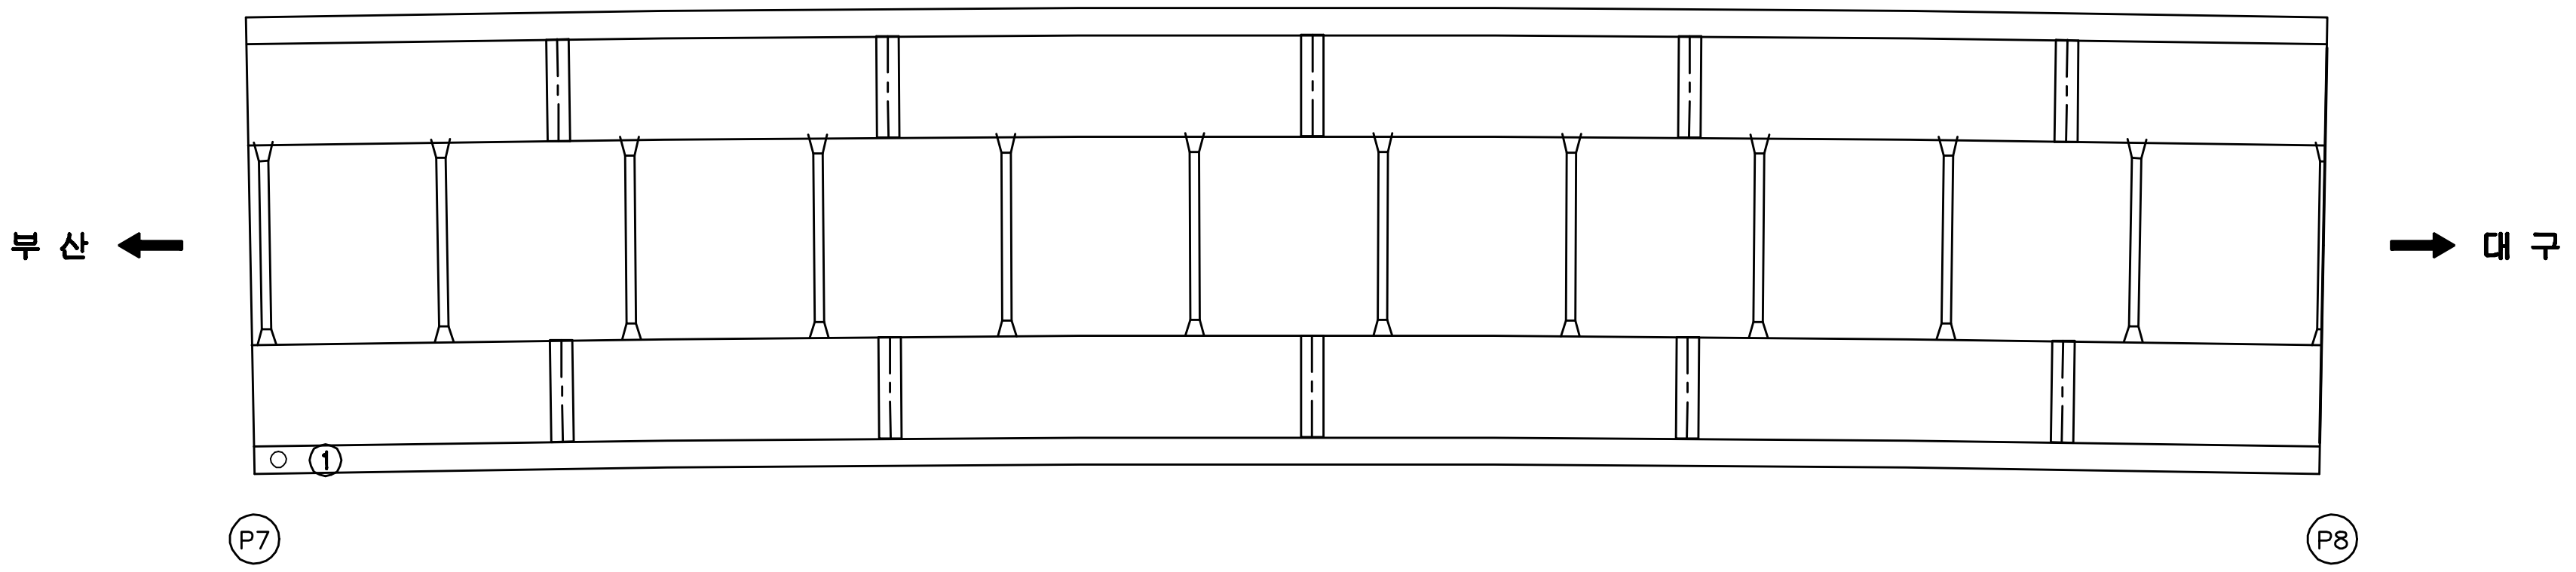
번호	신(N) 구(P)	손상내용	손상현황						결함 상태	손상 물량	비고
			폭	길이	너비	물량	단위	개소			
1	구	유도배수관 길이부족				2.00	EA	2		2.00

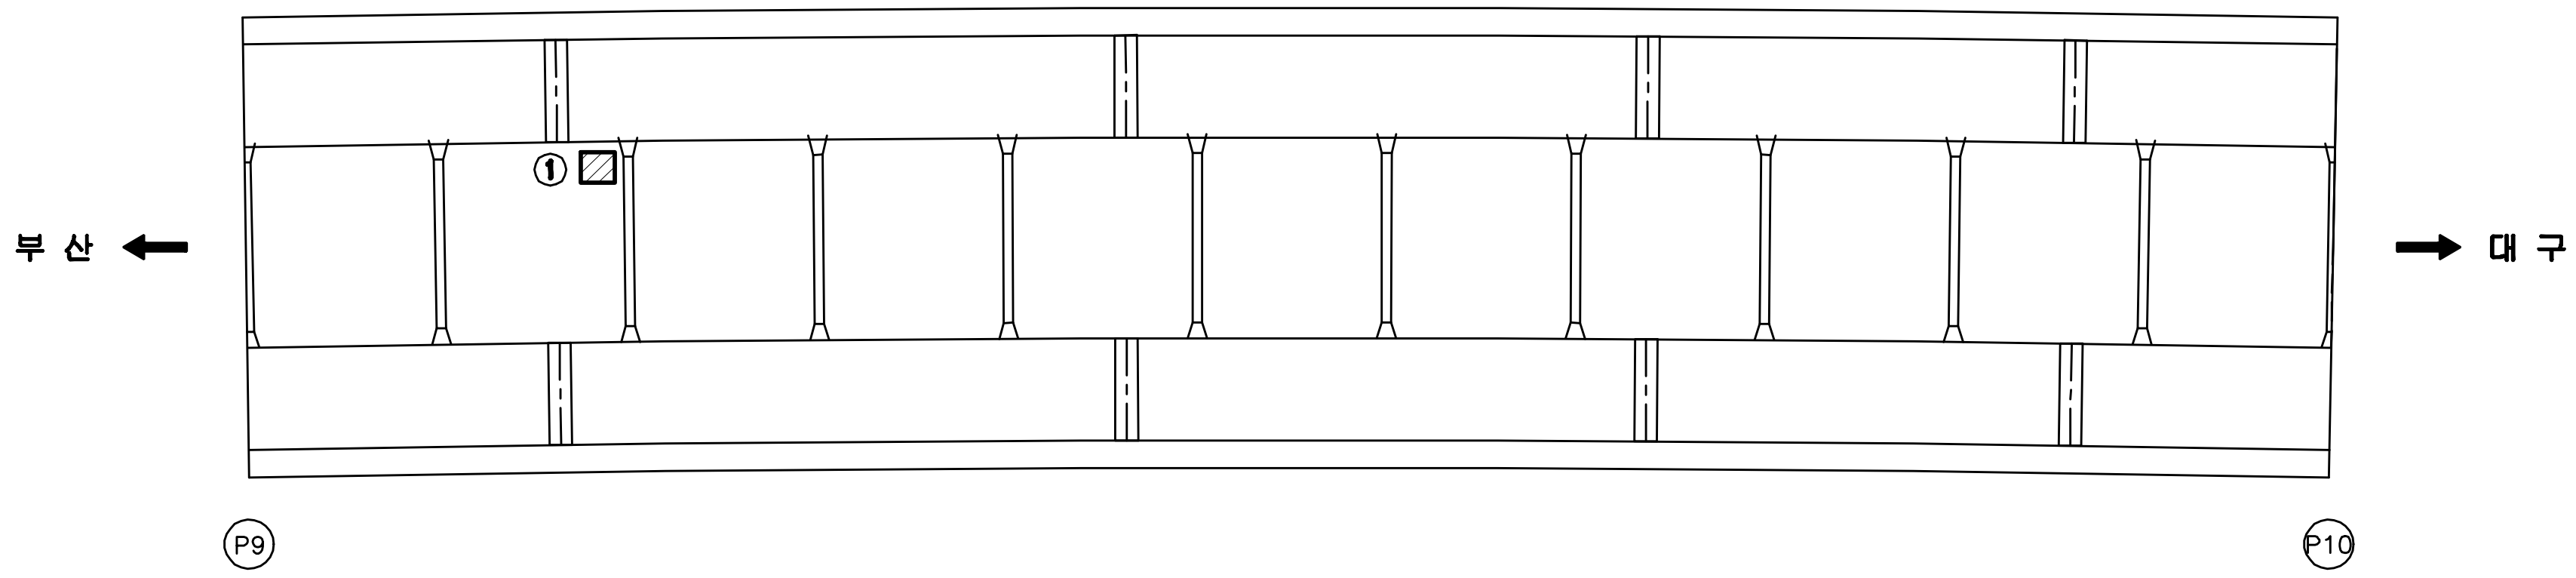
번호	신(N)구(P)	손상내용	손상현황						결함상태	손상물량	비고
			폭	길이	너비	물량	단위	개소			
1	신	재료분리		0.3	0.3	0.09	㎡	1		0.09
