ID:청도2교(대구)-교면포장 S1

용 역 명	2015년 하반기 시설물 안전점검용역(1구간 정밀안전진단)
과업기간	2015. 08. 05 ~ 2015. 12. 31
발 주 처	신대구부산고속도로주식회사
용 역 사	(주)아워브레인 OUR BRAIN CO.,LTD
도면번호	001

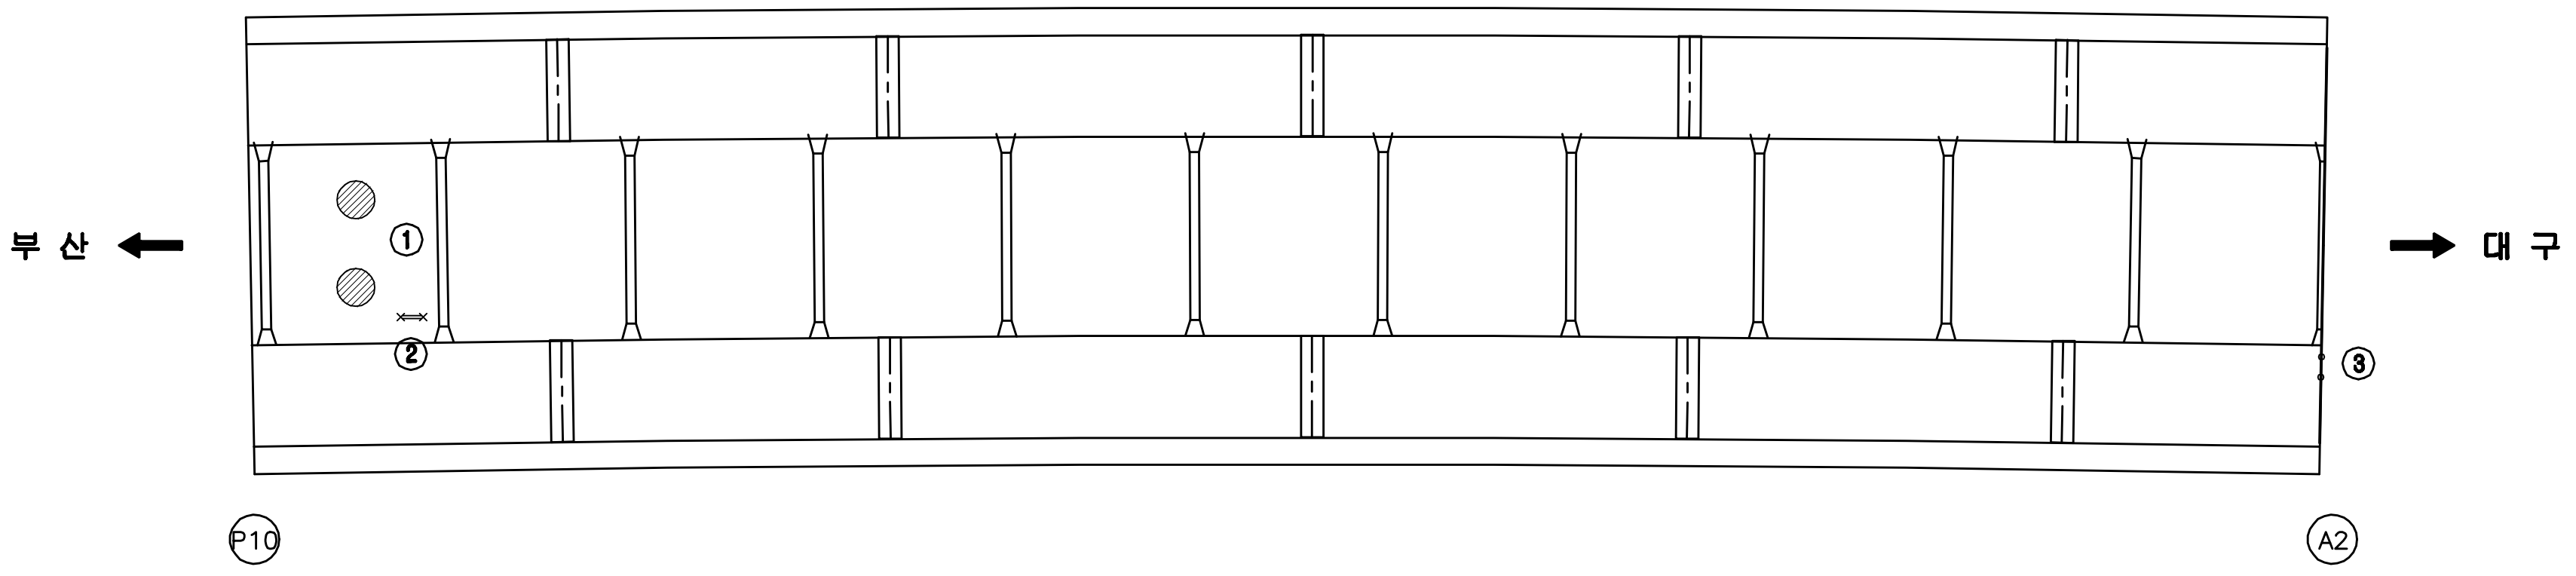
번호	신(N) 구(P)	손상내용	손상현황						결함 상태	손상 물량	비고
			폭	길이	너비	물량	단위	개소			
1	구	재료분리		1.0	1.0	1.00	㎡	2		2.00	
2	구	철근노출		0.1	0.1	0.01	㎡	1		0.01	
3	구	유간조절장치 탈락				2.00	EA	2		2.00

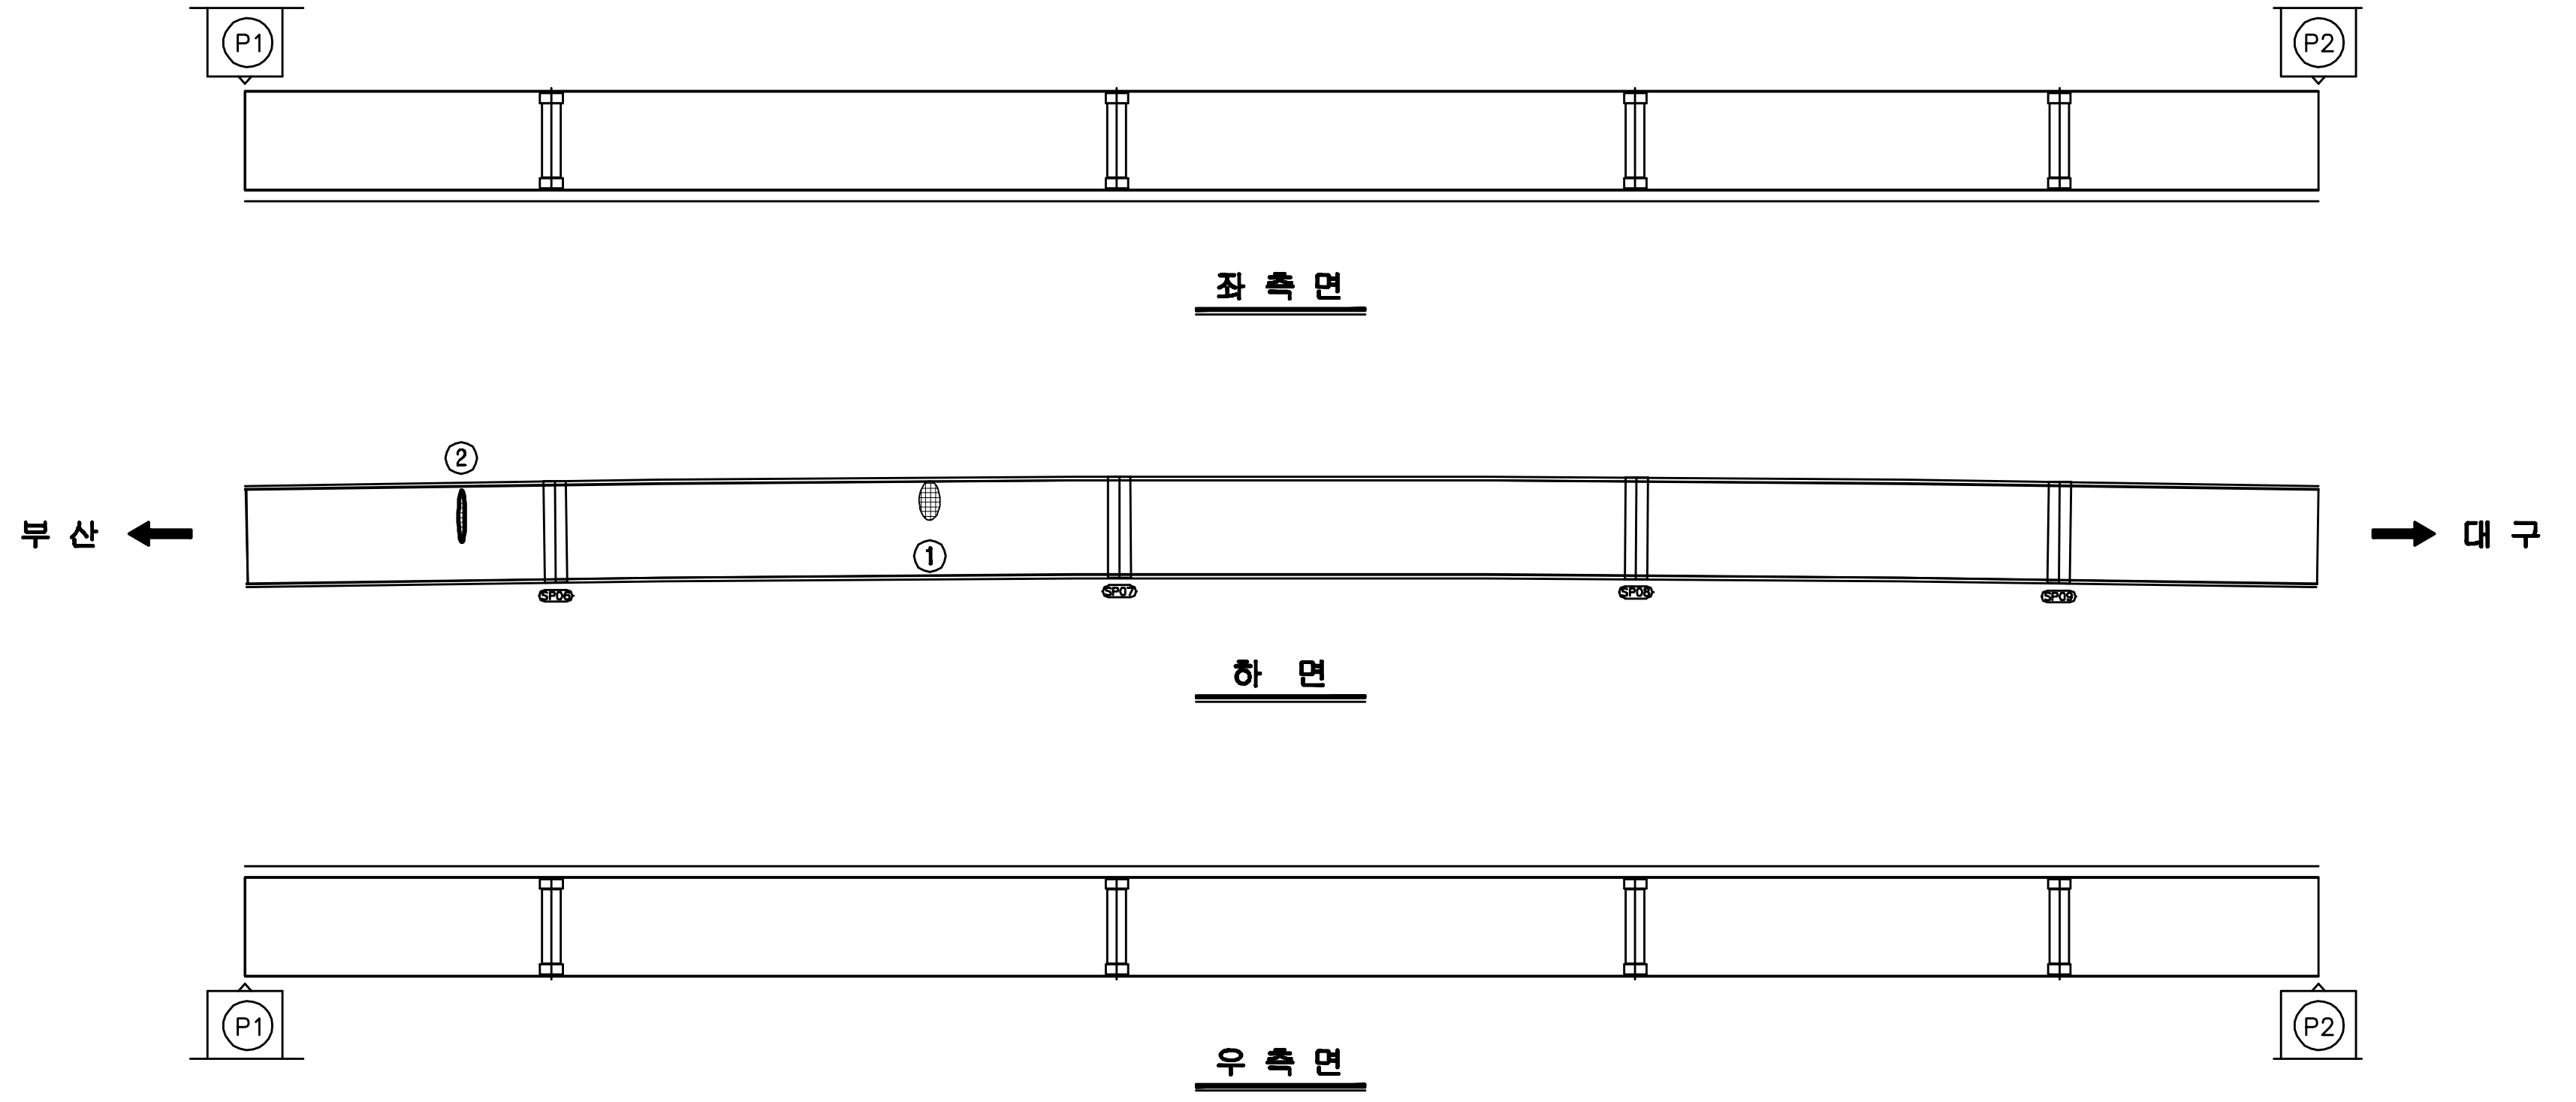
번호	신(N) 구(P)	손상내용	손상현황						결함 상태	손상 물량	비고
			폭	길이	너비	물량	단위	개소			
1	구	도장손상		0.3	1.0	0.30	㎡	1		0.30	
2	신	도장손상		0.4	0.1	0.04	㎡	1		0.04

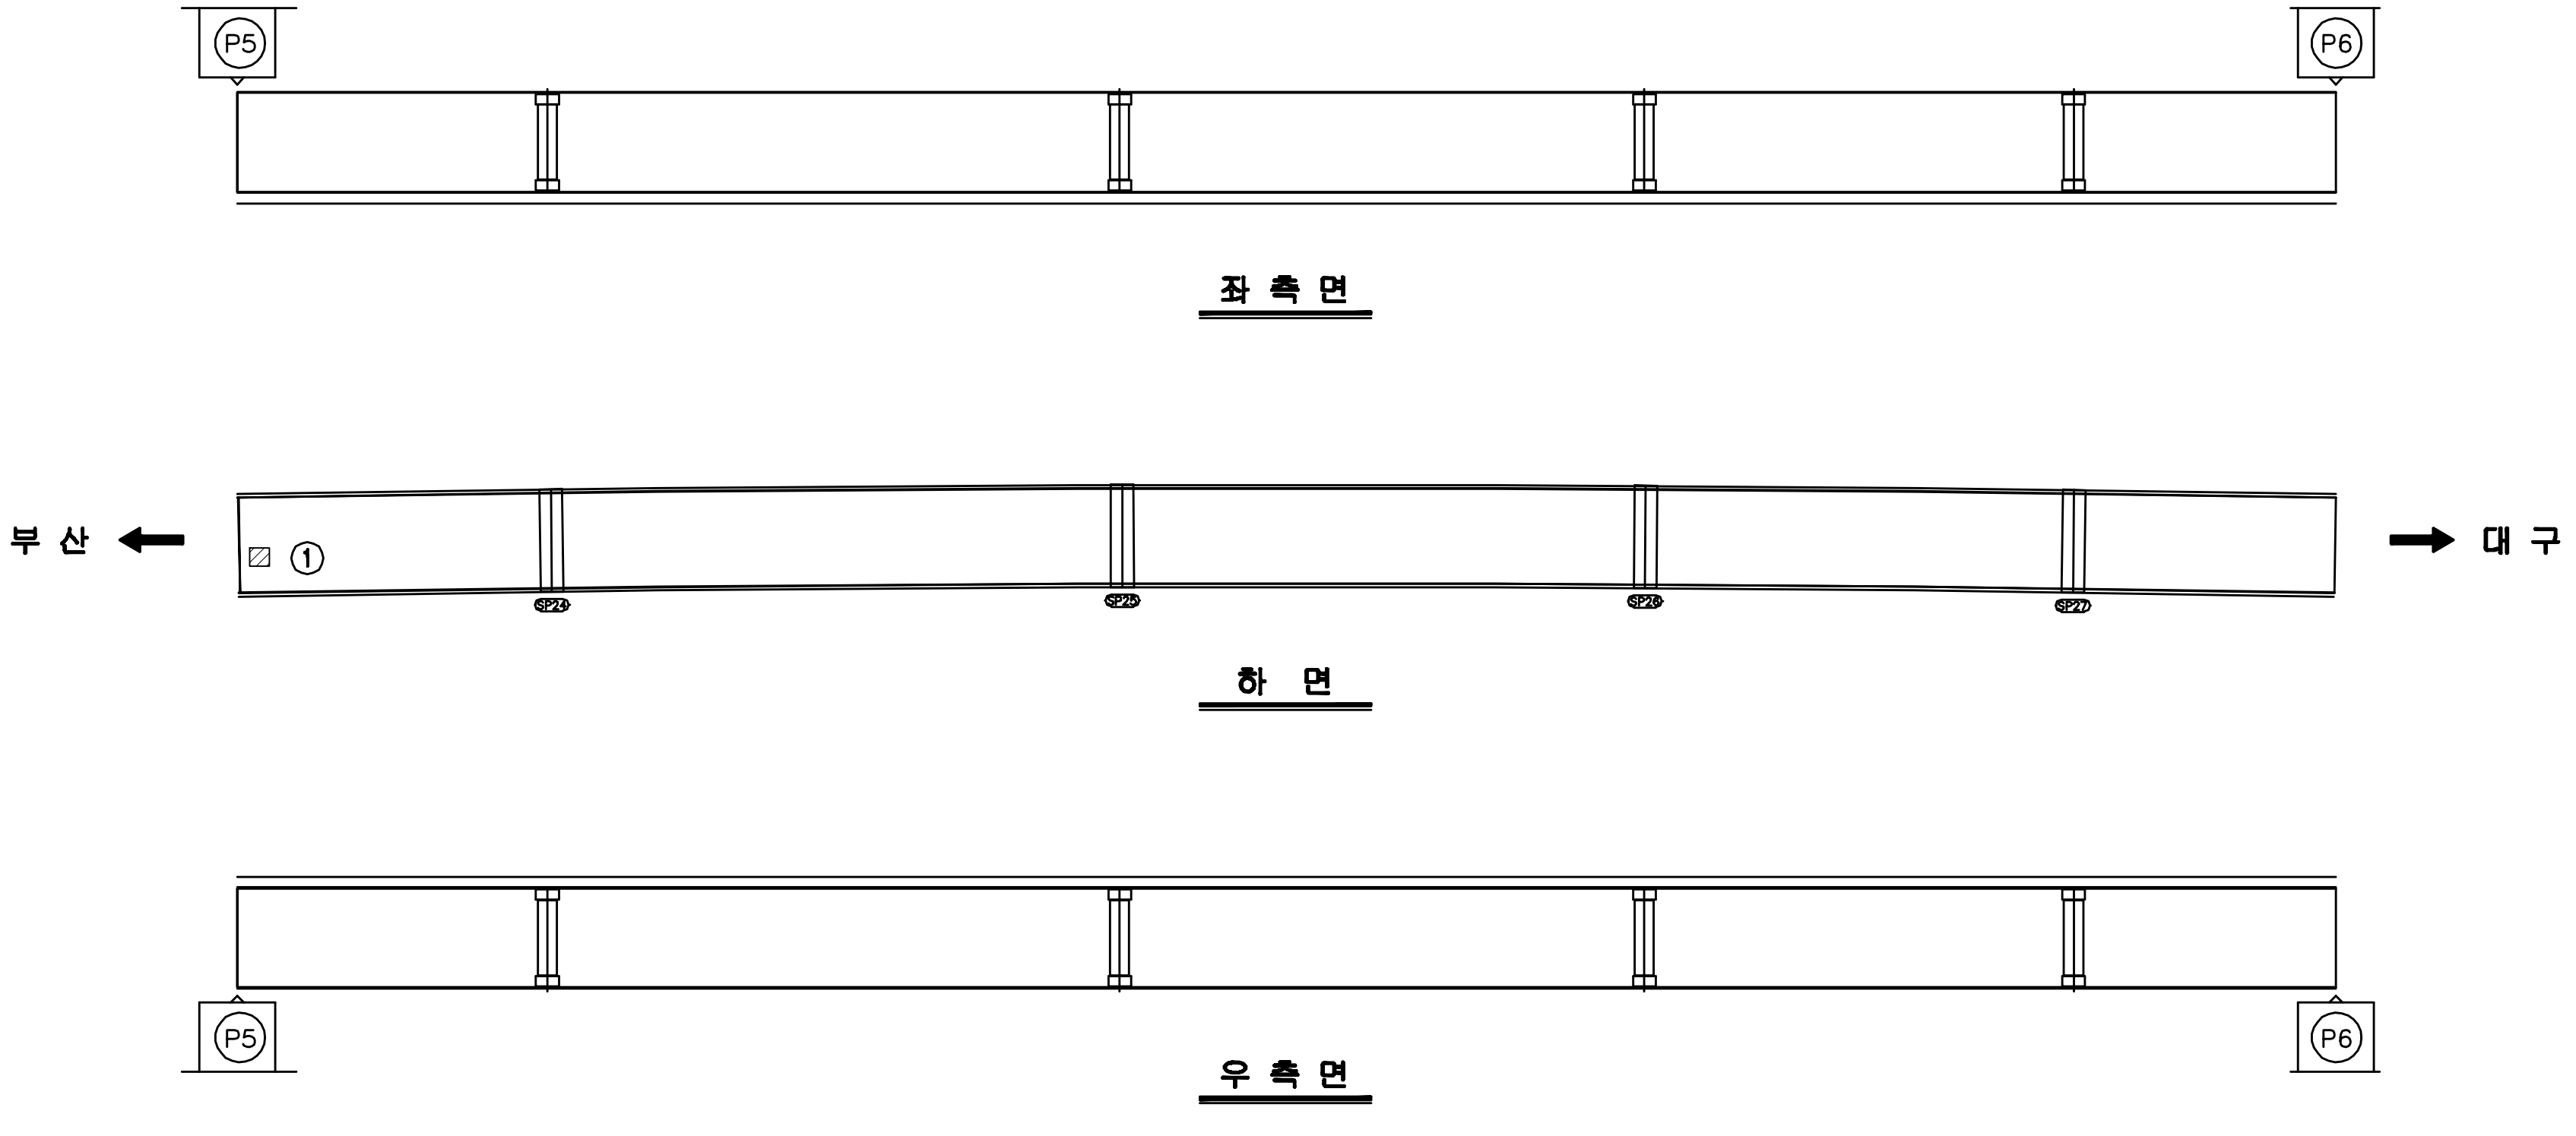
번호	신(N) 구(P)	손상내용	손상현황						결함상태	손상물량	비고
			폭	길이	너비	물량	단위	개소			
1	구	도장손상		0.1	1.0	0.10	㎡	1		0.10

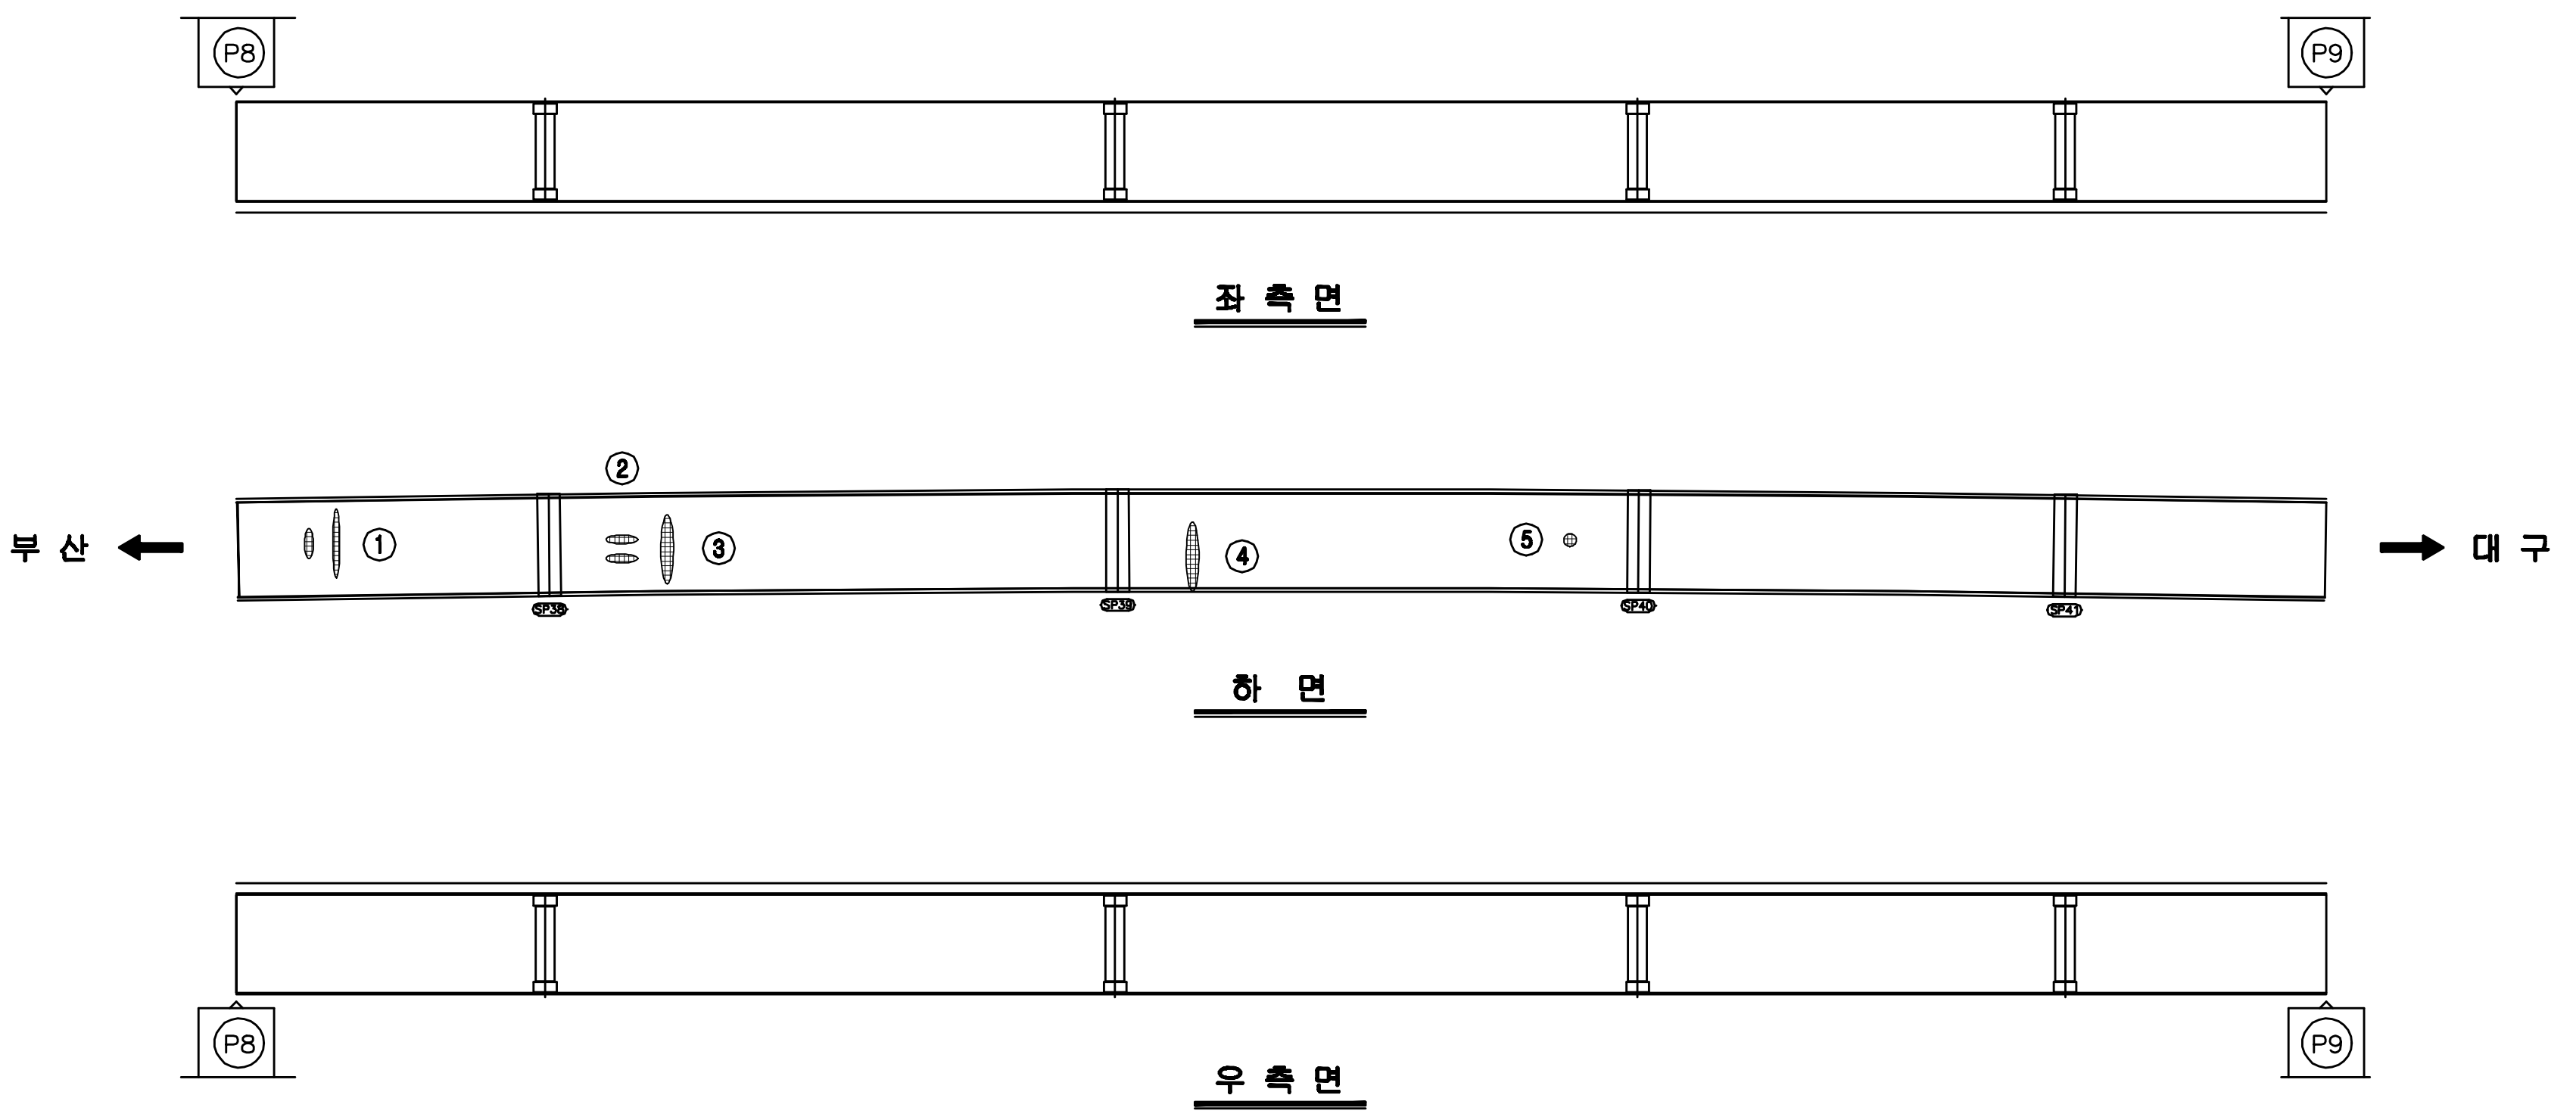
번호	신(N) 구(P)	손상내용	손상현황						결함상태	손상물량	비고
			폭	길이	너비	물량	단위	개소			
1	구	도장손상		0.1	0.8	0.08	㎡	2		0.16	
2	구	도장손상		0.2	0.5	0.10	㎡	2		0.20	
3	구	도장손상		0.2	2.0	0.40	㎡	1		0.40	
4	구	도장손상		0.1	2.0	0.20	㎡	1		0.20	
5	구	도장손상		0.2	0.2	0.04	㎡	1		0.04

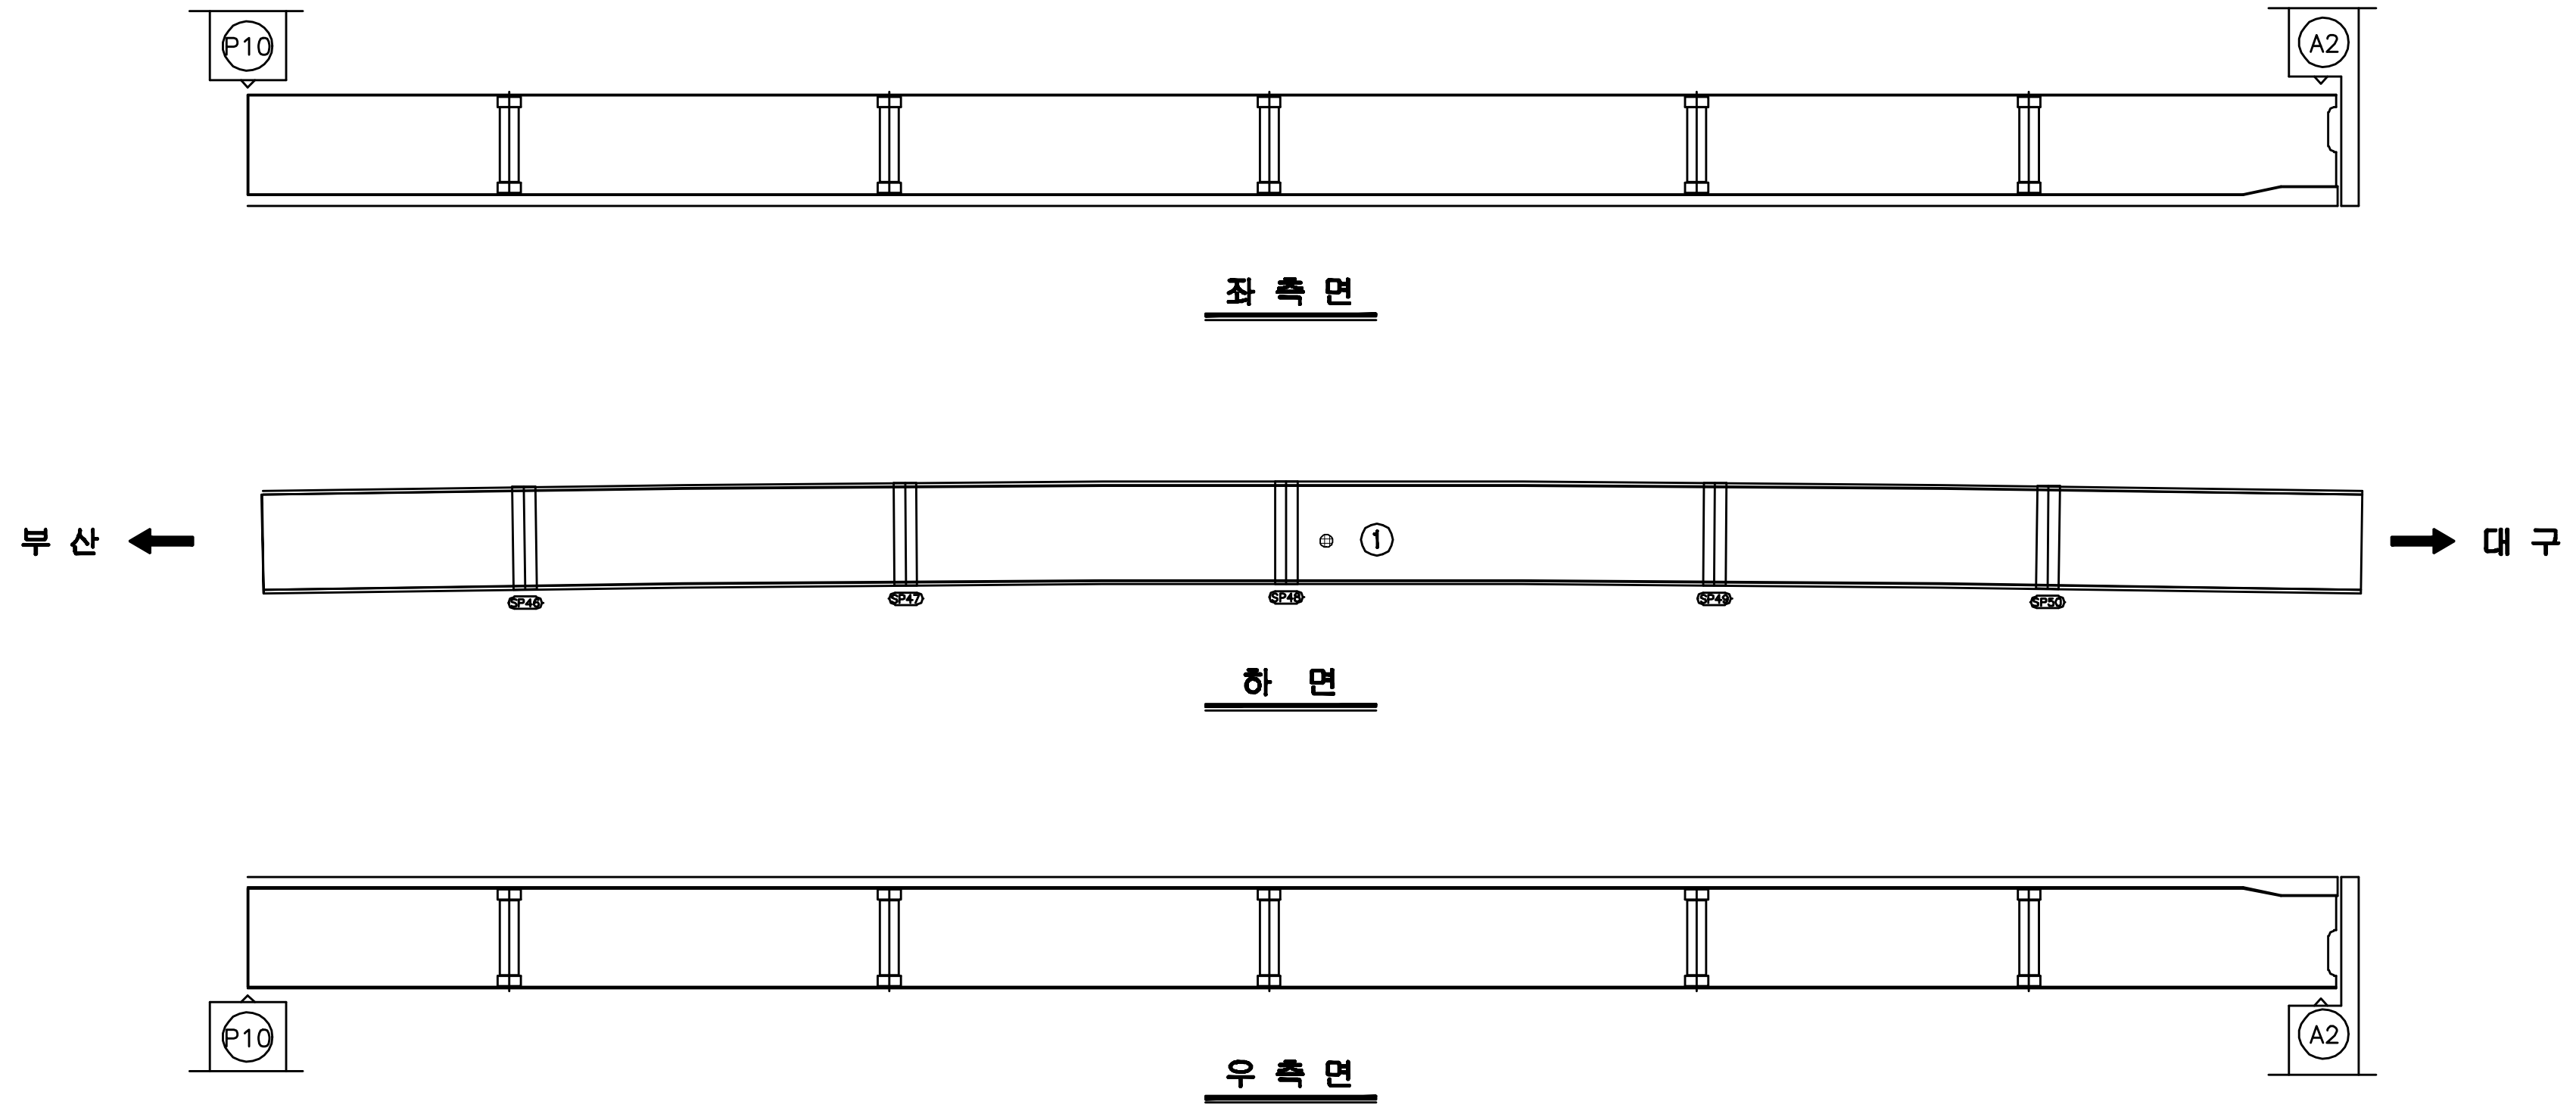
번호	신(N) 구(P)	손상내용	손상현황						결함 상태	손상 물량	비고
			폭	길이	너비	물량	단위	개소			
1	구	도장손상		0.2	0.1	0.02	㎡	1		0.02

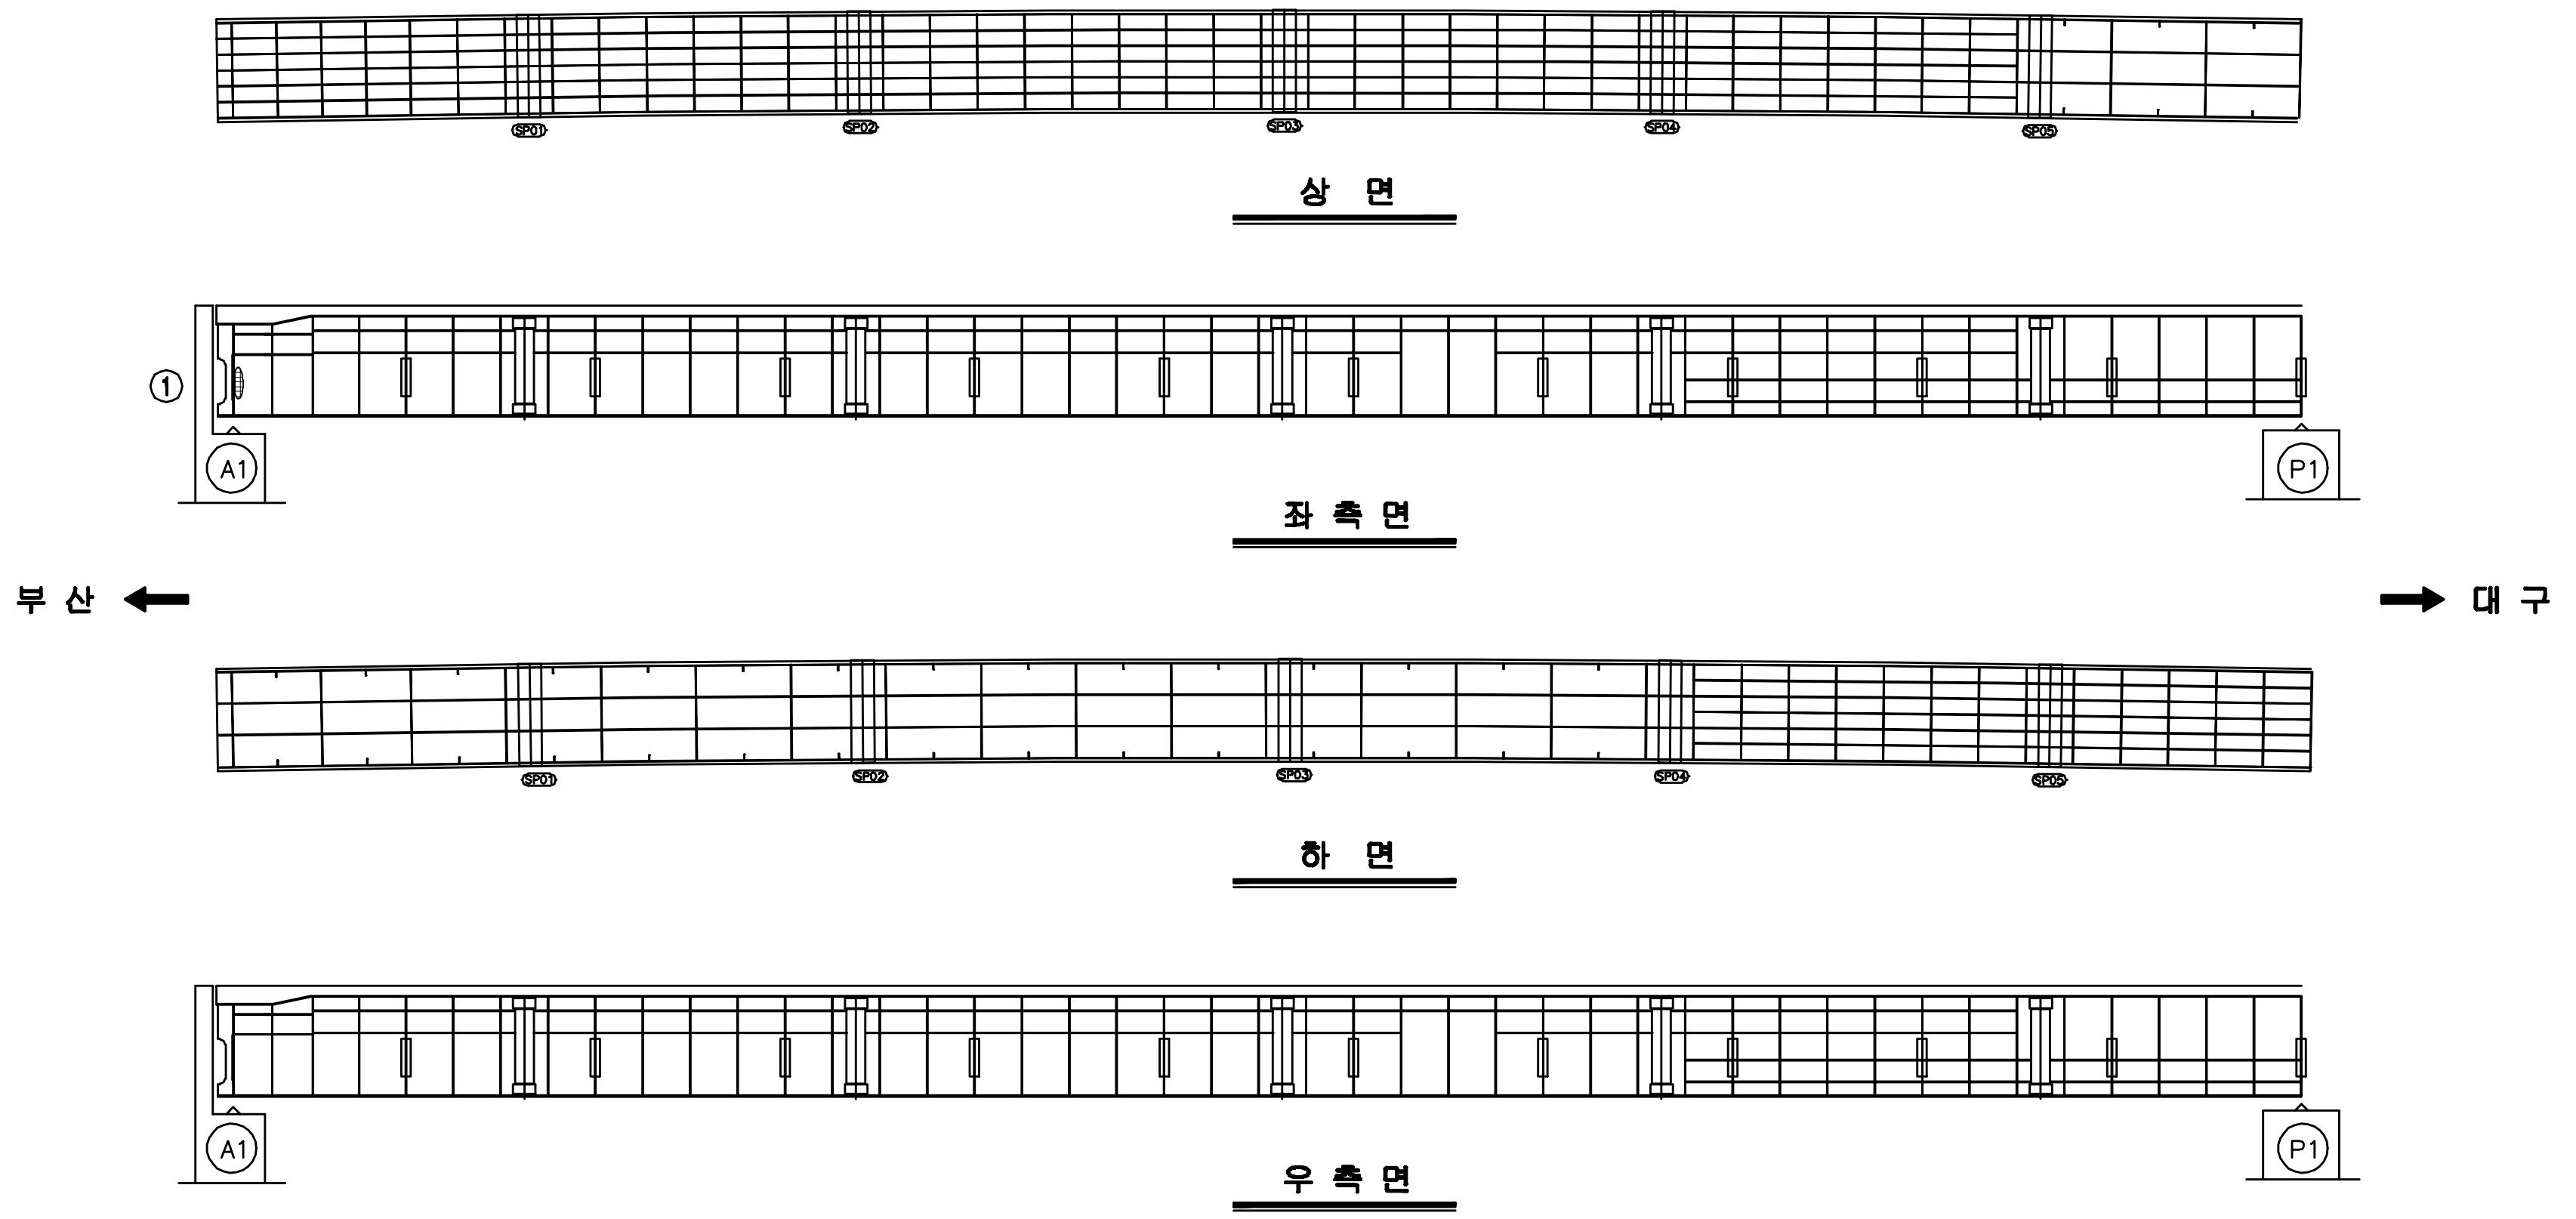
번호	신(N) 구(P)	손상내용	손상현황						결함상태	손상물량	비고
			폭	길이	너비	물량	단위	개소			
1	구	도장손상		0.1	0.3	0.03	㎡	2		0.06

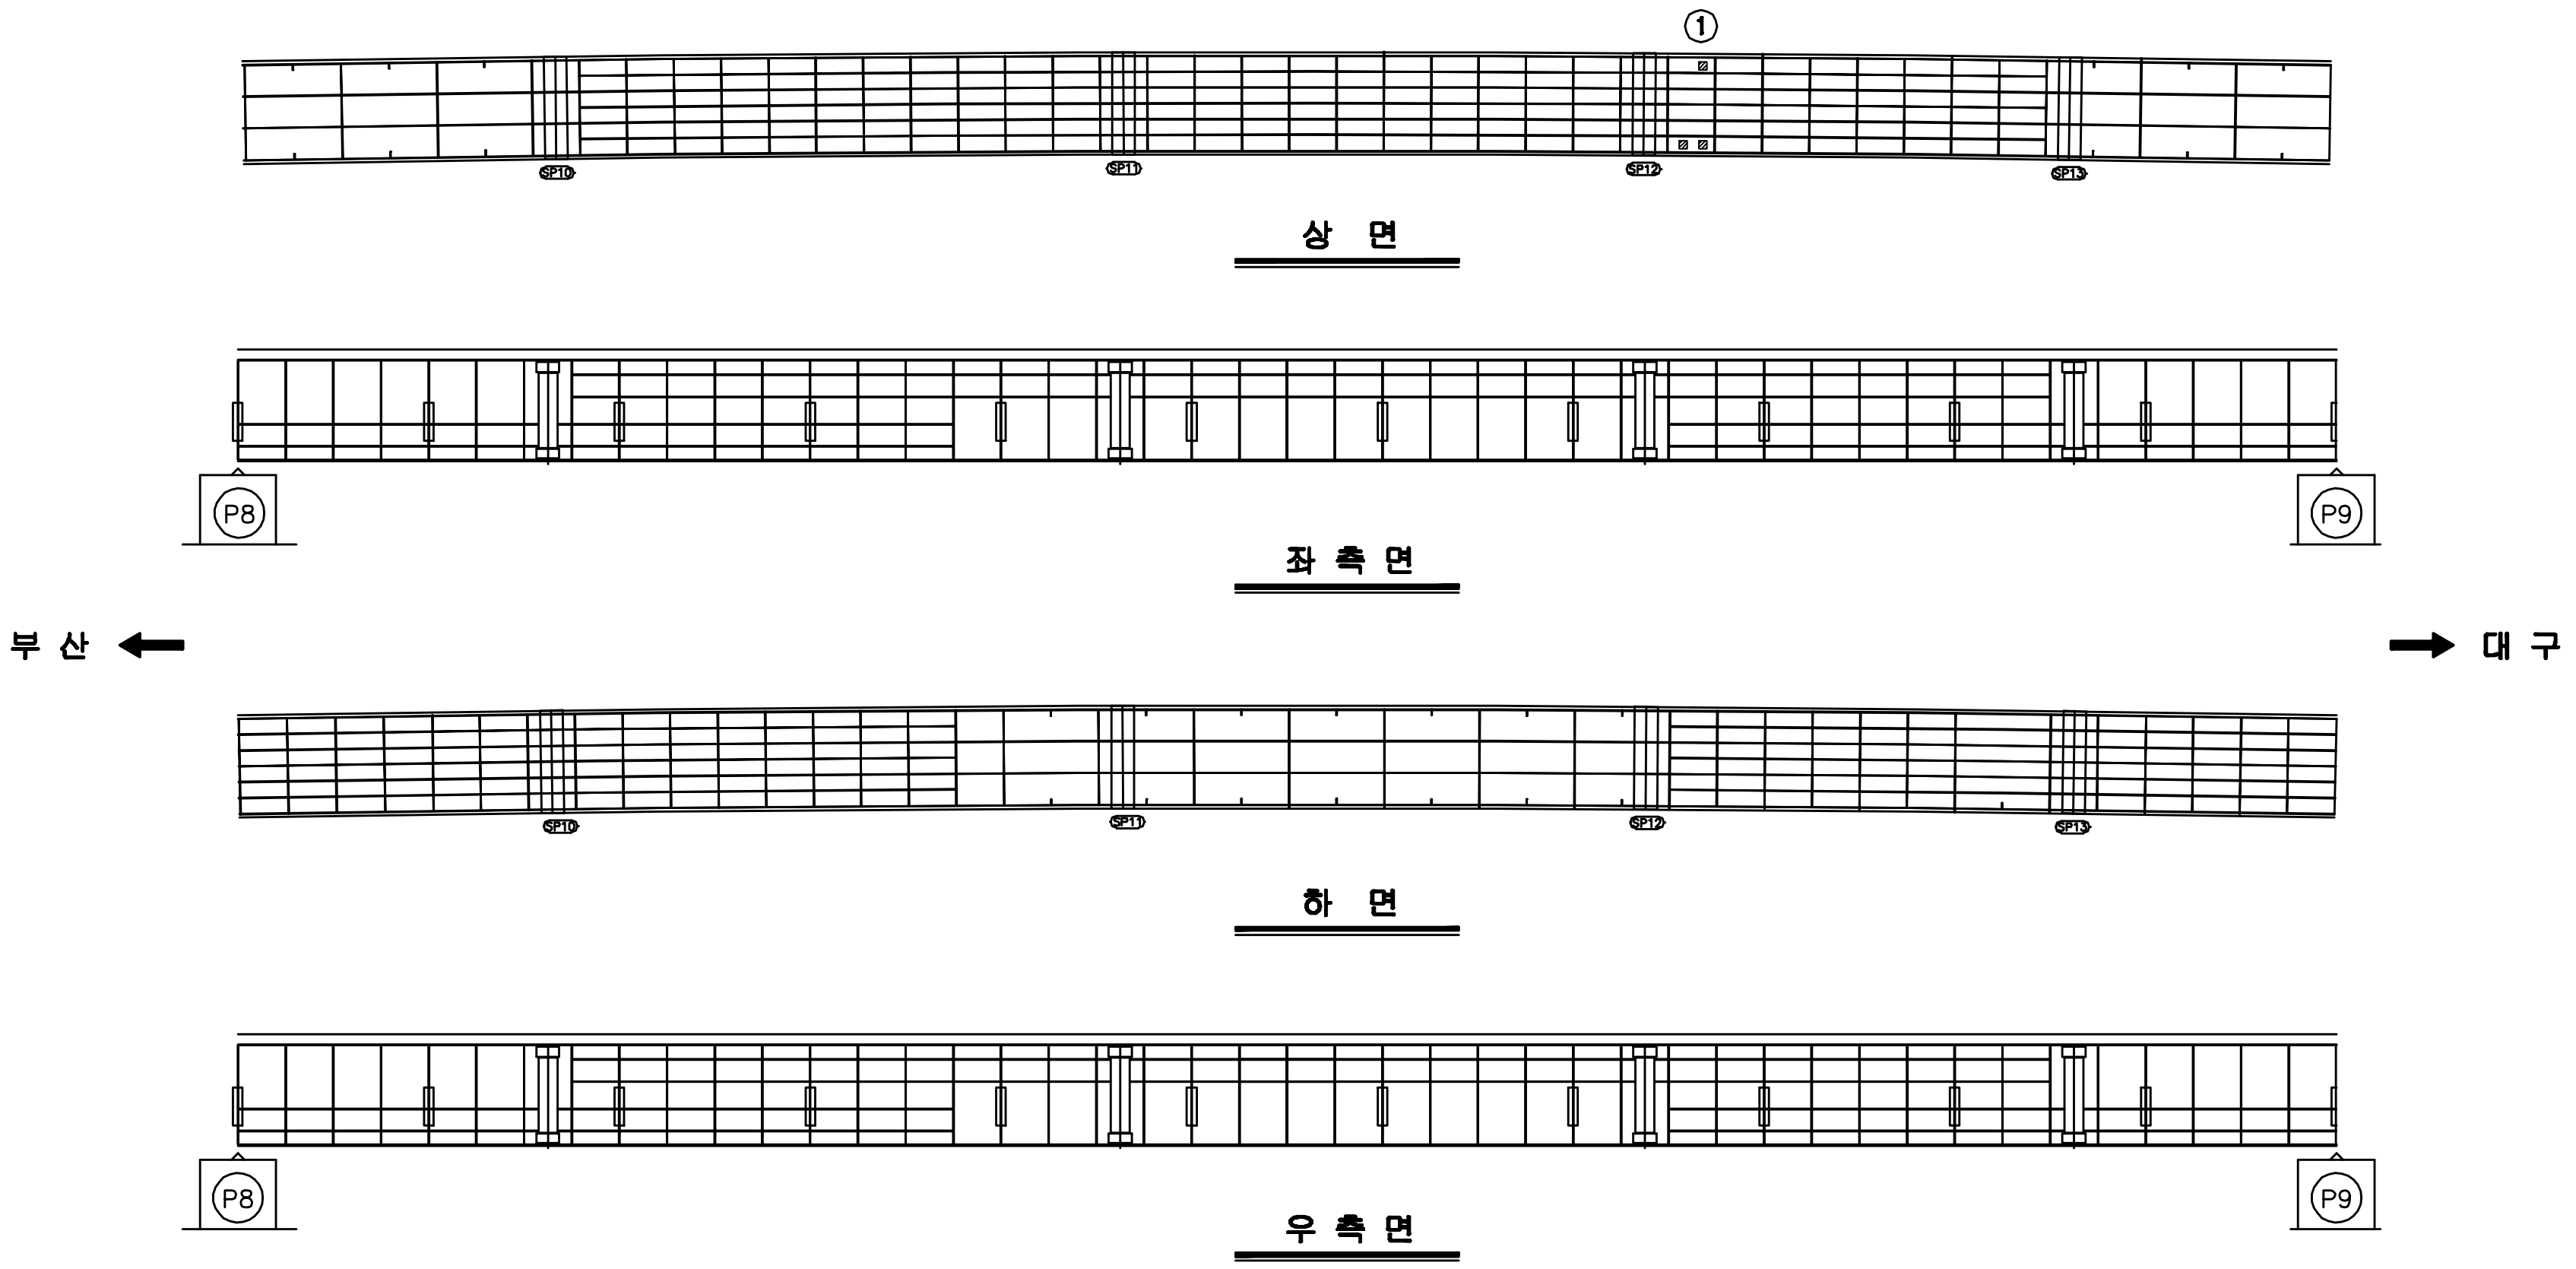
번호	신(N) 구(P)	손상내용	손상현황						결함 상태	손상 물량	비고
			폭	길이	너비	물량	단위	개소			
1	구	용접열 손상(그을음)		0.1	0.1	0.01	㎡	3		0.03

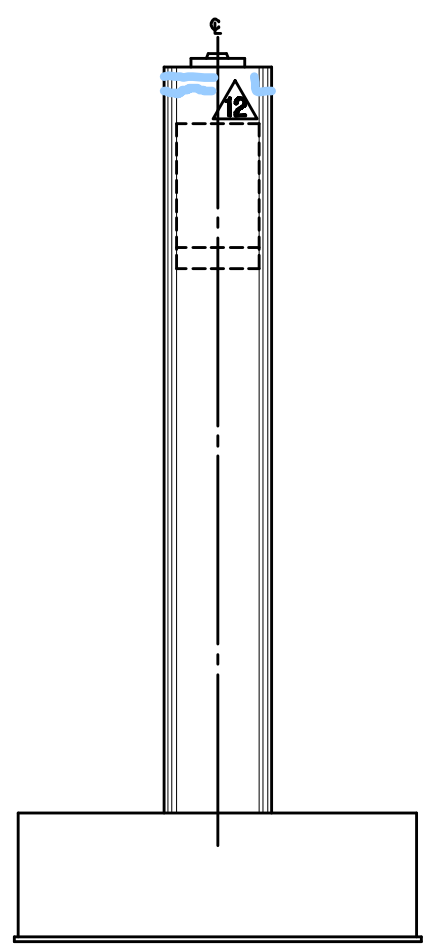
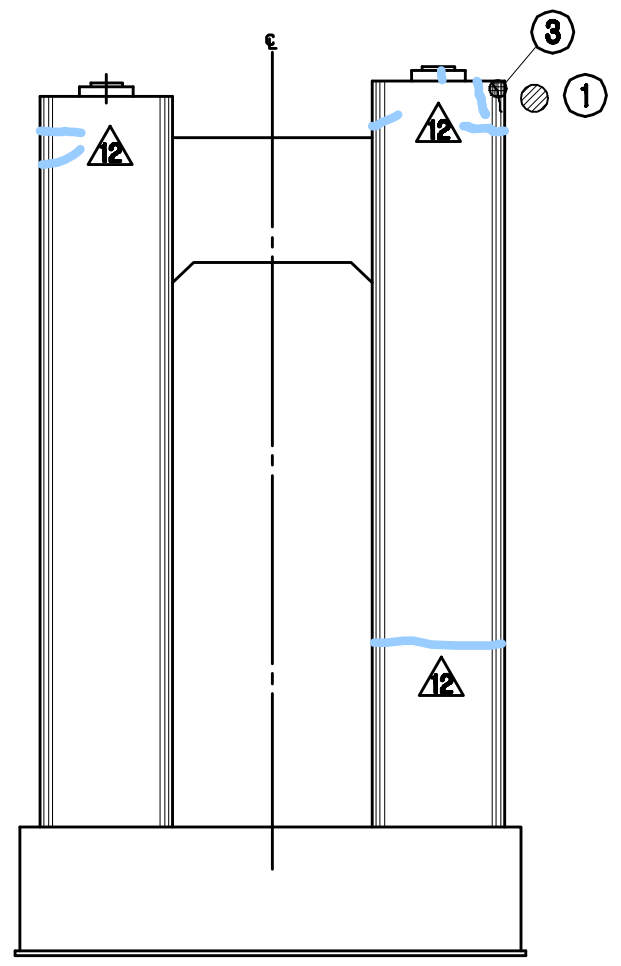
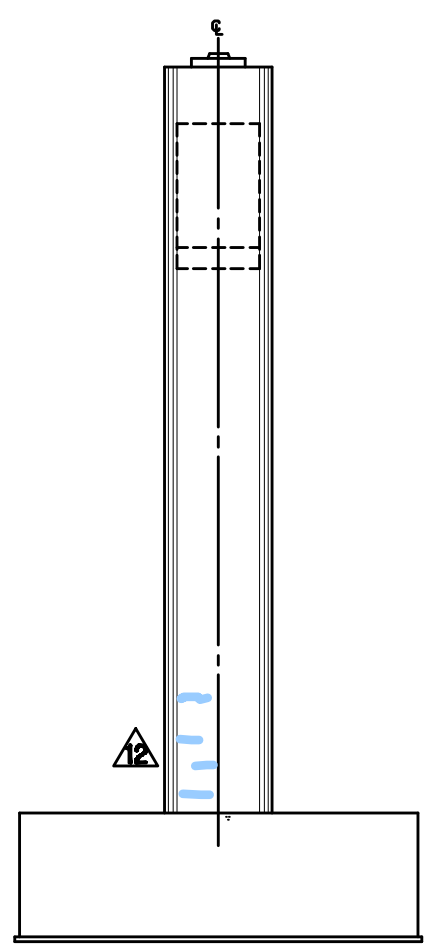
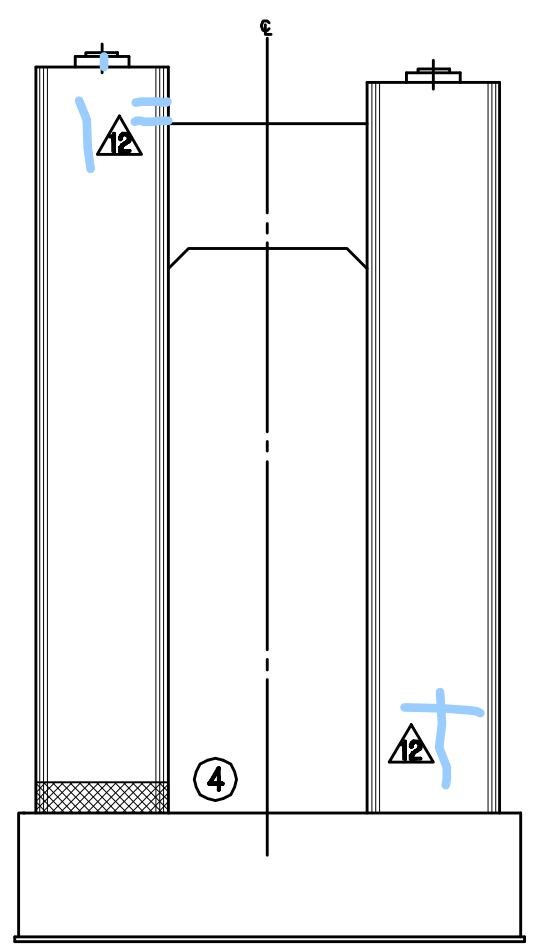
번호	신(N) 구(P)	손상내용	손상현황						결함 상태	손상 물량	비고
			폭	길이	너비	물량	단위	개소			
1	구	유도배수관 길이부족				1.00	EA	1		1.00	
2	구	표면오염, 박리 및 박락		3.0	0.5	1.50	㎡	1		1.50	
3	구	박락		0.3	0.3	0.09	㎡	1		0.09	
4	구	이물질적치				1.00	EA	1		1.00
