ID:청도2교(대구)-교면포장 S1

용 역 명	2015년 하반기 시설물 안전점검용역(1구간 정밀안전진단)
과업기간	2015. 08. 05 ~ 2015. 12. 31
발 주 처	신대구부산고속도로주식회사
용 역 사	(주)아워브레인 OUR BRAIN CO.,LTD
도면번호	001

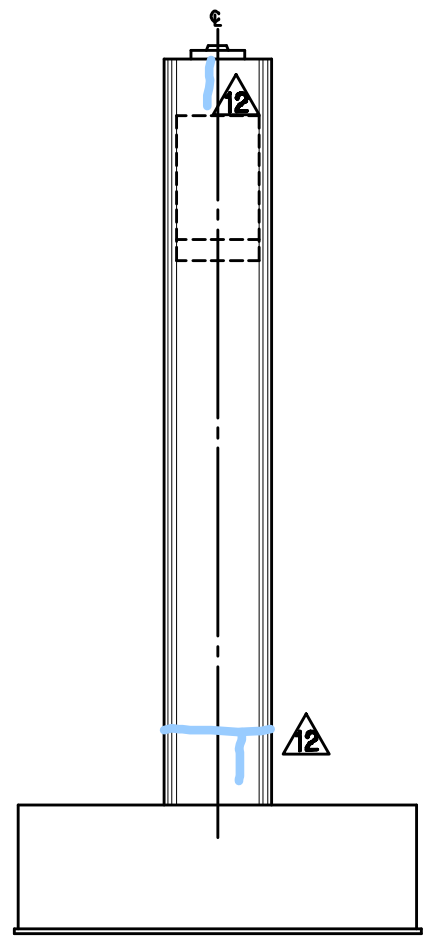
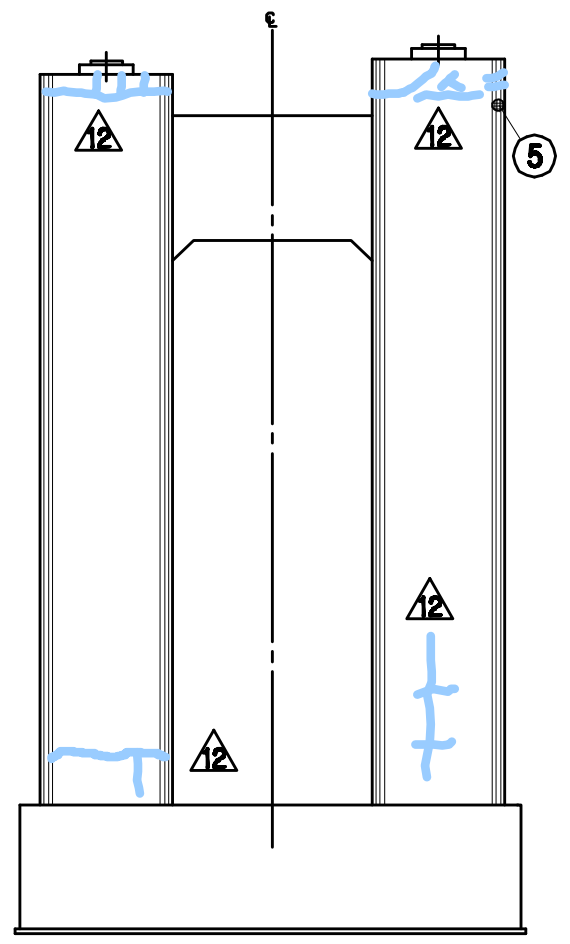
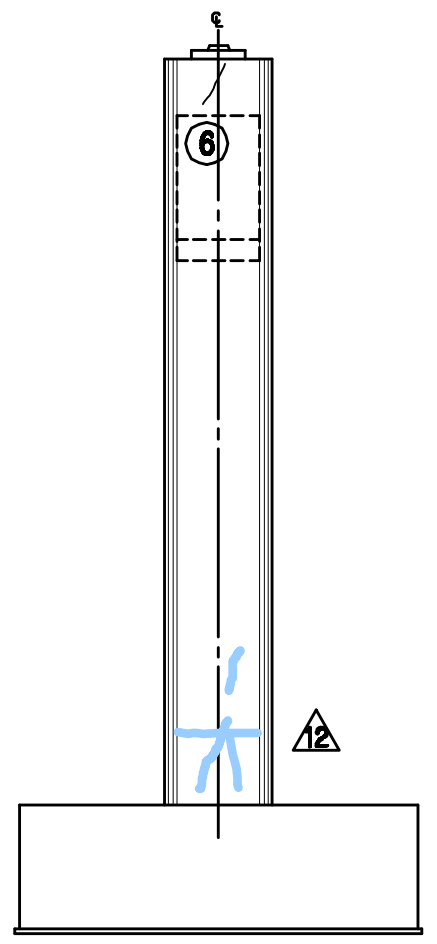
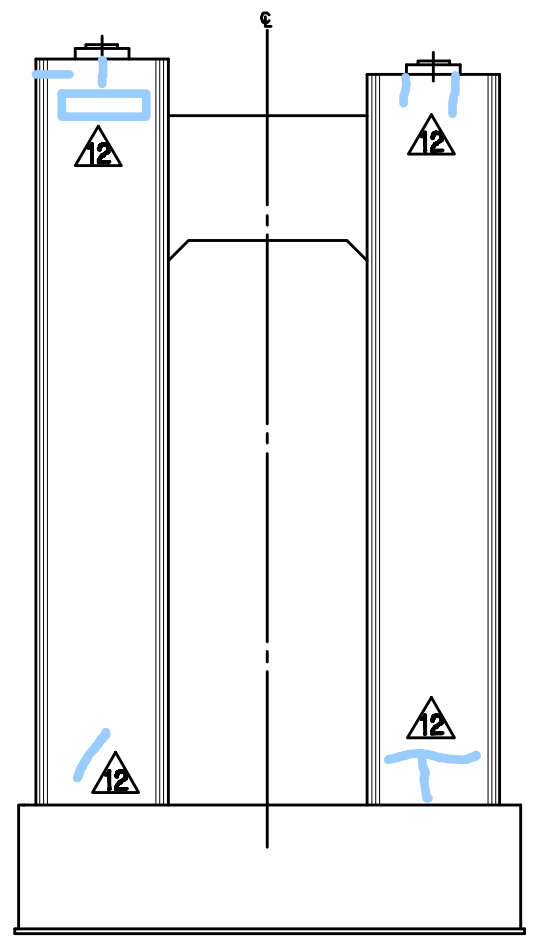
ID:청도2교(부산)-교각 P5

번호	신(N) 구(P)	손상내용	손상현황						결함상태	손상물량	비고
			폭	길이	너비	물량	단위	개소			
1	구	무수축몰탈 균열	0.1	0.1		0.10	m	2		0.20	
2	구	무수축몰탈 균열	0.1	0.1		0.10	m	2		0.20	
3	구	무수축몰탈 균열	0.1	0.1		0.10	m	2		0.20	
4	구	도장손상		0.1	0.6	0.06	㎡	1		0.06	
5	구	파손		0.1	0.2	0.02	㎡	1		0.02	
6	구	균열(0.3㎜미만)	0.2	1.5		1.50	m	1		1.50	
7	신	도장손상		0.1	0.1	0.01	㎡	1		0.01	
8	신	도장손상		0.1	0.1	0.01	㎡	1		0.01

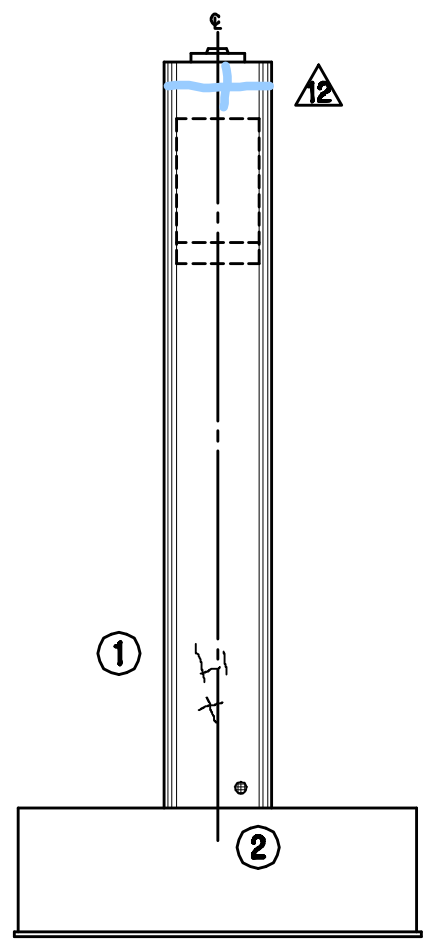
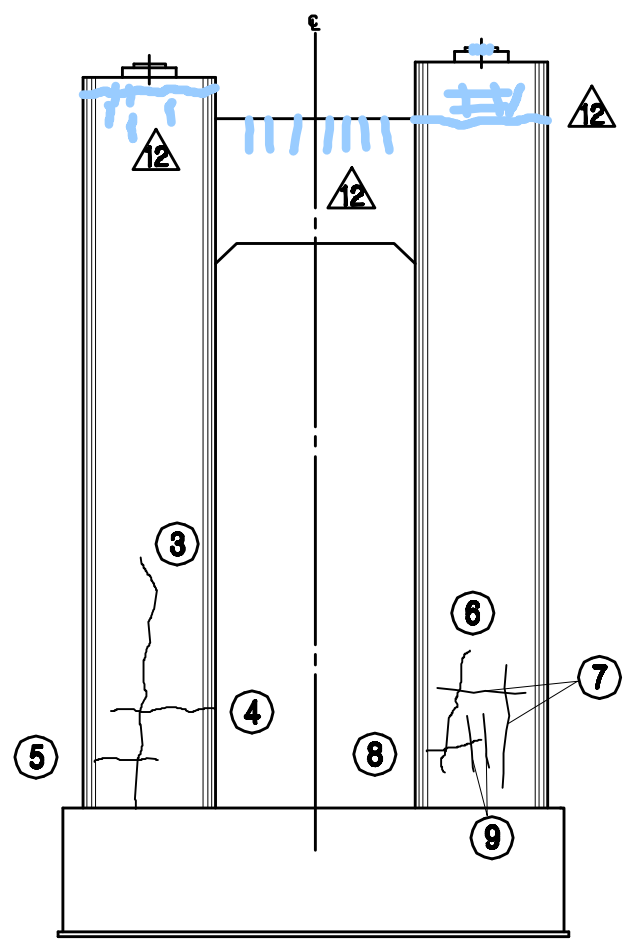
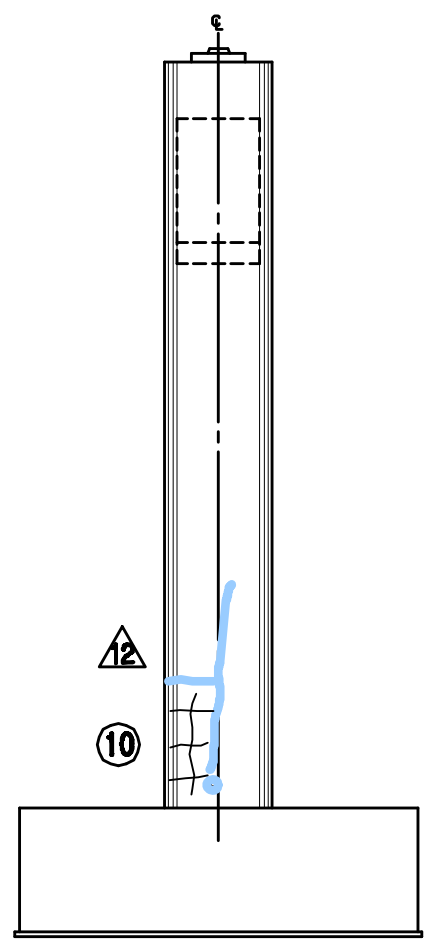
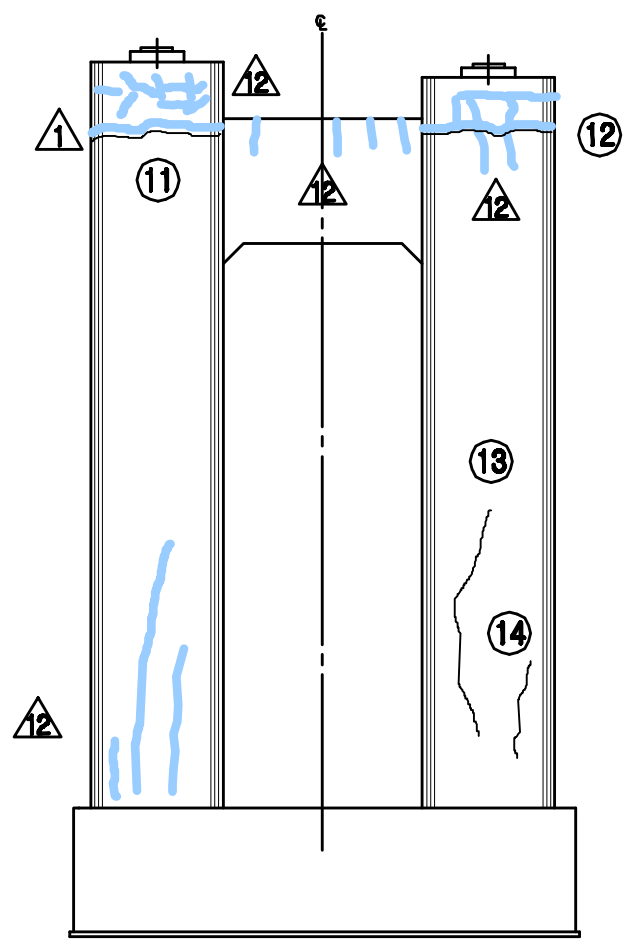
ID:청도2교(부산)-교각 P6

번호	신(N) 구(P)	손상내용	손상현황						결함 상태	손상 물량	비고
			폭	길이	너비	물량	단위	개소			
1	구	균열(0.3mm미만)	0.1	0.5		0.50	m	1		0.50	
2	구	파손		0.1	0.2	0.02	㎡	1		0.02	
3	구	균열(0.3mm미만)	0.2	15.0		15.00	m	1		15.00	
4	구	균열(0.3mm미만)	0.2	3.0		3.00	m	1		3.00	
5	구	균열(0.3mm미만)	0.2	1.5		1.50	m	1		1.50	
6	구	균열(0.3mm미만)	0.2	3.0		3.00	m	1		3.00	
7	구	균열(0.3mm미만)	0.2	3.0		3.00	m	2		6.00	
8	구	균열(0.3mm미만)	0.2	1.0		1.00	m	1		1.00	
9	구	균열(0.3mm미만)	0.2	1.5		1.50	m	2		3.00	
10	구	균열(0.3mm미만)	0.2	0.7		0.70	m	4		2.80	
11	구	균열(0.3mm미만)	0.1	3.0		3.00	m	1		3.00	
12	구	균열(0.3mm미만)	0.1	3.0		3.00	m	1		3.00	
13	구	균열(0.3mm미만)	0.2	7.0		7.00	m	1		7.00	
14	구	균열(0.3mm미만)	0.1	3.0		3.00	m	1		3.00

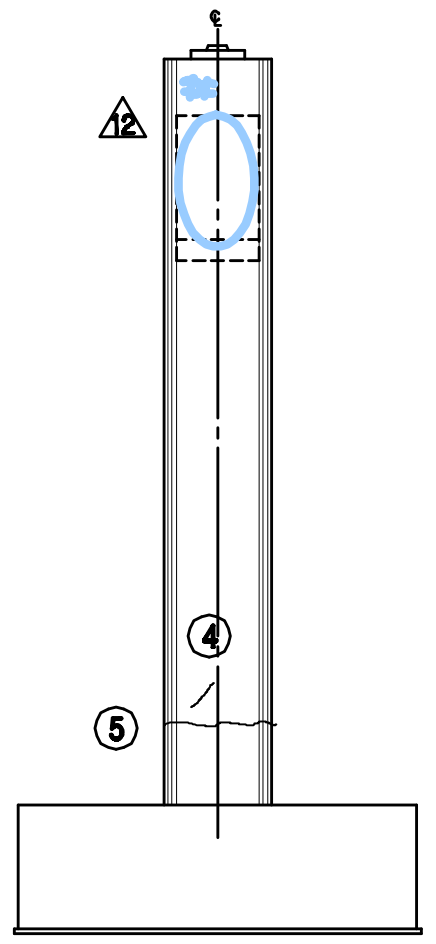
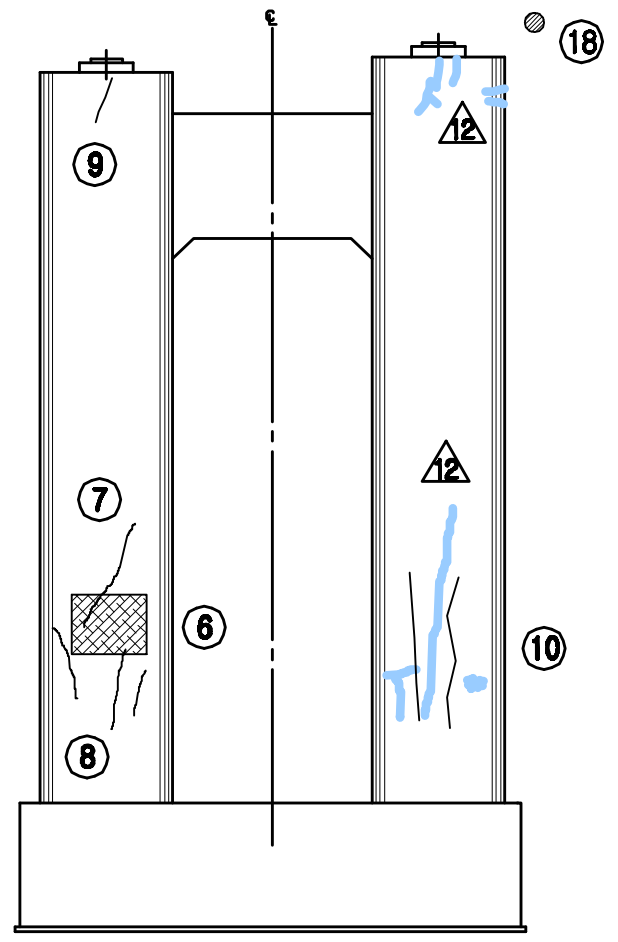
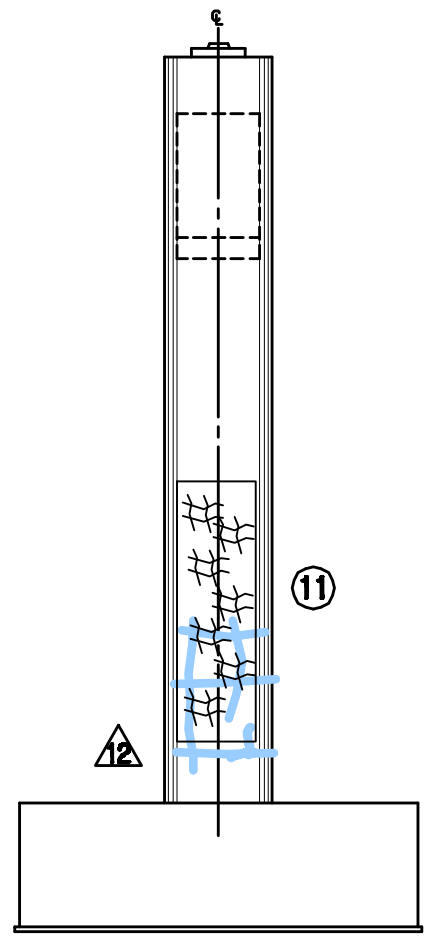
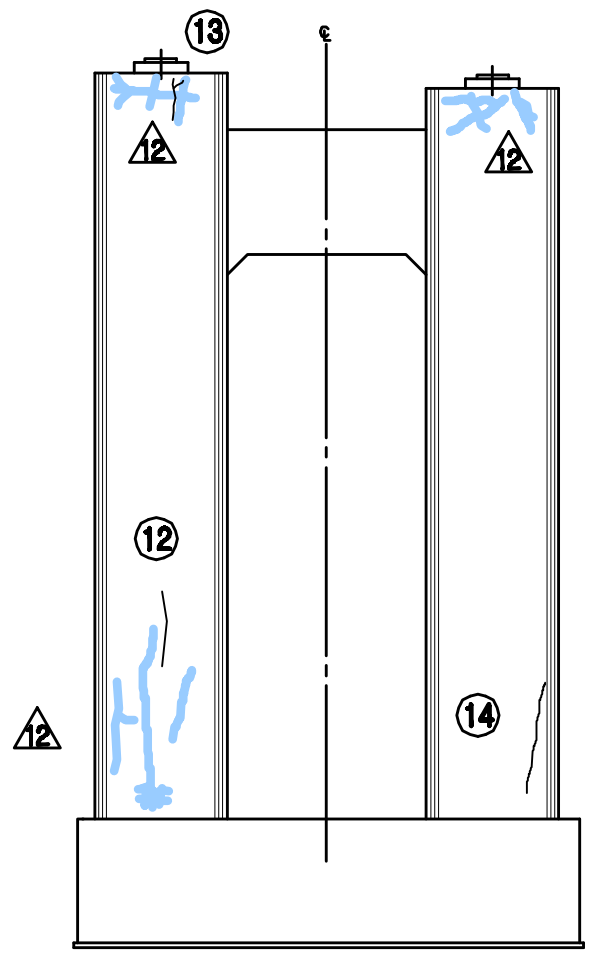
번호	신(N) 구(P)	손상내용	손상현황						결함 상태	손상 물량	비고
			폭	길이	너비	물량	단위	개소			
1	구	도장손상		0.2	0.1	0.02	㎡	3		0.06	
2	구	무수축몰탈 균열	0.1	0.1		0.10	m	1		0.10	
3	구	균열(0.3mm미만)	0.2	4.0		4.00	m	1		4.00	
4	구	균열(0.3mm미만)	0.2	0.5		0.50	m	1		0.50	
5	구	균열(0.3mm이상)	0.3	3.5		3.50	m	1		3.50	
6	구	망상균열		2.0	3.0	6.00	㎡	1		6.00	
7	구	균열(0.3mm미만)	0.2	4.0		4.00	m	1		4.00	
8	구	균열(0.3mm미만)	0.2	2.0		2.00	m	3		6.00	
9	구	균열(0.3mm미만)	0.1	1.0		1.00	m	1		1.00	
10	구	균열(0.3mm미만)	0.2	5.0		5.00	m	2		10.00	
11	구	망상균열		10.0	3.0	30.00	㎡	1		30.00	
12	구	균열(0.3mm미만)	0.1	1.0		1.00	m	1		1.00	
13	구	균열(0.3mm미만)	0.1	1.2		1.20	m	1		1.20	
14	구	균열(0.3mm미만)	0.1	3.0		3.00	m	1		3.00	
15	구	균열(0.3mm미만)	0.2	3.0		3.00	m	1		3.00	
16	구	균열(0.3mm미만)	0.2	3.0		3.00	m	3		9.00	
17	구	균열(0.3mm미만)	0.1	0.7		0.70	m	2		1.40	
18	구	유도배수로 길이부족				1.00	EA	2		2.00

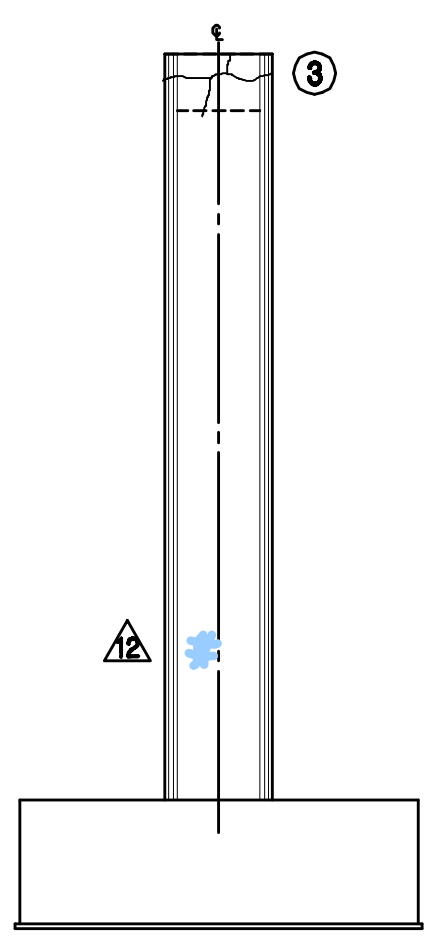
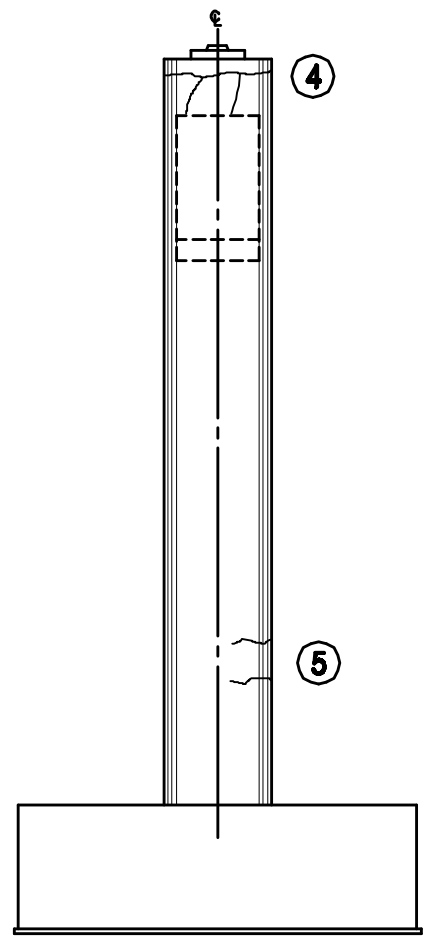
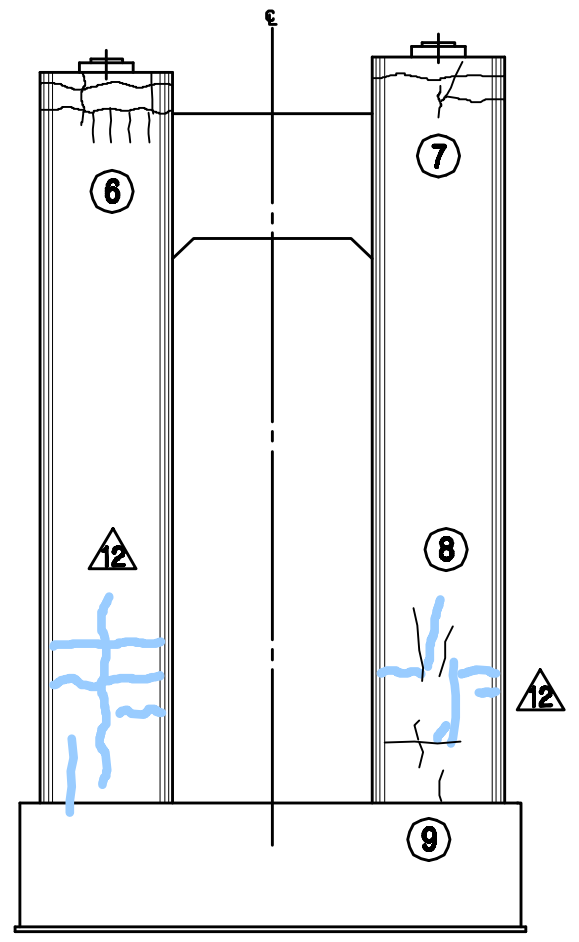
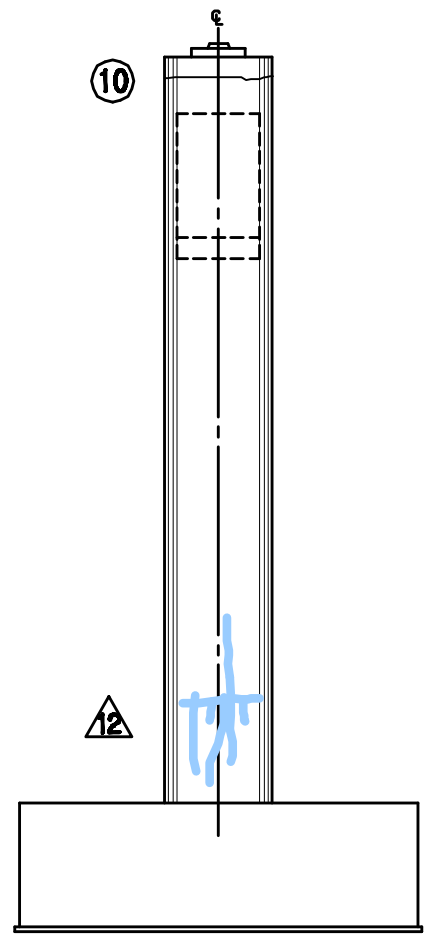
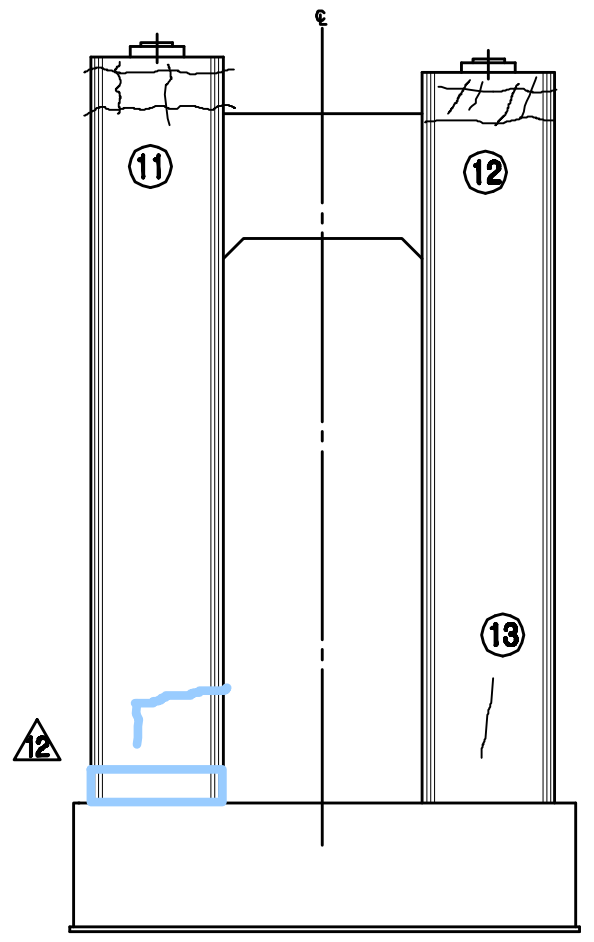
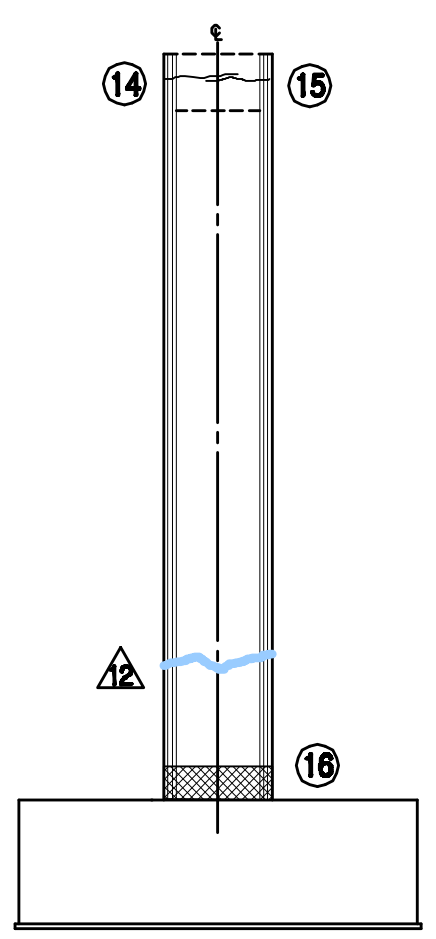
번호	신(N) 구(P)	손상내용	손상현황						결함상태	손상물량	비고
			폭	길이	너비	물량	단위	개소			
1	구	무수축몰탈 균열	0.1	0.1		0.10	m	4		0.40	
2	구	도장손상		0.1	0.1	0.01	㎡	2		0.02	
3	구	균열(0.3mm미만)	0.1	1.0		1.00	m	3		3.00	
4	구	균열(0.3mm미만)	0.1	1.3		1.30	m	3		3.90	
5	구	균열(0.3mm미만)	0.2	0.5		0.50	m	2		1.00	
6	구	균열(0.3mm미만)	0.1	1.1		1.10	m	8		8.80	
7	구	균열(0.3mm미만)	0.1	1.5		1.50	m	4		6.00	
8	구	균열(0.3mm미만)	0.2	1.5		1.50	m	2		3.00	
9	구	균열(0.3mm미만)	0.1	1.1		1.10	m	4		4.40	
10	구	균열(0.3mm미만)	0.2	3.0		3.00	m	1		3.00	
11	구	균열(0.3mm미만)	0.1	2.2		2.20	m	4		8.80	
12	구	균열(0.3mm미만)	0.1	1.6		1.60	m	6		9.60	
13	구	균열(0.3mm미만)	0.2	2.5		2.50	m	1		2.50	
14	구	균열(0.3mm미만)	0.2	1.5		1.50	m			0.00	
15	구	균열(0.3mm미만)	0.1	1.2		1.20	m			0.00	
16	구	이물질적치				1.00	EA	1		1.00
