# 제 7장 보수·보강 및 유지관리방안

원정교(대구) 정밀안전진단 결과

원정교(부산) 정밀안전진단 결과

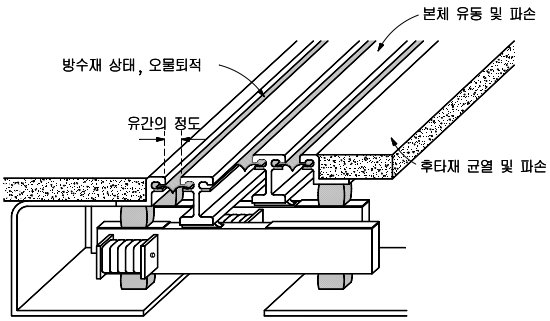
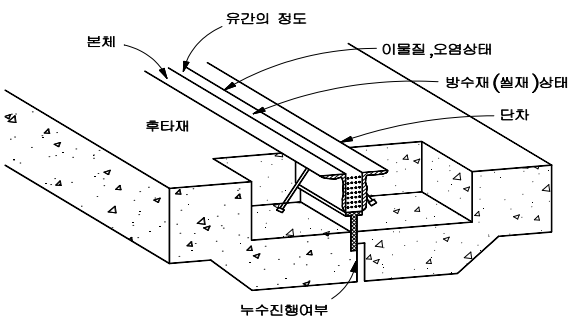
| 점 검 부 위 | | 점 검 항 목 |
|---|---|---|
| 주요 부위 | <br><A1> | <br><A2> |

| 주요 손상 | <br><본체 부식><br> <br><후타재 파손> |
| 중점 점검 사항 | ◦ 본체부식<br>- 신축이음장치 누수여부에 대한 주기적인 점검<br>◦ 후타재 파손<br>- 콘크리트 탈락 여부 점검 |

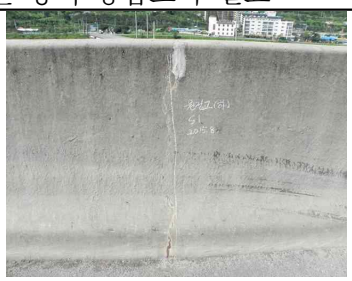
| 주요 손상 | <br><균열 및 백태> | <br><균열 및 백태> |
| 원인 | ◦ 균열부 우수유입, 시공미흡 | |
| 중점 점검 사항 | ◦ 균열 및 백태<br>- 손상진전여부, 콘크리트 열화 여부 | |

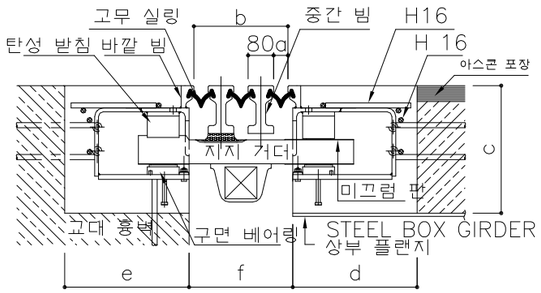
<신축이음 단면도>

<대구방향 신축이음장치 손상현황>

후타재 파손(A1-대구)
