제 7장 보수·보강 및 유지관리방안

청도천2교는 준공 이후 시설물 유지보수공사 및 하자보수공사 등을 통해 공용 중 발생한 손상에 대한 지속적인 유지관리가 시행되고 있는 시설물이다.

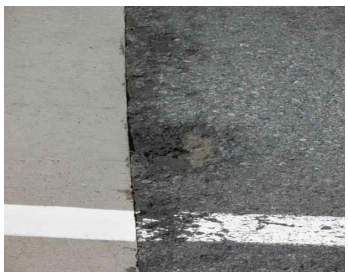
<신축이음장치 주변 패임> <라벨링>
원인	◦ 공용기간 경과에 따른 아스콘 열화 및 시공미흡
중점 점검 사항	◦ 신축이음장치 주변 패임 및 파손 손상 진전여부 ◦ 라벨링 - 굵은 골재까지 탈리 진행 여부
점검 도구	• 사진기, 줄자(5m) • 필기도구(소형 보드판, 매직, 분필) 및 점검야장

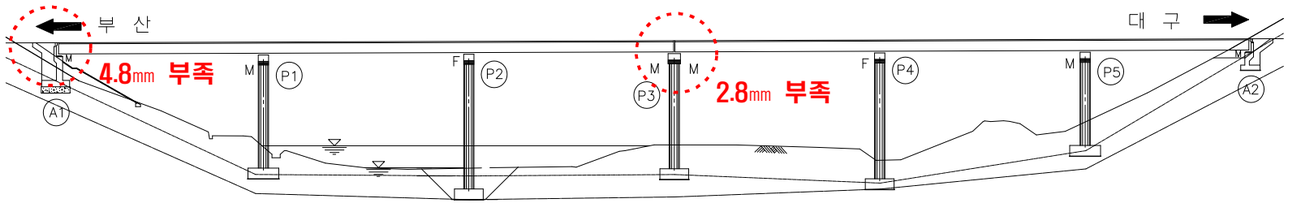
<신장여유량 부족-부산>

① 신축이음장치 점검

· EXP.J1(A1)-부산

· EXP.J2(P3)-부산

- 레일 본체 파손, 변형, 솟음 여부

- 유간량 측정
