ID:청도천2교(대구)-교면포장 S1

용 역 명	2015년 하반기 시설물 안전점검용역(1구간 정밀안전진단)
과업기간	2015. 08. 05 ~ 2015. 12. 31
발 주 처	신대구부산고속도로주식회사
용 역 사	(주)아워브레인 OUR BRAIN CO.,LTD
도면번호	001

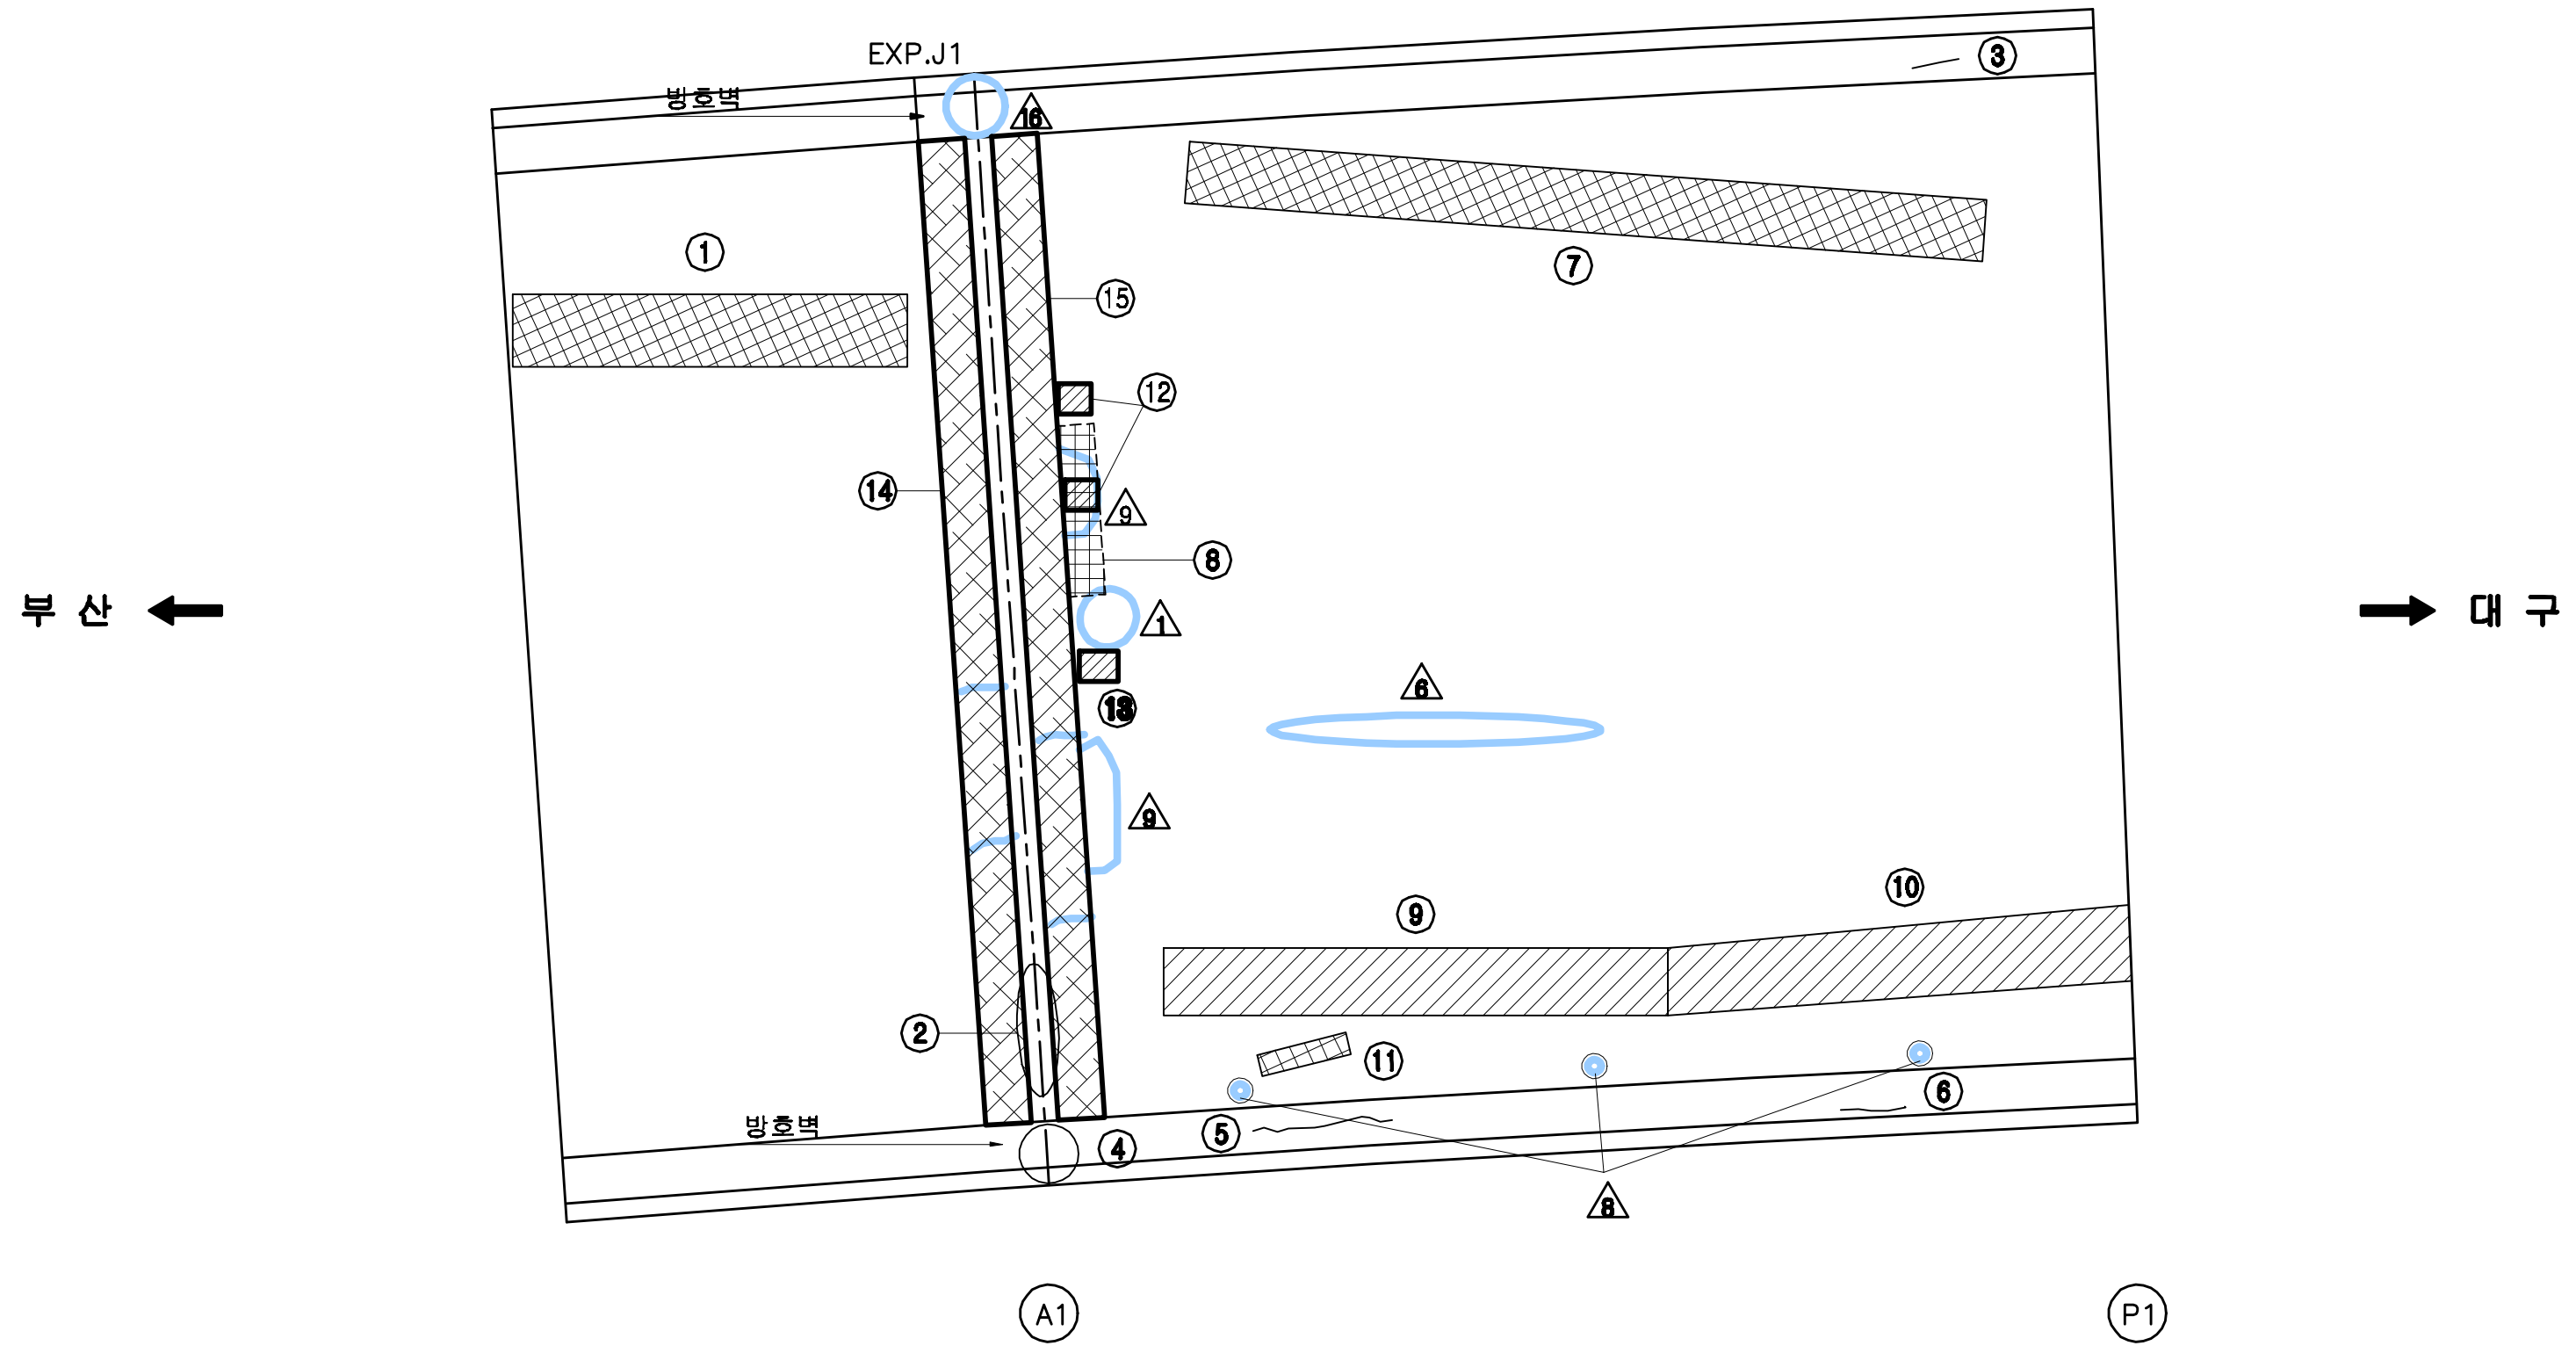
번호	신(N) 구(P)	손상내용	손상현황						결함 상태	손상 물량	비고
			폭	길이	너비	물량	단위	개소			
1	구	접속도로 패임		0.3	7.0	2.10	㎡	1		2.10	
2	구	본체 부식		2.0		2.00	m	1		2.00	
3	구	균열(0.3㎜미만)	0.2	0.3		0.30	m	1		0.30	
4	구	차수판 볼트 탈락				1.00	EA	1		1.00	
5	구	균열(0.3㎜미만)	0.2	1.5		1.50	m	1		1.50	
6	구	균열(0.3㎜이상)	0.3	0.2		0.20	m	1		0.20	
7	구	패임		0.2	0.5	0.10	㎡	30		3.00	
8	구	패임		1.0	1.5	1.50	㎡	1		1.50	
9	구	라벨링		0.3	10.0	3.00	㎡	1		3.00	
10	구	라벨링		0.3	8.0	2.40	㎡	1		2.40	
11	구	패임		0.1	1.5	0.15	㎡	1		0.15	
12	신	패임		0.2	0.2	0.04	㎡	2		0.08	
13	신	패임		0.3	0.2	0.06	㎡	1		0.06	
14	신	후타재 망상균열		0.5	11.0	5.50	㎡	1		5.50	
15	신	후타재 망상균열		0.3	11.0	3.30	㎡	1		3.30

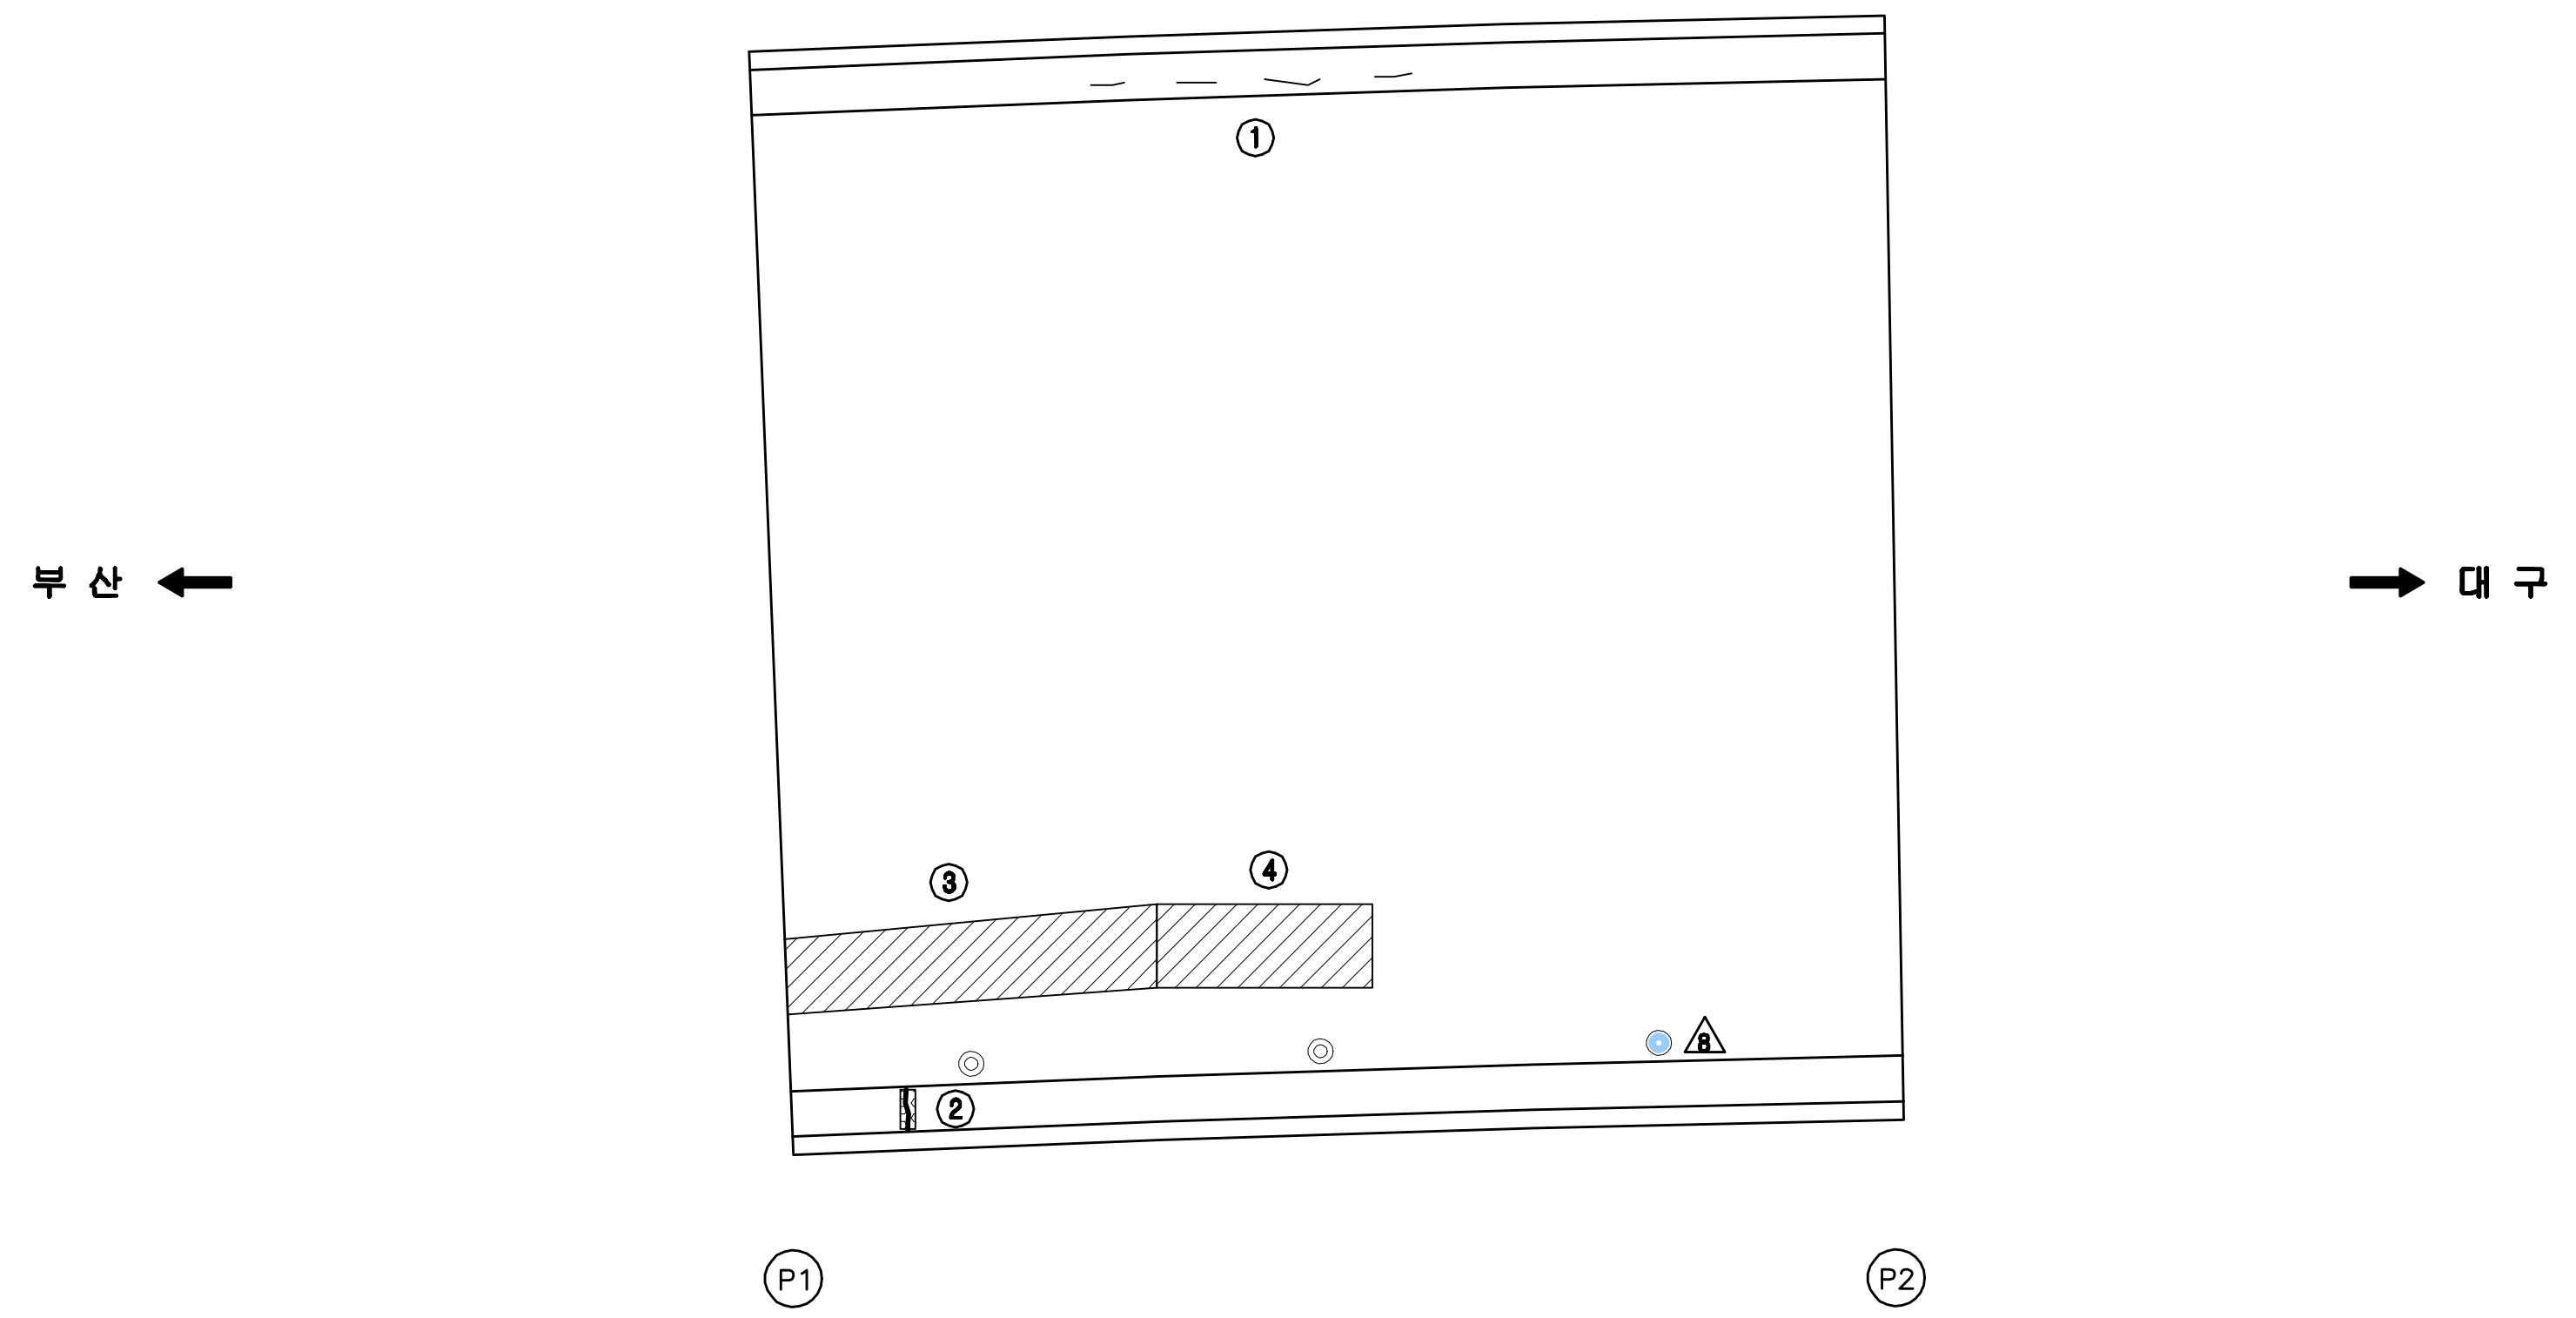
ID:청도천2교(대구)-교면포장 S2

번호	신(N) 구(P)	손상내용	손상현황						결함상태	손상물량	비고
			폭	길이	너비	물량	단위	개소			
1	구	균열(0.3㎜미만)	0.2	0.3		0.30	m	4		1.20	
2	구	균열부백태		0.1	0.6	0.06	㎡	1		0.06	
3	구	라벨링		0.3	7.0	2.10	㎡	1		2.10	
4	구	라벨링		0.3	2.0	0.60	㎡	1		0.60

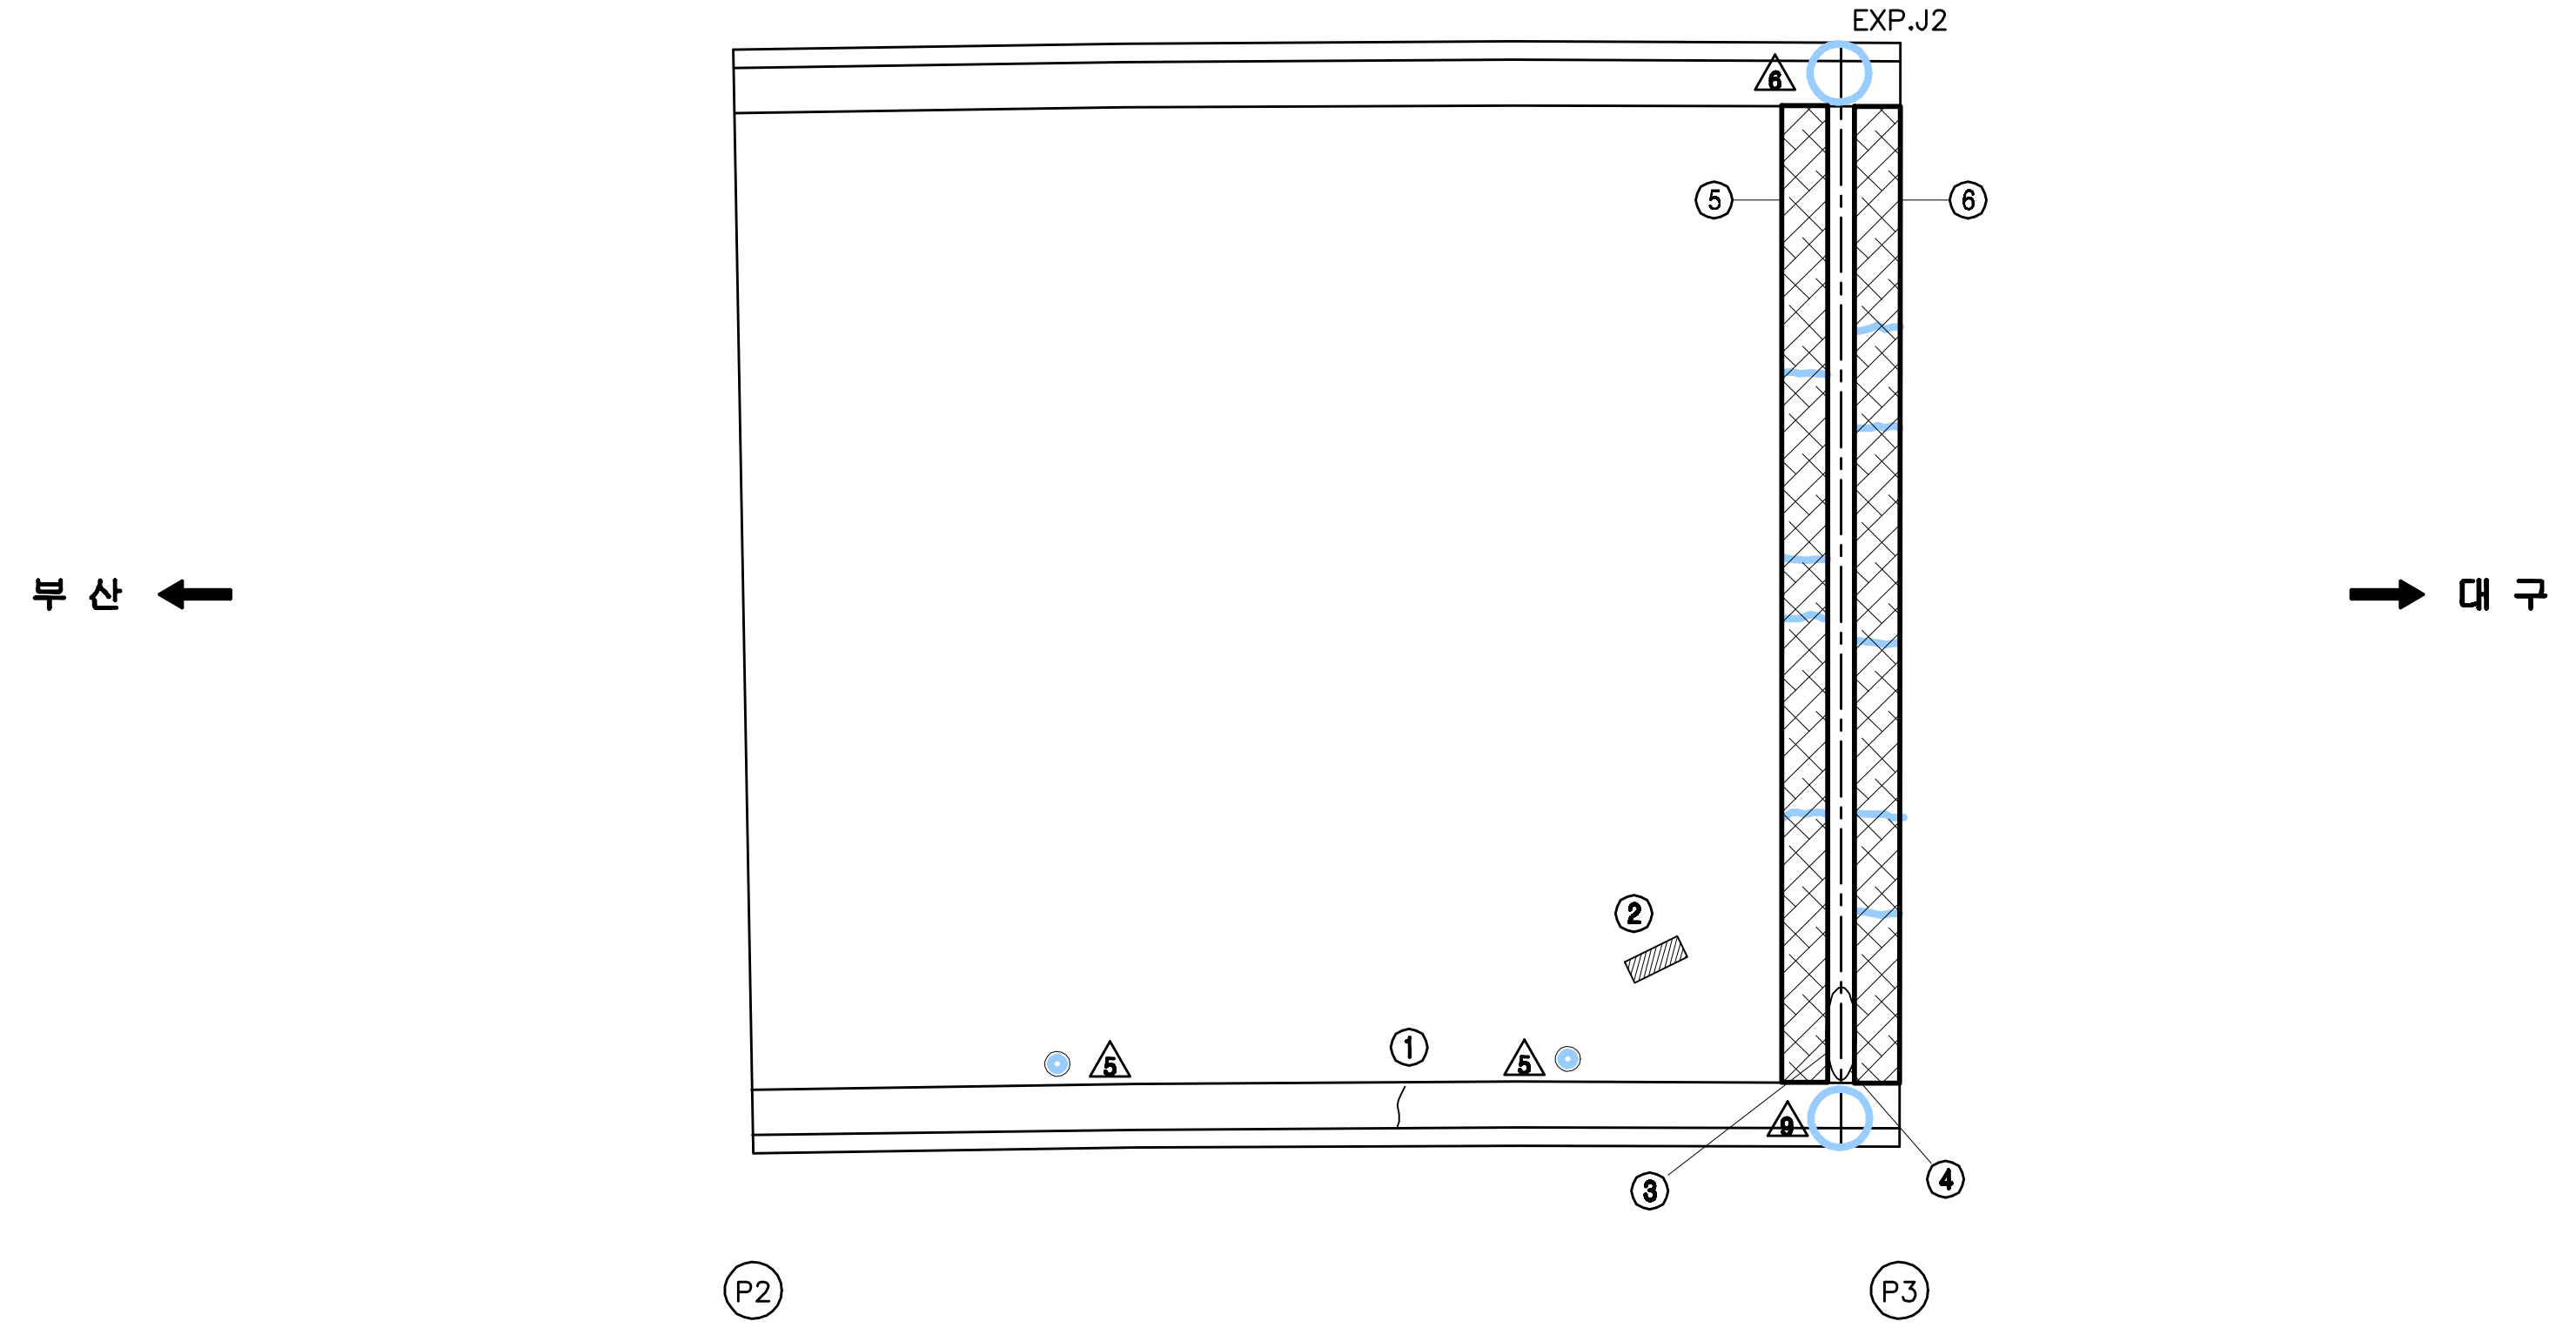
ID:청도천2교(대구)-교면포장 S3

번호	신(N) 구(P)	손상내용	손상현황						결함 상태	손상 물량	비고
			폭	길이	너비	물량	단위	개소			
1	구	균열(0.3mm미만)	0.1	0.7		0.70	m	1		0.70	
2	구	보수부패임		0.1	0.5	0.05	㎡	1		0.05	
3	구	본체 부식		1.0		1.00	m	1		1.00	
4	구	본체 부식		0.2	0.4	0.08	㎡	1		0.08	
5	**신**	**후타재 망상균열**		**0.3**	**11.0**	**3.30**	**㎡**	**1**		**3.30**	
6	**신**	**후타재 망상균열**		**0.3**	**11.0**	**3.30**	**㎡**	**1**		**3.30**

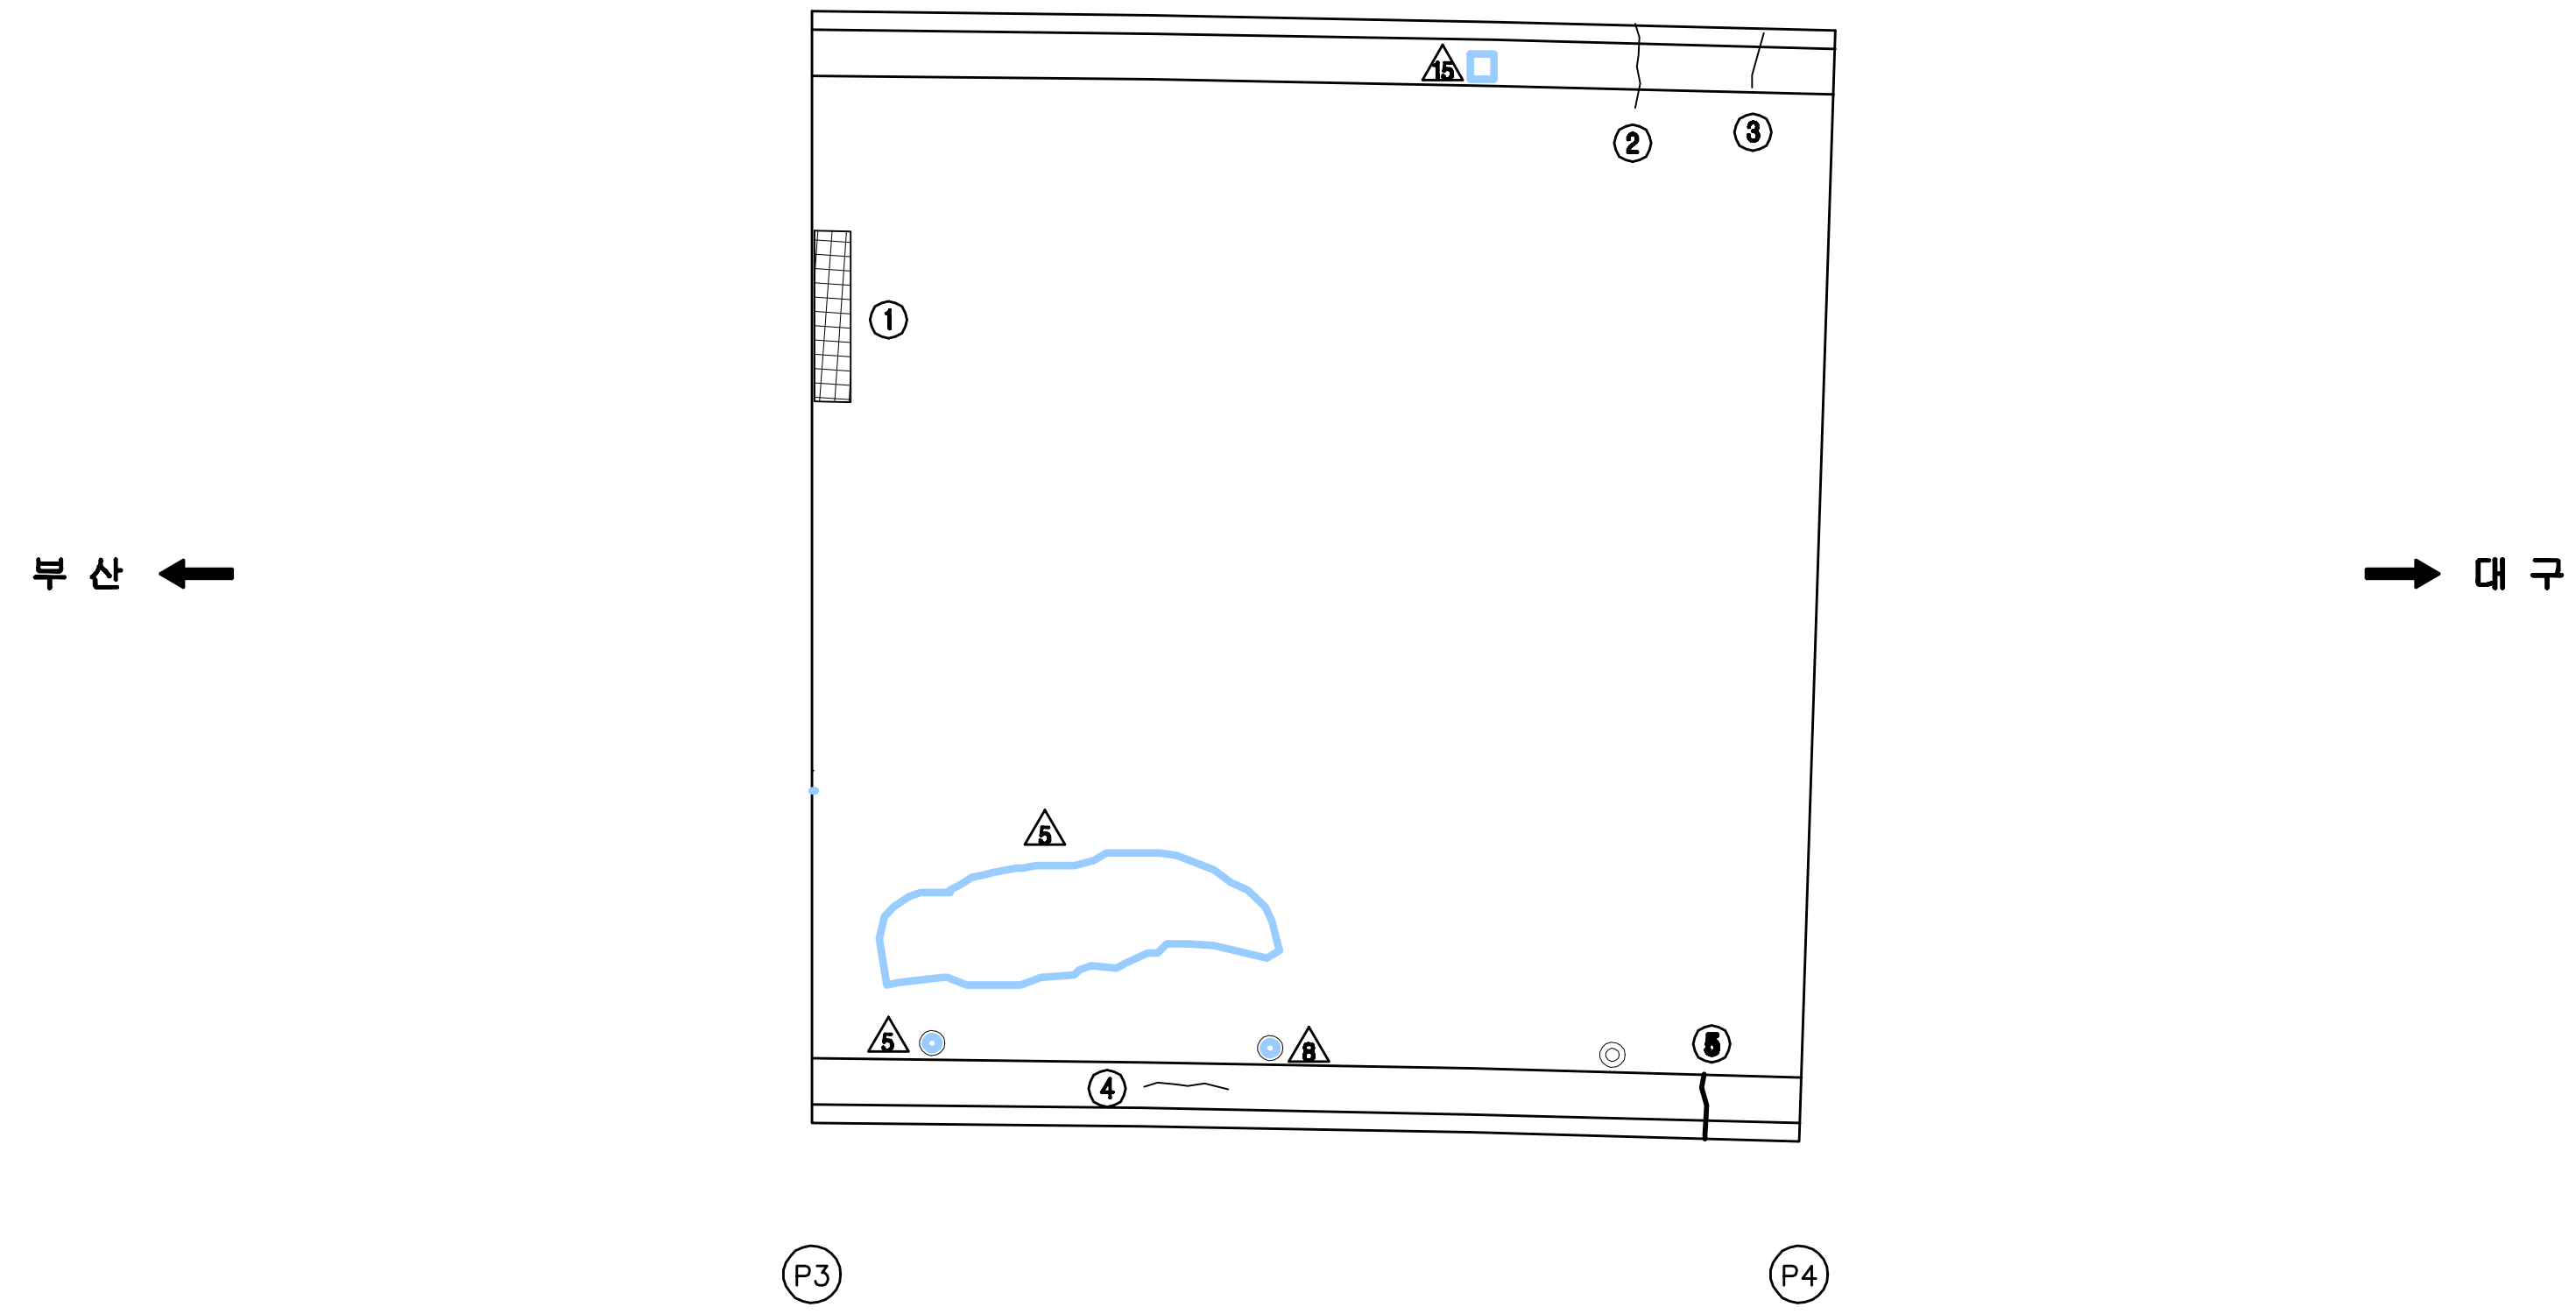
번호	신(N) 구(P)	손상내용	손상현황						결함 상태	손상 물량	비고
			폭	길이	너비	물량	단위	개소			
1	구	패임		0.1	1.5	0.15	㎡	1		0.15	
2	구	균열부백태		0.2	1.0	0.20	㎡	1		0.20	
3	구	균열부백태		0.2	1.2	0.24	㎡	1		0.24	
4	구	균열(0.3㎜미만)	0.2	2.0		2.00	m	1		2.00	
5	신	균열(0.3㎜미만)	0.2	0.9		0.90	m	1		0.90

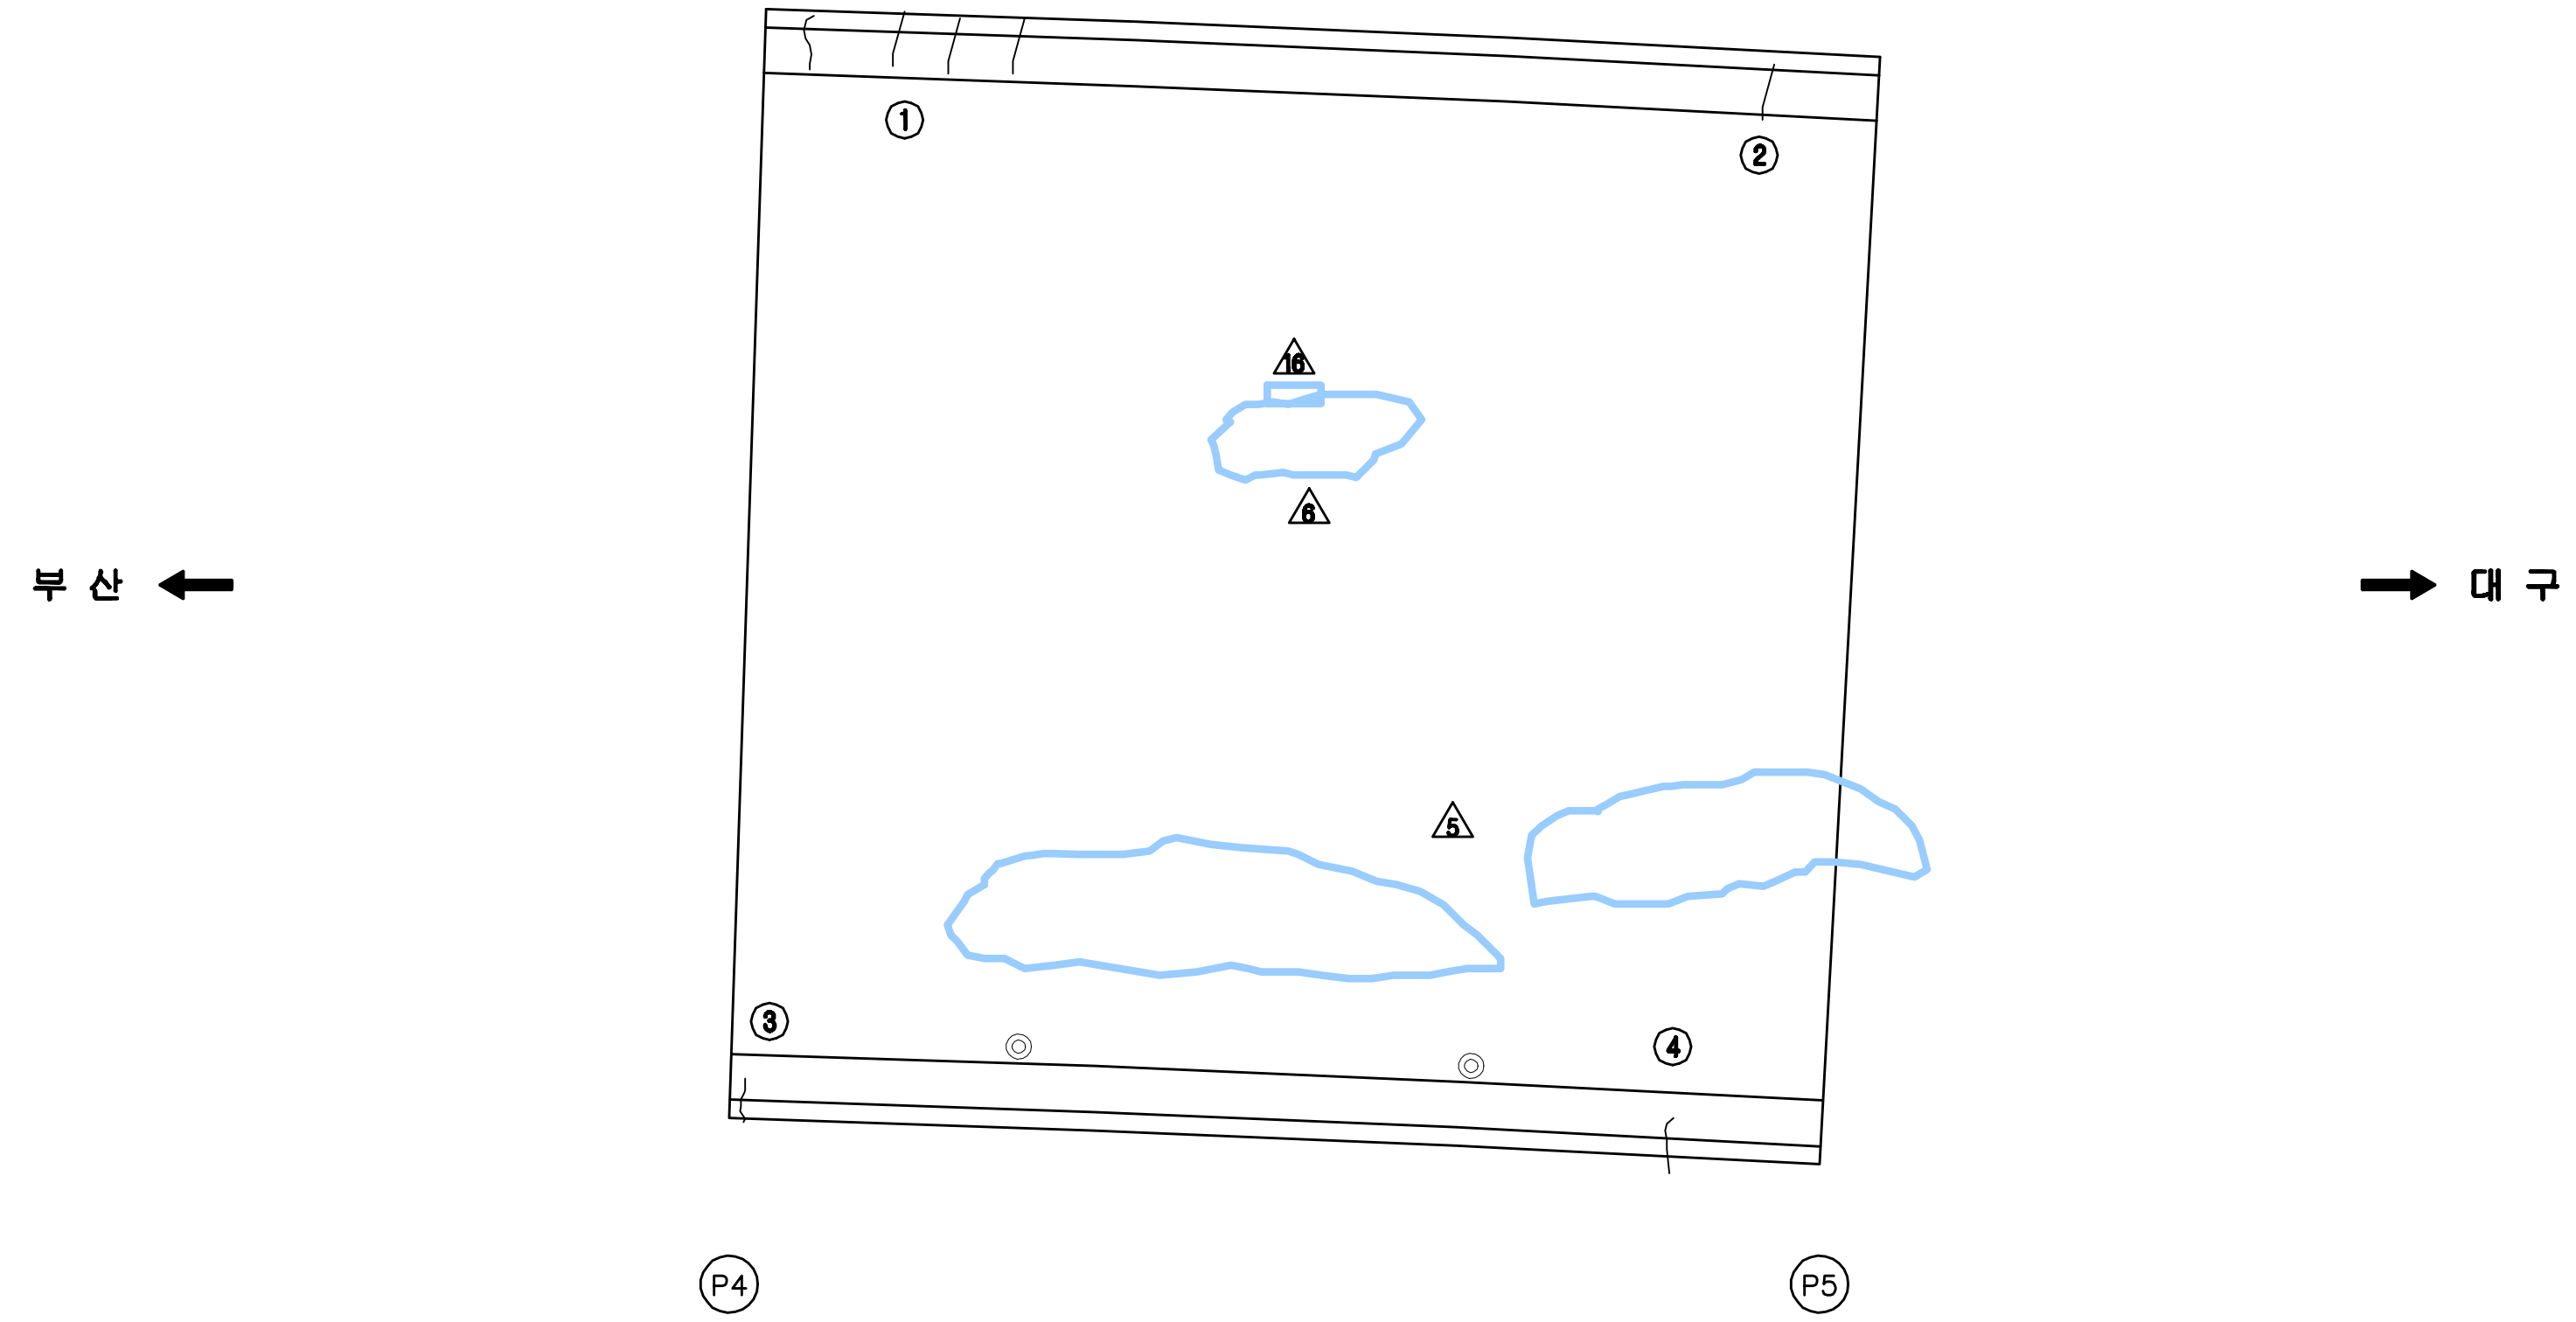
ID:청도천2교(대구)-교면포장 S5

번호	신(N) 구(P)	손상내용	손상현황						결함 상태	손상 물량	비고
			폭	길이	너비	물량	단위	개소			
1	구	균열부백태		0.2	1.2	0.24	m	4		0.96	
2	구	균열(0.3mm미만)	0.1	1.0		1.00	m	1		1.00	
3	구	균열부백태		0.2	1.3	0.26	m	1		0.26	
4	구	균열(0.3mm미만)	0.1	1.0		1.00	m	1		1.00

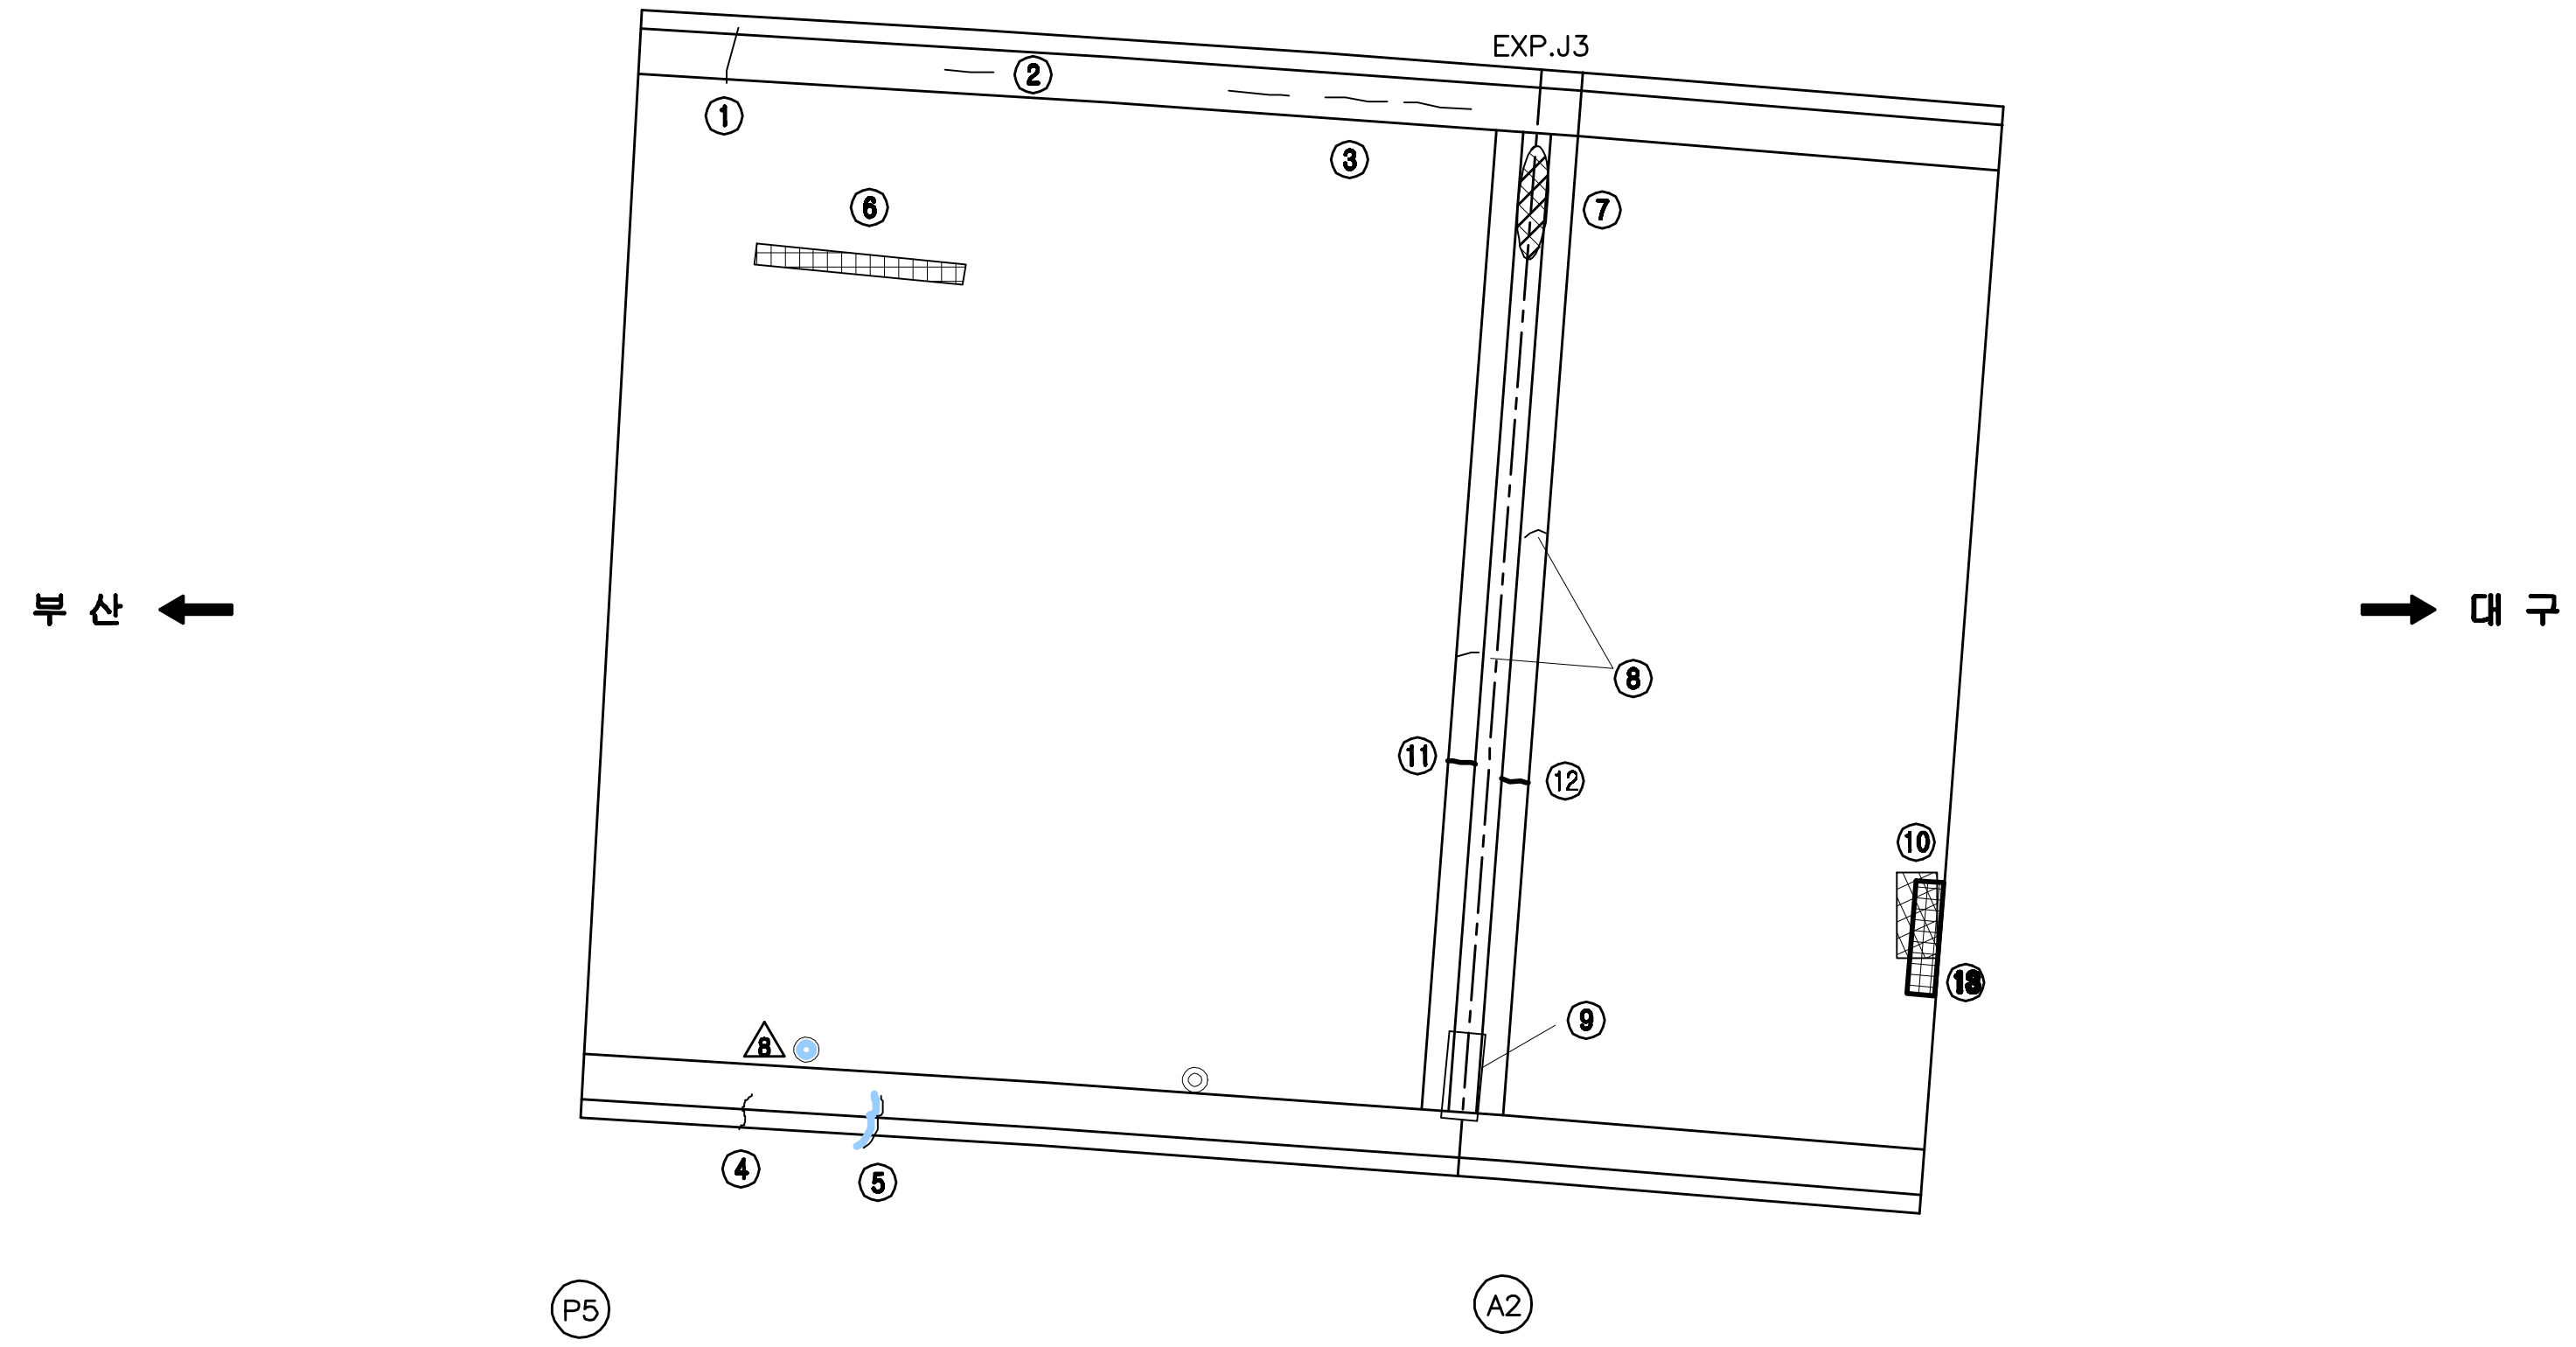
번호	신(N) 구(P)	손상내용	손상현황						결함상태	손상물량	비고
			폭	길이	너비	물량	단위	개소			
1	구	균열(0.3mm미만)	0.1	1.0		1.00	m	2		2.00	
2	구	균열(0.3mm미만)	0.2	0.3		0.30	m	1		0.30	
3	구	균열(0.3mm미만)	0.2	0.5		0.50	m	3		1.50	
4	구	균열(0.3mm이상)	0.3	0.5		0.50	m	1		0.50	
5	구	보수부 균열부 백태		0.2	0.8	0.16	㎡	1		0.16	
6	구	패임		2.5	0.1	0.25	㎡	1		0.25	
7	구	본체 유간 이물질퇴적		1.0		1.00	m	1		1.00	
8	구	후타재 균열	0.2	0.3		0.30	m	2		0.60	
9	구	본체 부식		1.0		1.00	m	1		1.00	
10	구	접속도로 아스콘 손상		0.1	0.5	0.05	㎡	1		0.05	
11	신	균열(0.3mm미만)	0.2	0.3		0.30	m	1		0.30	
12	신	균열(0.3mm미만)	0.2	0.5		0.50	m	1		0.50	
13	신	파손		0.2	1.8	0.36	㎡	1		0.36

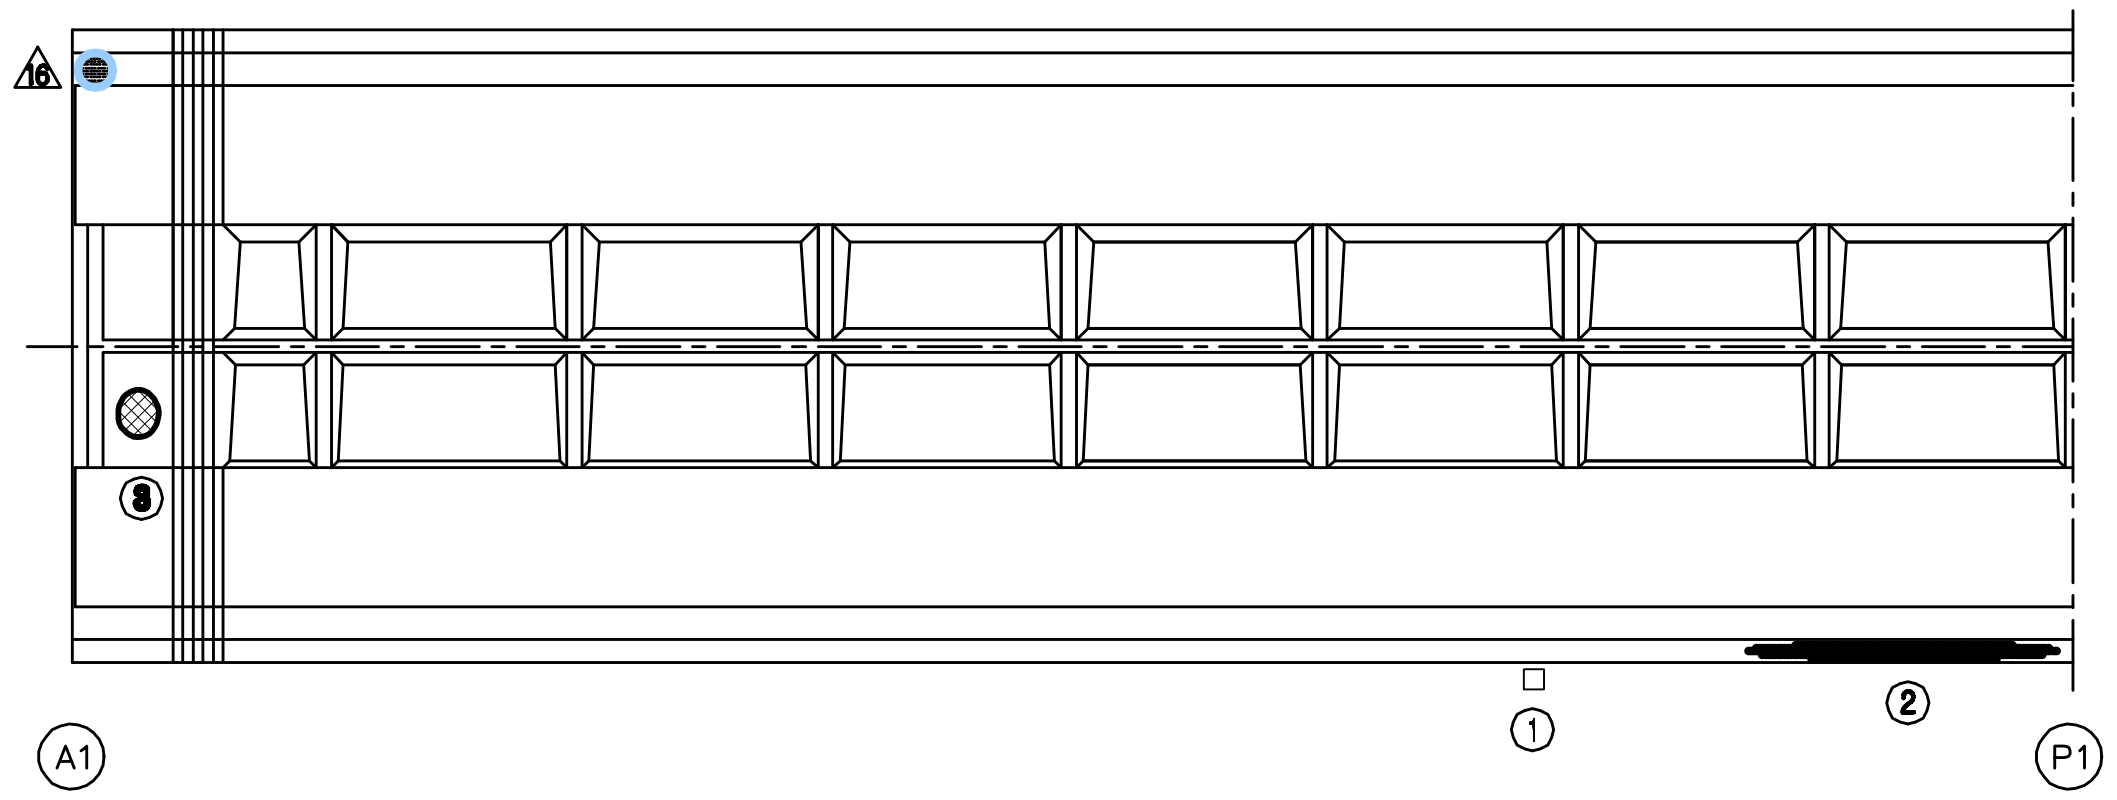
번호	신(N) 구(P)	손상내용	손상현황						결함 상태	손상 물량	비고
			폭	길이	너비	물량	단위	개소			
1	구	배수관 연결재 탈락				1.00	EA	1		1.00	
2	구	백태		0.2	5.0	1.00	㎡	1		1.00	
3	신	재료분리		0.2	0.2	0.04	㎡	1		0.04
