ID:청도천2교(대구)-교면포장 S1

용 역 명	2015년 하반기 시설물 안전점검용역(1구간 정밀안전진단)
과업기간	2015. 08. 05 ~ 2015. 12. 31
발 주 처	신대구부산고속도로주식회사
용 역 사	(주)아워브레인 OUR BRAIN CO.,LTD
도면번호	001

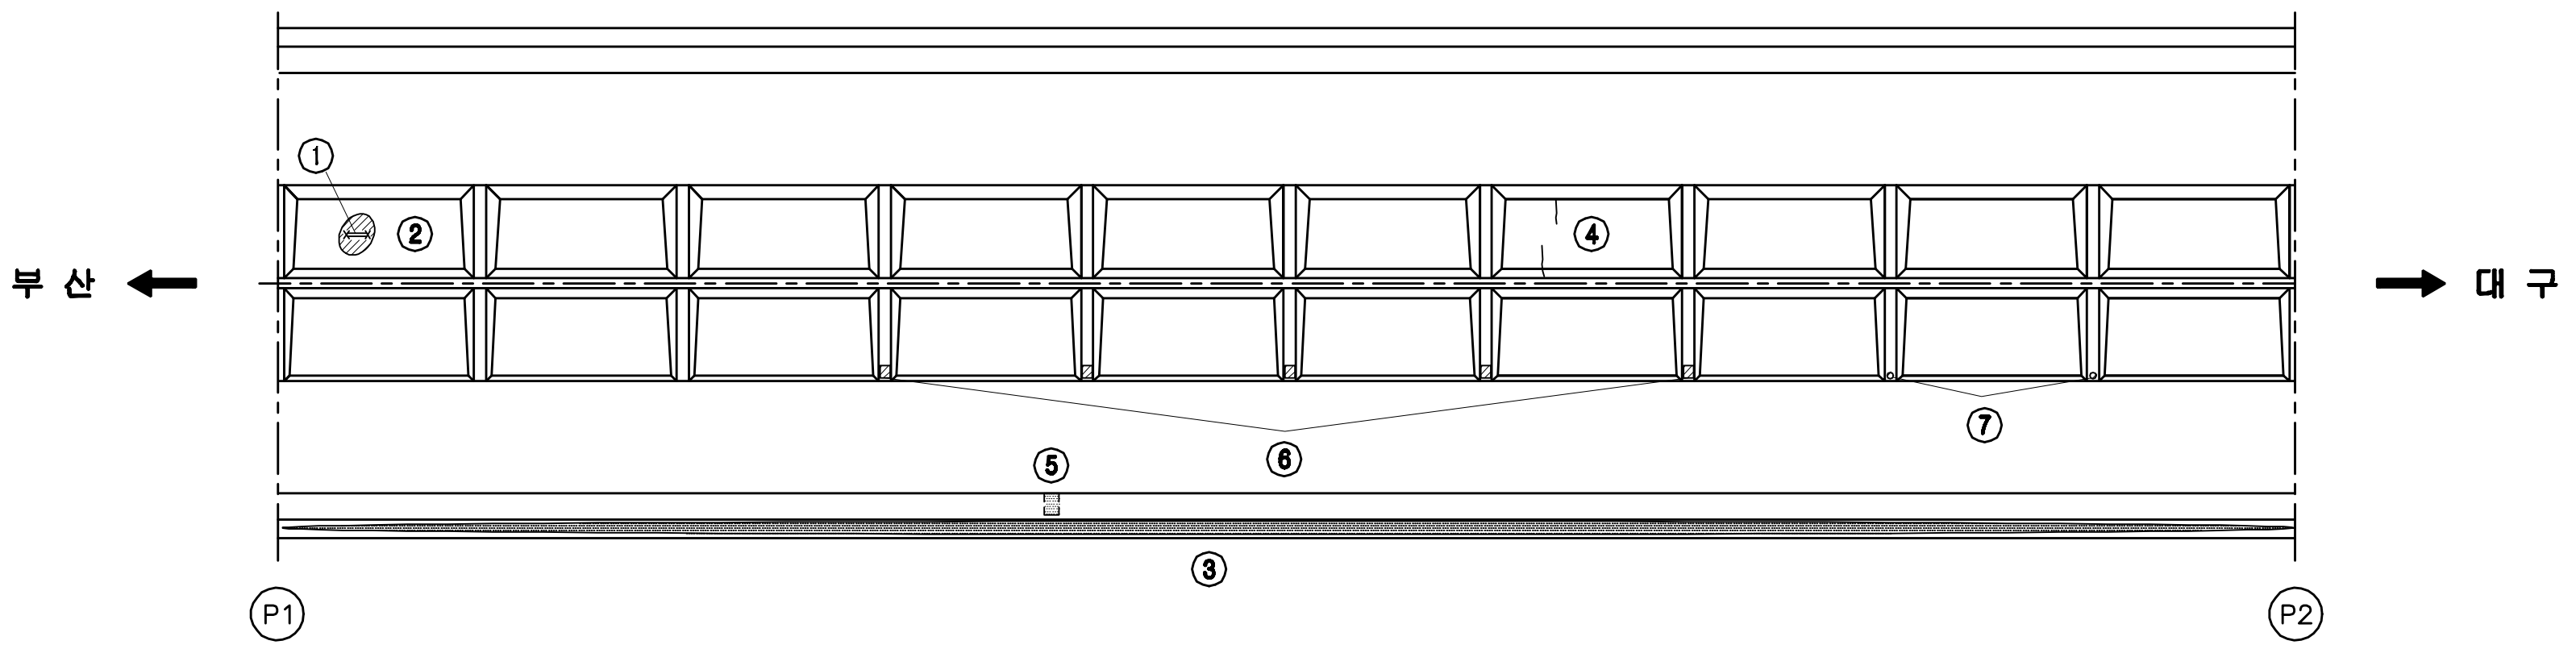
ID:청도천2교(대구)-바닥판하면 S2

번호	신(N) 구(P)	손상내용	손상현황						결함상태	손상물량	비고
			폭	길이	너비	물량	단위	개소			
1	구	철근노출		0.1	0.3	0.03	㎡	1		0.03	
2	구	재료분리		0.7	1.0	0.70	㎡	1		0.70	
3	구	백태		0.2	30.0	6.00	㎡	1		6.00	
4	구	균열(0.3mm미만)	0.1	1.0		1.00	m	2		2.00	
5	구	백태		0.1	0.3	0.03	㎡	1		0.03	
6	구	가로보 지지 플랜지 도장손상		0.1	0.5	0.05	㎡	5		0.25	
7	구	가로보 지지 플랜지 도장손상		0.2	0.5	0.10	㎡	2		0.20

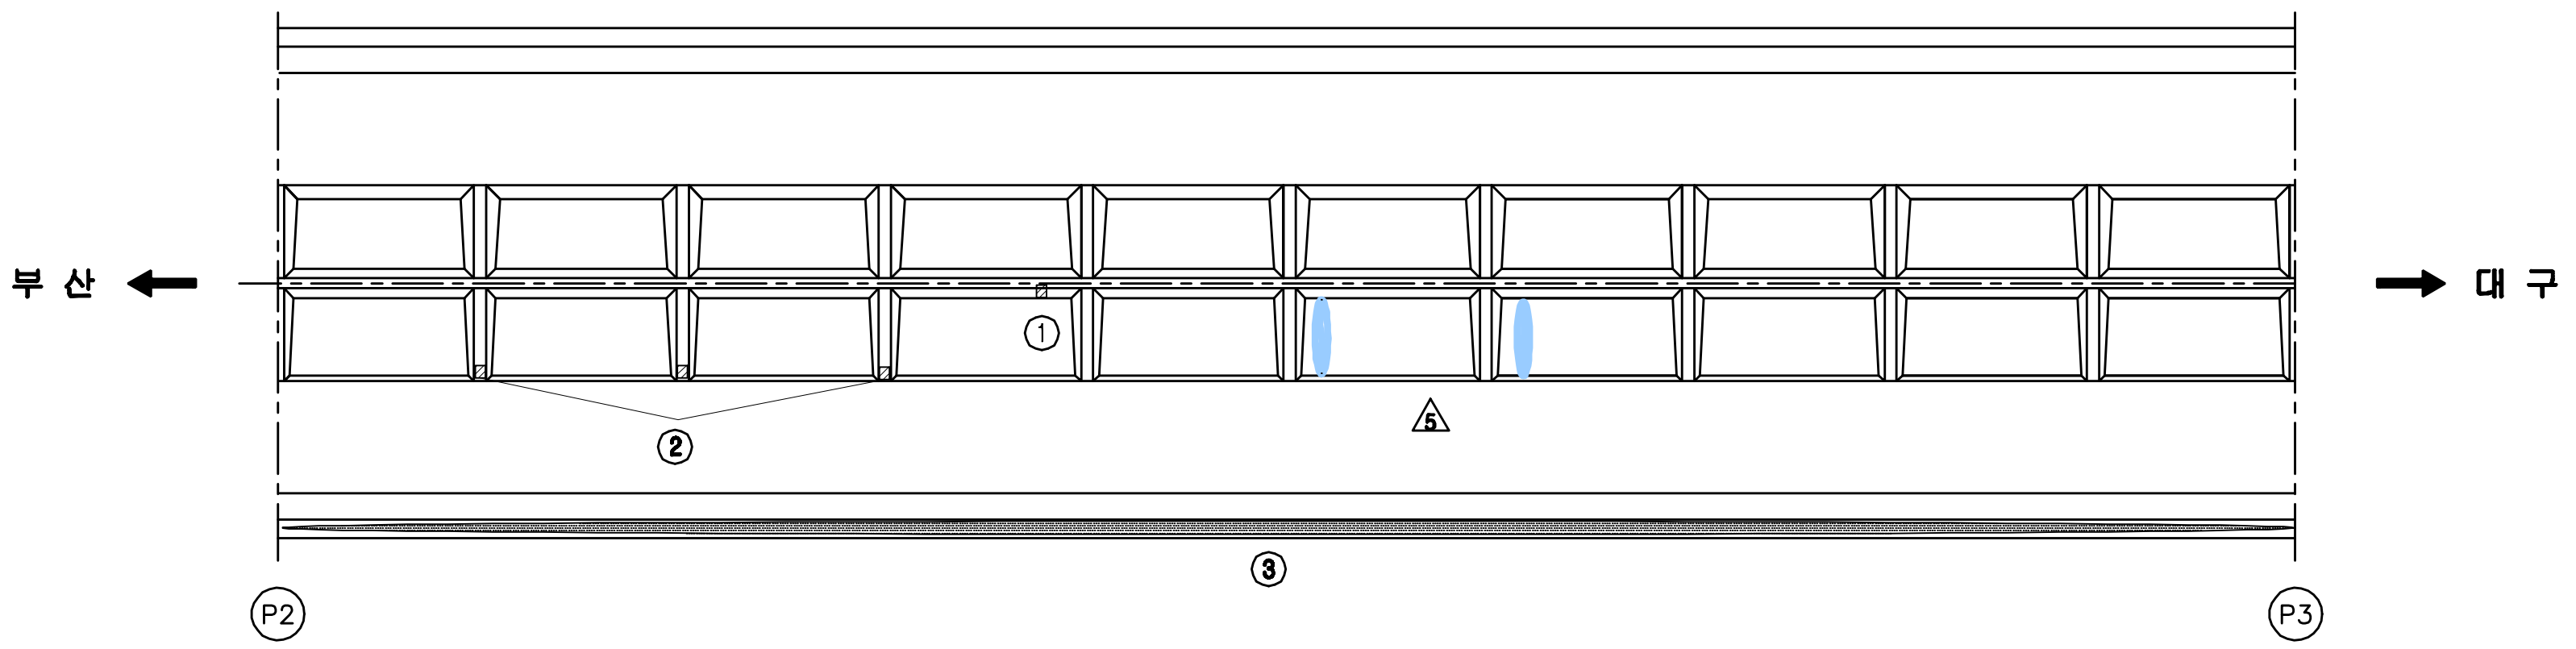
번호	신(N) 구(P)	손상내용	손상현황						결함상태	손상물량	비고
			폭	길이	너비	물량	단위	개소			
1	구	세로보 도장손상		0.1	0.1	0.01	㎡	1		0.01	
2	구	가로보 지지 플랜지 도장손상		0.1	0.3	0.03	㎡	3		0.09	
3	구	보수부 백태		0.2	30.0	6.00	㎡	1		6.00	
주) 손상의 폭과 길이는 m 이며, 단 균열의 폭은 ㎜ 임

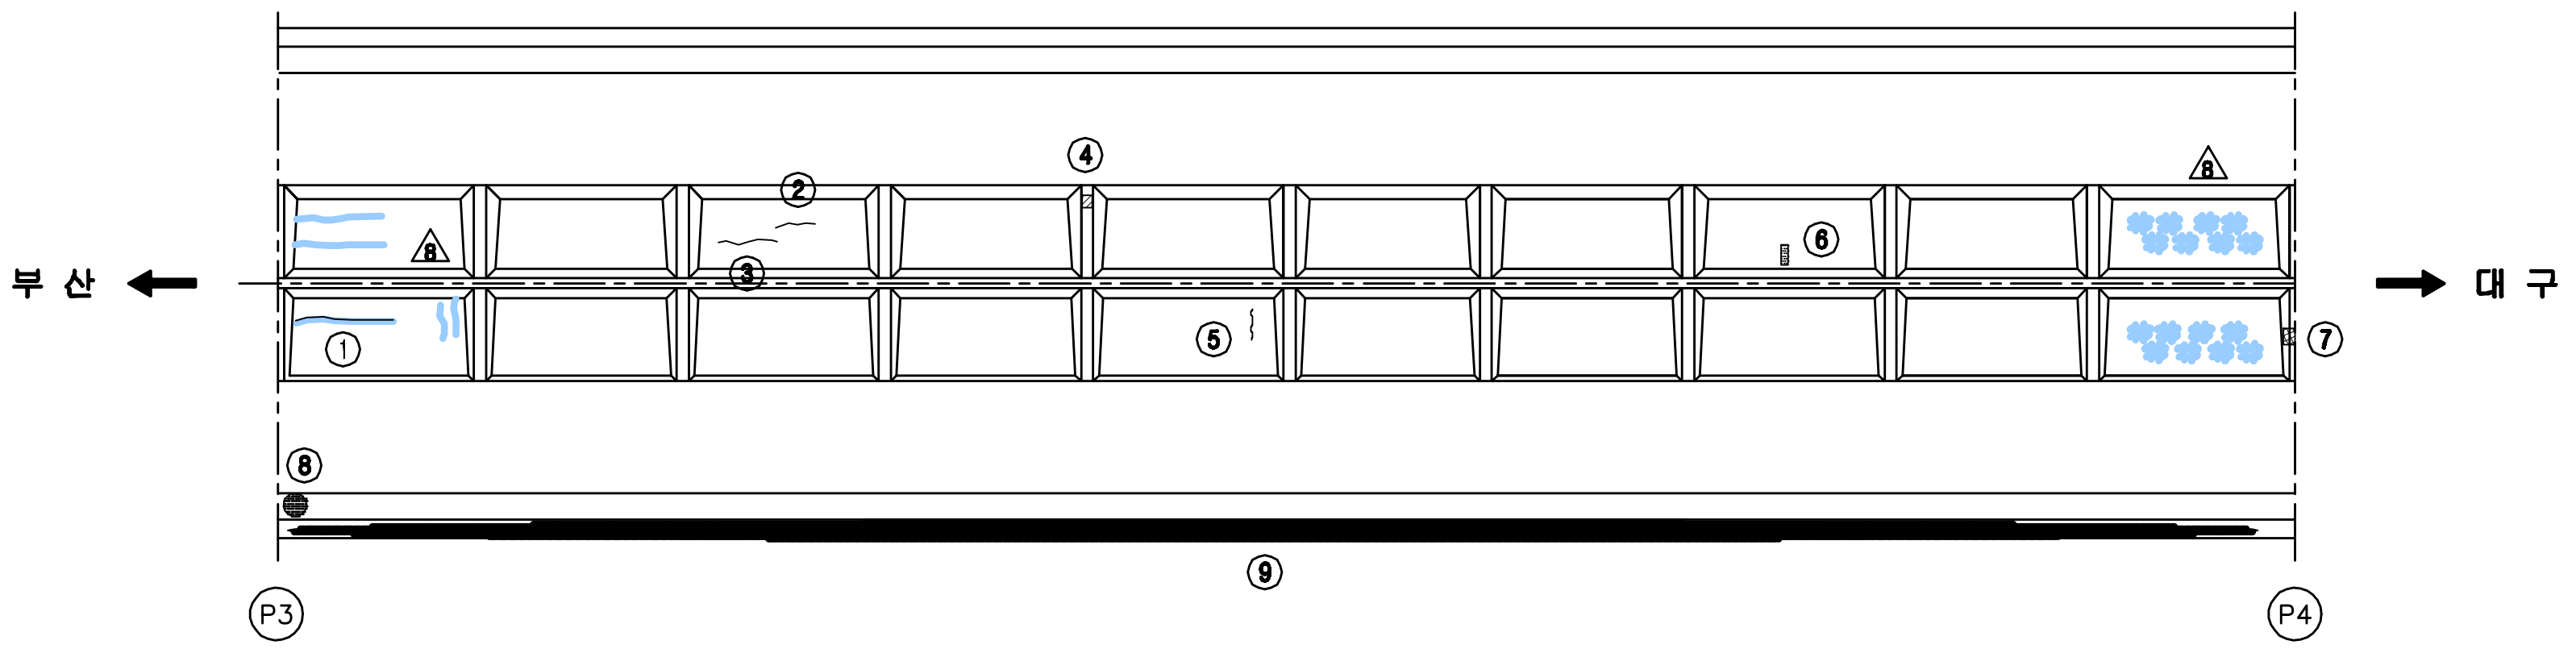
번호	신(N) 구(P)	손상내용	손상현황						결함 상태	손상 물량	비고
			폭	길이	너비	물량	단위	개소			
1	구	보수부재균열(0.3mm미만)	0.1	2.0		2.00	m	1		2.00	
2	구	균열(0.3mm미만)	0.1	0.6		0.60	m	1		0.60	
3	구	균열(0.3mm미만)	0.1	1.0		1.00	m	1		1.00	
4	구	가로보 지지 플렌지 도장손상		0.1	0.1	0.01	㎡	1		0.01	
5	구	균열(0.3mm미만)	0.1	1.0		1.00	m	1		1.00	
6	구	백태		0.1	0.3	0.03	㎡	1		0.03	
7	구	가로보 도장손상		0.1	0.1	0.01	㎡	1		0.01	
8	구	백태		0.2	0.2	0.04	㎡	1		0.04	
9	구	보수부 백태		0.2	30.0	6.00	㎡	1		6.00

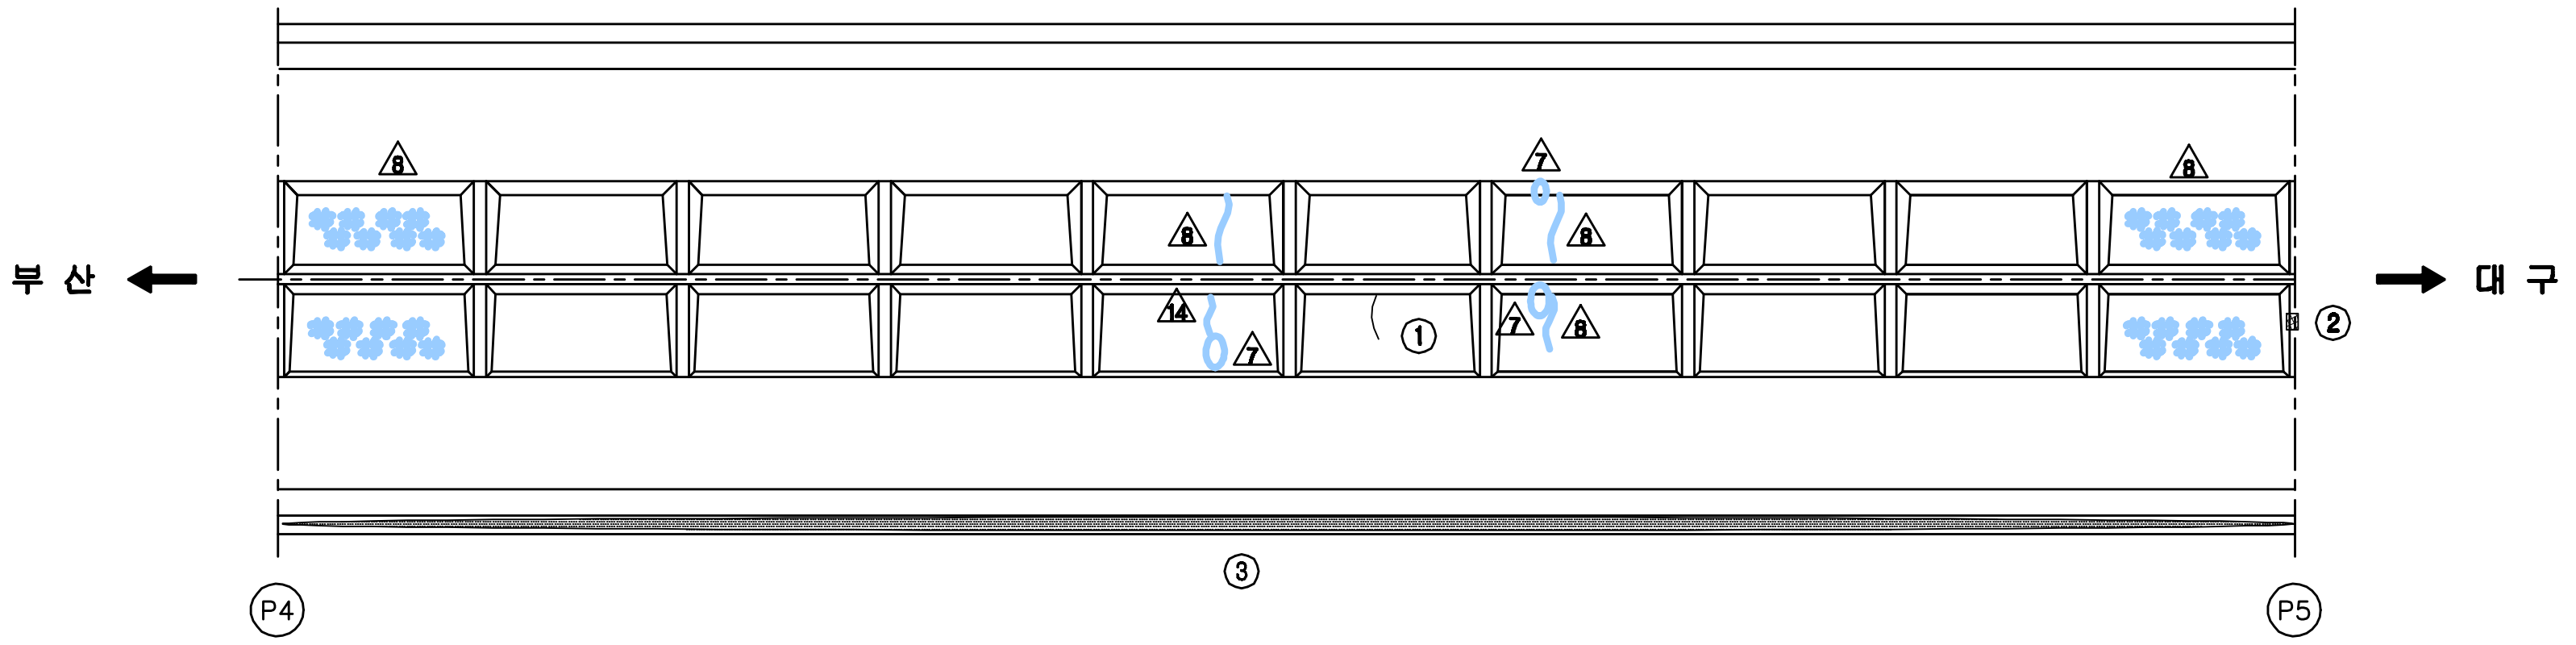
번호	신(N) 구(P)	손상내용	손상현황						결함 상태	손상 물량	비고
			폭	길이	너비	물량	단위	개소			
1	구	균열부백태		0.2	1.0	0.20	㎡	1		0.20	
2	구	가로보 도장손상		0.1	0.1	0.01	㎡	1		0.01	
3	구	보수부 백태		0.2	30.0	6.00	㎡	1		6.00

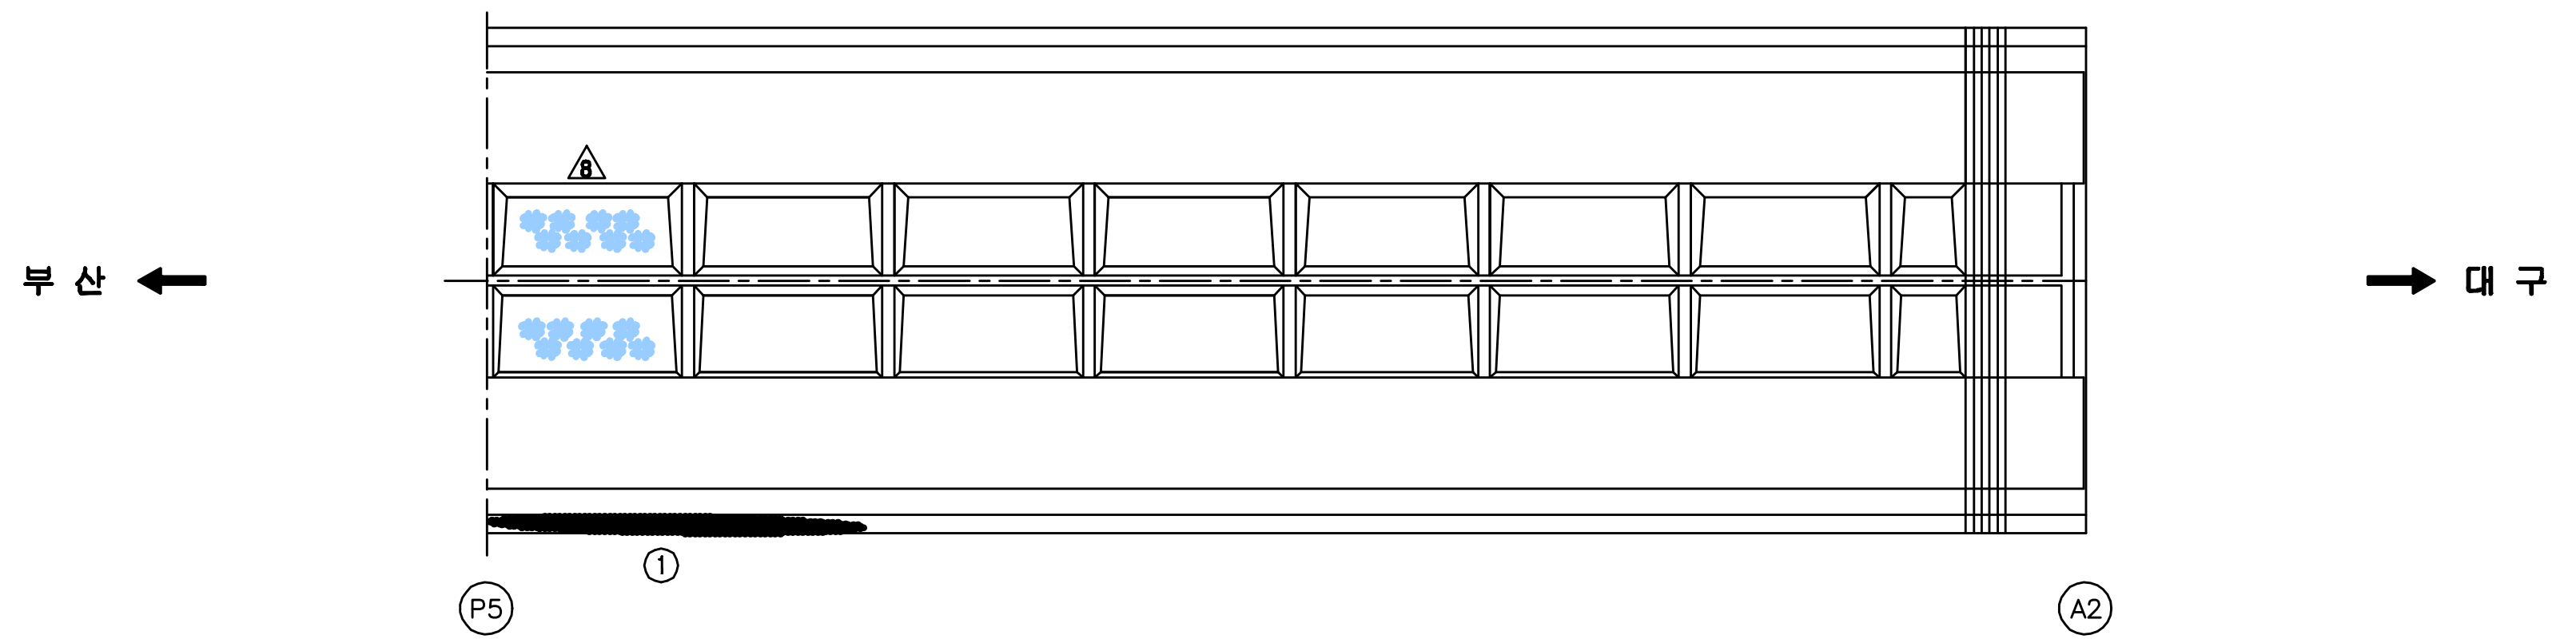
번호	신(N) 구(P)	손상내용	손상현황						결함상태	손상물량	비고
			폭	길이	너비	물량	단위	개소			
1	구	보수부 백태		0.2	5.0	1.00	㎡	1		1.00

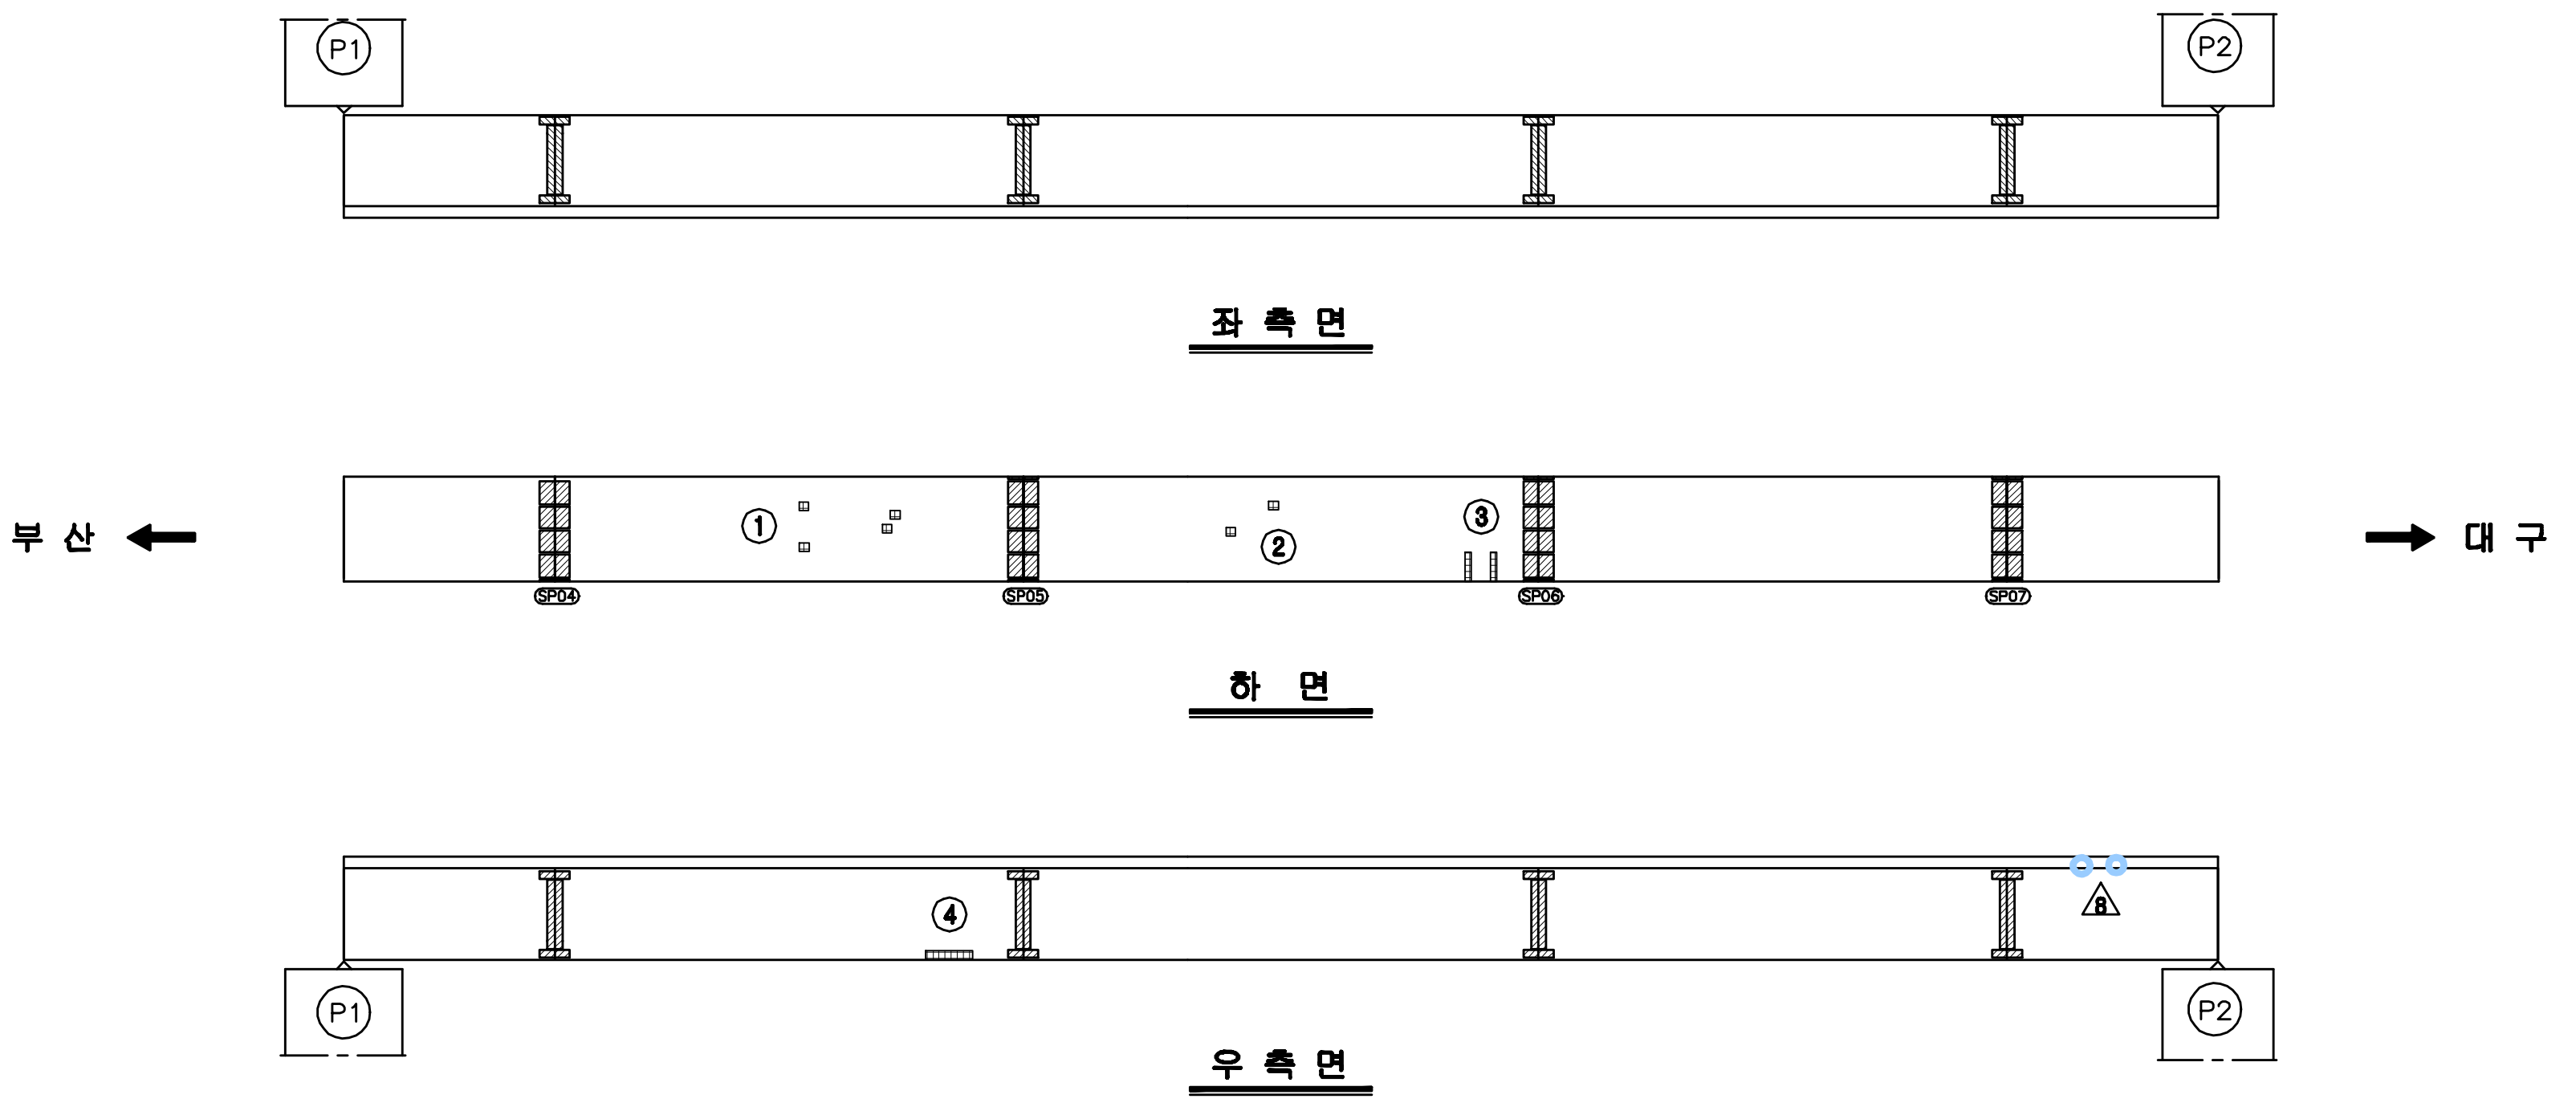
번호	신(N) 구(P)	손상내용	손상현황						결함상태	손상물량	비고
			폭	길이	너비	물량	단위	개소			
1	구	도장손상		0.1	0.1	0.01	㎡	4		0.04	
2	구	도장손상		0.1	0.1	0.01	㎡	2		0.02	
3	구	도장손상		0.1	0.4	0.04	㎡	2		0.08	
4	구	도장손상		0.1	0.3	0.03	㎡	1		0.03

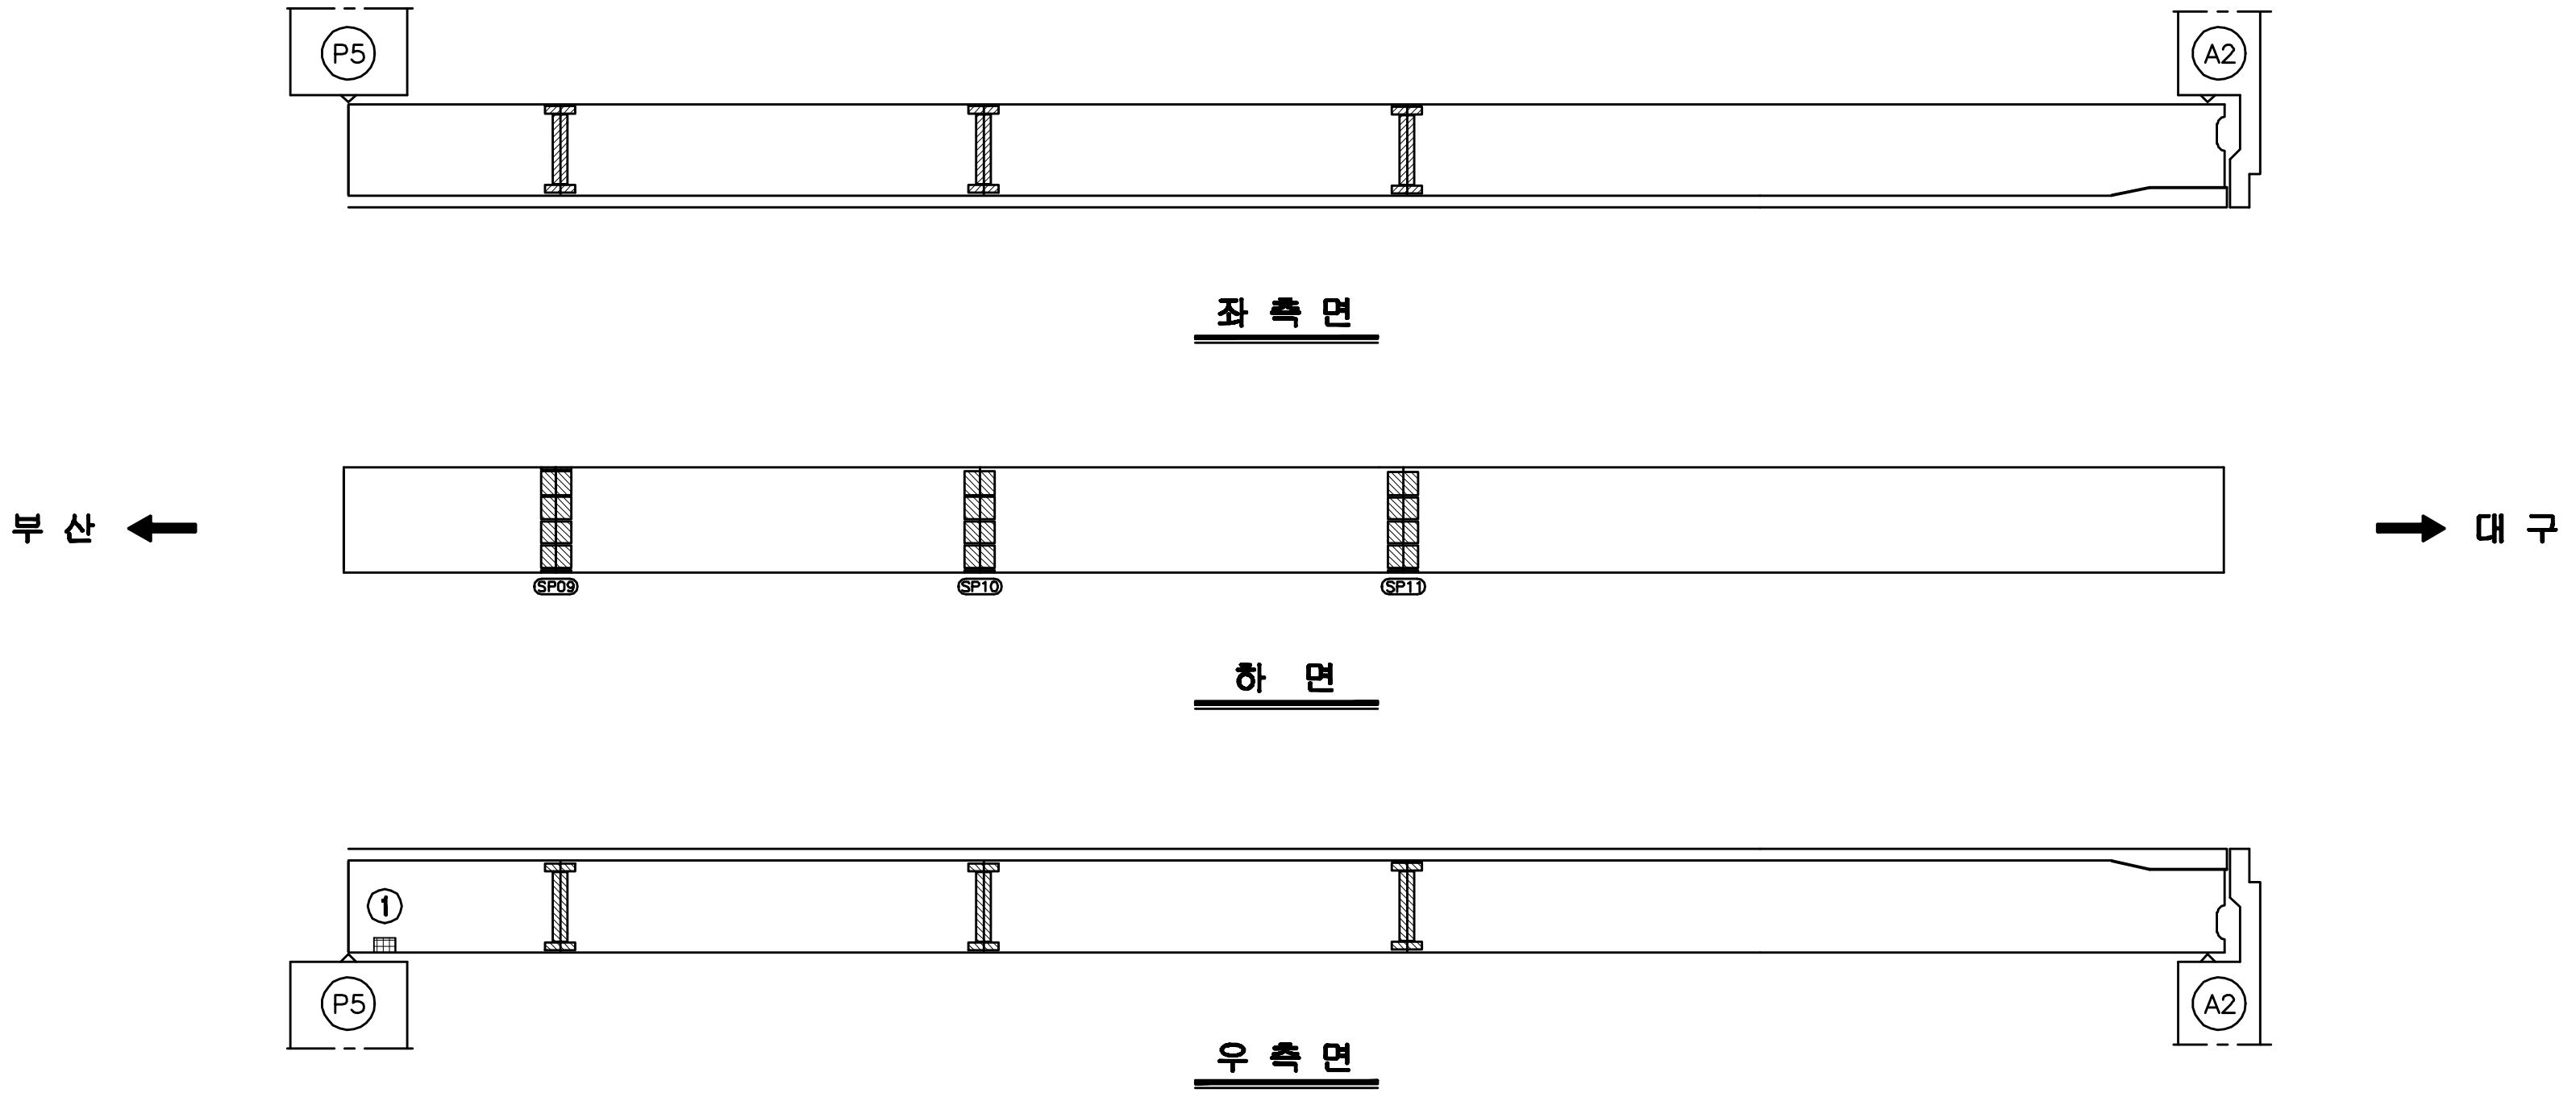
번호	신(N) 구(P)	손상내용	손상현황						결함 상태	손상 물량	비고
			폭	길이	너비	물량	단위	개소			
1	구	도장손상		0.1	0.1	0.01	㎡	1		0.01

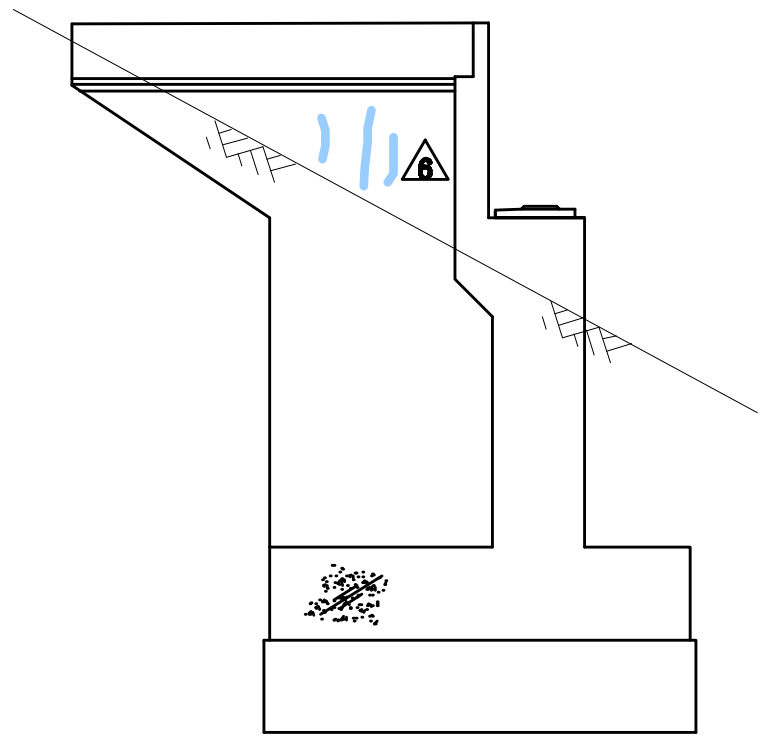
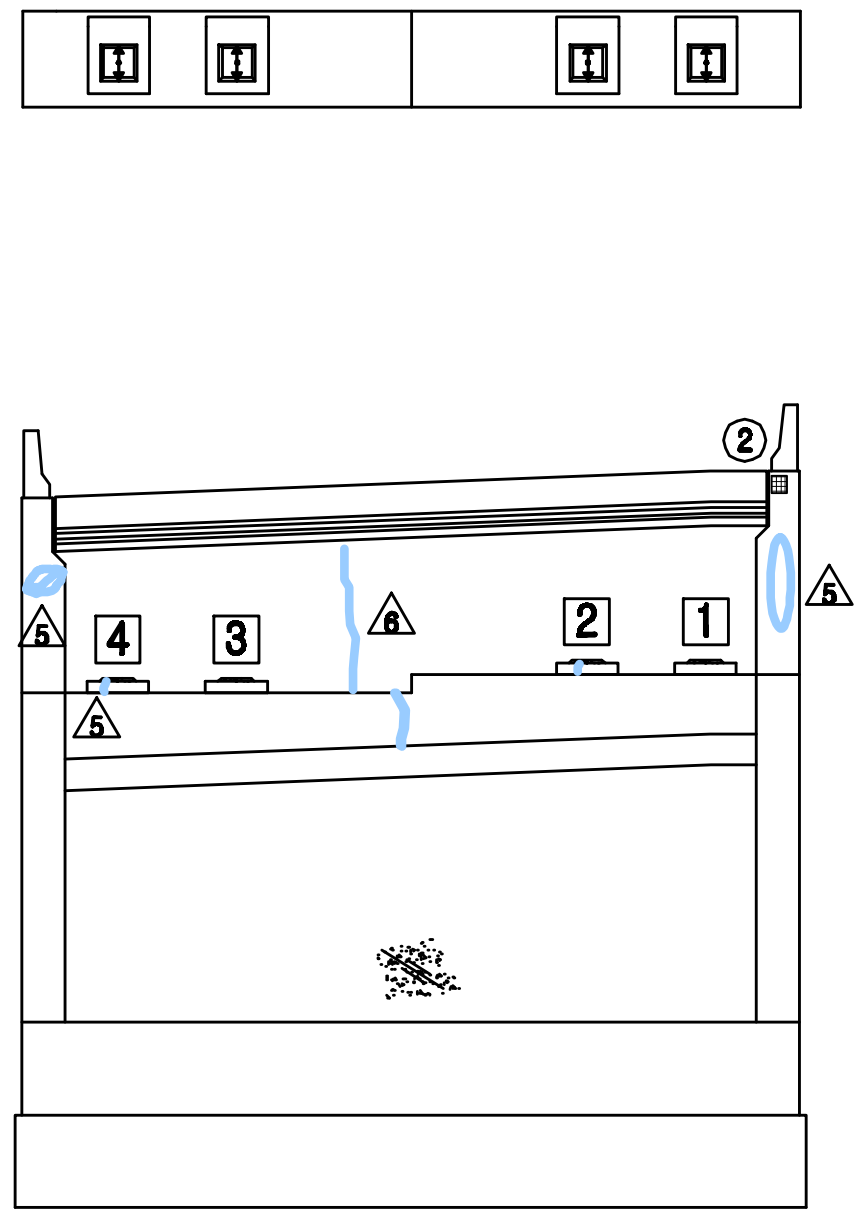
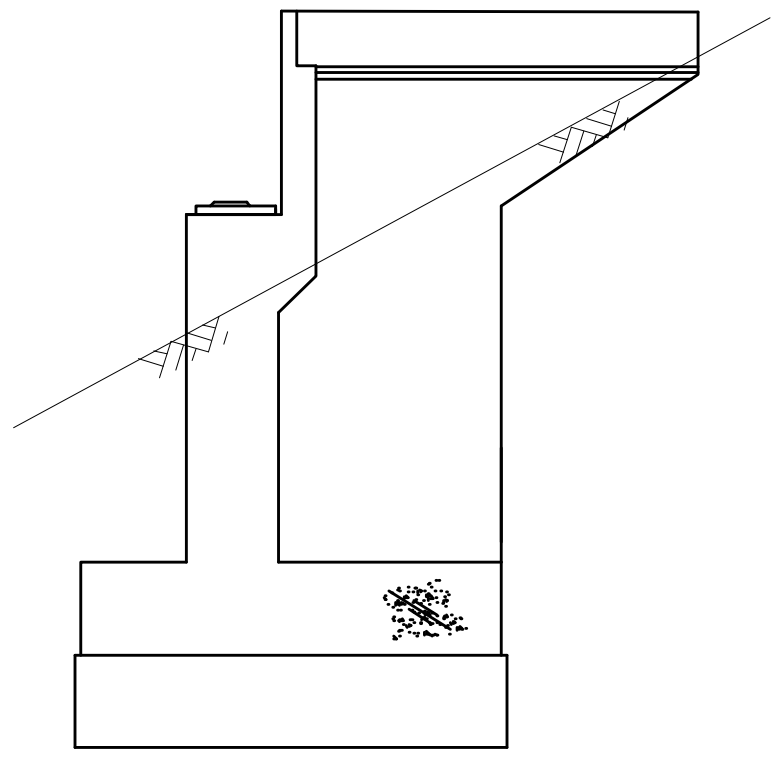
①
* 차수판 볼트 탈락(1EA)
* 법면 침하 및 공동, 밀림

번호	신(N) 구(P)	손상내용	손상현황						결함 상태	손상 물량	비고
			폭	길이	너비	물량	단위	개소			
1	구	차수판 볼트 탈락				1.00	EA	1		1.00	
2	구	콘크리트 파손		0.2	0.2	0.04	㎡	1		0.04

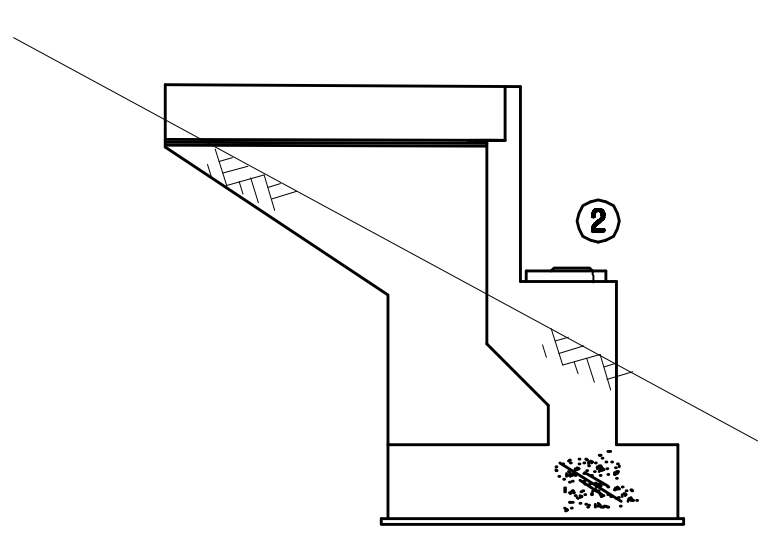
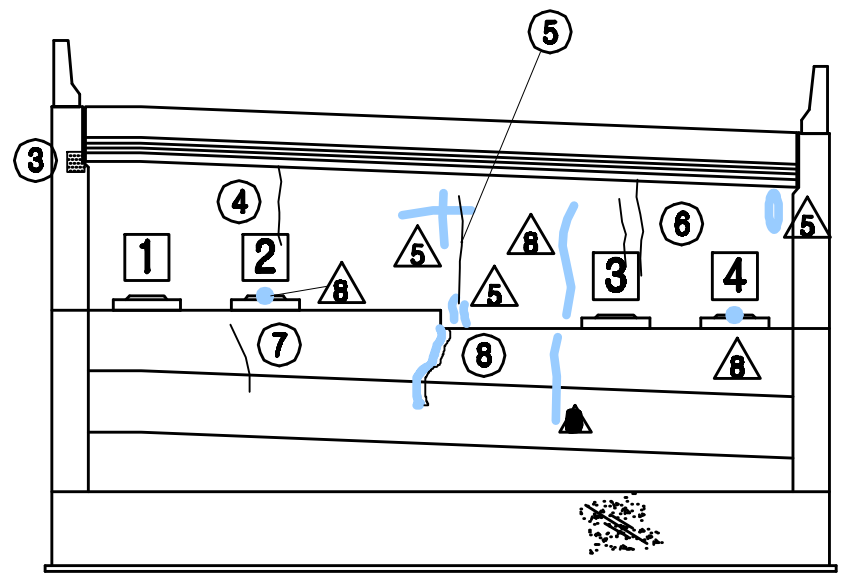
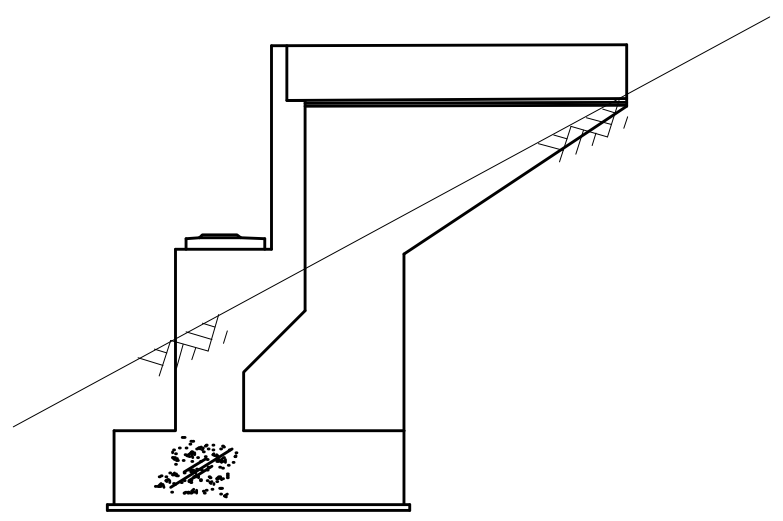
번호	신(N) 구(P)	손상내용	손상현황						결함상태	손상물량	비고
			폭	길이	너비	물량	단위	개소			
1	구	차수판 볼트 탈락				1.00	EA	1		1.00	
2	구	받침콘크리트 균열	0.1	0.2		0.20	m	1		0.20	
3	구	백태		0.1	0.3	0.03	㎡	1		0.03	
4	구	균열(0.3mm미만)	0.2	2.0		2.00	m	1		2.00	
5	구	균열(0.3mm미만)	0.1	2.5		2.50	m	1		2.50	
6	구	균열(0.3mm미만)	0.1	1.7		1.70	m	2		3.40	
7	구	균열(0.3mm미만)	0.1	1.2		1.20	m	1		1.20	
8	구	보수부재균열(0.3mm미만)	0.1	1.5		1.50	m	1		1.50

①
* 차수판 볼트 탈락(1EA)

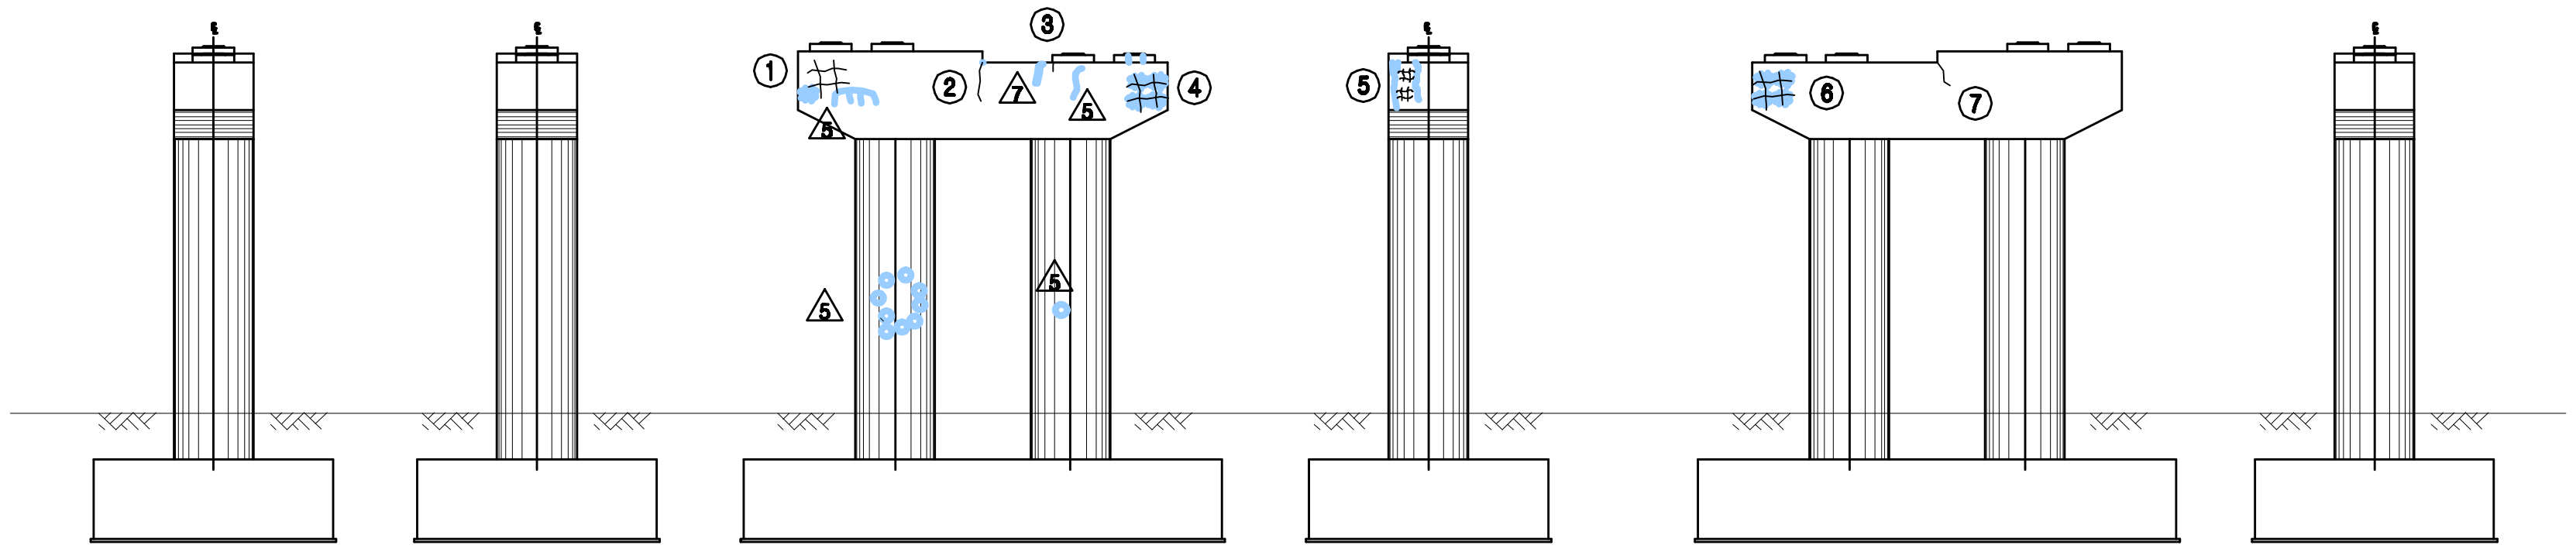
평 면 도

번호	신(N) 구(P)	손상내용	손상현황						결함 상태	손상 물량	비고
			폭	길이	너비	물량	단위	개소			
1	구	보수부 망상균열		1.0	1.0	1.00	㎡	1		1.00	
2	구	균열(0.3㎜미만)	0.1	0.5		0.50	m	1		0.50	
3	구	균열(0.3㎜미만)	0.1	0.1		0.10	m	1		0.10	
4	구	보수부 망상균열		1.0	1.0	1.00	㎡	1		1.00	
5	구	보수부 망상균열		0.5	1.0	0.50	㎡	1		0.50	
6	구	보수부 망상균열		1.0	2.0	2.00	㎡	1		2.00	
7	구	보수부재균열(0.3㎜미만)	0.1	0.2		0.20	m	1		0.20

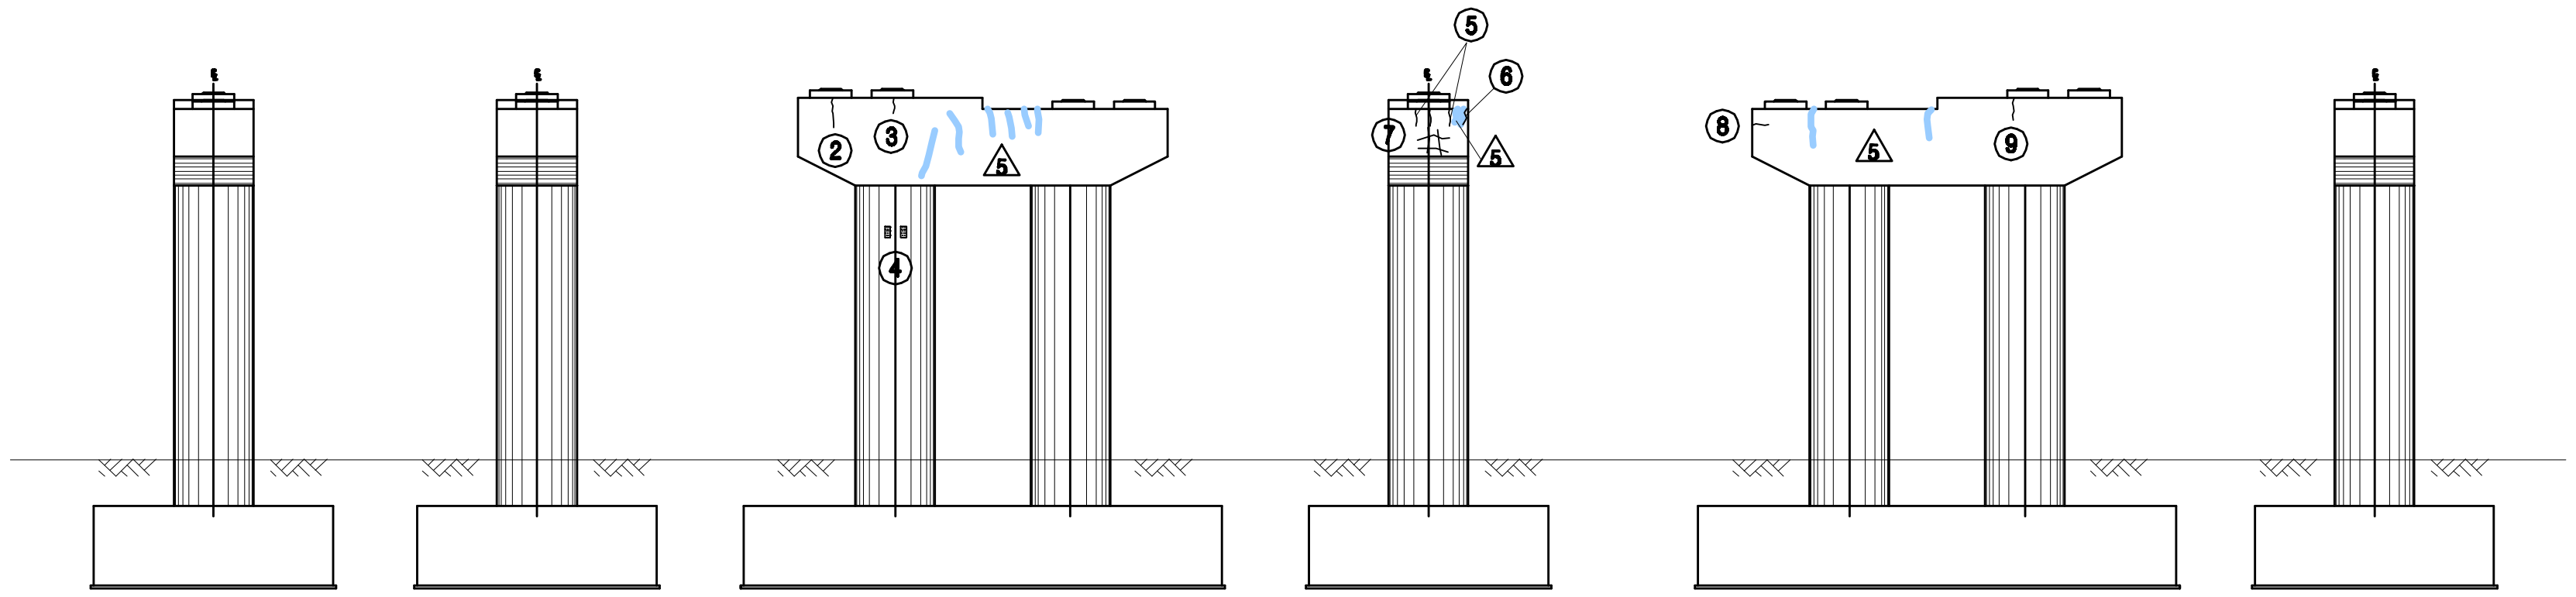
평 면 도

번호	신(N) 구(P)	손상내용	손상현황						결함 상태	손상 물량	비고
			폭	길이	너비	물량	단위	개소			
1	구	받침콘크리트 균열	0.1	0.2		0.20	m	3		0.60	
2	구	균열(0.3mm미만)	0.1	0.5		0.50	m	1		0.50	
3	구	균열(0.3mm미만)	0.1	0.2		0.20	m	1		0.20	
4	구	백태		0.1	0.2	0.02	㎡	2		0.04	
5	구	균열(0.3mm미만)	0.1	0.5		0.50	m	3		1.50	
6	구	보수부재균열(0.3mm미만)	0.1	1.0		1.00	m	1		1.00	
7	구	보수부 망상균열		0.5	1.0	0.50	㎡	1		0.50	
8	구	균열(0.3mm미만)	0.1	0.5		0.50	m	1		0.50	
9	구	균열(0.3mm미만)	0.1	0.5		0.50	m	1		0.50

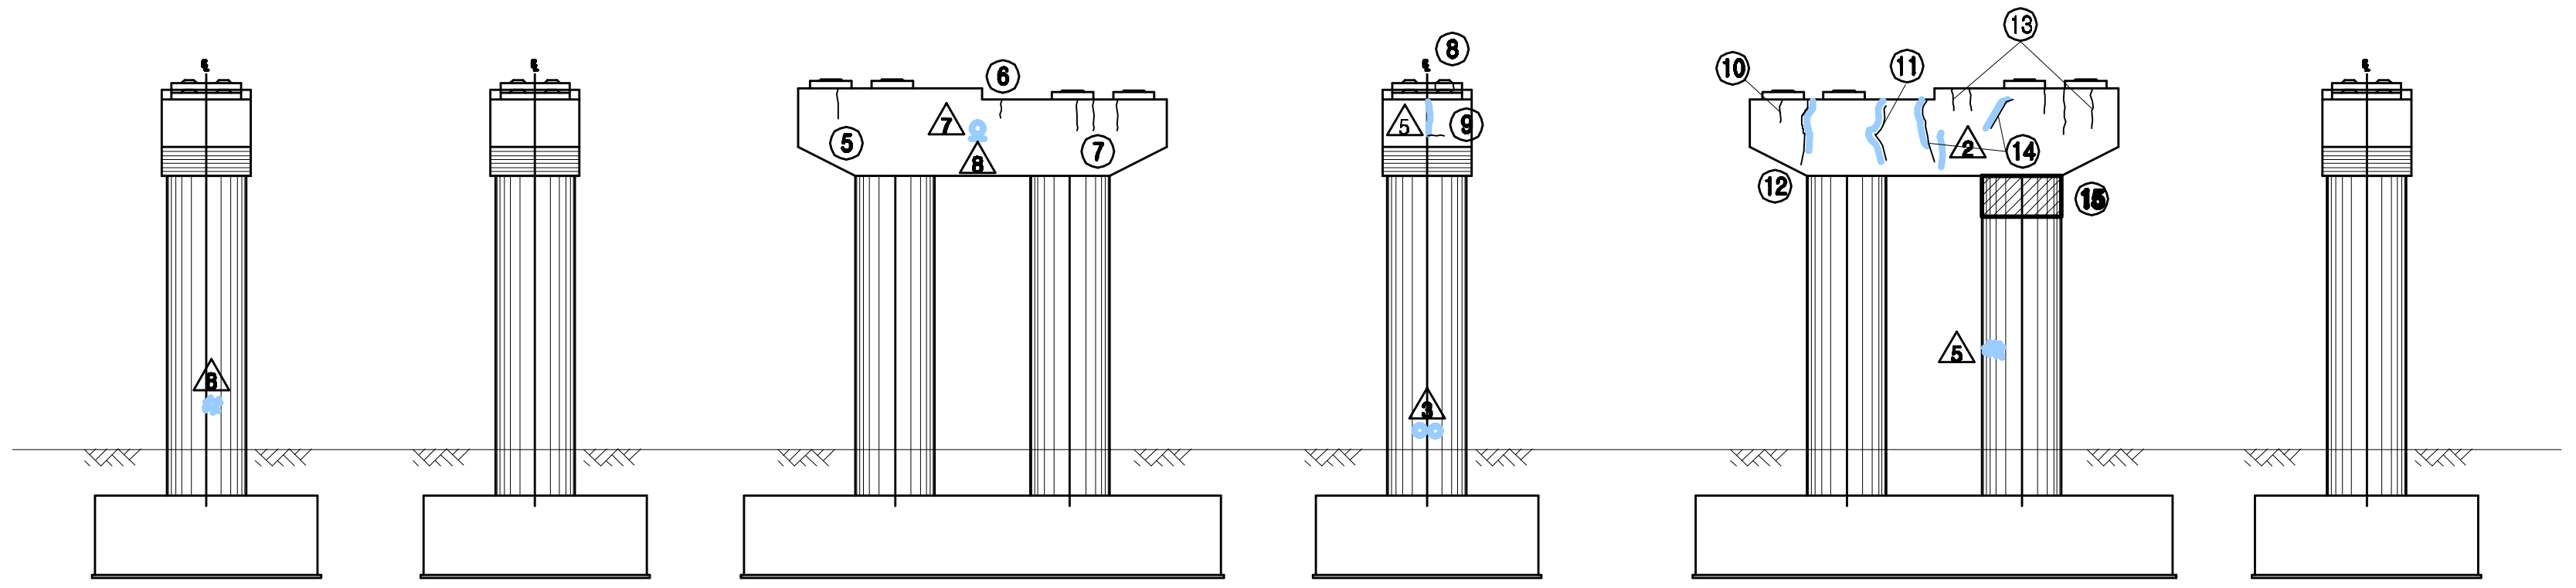
평 면 도

번호	신(N) 구(P)	손상내용	손상현황						결함 상태	손상 물량	비고
			폭	길이	너비	물량	단위	개소			
1	구	균열(0.3㎜미만)	0.1	0.2		0.20	m	1		0.20	
2	구	균열(0.3㎜미만)	0.1	0.2		0.20	m	1		0.20	
3	구	무수축몰탈 균열	0.1	0.1		0.10	m	3		0.30	
4	구	균열(0.3㎜미만)	0.1	0.3		0.30	m	1		0.30	
5	구	균열(0.3㎜미만)	0.1	0.5		0.50	m	1		0.50	
6	구	균열(0.3㎜미만)	0.1	0.3		0.30	m	1		0.30	
7	구	균열(0.3㎜미만)	0.1	0.5		0.50	m	3		1.50	
8	구	받침콘크리트 균열	0.1	0.2		0.20	m	2		0.40	
9	구	균열(0.3㎜미만)	0.1	0.5		0.50	m	1		0.50	
10	구	보수부재균열(0.3㎜미만)	0.1	0.4		0.40	m	1		0.40	
11	구	보수부재균열(0.3㎜미만)	0.1	0.8		0.80	m	1		0.80	
12	구	보수부재균열(0.3㎜미만)	0.1	1.5		1.50	m	1		1.50	
13	구	균열(0.3㎜미만)	0.1	0.7		0.70	m	5		3.50	
14	구	보수부재균열(0.3㎜미만)	0.1	0.7		0.70	m	2		1.40	
15	신	망상균열		4.0	1.2	4.80	㎡	1		4.80
