ID:청도천2교(대구)-교면포장 S1

용 역 명	2015년 하반기 시설물 안전점검용역(1구간 정밀안전진단)
과업기간	2015. 08. 05 ~ 2015. 12. 31
발 주 처	신대구부산고속도로주식회사
용 역 사	(주)아워브레인 OUR BRAIN CO.,LTD
도면번호	001

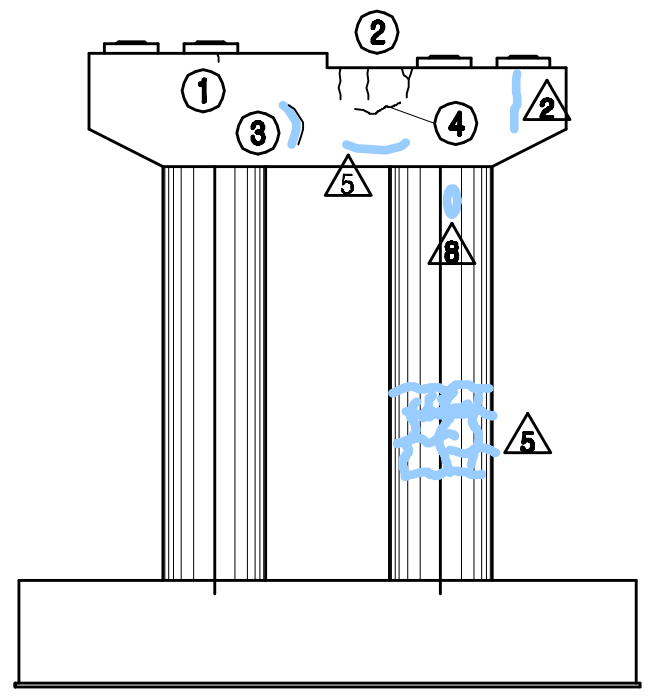
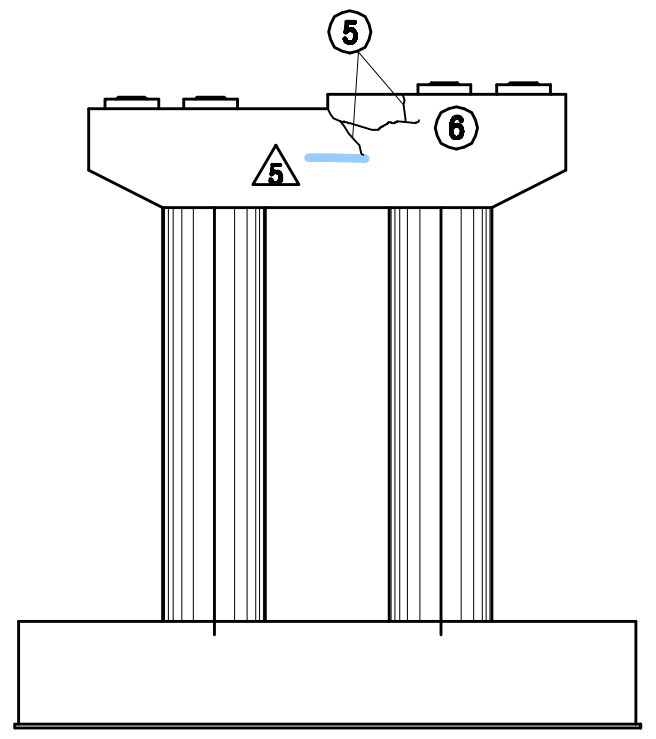
번호	신(N) 구(P)	손상내용	손상현황						결함상태	손상물량	비고
			폭	길이	너비	물량	단위	개소			
1	구	균열(0.3mm미만)	0.1	0.1		0.10	m	1		0.10	
2	구	균열(0.3mm미만)	0.1	0.7		0.70	m	3		2.10	
3	구	보수부재균열(0.3mm미만)	0.1	0.3		0.30	m	1		0.30	
4	구	균열(0.3mm미만)	0.1	1.0		1.00	m	1		1.00	
5	구	균열(0.3mm미만)	0.1	0.7		0.70	m	2		1.40	
6	구	균열(0.3mm미만)	0.1	1.0		1.00	m	1		1.00	
7	신	망상균열		0.2	2.0	0.40	㎡	1		0.40	
8	신	망상균열		1.0	1.2	1.20	㎡	1		1.20

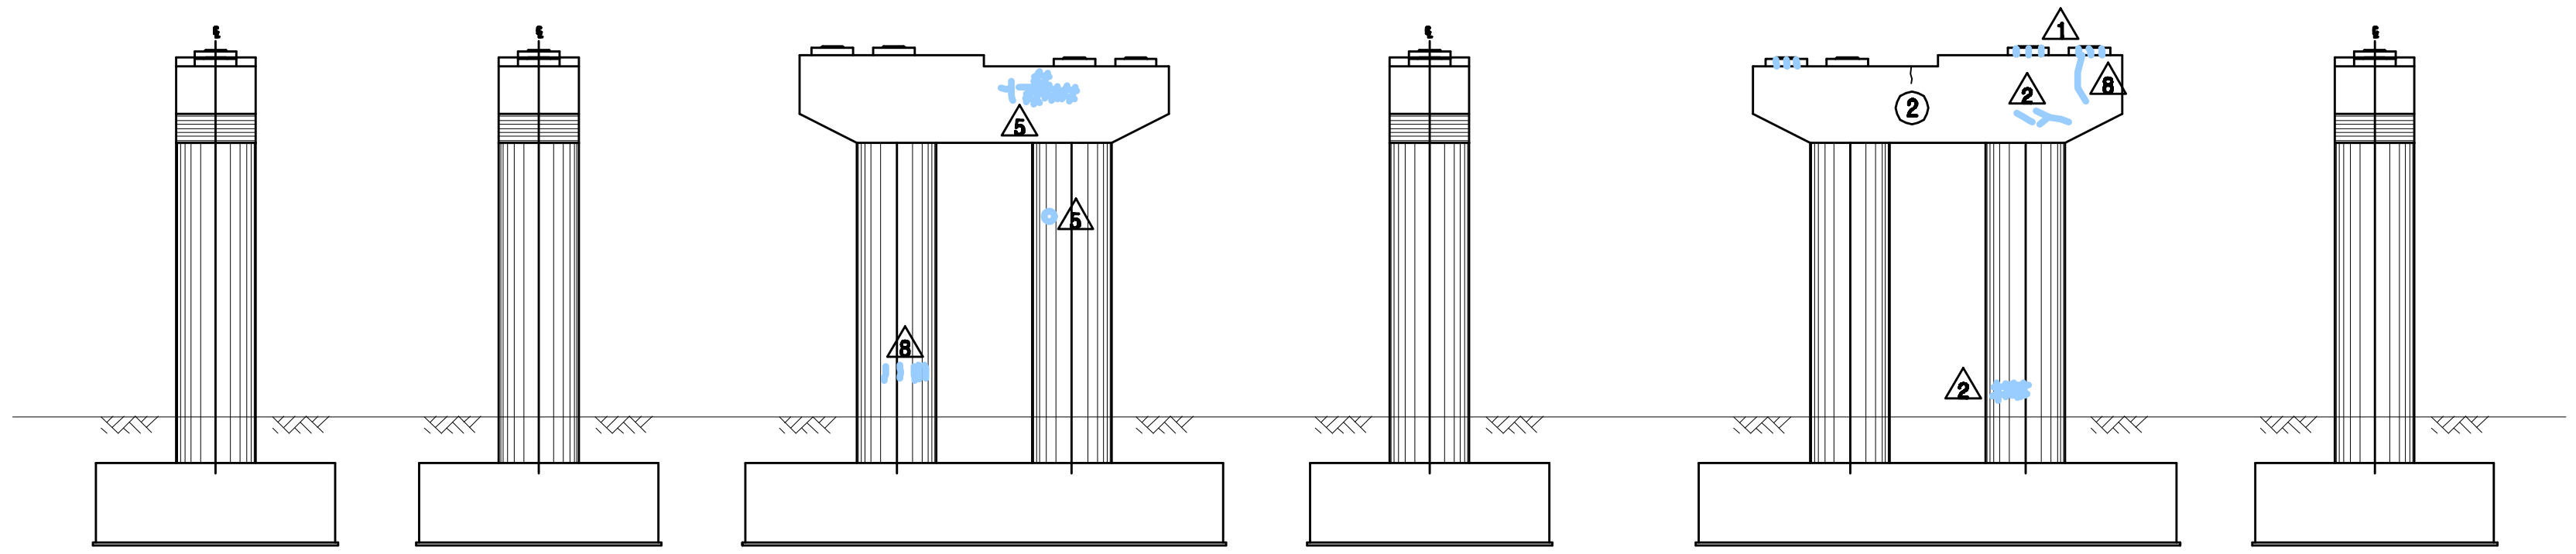
평 면 도

번호	신(N) 구(P)	손상내용	손상현황						결함상태	손상물량	비고
			폭	길이	너비	물량	단위	개소			
1	구	균열(0.3mm미만)	0.1	0.1		0.10	m	5		0.50	
2	구	균열(0.3mm미만)	0.1	0.2		0.20	m	1		0.20

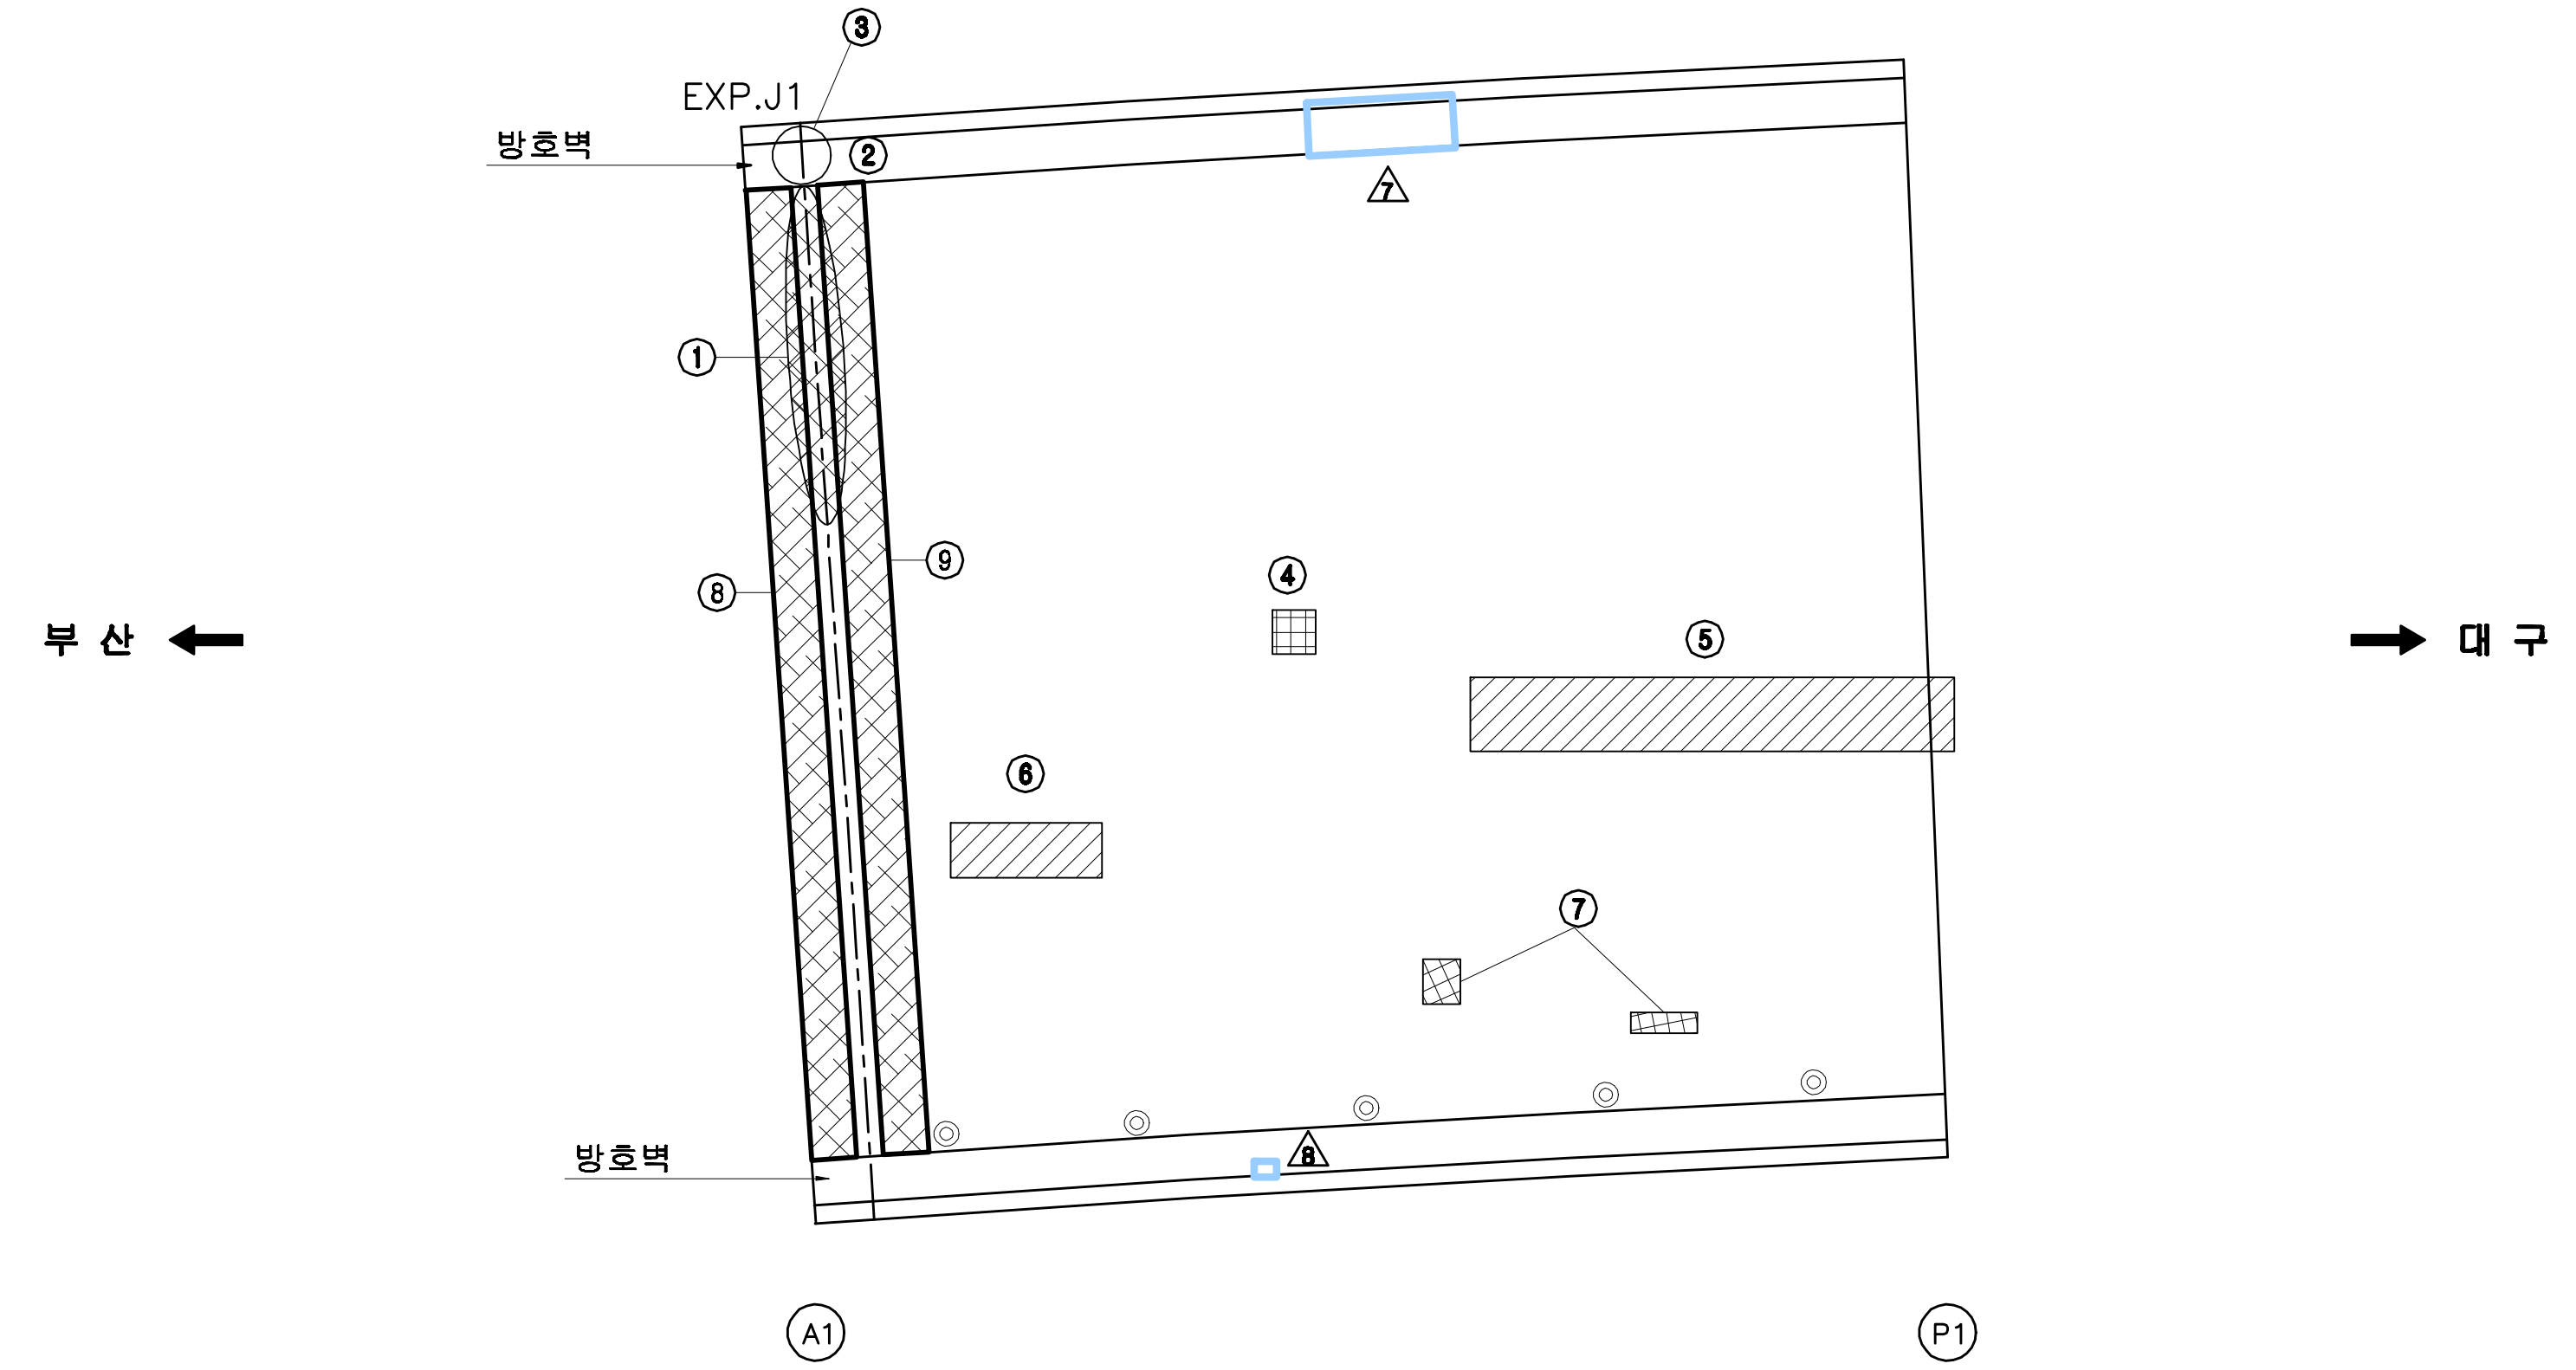
ID:청도천2교(부산)-교면포장 S1

번호	신(N) 구(P)	손상내용	손상현황						결함상태	손상물량	비고
			폭	길이	너비	물량	단위	개소			
1	구	본체 유간 이물질퇴적		3.0		3.00	m	1		3.00	
2	구	차수판 볼트 탈락				2.00	EA	2		2.00	
3	구	차수판 볼트 불량				1.00	EA	1		1.00	
4	구	포트홀		0.2	0.1	0.02	㎡	1		0.02	
5	구	라벨링		1.0	8.0	8.00	㎡	1		8.00	
6	구	라벨링		1.5	0.4	0.60	㎡	1		0.60	
7	구	패임		0.1	0.2	0.02	㎡	2		0.04	
8	신	후타재 망상균열		0.4	11.0	4.40	㎡	1		4.40	
9	신	후타재 망상균열		0.5	11.0	5.50	㎡	1		5.50

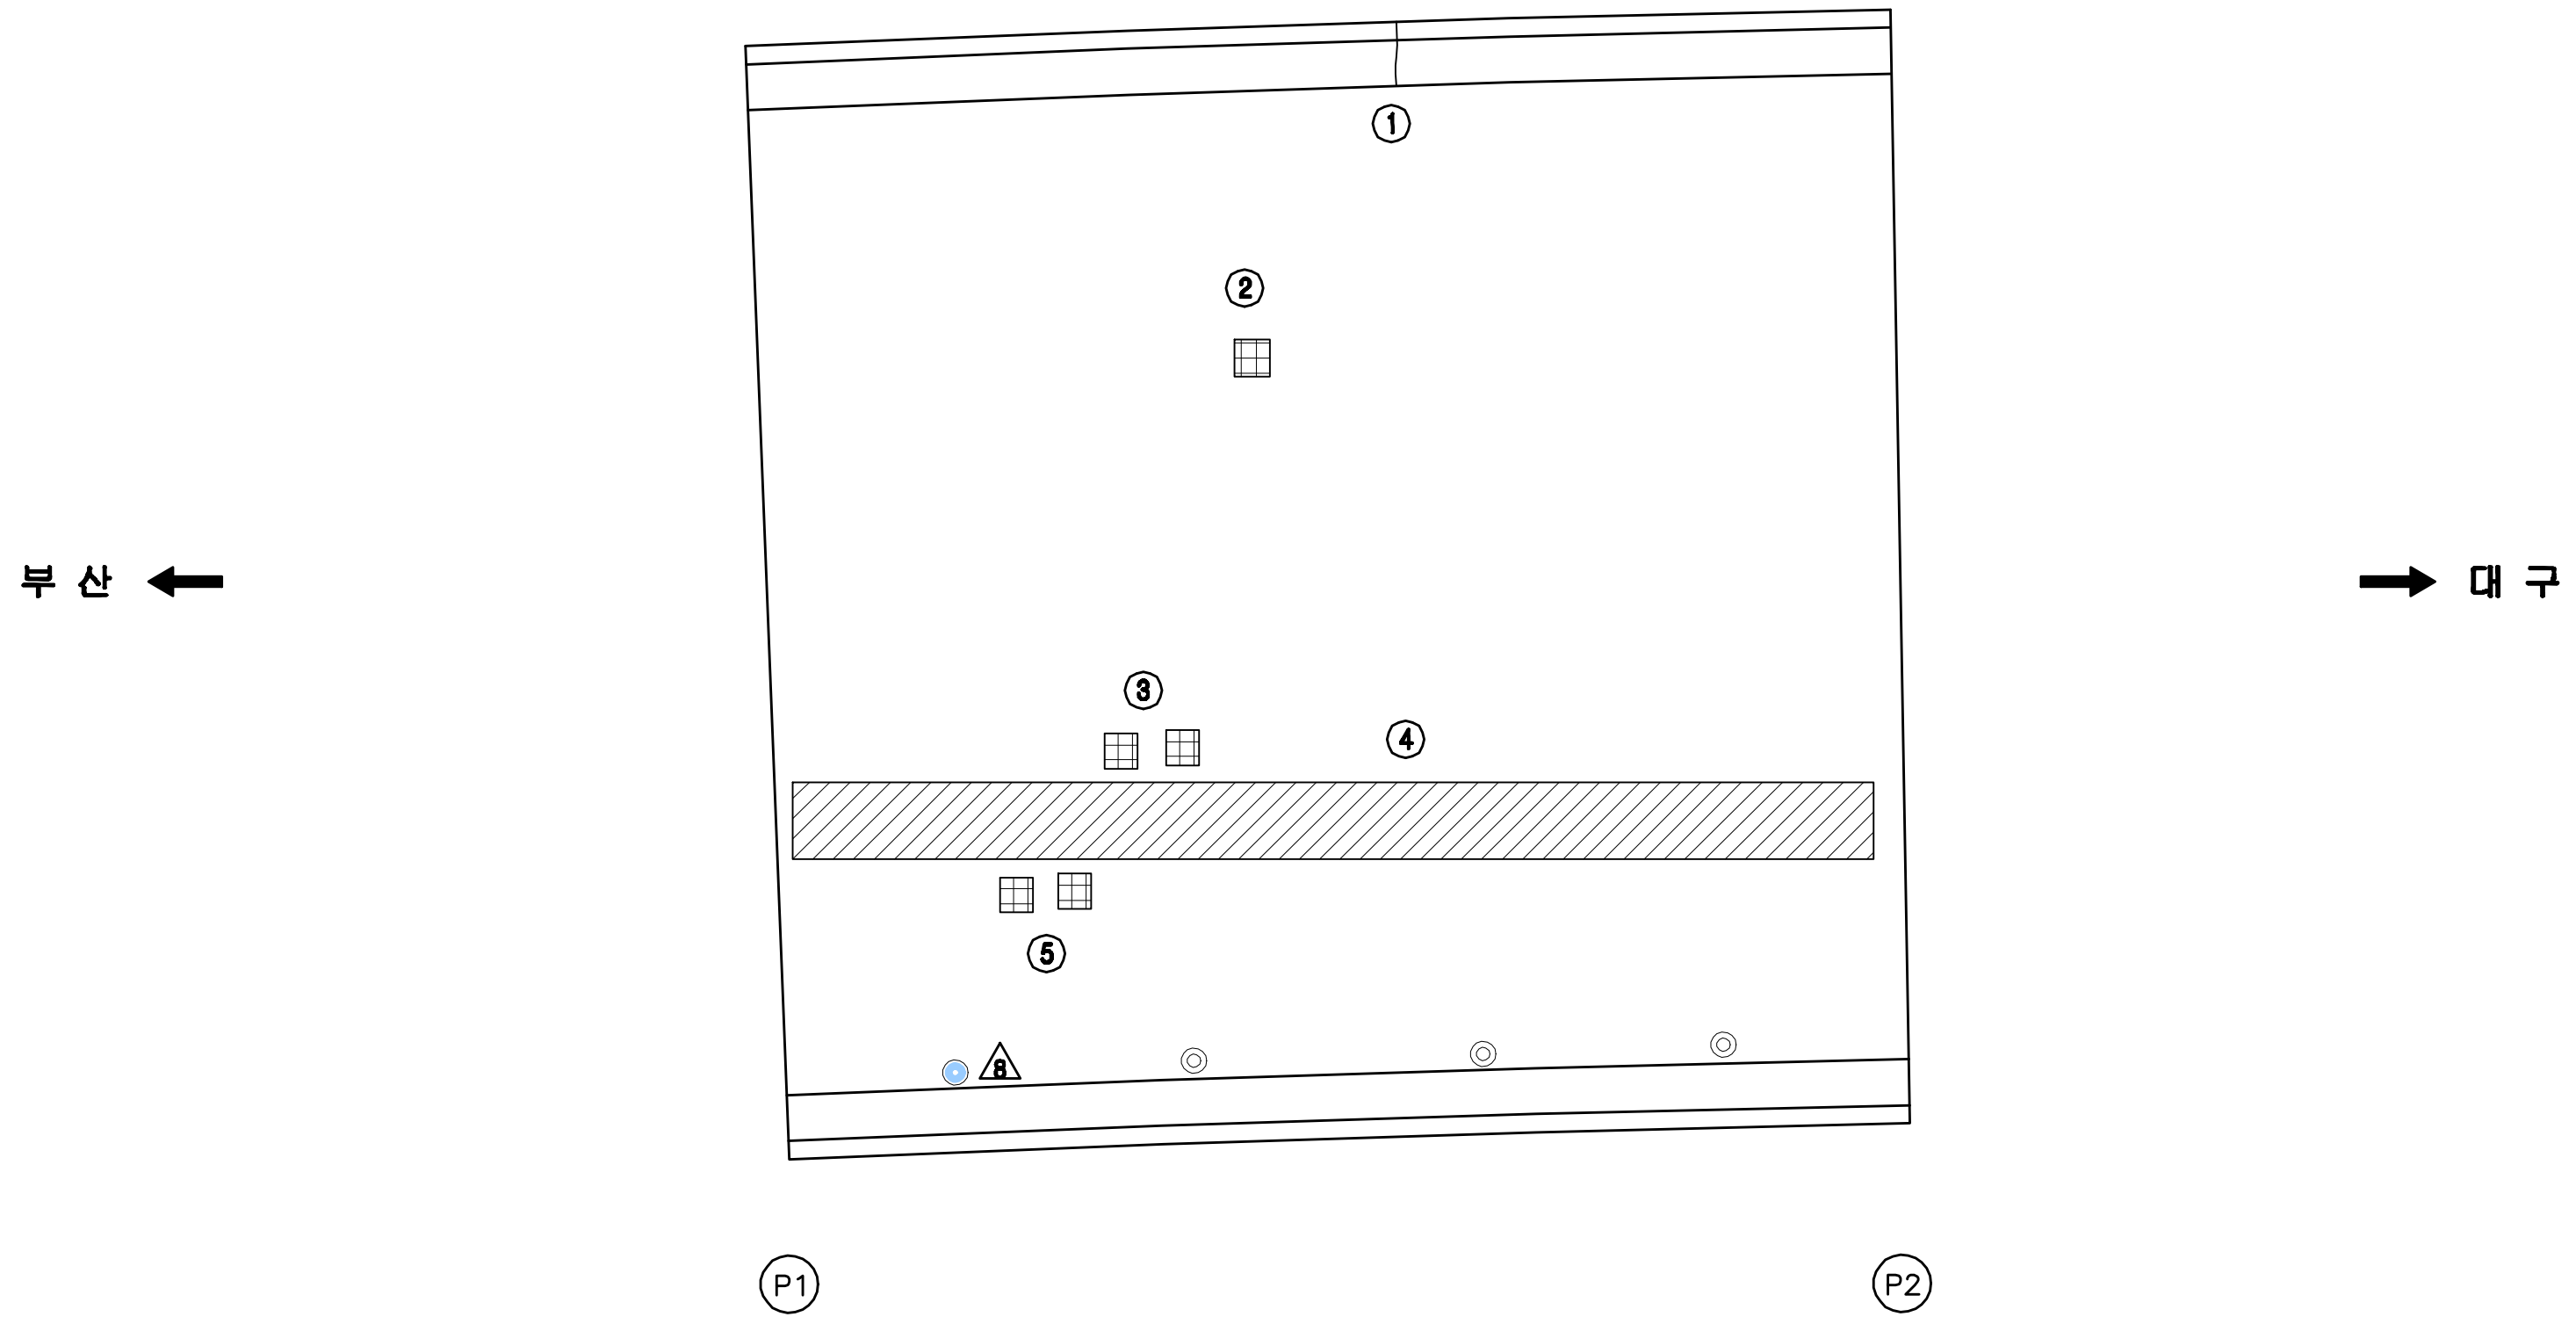
ID:청도천2교(부산)-교면포장 S2

번호	신(N) 구(P)	손상내용	손상현황						결함상태	손상물량	비고
			폭	길이	너비	물량	단위	개소			
1	구	균열(0.3㎜미만)	0.2	1.5		1.50	m	1		1.50	
2	구	포트홀		0.1	0.1	0.01	㎡	1		0.01	
3	구	포트홀		0.2	0.2	0.04	㎡	2		0.08	
4	구	라벨링		1.0	30.0	30.00	㎡	1		30.00	
5	구	포트홀		0.2	0.2	0.04	㎡	2		0.08

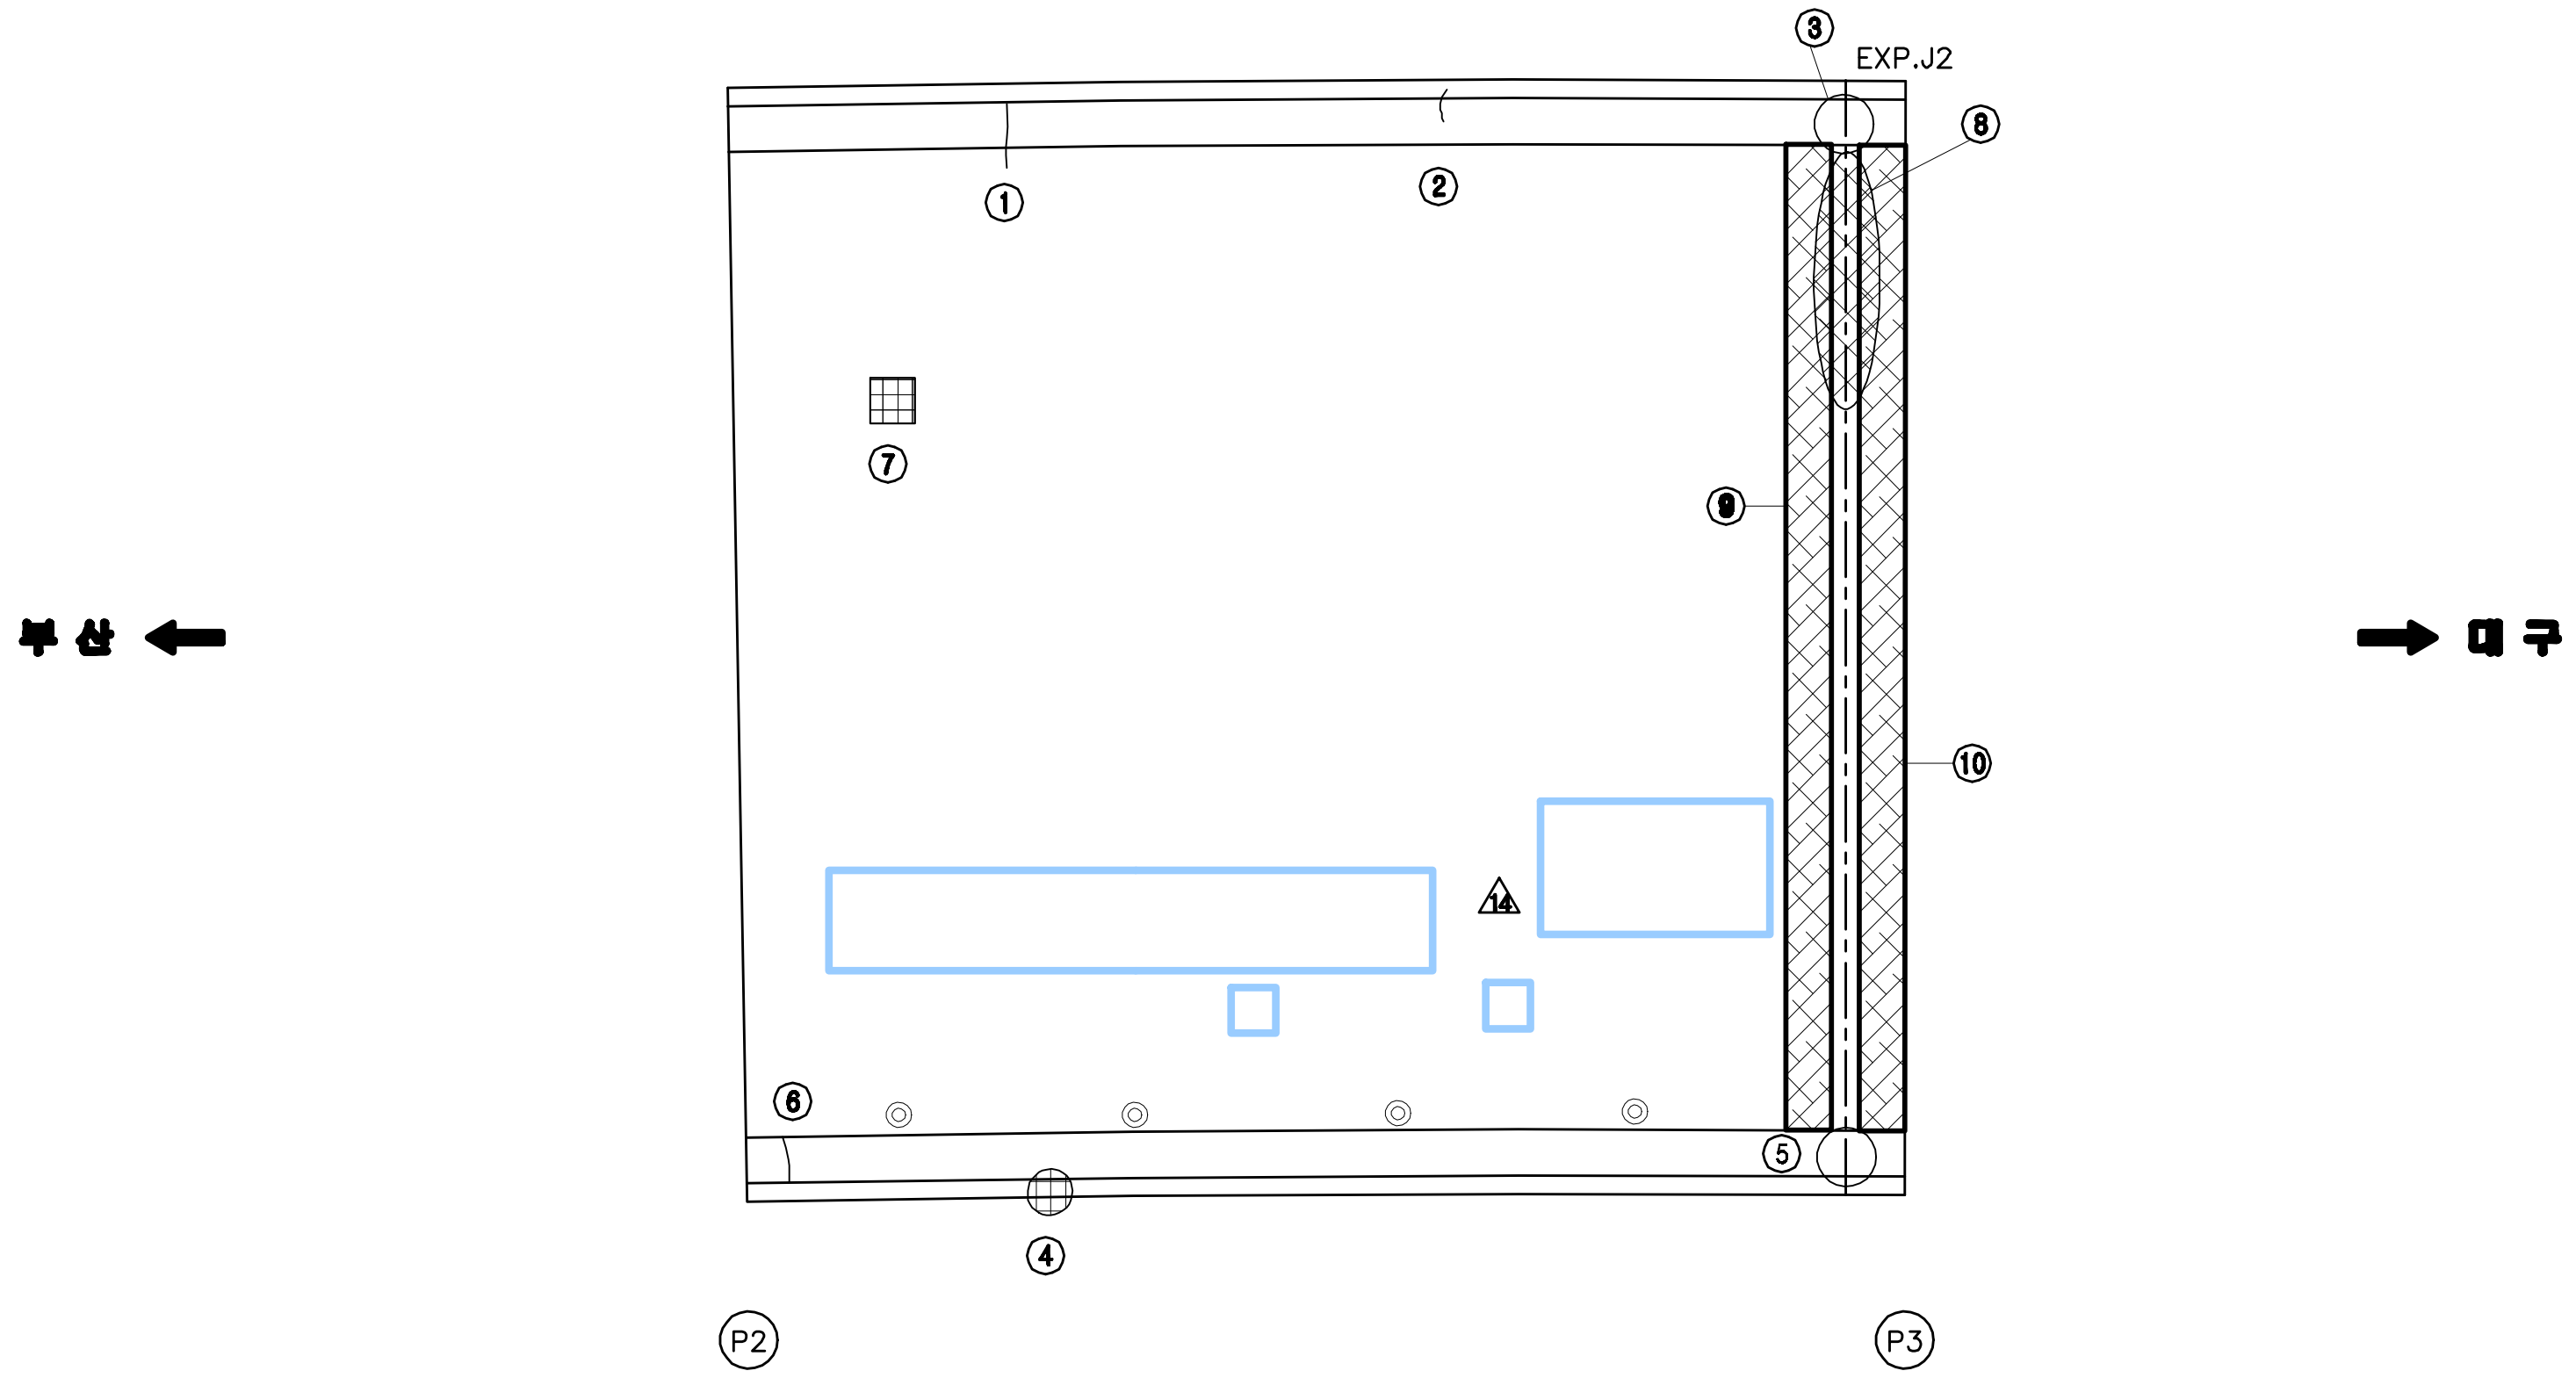
ID:청도천2교(부산)-교면포장 S3

번호	신(N) 구(P)	손상내용	손상현황						결함상태	손상물량	비고
			폭	길이	너비	물량	단위	개소			
1	구	균열(0.3㎜미만)	0.2	1.5		1.50	m	1		1.50	
2	구	균열(0.3㎜미만)	0.2	0.6		0.60	m	1		0.60	
3	구	외측 차수판 너트 탈락				2.00	EA	2		2.00	
4	구	파손		0.2	0.2	0.04	㎡	1		0.04	
5	구	차수판 볼트 탈락				1.00	EA	1		1.00	
6	구	균열부백태		0.2	1.0	0.20	㎡	1		0.20	
7	구	포트홀		0.1	0.1	0.01	㎡	1		0.01	
8	구	본체 유간 이물질퇴적		1.0		1.00	m	1		1.00	
9	신	후타재 망상균열		0.3	11.0	3.30	㎡	1		3.30	
10	신	후타재 망상균열		0.3	11.0	3.30	㎡	1		3.30

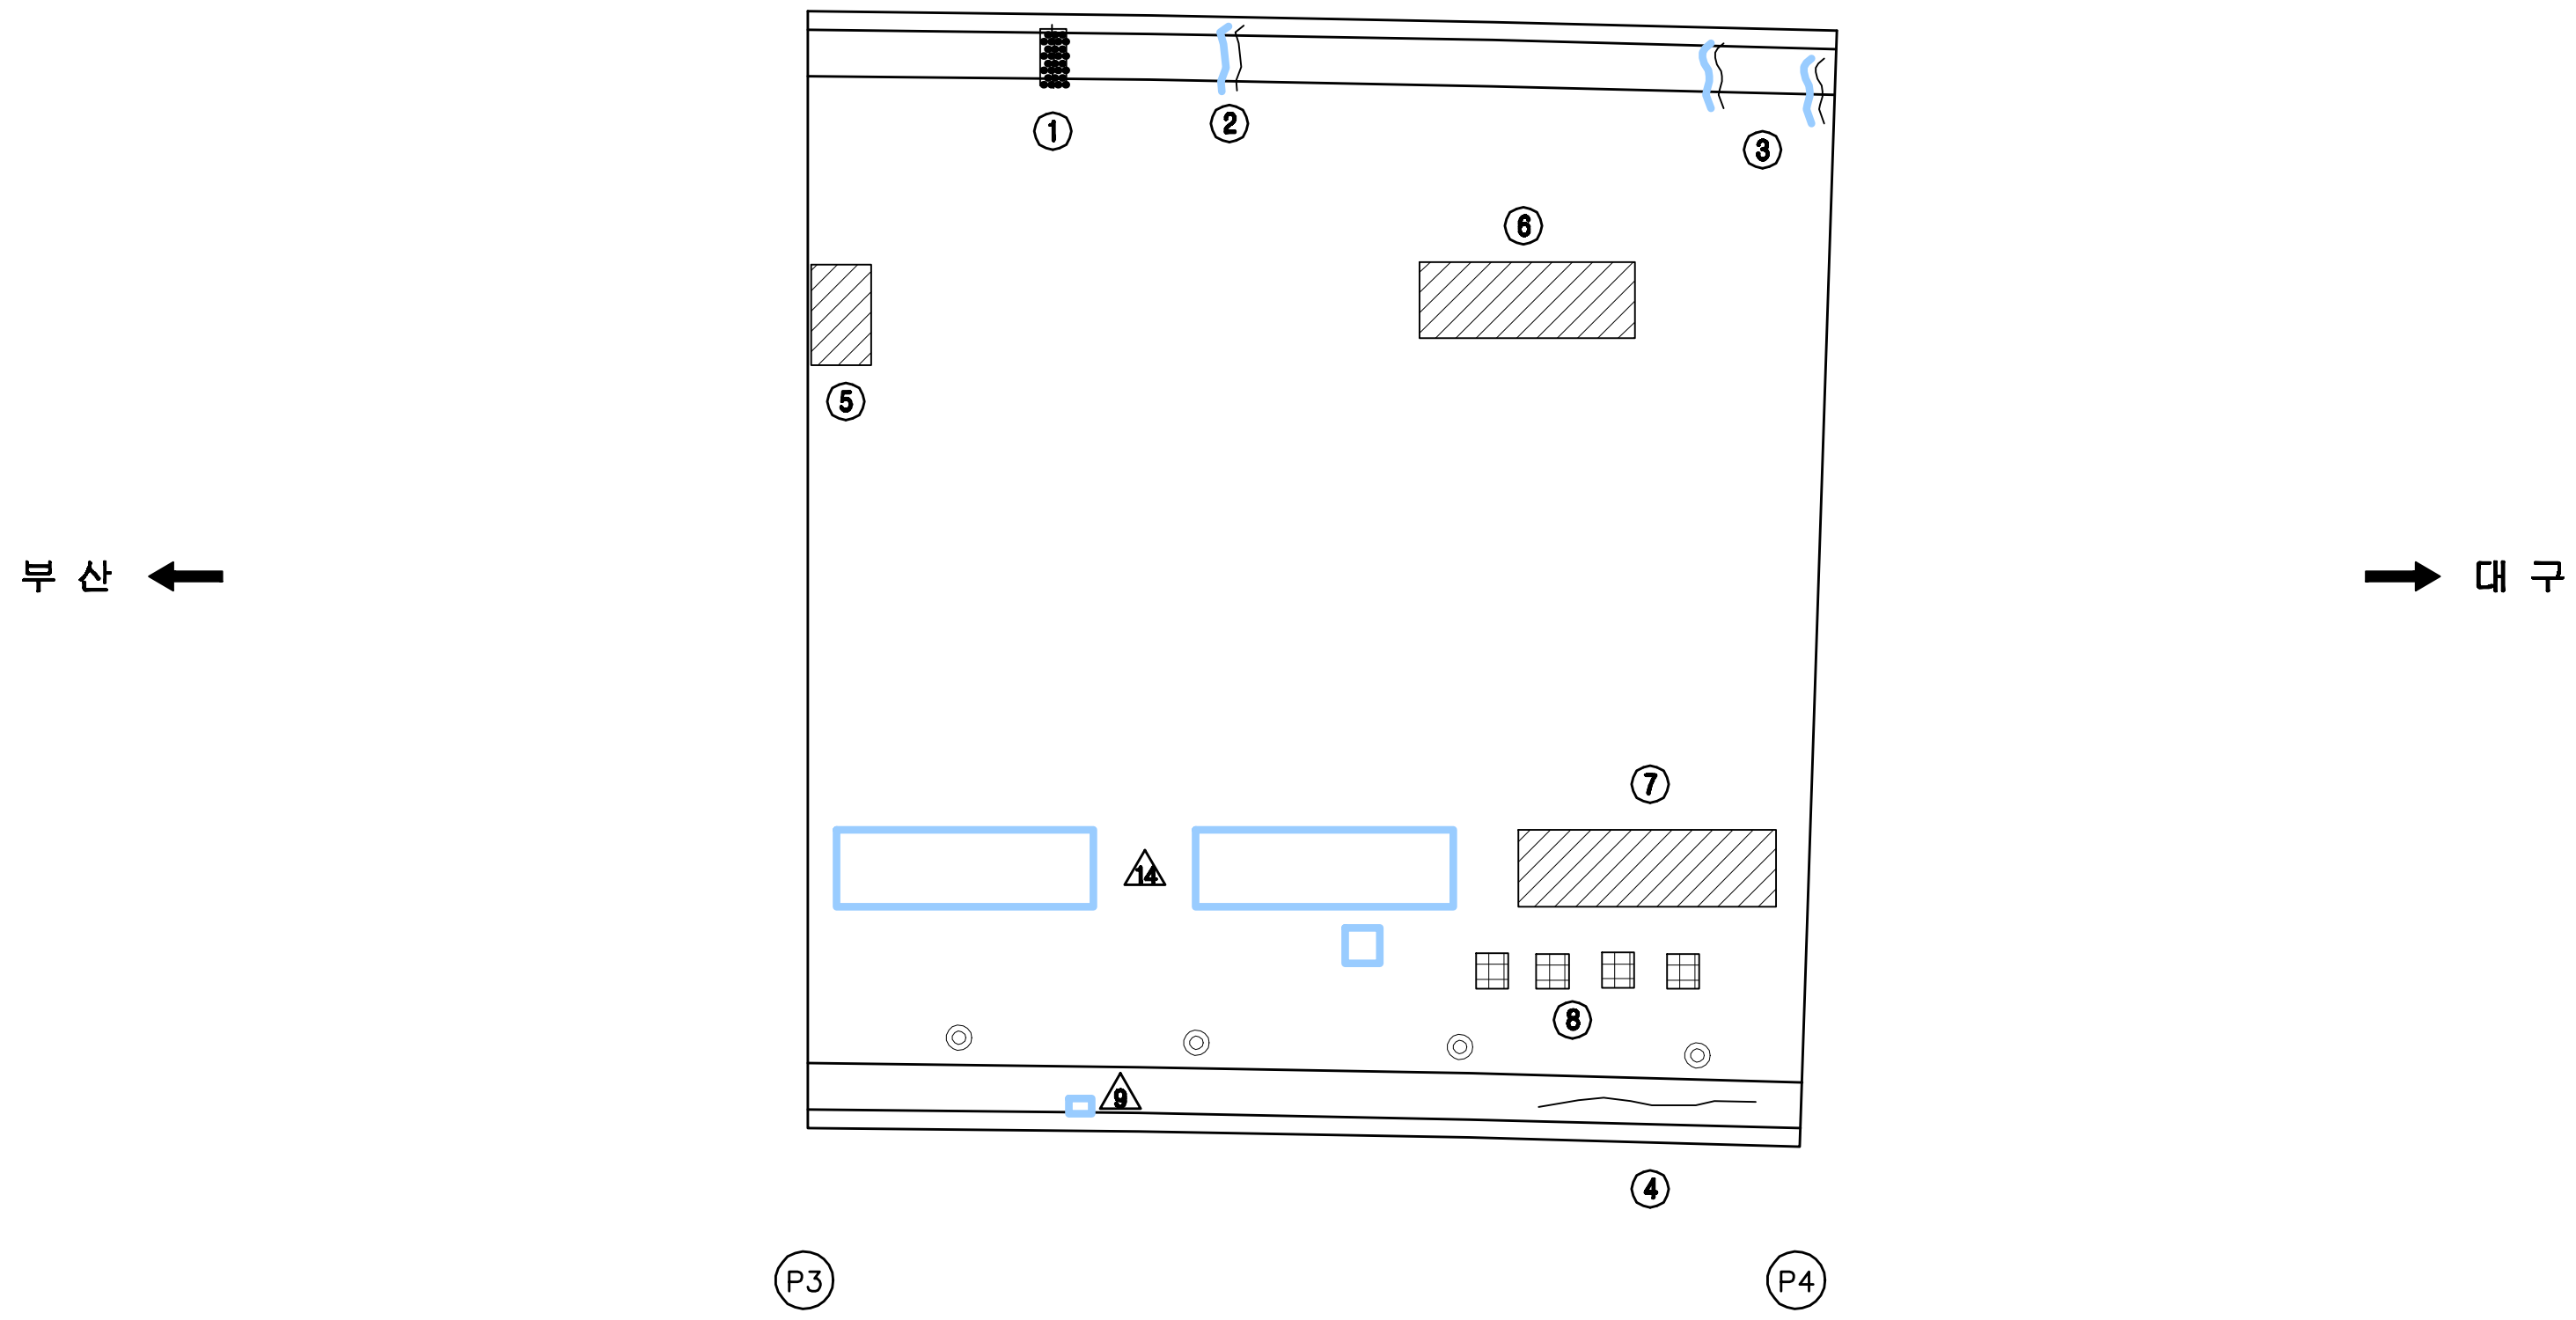
ID:청도천2교(부산)-교면포장 S4

번호	신(N) 구(P)	손상내용	손상현황						결함상태	손상물량	비고
			폭	길이	너비	물량	단위	개소			
1	구	균열부백태		0.2	1.0	0.20	㎡	1		0.20	
2	구	보수부재균열(0.3㎜미만)	0.2	1.0		1.00	m	1		1.00	
3	구	보수부 균열부 백태	0.2	1.2		1.20	m	2		2.40	
4	구	균열(0.3㎜미만)	0.2	3.0		3.00	m	1		3.00	
5	구	소성변형		0.3	0.3	0.09	㎡	1		0.09	
6	구	포트홀		5.0	1.0	5.00	㎡	1		5.00	
7	구	라벨링		1.0	3.0	3.00	㎡	1		3.00	
8	구	포트홀		0.1	0.1	0.01	㎡	4		0.04

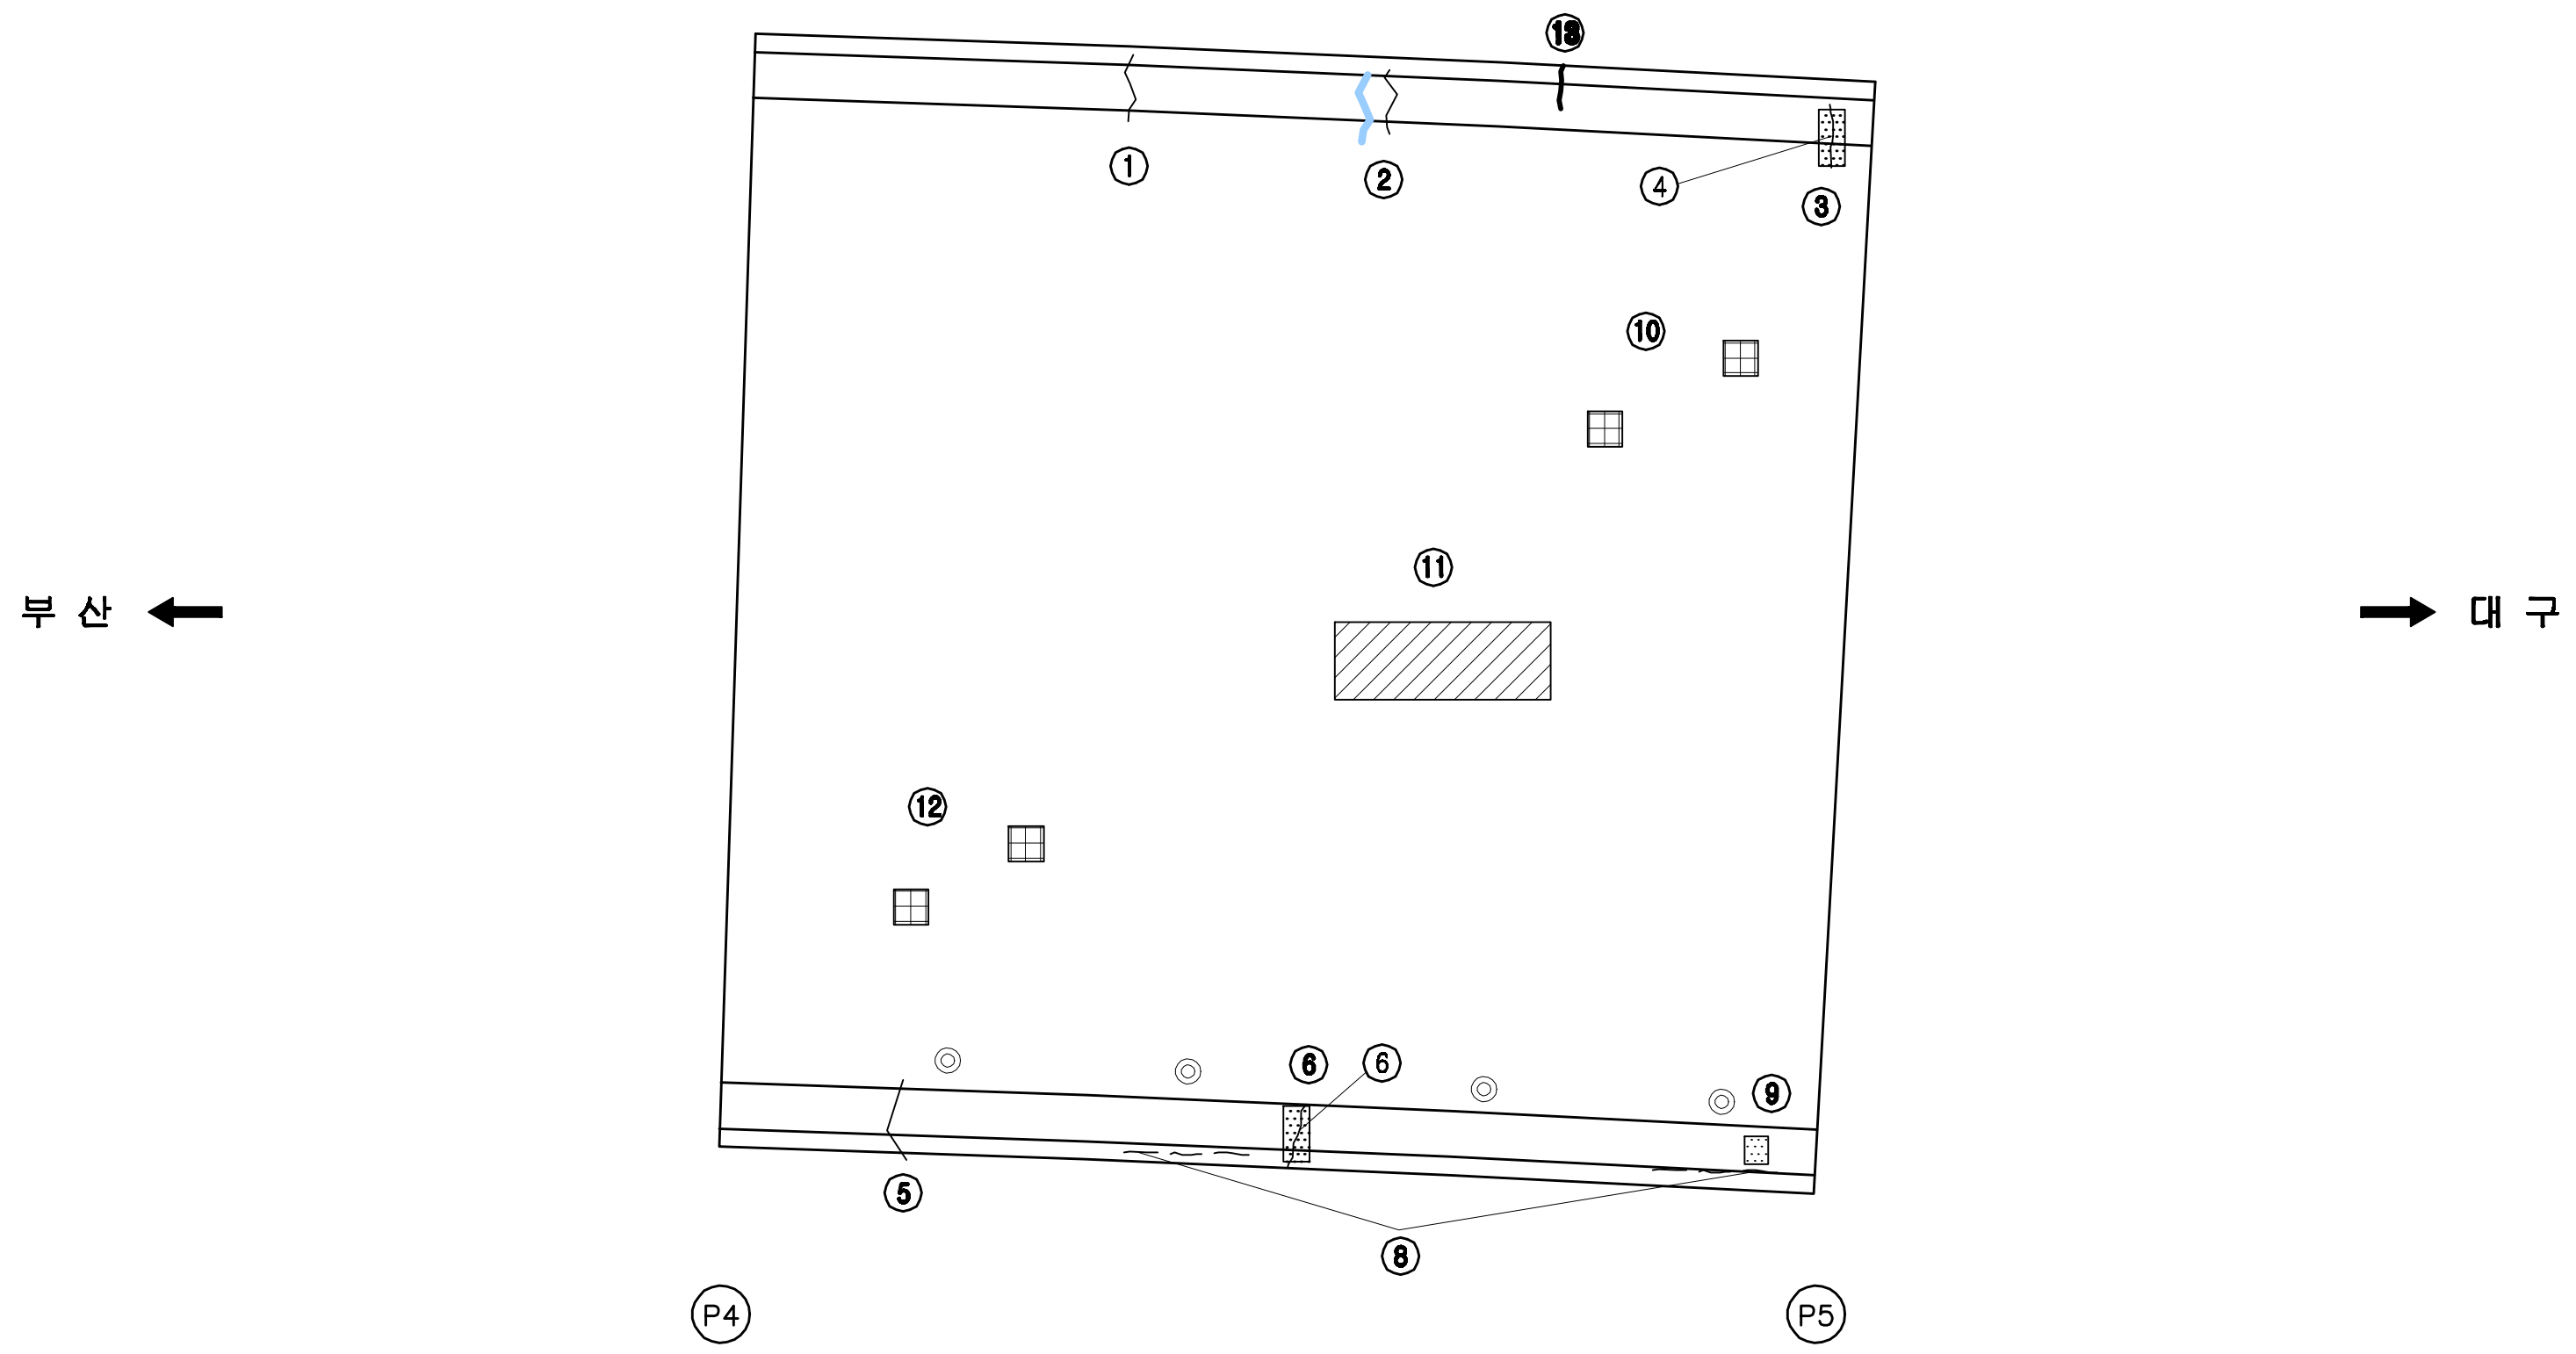
ID:청도천2교(부산)-교면포장 S5

번호	신(N) 구(P)	손상내용	손상현황						결함상태	손상물량	비고
			폭	길이	너비	물량	단위	개소			
1	구	균열(0.3mm미만)	0.2	1.2		1.20	m	1		1.20	
2	구	보수부재균열(0.3mm미만)	0.1	1.2		1.20	m	1		1.20	
3	구	균열부백태		0.1	0.6	0.06	㎡	1		0.06	
4	구	균열(0.3mm미만)	0.2	1.2		1.20	m	1		1.20	
5	구	균열(0.3mm미만)	0.2	1.0		1.00	m	1		1.00	
6	구	균열부백태		0.1	0.4	0.04	㎡	1		0.04	
7	구	균열(0.3mm미만)	0.2	1.0		1.00	m	1		1.00	
8	구	균열(0.3mm미만)	0.2	0.3		0.30	m	6		1.80	
9	구	균열부백태		0.1	0.6	0.06	㎡	1		0.06	
10	구	포트홀		0.1	0.1	0.01	㎡	2		0.02	
11	구	라벨링		3.0	1.0	3.00	㎡	1		3.00	
12	구	포트홀		0.1	0.1	0.01	㎡	2		0.02	
13	**신**	**균열(0.3mm미만)**	**0.2**	**0.5**		**0.50**	**m**	**1**		**0.50**
