ID:청도천2교(대구)-교면포장 S1

용 역 명	2015년 하반기 시설물 안전점검용역(1구간 정밀안전진단)
과업기간	2015. 08. 05 ~ 2015. 12. 31
발 주 처	신대구부산고속도로주식회사
용 역 사	(주)아워브레인 OUR BRAIN CO.,LTD
도면번호	001

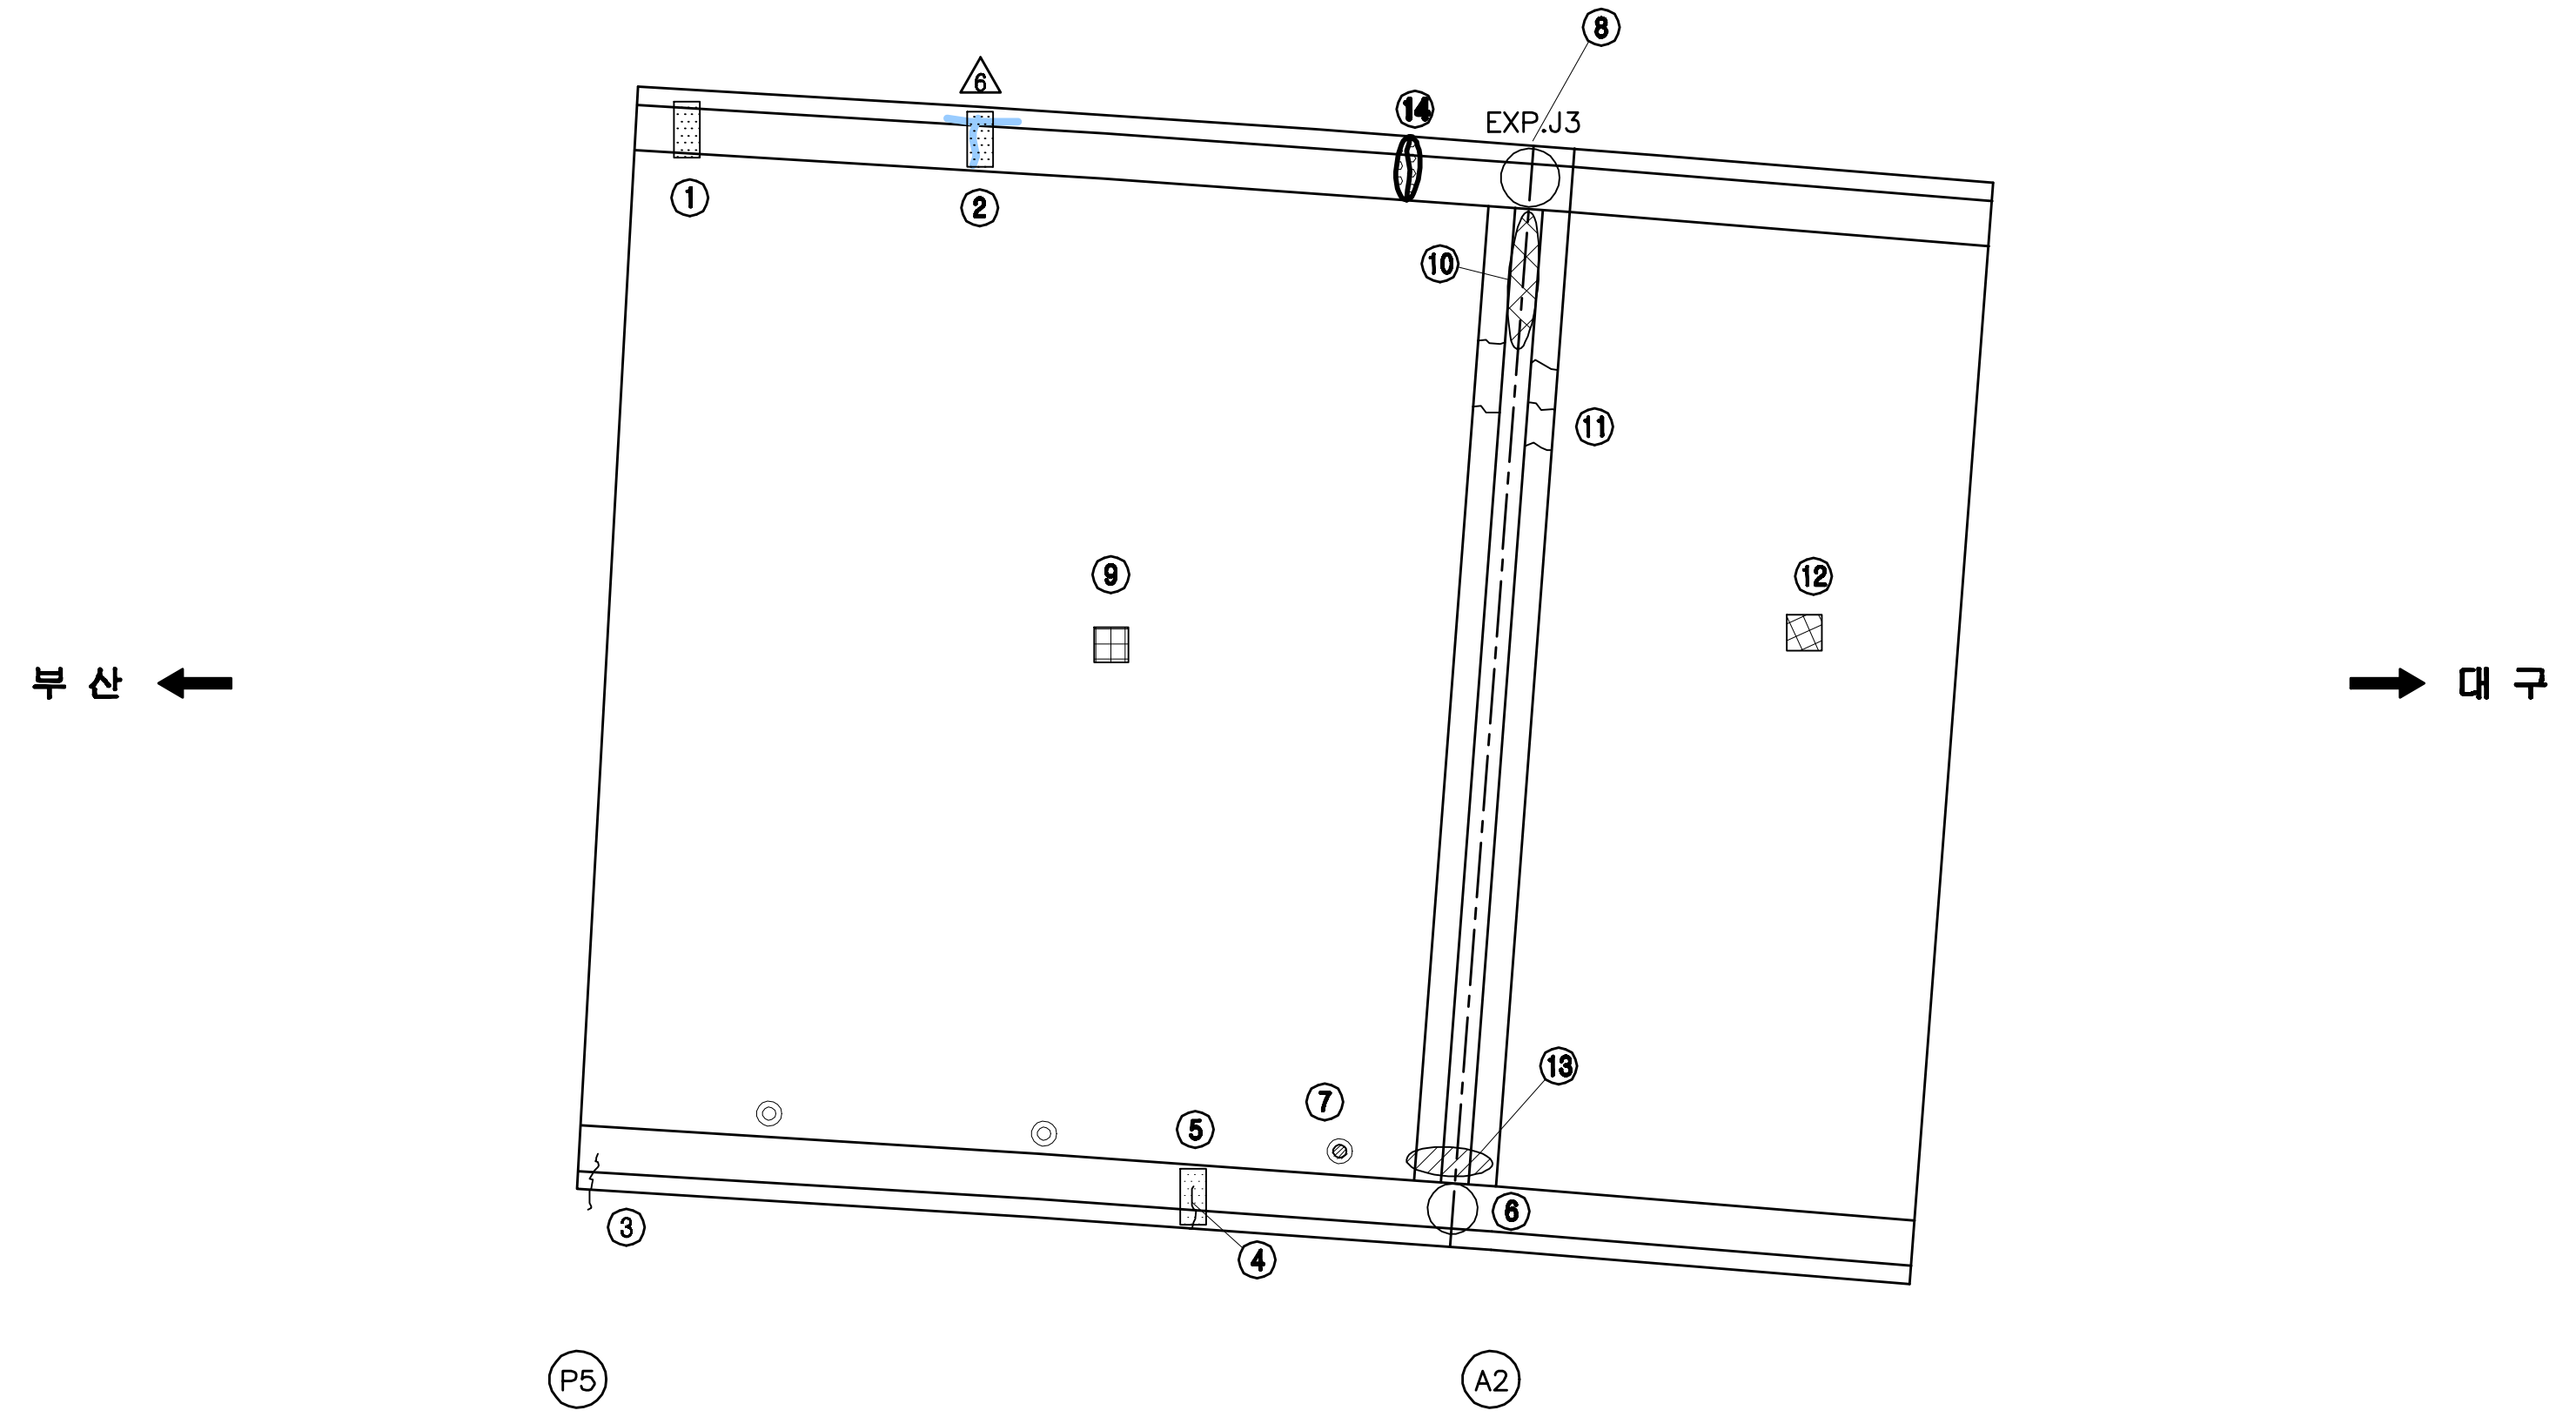
ID:청도천2교(부산)-교면포장 S6

번호	신(N) 구(P)	손상내용	손상현황						결함상태	손상물량	비고
			폭	길이	너비	물량	단위	개소			
1	구	보수부 백태		0.1	0.6	0.06	㎡	1		0.06	
2	구	보수부 균열부 백태		0.1	1.0	0.10	㎡	1		0.10	
3	구	균열(0.3㎜미만)	0.2	1.2		1.20	m	1		1.20	
4	구	균열(0.3㎜미만)	0.2	0.8		0.80	m	1		0.80	
5	구	균열부백태		0.1	0.6	0.06	㎡	1		0.06	
6	구	차수판 볼트 탈락				1.00	EA	1		1.00	
7	구	배수구 막힘				1.00	EA	1		1.00	
8	구	차수판 볼트 탈락				2.00	EA	2		2.00	
9	구	포트홀		0.1	0.1	0.01	㎡	1		0.01	
10	구	본체 유간 이물질퇴적		1.2		1.20	m	1		1.20	
11	구	후타재 균열	0.1	0.2		0.20	m	5		1.00	
12	구	접속도로 패임		0.1	0.1	0.01	㎡	1		0.01	
13	구	본체 유간 이물질퇴적		2.0		2.00	m	1		2.00	
14	신	균열부백태		0.1	1.0	0.10	㎡	1		0.10

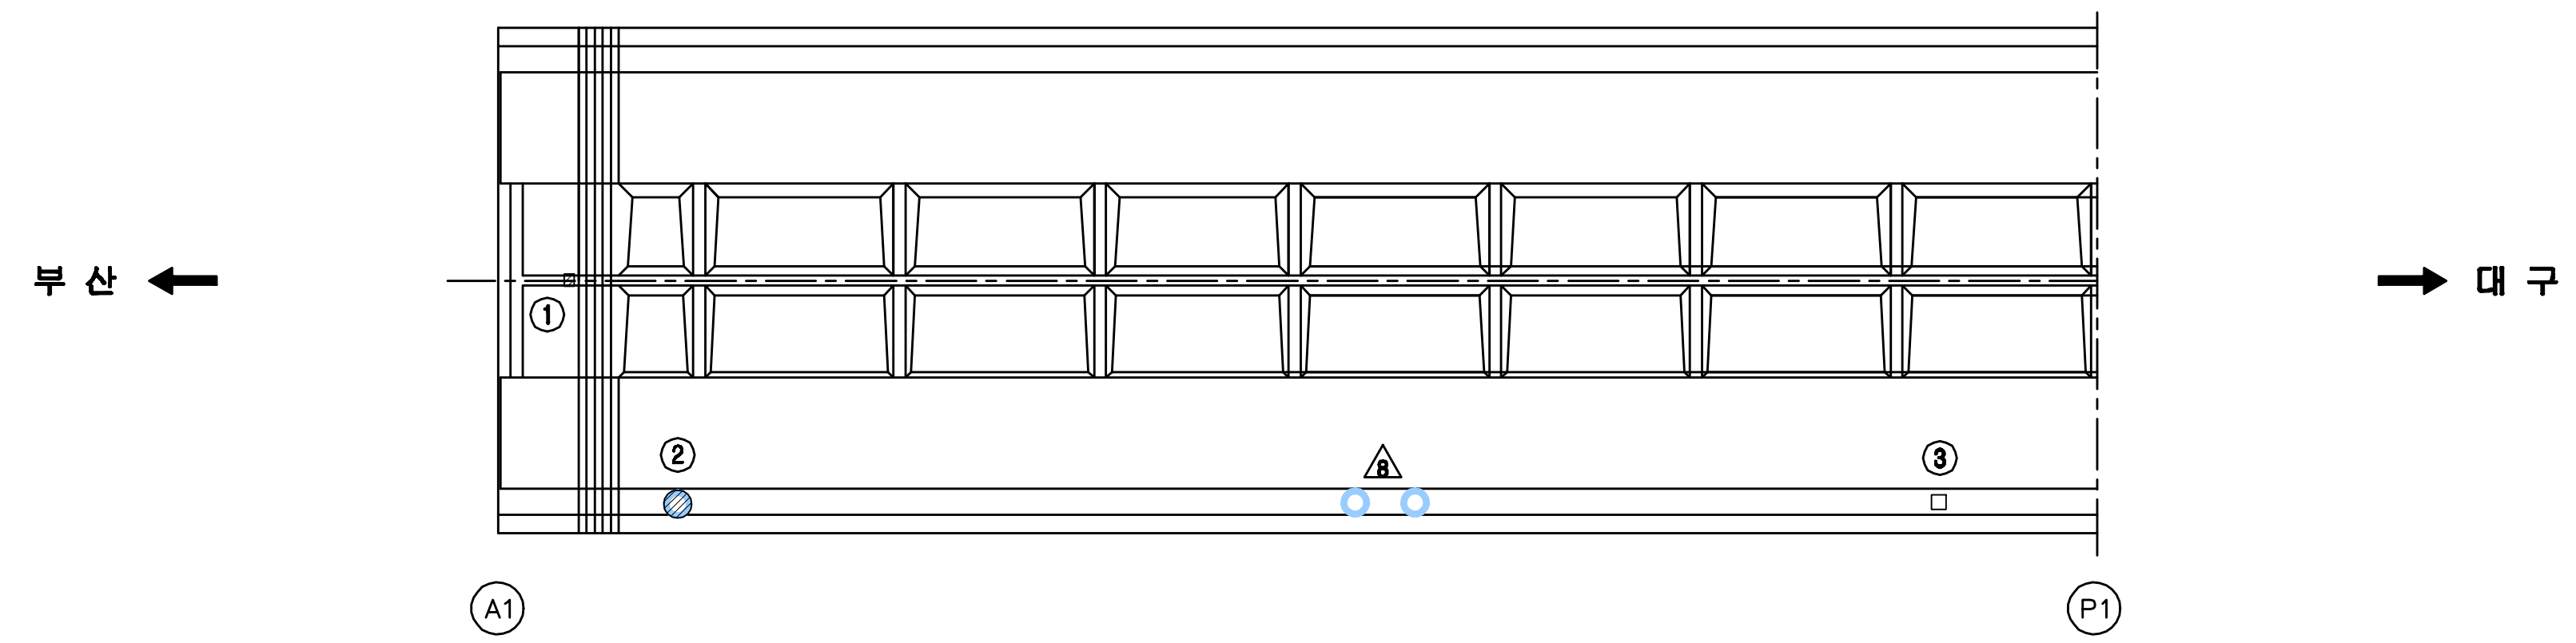
번호	신(N) 구(P)	손상내용	손상현황						결함상태	손상물량	비고
			폭	길이	너비	물량	단위	개소			
1	구	세로보 도장손상		0.1	0.1	0.01	㎡	1		0.01	
2	구	배수관 주변 누수흔적		0.2	0.2	0.04	㎡	1		0.04	
3	구	배수관 연결재 탈락				1.00	EA	1		1.00

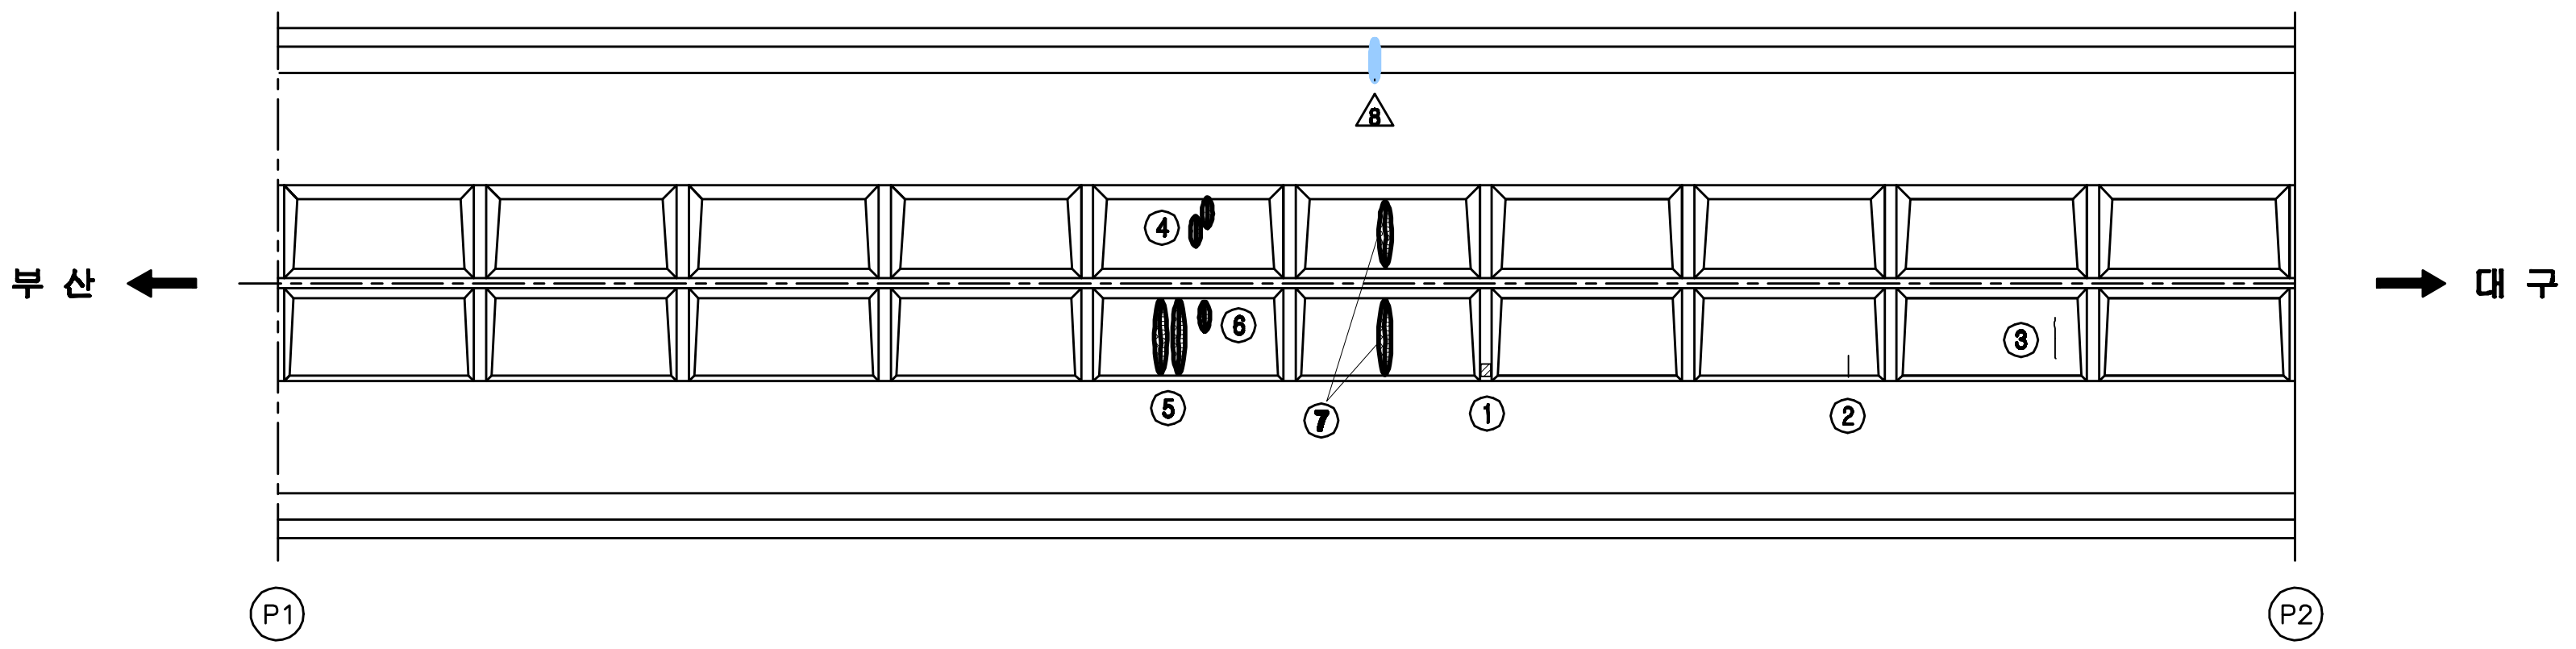
번호	신(N) 구(P)	손상내용	손상현황						결함상태	손상물량	비고
			폭	길이	너비	물량	단위	개소			
1	구	가로보 지지 플렌지 도장손상		0.1	0.1	0.01	㎡	1		0.01	
2	구	균열(0.3mm미만)	0.1	0.5		0.50	m	1		0.50	
3	구	균열(0.3mm미만)	0.2	1.2		1.20	m	1		1.20	
4	신	보수부 균열부백태		0.1	0.8	0.08	㎡	2		0.16	
5	신	보수부 균열부백태		0.1	1.5	1.50	㎡	2		0.30	
6	신	보수부 균열부백태		0.1	0.8	0.08	㎡	1		0.08	
7	신	보수부 균열부백태		0.1	1.5	1.50	㎡	2		0.30

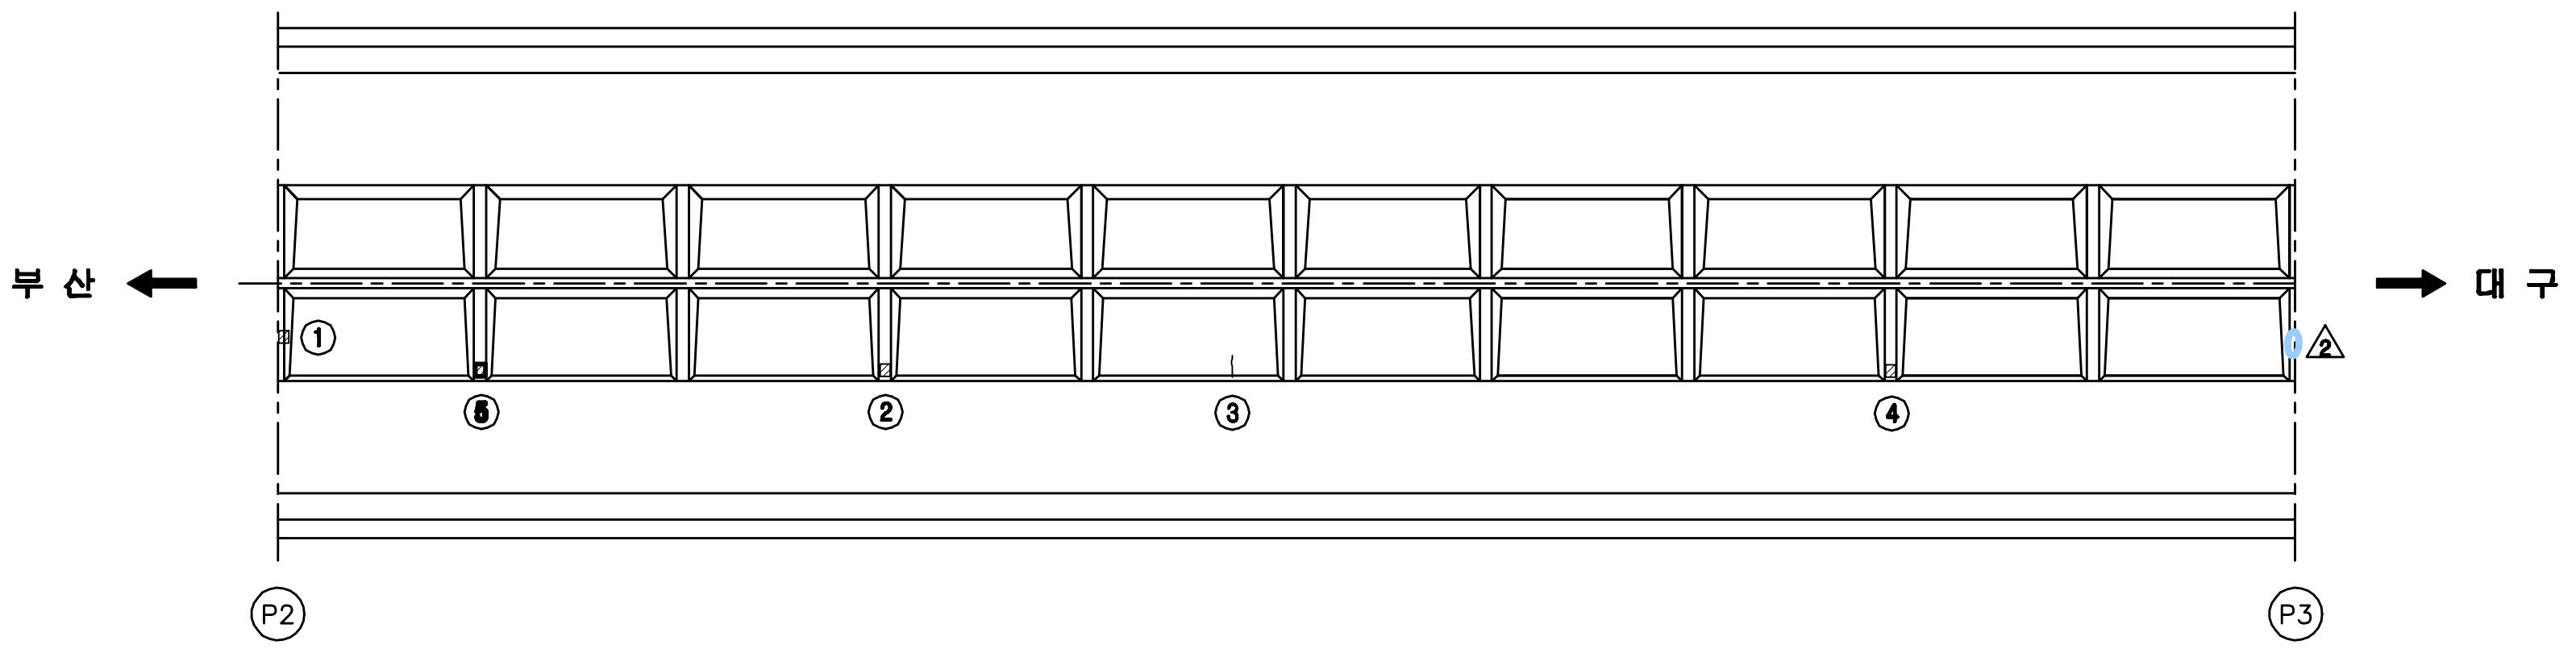
번호	신(N) 구(P)	손상내용	손상현황						결함상태	손상물량	비고
			폭	길이	너비	물량	단위	개소			
1	구	가로보 도장손상		0.1	0.1	0.01	m	1		0.01	
2	구	가로보 지지 플랜지 도장손상		0.1	0.1	0.01	㎡	1		0.01	
3	구	균열(0.3㎜미만)	0.2	0.5		0.50	m	1		0.50	
4	구	가로보 지지 플랜지 도장손상		0.2	0.2	0.04	m	1		0.04	
5	신	가로보 지지 플랜지 도장손상		0.2	0.1	0.02	㎡	1		0.02

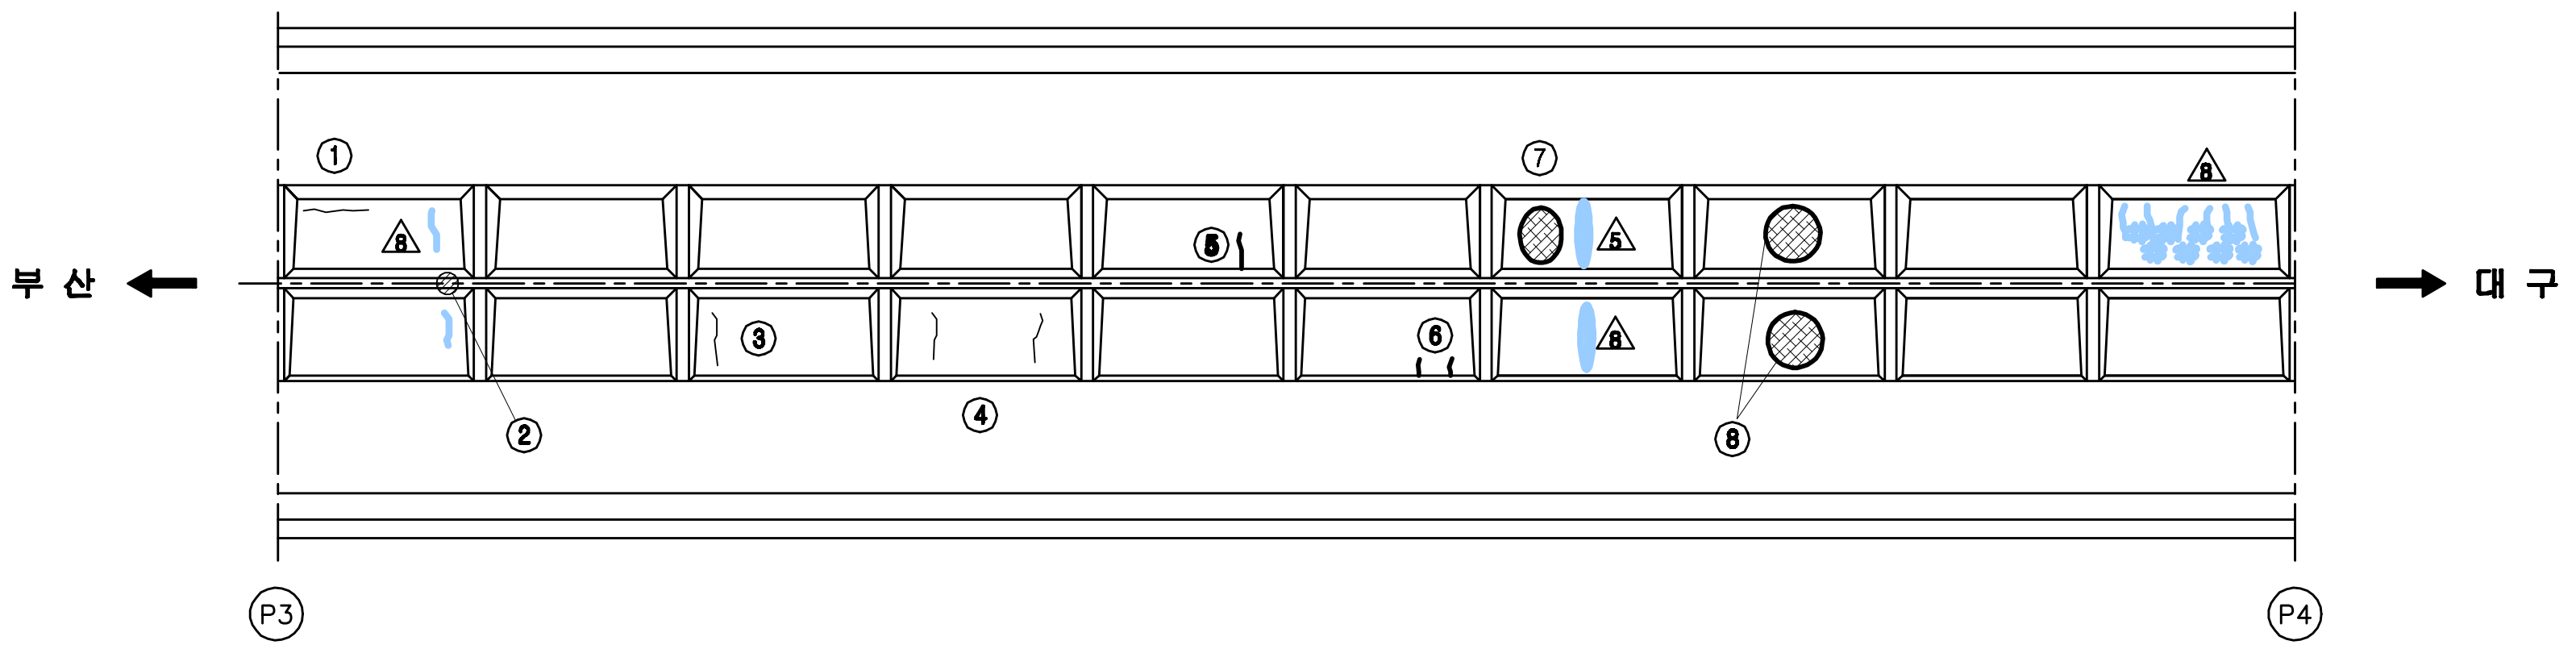
번호	신(N) 구(P)	손상내용	손상현황						결함 상태	손상 물량	비고
			폭	길이	너비	물량	단위	개소			
1	구	균열(0.3mm미만)	0.2	2.0		2.00	m	1		2.00	
2	구	가로보 도장손상		0.1	0.1	0.01	㎡	1		0.01	
3	구	균열(0.3mm미만)	0.1	1.2		1.20	m	1		1.20	
4	구	균열(0.3mm미만)	0.1	1.2		1.20	m	2		2.40	
5	신	균열(0.3mm미만)	0.2	1.0		1.00	m	1		1.00	
6	신	균열(0.3mm미만)	0.2	0.4		0.40	m	2		0.80	
7	신	망상균열		2.0	1.0	2.00	㎡	1		2.00	
8	신	망상균열		2.0	2.0	4.00	㎡	2		8.00

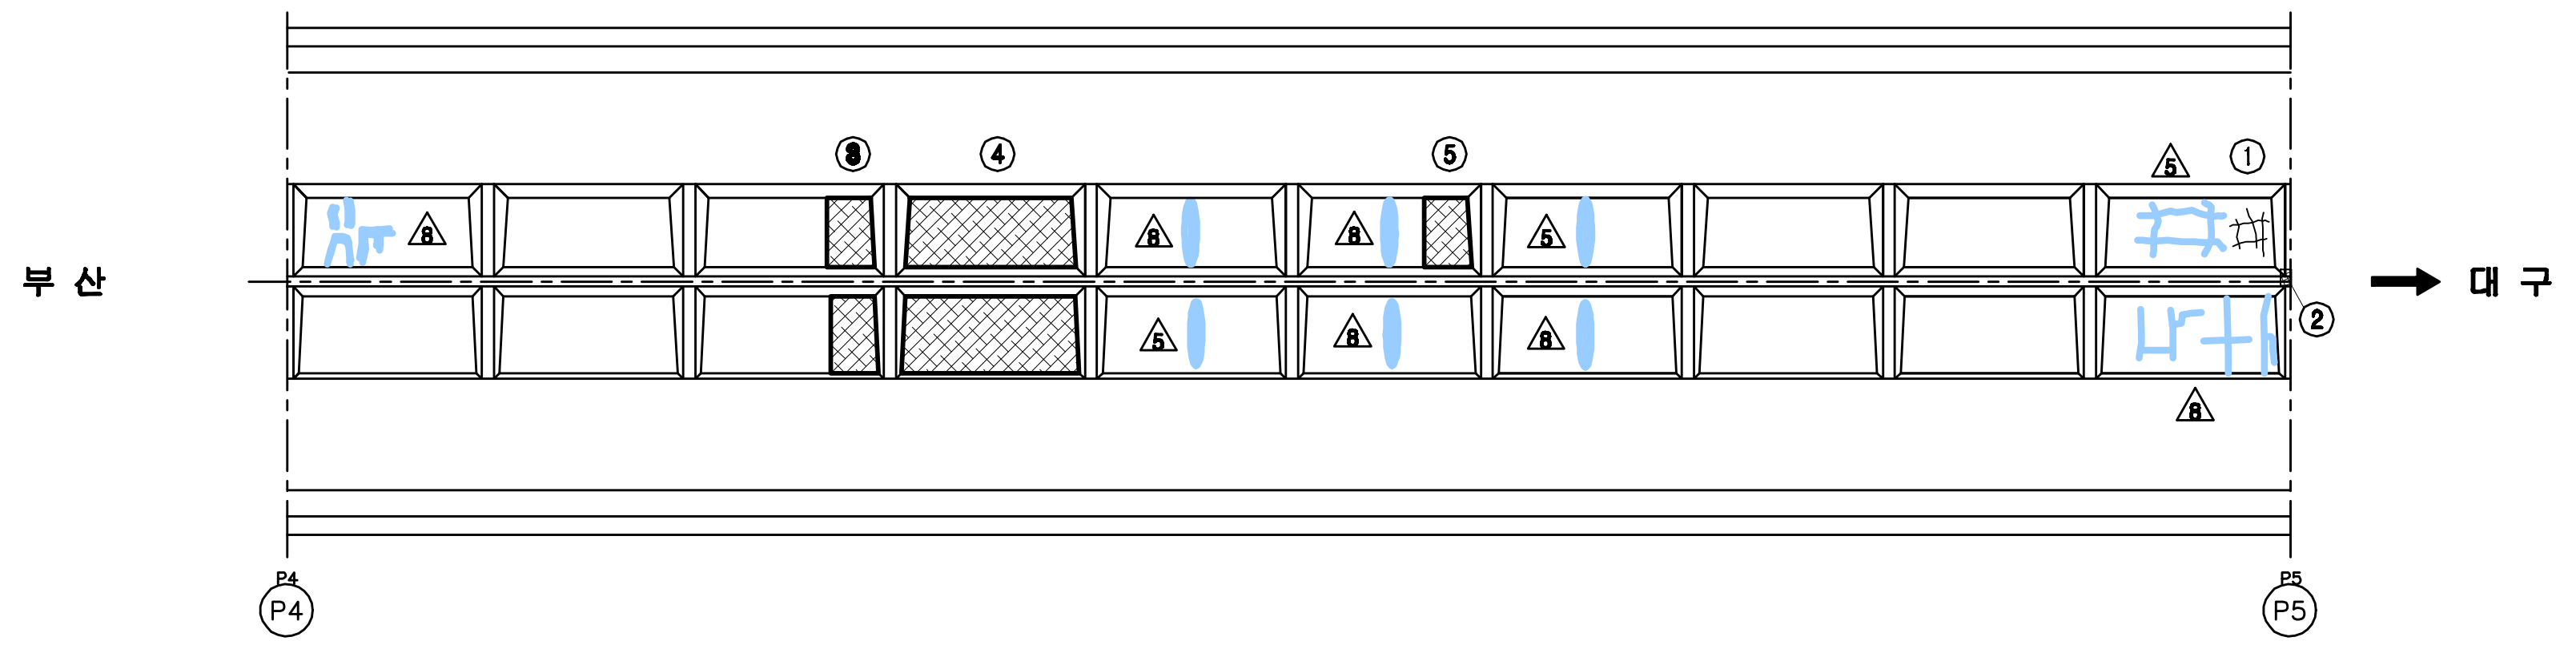
번호	신(N) 구(P)	손상내용	손상현황						결함 상태	손상 물량	비고
			폭	길이	너비	물량	단위	개소			
1	구	망상균열		0.8	2.0	1.60	㎡	1		1.60	
2	구	가로보 도장손상		0.1	0.1	0.01	㎡	1		0.01	
3	신	망상균열		2.0	1.0	2.00	㎡	2		4.00	
4	신	망상균열		5.0	2.0	10.00	㎡	2		20.00	
5	신	망상균열		2.0	1.0	2.00	㎡	1		2.00

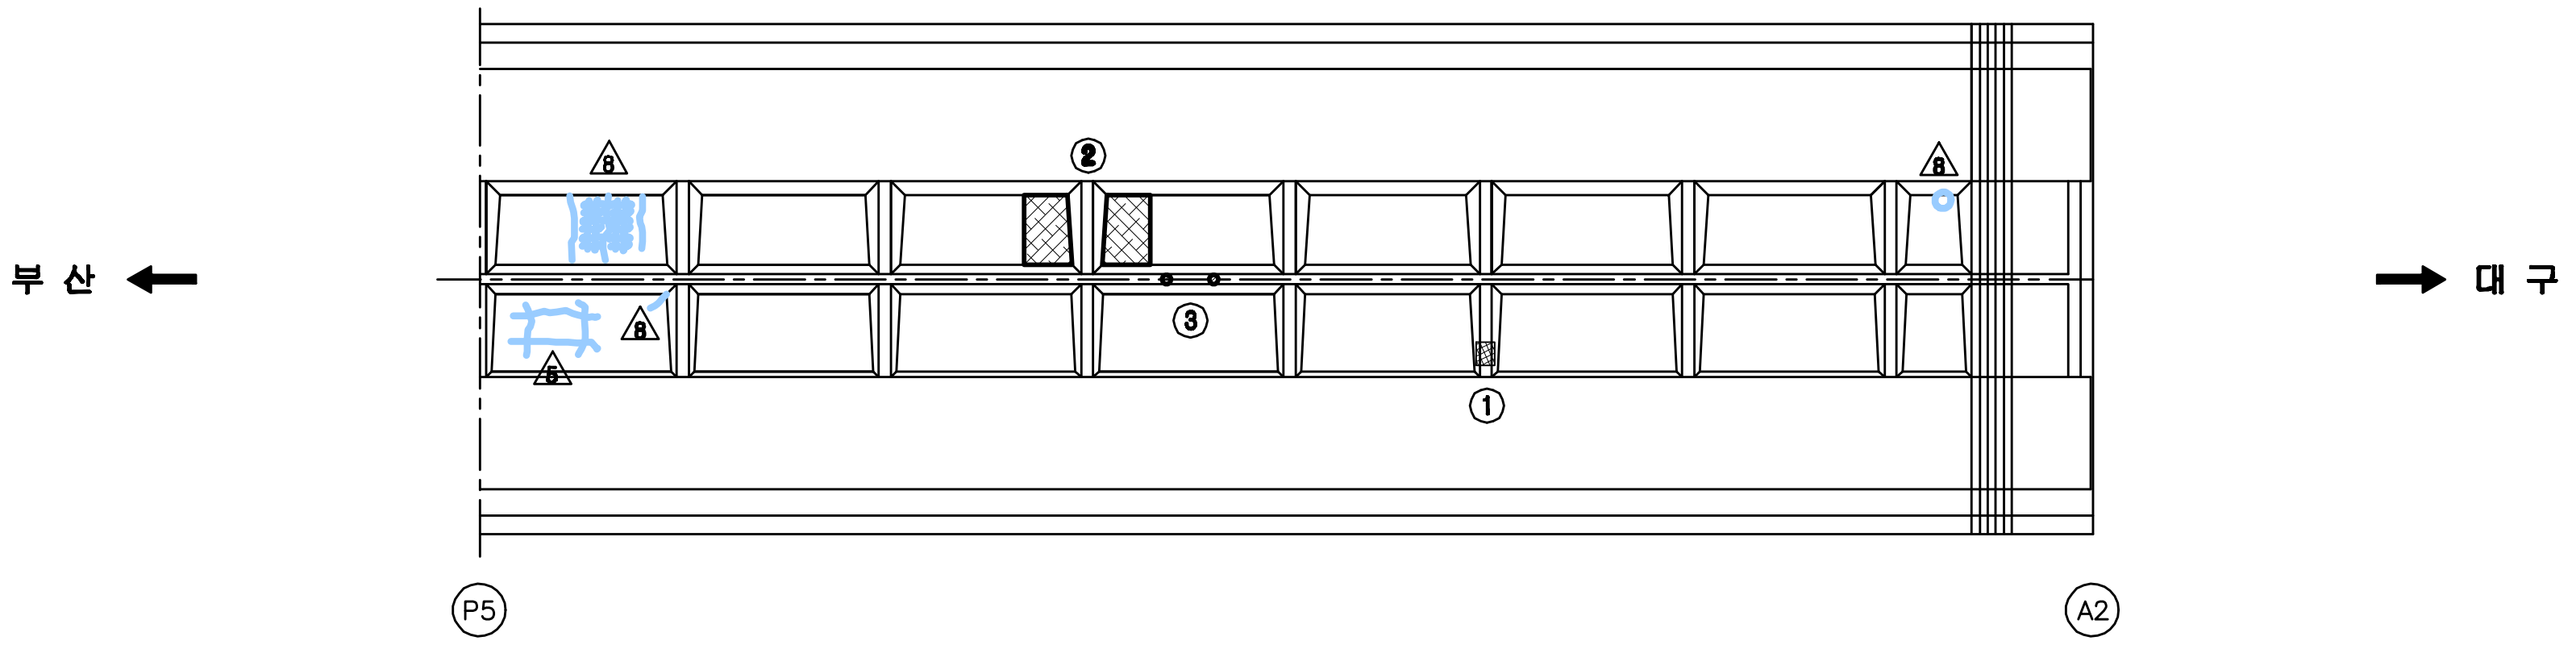
번호	신(N) 구(P)	손상내용	손상현황						결함 상태	손상 물량	비고
			폭	길이	너비	물량	단위	개소			
1	구	가로보 지지 플랜지 도장손상		0.1	0.3	0.03	㎡	1		0.03	
2	신	망상균열		2.0	1.0	2.00	㎡	2		4.00	
3	신	도장손상		0.2	0.1	0.02	㎡	2		0.04

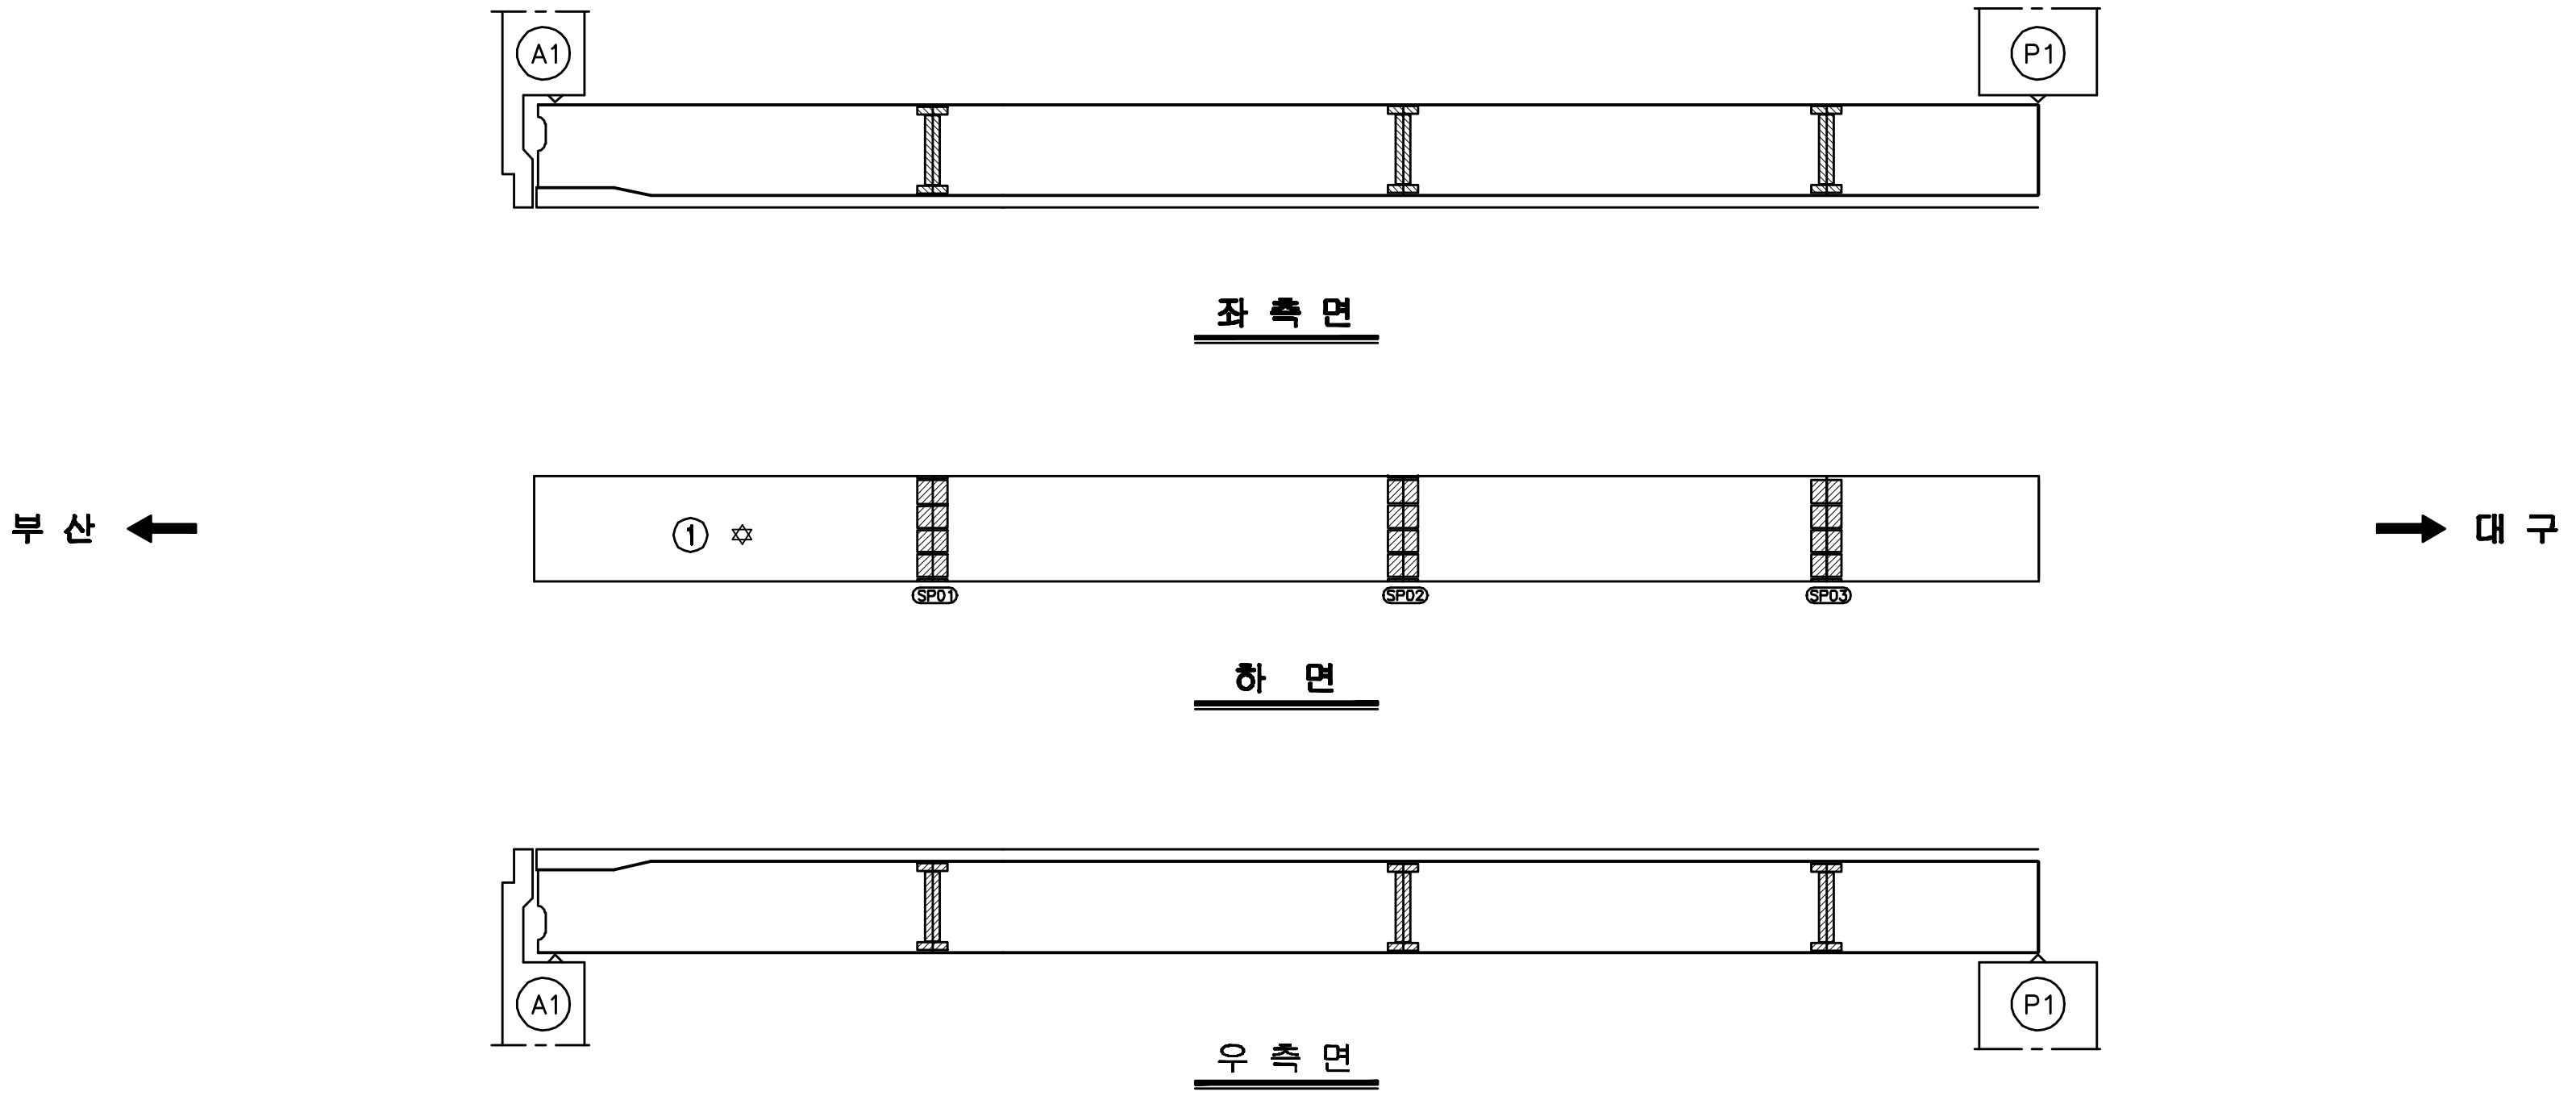
번호	신(N) 구(P)	손상내용	손상현황						결함상태	손상물량	비고
			폭	길이	너비	물량	단위	개소			
1	구	도장손상		0.2	0.2	0.04	㎡	1		0.04

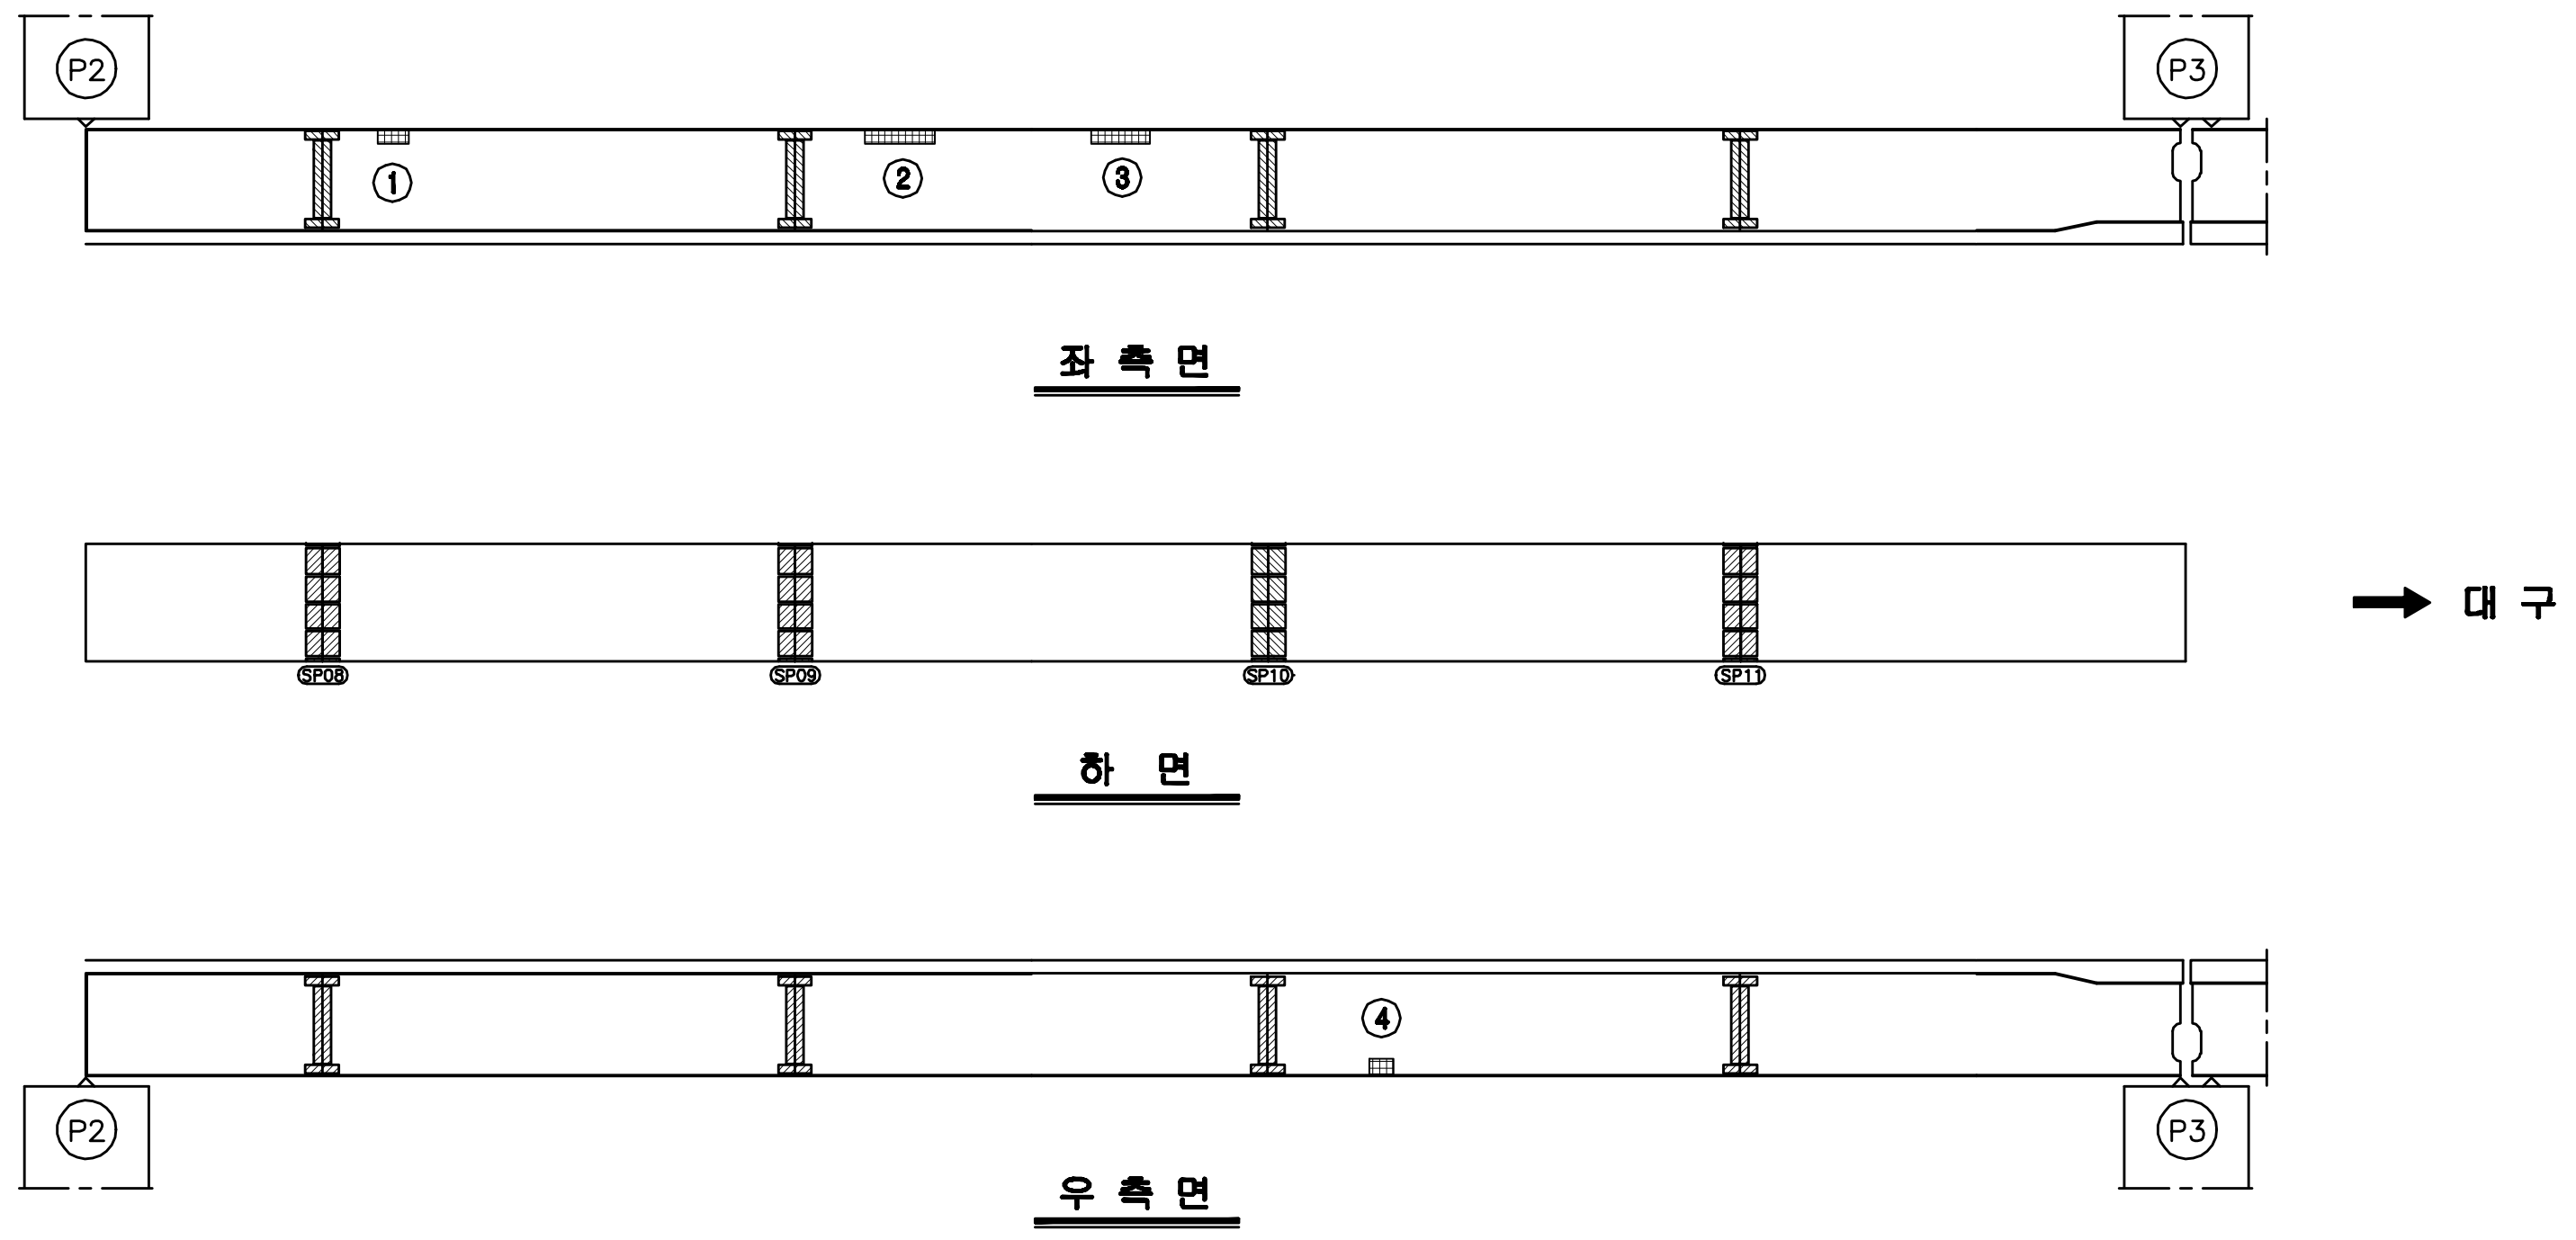
ID:청도천2교(부산)-거더외부 S3G1

번호	신(N) 구(P)	손상내용	손상현황						결함상태	손상물량	비고
			폭	길이	너비	물량	단위	개소			
1	구	도장손상		0.1	0.2	0.02	㎡	1		0.02	
2	구	도장손상		0.1	0.5	0.05	㎡	1		0.05	
3	구	도장손상		0.1	0.4	0.04	㎡	1		0.04	
4	구	도장손상		0.1	0.1	0.01	㎡	1		0.01

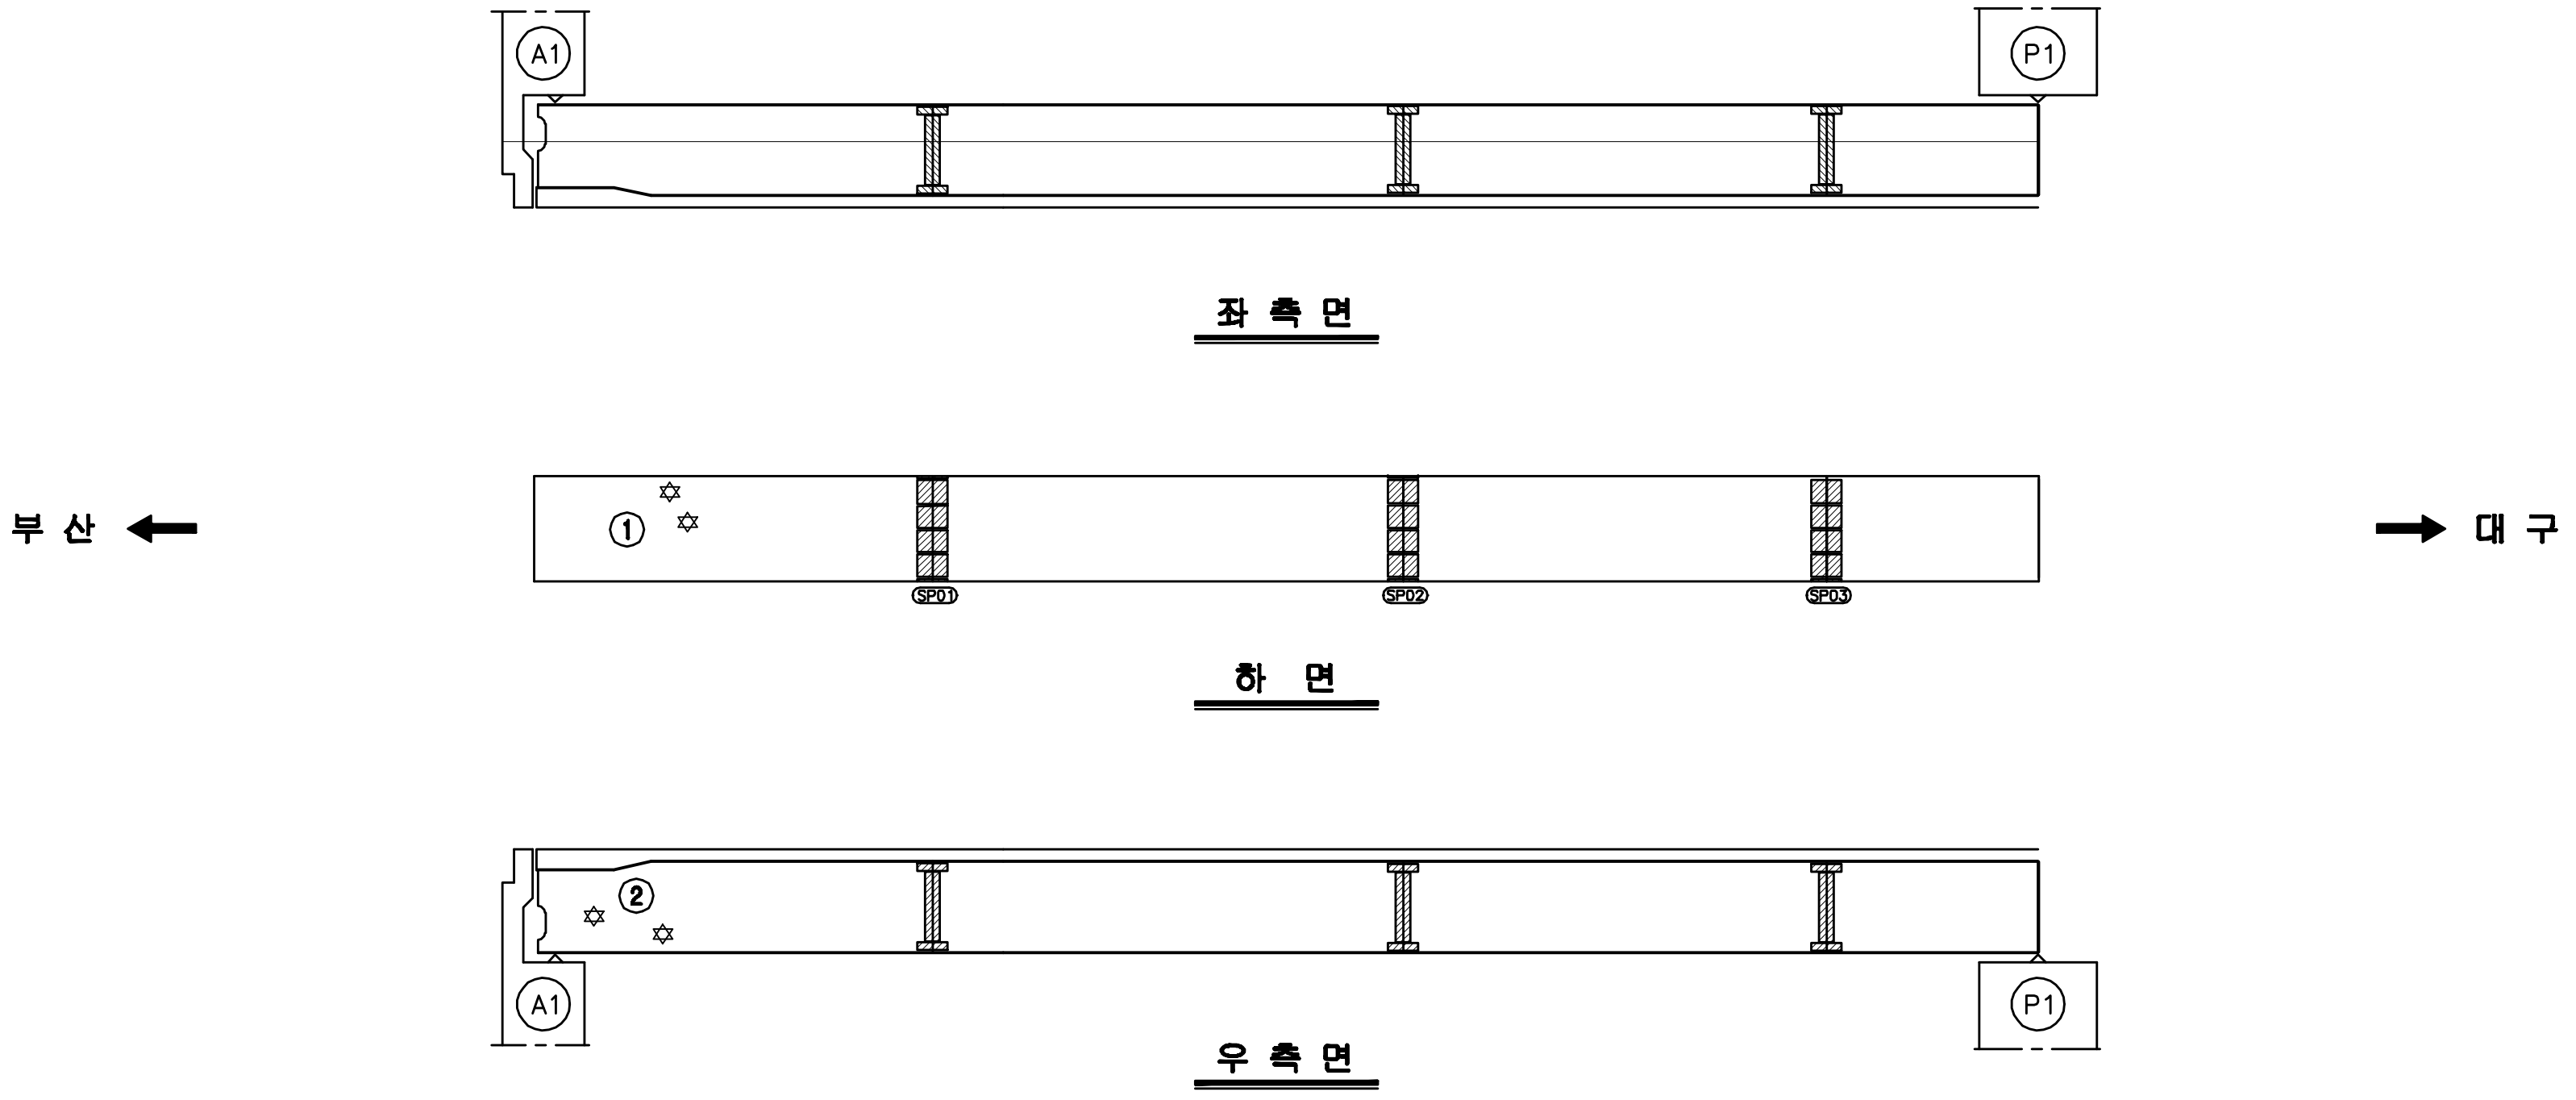
번호	신(N) 구(P)	손상내용	손상현황						결함 상태	손상 물량	비고
			폭	길이	너비	물량	단위	개소			
1	구	도장손상		0.1	0.1	0.01	㎡	2		0.02	
2	구	도장손상		0.1	0.1	0.01	㎡	2		0.02
