ID:청도천2교(대구)-교면포장 S1

용 역 명	2015년 하반기 시설물 안전점검용역(1구간 정밀안전진단)
과업기간	2015. 08. 05 ~ 2015. 12. 31
발 주 처	신대구부산고속도로주식회사
용 역 사	(주)아워브레인 OUR BRAIN CO.,LTD
도면번호	001

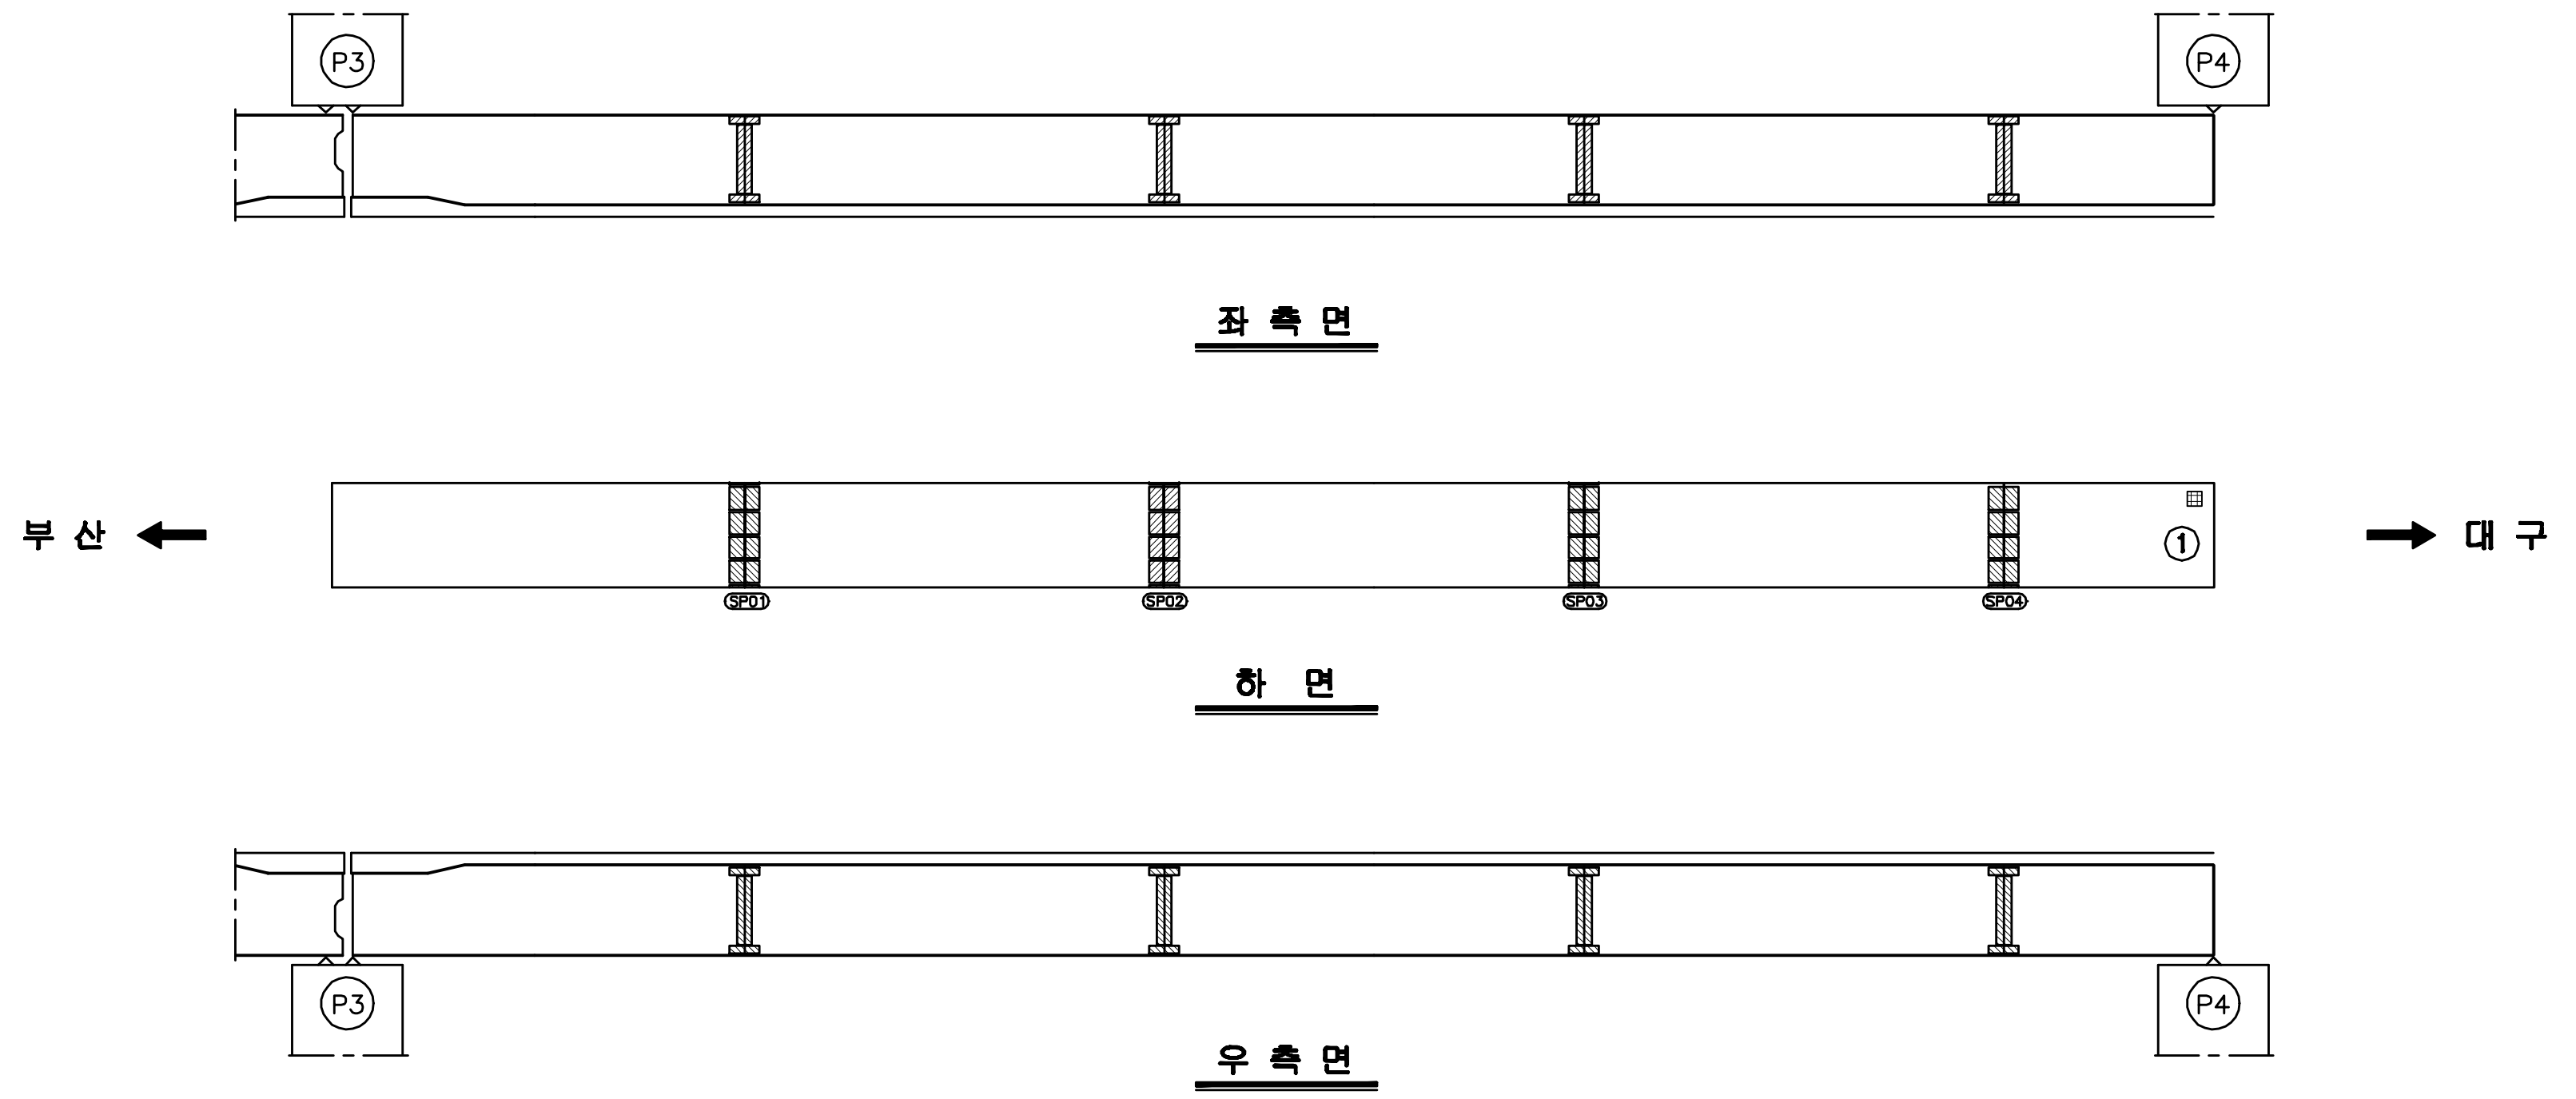
번호	신(N) 구(P)	손상내용	손상현황						결함상태	손상물량	비고
			폭	길이	너비	물량	단위	개소			
1	구	도장손상		0.1	0.1	0.01	㎡	1		0.01

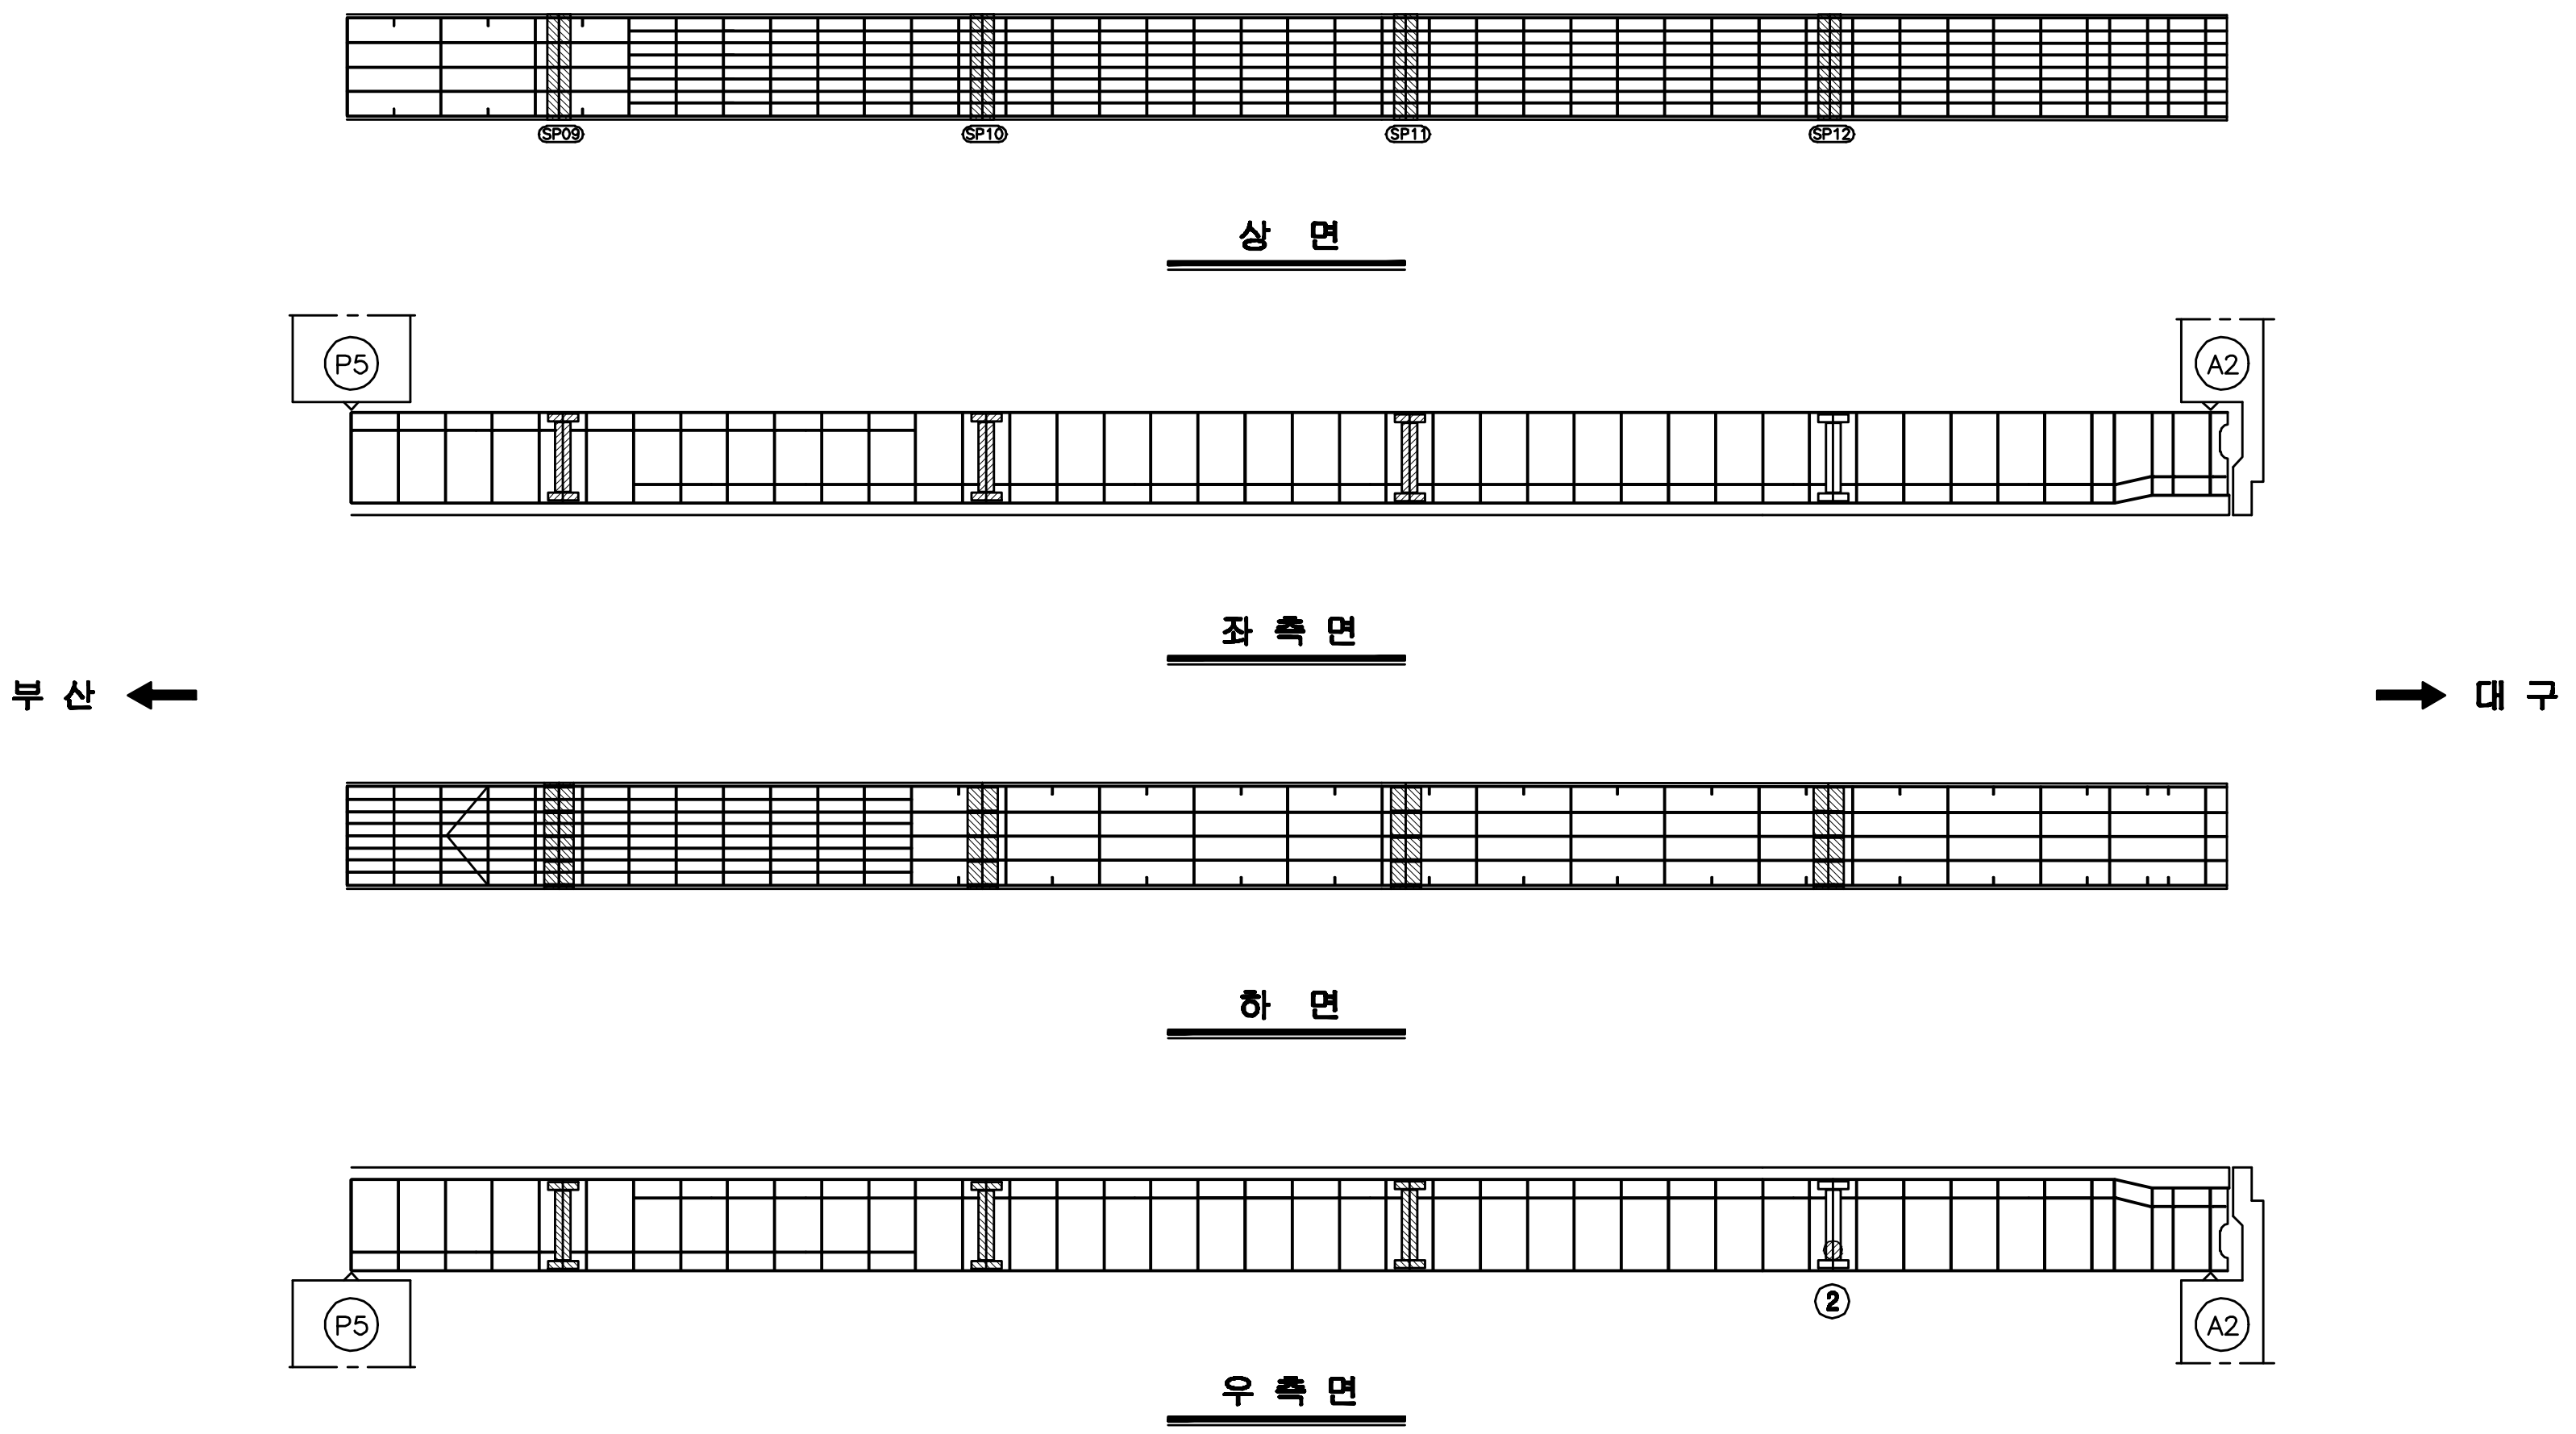
번호	신(N) 구(P)	손상내용	손상현황						결함상태	손상물량	비고
			폭	길이	너비	물량	단위	개소			
1	구	이음부 마감 불량				1.00	EA	1		1.00

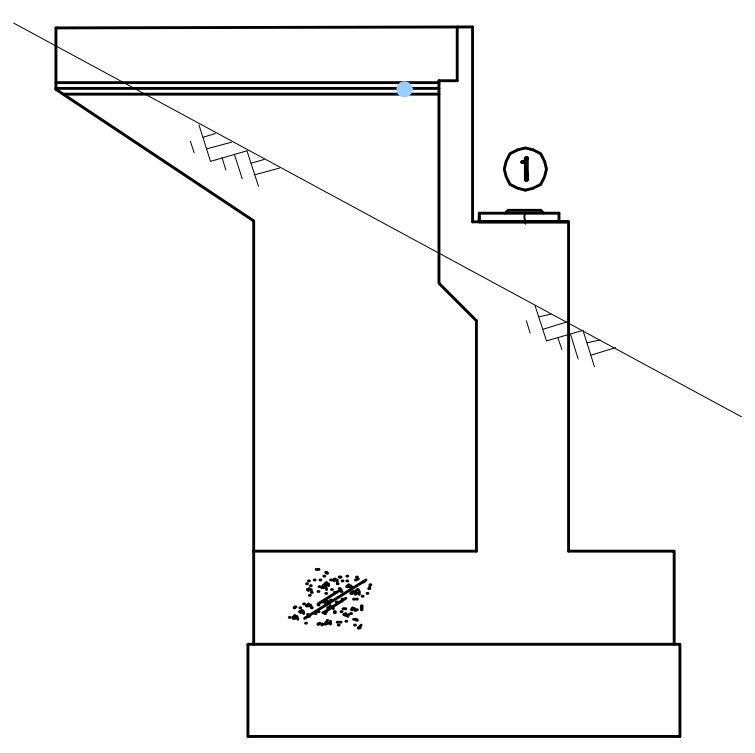
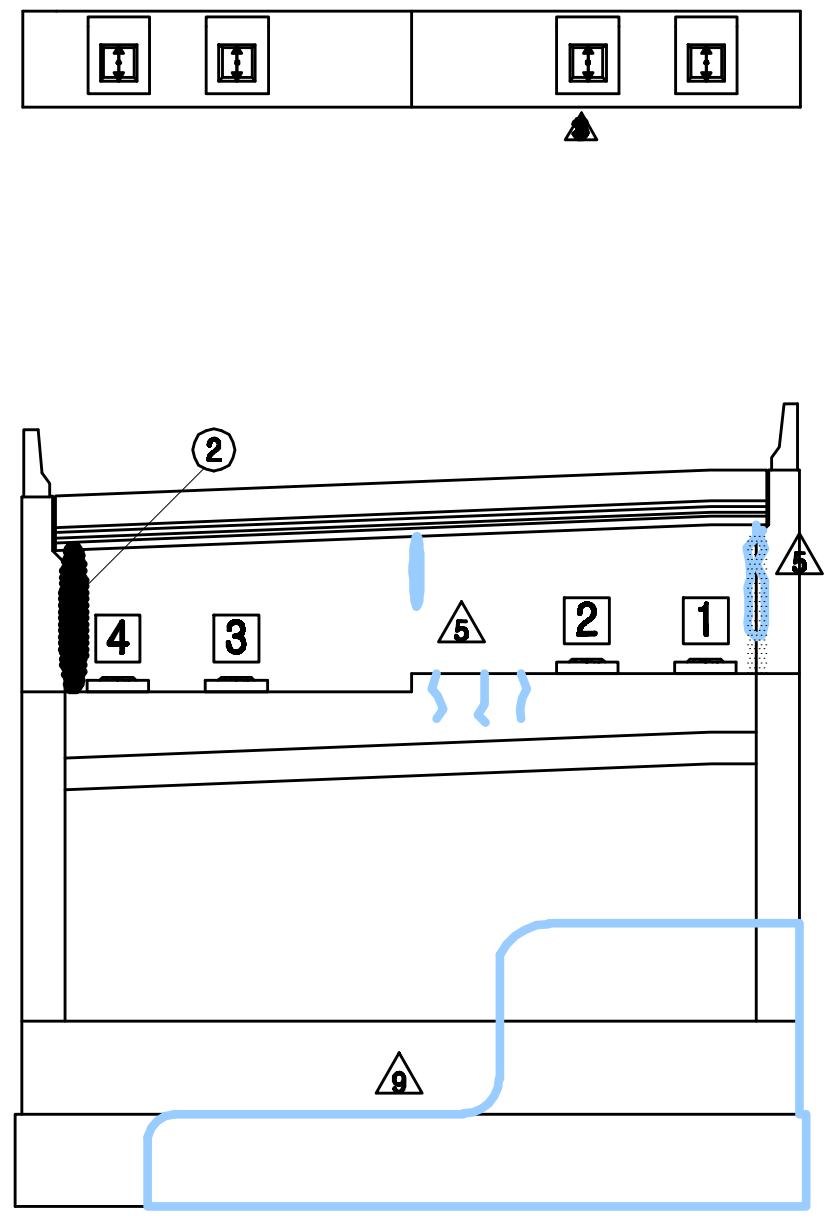
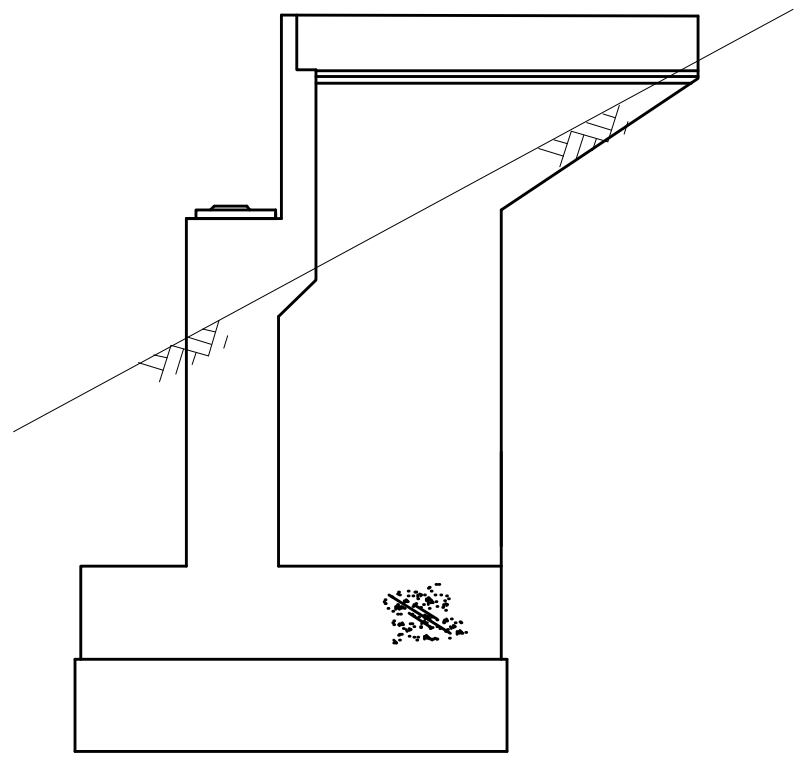
*법면 보호블럭 이격 및 밀림

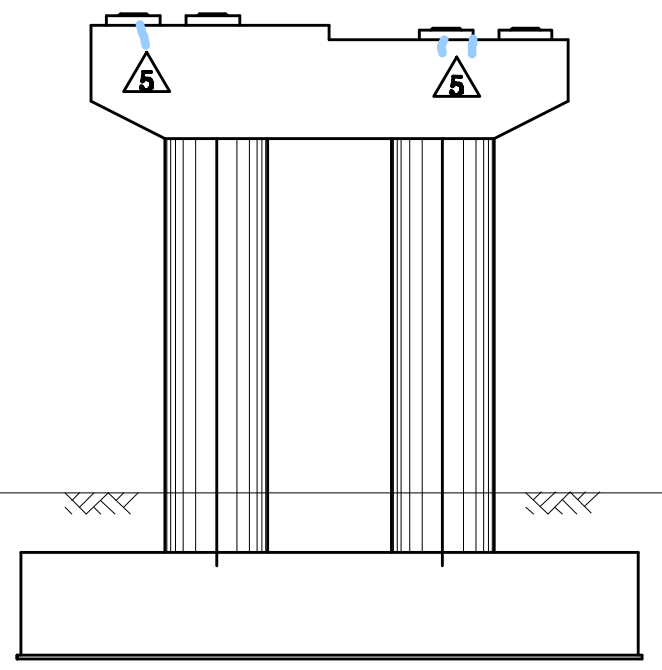
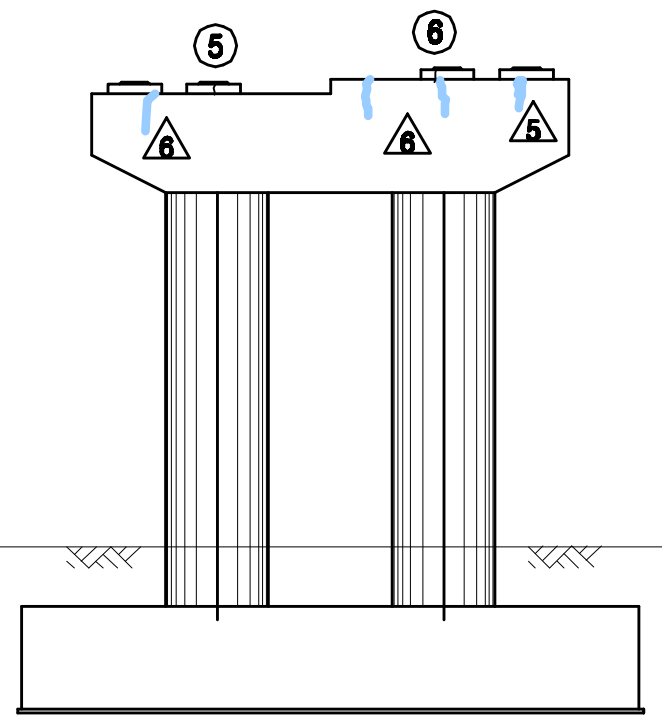
번호	신(N) 구(P)	손상내용	손상현황						결함 상태	손상 물량	비고
			폭	길이	너비	물량	단위	개소			
1	구	우수측울탈 균열	0.1	0.1		0.10	m	2		0.20	
2	구	우수측울탈 균열	0.1	0.1		0.10	m	2		0.20	
3	구	받침콘크리트 균열	0.1	0.2		0.20	m	3		0.60	
4	구	보수부재균열(0.3mm미만)	0.1	1.0		1.00	m	4		4.00	
5	구	받침콘크리트 균열	0.1	0.2		0.20	m	1		0.20	
6	구	받침콘크리트 균열	0.1	0.2		0.20	m	1		0.20

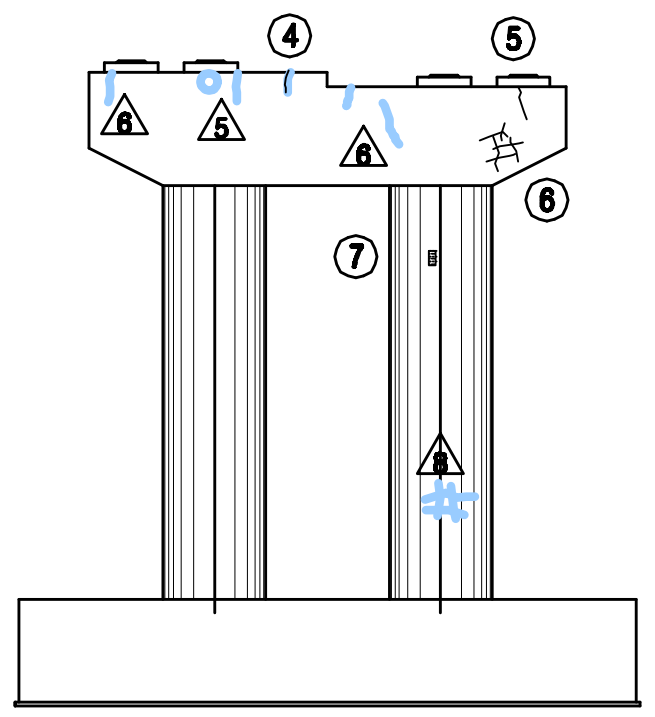
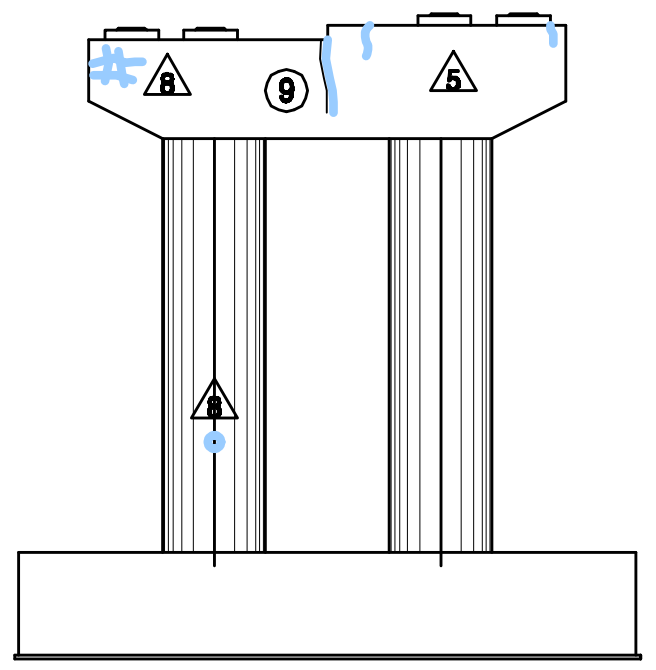
번호	신(N) 구(P)	손상내용	손상현황						결함상태	손상물량	비고
			폭	길이	너비	물량	단위	개소			
1	구	받침콘크리트 균열	0.1	0.1		0.10	m	2		0.20	
2	구	균열(0.3mm미만)	0.2	0.3		0.30	m	1		0.30	
3	구	받침콘크리트 균열	0.1	0.2		0.20	m	2		0.40	
4	구	보수부재균열(0.3mm미만)	0.1	0.5		0.50	m	1		0.50	
5	구	균열(0.3mm미만)	0.1	0.5		0.50	m	1		0.50	
6	구	망상균열		0.5	0.5	0.25	㎡	1		0.25	
7	구	백태		0.1	0.1	0.01	㎡	1		0.01	
8	구	망상균열		1.0	1.5	1.50	㎡	1		1.50	
9	구	보수부재균열(0.3mm미만)	0.1	1.0		1.00	m	1		1.00

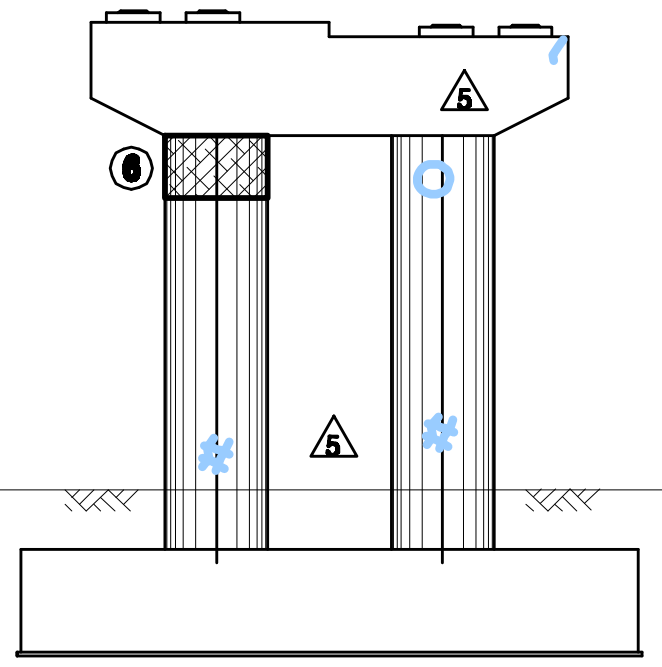
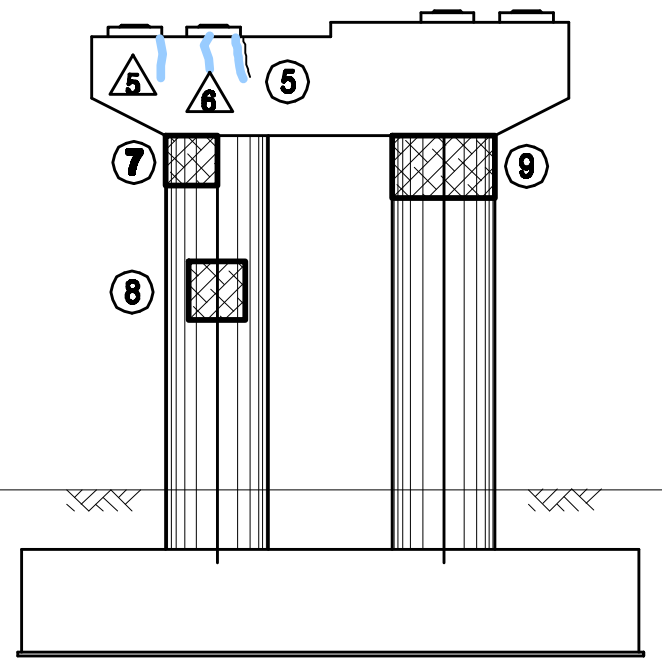
ID:청도천2교(부산)-교각 P4

번호	신(N) 구(P)	손상내용	손상현황						결함 상태	손상 물량	비고
			폭	길이	너비	물량	단위	개소			
1	구	도장손상		0.1	0.1	0.01	㎡	1		0.01	
2	구	도장손상		0.1	0.1	0.01	㎡	1		0.01	
3	구	보수부재균열(0.3㎜미만)	0.1	1.0		1.00	m	2		2.00	
4	구	망상균열		1.0	0.8	0.80	㎡	1		0.80	
5	구	보수부재균열(0.3㎜미만)	0.1	0.6		0.60	m	1		0.60	
6	신	망상균열		2.4	4.0	9.60	㎡	1		9.60	
7	신	망상균열		1.0	1.0	1.00	㎡	1		1.00	
8	신	망상균열		2.4	2.0	4.80	㎡	1		4.80	
9	신	망상균열		2.4	4.0	9.60	㎡	1		9.60
