ID : 밀양강교(대구) - 교면포장 S1

용 역 명	2015년 하반기 시설물 안전점검용역(2구간 정밀안전진단)
과업기간	2015. 08. 17 ~ 2015. 12. 31
발 주 처	신대구부산고속도로주식회사
용 역 사	(주)동 우 기 술 단
도면번호	001

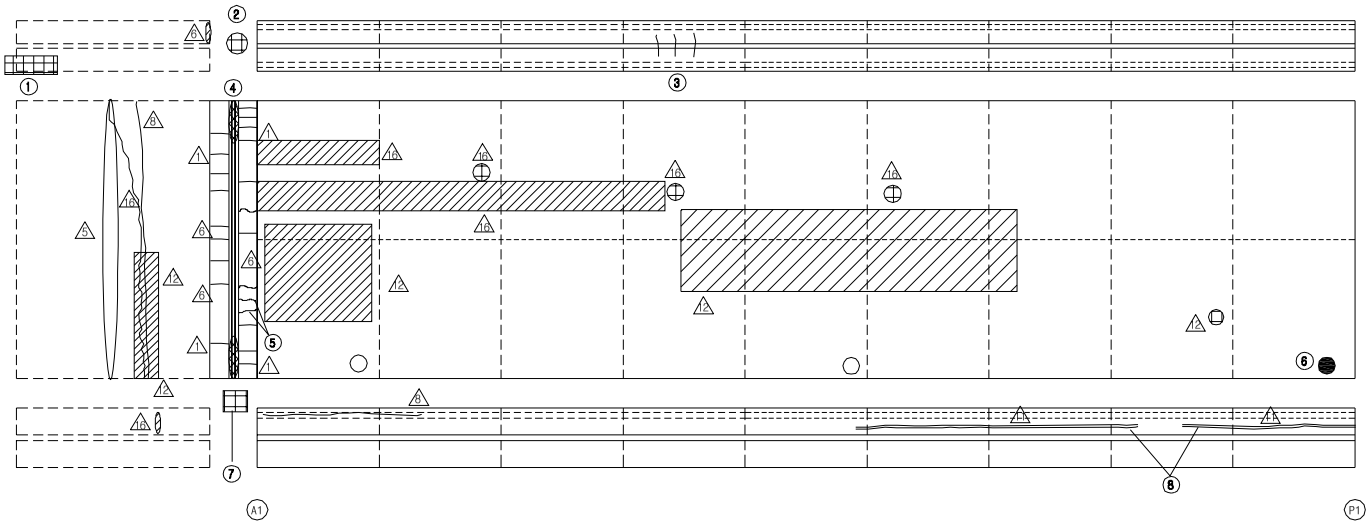
번호	신(N) 구(P)	손상내용	손상현황						결함 상태	손상 물량	비고
			폭	길이	너비	물량	단위	개소			
1	P	중분대 침하흔적	-	8.0	-	8.00	m	1	b	8.00	
2	P	차수판 앵커볼트 탈락	-	-	-	1.00	EA	3	b	3.00	
3	P	균열	0.2	3.0	-	3.00	m	1	b	3.00	
4	P	유간부 이물질퇴적	-	1.0	-	1.00	m	1	b	1.00	
5	N	후타재 균열	0.2	0.3	-	0.30	m	2	b	0.60	
6	P	배수구 막힘	-	-	-	1.00	EA	1	b	1.00	
7	P	차수판 앵커볼트 탈락	-	-	-	1.00	EA	3	b	3.00	
8	P	보수부 재균열	0.2	20.0	-	20.0	m	1	b	20.0	
9											
10											
11											
12											
13											
14											
15											
16											
17											
18											
19											
20											
21											
22											
23											
24											
25											
26											
27											
28											
29											
30											
31											
32											
33											
34											
35											
36											
37											
38											
39											
40											
41											
42

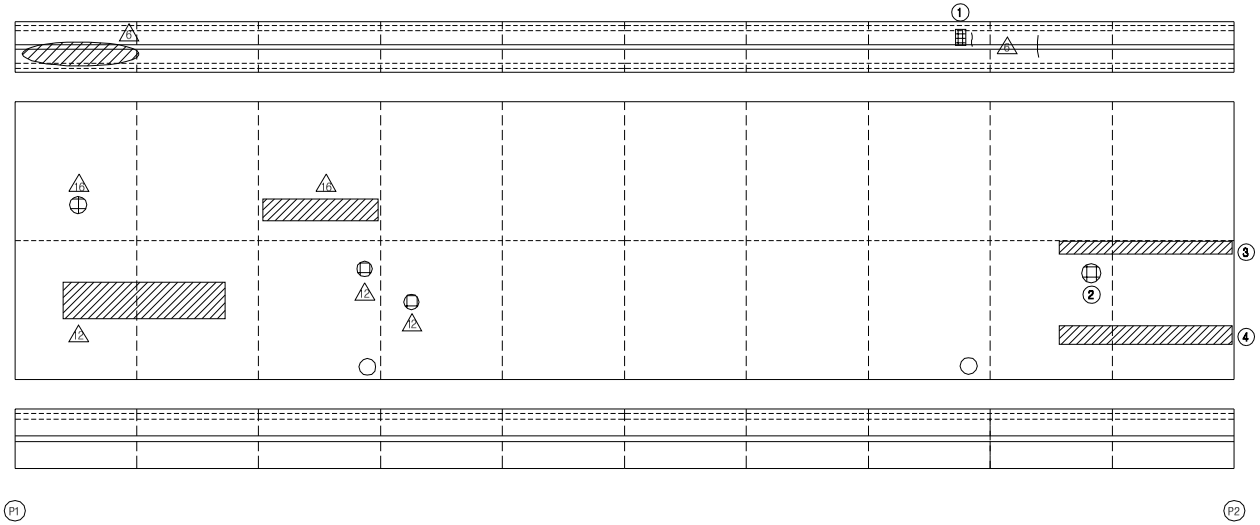
ID : 밀양강교(대구) - 교면포장 S2

번호	신(N) 구(P)	손상내용	손상현황						결함 상태	손상 물량	비고
			폭	길이	너비	물량	단위	개소			
1	N	파손	-	0.1	0.3	0.03	㎡	1	b	0.03	
2	P	아스콘 패임	-	0.1	0.1	0.01	㎡	1	b	0.01	
3	N	라벨링	-	0.5	0.7	0.35	㎡	1	b	0.35	
4	N	라벨링	-	1.0	0.7	0.70	㎡	1	b	0.70	
5											
6											
7											
8											
9											
10											
11											
12											
13											
14											
15											
16											
17											
18											
19											
20											
21											
22											
23											
24											
25											
26											
27											
28											
29											
30											
31											
32											
33											
34											
35											
36											
37											
38											
39											
40											
41											
42

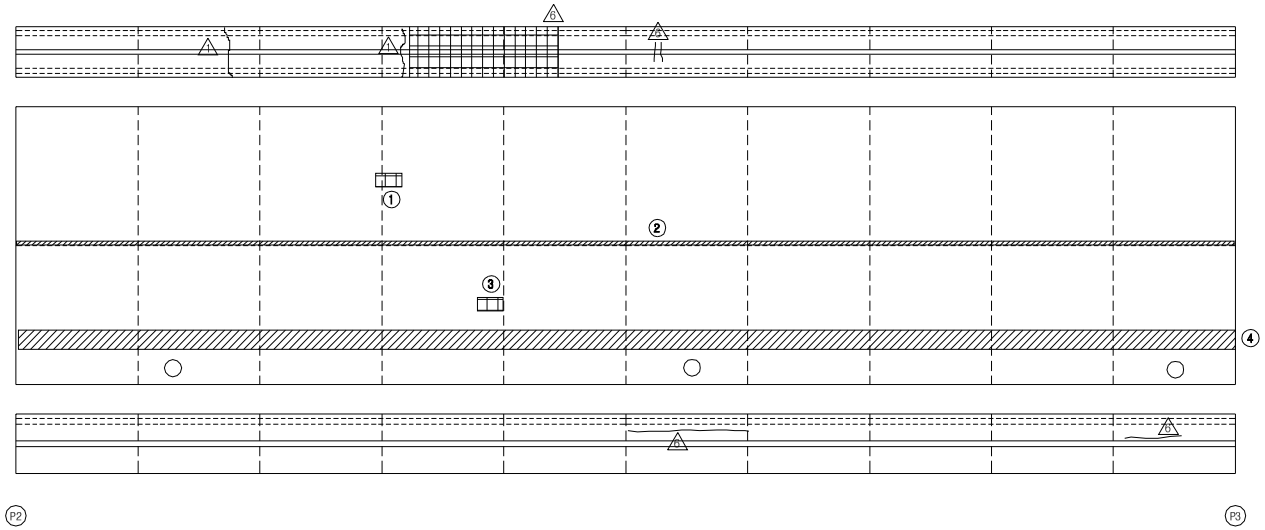
ID : 밀양강교(대구) - 교면포장 S3

번호	신(N) 구(P)	손상내용	손상현황						결함 상태	손상 물량	비고
			폭	길이	너비	물량	단위	개소			
1	P	아스콘 패임	-	0.1	0.2	0.02	㎡	1	b	0.02	
2	N	라벨링	-	0.05	50.0	2.50	㎡	1	b	2.50	
3	P	아스콘 패임	-	0.1	0.2	0.02	㎡	1	b	0.02	
4	P	라벨링	-	1.0	50.0	50.0	㎡	1	b	50.0	
5											
6											
7											
8											
9											
10											
11											
12											
13											
14											
15											
16											
17											
18											
19											
20											
21											
22											
23											
24											
25											
26											
27											
28											
29											
30											
31											
32											
33											
34											
35											
36											
37											
38											
39											
40											
41											
42

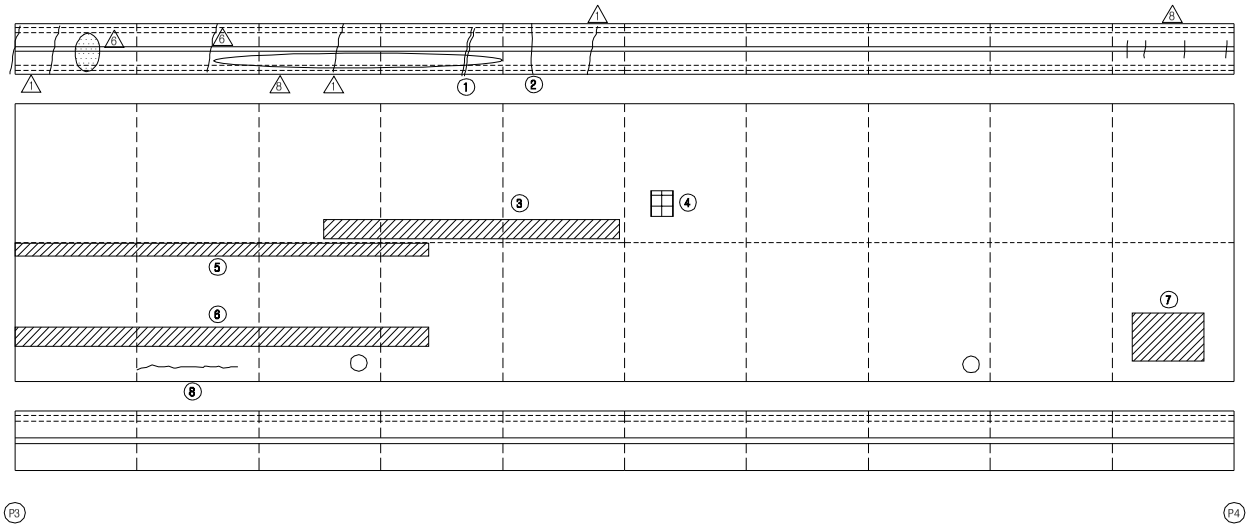
번호	신(N) 구(P)	손상내용	손상현황						결함 상태	손상 물량	비고
			폭	길이	너비	물량	단위	개소			
1	P	보수부 재균열	0.2	1.7	-	1.70	m	1	b	1.70	
2	P	균열	0.3	1.7	-	1.70	m	1	c	1.70	
3	P	라벨링	-	1.0	10.0	10.0	㎡	1	b	10.0	
4	P	아스콘 패임	-	0.1	0.2	0.02	㎡	1	b	0.02	
5	N	라벨링	-	0.5	17.0	8.50	㎡	1	b	8.50	
6	P	라벨링	-	1.0	17.0	17.0	㎡	1	b	17.0	
7	P	라벨링	-	1.0	1.2	1.20	㎡	1	b	1.20	
8	P	아스콘 균열	-	1.2	-	1.20	m	1	b	1.20	
9											
10											
11											
12											
13											
14											
15											
16											
17											
18											
19											
20											
21											
22											
23											
24											
25											
26											
27											
28											
29											
30											
31											
32											
33											
34											
35											
36											
37											
38											
39											
40											
41											
42

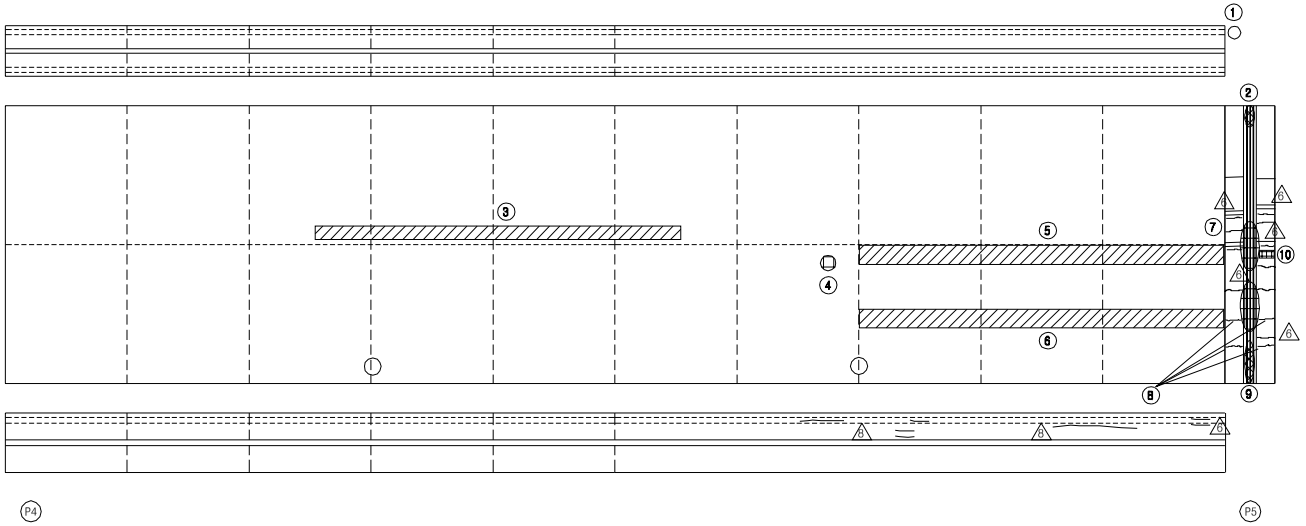
번호	신(N) 구(P)	손상내용	손상현황						결함 상태	손상 물량	비고
			폭	길이	너비	물량	단위	개소			
1	P	차수판 앵커볼트 탈락(너트)	-	-	-	1.00	EA	1	b	1.00	
2	P	유간부 이물질퇴적	-	0.5	-	0.50	m	1	b	0.50	
3	N	라벨링	-	0.5	15.0	7.50	㎡	1	b	7.50	
4	P	아스콘 패임	-	0.1	0.1	0.01	㎡	1	b	0.01	
5	N	라벨링	-	1.0	15.0	15.0	㎡	1	b	15.0	
6	N	라벨링	-	1.0	15.0	15.0	㎡	1	b	15.0	
7	N	후타재 균열	0.3	0.3	-	0.30	m	6	b	1.80	
8	N	후타재 균열	0.2	0.3	-	0.30	m	4	b	1.20	
9	P	유간부 이물질퇴적	-	2.5	-	2.50	m	1	b	2.50	
10	N	후타재 파손	-	0.2	0.3	0.06	㎡	1	b	0.06	
11											
12											
13											
14											
15											
16											
17											
18											
19											
20											
21											
22											
23											
24											
25											
26											
27											
28											
29											
30											
31											
32											
33											
34											
35											
36											
37											
38											
39											
40											
41											
42

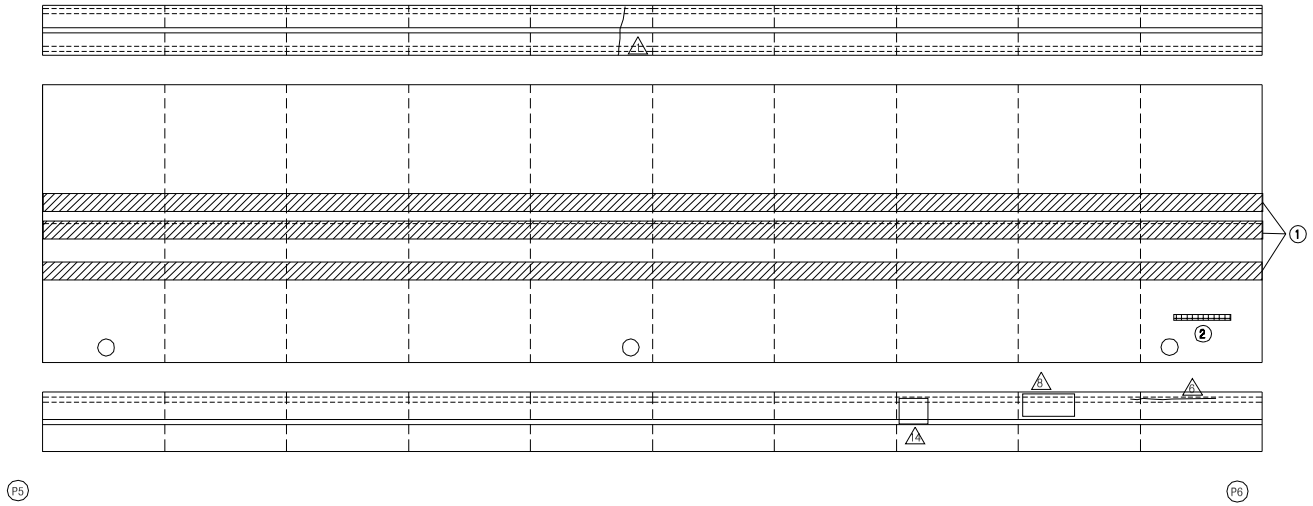
번호	신(N) 구(P)	손상내용	손상현황						결함 상태	손상 물량	비고
			폭	길이	너비	물량	단위	개소			
1	N	라벨링	-	1.0	50.0	50.00	㎡	3	b	150.00	
2	P	아스콘 패임	-	0.1	1.5	0.15	㎡	1	b	0.15	
3											
4											
5											
6											
7											
8											
9											
10											
11											
12											
13											
14											
15											
16											
17											
18											
19											
20											
21											
22											
23											
24											
25											
26											
27											
28											
29											
30											
31											
32											
33											
34											
35											
36											
37											
38											
39											
40											
41											
42

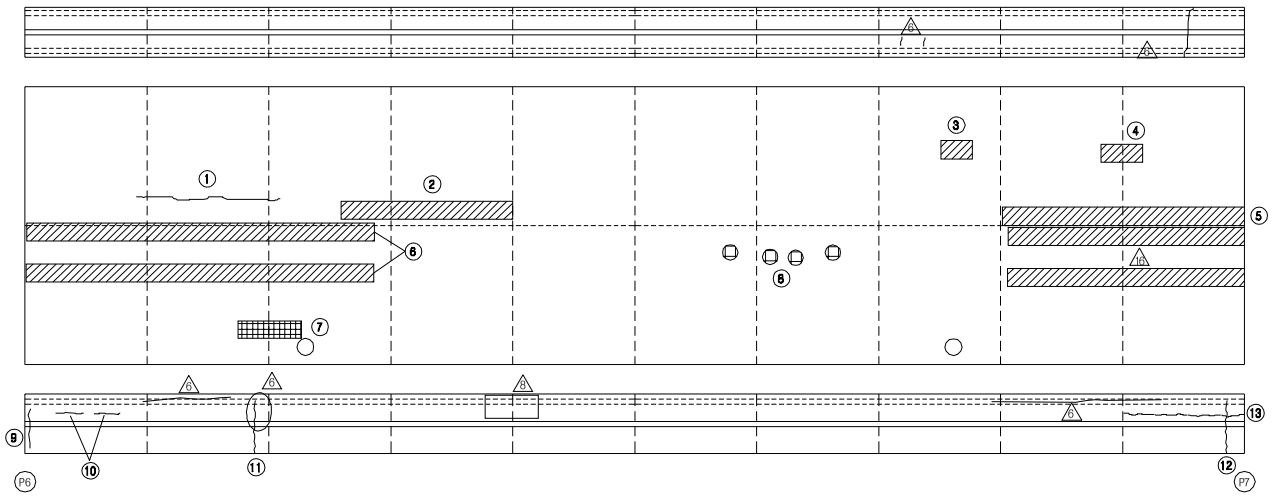
번호	신(N) 구(P)	손상내용	손상현황						결함 상태	손상 물량	비고
			폭	길이	너비	물량	단위	개소			
1	N	아스콘 균열	-	6.0	-	6.00	m	1	b	6.00	
2	N	라벨링	-	1.0	7.0	7.00	㎡	1	b	7.00	
3	N	라벨링	-	1.0	1.5	1.50	㎡	1	b	1.50	
4	N	라벨링	-	1.0	2.0	2.00	㎡	1	b	2.00	
5	N	라벨링	-	1.0	10.0	10.0	㎡	1	b	10.0	
6	P	라벨링	-	1.0	15.0	15.0	㎡	2	b	30.0	
7	P	아스콘 패임	-	1.0	0.2	0.20	㎡	1	b	0.20	
8	P	아스콘 패임	-	0.1	0.4	0.04	㎡	1	b	0.04	
9	P	보수부 재균열	0.2	1.0	-	1.00	m	1	b	1.00	
10	N	균열	0.2	1.0	-	1.00	m	2	b	2.00	
11	P	보수부 재균열	0.2	1.0	-	1.00	m	1	b	1.00	
12	P	균열부 백태	0.2	1.0	-	1.00	m	1	c	1.00	
13	N	균열	0.2	5.0	-	5.00	m	1	b	5.00	
14											
15											
16											
17											
18											
19											
20											
21											
22											
23											
24											
25											
26											
27											
28											
29											
30											
31											
32											
33											
34											
35											
36											
37											
38											
39											
40											
41											
42

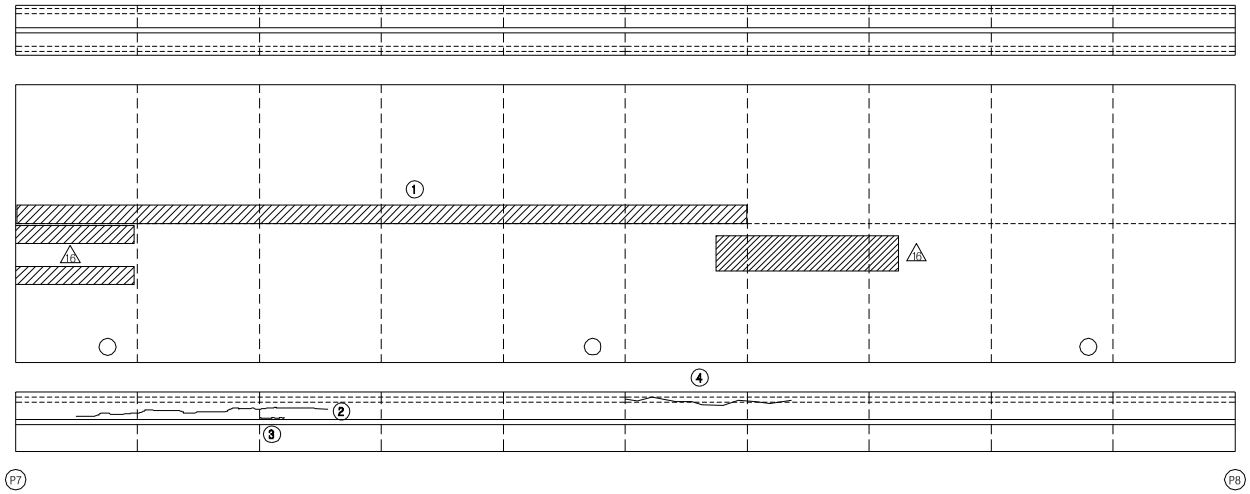
번호	신(N) 구(P)	손상내용	손상현황						결함 상태	손상 물량	비고
			폭	길이	너비	물량	단위	개소			
1	N	라벨링	-	1.0	30.0	30.0	㎡	1	b	30.0	
2	N	균열	0.2	10.0	-	10.0	m	1	b	10.0	
3	N	균열	0.2	1.5	-	1.50	m	1	b	1.50	
4	P	균열	0.2	6.0	-	6.00	m	1	b	6.00	
5											
6											
7											
8											
9											
10											
11											
12											
13											
14											
15											
16											
17											
18											
19											
20											
21											
22											
23											
24											
25											
26											
27											
28											
29											
30											
31											
32											
33											
34											
35											
36											
37											
38											
39											
40											
41											
42

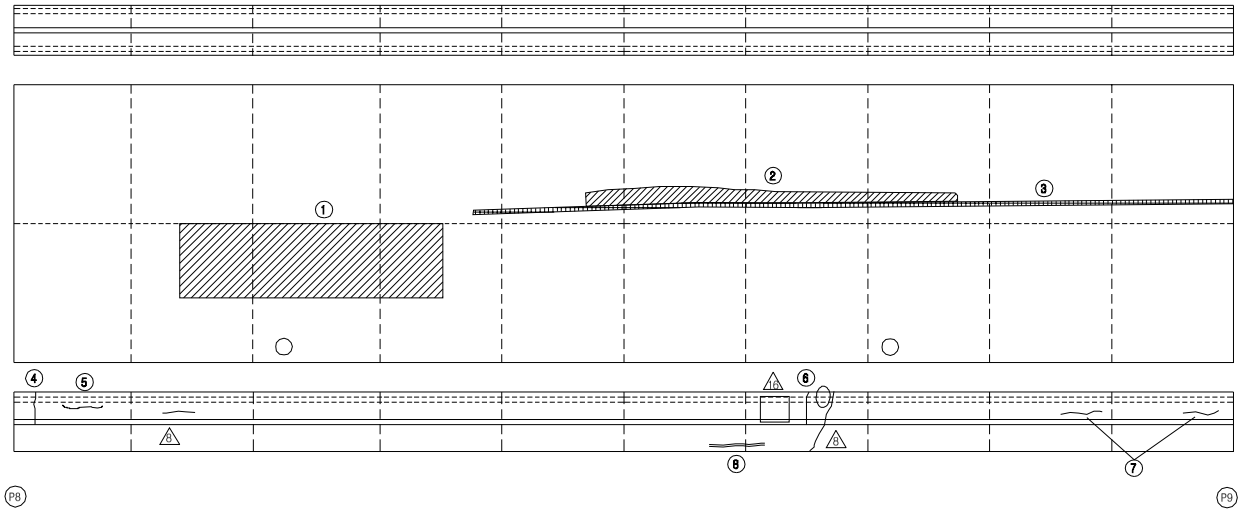
번호	신(N) 구(P)	손상내용	손상현황						결함 상태	손상 물량	비고
			폭	길이	너비	물량	단위	개소			
1	P	라벨링	-	3.0	8.0	24.00	㎡	1	b	24.00	
2	N	라벨링	-	0.5	15.0	7.50	㎡	1	b	7.50	
3	N	아스콘 패임	-	0.1	30.0	3.00	㎡	1	b	3.00	
4	P	균열	0.2	1.2	-	1.20	m	1	b	1.20	
5	N	균열	0.2	1.0	-	1.00	m	1	b	1.00	
6	P	균열	0.2	1.2	-	1.20	m	1	b	1.20	
7	P	균열	0.1	1.0	-	1.00	m	1	b	1.00	
8	N	보수부 재균열	0.1	1.0	-	1.00	m	1	b	1.00	
9											
10											
11											
12											
13											
14											
15											
16											
17											
18											
19											
20											
21											
22											
23											
24											
25											
26											
27											
28											
29											
30											
31											
32											
33											
34											
35											
36											
37											
38											
39											
40											
41											
42

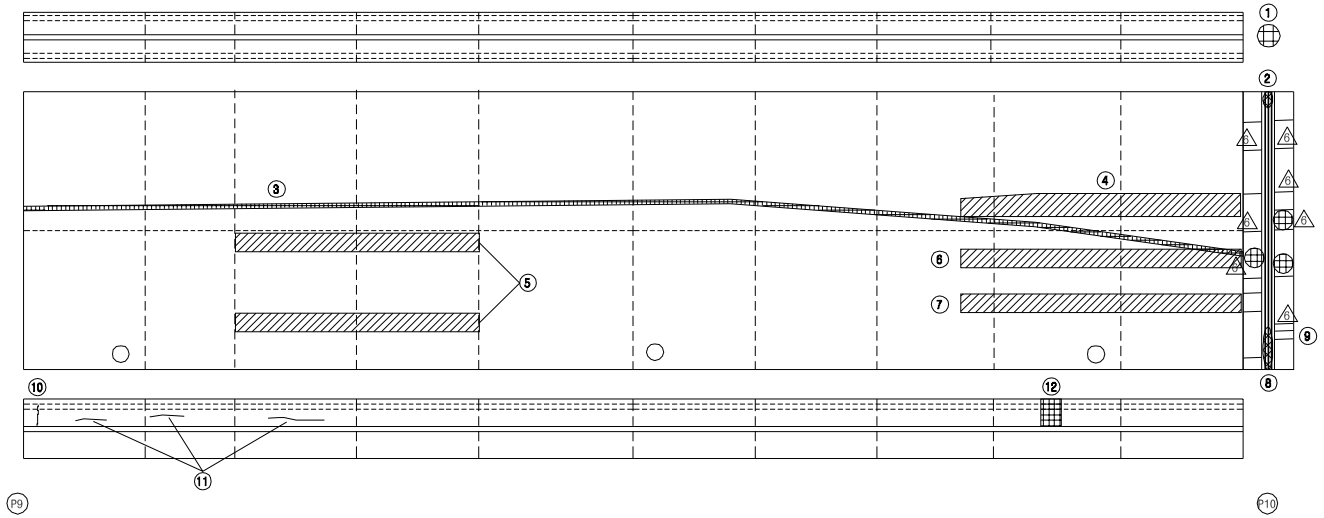
번호	신(N) 구(P)	손상내용	손상현황						결함 상태	손상 물량	비고
			폭	길이	너비	물량	단위	개소			
1	P	차수판 앵커볼트 탈락	-	-	-	1.00	EA	4	b	4.00	
2	P	유간부 이물질퇴적	-	1.0	-	1.00	m	1	b	1.00	
3	P	아스콘 패임	-	0.1	50.0	5.00	㎡	1	b	5.00	
4	N	라벨링	-	1.5	12.0	18.00	㎡	1	b	18.00	
5	N	라벨링	-	1.0	10.0	10.00	㎡	2	b	20.00	
6	P	라벨링	-	1.0	12.0	12.00	㎡	1	b	12.00	
7	P	라벨링	-	1.0	12.0	12.00	㎡	1	b	12.00	
8	P	유간부 이물질퇴적	-	2.0	-	2.00	m	1	b	2.00	
9	P	후타재 균열	0.3	2.5	-	2.50	m	1	c	2.50	
10	N	균열	0.2	0.8	-	0.80	m	1	b	0.80	
11	P	균열	0.1	1.0	-	1.00	m	1	b	1.00	
12	P	파손	-	0.3	0.1	0.03	㎡	1	b	0.03	
13											
14											
15											
16											
17											
18											
19											
20											
21											
22											
23											
24											
25											
26											
27											
28											
29											
30											
31											
32											
33											
34											
35											
36											
37											
38											
39											
40											
41											
42

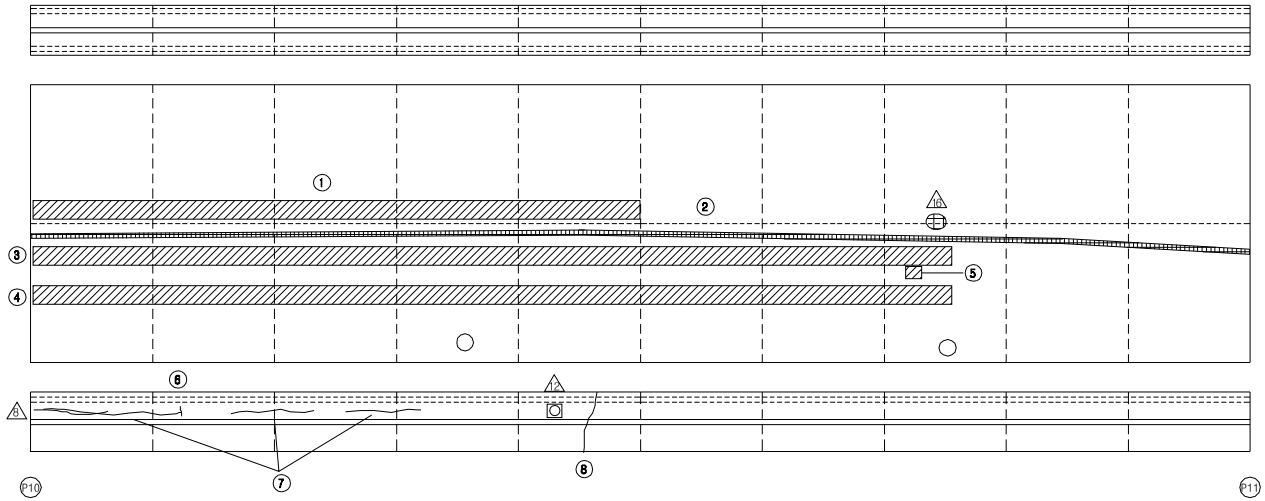
번호	신(N) 구(P)	손상내용	손상현황						결함 상태	손상 물량	비고
			폭	길이	너비	물량	단위	개소			
1	N	라벨링	-	1.0	25.0	25.00	㎡	1	b	25.00	
2	P	아스콘 패임	-	0.1	50.0	5.00	㎡	1	b	5.00	
3	N	라벨링	-	1.0	38.0	38.00	㎡	1	b	38.00	
4	N	라벨링	-	1.0	38.0	38.00	㎡	1	b	38.00	
5	P	아스콘 패임	-	0.1	0.1	0.01	㎡	1	b	0.01	
6	P	균열	0.1	0.7	-	0.70	m	1	b	0.70	
7	P	균열	0.1	12.0	-	12.00	m	1	b	12.00	
8	P	균열	0.2	2.0	-	2.00	m	1	b	2.00	
9											
10											
11											
12											
13											
14											
15											
16											
17											
18											
19											
20											
21											
22											
23											
24											
25											
26											
27											
28											
29											
30											
31											
32											
33											
34											
35											
36											
37											
38											
39											
40											
41											
42

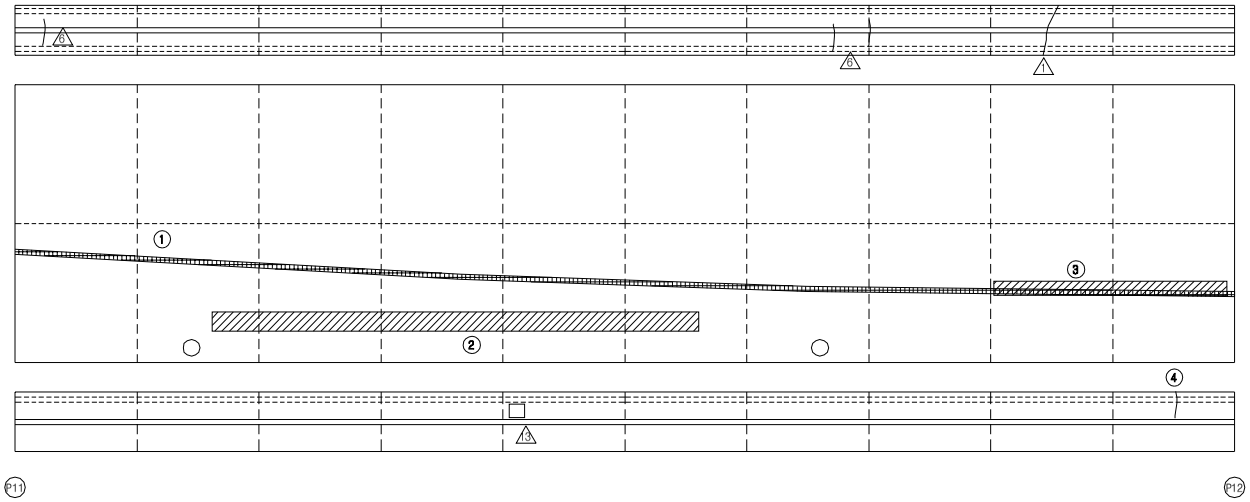
번호	신(N) 구(P)	손상내용	손상현황						결함 상태	손상 물량	비고
			폭	길이	너비	물량	단위	개소			
1	P	아스콘 패임	-	0.1	50.0	5.00	㎡	1	b	5.00	
2	P	라벨링	-	1.0	25.0	25.00	㎡	1	b	25.00	
3	P	라벨링	-	1.0	10.0	10.00	㎡	1	b	10.00	
4	P	균열	0.2	0.6	-	0.60	m	1	b	0.60	
5											
6											
7											
8											
9											
10											
11											
12											
13											
14											
15											
16											
17											
18											
19											
20											
21											
22											
23											
24											
25											
26											
27											
28											
29											
30											
31											
32											
33											
34											
35											
36											
37											
38											
39											
40											
41											
42

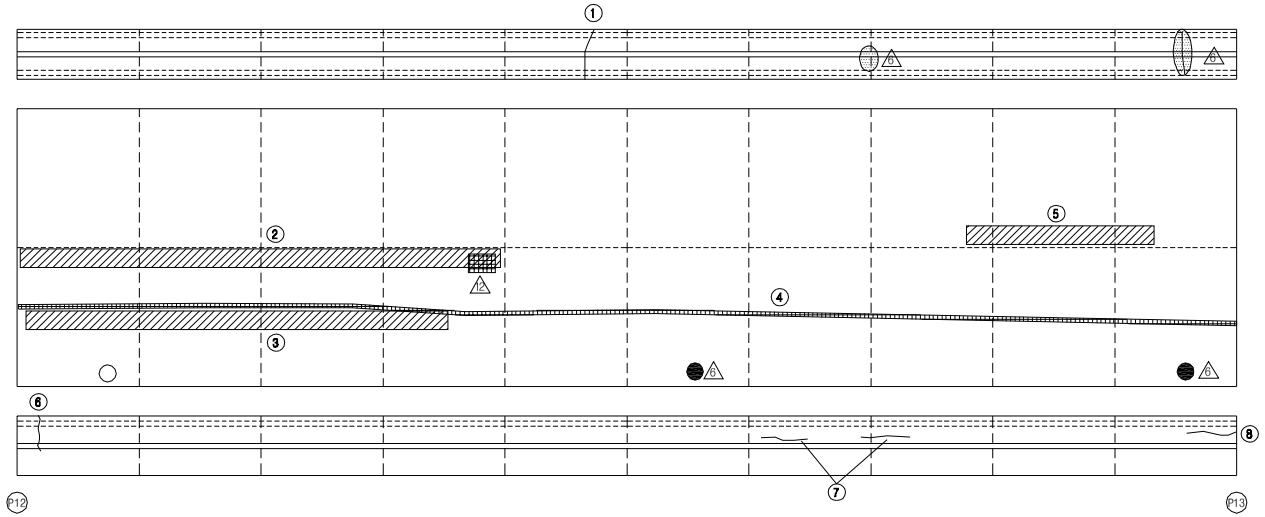
번호	신(N) 구(P)	손상내용	손상현황						결함 상태	손상 물량	비고
			폭	길이	너비	물량	단위	개소			
1	P	보수부 재균열	0.2	2.0	-	2.00	m	1	b	2.00	
2	N	라벨링	-	1.0	20.0	20.00	㎡	1	b	20.00	
3	P	라벨링	-	1.0	20.0	20.00	㎡	1	b	20.00	
4	P	아스콘 패임	-	0.1	50.0	5.00	㎡	1	b	5.00	
5	N	라벨링	-	1.0	8.0	8.00	㎡	1	b	8.00	
6	P	균열	0.1	1.2	-	1.20	m	1	b	1.20	
7	P	균열	0.1	2.0	-	2.00	m	1	b	2.00	
8	P	균열	0.1	2.0	-	2.00	m	1	b	2.00	
9											
10											
11											
12											
13											
14											
15											
16											
17											
18											
19											
20											
21											
22											
23											
24											
25											
26											
27											
28											
29											
30											
31											
32											
33											
34											
35											
36											
37											
38											
39											
40											
41											
42

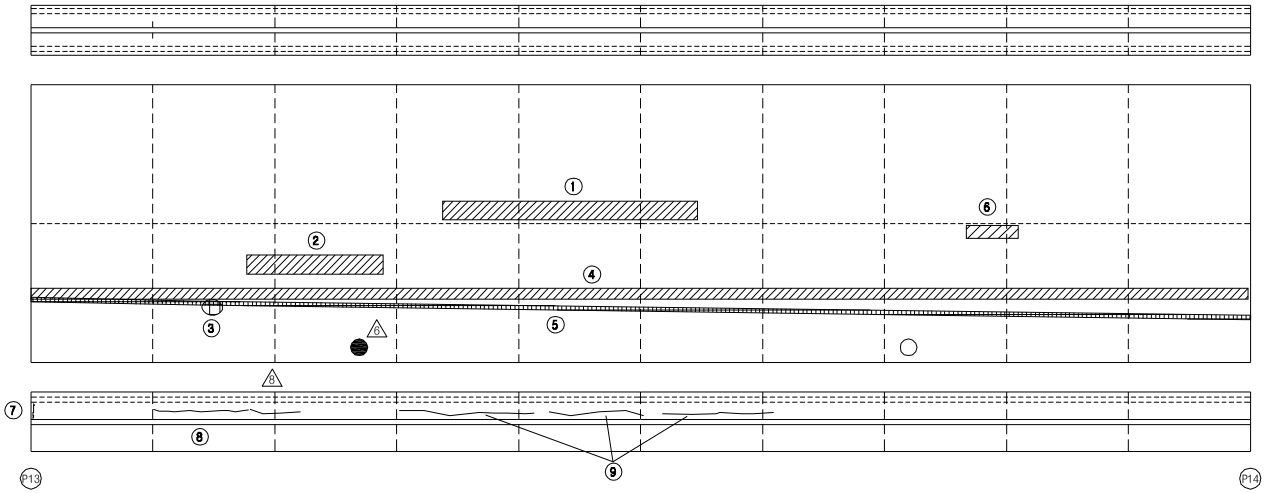
번호	신(N) 구(P)	손상내용	손상현황						결함 상태	손상 물량	비고
			폭	길이	너비	물량	단위	개소			
1	N	라벨링	-	1.0	10.0	10.00	㎡	1	b	10.00	
2	P	라벨링	-	2.0	5.0	10.00	㎡	1	b	10.00	
3	P	아스콘 패임	-	0.1	0.1	0.01	㎡	1	b	0.01	
4	P	라벨링	-	1.0	50.0	50.00	㎡	1	b	50.00	
5	P	아스콘 패임	-	0.1	50.0	5.00	㎡	1	b	5.00	
6	N	라벨링	-	0.5	2.0	1.00	㎡	1	b	1.00	
7	N	균열	0.2	0.3	-	0.30	m	1	b	0.30	
8	P	균열	0.1	4.0	-	4.00	m	1	b	4.00	
9	P	균열	0.1	15.0	-	15.00	m	1	b	15.00	
10											
11											
12											
13											
14											
15											
16											
17											
18											
19											
20											
21											
22											
23											
24											
25											
26											
27											
28											
29											
30											
31											
32											
33											
34											
35											
36											
37											
38											
39											
40											
41											
42

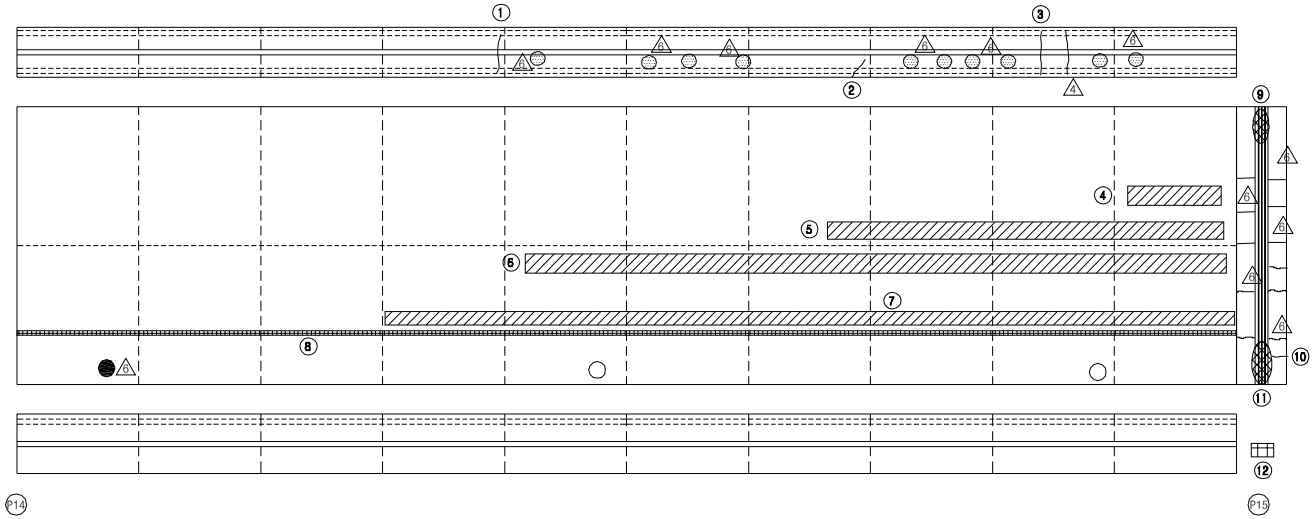
번호	신(N) 구(P)	손상내용	손상현황						결함 상태	손상 물량	비고
			폭	길이	너비	물량	단위	개소			
1	P	보수부 재균열	0.2	1.8	-	1.80	m	1	b	1.80	
2	P	균열	0.2	0.5	-	0.50	m	1	b	0.50	
3	P	보수부 재균열	0.2	1.5	-	1.50	m	1	b	1.50	
4	P	라벨링	-	1.0	5.0	5.00	㎡	1	b	5.00	
5	P	라벨링	-	1.0	10.0	10.00	㎡	1	b	10.00	
6	P	라벨링	-	1.0	20.0	20.00	㎡	1	b	20.00	
7	P	라벨링	-	1.0	35.0	35.00	㎡	1	b	35.00	
8	P	아스콘 패임	-	0.1	50.0	5.00	㎡	1	b	5.00	
9	N	유간부 이물질퇴적	-	1.00	-	1.00	m	1	b	1.00	
10	N	후타재 균열	0.2	0.3	-	0.30	m	1	b	0.30	
11	P	유간부 이물질퇴적 및 체수	-	2.0	-	2.00	m	1	b	2.00	
12	P	차수판 앵커볼트 탈락	-	-	-	1.00	EA	2	b	2.00	
13											
14											
15											
16											
17											
18											
19											
20											
21											
22											
23											
24											
25											
26											
27											
28											
29											
30											
31											
32											
33											
34											
35											
36											
37											
38											
39											
40											
41											
42

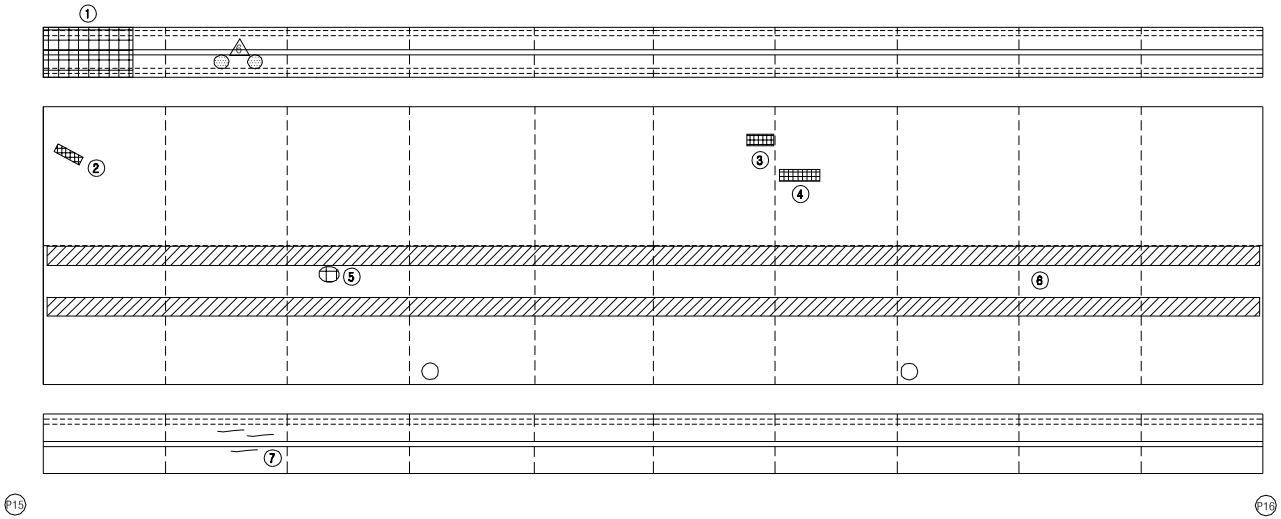
번호	신(N) 구(P)	손상내용	손상현황						결함 상태	손상 물량	비고
			폭	길이	너비	물량	단위	개소			
1	P	차수판 앵커볼트 탈락	-	-	-	1.00	EA	4	b	4.00	
2	P	아스콘 패임	-	0.1	0.4	0.04	㎡	1	b	0.04	
3	P	아스콘 패임	-	0.1	0.1	0.01	㎡	1	b	0.01	
4	N	아스콘 패임	-	0.1	0.8	0.08	㎡	1	b	0.08	
5	P	아스콘 패임	-	0.1	0.1	0.01	㎡	1	b	0.01	
6	N	라벨링	-	1.0	50.0	50.00	㎡	2	b	100.0	
7	P	균열	0.1	0.9	-	0.90	m	1	b	0.90	
8											
9											
10											
11											
12											
13											
14											
15											
16											
17											
18											
19											
20											
21											
22											
23											
24											
25											
26											
27											
28											
29											
30											
31											
32											
33											
34											
35											
36											
37											
38											
39											
40											
41											
42

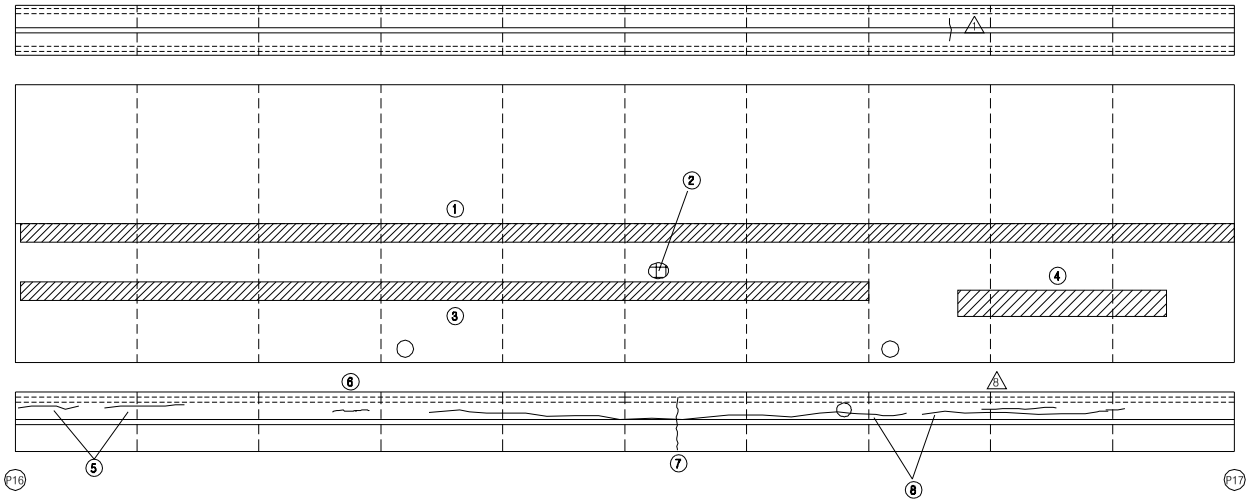
번호	신(N) 구(P)	손상내용	손상현황						결함 상태	손상 물량	비고
			폭	길이	너비	물량	단위	개소			
1	P	라벨링	-	1.0	50.0	50.00	㎡	1	b	50.00	
2	P	아스콘 패임	-	0.1	0.1	0.01	㎡	1	b	0.01	
3	P	라벨링	-	1.0	35.0	35.00	㎡	1	b	35.00	
4	P	라벨링	-	1.0	5.0	5.00	㎡	1	b	5.00	
5	P	균열	0.1	5.0	-	5.00	m	1	b	5.00	
6	N	균열	0.2	1.0	-	1.00	m	1	b	1.00	
7	P	균열부 백태	0.2	1.0	-	1.00	m	1	c	1.00	
8	P	균열	0.2	30.0	-	30.00	m	1	b	30.00	
9											
10											
11											
12											
13											
14											
15											
16											
17											
18											
19											
20											
21											
22											
23											
24											
25											
26											
27											
28											
29											
30											
31											
32											
33											
34											
35											
36											
37											
38											
39											
40											
41											
42

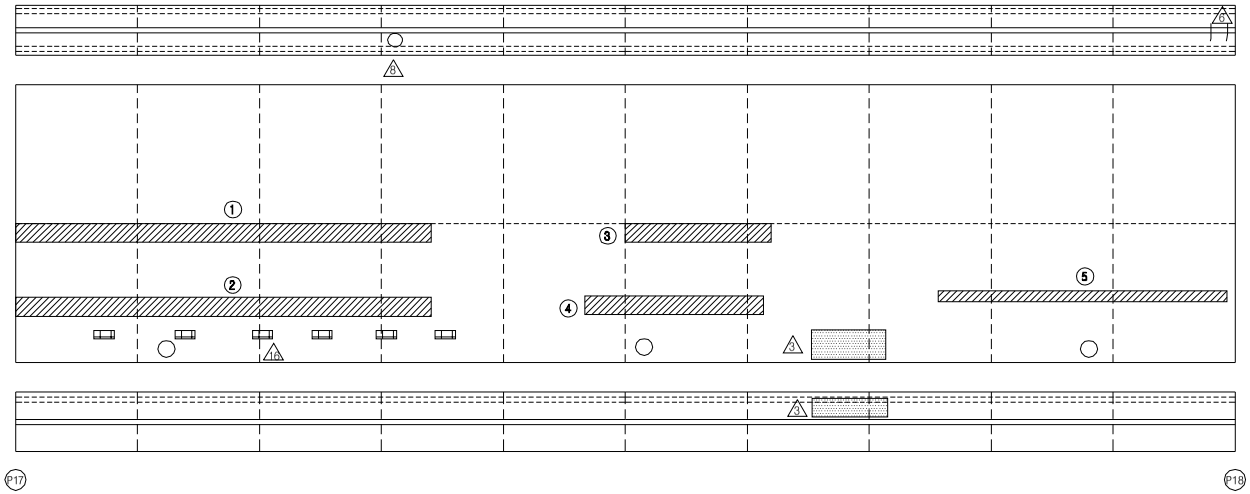
번호	신(N) 구(P)	손상내용	손상현황						결함 상태	손상 물량	비고
			폭	길이	너비	물량	단위	개소			
1	P	라벨링	-	1.0	17.0	17.00	㎡	1	b	17.00	
2	P	라벨링	-	1.0	17.0	17.00	㎡	1	b	17.00	
3	P	라벨링	-	1.0	5.0	5.00	㎡	1	b	5.00	
4	P	라벨링	-	1.0	5.0	5.00	㎡	1	b	5.00	
5	P	라벨링	-	1.0	10.0	10.00	㎡	1	b	10.00	
6											
7											
8											
9											
10											
11											
12											
13											
14											
15											
16											
17											
18											
19											
20											
21											
22											
23											
24											
25											
26											
27											
28											
29											
30											
31											
32											
33											
34											
35											
36											
37											
38											
39											
40											
41											
42

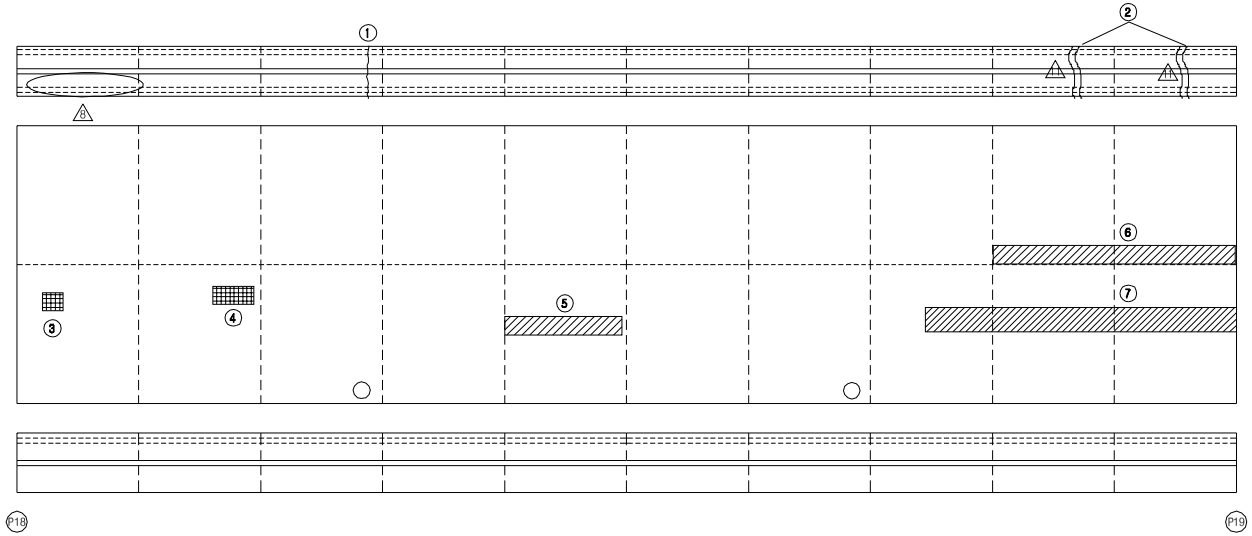
번호	신(N) 구(P)	손상내용	손상현황						결함 상태	손상 물량	비고
			폭	길이	너비	물량	단위	개소			
1	P	보수부 재균열	0.3	1.5	-	1.50	m	1	c	1.50	
2	P	보수부 재균열	0.3	5.0	-	5.00	m	1	c	5.00	
3	N	아스콘 패임	-	0.1	0.1	0.01	㎡	1	b	0.01	
4	P	아스콘 패임	-	0.1	0.3	0.03	㎡	1	b	0.03	
5	P	라벨링	-	1.0	4.0	4.00	㎡	1	b	4.00	
6	N	라벨링	-	1.0	10.0	10.00	㎡	1	b	10.00	
7	P	라벨링	-	1.5	13.0	19.50	㎡	1	b	19.50	
8											
9											
10											
11											
12											
13											
14											
15											
16											
17											
18											
19											
20											
21											
22											
23											
24											
25											
26											
27											
28											
29											
30											
31											
32											
33											
34											
35											
36											
37											
38											
39											
40											
41											
42

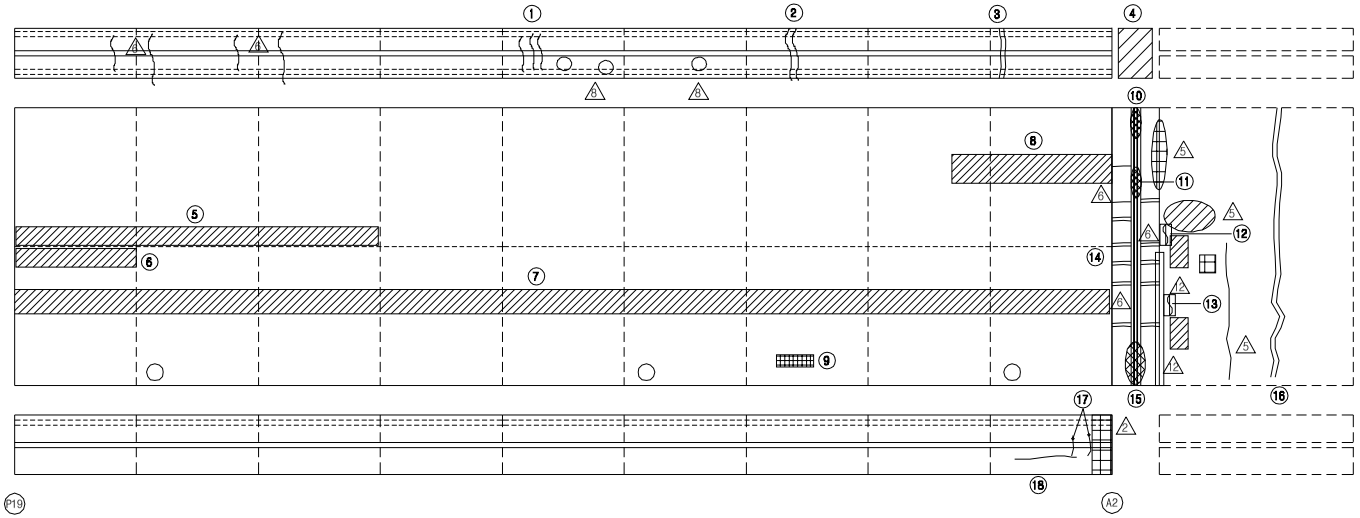
번호	신(N) 구(P)	손상내용	손상현황						결함 상태	손상 물량	비고
			폭	길이	너비	물량	단위	개소			
1	P	균열	0.2	3.0	-	3.00	m	1	b	3.00	
2	P	보수부 재균열	0.3	3.0	-	3.00	m	1	c	3.00	
3	P	보수부 재균열	0.3	3.0	-	3.00	m	1	c	3.00	
4	P	차수판 앵커볼트 탈락	-	-	-	1.00	EA	4	b	4.00	
5	N	라벨링	-	1.0	15.0	15.00	㎡	1	b	15.00	
6	N	라벨링	-	1.0	5.0	5.00	㎡	1	b	5.00	
7	P	라벨링	-	1.5	45.0	67.50	㎡	1	b	67.50	
8	P	라벨링	-	2.0	6.0	12.00	㎡	1	b	12.00	
9	P	아스콘 패임	-	0.1	0.3	0.03	㎡	1	b	0.03	
10	N	유간부 이물질퇴적	-	1.0	-	1.00	m	1	b	1.00	
11	N	유간부 이물질퇴적	-	1.0	-	1.00	m	1	b	1.00	
12	N	아스콘 소성변형	-	1.0	0.3	0.30	㎡	1	b	0.30	
13	N	아스콘 소성변형	-	1.0	0.5	0.50	㎡	1	b	0.50	
14	P	후타재 균열	0.2	4.0	-	4.00	m	1	b	4.00	
15	P	유간부 이물질퇴적	-	3.0	-	3.00	m	1	b	3.00	
16	P	아스콘 균열	-	10.0	-	10.00	m	1	b	10.00	
17	P	균열	0.2	2.0	-	2.00	m	1	b	2.00	
18	P	균열	0.2	2.0	-	2.00	m	1	b	2.00	
19											
20											
21											
22											
23											
24											
25											
26											
27											
28											
29											
30											
31

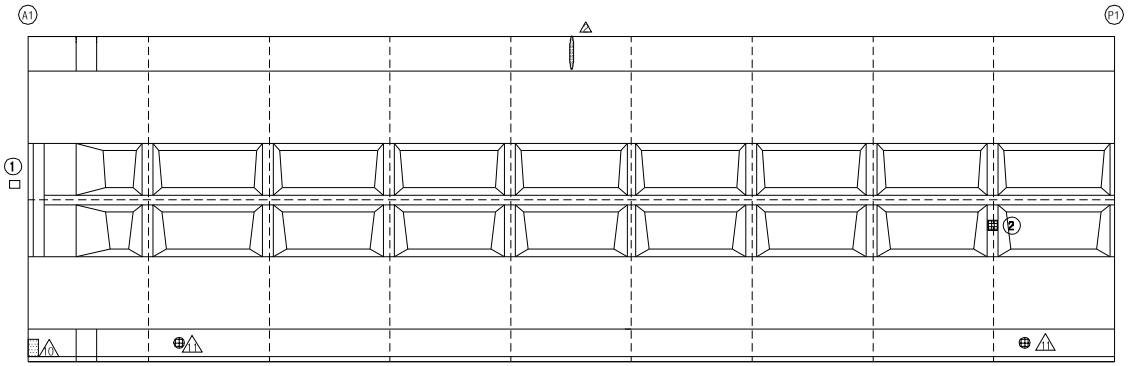
번호	신(N) 구(P)	손상내용	손상현황						결함 상태	손상 물량	비고
			폭	길이	너비	물량	단위	개소			
1	P	신축이음하부 고무재 파손/누수	-	0.1	0.1	0.01	㎡	1	b	0.01	
2	P	도장균열/녹발생	-	0.1	0.3	0.03	㎡	1	b	0.03	
3											
4											
5											
6											
7											
8											
9											
10											
11											
12											
13											
14											
15											
16											
17											
18											
19											
20											
21											
22											
23											
24											
25											
26											
27											
28											
29											
30											
31											
32											
33											
34											
35											
36											
37											
38											
39											
40											
41											
42

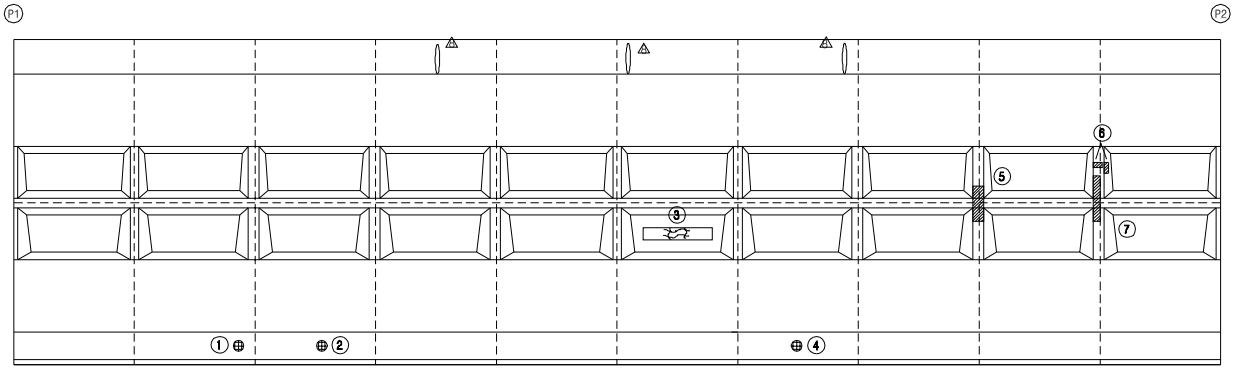
번호	신(N) 구(P)	손상내용	손상현황						결함 상태	손상 물량	비고
			폭	길이	너비	물량	단위	개소			
1	N	배수관 연결재 탈락	-	-	-	1.00	EA	1	c	1.00	
2	P	배수관 연결핀 미설치	-	-	-	1.00	EA	1	c	1.00	
3	N	망상균열	-	0.4	2.4	0.96	㎡	1	b	0.96	
4	P	배수관 연결핀 탈락	-	-	-	1.00	EA	1	c	1.00	
5	N	도장긁힘/녹발생	-	0.2	1.2	0.24	㎡	1	b	0.24	
6	N	도장긁힘/녹발생	-	0.1	0.3	0.03	㎡	2	b	0.06	
7	N	도장긁힘/녹발생	-	0.1	1.5	0.15	㎡	1	b	0.15	
8											
9											
10											
11											
12											
13											
14											
15											
16											
17											
18											
19											
20											
21											
22											
23											
24											
25											
26											
27											
28											
29											
30											
31											
32											
33											
34											
35											
36											
37											
38											
39											
40											
41											
42

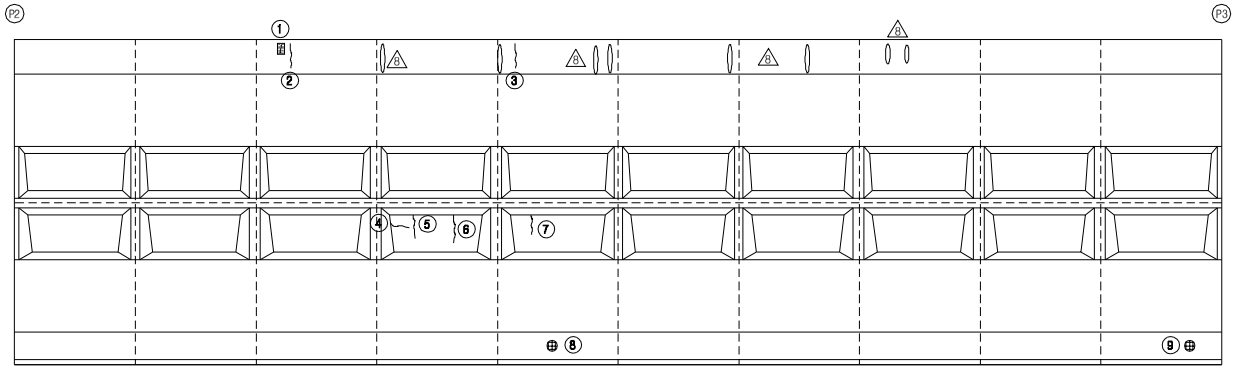
번호	신(N) 구(P)	손상내용	손상현황						결함 상태	손상 물량	비고
			폭	길이	너비	물량	단위	개소			
1	N	보수부 재균열/백태	0.2	0.3	-	0.30	m	1	b	0.30	
2	N	균열	0.1	1.0	-	1.00	m	1	b	1.00	
3	N	균열	0.1	1.0	-	1.00	m	1	b	1.00	
4	N	균열	0.1	0.8	-	0.80	m	1	b	0.80	
5	N	균열	0.1	0.9	-	0.90	m	1	b	0.90	
6	N	균열	0.1	1.2	-	1.20	m	1	b	1.20	
7	N	균열	0.1	0.7	-	0.70	m	1	b	0.70	
8	P	배수관 연결핀 체결불량	-	-	-	1.00	EA	1	c	1.00	
9	P	배수관 연결핀 탈락	-	-	-	1.00	EA	1	c	1.00	위험
10											
11											
12											
13											
14											
15											
16											
17											
18											
19											
20											
21											
22											
23											
24											
25											
26											
27											
28											
29											
30											
31											
32											
33											
34											
35											
36											
37											
38											
39											
40											
41											
42

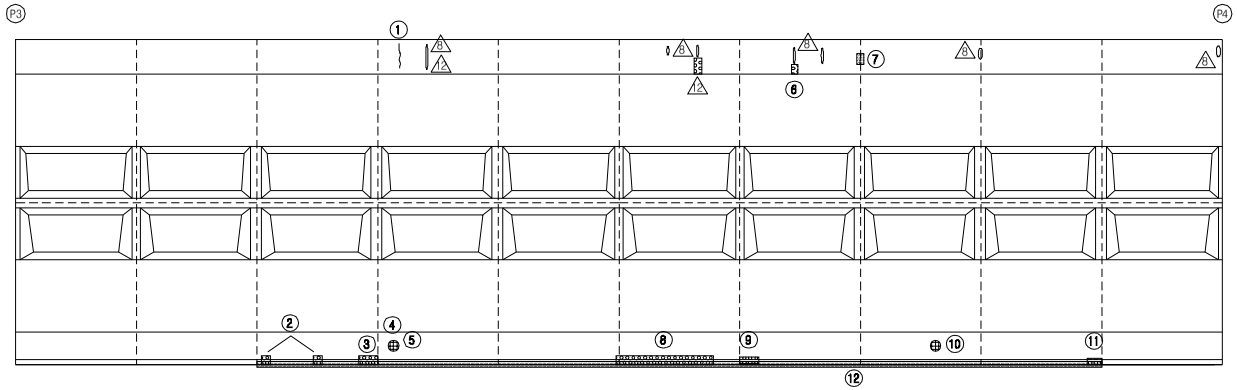
번호	신(N) 구(P)	손상내용	손상현황						결함 상태	손상 물량	비고
			폭	길이	너비	물량	단위	개소			
1	N	균열	0.1	1.0	-	1.00	m	1	b	1.00	
2	N	백태	-	0.2	0.2	0.04	㎡	2	b	0.08	
3	N	백태	-	0.2	0.3	0.06	㎡	1	b	0.06	
4	P	배수관 연결핀 탈락	-	-	-	1.00	EA	1	c	1.00	
5	P	배수관 연결핀 너트탈락	-	-	-	1.00	EA	1	c	1.00	
6	P	백태	-	0.1	0.3	0.03	㎡	1	b	0.03	
7	N	균열부 백태	0.2	0.3	-	0.30	m	1	b	0.30	
8	N	접합부 누수/백태	-	3.0	0.2	0.60	㎡	1	b	0.60	
9	N	백태	-	1.0	0.3	0.30	㎡	1	b	0.30	
10	P	배수관 연결핀 너트탈락	-	-	-	1.00	EA	1	c	1.00	
11	N	누수흔적/백태	-	1.0	0.2	0.20	㎡	1	b	0.20	
12	N	방호벽/슬래브 접속부 누수	-	35.0	-	35.00	m	1	b	35.00	
13											
14											
15											
16											
17											
18											
19											
20											
21											
22											
23											
24											
25											
26											
27											
28											
29											
30											
31											
32											
33											
34											
35											
36											
37											
38											
39											
40											
41											
42

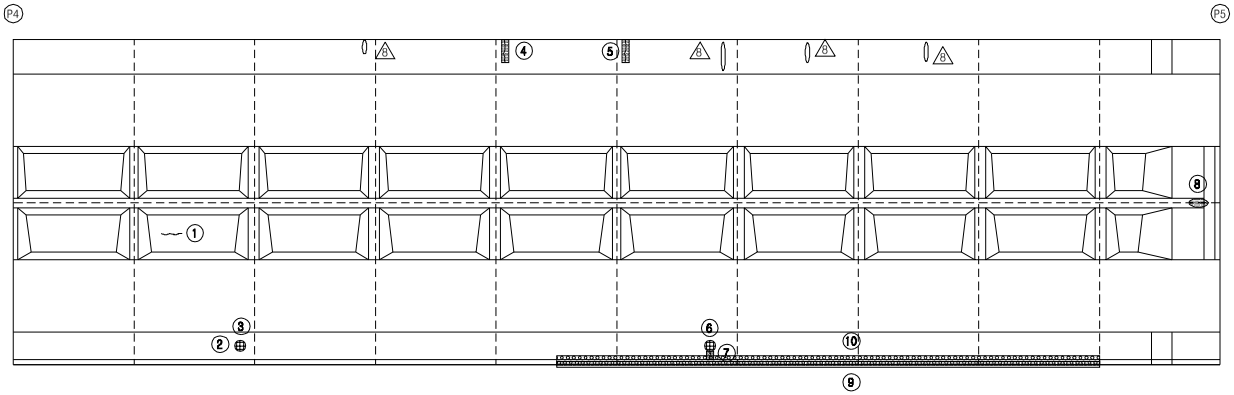
번호	신(N) 구(P)	손상내용	손상현황						결함 상태	손상 물량	비고
			폭	길이	너비	물량	단위	개소			
1	N	균열	0.1	0.8	-	0.80	m	1	b	0.80	
2	P	배수관 연결핀 탈락	-	-	-	1.00	EA	1	c	1.00	
3	P	배수관 연결핀 너트탈락	-	-	-	1.00	EA	1	c	1.00	
4	N	균열부 백태	0.1	0.8	-	0.80	m	1	b	0.80	
5	N	균열부 백태	0.2	0.8	-	0.80	m	1	b	0.80	
6	P	배수관 연결핀 탈락	-	-	-	1.00	EA	1	c	1.00	위험
7	N	균열부 백태	0.2	0.3	-	0.30	m	1	b	0.30	
8	P	도장박리/녹발생	-	0.1	0.4	0.04	㎡	1	b	0.04	
9	N	방호벽/슬래브 접속부 누수	-	22.5	-	22.50	m	1	b	22.50	
10	N	누수흔적/백태	-	22.5	0.3	6.75	㎡	1	b	6.75	
11											
12											
13											
14											
15											
16											
17											
18											
19											
20											
21											
22											
23											
24											
25											
26											
27											
28											
29											
30											
31											
32											
33											
34											
35											
36											
37											
38											
39											
40											
41											
42

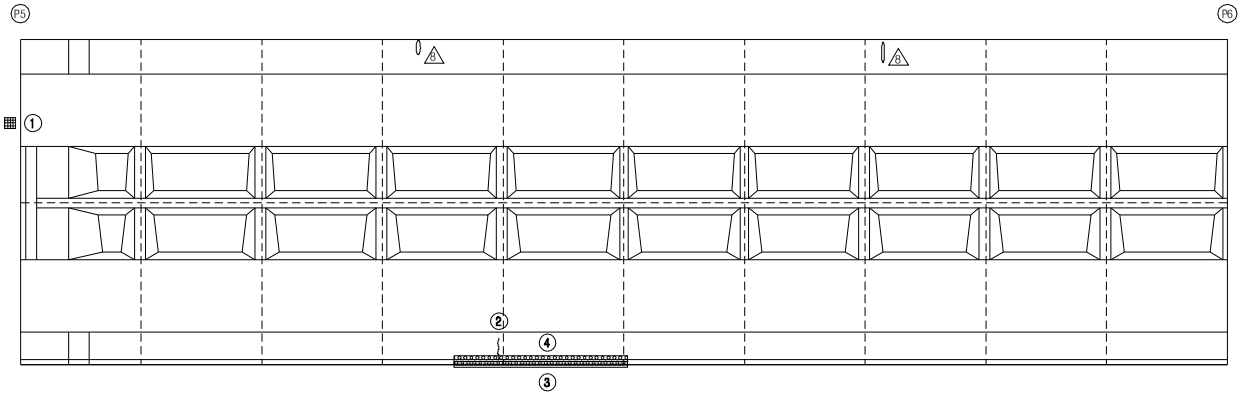
번호	신(N) 구(P)	손상내용	손상현황						결함 상태	손상 물량	비고
			폭	길이	너비	물량	단위	개소			
1	P	신축이음하부 고무재 파손/누수	-	0.1	0.1	0.01	㎡	1	c	0.01	
2	N	균열	0.1	0.8	-	0.80	m	1	b	0.80	
3	N	누수흔적/백태	-	7.5	0.3	2.25	㎡	1	b	2.25	
4	N	방호벽/슬래브 접속부 누수	-	7.5	-	7.50	m	1	b	7.50	
5											
6											
7											
8											
9											
10											
11											
12											
13											
14											
15											
16											
17											
18											
19											
20											
21											
22											
23											
24											
25											
26											
27											
28											
29											
30											
31											
32											
33											
34											
35											
36											
37											
38											
39											
40											
41											
42

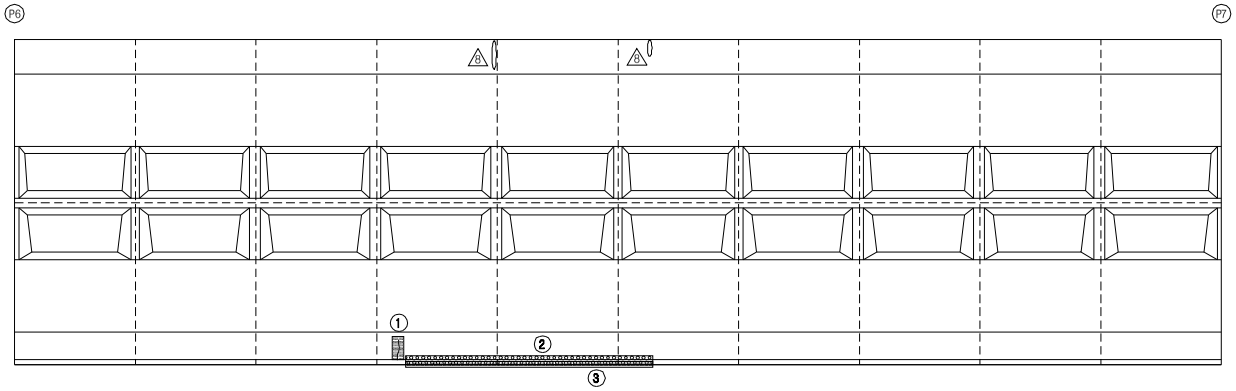
번호	신(N) 구(P)	손상내용	손상현황						결함 상태	손상 물량	비고
			폭	길이	너비	물량	단위	개소			
1	P	균열부 백태	0.1	0.5	-	0.50	m	1	b	0.50	
2	N	누수흔적/백태	-	10.0	0.3	3.00	㎡	1	b	3.00	
3	N	방호벽/슬래브 접속부 누수	-	10.0	-	10.00	m	1	b	10.00	
4											
5											
6											
7											
8											
9											
10											
11											
12											
13											
14											
15											
16											
17											
18											
19											
20											
21											
22											
23											
24											
25											
26											
27											
28											
29											
30											
31											
32											
33											
34											
35											
36											
37											
38											
39											
40											
41											
42
