ID : 밀양강교(대구) - 교면포장 S1

용 역 명	2015년 하반기 시설물 안전점검용역(2구간 정밀안전진단)
과업기간	2015. 08. 17 ~ 2015. 12. 31
발 주 처	신대구부산고속도로주식회사
용 역 사	(주)동 우 기 술 단
도면번호	001

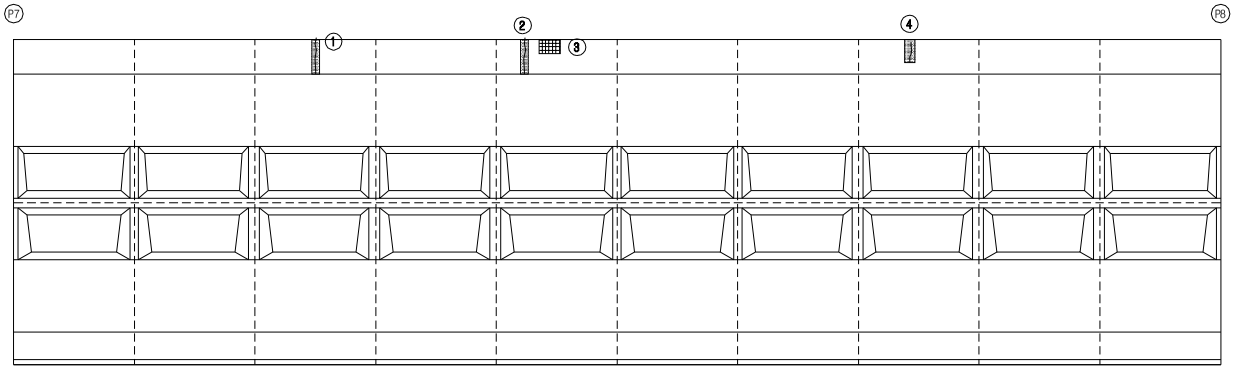
번호	신(N) 구(P)	손상내용	손상현황						결함 상태	손상 물량	비고
			폭	길이	너비	물량	단위	개소			
1	P	균열부 백태	0.2	1.2	-	1.20	m	1	b	1.20	
2	P	균열부 백태	0.2	1.0	-	1.00	m	1	b	1.00	
3	P	박락	-	0.3	0.2	0.06	㎡	1	b	0.06	
4	P	균열부 백태	0.2	0.5	-	0.50	m	1	b	0.50	
5											
6											
7											
8											
9											
10											
11											
12											
13											
14											
15											
16											
17											
18											
19											
20											
21											
22											
23											
24											
25											
26											
27											
28											
29											
30											
31											
32											
33											
34											
35											
36											
37											
38											
39											
40											
41											
42

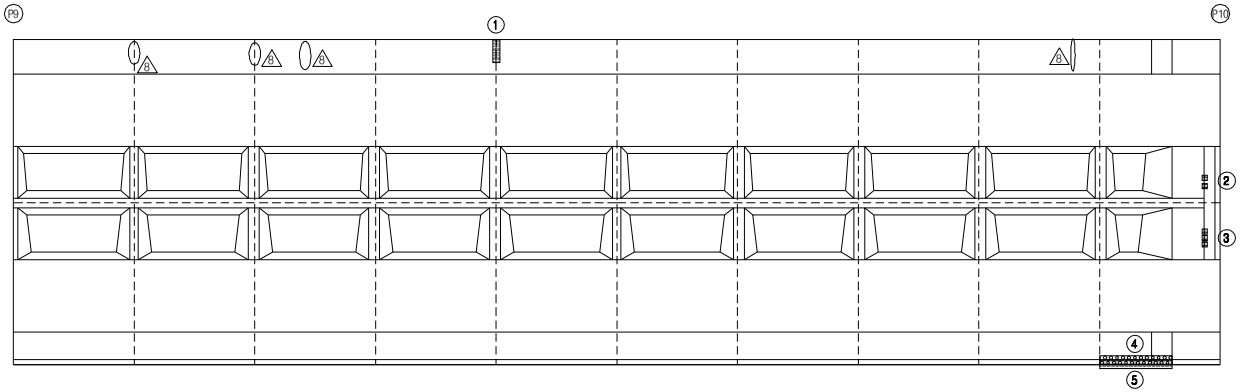
번호	신(N) 구(P)	손상내용	손상현황						결함 상태	손상 물량	비고
			폭	길이	너비	물량	단위	개소			
1	N	균열부 백태	0.2	1.0	-	1.00	m	1	b	1.00	
2	P	도장박리/녹발생	-	0.1	0.1	0.01	㎡	2	b	0.02	
3	P	도장박리/녹발생	-	0.1	0.1	0.01	㎡	3	b	0.03	
4	N	누수흔적/백태	-	3.0	0.3	0.90	㎡	1	b	0.90	
5	N	방호벽/슬래브 접속부 누수	-	3.0	-	3.00	m	1	b	3.00	
6											
7											
8											
9											
10											
11											
12											
13											
14											
15											
16											
17											
18											
19											
20											
21											
22											
23											
24											
25											
26											
27											
28											
29											
30											
31											
32											
33											
34											
35											
36											
37											
38											
39											
40											
41											
42

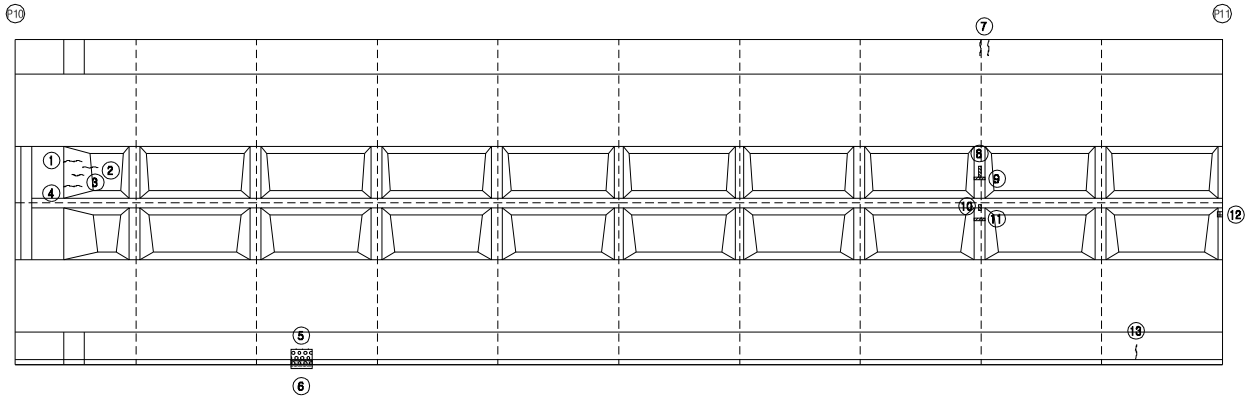
번호	신(N) 구(P)	손상내용	손상현황						결함 상태	손상 물량	비고
			폭	길이	너비	물량	단위	개소			
1	N	균열	0.1	0.9	-	0.90	m	1	b	0.90	
2	N	균열	0.1	0.8	-	0.80	m	1	b	0.80	
3	N	균열	0.1	0.6	-	0.60	m	1	b	0.60	
4	N	균열	0.1	0.9	-	0.90	m	1	b	0.90	
5	N	누수흔적/백태	-	0.4	0.3	0.12	㎡	1	b	0.12	
6	N	방호벽/슬래브 접속부 누수	-	0.4	-	0.40	m	1	b	0.40	
7	N	균열	0.1	0.7	-	0.70	m	2	b	1.40	
8	N	녹발생	-	0.1	0.3	0.03	㎡	1	b	0.03	
9	N	녹발생	-	0.1	0.3	0.03	㎡	1	b	0.03	
10	N	녹발생	-	0.1	0.1	0.01	㎡	1	b	0.01	
11	N	녹발생	-	0.1	0.3	0.03	㎡	1	b	0.03	
12	P	도장박리/녹발생	-	0.1	0.1	0.01	㎡	1	b	0.01	
13	N	균열	0.1	0.6	-	0.60	m	1	b	0.60	
14											
15											
16											
17											
18											
19											
20											
21											
22											
23											
24											
25											
26											
27											
28											
29											
30											
31											
32											
33											
34											
35											
36											
37											
38											
39											
40											
41											
42

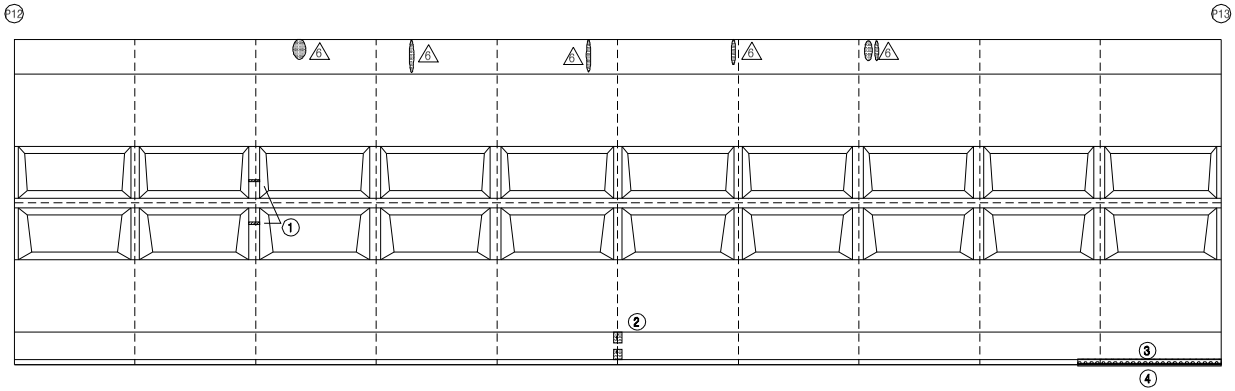
번호	신(N) 구(P)	손상내용	손상현황						결함 상태	손상 물량	비고
			폭	길이	너비	물량	단위	개소			
1	N	녹발생	-	0.1	0.3	0.03	㎡	2	b	0.06	
2	N	균열부 백태	0.1	0.2	-	0.20	m	2	b	0.40	
3	N	누수흔적/백태	-	5.0	0.3	1.50	㎡	1	b	1.50	
4	N	방호벽/슬래브 접속부 누수	-	5.0	-	5.00	m	1	b	5.00	
5											
6											
7											
8											
9											
10											
11											
12											
13											
14											
15											
16											
17											
18											
19											
20											
21											
22											
23											
24											
25											
26											
27											
28											
29											
30											
31											
32											
33											
34											
35											
36											
37											
38											
39											
40											
41											
42

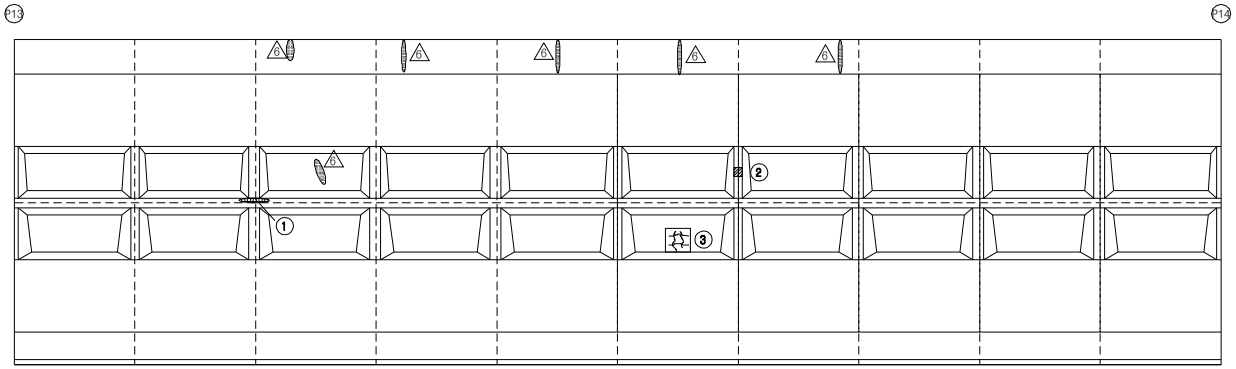
번호	신(N) 구(P)	손상내용	손상현황						결함 상태	손상 물량	비고
			폭	길이	너비	물량	단위	개소			
1	P	녹발생	-	0.1	0.4	0.04	㎡	1	b	0.04	
2	N	녹발생	-	0.1	0.1	0.01	㎡	1	b	0.01	
3	N	망상균열	-	1.0	1.0	1.00	㎡	1	b	1.00	
4											
5											
6											
7											
8											
9											
10											
11											
12											
13											
14											
15											
16											
17											
18											
19											
20											
21											
22											
23											
24											
25											
26											
27											
28											
29											
30											
31											
32											
33											
34											
35											
36											
37											
38											
39											
40											
41											
42

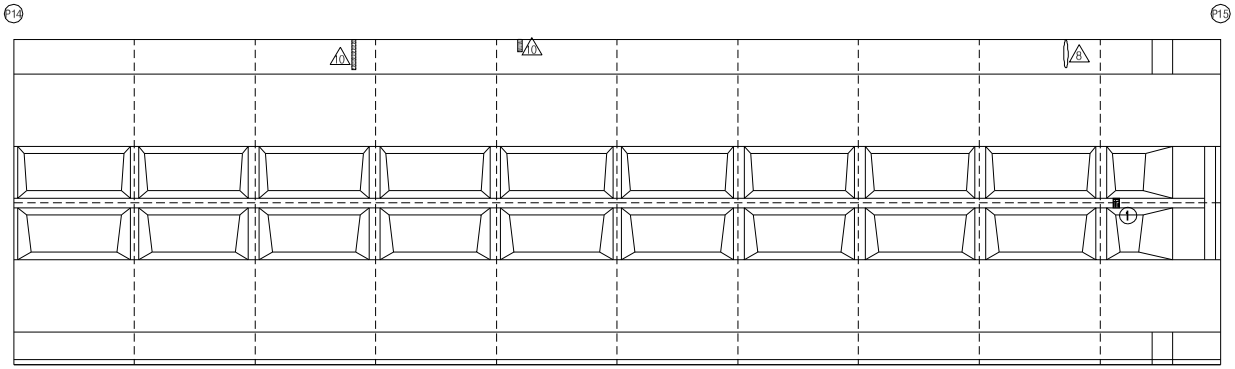
번호	신(N) 구(P)	손상내용	손상현황						결함 상태	손상 물량	비고
			폭	길이	너비	물량	단위	개소			
1	P	도장박리	-	0.3	0.3	0.09	㎡	1	b	0.09	
2											
3											
4											
5											
6											
7											
8											
9											
10											
11											
12											
13											
14											
15											
16											
17											
18											
19											
20											
21											
22											
23											
24											
25											
26											
27											
28											
29											
30											
31											
32											
33											
34											
35											
36											
37											
38											
39											
40											
41											
42

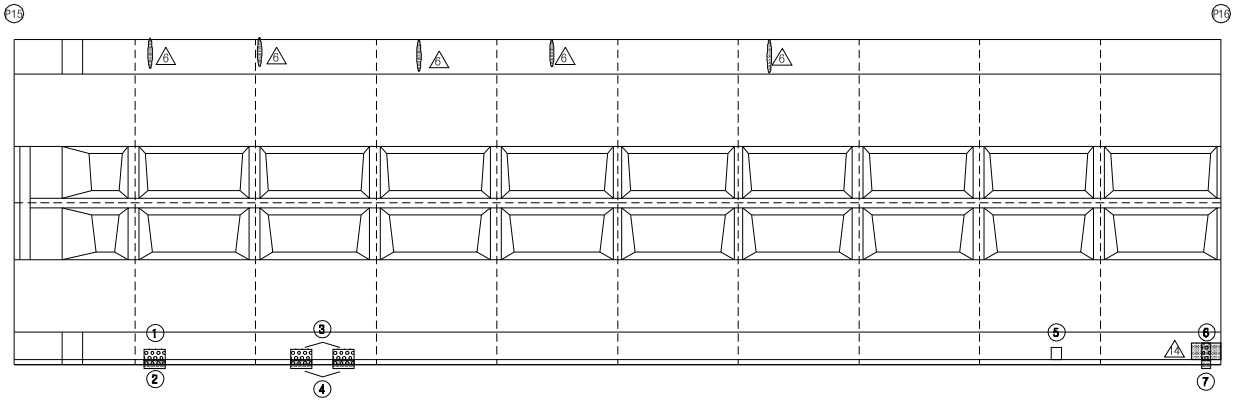
번호	신(N) 구(P)	손상내용	손상현황						결함 상태	손상 물량	비고
			폭	길이	너비	물량	단위	개소			
1	N	누수흔적/백태	-	0.2	0.3	0.06	㎡	1	b	0.06	
2	N	방호벽/슬래브 접속부 누수	-	0.2	-	0.20	m	1	b	0.20	
3	N	누수흔적/백태	-	0.2	0.3	0.06	㎡	2	b	0.12	
4	N	방호벽/슬래브 접속부 누수	-	0.2	-	0.20	m	2	b	0.40	
5	P	배수관 흔들림	-	-	-	1.00	EA	1	c	1.00	
6	N	백태	-	0.2	0.2	0.04	㎡	1	b	0.04	
7	N	방호벽/슬래브 접속부 누수	-	0.2	-	0.20	m	1	b	0.20	
8											
9											
10											
11											
12											
13											
14											
15											
16											
17											
18											
19											
20											
21											
22											
23											
24											
25											
26											
27											
28											
29											
30											
31											
32											
33											
34											
35											
36											
37											
38											
39											
40											
41											
42

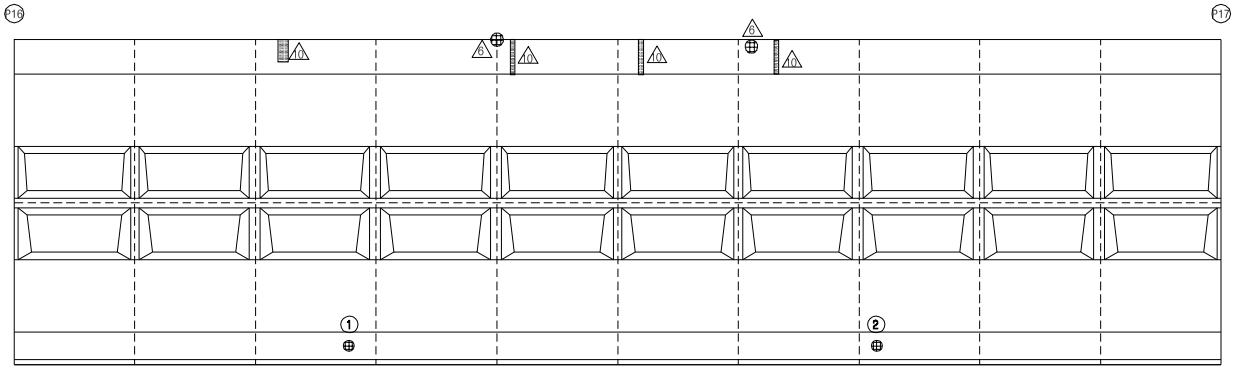
번호	신(N) 구(P)	손상내용	손상현황						결함 상태	손상 물량	비고
			폭	길이	너비	물량	단위	개소			
1	P	배수관 볼트 이체결	-	-	-	1.00	EA	1	c	1.00	
2	P	배수관 연결핀 너트탈락	-	-	-	1.00	EA	1	c	1.00	
3											
4											
5											
6											
7											
8											
9											
10											
11											
12											
13											
14											
15											
16											
17											
18											
19											
20											
21											
22											
23											
24											
25											
26											
27											
28											
29											
30											
31											
32											
33											
34											
35											
36											
37											
38											
39											
40											
41											
42

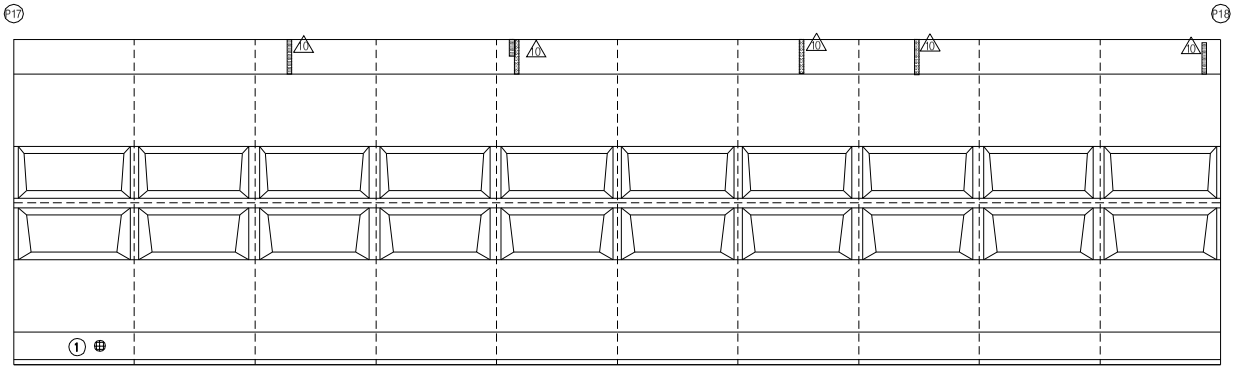
번호	신(N) 구(P)	손상내용	손상현황						결함 상태	손상 물량	비고
			폭	길이	너비	물량	단위	개소			
1	N	배수관 연결핀 체결불량	-	-	-	1.00	EA	1	c	1.00	
2											
3											
4											
5											
6											
7											
8											
9											
10											
11											
12											
13											
14											
15											
16											
17											
18											
19											
20											
21											
22											
23											
24											
25											
26											
27											
28											
29											
30											
31											
32											
33											
34											
35											
36											
37											
38											
39											
40											
41											
42

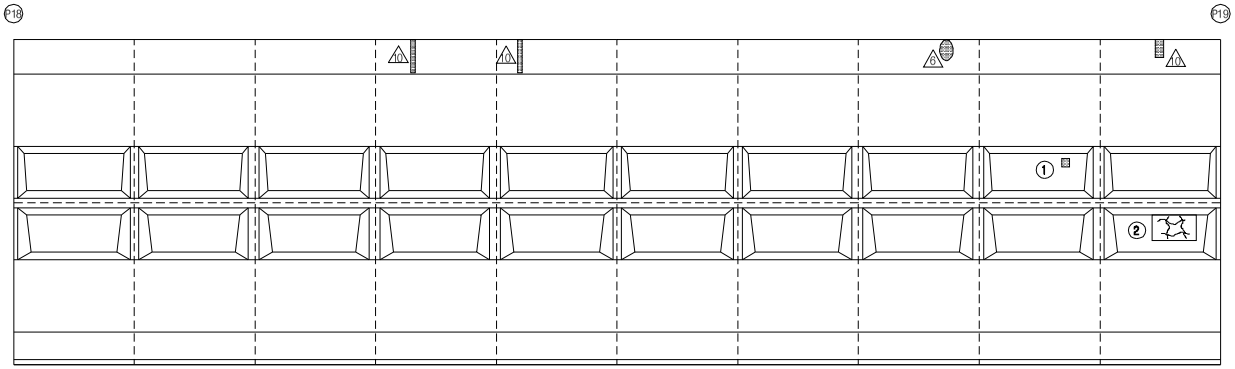
번호	신(N) 구(P)	손상내용	손상현황						결함 상태	손상 물량	비고
			폭	길이	너비	물량	단위	개소			
1	N	백태	-	0.2	0.2	0.04	㎡	1	b	0.04	
2	N	망상균열	-	1.8	1.2	2.16	㎡	1	b	2.16	
3											
4											
5											
6											
7											
8											
9											
10											
11											
12											
13											
14											
15											
16											
17											
18											
19											
20											
21											
22											
23											
24											
25											
26											
27											
28											
29											
30											
31											
32											
33											
34											
35											
36											
37											
38											
39											
40											
41											
42

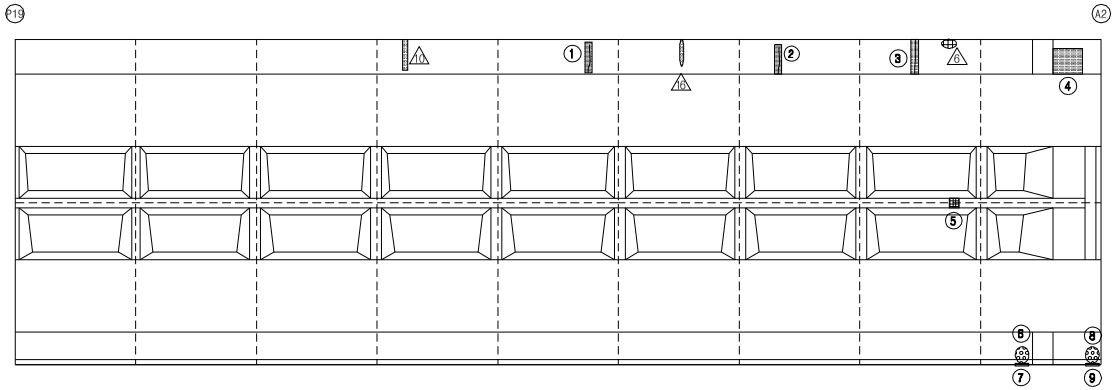
번호	신(N) 구(P)	손상내용	손상현황						결함 상태	손상 물량	비고
			폭	길이	너비	물량	단위	개소			
1	P	균열부 백태	0.2	1.0	-	1.00	m	1	b	1.00	
2	P	균열부 백태	0.2	0.5	-	0.50	m	1	b	0.50	
3	P	균열부 백태	0.2	1.2	-	1.20	m	1	b	1.20	
4	P	백태	-	0.8	0.8	0.64	㎡	1	b	0.64	
5	N	도장박리	-	0.1	0.2	0.02	㎡	1	b	0.02	
6	P	백태	-	0.2	0.2	0.04	㎡	1	b	0.04	
7	N	방호벽/슬래브 접속부 누수	-	0.2	-	0.20	m	1	b	0.20	
8	P	백태	-	0.1	0.5	0.05	㎡	1	b	0.05	
9	N	방호벽/슬래브 접속부 누수	-	0.1	-	0.10	m	1	b	0.10	
10											
11											
12											
13											
14											
15											
16											
17											
18											
19											
20											
21											
22											
23											
24											
25											
26											
27											
28											
29											
30											
31											
32											
33											
34											
35											
36											
37											
38											
39											
40											
41											
42

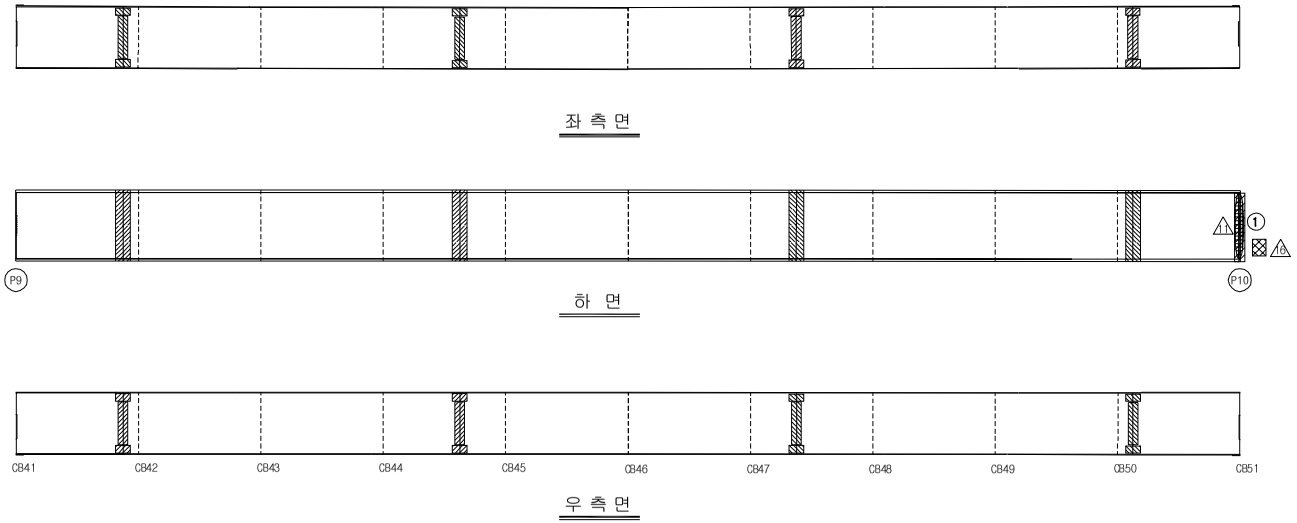
번호	신(N) 구(P)	손상내용	손상현황						결함 상태	손상 물량	비고
			폭	길이	너비	물량	단위	개소			
1	N	조류배설물퇴적	-	0.5	2.5	1.25	㎡	1	b	1.25	
2											
3											
4											
5											
6											
7											
8											
9											
10											
11											
12											
13											
14											
15											
16											
17											
18											
19											
20											
21											
22											
23											
24											
25											
26											
27											
28											
29											
30											
31											
32											
33											
34											
35											
36											
37											
38											
39											
40											
41											
42

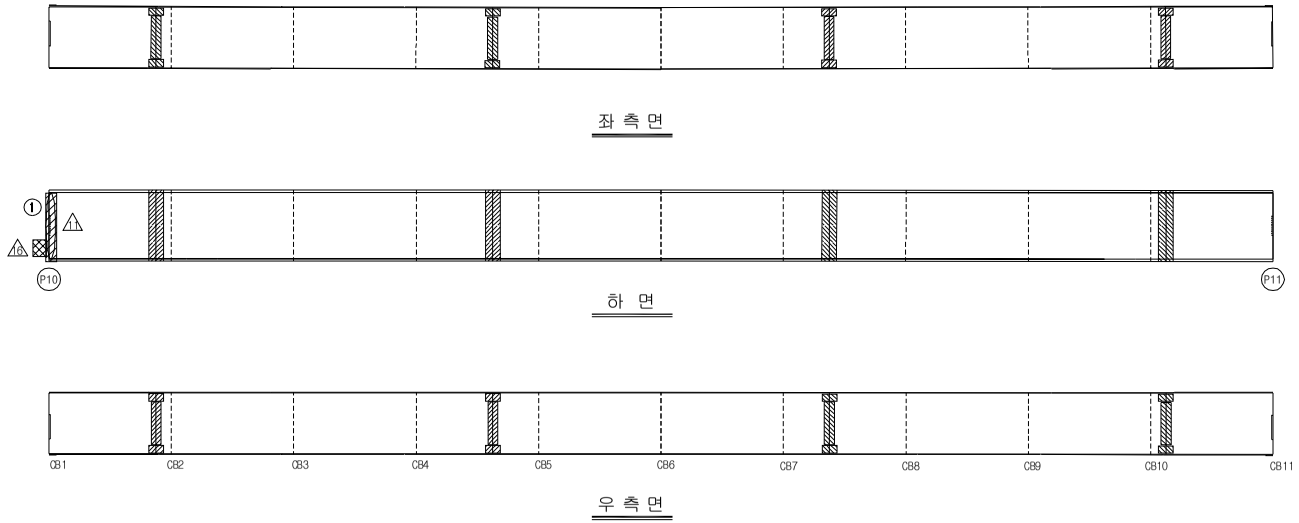
번호	신(N) 구(P)	손상내용	손상현황						결함 상태	손상 물량	비고
			폭	길이	너비	물량	단위	개소			
1	N	조류배설물퇴적	-	0.5	2.5	1.25	㎡	1	b	1.25	
2											
3											
4											
5											
6											
7											
8											
9											
10											
11											
12											
13											
14											
15											
16											
17											
18											
19											
20											
21											
22											
23											
24											
25											
26											
27											
28											
29											
30											
31											
32											
33											
34											
35											
36											
37											
38											
39											
40											
41											
42

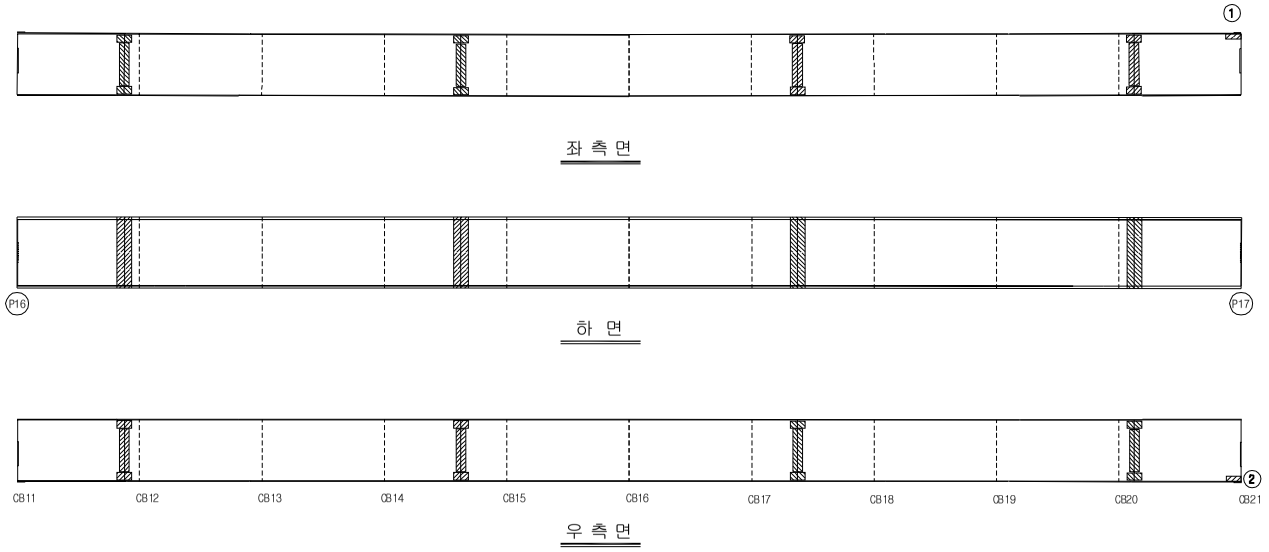
번호	신(N) 구(P)	손상내용	손상현황						결함 상태	손상 물량	비고
			폭	길이	너비	물량	단위	개소			
1	P	녹발생	-	0.1	0.5	0.05	㎡	1	b	0.05	
2	N	녹발생	-	0.1	0.5	0.05	㎡	1	b	0.05	
3											
4											
5											
6											
7											
8											
9											
10											
11											
12											
13											
14											
15											
16											
17											
18											
19											
20											
21											
22											
23											
24											
25											
26											
27											
28											
29											
30											
31											
32											
33											
34											
35											
36											
37											
38											
39											
40											
41											
42

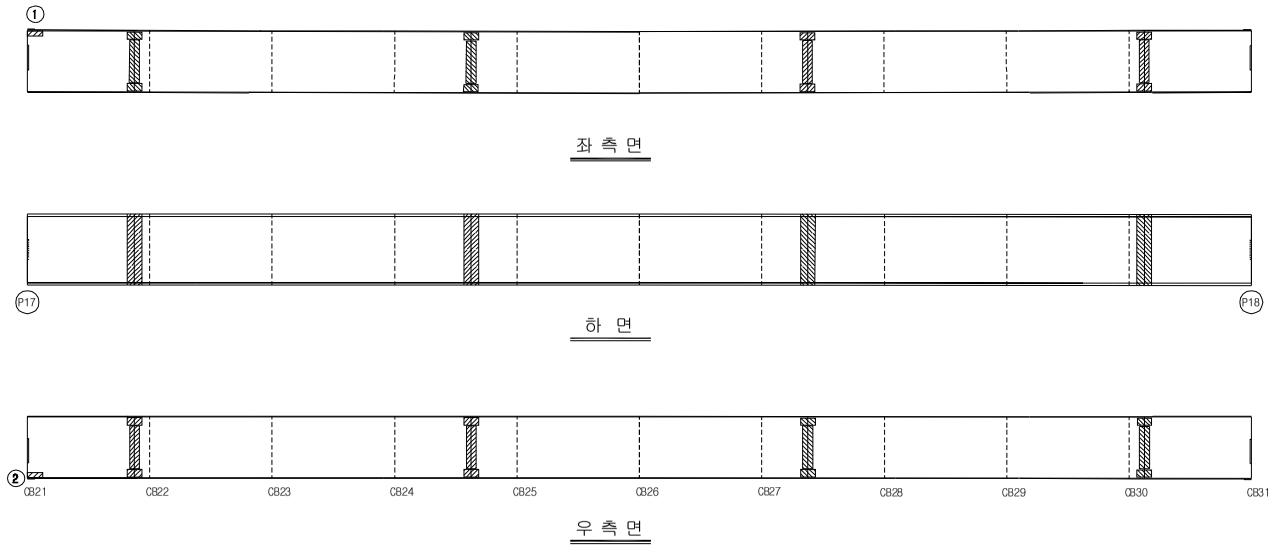
번호	신(N) 구(P)	손상내용	손상현황						결함 상태	손상 물량	비고
			폭	길이	너비	물량	단위	개소			
1	N	녹발생	-	0.1	0.5	0.05	㎡	1	b	0.05	
2	N	녹발생	-	0.1	0.5	0.05	㎡	1	b	0.05	
3											
4											
5											
6											
7											
8											
9											
10											
11											
12											
13											
14											
15											
16											
17											
18											
19											
20											
21											
22											
23											
24											
25											
26											
27											
28											
29											
30											
31											
32											
33											
34											
35											
36											
37											
38											
39											
40											
41											
42

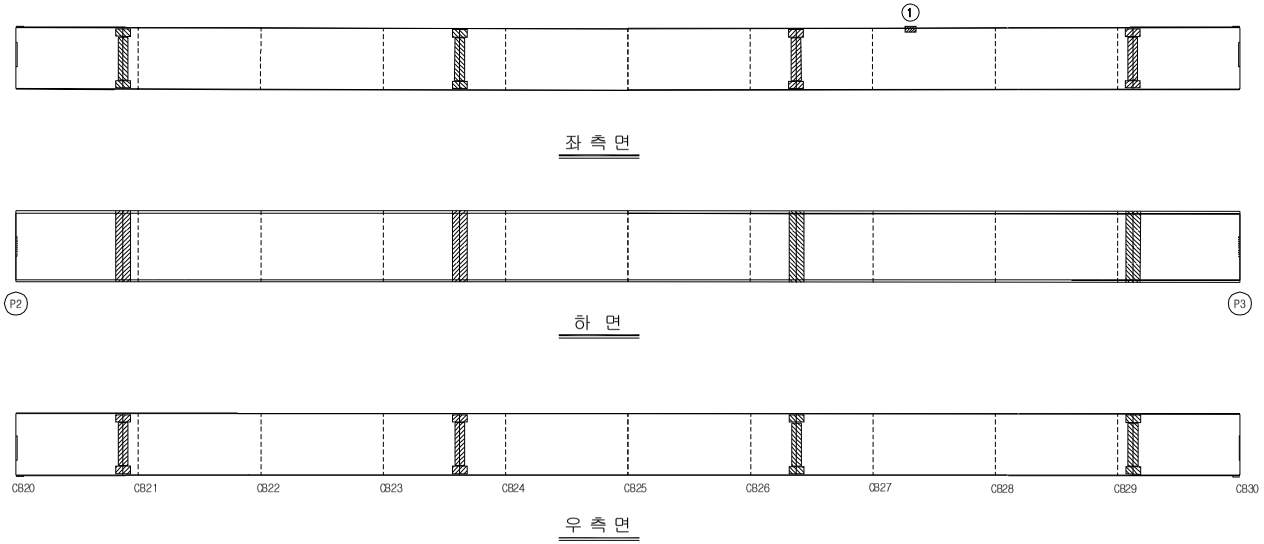
번호	신(N) 구(P)	손상내용	손상현황						결함 상태	손상 물량	비고
			폭	길이	너비	물량	단위	개소			
1	N	도장박리	-	0.1	0.2	0.02	㎡	1	b	0.02	
2											
3											
4											
5											
6											
7											
8											
9											
10											
11											
12											
13											
14											
15											
16											
17											
18											
19											
20											
21											
22											
23											
24											
25											
26											
27											
28											
29											
30											
31											
32											
33											
34											
35											
36											
37											
38											
39											
40											
41											
42

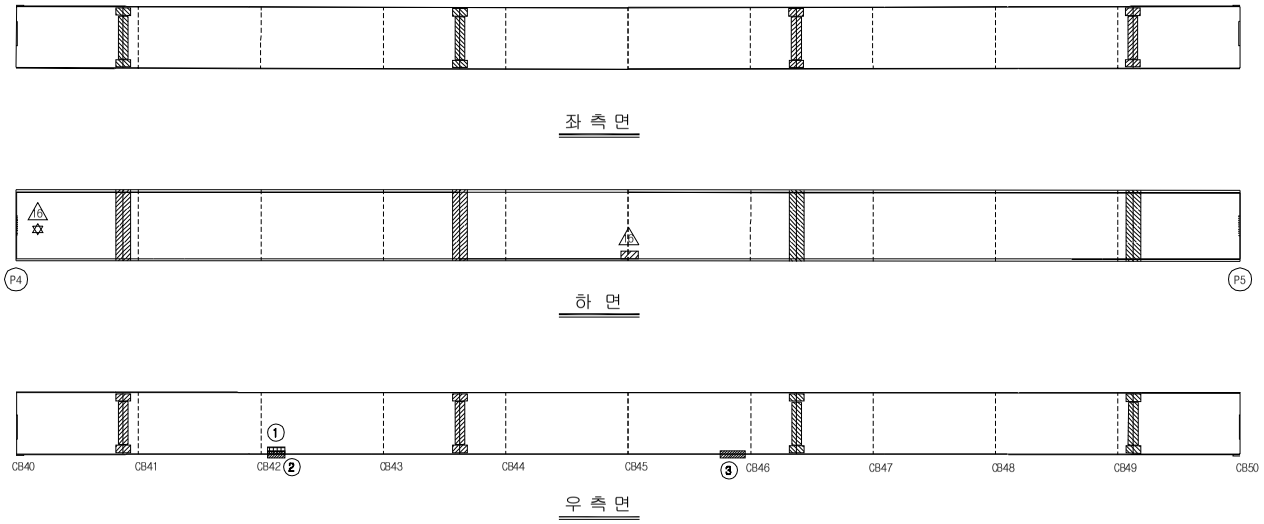
번호	신(N) 구(P)	손상내용	손상현황						결함 상태	손상 물량	비고
			폭	길이	너비	물량	단위	개소			
1	P	페 콘크리트 퇴적	-	0.1	0.2	0.02	㎡	1	b	0.02	
2	N	도장박리	-	0.1	0.2	0.02	㎡	1	b	0.02	
3	N	도장긁힘/녹발생	-	0.1	0.3	0.03	㎡	1	b	0.03	
4											
5											
6											
7											
8											
9											
10											
11											
12											
13											
14											
15											
16											
17											
18											
19											
20											
21											
22											
23											
24											
25											
26											
27											
28											
29											
30											
31											
32											
33											
34											
35											
36											
37											
38											
39											
40											
41											
42

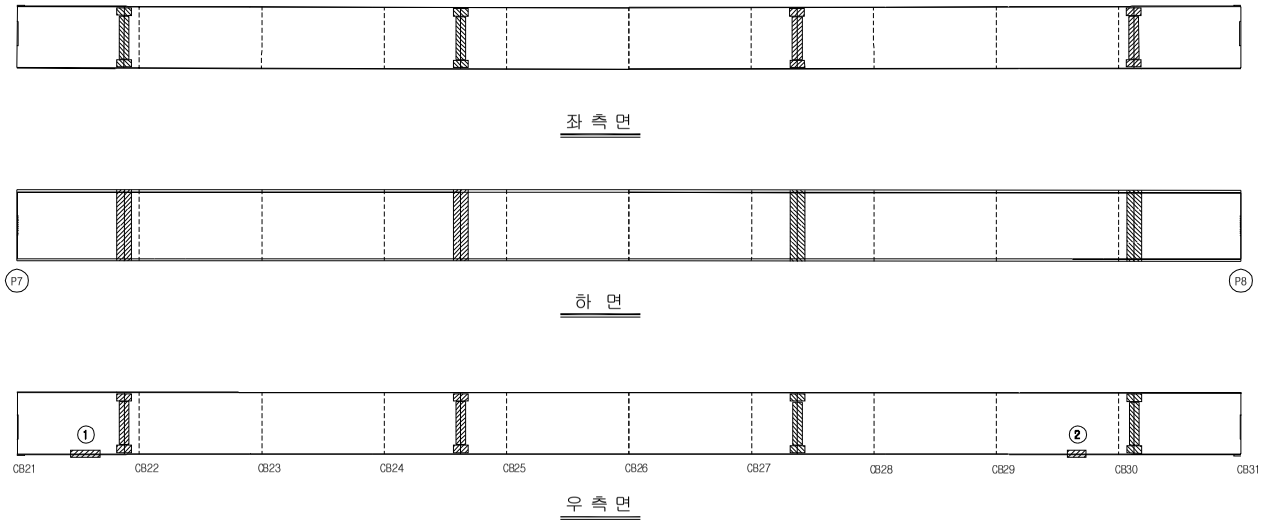
번호	신(N) 구(P)	손상내용	손상현황						결함 상태	손상 물량	비고
			폭	길이	너비	물량	단위	개소			
1	P	도장균힘/녹발생	-	0.1	0.6	0.06	㎡	1	b	0.06	
2	N	도장박리	-	0.1	0.2	0.02	㎡	1	b	0.02	
3											
4											
5											
6											
7											
8											
9											
10											
11											
12											
13											
14											
15											
16											
17											
18											
19											
20											
21											
22											
23											
24											
25											
26											
27											
28											
29											
30											
31											
32											
33											
34											
35											
36											
37											
38											
39											
40											
41											
42

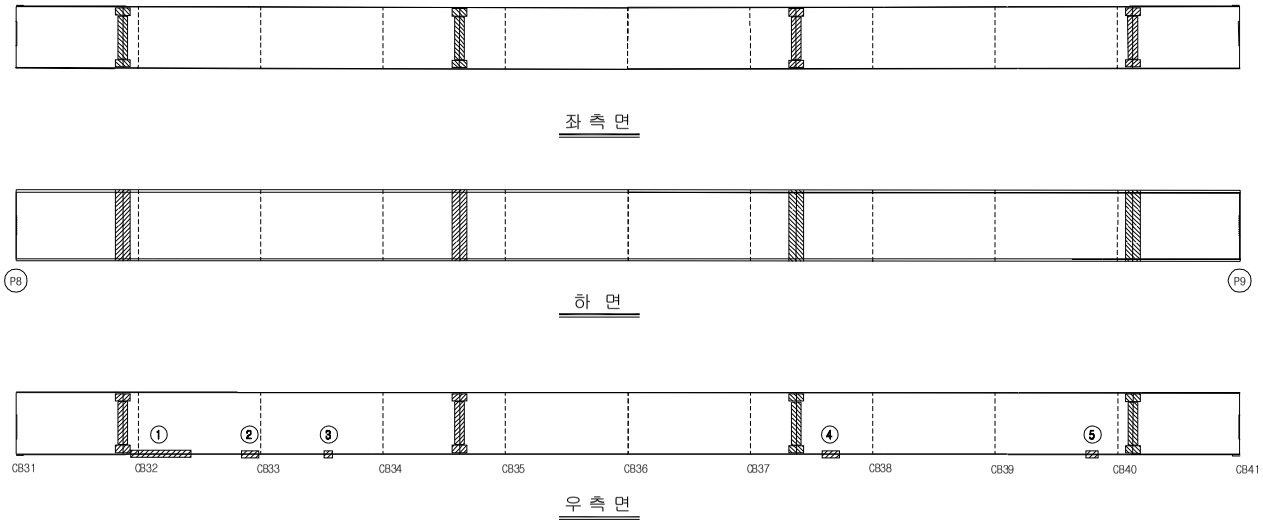
번호	신(N) 구(P)	손상내용	손상현황						결함 상태	손상 물량	비고
			폭	길이	너비	물량	단위	개소			
1	P	도장균열/녹발생	-	0.1	1.6	0.16	㎡	1	b	0.16	
2	N	도장박리	-	0.1	0.3	0.03	㎡	1	b	0.03	
3	N	도장박리	-	0.1	0.2	0.02	㎡	1	b	0.02	
4	N	도장박리	-	0.1	0.3	0.03	㎡	1	b	0.03	
5	N	도장균열	-	0.1	0.2	0.02	㎡	1	b	0.02	
6											
7											
8											
9											
10											
11											
12											
13											
14											
15											
16											
17											
18											
19											
20											
21											
22											
23											
24											
25											
26											
27											
28											
29											
30											
31											
32											
33											
34											
35											
36											
37											
38											
39											
40											
41											
42

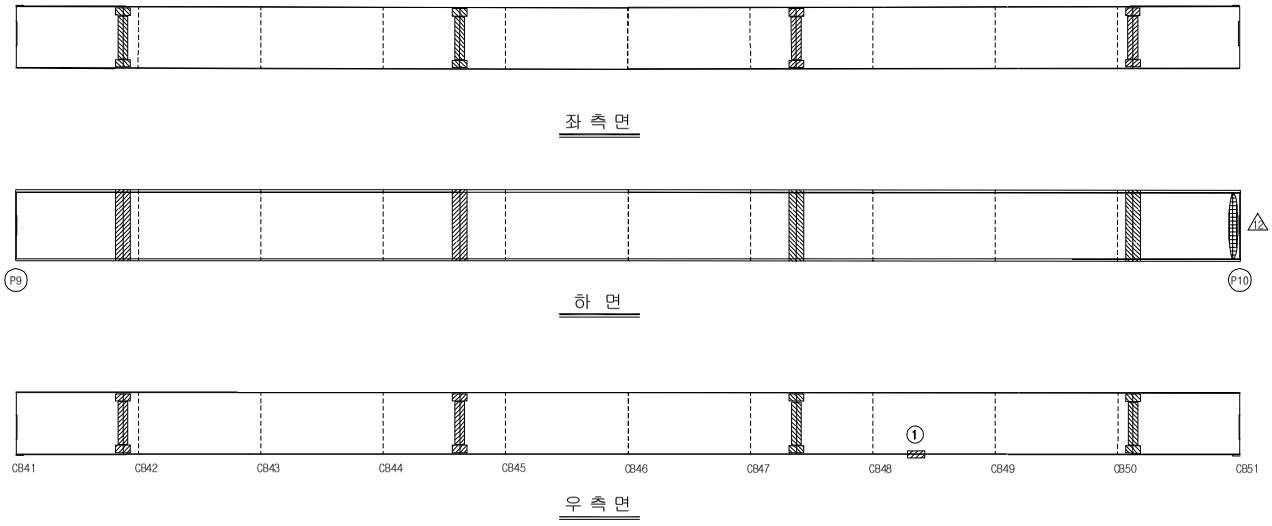
번호	신(N) 구(P)	손상내용	손상현황						결함 상태	손상 물량	비고
			폭	길이	너비	물량	단위	개소			
1	N	도장박리	-	0.1	0.3	0.03	㎡	1	b	0.03	
2											
3											
4											
5											
6											
7											
8											
9											
10											
11											
12											
13											
14											
15											
16											
17											
18											
19											
20											
21											
22											
23											
24											
25											
26											
27											
28											
29											
30											
31											
32											
33											
34											
35											
36											
37											
38											
39											
40											
41											
42

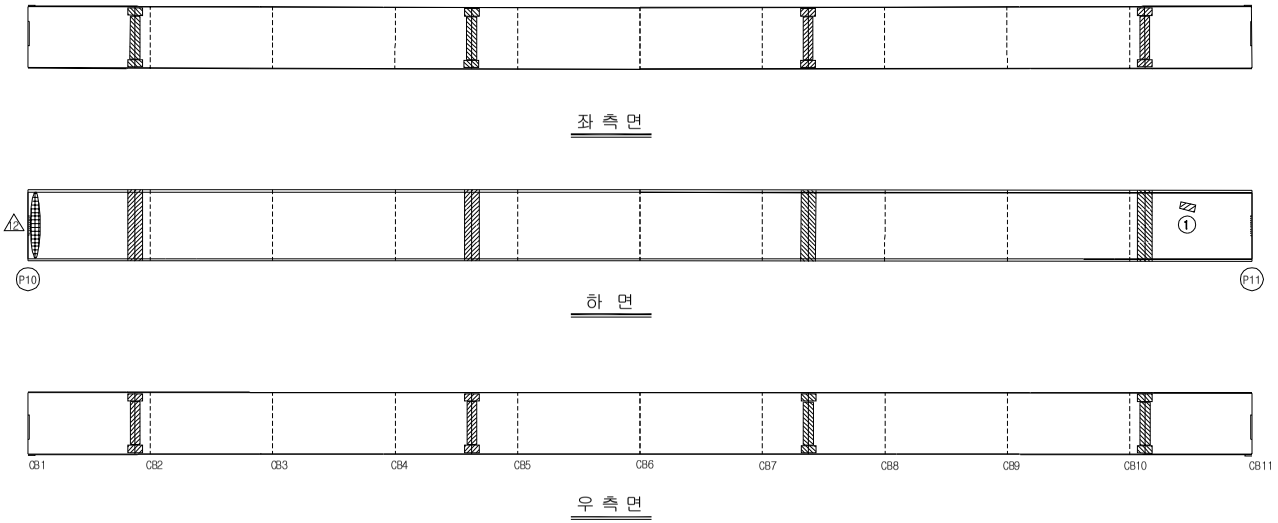
번호	신(N) 구(P)	손상내용	손상현황						결함 상태	손상 물량	비고
			폭	길이	너비	물량	단위	개소			
1	P	도장긁힘/녹발생	-	0.1	0.1	0.01	㎡	1	b	0.01	
2											
3											
4											
5											
6											
7											
8											
9											
10											
11											
12											
13											
14											
15											
16											
17											
18											
19											
20											
21											
22											
23											
24											
25											
26											
27											
28											
29											
30											
31											
32											
33											
34											
35											
36											
37											
38											
39											
40											
41											
42

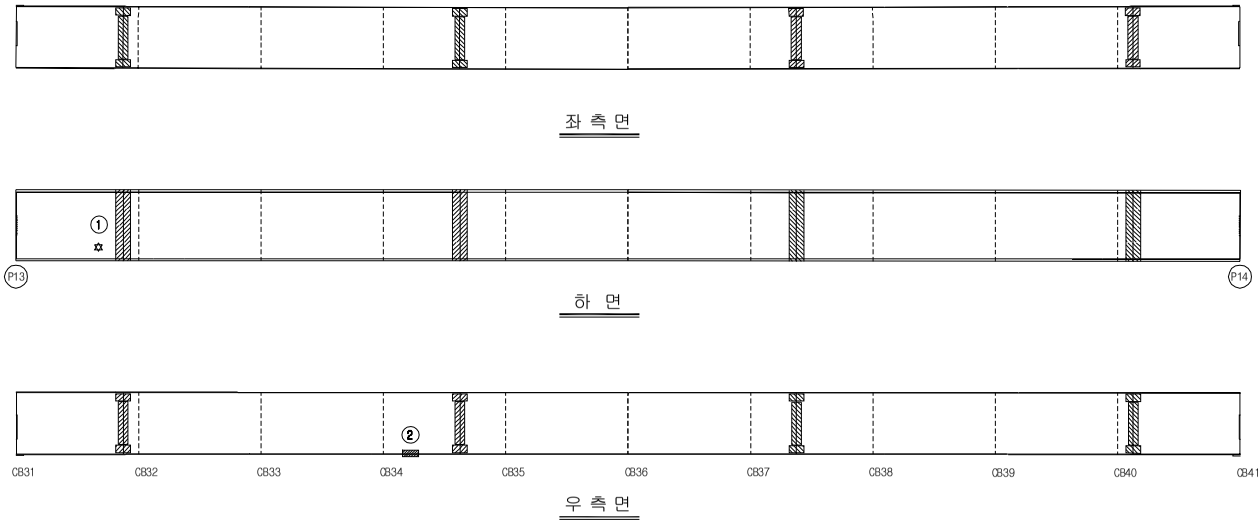
번호	신(N) 구(P)	손상내용	손상현황						결함 상태	손상 물량	비고
			폭	길이	너비	물량	단위	개소			
1	P	도장균열	-	0.1	0.1	0.01	㎡	1	b	0.01	
2	P	녹발생	-	0.1	0.3	0.03	㎡	1	b	0.03	
3											
4											
5											
6											
7											
8											
9											
10											
11											
12											
13											
14											
15											
16											
17											
18											
19											
20											
21											
22											
23											
24											
25											
26											
27											
28											
29											
30											
31											
32											
33											
34											
35											
36											
37											
38											
39											
40											
41											
42

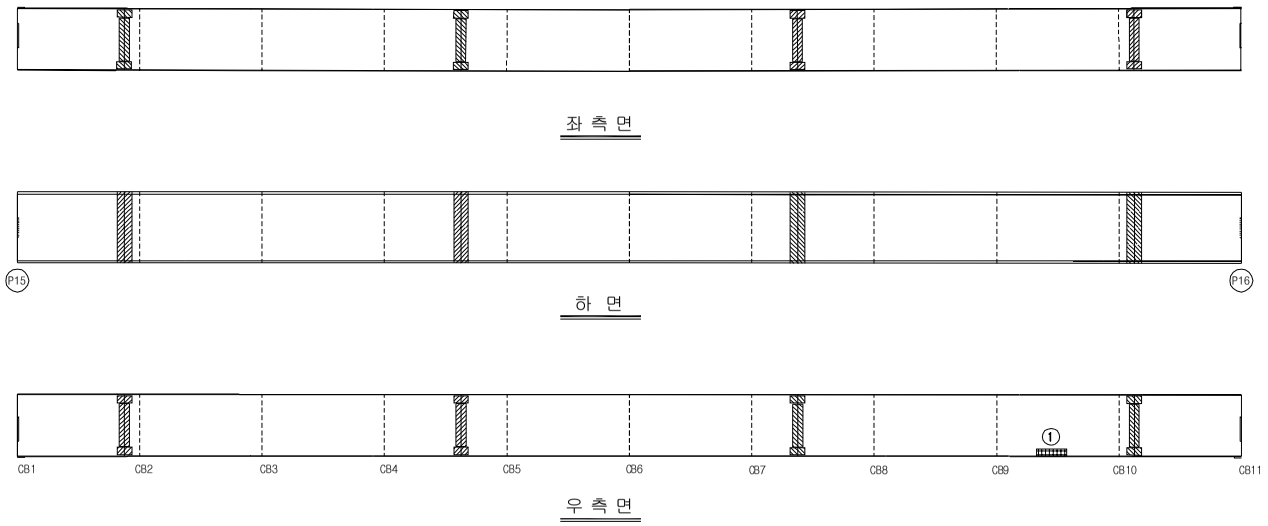
번호	신(N) 구(P)	손상내용	손상현황						결함 상태	손상 물량	비고
			폭	길이	너비	물량	단위	개소			
1	P	폐 콘크리트 퇴적	-	0.1	0.5	0.05	㎥	1	b	0.05	
2											
3											
4											
5											
6											
7											
8											
9											
10											
11											
12											
13											
14											
15											
16											
17											
18											
19											
20											
21											
22											
23											
24											
25											
26											
27											
28											
29											
30											
31											
32											
33											
34											
35											
36											
37											
38											
39											
40											
41											
42

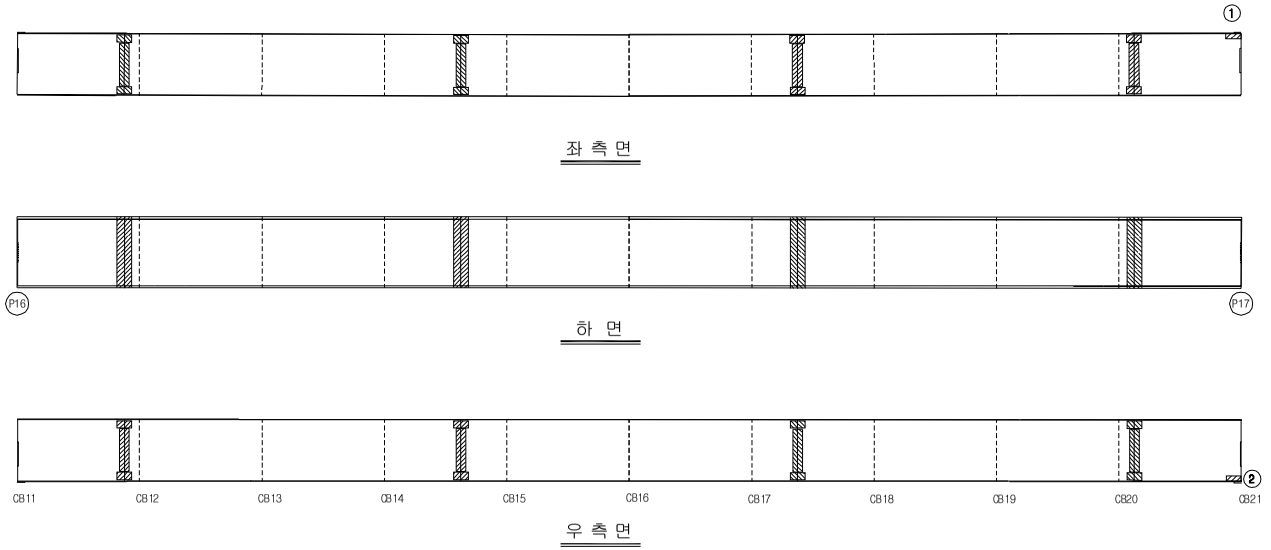
번호	신(N) 구(P)	손상내용	손상현황						결함 상태	손상 물량	비고
			폭	길이	너비	물량	단위	개소			
1	P	녹발생	-	0.1	0.5	0.05	㎡	1	b	0.05	
2	N	녹발생	-	0.1	0.5	0.05	㎡	1	b	0.05	
3											
4											
5											
6											
7											
8											
9											
10											
11											
12											
13											
14											
15											
16											
17											
18											
19											
20											
21											
22											
23											
24											
25											
26											
27											
28											
29											
30											
31											
32											
33											
34											
35											
36											
37											
38											
39											
40											
41											
42

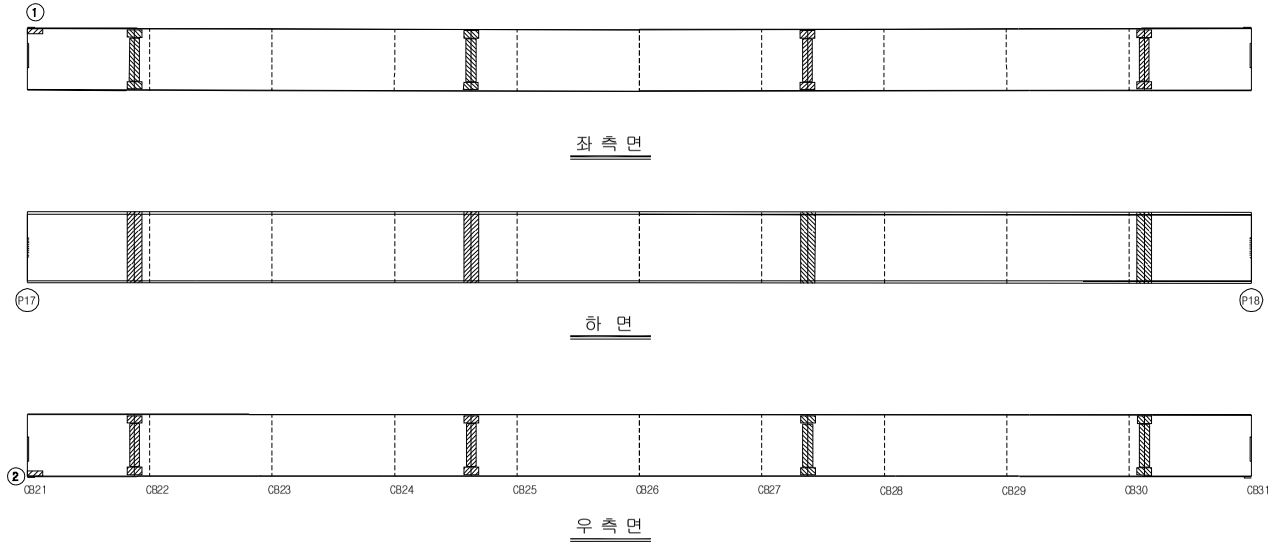
번호	신(N) 구(P)	손상내용	손상현황						결함 상태	손상 물량	비고
			폭	길이	너비	물량	단위	개소			
1	P	도장박리/녹발생	-	0.1	0.5	0.05	㎡	1	b	0.05	
2	N	녹발생	-	0.1	0.5	0.05	㎡	1	b	0.05	
3											
4											
5											
6											
7											
8											
9											
10											
11											
12											
13											
14											
15											
16											
17											
18											
19											
20											
21											
22											
23											
24											
25											
26											
27											
28											
29											
30											
31											
32											
33											
34											
35											
36											
37											
38											
39											
40											
41											
42

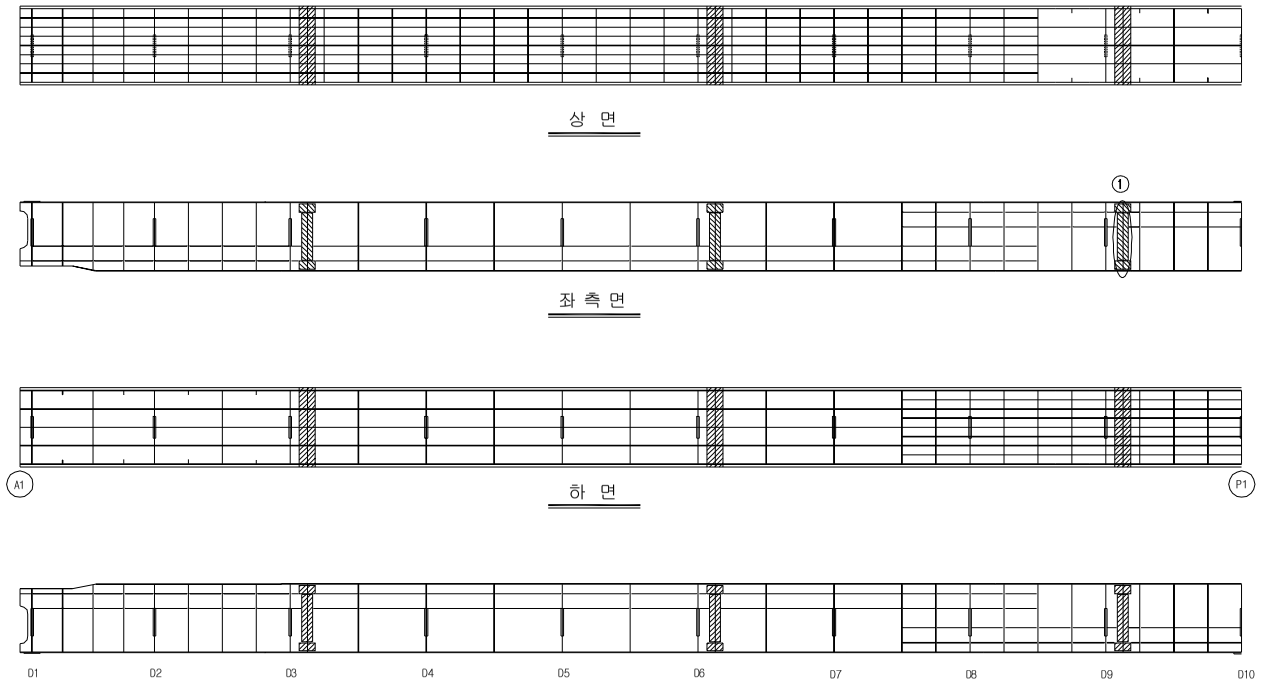
번호	신(N) 구(P)	손상내용	손상현황						결함 상태	손상 물량	비고
			폭	길이	너비	물량	단위	개소			
1	P	우수유입흔적	-	0.3	3.0	0.90	㎡	1	b	0.90	
2											
3											
4											
5											
6											
7											
8											
9											
10											
11											
12											
13											
14											
15											
16											
17											
18											
19											
20											
21											
22											
23											
24											
25											
26											
27											
28											
29											
30											
31											
32											
33											
34											
35											
36											
37											
38											
39											
40											
41											
42

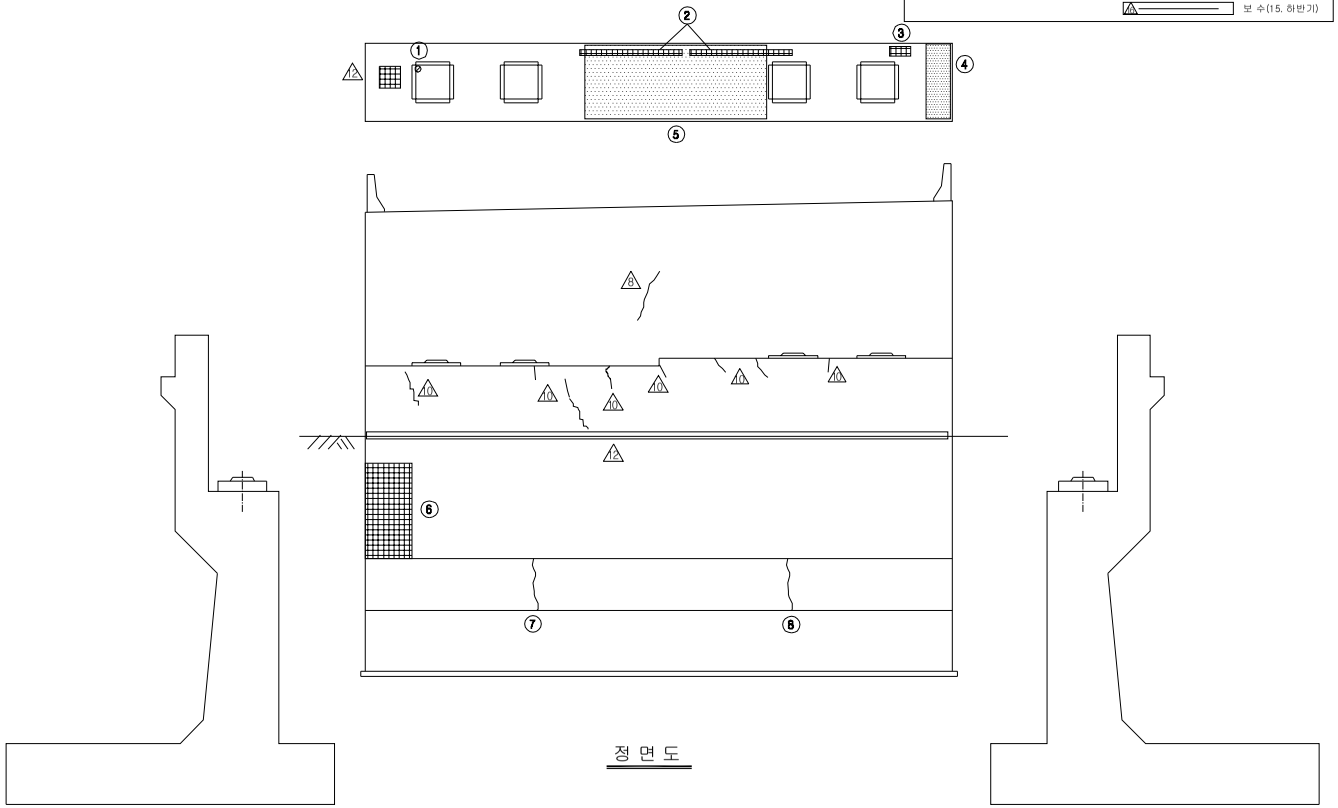
번호	신(N) 구(P)	손상내용	손상현황						결함 상태	손상 물량	비고
			폭	길이	너비	물량	단위	개소			
1	P	받침 고무재 탈락	-	-	-	1.00	EA	1	b	1.00	
2	P	페 콘크리트 퇴적	-	0.1	3.0	0.30	㎡	2	b	0.60	
3	P	페 콘크리트 퇴적	-	0.2	0.2	0.04	㎡	1	b	0.04	
4	P	체수(흔적)	-	1.2	1.5	1.80	㎡	1	b	1.80	
5	P	체수(흔적)	-	4.0	1.5	6.00	㎡	1	b	6.00	
6	P	법면 보호블럭 침하	-	1.2	2.3	2.76	㎡	1	b	2.76	
7	N	실런트 이격(노후화)	15.0	1.7	-	1.70	m	1	b	1.70	
8	N	이격	10.0	1.7	-	1.70	m	1	b	1.70	
9											
10											
11											
12											
13											
14											
15											
16											
17											
18											
19											
20											
21											
22											
23											
24											
25											
26											
27											
28											
29											
30											
31											
32											
33											
34											
35											
36											
37											
38											
39											
40											
41											
42
