ID : 밀양강교(대구) - 교면포장 S1

용 역 명	2015년 하반기 시설물 안전점검용역(2구간 정밀안전진단)
과업기간	2015. 08. 17 ~ 2015. 12. 31
발 주 처	신대구부산고속도로주식회사
용 역 사	(주)동 우 기 술 단
도면번호	001

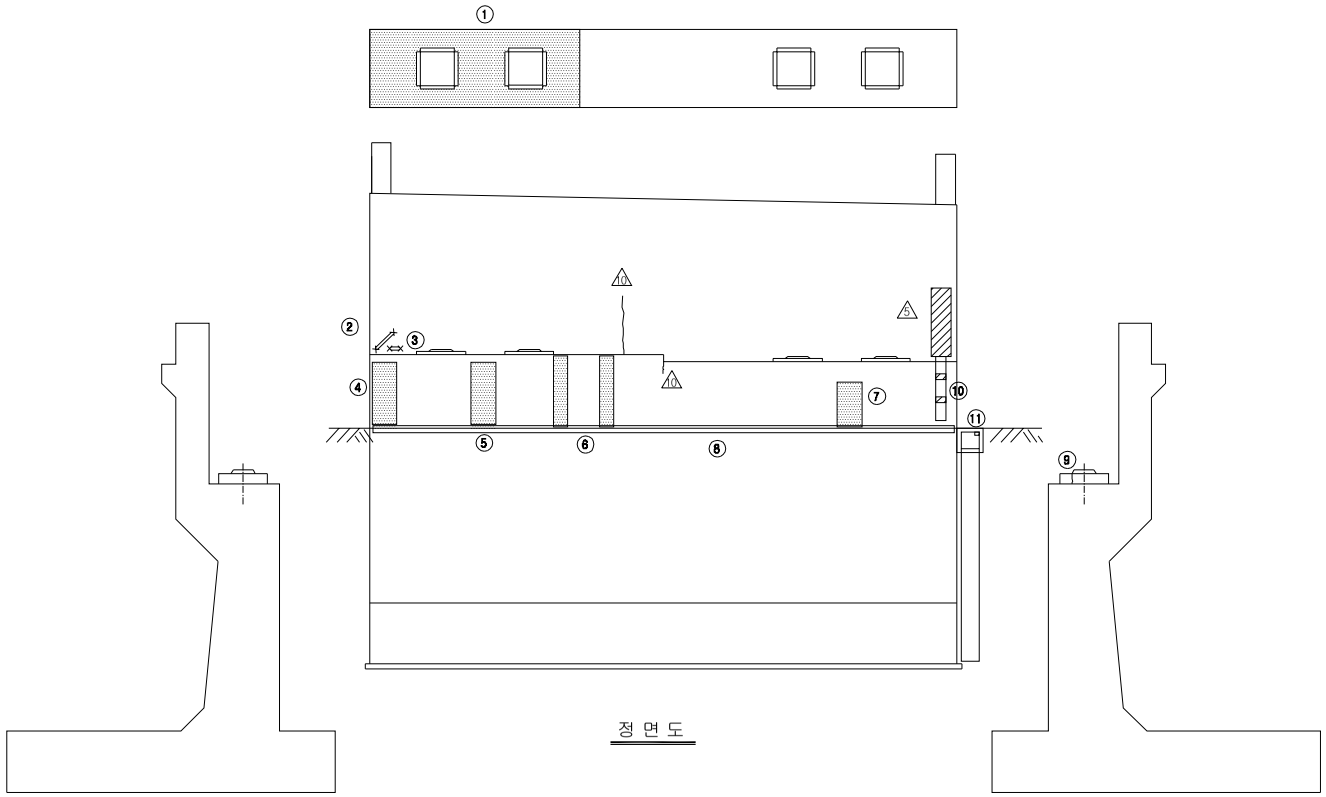
번호	신(N) 구(P)	손상내용	손상현황						결함 상태	손상 물량	비고
			폭	길이	너비	물량	단위	개소			
1	P	체수(흔적)	-	1.5	6.0	9.00	㎡	1	b	9.00	
2	N	철근노출	-	1.2	0.2	0.24	㎡	1	c	0.24	
3	N	철근노출	-	0.2	0.2	0.04	㎡	1	c	0.04	
4	P	누수오염	-	1.0	1.0	1.00	㎡	1	b	1.00	
5	N	누수오염	-	1.0	1.0	1.00	㎡	1	b	1.00	
6	P	누수오염	-	0.5	2.0	1.00	㎡	1	b	1.00	
7	P	누수오염	-	1.0	0.6	0.60	㎡	1	b	0.60	
8	P	법면 보호블럭 이격 및 침하	50.0	20.0	-	20.0	m	1	b	20.0	t=50.0
9	N	받침 콘크리트 균열	0.1	0.1	-	0.10	m	1	b	0.10	
10	P	배수관 연결고리 탈락	-	-	-	1.00	EA	2	c	2.00	
11	P	배수로 하부 공동	-	0.1	0.1	0.01	㎡	1	b	0.01	t=10.0
12											
13											
14											
15											
16											
17											
18											
19											
20											
21											
22											
23											
24											
25											
26											
27											
28											
29											
30											
31											
32											
33											
34											
35											
36											
37											
38											
39											
40											
41											
42

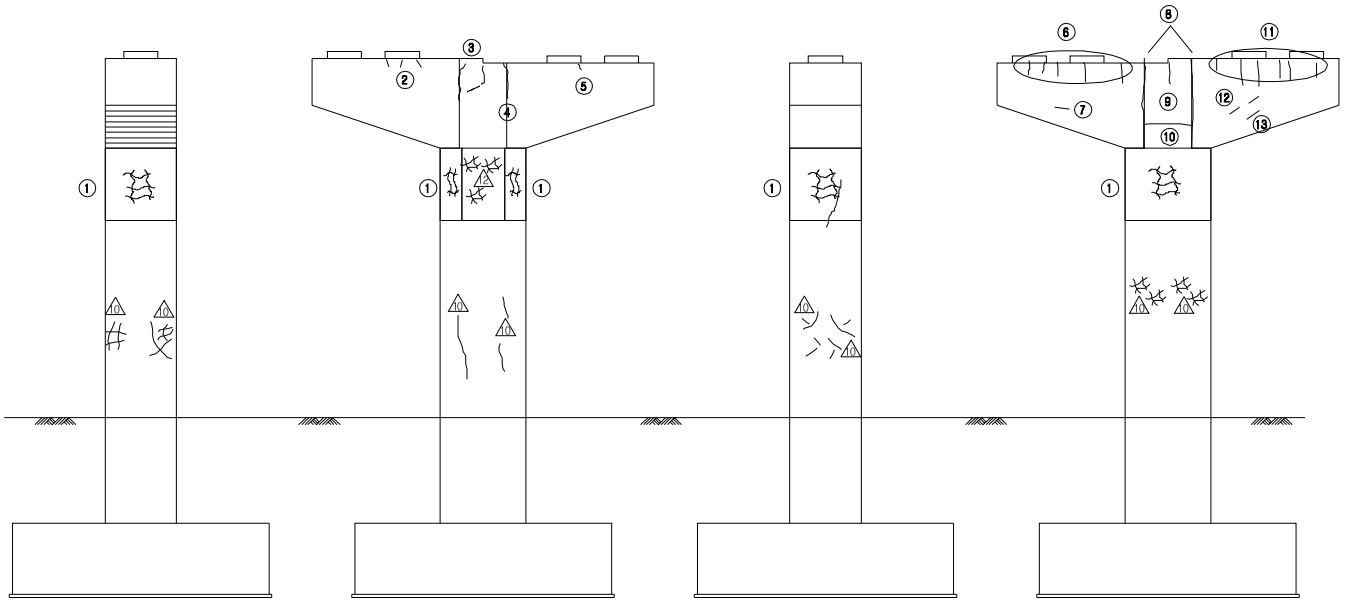
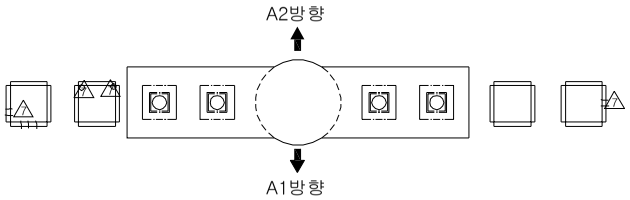
번호	신(N) 구(P)	손상내용	손상현황						결함 상태	손상 물량	비고
			폭	길이	너비	물량	단위	개소			
1	N	망상균열	-	8.0	1.5	12.00	㎡	1	b	12.00	
2	P	균열	0.1	0.8	-	0.80	m	1	b	0.80	
3	P	균열	0.1	3.6	-	3.60	m	1	b	3.60	
4	P	균열	0.2	0.6	-	0.60	m	1	b	0.60	
5	P	균열	0.1	0.2	-	0.20	m	1	b	0.20	
6	P	균열	0.1	1.6	-	1.60	m	1	b	1.60	
7	N	균열	0.3	0.5	-	0.50	m	1	c	0.50	
8	P	균열	0.2	3.2	-	3.20	m	2	b	6.40	
9	P	균열	0.1	0.8	-	0.80	m	1	b	0.80	
10	P	균열	0.1	1.8	-	1.80	m	1	b	1.80	
11	P	균열	0.1	2.4	-	2.40	m	1	b	2.40	
12	N	균열	0.1	0.4	-	0.40	m	2	b	0.80	
13	N	균열	0.1	0.5	-	0.50	m	1	b	0.50	
14											
15											
16											
17											
18											
19											
20											
21											
22											
23											
24											
25											
26											
27											
28											
29											
30											
31											
32											
33											
34											
35											
36											
37											
38											
39											
40											
41											
42

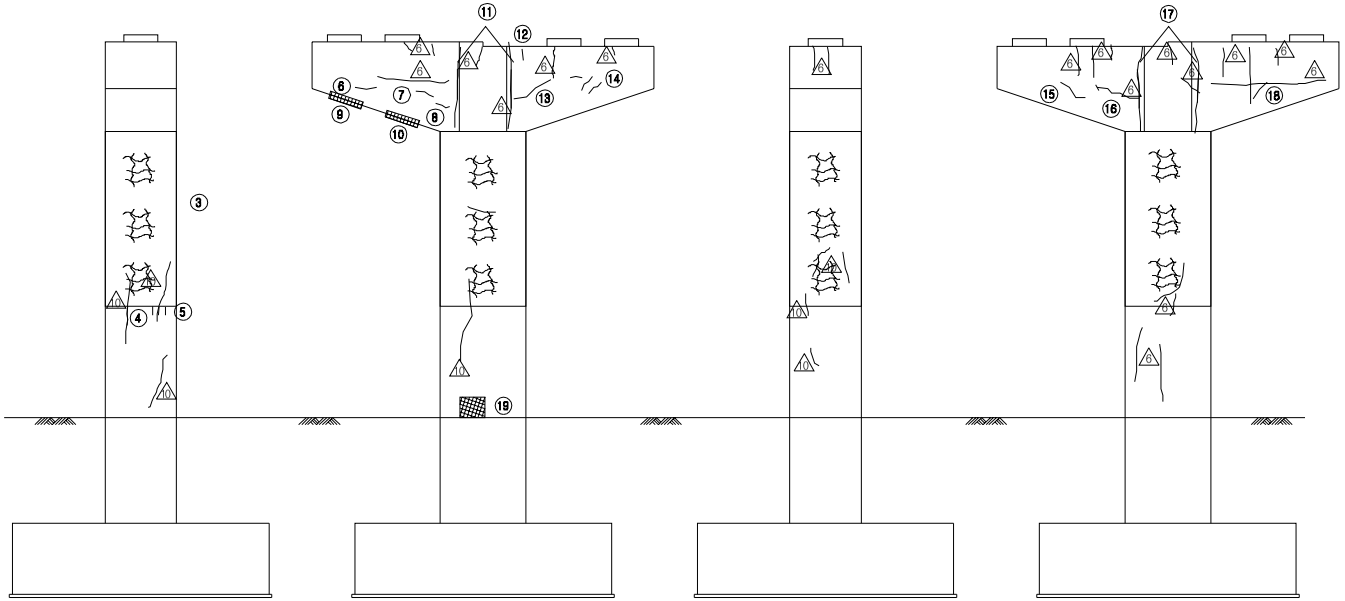
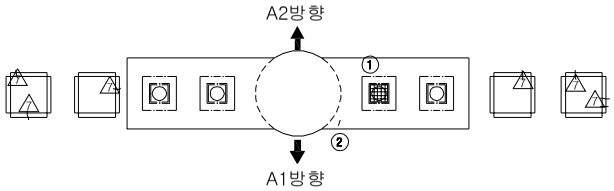
* 교각 주변 지반 공동발생

번호	신(N) 구(P)	손상내용	손상현황						결함 상태	손상 물량	비고
			폭	길이	너비	물량	단위	개소			
1	N	받침 Plate 도장박리/녹발생	-	0.1	0.3	0.03	㎡	1	b	0.03	
2	P	균열	0.1	0.2	-	0.20	m	1	b	0.20	
3	N	망상균열	-	9.5	4.6	43.70	㎡	1	b	43.70	
4	N	균열	0.2	0.5	-	0.50	m	1	b	0.50	
5	N	균열	0.2	0.3	-	0.30	m	3	b	0.90	
6	N	균열	0.1	0.7	-	0.70	m	1	b	0.70	
7	N	균열	0.1	0.6	-	0.60	m	1	b	0.60	
8	N	균열	0.1	0.5	-	0.50	m	1	b	0.50	
9	N	재료분리(코핑부 하면)	-	1.0	2.0	2.00	㎡	1	b	2.00	
10	N	재료분리(코핑부 하면)	-	1.5	2.0	3.00	㎡	1	b	3.00	
11	N	균열	0.1	2.1	-	2.10	m	2	b	4.20	
12	P	균열	0.1	0.3	-	0.30	m	1	b	0.30	
13	N	균열	0.1	1.2	-	1.20	m	1	b	1.20	
14	N	균열	0.1	0.6	-	0.60	m	3	b	1.80	
15	N	균열	0.1	0.8	-	0.80	m	1	b	0.80	
16	N	균열	0.1	1.5	-	1.50	m	1	b	1.50	
17	N	균열	0.1	2.1	-	2.10	m	2	b	4.20	
18	N	균열	0.1	0.9	-	0.90	m	1	b	0.90	
19	N	그을음	-	1.0	0.6	0.60	㎡	1	b	0.60	
20											
21											
22											
23											
24											
25											
26											
27											
28											
29											
30											
31											
32

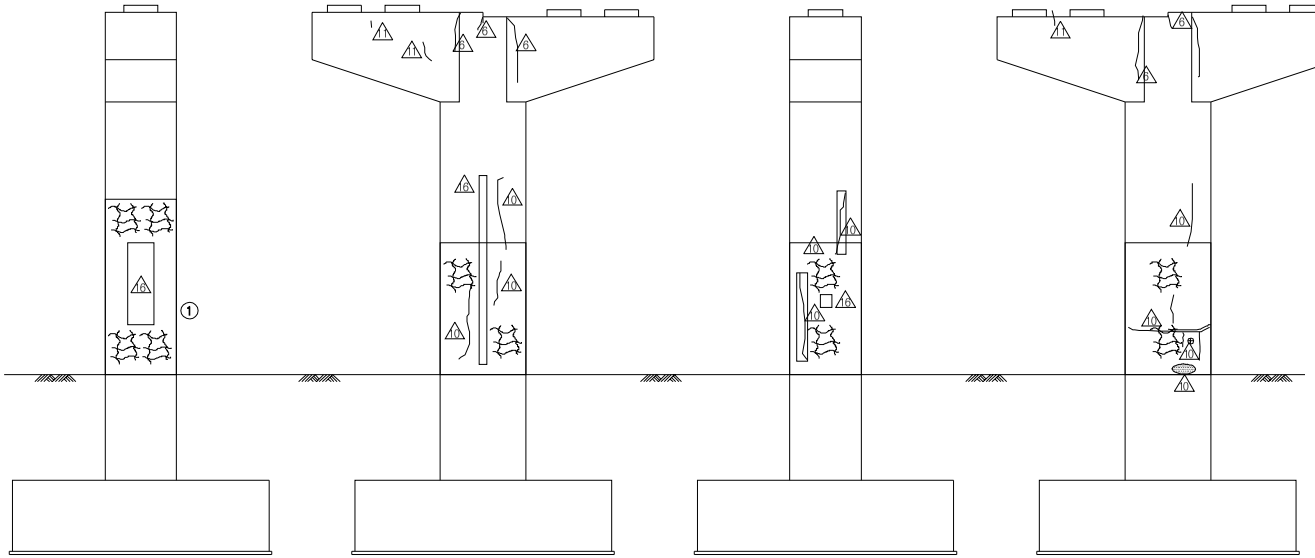
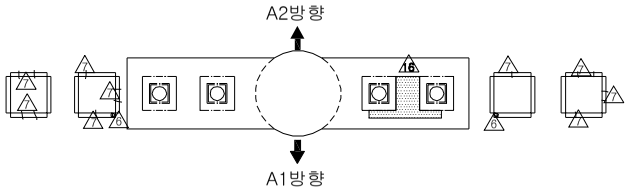
ID : 밀양강교(대구) - 교각 P3

①번 망상균열 물량 산출근거

1. 기둥부 면적(At) = 3.0(D) X 3.14(π) X 3.6(H) = 33.912㎡
2. 기둥 보수부 면적(Ar) = 1.2X3.4 = 4.08㎡
3. 기둥부 망상균열 면적 = At - Ar = 33.912 - 4.08 = 29.832㎡

번호	신(N) 구(P)	손상내용	손상현황						결함 상태	손상 물량	비고
			폭	길이	너비	물량	단위	개소			
1	N	망상균열	-	-	-	29.832	㎡	1	b	29.832	
2											
3											
4											
5											
6											
7											
8											
9											
10											
11											
12											
13											
14											
15											
16											
17											
18											
19											
20											
21											
22											
23											
24											
25											
26											
27											
28											
29											
30											
31											
32											
33											
34											
35											
36											
37											
38											
39											
40											
41											
42

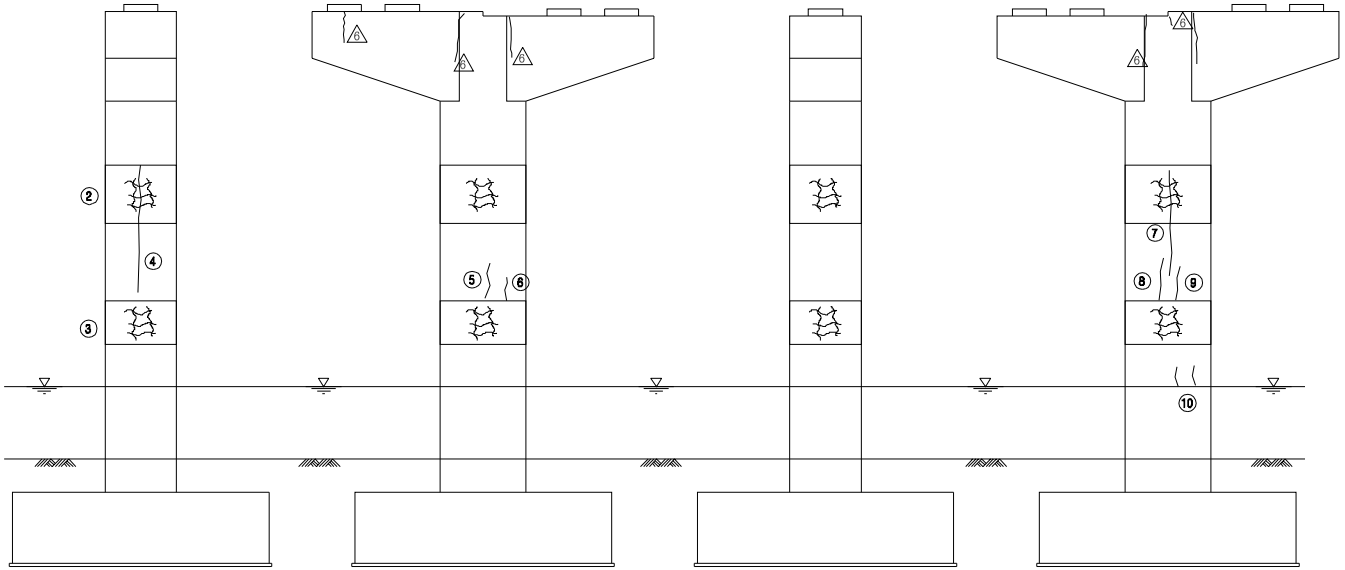
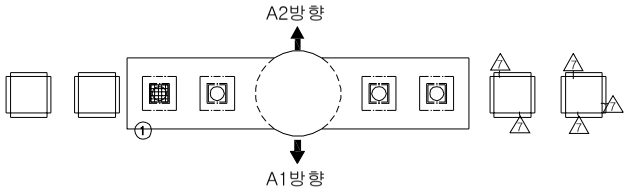
번호	신(N) 구(P)	손상내용	손상현황						결함 상태	손상 물량	비고
			폭	길이	너비	물량	단위	개소			
1	P	받침 고무재 탈락	-	-	-	1.00	EA	1	b	1.00	
2	N	망상균열	-	9.42	2.4	22.608	㎡	1	b	22.608	
3	N	망상균열	-	9.42	1.6	15.072	㎡	1	b	15.072	
4	N	균열	0.2	2.4	-	2.40	m	1	b	2.40	
5	N	균열	0.2	1.2	-	1.20	m	1	b	1.20	
6	N	균열	0.2	0.8	-	0.80	m	1	b	0.80	
7	N	균열	0.2	3.6	-	3.60	m	1	b	3.60	
8	N	균열	0.2	1.5	-	1.50	m	1	b	1.50	
9	N	균열	0.2	1.2	-	1.20	m	1	b	1.20	
10	N	균열	0.2	0.7	-	0.70	m	2	b	1.40	
11											
12											
13											
14											
15											
16											
17											
18											
19											
20											
21											
22											
23											
24											
25											
26											
27											
28											
29											
30											
31											
32											
33											
34											
35											
36											
37											
38											
39											
40											
41											
42

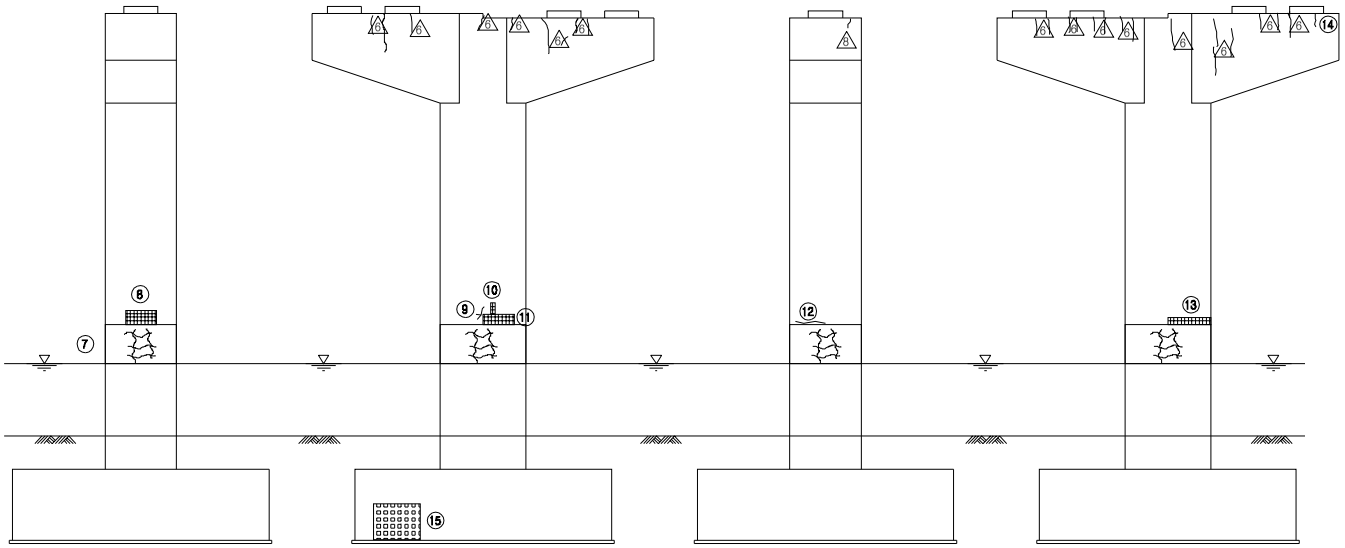
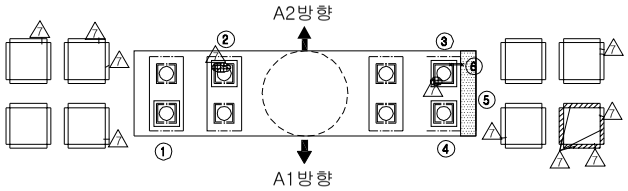
번호	신(N) 구(P)	손상내용	손상현황						결함 상태	손상 물량	비고
			폭	길이	너비	물량	단위	개소			
1	P	받침 고무재 탈락	-	-	-	1.00	EA	1	b	1.00	
2	P	받침 고무재 탈락	-	-	-	1.00	EA	1	b	1.00	
3	P	받침 고무재 탈락	-	-	-	1.00	EA	1	b	1.00	
4	P	받침 고무재 탈락	-	-	-	1.00	EA	1	b	1.00	
5	N	체수(흔적)	-	0.5	2.0	1.00	㎡	1	b	1.00	
6	N	받침 콘크리트 철근노출	-	0.2	0.2	0.04	㎡	1	b	0.04	
7	N	망상균열	-	9.42	1.5	14.13	㎡	1	b	14.13	
8	N	재료분리/박리	-	1.5	1.2	1.80	㎡	1	b	1.80	
9	N	균열	0.2	0.8	-	0.80	m	1	b	0.80	
10	N	재료분리	-	0.2	1.2	0.24	㎡	1	b	0.24	
11	N	재료분리	-	1.5	0.5	0.75	㎡	1	b	0.75	
12	N	균열	0.2	1.2	-	1.20	m	1	b	1.20	
13	N	재료분리	-	2.0	0.5	1.00	㎡	1	b	1.00	
14	N	균열	0.1	0.2	-	0.20	m	1	b	0.20	
15	N	유목 적치	-	2.5	1.8	4.50	㎡	1	b	4.50	
16											
17											
18											
19											
20											
21											
22											
23											
24											
25											
26											
27											
28											
29											
30											
31											
32											
33											
34											
35											
36											
37											
38

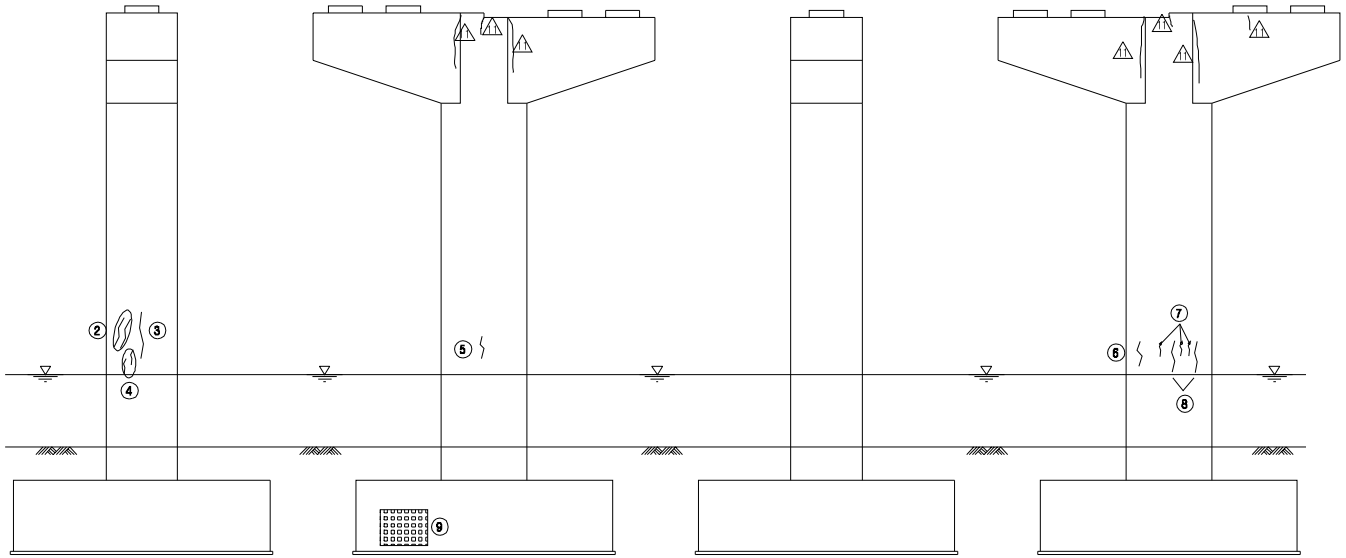
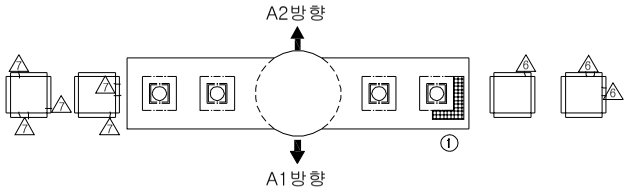
번호	신(N) 구(P)	손상내용	손상현황						결함 상태	손상 물량	비고
			폭	길이	너비	물량	단위	개소			
1	P	들뜸	-	0.1	1.2	0.12	㎡	1	b	0.12	
2	N	균열	0.2	1.2	-	1.20	m	2	b	2.40	
3	N	균열	0.2	1.6	-	1.60	m	1	b	1.60	
4	N	균열	0.2	0.5	-	0.50	m	2	b	1.00	
5	N	균열	0.2	0.8	-	0.80	m	1	b	0.80	
6	N	균열	0.2	1.0	-	1.00	m	1	b	1.00	
7	N	균열	0.2	0.5	-	0.50	m	3	b	1.50	
8	N	균열	0.2	1.2	-	1.20	m	2	b	2.40	
9	N	유목 적치	-	2.5	1.8	4.50	㎡	1	b	4.50	
10											
11											
12											
13											
14											
15											
16											
17											
18											
19											
20											
21											
22											
23											
24											
25											
26											
27											
28											
29											
30											
31											
32											
33											
34											
35											
36											
37											
38											
39											
40											
41											
42

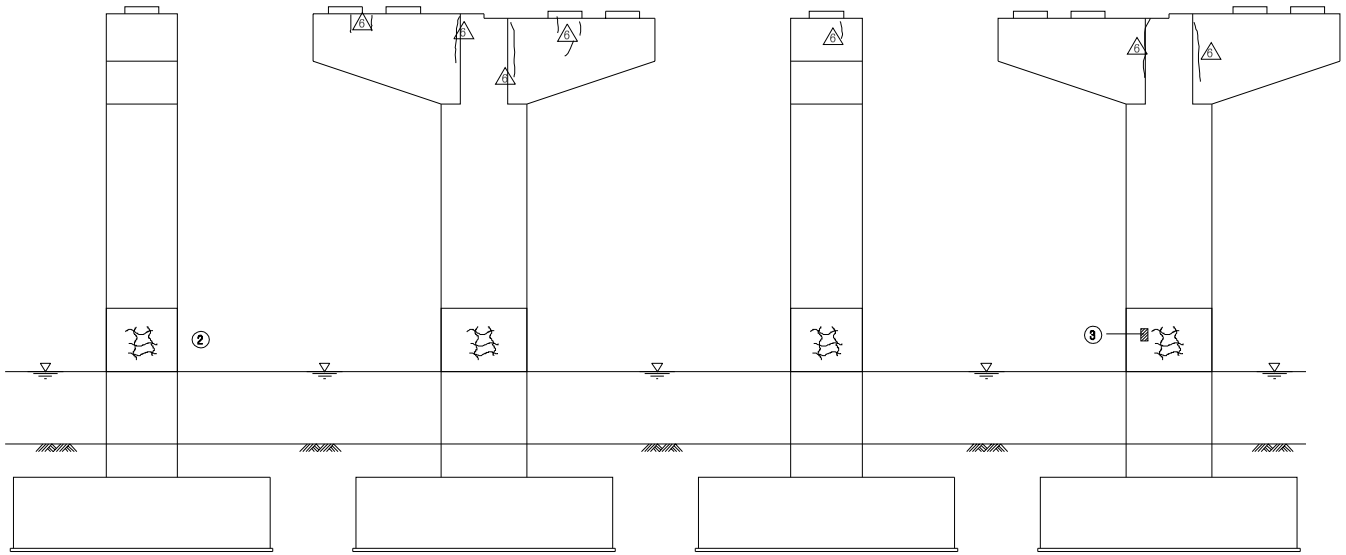
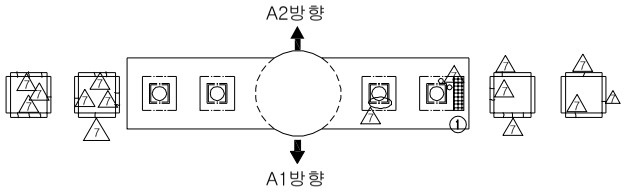
번호	신(N) 구(P)	손상내용	손상현황						결함 상태	손상 물량	비고
			폭	길이	너비	물량	단위	개소			
1	P	들뜸	-	0.1	0.8	0.08	㎡	1	b	0.08	
2	N	표면박리/망상균열	-	9.42	2.8	26.376	㎡	1	b	26.376	
3	N	박락	-	0.1	0.3	0.03	㎡	1	b	0.03	
4											
5											
6											
7											
8											
9											
10											
11											
12											
13											
14											
15											
16											
17											
18											
19											
20											
21											
22											
23											
24											
25											
26											
27											
28											
29											
30											
31											
32											
33											
34											
35											
36											
37											
38											
39											
40											
41											
42

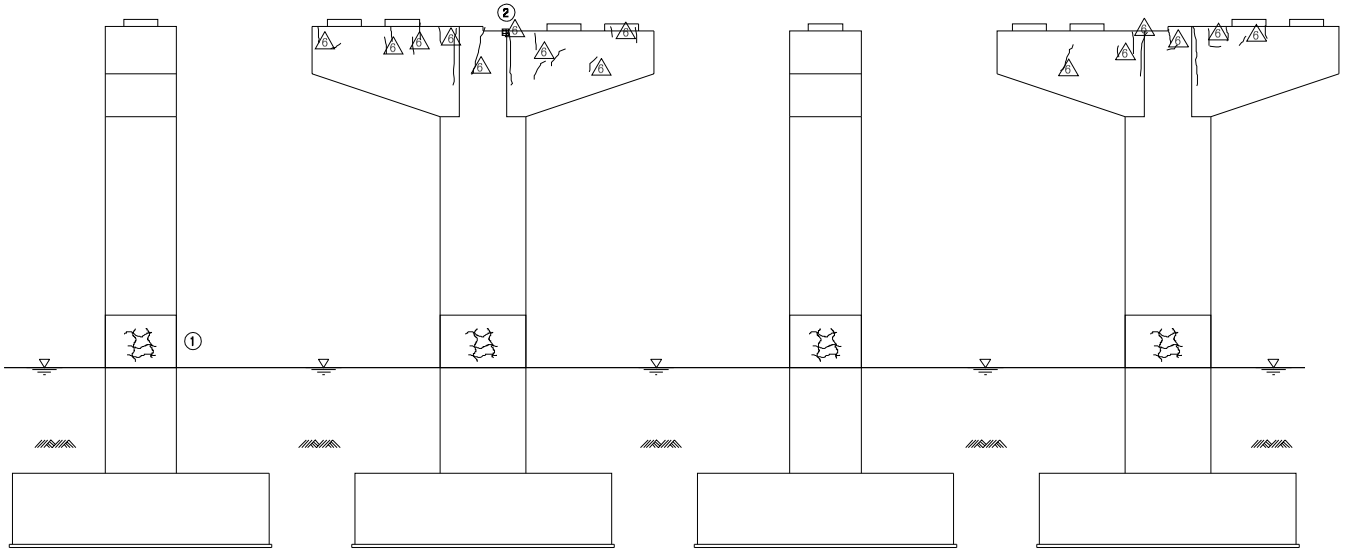
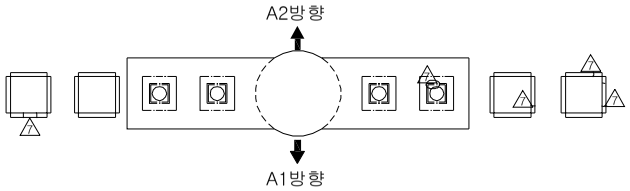
번호	신(N) 구(P)	손상내용	손상현황						결함 상태	손상 물량	비고
			폭	길이	너비	물량	단위	개소			
1	N	망상균열	-	9.42	2.5	23.55	㎡	1	b	23.55	
2	P	재료분리	-	0.1	0.2	0.02	㎡	1	b	0.02	
3											
4											
5											
6											
7											
8											
9											
10											
11											
12											
13											
14											
15											
16											
17											
18											
19											
20											
21											
22											
23											
24											
25											
26											
27											
28											
29											
30											
31											
32											
33											
34											
35											
36											
37											
38											
39											
40											
41											
42

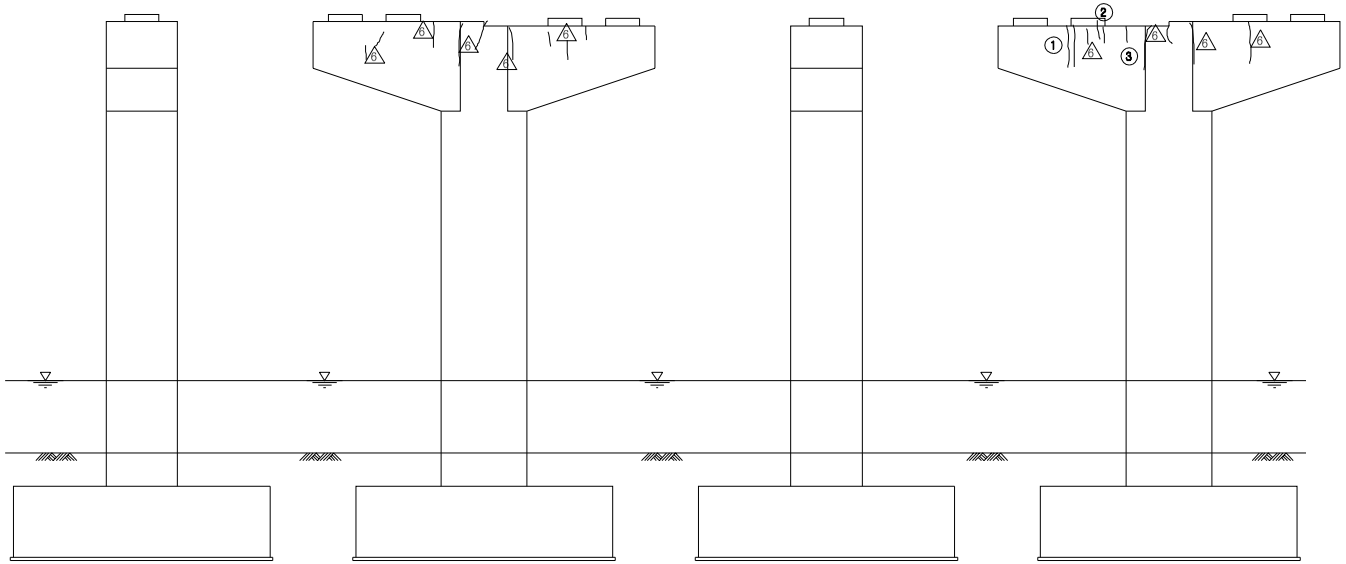
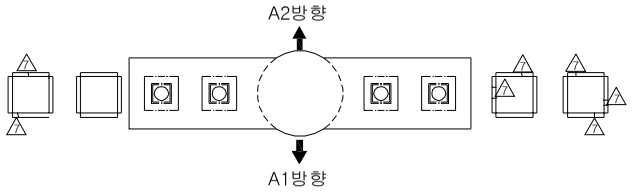
번호	신(N) 구(P)	손상내용	손상현황						결함 상태	손상 물량	비고
			폭	길이	너비	물량	단위	개소			
1	P	균열	0.2	1.2	-	1.20	m	1	b	1.20	
2	P	균열	0.1	0.6	-	0.60	m	1	b	0.60	
3	P	균열	0.1	0.6	-	0.60	m	1	b	0.60	
4											
5											
6											
7											
8											
9											
10											
11											
12											
13											
14											
15											
16											
17											
18											
19											
20											
21											
22											
23											
24											
25											
26											
27											
28											
29											
30											
31											
32											
33											
34											
35											
36											
37											
38											
39											
40											
41											
42

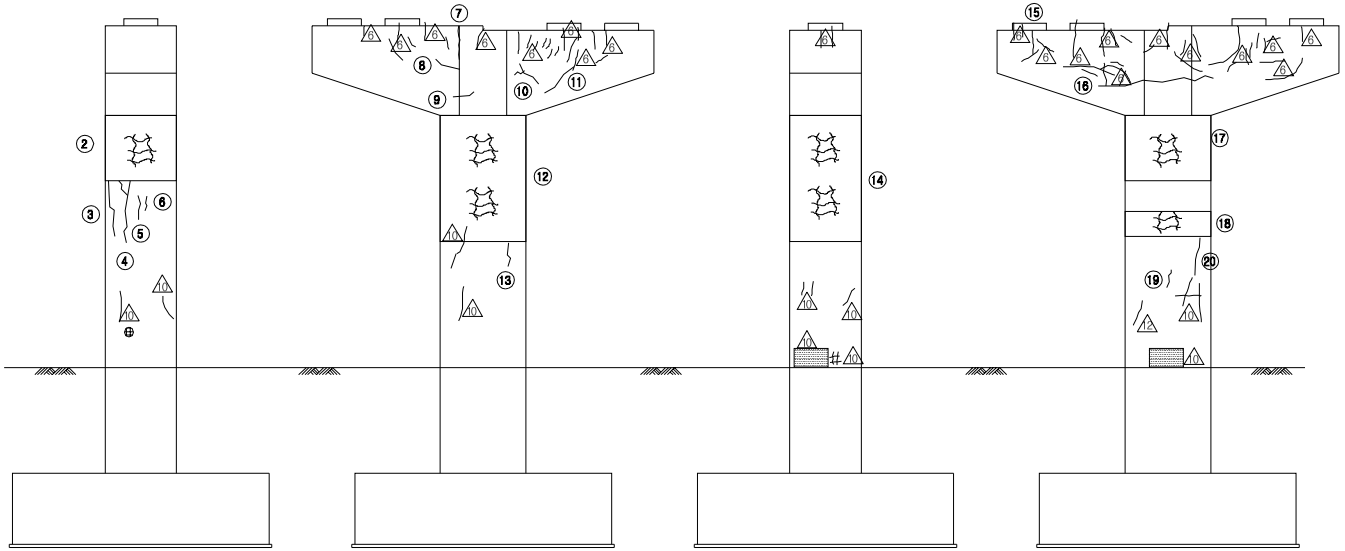
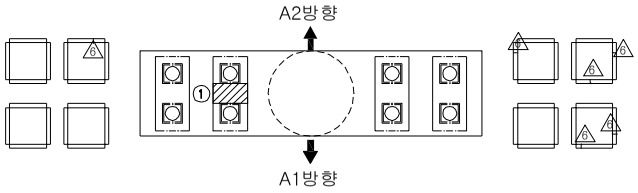
번호	신(N) 구(P)	손상내용	손상현황						결함 상태	손상 물량	비고
			폭	길이	너비	물량	단위	개소			
1	N	조류배설물퇴적	-	0.5	0.8	0.40	㎡	1	b	0.40	
2	N	망상균열	-	2.5	2.2	5.50	㎡	1	b	5.50	
3	N	균열	0.1	2.0	-	2.00	m	1	b	2.00	
4	N	균열	0.1	2.8	-	2.80	m	1	b	2.80	
5	N	균열	0.1	0.8	-	0.80	m	1	b	0.80	
6	N	균열	0.1	0.5	-	0.50	m	1	b	0.50	
7	N	균열	0.1	0.3	-	0.30	m	1	b	0.30	
8	N	균열	0.1	0.9	-	0.90	m	1	b	0.90	
9	N	균열	0.1	0.7	-	0.70	m	1	b	0.70	
10	N	균열	0.1	1.3	-	1.30	m	1	b	1.30	
11	N	균열	0.1	1.0	-	1.00	m	1	b	1.00	
12	N	망상균열	-	2.5	4.6	11.50	㎡	1	b	11.50	
13	N	균열	0.1	0.9	-	0.90	m	1	b	0.90	
14	N	망상균열	-	2.5	4.6	11.50	㎡	1	b	11.50	
15	N	균열	0.1	0.5	-	0.50	m	1	b	0.50	
16	N	균열	0.1	4.0	-	4.00	m	1	b	4.00	
17	N	망상균열	-	2.5	2.2	5.50	㎡	1	b	5.50	
18	N	망상균열	-	2.5	1.0	2.50	㎡	1	b	2.50	
19	N	균열	0.1	0.6	-	0.60	m	1	b	0.60	
20	N	균열	0.1	1.3	-	1.30	m	1	b	1.30	
21											
22											
23											
24											
25											
26											
27											
28											
29											
30											
31											
32

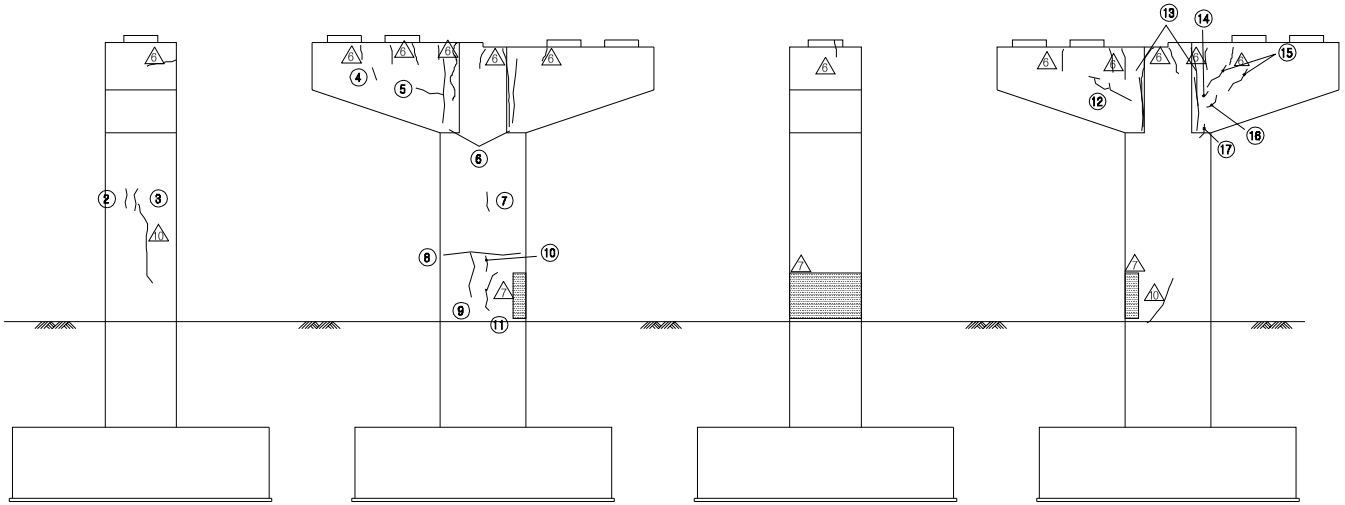
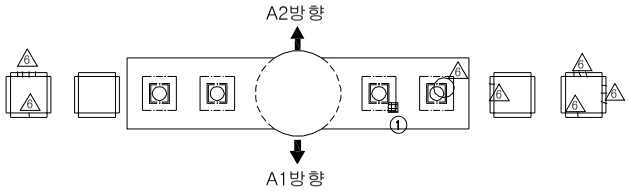
번호	신(N) 구(P)	손상내용	손상현황						결함 상태	손상 물량	비고
			폭	길이	너비	물량	단위	개소			
1	P	받침 콘크리트 재료분리	-	0.1	0.1	0.01	㎡	1	b	0.01	
2	N	균열	0.1	0.7	-	0.70	m	1	b	0.70	
3	N	균열	0.1	0.8	-	0.80	m	1	b	0.80	
4	N	균열	0.1	0.3	-	0.30	m	1	b	0.30	
5	N	균열	0.1	1.0	-	1.00	m	1	b	1.00	
6	N	균열	0.1	2.0	-	2.00	m	2	b	4.00	
7	N	균열	0.1	0.6	-	0.60	m	1	b	0.60	
8	N	균열	0.1	2.4	-	2.40	m	1	b	2.40	
9	N	균열	0.1	1.6	-	1.60	m	1	b	1.60	
10	N	균열	0.1	0.3	-	0.30	m	1	b	0.30	
11	N	균열	0.1	1.7	-	1.70	m	1	b	1.70	
12	N	균열	0.1	1.4	-	1.40	m	1	b	1.40	
13	N	균열	0.2	2.0	-	2.00	m	2	b	4.00	
14	N	균열	0.1	0.3	-	0.30	m	1	b	0.30	
15	N	균열	0.1	1.0	-	1.00	m	2	b	2.00	
16	N	균열	0.1	0.6	-	0.60	m	1	b	0.60	
17	N	균열	0.2	0.5	-	0.50	m	1	b	0.50	
18											
19											
20											
21											
22											
23											
24											
25											
26											
27											
28											
29											
30											
31											
32											
33											
34											
35											
36											
37

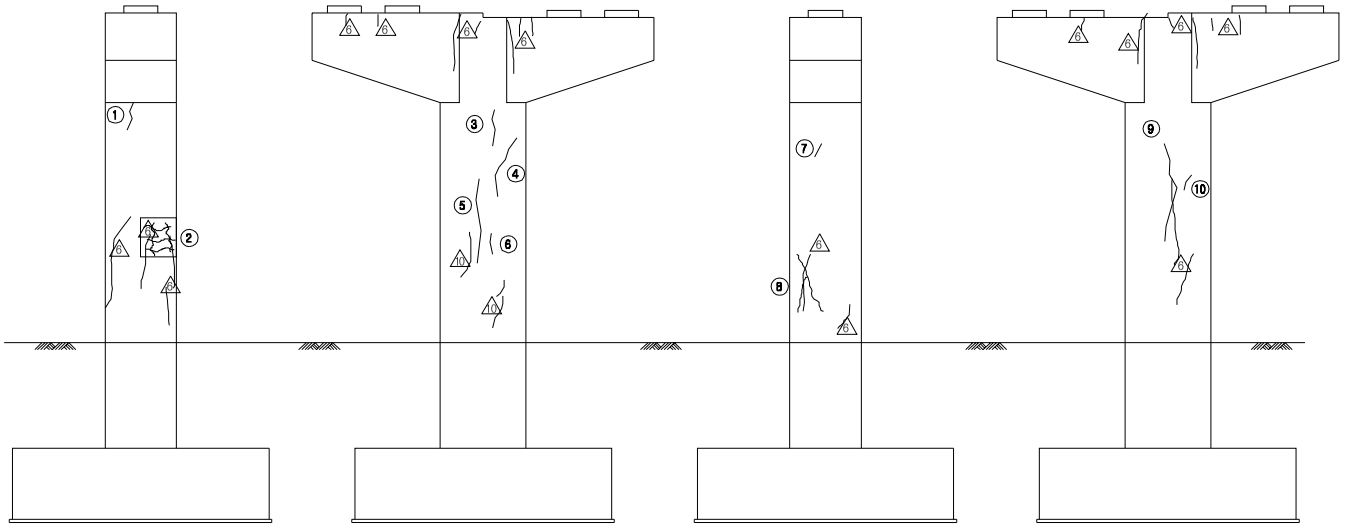
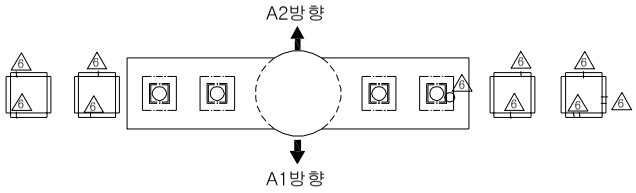
번호	신(N) 구(P)	손상내용	손상현황						결함 상태	손상 물량	비고
			폭	길이	너비	물량	단위	개소			
1	N	균열	0.1	1.0	-	1.00	m	1	b	1.00	
2	N	망상균열	-	2.0	1.2	2.40	㎡	1	b	2.40	
3	N	균열	0.1	1.2	-	1.20	m	1	b	1.20	
4	N	균열	0.1	1.8	-	1.80	m	1	b	1.80	
5	N	균열	0.1	2.2	-	2.20	m	1	b	2.20	
6	N	균열	0.1	0.6	-	0.60	m	1	b	0.60	
7	N	균열	0.2	0.4	-	0.40	m	1	b	0.40	
8	P	균열	0.1	1.9	-	1.90	m	2	b	3.80	
9	N	균열	0.1	3.0	-	3.00	m	1	b	3.00	
10	N	균열	0.1	0.6	-	0.60	m	1	b	0.60	
11											
12											
13											
14											
15											
16											
17											
18											
19											
20											
21											
22											
23											
24											
25											
26											
27											
28											
29											
30											
31											
32											
33											
34											
35											
36											
37											
38											
39											
40											
41											
42

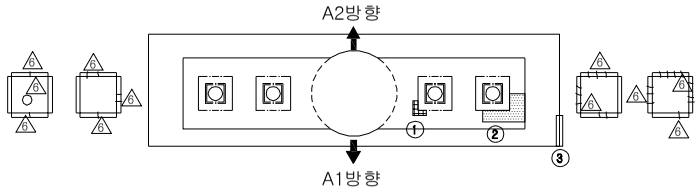
번호	신(N) 구(P)	손상내용	손상현황						결함 상태	손상 물량	비고
			폭	길이	너비	물량	단위	개소			
1	N	들뜸	-	0.1	0.7	0.07	㎡	1	b	0.07	
2	P	체수(흔적)	-	0.4	1.0	0.40	㎡	1	b	0.40	
3	N	점검로 난간대 변형	-	1.0	-	1.00	m	1	b	1.00	
4	N	균열	0.2	1.2	-	1.20	m	1	b	1.20	
5	N	균열	0.1	2.0	-	2.00	m	2	b	4.00	
6	N	균열	0.1	0.8	-	0.80	m	1	b	0.80	
7	N	망상균열	-	2.5	6.0	15.00	㎡	1	b	15.00	
8	P	균열	0.1	1.0	-	1.00	m	1	b	1.00	
9	P	균열	0.1	1.0	-	1.00	m	1	b	1.00	
10	N	균열	0.1	0.2	-	0.20	m	1	b	0.20	
11	N	균열	0.1	0.6	-	0.60	m	1	b	0.60	
12	N	균열	0.1	1.0	-	1.00	m	2	b	2.00	
13											
14											
15											
16											
17											
18											
19											
20											
21											
22											
23											
24											
25											
26											
27											
28											
29											
30											
31											
32											
33											
34											
35											
36											
37											
38											
39											
40											
41											
42

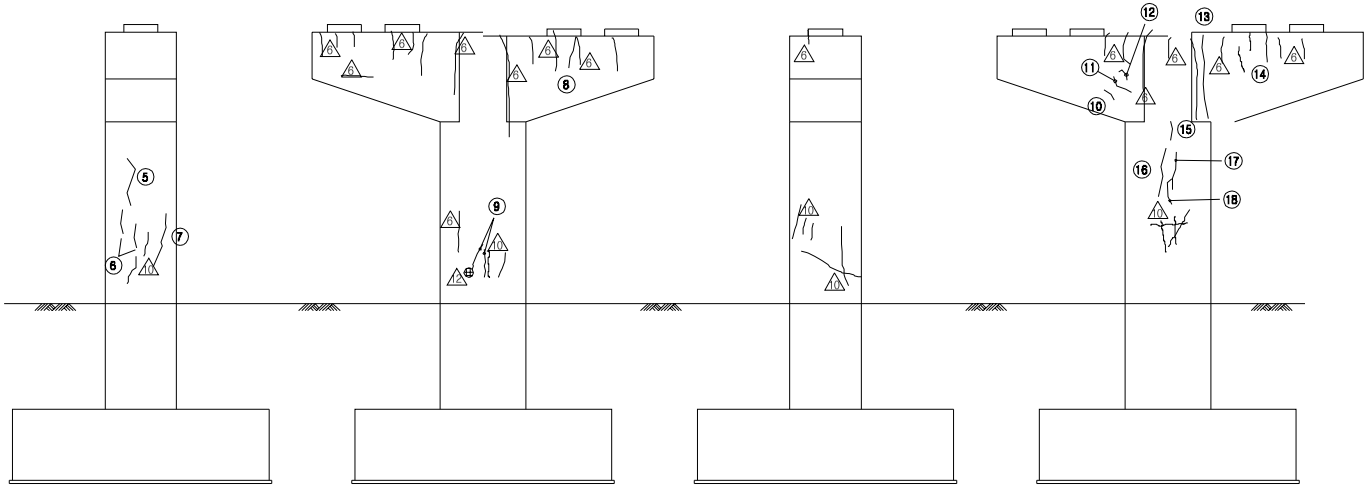
평 면 도

번호	신(N) 구(P)	손상내용	손상현황						결함 상태	손상 물량	비고
			폭	길이	너비	물량	단위	개소			
1	P	받침 콘크리트 재료분리	-	0.1	0.3	0.03	㎡	1	b	0.03	
2	P	받침 고무재 탈락	-	-	-	1.00	EA	2	b	2.00	
3	P	받침 고무재 탈락	-	-	-	1.00	EA	1	b	1.00	
4	P	받침 콘크리트 균열	0.1	0.4	-	0.40	m	2	b	0.80	
5	N	균열	0.1	1.8	-	1.80	m	1	b	1.80	
6	N	균열	0.1	0.8	-	0.80	m	2	b	1.60	
7	N	균열	0.1	1.8	-	1.80	m	1	b	1.80	
8	P	균열	0.2	0.5	-	0.50	m	1	b	0.50	
9	N	균열	0.1	0.8	-	0.80	m	2	b	1.60	
10	N	균열	0.1	0.5	-	0.50	m	1	b	0.50	
11	N	균열	0.1	0.9	-	0.90	m	1	b	0.90	
12	N	균열	0.1	0.5	-	0.50	m	1	b	0.50	
13	N	균열	0.1	2.0	-	2.00	m	1	b	2.00	
14	N	균열	0.1	1.5	-	1.50	m	1	b	1.50	
15	N	균열	0.1	0.6	-	0.60	m	1	b	0.60	
16	N	균열	0.1	1.7	-	1.70	m	1	b	1.70	
17	N	균열	0.1	1.2	-	1.20	m	1	b	1.20	
18	N	균열	0.1	1.0	-	1.00	m	1	b	1.00	
19											
20											
21											
22											
23											
24											
25											
26											
27											
28											
29											
30											
31											
32											
33											
34

35											
36											
37											
38											
39											
40											
41											
42

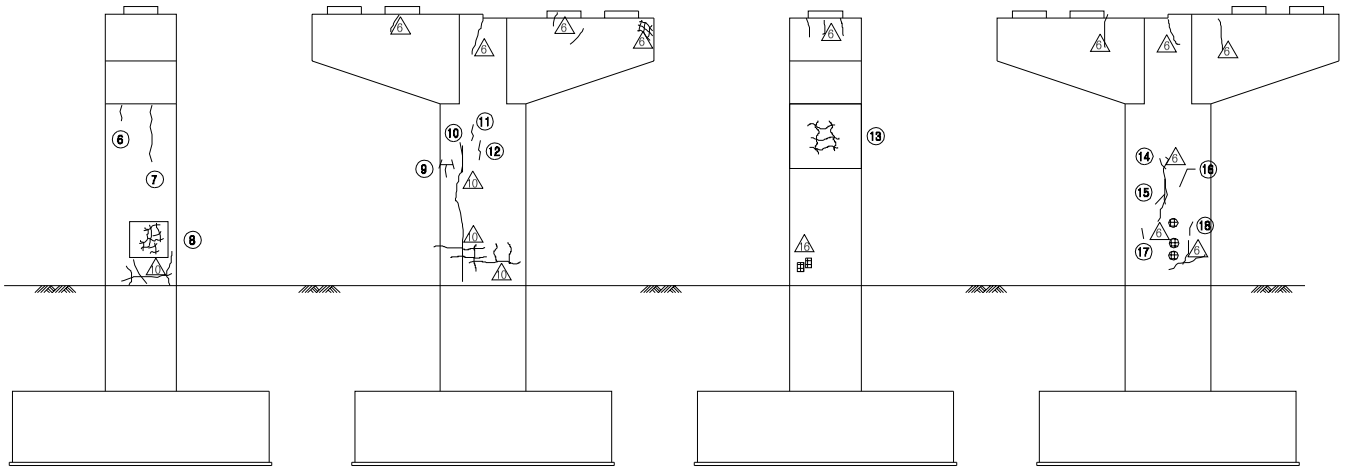
평 면 도

⑲ * 점검로 고정장치 맞춤불량

번호	신(N) 구(P)	손상내용	손상현황						결함 상태	손상 물량	비고
			폭	길이	너비	물량	단위	개소			
1	P	체수(흔적)	-	1.5	1.0	1.50	㎡	1	b	1.50	
2	N	받침 도장박리/녹발생	-	0.1	0.8	0.08	㎡	1	b	0.08	
3	N	받침 도장박리/녹발생	-	0.1	0.3	0.03	㎡	1	b	0.03	
4	N	받침 도장박리/녹발생	-	0.1	0.8	0.08	㎡	1	b	0.08	
5	N	받침 도장박리/녹발생	-	0.1	0.6	0.06	㎡	1	b	0.06	
6	N	균열	0.1	0.6	-	0.60	m	1	b	0.60	
7	N	균열	0.1	2.5	-	2.50	m	1	b	2.50	
8	P	망상균열	-	1.8	1.0	1.80	㎡	1	b	1.80	
9	N	균열	0.1	1.5	-	1.50	m	1	b	1.50	
10	N	균열	0.1	1.0	-	1.00	m	1	b	1.00	
11	N	균열	0.1	0.6	-	0.60	m	1	b	0.60	
12	N	균열	0.1	0.7	-	0.70	m	1	b	0.70	
13	P	망상균열	-	2.7	3.5	9.45	㎡	1	b	9.45	
14	N	균열	0.1	0.4	-	0.40	m	1	b	0.40	
15	N	균열	0.1	2.0	-	2.00	m	1	b	2.00	
16	N	균열	0.1	0.9	-	0.90	m	1	b	0.90	
17	N	균열	0.1	0.6	-	0.60	m	1	b	0.60	
18	N	균열	0.1	0.5	-	0.50	m	1	b	0.50	
19	N	점검로 고정장치 맞춤불량	-	-	-	1.00	EA	1	b	1.00	
20											
21											
22											
23											
24											
25											
26											
27											
28											
29											
30											
31

32											
33											
34											
35											
36											
37											
38											
39											
40											
41											
42

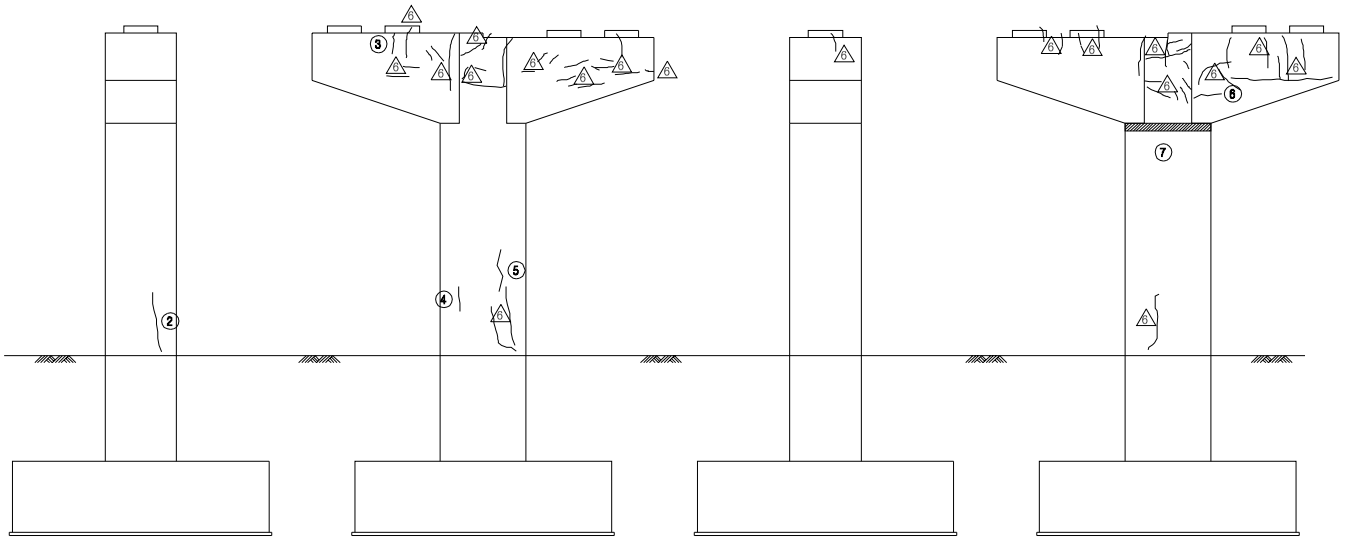
평 면 도

번호	신(N) 구(P)	손상내용	손상현황						결함 상태	손상 물량	비고
			폭	길이	너비	물량	단위	개소			
1	P	체수(흔적)	-	2.0	2.0	4.00	㎡	1	b	4.00	
2	P	균열	0.1	1.0	-	1.00	m	1	b	1.00	
3	N	균열	0.1	0.6	-	0.60	m	1	b	0.60	
4	N	균열	0.1	0.7	-	0.70	m	1	b	0.70	
5	N	균열	0.1	1.4	-	1.40	m	1	b	1.40	
6	N	균열	0.1	1.0	-	1.00	m	1	b	1.00	
7	N	마감불량	-	0.1	1.5	0.15	㎡	1	b	0.15	
8											
9											
10											
11											
12											
13											
14											
15											
16											
17											
18											
19											
20											
21											
22											
23											
24											
25											
26											
27											
28											
29											
30											
31											
32											
33											
34											
35											
36											
37											
38											
39											
40											
41											
42

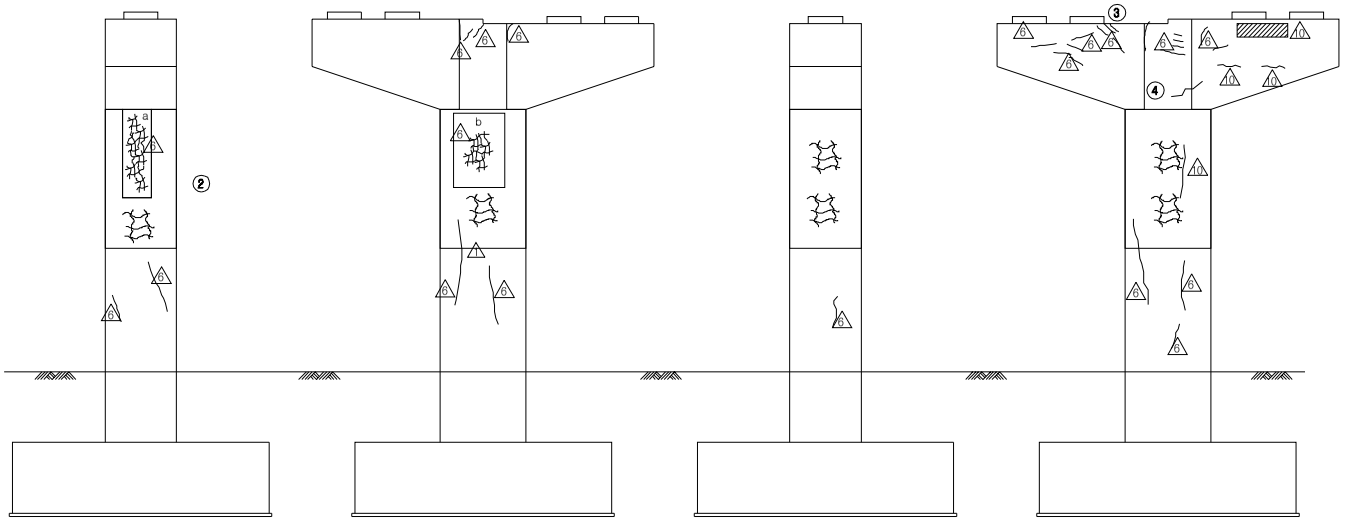
② 번 망상균열 물량 산출근거

1. 기둥부 면적(At) = 3.0(D) X 3.14(π) X 3.6(H) = 33.912㎡
2. 기둥 보수부 면적(Ar) = $\frac{(1.2X2.4)}{a}+\frac{(2.0X2.4)}{b}$ = 7.68㎡
3. 기둥부 망상균열 면적 = At - Ar = 33.912 - 7.68 = 26.232㎡
