ID : 밀양강교(부산) - 교면포장 S1

용 역 명	2015년 하반기 시설물 안전점검용역(2구간 정밀안전진단)
과업기간	2015. 08. 17 ~ 2015. 12. 31
발 주 처	신대구부산고속도로주식회사
용 역 사	(주)동 우 기 술 단
도면번호	001

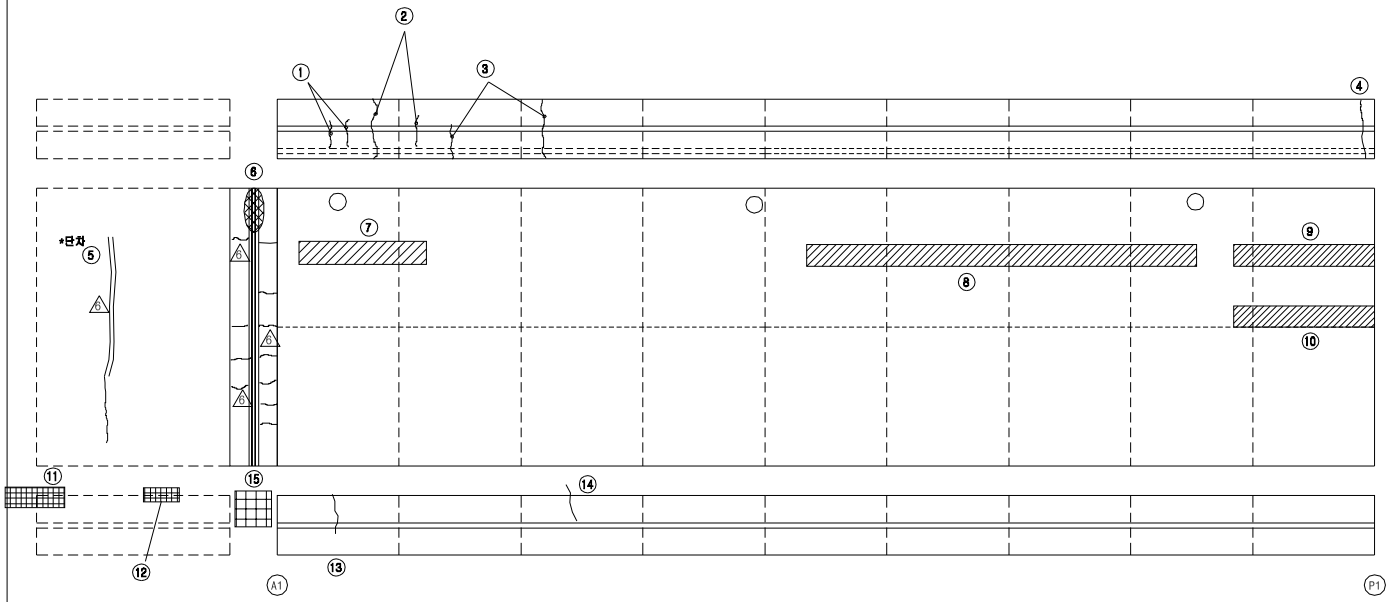
번호	신(N) 구(P)	손상내용	손상현황						결함 상태	손상 물량	비고
			폭	길이	너비	물량	단위	개소			
1	P	균열	0.2	1.0	-	1.00	m	1	b	1.00	
2	P	균열	0.3	4.0	-	4.00	m	1	c	4.00	
3	P	균열	0.3	4.0	-	4.00	m	1	c	4.00	
4	N	균열	0.2	1.5	-	1.50	m	1	b	1.50	
5	P	아스콘 균열	-	6.0	-	6.00	m	1	b	6.00	
6	P	유간부 이물질 퇴적	-	2.0	-	2.00	m	1	b	2.00	
7	P	라벨링	-	1.5	5.0	7.50	㎡	1	b	7.50	
8	P	라벨링	-	1.0	15.0	15.00	㎡	1	b	15.00	
9	P	라벨링	-	1.0	6.0	6.00	㎡	1	b	6.00	
10	P	라벨링	-	1.0	6.0	6.00	㎡	1	b	6.00	
11	P	파손	-	1.0	0.3	0.30	㎡	1	b	0.30	
12	P	침하	-	1.2	-	1.20	m	1	b	1.20	
13	P	균열	0.3	1.2	-	1.20	m	1	c	1.20	
14	P	보수부 재균열	0.3	1.2	-	1.20	m	1	c	1.20	
15	P	차수판 앵커볼트 탈락	-	-	-	1.00	EA	5	b	5.00	
16											
17											
18											
19											
20											
21											
22											
23											
24											
25											
26											
27											
28											
29											
30											
31											
32											
33											
34											
35											
36											
37											
38											
39

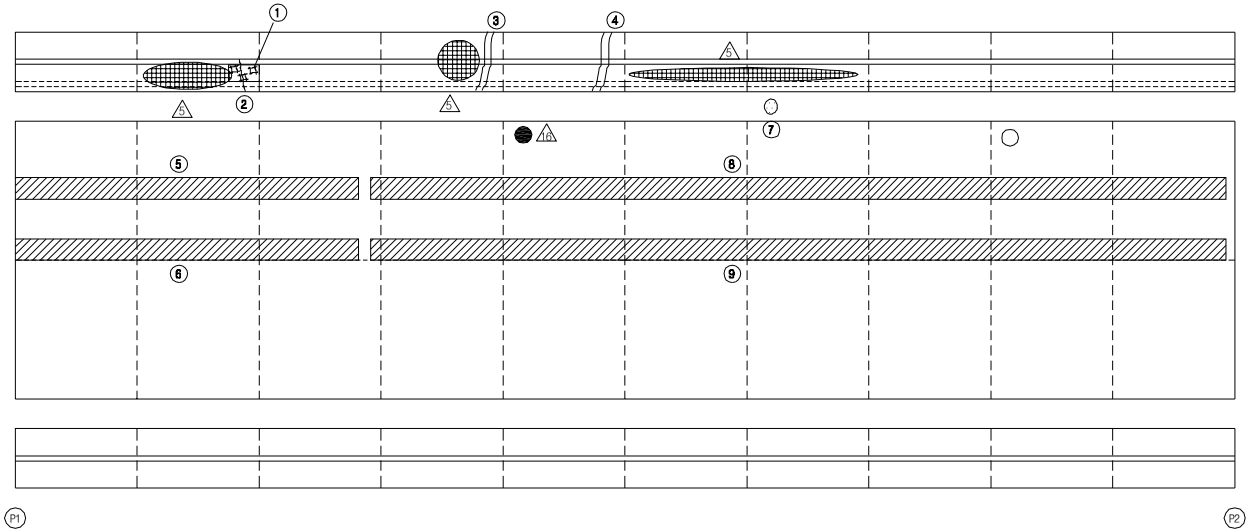
ID : 밀양강교(부산) - 교면포장 S2

번호	신(N) 구(P)	손상내용	손상현황						결함 상태	손상 물량	비고
			폭	길이	너비	물량	단위	개소			
1	N	망상균열/백태	-	1.0	1.5	1.50	㎡	1	b	1.50	
2	P	균열	0.3	1.0	-	1.00	m	1	c	1.00	
3	P	보수부 재균열	0.3	2.5	-	2.50	m	1	c	2.50	
4	P	보수부 재균열	0.3	1.1	-	1.10	m	1	c	1.10	
5	P	라벨링	-	1.0	24.0	24.00	㎡	1	b	24.00	
6	P	라벨링	-	1.0	24.0	24.00	㎡	1	b	24.00	
7	P	균열부 백태	0.1	3.0	-	3.00	m	1	c	3.00	
8	P	라벨링	-	1.0	40.0	40.00	㎡	1	b	40.00	
9	P	라벨링	-	1.0	40.0	40.00	㎡	1	b	40.00	
10											
11											
12											
13											
14											
15											
16											
17											
18											
19											
20											
21											
22											
23											
24											
25											
26											
27											
28											
29											
30											
31											
32											
33											
34											
35											
36											
37											
38											
39											
40											
41											
42

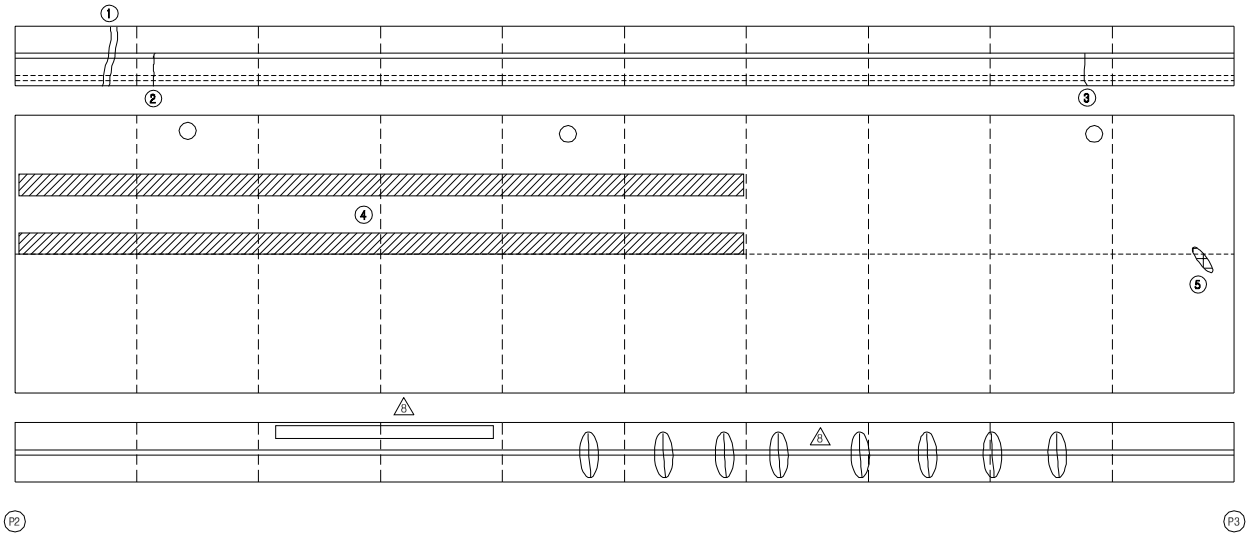
ID : 밀양강교(부산) - 교면포장 S3

번호	신(N) 구(P)	손상내용	손상현황						결함 상태	손상 물량	비고
			폭	길이	너비	물량	단위	개소			
1	P	보수부 재균열	0.2	2.5	-	2.50	m	1	c	2.50	
2	N	균열부 백태	0.2	1.0	-	1.00	m	1	b	1.00	
3	P	균열	0.1	1.2	-	1.20	m	1	b	1.20	
4	P	라벨링	-	1.0	30.0	30.00	㎡	2	b	60.00	
5	P	아스콘 패임	-	0.1	0.3	0.03	㎡	1	b	0.03	
6											
7											
8											
9											
10											
11											
12											
13											
14											
15											
16											
17											
18											
19											
20											
21											
22											
23											
24											
25											
26											
27											
28											
29											
30											
31											
32											
33											
34											
35											
36											
37											
38											
39											
40											
41											
42

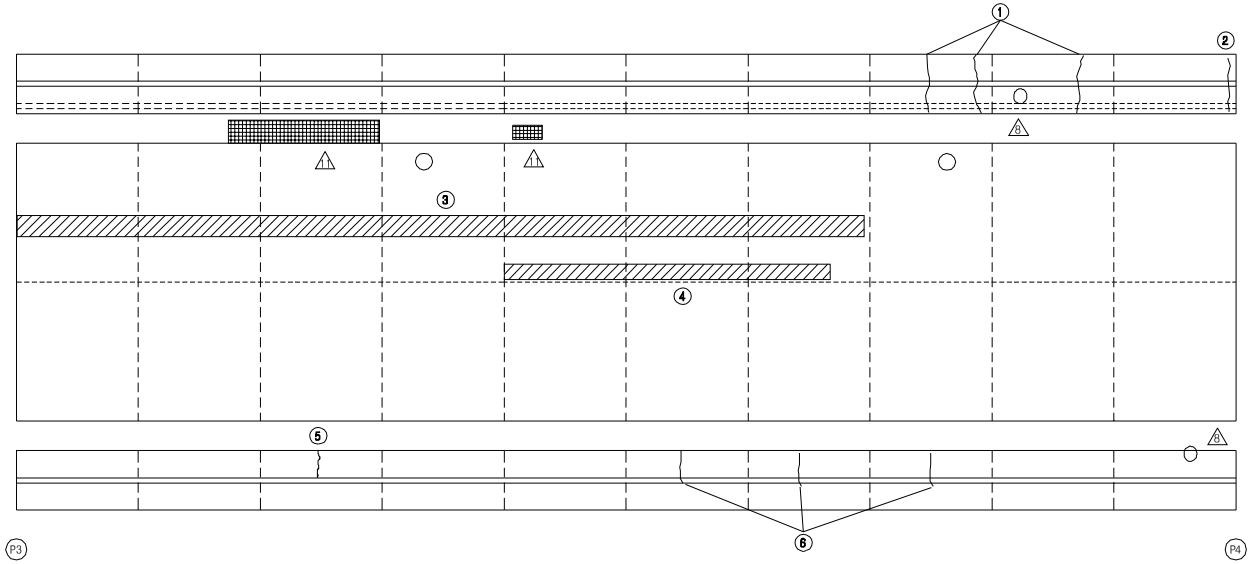
번호	신(N) 구(P)	손상내용	손상현황						결함 상태	손상 물량	비고
			폭	길이	너비	물량	단위	개소			
1	P	균열	0.2	7.5	-	7.50	m	1	b	7.50	
2	P	균열	0.2	2.5	-	2.50	m	1	b	2.50	
3	P	라벨링	-	1.0	30.0	30.00	㎡	1	b	30.00	
4	P	라벨링	-	0.5	15.0	7.50	㎡	1	b	7.50	
5	N	균열	0.2	1.2	-	1.20	m	1	b	1.20	
6	P	보수부 재균열	0.3	3.6	-	3.60	m	1	c	3.60	
7											
8											
9											
10											
11											
12											
13											
14											
15											
16											
17											
18											
19											
20											
21											
22											
23											
24											
25											
26											
27											
28											
29											
30											
31											
32											
33											
34											
35											
36											
37											
38											
39											
40											
41											
42

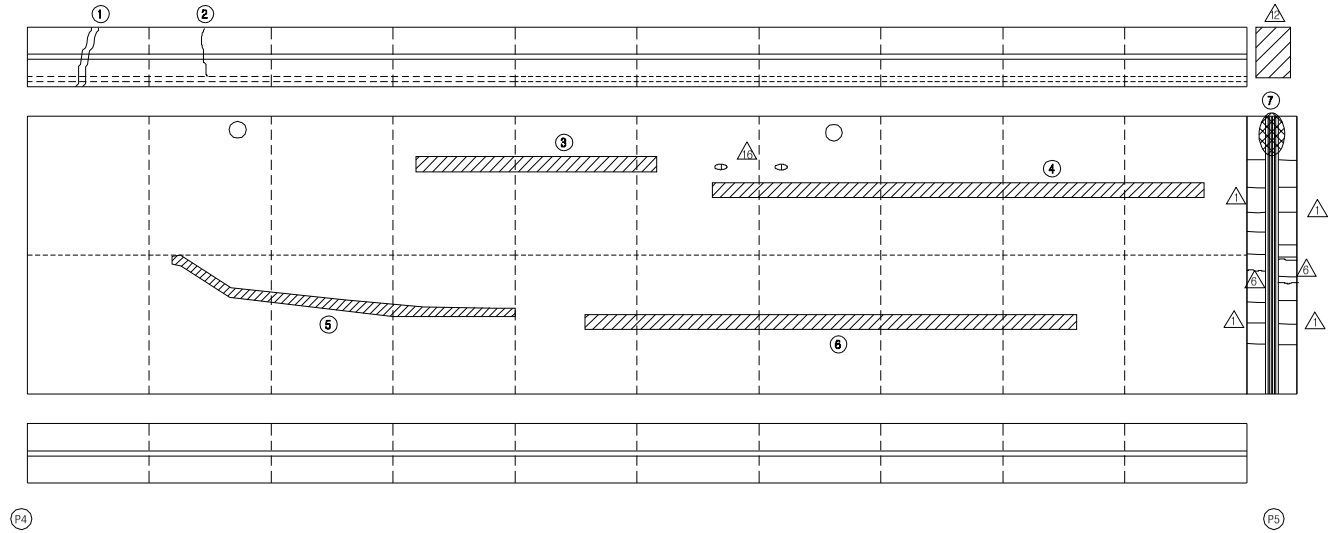
번호	신(N) 구(P)	손상내용	손상현황						결함 상태	손상 물량	비고
			폭	길이	너비	물량	단위	개소			
1	P	보수부 재균열	0.3	2.5	-	2.50	m	1	c	2.50	
2	N	균열	0.3	2.5	-	2.50	m	1	c	2.50	
3	P	라벨링	-	0.5	10.0	5.00	㎡	1	b	5.00	
4	P	라벨링	-	0.5	20.0	10.00	㎡	1	b	10.00	
5	P	아스콘 패임	-	0.2	10.0	2.00	㎡	1	b	2.00	
6	P	아스콘 패임	-	0.5	20.0	10.00	㎡	1	b	10.00	
7	P	유간부 이물질 퇴적	-	1.2	-	1.20	m	1	b	1.20	
8											
9											
10											
11											
12											
13											
14											
15											
16											
17											
18											
19											
20											
21											
22											
23											
24											
25											
26											
27											
28											
29											
30											
31											
32											
33											
34											
35											
36											
37											
38											
39											
40											
41											
42

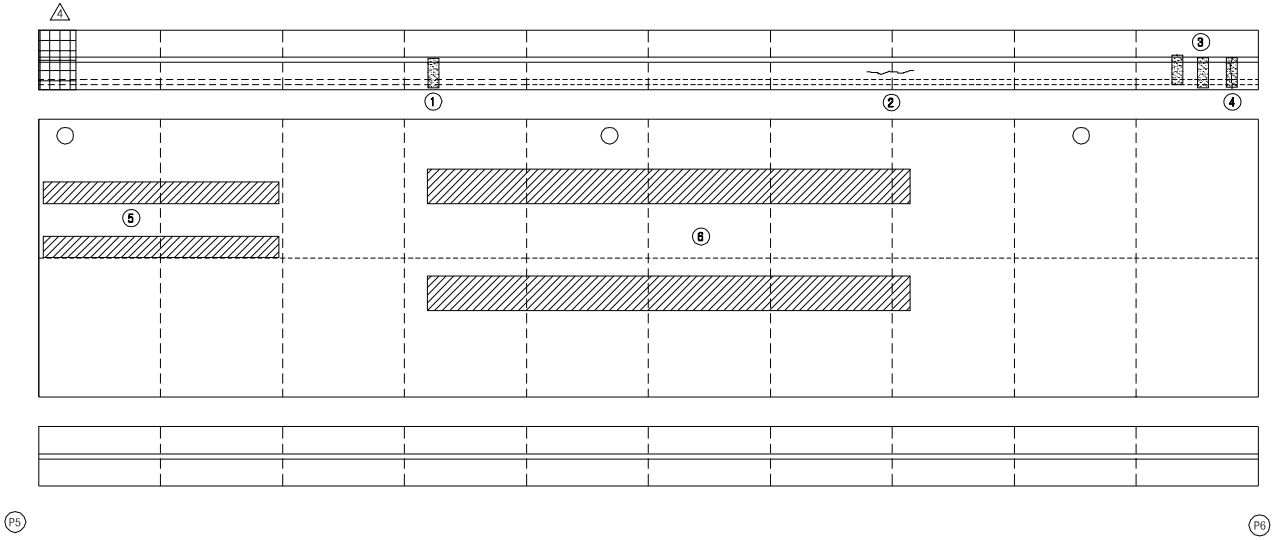
번호	신(N) 구(P)	손상내용	손상현황						결함 상태	손상 물량	비고
			폭	길이	너비	물량	단위	개소			
1	P	백태	-	0.1	0.5	0.05	㎡	1	b	0.05	
2	N	균열	0.1	1.0	-	1.00	m	1	b	1.00	
3	P	백태	-	0.1	2.4	0.24	㎡	1	b	0.24	
4	P	균열	0.2	0.7	-	0.70	m	1	b	0.70	
5	P	라벨링	-	1.0	10.0	10.00	㎡	2	b	20.00	
6	P	라벨링	-	5.0	20.0	100.0	㎡	2	b	200.0	
7											
8											
9											
10											
11											
12											
13											
14											
15											
16											
17											
18											
19											
20											
21											
22											
23											
24											
25											
26											
27											
28											
29											
30											
31											
32											
33											
34											
35											
36											
37											
38											
39											
40											
41											
42

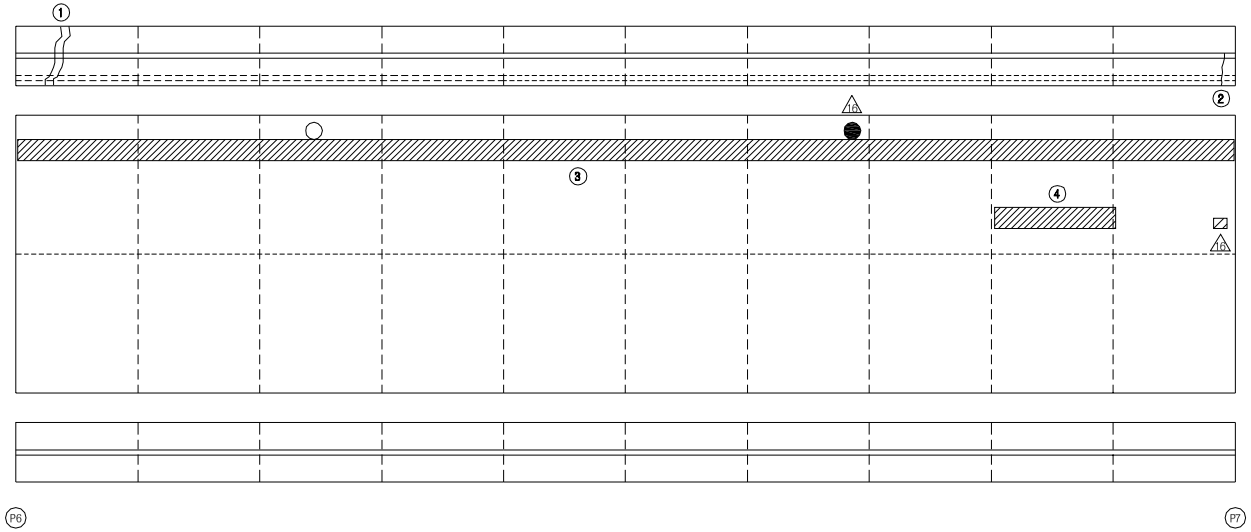
번호	신(N) 구(P)	손상내용	손상현황						결함 상태	손상 물량	비고
			폭	길이	너비	물량	단위	개소			
1	P	보수부 재균열	0.2	2.0	-	2.00	m	1	b	2.00	
2	P	균열부 백태	0.2	1.2	-	1.20	m	1	c	1.20	
3	P	라벨링	-	1.0	50.0	50.00	㎡	1	b	50.00	
4	P	라벨링	-	1.0	5.0	5.00	㎡	1	b	5.00	
5											
6											
7											
8											
9											
10											
11											
12											
13											
14											
15											
16											
17											
18											
19											
20											
21											
22											
23											
24											
25											
26											
27											
28											
29											
30											
31											
32											
33											
34											
35											
36											
37											
38											
39											
40											
41											
42

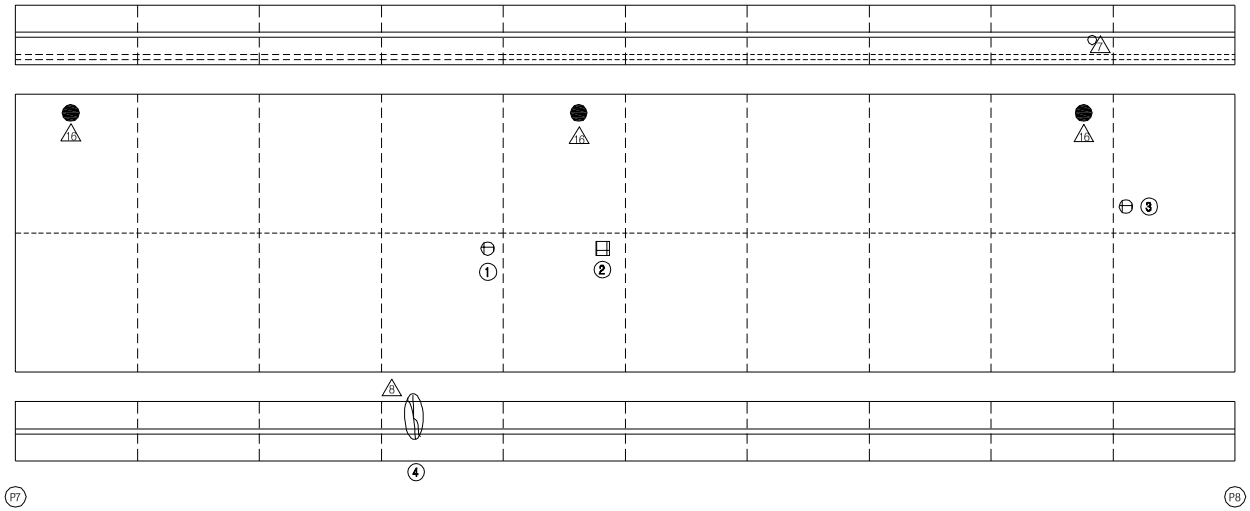
번호	신(N) 구(P)	손상내용	손상현황						결함 상태	손상 물량	비고
			폭	길이	너비	물량	단위	개소			
1	P	아스콘 패임	-	0.1	0.1	0.01	㎡	1	b	0.01	
2	P	아스콘 패임	-	0.1	0.1	0.01	㎡	1	b	0.01	
3	P	아스콘 패임	-	0.1	0.1	0.01	㎡	1	b	0.01	
4	P	보수부 재균열	0.3	1.2	-	1.20	m	1	c	1.20	
5											
6											
7											
8											
9											
10											
11											
12											
13											
14											
15											
16											
17											
18											
19											
20											
21											
22											
23											
24											
25											
26											
27											
28											
29											
30											
31											
32											
33											
34											
35											
36											
37											
38											
39											
40											
41											
42

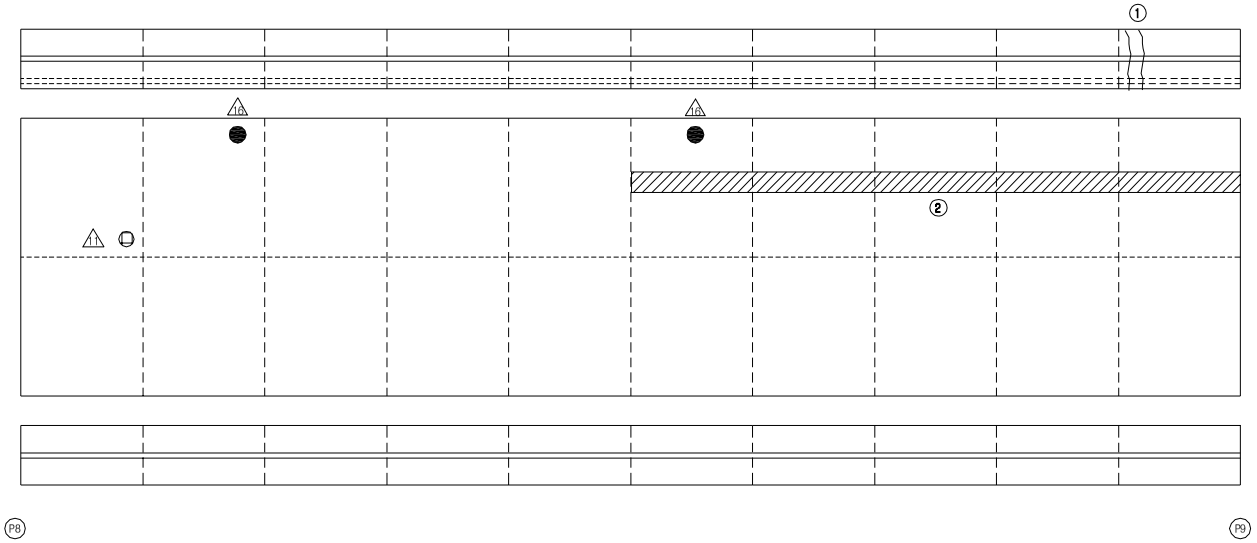
번호	신(N) 구(P)	손상내용	손상현황						결함 상태	손상 물량	비고
			폭	길이	너비	물량	단위	개소			
1	P	보수부 재균열	0.2	2.5	-	2.50	m	1	b	2.50	
2	P	라벨링	-	0.8	25.0	20.00	㎡	1	b	20.00	
3											
4											
5											
6											
7											
8											
9											
10											
11											
12											
13											
14											
15											
16											
17											
18											
19											
20											
21											
22											
23											
24											
25											
26											
27											
28											
29											
30											
31											
32											
33											
34											
35											
36											
37											
38											
39											
40											
41											
42

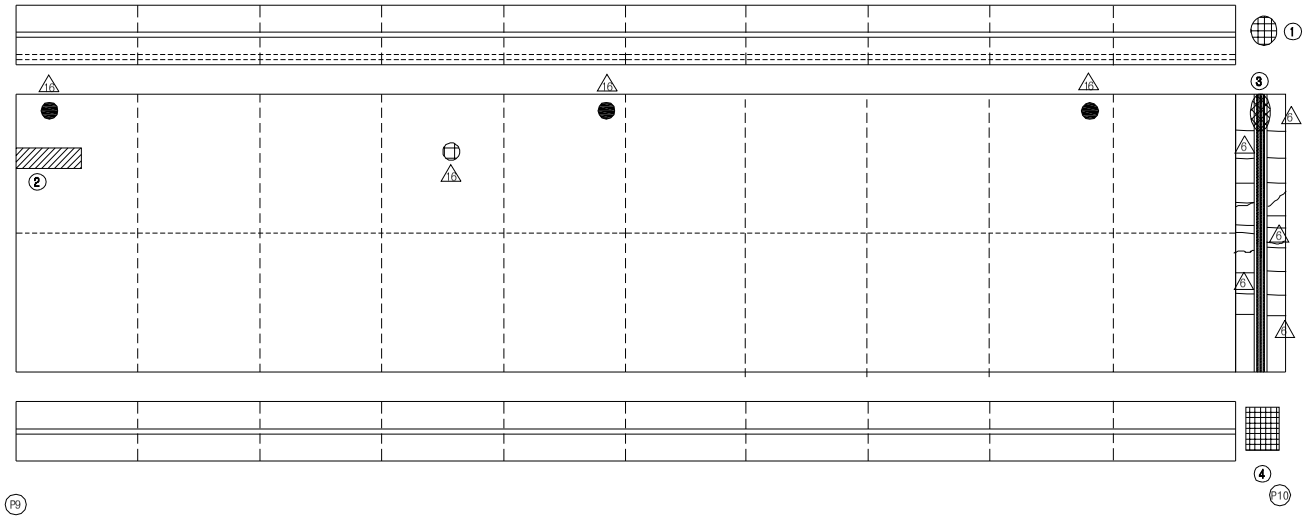
번호	신(N) 구(P)	손상내용	손상현황						결함 상태	손상 물량	비고
			폭	길이	너비	물량	단위	개소			
1	P	차수판 앵커볼트 탈락(너트)	-	-	-	1.00	EA	3	b	3.00	
2	P	라벨링	-	0.8	3.0	2.40	㎡	1	b	2.40	
3	P	유간부 이물질 퇴적	-	1.0	-	1.00	m	1	b	1.00	
4	P	차수판 앵커볼트 탈락	-	-	-	1.00	EA	5	b	5.00	
5											
6											
7											
8											
9											
10											
11											
12											
13											
14											
15											
16											
17											
18											
19											
20											
21											
22											
23											
24											
25											
26											
27											
28											
29											
30											
31											
32											
33											
34											
35											
36											
37											
38											
39											
40											
41											
42

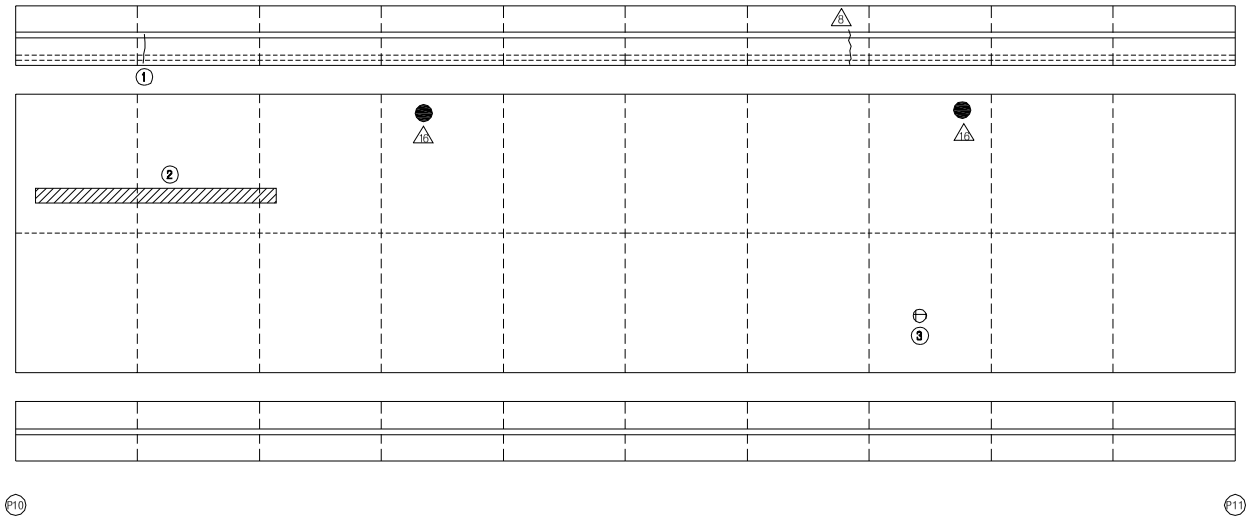
번호	신(N) 구(P)	손상내용	손상현황						결함 상태	손상 물량	비고
			폭	길이	너비	물량	단위	개소			
1	P	균열	0.1	0.6	-	0.60	m	1	b	0.60	
2	P	라벨링	-	0.5	10.0	5.00	㎡	1	b	5.00	
3	P	아스콘 패임	-	0.1	0.1	0.01	㎡	1	b	0.01	
4											
5											
6											
7											
8											
9											
10											
11											
12											
13											
14											
15											
16											
17											
18											
19											
20											
21											
22											
23											
24											
25											
26											
27											
28											
29											
30											
31											
32											
33											
34											
35											
36											
37											
38											
39											
40											
41											
42

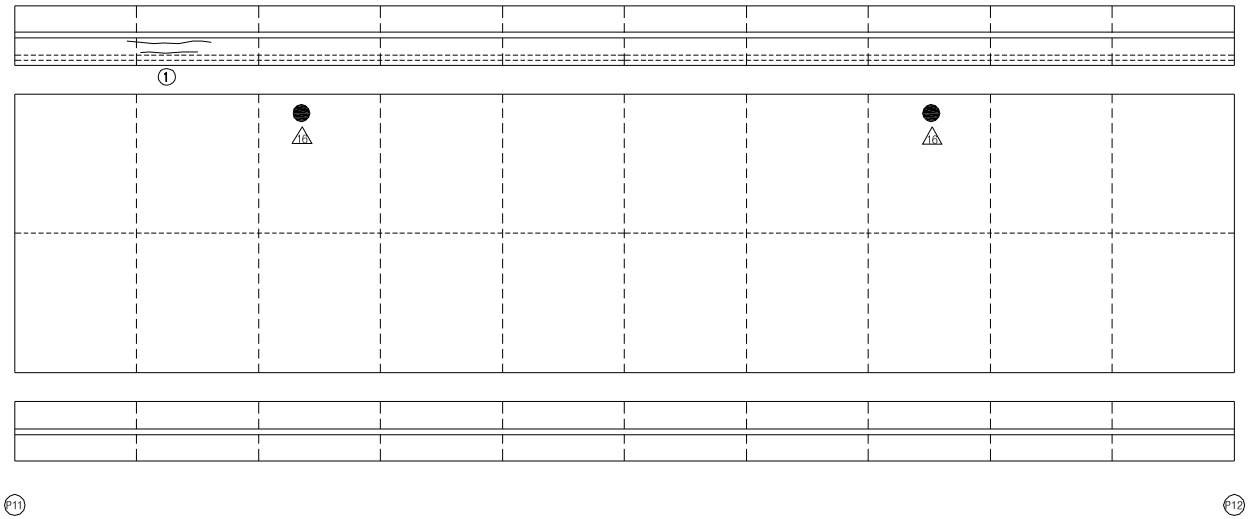
번호	신(N) 구(P)	손상내용	손상현황						결함 상태	손상 물량	비고
			폭	길이	너비	물량	단위	개소			
1	P	균열	0.1	4.0	-	4.00	m	1	b	4.00	
2											
3											
4											
5											
6											
7											
8											
9											
10											
11											
12											
13											
14											
15											
16											
17											
18											
19											
20											
21											
22											
23											
24											
25											
26											
27											
28											
29											
30											
31											
32											
33											
34											
35											
36											
37											
38											
39											
40											
41											
42

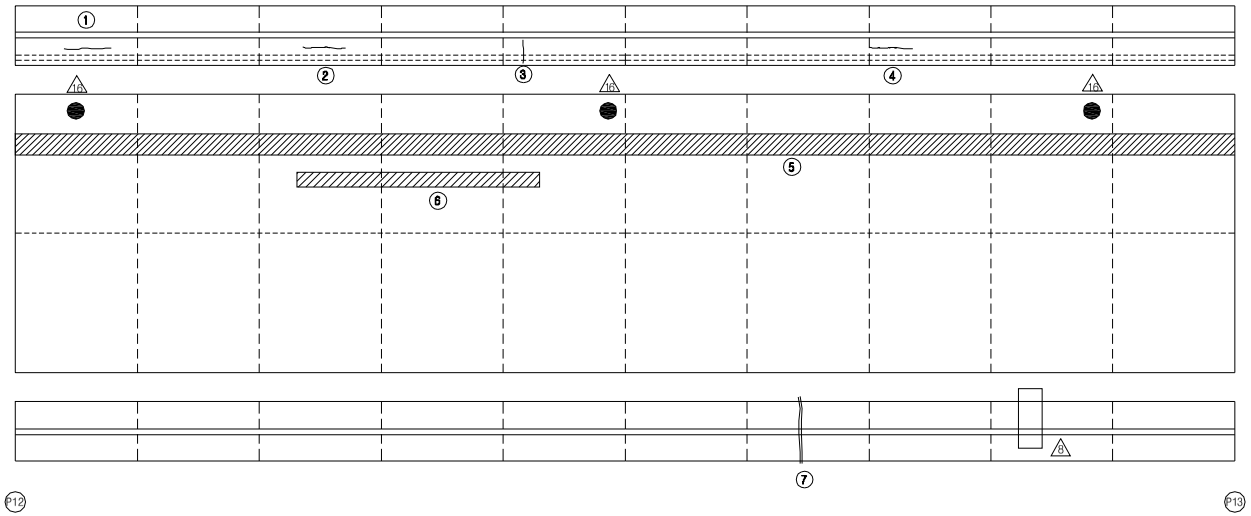
번호	신(N) 구(P)	손상내용	손상현황						결함 상태	손상 물량	비고
			폭	길이	너비	물량	단위	개소			
1	P	균열	0.2	0.6	-	0.60	m	1	b	0.60	
2	N	균열	0.2	0.6	-	0.60	m	1	b	0.60	
3	P	균열	0.2	1.0	-	1.00	m	1	b	1.00	
4	N	균열	0.2	0.6	-	0.60	m	1	b	0.60	
5	P	라벨링	-	1.0	50.0	50.00	㎡	1	b	50.00	
6	P	라벨링	-	0.5	10.0	5.00	㎡	1	b	5.00	
7	P	보수부 재균열	0.3	1.2	-	1.20	m	1	c	1.20	
8											
9											
10											
11											
12											
13											
14											
15											
16											
17											
18											
19											
20											
21											
22											
23											
24											
25											
26											
27											
28											
29											
30											
31											
32											
33											
34											
35											
36											
37											
38											
39											
40											
41											
42

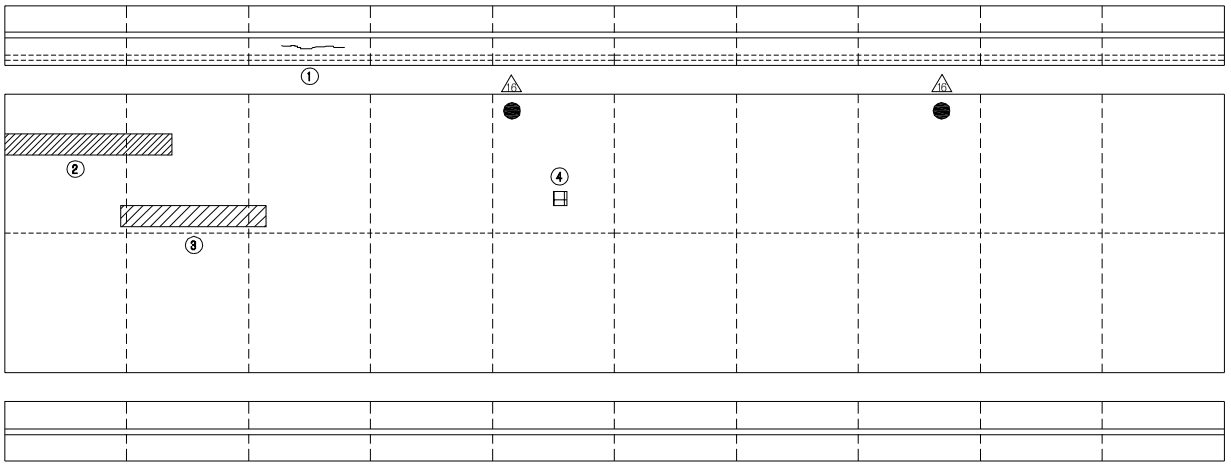
번호	신(N) 구(P)	손상내용	손상현황						결함 상태	손상 물량	비고
			폭	길이	너비	물량	단위	개소			
1	N	균열	0.2	0.6	-	0.60	m	1	b	0.60	
2	P	라벨링	-	1.0	7.0	7.00	㎡	1	b	7.00	
3	P	라벨링	-	1.0	6.0	6.00	㎡	1	b	6.00	
4	P	아스콘 패임	-	0.1	0.1	0.01	㎡	1	b	0.01	
5											
6											
7											
8											
9											
10											
11											
12											
13											
14											
15											
16											
17											
18											
19											
20											
21											
22											
23											
24											
25											
26											
27											
28											
29											
30											
31											
32											
33											
34											
35											
36											
37											
38											
39											
40											
41											
42

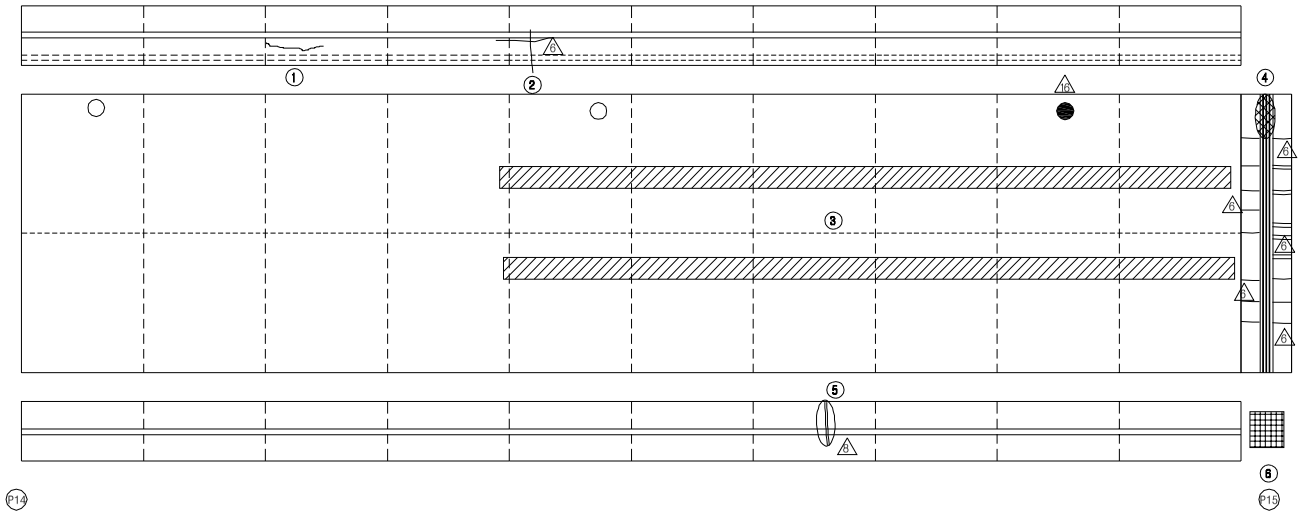
번호	신(N) 구(P)	손상내용	손상현황						결함 상태	손상 물량	비고
			폭	길이	너비	물량	단위	개소			
1	N	균열	0.2	0.6	-	0.60	m	1	b	0.60	
2	P	보수부 재균열	0.2	1.2	-	1.20	m	1	b	1.20	
3	P	라벨링	-	1.0	30.0	30.00	㎡	2	b	60.00	
4	P	유간부 이물질 퇴적	-	1.0	-	1.00	m	1	b	1.00	
5	N	보수부 재균열	0.2	1.2	-	1.20	m	1	b	1.20	
6	P	차수판 앵커볼트 탈락	-	-	-	1.00	EA	5	b	5.00	
7											
8											
9											
10											
11											
12											
13											
14											
15											
16											
17											
18											
19											
20											
21											
22											
23											
24											
25											
26											
27											
28											
29											
30											
31											
32											
33											
34											
35											
36											
37											
38											
39											
40											
41											
42

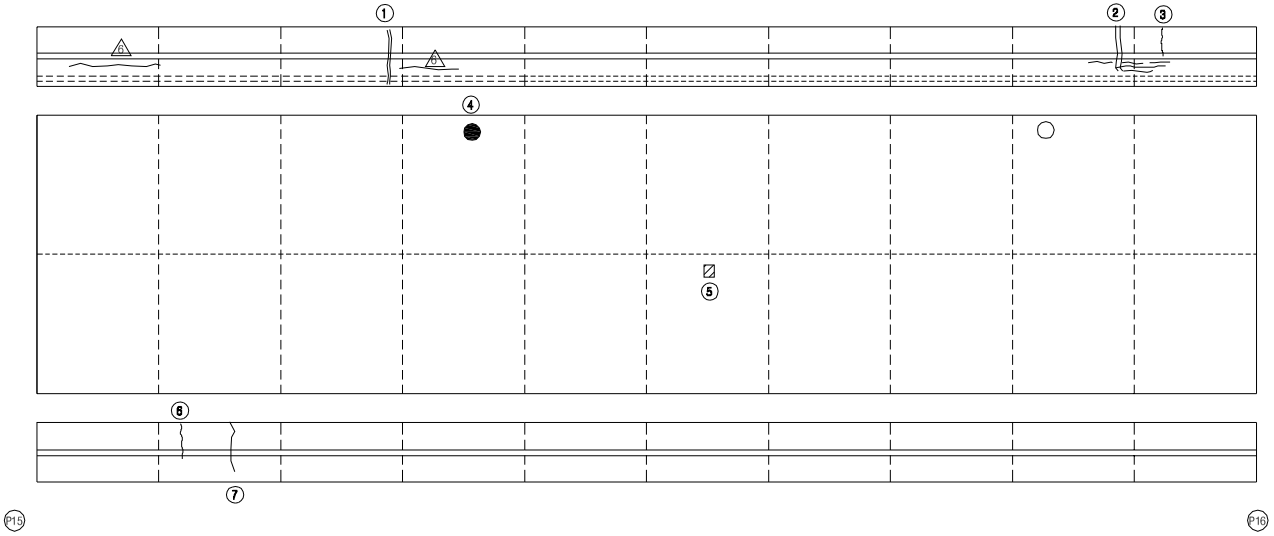
번호	신(N) 구(P)	손상내용	손상현황						결함 상태	손상 물량	비고
			폭	길이	너비	물량	단위	개소			
1	P	보수부 재균열	0.2	1.2	-	1.20	m	1	b	1.20	
2	P	보수부 재균열	0.2	2.0	-	2.00	m	1	b	2.00	
3	N	보수부 재균열	0.2	1.2	-	1.20	m	1	b	1.20	
4	P	배수구 막힘	-	-	-	1.00	EA	1	b	1.00	
5	P	아스콘 패임	-	0.1	0.1	0.01	㎡	1	b	0.01	
6	N	보수부 재균열	0.2	1.2	-	1.20	m	1	b	1.20	
7	P	보수부 재균열	0.3	1.2	-	1.20	m	1	c	1.20	
8											
9											
10											
11											
12											
13											
14											
15											
16											
17											
18											
19											
20											
21											
22											
23											
24											
25											
26											
27											
28											
29											
30											
31											
32											
33											
34											
35											
36											
37											
38											
39											
40											
41											
42

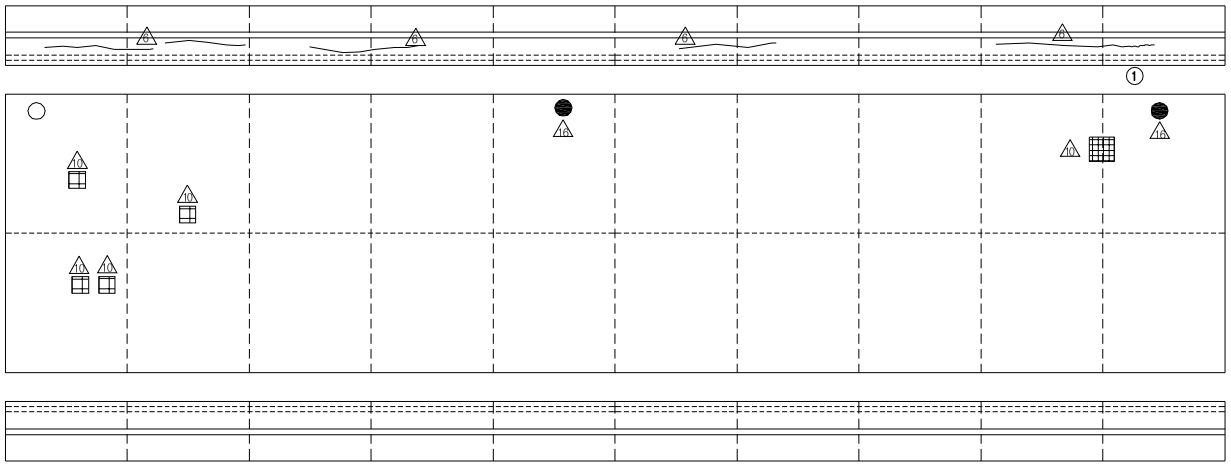
번호	신(N) 구(P)	손상내용	손상현황						결함 상태	손상 물량	비고
			폭	길이	너비	물량	단위	개소			
1	P	균열	0.1	1.0	-	1.00	m	1	b	1.00	
2											
3											
4											
5											
6											
7											
8											
9											
10											
11											
12											
13											
14											
15											
16											
17											
18											
19											
20											
21											
22											
23											
24											
25											
26											
27											
28											
29											
30											
31											
32											
33											
34											
35											
36											
37											
38											
39											
40											
41											
42

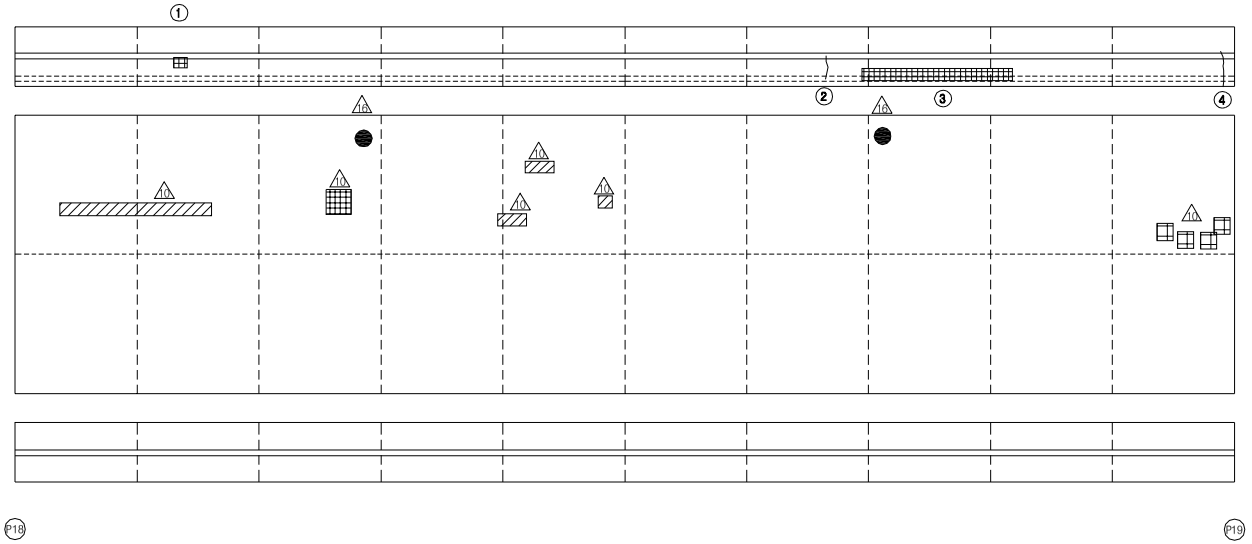
번호	신(N) 구(P)	손상내용	손상현황						결함 상태	손상 물량	비고
			폭	길이	너비	물량	단위	개소			
1	P	파손	-	0.1	0.1	0.01	㎡	1	b	0.01	
2	P	보수부 재균열	0.2	1.2	-	1.20	m	1	b	1.20	
3	P	보수부 재균열	0.2	1.2	-	1.20	m	1	b	1.20	
4	P	파손	-	0.1	7.0	0.70	㎡	1	b	0.70	
5											
6											
7											
8											
9											
10											
11											
12											
13											
14											
15											
16											
17											
18											
19											
20											
21											
22											
23											
24											
25											
26											
27											
28											
29											
30											
31											
32											
33											
34											
35											
36											
37											
38											
39											
40											
41											
42

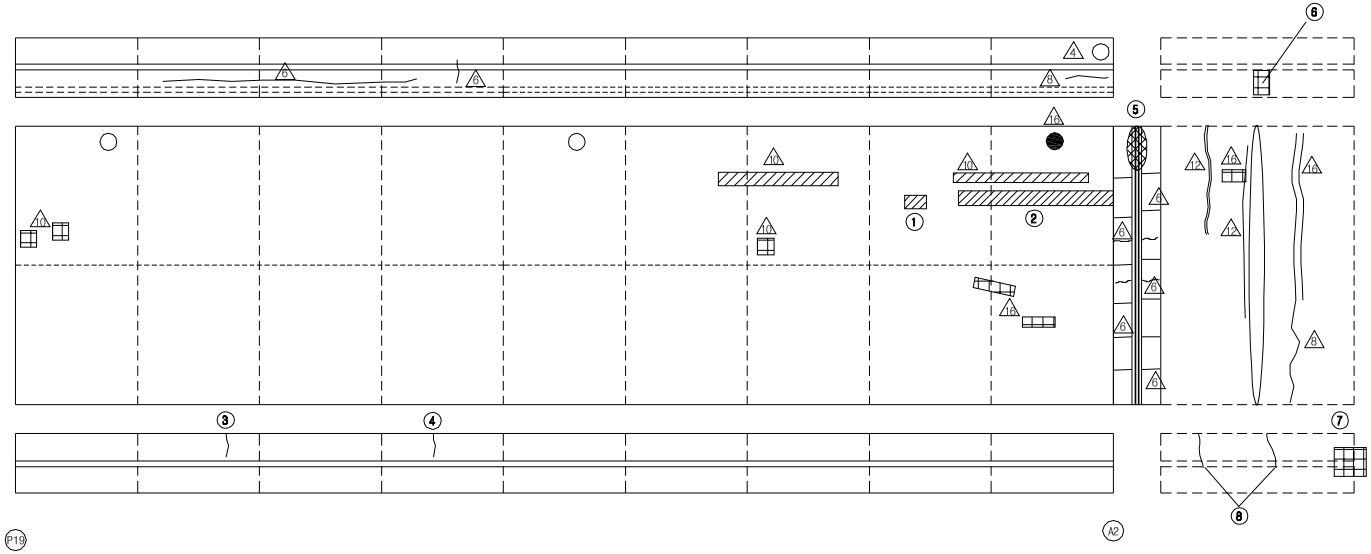
번호	신(N) 구(P)	손상내용	손상현황						결함 상태	손상 물량	비고
			폭	길이	너비	물량	단위	개소			
1	P	라벨링	-	0.3	0.5	0.15	㎡	1	b	0.15	
2	P	라벨링	-	0.5	7.0	3.50	㎡	1	b	3.50	
3	P	보수부 재균열	0.3	1.2	-	1.20	m	1	c	1.20	
4	P	보수부 재균열	0.3	1.2	-	1.20	m	1	c	1.20	
5	P	이물질 퇴적	-	3.0	-	3.00	m	1	b	3.00	
6	P	박락	-	0.3	0.3	0.09	㎡	1	b	0.09	
7	P	차수판 앵커볼트 탈락	-	-	-	1.00	EA	4	b	4.00	
8	P	보수부 재균열	0.2	2.4	-	2.40	m	1	b	2.40	
9											
10											
11											
12											
13											
14											
15											
16											
17											
18											
19											
20											
21											
22											
23											
24											
25											
26											
27											
28											
29											
30											
31											
32											
33											
34											
35											
36											
37											
38											
39											
40											
41											
42

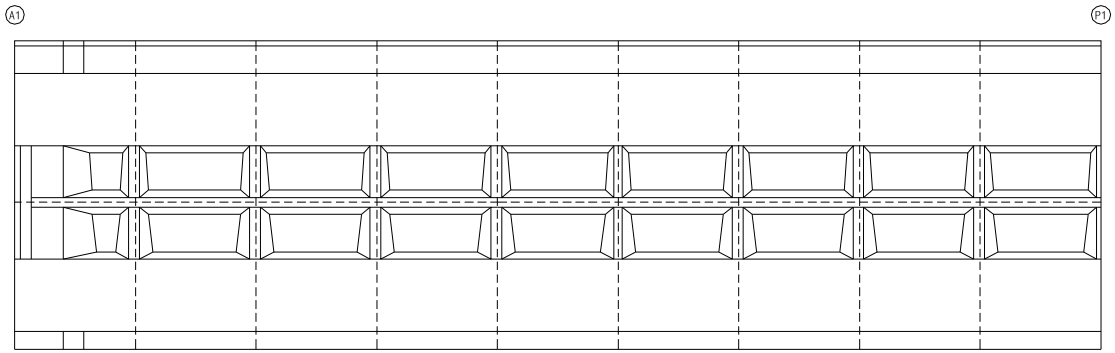
① 상,하행선 종조인트부 전구간 누수

번호	신(N) 구(P)	손상내용	손상현황						결함 상태	손상 물량	비고
			폭	길이	너비	물량	단위	개소			
1	N	상,하행선 종조인트부 누수	-	50.0	-	50.00	m	1	c	50.00	
2											
3											
4											
5											
6											
7											
8											
9											
10											
11											
12											
13											
14											
15											
16											
17											
18											
19											
20											
21											
22											
23											
24											
25											
26											
27											
28											
29											
30											
31											
32											
33											
34											
35											
36											
37											
38											
39											
40											
41											
42

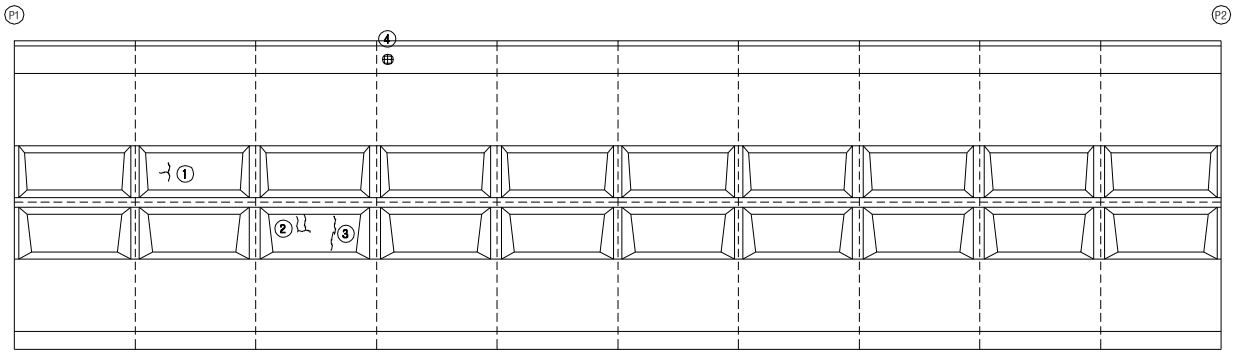
⑤ 상,하행선 종조인트부 전구간 누수

번호	신(N) 구(P)	손상내용	손상현황						결함 상태	손상 물량	비고
			폭	길이	너비	물량	단위	개소			
1	N	균열	0.1	2.2	-	2.20	m	1	b	2.20	
2	N	균열	0.1	3.0	-	3.00	m	1	b	3.00	
3	N	균열	0.1	1.2	-	1.20	m	1	b	1.20	
4	N	배수관 연결핀탈락	-	-	-	1.00	EA	1	c	1.00	
5	N	상,하행선 종조인트부 누수	-	50.0	-	50.00	m	1	c	50.00	
6											
7											
8											
9											
10											
11											
12											
13											
14											
15											
16											
17											
18											
19											
20											
21											
22											
23											
24											
25											
26											
27											
28											
29											
30											
31											
32											
33											
34											
35											
36											
37											
38											
39											
40											
41											
42

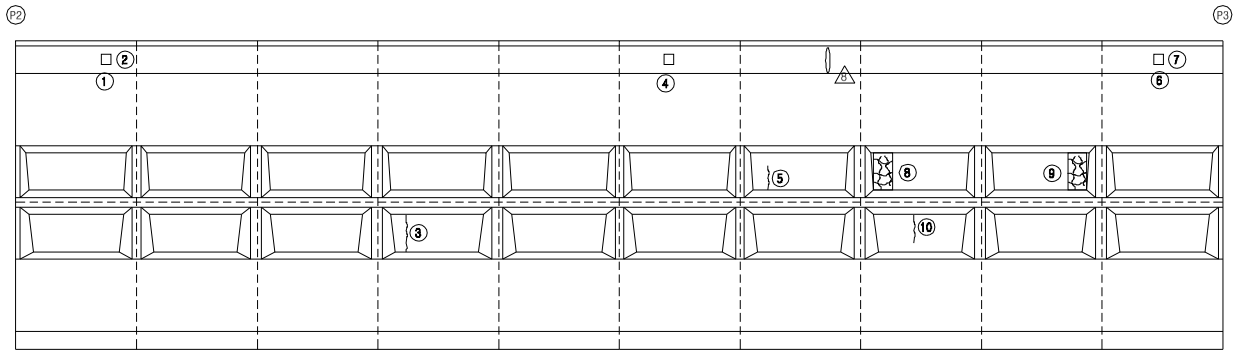
⑪상,하행선 종조인트부 전구간 누수

번호	신(N) 구(P)	손상내용	손상현황						결함 상태	손상 물량	비고
			폭	길이	너비	물량	단위	개소			
1	P	배수관 연결핀 너트탈락	-	-	-	1.00	EA	1	c	1.00	
2	P	배수관 연결핀 너트풀림	-	-	-	1.00	EA	1	c	1.00	
3	N	균열	0.2	1.8	-	1.80	m	1	b	1.80	
4	N	배수관 연결핀 너트탈락	-	-	-	1.00	EA	1	c	1.00	
5	N	균열	0.1	1.0	-	1.00	m	1	b	1.00	
6	P	배수관 연결핀 너트탈락	-	-	-	1.00	EA	1	c	1.00	
7	P	배수관 연결핀탈락	-	-	-	1.00	EA	1	c	1.00	
8	N	망상균열	-	0.9	1.8	1.62	㎡	1	b	1.62	
9	N	망상균열	-	0.9	1.8	1.62	㎡	1	b	1.62	
10	N	균열	0.1	1.2	-	1.20	m	1	b	1.20	
11	N	상.하행선 종조인트부 누수	-	50.0	-	50.00	m	1	c	50.00	
12											
13											
14											
15											
16											
17											
18											
19											
20											
21											
22											
23											
24											
25											
26											
27											
28											
29											
30											
31											
32											
33											
34											
35											
36											
37											
38											
39											
40											
41											
42

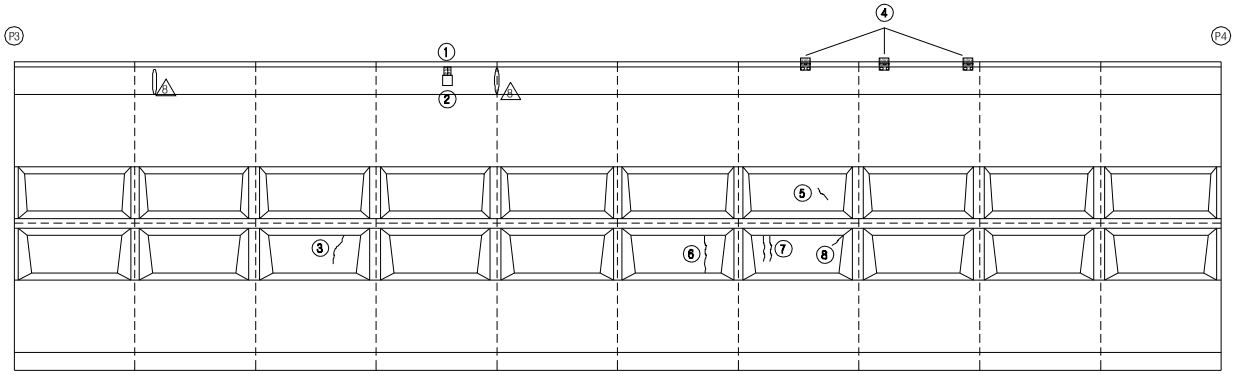
⑨상,하행선 종조인트부 전구간 누수

번호	신(N) 구(P)	손상내용	손상현황						결함 상태	손상 물량	비고
			폭	길이	너비	물량	단위	개소			
1	N	균열부 백태	0.2	0.3	-	0.30	m	1	b	0.30	
2	P	배수관 연결핀 너트탈락	-	-	-	1.00	EA	1	c	1.00	
3	N	균열	0.1	1.2	-	1.20	m	1	b	1.20	
4	N	방호벽/슬래브 접속부 누수	-	0.3	-	0.30	m	3	b	0.90	
5	N	백태	-	0.3	0.3	0.09	㎡	3	b	0.27	
6	N	균열	0.1	0.7	-	0.70	m	1	b	0.70	
7	N	균열	0.1	1.8	-	1.80	m	1	b	1.80	
8	N	균열	0.1	1.2	-	1.20	m	2	b	2.40	
9	N	균열	0.1	0.6	-	0.60	m	1	b	0.60	
10	N	상,하행선 종조인트부 누수	-	50.0	-	50.00	m	1	c	50.00	
11											
12											
13											
14											
15											
16											
17											
18											
19											
20											
21											
22											
23											
24											
25											
26											
27											
28											
29											
30											
31											
32											
33											
34											
35											
36											
37											
38											
39											
40											
41											
42

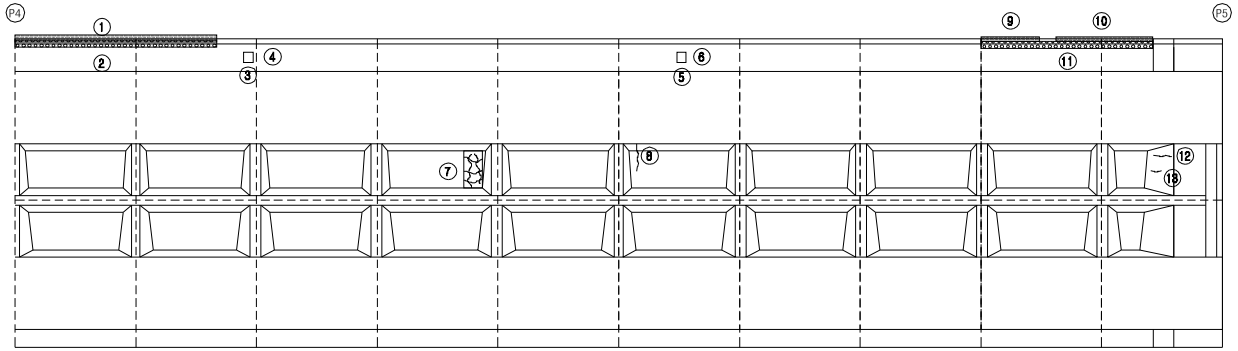
⑭상,하행선 종조인트부 전구간 누수

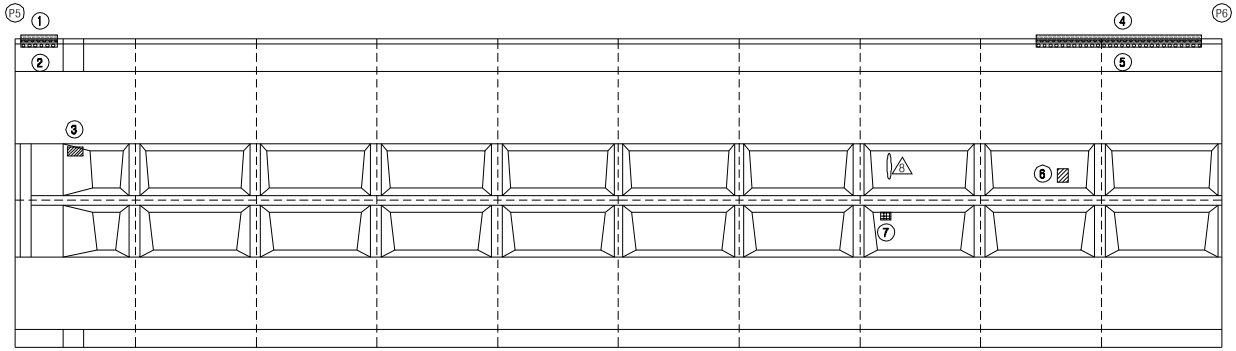
⑧ 상,하행선 종조인트부 전구간 누수

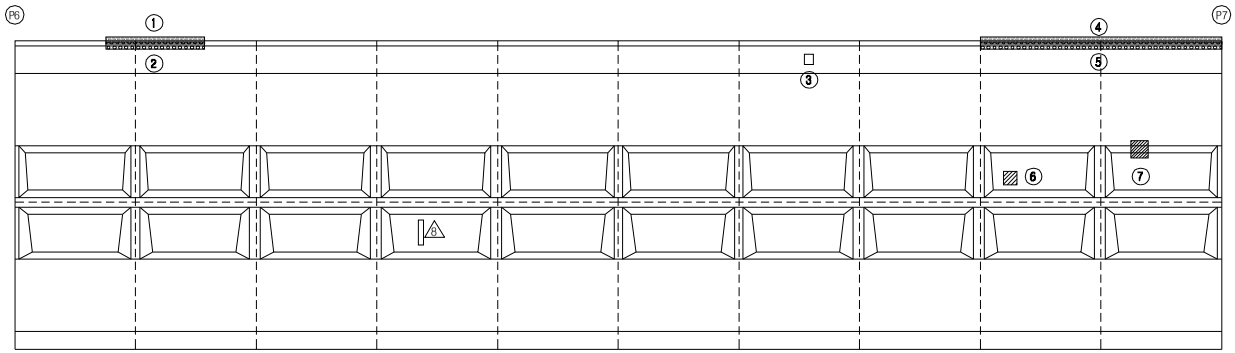
⑧상,하행선 종조인트부 전구간 누수

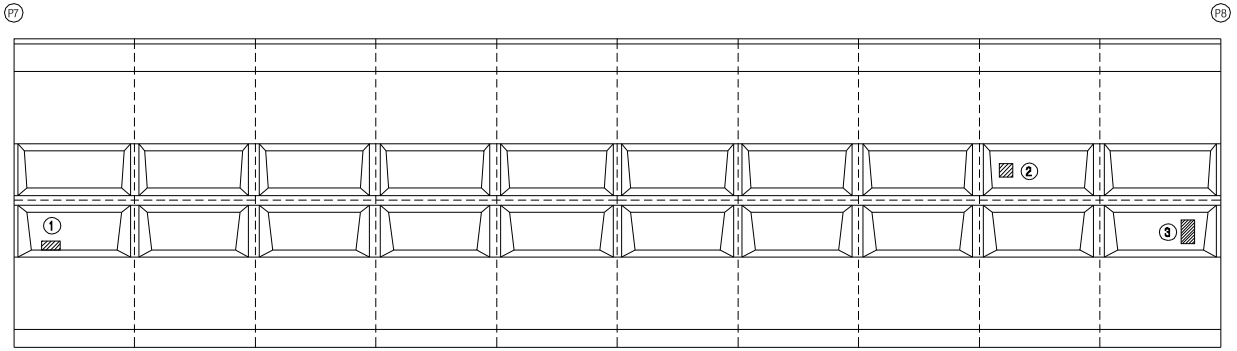
④ 상,하행선 종조인트부 전구간 누수

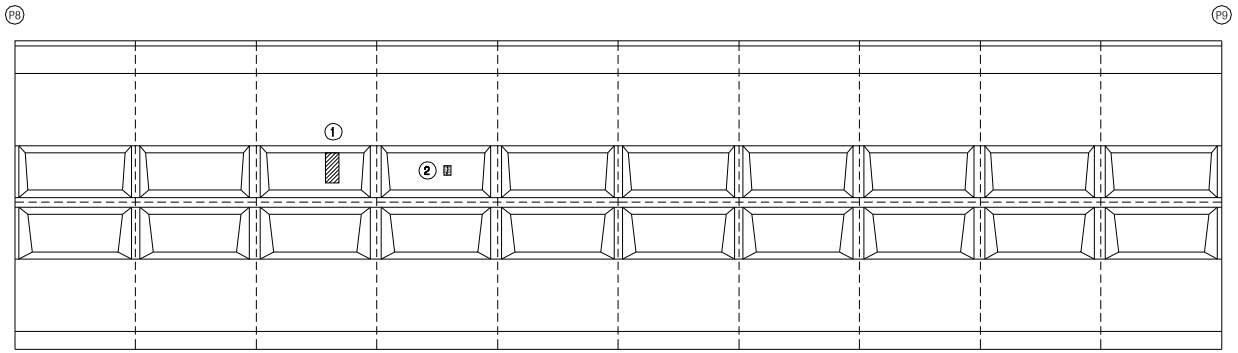
③ 상,하행선 종조인트부 전구간 누수

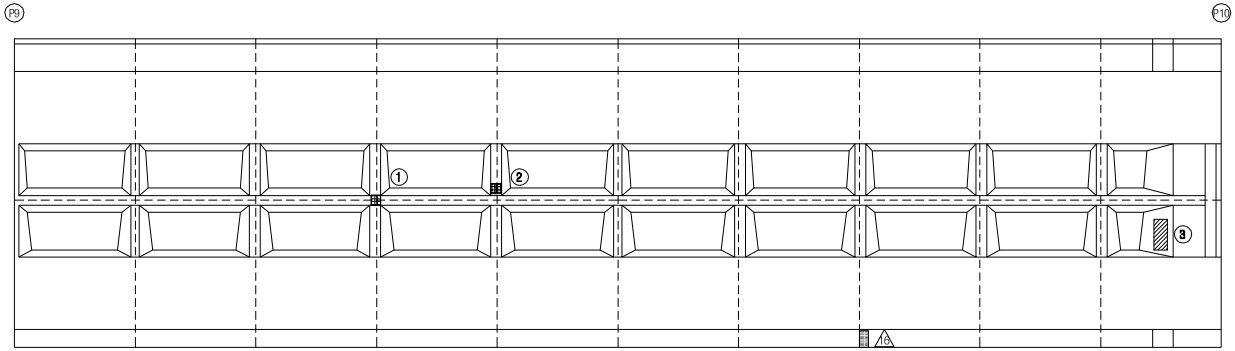
④ 상,하행선 종조인트부 전구간 누수

번호	신(N) 구(P)	손상내용	손상현황						결함 상태	손상 물량	비고
			폭	길이	너비	물량	단위	개소			
1	P	도장박리/녹발생	-	0.3	0.3	0.09	㎡	1	b	0.09	
2	P	도장박리	-	0.1	0.2	0.02	㎡	2	b	0.04	
3	P	재료분리	-	0.5	1.0	0.50	㎡	1	b	0.50	
4	N	상.하행선 종조인트부 누수	-	50.0	-	50.00	m	1	c	50.00	
5											
6											
7											
8											
9											
10											
11											
12											
13											
14											
15											
16											
17											
18											
19											
20											
21											
22											
23											
24											
25											
26											
27											
28											
29											
30											
31											
32											
33											
34											
35											
36											
37											
38											
39											
40											
41											
42
