ID : 밀양강교(부산) - 교면포장 S1

용 역 명	2015년 하반기 시설물 안전점검용역(2구간 정밀안전진단)
과업기간	2015. 08. 17 ~ 2015. 12. 31
발 주 처	신대구부산고속도로주식회사
용 역 사	(주)동 우 기 술 단
도면번호	001

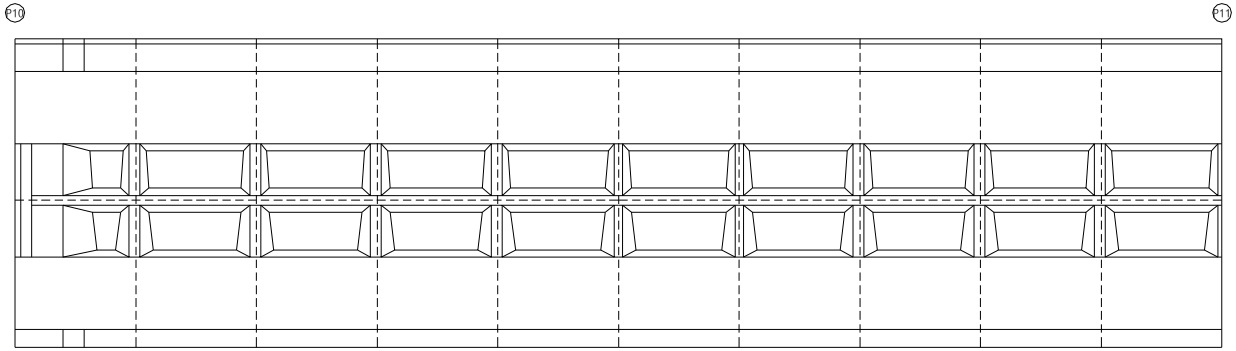
① 상,하행선 종조인트부 전구간 누수

번호	신(N) 구(P)	손상내용	손상현황						결함 상태	손상 물량	비고
			폭	길이	너비	물량	단위	개소			
1	N	상,하행선 종조인트부 누수	-	50.0	-	50.00	m	1	c	50.00	
2											
3											
4											
5											
6											
7											
8											
9											
10											
11											
12											
13											
14											
15											
16											
17											
18											
19											
20											
21											
22											
23											
24											
25											
26											
27											
28											
29											
30											
31											
32											
33											
34											
35											
36											
37											
38											
39											
40											
41											
42

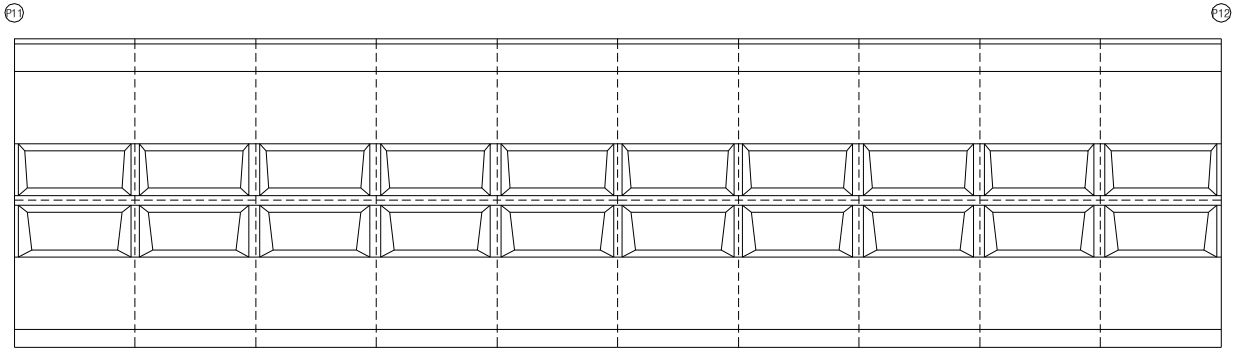
① 상,하행선 종조인트부 전구간 누수

번호	신(N) 구(P)	손상내용	손상현황						결함 상태	손상 물량	비고
			폭	길이	너비	물량	단위	개소			
1	N	상,하행선 종조인트부 누수	-	50.0	-	50.00	m	1	c	50.00	
2											
3											
4											
5											
6											
7											
8											
9											
10											
11											
12											
13											
14											
15											
16											
17											
18											
19											
20											
21											
22											
23											
24											
25											
26											
27											
28											
29											
30											
31											
32											
33											
34											
35											
36											
37											
38											
39											
40											
41											
42

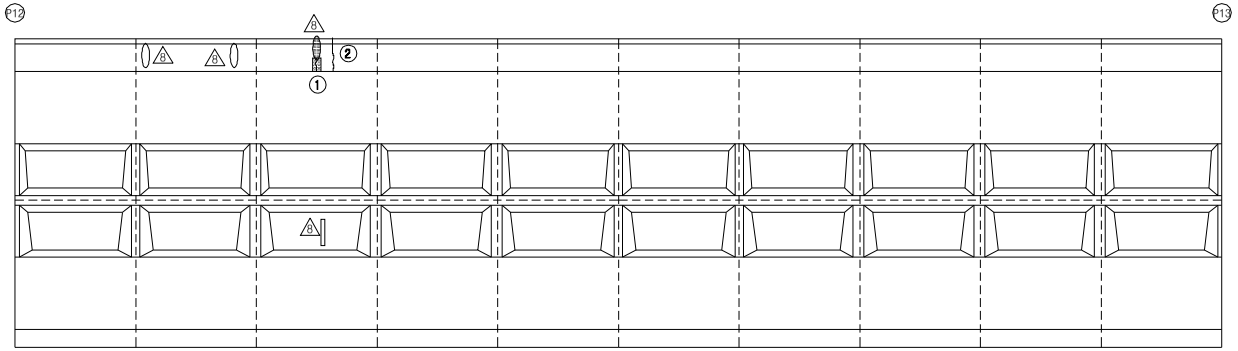
③ 상,하행선 종조인트부 전구간 누수

번호	신(N) 구(P)	손상내용	손상현황						결함 상태	손상 물량	비고
			폭	길이	너비	물량	단위	개소			
1	N	균열부 백태	0.1	0.4	-	0.40	m	1	b	0.40	
2	N	균열	0.1	0.6	-	0.60	m	1	b	0.60	
3	N	상,하행선 종조인트부 누수	-	50.0	-	50.00	m	1	c	50.00	
4											
5											
6											
7											
8											
9											
10											
11											
12											
13											
14											
15											
16											
17											
18											
19											
20											
21											
22											
23											
24											
25											
26											
27											
28											
29											
30											
31											
32											
33											
34											
35											
36											
37											
38											
39											
40											
41											
42

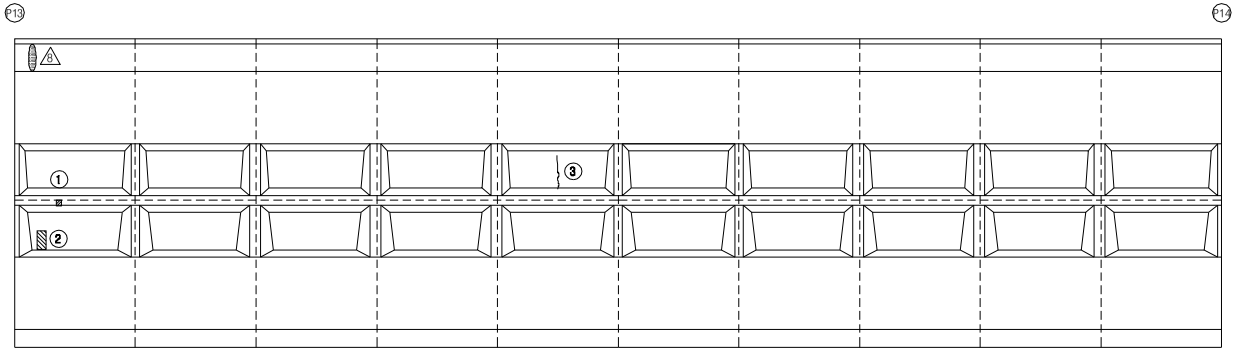
④ 상,하행선 종조인트부 전구간 누수

번호	신(N) 구(P)	손상내용	손상현황						결함 상태	손상 물량	비고
			폭	길이	너비	물량	단위	개소			
1	N	도장박리	-	0.1	0.1	0.01	㎡	1	b	0.01	
2	P	재료분리	-	0.5	0.6	0.30	㎡	1	b	0.30	
3	N	균열	0.1	2.2	-	2.20	m	1	b	2.20	
4	N	상.하행선 종조인트부 누수	-	50.0	-	50.00	m	1	c	50.00	
5											
6											
7											
8											
9											
10											
11											
12											
13											
14											
15											
16											
17											
18											
19											
20											
21											
22											
23											
24											
25											
26											
27											
28											
29											
30											
31											
32											
33											
34											
35											
36											
37											
38											
39											
40											
41											
42

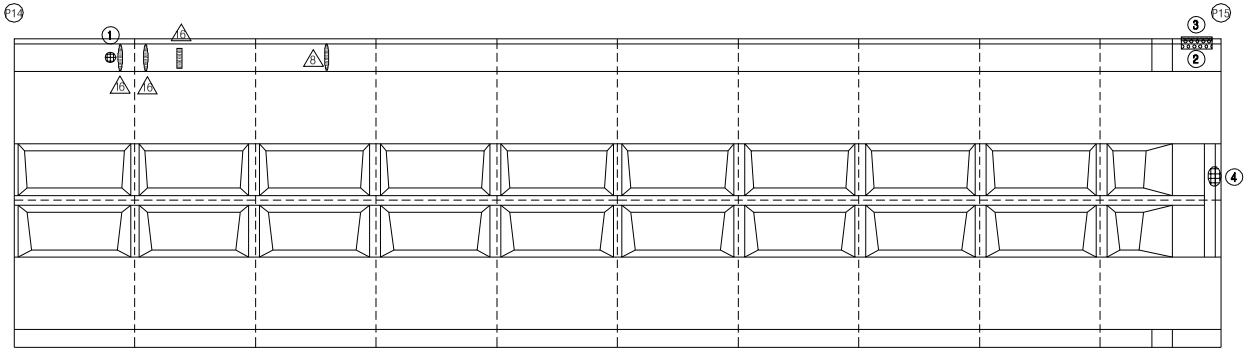
⑤ 상,하행선 종조인트부 전구간 누수

번호	신(N) 구(P)	손상내용	손상현황						결함 상태	손상 물량	비고
			폭	길이	너비	물량	단위	개소			
1	P	배수관 연결핀 탈락	-	-	-	1.00	EA	1	c	1.00	
2	N	백태	-	1.0	0.3	0.30	㎡	1	b	0.30	
3	N	방호벽/슬래브 접속부 누수	-	1.0	-	1.00	m	1	b	1.00	
4	P	도장박리/녹발생	-	0.1	0.1	0.01	㎡	1	b	0.01	
5	N	상,하행선 종조인트부 누수	-	50.0	-	50.00	m	1	c	50.00	
6											
7											
8											
9											
10											
11											
12											
13											
14											
15											
16											
17											
18											
19											
20											
21											
22											
23											
24											
25											
26											
27											
28											
29											
30											
31											
32											
33											
34											
35											
36											
37											
38											
39											
40											
41											
42

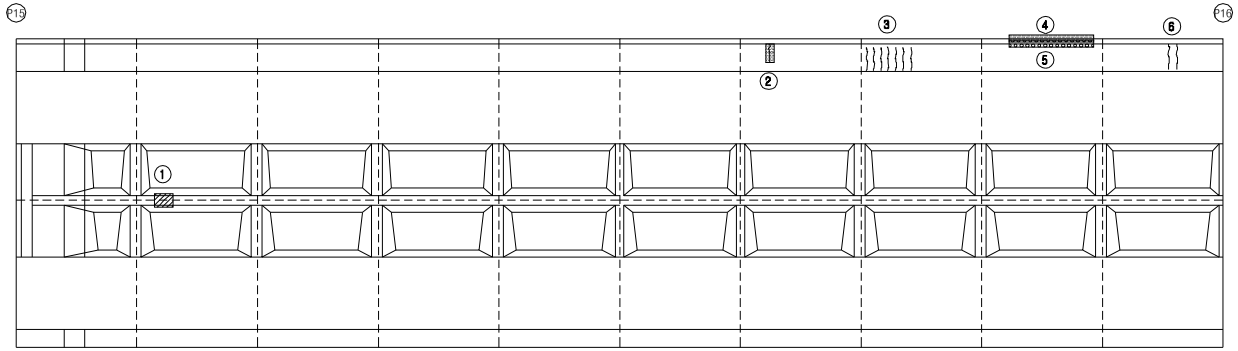
⑦상,하행선 종조인트부 전구간 누수

번호	신(N) 구(P)	손상내용	손상현황						결함 상태	손상 물량	비고
			폭	길이	너비	물량	단위	개소			
1	P	도장박리	-	0.1	0.2	0.02	㎡	1	b	0.02	
2	N	균열부 백태	0.2	0.7	-	0.70	m	1	b	0.70	
3	N	균열	0.1	0.8	-	0.80	m	7	b	5.60	
4	N	방호벽/슬래브 접속부 누수	-	3.0	-	3.00	m	1	b	3.00	
5	N	백태	-	3.0	0.3	0.90	㎡	1	b	0.90	
6	N	균열	0.1	0.8	-	0.80	m	2	b	1.60	
7	N	상,하행선 종조인트부 누수	-	50.0	-	50.00	m	1	c	50.00	
8											
9											
10											
11											
12											
13											
14											
15											
16											
17											
18											
19											
20											
21											
22											
23											
24											
25											
26											
27											
28											
29											
30											
31											
32											
33											
34											
35											
36											
37											
38											
39											
40											
41											
42

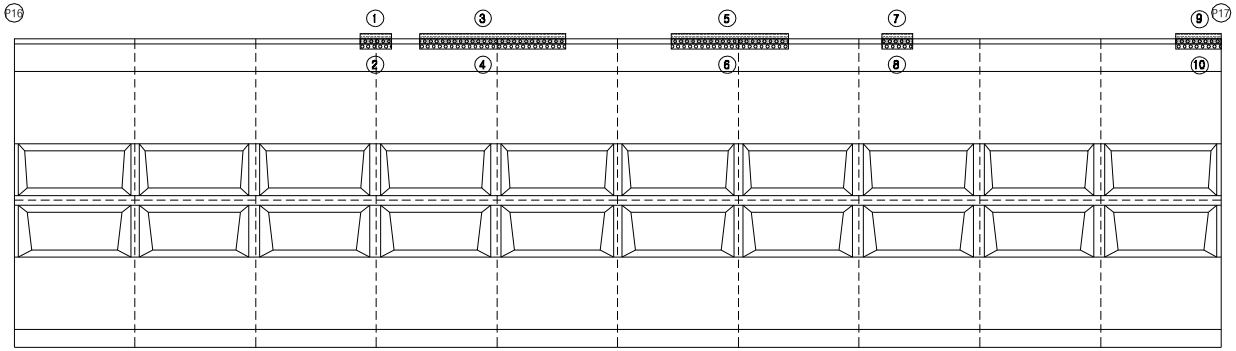
⑪상,하행선 중조인트부 전구간 누수

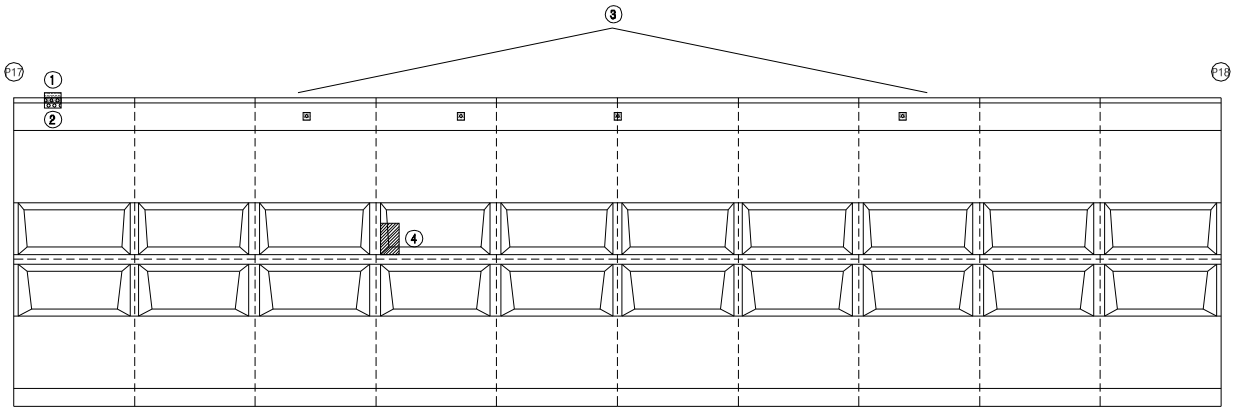
⑤ 상,하행선 종조인트부 전구간 누수

번호	신(N) 구(P)	손상내용	손상현황						결함 상태	손상 물량	비고
			폭	길이	너비	물량	단위	개소			
1	N	방호벽/슬래브 접속부 누수	-	0.5	-	0.50	m	1	b	0.50	
2	N	백태	-	0.5	0.3	0.15	㎡	1	b	0.15	
3	N	배수관 이음부 누수	-	-	-	1.00	EA	4	c	4.00	
4	N	재료분리	-	1.6	1.0	1.60	㎡	1	b	1.60	
5	N	상,하행선 종조인트부 누수	-	50.0	-	50.00	m	1	c	50.00	
6											
7											
8											
9											
10											
11											
12											
13											
14											
15											
16											
17											
18											
19											
20											
21											
22											
23											
24											
25											
26											
27											
28											
29											
30											
31											
32											
33											
34											
35											
36											
37											
38											
39											
40											
41											
42

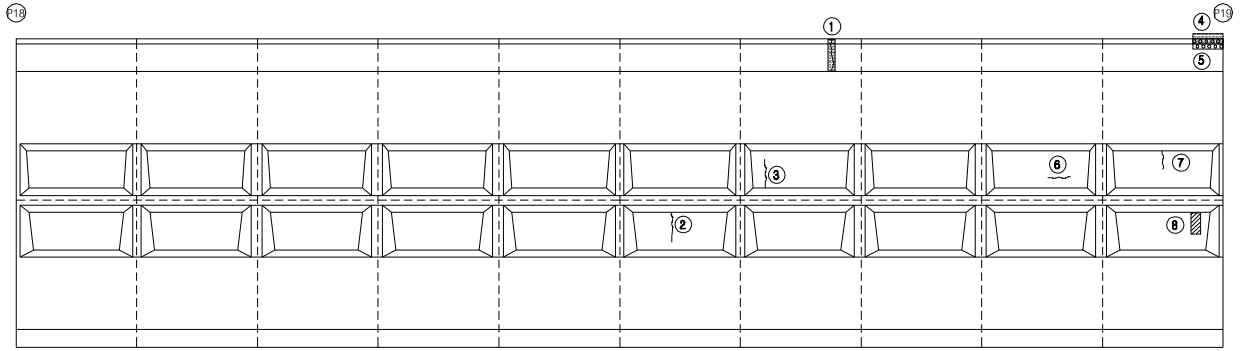
⑨상,하행선 종조인트부 전구간 누수

번호	신(N) 구(P)	손상내용	손상현황						결함 상태	손상 물량	비고
			폭	길이	너비	물량	단위	개소			
1	N	균열부 백태	0.2	0.8	-	0.80	m	1	b	0.80	
2	N	균열	0.1	1.5	-	1.50	m	1	b	1.50	
3	N	균열	0.1	1.5	-	1.50	m	1	b	1.50	
4	N	방호벽/슬래브 접속부 누수	-	1.0	-	1.00	m	1	b	1.00	
5	N	백태	-	1.0	0.3	0.30	㎡	1	b	0.30	
6	N	균열	0.1	1.2	-	1.20	m	1	b	1.20	
7	N	균열	0.1	1.0	-	1.00	m	1	b	1.00	
8	N	재료분리	-	0.2	0.5	0.10	㎡	1	b	0.10	
9	N	상,하행선 종조인트부 누수	-	50.0	-	50.00	m	1	c	50.00	
10											
11											
12											
13											
14											
15											
16											
17											
18											
19											
20											
21											
22											
23											
24											
25											
26											
27											
28											
29											
30											
31											
32											
33											
34											
35											
36											
37											
38											
39											
40											
41											
42

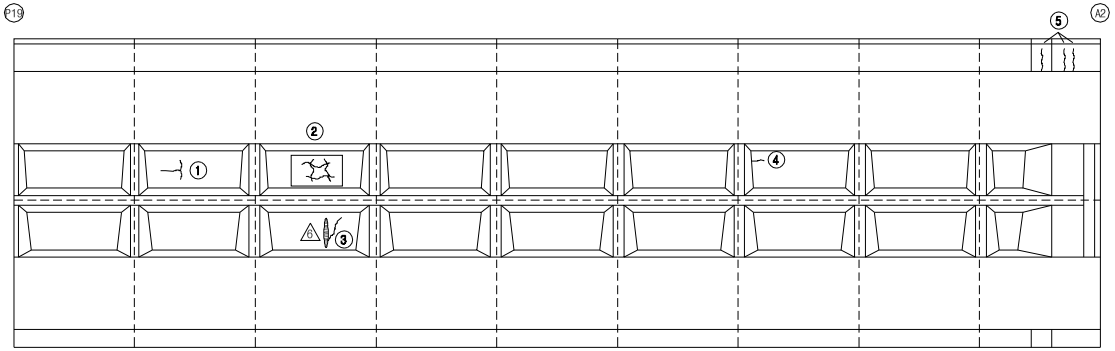
⑥ 상,하행선 종조인트부 전구간 누수

번호	신(N) 구(P)	손상내용	손상현황						결함 상태	손상 물량	비고
			폭	길이	너비	물량	단위	개소			
1	N	균열	0.1	2.0	-	2.00	m	1	b	2.00	
2	N	망상균열	-	2.0	1.2	2.40	㎡	1	b	2.40	
3	N	균열	0.1	1.2	-	1.20	m	1	b	1.20	
4	N	균열	0.1	0.6	-	0.60	m	1	b	0.60	
5	N	균열	0.1	0.8	-	0.80	m	3	b	2.40	
6	N	상,하행선 종조인트부 누수	-	50.0	-	50.00	m	1	c	50.00	
7											
8											
9											
10											
11											
12											
13											
14											
15											
16											
17											
18											
19											
20											
21											
22											
23											
24											
25											
26											
27											
28											
29											
30											
31											
32											
33											
34											
35											
36											
37											
38											
39											
40											
41											
42

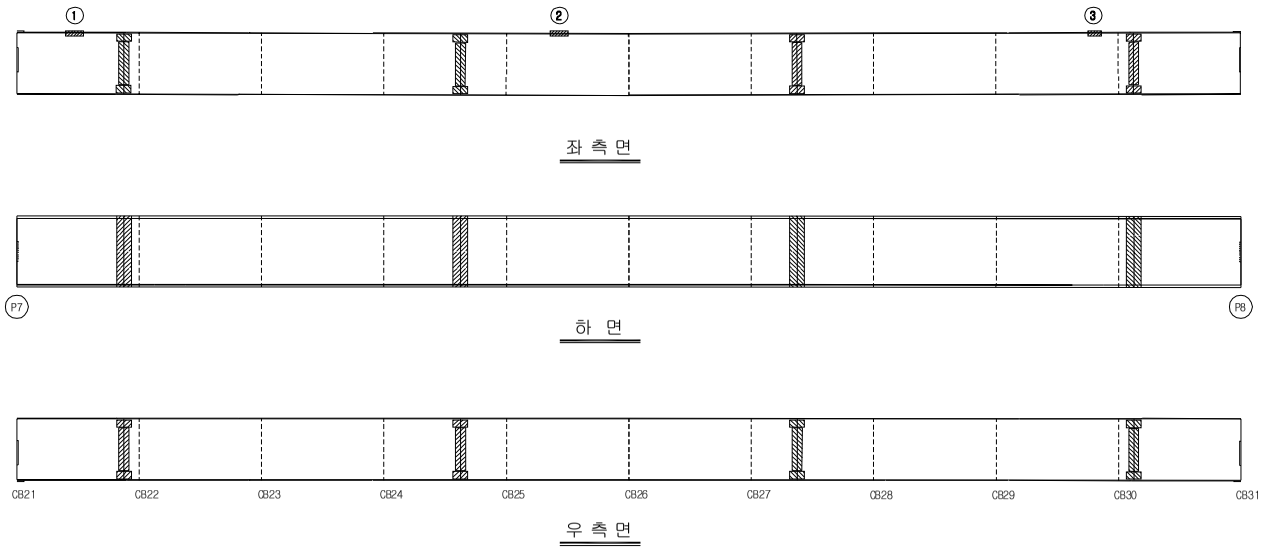
번호	신(N) 구(P)	손상내용	손상현황						결함 상태	손상 물량	비고
			폭	길이	너비	물량	단위	개소			
1	N	도장박리	-	0.1	0.4	0.04	㎡	1	b	0.04	
2	N	도장박리	-	0.1	0.4	0.04	㎡	1	b	0.04	
3	N	도장박리	-	0.1	0.3	0.03	㎡	1	b	0.03	
4											
5											
6											
7											
8											
9											
10											
11											
12											
13											
14											
15											
16											
17											
18											
19											
20											
21											
22											
23											
24											
25											
26											
27											
28											
29											
30											
31											
32											
33											
34											
35											
36											
37											
38											
39											
40											
41											
42

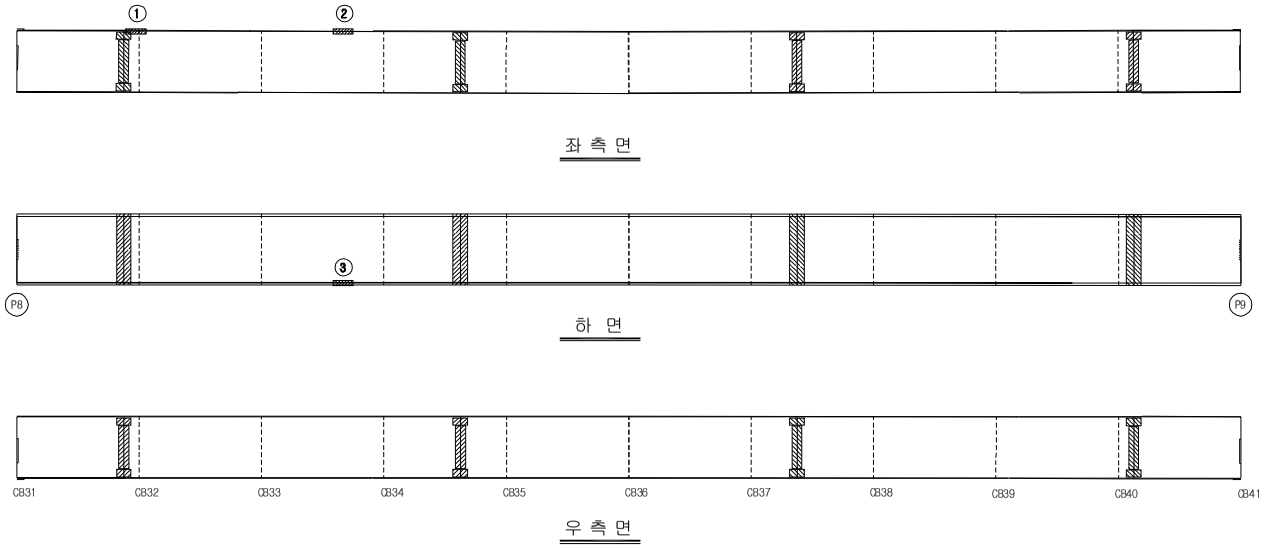
번호	신(N) 구(P)	손상내용	손상현황						결함 상태	손상 물량	비고
			폭	길이	너비	물량	단위	개소			
1	N	도장박리	-	0.1	0.5	0.05	㎡	1	b	0.05	
2	N	도장박리	-	0.1	0.5	0.05	㎡	1	b	0.05	
3	N	변형	-	1.0	-	1.00	m	1	b	1.00	
4											
5											
6											
7											
8											
9											
10											
11											
12											
13											
14											
15											
16											
17											
18											
19											
20											
21											
22											
23											
24											
25											
26											
27											
28											
29											
30											
31											
32											
33											
34											
35											
36											
37											
38											
39											
40											
41											
42

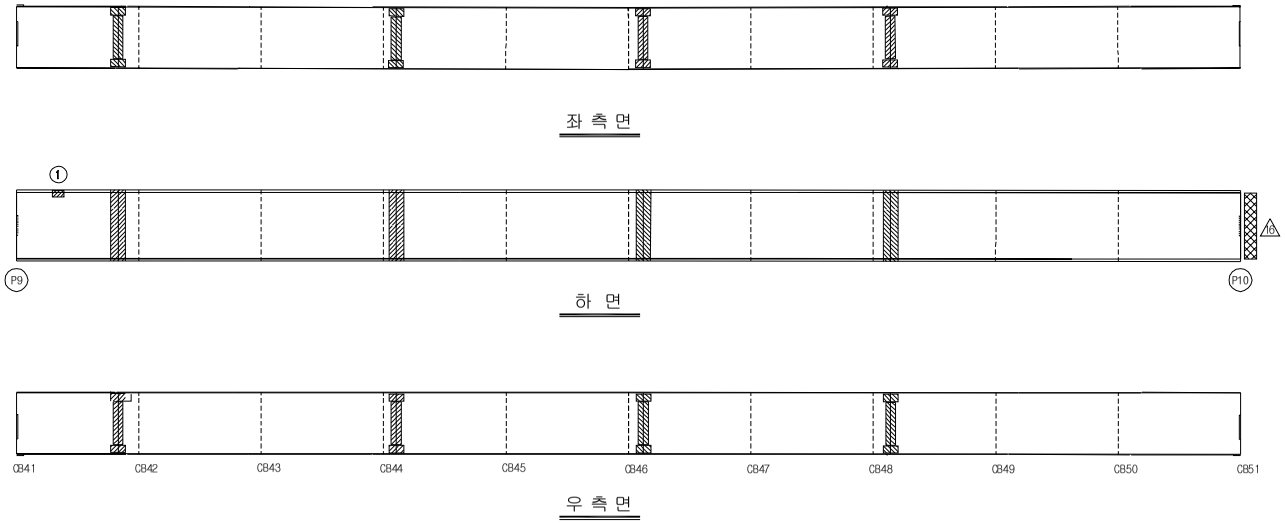
번호	신(N) 구(P)	손상내용	손상현황						결함 상태	손상 물량	비고
			폭	길이	너비	물량	단위	개소			
1	P	도장박리	-	0.1	0.2	0.02	㎡	1	b	0.02	
2											
3											
4											
5											
6											
7											
8											
9											
10											
11											
12											
13											
14											
15											
16											
17											
18											
19											
20											
21											
22											
23											
24											
25											
26											
27											
28											
29											
30											
31											
32											
33											
34											
35											
36											
37											
38											
39											
40											
41											
42

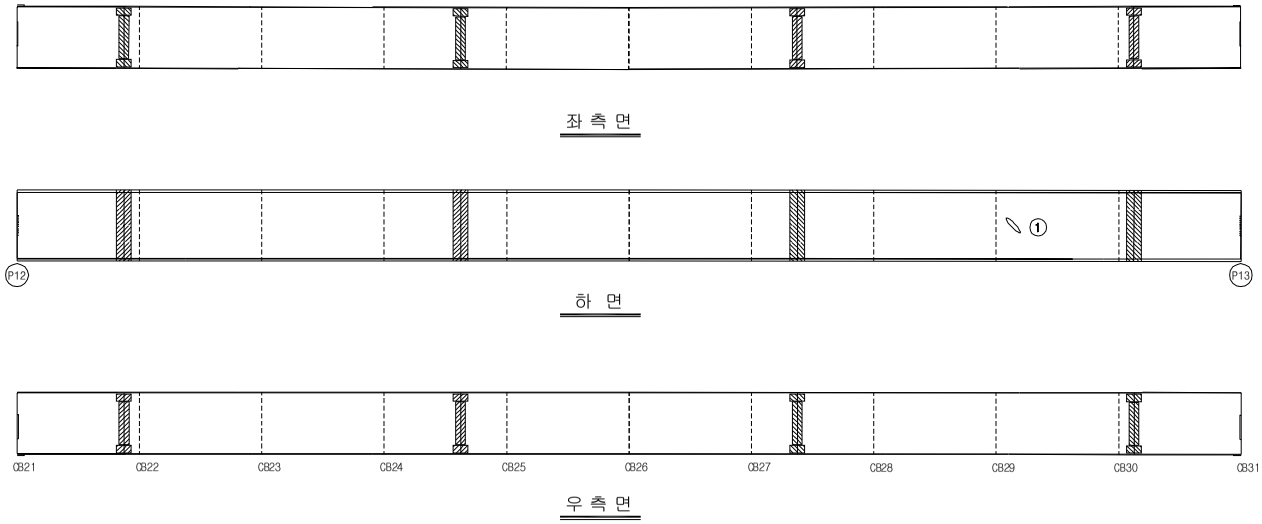
좌 측 면

번호	신(N) 구(P)	손상내용	손상현황						결함 상태	손상 물량	비고
			폭	길이	너비	물량	단위	개소			
1	P	도장균열	-	0.1	0.3	0.03	㎡	1	b	0.03	
2											
3											
4											
5											
6											
7											
8											
9											
10											
11											
12											
13											
14											
15											
16											
17											
18											
19											
20											
21											
22											
23											
24											
25											
26											
27											
28											
29											
30											
31											
32											
33											
34											
35											
36											
37											
38											
39											
40											
41											
42

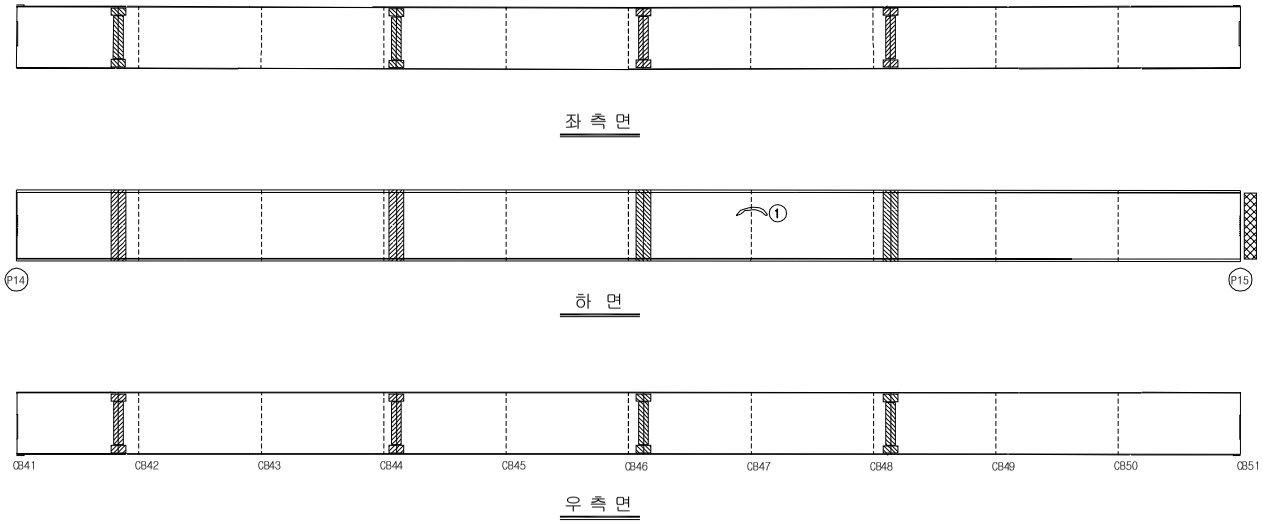
번호	신(N) 구(P)	손상내용	손상현황						결함 상태	손상 물량	비고
			폭	길이	너비	물량	단위	개소			
1	P	도장균열	-	0.1	1.0	0.10	㎡	1	b	0.10	
2											
3											
4											
5											
6											
7											
8											
9											
10											
11											
12											
13											
14											
15											
16											
17											
18											
19											
20											
21											
22											
23											
24											
25											
26											
27											
28											
29											
30											
31											
32											
33											
34											
35											
36											
37											
38											
39											
40											
41											
42

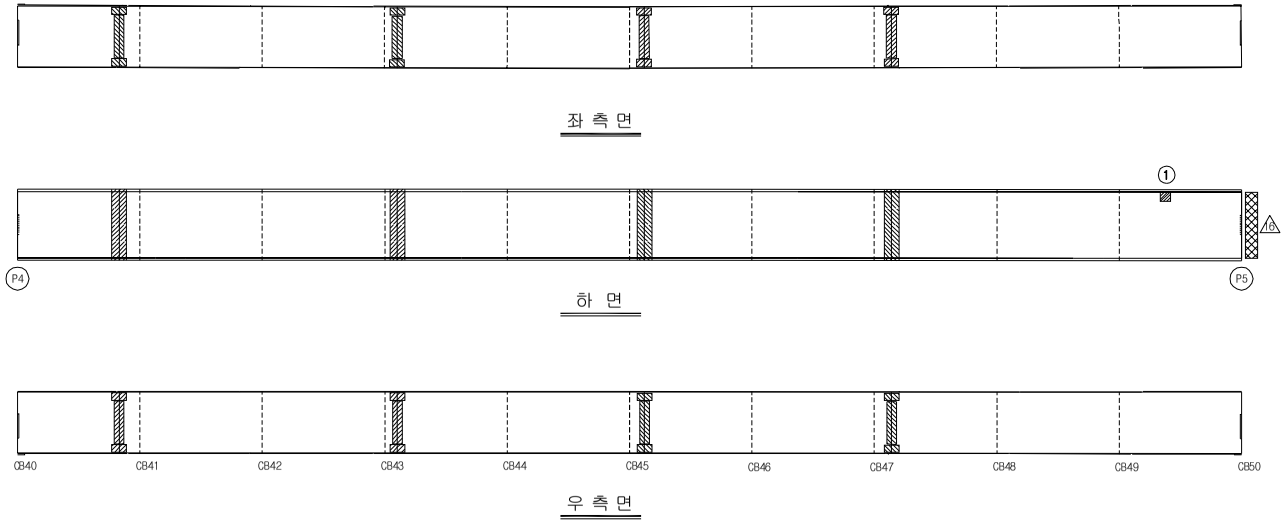
좌 측 면

번호	신(N) 구(P)	손상내용	손상현황						결함 상태	손상 물량	비고
			폭	길이	너비	물량	단위	개소			
1	N	도장균열	-	0.2	0.2	0.04	㎡	1	b	0.04	
2											
3											
4											
5											
6											
7											
8											
9											
10											
11											
12											
13											
14											
15											
16											
17											
18											
19											
20											
21											
22											
23											
24											
25											
26											
27											
28											
29											
30											
31											
32											
33											
34											
35											
36											
37											
38											
39											
40											
41											
42

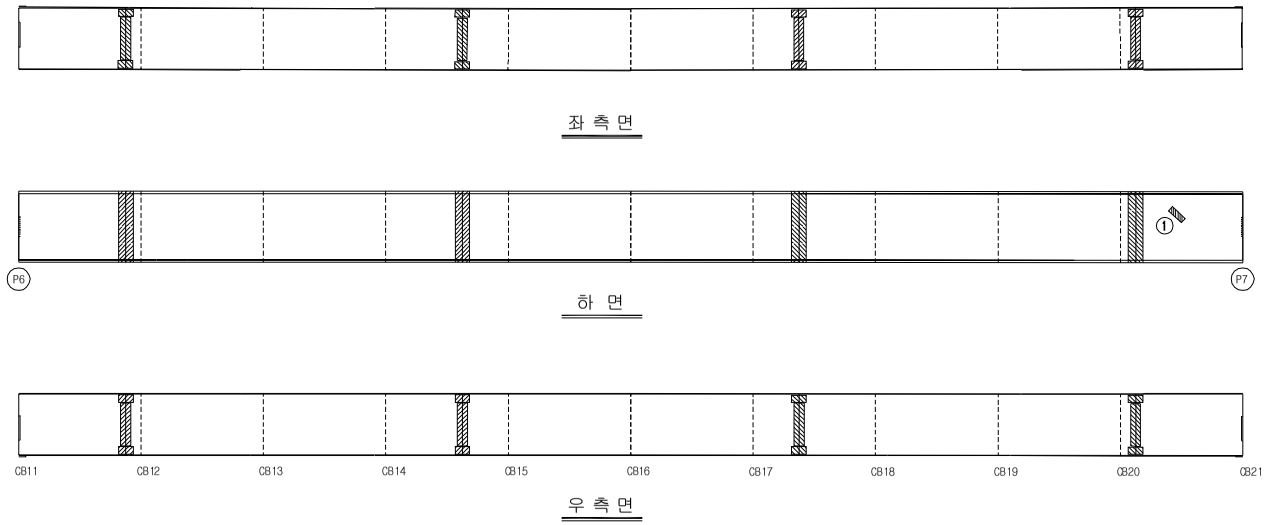
번호	신(N) 구(P)	손상내용	손상현황						결함 상태	손상 물량	비고
			폭	길이	너비	물량	단위	개소			
1	N	도장균열	-	0.2	0.6	0.12	㎡	1	b	0.12	
2											
3											
4											
5											
6											
7											
8											
9											
10											
11											
12											
13											
14											
15											
16											
17											
18											
19											
20											
21											
22											
23											
24											
25											
26											
27											
28											
29											
30											
31											
32											
33											
34											
35											
36											
37											
38											
39											
40											
41											
42

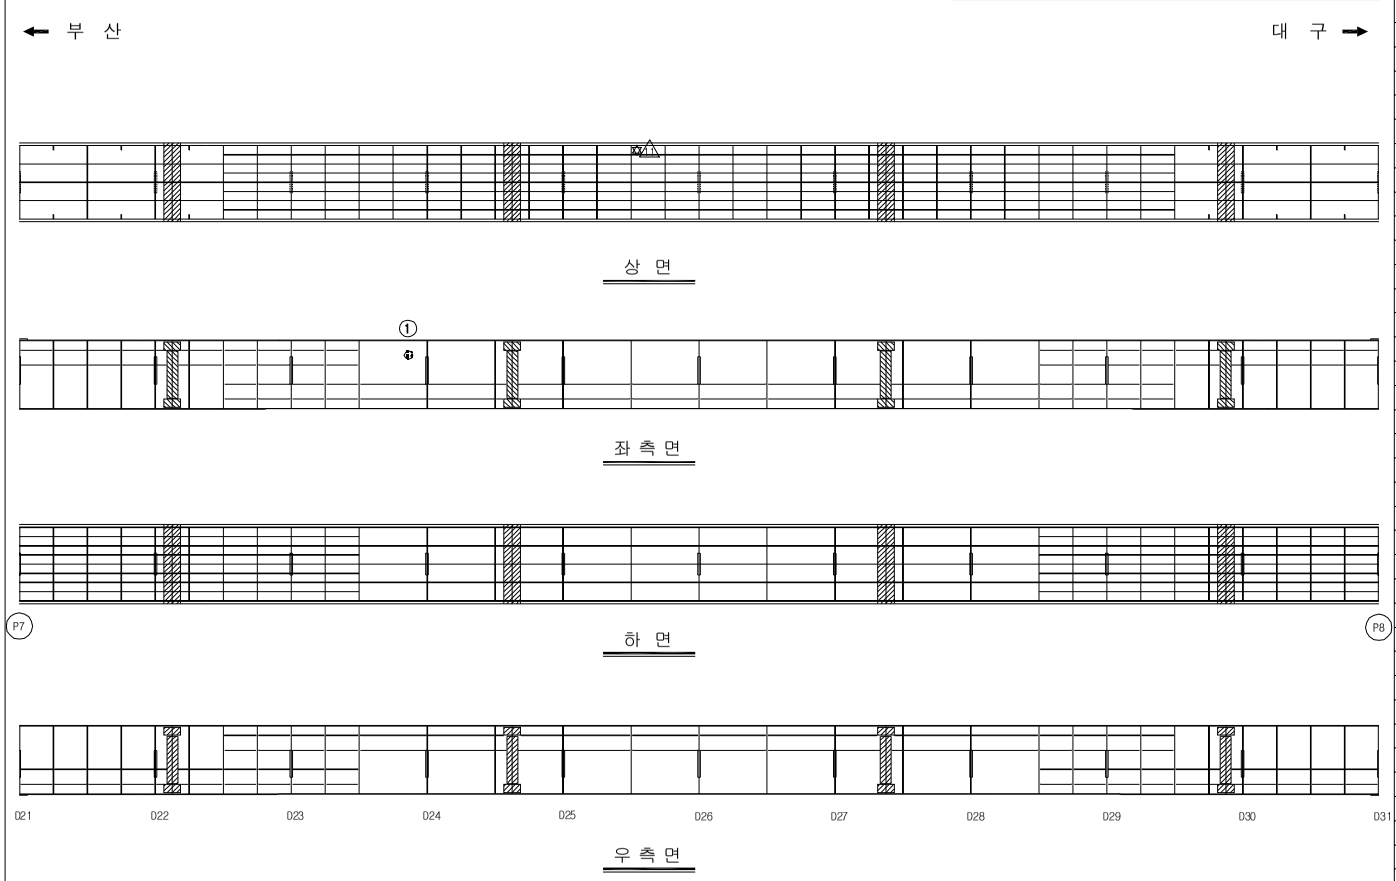
번호	신(N) 구(P)	손상내용	손상현황						결함 상태	손상 물량	비고
			폭	길이	너비	물량	단위	개소			
1	N	환기구 볼트 이체결	-	-	-	1.00	EA	1	b	1.00	
2											
3											
4											
5											
6											
7											
8											
9											
10											
11											
12											
13											
14											
15											
16											
17											
18											
19											
20											
21											
22											
23											
24											
25											
26											
27											
28											
29											
30											
31											
32											
33											
34											
35											
36											
37											
38											
39											
40											
41											
42

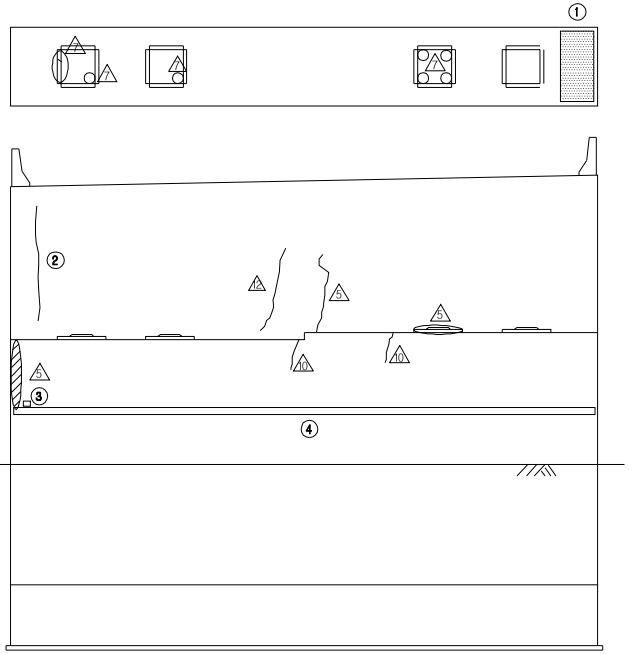
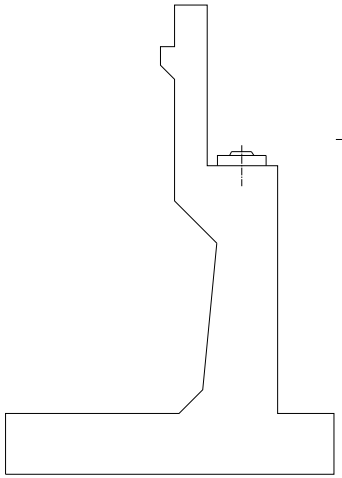
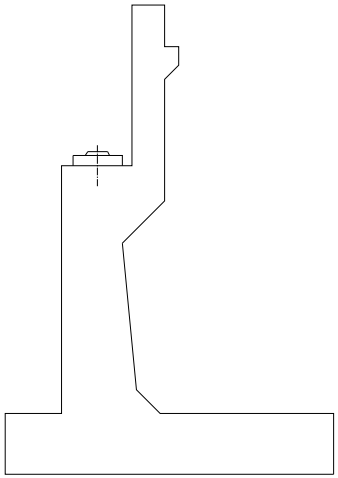
번호	신(N) 구(P)	손상내용	손상현황						결함 상태	손상 물량	비고
			폭	길이	너비	물량	단위	개소			
1	P	체수 및 누수오염	-	0.3	1.5	0.45	㎡	1	b	0.45	
2	N	균열	0.2	2.5	-	2.50	m	1	b	2.50	
3	P	배수관 연결부 누수	-	-	-	1.00	EA	1	c	1.00	
4	P	법면보호블럭 이격 및 침하	15.0	20.0	-	20.0	m	1	b	20.0	h=20.0
5											
6											
7											
8											
9											
10											
11											
12											
13											
14											
15											
16											
17											
18											
19											
20											
21											
22											
23											
24											
25											
26											
27											
28											
29											
30											
31											
32											
33											
34											
35											
36											
37											
38											
39											
40											
41											
42

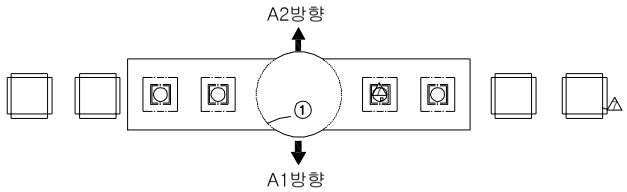
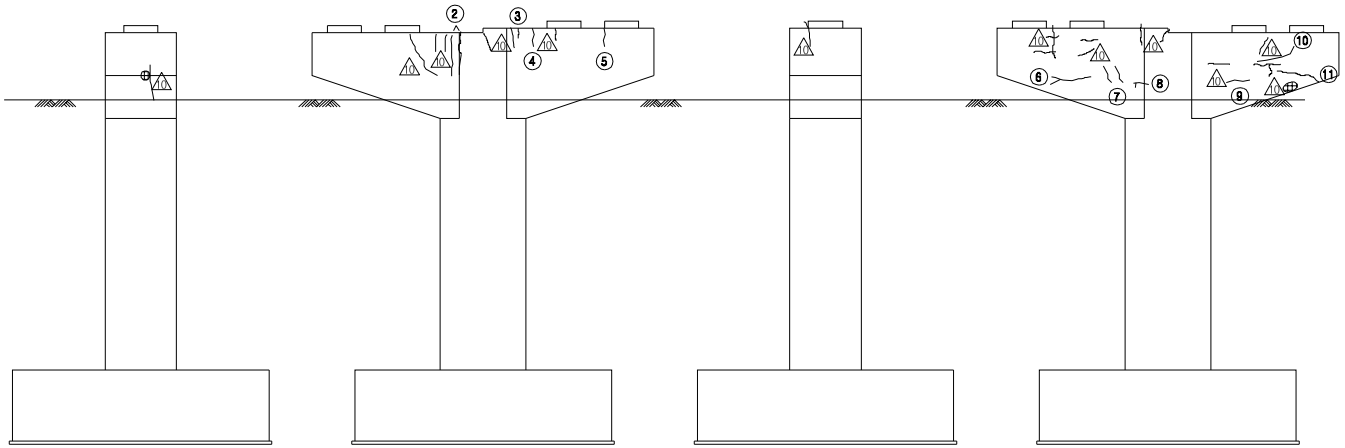
번호	신(N) 구(P)	손상내용	손상현황						결함 상태	손상 물량	비고
			폭	길이	너비	물량	단위	개소			
1	P	균열	0.2	0.3	-	0.30	m	1	b	0.30	
2	P	균열	0.2	1.4	-	1.40	m	2	b	2.80	
3	N	균열	0.1	0.3	-	0.30	m	1	b	0.30	
4	N	균열	0.1	0.5	-	0.50	m	1	b	0.50	
5	N	균열	0.1	0.5	-	0.50	m	1	b	0.50	
6	P	균열	0.1	1.5	-	1.50	m	1	b	1.50	
7	N	균열	0.1	0.6	-	0.60	m	2	b	1.20	
8	N	균열	0.2	0.6	-	0.60	m	1	b	0.60	
9	N	균열	0.1	0.8	-	0.80	m	1	b	0.80	
10	N	균열	0.1	1.5	-	1.50	m	1	b	1.50	
11	N	균열	0.1	0.5	-	0.50	m	1	b	0.50	
12											
13											
14											
15											
16											
17											
18											
19											
20											
21											
22											
23											
24											
25											
26											
27											
28											
29											
30											
31											
32											
33											
34											
35											
36											
37											
38											
39											
40											
41											
42

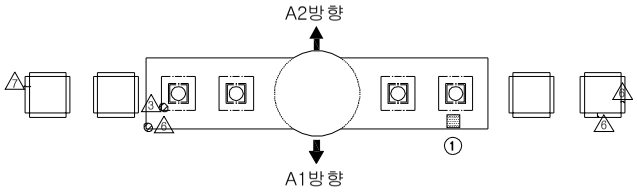
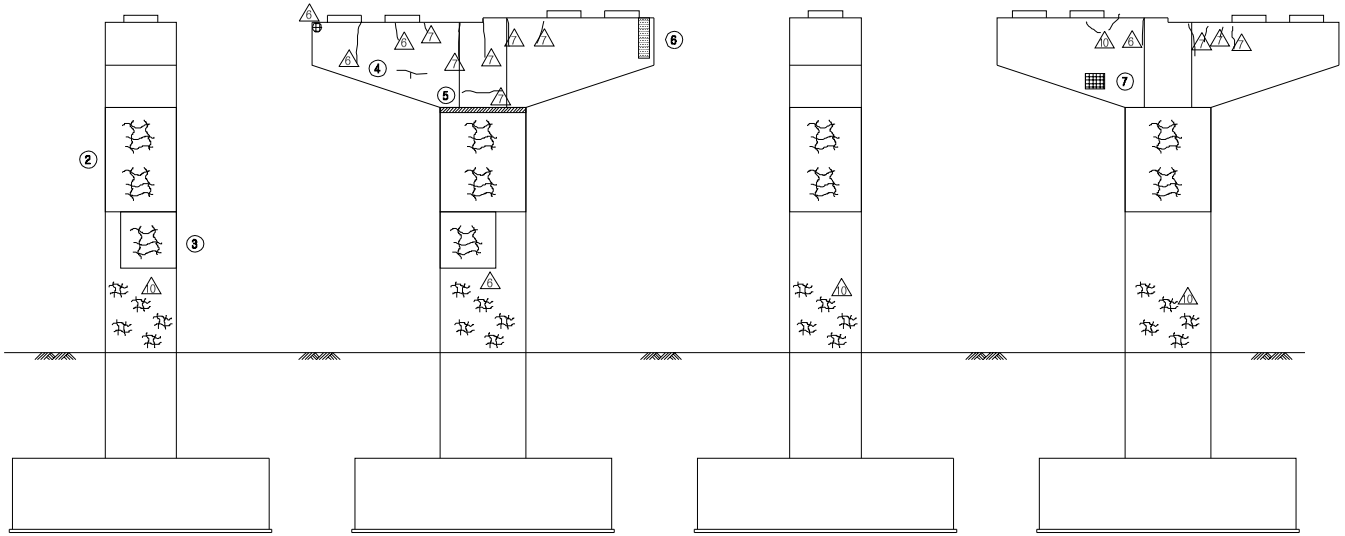
ID : 밀양강교(부산) - 교각 P2

번호	신(N) 구(P)	손상내용	손상현황						결함 상태	손상 물량	비고
			폭	길이	너비	물량	단위	개소			
1	P	체수(흔적)	-	0.5	0.5	0.25	㎡	1	b	0.25	
2	N	망상균열	-	9.5	3.4	32.30	㎡	1	b	32.30	
3	N	망상균열	-	4.0	1.2	4.80	㎡	1	b	4.80	
4	N	균열	0.2	0.8	-	0.80	m	1	b	0.80	
5	N	마감불량	-	0.1	1.8	0.18	㎡	1	b	0.18	
6	P	누수오염	-	0.4	1.0	0.40	㎡	1	b	0.40	
7	N	재료분리	-	0.8	0.5	0.40	㎡	1	b	0.40	
8											
9											
10											
11											
12											
13											
14											
15											
16											
17											
18											
19											
20											
21											
22											
23											
24											
25											
26											
27											
28											
29											
30											
31											
32											
33											
34											
35											
36											
37											
38											
39											
40											
41											
42

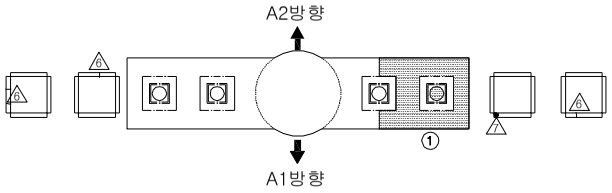
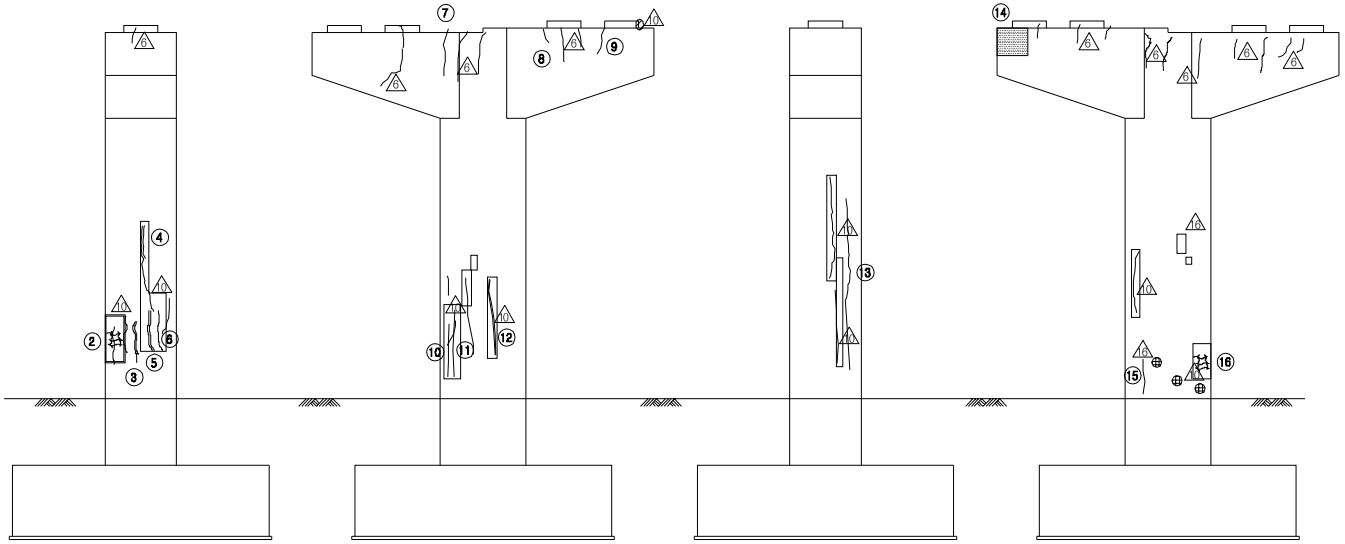
번호	신(N) 구(P)	손상내용	손상현황						결함 상태	손상 물량	비고
			폭	길이	너비	물량	단위	개소			
1	N	체수(흔적)	-	1.0	0.5	0.50	㎡	1	b	0.50	
2	N	보수부 망상균열	-	0.6	1.6	0.96	㎡	1	b	0.96	
3	N	균열	0.1	0.8	-	0.80	m	1	b	0.80	
4	N	보수부 재균열	0.1	1.2	-	1.20	m	1	b	1.20	
5	N	보수부 재균열	0.1	1.2	-	1.20	m	1	b	1.20	
6	N	보수부 재균열	0.1	1.2	-	1.20	m	1	b	1.20	
7	P	균열	0.1	0.8	-	0.80	m	1	b	0.80	
8	P	균열	0.1	0.3	-	0.30	m	1	b	0.30	
9	N	균열	0.1	0.6	-	0.60	m	1	b	0.60	
10	N	보수부 재균열	0.1	1.5	-	1.50	m	1	b	1.50	
11	N	보수부 재균열	0.1	2.0	-	2.00	m	1	b	2.00	
12	N	보수부 재균열	0.1	2.5	-	2.50	m	1	b	2.50	
13	P	균열	0.1	5.0	-	5.00	m	1	b	5.00	
14	N	누수오염	-	1.0	1.0	1.00	㎡	1	b	1.00	
15	N	균열	0.1	1.0	-	1.00	m	1	b	1.00	
16	N	망상균열	-	1.6	2.0	3.20	㎡	1	b	3.20	
17											
18											
19											
20											
21											
22											
23											
24											
25											
26											
27											
28											
29											
30											
31											
32											
33											
34											
35											
36

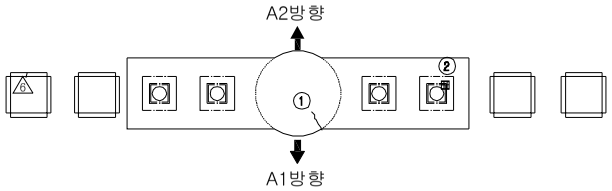
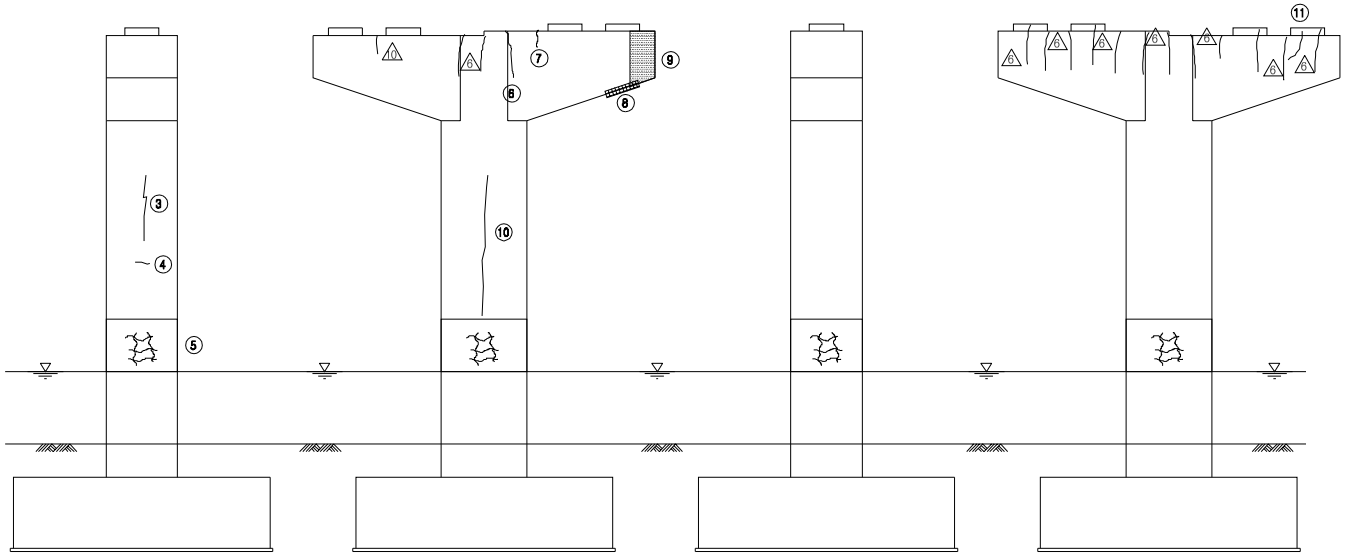
번호	신(N) 구(P)	손상내용	손상현황						결함 상태	손상 물량	비고
			폭	길이	너비	물량	단위	개소			
1	P	균열	0.2	0.2	-	0.20	m	1	b	0.20	
2	P	받침 Plate 도장박리/녹발생	-	0.1	0.1	0.01	㎡	1	b	0.01	
3	N	균열	0.2	2.4	-	2.40	m	1	b	2.40	
4	N	균열	0.2	0.5	-	0.50	m	1	b	0.50	
5	N	망상균열	-	9.42	2.4	22.608	㎡	1	b	22.608	
6	P	균열	0.1	1.0	-	1.00	m	1	b	1.00	
7	P	균열	0.1	0.5	-	0.50	m	1	b	0.50	
8	N	재료분리	-	1.0	1.2	1.20	㎡	1	b	1.20	
9	N	누수오염	-	1.0	1.5	1.50	㎡	1	b	1.50	
10	N	균열	0.2	4.8	-	4.80	m	1	b	4.80	
11	N	균열	0.2	0.6	-	0.60	m	1	b	0.60	
12											
13											
14											
15											
16											
17											
18											
19											
20											
21											
22											
23											
24											
25											
26											
27											
28											
29											
30											
31											
32											
33											
34											
35											
36											
37											
38											
39											
40											
41											
42

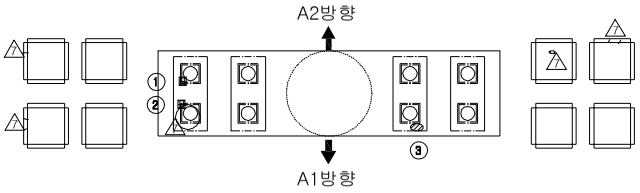
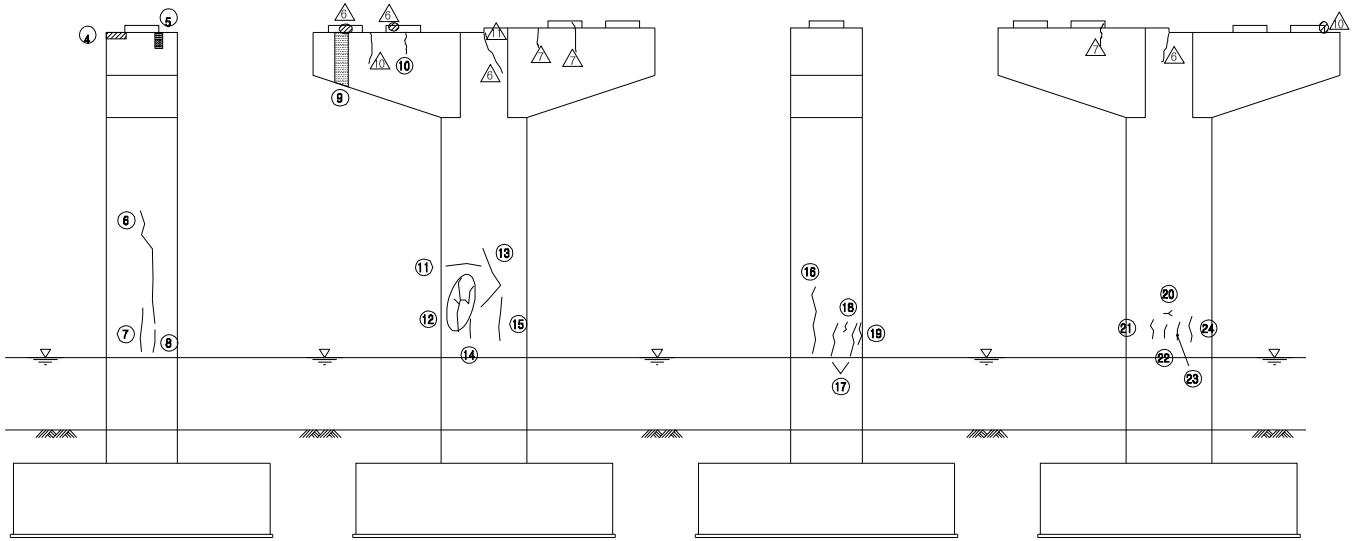
번호	신(N) 구(P)	손상내용	손상현황						결함 상태	손상 물량	비고
			폭	길이	너비	물량	단위	개소			
1	P	받침 Plate 도장박리/녹발생	-	0.1	0.2	0.02	㎡	1	b	0.02	
2	P	받침 Plate 도장박리/녹발생	-	0.1	0.1	0.01	㎡	1	b	0.01	
3	P	받침 콘크리트 재료분리	-	0.1	0.2	0.02	㎡	1	b	0.02	
4	P	재료분리	-	0.4	0.5	0.20	㎡	1	b	0.20	
5	N	누수오염	-	0.5	1.0	0.50	㎡	1	b	0.50	
6	N	균열	0.2	4.4	-	4.40	m	1	b	4.40	
7	N	균열	0.2	1.5	-	1.50	m	1	b	1.50	
8	N	균열	0.2	0.8	-	0.80	m	1	b	0.80	
9	N	누수오염	-	0.5	1.0	0.50	㎡	1	b	0.50	
10	P	균열	0.1	0.4	-	0.40	m	1	b	0.40	
11	N	균열	0.2	1.2	-	1.20	m	1	b	1.20	
12	N	균열	0.2	3.6	-	3.60	m	1	b	3.60	
13	N	균열	0.2	2.5	-	2.50	m	1	b	2.50	
14	N	균열	0.2	0.7	-	0.70	m	1	b	0.70	
15	N	균열	0.2	1.5	-	1.50	m	1	b	1.50	
16	N	균열	0.2	2.4	-	2.40	m	1	b	2.40	
17	N	균열	0.2	1.2	-	1.20	m	2	b	2.40	
18	N	균열	0.2	0.4	-	0.40	m	1	b	0.40	
19	N	균열	0.2	0.8	-	0.80	m	1	b	0.80	
20	N	균열	0.2	0.7	-	0.70	m	1	b	0.70	
21	N	균열	0.2	0.7	-	0.70	m	1	b	0.70	
22	N	균열	0.2	0.5	-	0.50	m	1	b	0.50	
23	N	균열	0.2	0.6	-	0.60	m	1	b	0.60	
24	N	균열	0.2	0.9	-	0.90	m	1	b	0.90

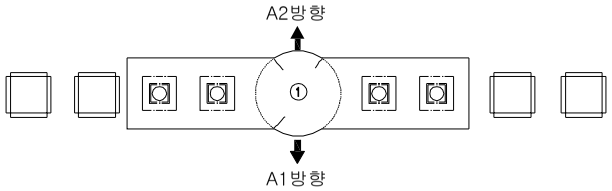
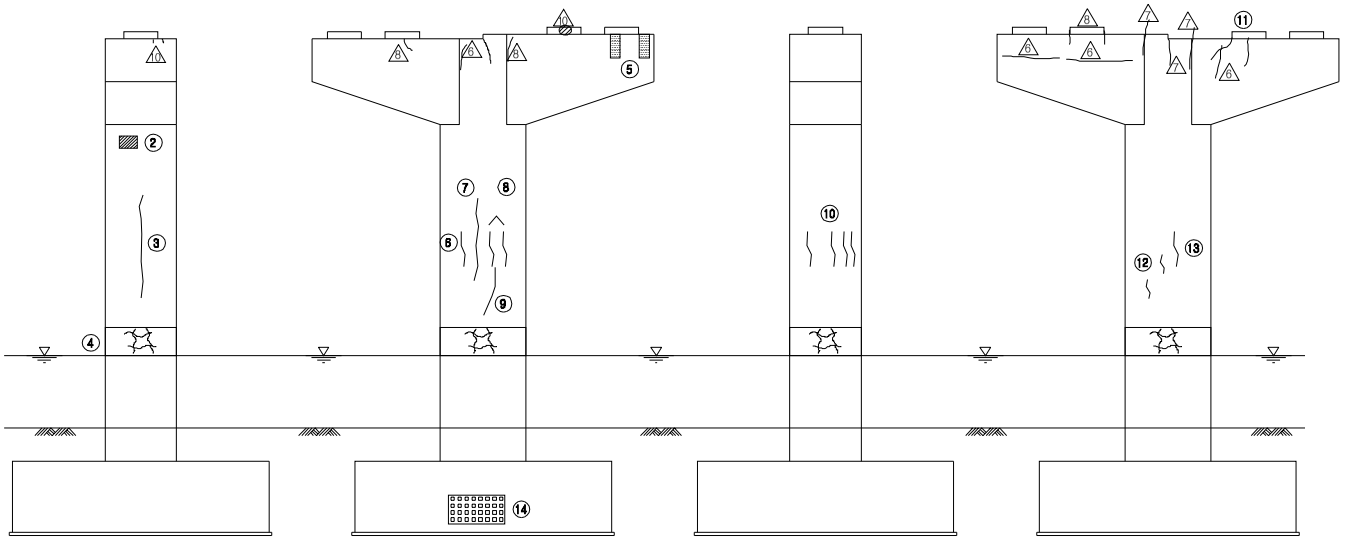
번호	신(N) 구(P)	손상내용	손상현황						결함 상태	손상 물량	비고
			폭	길이	너비	물량	단위	개소			
1	P	균열	0.2	0.9	-	0.90	m	3	b	2.70	
2	N	마감불량	-	0.5	0.3	0.15	㎡	1	b	0.15	
3	N	균열	0.2	3.6	-	3.60	m	1	b	3.60	
4	N	망상균열	-	9.42	1.2	11.304	㎡	1	b	11.304	
5	N	누수오염	-	1.0	0.5	0.50	㎡	2	b	1.00	
6	N	균열	0.2	1.2	-	1.20	m	1	b	1.20	
7	N	균열	0.2	3.0	-	3.00	m	1	b	3.00	
8	N	균열	0.2	1.2	-	1.20	m	2	b	2.40	
9	N	균열	0.2	1.7	-	1.70	m	1	b	1.70	
10	N	균열	0.2	1.2	-	1.20	m	4	b	4.80	
11	N	균열	0.2	1.0	-	1.00	m	2	b	2.00	
12	N	균열	0.2	0.7	-	0.70	m	2	b	1.40	
13	N	균열	0.2	1.2	-	1.20	m	1	b	1.20	
14	N	유목 적치	-	2.5	1.4	3.50	㎡	1	b	3.50	
15											
16											
17											
18											
19											
20											
21											
22											
23											
24											
25											
26											
27											
28											
29											
30											
31											
32											
33											
34											
35											
36											
37											
38											
39											
40											
41											
42

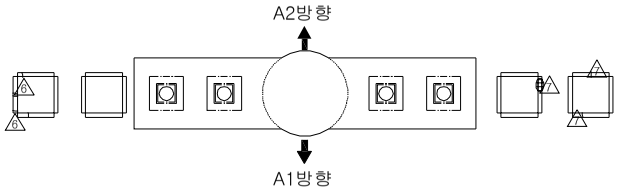
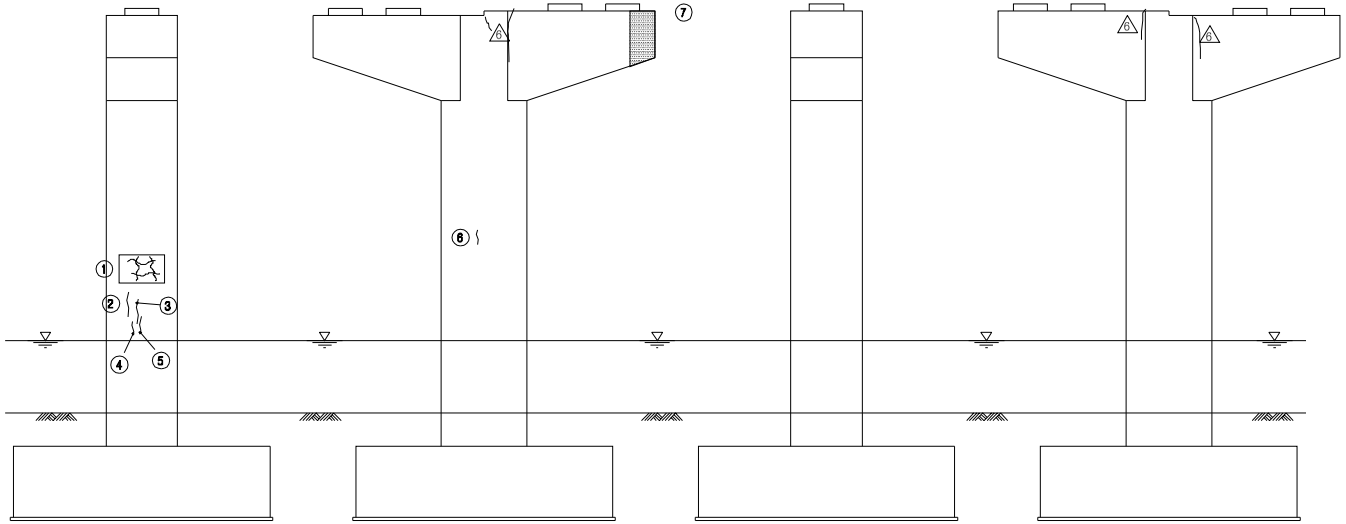
번호	신(N) 구(P)	손상내용	손상현황						결함 상태	손상 물량	비고
			폭	길이	너비	물량	단위	개소			
1	N	망상균열	-	1.5	1.2	1.80	㎡	1	b	1.80	
2	N	균열	0.2	0.8	-	0.80	m	1	b	0.80	
3	N	균열	0.2	0.8	-	0.80	m	1	b	0.80	
4	N	균열	0.2	0.5	-	0.50	m	1	b	0.50	
5	N	균열	0.2	0.6	-	0.60	m	1	b	0.60	
6	N	균열	0.2	0.5	-	0.50	m	1	b	0.50	
7	N	누수오염	-	1.0	1.0	1.00	㎡	1	b	1.00	
8											
9											
10											
11											
12											
13											
14											
15											
16											
17											
18											
19											
20											
21											
22											
23											
24											
25											
26											
27											
28											
29											
30											
31											
32											
33											
34											
35											
36											
37											
38											
39											
40											
41											
42
