ID : 밀양강교(부산) - 교면포장 S1

용 역 명	2015년 하반기 시설물 안전점검용역(2구간 정밀안전진단)
과업기간	2015. 08. 17 ~ 2015. 12. 31
발 주 처	신대구부산고속도로주식회사
용 역 사	(주)동 우 기 술 단
도면번호	001

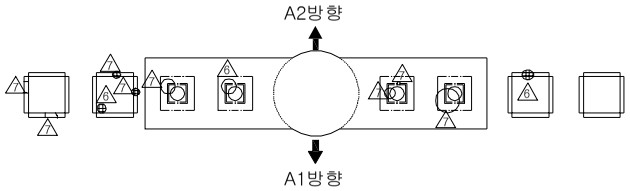
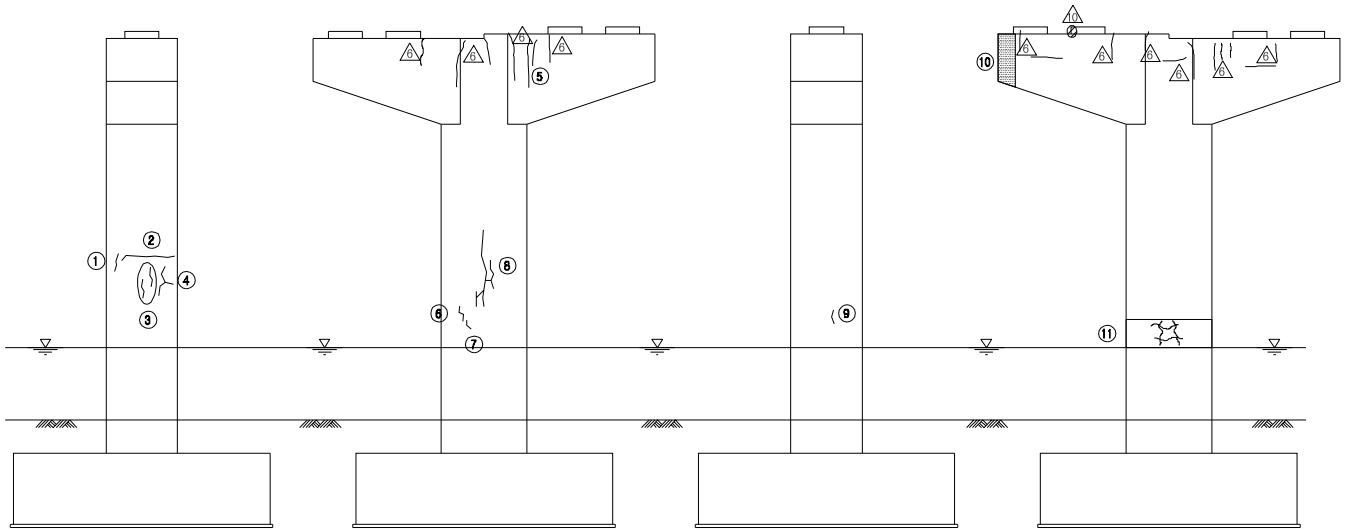
번호	신(N) 구(P)	손상내용	손상현황						결함 상태	손상 물량	비고
			폭	길이	너비	물량	단위	개소			
1	N	균열	0.2	0.6	-	0.60	m	1	b	0.60	
2	N	균열	0.2	3.0	-	3.00	m	1	b	3.00	
3	N	균열	0.2	0.8	-	0.80	m	2	b	1.60	
4	N	균열	0.2	1.5	-	1.50	m	1	b	1.50	
5	P	균열	0.1	0.5	-	0.50	m	1	b	0.50	
6	N	균열	0.1	0.6	-	0.60	m	1	b	0.60	
7	N	균열	0.1	0.3	-	0.30	m	1	b	0.30	
8	N	균열	0.2	6.5	-	6.50	m	1	b	6.50	
9	N	균열	0.2	0.5	-	0.50	m	1	b	0.50	
10	N	누수오염	-	0.5	1.0	0.50	㎡	1	b	0.50	
11	N	망상균열	-	5.0	1.5	7.50	㎡	1	b	7.50	
12											
13											
14											
15											
16											
17											
18											
19											
20											
21											
22											
23											
24											
25											
26											
27											
28											
29											
30											
31											
32											
33											
34											
35											
36											
37											
38											
39											
40											
41											
42

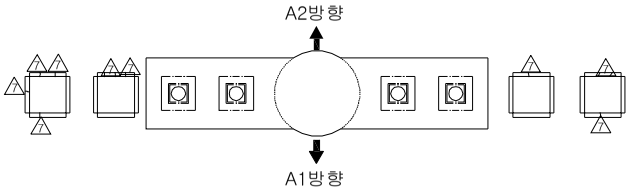
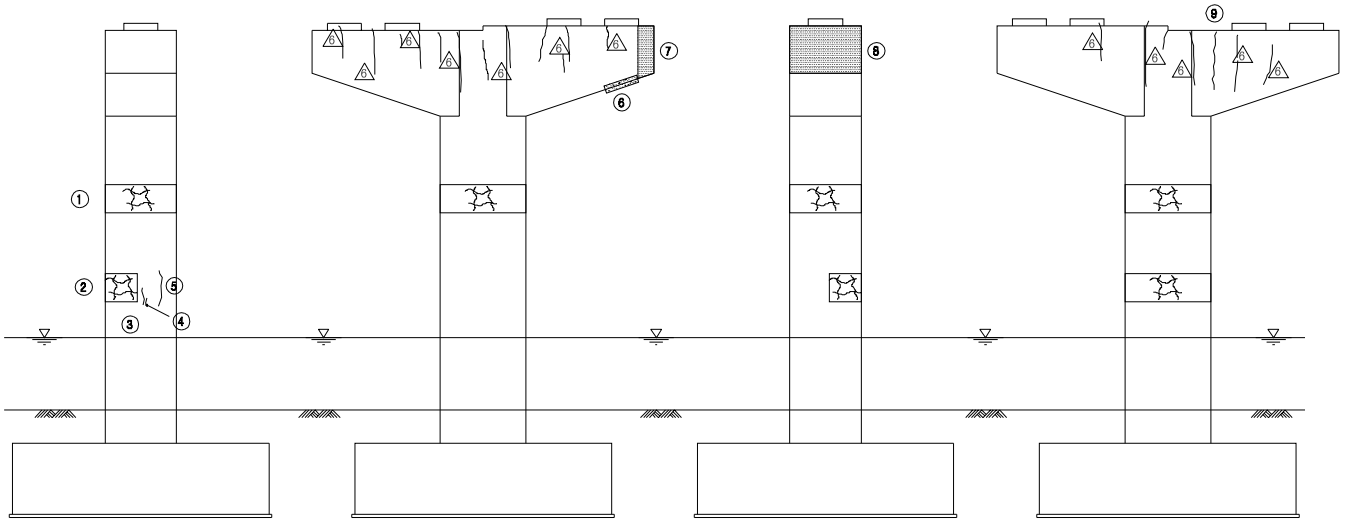
번호	신(N) 구(P)	손상내용	손상현황						결함 상태	손상 물량	비고
			폭	길이	너비	물량	단위	개소			
1	N	망상균열	-	9.42	1.2	11.304	㎡	1	b	11.304	
2	N	망상균열	-	5.0	1.2	6.00	㎡	1	b	6.00	
3	N	균열	0.2	0.6	-	0.60	m	1	b	0.60	
4	N	균열	0.2	0.4	-	0.40	m	1	b	0.40	
5	N	균열	0.2	1.5	-	1.50	m	1	b	1.50	
6	N	백태(하면)	-	0.5	1.0	0.50	㎡	1	b	0.50	
7	N	누수오염	-	0.8	1.2	0.96	㎡	1	b	0.96	
8	N	누수오염	-	2.5	1.2	3.00	㎡	1	b	3.00	
9	P	균열	0.2	1.2	-	1.20	m	1	b	1.20	
10											
11											
12											
13											
14											
15											
16											
17											
18											
19											
20											
21											
22											
23											
24											
25											
26											
27											
28											
29											
30											
31											
32											
33											
34											
35											
36											
37											
38											
39											
40											
41											
42

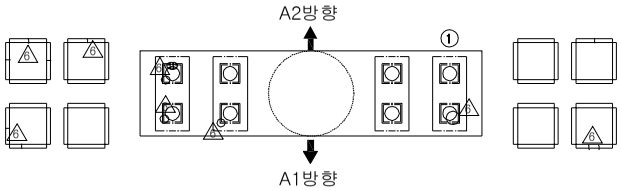
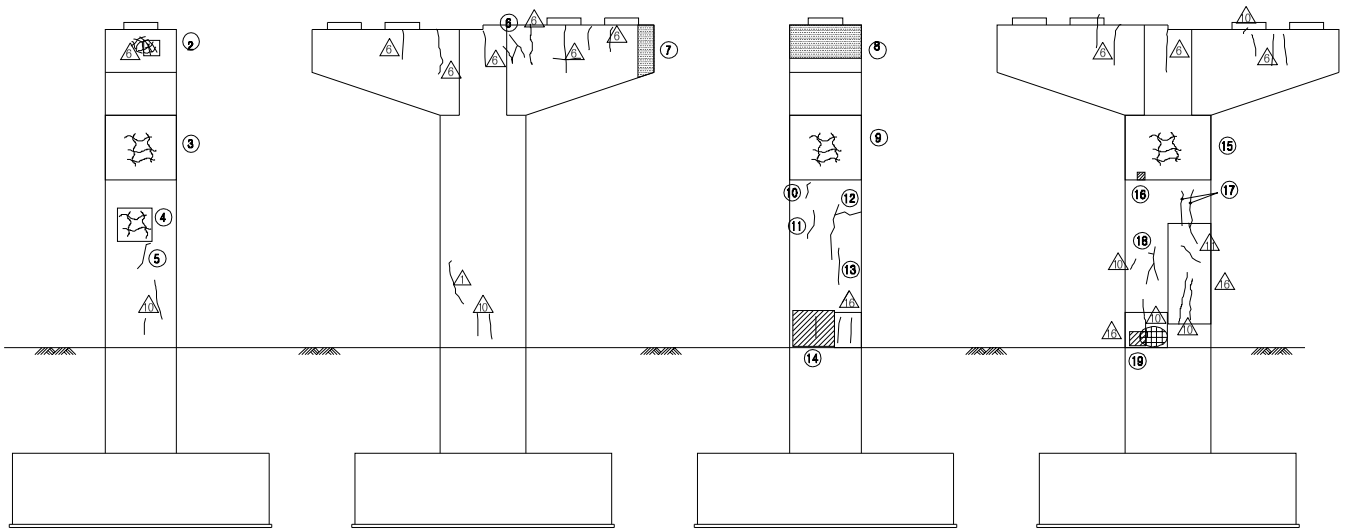
번호	신(N) 구(P)	손상내용	손상현황						결함 상태	손상 물량	비고
			폭	길이	너비	물량	단위	개소			
1	P	받침 고무재 탈락	-	-	-	1.00	EA	1	b	1.00	
2	P	망상균열	-	1.0	1.0	1.00	㎡	1	b	1.00	
3	N	망상균열	-	2.3	2.2	5.06	㎡	1	b	5.06	
4	N	망상균열	-	1.0	1.2	1.20	㎡	1	b	1.20	
5	N	균열	0.1	1.0	-	1.00	m	1	b	1.00	
6	N	균열	0.2	1.2	-	1.20	m	1	b	1.20	
7	N	누수오염	-	0.5	1.2	0.60	㎡	1	b	0.60	
8	N	누수오염	-	2.5	1.2	3.00	㎡	1	b	3.00	
9	N	망상균열	-	2.3	2.2	5.06	㎡	1	b	5.06	
10	N	균열	0.1	0.6	-	0.60	m	1	b	0.60	
11	N	균열	0.1	1.2	-	1.20	m	1	b	1.20	
12	N	균열	0.1	3.0	-	3.00	m	1	b	3.00	
13	N	균열	0.1	1.2	-	1.20	m	1	b	1.20	
14	P	그을음	-	2.0	2.0	4.00	㎡	1	b	4.00	
15	N	망상균열	-	2.3	2.2	5.06	㎡	1	b	5.06	
16	N	박락	-	0.1	0.1	0.01	㎡	1	b	0.01	
17	N	균열	0.1	2.0	-	2.00	m	2	b	4.00	
18	N	균열	0.1	1.8	-	1.80	m	1	b	1.80	
19	N	그을음	-	0.8	1.0	0.80	㎡	1	b	0.80	
20											
21											
22											
23											
24											
25											
26											
27											
28											
29											
30											
31											
32											
33

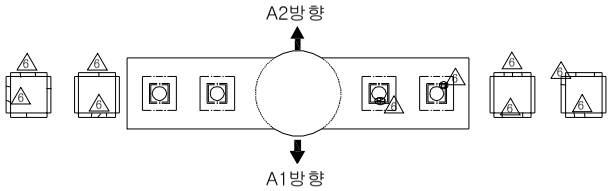
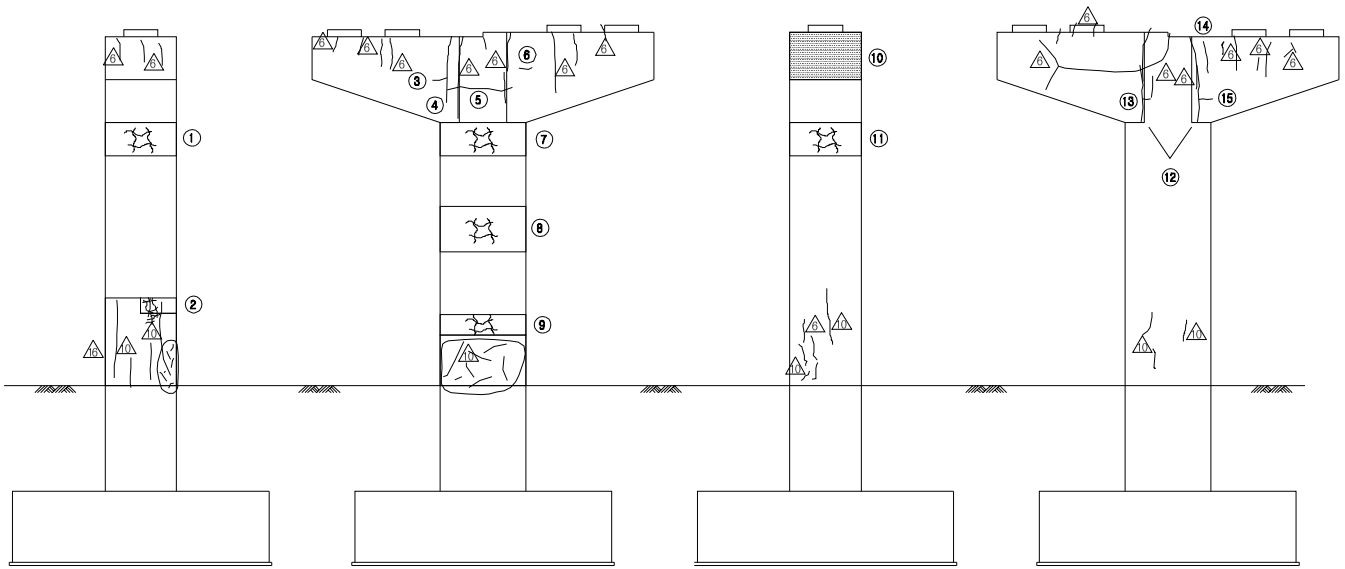
번호	신(N) 구(P)	손상내용	손상현황						결함 상태	손상 물량	비고
			폭	길이	너비	물량	단위	개소			
1	N	망상균열	-	2.3	1.0	2.30	㎡	1	b	2.30	
2	P	망상균열	-	1.2	0.4	0.48	㎡	1	b	0.48	
3	N	균열	0.2	0.4	-	0.40	m	1	b	0.40	
4	N	균열	0.1	2.0	-	2.00	m	1	b	2.00	
5	N	균열	0.1	1.6	-	1.60	m	1	b	1.60	
6	N	균열	0.2	0.5	-	0.50	m	1	b	0.50	
7	N	망상균열	-	2.3	1.0	2.30	㎡	1	b	2.30	
8	N	망상균열	-	2.3	1.6	3.68	㎡	1	b	3.68	
9	N	망상균열	-	2.3	0.4	0.92	㎡	1	b	0.92	
10	N	누수오염	-	2.5	1.2	3.00	㎡	1	b	3.00	
11	N	망상균열	-	2.3	1.0	2.30	㎡	1	b	2.30	
12	N	균열	0.1	2.0	-	2.00	m	2	b	4.00	
13	N	균열	0.2	0.3	-	0.30	m	1	b	0.30	
14	N	균열	0.2	0.6	-	0.60	m	1	b	0.60	
15	N	균열	0.1	0.5	-	0.50	m	1	b	0.50	
16											
17											
18											
19											
20											
21											
22											
23											
24											
25											
26											
27											
28											
29											
30											
31											
32											
33											
34											
35											
36											
37											
38											
39											
40

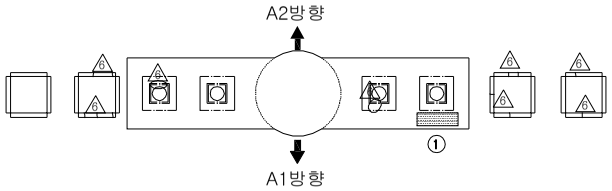
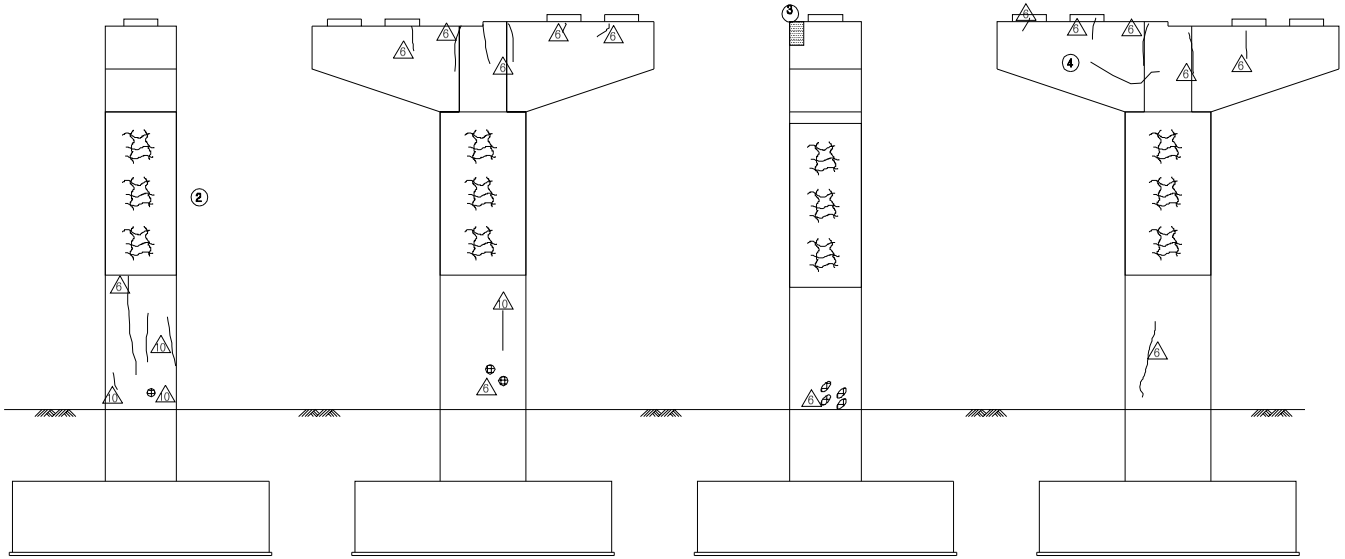
번호	신(N) 구(P)	손상내용	손상현황						결함 상태	손상 물량	비고
			폭	길이	너비	물량	단위	개소			
1	P	체수(흔적)	-	0.4	0.8	0.32	㎡	1	b	0.32	
2	N	망상균열	-	9.42	4.6	43.332	㎡	1	b	43.332	
3	N	누수오염	-	0.5	0.8	0.40	㎡	1	b	0.40	
4	N	균열	0.1	1.5	-	1.50	m	1	b	1.50	
5											
6											
7											
8											
9											
10											
11											
12											
13											
14											
15											
16											
17											
18											
19											
20											
21											
22											
23											
24											
25											
26											
27											
28											
29											
30											
31											
32											
33											
34											
35											
36											
37											
38											
39											
40											
41											
42

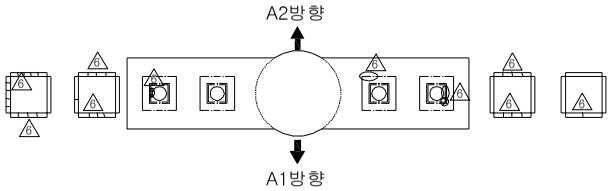
번호	신(N) 구(P)	손상내용	손상현황						결함 상태	손상 물량	비고
			폭	길이	너비	물량	단위	개소			
1	N	망상균열	-	9.42	3.4	32.028	㎡	1	b	32.028	
2	N	균열	0.1	1.2	-	1.20	m	1	b	1.20	
3	N	균열	0.1	2.0	-	2.00	m	1	b	2.00	
4	N	균열	0.1	2.0	-	2.00	m	2	b	4.00	
5	N	균열	0.1	0.5	-	0.50	m	1	b	0.50	
6	N	균열	0.1	1.1	-	1.10	m	1	b	1.10	
7	N	누수오염	-	2.5	1.2	3.00	㎡	1	b	3.00	
8	N	누수오염	-	1.0	1.2	1.20	㎡	1	b	1.20	
9	N	균열	0.1	1.0	-	1.00	m	1	b	1.00	
10	N	균열	0.1	2.0	-	2.00	m	1	b	2.00	
11	N	균열	0.1	1.1	-	1.10	m	1	b	1.10	
12	N	균열	0.1	2.3	-	2.30	m	1	b	2.30	
13	N	균열	0.1	0.6	-	0.60	m	1	b	0.60	
14	N	균열	0.1	0.5	-	0.50	m	1	b	0.50	
15	N	균열	0.1	0.9	-	0.90	m	1	b	0.90	
16	N	균열	0.1	2.0	-	2.00	m	1	b	2.00	
17	N	균열	0.1	0.7	-	0.70	m	1	b	0.70	
18	N	균열	0.1	0.6	-	0.60	m	1	b	0.60	
19											
20											
21											
22											
23											
24											
25											
26											
27											
28											
29											
30											
31											
32											
33											
34											
35											
36

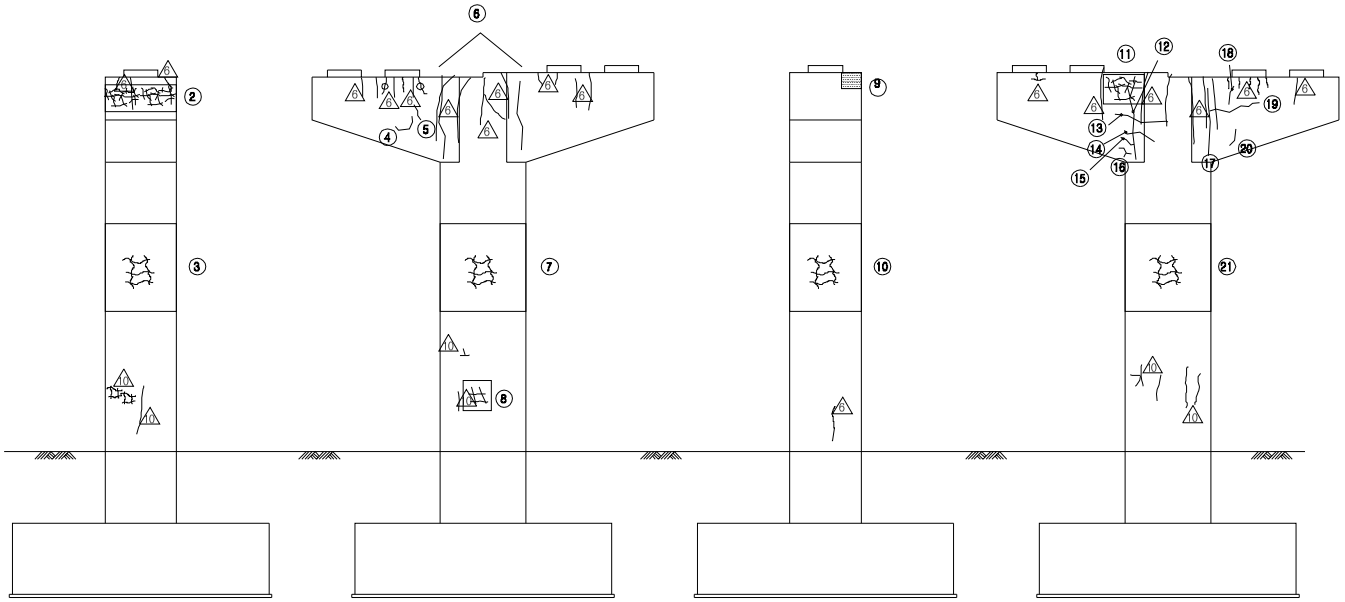
평 면 도

번호	신(N) 구(P)	손상내용	손상현황						결함 상태	손상 물량	비고
			폭	길이	너비	물량	단위	개소			
1	P	보수부 재균열	0.2	0.7	-	0.70	m	1	b	0.70	
2	P	망상균열	-	1.0	3.0	3.00	㎡	1	b	3.00	
3	N	망상균열	-	2.3	2.4	5.52	㎡	1	b	5.52	
4	N	균열	0.1	0.7	-	0.70	m	1	b	0.70	
5	N	균열	0.1	0.6	-	0.60	m	1	b	0.60	
6	N	균열	0.1	2.0	-	2.00	m	2	b	4.00	
7	N	망상균열	-	2.3	2.4	5.52	㎡	1	b	5.52	
8	P	망상균열	-	0.7	1.0	0.70	㎡	1	b	0.70	
9	N	누수오염	-	0.8	0.8	0.64	㎡	1	b	0.64	
10	N	망상균열	-	2.3	2.4	5.52	㎡	1	b	5.52	
11	P	망상균열	-	0.5	1.0	0.50	㎡	1	b	0.50	
12	N	균열	0.1	2.0	-	2.00	m	1	b	2.00	
13	N	균열	0.1	1.5	-	1.50	m	1	b	1.50	
14	N	균열	0.1	0.8	-	0.80	m	1	b	0.80	
15	N	균열	0.1	0.5	-	0.50	m	1	b	0.50	
16	N	균열	0.1	0.9	-	0.90	m	1	b	0.90	
17	N	균열	0.1	2.2	-	2.20	m	1	b	2.20	
18	N	균열	0.1	0.6	-	0.60	m	1	b	0.60	
19	N	균열	0.1	2.0	-	2.00	m	1	b	2.00	
20	N	균열	0.1	0.4	-	0.40	m	1	b	0.40	
21	N	망상균열	-	2.3	2.4	5.52	㎡	1	b	5.52	
22											
23											
24											
25											
26											
27											
28											
29											
30

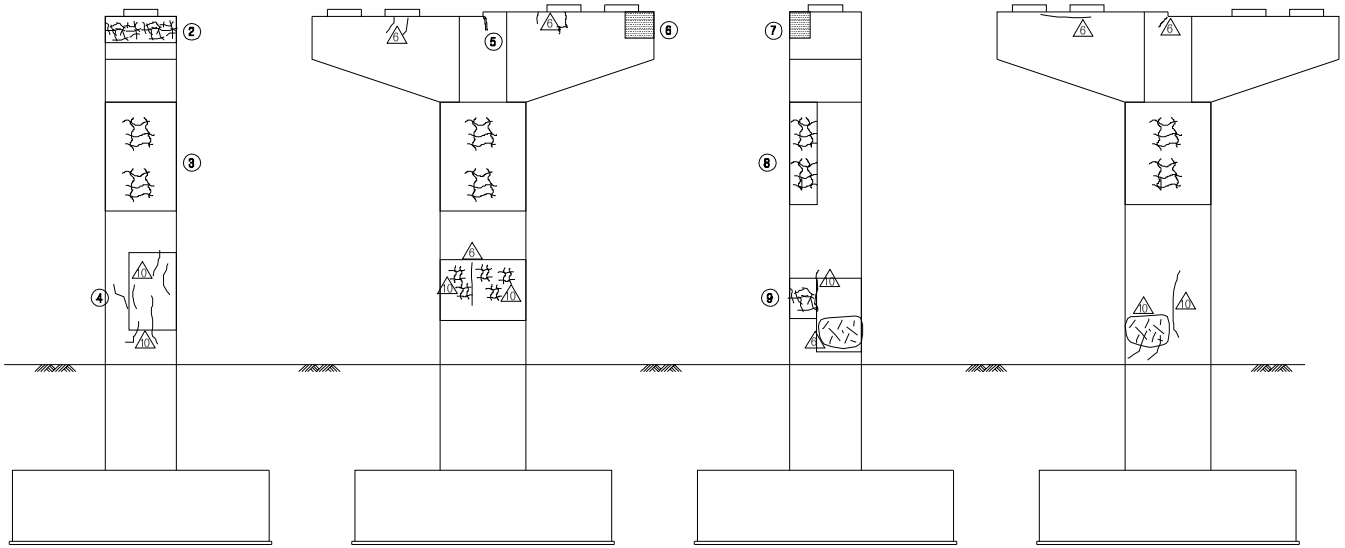
평 면 도

번호	신(N) 구(P)	손상내용	손상현황						결함 상태	손상 물량	비고
			폭	길이	너비	물량	단위	개소			
1	P	받침 고무재 탈락	-	-	-	1.00	EA	1	b	1.00	
2	P	망상균열	-	1.0	3.0	3.00	㎡	1	b	3.00	
3	N	망상균열	-	6.0	3.0	18.00	㎡	1	b	18.00	
4	N	균열	0.1	0.7	-	0.70	m	1	b	0.70	
5	P	보수부 재균열	0.1	0.3	-	0.30	m	1	b	0.30	
6	N	누수오염	-	1.0	1.0	1.00	㎡	1	b	1.00	
7	N	누수오염	-	1.0	1.0	1.00	㎡	1	b	1.00	
8	N	망상균열	-	3.0	2.3	6.90	㎡	1	b	6.90	
9	P	망상균열	-	0.8	1.2	0.96	㎡	1	b	0.96	
10											
11											
12											
13											
14											
15											
16											
17											
18											
19											
20											
21											
22											
23											
24											
25											
26											
27											
28											
29											
30											
31											
32											
33											
34											
35											
36											
37											
38											
39											
40											
41											
42

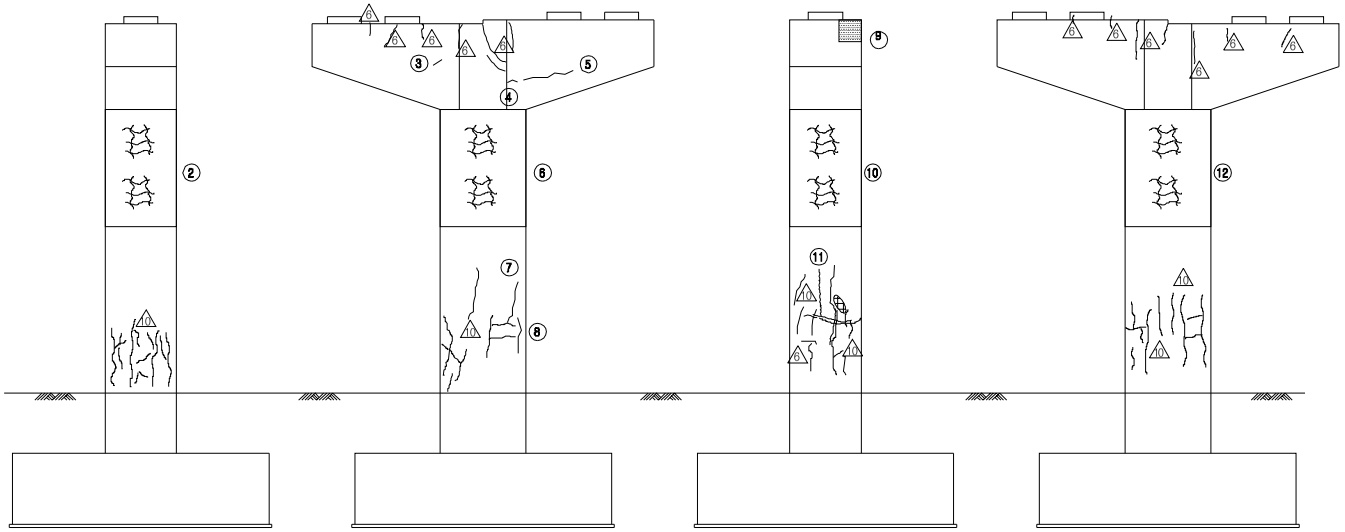
평 면 도

번호	신(N) 구(P)	손상내용	손상현황						결함 상태	손상 물량	비고
			폭	길이	너비	물량	단위	개소			
1	P	체수(흔적)	-	0.5	1.0	0.50	㎡	1	b	0.50	
2	N	망상균열	-	2.3	3.6	8.28	㎡	1	b	8.28	
3	N	균열	0.2	0.3	-	0.30	m	1	b	0.30	
4	N	균열	0.2	0.4	-	0.40	m	1	b	0.40	
5	N	균열	0.2	1.8	-	1.80	m	1	b	1.80	
6	N	망상균열	-	2.3	3.6	8.28	㎡	1	b	8.28	
7	N	균열	0.1	1.4	-	1.40	m	1	b	1.40	
8	N	균열	0.1	1.2	-	1.20	m	1	b	1.20	
9	N	누수오염	-	0.8	1.2	0.96	㎡	1	b	0.96	
10	N	망상균열	-	2.3	3.6	8.28	㎡	1	b	8.28	
11	N	균열	0.1	1.2	-	1.20	m	1	b	1.20	
12	N	망상균열	-	2.3	3.6	8.28	㎡	1	b	8.28	
13											
14											
15											
16											
17											
18											
19											
20											
21											
22											
23											
24											
25											
26											
27											
28											
29											
30											
31											
32											
33											
34											
35											
36											
37											
38											
39											
40											
41											
42

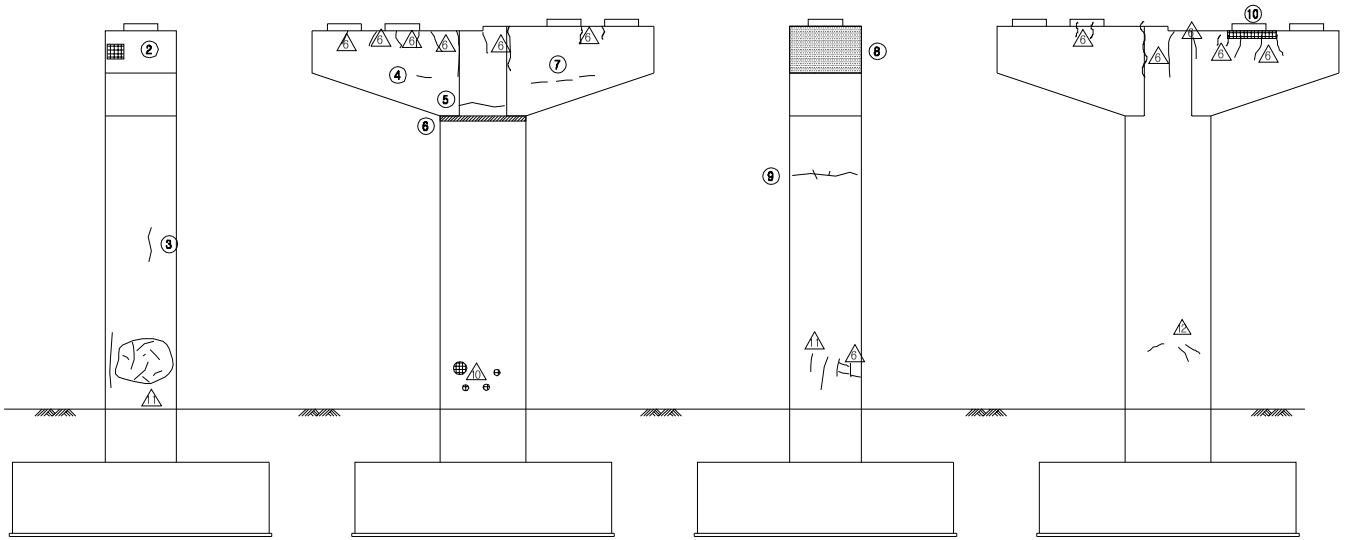
평 면 도

번호	신(N) 구(P)	손상내용	손상현황						결함 상태	손상 물량	비고
			폭	길이	너비	물량	단위	개소			
1	P	체수(흔적)	-	0.5	2.5	1.25	㎡	1	b	1.25	
2	P	재료분리	-	0.2	0.5	0.10	㎡	1	b	0.10	
3	N	균열	0.1	1.2	-	1.20	m	1	b	1.20	
4	N	균열	0.2	0.3	-	0.30	m	1	b	0.30	
5	N	균열	0.1	1.5	-	1.50	m	1	b	1.50	
6	N	시공이음 마감불량	-	0.1	1.8	0.18	㎡	1	b	0.18	
7	N	균열	0.2	0.5	-	0.50	m	3	b	1.50	
8	N	누수오염	-	2.5	1.2	3.00	㎡	1	b	3.00	
9	N	균열	0.1	3.5	-	3.50	m	1	b	3.50	
10	P	재료분리	-	0.3	1.7	0.51	㎡	1	b	0.51	
11											
12											
13											
14											
15											
16											
17											
18											
19											
20											
21											
22											
23											
24											
25											
26											
27											
28											
29											
30											
31											
32											
33											
34											
35											
36											
37											
38											
39											
40											
41											
42

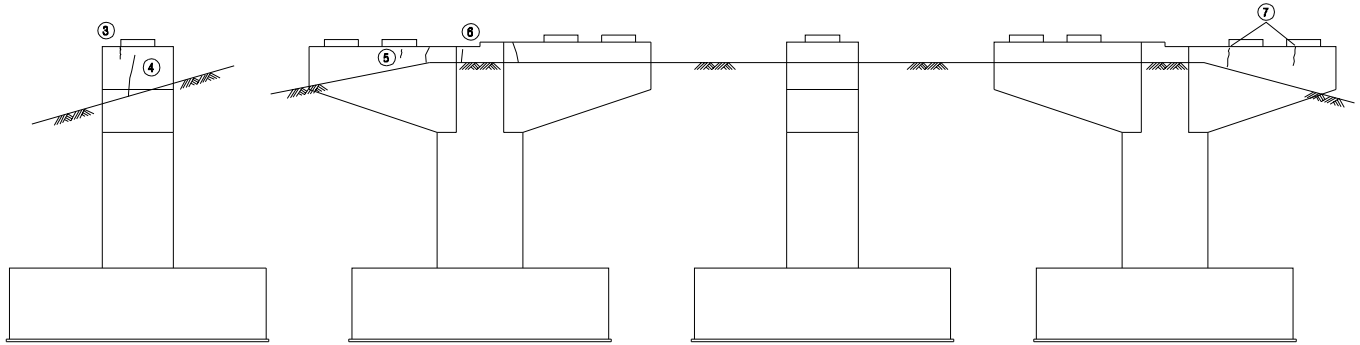
평 면 도

번호	신(N) 구(P)	손상내용	손상현황						결함 상태	손상 물량	비고
			폭	길이	너비	물량	단위	개소			
1	P	균열	0.2	0.4	-	0.40	m	1	b	0.40	
2	P	체수(흔적)	-	0.4	6.0	2.40	㎡	1	b	2.40	
3	P	균열	0.2	1.2	-	1.20	m	1	b	1.20	
4	N	균열	0.2	1.2	-	1.20	m	1	b	1.20	
5	N	균열	0.1	0.2	-	0.20	m	1	b	0.20	
6	P	균열	0.2	0.9	-	0.90	m	1	b	0.90	
7	N	균열	0.1	0.3	-	0.30	m	2	b	0.60	
8											
9											
10											
11											
12											
13											
14											
15											
16											
17											
18											
19											
20											
21											
22											
23											
24											
25											
26											
27											
28											
29											
30											
31											
32											
33											
34											
35											
36											
37											
38											
39											
40											
41											
42

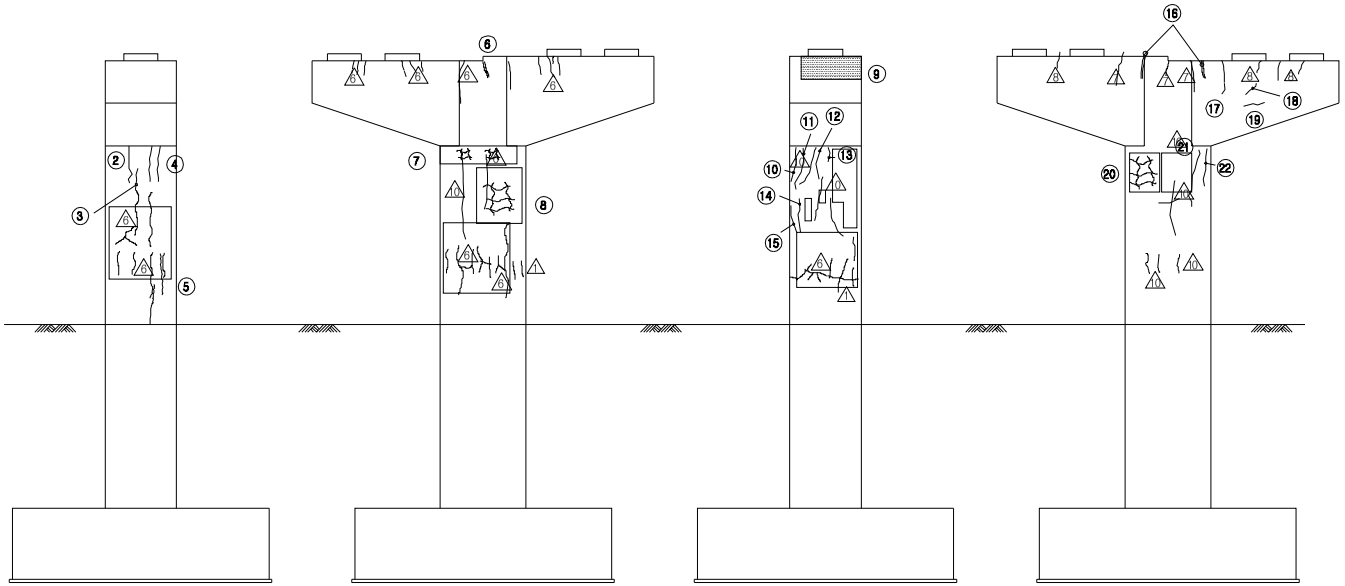
평 면 도

번호	신(N) 구(P)	손상내용	손상현황						결함 상태	손상 물량	비고
			폭	길이	너비	물량	단위	개소			
1	P	체수(흔적)	-	0.5	2.5	1.25	㎡	1	b	1.25	
2	N	균열	0.1	2.0	-	2.00	m	1	b	2.00	
3	N	균열	0.1	1.2	-	1.20	m	1	b	1.20	
4	N	균열	0.1	2.0	-	2.00	m	2	b	4.00	
5	N	균열	0.1	2.0	-	2.00	m	2	b	4.00	
6	P	균열	0.1	0.2	-	0.20	m	1	b	0.20	
7	N	망상균열	-	2.5	0.5	1.25	㎡	1	b	1.25	
8	N	망상균열	-	1.5	1.8	2.70	㎡	1	b	2.70	
9	N	누수오염	-	2.0	1.0	2.00	㎡	1	b	2.00	
10	N	균열	0.1	1.2	-	1.20	m	1	b	1.20	
11	N	균열	0.1	1.8	-	1.80	m	1	b	1.80	
12	N	균열	0.1	1.0	-	1.00	m	1	b	1.00	
13	N	균열	0.1	0.5	-	0.50	m	1	b	0.50	
14	N	균열	0.1	1.0	-	1.00	m	1	b	1.00	
15	N	균열	0.1	0.9	-	0.90	m	1	b	0.90	
16	P	보수부 재균열	0.1	0.9	-	0.90	m	2	b	1.80	
17	N	균열	0.1	0.4	-	0.40	m	1	b	0.40	
18	N	균열	0.1	0.5	-	0.50	m	1	b	0.50	
19	N	균열	0.2	0.7	-	0.70	m	1	b	0.70	
20	N	망상균열	-	1.0	1.5	1.50	㎡	1	b	1.50	
21	N	균열	0.2	2.0	-	2.00	m	1	b	2.00	
22	N	균열	0.2	1.2	-	1.20	m	1	b	1.20	
23											
24											
25											
26											
27											
28											
29
