ID:안양3교(대구)-교면포장

용 역 명	2015년 하반기 시설물 안전점검용역(3구간 정밀점검)
과업기간	2015. 08. 05 ~ 2015. 12. 31
발 주 처	신대구부산고속도로주식회사
용 역 사	(주)아이브레인 EYE BRAIN CO.,LTD
도면번호	001

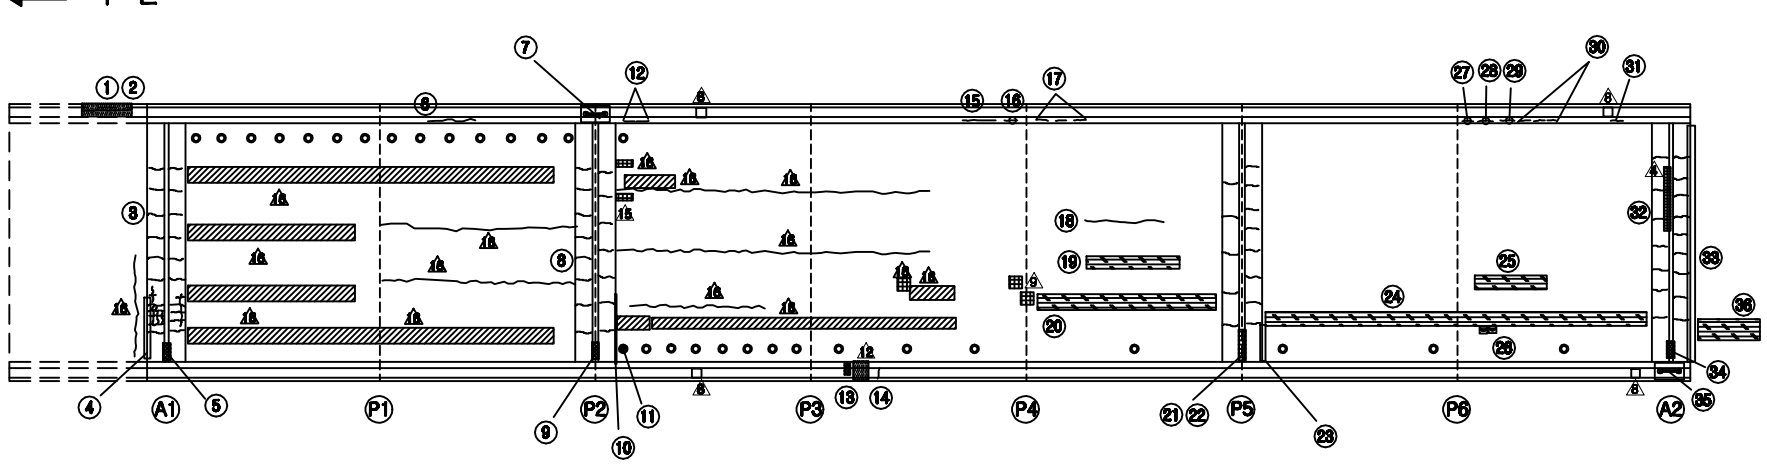
번호	신(N)구(P)	손상내용	손상현황						결함상태	손상물량	비고
			폭	길이	너비	물량	단위	개소			
1	구	균열	0.1	1.0		1.00	m	1		1.00	
2	구	백태		0.1	1.0	0.10	㎡	1		0.10	
3	구	후타재 균열	0.1	8.0		8.00	m	1		8.00	
4	구	후타재 접속도로 이격		2.5		2.50	m	1		2.50	
5	구	본체 이물질퇴적		0.5		0.50	m	1		0.50	
6	구	균열	0.2	2.0		2.00	m	1		2.00	
7	구	차수판 볼트 탈락				1.00	EA	1		1.00	
8	구	후타재 균열	0.1	0.5		0.50	m	15		7.50	
9	구	본체 이물질퇴적		0.5		0.50	m	1		0.50	
10	구	후타재 접속도로 이격		4.0		4.00	m	1		4.00	
11	구	배수구 이물질퇴적				1.00	EA	1		1.00	
12	구	균열	0.2	0.3		0.30	m	4		1.20	
13	신	백태		0.1	0.3	0.03	㎡	1		0.03	
14	신	균열	0.1	0.5		0.50	m	1		0.50	
15	구	균열	0.3	1.0		1.00	m	1		1.00	
16	구	균열	0.4	0.3		0.30	m	1		0.30	
17	구	균열	0.3	0.2		0.20	m	3		0.60	
18	구	아스콘 균열				1.00	EA	1		1.00	
19	구	라벨링				1.00	EA	1		1.00	
20	구	라벨링				1.00	EA	1		1.00	
21	구	본체 이물질퇴적		1.0		1.00	m	1		1.00	
22	구	본체 녹발생		1.0	0.1	0.10	㎡	1		0.10	
23	구	후타재 접속도로 이격		2.0		2.00	m	1		2.00	
24	신	라벨링		0.5	60.0	30.00	㎡	1		30.00	
25	신	라벨링		0.5	5.0	2.50	㎡	1		2.50	
26	구	포트홀		0.1	0.1	0.01	㎡	2		0.02

27	구	균열	0.3	0.3		0.30	m	1		0.30	
28	구	균열	0.1	0.3		0.30	m	1		0.30	
29	구	균열	0.1	0.2		0.20	m	1		0.20	
30	구	균열	0.1	0.2		0.20	m	3		0.60	
31	구	균열	0.1	0.2		0.20	m	1		0.20	
32	구	후타재 균열	0.2	0.5		0.50	m	16		8.00	
33	구	후타재 접속도로 이격		10.0		10.00	m	1		10.00	
34	구	본체 이물질퇴적		1.0		1.00	m	1		1.00	
35	구	차수판 앵커 탈락				1.00	EA	1		1.00	
36	구	라벨링		0.5	5.0	2.50	㎡	1		2.50

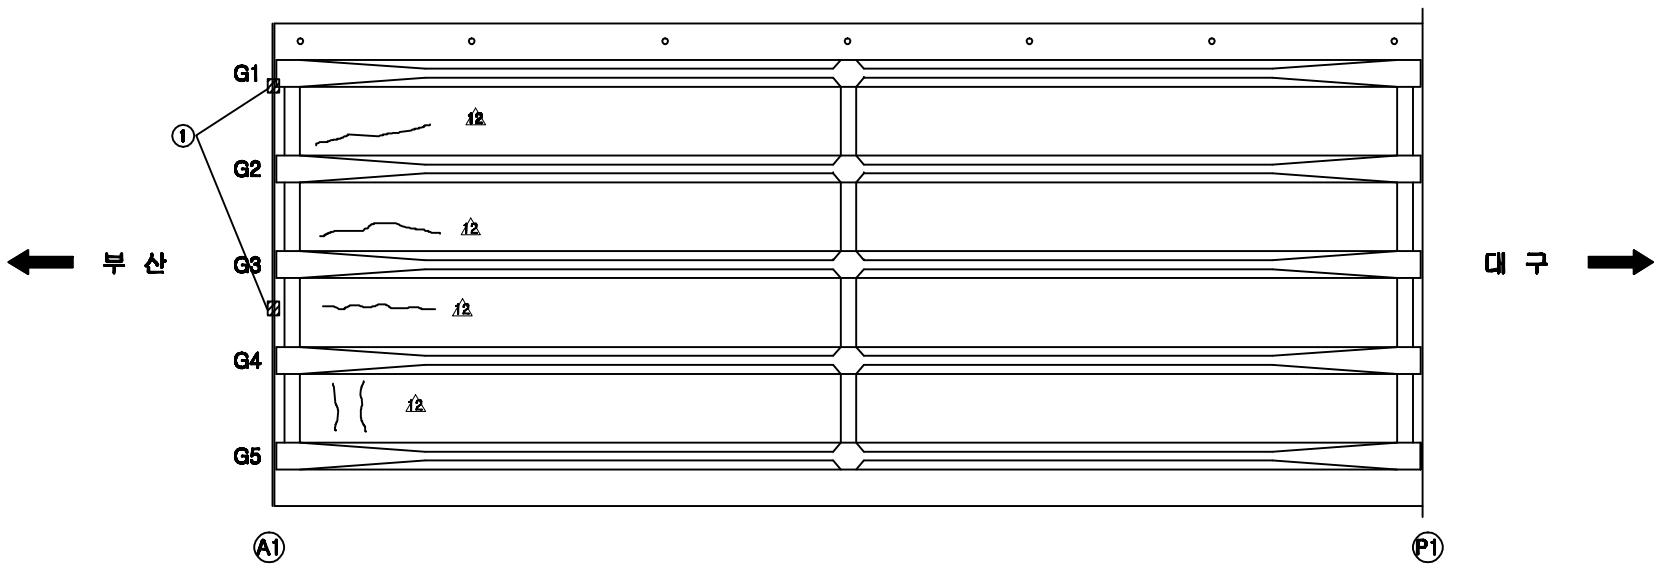
ID:안양3교(대구)-바닥판하면 S1

번호	신(N)구(P)	손상내용	손상현황						결함상태	손상물량	비고
			폭	길이	너비	물량	단위	개소			
1	구	하부 누수				2.00	EA	2		2.00

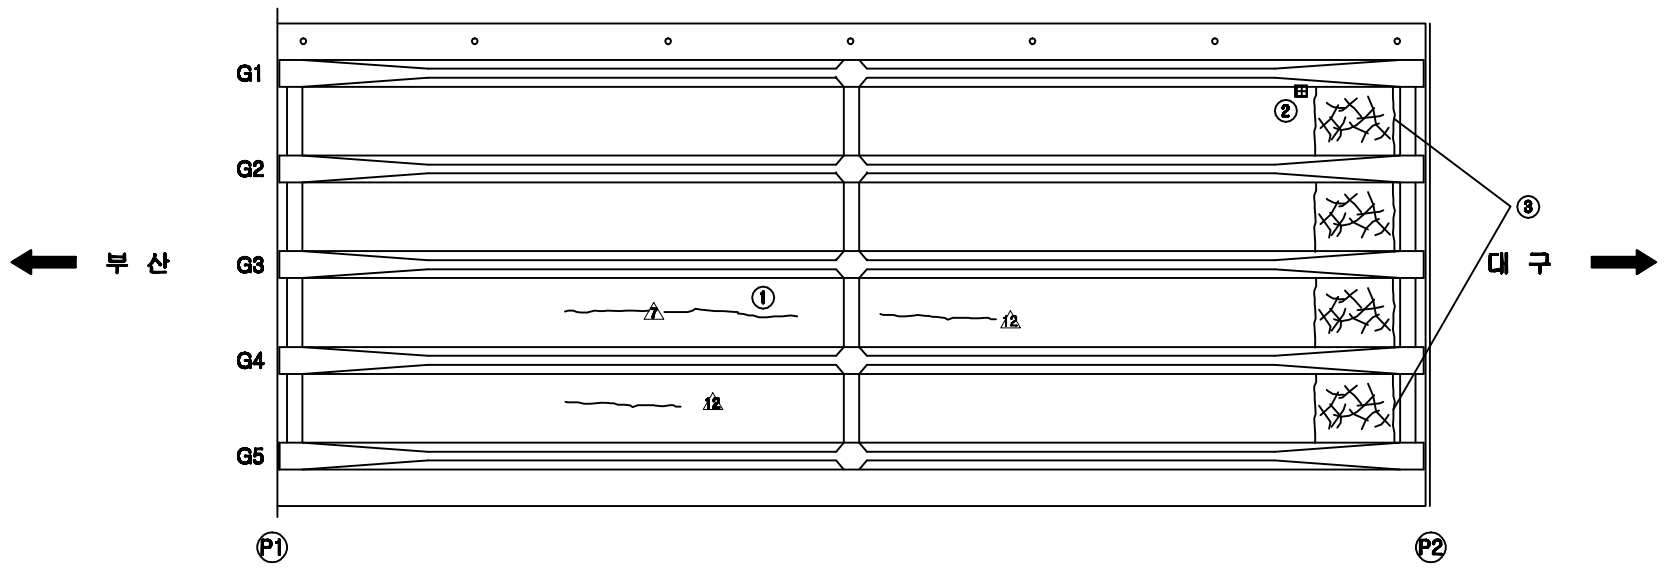
ID:안양3교(대구)-바닥판하면 S2

번호	신(N)구(P)	손상내용	손상현황						결함상태	손상물량	비고
			폭	길이	너비	물량	단위	개소			
1	구	균열	0.1	1.5		1.50	m	1		1.50	
2	구	콘크리트 손상		0.1	0.1	0.01	㎡	1		0.01	
3	구	양상균열		1.5	3.0	4.50	㎡	4		18.00

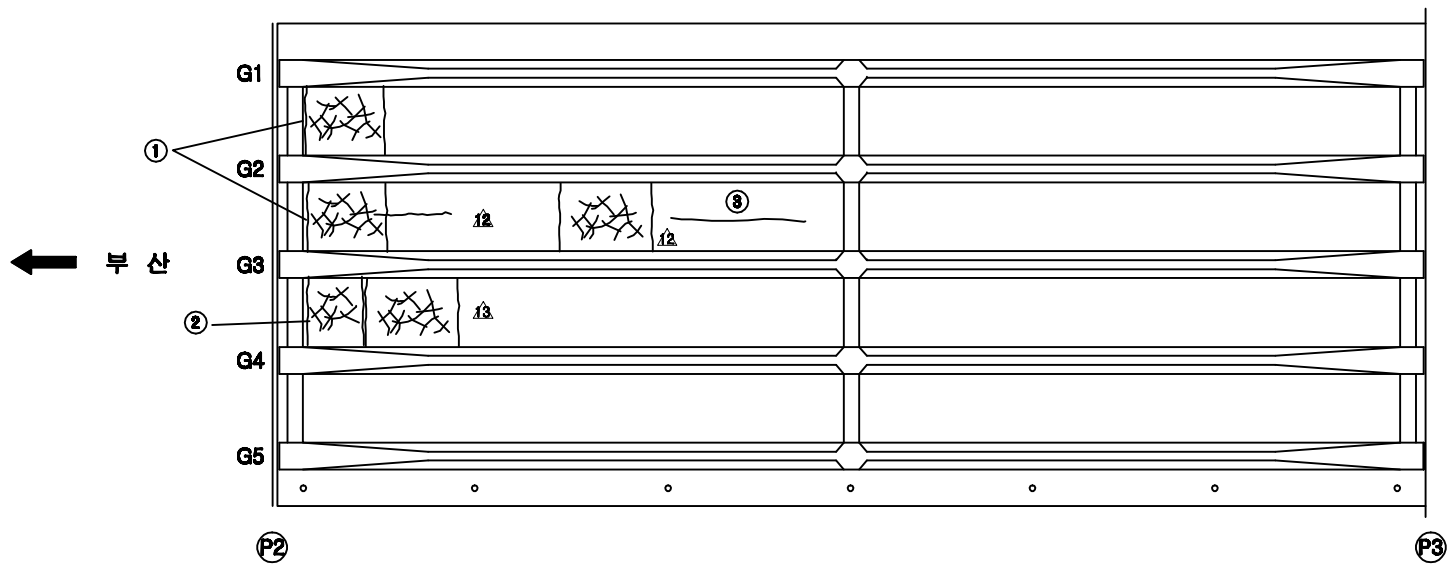
ID:안양3교(대구)-바닥판하면 S3

번호	신(N)구(P)	손상내용	손상현황						결함상태	손상물량	비고
			폭	길이	너비	물량	단위	개소			
1	구	망상균열		1.5	3.0	4.50	㎡	2		9.00	
2	구	망상균열		1.5	1.5	2.25	㎡	1		2.25	
3	신	균열	0.1	2.8		2.80	m	1		2.80

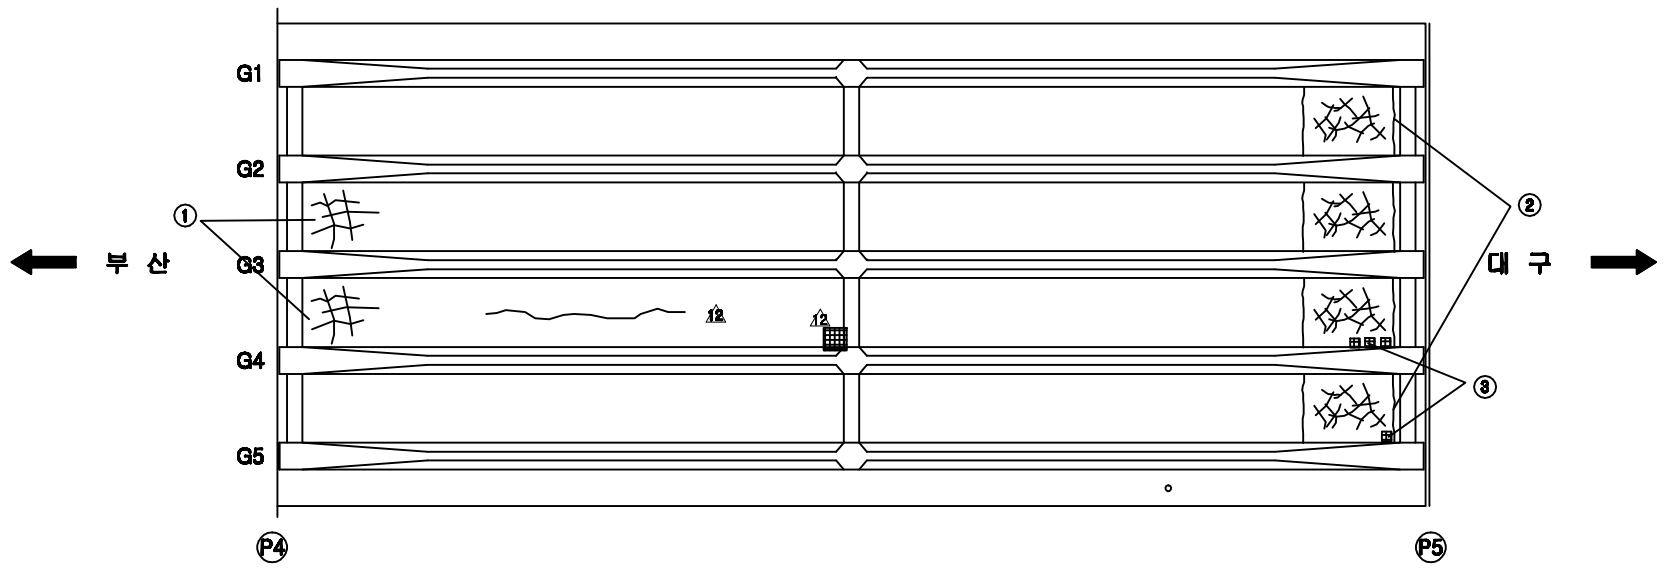
ID:안양3교(대구)-바닥판하면 S5

번호	신(N)구(P)	손상내용	손상현황						결함상태	손상물량	비고
			폭	길이	너비	물량	단위	개소			
1	신	망상균열		1.0	1.5	1.50	㎡	2		3.00	
2	구	망상균열		1.5	4.0	6.00	㎡	4		24.00	
3	구	콘크리트 손상		0.1	0.1	0.01	㎡	4		0.04

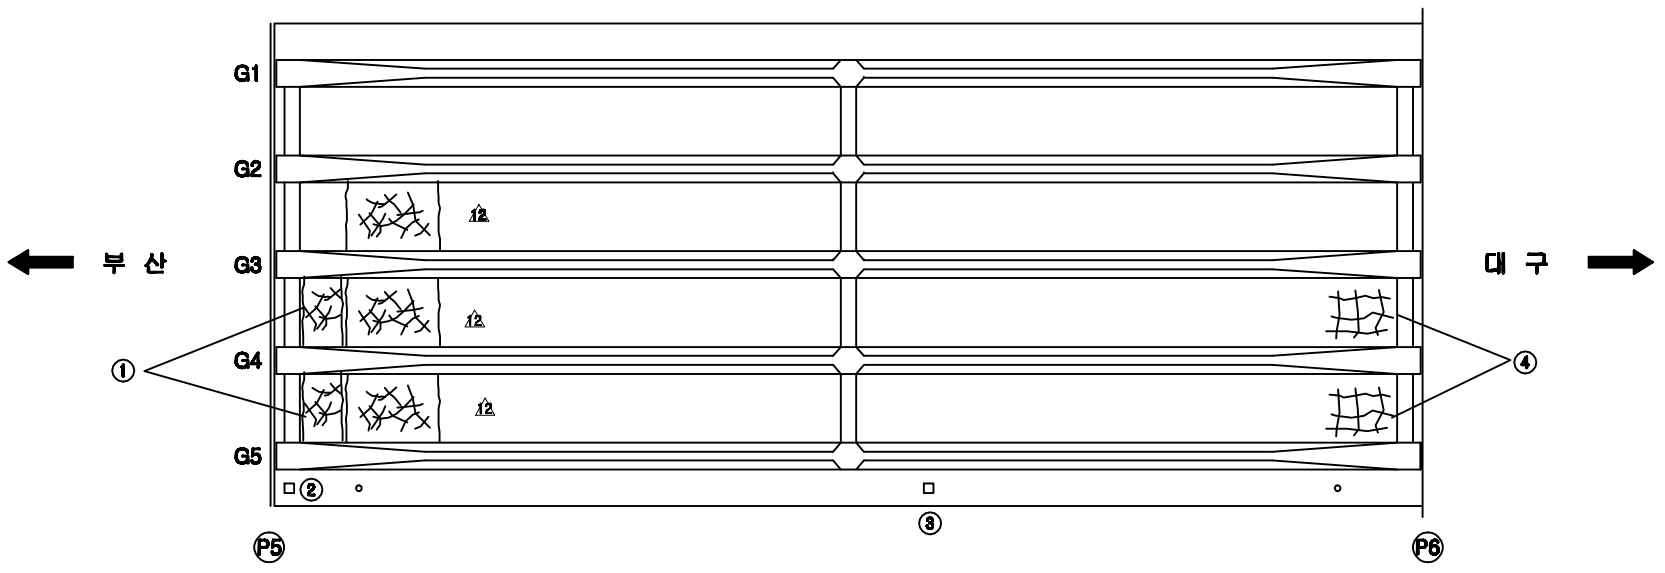
ID:안양3교(대구)-바닥판하면 S6

번호	신(N)구(P)	손상내용	손상현황						결함상태	손상물량	비고
			폭	길이	너비	물량	단위	개소			
1	구	망상균열		1.5	1.5	2.25	㎡	2		4.50	
2	구	배수관 연결부 불량				1.00	EA	1		1.00	
3	신	배수관 연결부 누수				1.00	EA	1		1.00	
4	신	망상균열		1.5	2.0	3.00	㎡	2		6.00

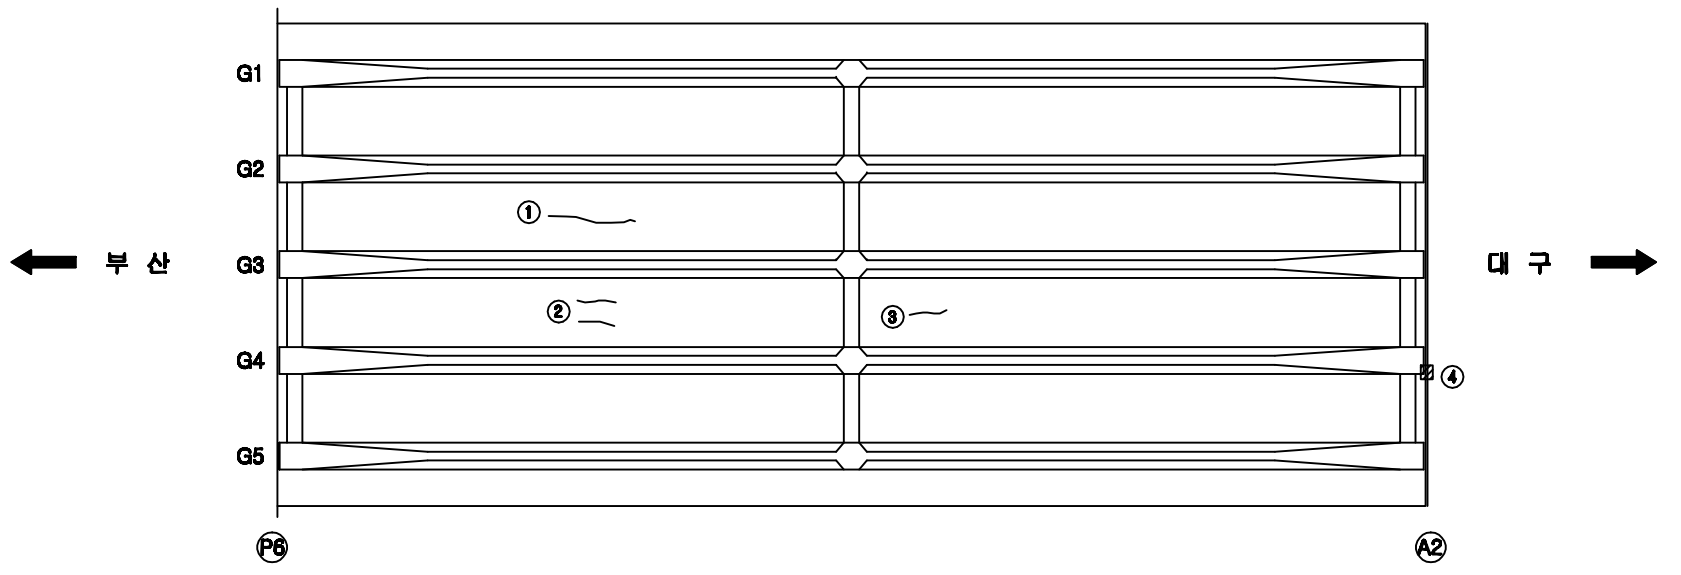
ID:안양3교(대구)-바닥판하면 S7

번호	신(N)구(P)	손상내용	손상현황						결함상태	손상물량	비고
			폭	길이	너비	물량	단위	개소			
1	신	균열	0.2	3.0		3.00	m	1		3.00	
2	신	균열	0.2	1.0		1.00	m	2		2.00	
3	신	균열	0.2	1.0		1.00	m	1		1.00	
4	구	하부 누수				1.00	EA	1		1.00

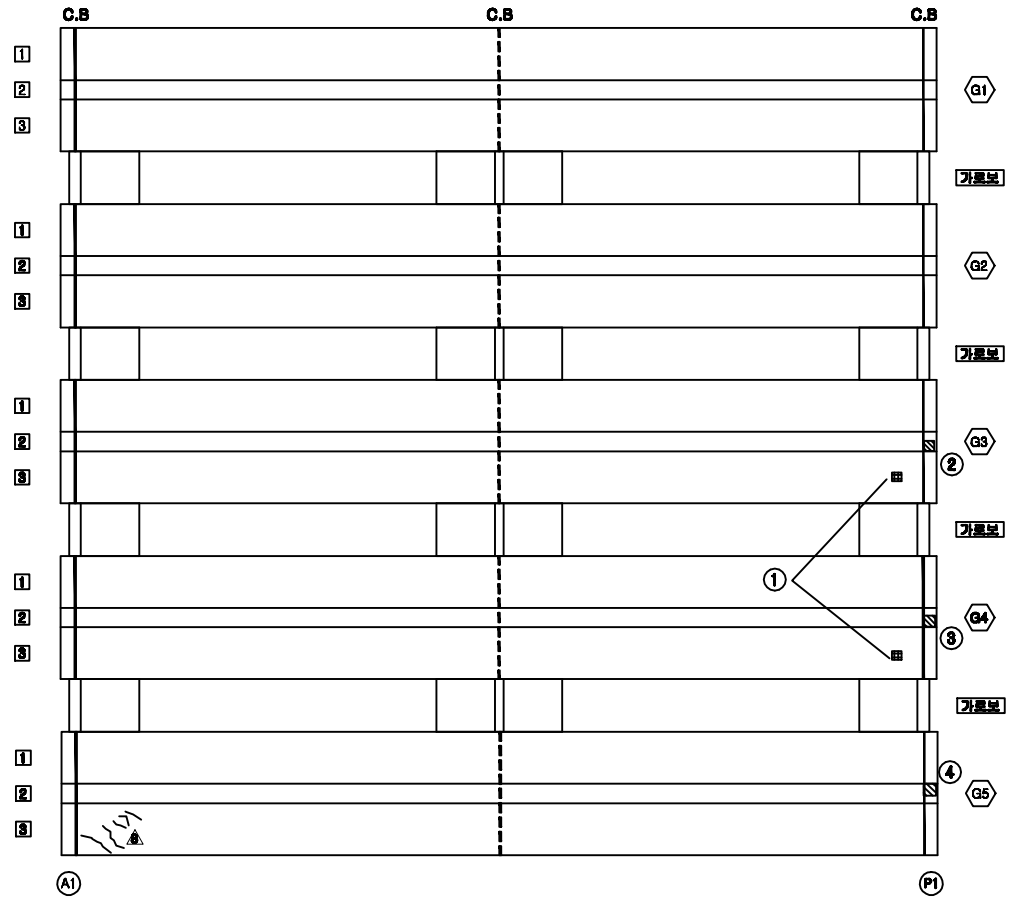
ID:안양3교(대구)-거더 S1

번호	신(N)구(P)	손상내용	손상현황						결함상태	손상물량	비고
			폭	길이	너비	물량	단위	개소			
1	신	안양을 주위 콘크리트 손상		0.1	0.1	0.01	㎡	2		0.02	
2	신	콘크리트 들뜸		0.1	0.1	0.01	㎡	1		0.01	
3	신	콘크리트 들뜸		0.1	0.2	0.02	㎡	1		0.02	
4	신	콘크리트 들뜸		0.2	0.2	0.04	㎡	1		0.04

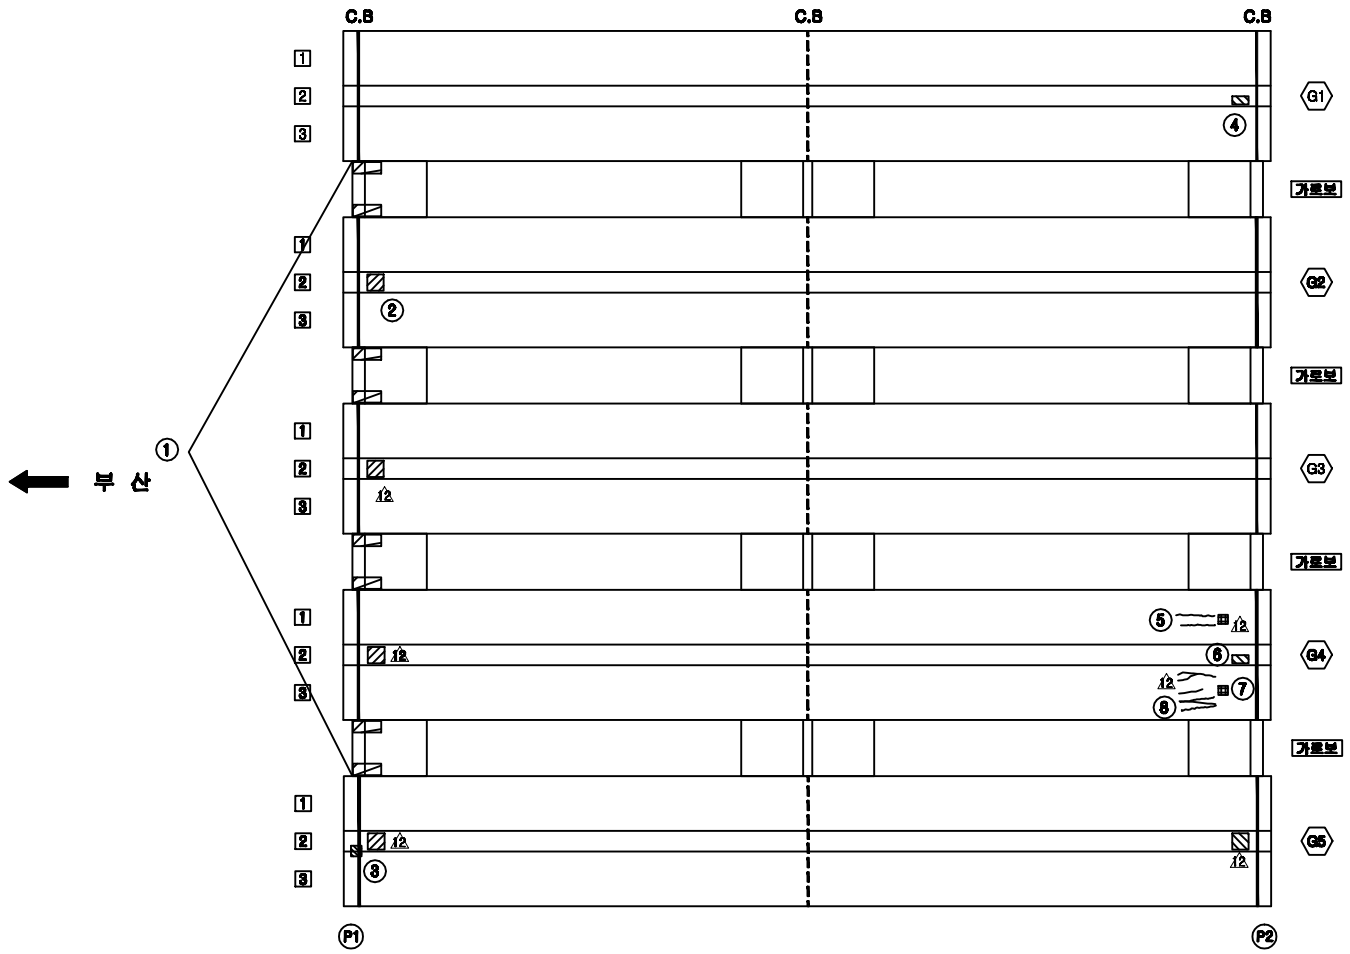
ID:안양3교(대구)-거더 S2

번호	신(N)구(P)	손상내용	손상현황						결함상태	손상물량	비고
			폭	길이	너비	물량	단위	개소			
1	구	콘크리트 들뜸		0.3	1.0	0.30	㎡	8		2.40	
2	구	콘크리트 들뜸		0.1	0.1	0.01	㎡	1		0.01	
3	신	콘크리트 손상		0.1	0.1	0.01	㎡	1		0.01	
4	구	콘크리트 들뜸		0.1	0.2	0.02	㎡	1		0.02	
5	구	균열	0.1	0.4		0.40	m	2		0.80	
6	구	콘크리트 들뜸		0.1	0.2	0.02	㎡	1		0.02	
7	구	인양홀 주위 콘크리트 손상		0.1	0.1	0.01	㎡	1		0.01	
8	구	균열	0.1	0.4		0.40	m	2		0.80

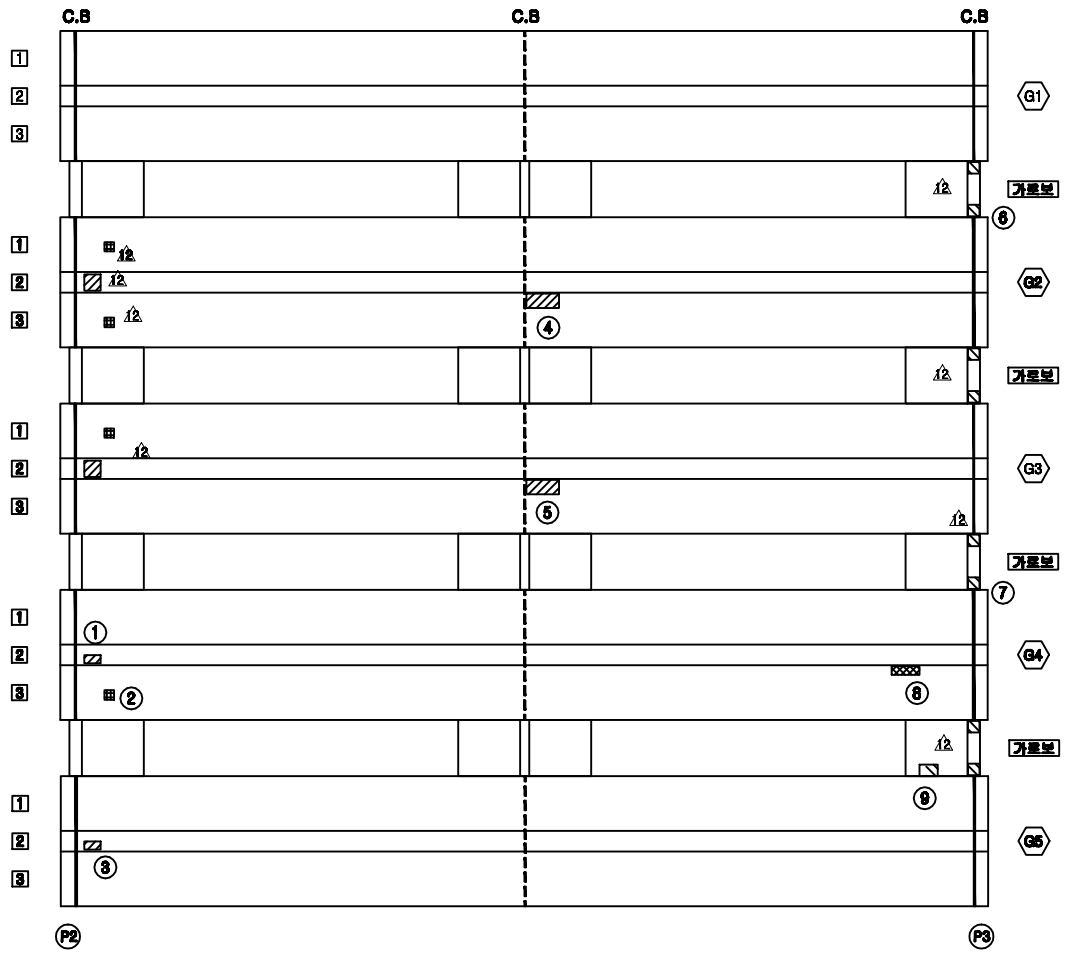
번호	신(N)구(P)	손상내용	손상현황						결함상태	손상물량	비고
			폭	길이	너비	물량	단위	개소			
1	구	콘크리트 들뜸		0.1	0.2	0.02	㎡	1		0.02	
2	구	인양홀 주위 콘크리트 손상		0.1	0.1	0.01	㎡	1		0.01	
3	구	콘크리트 들뜸		0.1	0.2	0.02	㎡	1		0.02	
4	구	조류배설물 퇴적		0.2	0.2	0.04	㎡	1		0.04	
5	구	조류배설물 퇴적		0.2	0.2	0.04	㎡	1		0.04	
6	구	콘크리트 들뜸		0.5	0.5	0.25	㎡	1		0.25	
7	구	콘크리트 들뜸		0.2	1.0	0.20	㎡	1		0.20	
8	구	재료분리		0.3	0.5	0.15	㎡	1		0.15	
9	신	콘크리트 들뜸		0.2	0.4	0.08	㎡	1		0.08

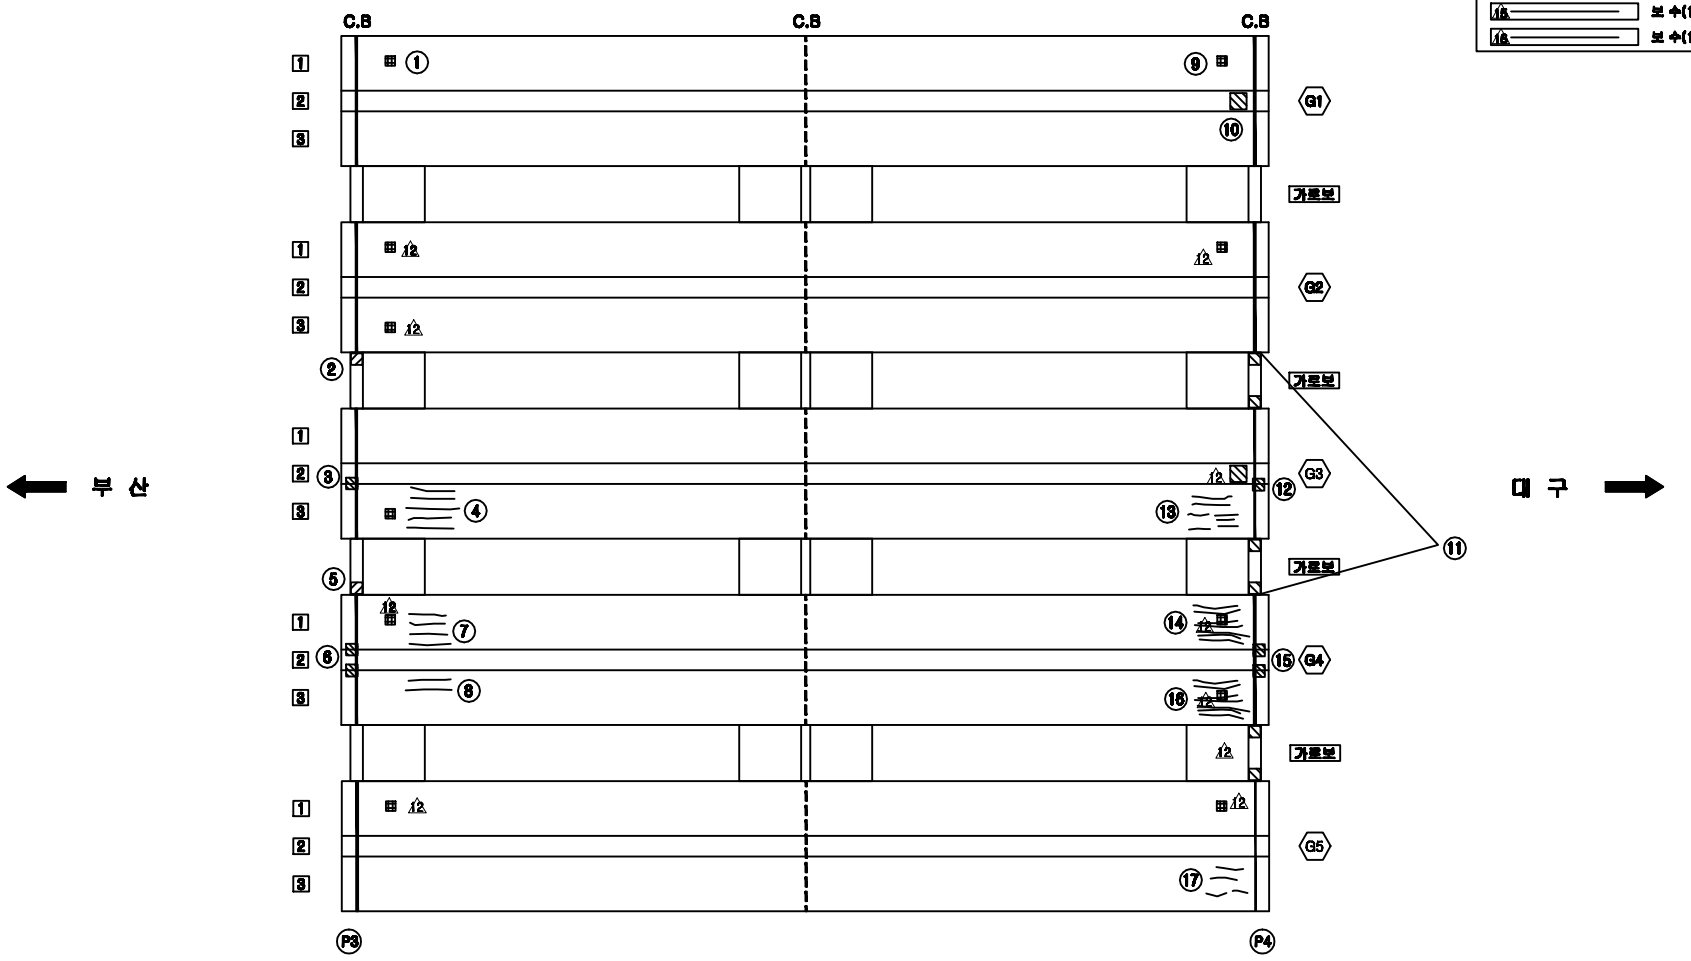
번호	신(N)구(P)	손상내용	손상현황						결함상태	손상물량	비고
			폭	길이	너비	물량	단위	개소			
1	구	인양홈 주위 콘크리트 손상		0.1	0.1	0.01	㎡	1		0.01	
2	구	콘크리트 들뜸		0.1	0.5	0.05	㎡	1		0.05	
3	신	콘크리트 들뜸		0.1	0.2	0.02	㎡	1		0.02	
4	신	균열	0.1	1.0		1.00	m	5		5.00	
5	구	콘크리트 들뜸		0.1	0.5	0.05	㎡	1		0.05	
6	신	콘크리트 들뜸		0.1	0.2	0.02	㎡	2		0.04	
7	신	균열	0.1	1.0		1.00	m	4		4.00	
8	신	균열	0.1	1.0		1.00	m	2		2.00	
9	구	인양홈 주위 콘크리트 손상		0.1	0.2	0.02	㎡	1		0.02	
10	구	콘크리트 들뜸		0.1	0.2	0.02	㎡	1		0.02	
11	구	콘크리트 들뜸		0.3	0.5	0.15	㎡	4		0.60	
12	신	콘크리트 들뜸		0.1	0.2	0.02	㎡	1		0.02	
13	신	균열	0.1	1.0		1.00	m	7		7.00	
14	신	균열	0.1	1.0		1.00	m	7		7.00	
15	신	콘크리트 들뜸		0.1	0.2	0.02	㎡	2		0.04	
16	신	균열	0.1	1.0		1.00	m	7		7.00	
17	신	균열	0.1	3.0		3.00	m	1		3.00

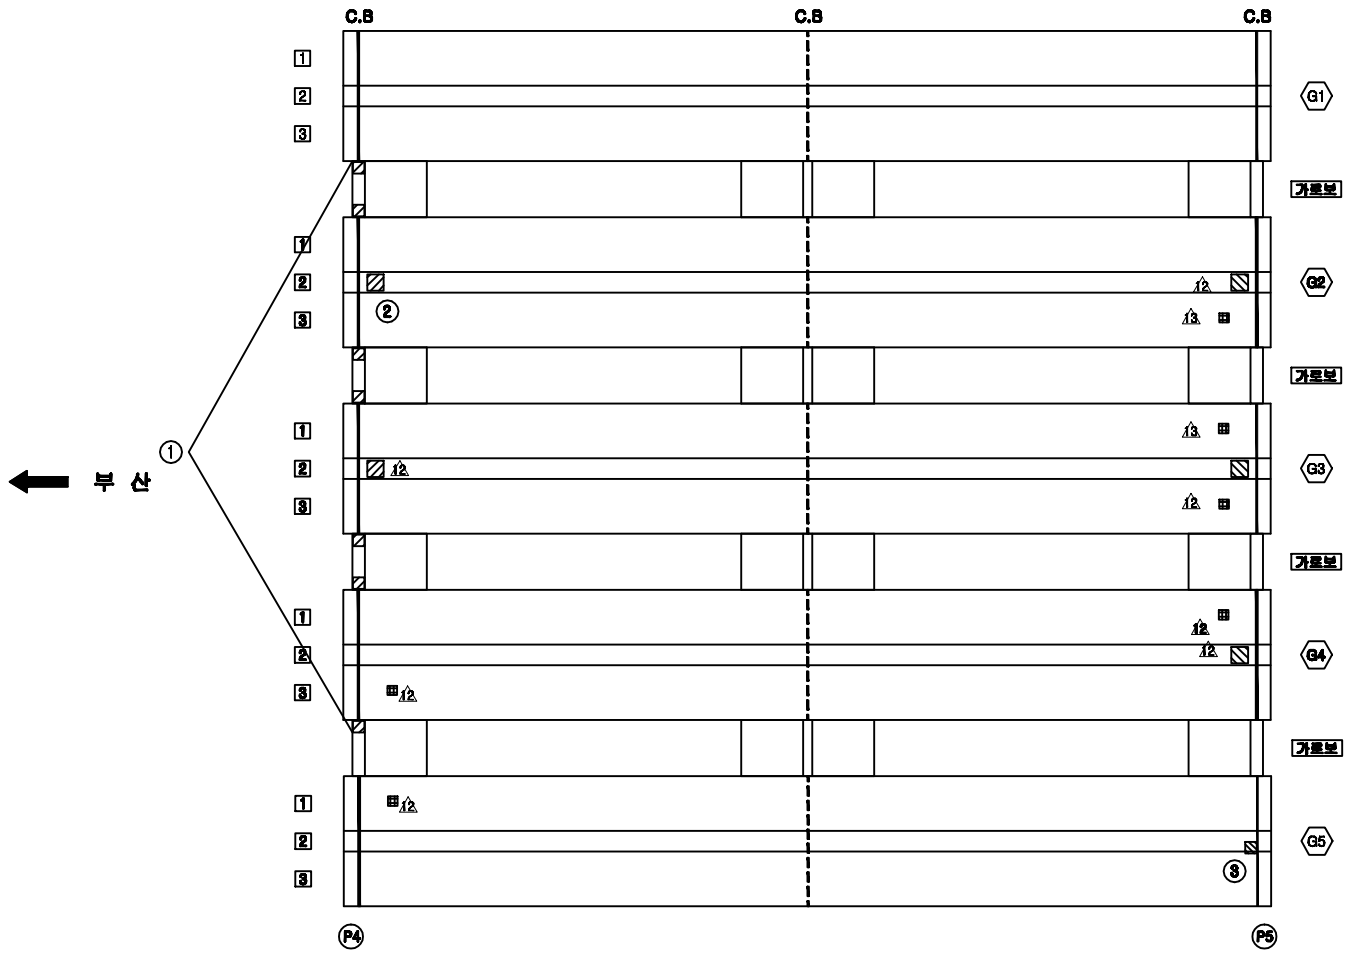
ID:안양3교(대구)-거더 S5

번호	신(N)구(P)	손상내용	손상현황						결함상태	손상물량	비고
			폭	길이	너비	물량	단위	개소			
1	구	콘크리트 들뜸		0.3	1.0	0.30	㎡	7		2.10	
2	구	콘크리트 들뜸		0.1	0.2	0.02	㎡	1		0.02	
3	구	콘크리트 들뜸		0.1	0.1	0.01	㎡	1		0.01

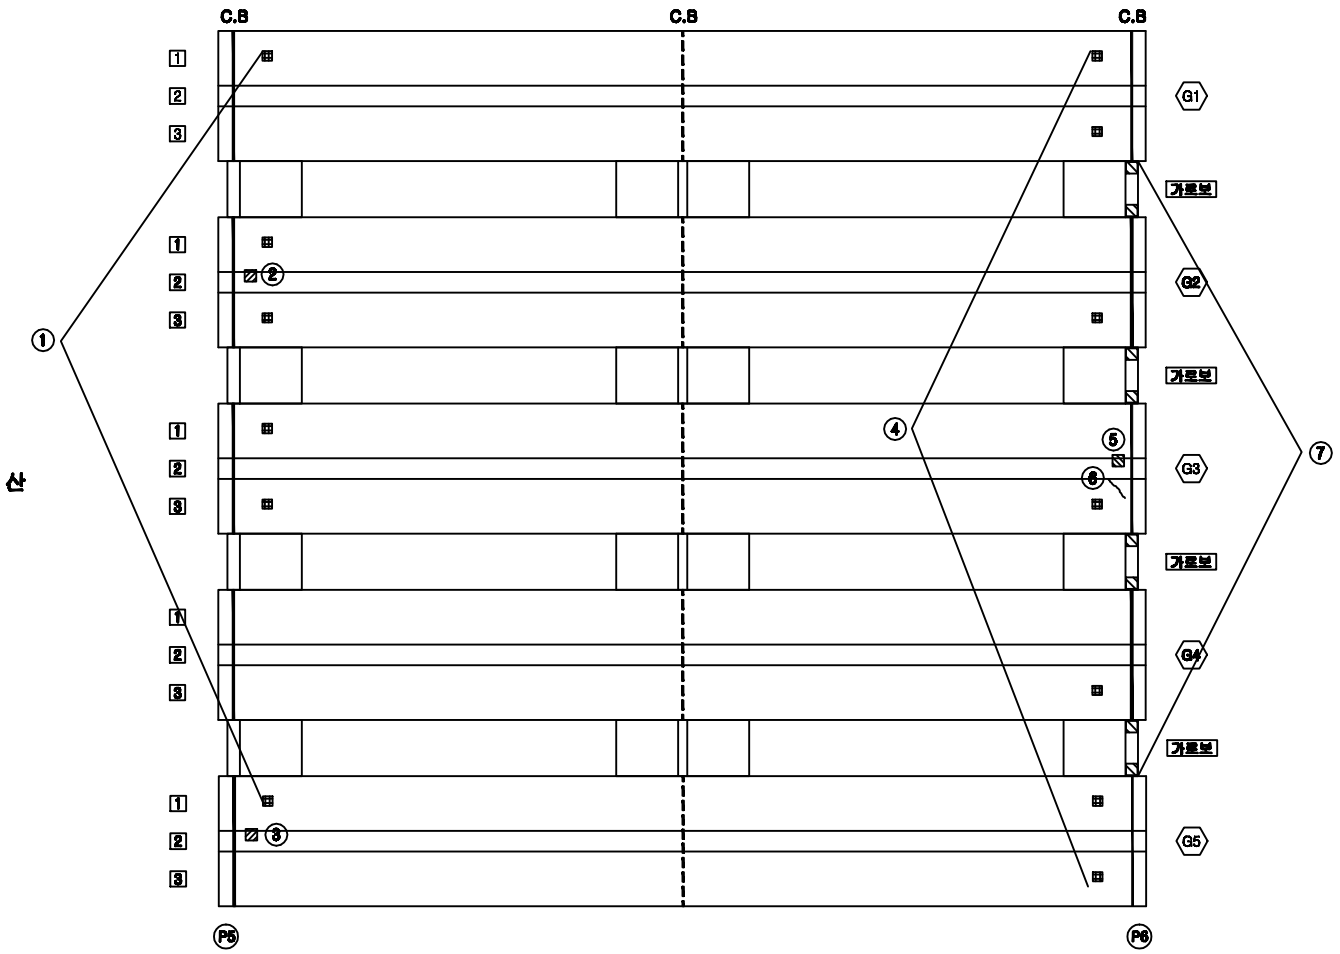
ID:안양3교(대구)-거더 S6

번호	신(N)구(P)	손상내용	손상현황						결함상태	손상물량	비고
			폭	길이	너비	물량	단위	개소			
1	구	인양홀 주위 콘크리트 손상		0.1	0.1	0.01	㎡	6		0.06	
2	구	콘크리트 들뜸		0.1	0.1	0.01	㎡	1		0.01	
3	구	콘크리트 들뜸		0.1	0.1	0.01	㎡	1		0.01	
4	구	인양홀 주위 콘크리트 손상		0.1	0.2	0.02	㎡	7		0.14	
5	구	콘크리트 들뜸		0.1	0.1	0.01	㎡	1		0.01	
6	구	균열	0.1	0.5		0.50	m	1		0.50	
7	구	콘크리트 들뜸		0.3	0.5	0.15	㎡	8		1.20

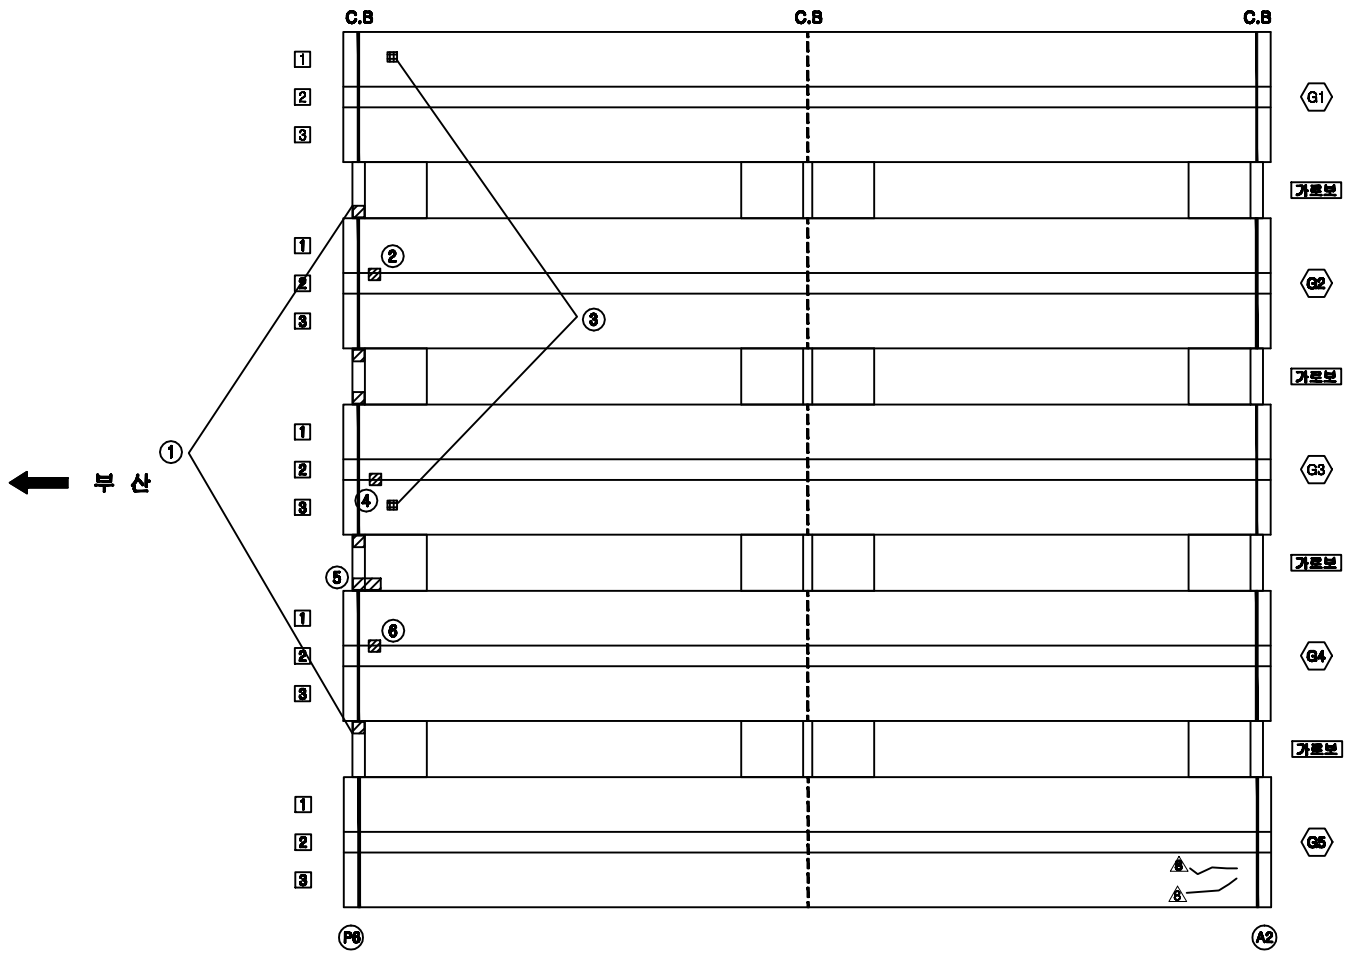
ID:안양3교(대구)-거더 S7

번호	신(N)구(P)	손상내용	손상현황						결함상태	손상물량	비고
			폭	길이	너비	물량	단위	개소			
1	신	콘크리트 들뜸		0.1	0.2	0.02	㎡	5		0.10	
2	구	콘크리트 들뜸		0.1	0.1	0.01	㎡	1		0.01	
3	구	인양을 주위 콘크리트 손상		0.1	0.1	0.01	㎡	2		0.02	
4	구	콘크리트 들뜸		0.1	0.1	0.01	㎡	1		0.01	
5	신	콘크리트 들뜸		0.2	0.5	0.10	㎡	1		0.10	
6	구	콘크리트 들뜸		0.1	0.1	0.01	㎡	1		0.01

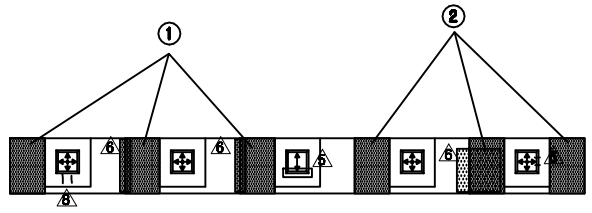
정 면 도

⑤ *간격재 미제거
⑥ *교대범면 누수흔적
⑦ *A1 범면 침하 및 보호블럭 일부(우수로 인한 지반 침하)

번호	신(N)구(P)	손상내용	손상현황						결함상태	손상물량	비고
			폭	길이	너비	물량	단위	개소			
1	구	체수		1.0	1.5	1.50	㎡	3		4.50	
2	구	체수		1.0	1.0	1.00	㎡	3		3.00	
3	구	누수흔적		0.5	1.2	0.60	㎡	3		1.80	
4	신	콜드균열	0.1	0.6		0.60	m	1		0.60	
5	구	간격재 미제거				1.00	EA	1		1.00	
6	구	범면 누수흔적				1.00	EA	1		1.00	
7	구	범면 침하 및 보호블럭 일부				1.00	EA	1		1.00

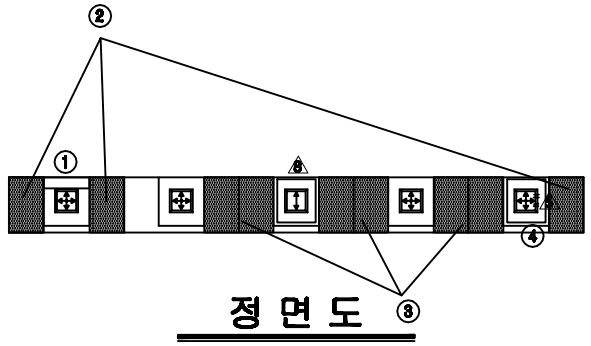
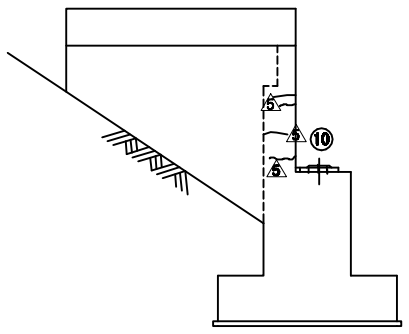
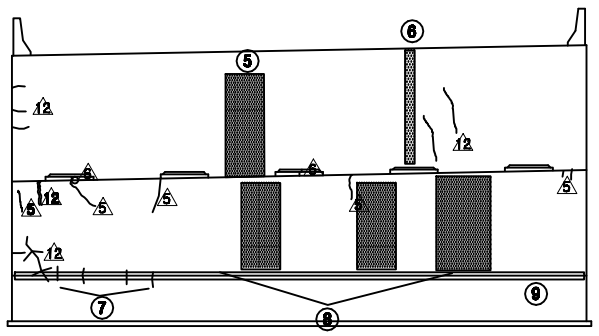
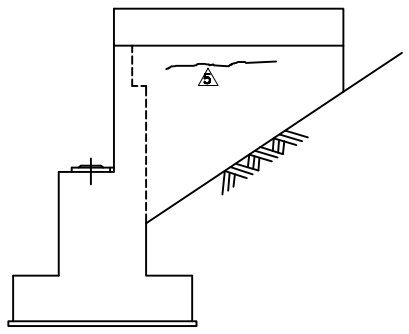
ID:안양3교(대구)-교대 A2

⑪ *간격재 미제거
⑫ *교대벌면 누수흔적
⑬ *A2 벌면 절하 및 보호블럭 일점

번호	신(N) 구(P)	손상내용	손상현황						결함상태	손상물량	비고
			폭	길이	너비	물량	단위	개소			
1	구	Plate 녹발생				1.00	EA	1		1.00	
2	구	체수		1.0	1.0	1.00	㎡	3		3.00	
3	구	체수		1.5	1.5	2.25	㎡	3		6.75	
4	구	Plate 녹발생				1.00	EA	1		1.00	
5	구	누수흔적		0.5	2.5	1.25	㎡	1		1.25	
6	구	누수흔적		0.2	2.2	0.44	㎡	1		0.44	
7	구	균열	0.1	0.6		0.60	m	1		0.60	
8	구	누수흔적		0.5	2.5	1.25	㎡	3		3.75	
9	구	벌면 이격		12.0		12.00	m	1		12.00	
10	신	들뜸균열	0.2	0.1		0.10	m	3		0.30	
11	구	간격재 미제거				1.00	EA	1		1.00	
12	구	벌면 누수흔적				1.00	EA	1		1.00	
13	구	벌면 절하 및 보호블럭 일점				1.00	EA	1		1.00

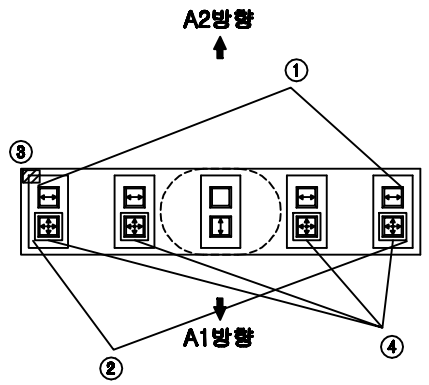
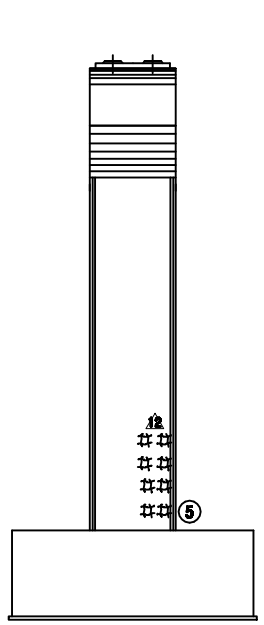
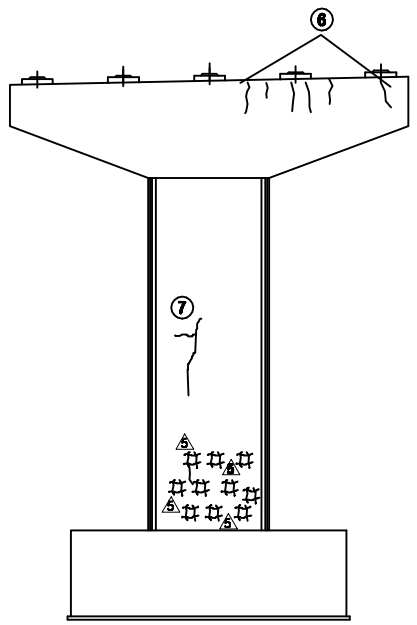
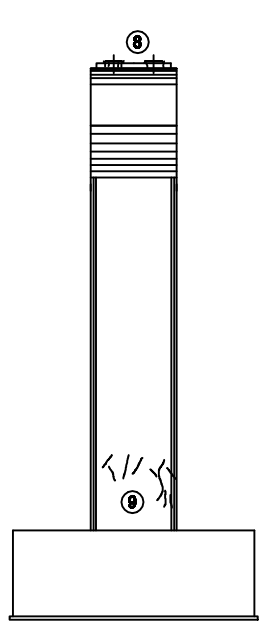
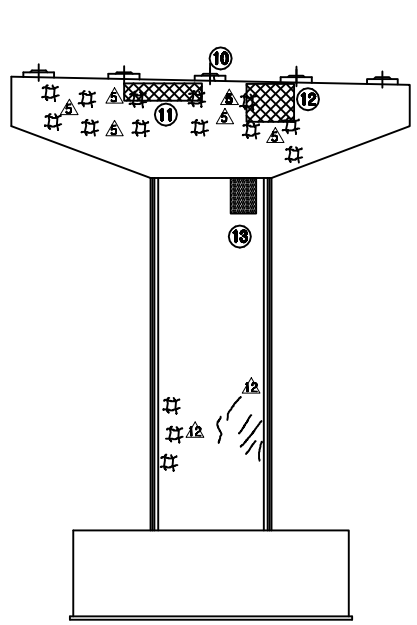
ID:안양3교(대구)-교각 P1

번호	신(N)구(P)	손상내용	손상현황						결함상태	손상물량	비고
			폭	길이	너비	물량	단위	개소			
1	구	Plate 녹발생				5.00	EA	5		5.00	
2	구	Plate 녹발생				5.00	EA	5		5.00	
3	구	폴콘크리트 격치				1.00	EA	1		1.00	
4	구	스토퍼 간섭				4.00	EA	4		4.00	
5	구	양상균열		1.0	2.0	2.00	㎡	1		2.00	
6	신	균열	0.2	2.4		2.40	m	1		2.40	
7	구	균열	0.2	4.0		4.00	m	1		4.00	
8	신	틈탈균열	0.1	0.1		0.10	m	6		0.60	
9	구	균열	0.1	5.0		5.00	m	1		5.00	
10	신	틈탈균열	0.1	0.1		0.10	m	1		0.10	
11	구	재료분리		1.0	2.0	2.00	㎡	1		2.00	
12	구	재료분리		1.0	2.0	2.00	㎡	1		2.00	
13	구	백태		1.0	1.5	1.50	㎡	1		1.50

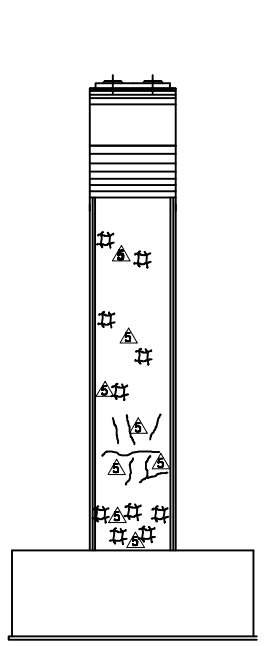
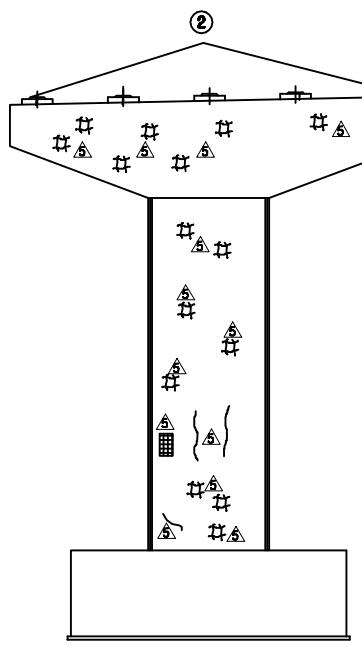
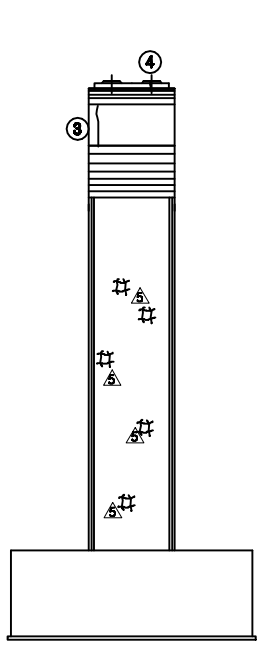
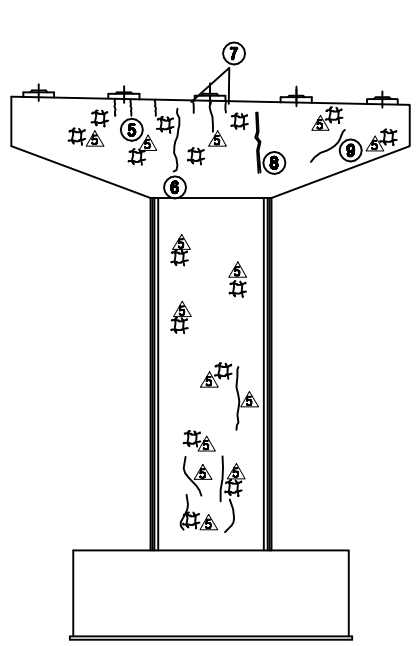
ID:안양3교(대구)-교각 P2

번호	신(N)구(P)	손상내용	손상현황						결함상태	손상물량	비고
			폭	길이	너비	물량	단위	개소			
1	구	방청균열	0.1	0.1		0.10	m	2		0.20	
2	구	틈탐균열	0.1	0.1		0.10	m	4		0.40	
3	신	균열	0.1	1.0		1.00	m	1		1.00	
4	구	틈탐균열	0.1	0.1		0.10	m	1		0.10	
5	구	균열	0.1	0.2		0.20	m	3		0.60	
6	구	균열	0.2	1.2		1.20	m	1		1.20	
7	신	균열	0.1	1.1		1.10	m	1		1.10	
8	구	보수부 재균열	0.2	1.5		1.50	m	1		1.50	
9	구	균열	0.2	1.0		1.00	m	1		1.00	
10	구	간격재 미제거				1.00	EA	1		1.00

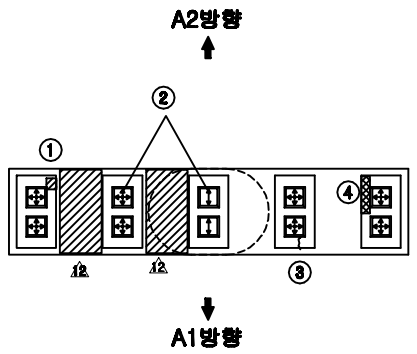
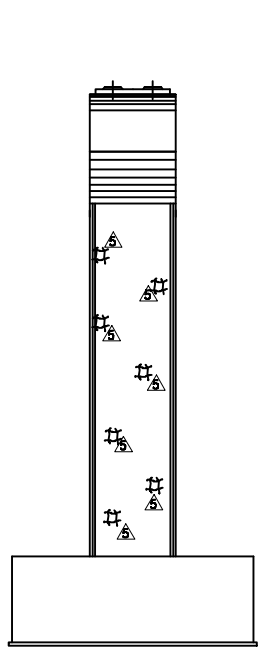
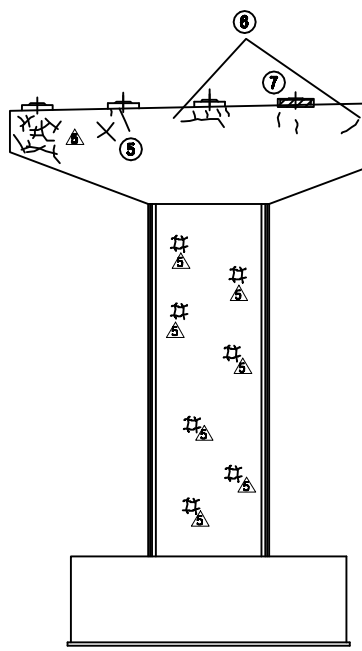
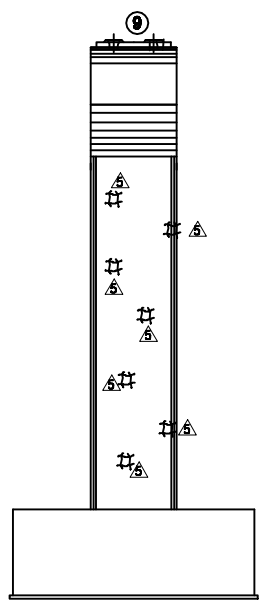
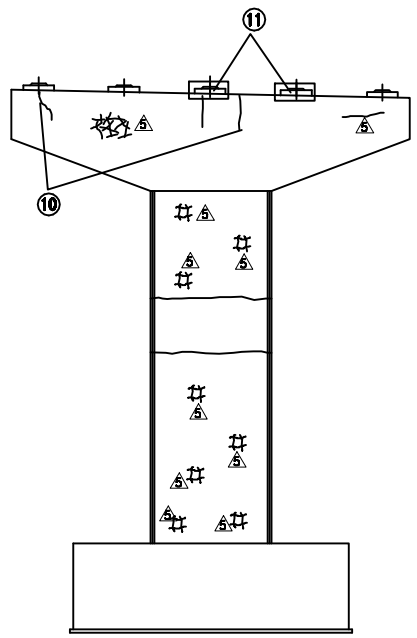
ID:안양3교(대구)-교각 P3

번호	신(N) 구(P)	손상내용	손상현황						결함상태	손상물량	비고
			폭	길이	너비	물량	단위	개소			
1	신	이물질퇴적		0.2	0.2	0.04	㎡	1		0.04	
2	신	Plate 녹발생				2.00	EA	2		2.00	
3	구	틈탈균열	0.1	0.1		0.10	m	2		0.20	
4	구	방침 재료분리		0.1	0.7	0.07	㎡	1		0.07	
5	구	균열	0.1	2.0		2.00	m	1		2.00	
6	신	균열	0.1	2.4		2.40	m	1		2.40	
7	구	방침 재료분리		0.5	1.0	0.50	㎡	1		0.50	
8	구	방침 재료분리		0.5	2.0	1.00	㎡	1		1.00	
9	신	틈탈균열	0.1	0.1		0.10	m	5		0.50	
10	신	균열	0.1	0.7		0.70	m	3		2.10	
11	구	틈탈균열	0.1	0.1		0.10	m	2		0.20

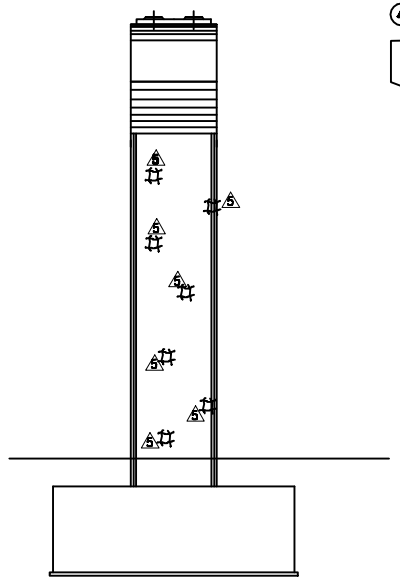
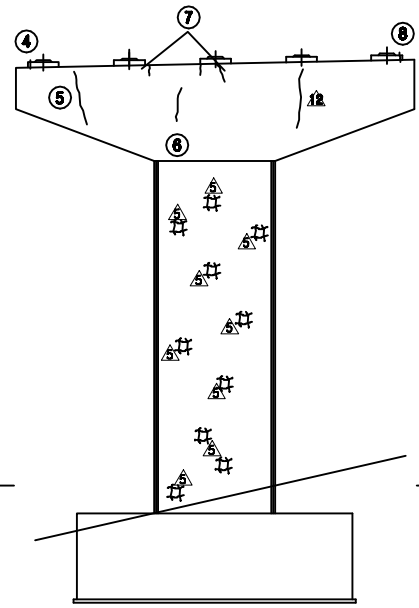
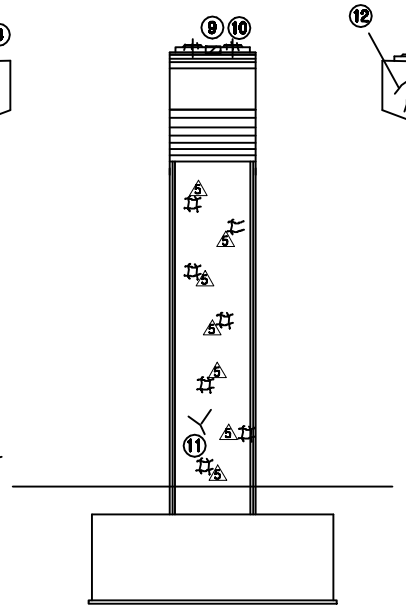
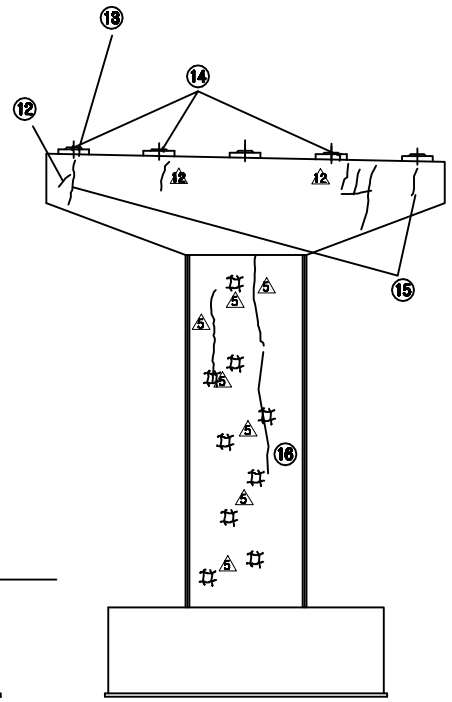
ID:안양3교(대구)-교각 P4

번호	신(N)구(P)	손상내용	손상현황						결함상태	손상물량	비고
			폭	길이	너비	물량	단위	개소			
1	구	조류배설물 퇴적		0.1	0.2	0.02	㎡	1		0.02	
2	구	균열	0.1	0.4		0.40	m	1		0.40	
3	구	균열	0.2	0.5		0.50	m	1		0.50	
4	구	발청균열	0.1	0.2		0.20	m	1		0.20	
5	구	균열	0.2	0.5		0.50	m	1		0.50	
6	신	균열	0.1	0.7		0.70	m	1		0.70	
7	신	균열	0.1	0.8		0.80	m	1		0.80	
8	구	발청균열	0.1	0.2		0.20	m	1		0.20	
9	구	발청콘크리트 재료분리		0.2	0.3	0.06	㎡	1		0.06	
10	신	틀딸균열	0.1	0.1		0.10	m	6		0.60	
11	구	균열	0.2	0.9		0.90	m	1		0.90	
12	구	균열	0.1	0.7		0.70	m	1		0.70	
13	신	발청균열	0.1	0.1		0.10	m	1		0.10	
14	신	틀딸균열	0.1	0.4		0.40	m	1		0.40	
15	구	균열	0.2	3.2		3.20	m	1		3.20	
16	구	균열	0.2	5.0		5.00	m	1		5.00
