ID:안양3교(대구)-교면포장

용 역 명	2015년 하반기 시설물 안전점검용역(3구간 정밀점검)
과업기간	2015. 08. 05 ~ 2015. 12. 31
발 주 처	신대구부산고속도로주식회사
용 역 사	(주)아이브레인 EYE BRAIN CO.,LTD
도면번호	001

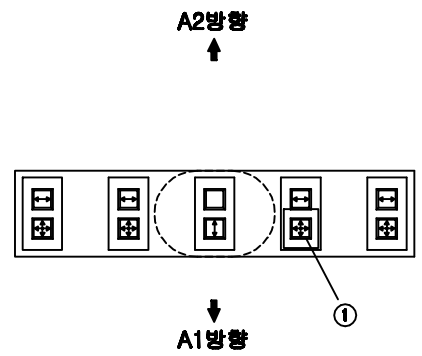
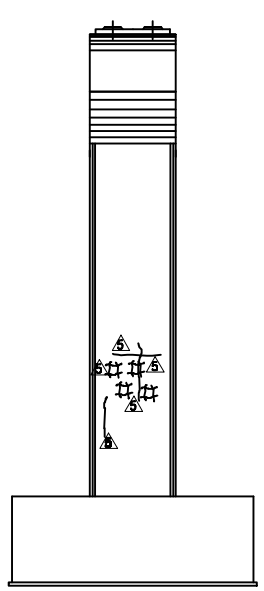
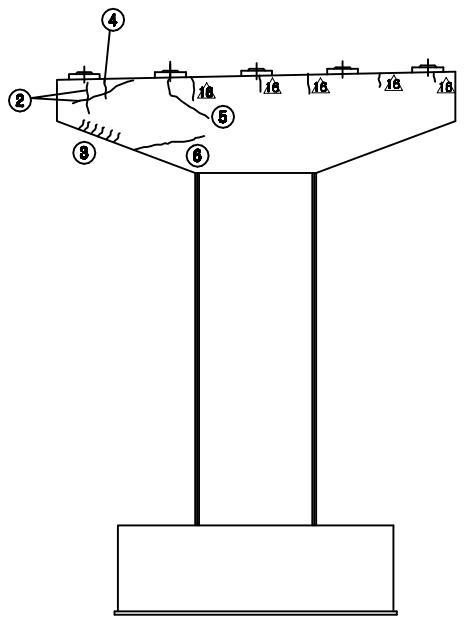
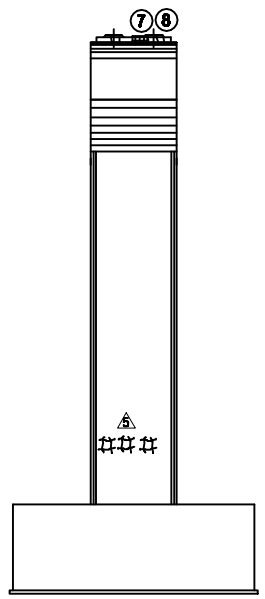
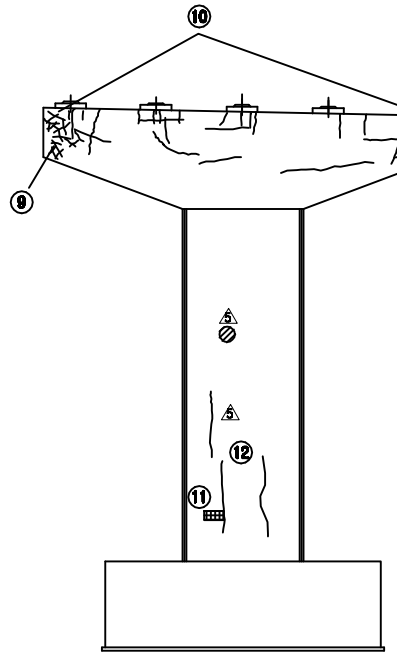
ID:안양3교(대구)-교각 P6

번호	신(N)구(P)	손상내용	손상현황						결함상태	손상물량	비고
			폭	길이	너비	물량	단위	개소			
1	구	스토퍼 간섭				1.00	EA	1		1.00	
2	구	균열	0.2	1.0		1.00	m	1		1.00	
3	구	균열	0.2	0.3		0.30	m	6		1.80	
4	구	균열	0.1	0.5		0.50	m	1		0.50	
5	신	균열	0.2	1.1		1.10	m	1		1.10	
6	구	균열	0.1	0.5		0.50	m	1		0.50	
7	구	방청콘크리트 손상		0.1	0.1	0.01	㎡	1		0.01	
8	신	플랄균열	0.1	0.1		0.10	m	5		0.50	
9	구	망상균열		1.2	1.2	1.44	㎡	1		1.44	
10	구	균열	0.2	11.7		11.70	m	1		11.70	
11	구	콘크리트 손상		0.1	0.2	0.02	㎡	1		0.02	
12	구	균열	0.2	3.0		3.00	m	2		6.00

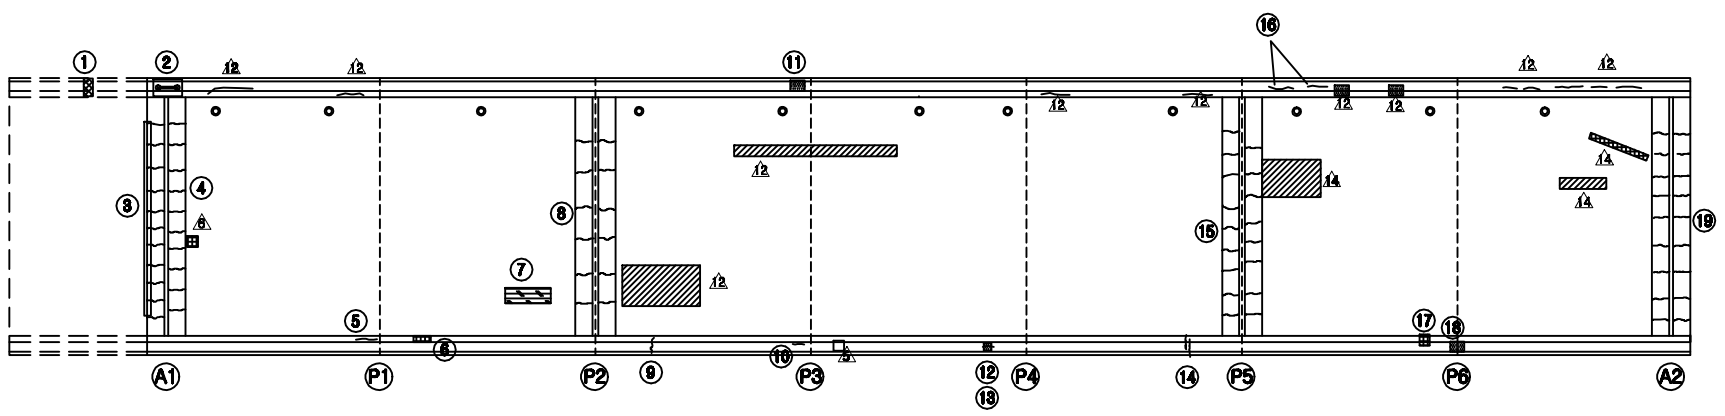
번호	신(N)구(P)	손상내용	손상현황						결함상태	손상물량	비고
			폭	길이	너비	물량	단위	개소			
1	구	콘크리트 박락		0.3	0.4	0.12	㎡	1		0.12	
2	구	차수판 볼트 탈락				1.00	EA	1		1.00	
3	구	후타재 접속도로 어긋		10.0		10.00	m	1		10.00	
4	구	후타재 균열	0.3	0.5		0.50	m	21		10.50	
5	구	균열	0.2	0.5		0.50	m	1		0.50	
6	구	콘크리트 박리		0.1	0.2	0.02	㎡	1		0.02	
7	구	라벨링		0.3	1.5	0.45	㎡	1		0.45	
8	구	후타재 균열	0.2	0.5		0.50	m	12		6.00	
9	구	균열	0.2	0.5		0.50	m	1		0.50	
10	신	균열	0.3	0.6		0.60	m	1		0.60	
11	구	백태		0.8	1.5	1.20	㎡	1		1.20	
12	구	균열	0.1	0.4		0.40	m	1		0.40	
13	구	백태		0.1	0.4	0.04	㎡	1		0.04	
14	구	균열	0.1	0.9		0.90	m	2		1.80	
15	구	후타재 균열	0.1	0.5		0.50	m	17		8.50	
16	구	균열	0.2	0.5		0.50	m	2		1.00	
17	구	콘크리트 박락		0.1	0.1	0.01	㎡	1		0.01	
18	구	백태		0.5	0.5	0.25	㎡	1		0.25	
19	구	후타재 균열	0.3	0.5		0.50	m	18		9.00

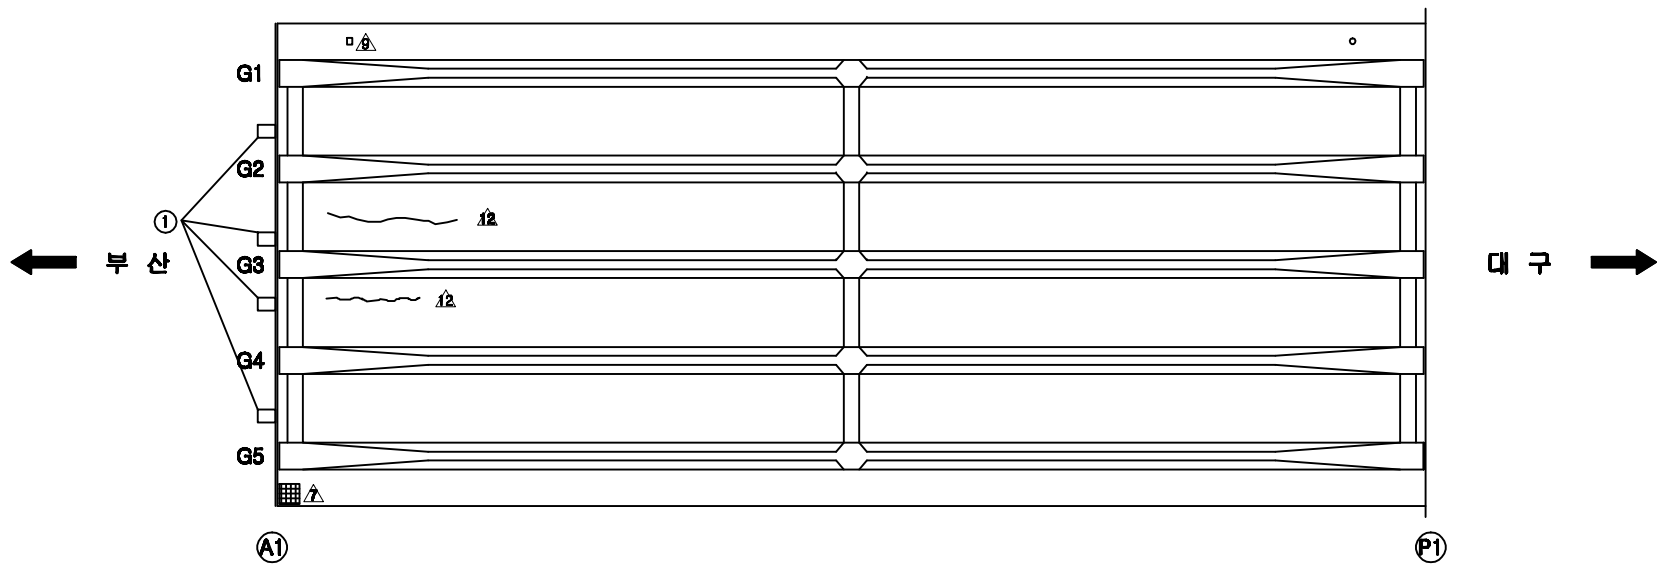
번호	신(N)구(P)	손상내용	손상현황						결함상태	손상물량	비고
			폭	길이	너비	물량	단위	개소			
1	구	하부 누수				4.00	EA	4		4.00

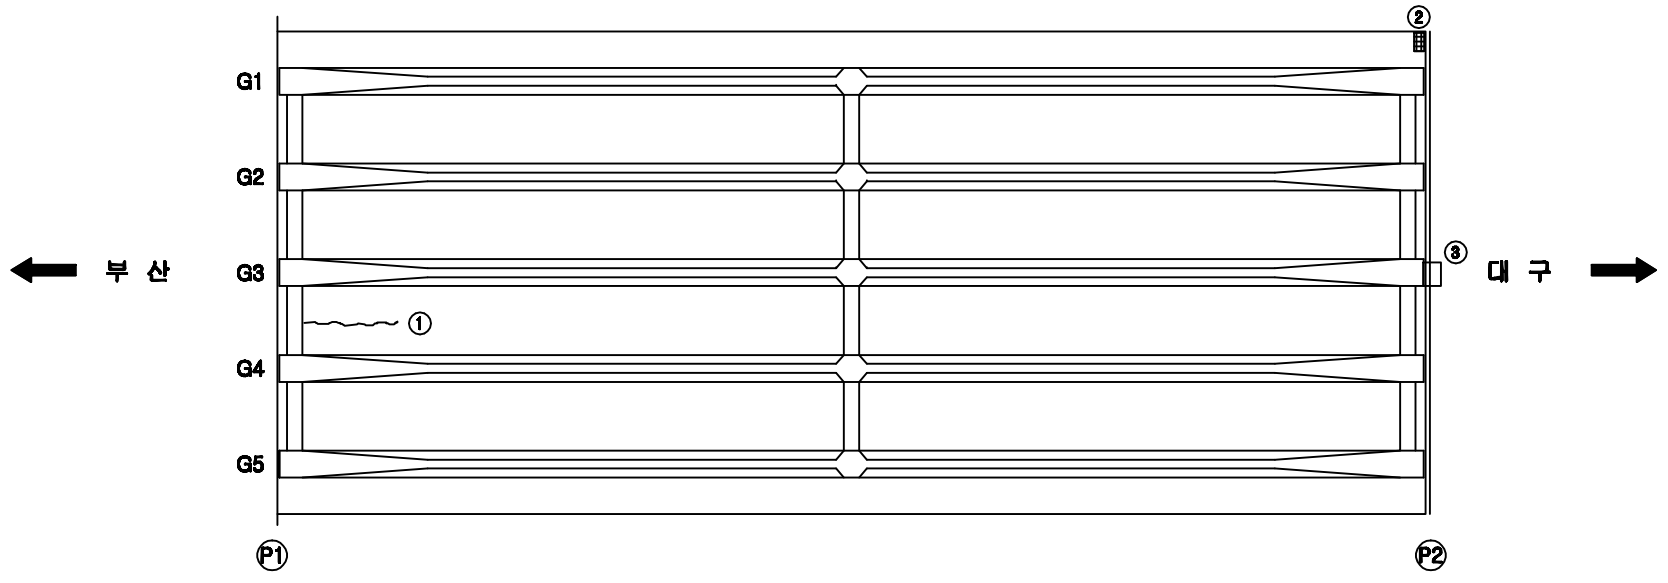
번호	신(N)구(P)	손상내용	손상현황						결함상태	손상물량	비고
			폭	길이	너비	물량	단위	개소			
1	구	균열	0.2	4.0		4.00	m	1		4.00	
2	신	콘크리트 들뜸		0.1	0.4	0.04	㎡	1		0.04	
3	구	하부 누수				1.00	EA	1		1.00

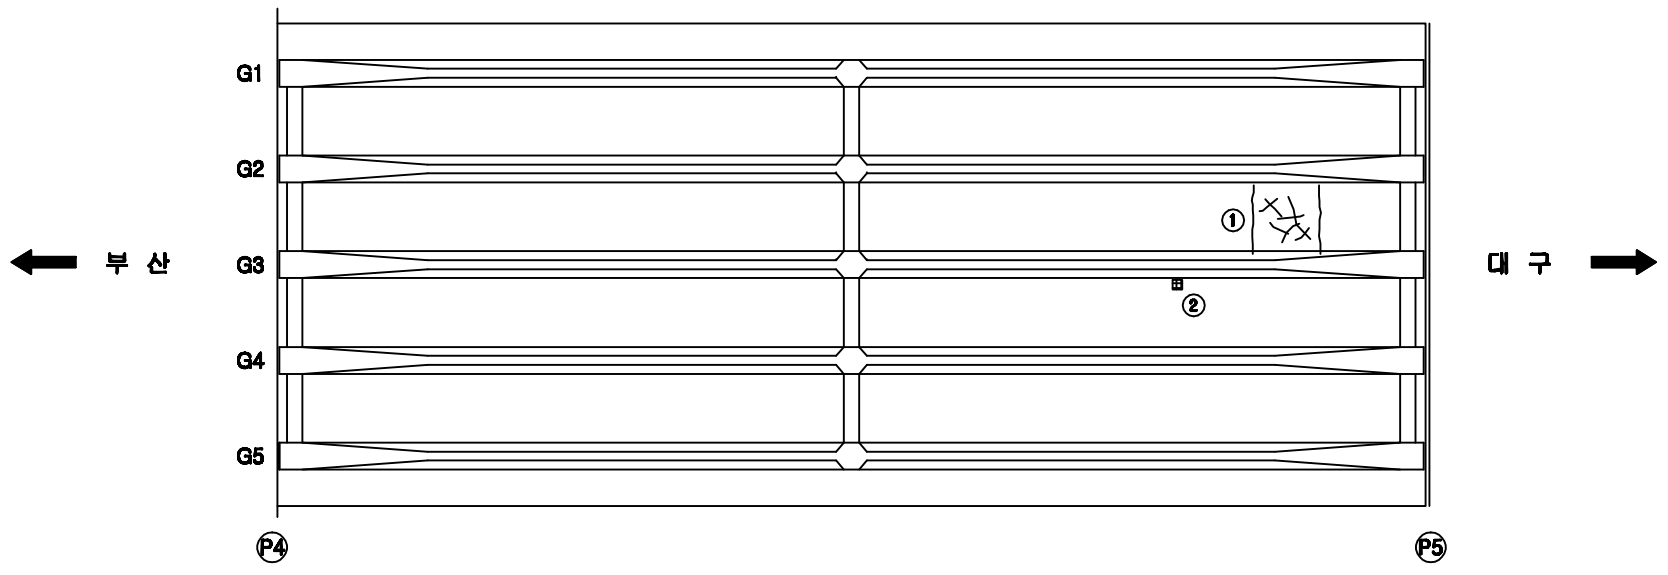
번호	신(N)구(P)	손상내용	손상현황						결함상태	손상물량	비고
			폭	길이	너비	물량	단위	개소			
1	구	망상균열		0.5	1.0	0.50	㎡	1		0.50	
2	신	콘크리트 손상		0.1	0.1	0.01	㎡	1		0.01

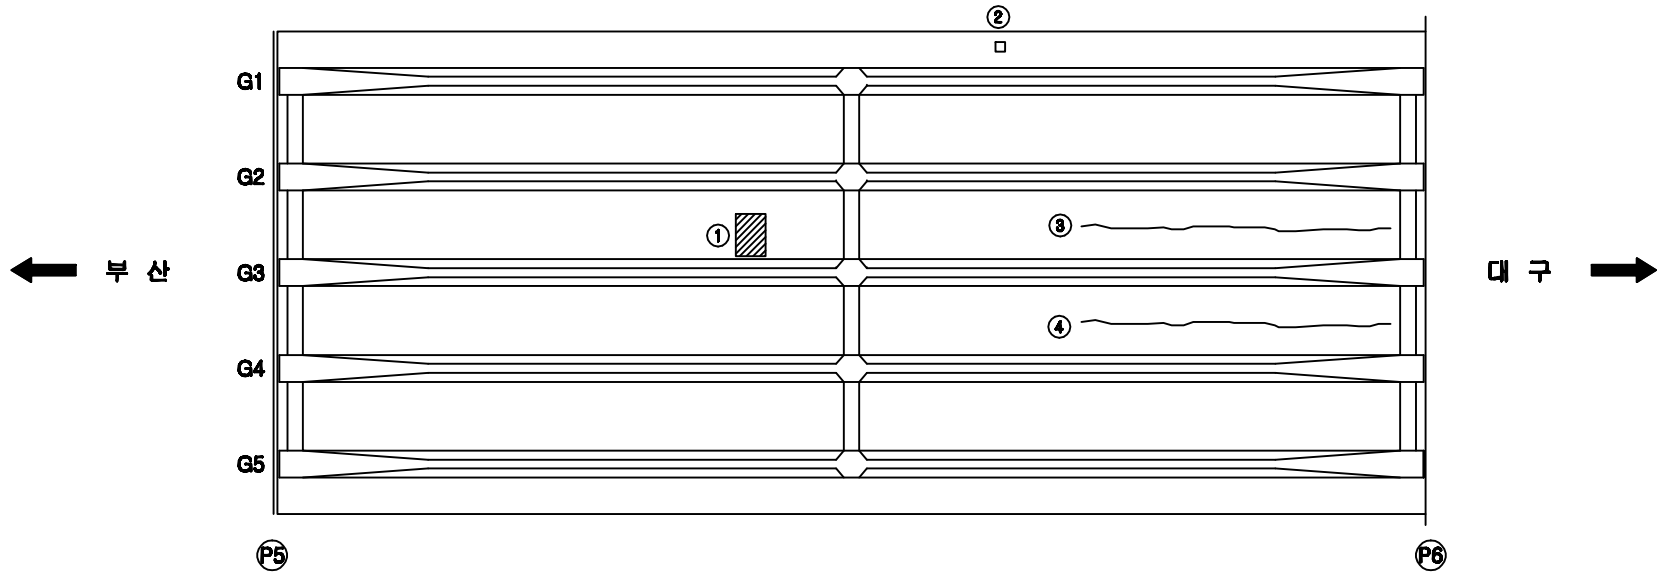
번호	신(N)구(P)	손상내용	손상현황						결함상태	손상물량	비고
			폭	길이	너비	물량	단위	개소			
1	구	재료분리		0.2	0.5	0.10	㎡	1		0.10	
2	구	배수관 연결부 누수				1.00	EA	1		1.00	
3	구	균열	0.1	7.0		7.00	m	1		7.00	
4	구	균열	0.1	7.0		7.00	m	1		7.00

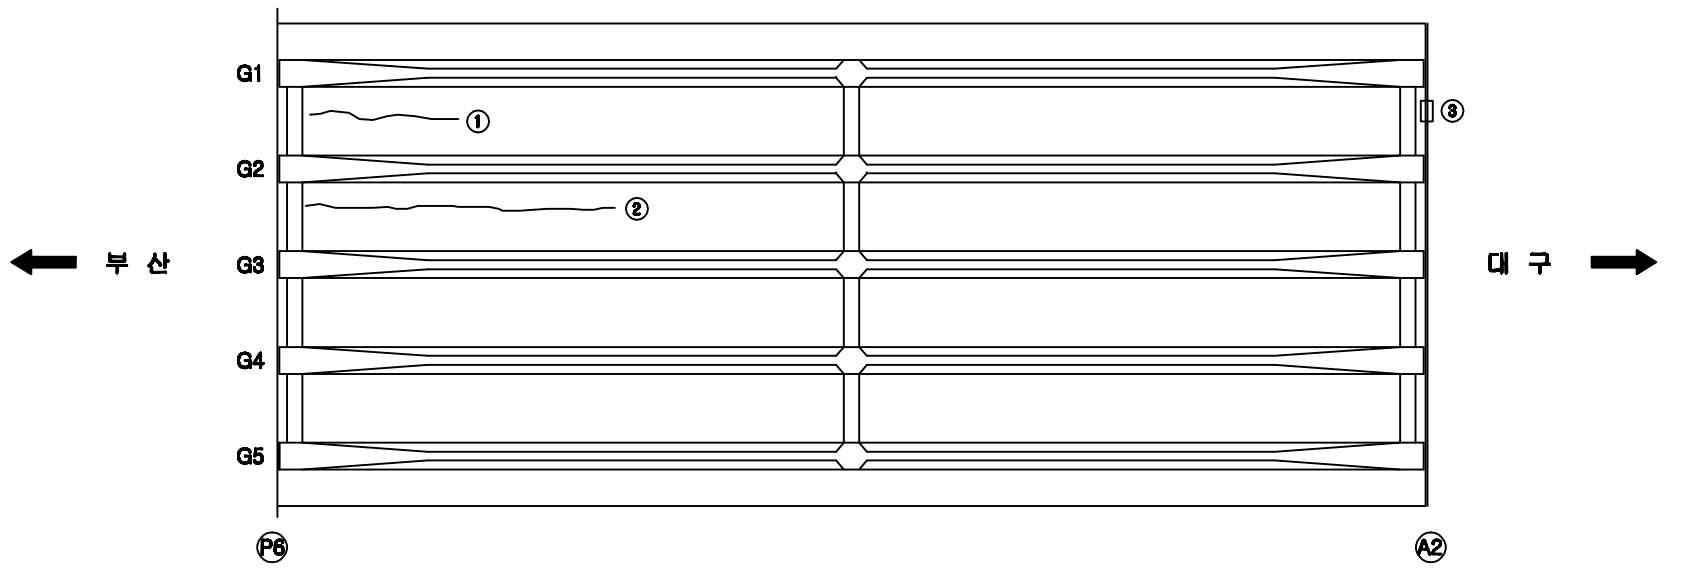
번호	신(N)구(P)	손상내용	손상현황						결함상태	손상물량	비고
			폭	길이	너비	물량	단위	개소			
1	구	균열	0.1	2.0		2.00	m	1		2.00	
2	구	균열	0.1	7.0		7.00	m	1		7.00	
3	구	하부 누수				1.00	EA	1		1.00

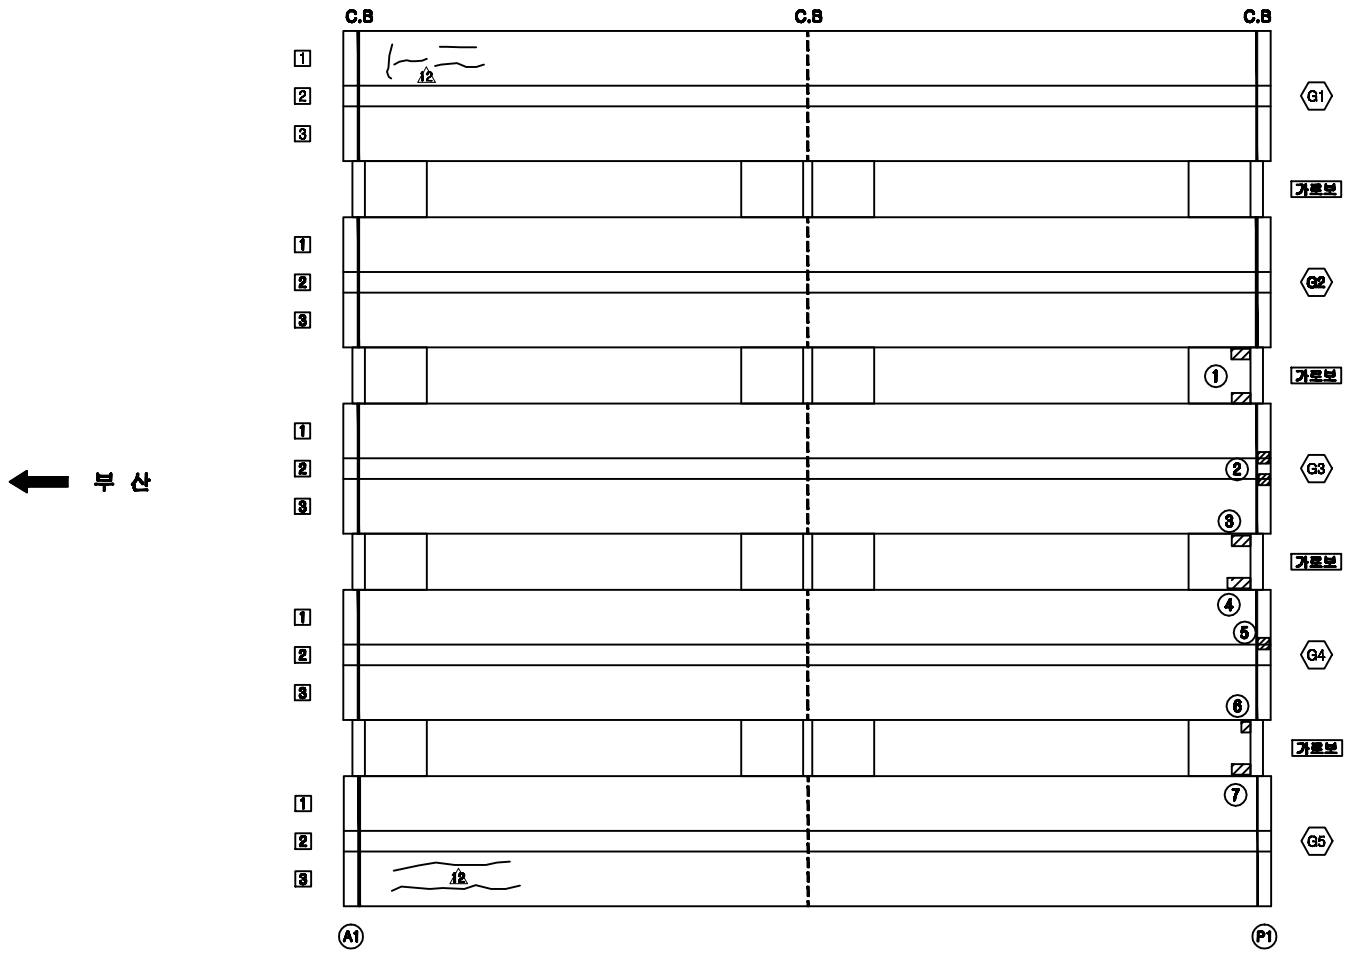
번호	신(N)구(P)	손상내용	손상현황						결함상태	손상물량	비고
			폭	길이	너비	물량	단위	개소			
1	신	콘크리트 들뜸		0.3	1.0	0.30	㎡	2		0.60	
2	신	콘크리트 들뜸		0.1	0.5	0.05	㎡	1		0.05	
3	신	콘크리트 들뜸		0.3	1.0	0.30	㎡	1		0.30	
4	신	콘크리트 들뜸		0.3	1.2	0.36	㎡	1		0.36	
5	신	콘크리트 손상		0.1	0.2	0.02	㎡	1		0.02	
6	신	콘크리트 들뜸		0.2	0.3	0.06	㎡	1		0.06	
7	신	콘크리트 들뜸		0.3	1.0	0.30	㎡	1		0.30

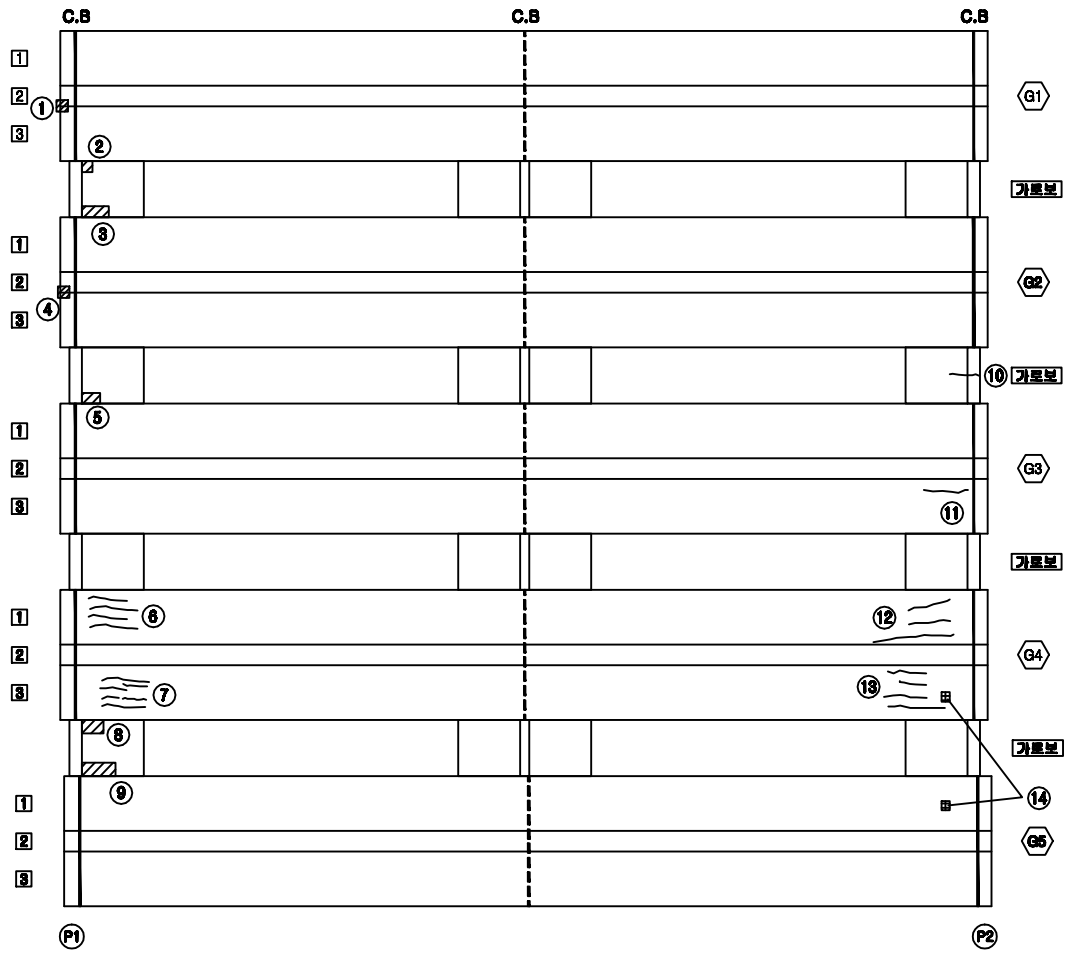
ID:안양3교(부산)-거더 S2

번호	신(N)구(P)	손상내용	손상현황						결함상태	손상물량	비고
			폭	길이	너비	물량	단위	개소			
1	신	콘크리트 손상		0.1	0.2	0.02	㎡	1		0.02	
2	구	콘크리트 들뜸		0.4	0.4	0.16	㎡	1		0.16	
3	신	콘크리트 들뜸		0.2	1.0	0.20	㎡	1		0.20	
4	신	콘크리트 손상		0.1	0.1	0.01	㎡	1		0.01	
5	구	콘크리트 들뜸		0.2	0.8	0.16	㎡	1		0.16	
6	구	균열	0.1	5.0		5.00	m	1		5.00	
7	구	균열	0.1	1.0		1.00	m	6		6.00	
8	구	콘크리트 들뜸		0.3	0.5	0.15	㎡	1		0.15	
9	구	콘크리트 들뜸		0.3	1.0	0.30	㎡	1		0.30	
10	신	균열	0.1	0.5		0.50	m	1		0.50	
11	신	균열	0.1	1.0		1.00	m	1		1.00	
12	구	균열	0.1	3.5		3.50	m	1		3.50	
13	구	균열	0.1	4.0		4.00	m	1		4.00	
14	구	인양용 주위 콘크리트 손상		0.1	0.1	0.01	㎡	2		0.02

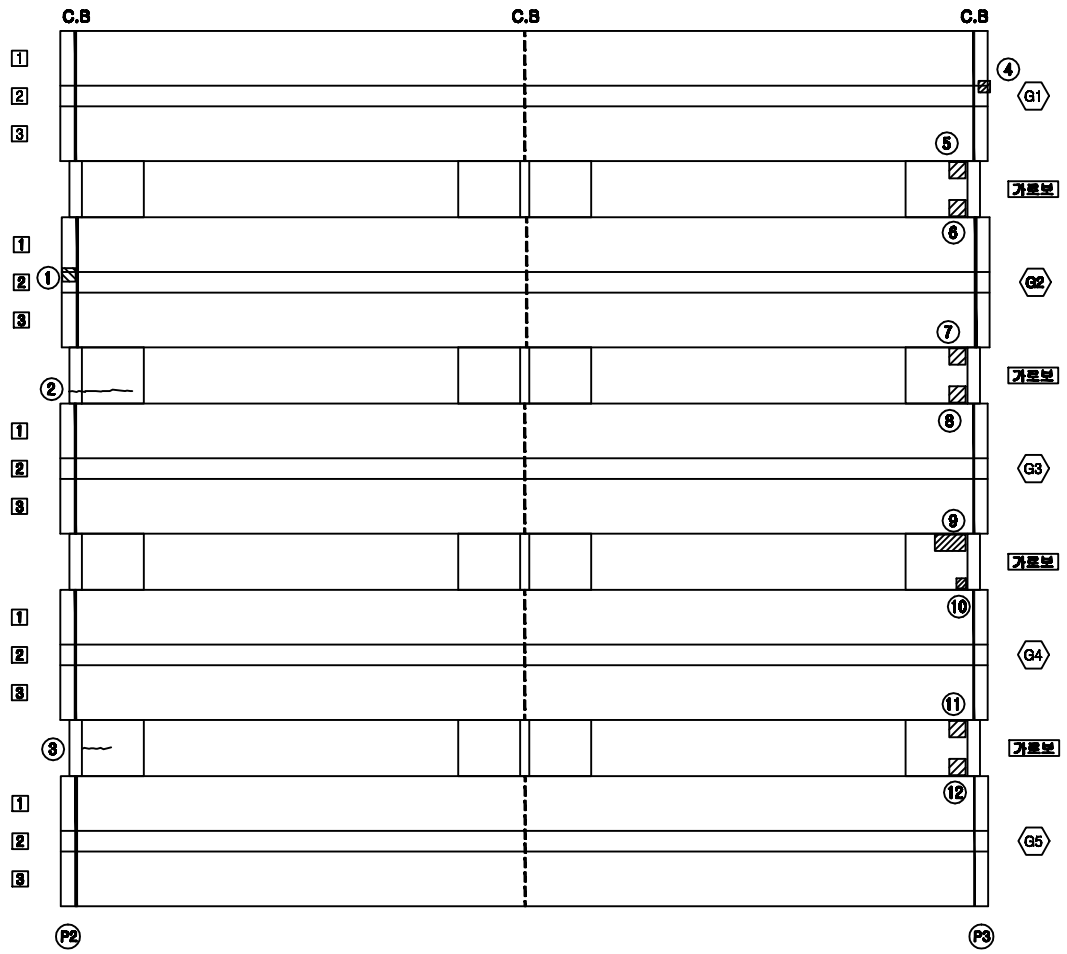
번호	신(N)구(P)	손상내용	손상현황						결함상태	손상물량	비고
			폭	길이	너비	물량	단위	개소			
1	구	콘크리트 들뜸		0.1	0.1	0.01	㎡	1		0.01	
2	구	균열	0.2	1.2		1.20	m	1		1.20	
3	구	균열	0.1	0.5		0.50	m	1		0.50	
4	신	콘크리트 들뜸		0.1	0.2	0.02	㎡	1		0.02	
5	구	콘크리트 들뜸		0.3	1.0	0.30	㎡	1		0.30	
6	구	콘크리트 들뜸		0.3	0.8	0.24	㎡	1		0.24	
7	구	콘크리트 들뜸		0.3	0.5	0.15	㎡	1		0.15	
8	구	콘크리트 들뜸		0.3	1.0	0.30	㎡	1		0.30	
9	구	콘크리트 들뜸		0.3	1.2	0.36	㎡	1		0.36	
10	신	콘크리트 들뜸		0.1	0.1	0.01	㎡	1		0.01	
11	구	콘크리트 들뜸		0.3	1.0	0.30	㎡	1		0.30	
12	구	콘크리트 들뜸		0.4	1.0	0.40	㎡	1		0.40

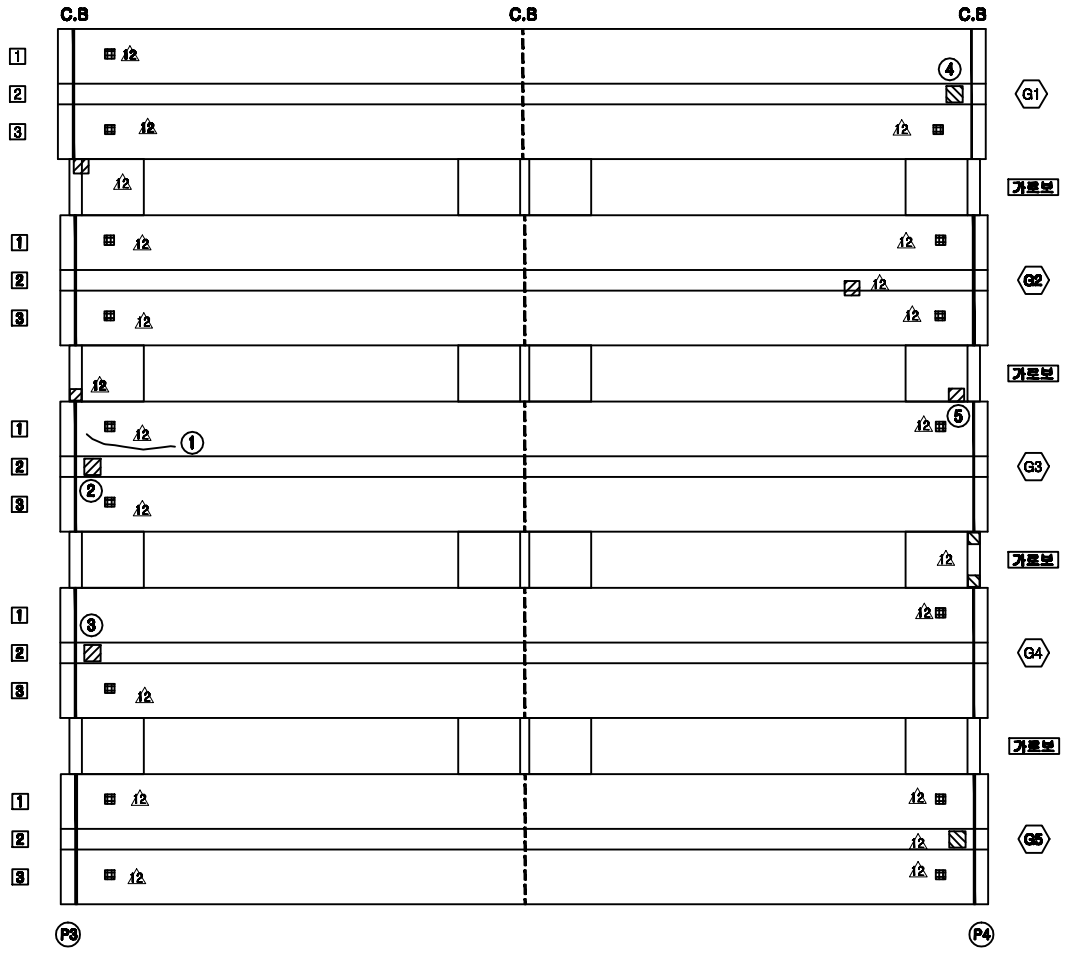
ID:안양3교(부산)-거더 S4

번호	신(N)구(P)	손상내용	손상현황						결함상태	손상물량	비고
			폭	길이	너비	물량	단위	개소			
1	구	균열	0.1	2.5		2.50	m	1		2.50	
2	구	콘크리트 들뜸		0.1	0.3	0.03	㎡	1		0.03	
3	구	콘크리트 들뜸		0.1	0.1	0.01	㎡	1		0.01	
4	구	콘크리트 들뜸		0.2	0.2	0.04	㎡	1		0.04	
5	구	콘크리트 들뜸		0.3	0.4	0.12	㎡	1		0.12

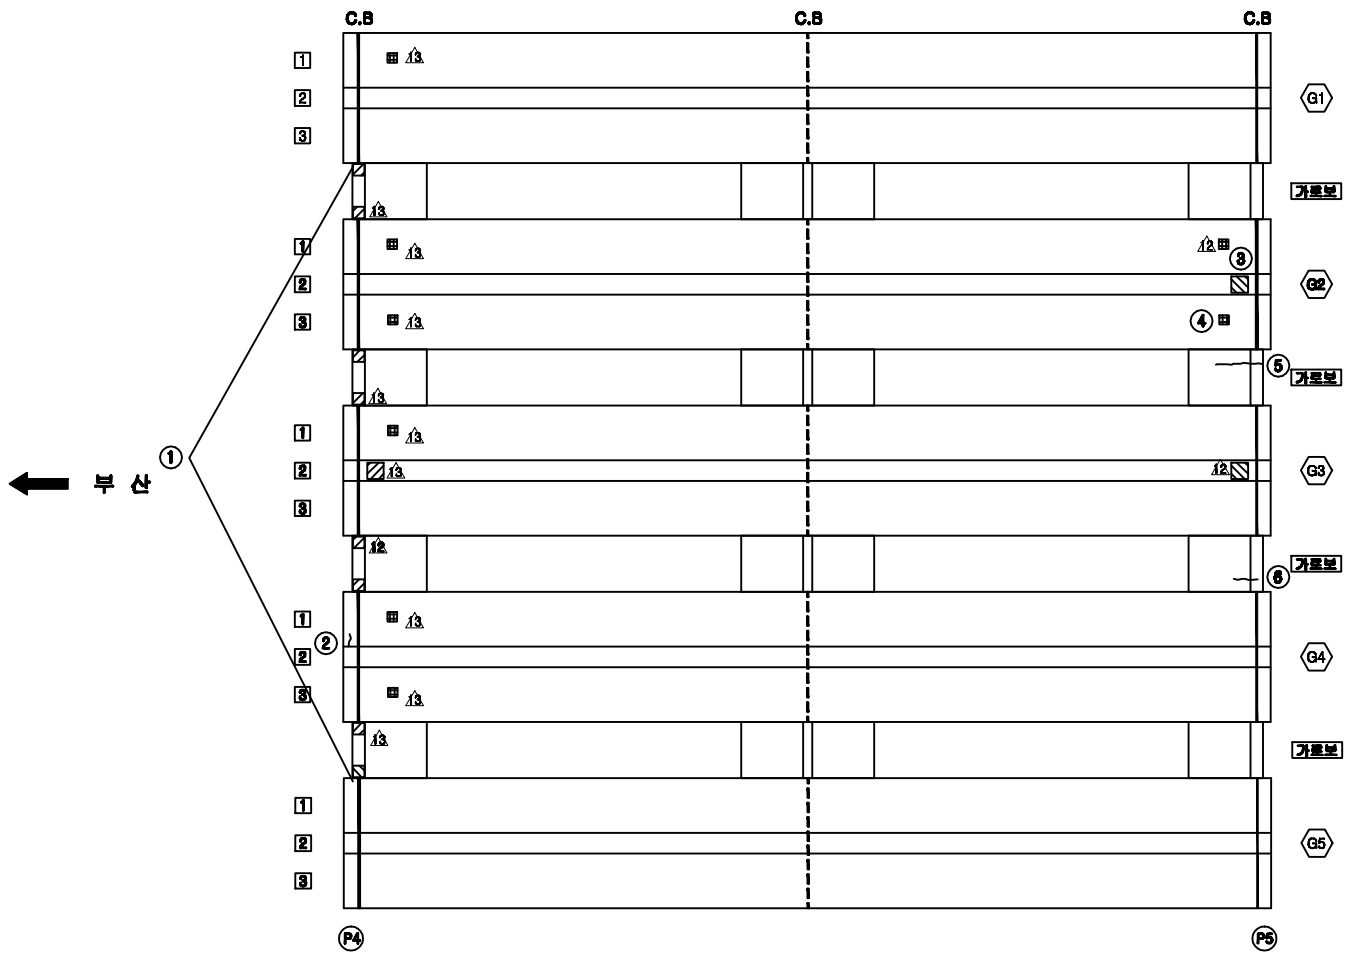
번호	신(N) 구(P)	손상내용	손상현황						결함상태	손상물량	비고
			폭	길이	너비	물량	단위	개소			
1	신	콘크리트 들뜸		0.3	0.3	0.09	㎡	4		0.36	
2	신	균열	0.3	0.1		0.10	m	1		0.10	
3	구	콘크리트 들뜸		0.1	0.2	0.02	㎡	1		0.02	
4	구	인양용 주위 콘크리트 손상		0.1	0.1	0.01	㎡	1		0.01	
5	구	균열	0.2	1.0		1.00	m	1		1.00	
6	구	균열	0.1	0.6		0.60	m	1		0.60

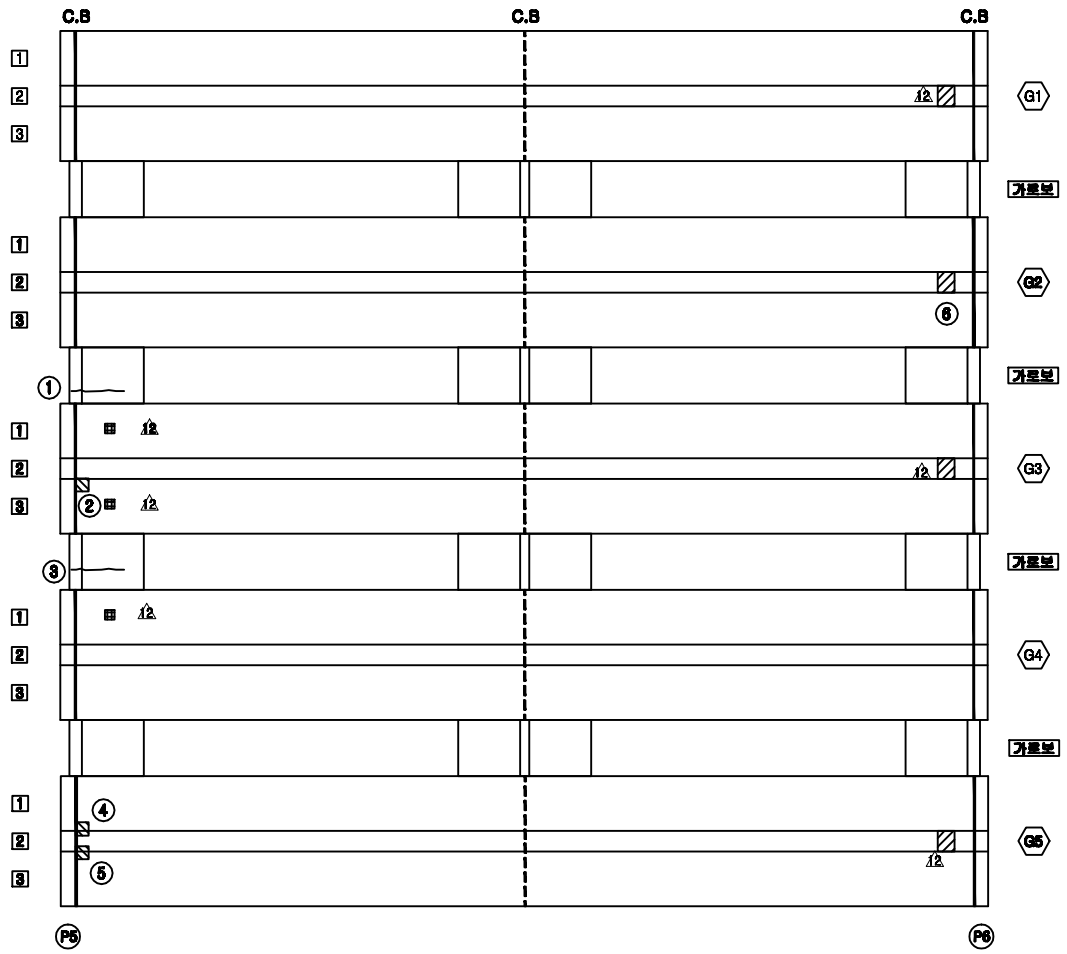
번호	신(N)구(P)	손상내용	손상현황						결함상태	손상물량	비고
			폭	길이	너비	물량	단위	개소			
1	신	균열	0.1	1.0		1.00	m	1		1.00	
2	구	콘크리트 들뜸		0.1	0.1	0.01	㎡	1		0.01	
3	신	균열	0.1	1.0		1.00	m	1		1.00	
4	구	콘크리트 들뜸		0.1	0.1	0.01	㎡	1		0.01	
5	신	콘크리트 들뜸		0.2	0.2	0.04	㎡	1		0.04	
6	구	콘크리트 들뜸		0.2	0.2	0.04	㎡	1		0.04

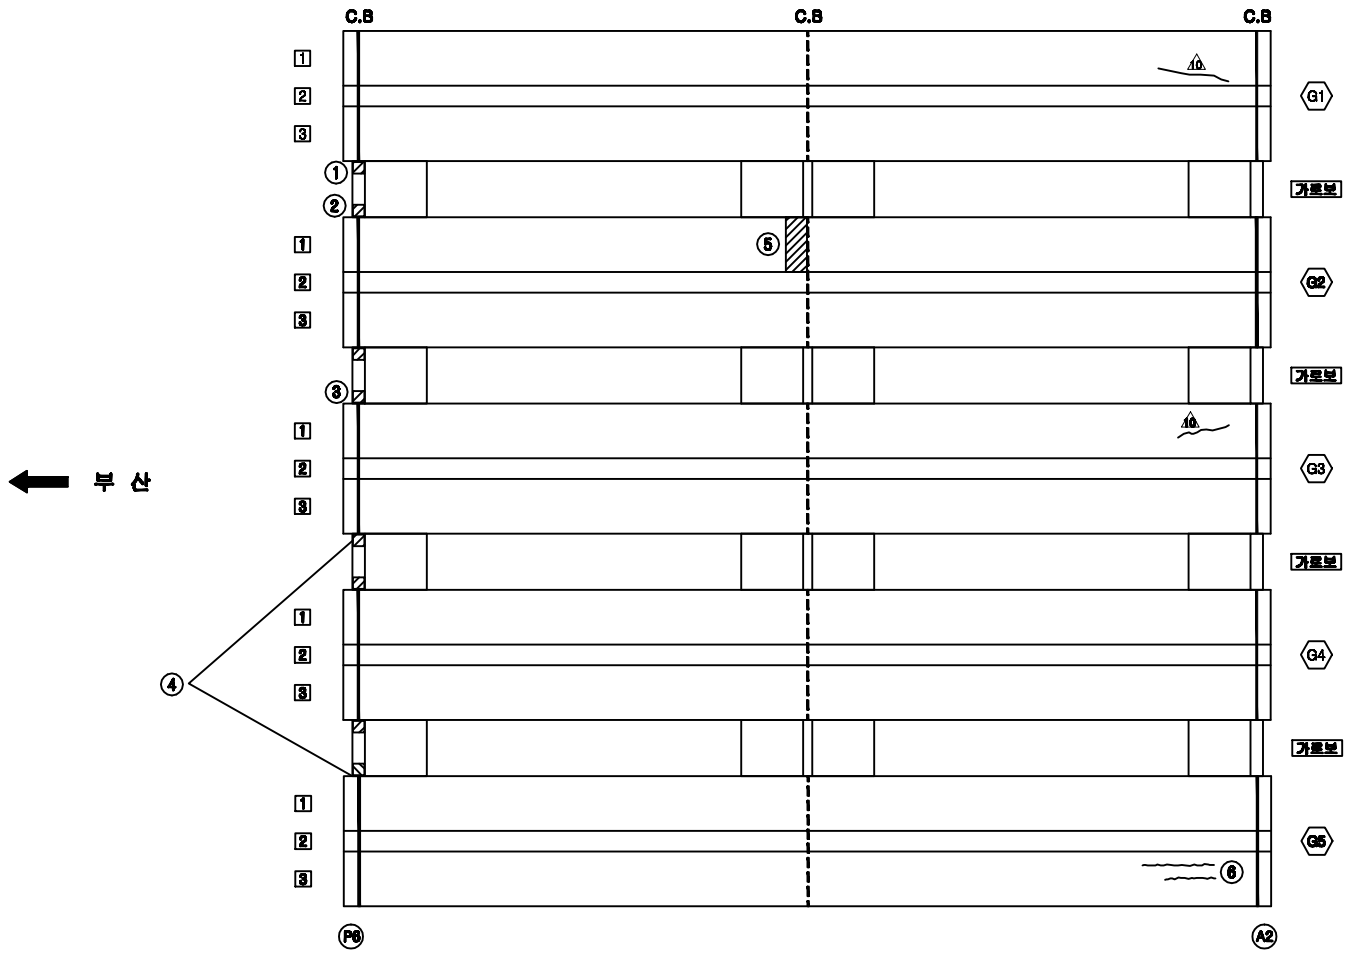
번호	신(N)구(P)	손상내용	손상현황						결함상태	손상물량	비고
			폭	길이	너비	물량	단위	개소			
1	신	콘크리트 들뜸		0.2	0.5	0.10	㎡	1		0.10	
2	신	콘크리트 들뜸		0.3	0.3	0.09	㎡	1		0.09	
3	신	콘크리트 들뜸		0.4	0.4	0.16	㎡	1		0.16	
4	구	콘크리트 들뜸		0.2	1.0	0.20	㎡	4		0.80	
5	구	조류배설물 퇴적		0.2	0.2	0.04	㎡	1		0.04	
6	구	균열	0.1	1.0		1.00	m	2		2.00

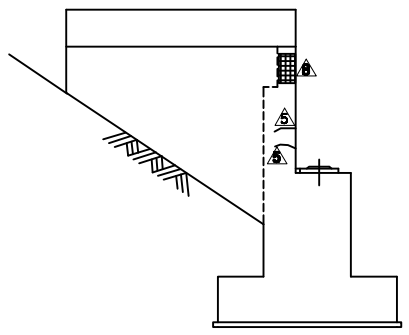
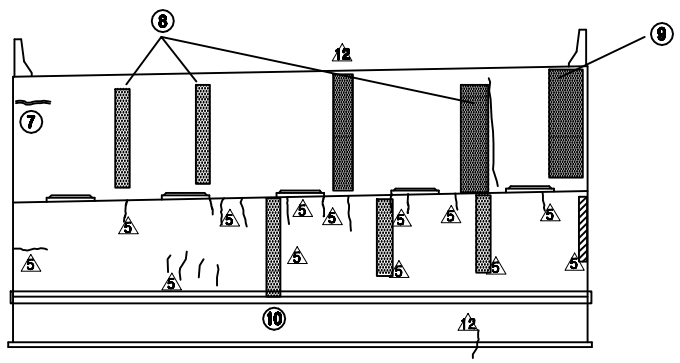
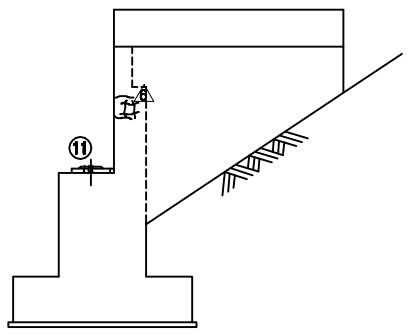
ID:안양3교(부산)-교대 A1

⑫ *간격재 미제거
⑬ *배수로 단차 및 균열
⑭ *범연 침하 및 보호블럭 일림

번호	신(N)구(P)	손상내용	손상현황						결함상태	손상물량	비고
			폭	길이	너비	물량	단위	개소			
1	구	틈발균열	0.1	0.1		0.10	m	1		0.10	
2	구	체수		0.5	1.2	0.60	㎡	1		0.60	
3	구	틈발균열	0.1	0.2		0.20	m	1		0.20	
4	구	체수		0.5	1.5	0.75	㎡	1		0.75	
5	구	체수		0.7	0.7	0.49	㎡	1		0.49	
6	구	체수		0.8	1.2	0.96	㎡	1		0.96	
7	구	보수부 재균열	0.1	0.6		0.60	m	1		0.60	
8	구	누수흔적		0.3	2.0	0.60	㎡	3		1.80	
9	구	누수흔적		0.5	2.0	1.00	㎡	1		1.00	
10	구	범연 침하 및 이격		12.0		12.00	m	1		12.00	
11	구	틈발균열	0.2	0.1		0.10	m	3		0.30	
12	구	간격재 미제거				1.00	EA	1		1.00	
13	구	배수로 단차 및 균열				1.00	EA	1		1.00	
14	구	범연 침하 및 보호블럭 일림				1.00	EA	1		1.00

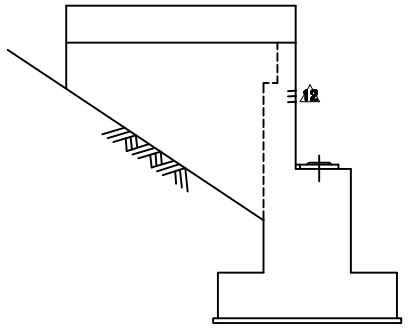
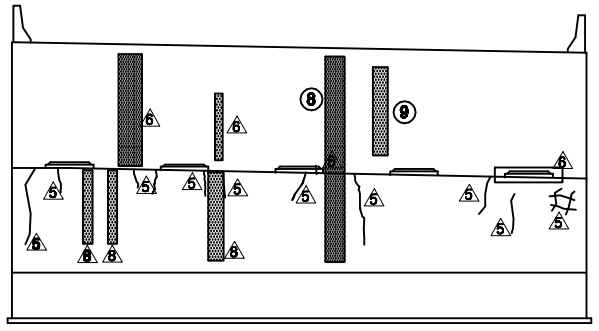
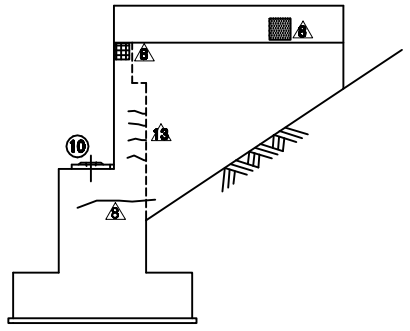
ID:안양3교(부산)-교대 A2

번호	신(N) 구(P)	손상내용	손상현황						결함상태	손상물량	비고
			폭	길이	너비	물량	단위	개소			
1	신	고무재 일림				4.00	EA	4		4.00	
2	구	Plate 녹발생				1.00	EA	1		1.00	
3	구	체수		0.5	0.5	0.25	㎡	1		0.25	
4	구	체수		1.0	1.5	1.50	㎡	1		1.50	
5	구	체수		1.0	1.0	1.00	㎡	1		1.00	
6	구	체수		1.0	1.0	1.00	㎡	1		1.00	
7	구	콜딜균열	0.1	0.1		0.10	m	1		0.10	
8	구	누수흔적		0.5	4.0	2.00	㎡	1		2.00	
9	구	누수흔적		0.5	2.0	1.00	㎡	1		1.00	
10	구	콜딜균열	0.1	0.1		0.10	m	2		0.20	
11	구	간격재 미제거				1.00	EA	1		1.00	
12	구	법면 침하 및 보호블럭 일림				1.00	EA	1		1.00	
13	구	흉벽 배수구 우수유입				1.00	EA	1		1.00

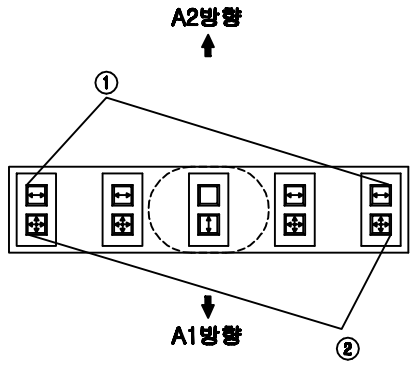
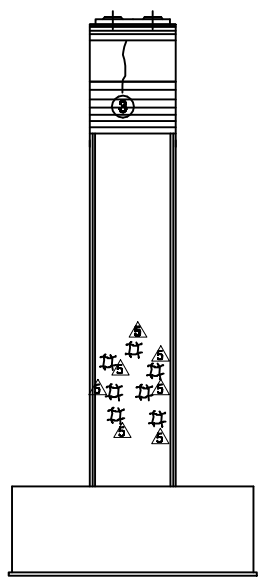
번호	신(N) 구(P)	손상내용	손상현황						결함상태	손상물량	비고
			폭	길이	너비	물량	단위	개소			
1	신	Plate 녹발생				5.00	EA	5		5.00	
2	신	Plate 녹발생				5.00	EA	5		5.00	
3	신	균열	0.1	1.0		1.00	m	1		1.00	
4	신	콜드균열	0.1	0.1		0.10	m	1		0.10	
5	신	균열	0.1	5.6		5.60	m	1		5.60	
6	신	균열	0.1	2.4		2.40	m	1		2.40	
7	구	백태		0.2	0.4	0.08	㎡	1		0.08

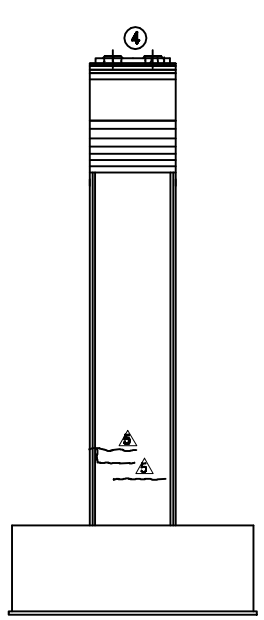
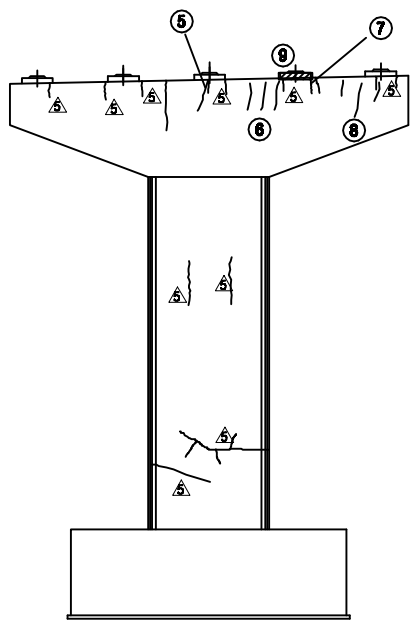
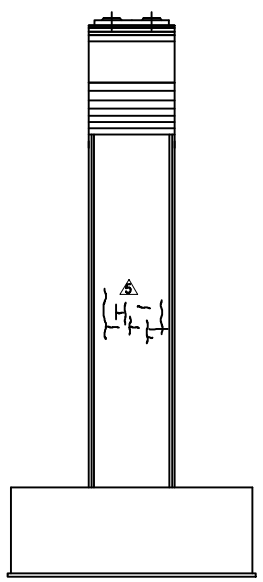
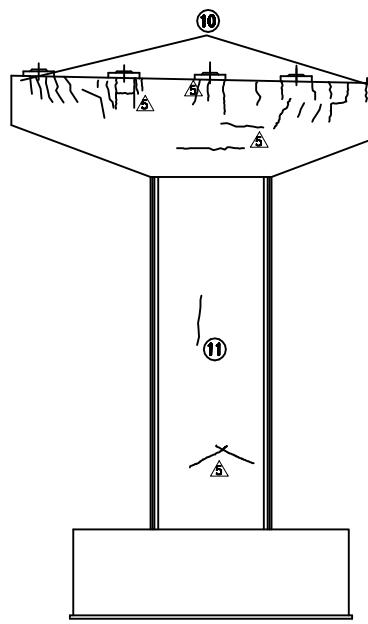
ID:안양3교(부산)-교각 P2

번호	신(N)구(P)	손상내용	손상현황						결함상태	손상물량	비고
			폭	길이	너비	물량	단위	개소			
1	신	방침균열	0.1	0.1		0.10	m	6		0.60	
2	구	재수흔적		0.3	1.0	0.30	㎡	3		0.90	
3	구	틈함균열	0.1	0.1		0.10	m	1		0.10	
4	신	틈함균열	0.1	0.1		0.10	m	7		0.70	
5	신	균열	0.3	1.0		1.00	m	1		1.00	
6	신	균열	0.1	1.0		1.00	m	3		3.00	
7	구	균열	0.3	0.3		0.30	m	1		0.30	
8	신	균열	0.1	1.3		1.30	m	1		1.30	
9	신	방침 재료분리		0.2	1.0	0.20	㎡	1		0.20	
10	구	균열	0.2	11.0		11.00	m	1		11.00	
11	구	균열	0.3	1.2		1.20	m	1		1.20

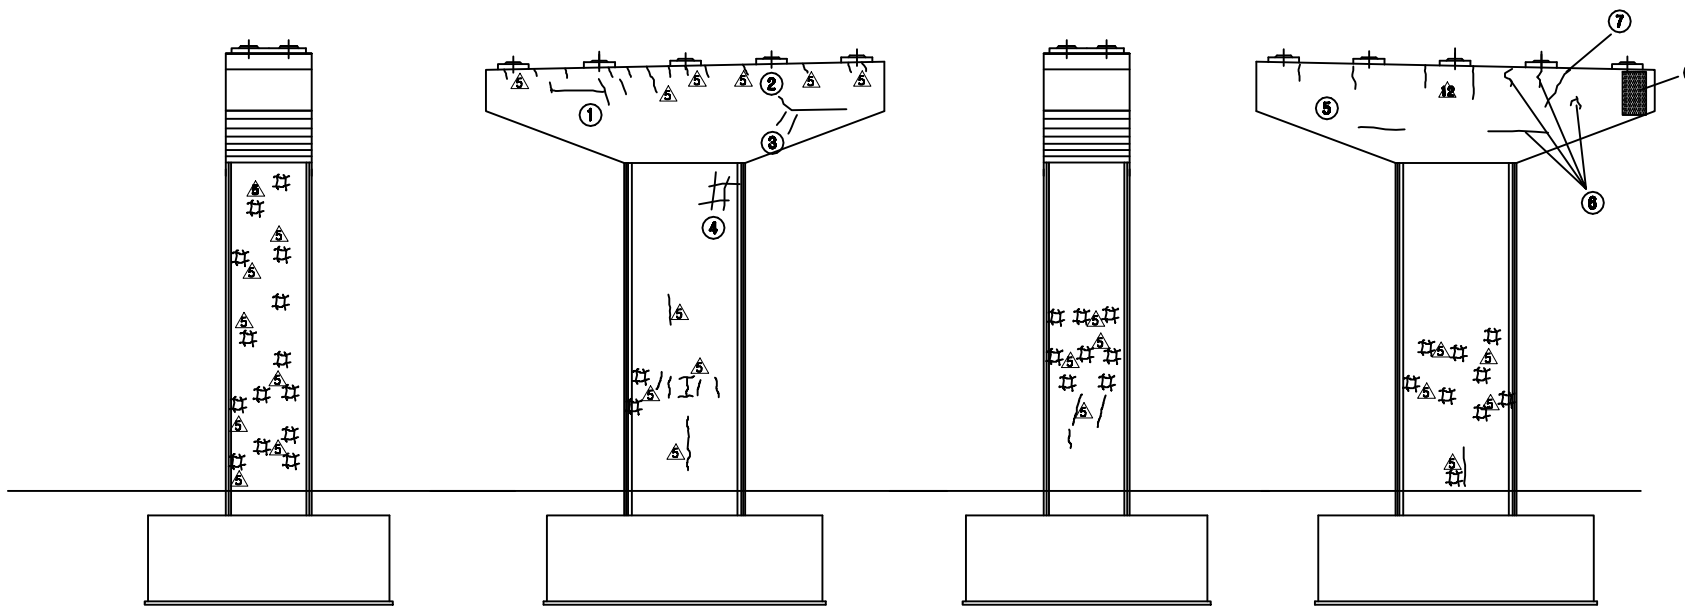
ID:안양3교(부산)-교각 P3

번호	신(N)구(P)	손상내용	손상현황						결함상태	손상물량	비고
			폭	길이	너비	물량	단위	개소			
1	신	균열	0.2	2.6		2.60	m	1		2.60	
2	구	균열	0.2	1.5		1.50	m	1		1.50	
3	구	균열	0.1	0.2		0.20	m	2		0.40	
4	구	망상균열		1.5	1.5	2.25	㎡	1		2.25	
5	구	균열	0.2	2.5		2.50	m	1		2.50	
6	구	균열	0.2	3.3		3.30	m	1		3.30	
7	신	균열	0.1	1.1		1.10	m	1		1.10	
8	신	누수흔적		0.7	2.0	1.40	㎡	1		1.40

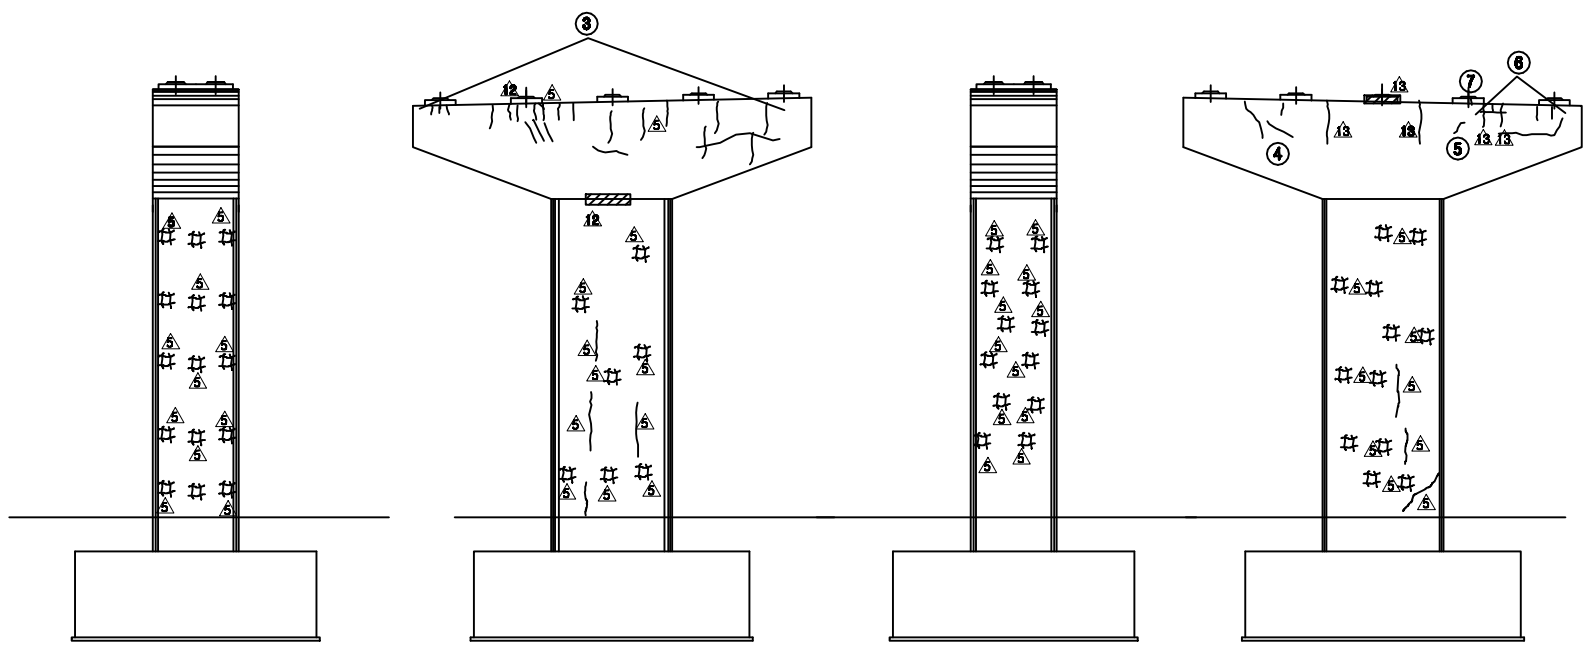
ID:안양3교(부산)-교각 P4

번호	신(N)구(P)	손상내용	손상현황						결함상태	손상물량	비고
			폭	길이	너비	물량	단위	개소			
1	구	이물질퇴적		0.4	0.4	0.16	㎡	1		0.16	
2	구	이물질퇴적		0.5	2.5	1.25	㎡	1		1.25	
3	신	균열	0.2	11.5		11.50	m	1		11.50	
4	구	균열	0.2	1.8		1.80	m	1		1.80	
5	구	균열	0.2	0.4		0.40	m	1		0.40	
6	신	균열	0.1	2.7		2.70	m	1		2.70	
7	신	방청균열	0.1	0.1		0.10	m	1		0.10

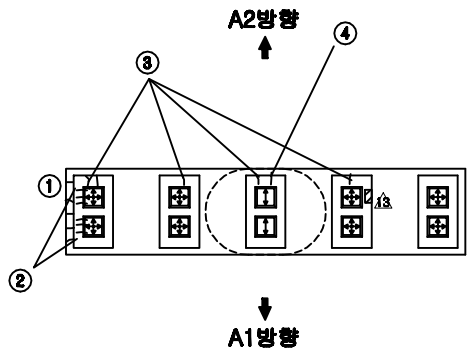
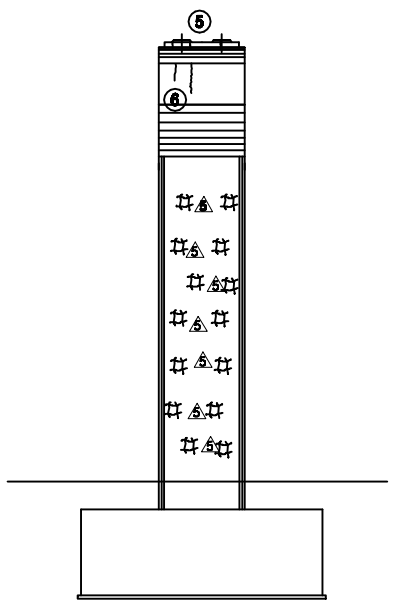
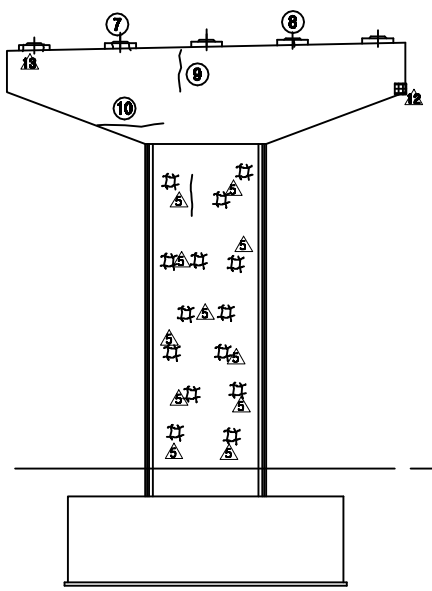
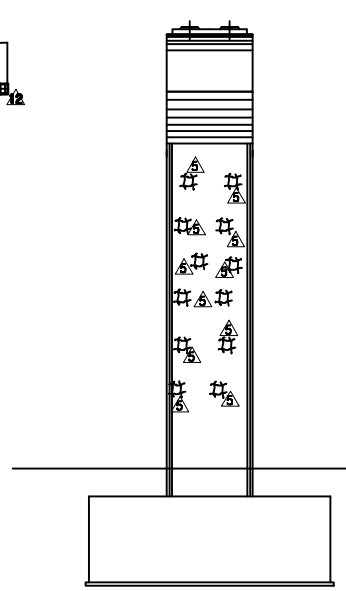
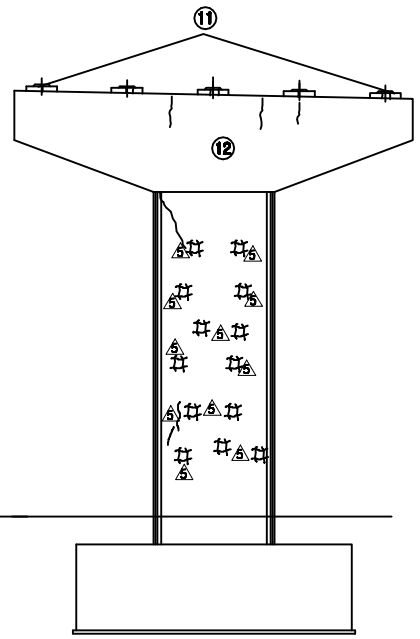
ID:안양3교(부산)-교각 P5

⑬* 간격재 미제거

번호	신(N)구(P)	손상내용	손상현황						결함상태	손상물량	비고
			폭	길이	너비	물량	단위	개소			
1	신	균열	0.2	0.2		0.20	m	5		1.00	
2	구	틈탈균열	0.1	0.1		0.10	m	6		0.60	
3	신	방청균열	0.1	0.1		0.10	m	5		0.50	
4	신	방청균열	0.2	0.1		0.10	m	1		0.10	
5	구	방청균열	0.1	0.1		0.10	m	3		0.30	
6	신	균열	0.3	1.2		1.20	m	1		1.20	
7	구	방청균열	0.2	0.1		0.10	m	2		0.20	
8	구	방청균열	0.1	0.1		0.10	m	1		0.10	
9	구	균열	0.2	1.0		1.00	m	1		1.00	
10	구	균열	0.2	1.5		1.50	m	1		1.50	
11	신	틈탈균열	0.1	0.1		0.10	m	8		0.80	
12	구	균열	0.2	1.0		1.00	m	3		3.00	
13	구	간격재 미제거				1.00	EA	1		1.00
