ID:안양3교(대구)-교면포장

용 역 명	2015년 하반기 시설물 안전점검용역(3구간 정밀점검)
과업기간	2015. 08. 05 ~ 2015. 12. 31
발 주 처	신대구부산고속도로주식회사
용 역 사	(주)아이브레인 EYE BRAIN CO.,LTD
도면번호	001

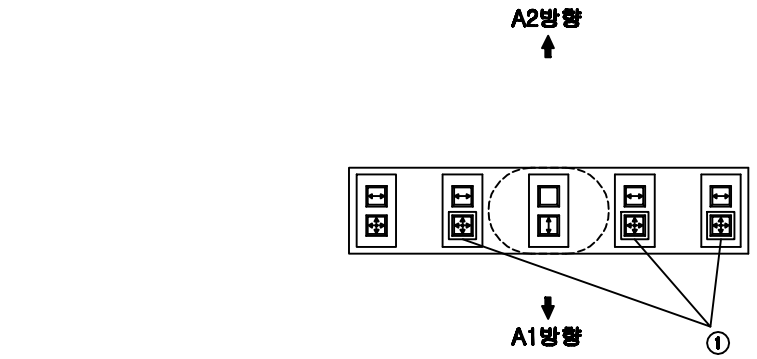
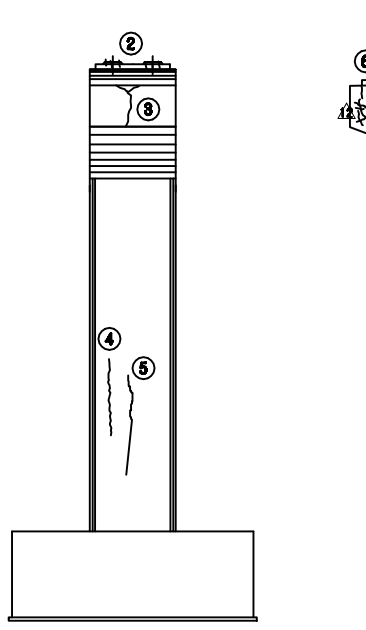
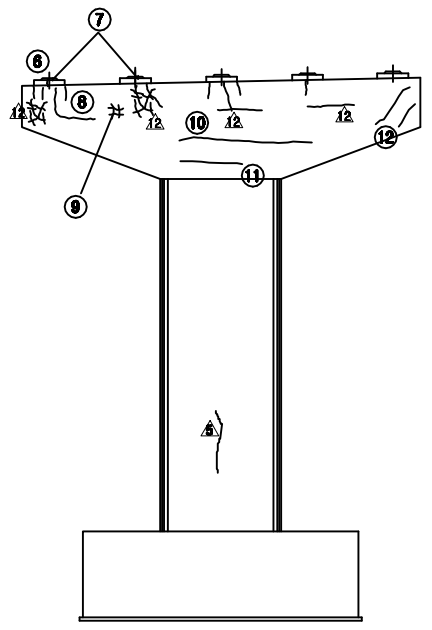
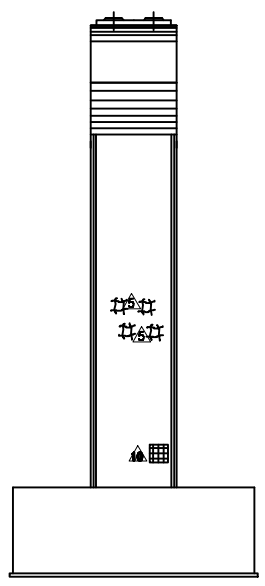
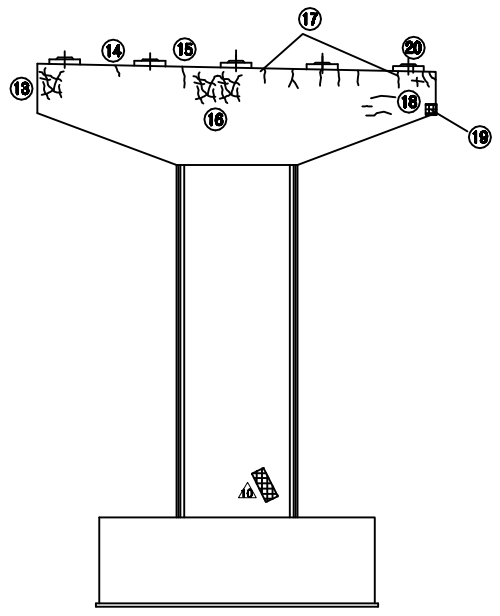
ID:안양3교(부산)-교각 P6

번호	신(N) 구(P)	손상내용	손상현황						결함상태	손상물량	비고
			폭	길이	너비	물량	단위	개소			
1	구	스토퍼 간섭				3.00	EA	3		3.00	
2	신	플랩균열	0.1	0.1		0.10	m	6		0.60	
3	구	균열	0.1	1.0		1.00	m	1		1.00	
4	구	균열	0.1	1.5		1.50	m	1		1.50	
5	구	균열	0.2	2.5		2.50	m	1		2.50	
6	신	발청균열	0.1	0.1		0.10	m	1		0.10	
7	신	플랩균열	0.1	0.1		0.10	m	2		0.20	
8	신	균열	0.2	3.2		3.20	m	1		3.20	
9	구	망상균열		1.0	1.0	1.00	㎡	1		1.00	
10	구	균열	0.2	3.0		3.00	m	1		3.00	
11	구	균열	0.2	2.0		2.00	m	1		2.00	
12	구	균열	0.2	1.3		1.30	m	1		1.30	
13	구	망상균열		1.0	1.0	1.00	㎡	1		1.00	
14	구	균열	0.2	0.5		0.50	m	1		0.50	
15	구	균열	0.2	0.7		0.70	m	1		0.70	
16	구	망상균열		1.0	2.0	2.00	㎡	1		2.00	
17	구	균열	0.2	1.4		1.40	m	1		1.40	
18	신	균열	0.2	3.0		3.00	m	1		3.00	
19	구	콘크리트 들뜸		0.2	0.2	0.04	㎡	1		0.04	
20	신	발청균열	0.1	0.1		0.10	m	1		0.10
