ID:삼랑진터널(대구)-포장부 Span No.1~4

손 상 현 황 표

용 역 명	2015년 하반기 시설물 안전점검용역(3구간 정밀점검)
과업기간	2015. 08. 17 ~ 2015. 12. 31
발 주 처	신대구부산고속도로주식회사
용 역 사	(주)아워브레인 OUR BRAIN CO.,LTD
도면번호	001

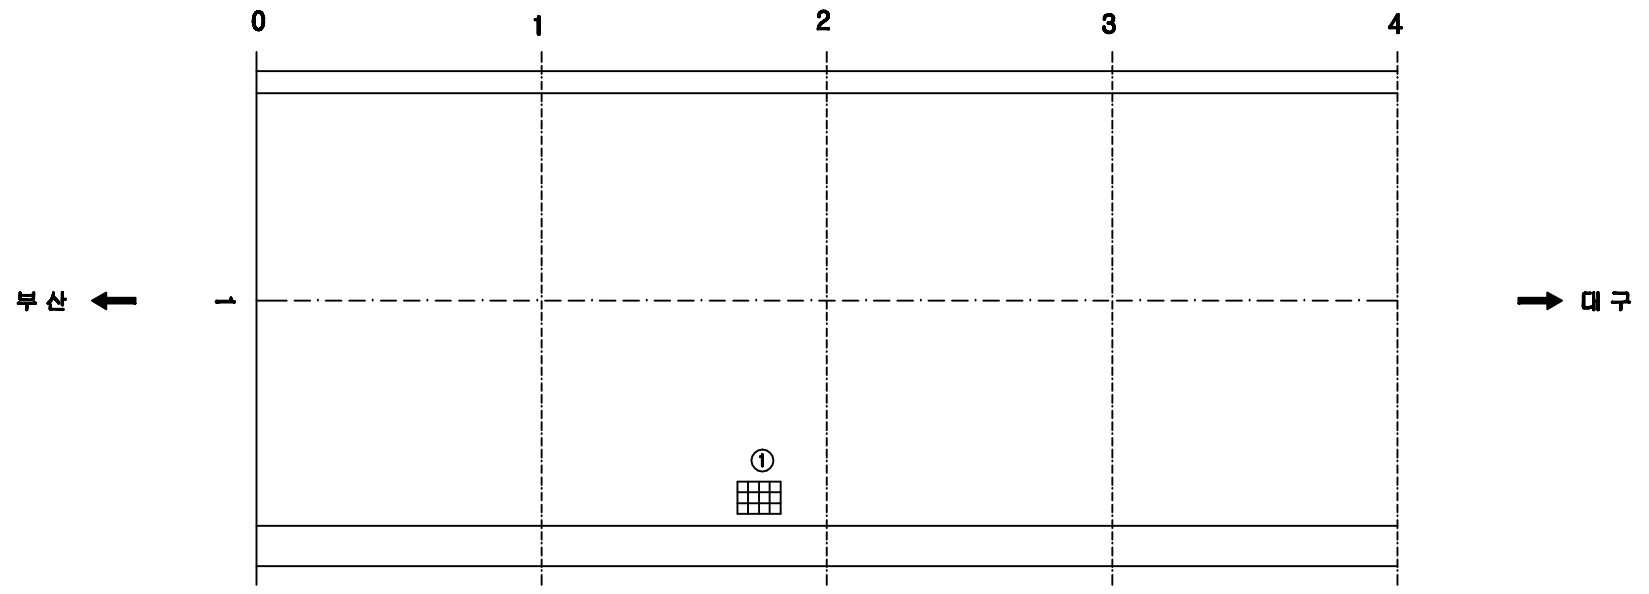
번호	신(N)구(P)	손상내용	손상현황						결함상태	손상물량	비고
			폭	길이	너비	물량	단위	개소			
1	신	배수구 이물질퇴적				1.00	EA	1		1.00

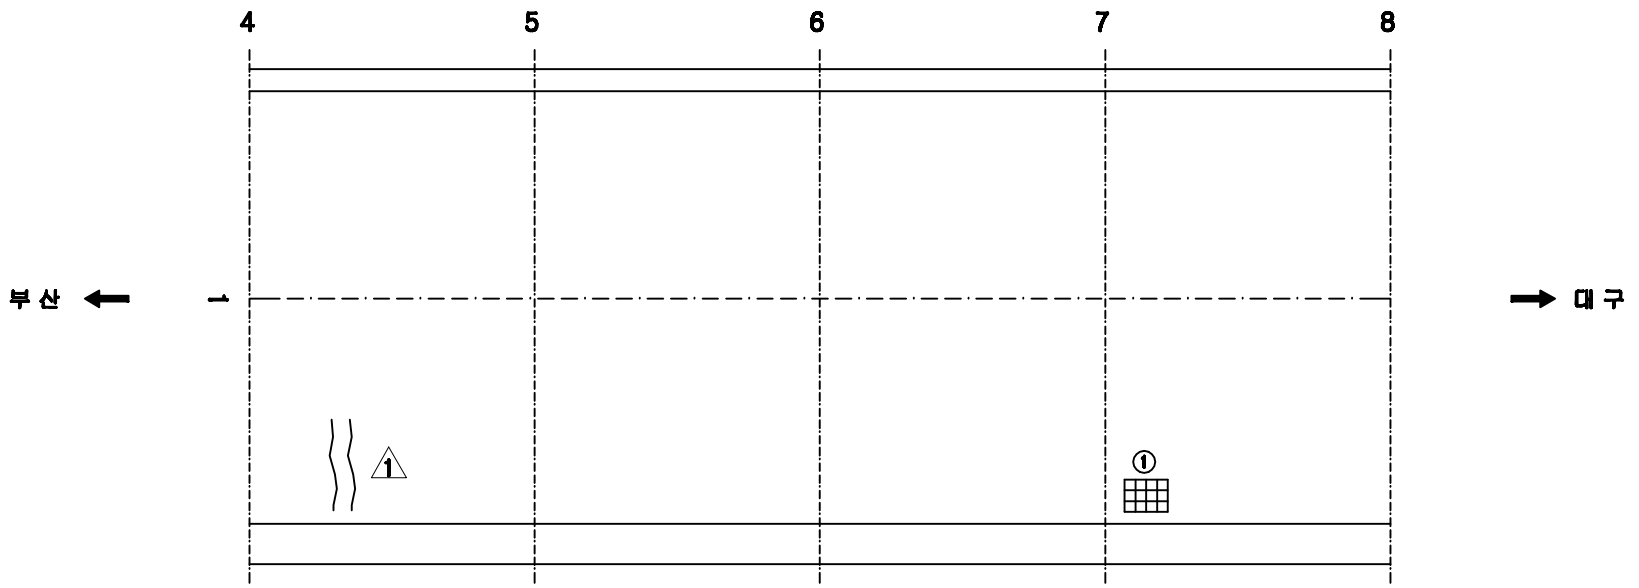
ID:삼랑진터널(대구)-포장부 Span No.5~8

번호	신(N)구(P)	손상내용	손상현황						결함상태	손상물량	비고
			폭	길이	너비	물량	단위	개소			
1	신	배수구 이물질퇴적				1.00	EA	1		1.00

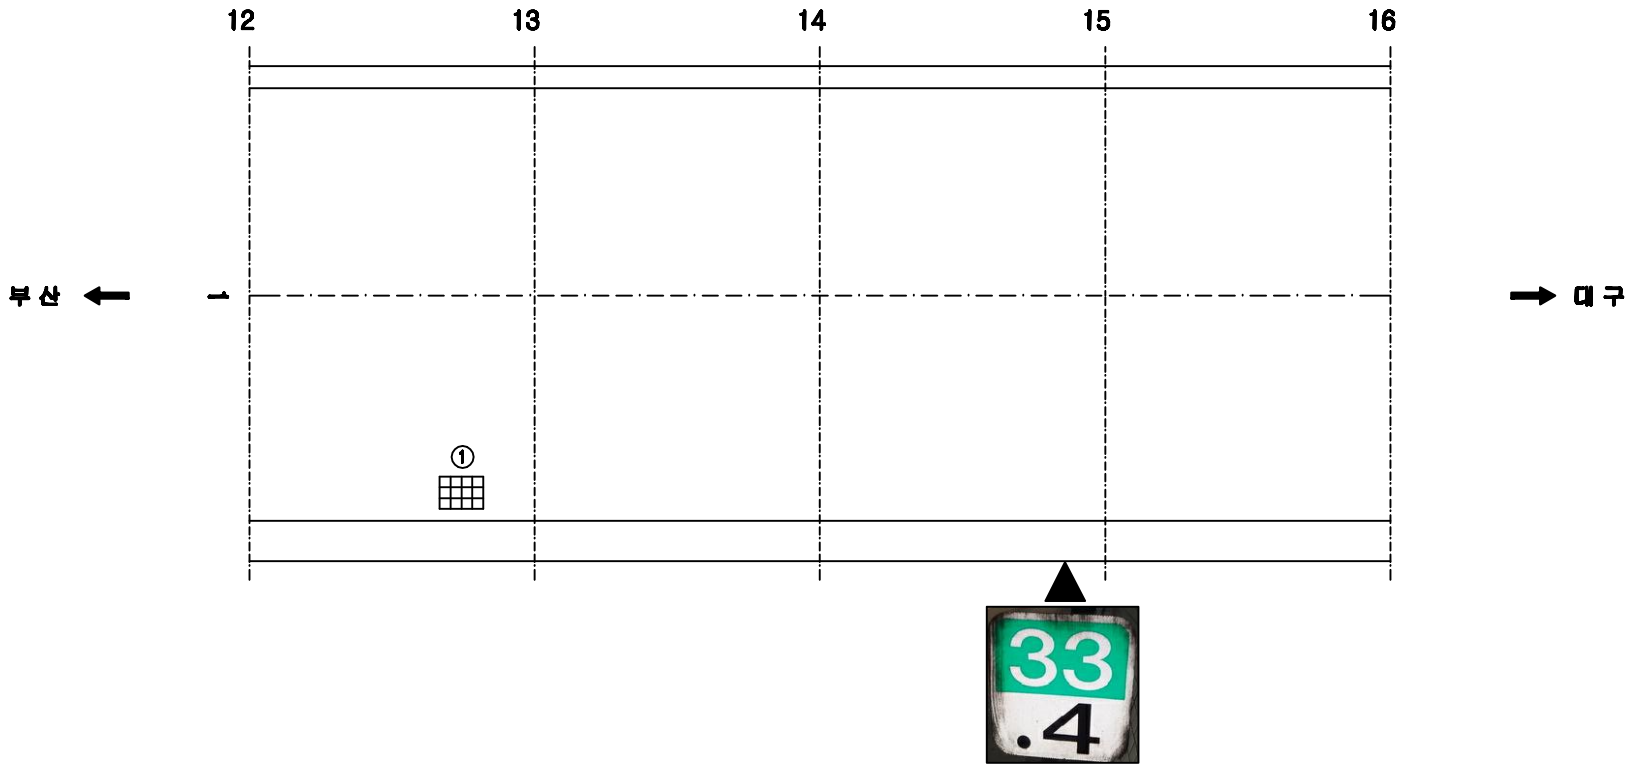
ID:삼랑진터널(대구)-포장부 Span No.13~16

번호	신(N)구(P)	손상내용	손상현황						결함상태	손상물량	비고
			폭	길이	너비	물량	단위	개소			
1	신	배수구 이물질퇴적				1.00	EA	1		1.00

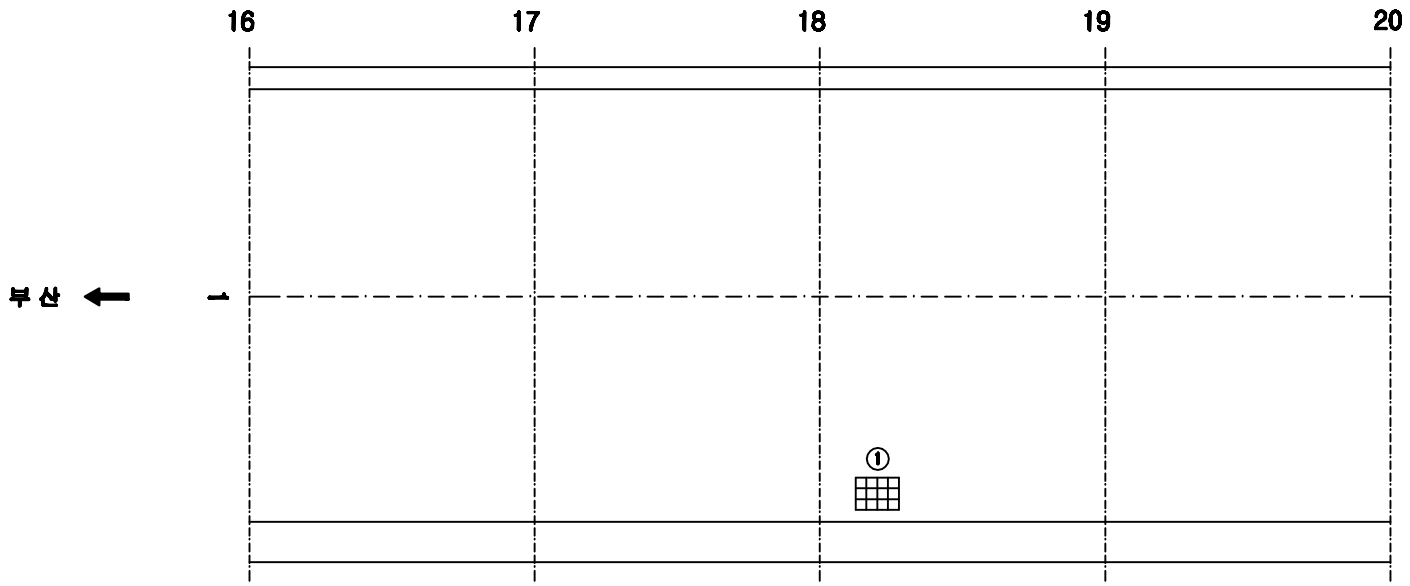
ID:삼랑진터널(대구)-포장부 Span No.17~20

번호	신(N)구(P)	손상내용	손상현황						결함상태	손상물량	비고
			폭	길이	너비	물량	단위	개소			
1	신	배수구 이물질퇴적				1.00	EA	1		1.00

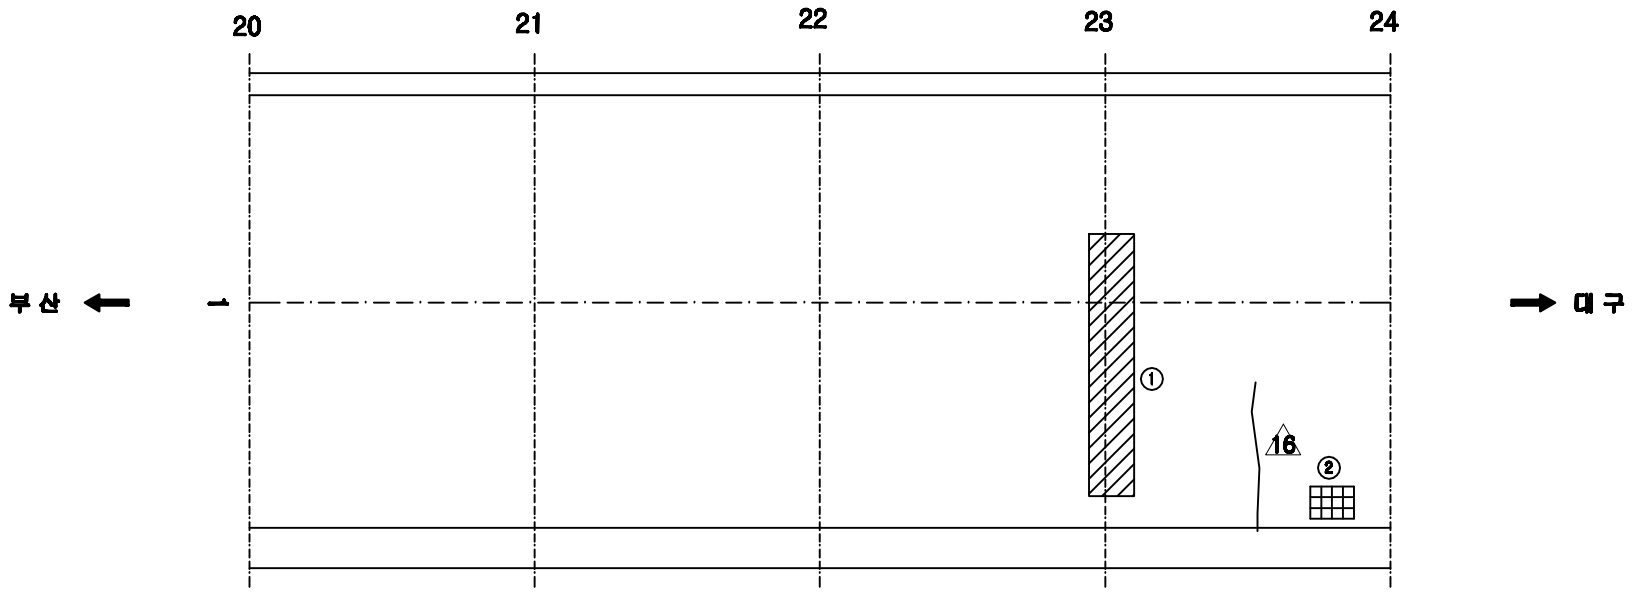
번호	신(N)구(P)	손상내용	손상현황						결함상태	손상물량	비고
			폭	길이	너비	물량	단위	개소			
1	구	표면박리		1.0	5.0	5.00	㎡	1		5.00	
2	신	배수구 이물질퇴적				1.00	EA	1		1.00

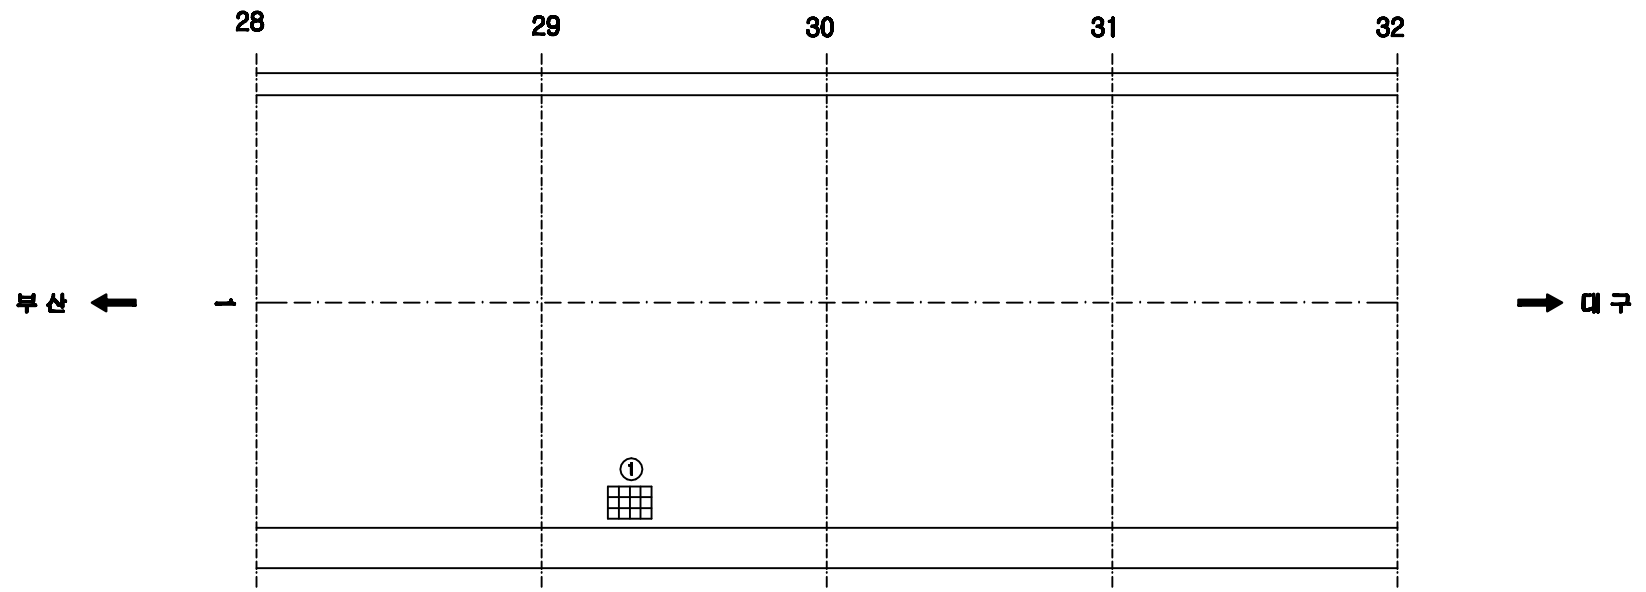
ID:삼랑진터널(대구)-포장부 Span No.29~32

번호	신(N)구(P)	손상내용	손상현황						결함상태	손상물량	비고
			폭	길이	너비	물량	단위	개소			
1	신	배수구 이물질퇴적				1.00	EA	1		1.00

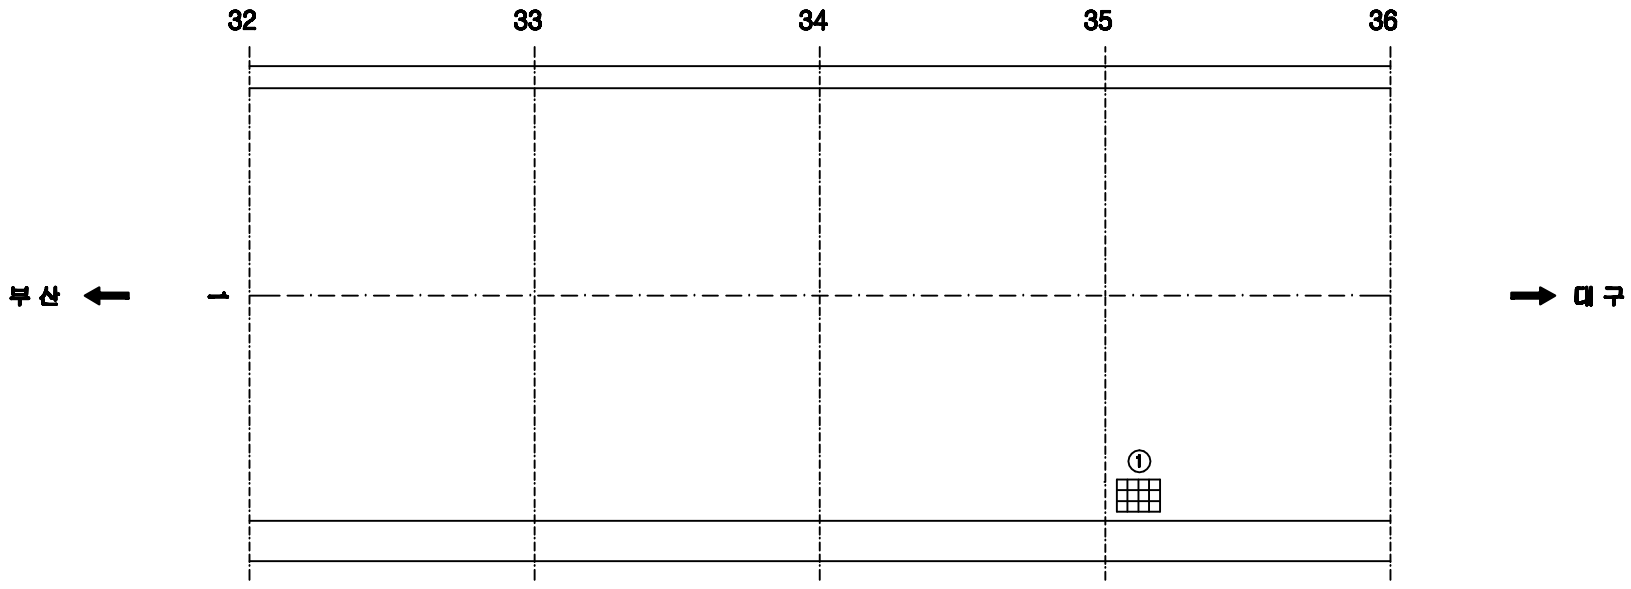
ID:삼랑진터널(대구)-포장부 Span No.33~36

번호	신(N)구(P)	손상내용	손상현황						결함상태	손상물량	비고
			폭	길이	너비	물량	단위	개소			
1	신	배수구 이물질퇴적				1.00	EA	1		1.00

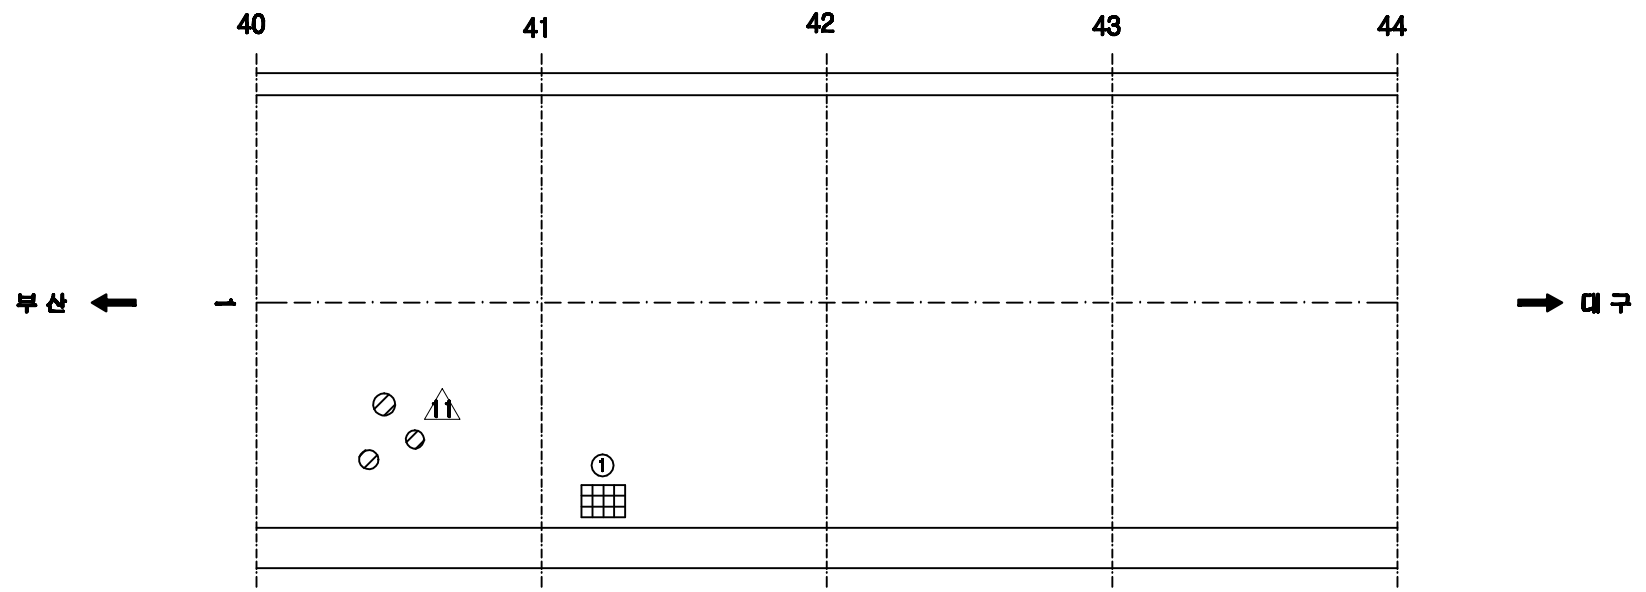
ID:삼랑진터널(대구)-포장부 Span No.41~44

번호	신(N)구(P)	손상내용	손상현황						결함상태	손상물량	비고
			폭	길이	너비	물량	단위	개소			
1	신	배수구 이물질퇴적				1.00	EA	1		1.00

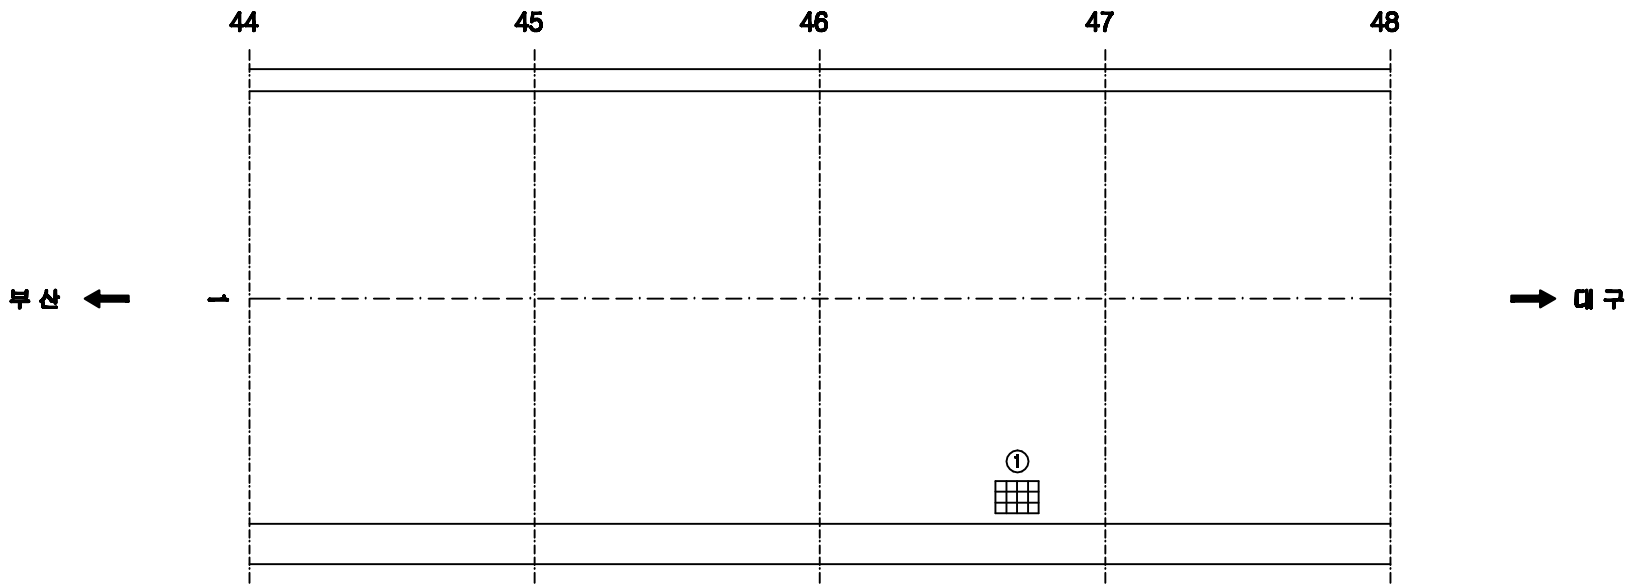
ID:삼랑진터널(대구)-포장부 Span No.45~48

번호	신(N)구(P)	손상내용	손상현황						결함상태	손상물량	비고
			폭	길이	너비	물량	단위	개소			
1	신	배수구 이물질퇴적				1.00	EA	1		1.00

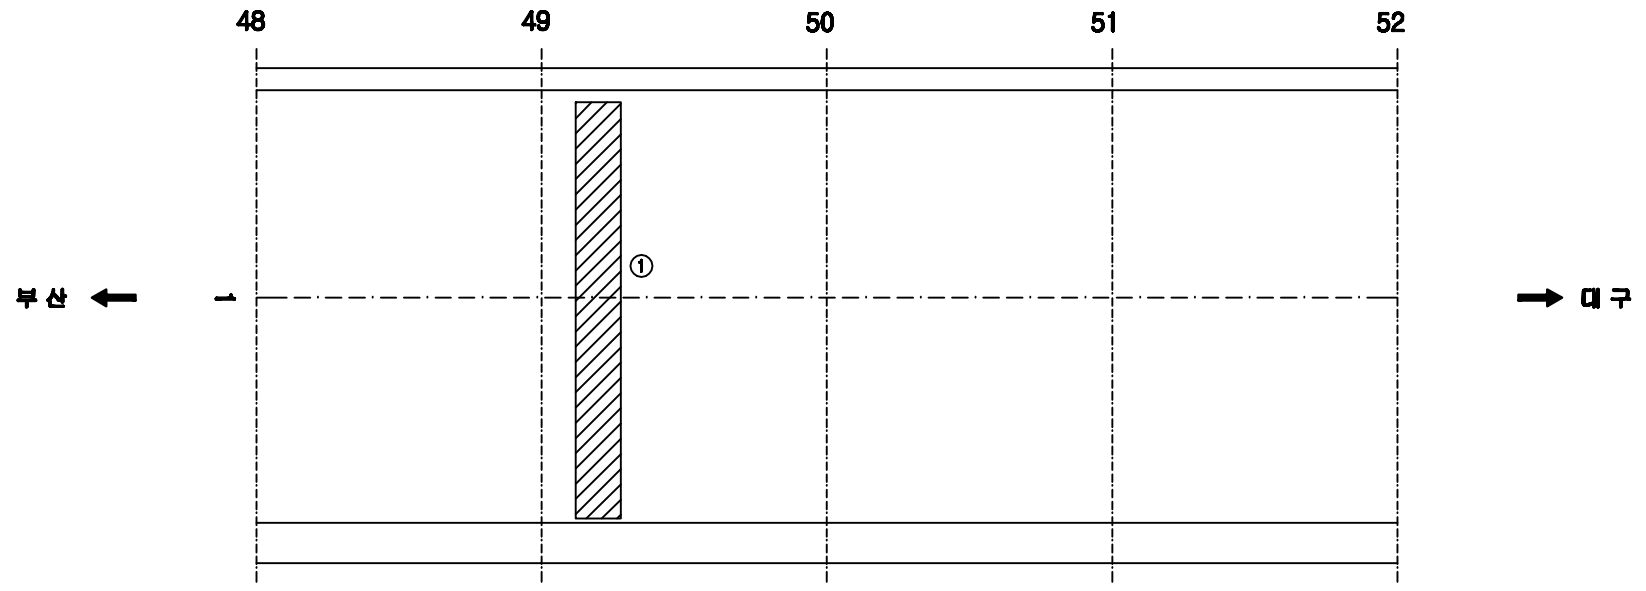
번호	신(N)구(P)	손상내용	손상현황						결함상태	손상물량	비고
			폭	길이	너비	물량	단위	개소			
1	구	표면박리		1.0	7.0	7.00	㎡	1		7.00

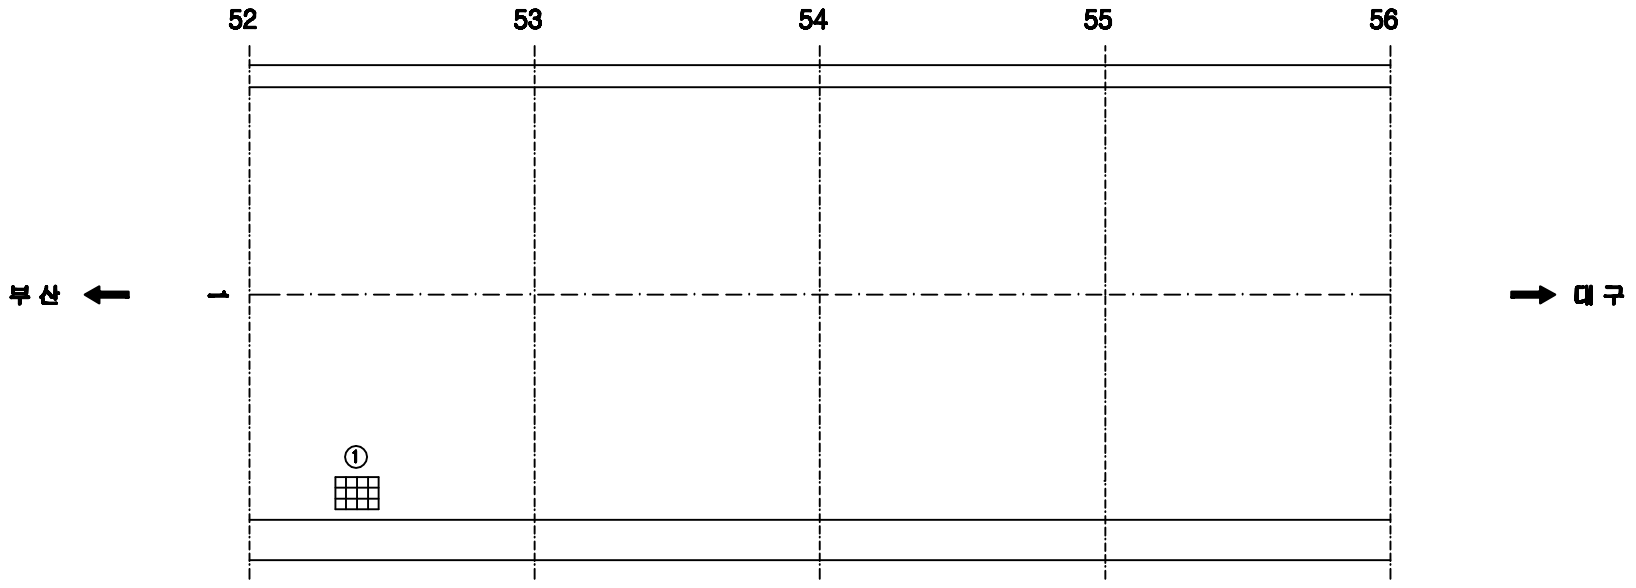
ID:삼랑진터널(대구)-포장부 Span No.53~56

번호	신(N)구(P)	손상내용	손상현황						결함상태	손상물량	비고
			폭	길이	너비	물량	단위	개소			
1	신	배수구 이물질퇴적				1.00	EA	1		1.00

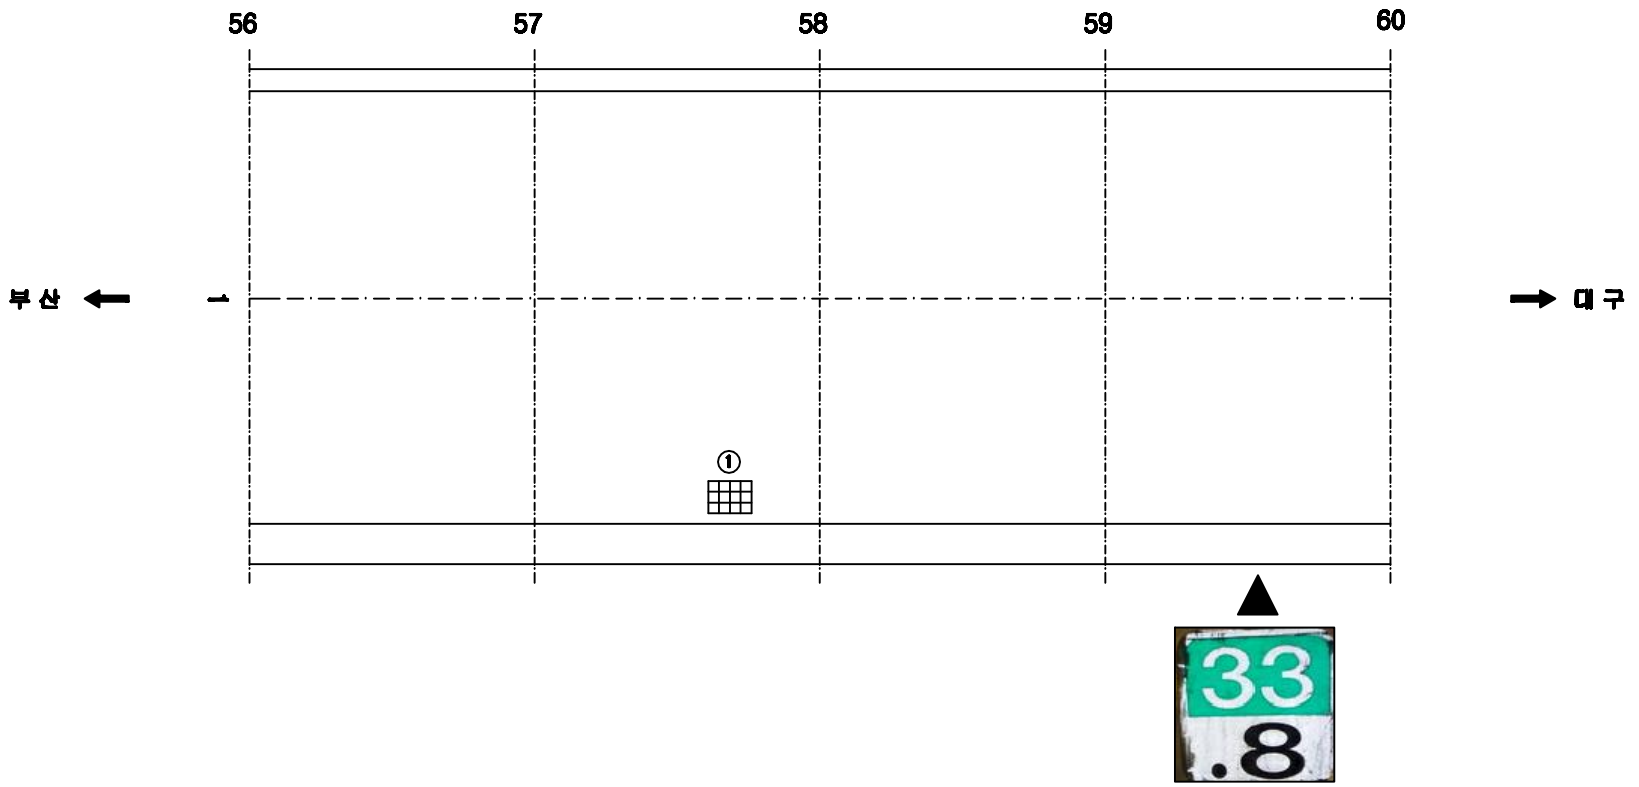
ID:삼랑진터널(대구)-포장부 Span No.57~60

번호	신(N)구(P)	손상내용	손상현황						결함상태	손상물량	비고
			폭	길이	너비	물량	단위	개소			
1	신	배수구 이물질퇴적				1.00	EA	1		1.00

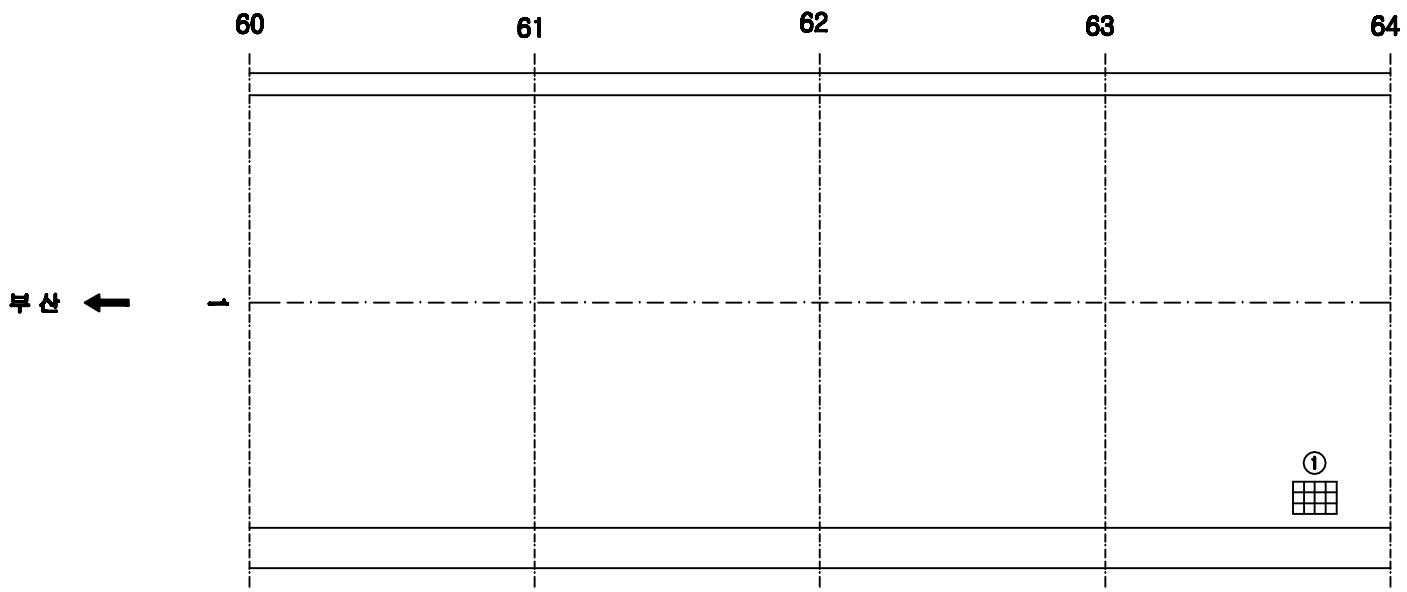
ID:삼랑진터널(대구)-포장부 Span No.61~64

번호	신(N)구(P)	손상내용	손상현황						결함상태	손상물량	비고
			폭	길이	너비	물량	단위	개소			
1	신	배수구 이물질퇴적				1.00	EA	1		1.00

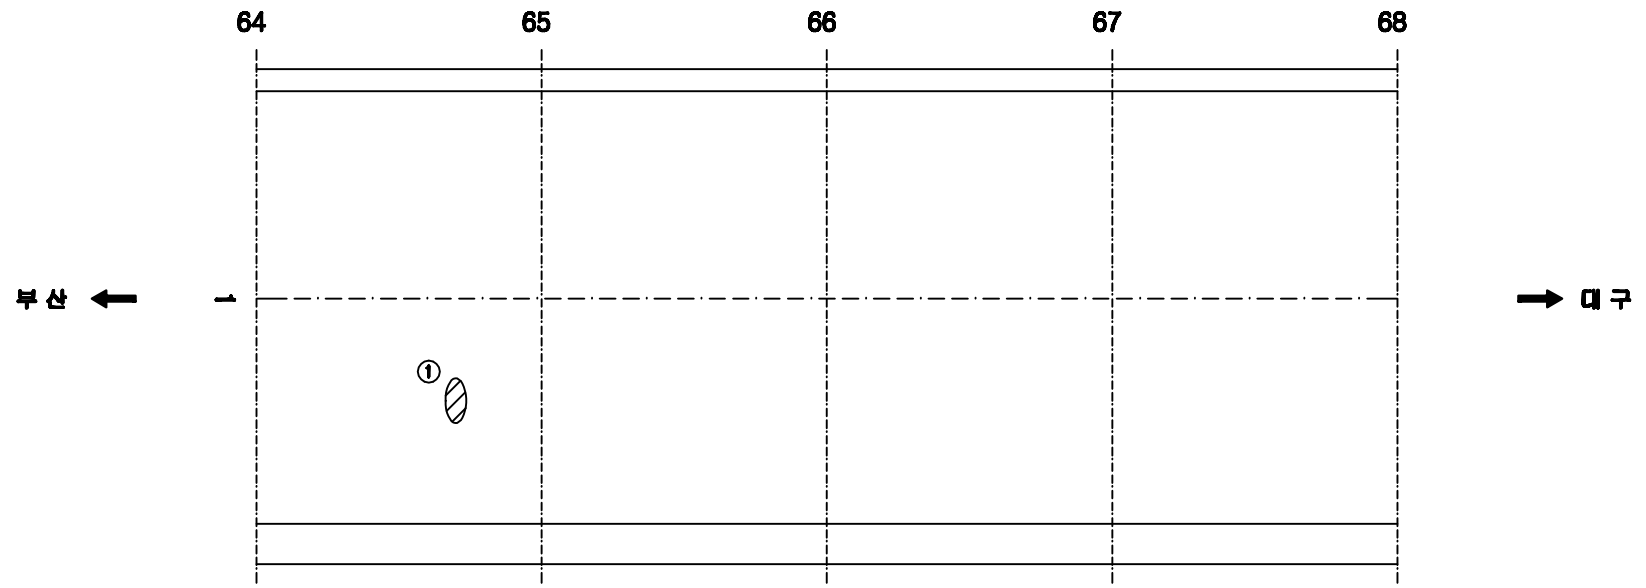
번호	신(N)구(P)	손상내용	손상현황						결함상태	손상물량	비고
			폭	길이	너비	물량	단위	개소			
1	구	스플링		0.1	0.3	0.03	㎡	1		0.03

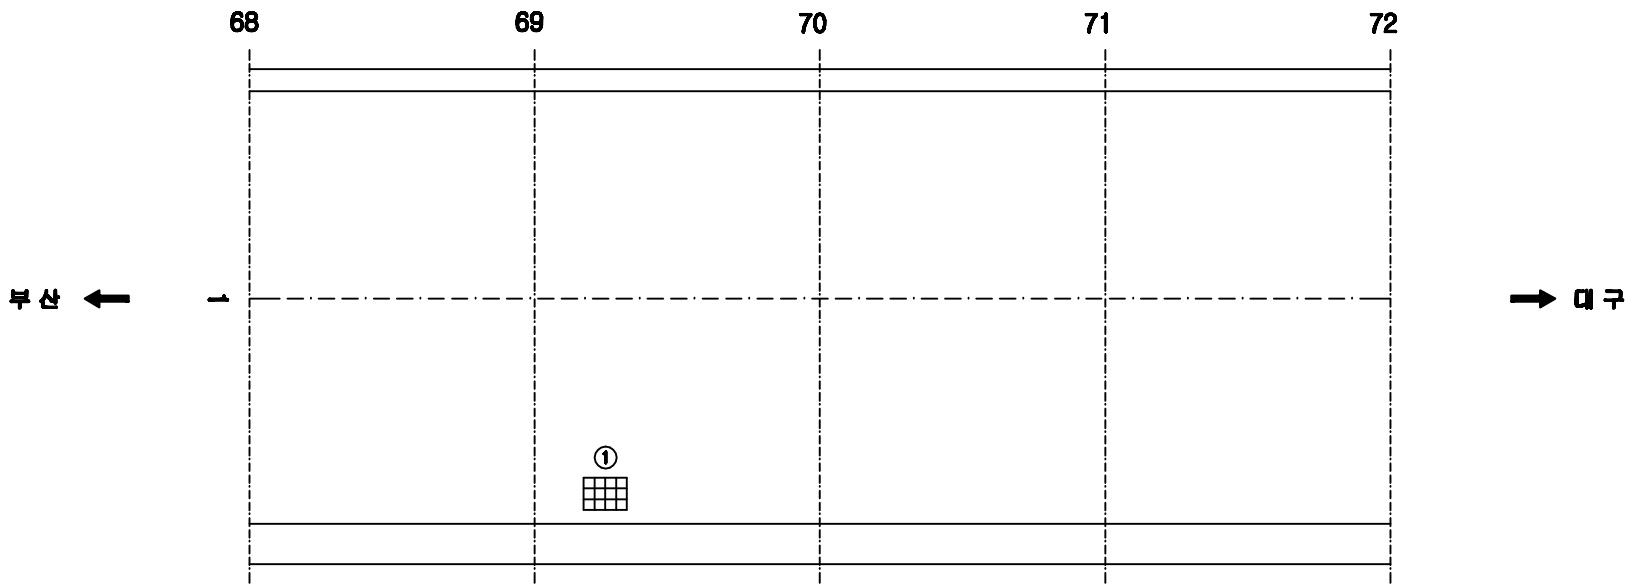
ID:삼랑진터널(대구)-포장부 Span No.69~72

번호	신(N)구(P)	손상내용	손상현황						결함상태	손상물량	비고
			폭	길이	너비	물량	단위	개소			
1	신	배수구 이물질퇴적				1.00	EA	1		1.00

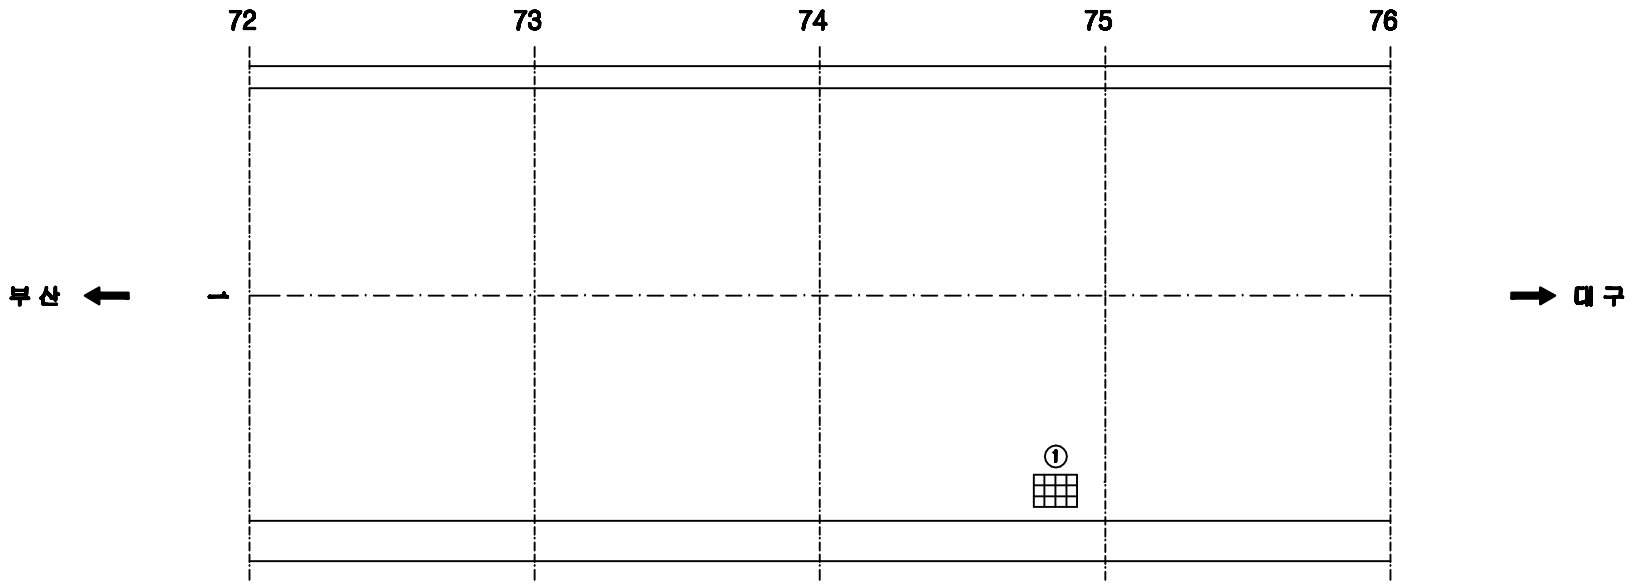
ID:삼랑진터널(대구)-포장부 Span No.73~76

번호	신(N)구(P)	손상내용	손상현황						결함상태	손상물량	비고
			폭	길이	너비	물량	단위	개소			
1	신	배수구 이물질퇴적				1.00	EA	1		1.00

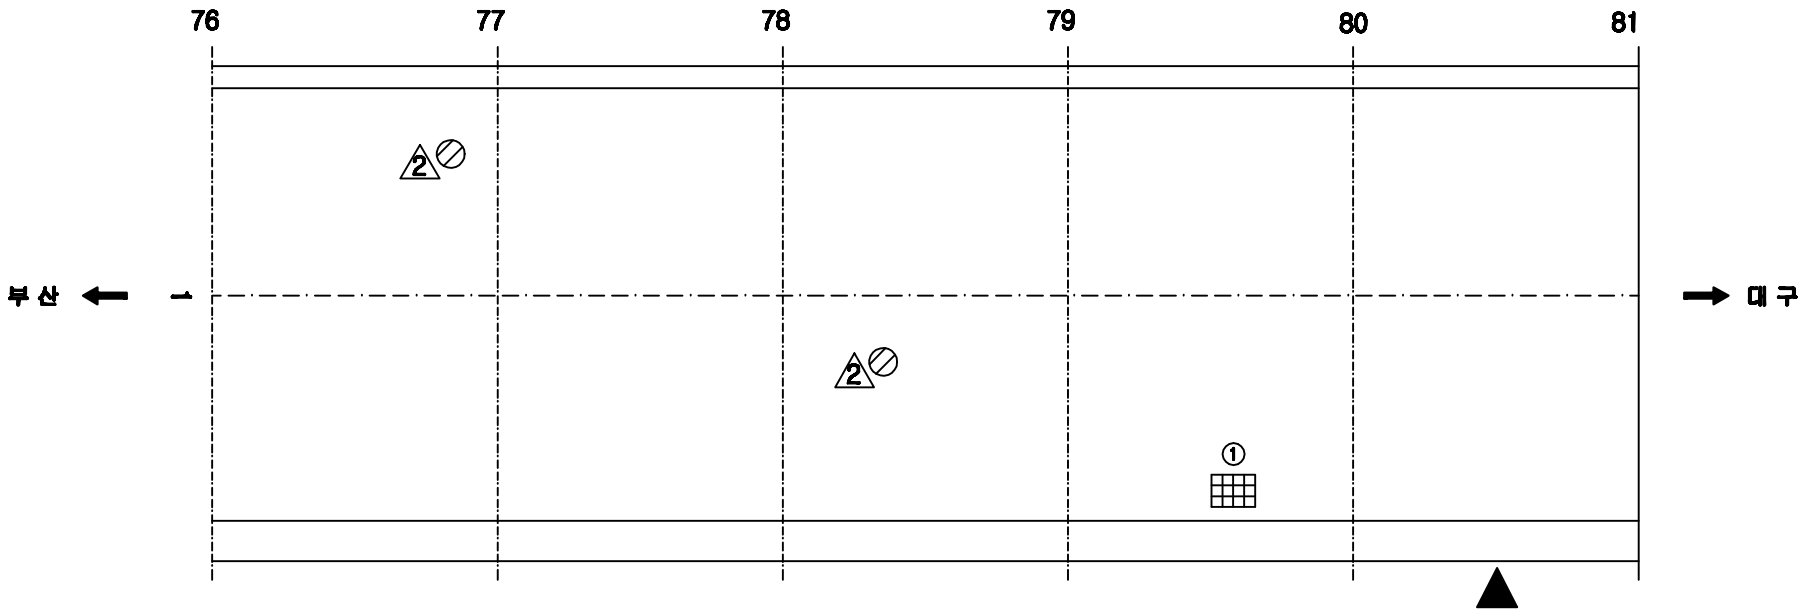
ID:삼랑진터널(대구)-포장부 Span No.77~81

번호	신(N)구(P)	손상내용	손상현황						결함상태	손상물량	비고
			폭	길이	너비	물량	단위	개소			
1	신	배수구 이물질퇴적				1.00	EA	1		1.00

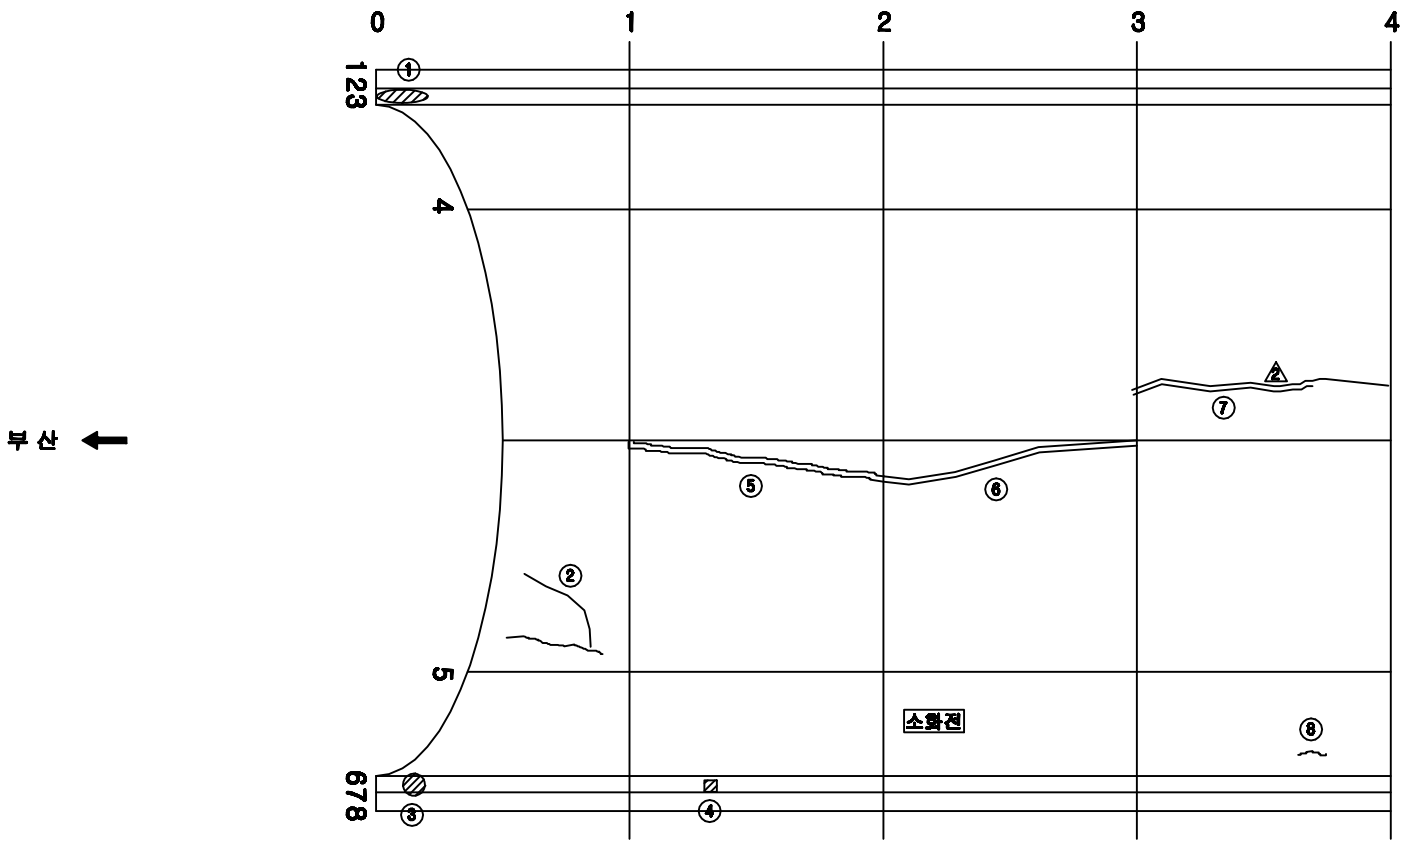
번호	신(N)구(P)	손상내용	손상현황						결함상태	손상물량	비고
			폭	길이	너비	물량	단위	개소			
1	신	공동구 덮개 파손				1.00	EA	1		1.00	
2	구	균열	0.1	4.0		4.00	m	1		4.00	
3	신	공동구 덮개 파손				1.00	EA	1		1.00	
4	구	공동구 덮개 파손				1.00	EA	1		1.00	
5	구	보수부 재균열	0.2	9.0		9.00	m	1		9.00	
6	구	보수부 재균열	0.3	9.0		9.00	m	1		9.00	
7	신	보수부 재균열	0.2	6.0		6.00	m	1		6.00	
8	구	타일균열				1.00	EA	1		1.00

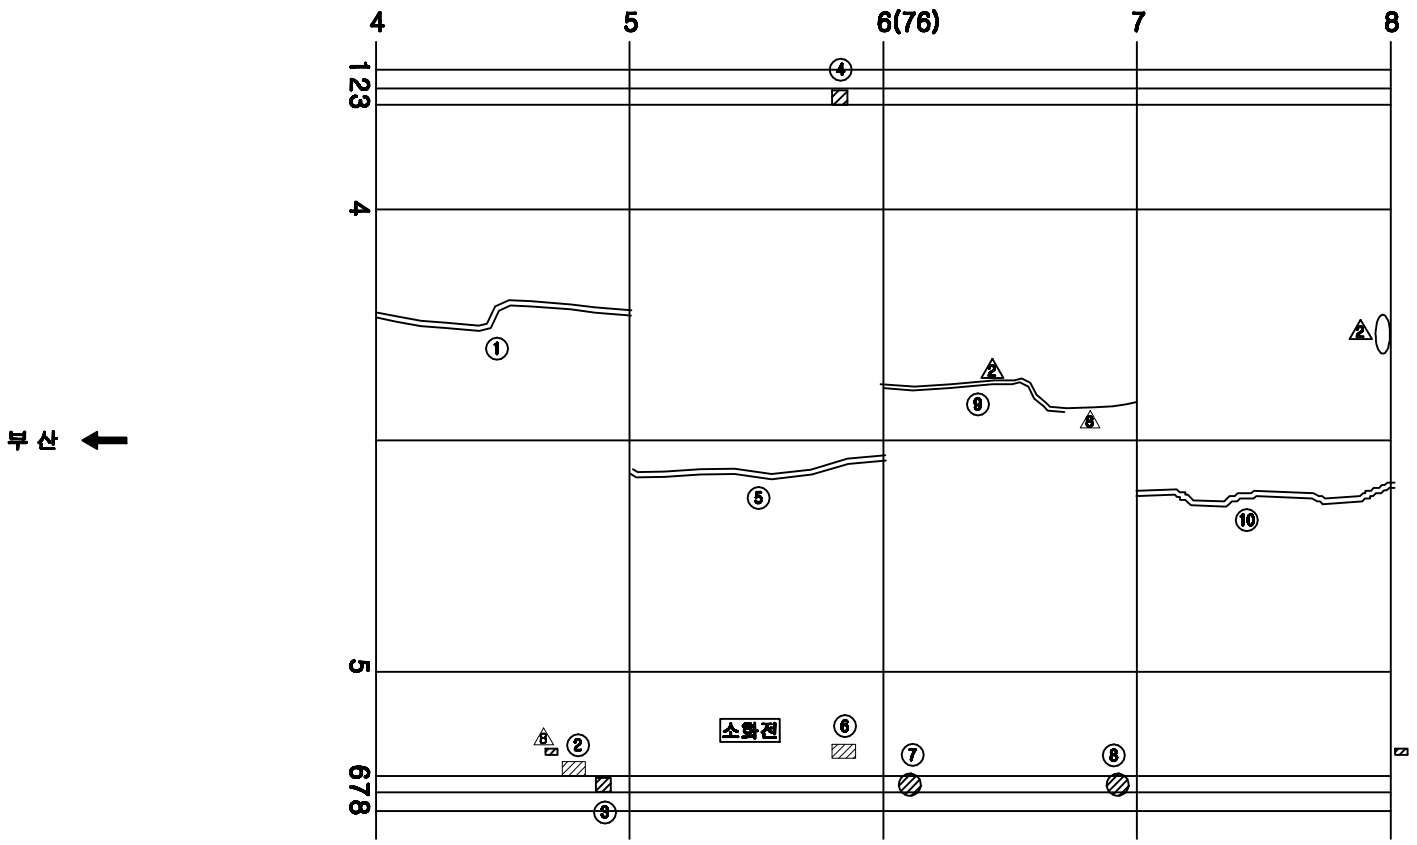
번호	신(N)구(P)	손상내용	손상현황						결함상태	손상물량	비고
			폭	길이	너비	물량	단위	개소			
1	구	보수부 재균열	0.2	9.0		9.00	m	1		9.00	
2	구	타일파손				10.00	EA	10		10.00	
3	구	공동구 덮개 파손				3.00	EA	3		3.00	
4	신	공동구 덮개 미설치				1.00	EA	1		1.00	
5	구	보수부 재균열	0.2	9.0		9.00	m	1		9.00	
6	구	타일파손				4.00	EA	4		4.00	
7	구	공동구 덮개 파손				2.00	EA	2		2.00	
8	구	공동구 덮개 파손				1.00	EA	1		1.00	
9	구	보수부 재균열	0.2	7.0		7.00	m	1		7.00	
10	구	보수부 재균열	0.3	9.0		9.00	m	1		9.00

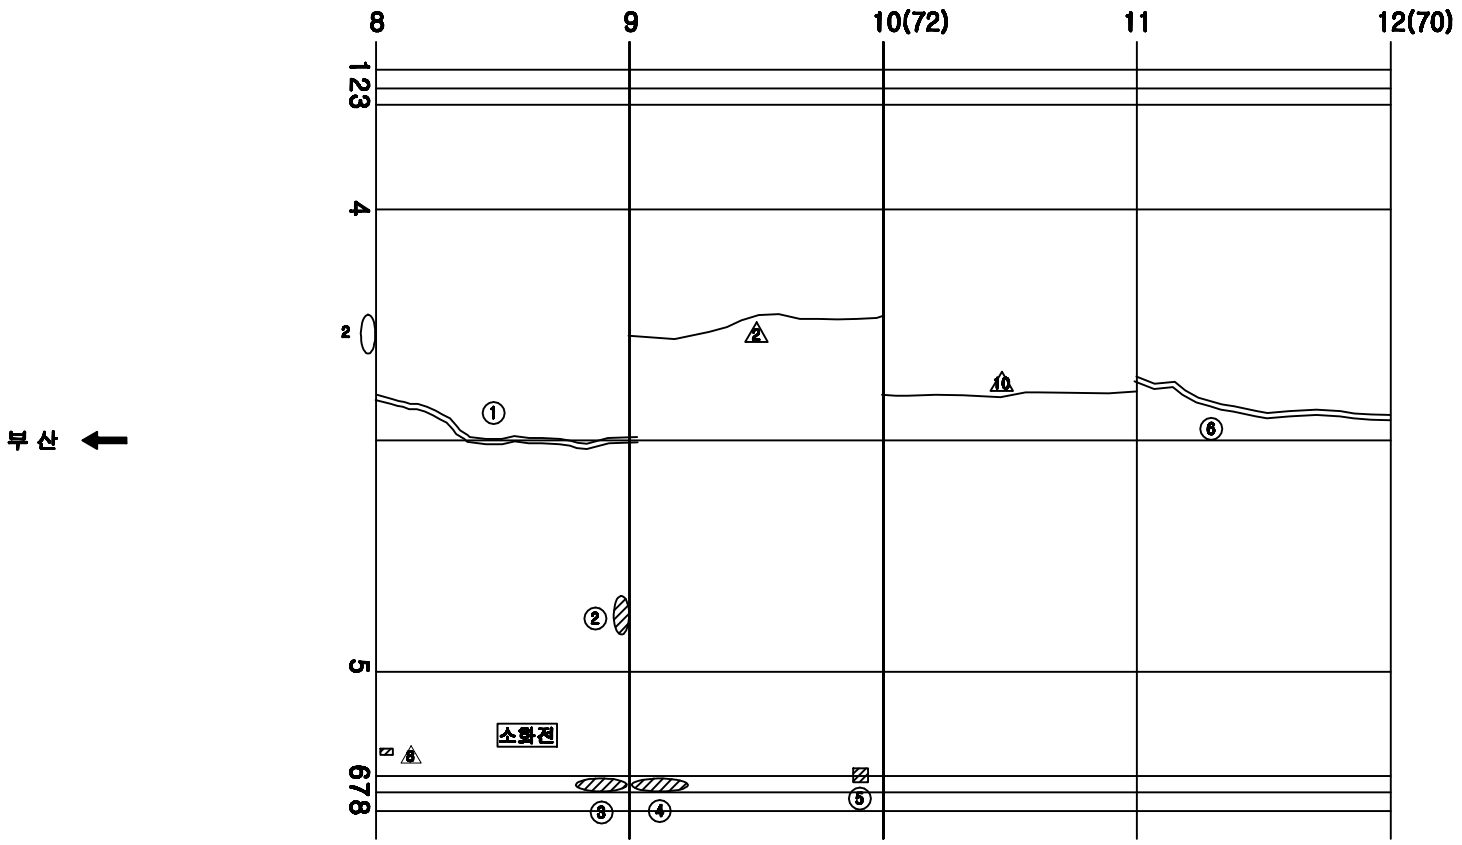
번호	신(N)구(P)	손상내용	손상현황						결함상태	손상물량	비고
			폭	길이	너비	물량	단위	개소			
1	구	보수부 재균열	0.3	9.0		9.00	m	1		9.00	
2	구	들뜸		0.1	0.5	0.05	㎡	1		0.05	
3	신	공동구 덮개 파손				4.00	EA	4		4.00	
4	신	공동구 덮개 파손				5.00	EA	5		5.00	
5	구	공동구 덮개 파손				2.00	EA	2		2.00	
6	구	보수부 재균열	0.3	9.0		9.00	m	1		9.00

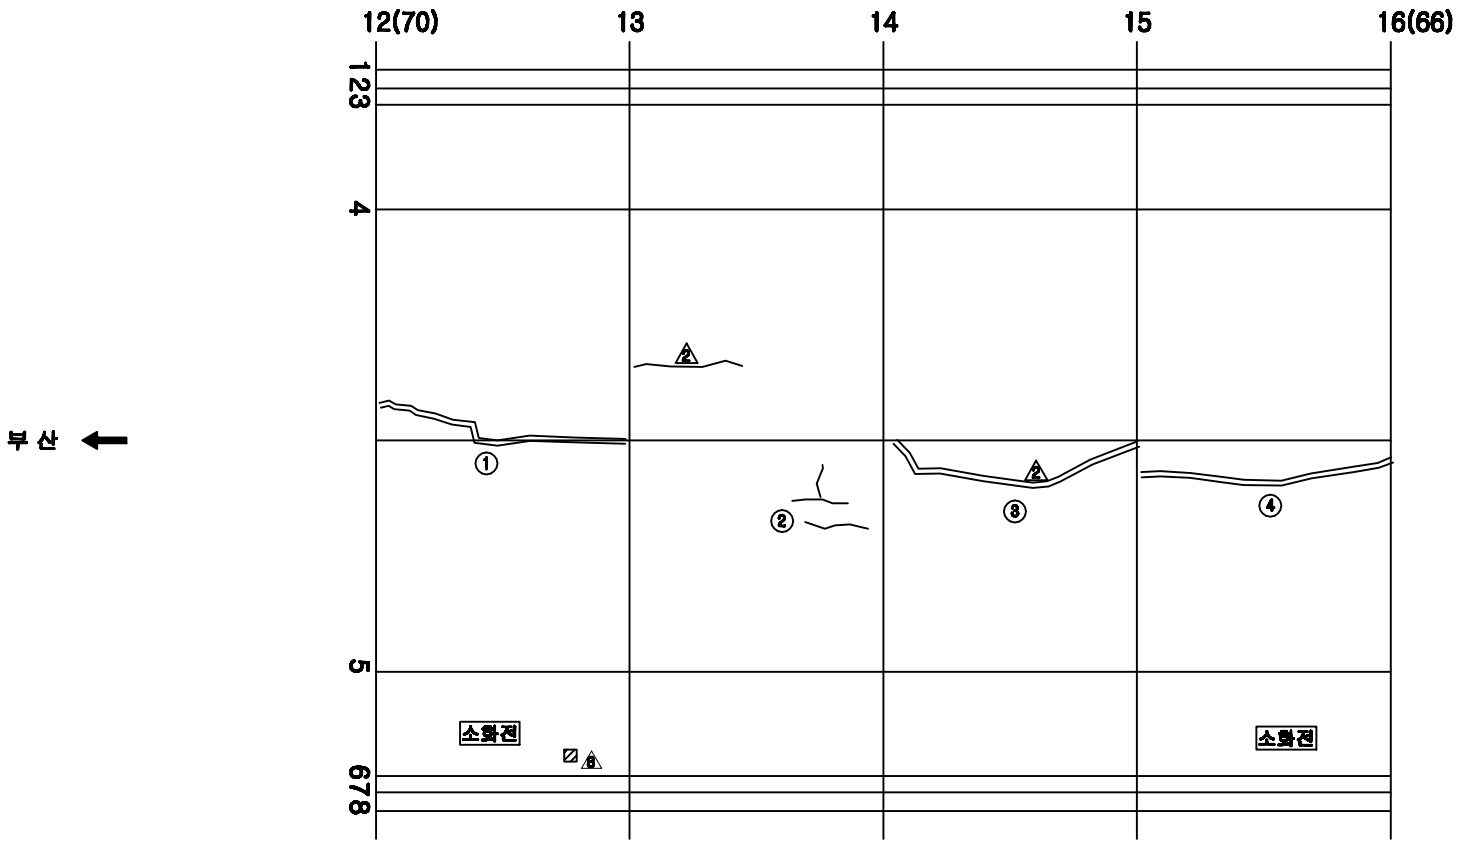
번호	신(N)구(P)	손상내용	손상현황						결함상태	손상물량	비고
			폭	길이	너비	물량	단위	개소			
1	신	보수부 재균열	0.2	8.0		8.00	m	1		8.00	
2	신	균열	0.2	4.0		4.00	m	1		4.00	
3	구	보수부 재균열	0.2	9.0		9.00	m	1		9.00	
4	구	보수부 재균열	0.2	9.0		9.00	m	1		9.00
