ID:삼랑진터널(대구)-포장부 Span No.1~4

손 상 현 황 표

용 역 명	2015년 하반기 시설물 안전점검용역(3구간 정밀점검)
과업기간	2015. 08. 17 ~ 2015. 12. 31
발 주 처	신대구부산고속도로주식회사
용 역 사	(주)아워브레인 OUR BRAIN CO.,LTD
도면번호	001

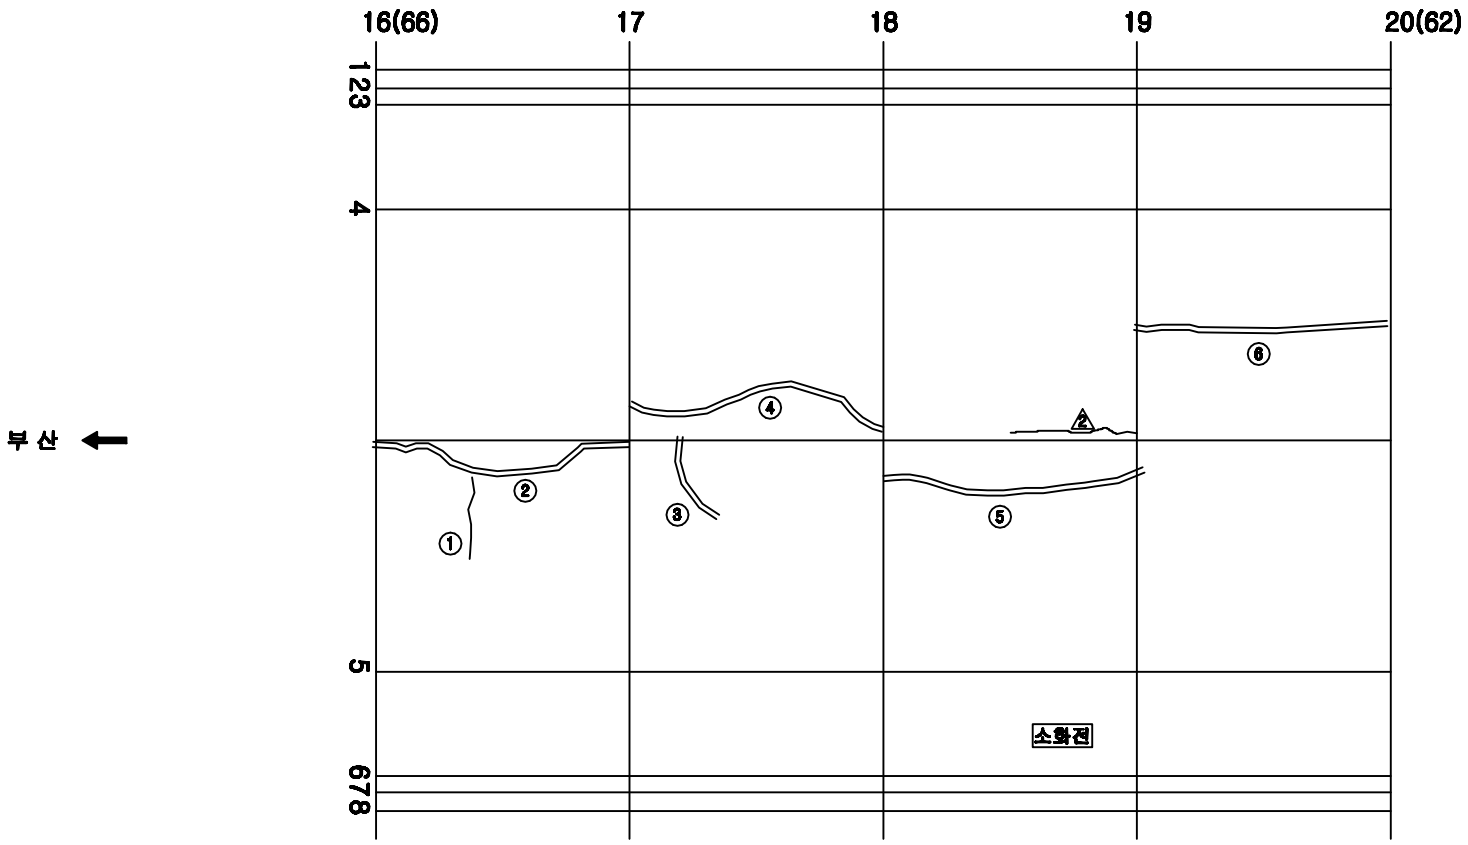
번호	신(N)구(P)	손상내용	손상현황						결함상태	손상물량	비고
			폭	길이	너비	물량	단위	개소			
1	신	균열	0.2	1.5		1.50	m	1		1.50	
2	구	보수부 재균열	0.2	9.0		9.00	m	1		9.00	
3	구	보수부 재균열	0.3	1.0		1.00	m	1		1.00	
4	구	보수부 재균열	0.3	9.0		9.00	m	1		9.00	
5	구	보수부 재균열	0.2	9.0		9.00	m	1		9.00	
6	구	보수부 재균열	0.2	9.0		9.00	m	1		9.00

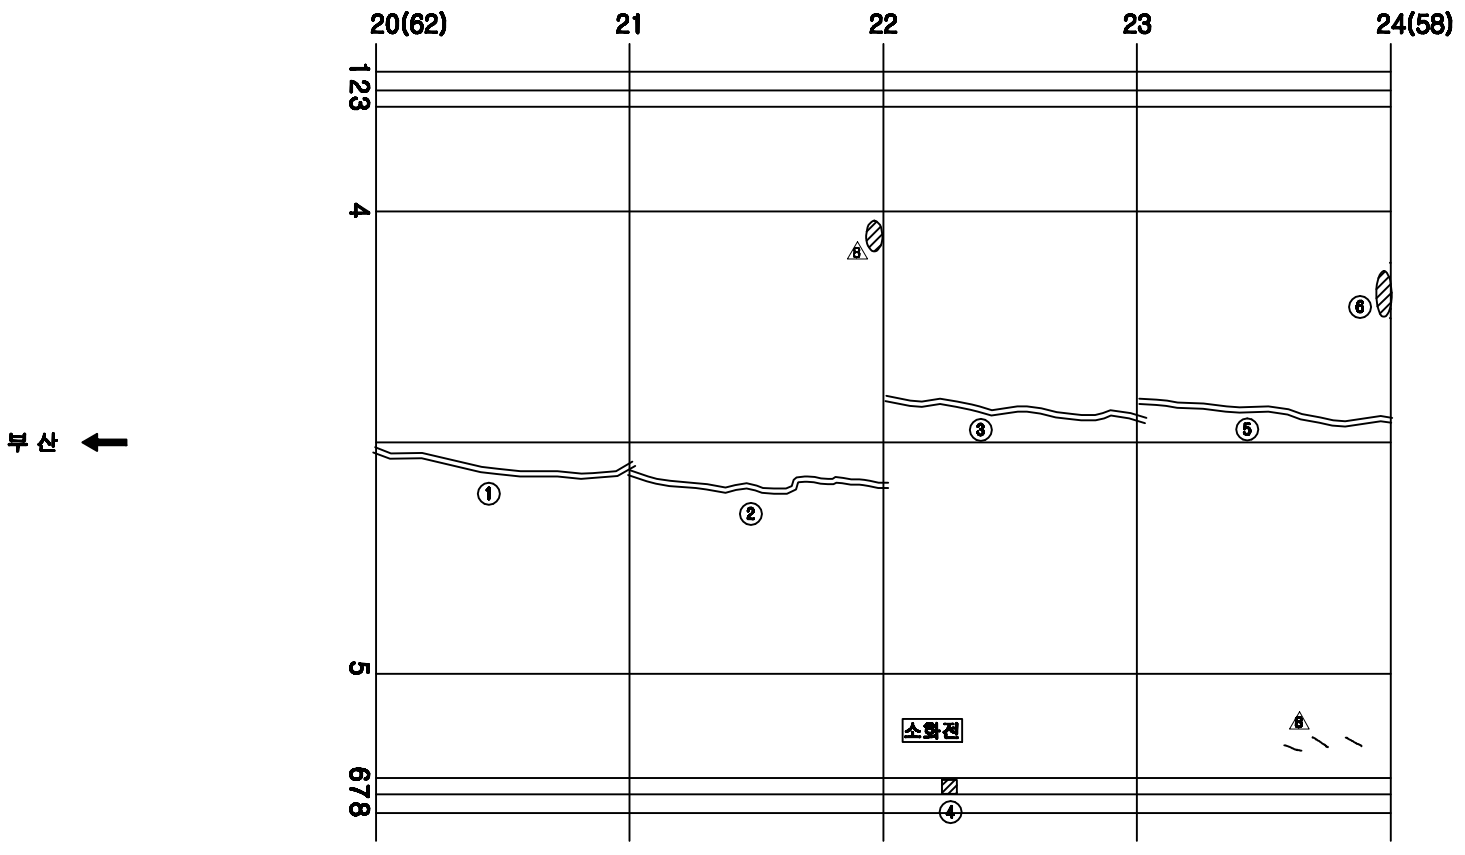
번호	신(N)구(P)	손상내용	손상현황						결함상태	손상물량	비고
			폭	길이	너비	물량	단위	개소			
1	구	보수부 재균열	0.2	9.0		9.00	m	1		9.00	
2	구	보수부 재균열	0.3	9.0		9.00	m	1		9.00	
3	구	보수부 재균열	0.3	9.0		9.00	m	1		9.00	
4	구	공동구 덮개 파손				2.00	EA	2		2.00	
5	구	보수부 재균열	0.3	9.0		9.00	m	1		9.00	
6	신	들뜸		0.1	0.3	0.03	㎡	1		0.03

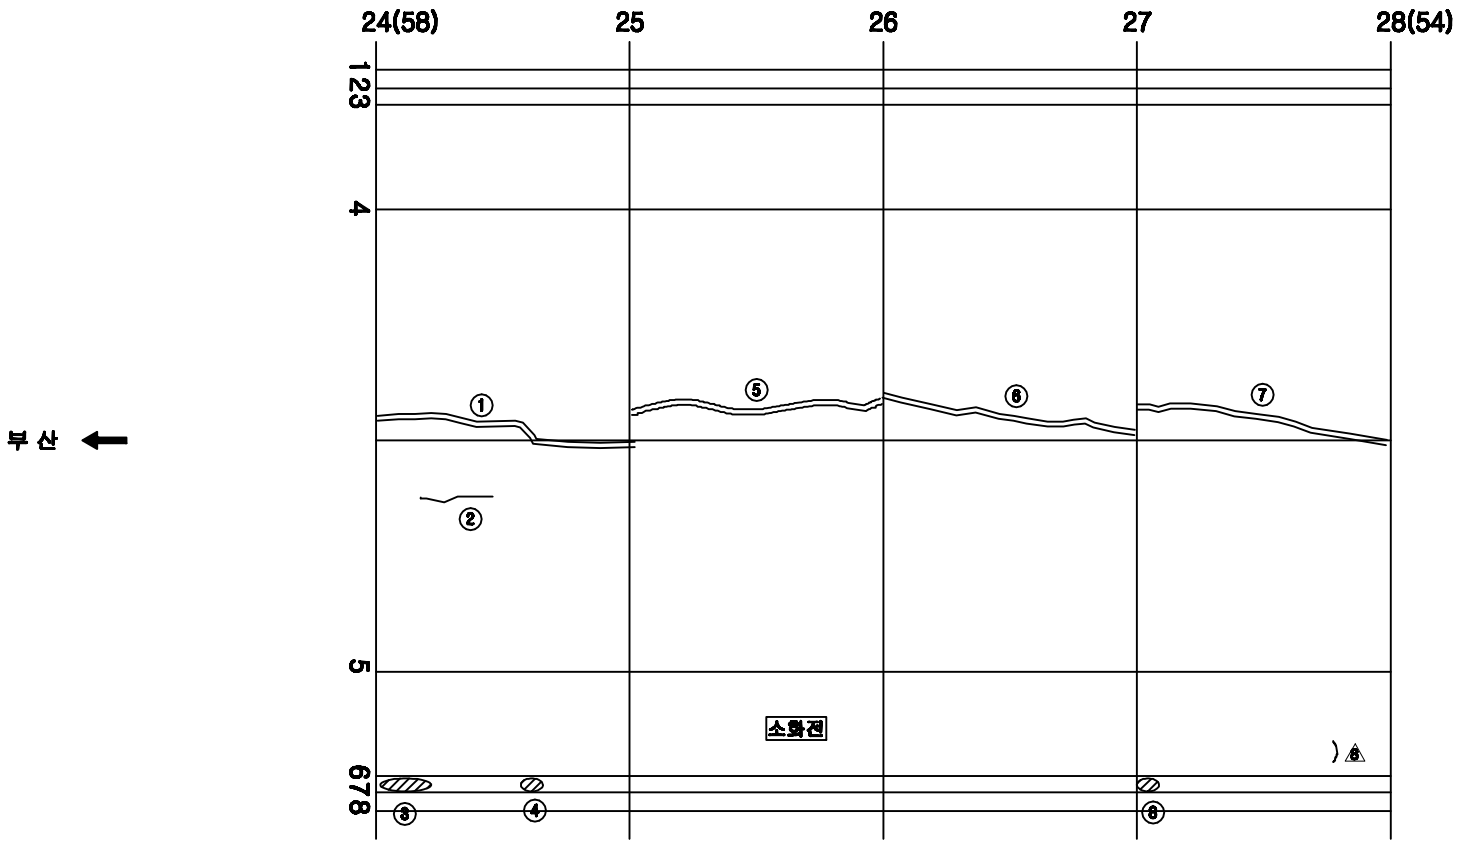
번호	신(N)구(P)	손상내용	손상현황						결함상태	손상물량	비고
			폭	길이	너비	물량	단위	개소			
1	구	보수부 재균열	0.3	9.0		9.00	m	1		9.00	
2	신	균열	0.1	2.5		2.50	m	1		2.50	
3	신	공동구 덮개 파손				3.00	EA	3		3.00	
4	신	공동구 덮개 파손				1.00	EA	1		1.00	
5	구	보수부 재균열	0.3	9.0		9.00	m	1		9.00	
6	구	보수부 재균열	0.2	9.0		9.00	m	1		9.00	
7	구	보수부 재균열	0.3	9.0		9.00	m	1		9.00	
8	신	공동구 덮개 파손				1.00	EA	1		1.00

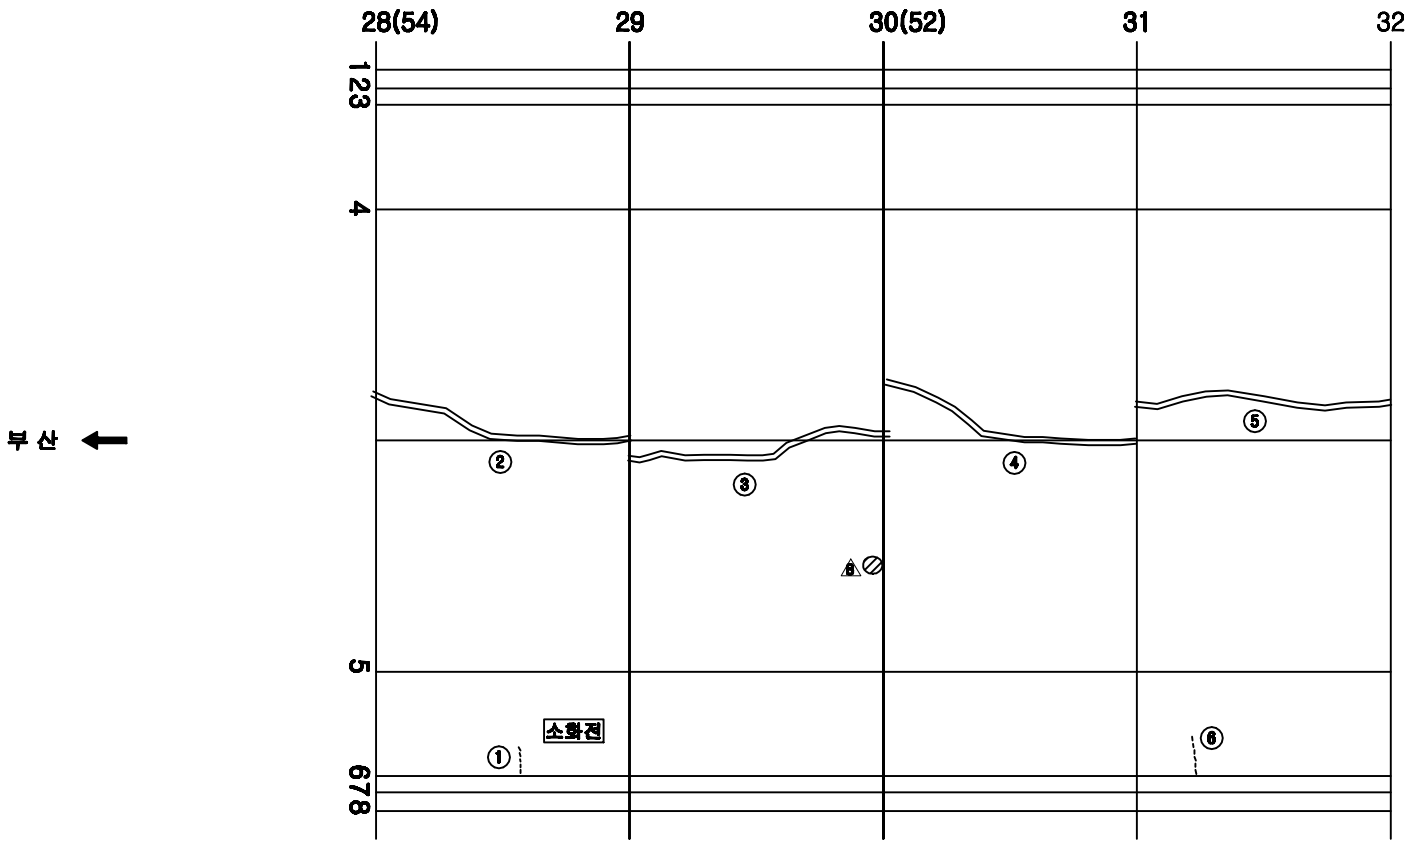
번호	신(N)구(P)	손상내용	손상현황						결함상태	손상물량	비고
			폭	길이	너비	물량	단위	개소			
1	신	타일균열				5.00	EA	5		5.00	
2	구	보수부 재균열	0.3	9.0		9.00	m	1		9.00	
3	구	보수부 재균열	0.3	9.0		9.00	m	1		9.00	
4	구	보수부 재균열	0.3	9.0		9.00	m	1		9.00	
5	구	보수부 재균열	0.2	9.0		9.00	m	1		9.00	
6	신	타일균열				6.00	EA	6		6.00

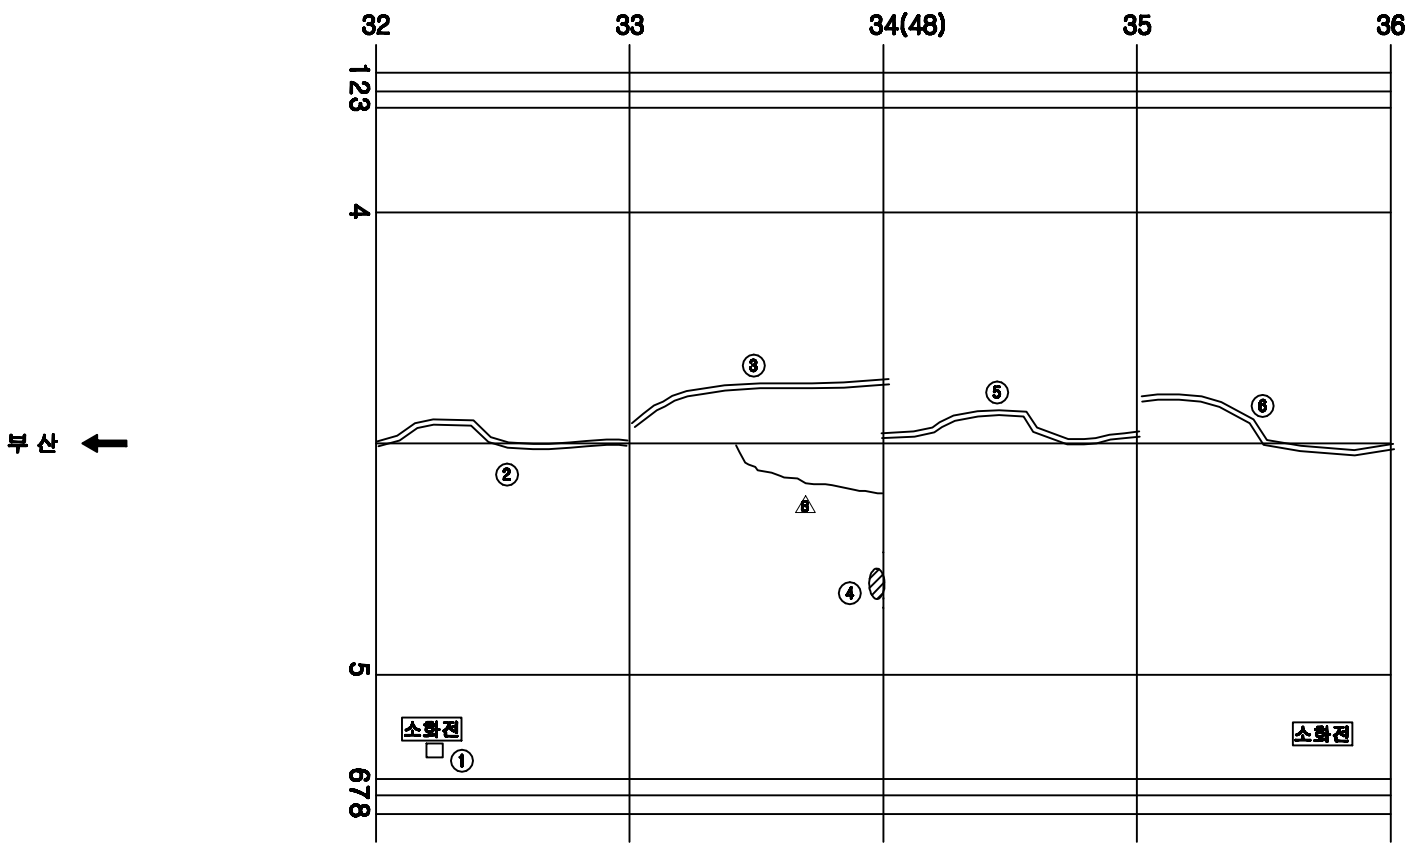
번호	신(N)구(P)	손상내용	손상현황						결함상태	손상물량	비고
			폭	길이	너비	물량	단위	개소			
1	신	긴급전화 일계 보수이음				1.00	EA	1		1.00	
2	구	보수부 재균열	0.2	9.0		9.00	m	1		9.00	
3	구	보수부 재균열	0.2	9.0		9.00	m	1		9.00	
4	신	들뜸		0.1	0.1	0.01	㎡	1		0.01	
5	구	보수부 재균열	0.2	9.0		9.00	m	1		9.00	
6	구	보수부 재균열	0.2	9.0		9.00	m	1		9.00

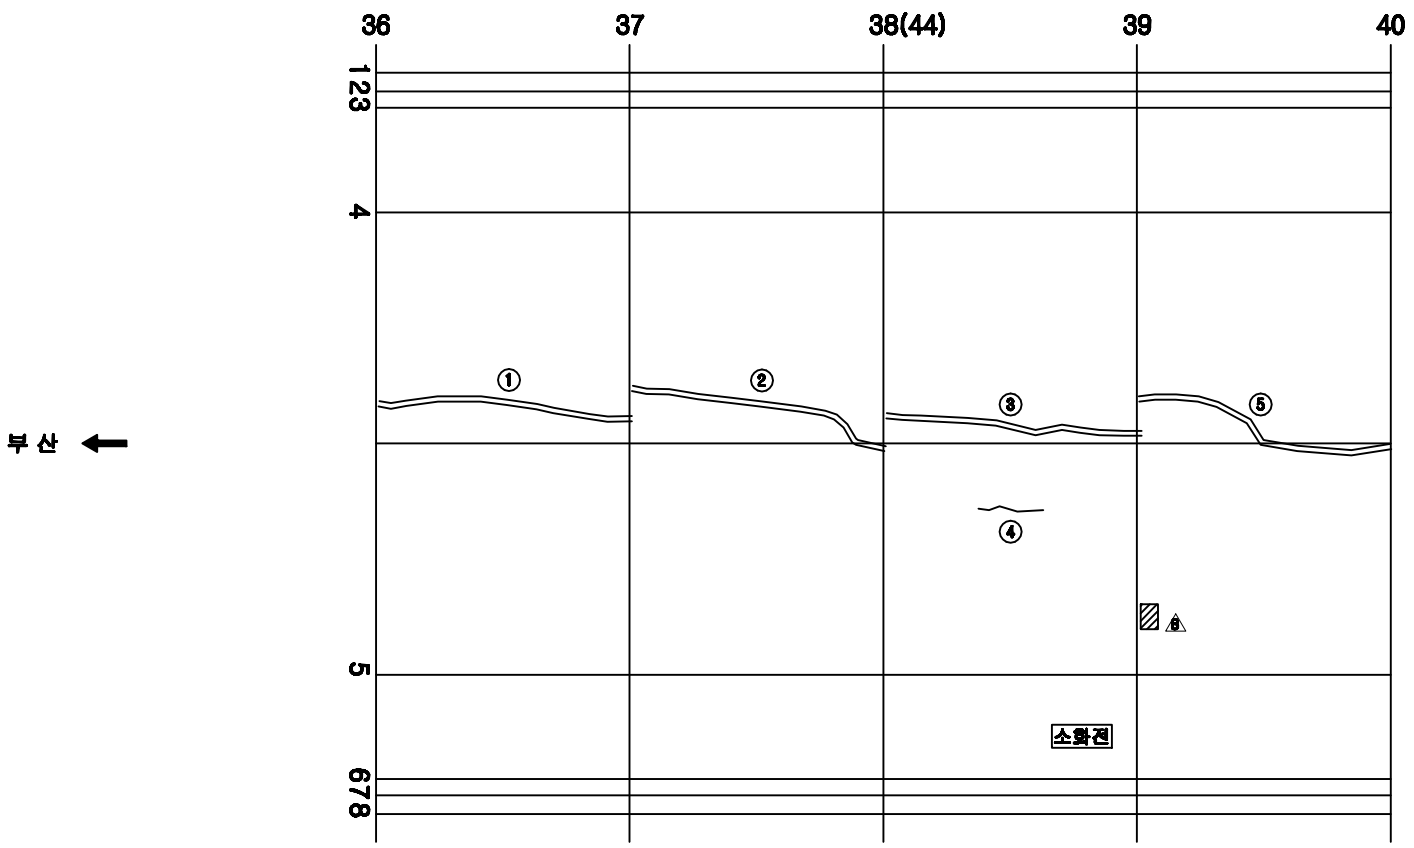
번호	신(N)구(P)	손상내용	손상현황						결함상태	손상물량	비고
			폭	길이	너비	물량	단위	개소			
1	구	보수부 재균열	0.2	9.0		9.00	m	1		9.00	
2	구	보수부 재균열	0.2	9.0		9.00	m	1		9.00	
3	구	보수부 재균열	0.2	9.0		9.00	m	1		9.00	
4	신	균열	0.1	1.0		1.00	m	1		1.00	
5	구	보수부 재균열	0.2	9.0		9.00	m	1		9.00

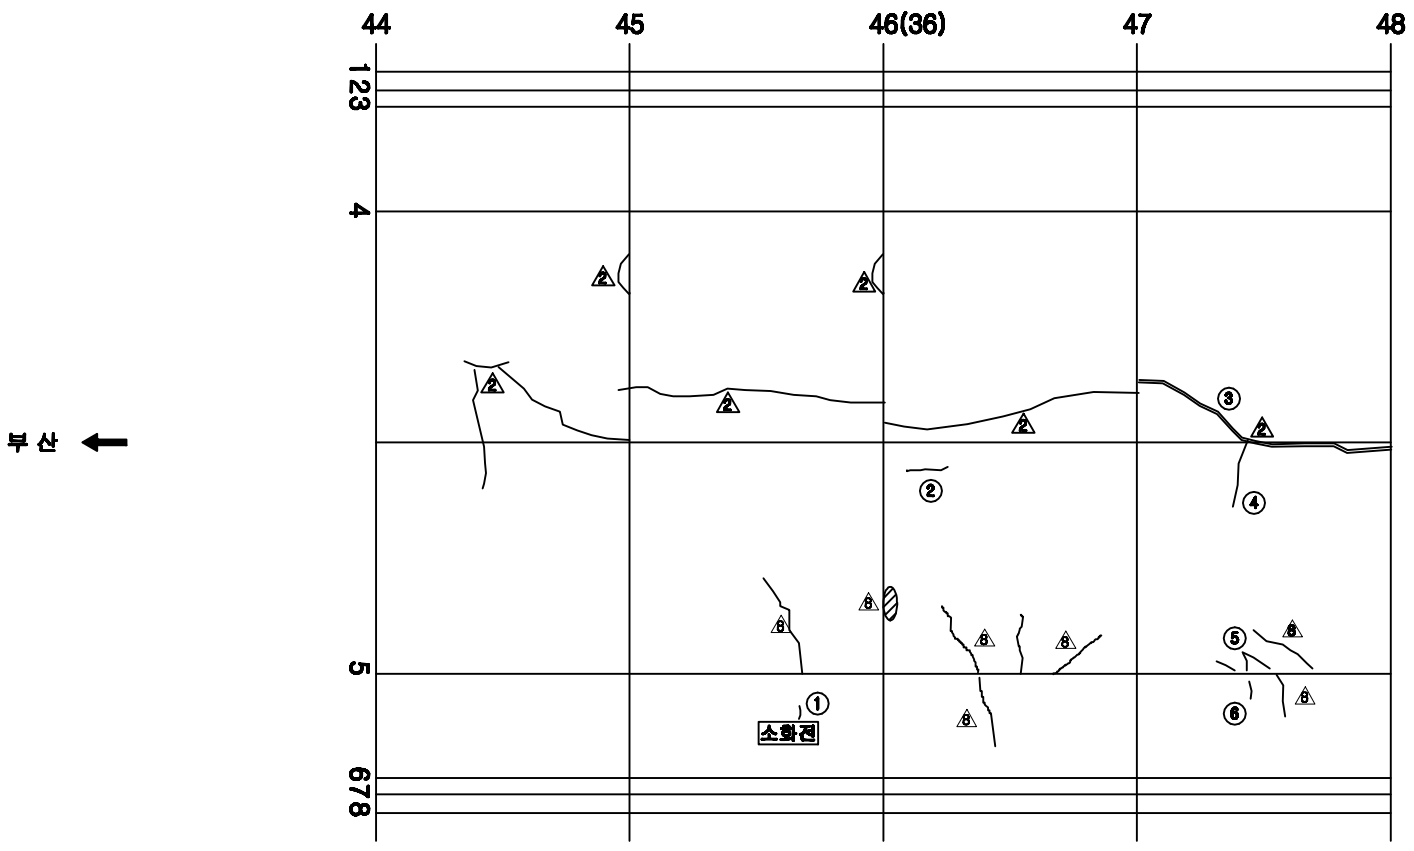
번호	신(N) 구(P)	손상내용	손상현황						결함상태	손상물량	비고
			폭	길이	너비	물량	단위	개소			
1	신	타일균열				1.00	EA	1		1.00	
2	신	균열	0.1	1.0		1.00	m	1		1.00	
3	구	보수부 재균열	0.2	9.0		9.00	m	1		9.00	
4	구	균열	0.3	2.0		2.00	m	1		2.00	
5	구	균열	0.3	0.5		0.50	m	1		0.50	
6	구	타일균열				1.00	EA	1		1.00

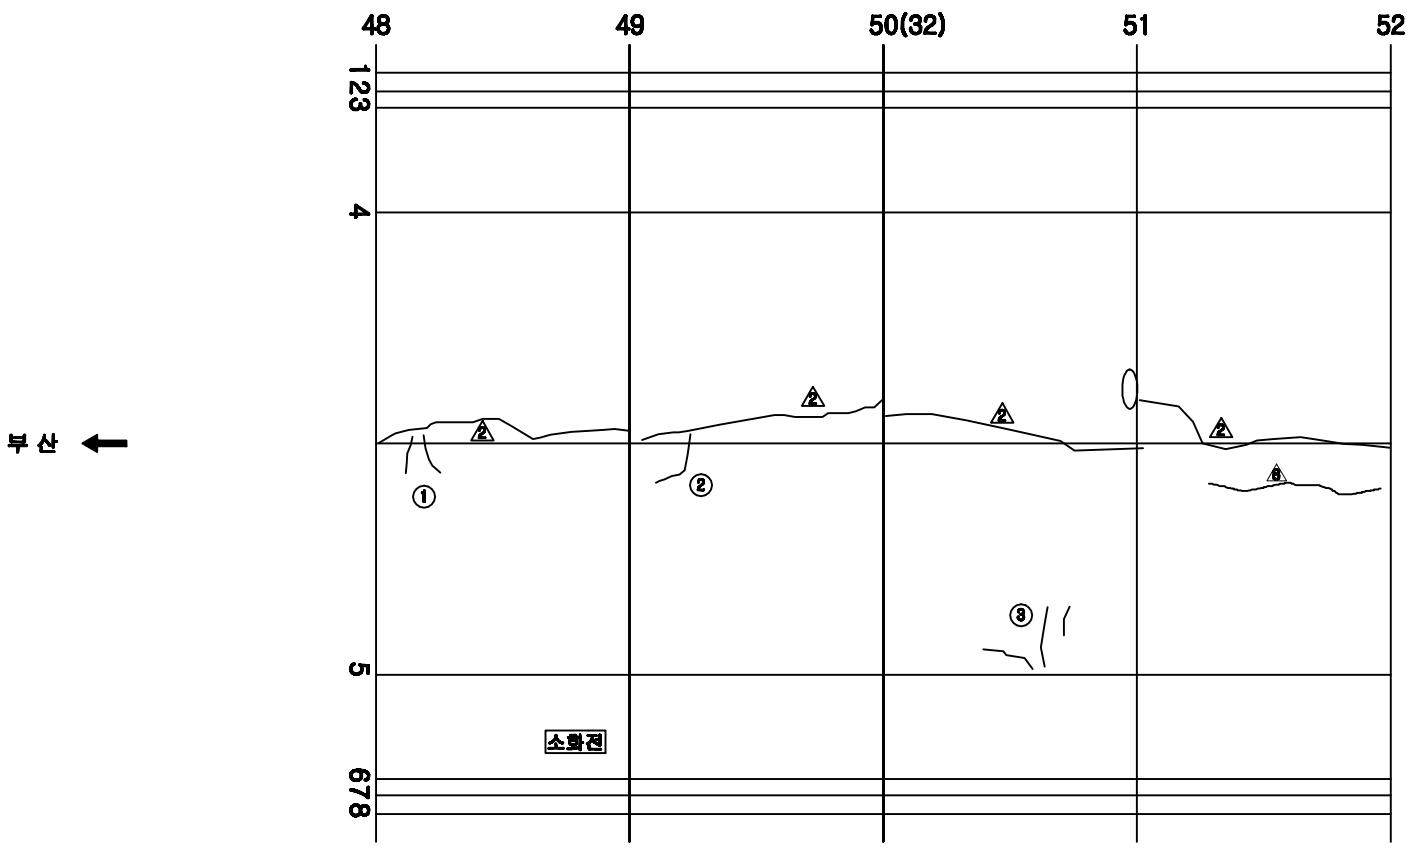
번호	신(N)구(P)	손상내용	손상현황						결함상태	손상물량	비고
			폭	길이	너비	물량	단위	개소			
1	신	균열	0.1	1.0		1.00	m	2		2.00	
2	신	균열	0.1	1.2		1.20	m	1		1.20	
3	신	균열	0.3	3.0		3.00	m	1		3.00

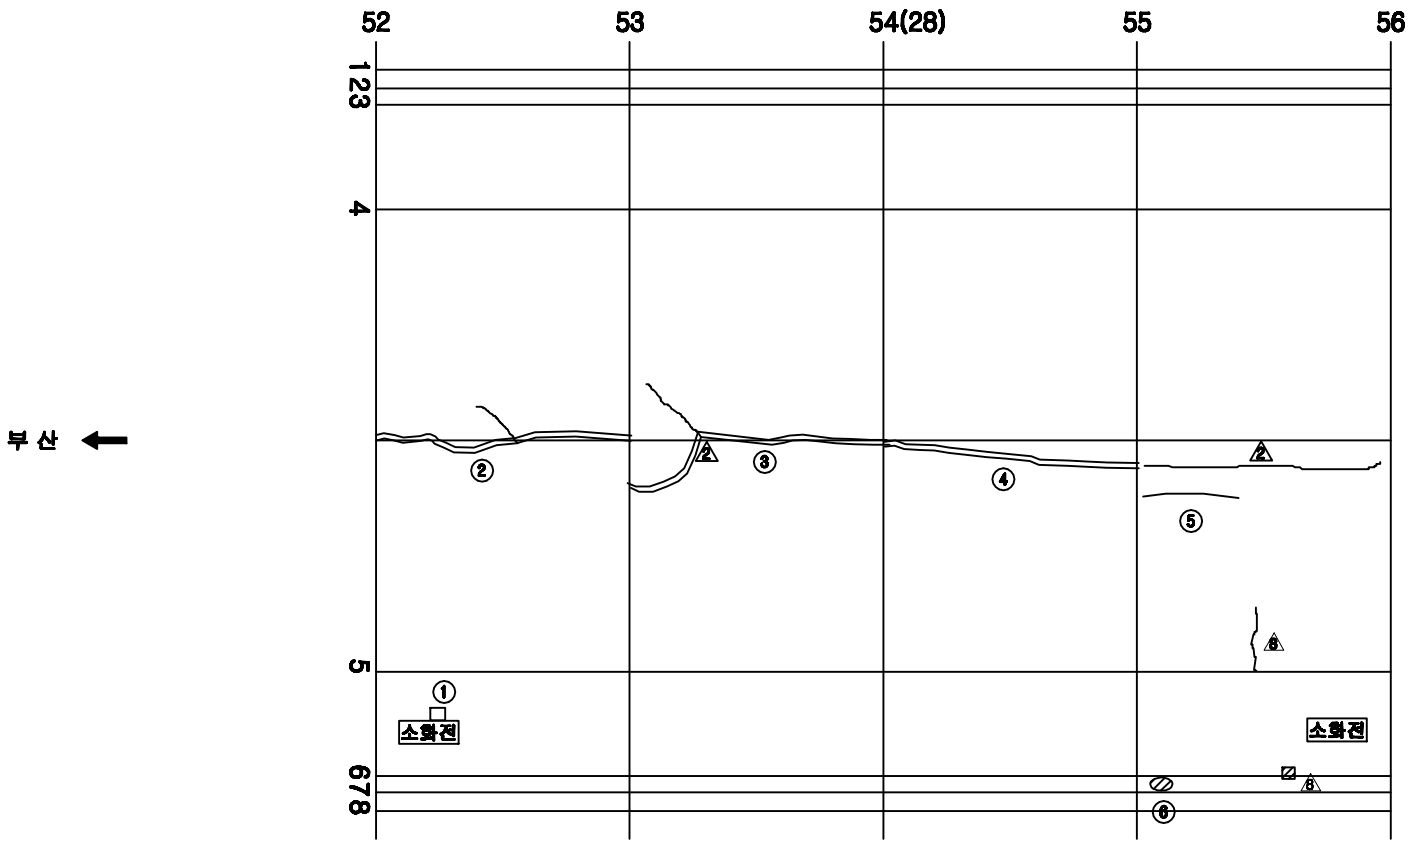
번호	신(N)구(P)	손상내용	손상현황						결함상태	손상물량	비고
			폭	길이	너비	물량	단위	개소			
1	신	긴급전화 표시등 불량				1.00	EA	1		1.00	
2	구	보수부 재균열	0.2	9.0		9.00	m	1		9.00	
3	구	보수부 재균열	0.2	9.0		9.00	m	1		9.00	
4	구	보수부 재균열	0.2	9.0		9.00	m	1		9.00	
5	구	균열	0.2	3.0		3.00	m	1		3.00	
6	구	공동구 덮개 파손				1.00	EA	1		1.00

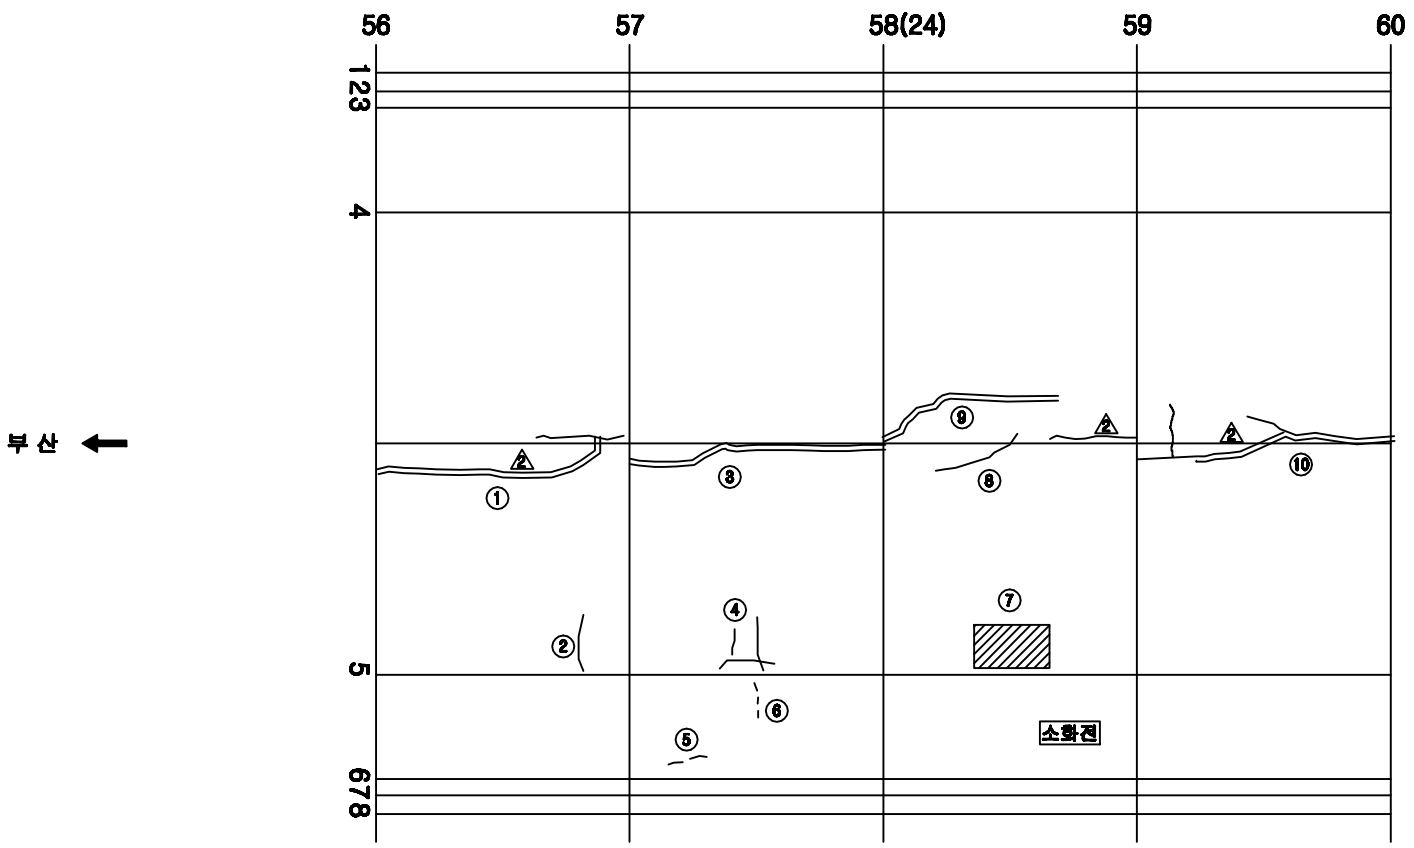
번호	신(N)구(P)	손상내용	손상현황						결함상태	손상물량	비고
			폭	길이	너비	물량	단위	개소			
1	구	보수부 재균열	0.2	10.0		10.00	m	1		10.00	
2	신	균열	0.2	1.5		1.50	m	1		1.50	
3	신	보수부 재균열	0.2	9.0		9.00	m	1		9.00	
4	신	균열	0.3	3.0		3.00	m	1		3.00	
5	신	타일균열				2.00	EA	2		2.00	
6	신	타일균열				3.00	EA	3		3.00	
7	신	양상균열		2.0	3.0	6.00	㎡	1		6.00	
8	신	균열	0.2	3.0		3.00	m	1		3.00	
9	구	보수부 재균열	0.2	7.0		7.00	m	1		7.00	
10	신	보수부 재균열	0.2	7.0		7.00	m	1		7.00

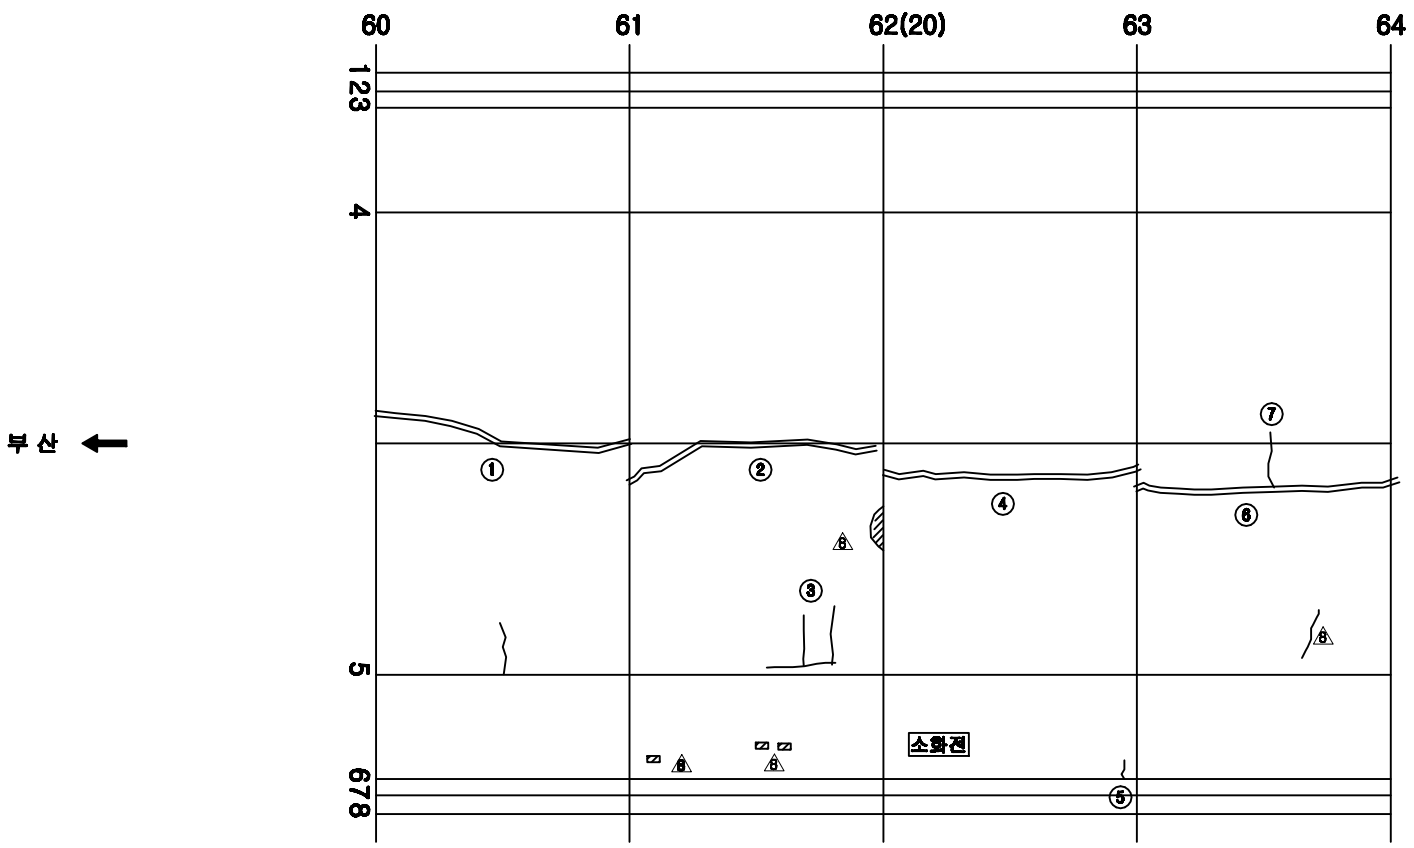
번호	신(N)구(P)	손상내용	손상현황						결함상태	손상물량	비고
			폭	길이	너비	물량	단위	개소			
1	신	보수부 재균열	0.2	9.0		9.00	m	1		9.00	
2	구	보수부 재균열	0.3	9.0		9.00	m	1		9.00	
3	신	균열	0.2	1.0		1.00	m	3		3.00	
4	구	보수부 재균열	0.3	9.0		9.00	m	1		9.00	
5	신	균열	0.3	0.3		0.30	m	1		0.30	
6	구	보수부 재균열	0.3	9.0		9.00	m	1		9.00	
7	신	균열	0.2	1.0		1.00	m	1		1.00

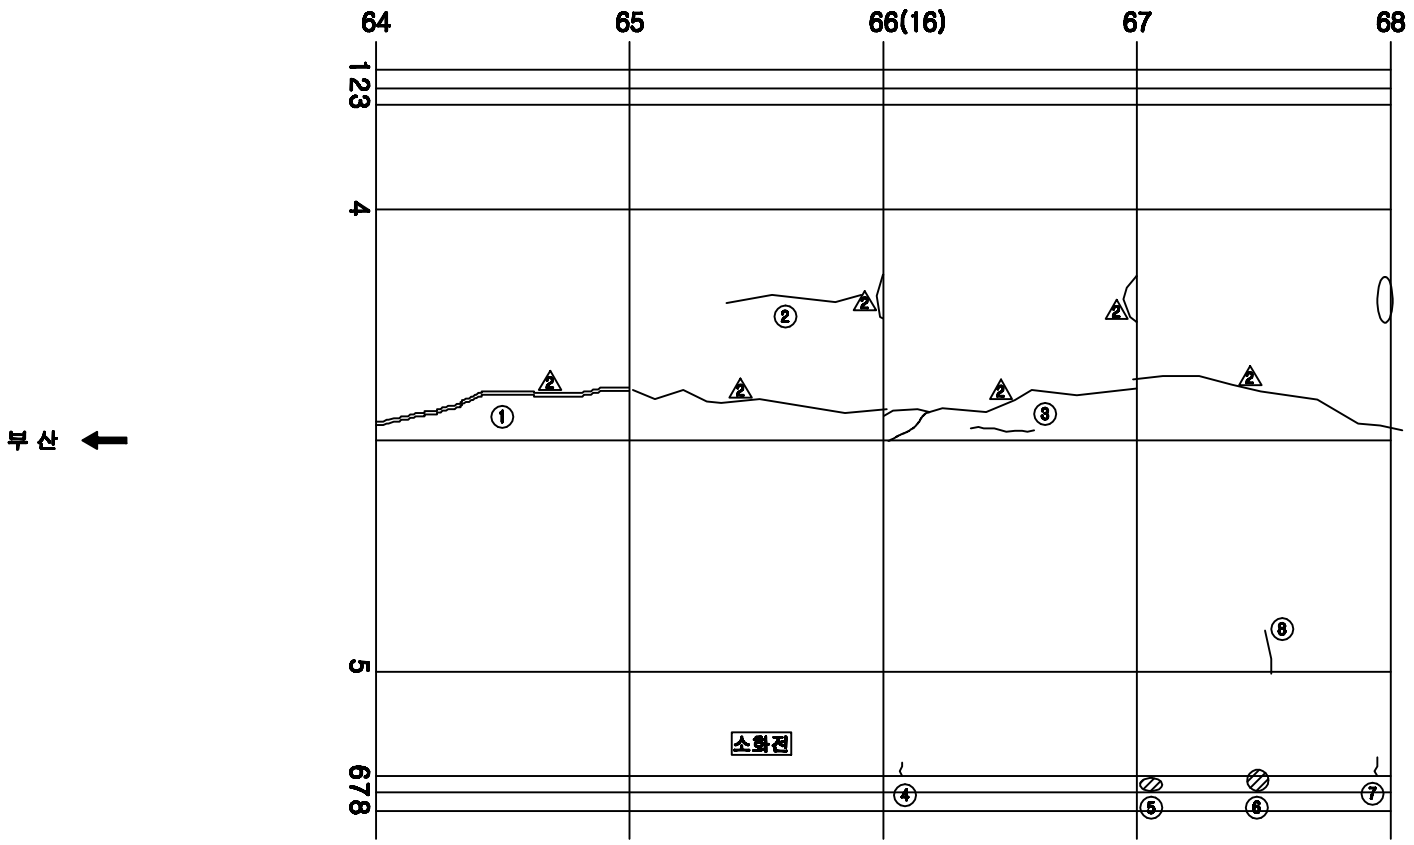
번호	신(N)구(P)	손상내용	손상현황						결함상태	손상물량	비고
			폭	길이	너비	물량	단위	개소			
1	구	보수부 재균열	0.2	9.0		9.00	m	1		9.00	
2	구	균열	0.3	7.0		7.00	m	1		7.00	
3	신	균열	0.2	2.0		2.00	m	1		2.00	
4	신	균열	0.3	0.2		0.20	m	1		0.20	
5	신	공동구 덮개 파손				1.00	EA	1		1.00	
6	구	공동구 덮개 파손				1.00	EA	1		1.00	
7	신	균열	0.3	0.3		0.30	m	1		0.30	
8	구	균열	0.2	2.0		2.00	m	1		2.00

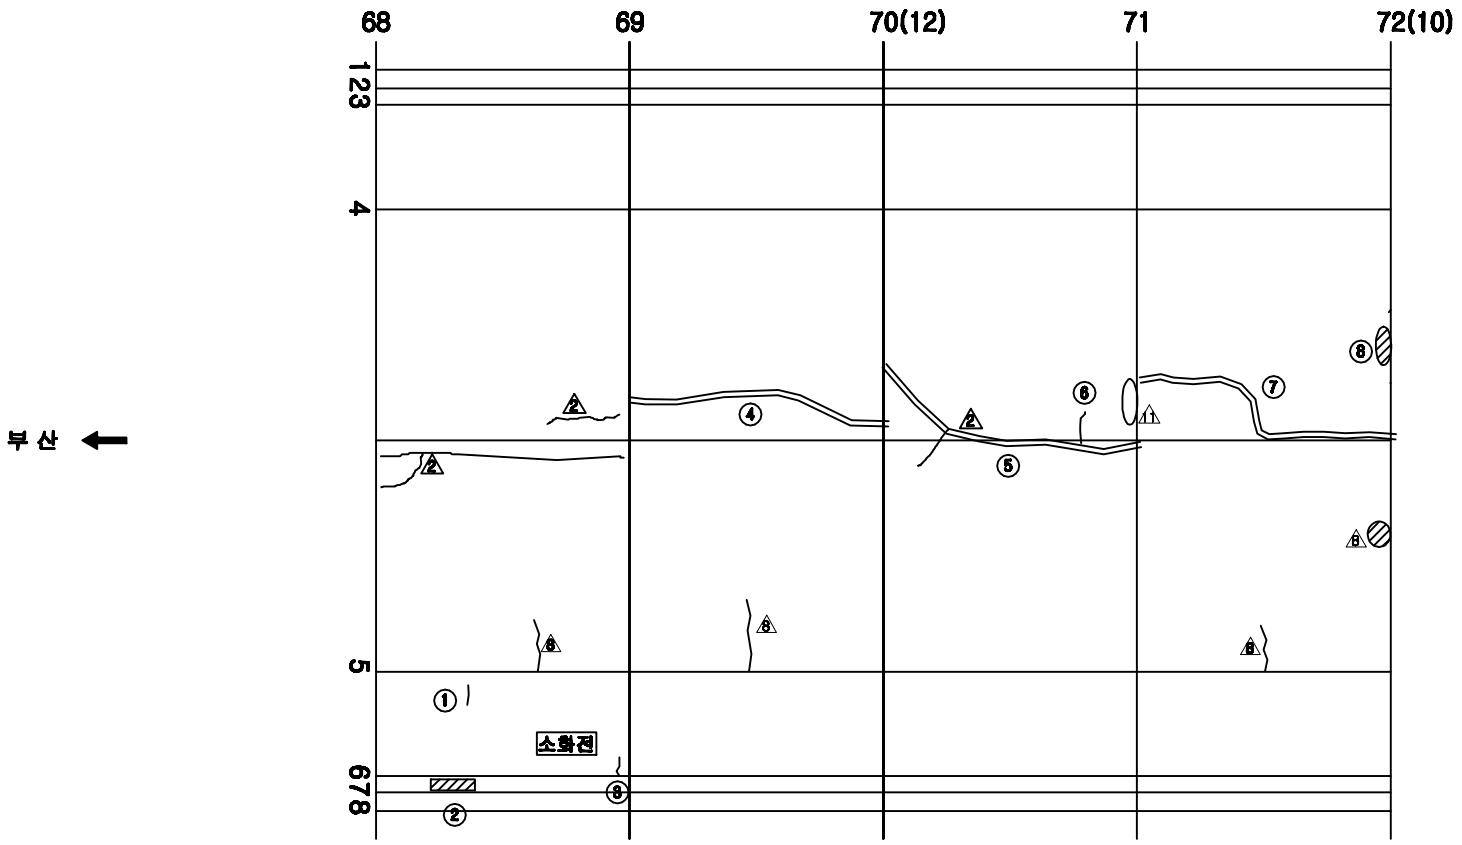
번호	신(N)구(P)	손상내용	손상현황						결함상태	손상물량	비고
			폭	길이	너비	물량	단위	개소			
1	구	타일균열				2.00	EA	2		2.00	
2	신	공동구 덮개 이탈				4.00	EA	4		4.00	
3	신	균열	0.3	0.3		0.30	m	1		0.30	
4	구	보수부 재균열	0.3	9.0		9.00	m	1		9.00	
5	구	보수부 재균열	0.3	9.0		9.00	m	1		9.00	
6	신	균열	0.2	1.0		1.00	m	1		1.00	
7	구	보수부 재균열	0.2	9.0		9.00	m	1		9.00	
8	구	들뜸		0.1	0.4	0.04	㎡	1		0.04

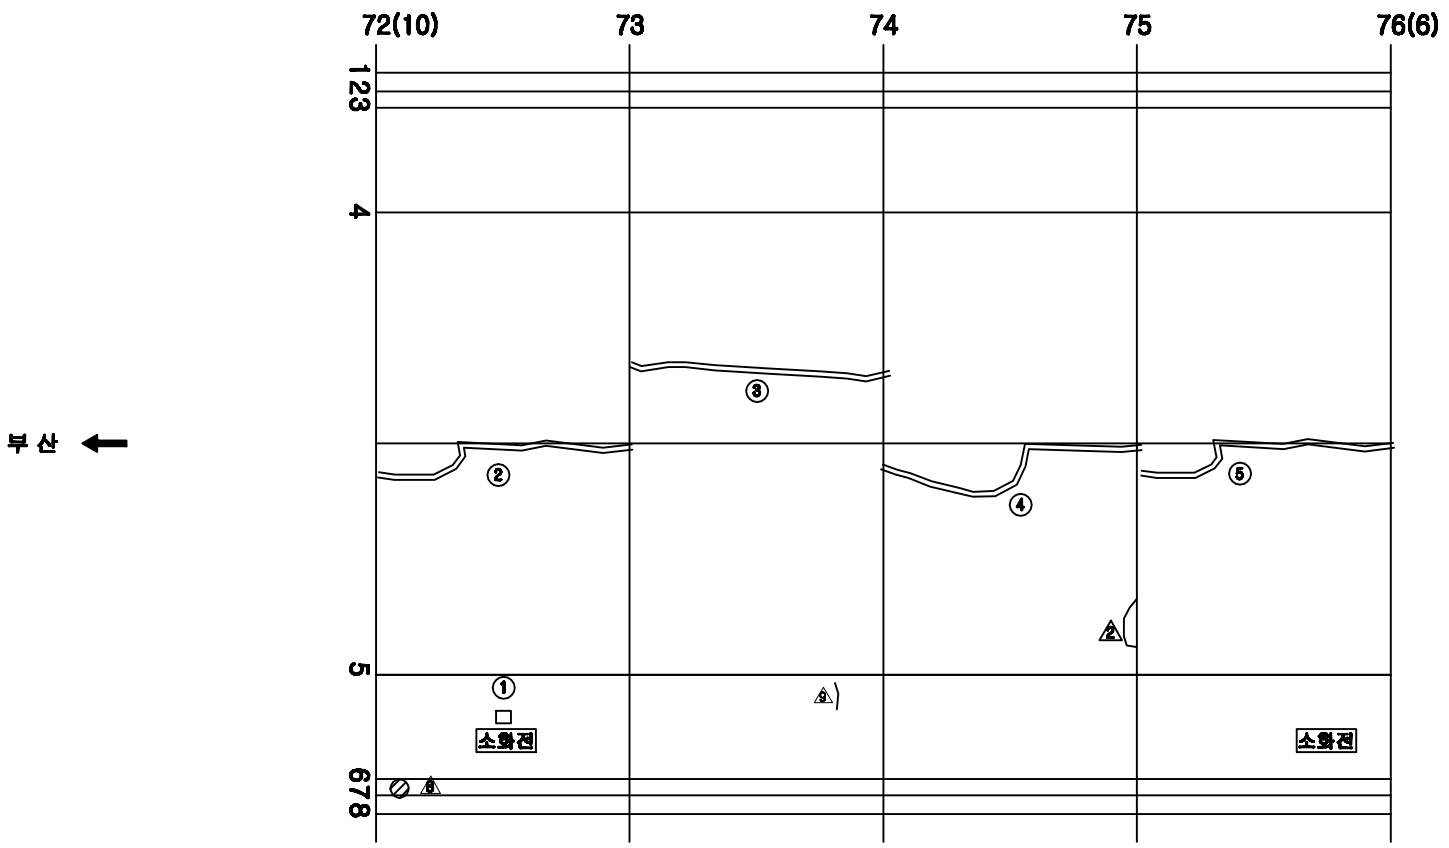
번호	신(N)구(P)	손상내용	손상현황						결함상태	손상물량	비고
			폭	길이	너비	물량	단위	개소			
1	신	긴급전화 표시등 설량				1.00	EA	1		1.00	
2	구	보수부 재균열	0.3	9.0		9.00	m	1		9.00	
3	신	보수부 재균열	0.2	9.0		9.00	m	1		9.00	
4	구	보수부 재균열	0.2	9.0		9.00	m	1		9.00	
5	구	보수부 재균열	0.5	9.0		9.00	m	1		9.00

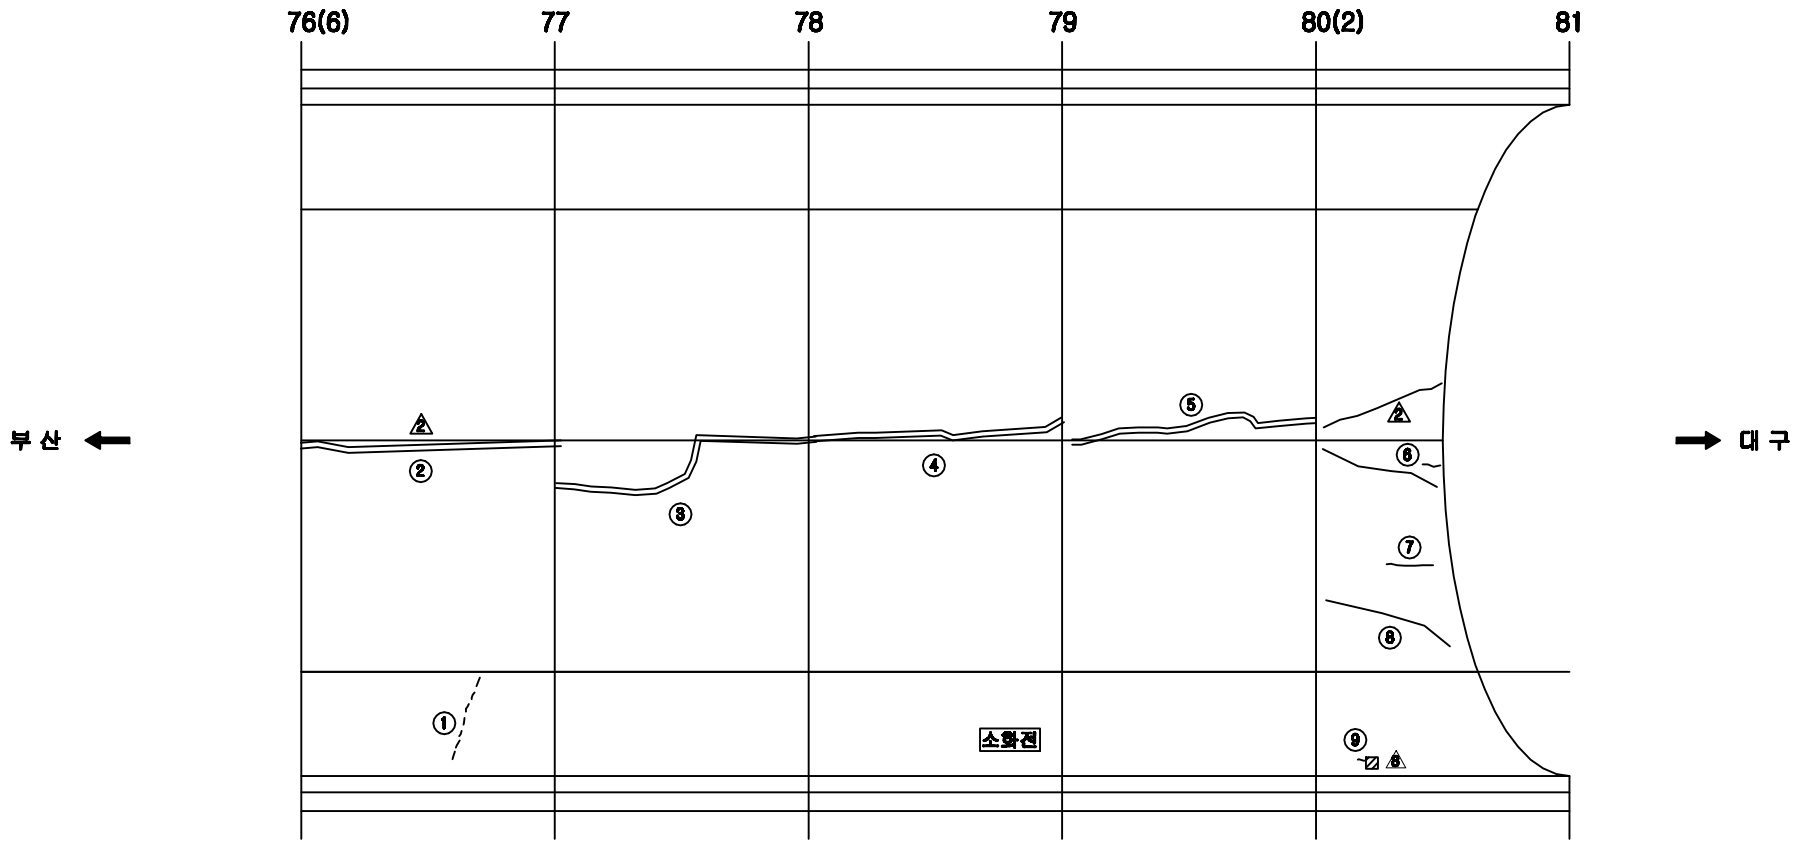
번호	신(N)구(P)	손상내용	손상현황						결함상태	손상물량	비고
			폭	길이	너비	물량	단위	개소			
1	신	타일균열				7.00	EA	7		7.00	
2	구	보수부 재균열	0.5	9.0		9.00	m	1		9.00	
3	구	보수부 재균열	0.3	9.0		9.00	m	1		9.00	
4	구	보수부 재균열	0.3	9.0		9.00	m	1		9.00	
5	구	보수부 재균열	0.2	9.0		9.00	m	1		9.00	
6	신	균열	0.2	0.5		0.50	m	1		0.50	
7	신	균열	0.2	1.0		1.00	m	1		1.00	
8	구	균열	0.2	5.0		5.00	m	1		5.00	
9	신	타일균열				1.00	EA	1		1.00

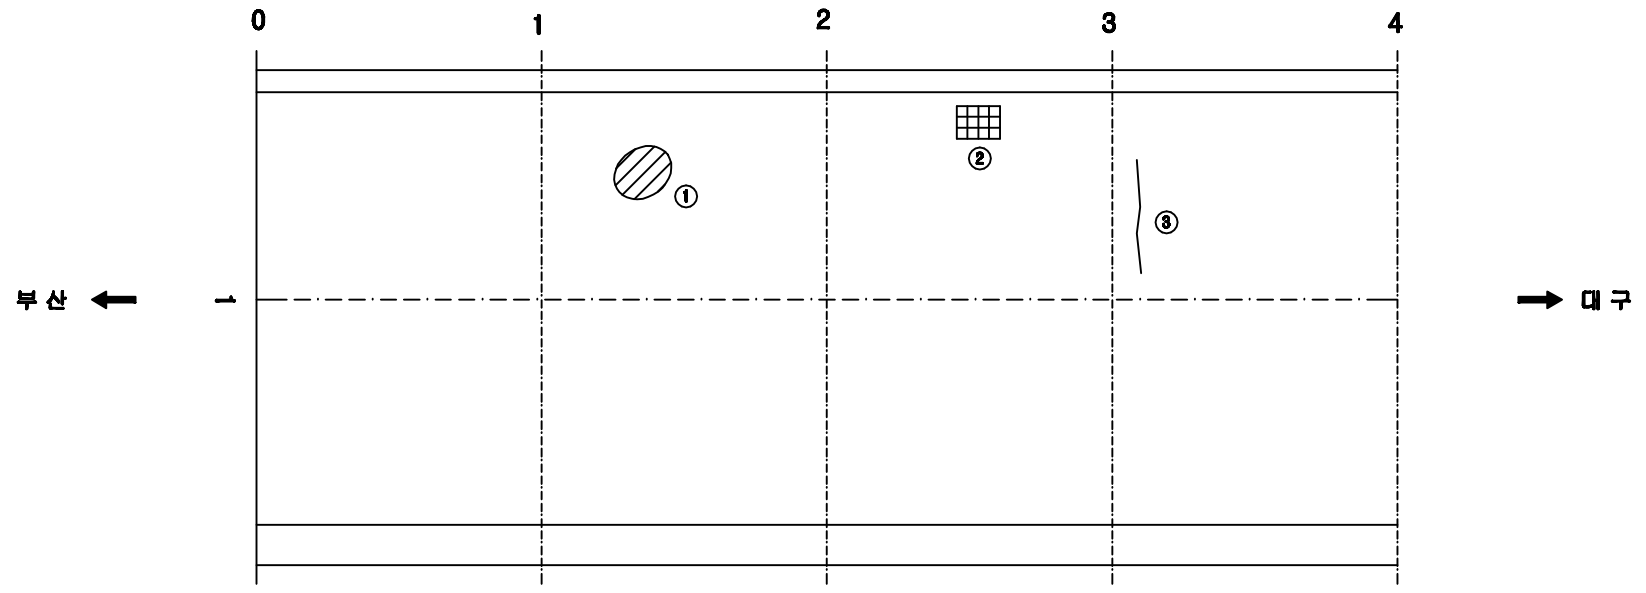
번호	신(N)구(P)	손상내용	손상현황						결함상태	손상물량	비고
			폭	길이	너비	물량	단위	개소			
1	신	스플링		0.2	0.4	0.08	㎡	1		0.08	
2	신	배수구 이물질퇴적				1.00	EA	1		1.00	
3	구	균열		3.0		3.00	m	1		3.00

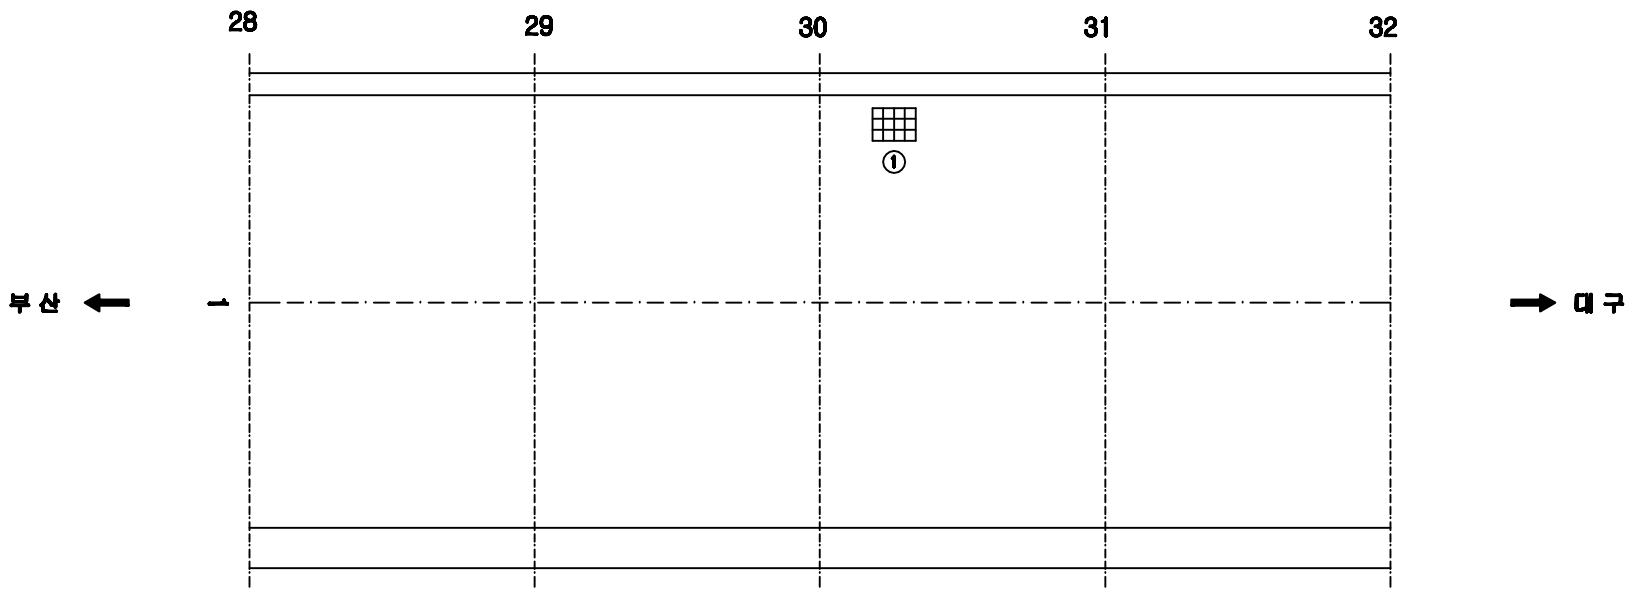
ID:삼랑진터널(부산)-포장부 Span No.29~32

번호	신(N)구(P)	손상내용	손상현황						결함상태	손상물량	비고
			폭	길이	너비	물량	단위	개소			
1	신	배수구 이물질퇴적				1.00	EA	1		1.00

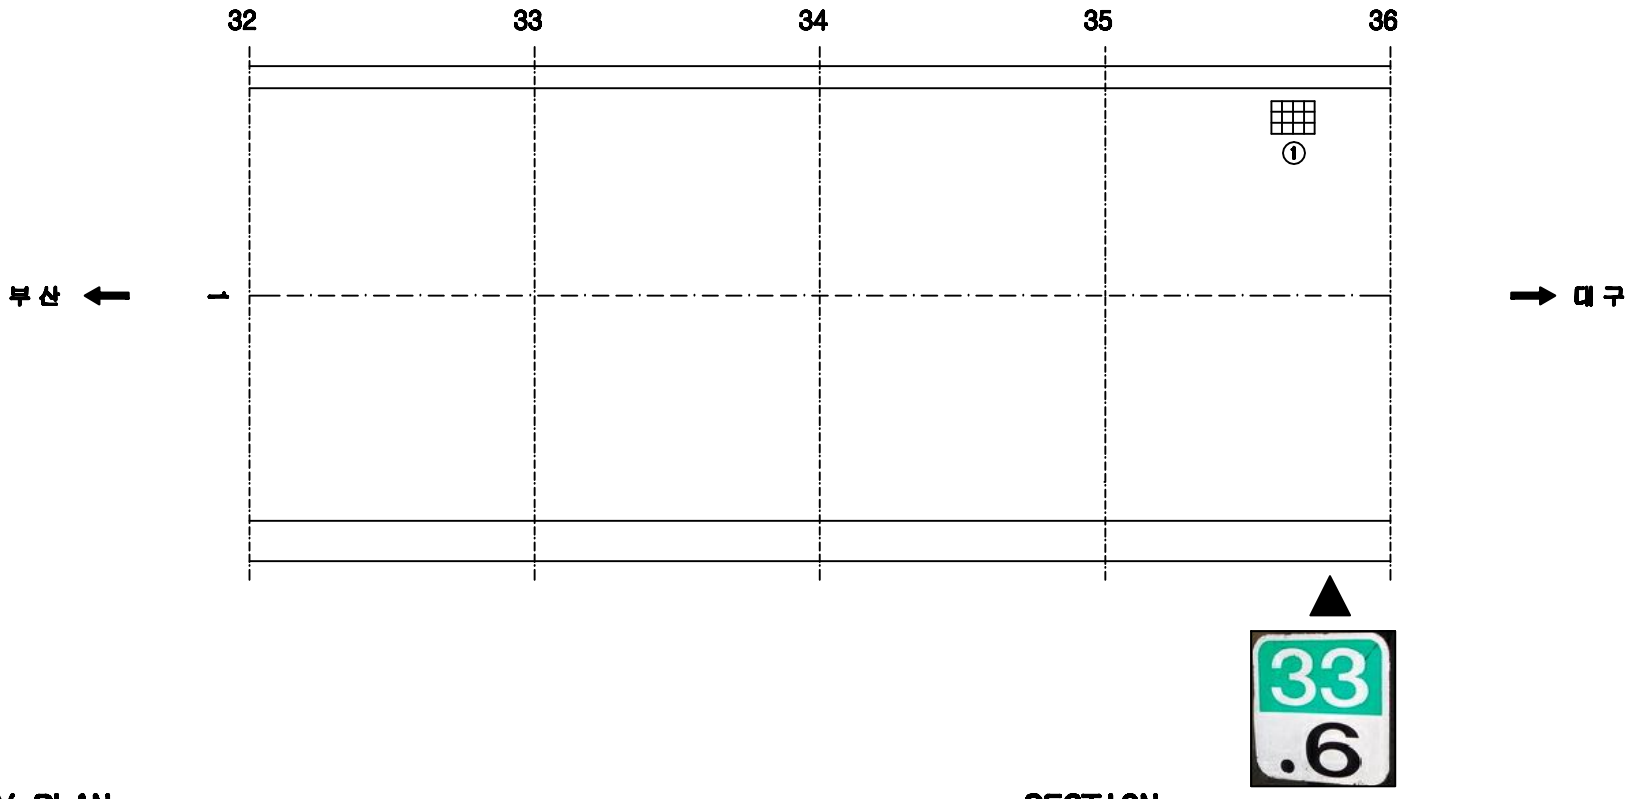
ID:삼랑진터널(부산)-포장부 Span No.33~36

번호	신(N)구(P)	손상내용	손상현황						결함상태	손상물량	비고
			폭	길이	너비	물량	단위	개소			
1	신	배수구 이물질퇴적				1.00	EA	1		1.00
