ID:삼랑진터널(대구)-포장부 Span No.1~4

손 상 현 황 표

용 역 명	2015년 하반기 시설물 안전점검용역(3구간 정밀점검)
과업기간	2015. 08. 17 ~ 2015. 12. 31
발 주 처	신대구부산고속도로주식회사
용 역 사	(주)아워브레인 OUR BRAIN CO.,LTD
도면번호	001

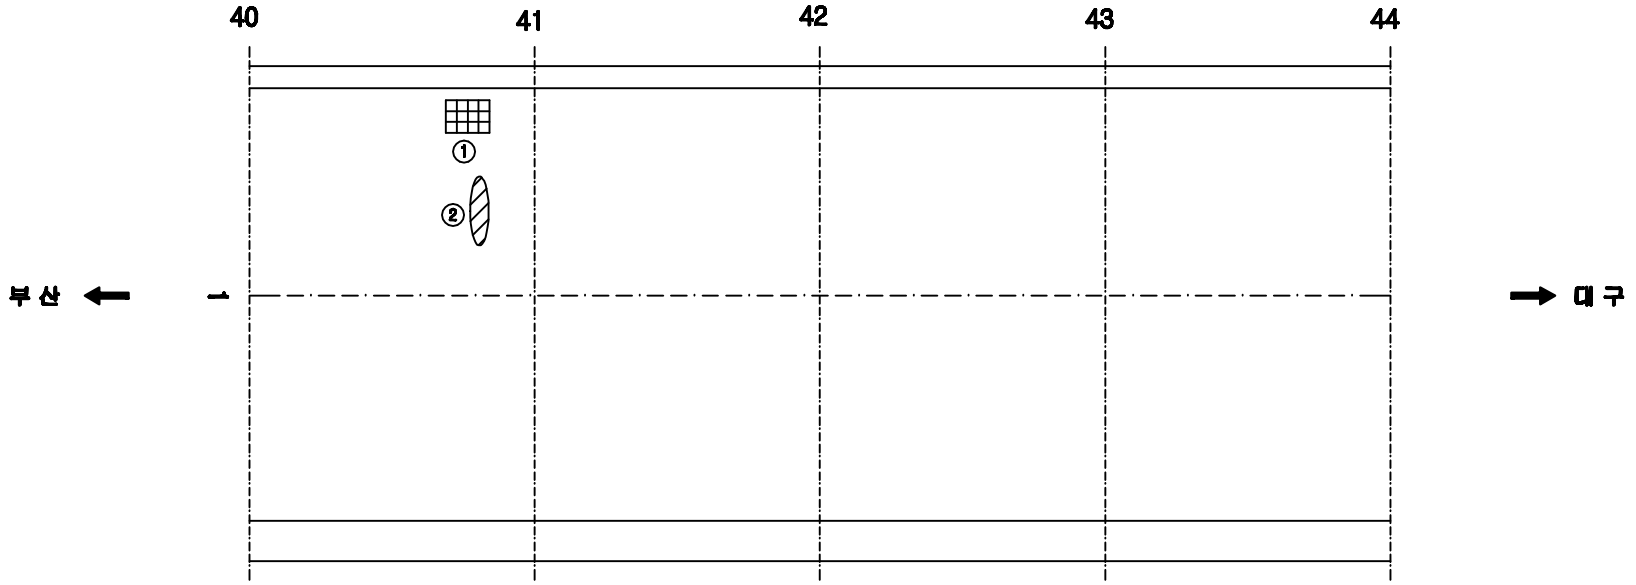
ID:삼랑진터널(부산)-포장부 Span No.41~44

번호	신(N)구(P)	손상내용	손상현황						결함상태	손상물량	비고
			폭	길이	너비	물량	단위	개소			
1	신	배수구 이물질퇴적				1.00	EA	1		1.00	
2	구	스플링		0.1	0.3	0.03	㎡	1		0.03

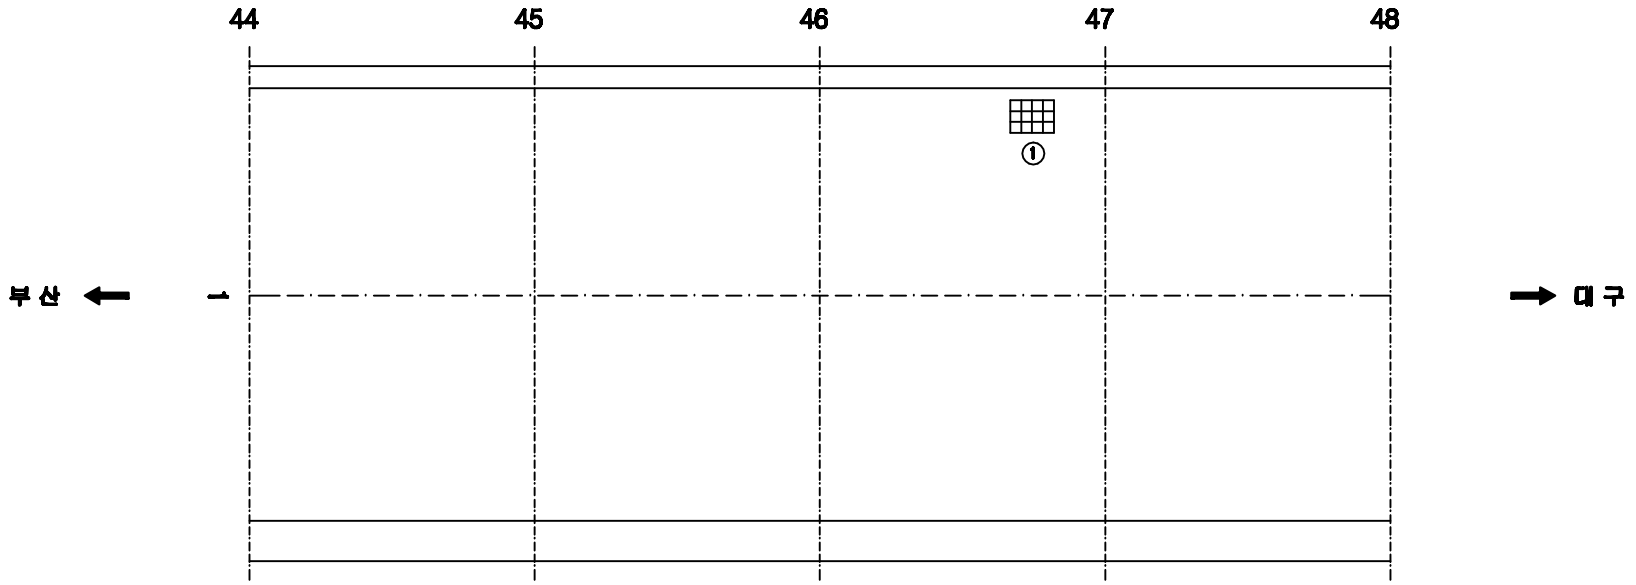
ID:삼랑진터널(부산)-포장부 Span No.45~48

번호	신(N)구(P)	손상내용	손상현황						결함상태	손상물량	비고
			폭	길이	너비	물량	단위	개소			
1	신	배수구 이물질퇴적				1.00	EA	1		1.00

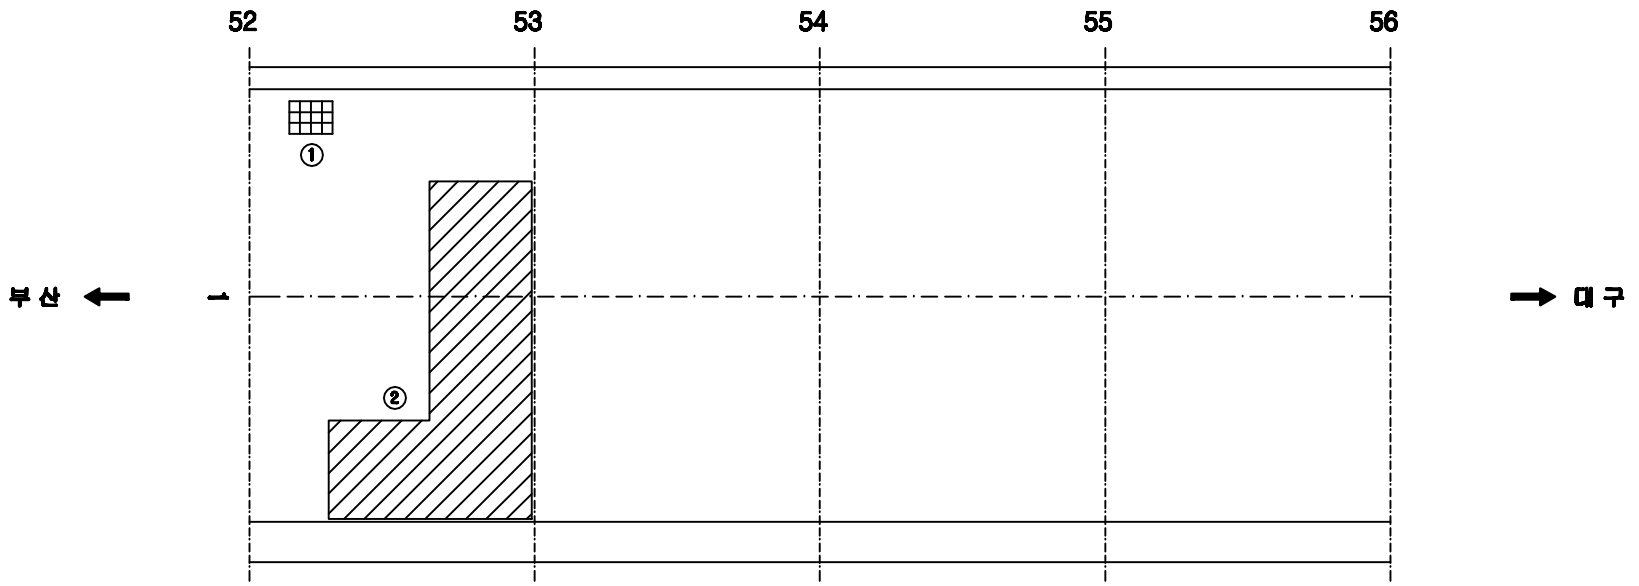
ID:삼랑진터널(부산)-포장부 Span No.53~56

번호	신(N)구(P)	손상내용	손상현황						결함상태	손상물량	비고
			폭	길이	너비	물량	단위	개소			
1	신	배수구 이물질퇴적				1.00	EA	1		1.00	
2	구	표면박리		5.0	8.0	40.00	㎡	1		40.00

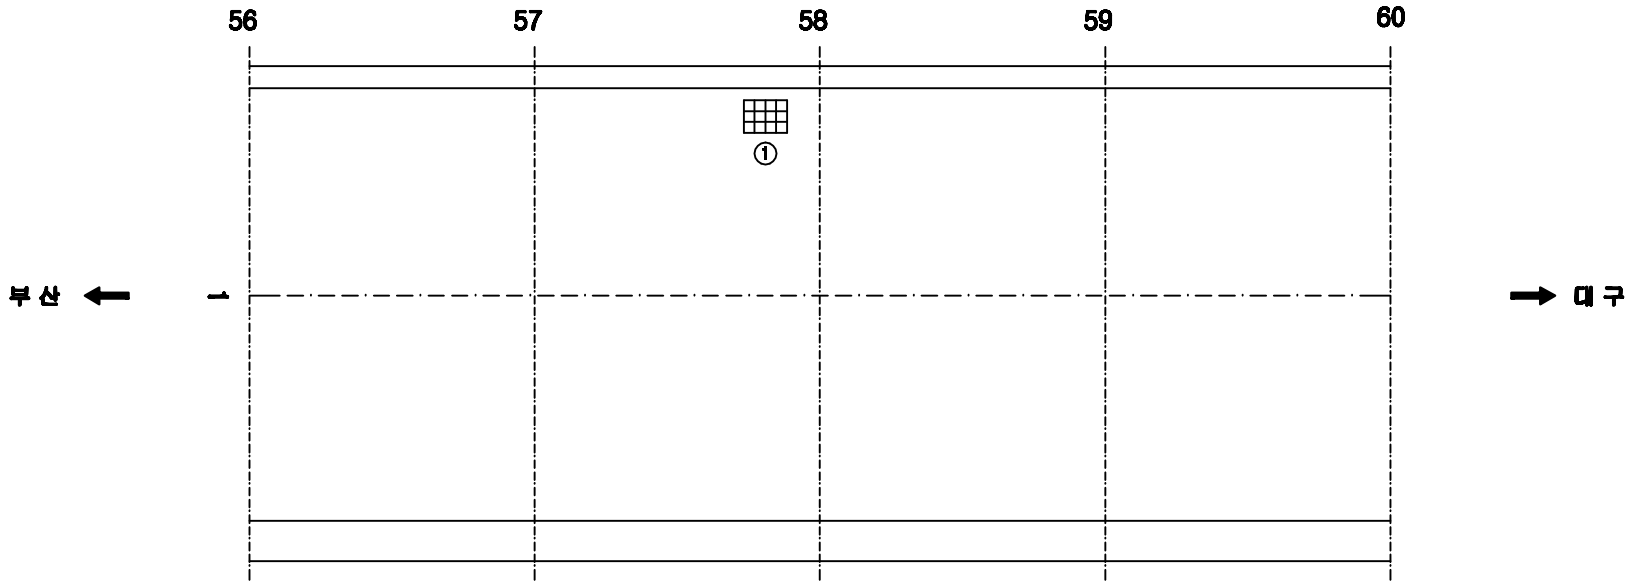
ID:삼랑진터널(부산)-포장부 Span No.57~60

번호	신(N)구(P)	손상내용	손상현황						결함상태	손상물량	비고
			폭	길이	너비	물량	단위	개소			
1	신	배수구 이물질퇴적				1.00	EA	1		1.00

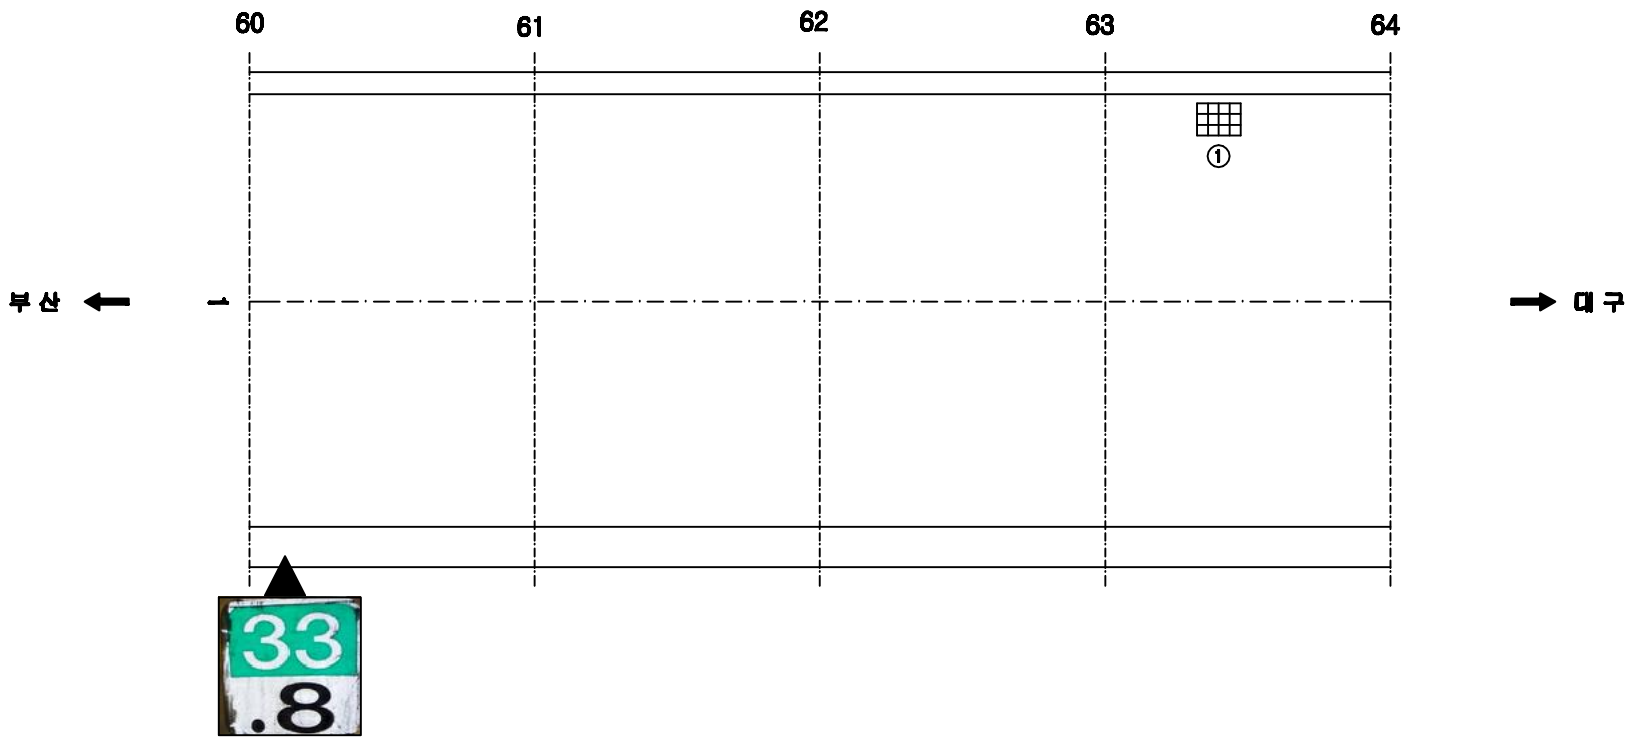
ID:삼랑진터널(부산)-포장부 Span No.61~64

번호	신(N)구(P)	손상내용	손상현황						결함상태	손상물량	비고
			폭	길이	너비	물량	단위	개소			
1	신	배수구 이물질퇴적				1.00	EA	1		1.00

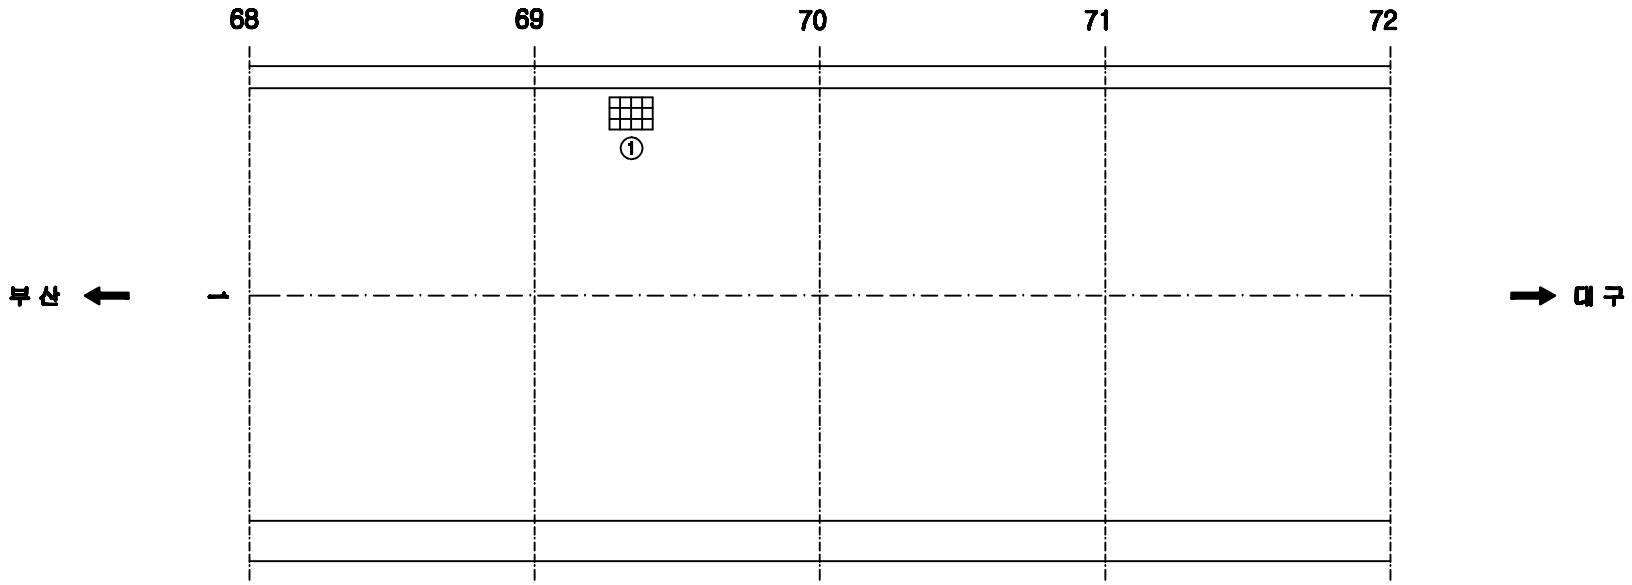
ID:삼랑진터널(부산)-포장부 Span No.69~72

번호	신(N)구(P)	손상내용	손상현황						결함상태	손상물량	비고
			폭	길이	너비	물량	단위	개소			
1	신	배수구 이물질퇴적				1.00	EA	1		1.00

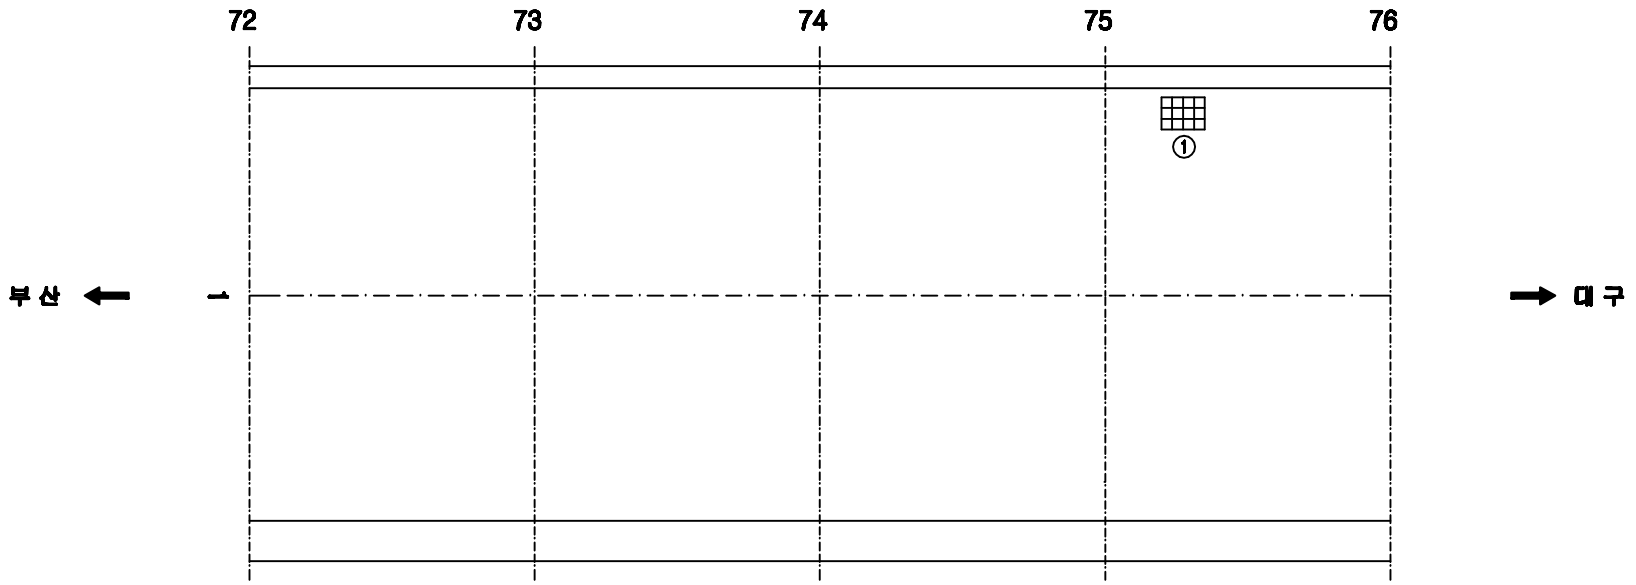
ID:삼랑진터널(부산)-포장부 Span No.73~76

번호	신(N)구(P)	손상내용	손상현황						결함상태	손상물량	비고
			폭	길이	너비	물량	단위	개소			
1	신	배수구 이물질퇴적				1.00	EA	1		1.00

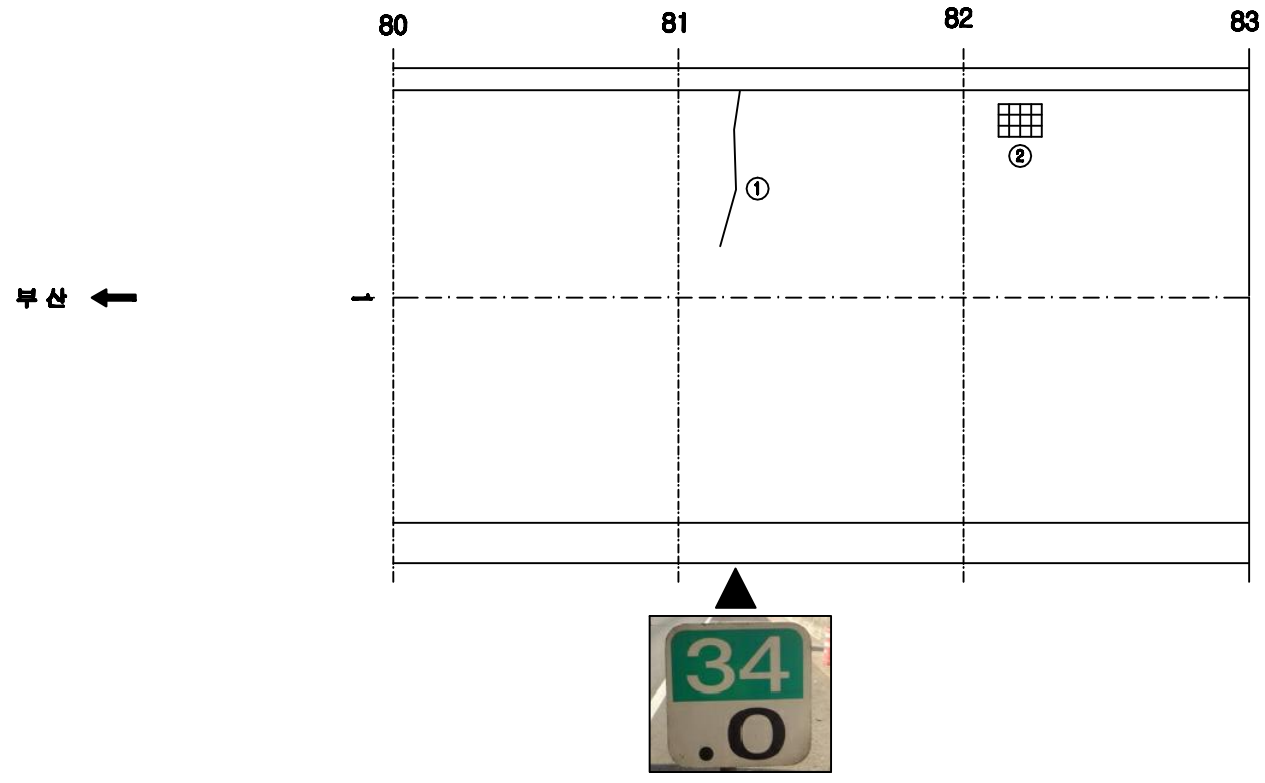
ID:삼랑진터널(부산)-포장부 Span No.81~83

번호	신(N)구(P)	손상내용	손상현황						결함상태	손상물량	비고
			폭	길이	너비	물량	단위	개소			
1	구	균열		5.0		5.00	m	1		5.00	
2	신	배수구 이물질퇴적				1.00	EA	1		1.00

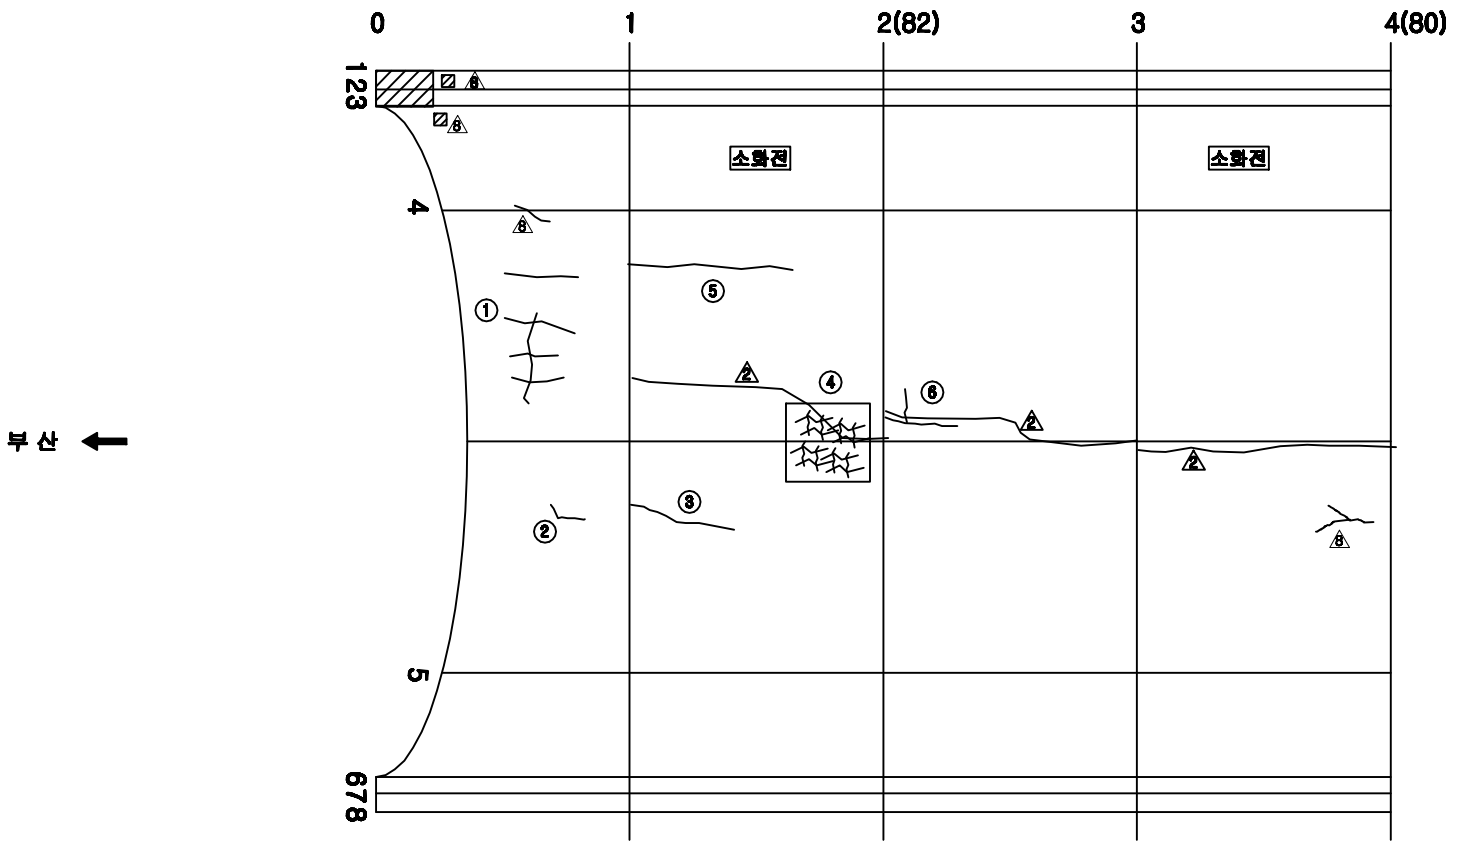
ID:삼랑진터널(부산)-본선 Span No.1~4

번호	신(N)구(P)	손상내용	손상현황						결함상태	손상물량	비고
			폭	길이	너비	물량	단위	개소			
1	구	균열	0.3	2.0		2.00	m	5		10.00	
2	신	균열	0.2	1.5		1.50	m	1		1.50	
3	신	균열	0.3	3.0		3.00	m	1		3.00	
4	구	망상균열		2.0	2.0	4.00	㎡	1		4.00	
5	구	균열	0.3	5.0		5.00	m	1		5.00	
6	신	균열	0.2	4.0		4.00	m	1		4.00

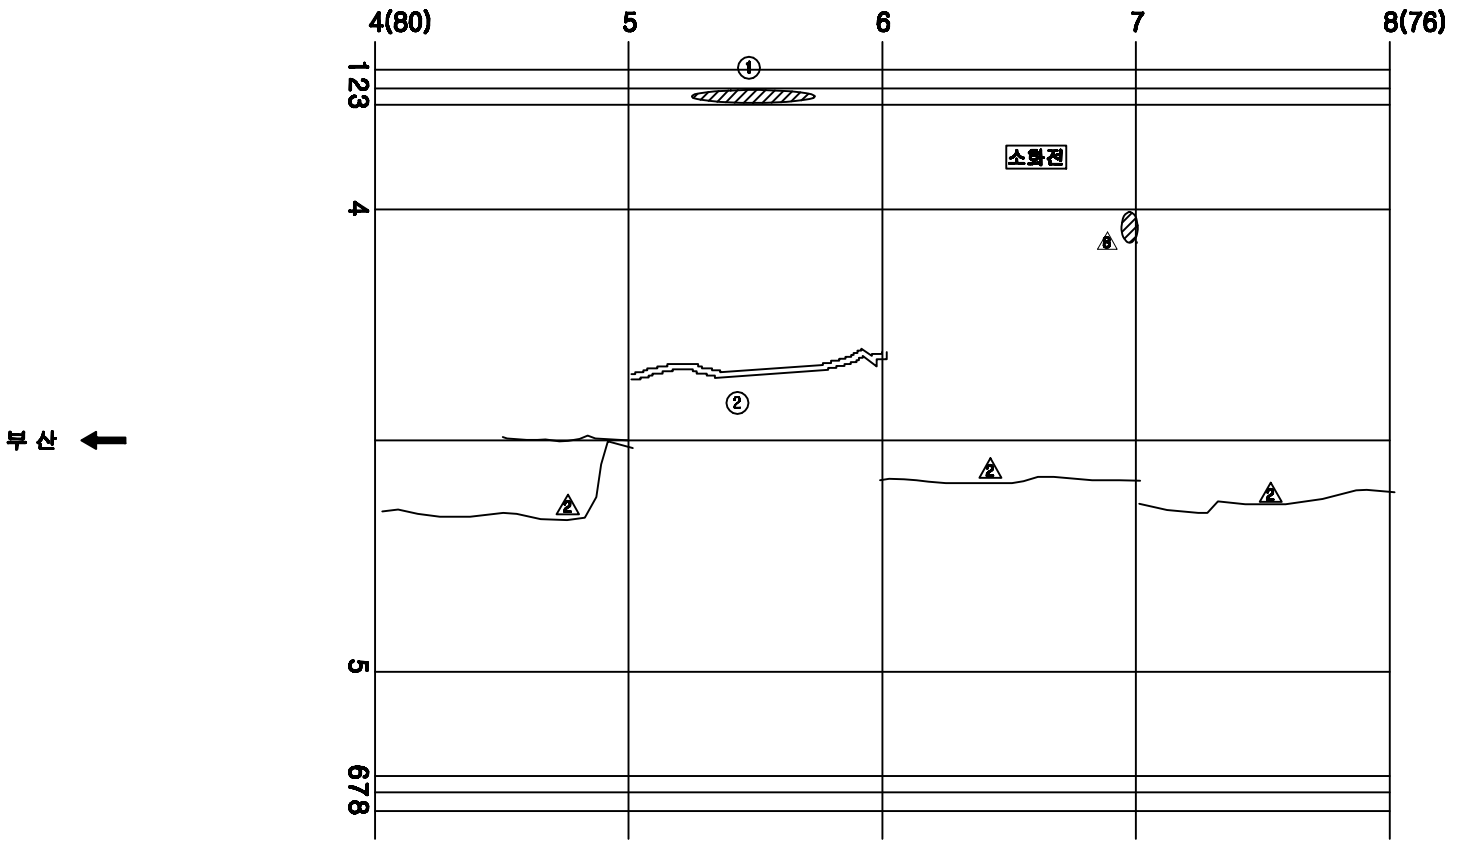
ID:삼랑진터널(부산)-본선 Span No.5~8

번호	신(N)구(P)	손상내용	손상현황						결함상태	손상물량	비고
			폭	길이	너비	물량	단위	개소			
1	구	공동구 덮개 파손				2.00	EA	2		2.00	
2	신	보수부 재균열	0.2	9.0		9.00	m	1		9.00

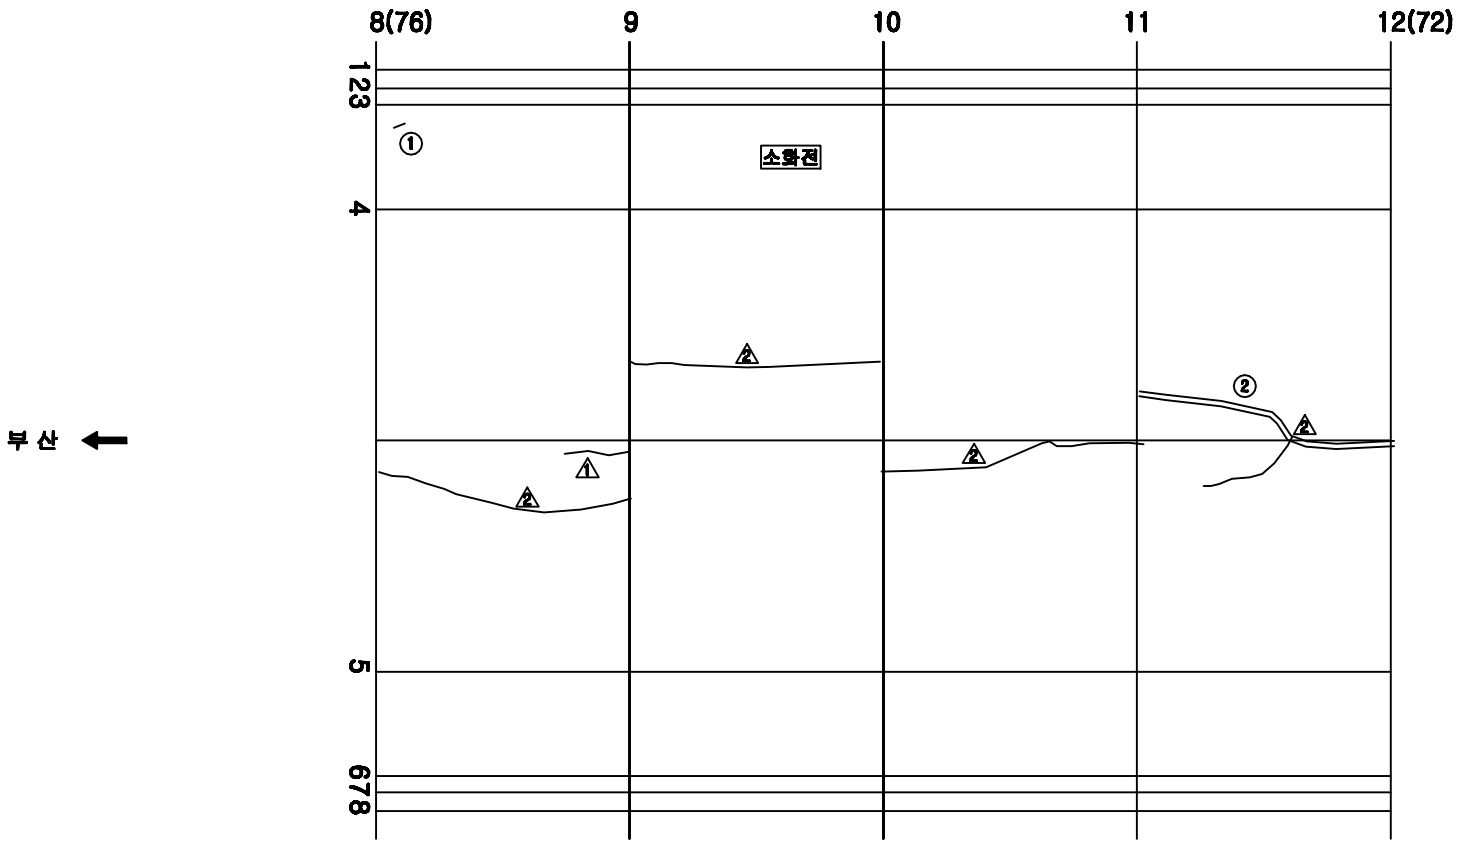
ID:삼랑진터널(부산)-본선 Span No.9~12

번호	신(N)구(P)	손상내용	손상현황						결함상태	손상물량	비고
			폭	길이	너비	물량	단위	개소			
1	구	타일파손				2.00	EA	2		2.00	
2	구	보수부 재균열	0.2	10.0		10.00	m	1		10.00

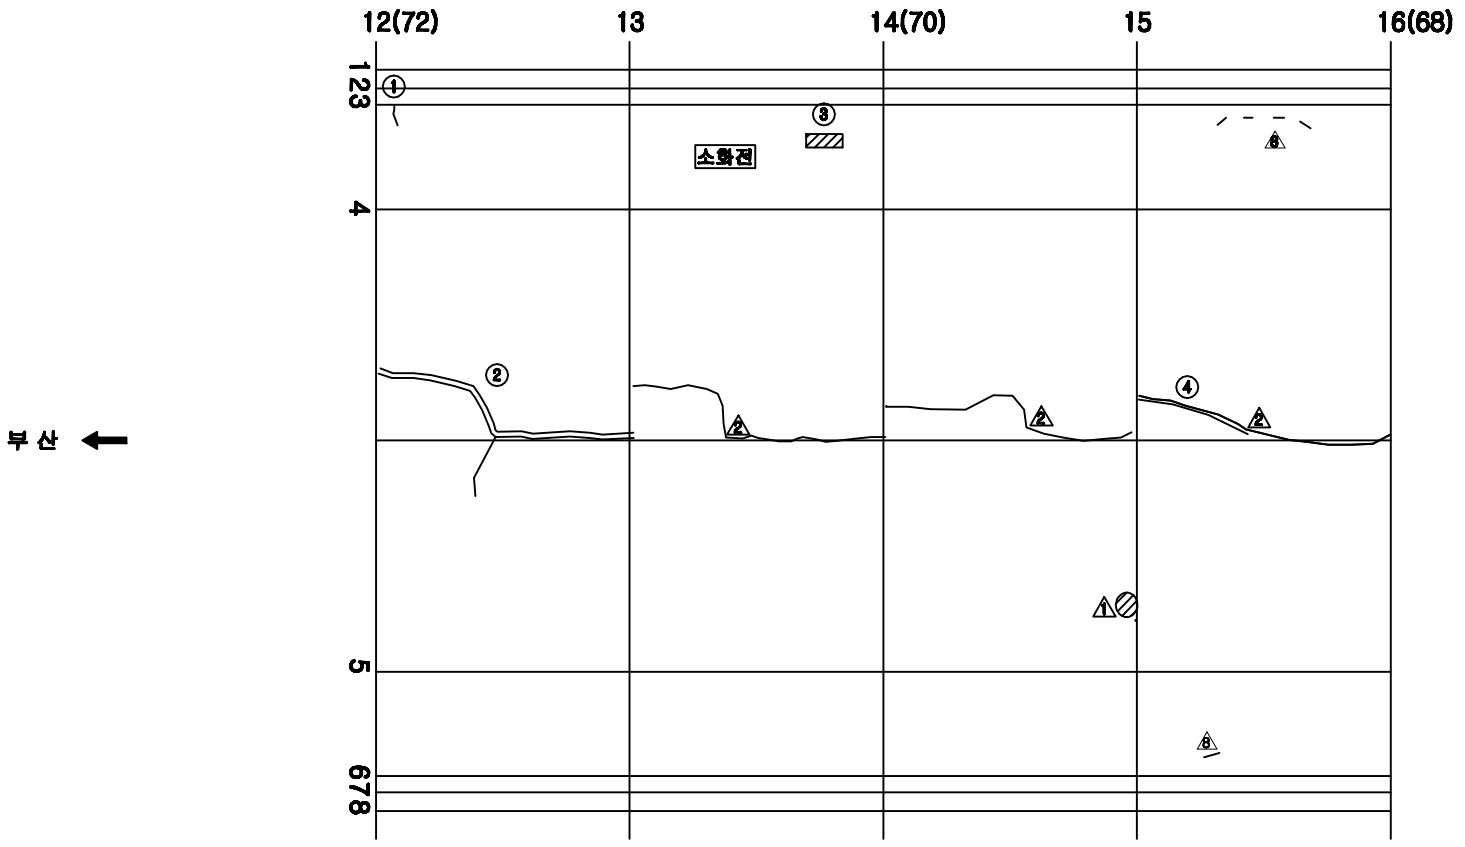
ID:삼랑진터널(부산)-본선 Span No.13~16

번호	신(N)구(P)	손상내용	손상현황						결함상태	손상물량	비고
			폭	길이	너비	물량	단위	개소			
1	신	균열	0.3	0.2		0.20	m	1		0.20	
2	구	보수부 재균열	0.2	9.0		9.00	m	1		9.00	
3	신	타일파손				2.00	EA	2		2.00	
4	구	보수부 재균열	0.3	5.0		5.00	m	1		5.00

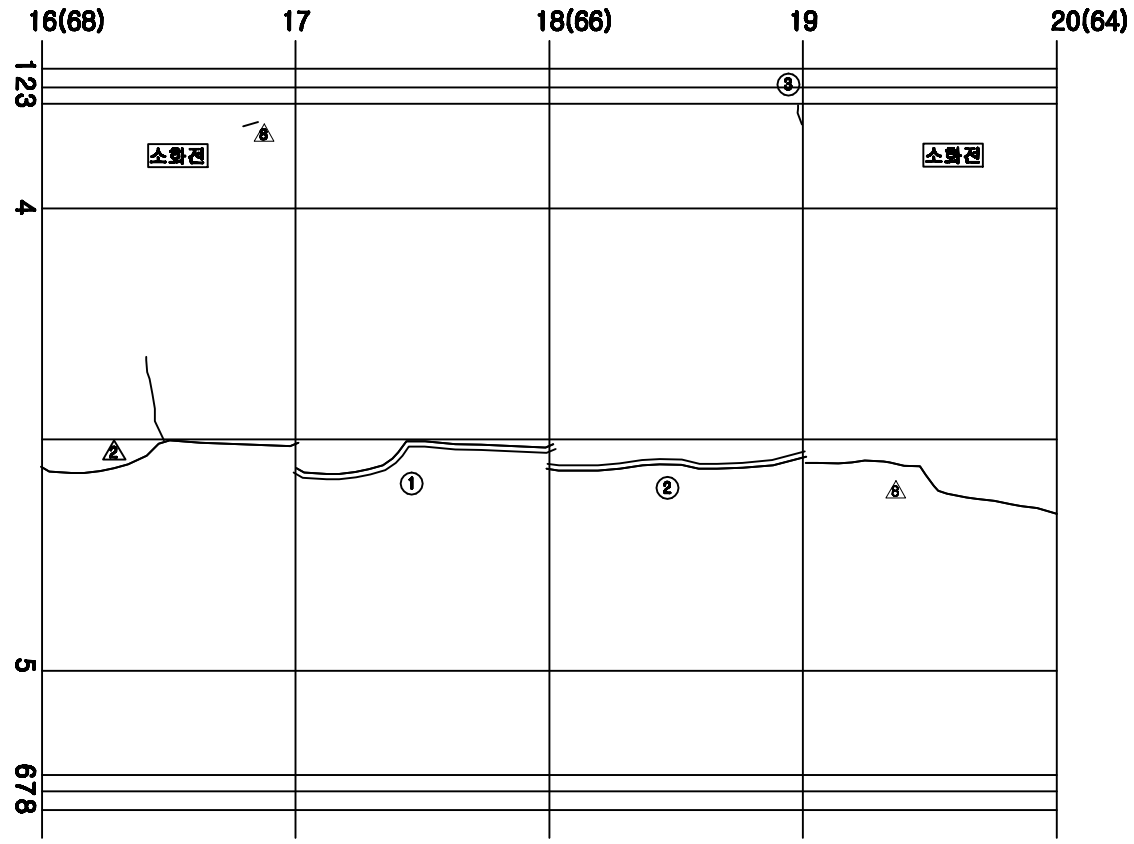
ID:삼랑진터널(부산)-본선 Span No.17~20

번호	신(N)구(P)	손상내용	손상현황						결함상태	손상물량	비고
			폭	길이	너비	물량	단위	개소			
1	구	보수부 재균열	0.2	9.0		9.00	m	1		9.00	
2	구	보수부 재균열	0.2	9.0		9.00	m	1		9.00	
3	신	균열	0.3	0.2		0.20	m	1		0.20

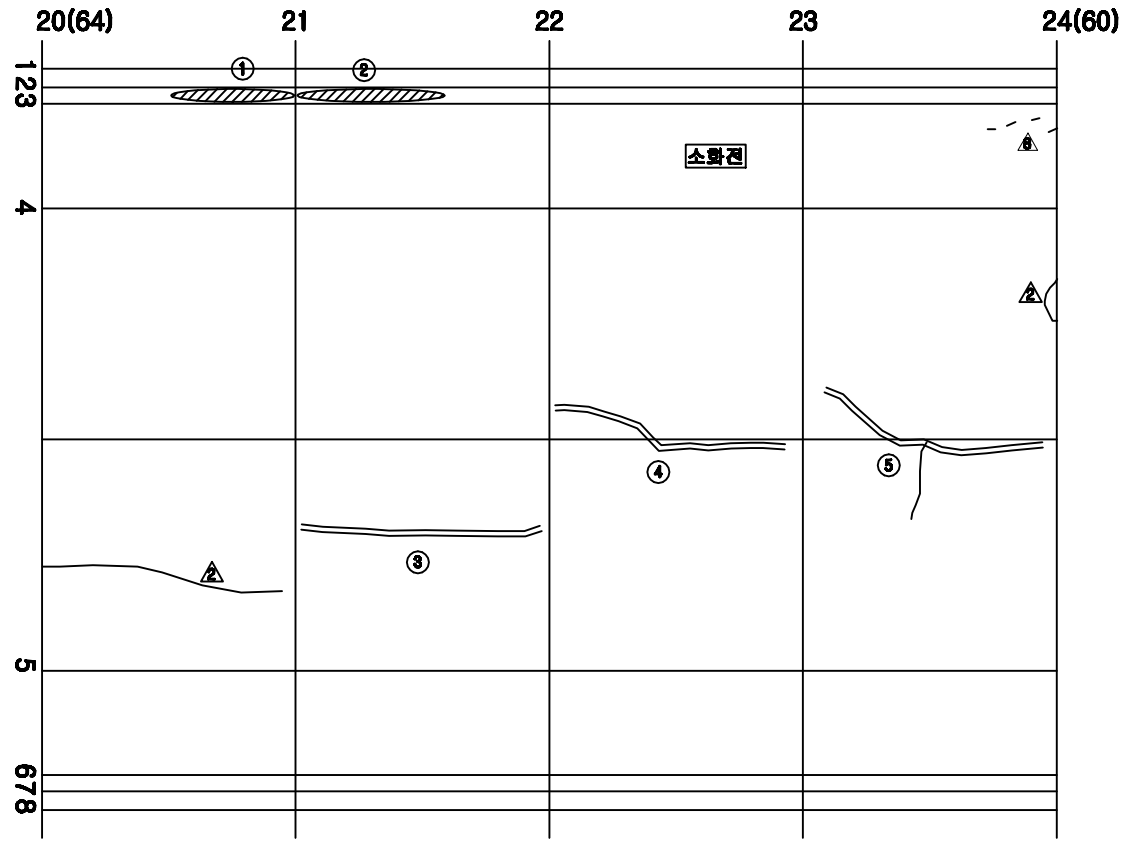
ID:삼랑진터널(부산)-본선 Span No.21~24

번호	신(N)구(P)	손상내용	손상현황						결함상태	손상물량	비고
			폭	길이	너비	물량	단위	개소			
1	신	공동구 덮개 파손				6.00	EA	6		6.00	
2	신	공동구 덮개 파손				10.00	EA	10		10.00	
3	구	보수부 재균열	0.2	9.0		9.00	m	1		9.00	
4	신	보수부 재균열	0.2	9.0		9.00	m	1		9.00	
5	구	보수부 재균열	0.2	9.0		9.00	m	1		9.00

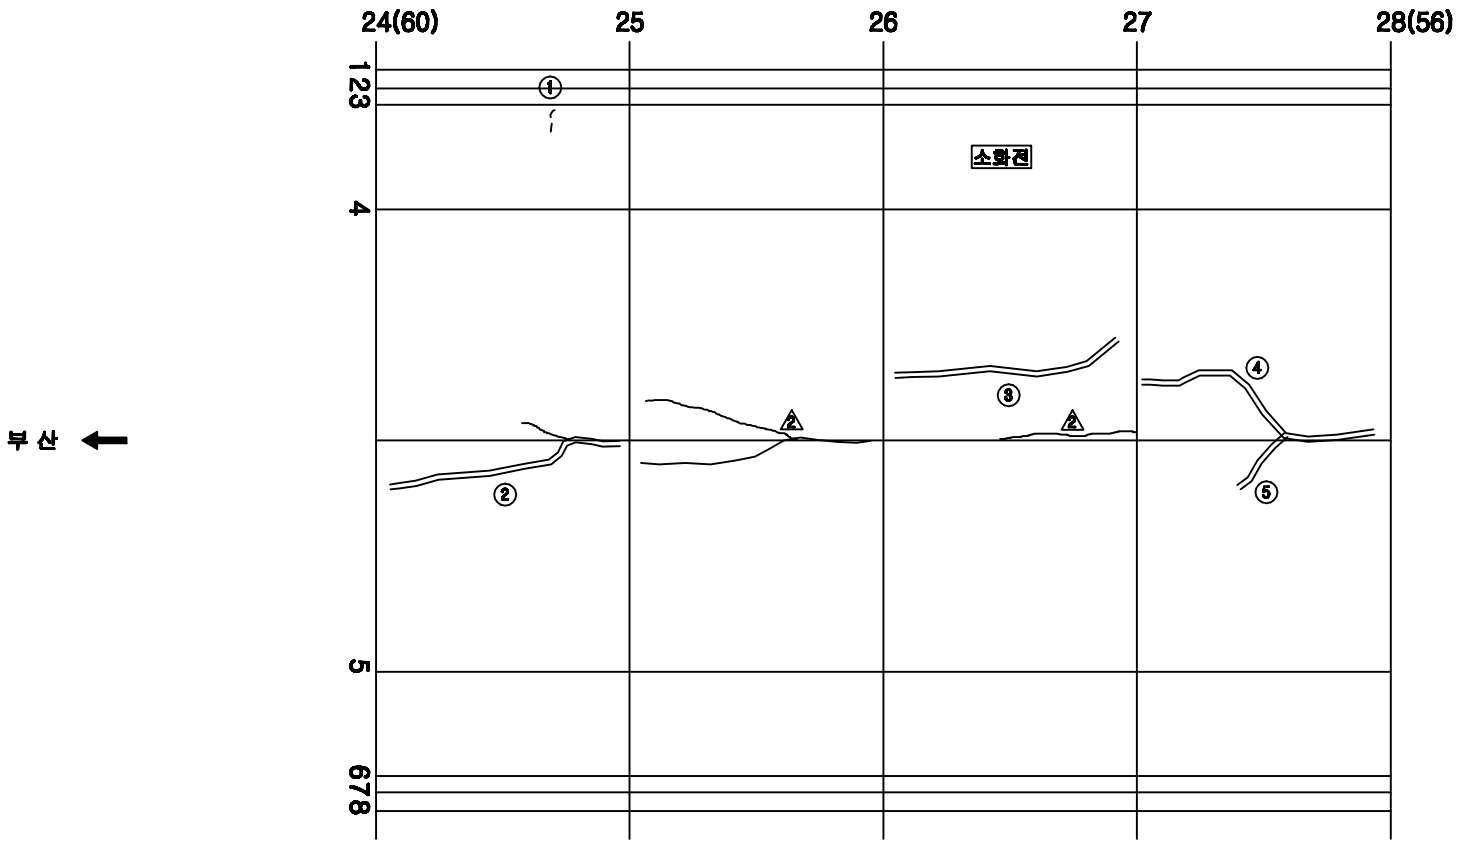
ID:삼랑진터널(부산)-본선 Span No.25~28

번호	신(N)구(P)	손상내용	손상현황						결함상태	손상물량	비고
			폭	길이	너비	물량	단위	개소			
1	신	타일균열				2.00	EA	2		2.00	
2	구	보수부 재균열	0.2	9.0		9.00	m	1		9.00	
3	구	보수부 재균열	0.2	9.0		9.00	m	1		9.00	
4	구	보수부 재균열	0.2	9.0		9.00	m	1		9.00	
5	신	보수부 재균열	0.2	2.0		2.00	m	1		2.00

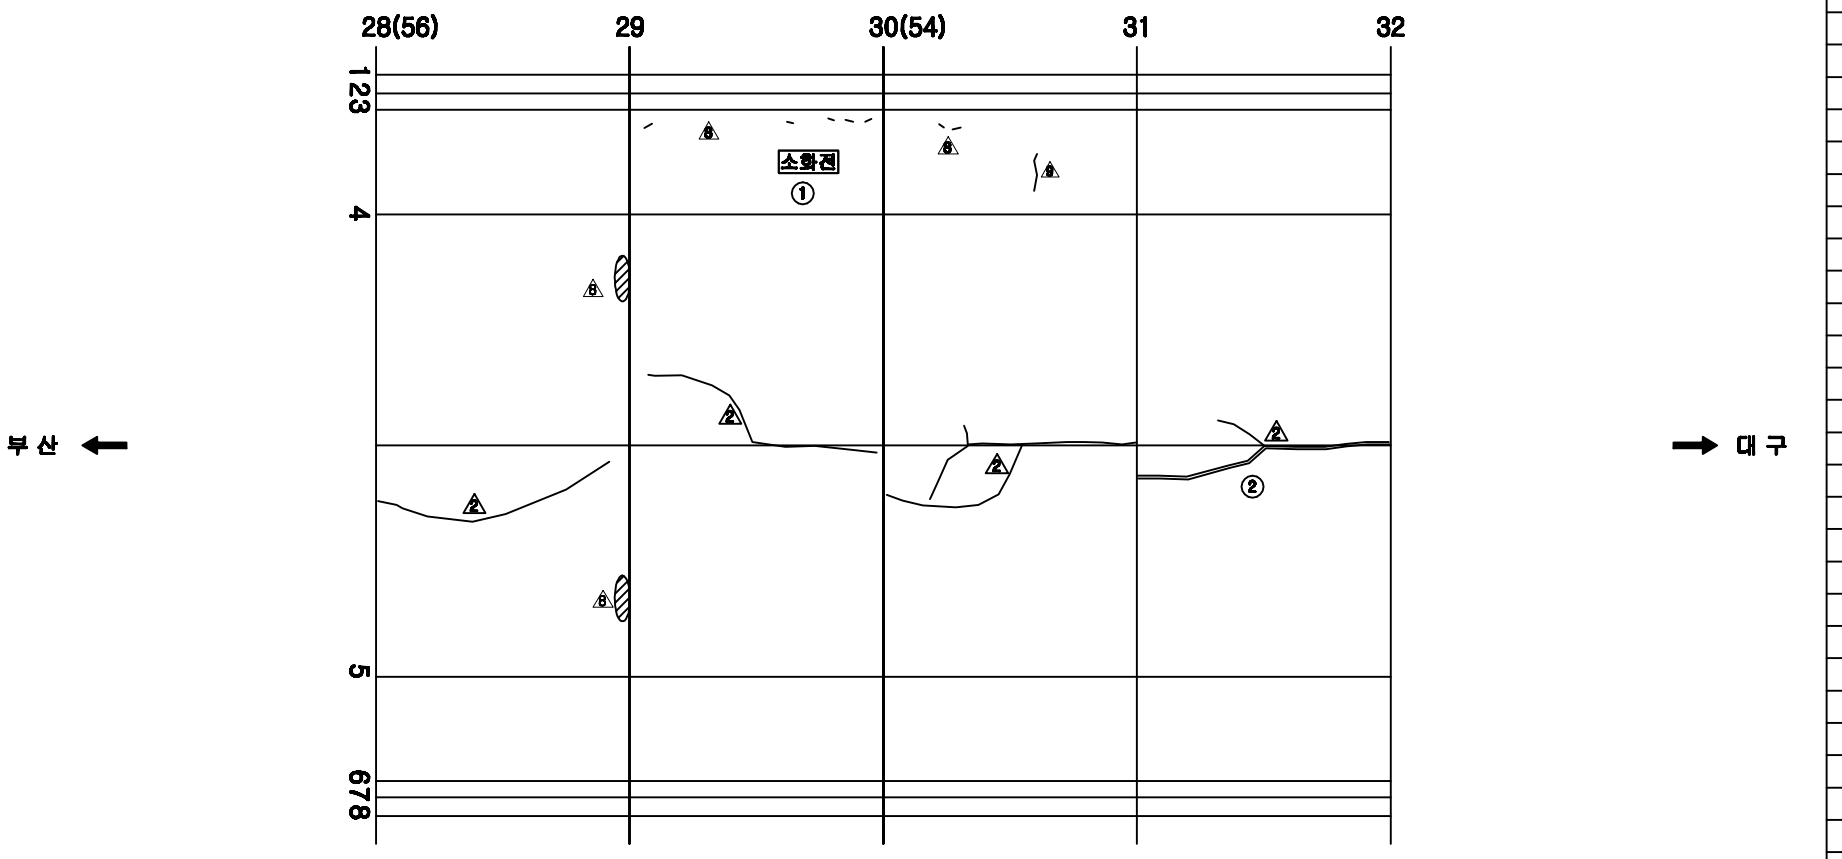
ID:삼랑진터널(부산)-본선 Span No.29~32

번호	신(N)구(P)	손상내용	손상현황						결함상태	손상물량	비고
			폭	길이	너비	물량	단위	개소			
1	신	소화전 표시등 점등불량				1.00	EA	1		1.00	
2	구	보수부 재균열	0.2	9.0		9.00	m	1		9.00

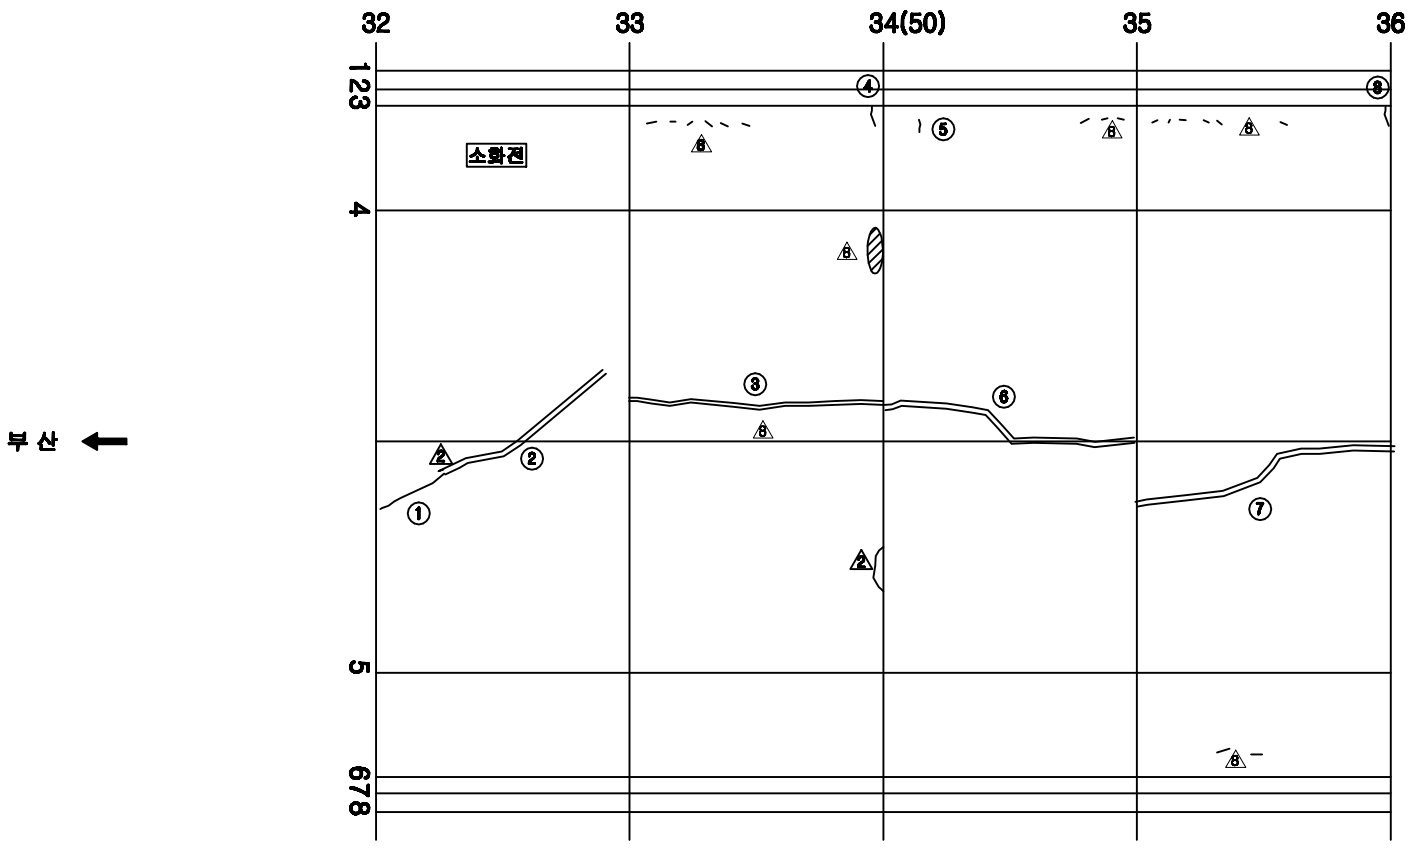
ID:삼랑진터널(부산)-본선 Span No.33~36

번호	신(N)구(P)	손상내용	손상현황						결함상태	손상물량	비고
			폭	길이	너비	물량	단위	개소			
1	구	균열	0.3	2.0		2.00	m	1		2.00	
2	구	보수부 재균열	0.3	7.0		7.00	m	1		7.00	
3	구	보수부 재균열	0.2	9.0		9.00	m	1		9.00	
4	신	균열	0.3	0.2		0.20	m	1		0.20	
5	신	타일균열				1.00	EA	1		1.00	
6	구	보수부 재균열	0.2	9.0		9.00	m	1		9.00	
7	구	보수부 재균열	0.2	9.0		9.00	m	1		9.00	
8	신	균열	0.3	0.2		0.20	m	1		0.20

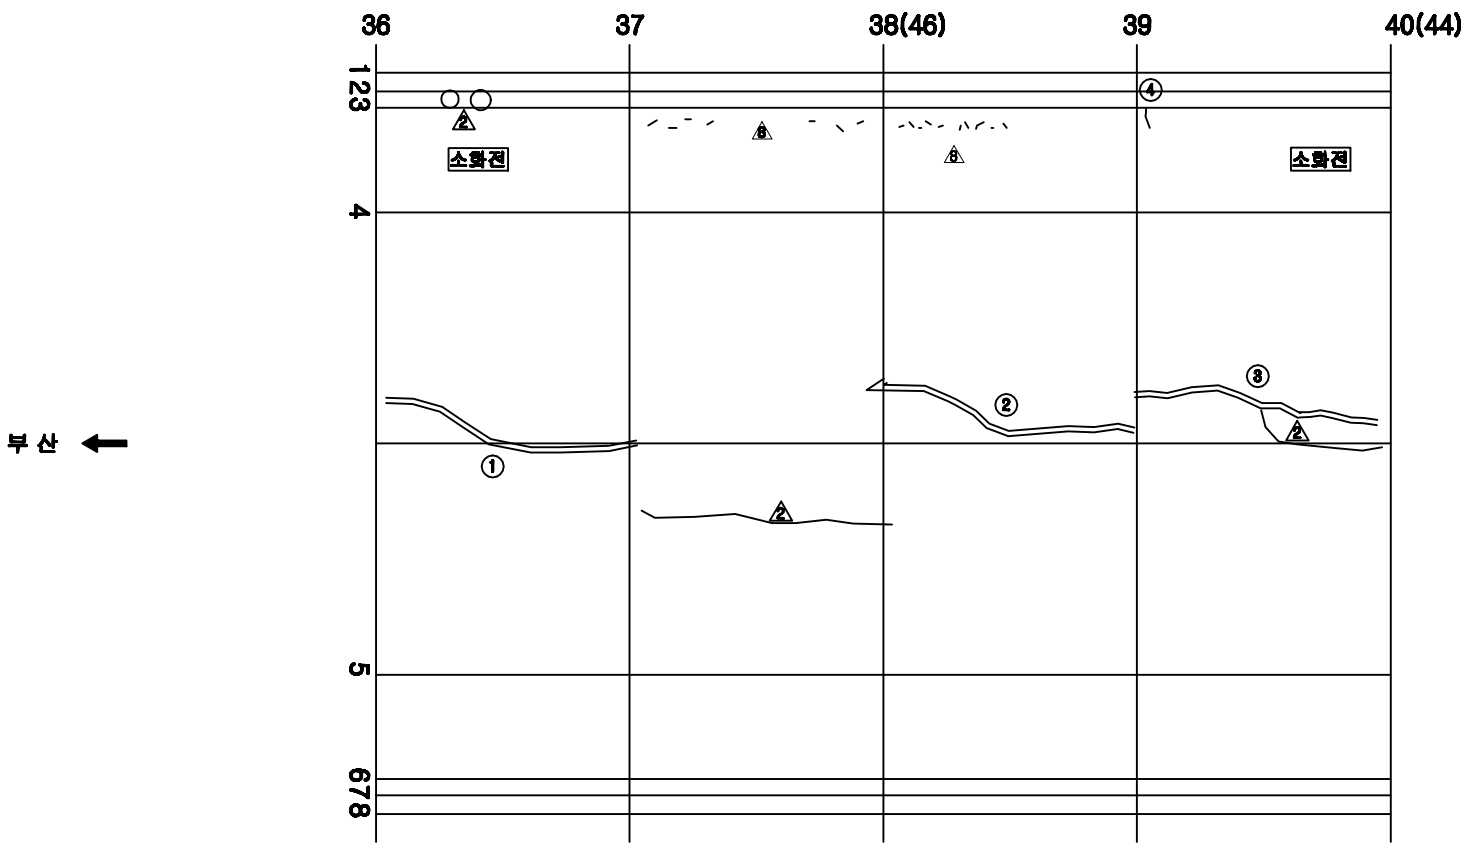
ID:삼랑진터널(부산)-본선 Span No.37~40

번호	신(N) 구(P)	손상내용	손상현황						결함상태	손상물량	비고
			폭	길이	너비	물량	단위	개소			
1	구	보수부 재균열	0.2	9.0		9.00	m	1		9.00	
2	구	보수부 재균열	0.2	9.0		9.00	m	1		9.00	
3	구	보수부 재균열	0.2	9.0		9.00	m	1		9.00	
4	신	균열	0.3	0.2		0.20	m	1		0.20

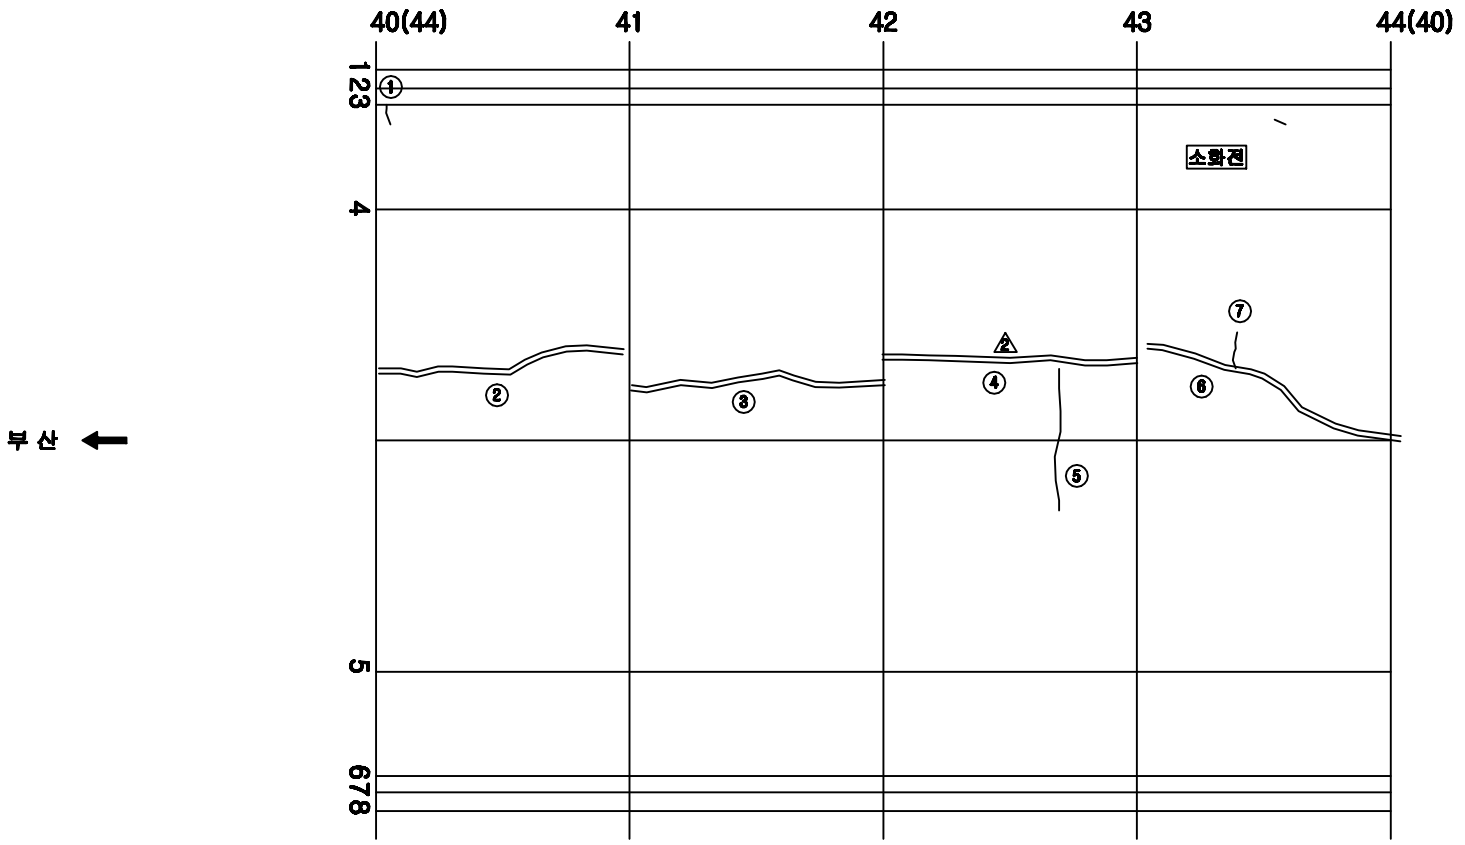
ID:삼랑진터널(부산)-본선 Span No.41~44

번호	신(N) 구(P)	손상내용	손상현황						결함상태	손상물량	비고
			폭	길이	너비	물량	단위	개소			
1	신	균열	0.3	0.2		0.20	m	1		0.20	
2	구	보수부 재균열	0.2	9.0		9.00	m	1		9.00	
3	구	보수부 재균열	0.2	9.0		9.00	m	1		9.00	
4	구	보수부 재균열	0.2	9.0		9.00	m	1		9.00	
5	신	균열	0.2	4.0		4.00	m	1		4.00	
6	구	보수부 재균열	0.2	9.0		9.00	m	1		9.00	
7	신	균열	0.2	1.0		1.00	m	1		1.00
