ID:삼랑진터널(대구)-포장부 Span No.1~4

손 상 현 황 표

용 역 명	2015년 하반기 시설물 안전점검용역(3구간 정밀점검)
과업기간	2015. 08. 17 ~ 2015. 12. 31
발 주 처	신대구부산고속도로주식회사
용 역 사	(주)아워브레인 OUR BRAIN CO.,LTD
도면번호	001

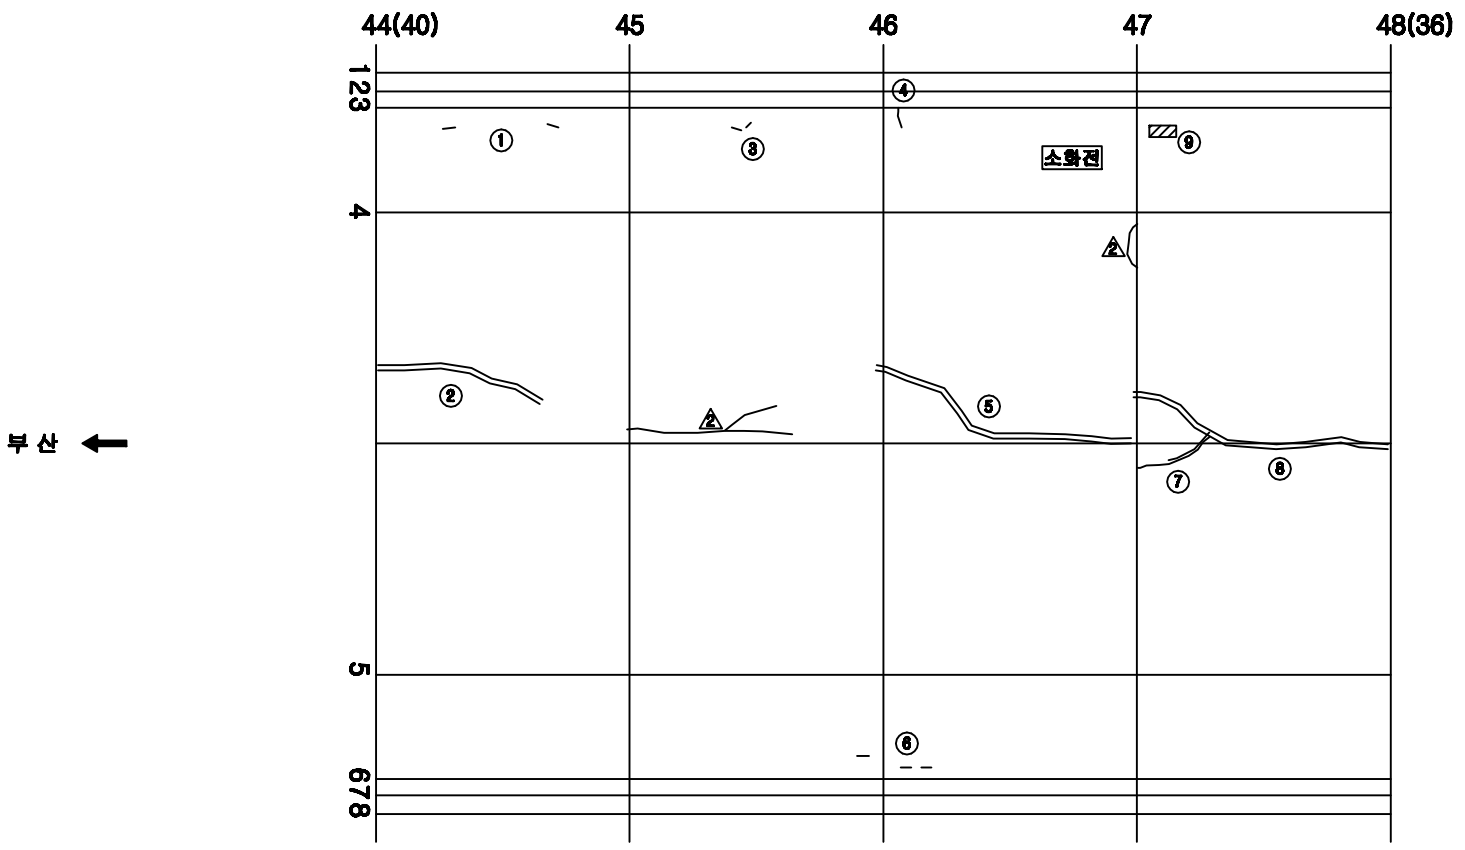
ID:삼랑진터널(부산)-본선 Span No.45~48

번호	신(N)구(P)	손상내용	손상현황						결함상태	손상물량	비고
			폭	길이	너비	물량	단위	개소			
1	구	타일균열				1.00	EA	1		1.00	
2	신	보수부 재균열	0.2	6.0		6.00	m	1		6.00	
3	구	타일균열				2.00	EA	2		2.00	
4	신	균열	0.3	0.2		0.20	m	1		0.20	
5	구	보수부 재균열	0.3	9.0		9.00	m	1		9.00	
6	구	타일균열				3.00	EA	3		3.00	
7	신	균열	0.2	2.0		2.00	m	1		2.00	
8	구	보수부 재균열	0.2	9.0		9.00	m	1		9.00	
9	신	타일파손				3.00	EA	3		3.00

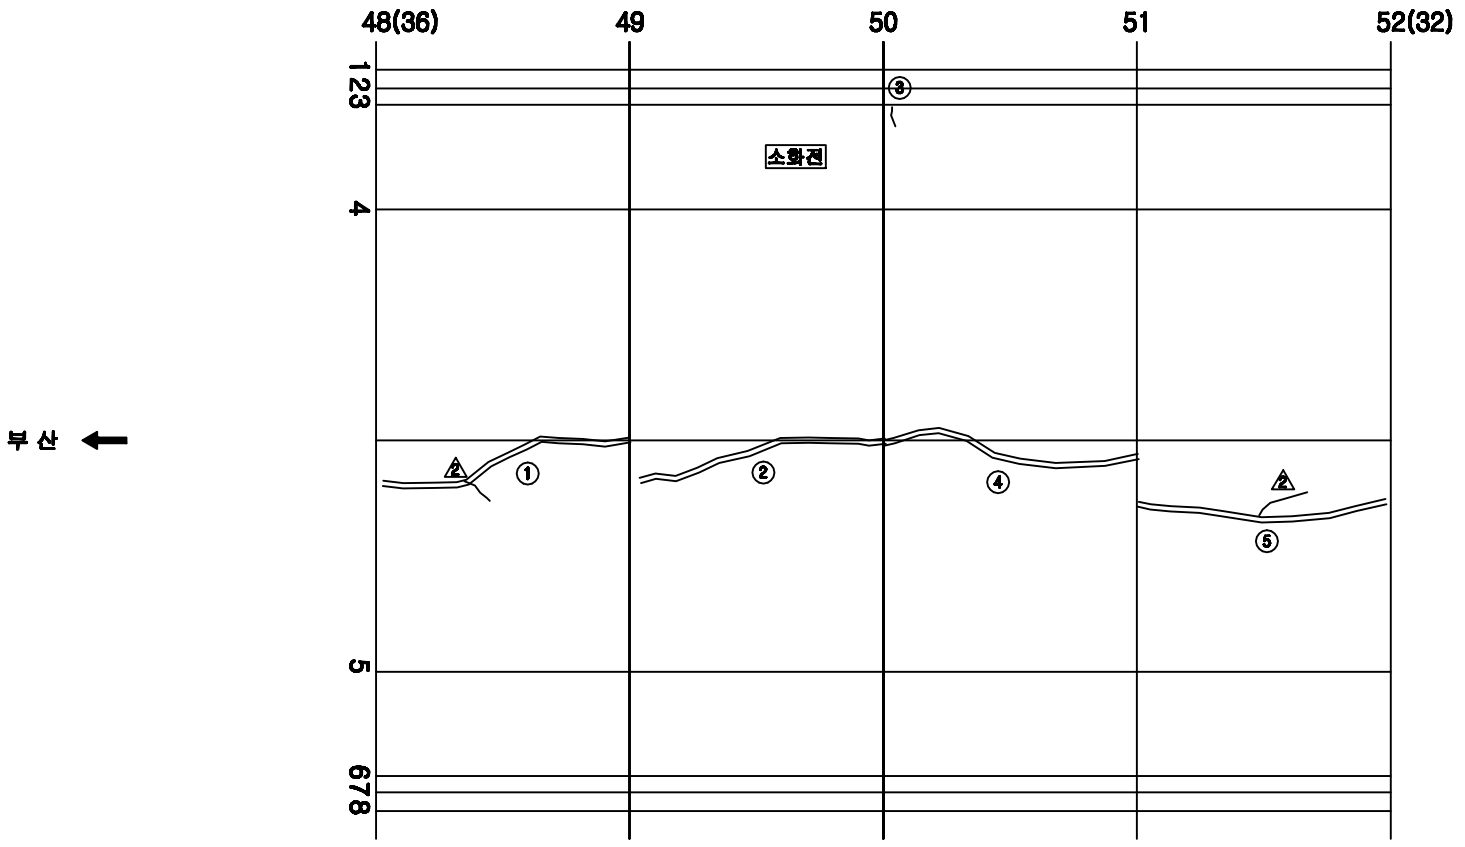
ID:삼랑진터널(부산)-본선 Span No.49~52

번호	신(N)구(P)	손상내용	손상현황						결함상태	손상물량	비고
			폭	길이	너비	물량	단위	개소			
1	구	보수부 재균열	0.2	9.0		9.00	m	1		9.00	
2	구	보수부 재균열	0.2	9.0		9.00	m	1		9.00	
3	신	균열	0.3	0.2		0.20	m	1		0.20	
4	신	보수부 재균열	0.2	9.0		9.00	m	1		9.00	
5	신	보수부 재균열	0.2	9.0		9.00	m	1		9.00

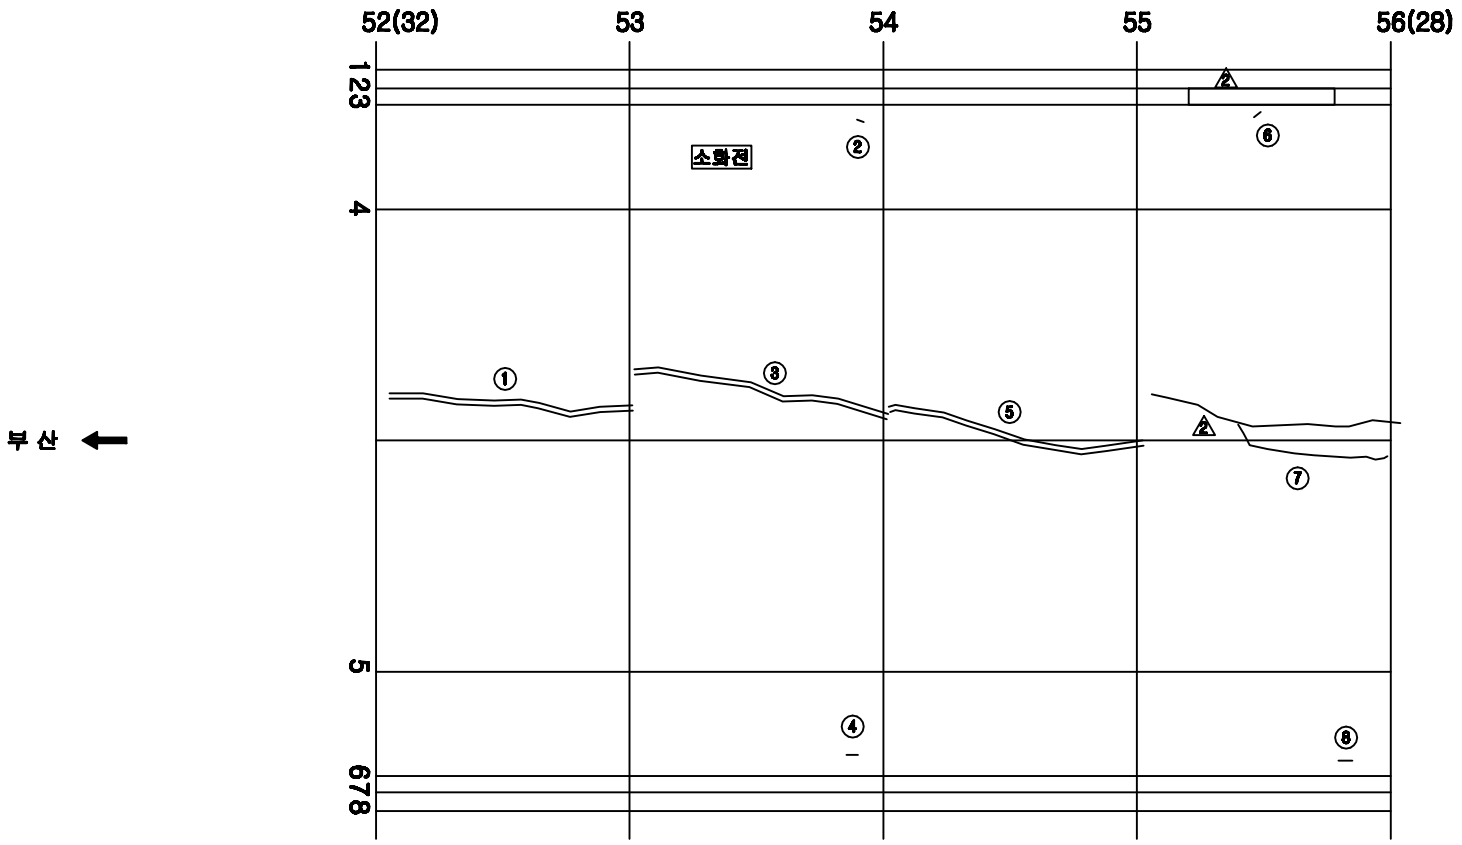
ID:삼랑진터널(부산)-본선 Span No.53~56

번호	신(N) 구(P)	손상내용	손상현황						결함상태	손상물량	비고
			폭	길이	너비	물량	단위	개소			
1	신	보수부 재균열	0.3	9.0		9.00	m	1		9.00	
2	구	타일균열				1.00	EA	1		1.00	
3	구	보수부 재균열	0.3	9.0		9.00	m	1		9.00	
4	구	타일균열				1.00	EA	1		1.00	
5	구	보수부 재균열	0.2	9.0		9.00	m	1		9.00	
6	구	타일균열				1.00	EA	1		1.00	
7	신	균열	0.3	5.0		5.00	m	1		5.00	
8	구	타일균열				1.00	EA	1		1.00

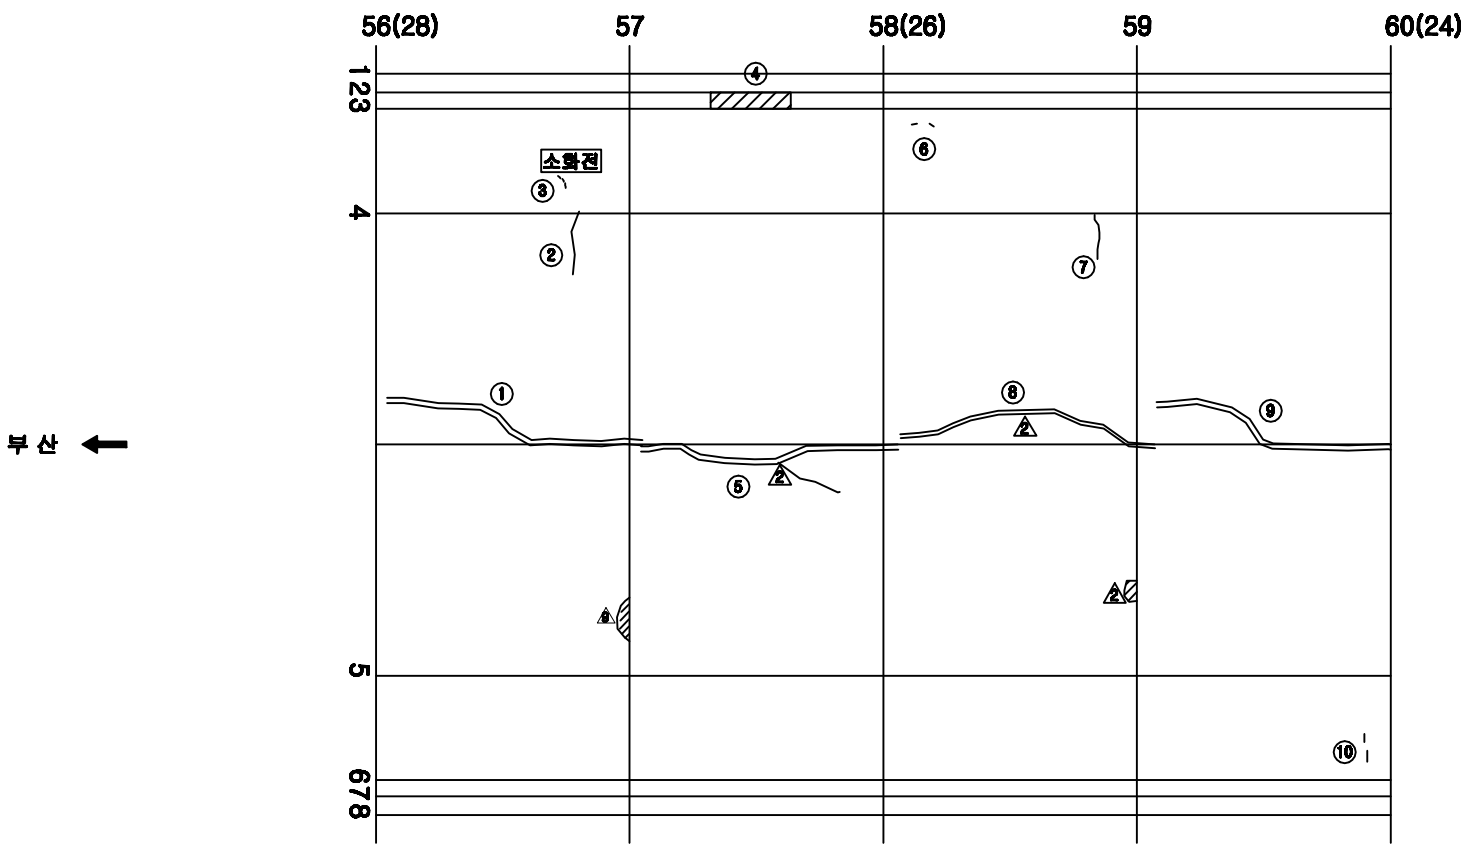
ID:삼랑진터널(부산)-본선 Span No.57~60

번호	신(N)구(P)	손상내용	손상현황						결함상태	손상물량	비고
			폭	길이	너비	물량	단위	개소			
1	구	보수부 재균열	0.2	9.0		9.00	m	1		9.00	
2	구	균열	0.3	1.5		1.50	m	1		1.50	
3	구	타일균열				3.00	EA	3		3.00	
4	구	공동구 덮개 파손				4.00	EA	4		4.00	
5	구	보수부 재균열	0.2	9.0		9.00	m	1		9.00	
6	구	타일균열				1.00	EA	1		1.00	
7	신	균열	0.3	1.0		1.00	m	1		1.00	
8	구	보수부 재균열	0.5	9.0		9.00	m	1		9.00	
9	구	보수부 재균열	0.2	9.0		9.00	m	1		9.00	
10	구	타일균열				2.00	EA	2		2.00

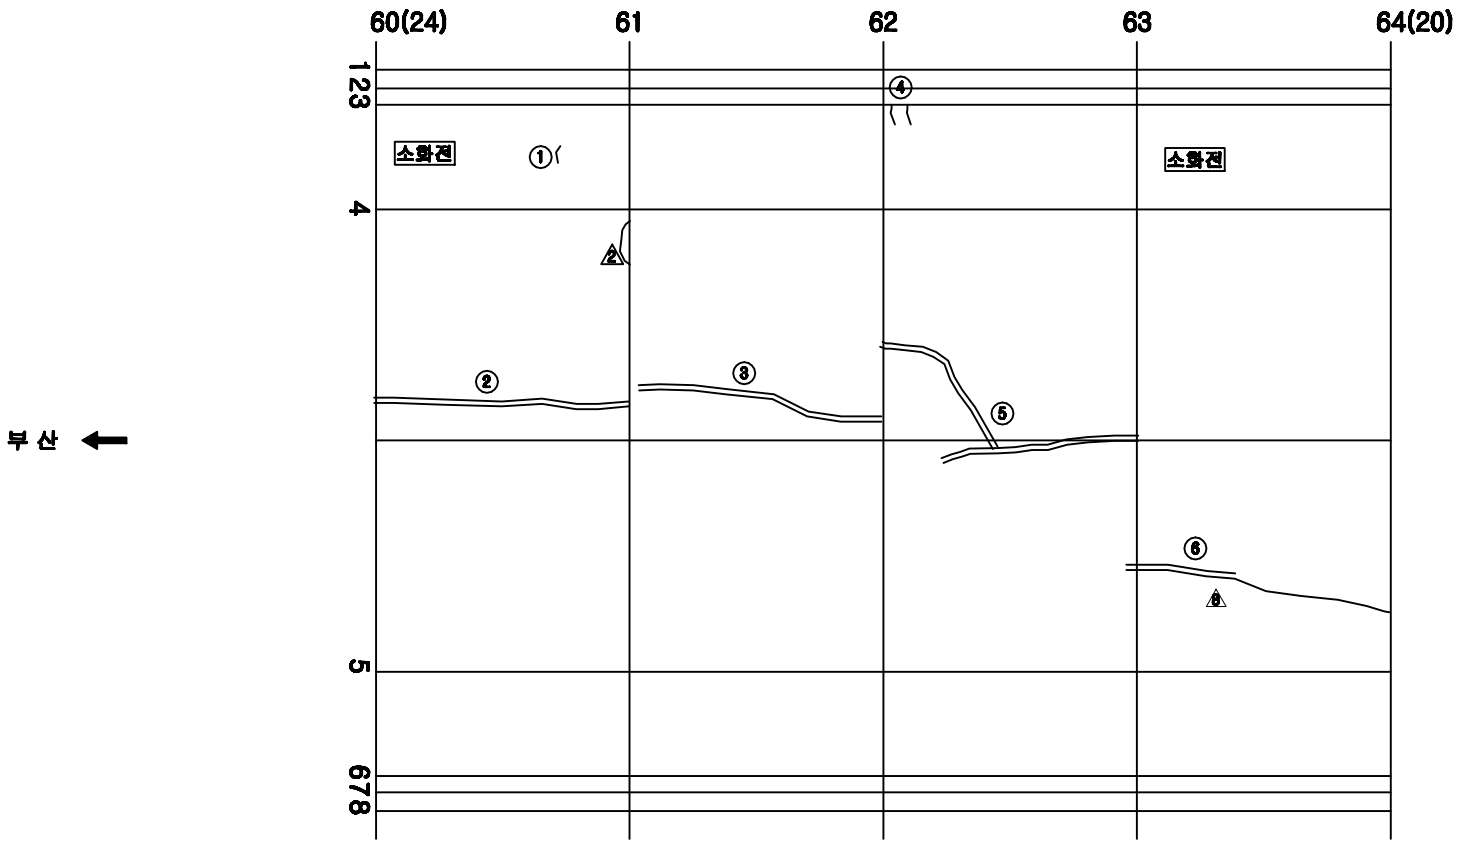
ID:삼랑진터널(부산)-본선 Span No.61~64

번호	신(N)구(P)	손상내용	손상현황						결함상태	손상물량	비고
			폭	길이	너비	물량	단위	개소			
1	구	타일균열				1.00	EA	1		1.00	
2	구	보수부 재균열	0.3	9.0		9.00	m	1		9.00	
3	구	보수부 재균열	0.2	9.0		9.00	m	1		9.00	
4	신	균열	0.3	0.2		0.20	m	2		0.40	
5	구	보수부 재균열	0.2	10.0		10.00	m	1		10.00	
6	신	균열	0.2	4.0		4.00	m	1		4.00

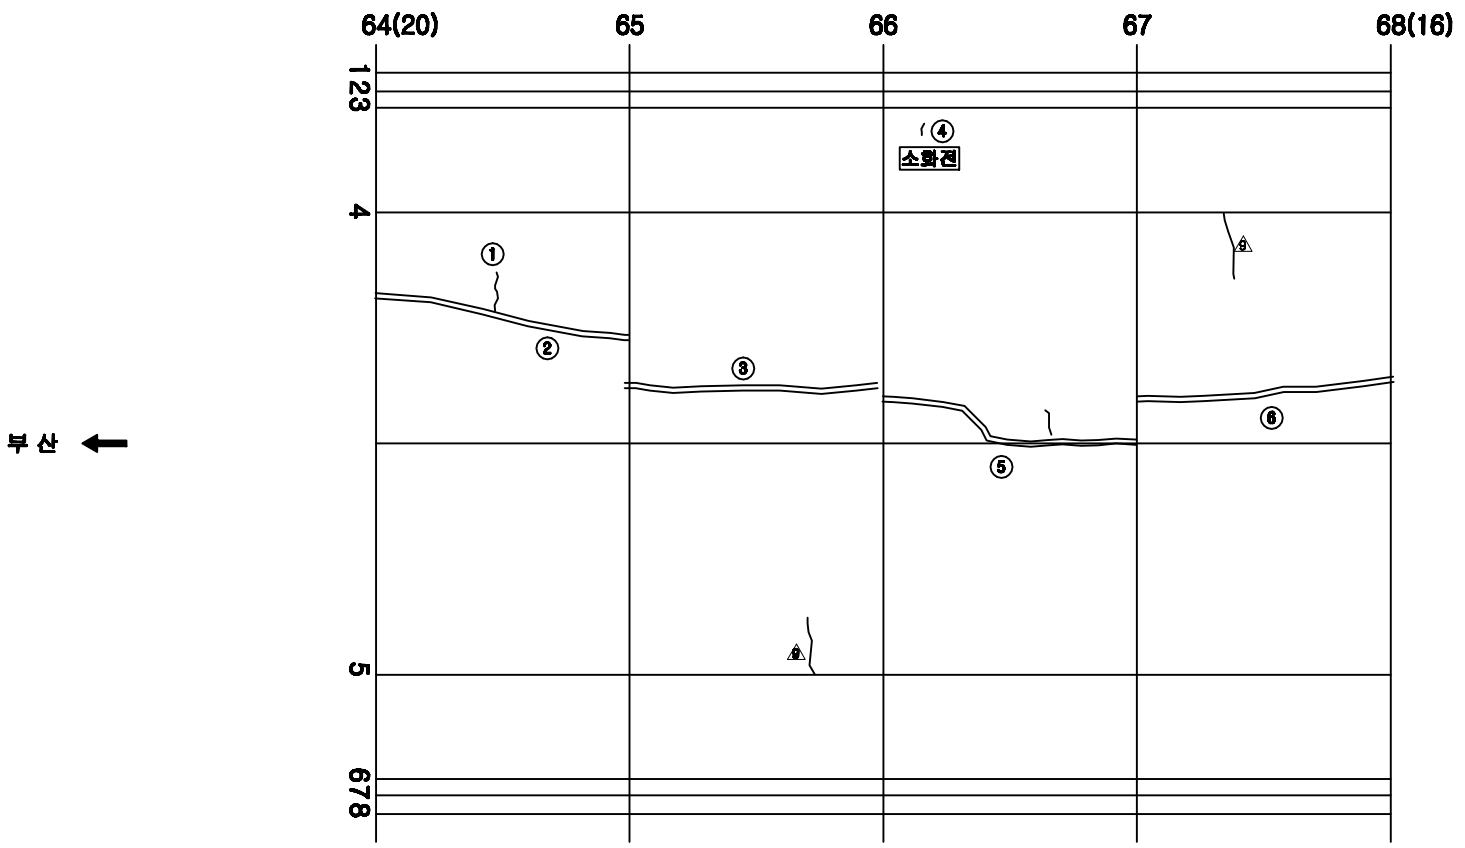
ID:삼랑진터널(부산)-본선 Span No.65~68

번호	신(N)구(P)	손상내용	손상현황						결함상태	손상물량	비고
			폭	길이	너비	물량	단위	개소			
1	신	균열	0.2	2.0		2.00	m	1		2.00	
2	구	보수부 재균열	0.3	9.0		9.00	m	1		9.00	
3	구	보수부 재균열	0.3	9.0		9.00	m	1		9.00	
4	신	타일균열				1.00	EA	1		1.00	
5	구	보수부 재균열	0.3	9.0		9.00	m	1		9.00	
6	구	보수부 재균열	0.3	9.0		9.00	m	1		9.00

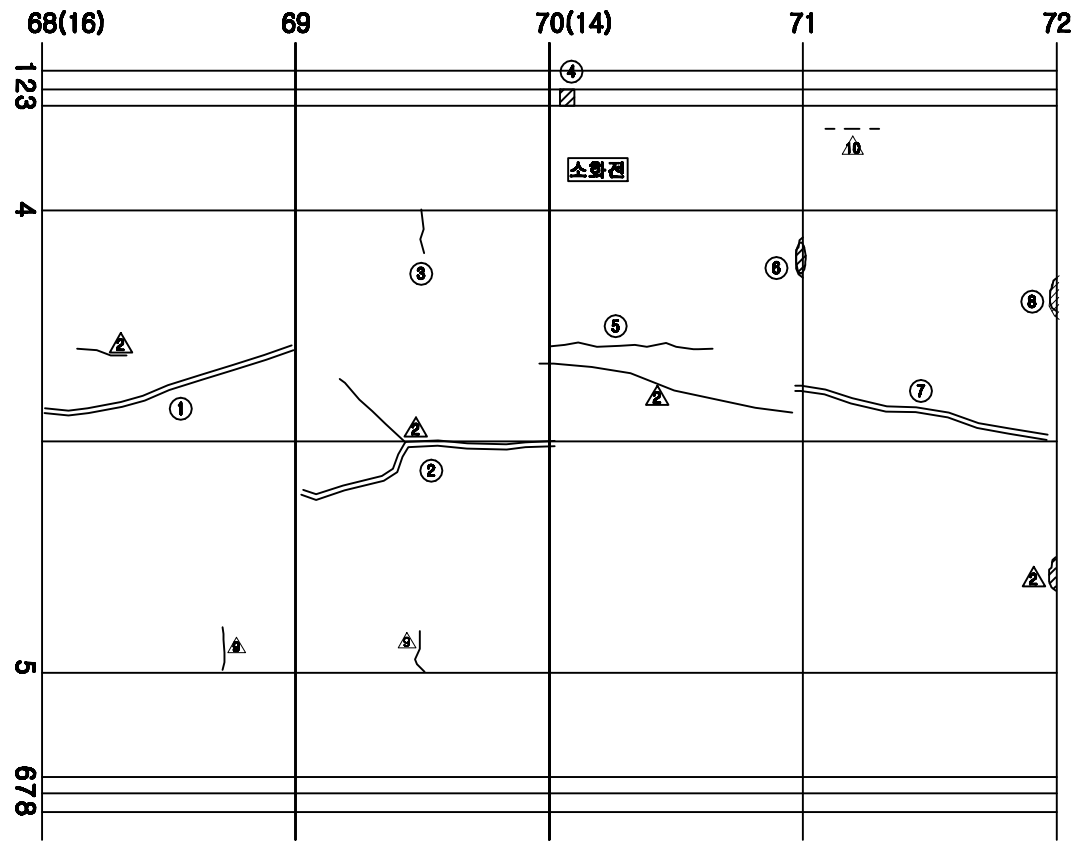
ID:삼랑진터널(부산)-본선 Span No.69~72

번호	신(N)구(P)	손상내용	손상현황						결함상태	손상물량	비고
			폭	길이	너비	물량	단위	개소			
1	구	보수부 재균열	0.3	9.0		9.00	m	1		9.00	
2	구	보수부 재균열	0.3	9.0		9.00	m	1		9.00	
3	구	균열	0.3	2.0		2.00	m	1		2.00	
4	신	공동구 덮개 파손				1.00	EA	1		1.00	
5	신	균열	0.3	6.0		6.00	m	1		6.00	
6	구	들뜸		0.1	0.2	0.02	㎡	1		0.02	
7	구	보수부 재균열	0.2	9.0		9.00	m	1		9.00	
8	구	들뜸		0.1	0.2	0.02	㎡	1		0.02

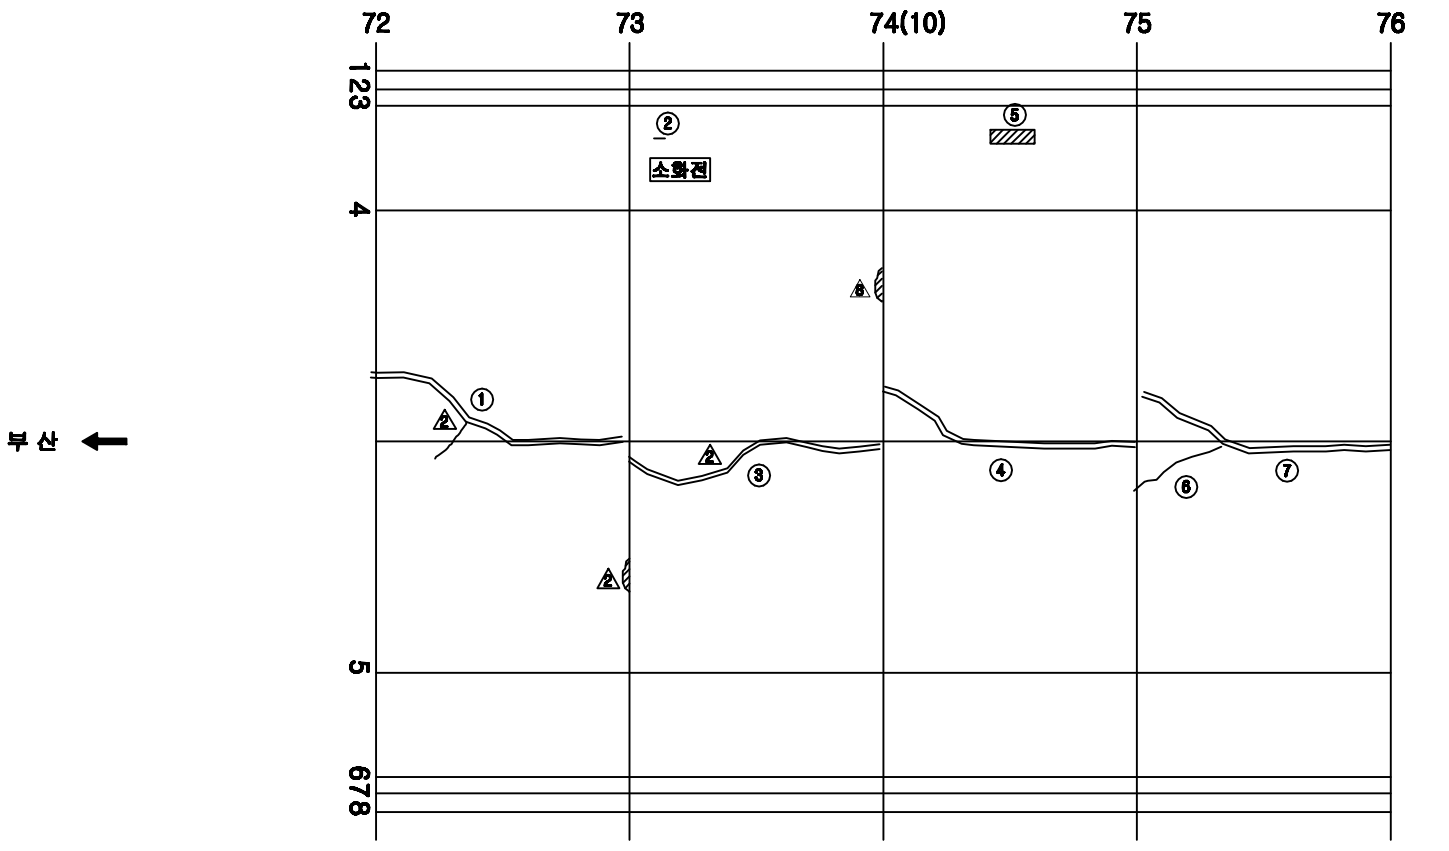
ID:삼랑진터널(부산)-본선 Span No.73~76

번호	신(N) 구(P)	손상내용	손상현황						결함상태	손상물량	비고
			폭	길이	너비	물량	단위	개소			
1	구	보수부 재균열	0.3	9.0		9.00	m	1		9.00	
2	구	타일균열				1.00	EA	1		1.00	
3	구	보수부 재균열	0.2	9.0		9.00	m	1		9.00	
4	구	보수부 재균열	0.2	9.0		9.00	m	1		9.00	
5	구	타일파손				7.00	EA	7		7.00	
6	신	균열	0.3	3.0		3.00	m	1		3.00	
7	구	보수부 재균열	0.3	9.0		9.00	m	1		9.00

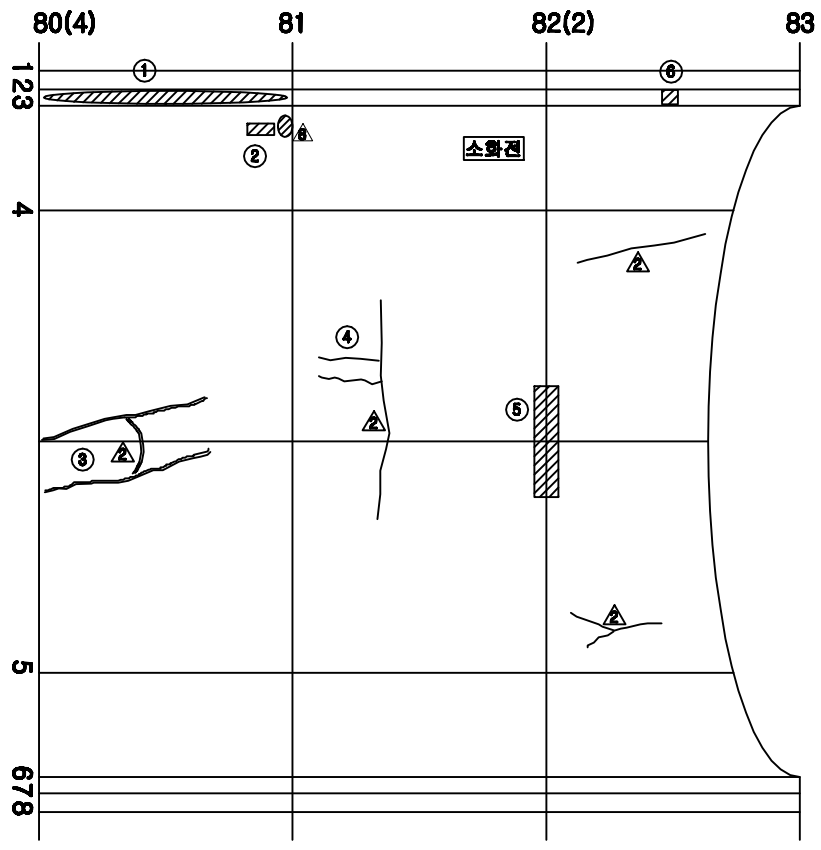
ID:삼랑진터널(부산)-본선 Span No.81~83

번호	신(N)구(P)	손상내용	손상현황						결함상태	손상물량	비고
			폭	길이	너비	물량	단위	개소			
1	신	공동구 덮개 파손				18.00	EA	18		18.00	
2	신	타일파손				6.00	EA	6		6.00	
3	구	보수부 재균열	0.2	9.0		9.00	m	1		9.00	
4	신	균열	0.2	1.5		1.50	m	2		3.00	
5	신	실란트 파손		2.0		2.00	m	1		2.00	
6	구	공동구 덮개 파손				1.00	EA	1		1.00
