ID:용산터널(대구)-교면포장 Span No.1~4

용 역 명	2015년 하반기 시설물 안전점검용역(3구간 정밀점검)
과업기간	2015. 08. 05 ~ 2015. 12. 31
발 주 처	신대구부산고속도로주식회사
용 역 사	(주)아워브레인 OUR BRAIN CO.,LTD
도면번호	001

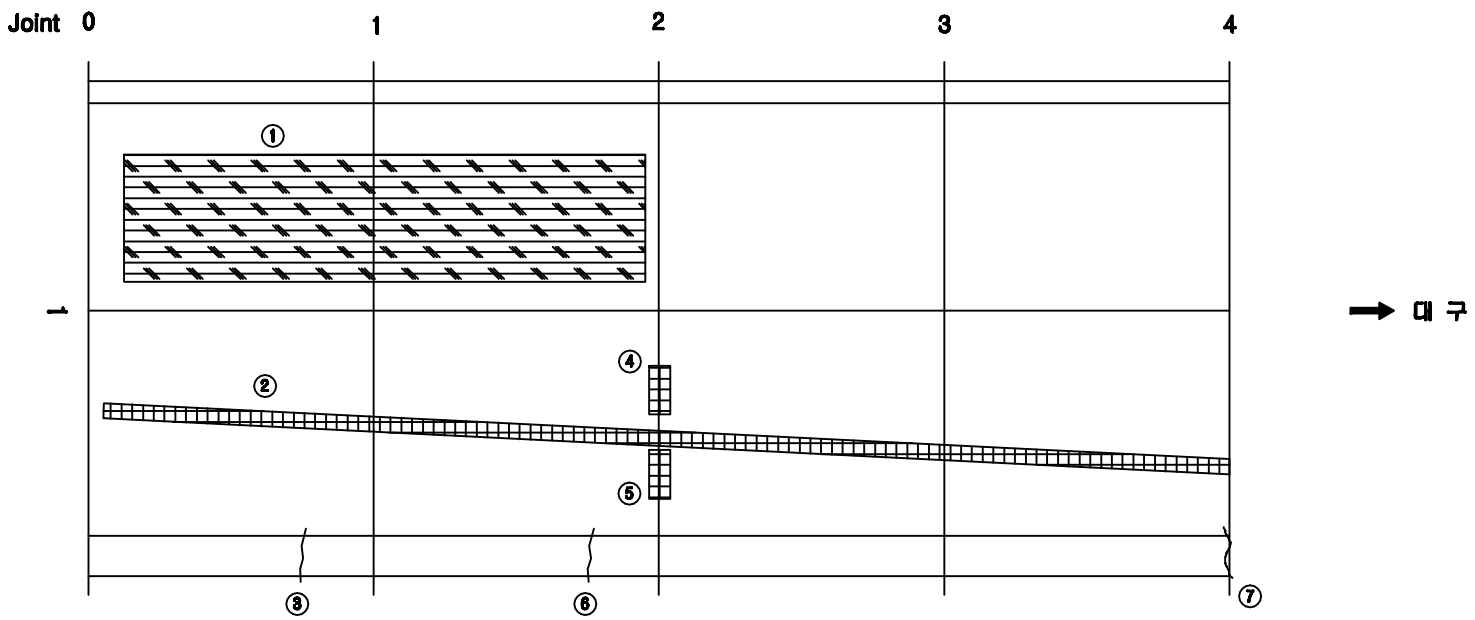
번호	신(N) 구(P)	손상내용	손상현황						결함상태	손상물량	비고
			폭	길이	너비	물량	단위	개소			
1	신	라벨링		15.0	1.5	22.50	㎡	1		22.50	
2	신	페임		25.0	0.1	2.50	㎡	1		2.50	
3	신	균열		1.0		1.00	m	1		1.00	
4	신	페임		0.4	0.2	0.08	㎡	1		0.08	
5	신	페임		0.4	0.2	0.08	㎡	1		0.08	
6	구	균열		0.6		0.60	m	1		0.60	
7	구	균열		0.6		0.60	m	1		0.60

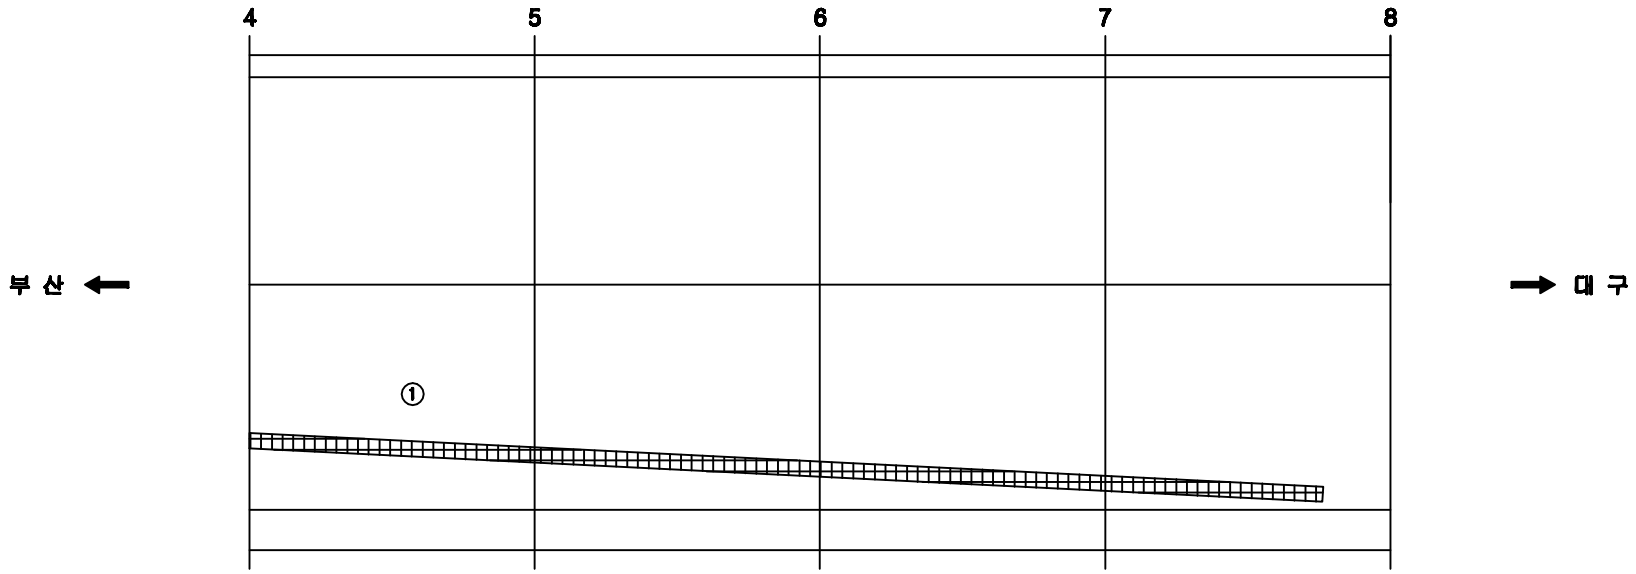
ID:용산터널(대구)-교면포장 Span No.5~8

번호	신(N) 구(P)	손상내용	손상현황						결함상태	손상물량	비고
			폭	길이	너비	물량	단위	개소			
1	신	폐입		25.0	0.1	2.50	㎡	1		2.50

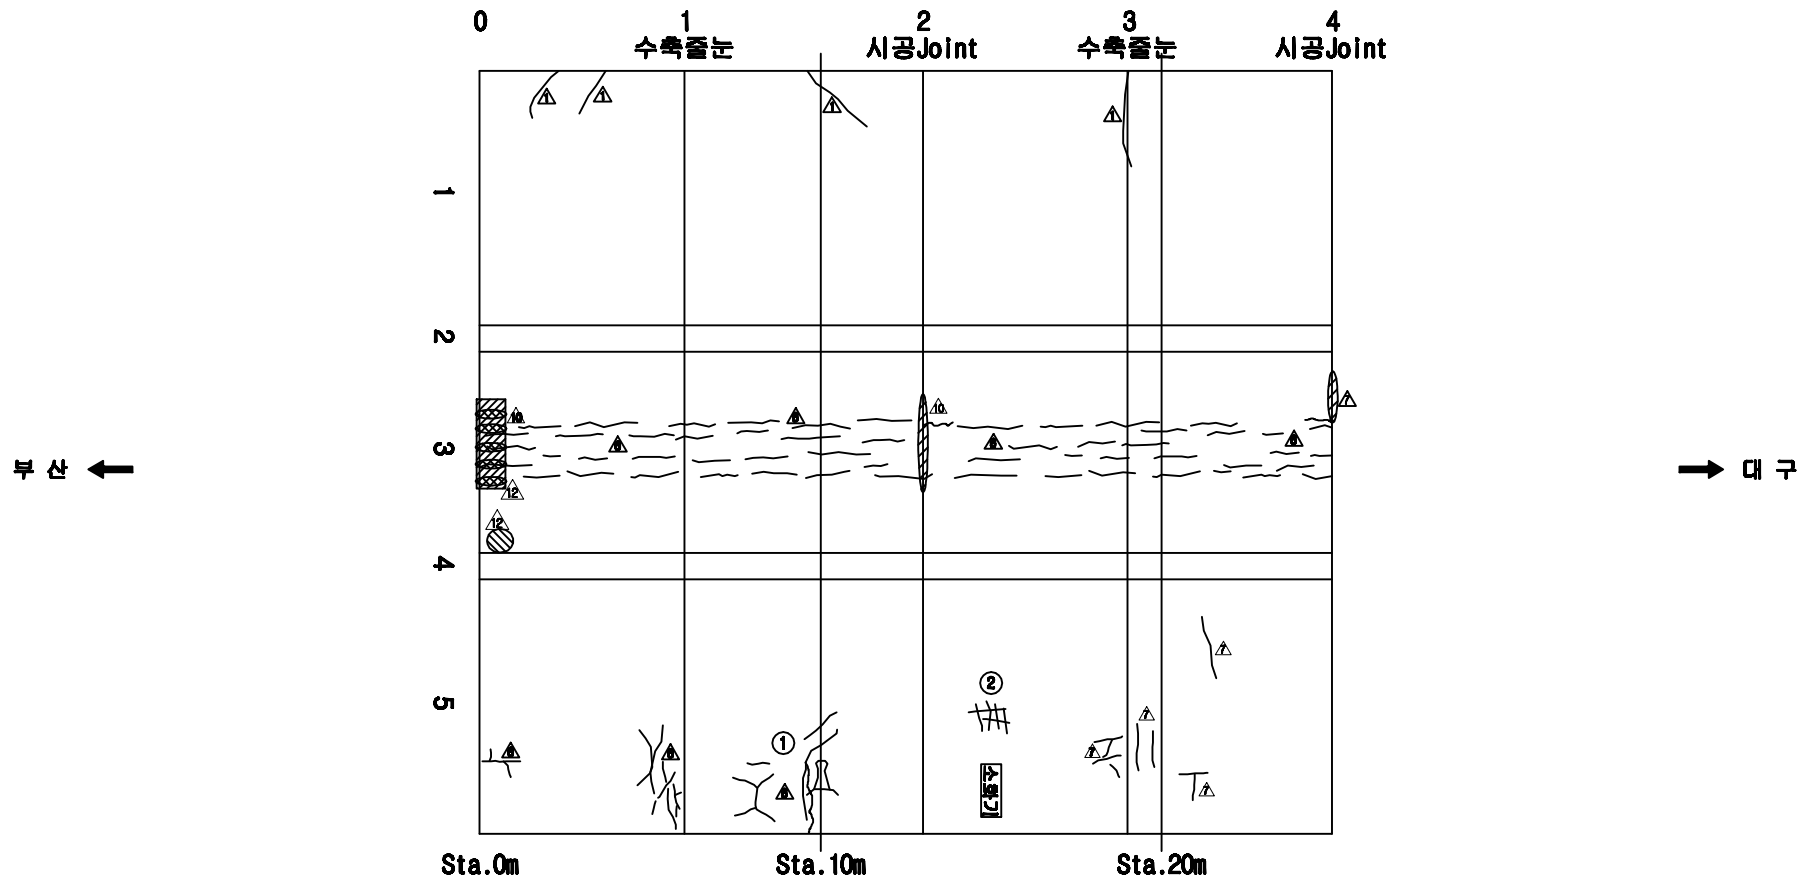
ID:용산터널(대구)-본선 Span No.1~4

번호	신(N) 구(P)	손상내용	손상현황						결함상태	손상물량	비고
			폭	길이	너비	물량	단위	개소			
1	신	균열	0.2	1.5		1.50	m	2		3.00	
2	신	양상균열		1.0	1.0	1.00	㎡	1		1.00

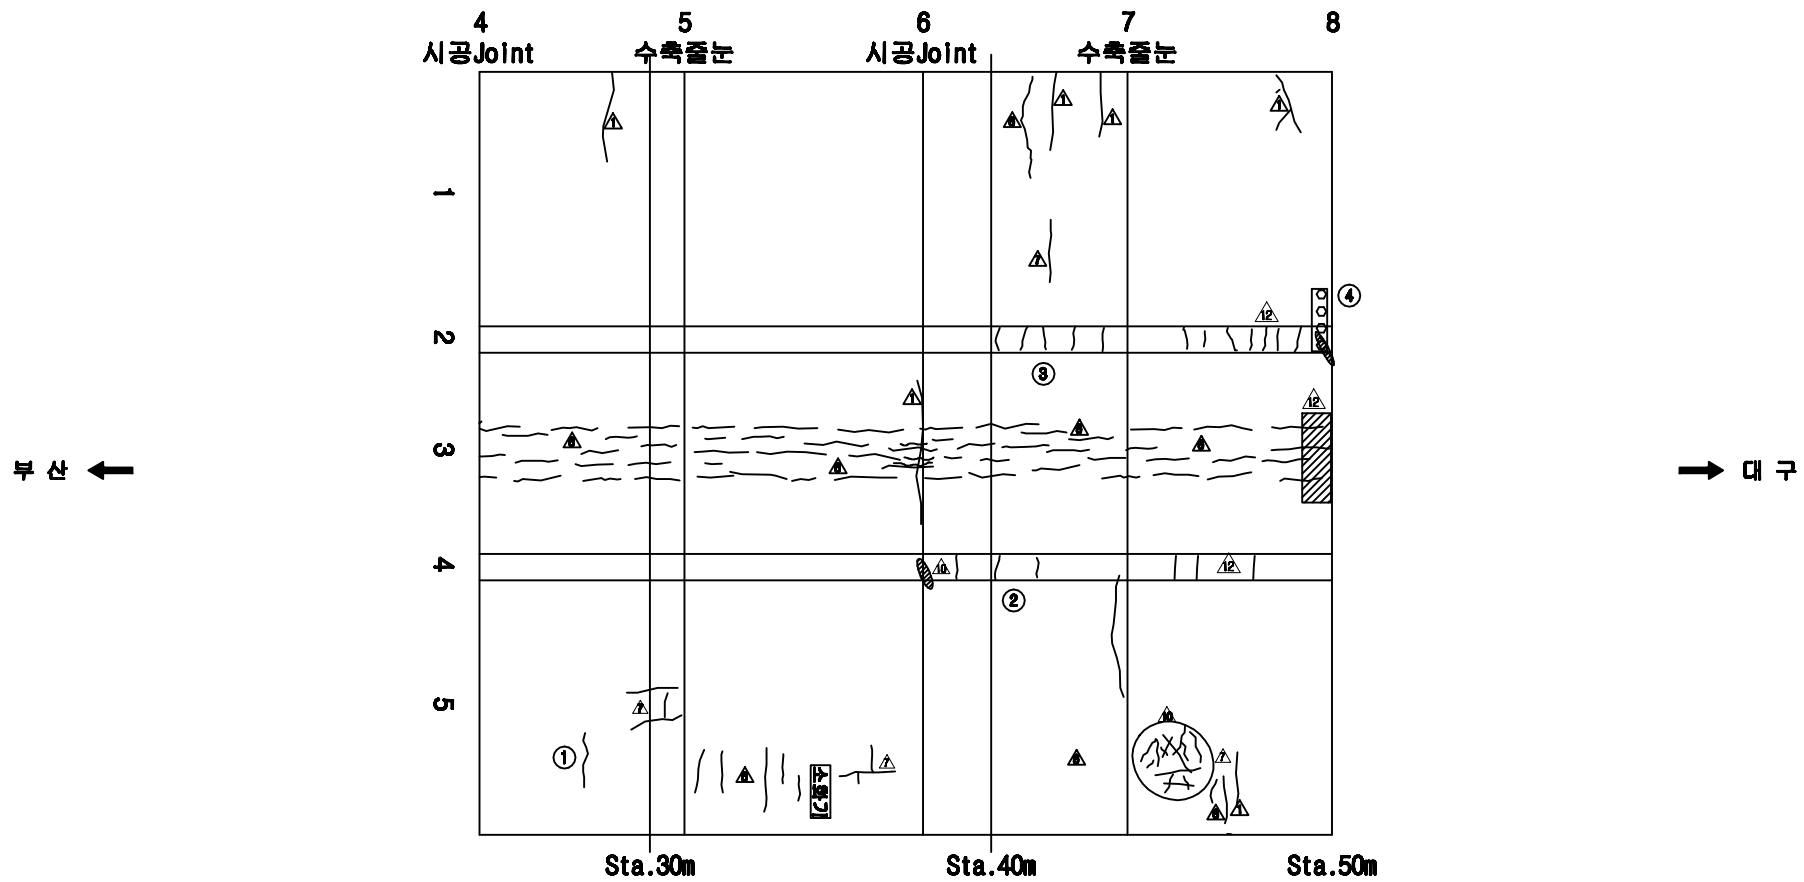
ID:용산터널(대구)-본선 Span No.5~8

번호	신(N) 구(P)	손상내용	손상현황						결함상태	손상물량	비고
			폭	길이	너비	물량	단위	개소			
1	신	균열	0.2	1.0		1.00	m	1		1.00	
2	구	균열	0.1	0.5		0.50	m	3		1.50	
3	구	균열	0.1	0.5		0.50	m	5		2.50	
4	구	백태		2.0	0.5	1.00	㎡	1		1.00

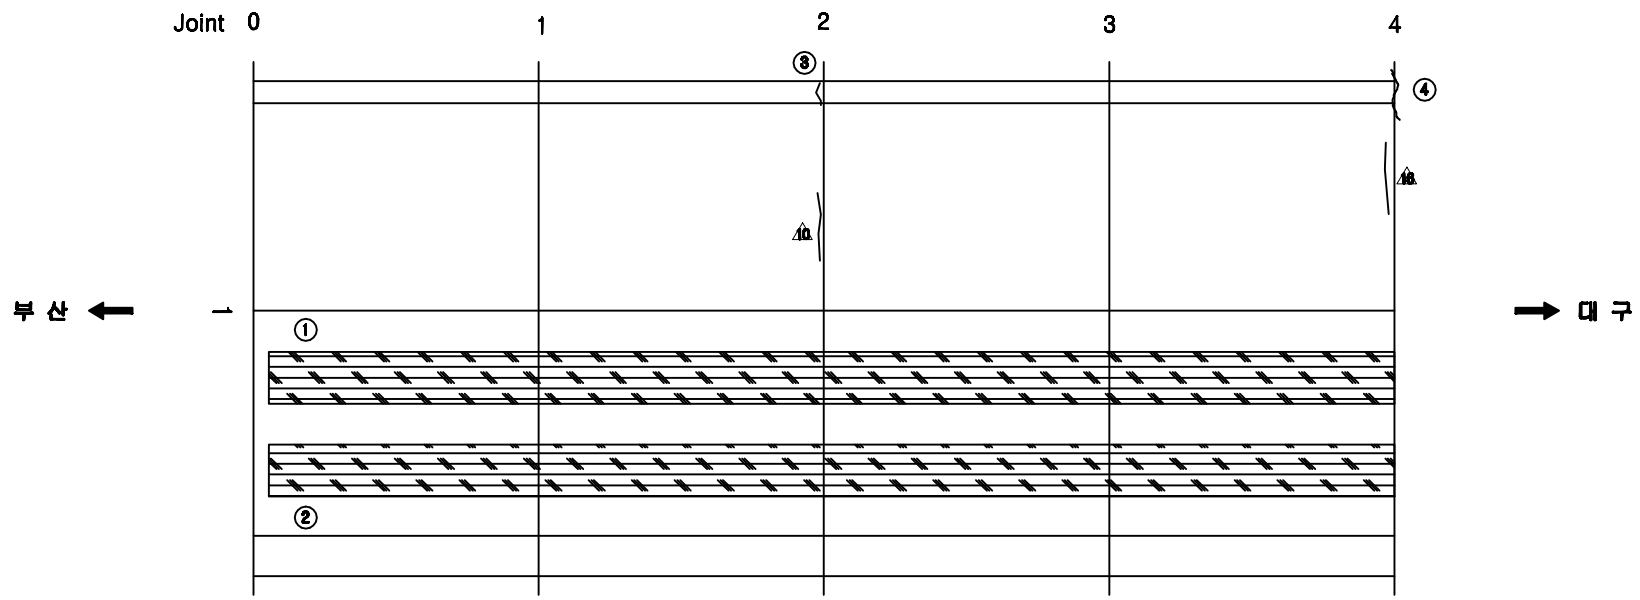
ID:용산터널(부산)-교면포장 Span No.1~4

번호	신(N) 구(P)	손상내용	손상현황						결함상태	손상물량	비고
			폭	길이	너비	물량	단위	개소			
1	신	라벨링		25.0	0.50	12.50	㎡	1		12.50	
2	신	라벨링		25.0	0.50	12.50	㎡	1		12.50	
3	구	균열		0.6		0.60	m	1		0.60	
4	구	균열		0.6		0.60	m	1		0.60

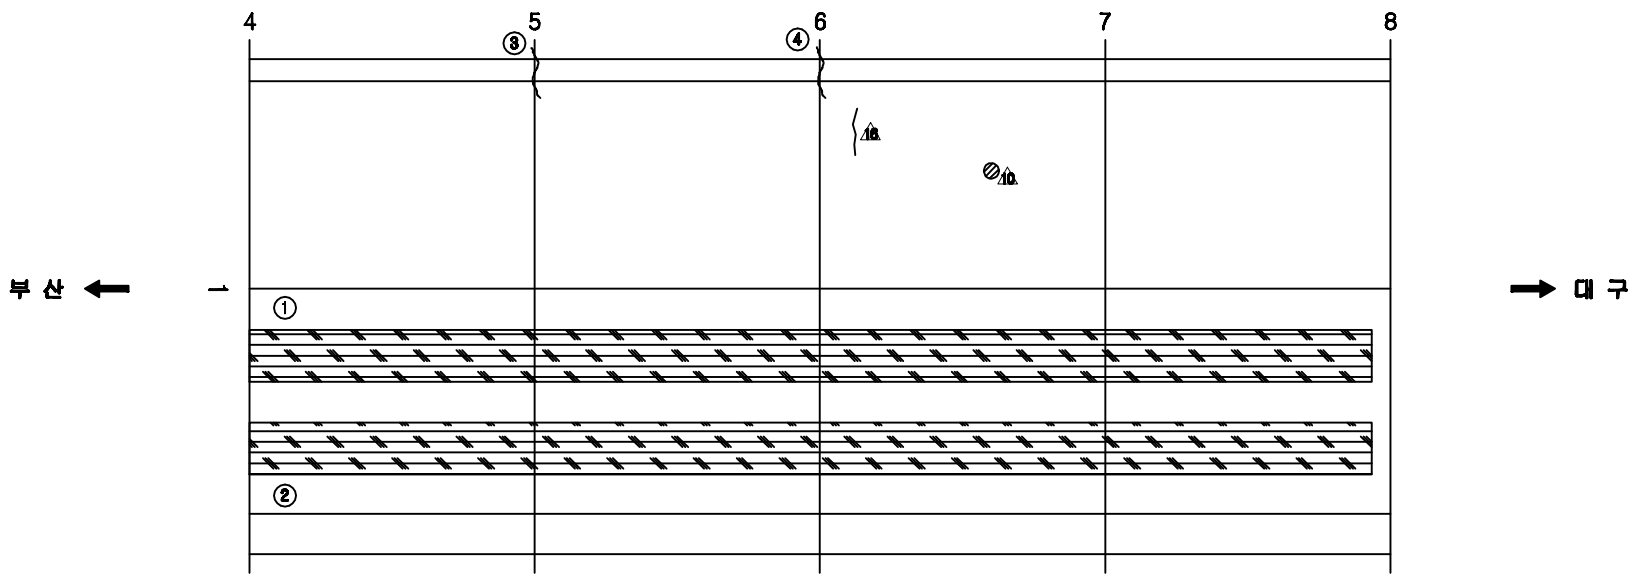
ID:용산터널(부산)-교면포장 Span No.5~8

번호	신(N) 구(P)	손상내용	손상현황						결함 상태	손상 물량	비고
			폭	길이	너비	물량	단위	개소			
1	신	라벨링		25.0	0.50	12.50	㎡	1		12.50	
2	신	라벨링		25.0	0.50	12.50	㎡	1		12.50	
3	구	균열		0.6		0.60	m	1		0.60	
4	구	균열		0.6		0.60	m	1		0.60

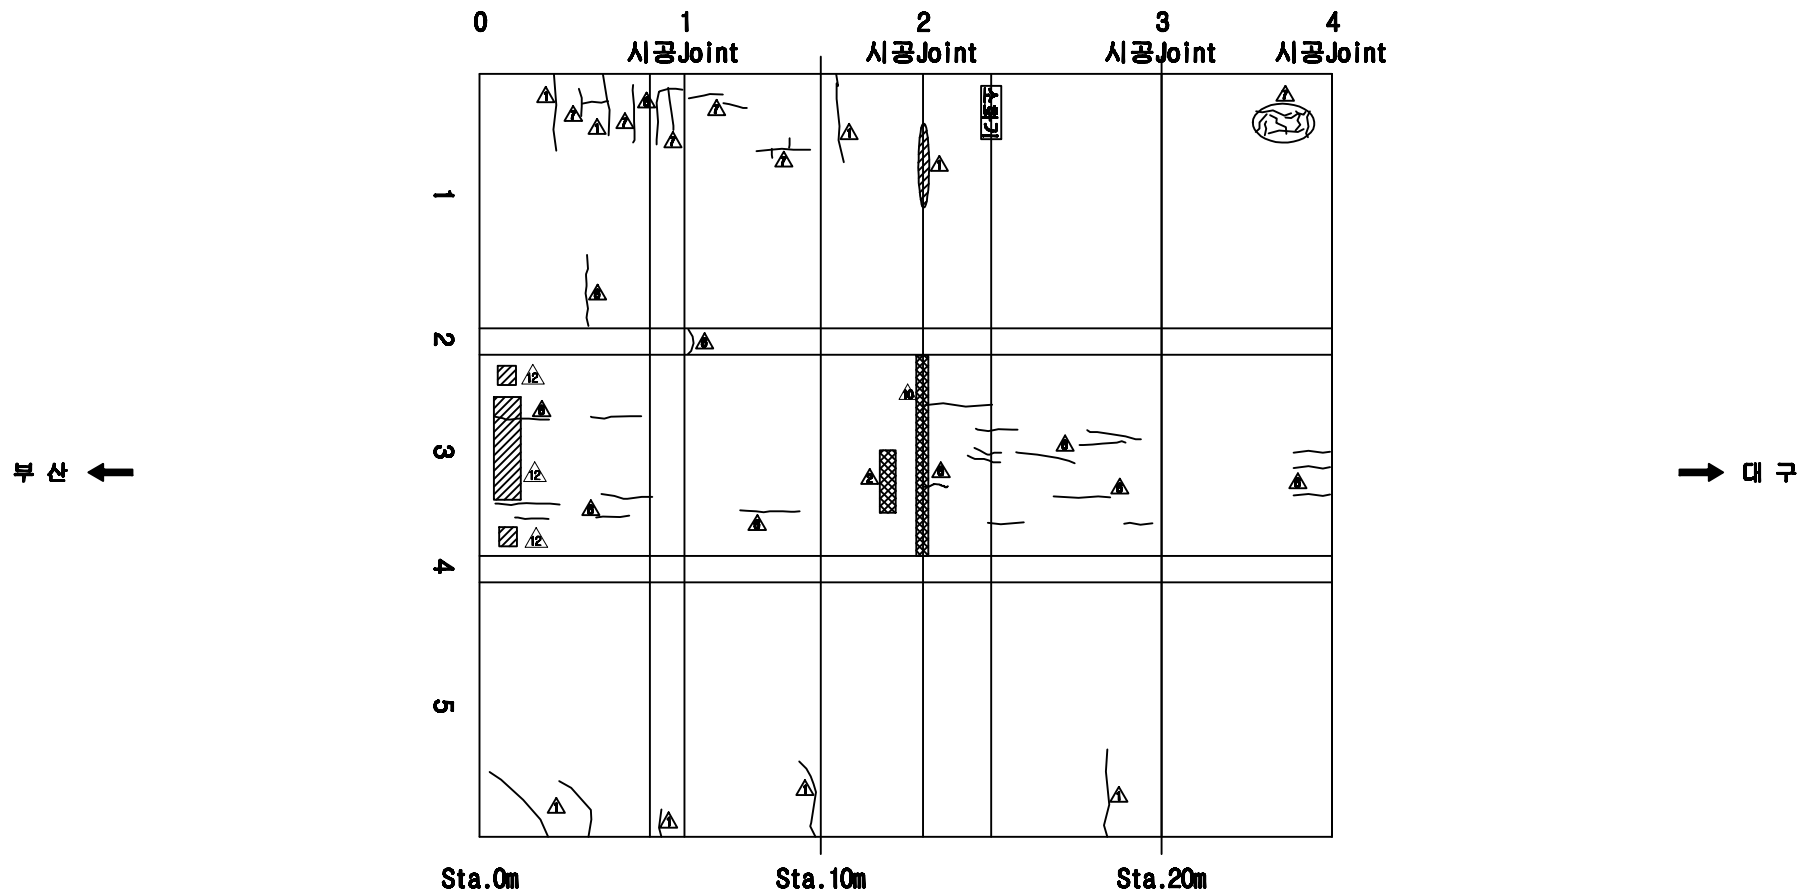
ID:용산터널(부산)-본선 Span No.1~4

번호	신(N) 구(P)	손상내용	손상현황						결함상태	손상물량	비고
			폭	길이	너비	물량	단위	개소

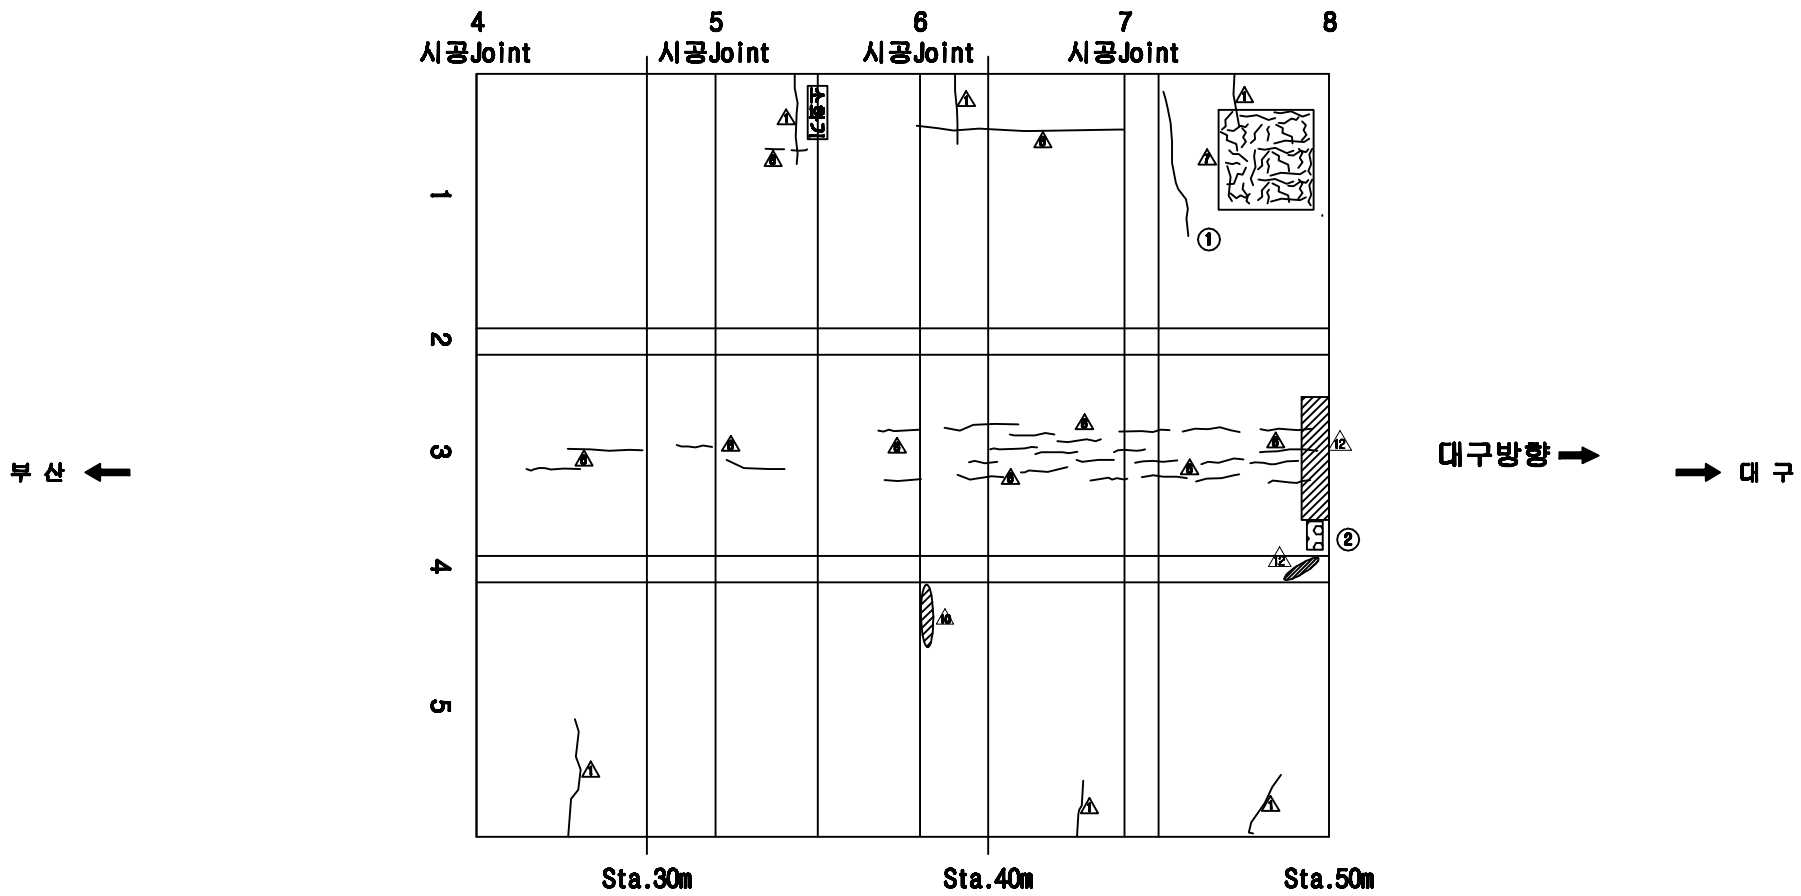
ID:용산터널(부산)-본선 Span No.5~8

번호	신(N) 구(P)	손상내용	손상현황						결함상태	손상물량	비고
			폭	길이	너비	물량	단위	개소			
1	신	균열	0.2	3.5		3.50	m	1		3.50	
2	구	누수흔적 및 백태		0.5	2.0	1.00	㎡	1		1.00

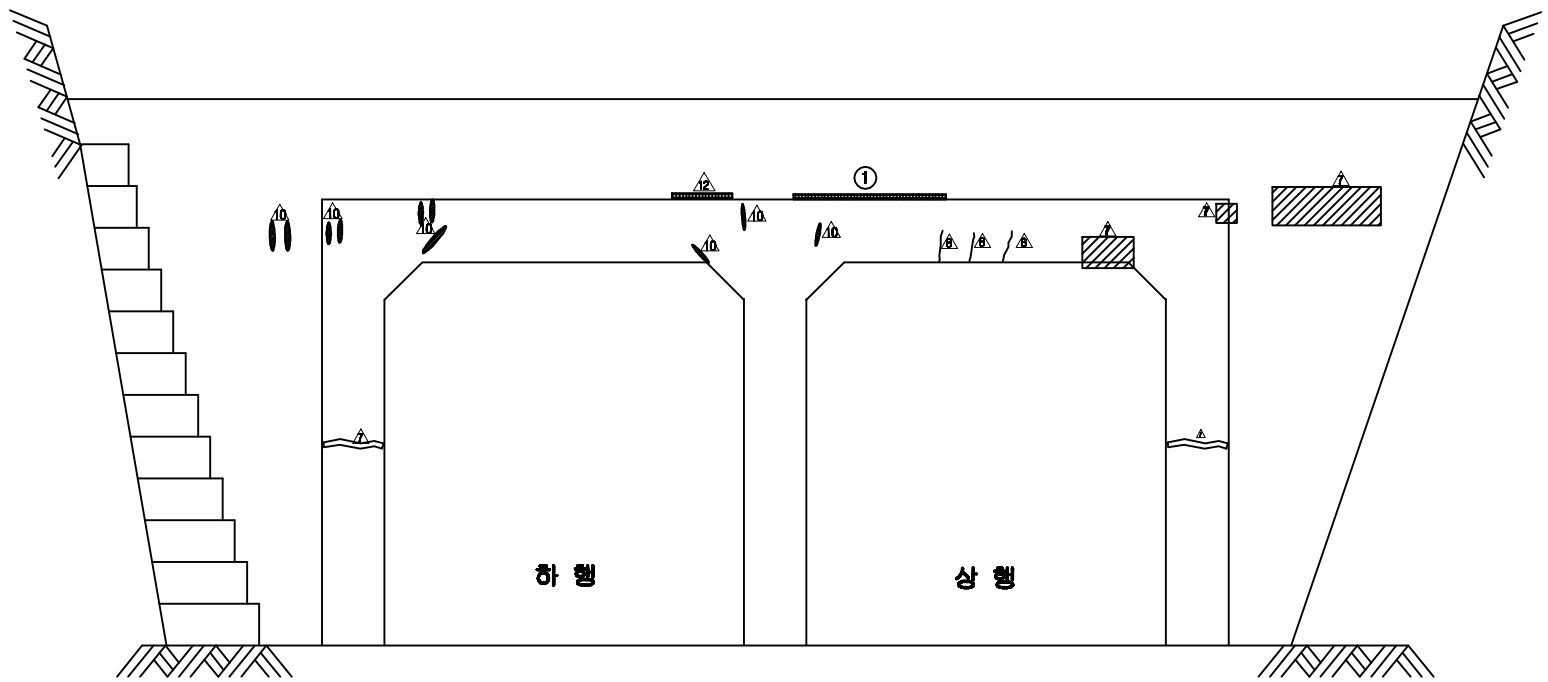
ID:용산터널(대구,부산)-갱문시점부

번호	신(N) 구(P)	손상내용	손상현황						결함상태	손상물량	비고
			폭	길이	너비	물량	단위	개소			
1	구	콘크리트 박락		3.0	0.1	0.30	㎡	1		0.30

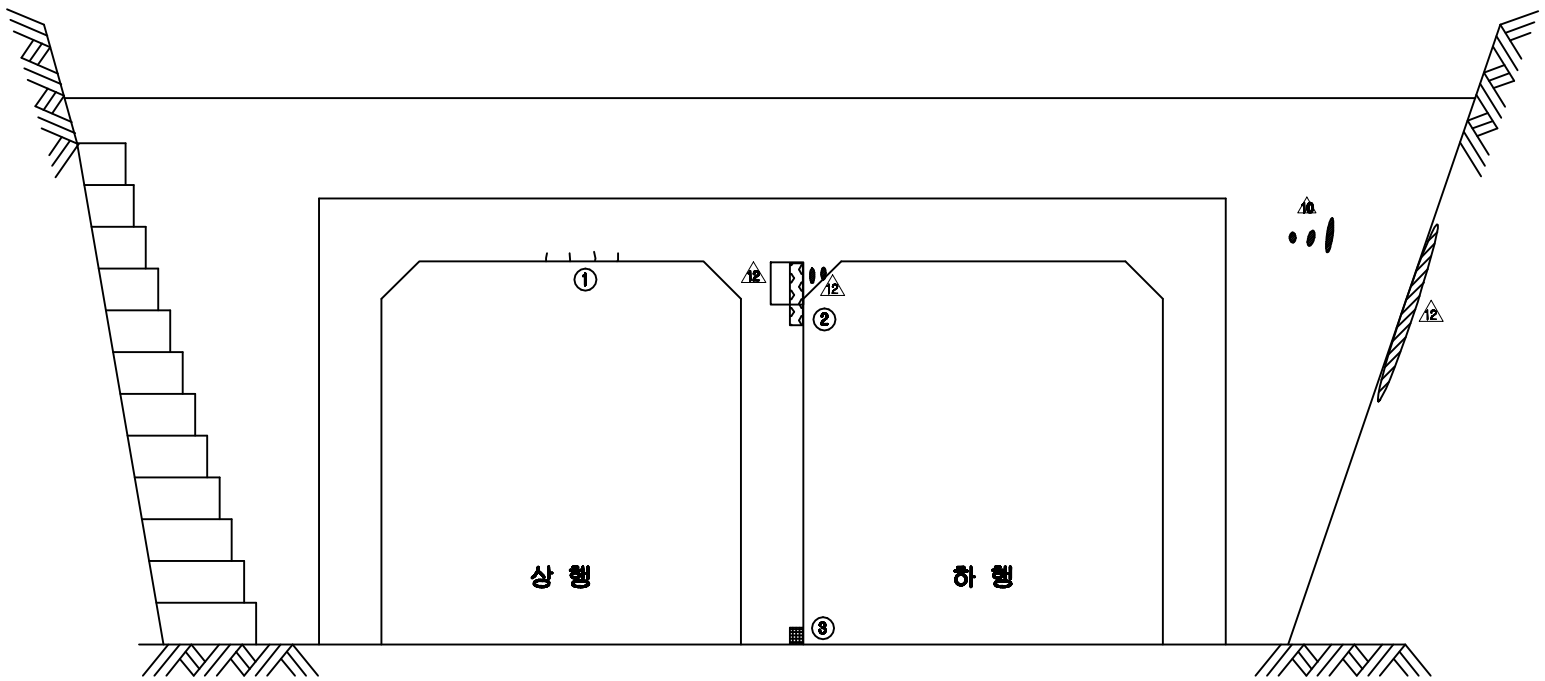
ID:용산터널(대구,부산)-갱문종점부

번호	신(N) 구(P)	손상내용	손상현황						결함상태	손상물량	비고
			폭	길이	너비	물량	단위	개소			
1	신	균열부 백태	0.1	0.2		0.20	m	4		0.80	
2	신	백태		0.2	1.0	0.20	㎡	1		0.20	
3	신	콘크리트 손상		0.2	0.5	0.10	㎡	1		0.10
