대구절토 19 / 부산기점 73.80~74.26km (4공구 STA.2+200~2+660)

(주)아워브레인 OUR BRAIN CO.,LTD	Project Title **2015년 하반기 시설물 안전점검용역(3구간 정밀점검)**	Drawing Title **대구절토 19 외관조사망도**	Note

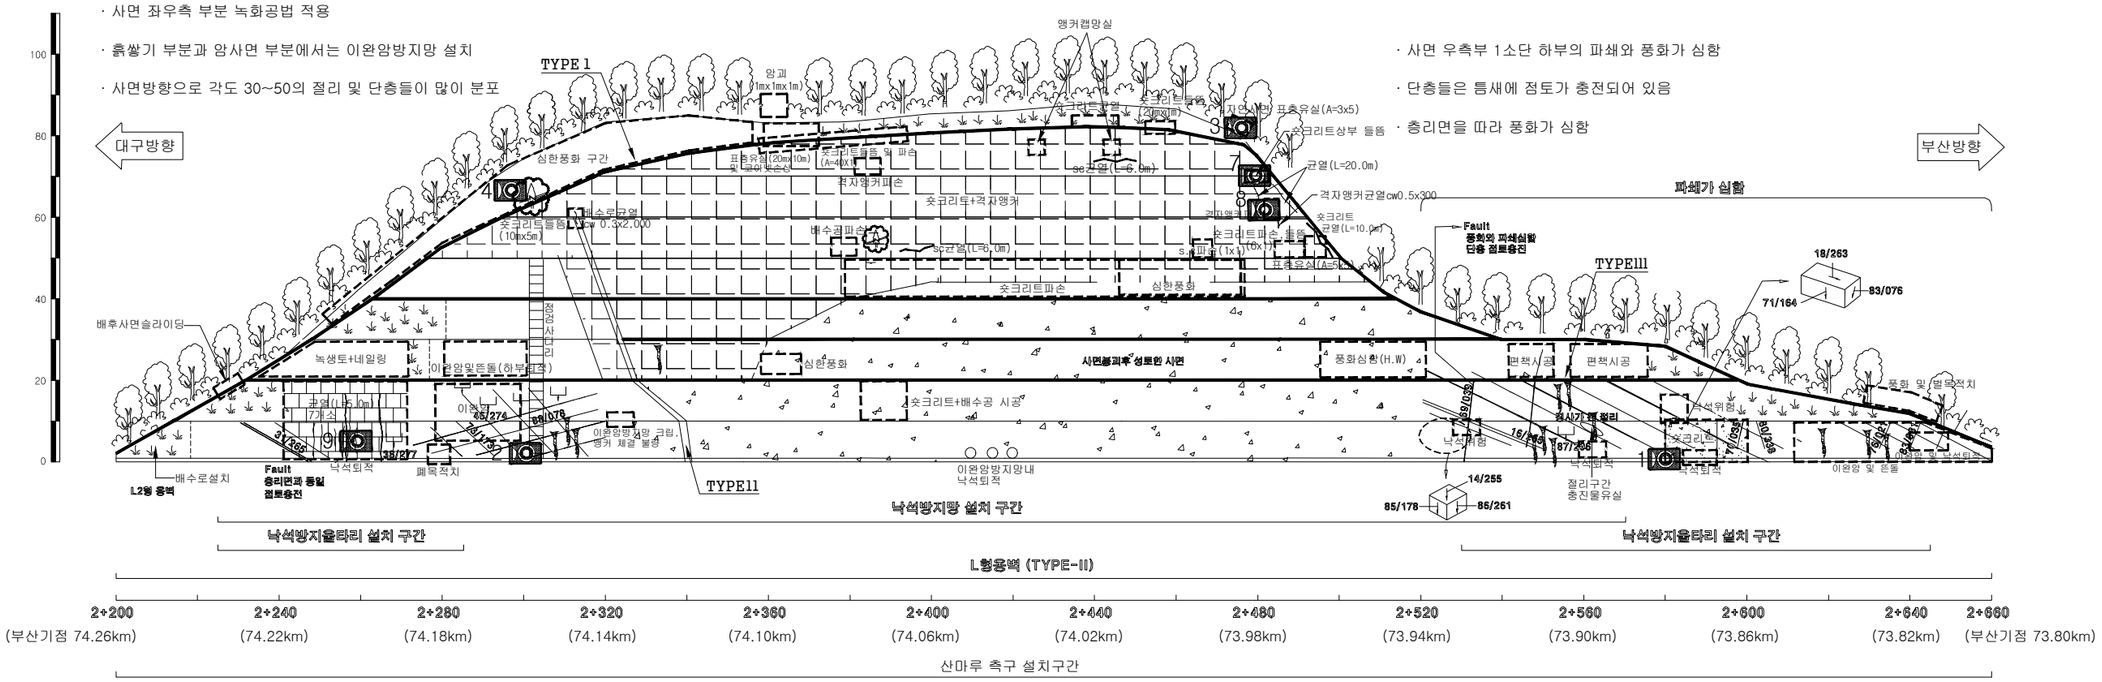
· 평면파괴에 의해 붕괴된 사면

· 사면방향으로 각도 30~50의 절리 및 단층들이 많이 분포

· 사면 우측부 1소단 하부의 파쇄와 풍화가 심함

· 단층들은 틈새에 점토가 충전되어 있음

· 층리면을 따라 풍화가 심함

· 숏크리트와 격자식 앵커로 보강, 붕괴하부에는 흙쌓기를 해서 사면구배 완화

· 사면 좌우측 부분 녹화공법 적용

· 흙쌓기 부분과 암사면 부분에서는 이완암방지망 설치
