사면명	부산절토27(10공구)
관리이정	12.75~12.97 km (부산방향)
연장(m)/높이(m)	220/40
사면의경사/경사방향	60/063

부산절토27/부산기점 12.75~12.97km (10공구 STA.8+660~8+880)

(주)아워브레인 OUR BRAIN CO.,LTD	Project Title: 2015년 하반기 시설물 안전점검용역(3구간 정밀점검)	Drawing Title: 부산절토27 외관조사망도	Note

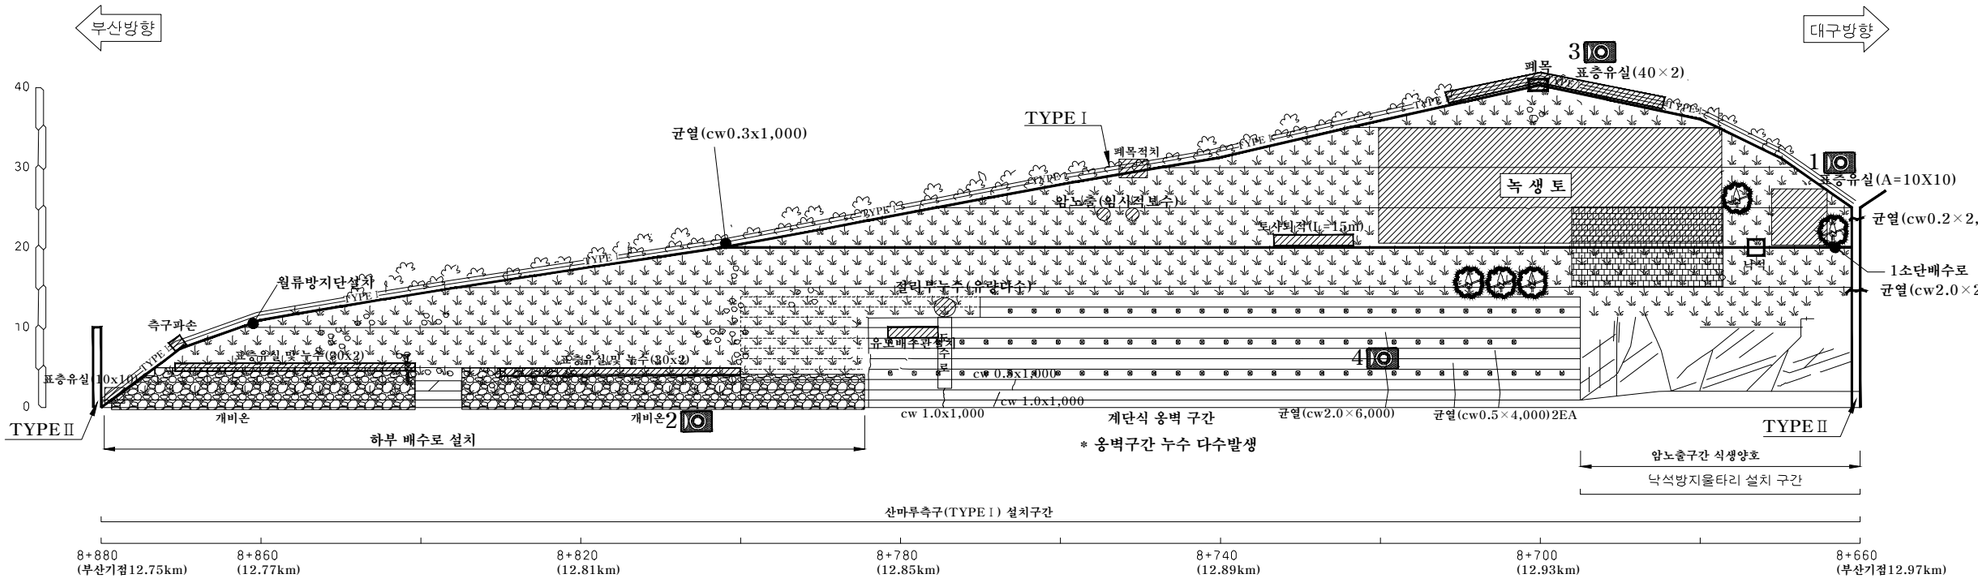
Note
1. 전반적으로 식생이 양호한 상태
2. 12.97km 2단 표층유실구간 - 강우시 추가유실우려
3. 절리부 누수 구간 - 현재 우량 많지 않음
