사면명	부산절토45(4공구)
관리이정	71.44~71.58 km (부산방향)
연장(m)/높이(m)	140/52
사면의경사/경사방향	63/082

부산절토45/부산기점 71.44~71.58km (4공구 STA.4+880~5+020)

(주)아워브레인 OUR BRAIN CO.,LTD	Project Title: 2015년 하반기 시설물 안전점검용역(3구간 정밀점검)	Drawing Title: 부산절토45 외관조사망도	Note

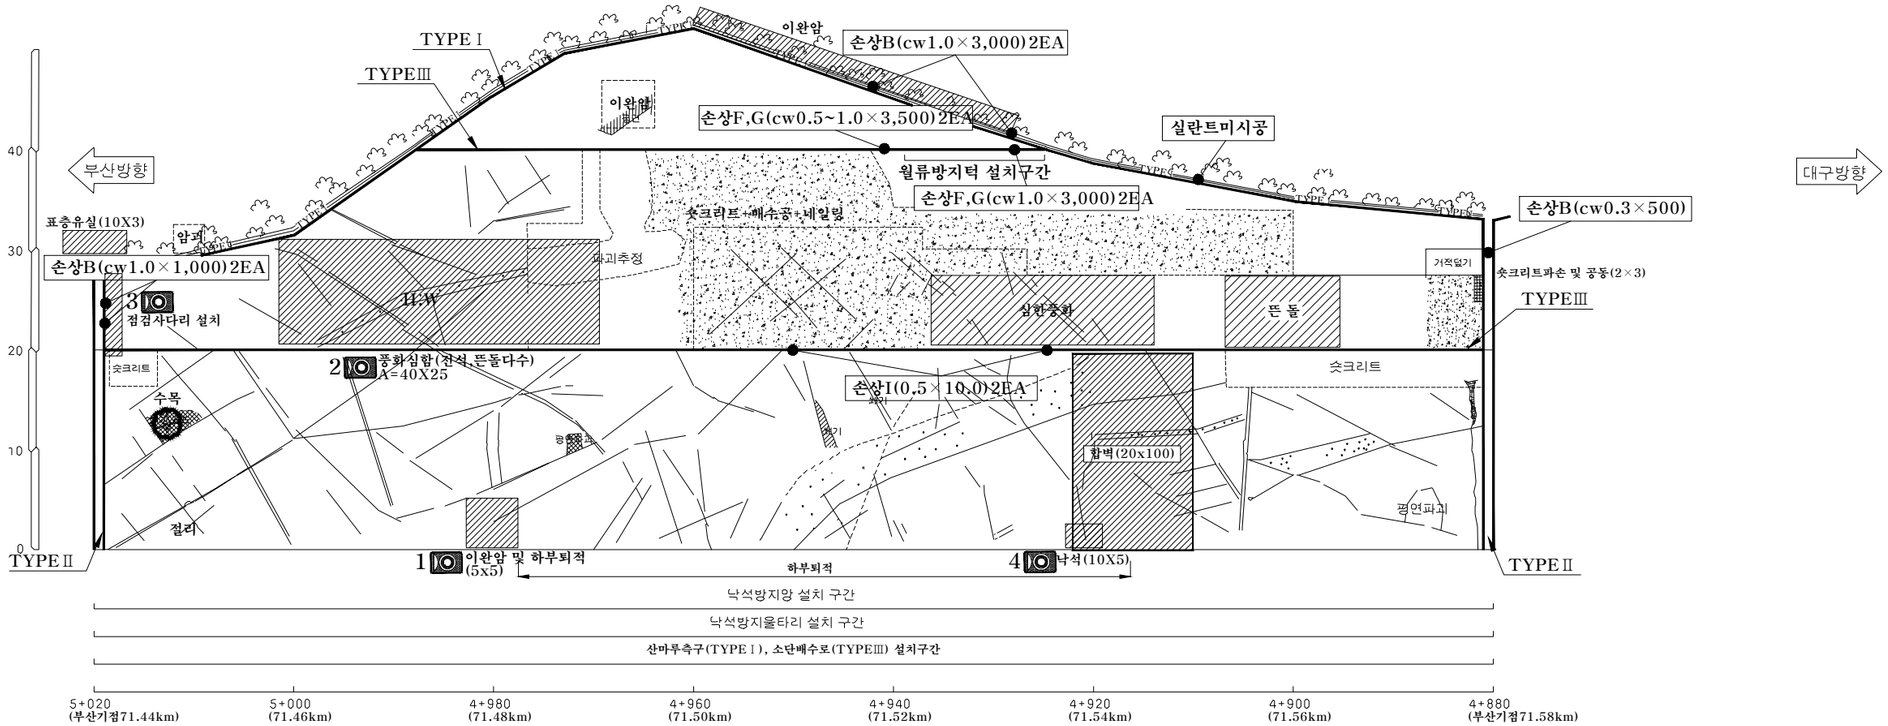
NOTE
1. 71.46~49km 2단 심한풍화 및 전석 뜬돌- 현재 진전중으로 판단됨
-S.C층의 표면보호공 필요
