사면명	부산절토49(3공구)
관리이정	81.45~81.81 km (부산방향)
연장(m)/높이(m)	360/45
사면의경사/경사방향	65/115

부산절토49/부산기점 81.45~81.81km (3공구 STA.9+440~9+800)

(주)아워브레인 OUR BRAIN CO.,LTD	Project Title: 2015년 하반기 시설물 안전점검용역(3구간 정밀점검)	Drawing Title: 부산절토49 외관조사망도	Note

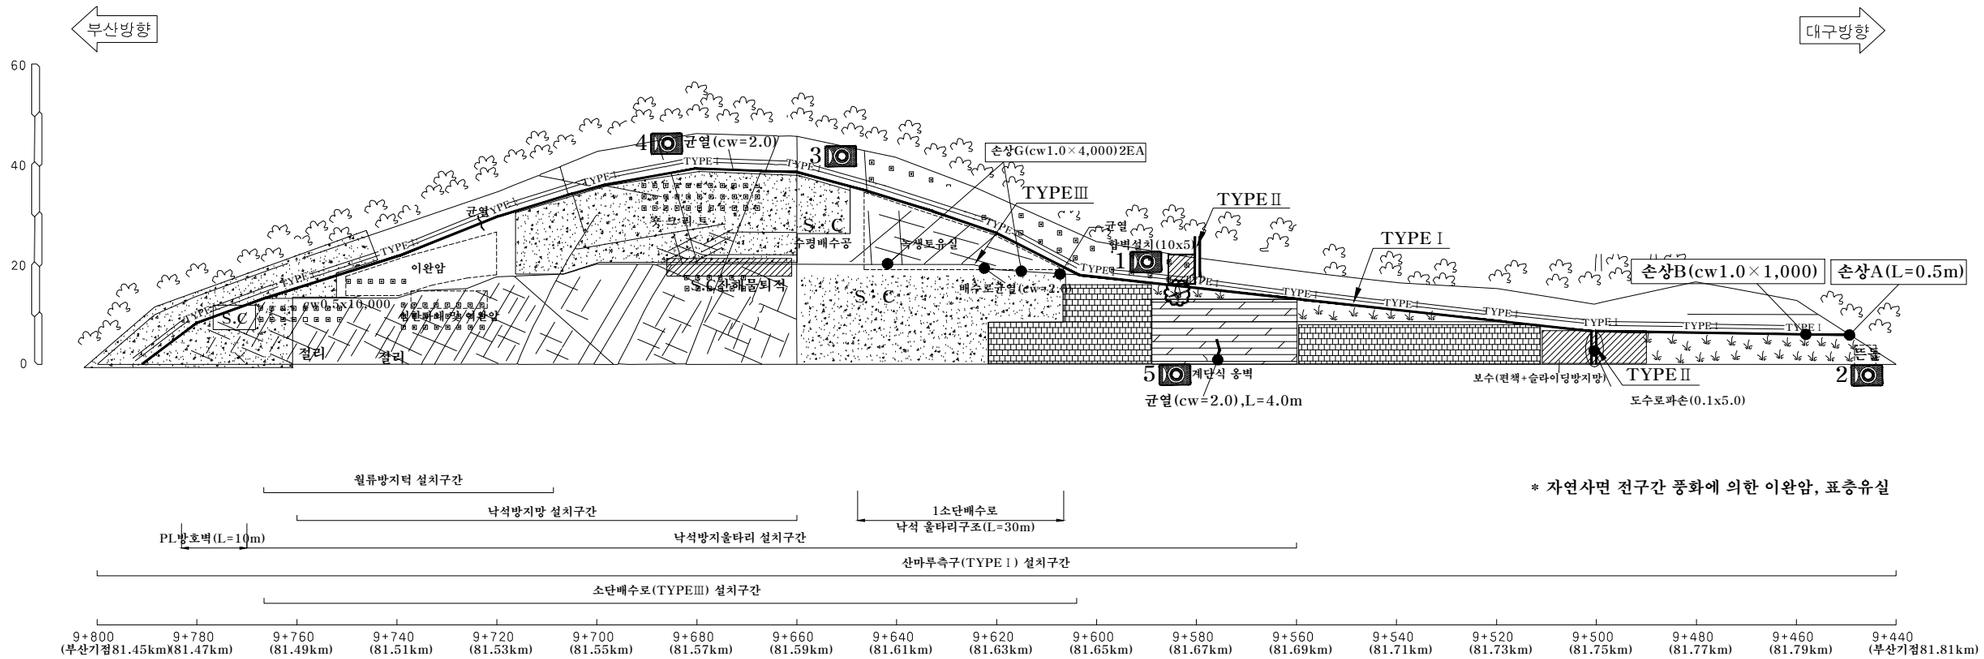
* 자연사면 전구간 풍화에 의한 이완암, 표층유실
