사면명	부산절토31(10공구)
관리이정	19.82~19.98 km (부산방향)
연장(m)/높이(m)	160/35
사면의경사/경사방향	63/062

부산절토31/부산기점 19.82~19.98km (10공구 STA.1+650~1+810)

(주)아워브레인 OUR BRAIN CO.,LTD	Project Title: 2015년 하반기 시설물 안전점검용역(3구간 정밀점검)	Drawing Title: 부산절토31 외관조사망도	Note

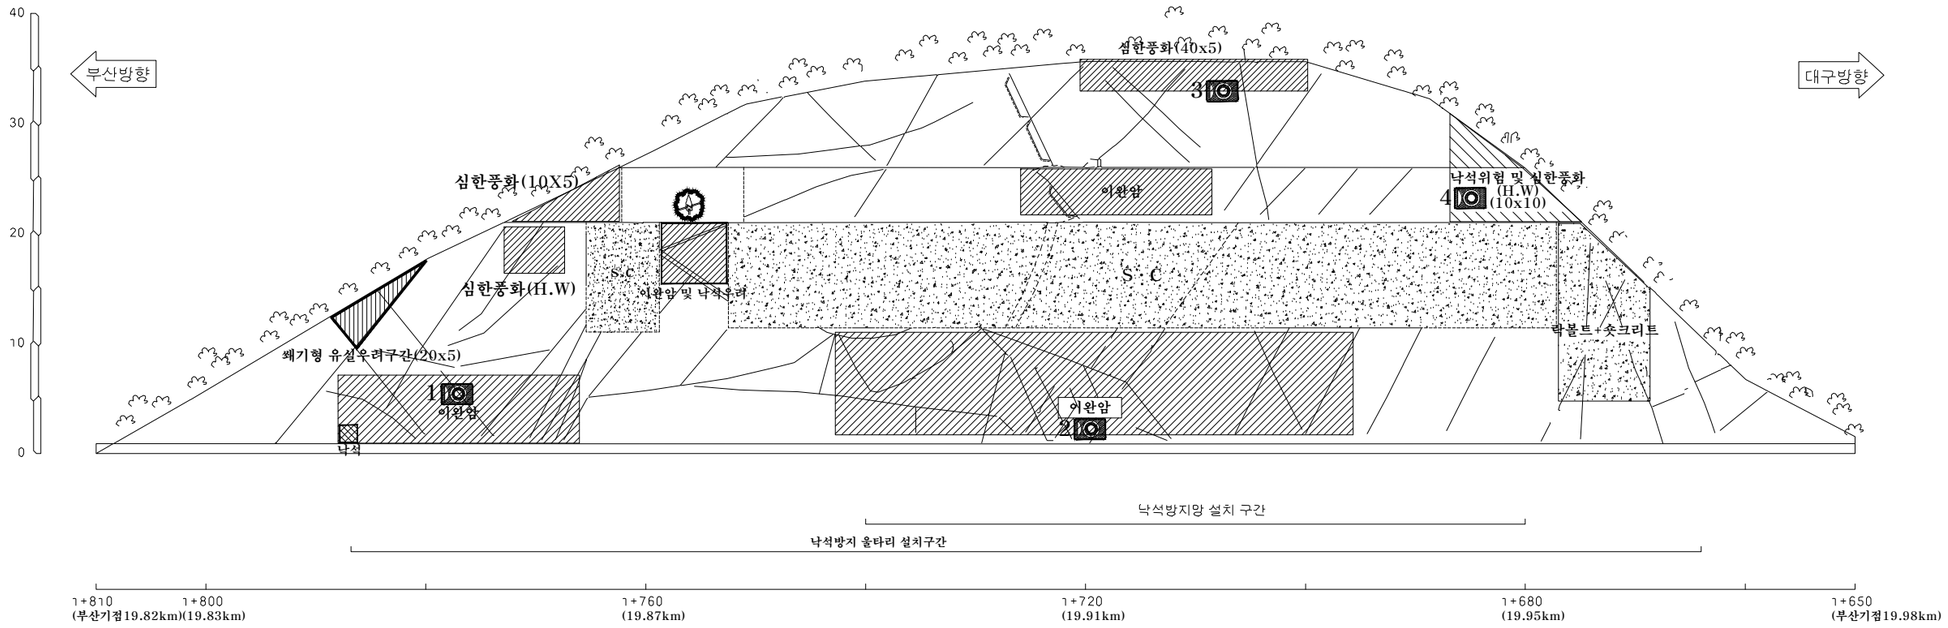
* 소단부 전구간 낙석퇴적
