사면명	부산절토71(4공구)
관리이정	70.40km(부산방향)
연장(m)/높이(m)	240/48
사면의경사/경사방향	65/011

부산절토 71 / 부산기점 70.40km (4공구 STA.6+060),청도2터널 종점부

(주)아워브레인 OUR BRAIN CO.,LTD	Project Title: 2015년 하반기 시설물 안전점검용역(3구간 정밀점검)	Drawing Title: 부산절토 71 외관조사망도	Note

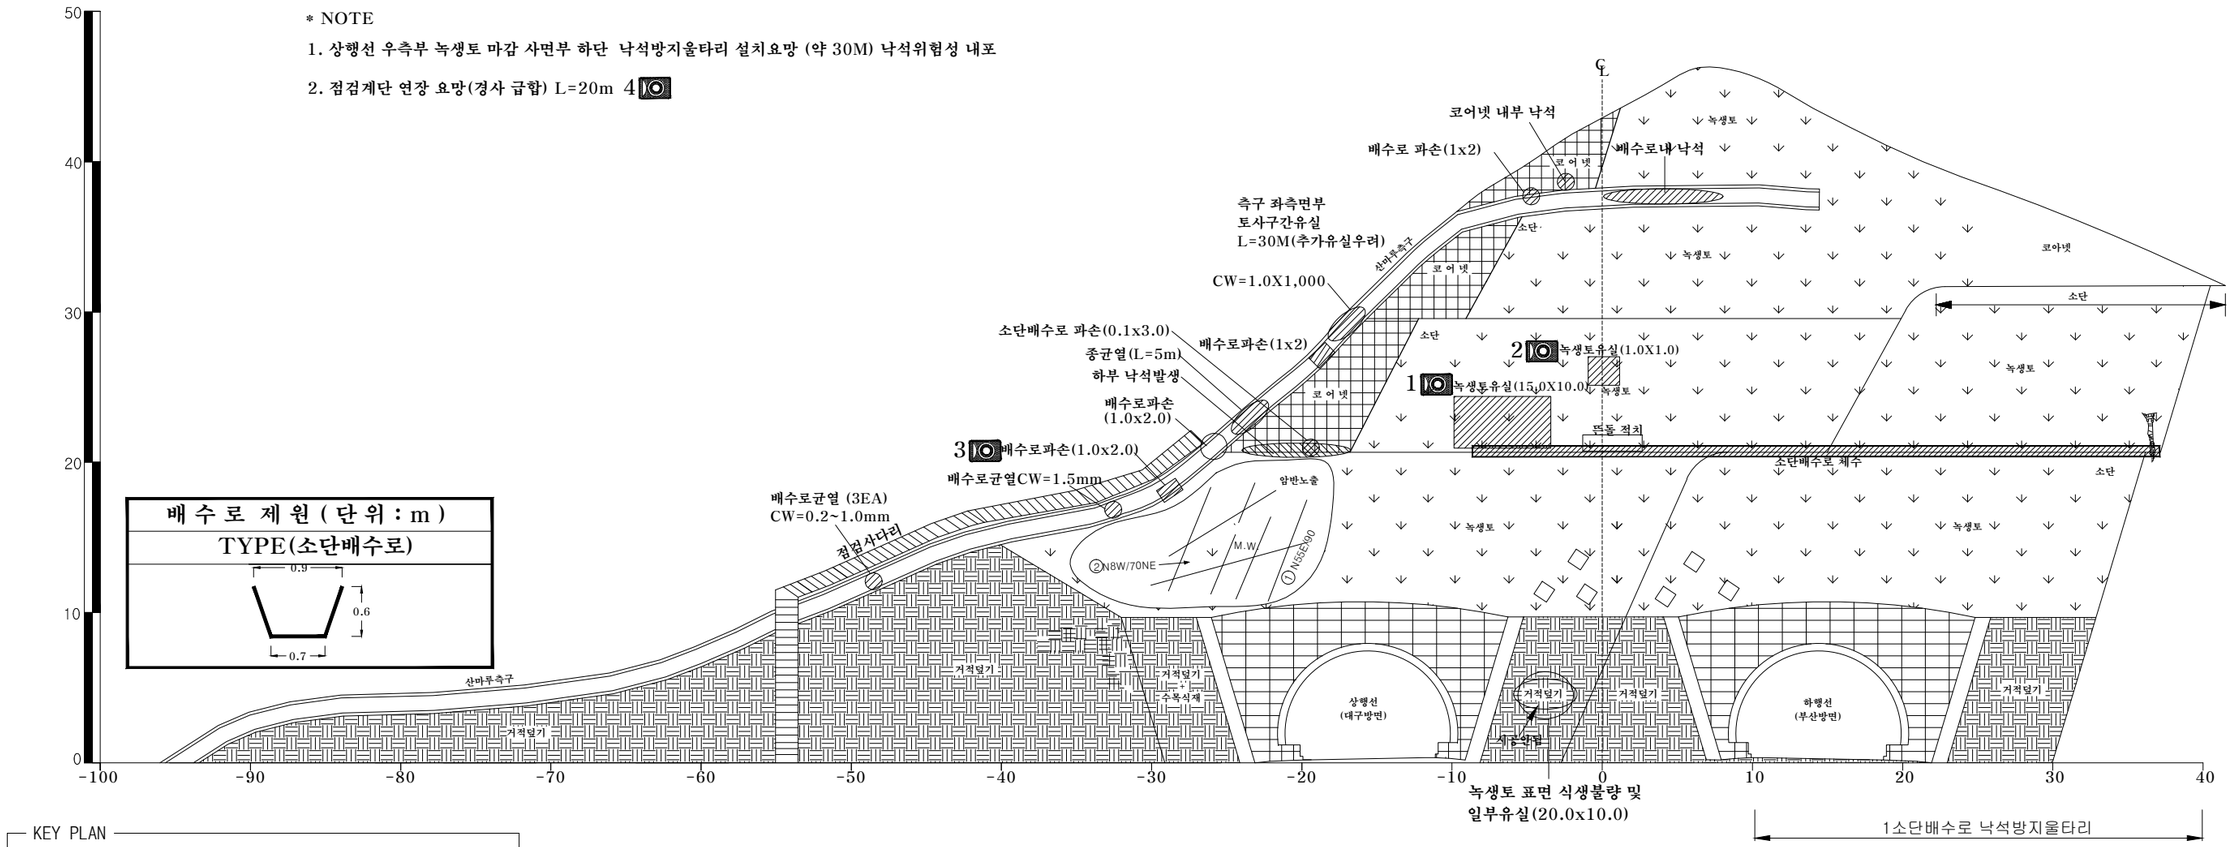
1. 상행선 우측부 녹생토 마감 사면부 하단 낙석방지울타리 설치요망 (약 30M) 낙석위험성 내포
2. 점검계단 연장 요망(경사 급합) L=20m 4
