사면명	대구절토58(9공구)
관리이정	24.60km (대구방향)
연장(m)/높이(m)	110/40
사면의경사/경사방향	63/040

대구절토 58 / 부산기점 24.60km (9공구 STA.8+265),무척산터널 시점부

(주)아워브레인 OUR BRAIN CO.,LTD	Project Title 2015년 하반기 시설물 안전점검용역(3구간 정밀점검)	Drawing Title 대구절토 58 외관조사망도	Note

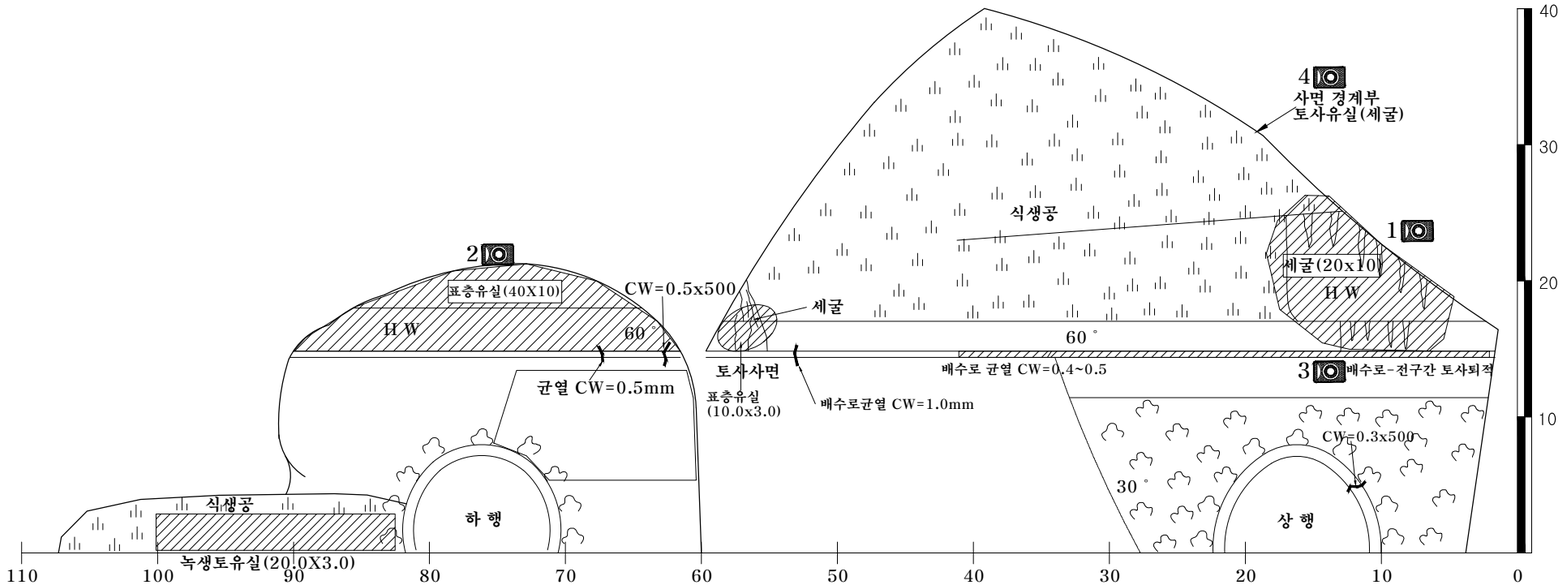
*NOTE
2단사면부 전반적으로
경사가 급하여 암+토사혼재구간으로 식생이 불량하며
세굴 및 표층유실이 다수 발생함
