ID:가천교(대구)-교면포장

용 역 명	2015년 하반기 시설물 안전점검용역(3구간 정기점검)
과업기간	2015. 08. 05 ~ 2015. 12. 31
발 주 처	신대구부산고속도로주식회사
용 역 사	(주)아워브레인 OUR BRAIN CO.,LTD
도면번호	001

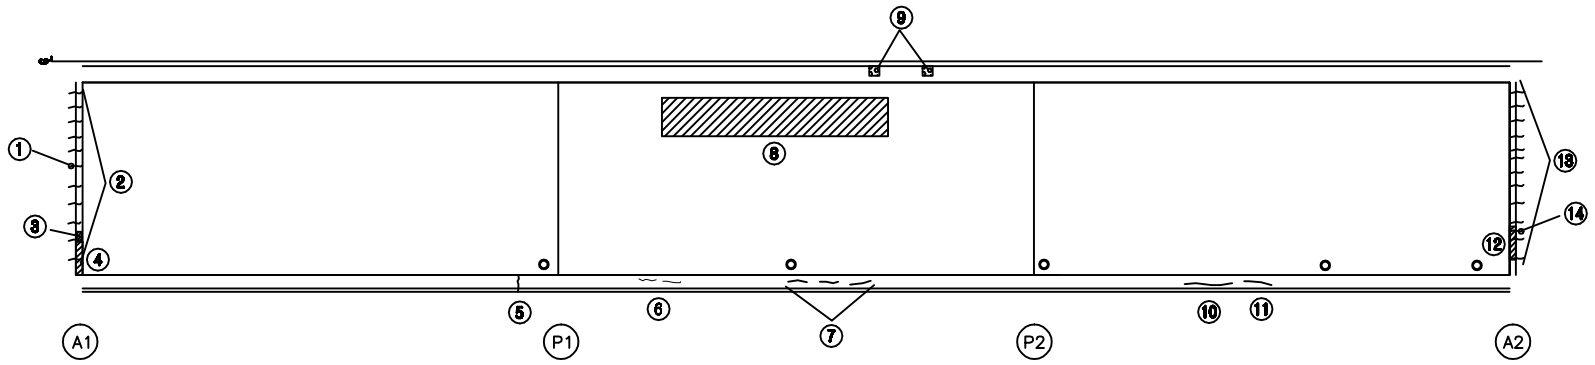
번호	신(N) 구(P)	손상내용	손상현황						결함상태	손상물량	비고
			폭	길이	너비	물량	단위	개소			
1	구	후타재 균열	0.3	0.5		0.50	m	1		0.50	
2	구	후타재 균열	0.2	0.8		0.80	m	10		8.00	
3	신	고무재 손상		0.1		0.10	m	1		0.10	
4	구	본체 이물질퇴적		1.5		1.50	m	1		1.50	
5	구	균열	0.2	1.0		1.00	m	1		1.00	
6	신	균열	0.2	0.3		0.30	m	2		0.60	
7	구	균열	0.2	0.6		0.60	m	3		1.80	
8	구	라벨링		3.0	10.0	30.00	㎡	1		30.00	
9	구	백태		0.1	0.1	0.01	㎡	2		0.02	
10	구	균열	0.2	1.5		1.50	m	1		1.50	
11	구	균열	0.1	0.5		0.50	m	1		0.50	
12	구	본체 이물질퇴적		1.5		1.50	m	1		1.50	
13	구	후타재 균열	0.2	0.8		0.80	m	12		9.60	
14	구	후타재 균열	0.3	0.5		0.50	m	1		0.50

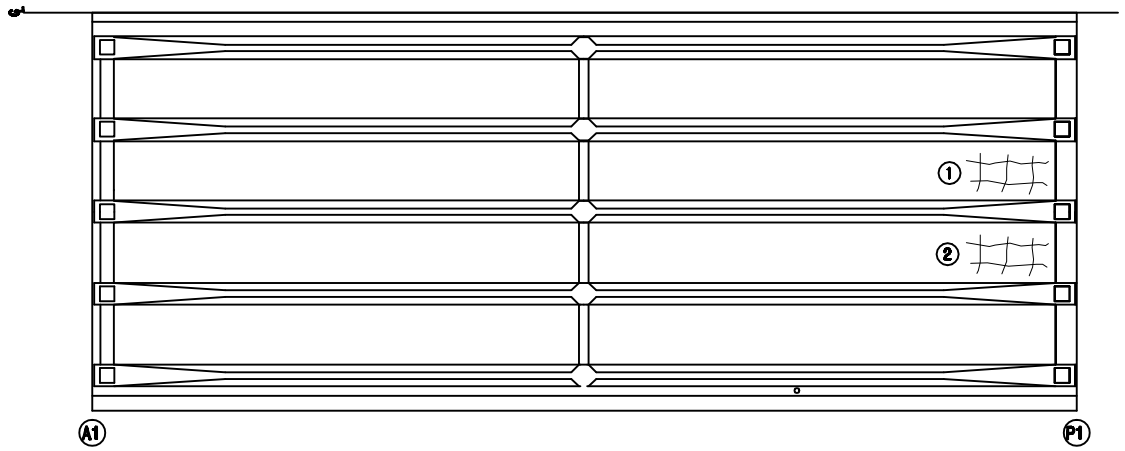
ID:가천교(대구)-바닥판하면 S1

번호	신(N) 구(P)	손상내용	손상현황						결함 상태	손상 물량	비고
			폭	길이	너비	물량	단위	개소			
1	신	양상균열		1.5	2.0	3.00	㎡	1		3.00	
2	신	양상균열		1.5	2.0	3.00	㎡	1		3.00

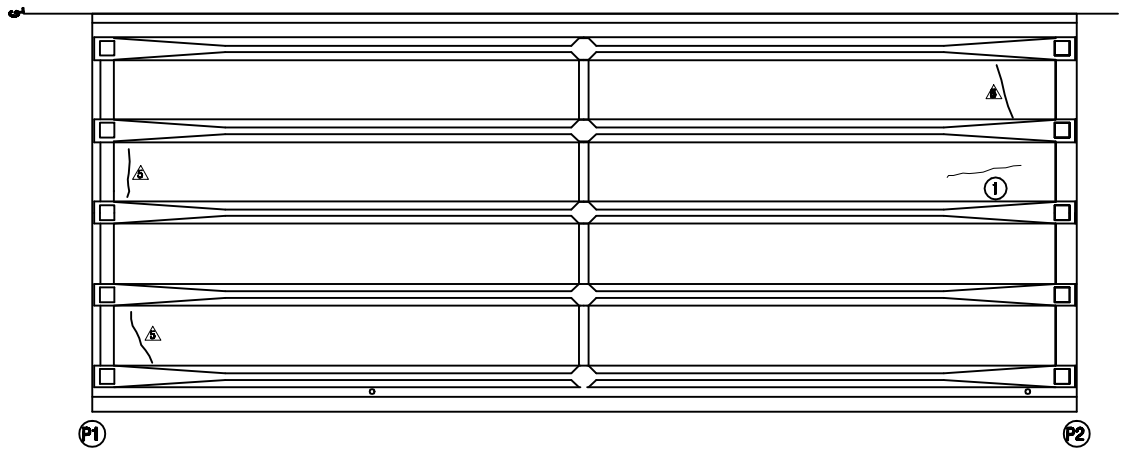
ID:가천교(대구)-바닥판하면 S2

번호	신(N) 구(P)	손상내용	손상현황						결함 상태	손상 물량	비고
			폭	길이	너비	물량	단위	개소			
1	신	균열	0.1	2.0		2.00	m	1		2.00

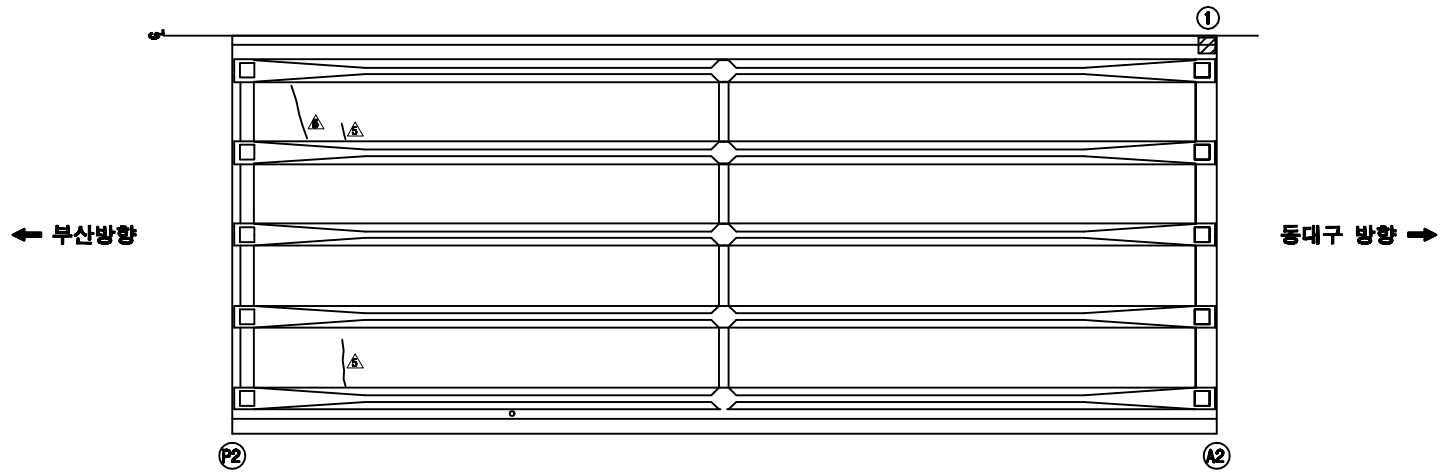
ID:가천교(대구)-바닥판하면 S3

번호	신(N) 구(P)	손상내용	손상현황						결함상태	손상물량	비고
			폭	길이	너비	물량	단위	개소			
1	구	콘크리트 손상		0.2	0.2	0.04	㎡	1		0.04

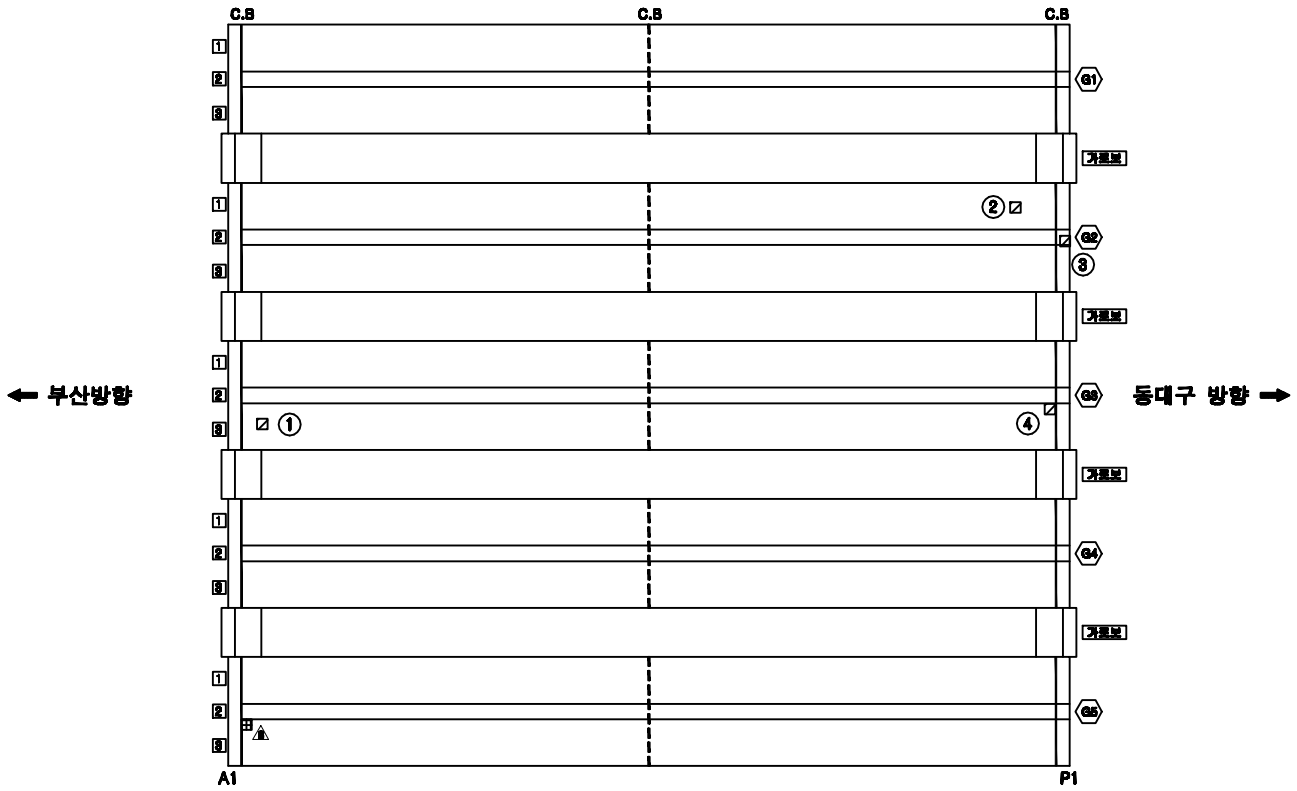
ID:가천교(대구)-거더 S1

번호	신(N) 구(P)	손상내용	손상현황						결함상태	손상물량	비고
			폭	길이	너비	물량	단위	개소			
1	구	인양홀 주위 콘크리트 손상		0.1	0.1	0.01	㎡	1		0.01	
2	구	인양홀 주위 콘크리트 손상		0.1	0.1	0.01	㎡	1		0.01	
3	구	콘크리트 들뜸		0.1	0.2	0.02	㎡	1		0.02	
4	구	콘크리트 들뜸		0.1	0.1	0.01	㎡	1		0.01

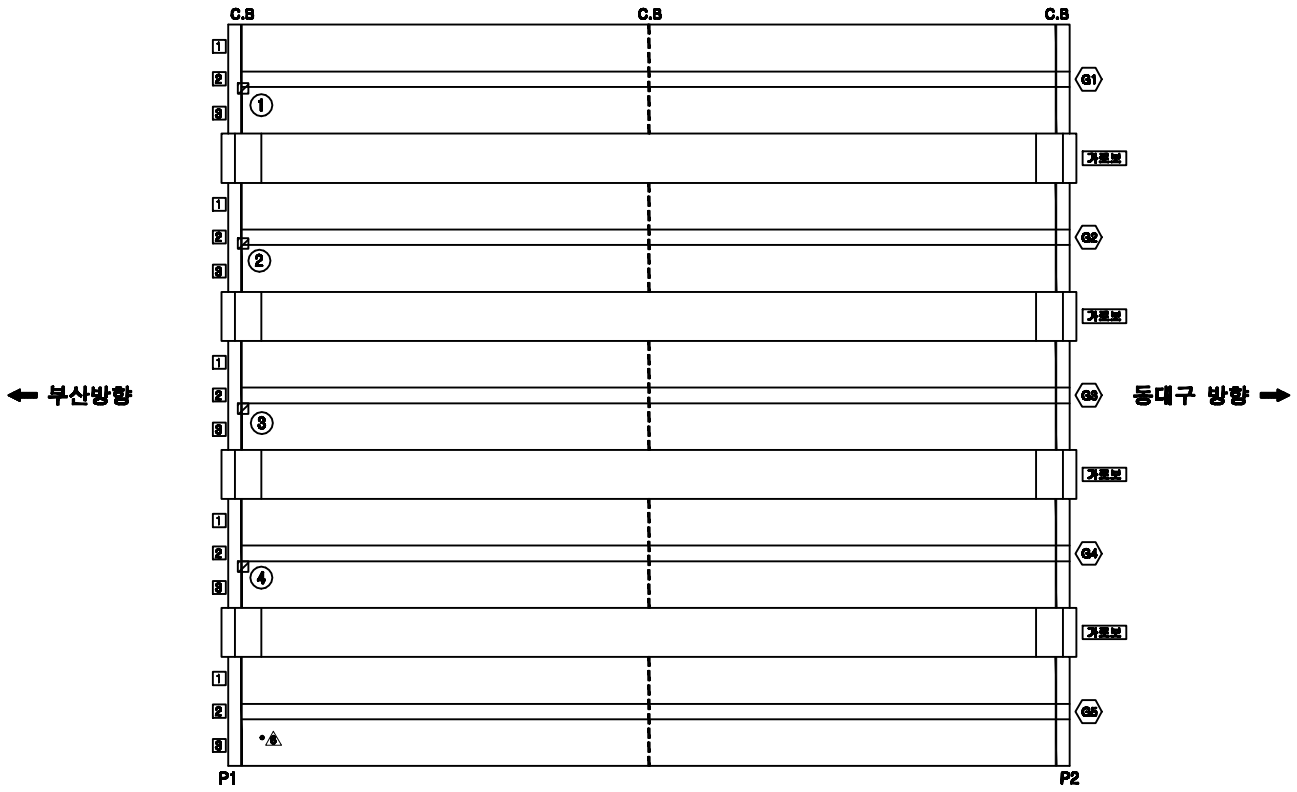
ID:가천교(대구)-거더 S2

번호	신(N) 구(P)	손상내용	손상현황						결함상태	손상물량	비고
			폭	길이	너비	물량	단위	개소			
1	구	콘크리트 들뜸		0.2	0.2	0.04	㎡	1		0.04	
2	구	콘크리트 들뜸		0.1	0.2	0.02	㎡	1		0.02	
3	구	콘크리트 들뜸		0.2	0.2	0.04	㎡	1		0.04	
4	신	콘크리트 손상		0.2	0.2	0.04	㎡	1		0.04

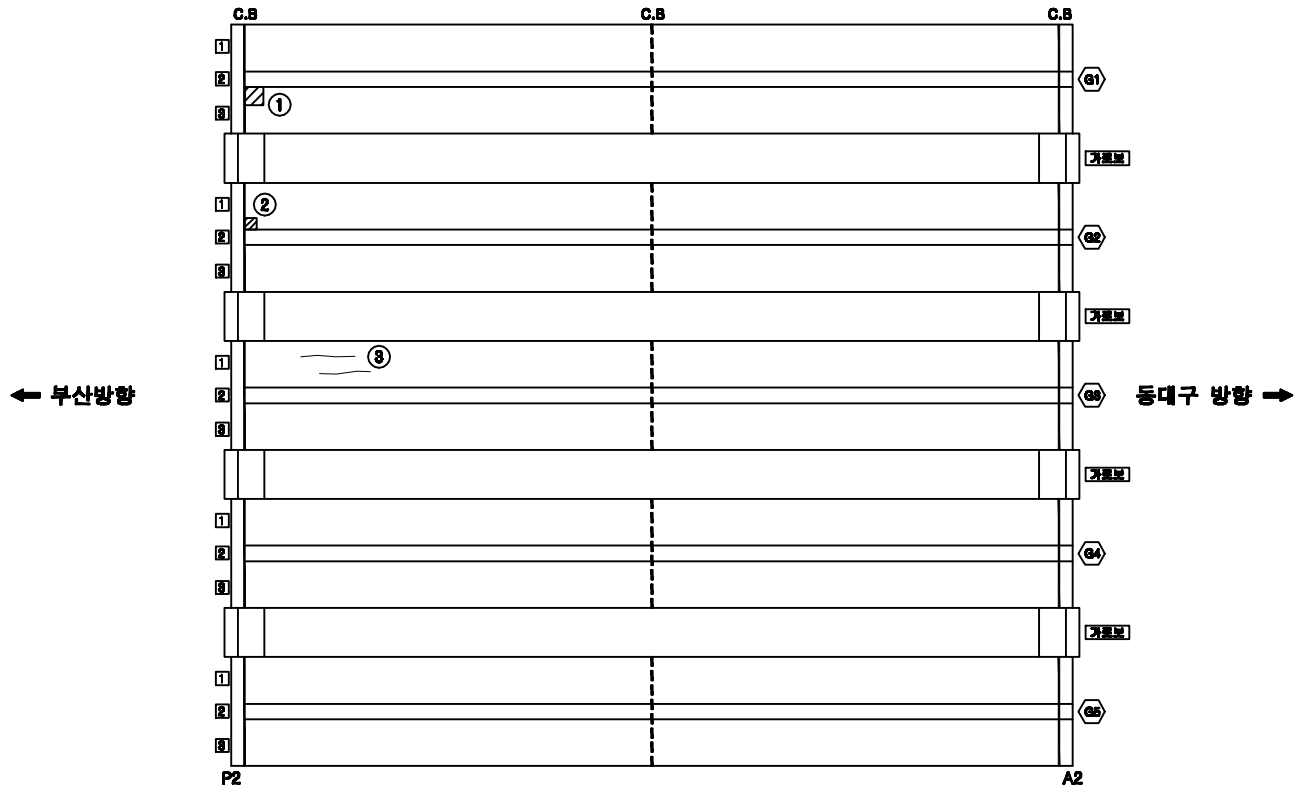
ID:가천교(대구)-거더 S3

번호	신(N) 구(P)	손상내용	손상현황						결함상태	손상물량	비고
			폭	길이	너비	물량	단위	개소			
1	구	콘크리트 들뜸		0.2	0.2	0.04	㎡	1		0.04	
2	구	콘크리트 들뜸		0.1	0.1	0.01	㎡	1		0.01	
3	구	균열	0.1	1.0		1.00	m	2		2.00

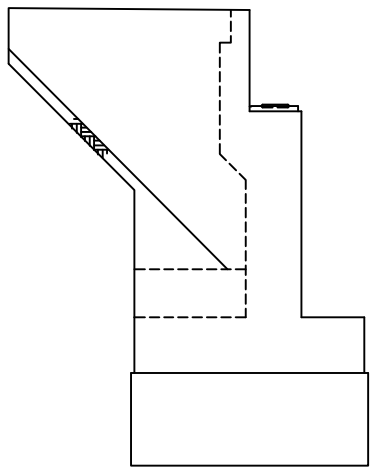
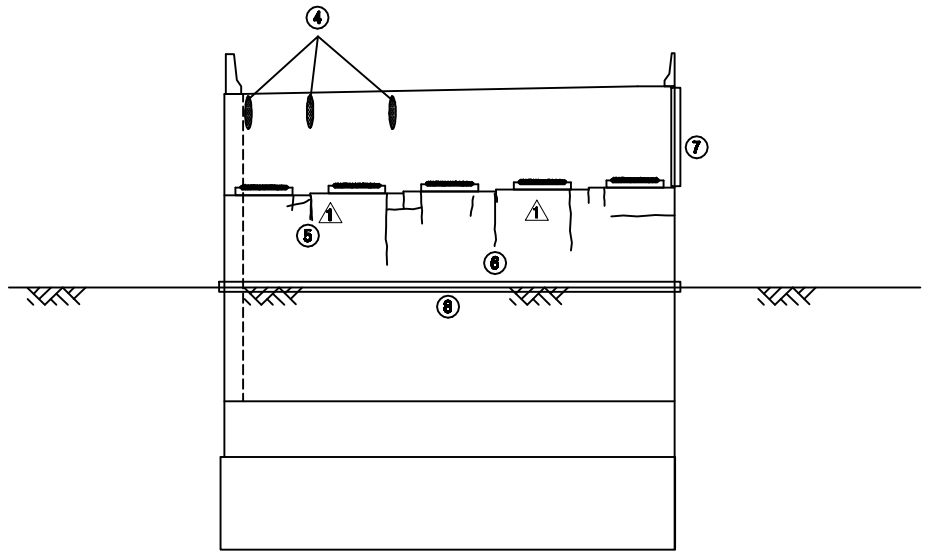
ID:가천교(대구)-교대 A1

번호	신(N) 구(P)	손상내용	손상현황						결함상태	손상물량	비고
			폭	길이	너비	물량	단위	개소			
1	구	체수흔적		0.5	0.5	0.25	㎡	1		0.25	
2	구	틈탈균열	0.1	0.1		0.10	m	1		0.10	
3	신	실란트 손상		1.5		1.50	m	1		1.50	
4	구	누수흔적		0.2	1.0	0.20	㎡	3		0.60	
5	구	균열	0.3	0.6		0.60	m	1		0.60	
6	구	균열	0.3	1.0		1.00	m	1		1.00	
7	신	실란트 손상		2.5		2.50	m	1		2.50	
8	신	벌면 이격 및 밀림		10.0		10.00	m	1		10.00

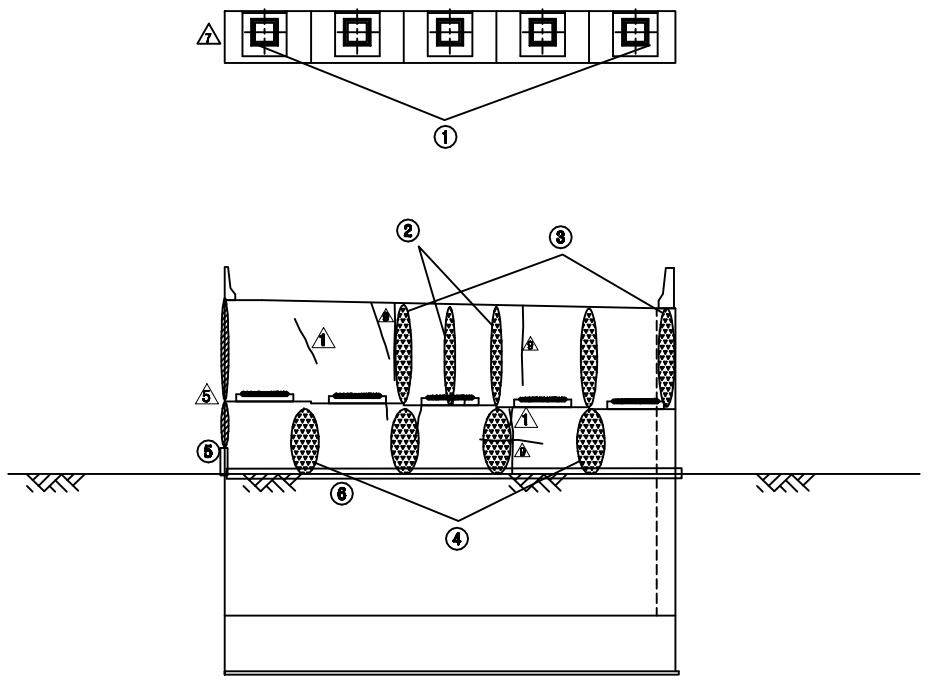
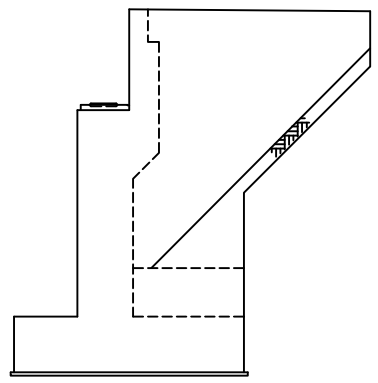
ID:가천교(대구)-교대 A2

번호	신(N) 구(P)	손상내용	손상현황						결함상태	손상물량	비고
			폭	길이	너비	물량	단위	개소			
1	신	Plate 녹발생				5.00	EA	5		5.00	
2	구	누수흔적		0.3	1.5	0.45	㎡	2		0.90	
3	구	누수흔적		0.5	1.5	0.75	㎡	3		2.25	
4	구	누수흔적		1.0	1.5	1.50	㎡	4		6.00	
5	신	실란트 손상		0.5		0.50	m	1		0.50	
6	신	벌면 이격 및 일탈		10.0		10.00	m	1		10.00

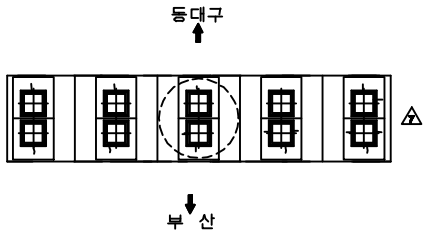
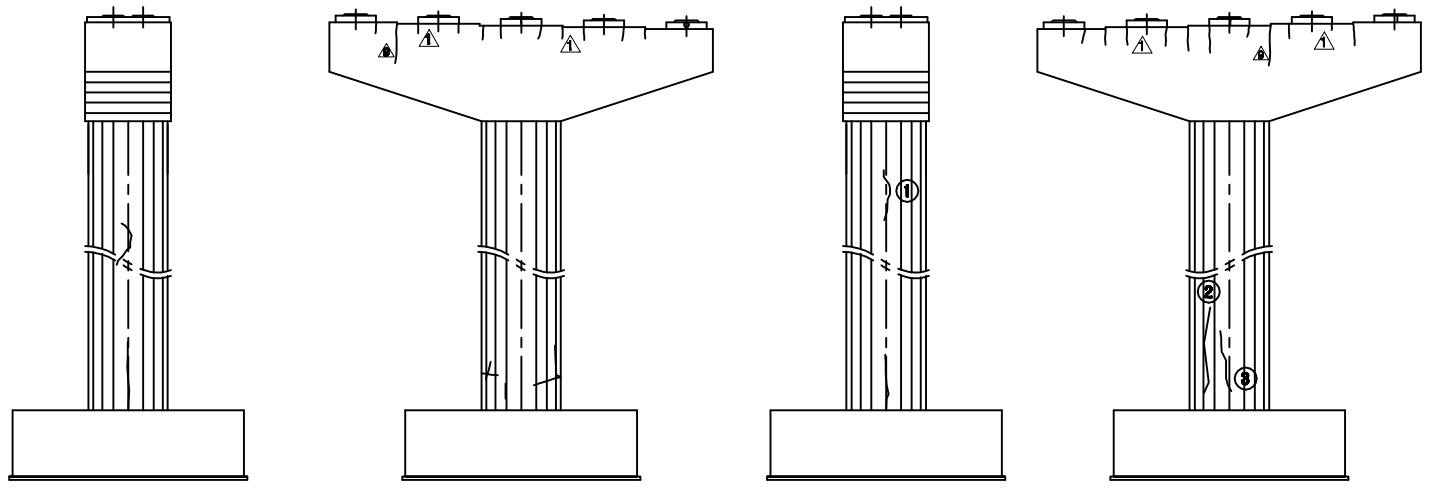
ID:가천교(대구)-교각 P1

번호	신(N) 구(P)	손상내용	손상현황						결함상태	손상물량	비고
			폭	길이	너비	물량	단위	개소			
1	신	균열	0.2	0.7		0.70	m	1		0.70	
2	구	균열	0.1	2.0		2.00	m	1		2.00	
3	신	균열	0.1	0.7		0.70	m	1		0.70

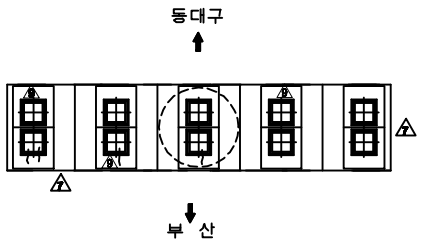
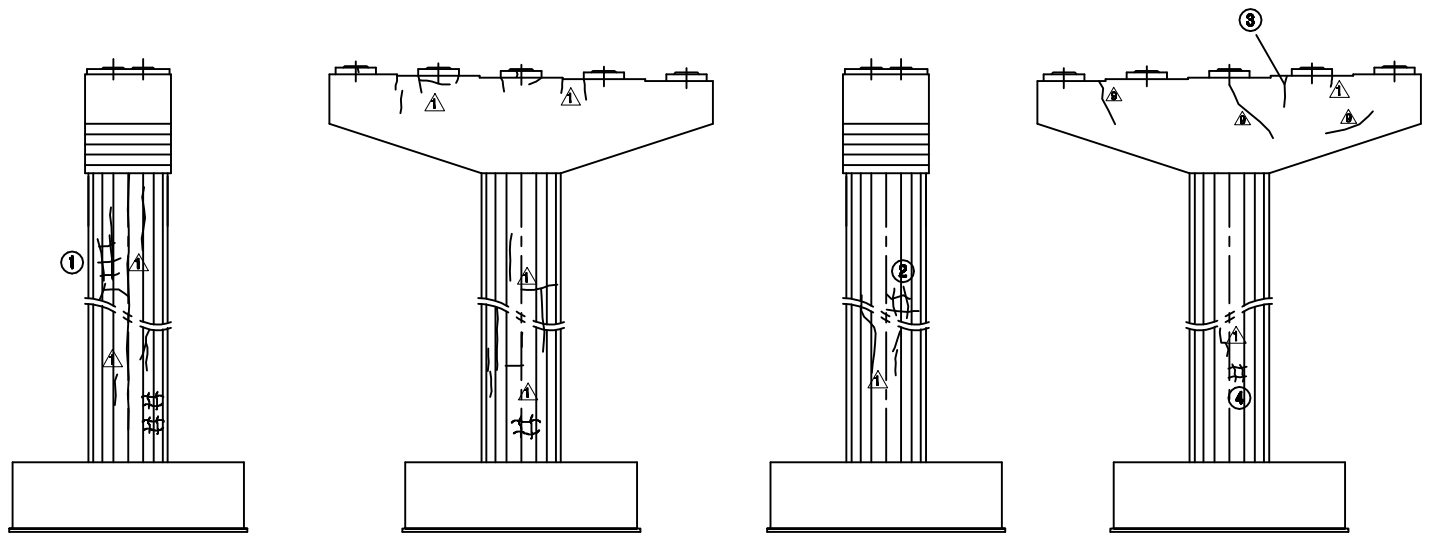
ID:가천교(대구)-교각 P2

번호	신(N) 구(P)	손상내용	손상현황						결함상태	손상물량	비고
			폭	길이	너비	물량	단위	개소			
1	신	양상균열		1.0	2.0	2.00	㎡	1		2.00	
2	신	양상균열		1.0	1.0	1.00	㎡	1		1.00	
3	구	균열	0.1	0.5		0.50	m	1		0.50	
4	구	양상균열		1.0	1.0	1.00	㎡	1		1.00

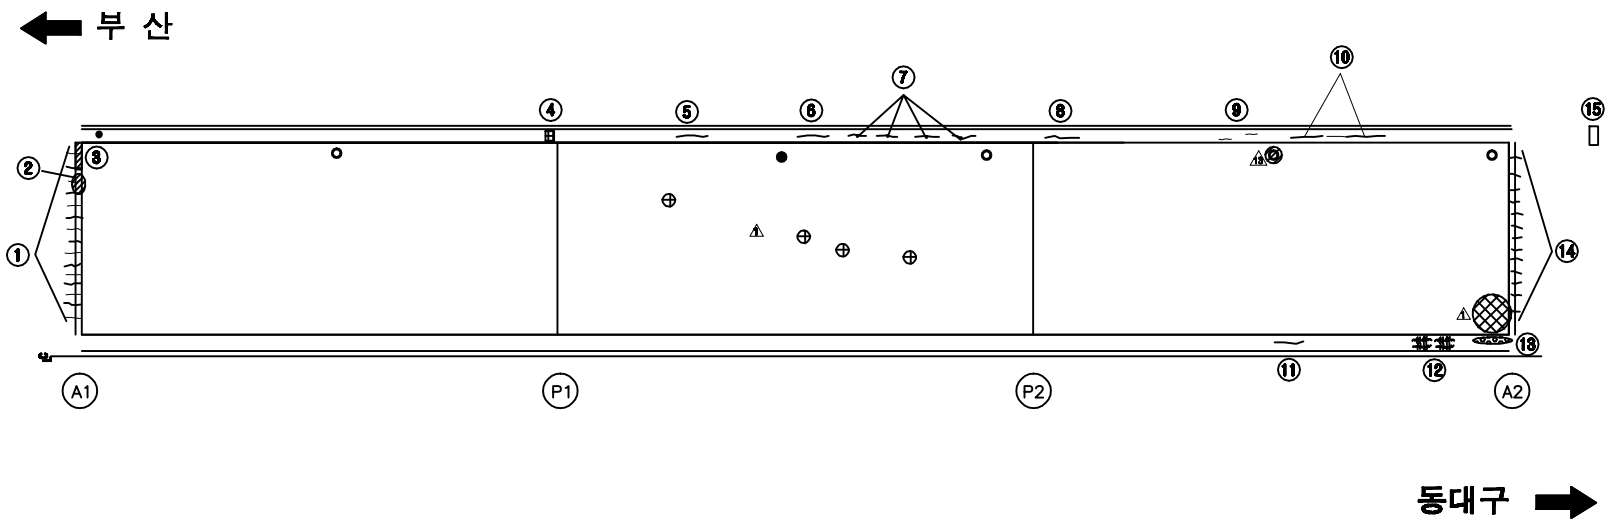
ID:가천교(부산)-교면포장

번호	신(N) 구(P)	손상내용	손상현황						결함상태	손상물량	비고
			폭	길이	너비	물량	단위	개소			
1	구	후타재 균열	0.3	0.8		0.80	m	15		12.00	
2	구	고무재 손상		0.5		0.50	m	1		0.50	
3	구	본체 이물질퇴적		0.5		0.50	m	1		0.50	
4	신	콘크리트 손상		0.1	0.1	0.01	㎡	1		0.01	
5	구	균열	0.2	1.0		1.00	m	1		1.00	
6	구	균열	0.1	1.2		1.20	m	1		1.20	
7	구	균열	0.2	0.8		0.80	m	4		3.20	
8	구	균열	0.1	1.0		1.00	m	1		1.00	
9	신	균열	0.1	0.9		0.90	m	1		0.90	
10	구	균열	0.1	1.0		1.00	m	2		2.00	
11	구	균열	0.3	0.3		0.30	m	1		0.30	
12	구	망상균열		0.4	1.2	0.48	㎡	1		0.48	
13	구	백태		0.2	1.5	0.30	㎡	1		0.30	
14	구	후타재 균열	0.3	8.8		8.80	m	1		8.80	
15	신	실란트 손상		1.1		1.10	m	1		1.10

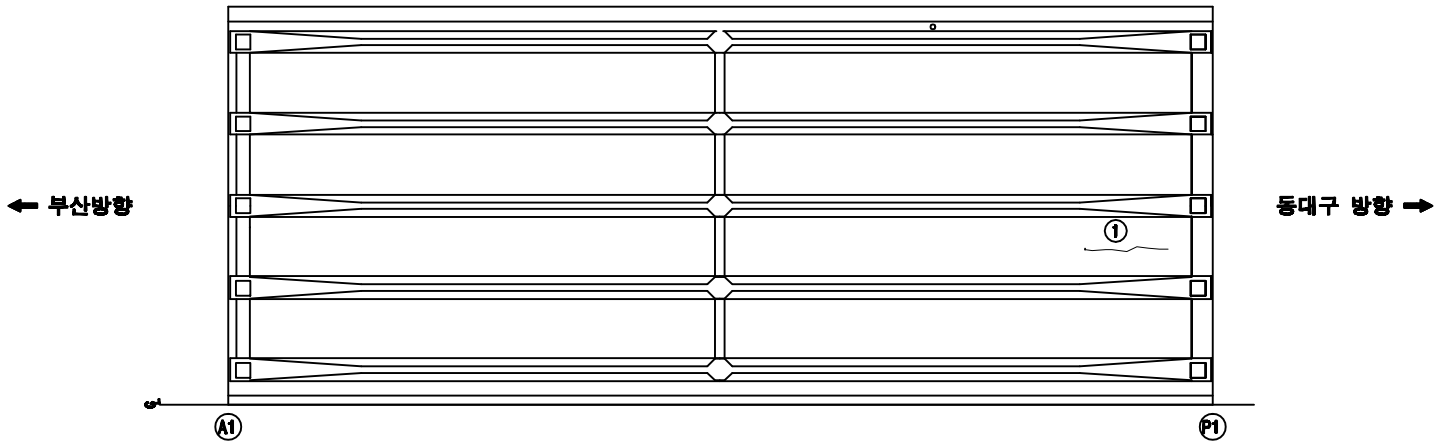
ID:가천교(부산)-바닥판하면 S1

번호	신(N) 구(P)	손상내용	손상현황						결함 상태	손상 물량	비고
			폭	길이	너비	물량	단위	개소			
1	신	균열	0.1	2.0		2.00	m	1		2.00

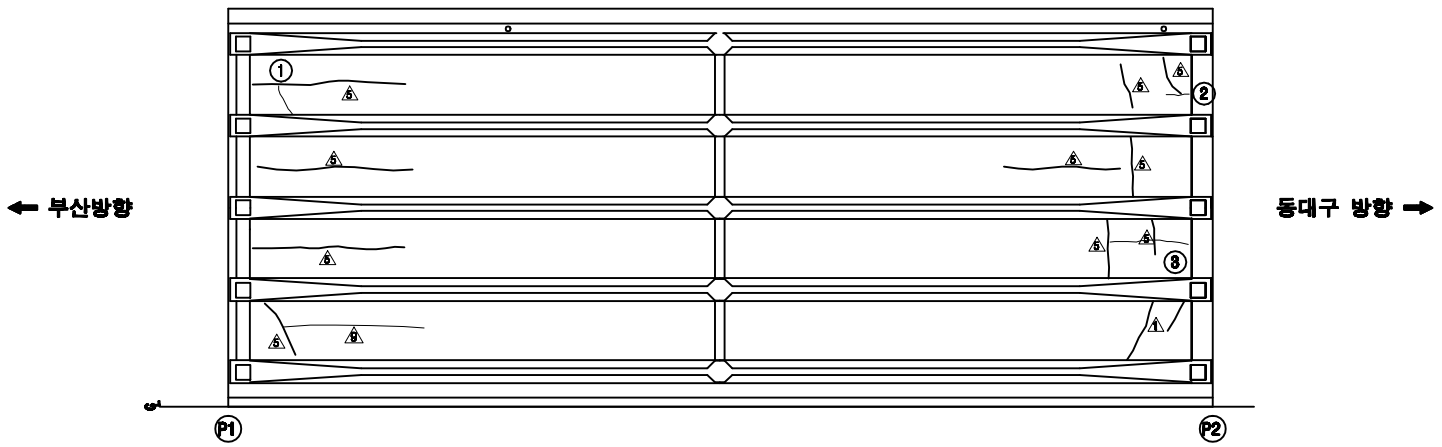
ID:가천교(부산)-바닥판하면 S2

번호	신(N) 구(P)	손상내용	손상현황						결함상태	손상물량	비고
			폭	길이	너비	물량	단위	개소			
1	신	균열	0.1	0.5		0.50	m	1		0.50	
2	신	균열	0.1	0.5		0.50	m	1		0.50	
3	신	균열	0.1	1.5		1.50	m	1		1.50

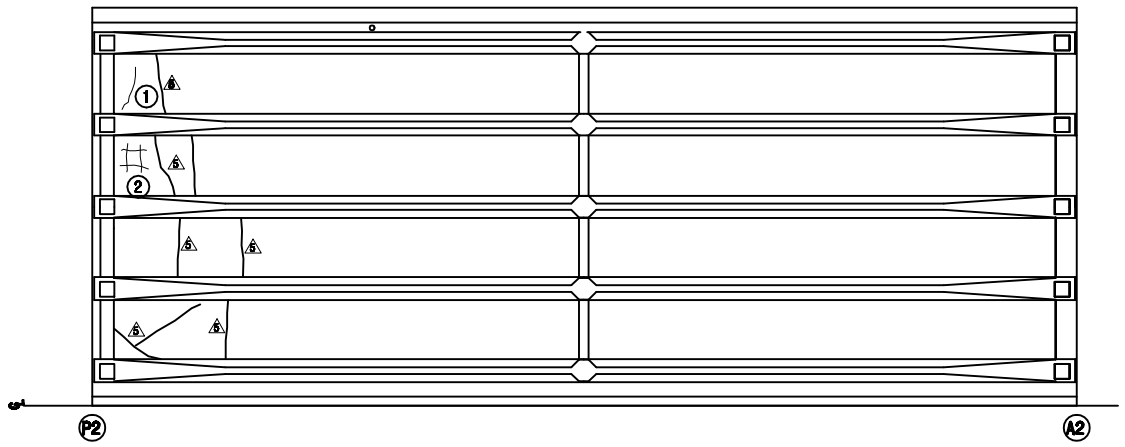
ID:가천교(부산)-바닥판하면 S3

번호	신(N) 구(P)	손상내용	손상현황						결함 상태	손상 물량	비고
			폭	길이	너비	물량	단위	개소			
1	신	균열	0.2	1.0		1.00	m	1		1.00	
2	신	양상균열		0.5	1.0	0.50	㎡	1		0.50

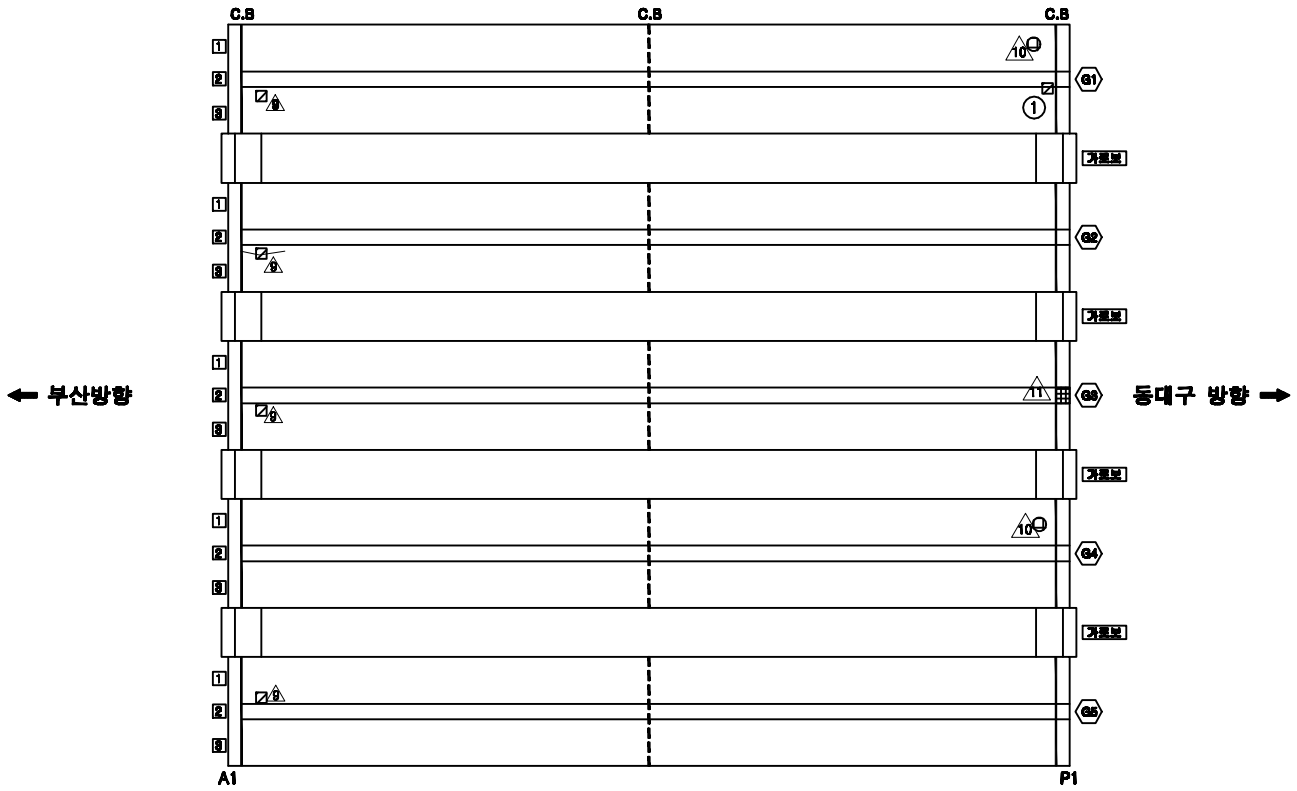
ID:가천교(부산)-거더 S1

번호	신(N) 구(P)	손상내용	손상현황						결함 상태	손상 물량	비고
			폭	길이	너비	물량	단위	개소			
1	구	콘크리트 들뜸		0.1	0.2	0.02	㎡	1		0.02

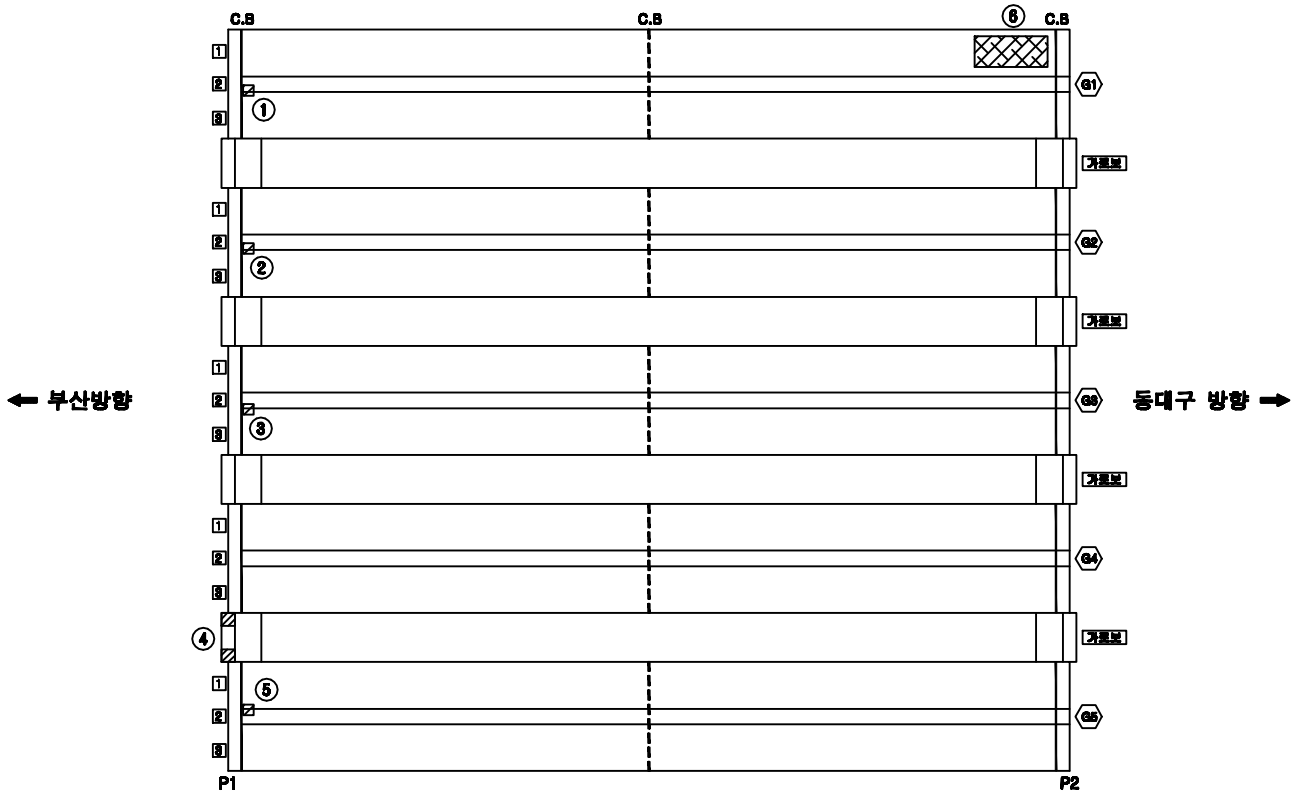
ID:가천교(부산)-거더 S2

번호	신(N) 구(P)	손상내용	손상현황						결함상태	손상물량	비고
			폭	길이	너비	물량	단위	개소			
1	구	콘크리트 들뜸		0.2	0.2	0.04	㎡	1		0.04	
2	구	콘크리트 들뜸		0.2	0.2	0.04	㎡	1		0.04	
3	구	콘크리트 들뜸		2.0	2.0	4.00	㎡	1		4.00	
4	구	가로보 들뜸		0.1	0.2	0.02	㎡	2		0.04	
5	구	콘크리트 들뜸		0.2	0.2	0.04	㎡	1		0.04	
6	구	양상균열		1.0	2.0	2.00	㎡	1		2.00

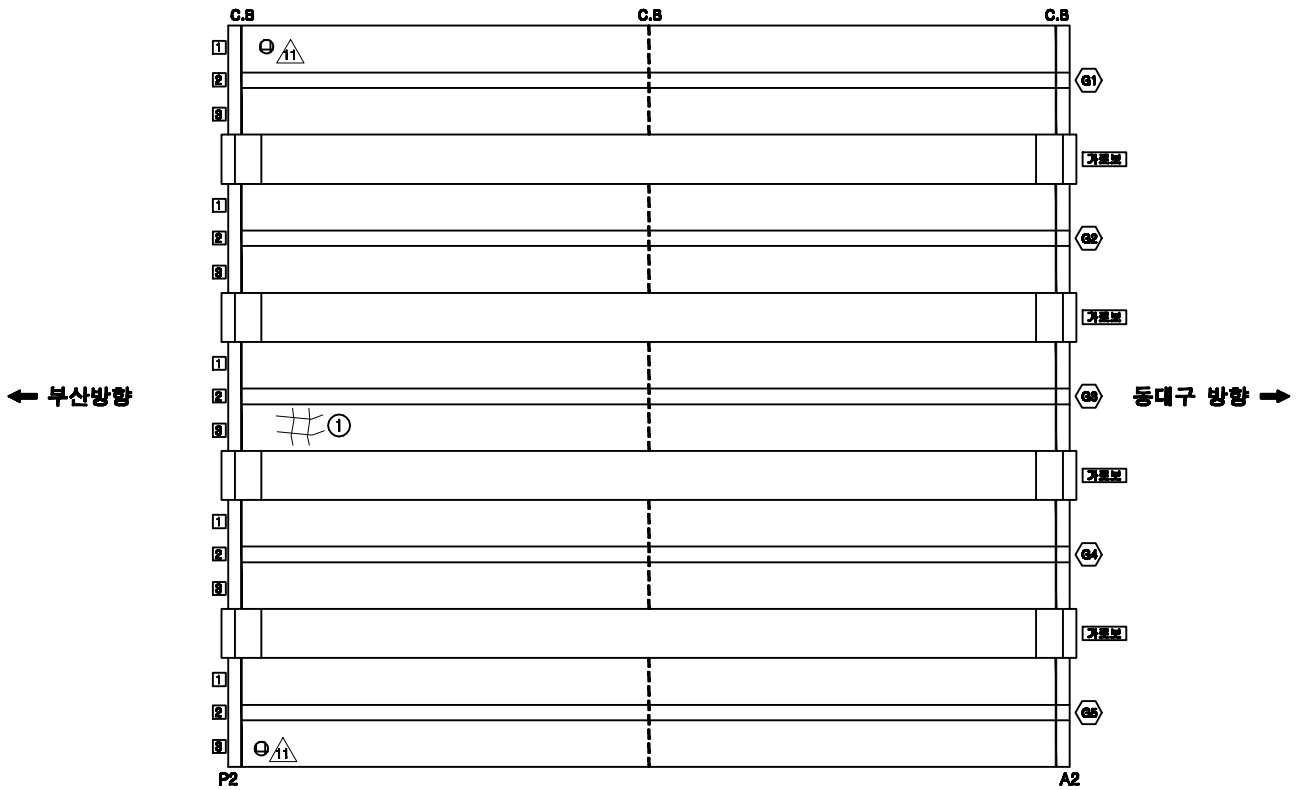
ID:가천교(부산)-거더 S3

번호	신(N) 구(P)	손상내용	손상현황						결함 상태	손상 물량	비고
			폭	길이	너비	물량	단위	개소			
1	구	양상균열		1.0	1.0	1.00	㎡	1		1.00

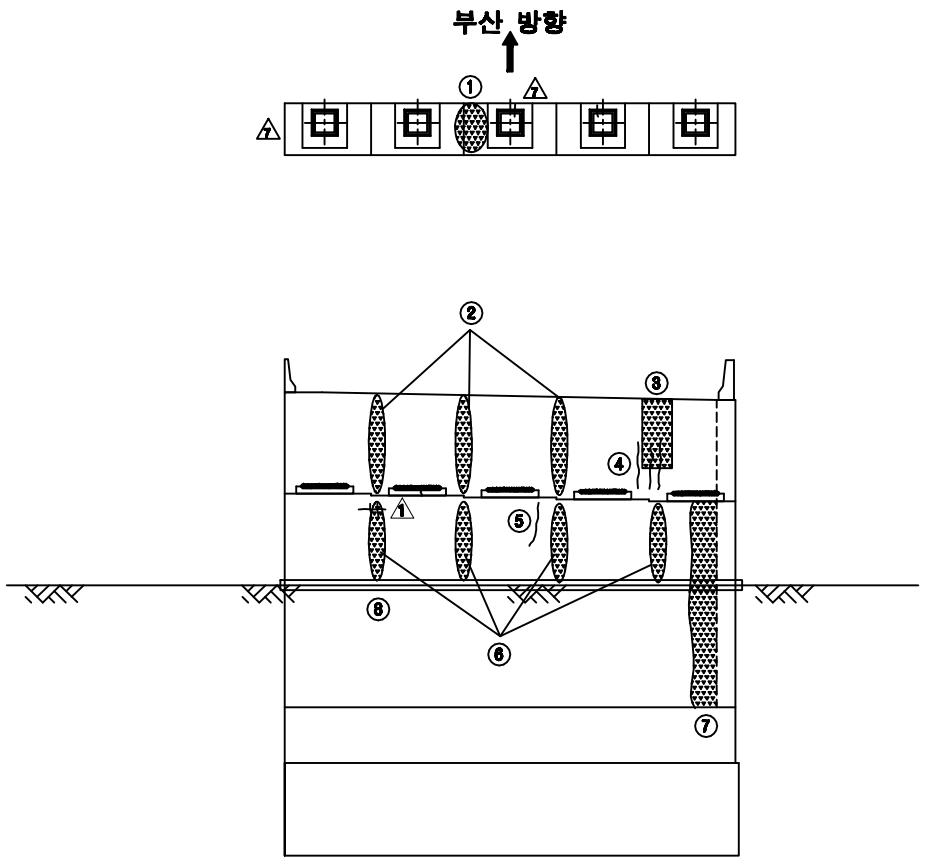
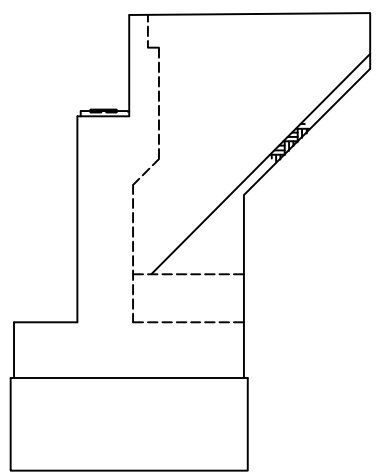
ID:가천교(부산)-교대 A1

번호	신(N) 구(P)	손상내용	손상현황						결함상태	손상물량	비고
			폭	길이	너비	물량	단위	개소			
1	구	누수흔적		1.0	1.5	1.50	㎡	1		1.50	
2	구	누수흔적		0.5	2.5	1.25	㎡	3		3.75	
3	구	누수흔적		1.0	2.0	2.00	㎡	1		2.00	
4	신	균열	0.2	1.0		1.00	m	3		3.00	
5	신	균열	0.2	0.6		0.60	m	1		0.60	
6	구	누수흔적		0.5	1.5	0.75	㎡	4		3.00	
7	구	누수흔적		0.2	3.0	0.60	㎡	1		0.60	
8		벌면 이격 및 밀림		10.0		10.00	m	1		10.00

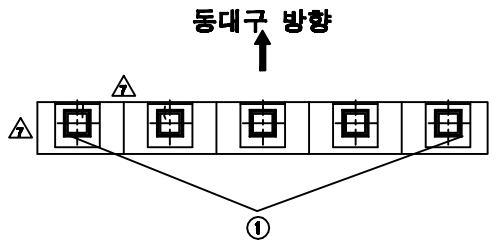
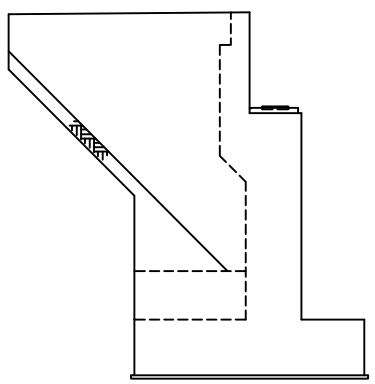
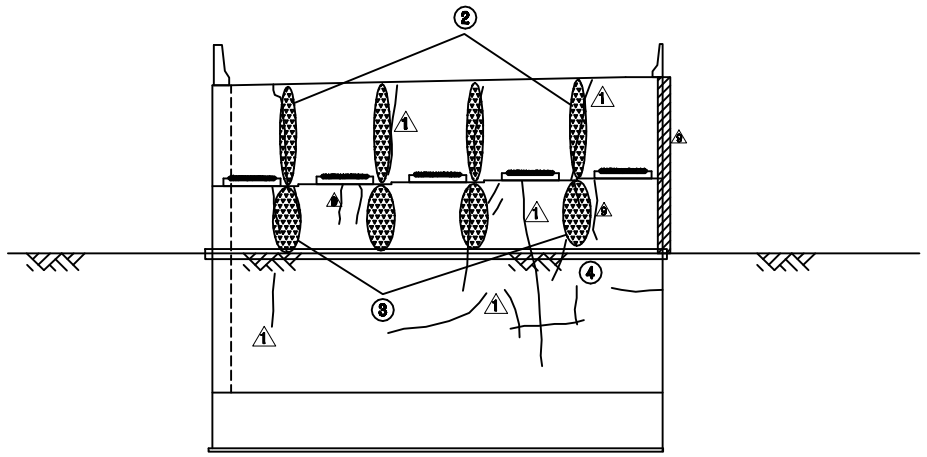
ID:가천교(부산)-교대 A2

번호	신(N) 구(P)	손상내용	손상현황						결함상태	손상물량	비고
			폭	길이	너비	물량	단위	개소			
1	신	Plate 녹발생				5.00	EA	5		5.00	
2	구	누수흔적		0.5	2.5	1.25	㎡	4		5.00	
3	구	누수흔적		1.0	1.5	1.50	㎡	4		6.00	
4	신	벰연 이격 및 밀림		10.0		10.00	m	1		10.00	
5	신	벰연 블록 탈락				1.00	EA	1		1.00

⑤ * 벰연 블록 탈락(1EA)

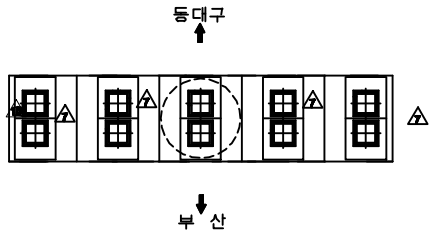
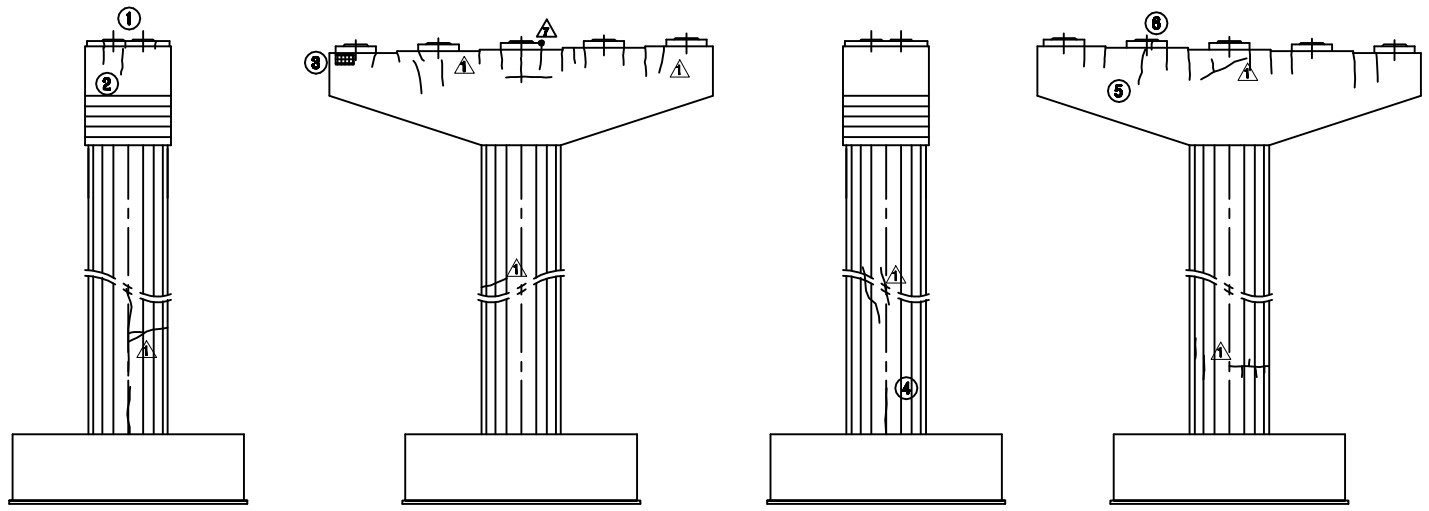
ID:가천교(부산)-교각 P1

번호	신(N) 구(P)	손상내용	손상현황						결함상태	손상물량	비고
			폭	길이	너비	물량	단위	개소			
1	신	발청균열	0.1	0.1		0.10	m	3		0.30	
2	신	균열	0.1	0.9		0.90	m	1		0.90	
3	신	콘크리트 들뜸		0.1	0.2	0.02	㎡	1		0.02	
4	구	균열	0.1	1.0		1.00	m	1		1.00	
5	신	균열	0.1	1.0		1.00	m	1		1.00	
6	신	발청균열	0.1	0.1		0.10	m	1		0.10

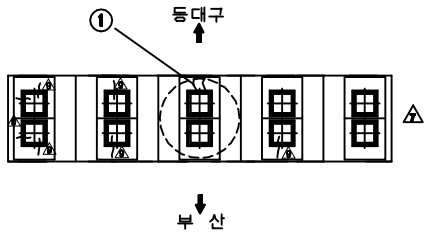
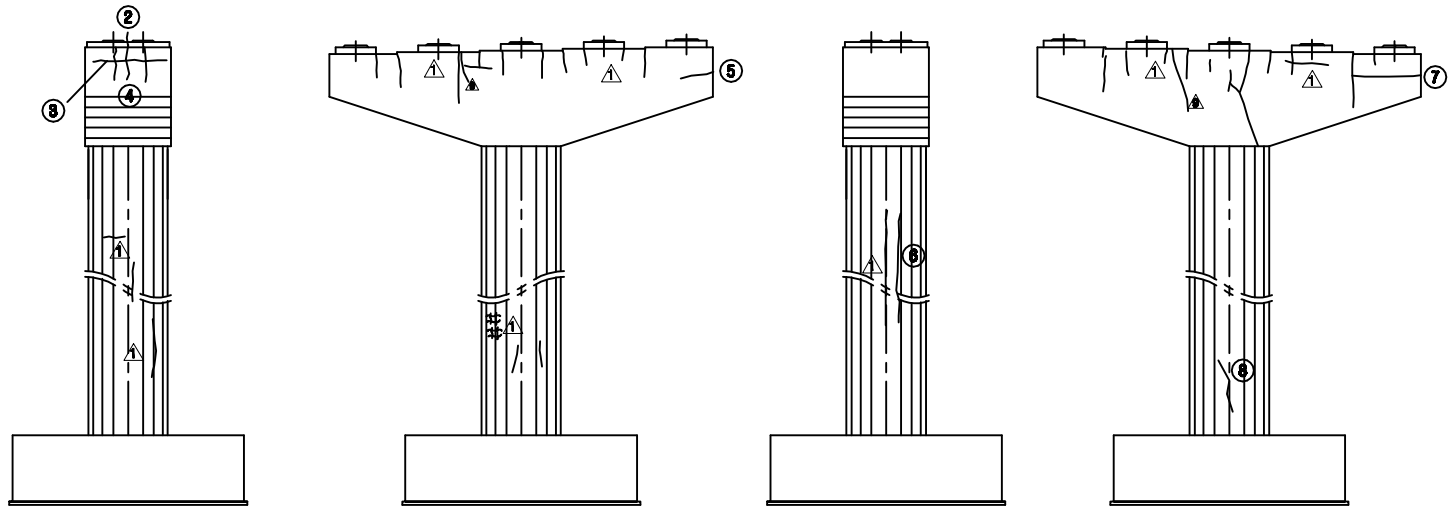
ID:가천교(부산)-교각 P2

번호	신(N) 구(P)	손상내용	손상현황						결함상태	손상물량	비고
			폭	길이	너비	물량	단위	개소			
1	구	들뜸균열	0.1	0.2		0.20	m	2		0.40	
2	구	발청균열	0.1	0.2		0.20	m	3		0.60	
3	신	균열	0.1	2.6		2.60	m	1		2.60	
4	구	균열	0.1	1.0		1.00	m	3		3.00	
5	구	균열	0.1	0.5		0.50	m	1		0.50	
6	신	균열	0.1	1.2		1.20	m	1		1.20	
7	구	균열	0.1	2.0		2.00	m	1		2.00	
8	구	균열	0.1	1.0		1.00	m	1		1.00
