ID:동대구IC교(대구)-교면포장

용 역 명	2015년 하반기 시설물 안전점검용역(3구간 정기점검)
과업기간	2015. 08. 05 ~ 2015. 12. 31
발 주 처	신대구부산고속도로주식회사
용 역 사	(주)아워브레인 OUR BRAIN CO.,LTD
도면번호	001

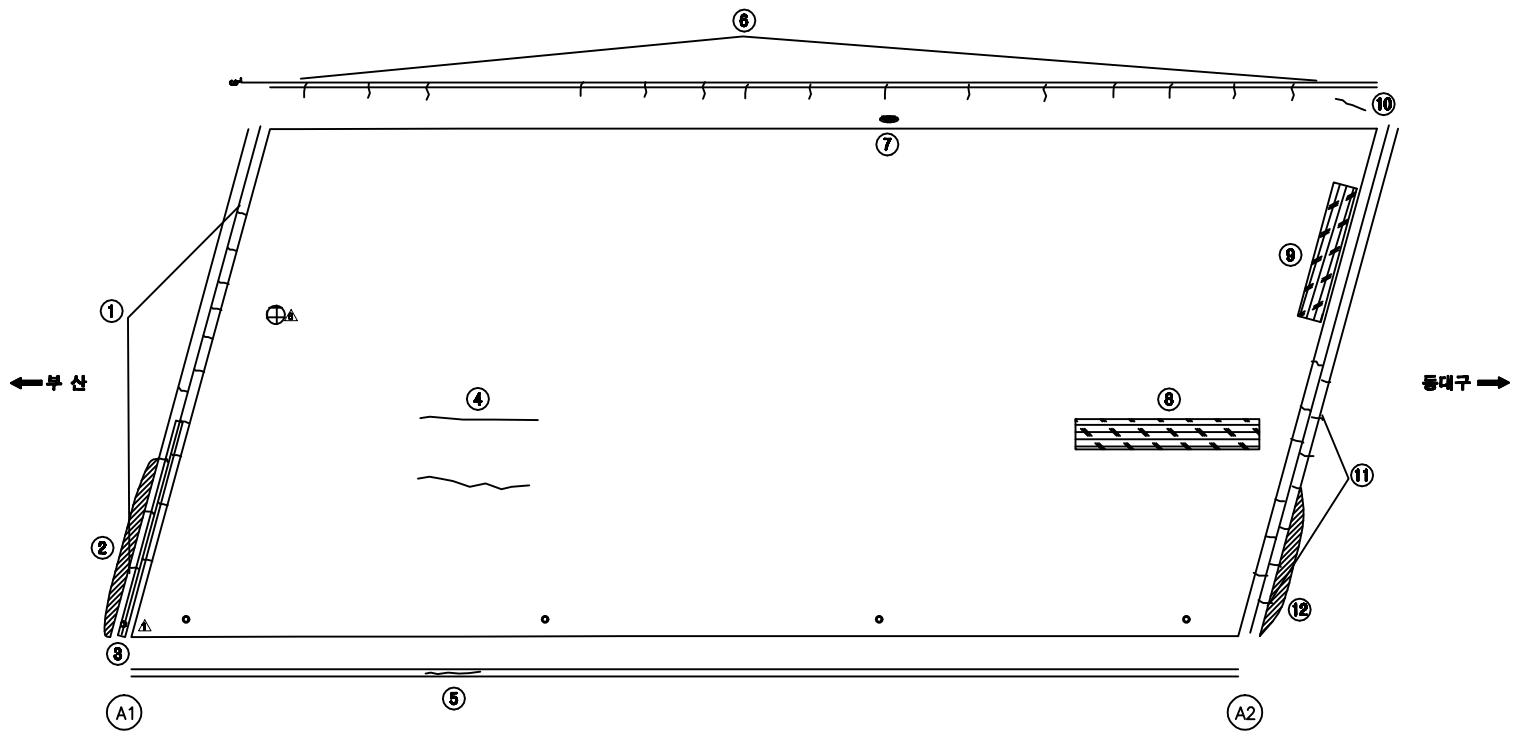
번호	신(N) 구(P)	손상내용	손상현황						결함상태	손상물량	비고
			폭	길이	너비	물량	단위	개소			
1	구	후타재 균열	0.2	4.8		4.80	m	1		4.80	
2	구	후타재 접속도로 이격		6.5		6.50	m	1		6.50	
3	구	본체 단차		10.0		10.00	m	1		10.00	
4	신	아스콘 균열		2.5		2.50	m	2		5.00	
5	구	균열	0.3	1.0		1.00	m	15		15.00	
6	구	균열	0.2	0.5		0.50	m	15		7.50	
7	구	백태		0.1	0.3	0.03	㎡	1		0.03	
8	신	라벨링		0.3	4.0	1.20	㎡	1		1.20	
9	신	라벨링		0.1	3.0	0.30	㎡	1		0.30	
10	구	균열	0.2	1.0		1.00	m	1		1.00	
11	구	후타재 균열	0.2	4.8		4.80	m	1		4.80	
12	구	후타재 접속도로 이격		5.5		5.50	m	1		5.50

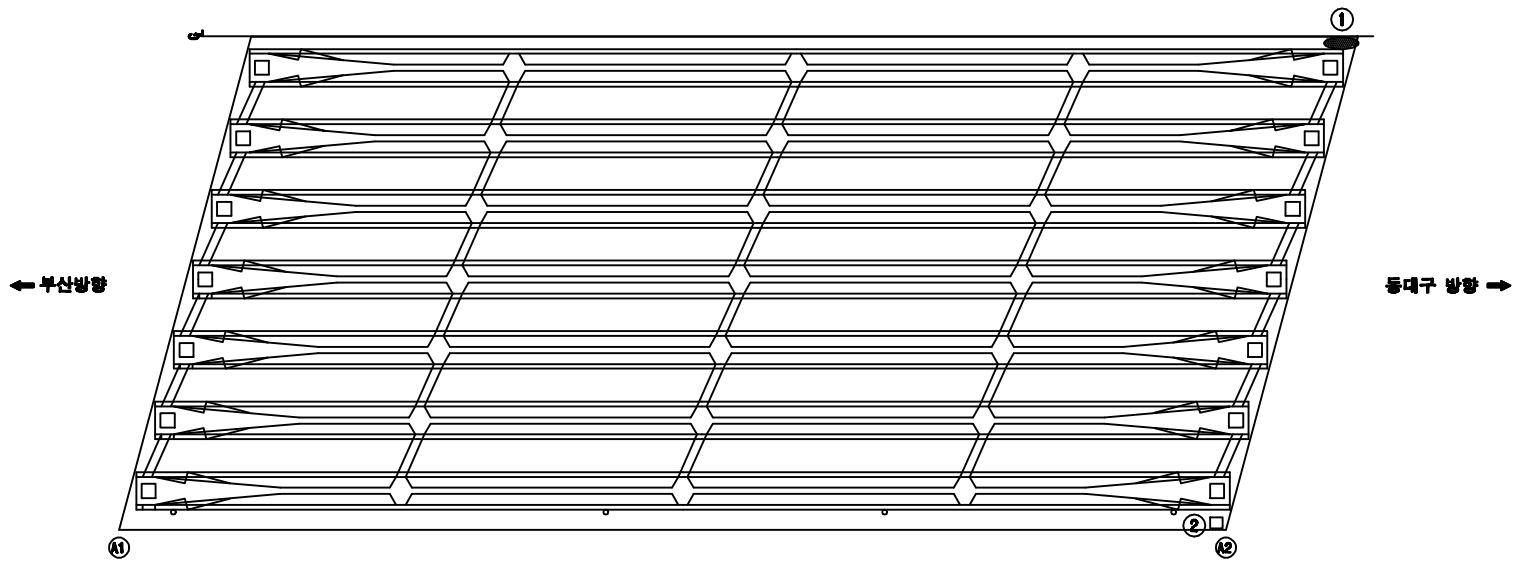
ID:동대구IC교(대구)-바닥판하면

번호	신(N) 구(P)	손상내용	손상현황						결함상태	손상물량	비고
			폭	길이	너비	물량	단위	개소			
1	신	결합부 누수		0.1	0.5	0.05	㎡	1		0.05	
2	신	배수관 연결부 누수				1.00	EA	1		1.00

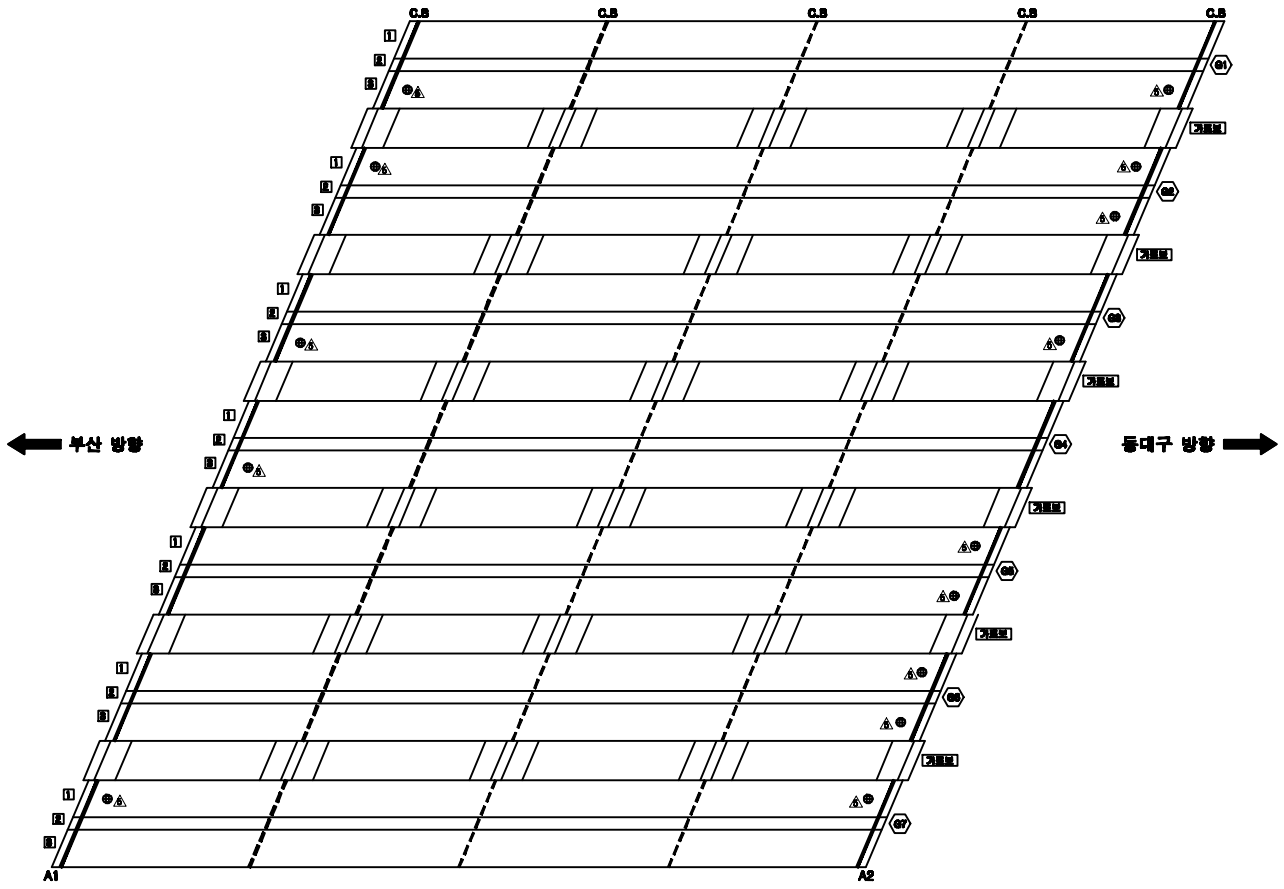
ID:동대구IC교(대구)-거더

번호	신(N) 구(P)	손상내용	손상현황						결함상태	손상물량	비고
			폭	길이	너비	물량	단위	개소

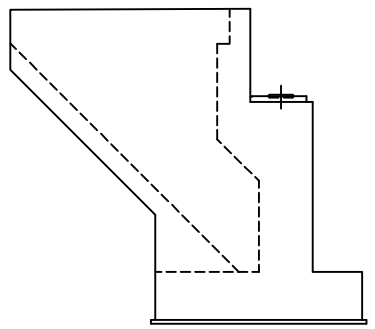
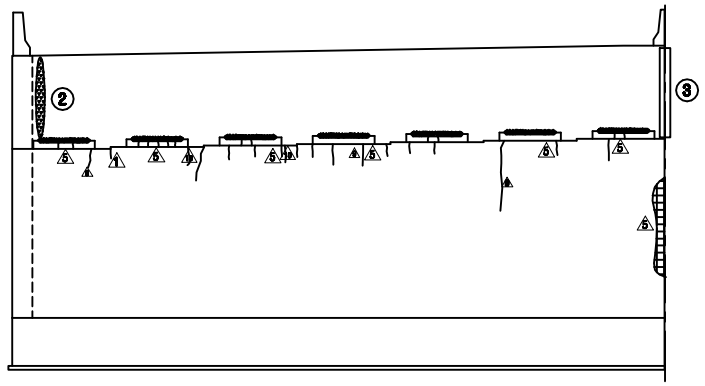
ID:동대구IC교(대구)-교대 A1

번호	신(N) 구(P)	손상내용	손상현황						결함상태	손상물량	비고
			폭	길이	너비	물량	단위	개소			
1	신	체수		0.5	1.0	0.50	㎡	1		0.50	
2	구	누수흔적		0.5	2.0	1.00	㎡	1		1.00	
3	신	실란트 손상		2.0		2.00	m	1		2.00

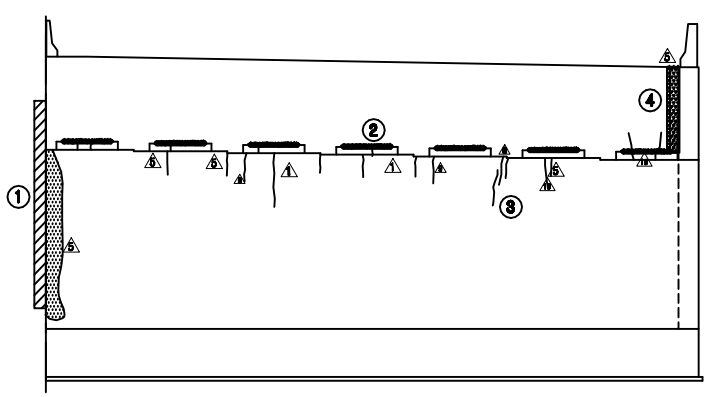
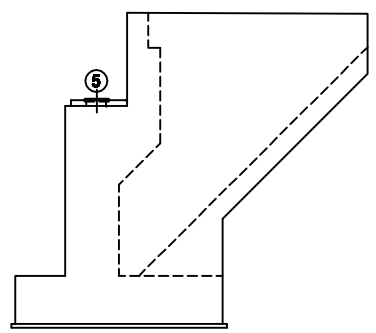
ID:동대구IC교(대구)-교대 A2

번호	신(N) 구(P)	손상내용	손상현황						결함상태	손상물량	비고
			폭	길이	너비	물량	단위	개소			
1	구	실란트 손상		2.0		2.00	m	1		2.00	
2	신	발청균열	0.1	0.1		0.10	m	1		0.10	
3	신	균열	0.1	1.1		1.10	m	1		1.10	
4	구	누수흔적		0.2	1.8	0.36	㎡	1		0.36	
5	신	발청균열	0.1	0.1		0.10	m	2		0.20	
6	신	측면 배수로 파손				1.00	EA	1		1.00	
7	신	차수판 앵커 탈락				1.00	EA	1		1.00

⑥* 측면 배수로 파손
⑦* 차수판 앵커 탈락(1EA)

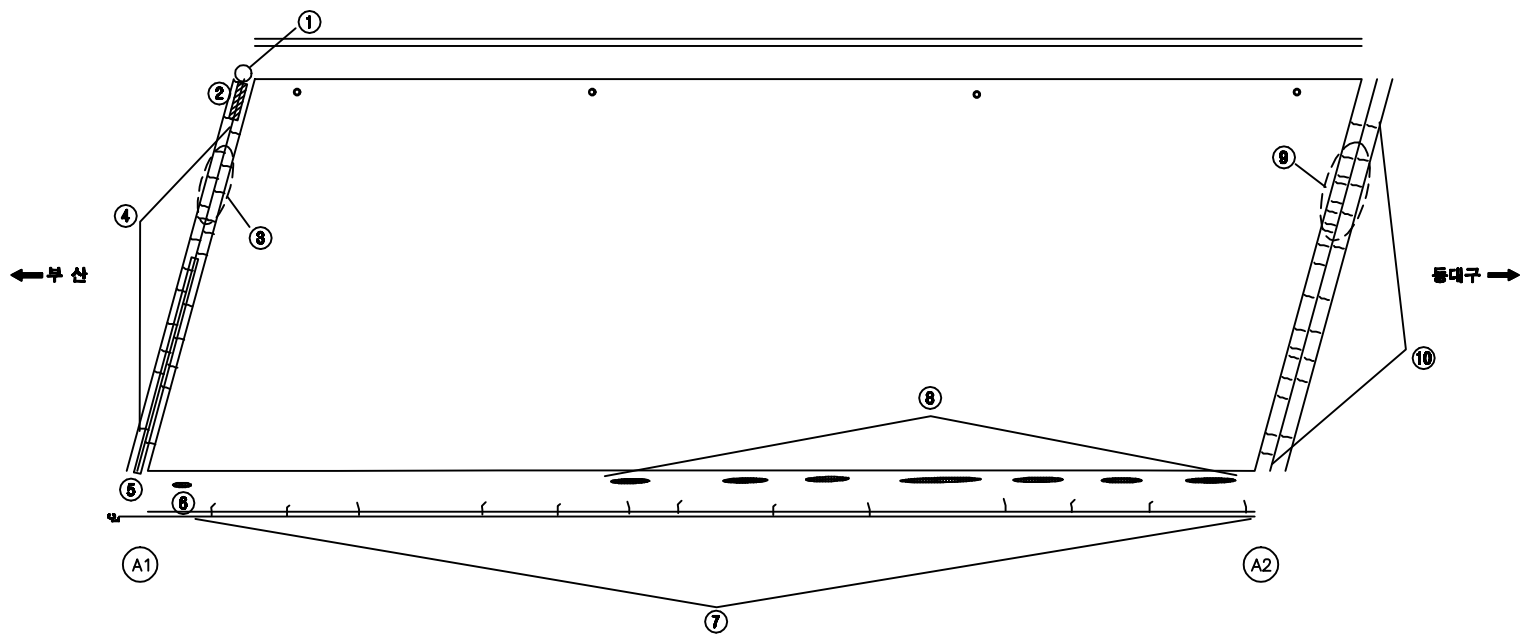
ID:동대구IC교(부산)-교면포장

번호	신(N) 구(P)	손상내용	손상현황						결함상태	손상물량	비고
			폭	길이	너비	물량	단위	개소			
1	구	차수판 볼트 탈락				1.00	EA	1		1.00	
2	구	본체 이물질퇴적		1.0		1.00	m	1		1.00	
3	구	후타재 균열	0.3	0.4		0.40	m	7		2.80	
4	구	후타재 균열	0.2	0.4		0.40	m	16		6.40	
5	신	본체 단차		10.0		10.00	m	1		10.00	
6	구	백태		0.2	0.5	0.10	㎡	1		0.10	
7	구	균열	0.2	0.5		0.50	m	13		6.50	
8	구	백태		0.1	20.0	2.00	㎡	1		2.00	
9	구	후타재 균열	0.3	0.4		0.40	m	10		4.00	
10	구	후타재 균열	0.2	0.4		0.40	m	17		6.80

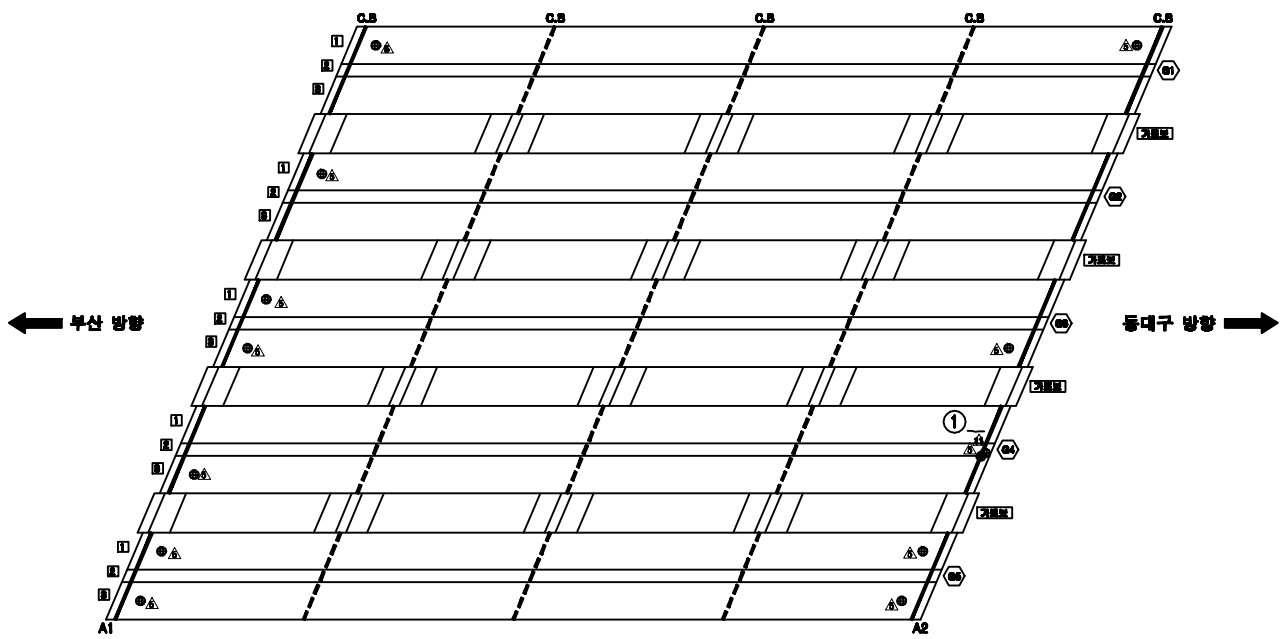
ID:동대구IC교(부산)-거더

번호	신(N) 구(P)	손상내용	손상현황						결함상태	손상물량	비고
			폭	길이	너비	물량	단위	개소			
1	신	균열	0.1	0.2		0.20	m	1		0.20

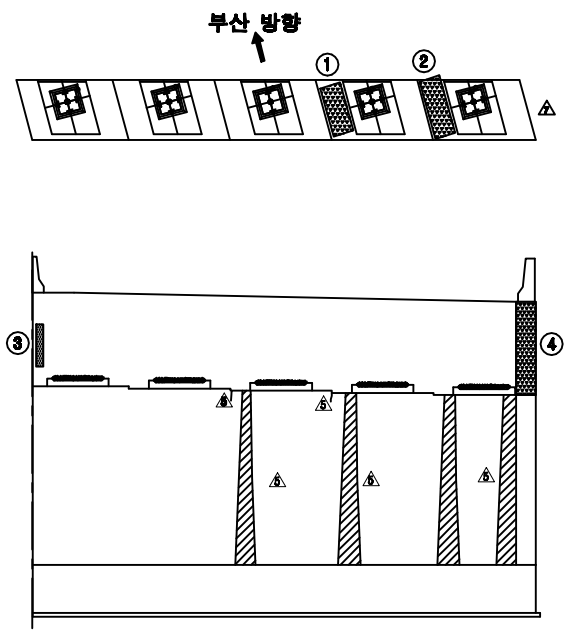
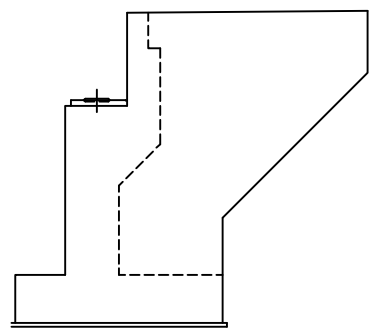
ID:동대구IC교(부산)-교대 A1

번호	신(N) 구(P)	손상내용	손상현황						결함상태	손상물량	비고
			폭	길이	너비	물량	단위	개소			
1	신	체수		0.3	1.0	0.30	㎡	1		0.30	
2	신	체수		0.7	1.2	0.84	㎡	1		0.84	
3	신	균열부 백태		0.1	1.5	0.15	㎡	1		0.15	
4	구	누수흔적		0.2	1.8	0.36	㎡	1		0.36	
5	신	차수판 앵커 탈락				3.00	EA	3		3.00

⑤ * 차수판 앵커 탈락(3EA)

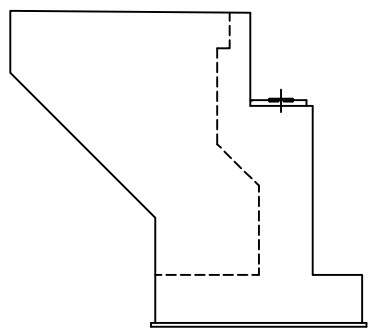
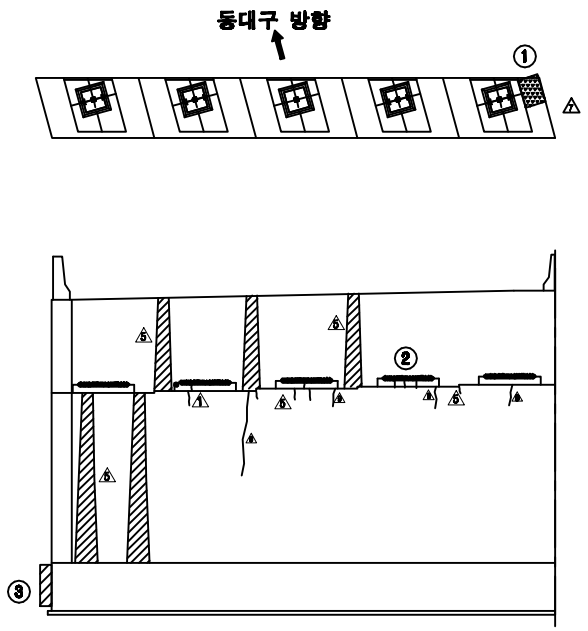
ID:동대구IC교(부산)-교대 A2

번호	신(N) 구(P)	손상내용	손상현황						결함상태	손상물량	비고
			폭	길이	너비	물량	단위	개소			
1	신	체수		0.4	0.8	0.32	㎡	1		0.32	
2	신	발청균열	0.1	0.1		0.10	m	3		0.30	
3	구	측면 배수로 파손 및 하부공동				1.00	EA	1		1.00
