ID:용계1교(대구)-교면포장

용 역 명	2015년 하반기 시설물 안전점검용역(3구간 정기점검)
과업기간	2015. 08. 05 ~ 2015. 12. 31
발 주 처	신대구부산고속도로주식회사
용 역 사	(주)아워브레인 OUR BRAIN CO.,LTD
도면번호	001

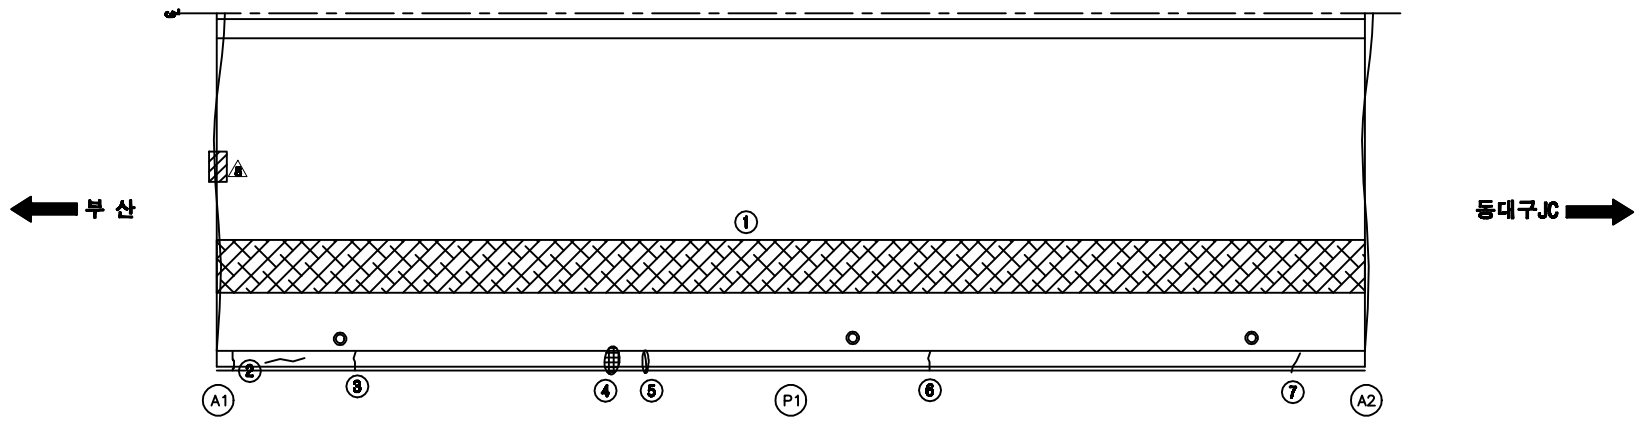
번호	신(N)구(P)	손상내용	손상현황						결함상태	손상물량	비고
			폭	길이	너비	물량	단위	개소			
1	구	아스콘 망상균열		2.5	30.0	75.00	㎡	1		75.00	
2	구	균열	0.3	1.8		1.80	m	1		1.80	하자
3	구	균열	0.2	1.0		1.00	m	1		1.00	하자
4	구	콘크리트 손상		0.1	0.5	0.05	㎡	1		0.05	하자
5	구	균열 및 백태		0.1	1.0	0.10	㎡	1		0.10	하자
6	구	균열	0.2	1.0		1.00	m	1		1.00	하자
7	구	균열부 백태		0.1	1.2	0.12	㎡	1		0.12	하자

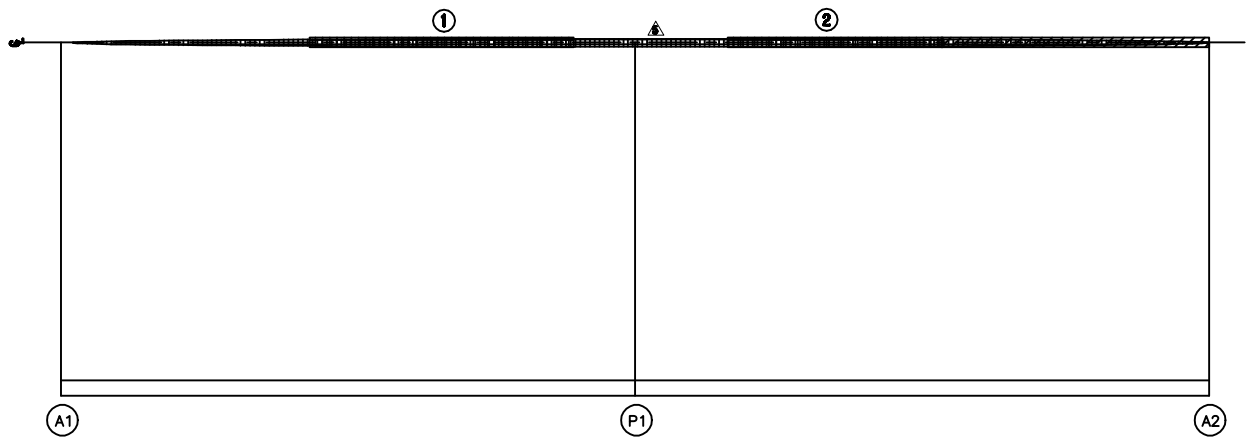
ID:용계1교(대구)-바닥판하면

번호	신(N)구(P)	손상내용	손상현황						결함상태	손상물량	비고
			폭	길이	너비	물량	단위	개소			
1	구	실란트 손상		6.0		6.00	m	1		6.00	
2	구	실란트 손상		6.0		6.00	m	1		6.00

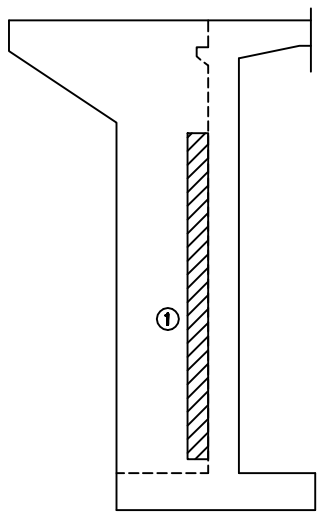
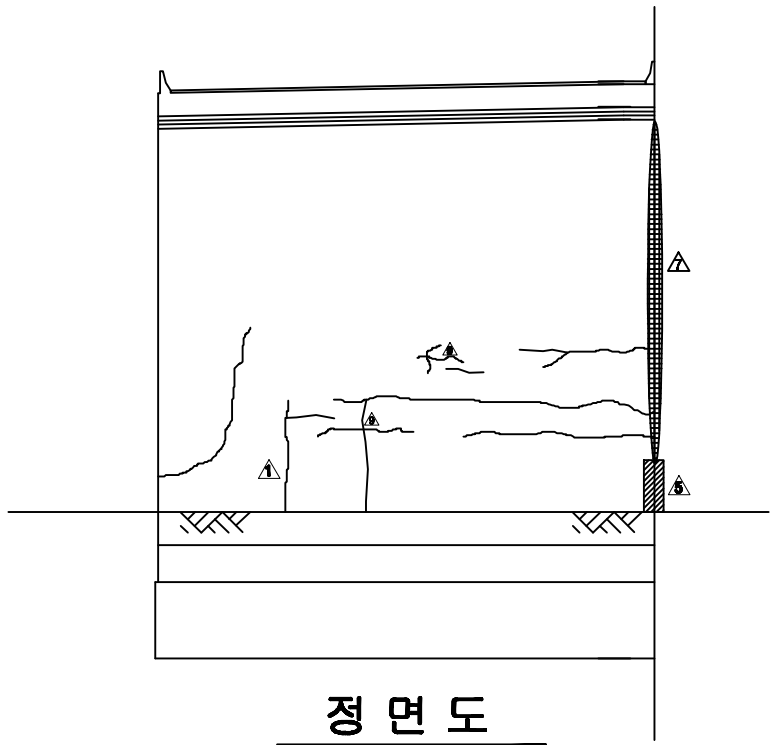
ID:용계1교(대구)-교대 A1

번호	신(N)구(P)	손상내용	손상현황						결함상태	손상물량	비고
			폭	길이	너비	물량	단위	개소			
1	구	보강토 옹벽 이격		6.0		6.00	m	1		6.00

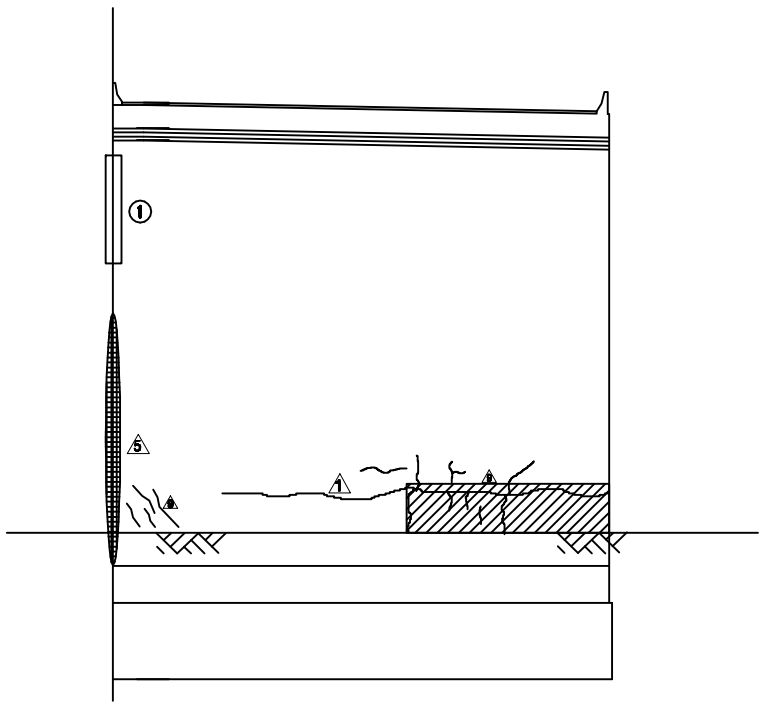
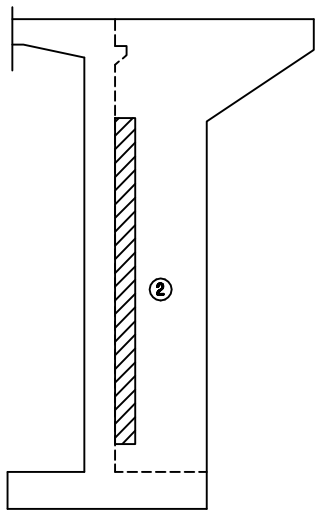
ID:용계1교(대구)-교대 A2

번호	신(N)구(P)	손상내용	손상현황						결함상태	손상물량	비고
			폭	길이	너비	물량	단위	개소			
1	신	슬라브 손상		2.0		2.00	m	1		2.00	
2	구	보강토 옹벽 이격		6.0		6.00	m	1		6.00

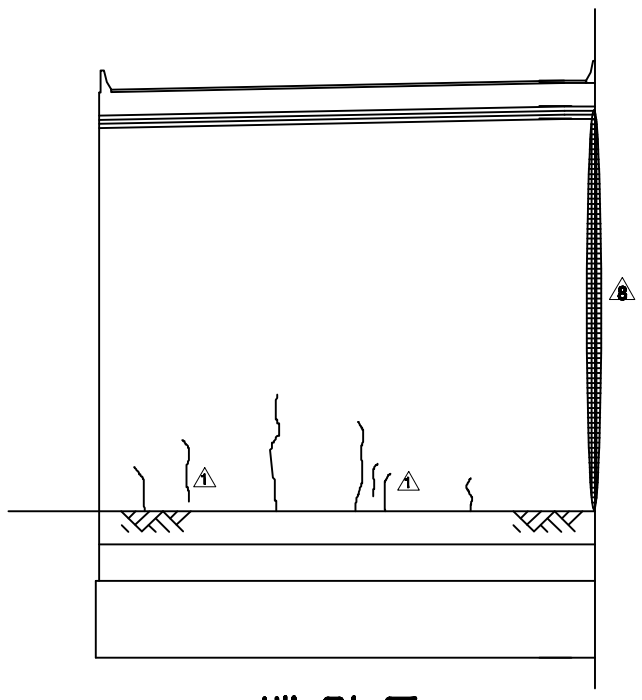
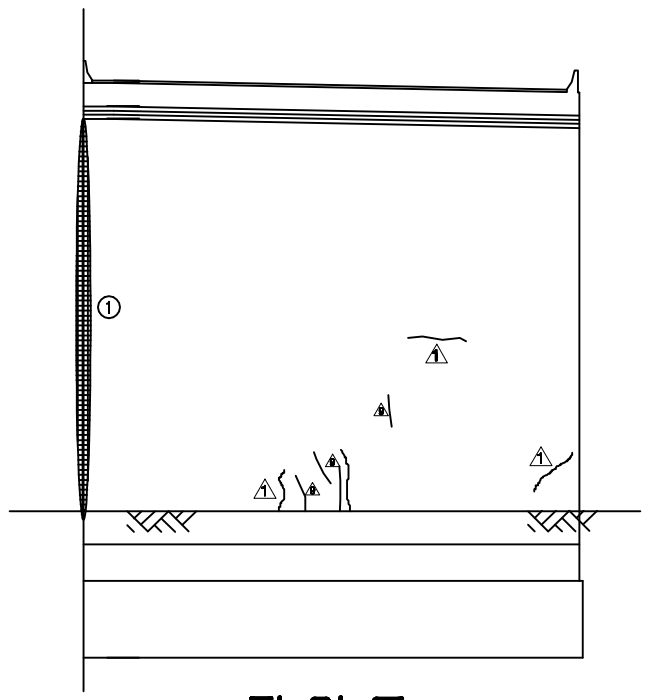
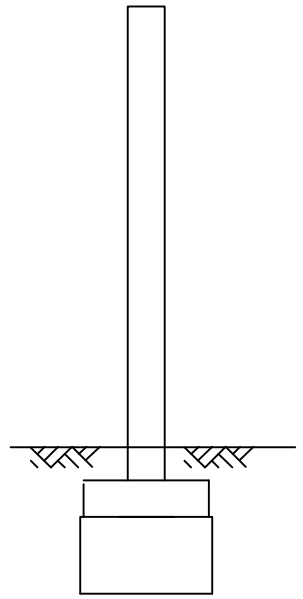
ID:용계1교(대구)-교각 P1

번호	신(N)구(P)	손상내용	손상현황						결함상태	손상물량	비고
			폭	길이	너비	물량	단위	개소			
1	신	실란트 손상		9.0		9.00	m	1		9.00

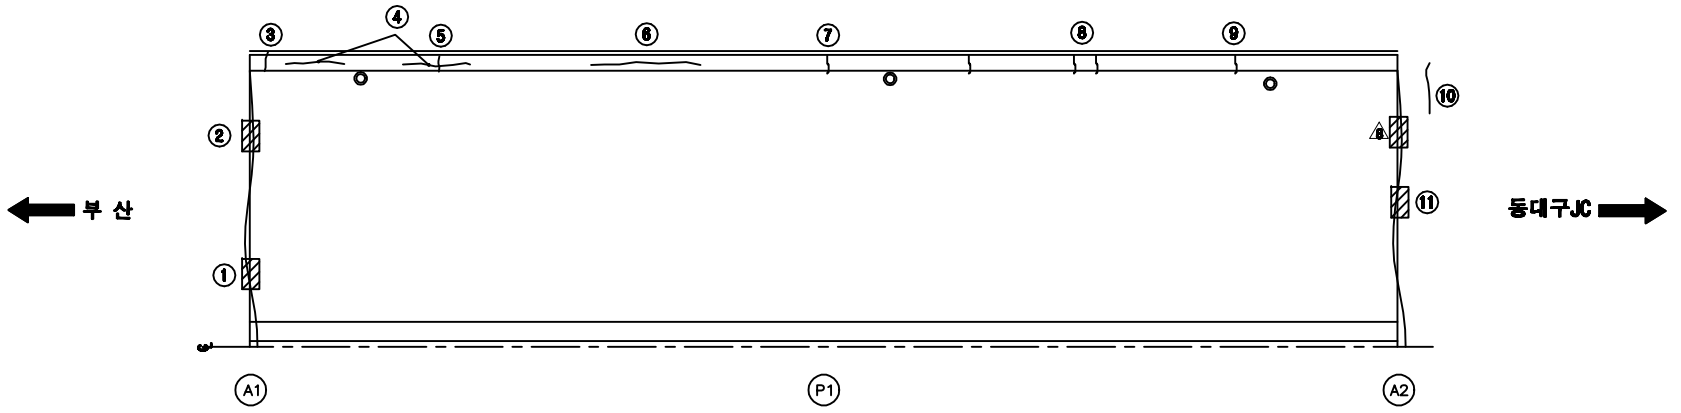
ID:용계1교(부산)-교면포장

번호	신(N) 구(P)	손상내용	손상현황						결함 상태	손상 물량	비고
			폭	길이	너비	물량	단위	개소			
1	구	보수부 황률		0.5	0.5	0.25	㎡	1		0.25	
2	구	보수부 황률		0.5	0.5	0.25	㎡	1		0.25	
3	구	균열	0.2	1.0		1.00	m	1		1.00	하자
4	구	균열	0.1	2.0		2.00	m	2		4.00	하자
5	신	균열	0.3	1.0		1.00	m	1		1.00	하자
6	구	균열	0.5	2.5		2.50	m	1		2.50	하자
7	구	균열	0.2	1.0		1.00	m	1		1.00	하자
8	구	균열	0.2	1.0		1.00	m	2		2.00	하자
9	구	균열	0.3	1.0		1.00	m	1		1.00	하자
10	신	아스콘 균열		0.8		0.80	m	1		0.80	
11	신	보수부 황률		0.3	0.5	0.15	㎡	1		0.15

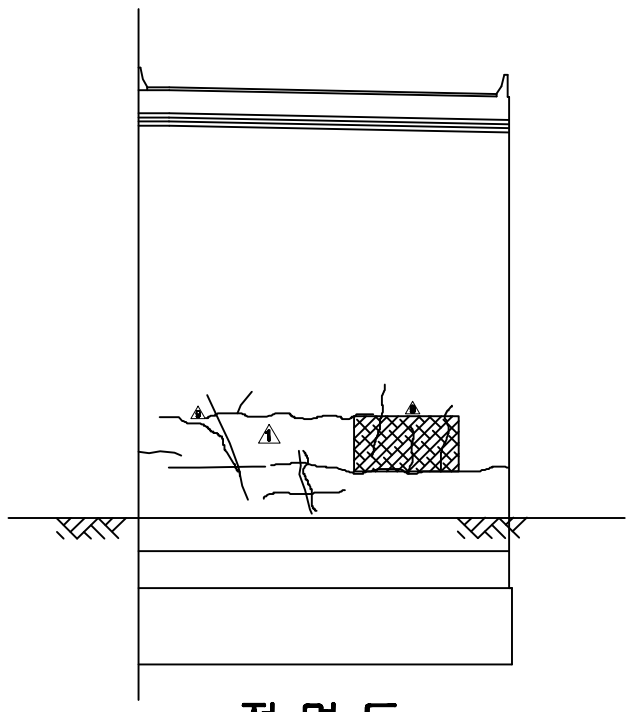
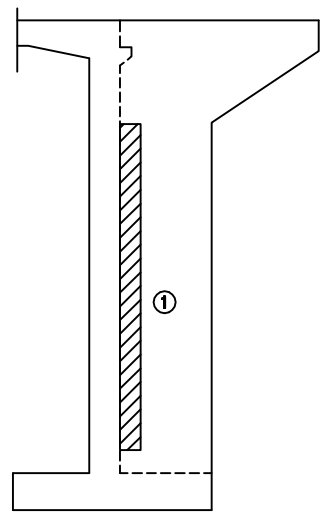
ID:용계1교(부산)-교대 A1

번호	신(N)구(P)	손상내용	손상현황						결함상태	손상물량	비고
			폭	길이	너비	물량	단위	개소			
1	구	보강토 옹벽 이격		6.0		6.00	m	1		6.00

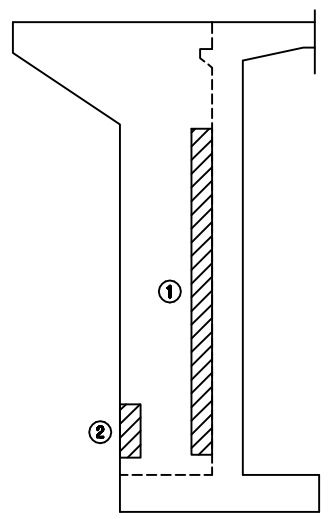
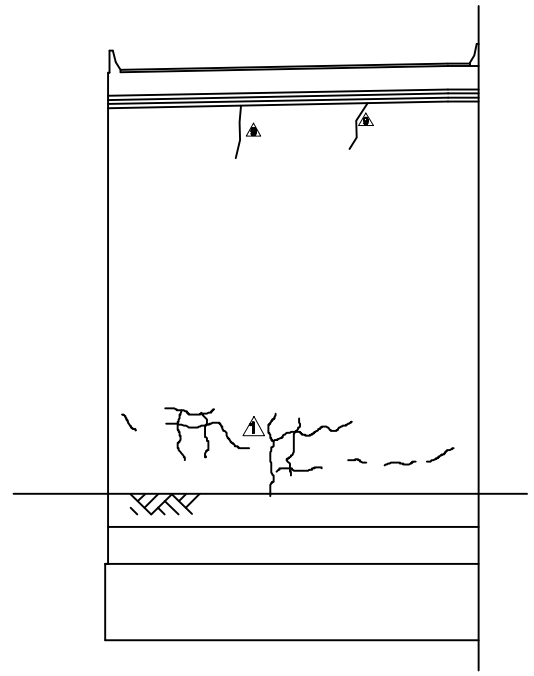
ID:용계1교(부산)-교대 A2

번호	신(N)구(P)	손상내용	손상현황						결함상태	손상물량	비고
			폭	길이	너비	물량	단위	개소			
1	구	보강토 옹벽 이격		6.0		6.00	m	1		6.00	
2	구	배수관 길이부족				1.00	EA	1		1.00
