ID:대흥교(수성IC)-교면포장

용 역 명	2015년 하반기 시설물 안전점검용역(3구간 정기점검)
과업기간	2015. 08. 05 ~ 2015. 12. 31
발 주 처	신대구부산고속도로주식회사
용 역 사	(주)아워브레인 OUR BRAIN CO.,LTD
도면번호	001

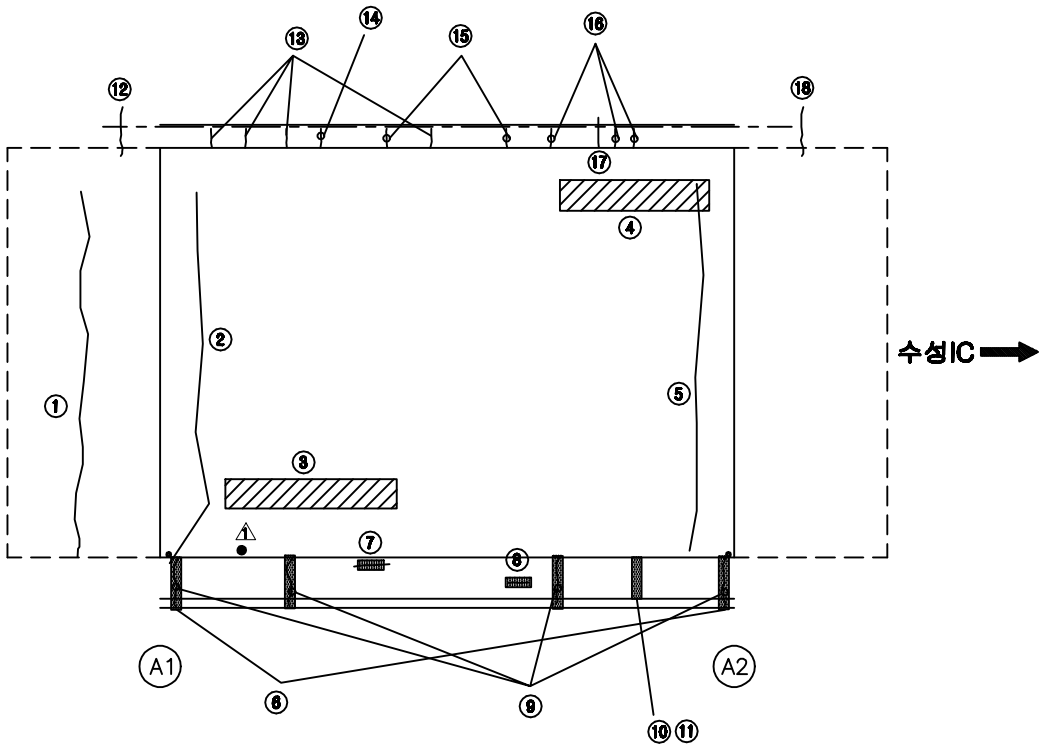
번호	신(N) 구(P)	손상내용	손상현황						결함상태	손상물량	비고
			폭	길이	너비	물량	단위	개소			
1	구	아스콘 균열		5.0		5.00	m	1		5.00	
2	구	아스콘 균열		5.0		5.00	m	1		5.00	
3	구	라벨링		0.5	3.5	1.75	㎡	1		1.75	
4	구	라벨링		0.5	4.0	2.00	㎡	1		2.00	
5	구	아스콘 균열		5.0		5.00	m	1		5.00	
6	구	균열부 백태		0.1	1.0	0.10	㎡	6		0.60	
7	구	균열	0.1	0.8		0.80	m	1		0.80	
8	구	균열	0.1	0.5		0.50	m	1		0.50	
9	구	균열	0.3	1.2		1.20	m	4		4.80	
10	구	균열	0.3	1.2		1.20	m	1		1.20	
11	구	백태		0.1	1.2	0.12	㎡	1		0.12	
12	구	균열	1.0	1.0		1.00	m	1		1.00	
13	구	균열	0.3	0.5		0.50	m	4		2.00	
14	구	균열	0.2	0.5		0.50	m	1		0.50	
15	구	균열	0.5	0.5		0.50	m	2		1.00	
16	구	균열	0.2	0.5		0.50	m	3		1.50	
17	구	균열	0.3	0.5		0.50	m	1		0.50	
18	구	균열	1.0	1.0		1.00	m	1		1.00

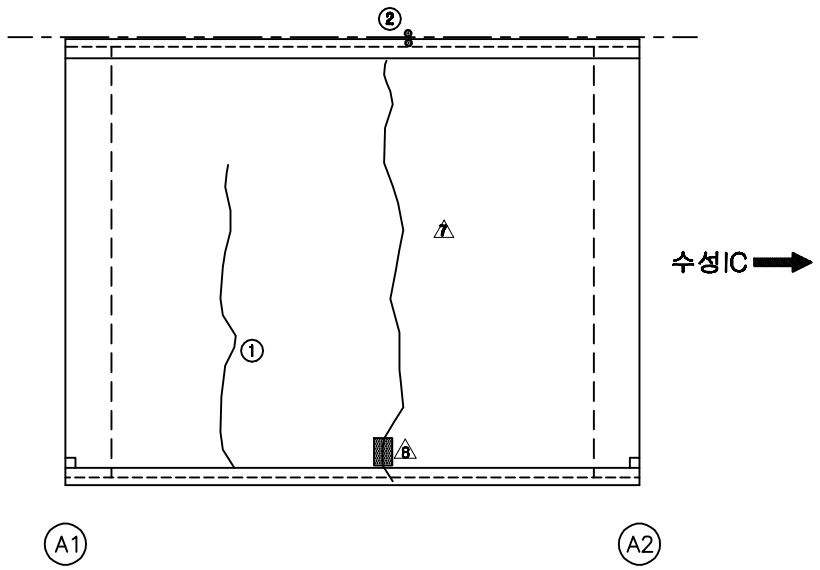
ID:대흥교(수성IC)-바닥판하면

번호	신(N) 구(P)	손상내용	손상현황						결함상태	손상물량	비고
			폭	길이	너비	물량	단위	개소			
1	구	균열	0.2	9.5		9.50	m	1		9.50	
2	구	백태		0.2	0.3	0.06	㎡	2		0.12

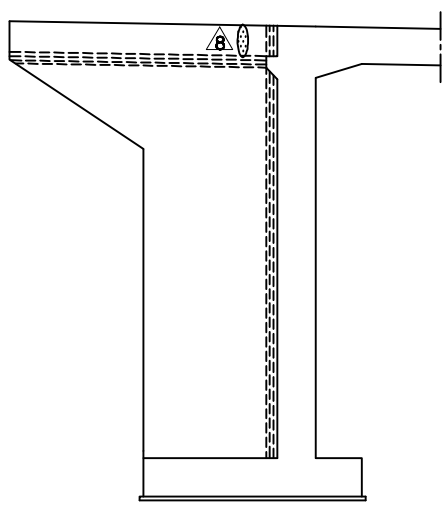
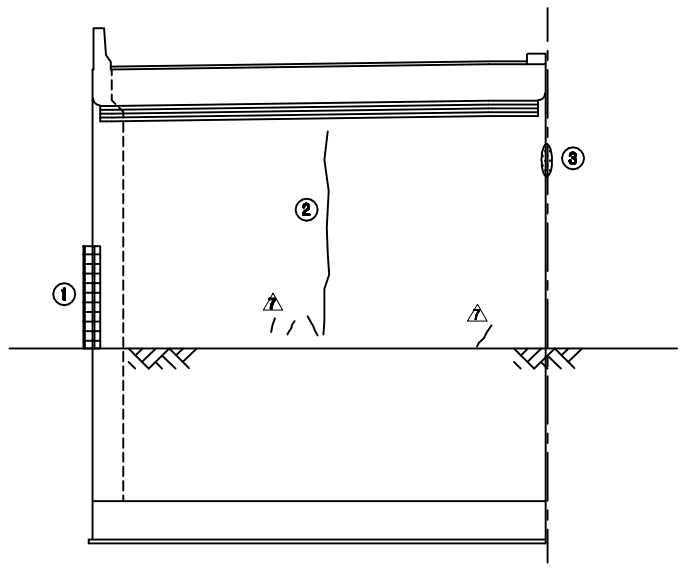
ID:대흥교(수성IC)-교대 A1

번호	신(N) 구(P)	손상내용	손상현황						결함상태	손상물량	비고
			폭	길이	너비	물량	단위	개소			
1	구	실란트 손상		2.0		2.00	m	1		2.00	
2	구	균열	0.2	3.0		3.00	m	1		3.00	
3	신	백태		0.1	0.3	0.03	㎡	1		0.03

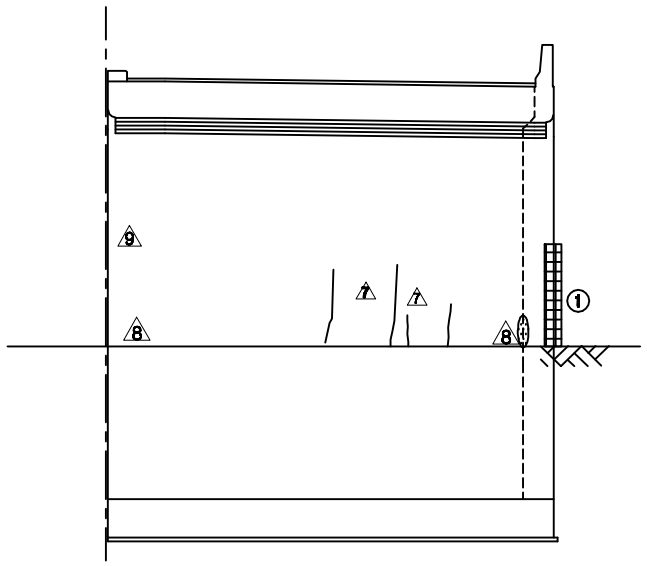
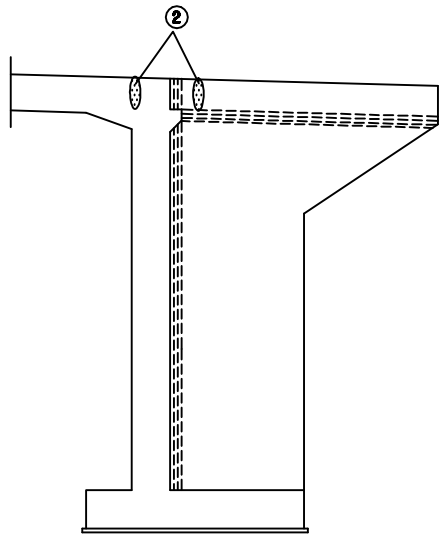
ID:대흥교(수성IC)-교대 A2

번호	신(N) 구(P)	손상내용	손상현황						결함상태	손상물량	비고
			폭	길이	너비	물량	단위	개소			
1	구	실란트 손상				1.00	EA	1		1.00	
2	구	균열부 백태		0.1	0.2	0.02	㎡	1		0.02

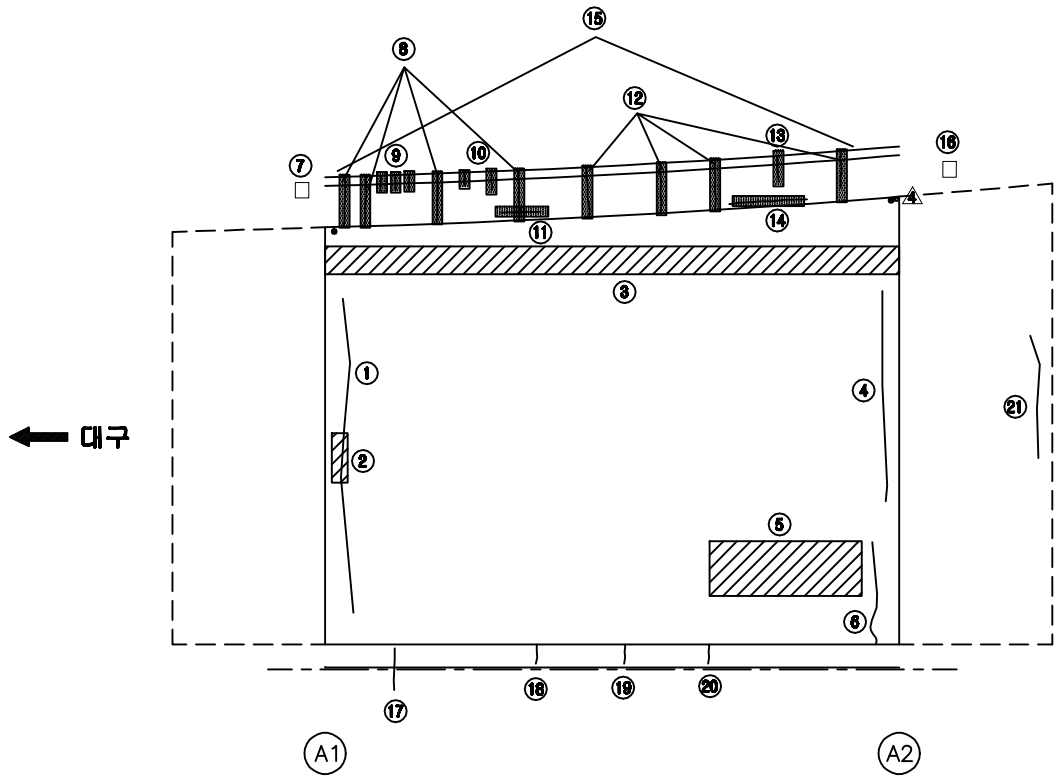
ID:대흥교(대구)-교면포장

번호	신(N) 구(P)	손상내용	손상현황						결함상태	손상물량	비고
			폭	길이	너비	물량	단위	개소			
1	구	아스콘 균열		5.0		5.00	m	1		5.00	
2	구	아스콘 손상		0.2	0.3	0.06	㎡	1		0.06	
3	구	라벨링		0.2	15.0	3.00	㎡	1		3.00	
4	구	아스콘 균열		4.0		4.00	m	1		4.00	
5	구	라벨링		2.0	5.0	10.00	㎡	1		10.00	
6	구	아스콘 균열		1.0		1.00	m	1		1.00	
7	신	엘리네이트 손상				1.00	EA	1		1.00	
8	구	균열	0.2	1.2		1.20	m	4		4.80	
9	구	균열	0.1	0.5		0.50	m	3		1.50	
10	구	균열	0.1	0.5		0.50	m	2		1.00	
11	구	균열	0.3	0.8		0.80	m	1		0.80	
12	구	균열	0.2	1.2		1.20	m	4		4.80	
13	구	균열	0.1	0.5		0.50	m	1		0.50	
14	구	균열	0.3	1.2		1.20	m	1		1.20	
15	구	균열부 백태		0.1	14.6	1.46	㎡	1		1.46	
16	신	엘리네이트 손상				1.00	EA	1		1.00	
17	구	균열	0.3	0.5		0.50	m	1		0.50	
18	구	균열	0.3	0.5		0.50	m	1		0.50	
19	구	균열	0.2	0.5		0.50	m	1		0.50	
20	구	균열	0.3	0.5		0.50	m	1		0.50	
21	구	아스콘 균열		1.0		1.00	m	1		1.00

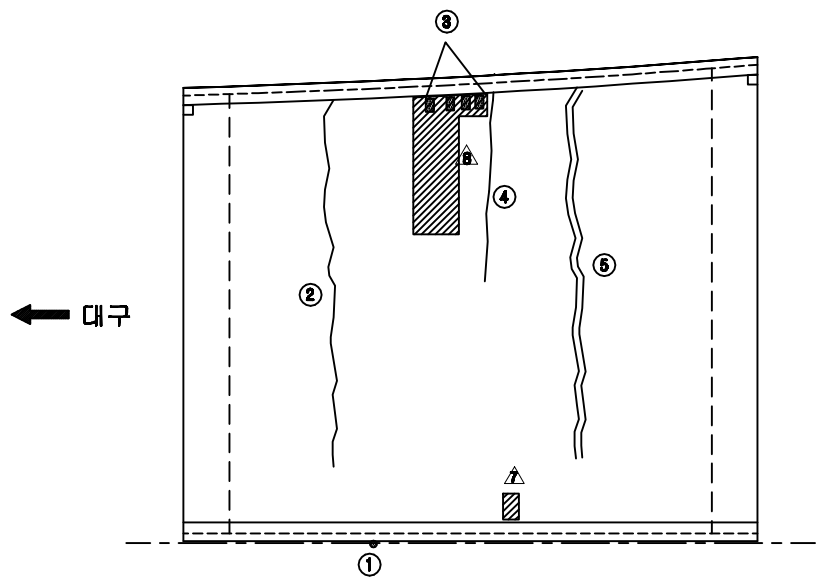
ID:대흥교(대구)-바닥판하면

번호	신(N) 구(P)	손상내용	손상현황						결함상태	손상물량	비고
			폭	길이	너비	물량	단위	개소			
1	구	백태		0.1	0.2	0.02	㎡	1		0.02	
2	구	균열	0.2	10.0		10.00	m	1		10.00	
3	신	백태		0.1	0.2	0.02	㎡	4		0.08	
4	구	균열	0.2	5.0		5.00	m	1		5.00	
5	구	균열	0.2	10.5		10.50	m	1		10.50

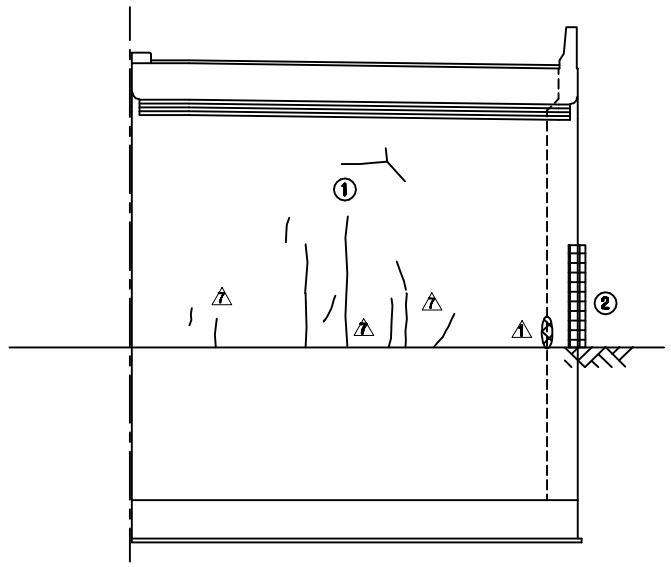
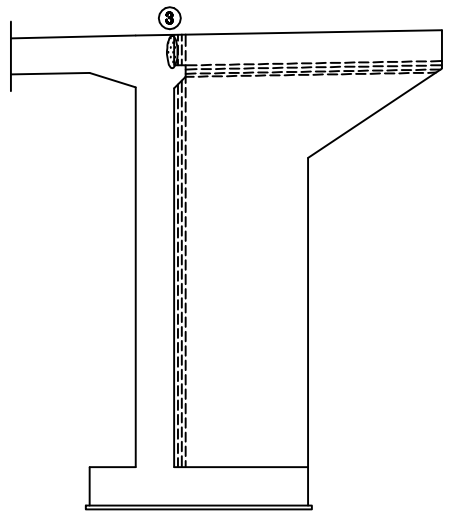
ID:대흥교(대구)-교대 A1

번호	신(N) 구(P)	손상내용	손상현황						결함상태	손상물량	비고
			폭	길이	너비	물량	단위	개소			
1	구	균열	0.2	5.0		5.00	m	1		5.00	
2	구	실란트 손상		2.0		2.00	m	1		2.00	
3	구	균열부 백태		0.1	0.4	0.04	㎡	1		0.04

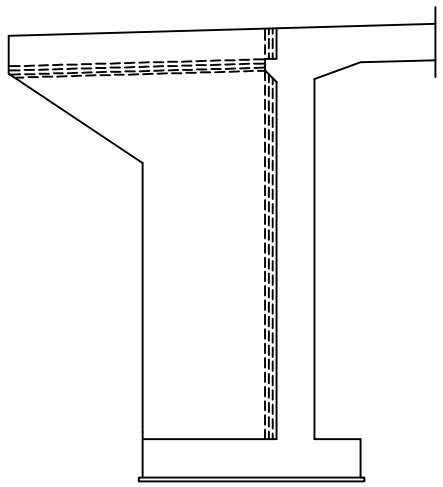
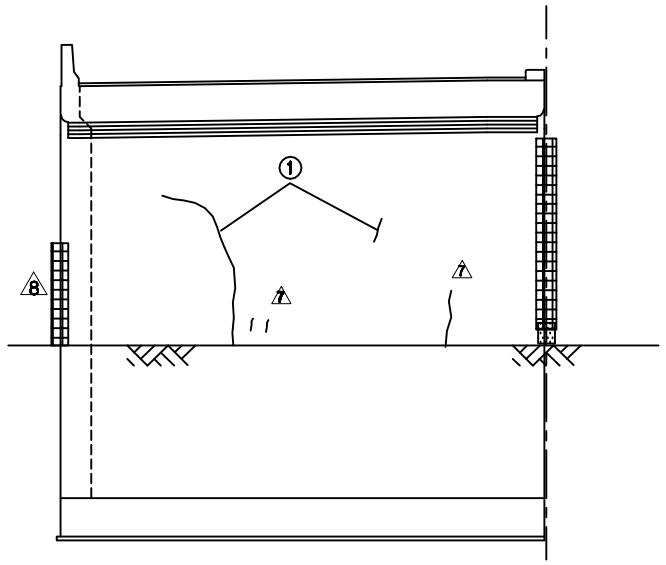
ID:대흥교(대구)-교대 A2

번호	신(N) 구(P)	손상내용	손상현황						결함 상태	손상 물량	비고
			폭	길이	너비	물량	단위	개소			
1	구	균열	0.2	2.5		2.50	m	1		2.50
