ID:옥산육교-교면포장

용 역 명	2015년 하반기 시설물 안전점검용역(3구간 정기점검)
과업기간	2015. 08. 05 ~ 2015. 12. 31
발 주 처	신대구부산고속도로주식회사
용 역 사	(주)아워브레인 OUR BRAIN CO.,LTD
도면번호	001

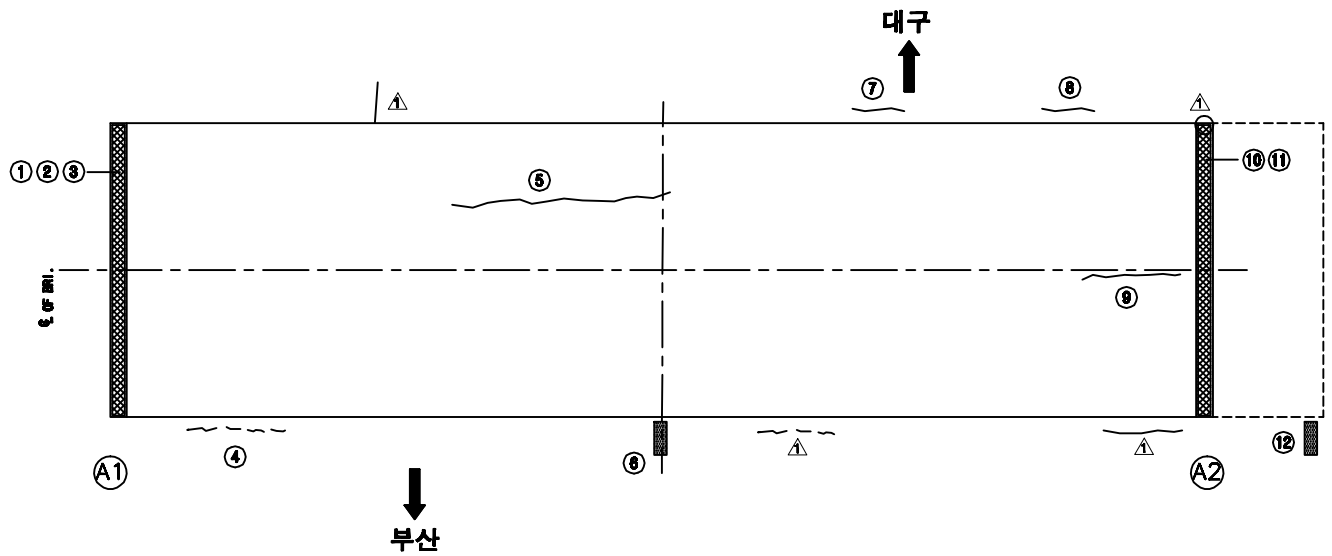
번호	신(N) 구(P)	손상내용	손상현황						결함상태	손상물량	비고
			폭	길이	너비	물량	단위	개소			
1	구	본체 이음점외력		8.0		8.00	m	1		8.00	
2	구	후타재 경속도로 이격		8.0		8.00	m	1		8.00	
3	구	후타재 균열	0.2	0.4		0.40	m	10		4.00	
4	구	균열	0.3	0.5		0.50	m	4		2.00	
5	구	아스콘 균열		4.0		4.00	m	1		4.00	
6	구	백태		0.2	1.0	0.20	㎡	1		0.20	
7	구	균열	0.2	1.0		1.00	m	1		1.00	
8	구	균열	0.2	1.0		1.00	m	1		1.00	
9	구	아스콘 균열		1.5		1.50	m	1		1.50	
10	구	후타재 경속도로 이격		8.0		8.00	m	1		8.00	
11	구	후타재 균열	0.2	0.4		0.40	m	6		2.40	
12	구	백태		0.2	1.0	0.20	㎡	1		0.20

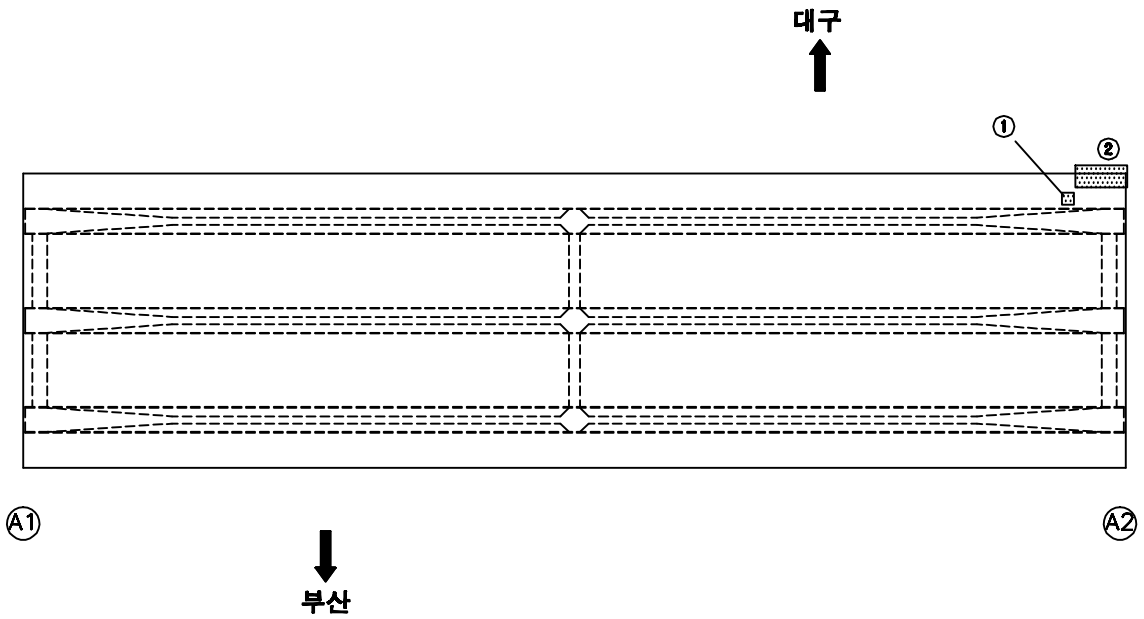
ID:옥산육교-바닥판하면

번호	신(N) 구(P)	손상내용	손상현황						결함 상태	손상 물량	비고
			폭	길이	너비	물량	단위	개소			
1	구	배수관 접속부 백태		0.1	0.1	0.01	㎡	1		0.01	
2	구	백태		0.3	0.5	0.15	㎡	1		0.15

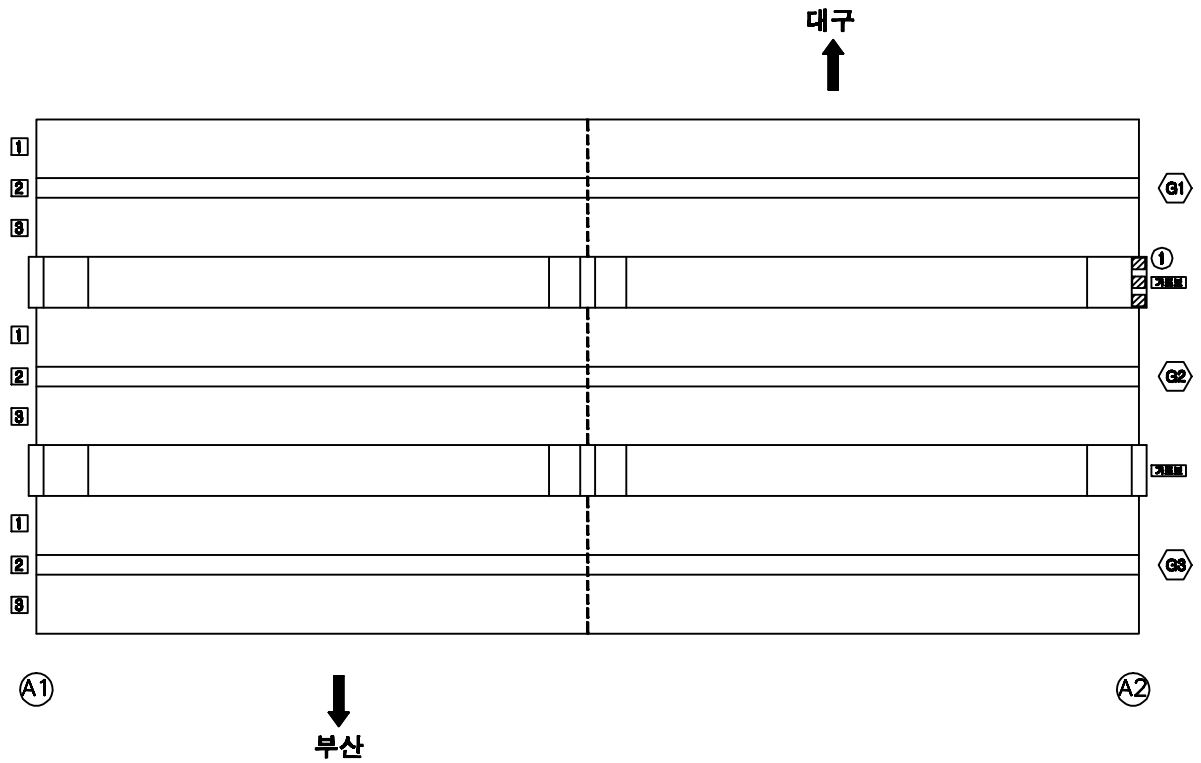
ID:옥산육교-거더

번호	신(N) 구(P)	손상내용	손상현황						결함 상태	손상 물량	비고
			폭	길이	너비	물량	단위	개소			
1	구	재료분리		0.5	1.0	0.50	㎡	1		0.50

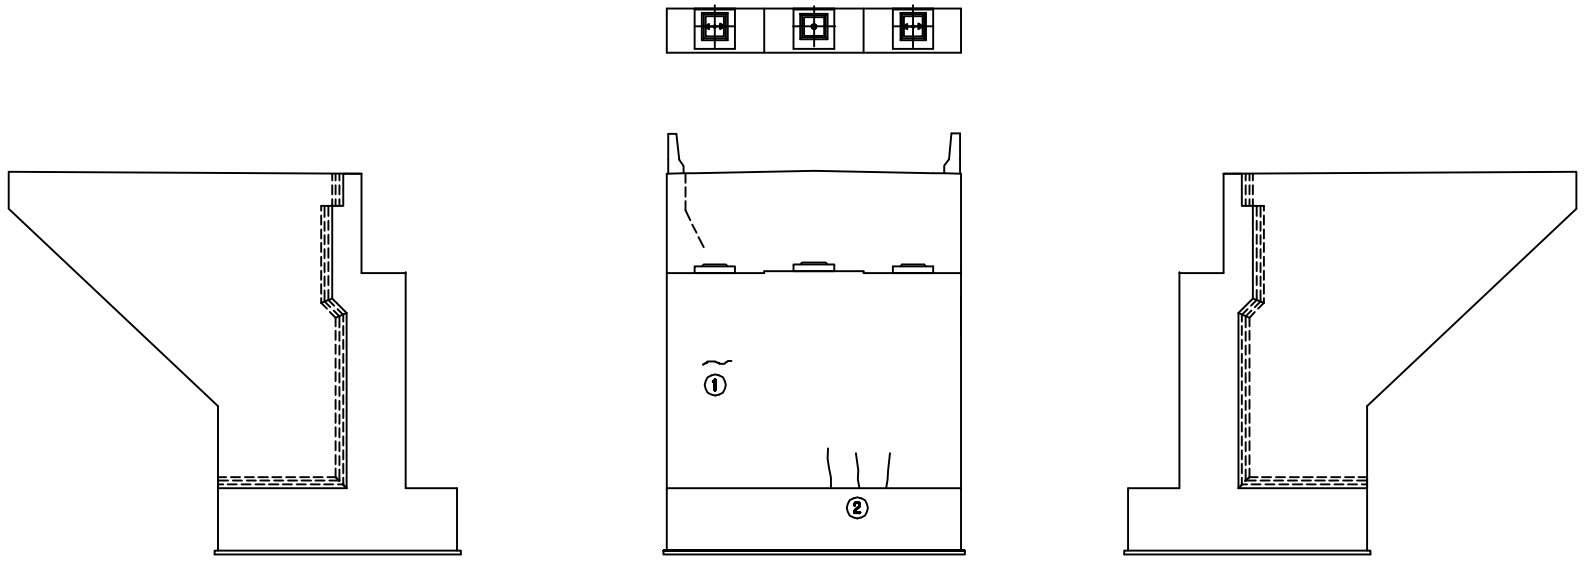
ID:옥산육교-교대 A1

번호	신(N) 구(P)	손상내용	손상현황						결함 상태	손상 물량	비고
			폭	길이	너비	물량	단위	개소			
1	구	균열	0.2	0.3		0.30	m	1		0.30	
2	구	균열	0.1	0.4		0.40	m	3		1.20

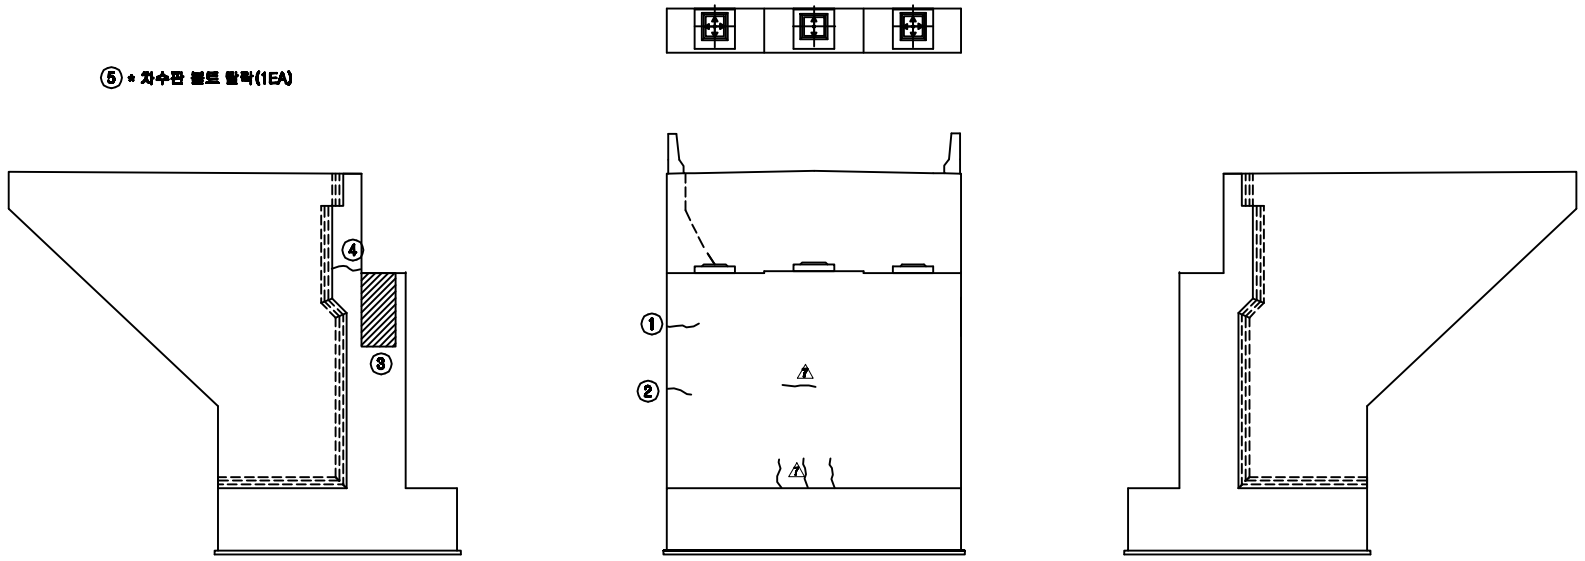
ID:옥산육교-교대 A2

번호	신(N) 구(P)	손상내용	손상현황						결함상태	손상물량	비고
			폭	길이	너비	물량	단위	개소			
1	구	균열	0.2	0.4		0.40	m	1		0.40	
2	구	균열	0.2	0.3		0.30	m	1		0.30	
3	구	누수흔적		0.7	1.5	1.05	㎡	1		1.05	
4	구	균열	1.0	0.3		0.30	m	1		0.30	
5	구	차수판 볼트 탈락				1.00	EA	1		1.00

⑤ * 차수판 볼트 탈락(1EA)
