ID:욱수2교(대구)-교면포장

용 역 명	2015년 하반기 시설물 안전점검용역(3구간 정기점검)
과업기간	2015. 08. 05 ~ 2015. 12. 31
발 주 처	신대구부산고속도로주식회사
용 역 사	(주)아워브레인 OUR BRAIN CO.,LTD
도면번호	001

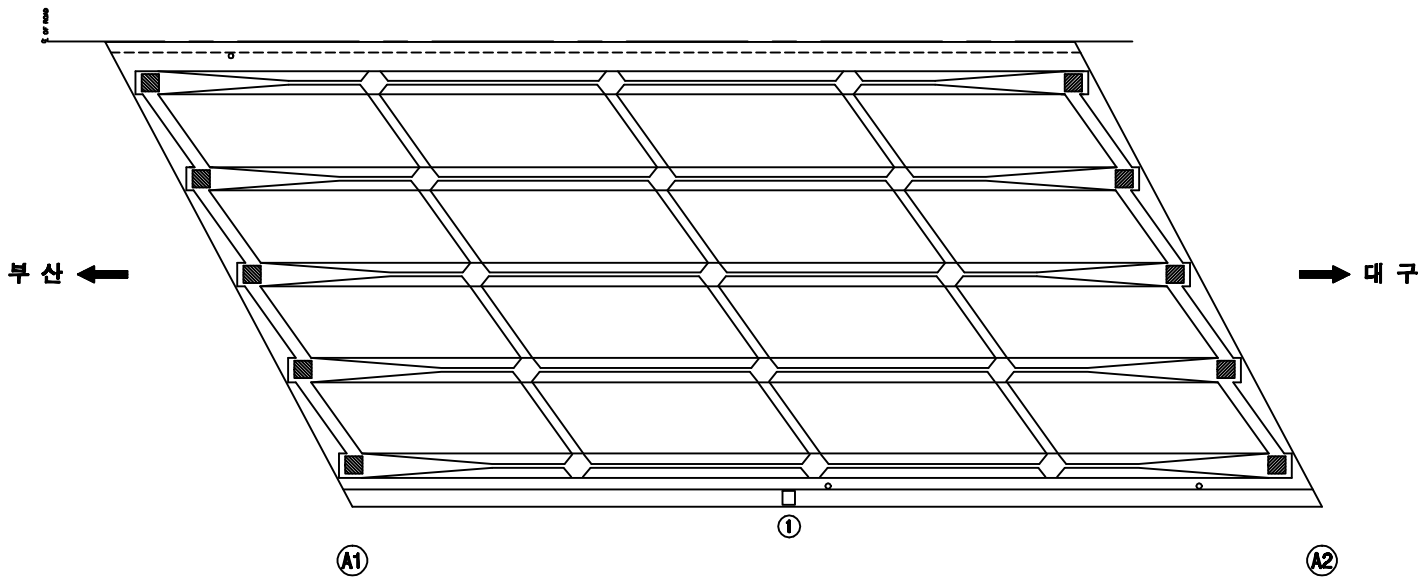
ID:욱수2교(대구)-바닥판하면

번호	신(N) 구(P)	손상내용	손상현황						결함상태	손상물량	비고
			폭	길이	너비	물량	단위	개소			
1	구	배수관 연결고리 탈락				1.00	EA	1		1.00

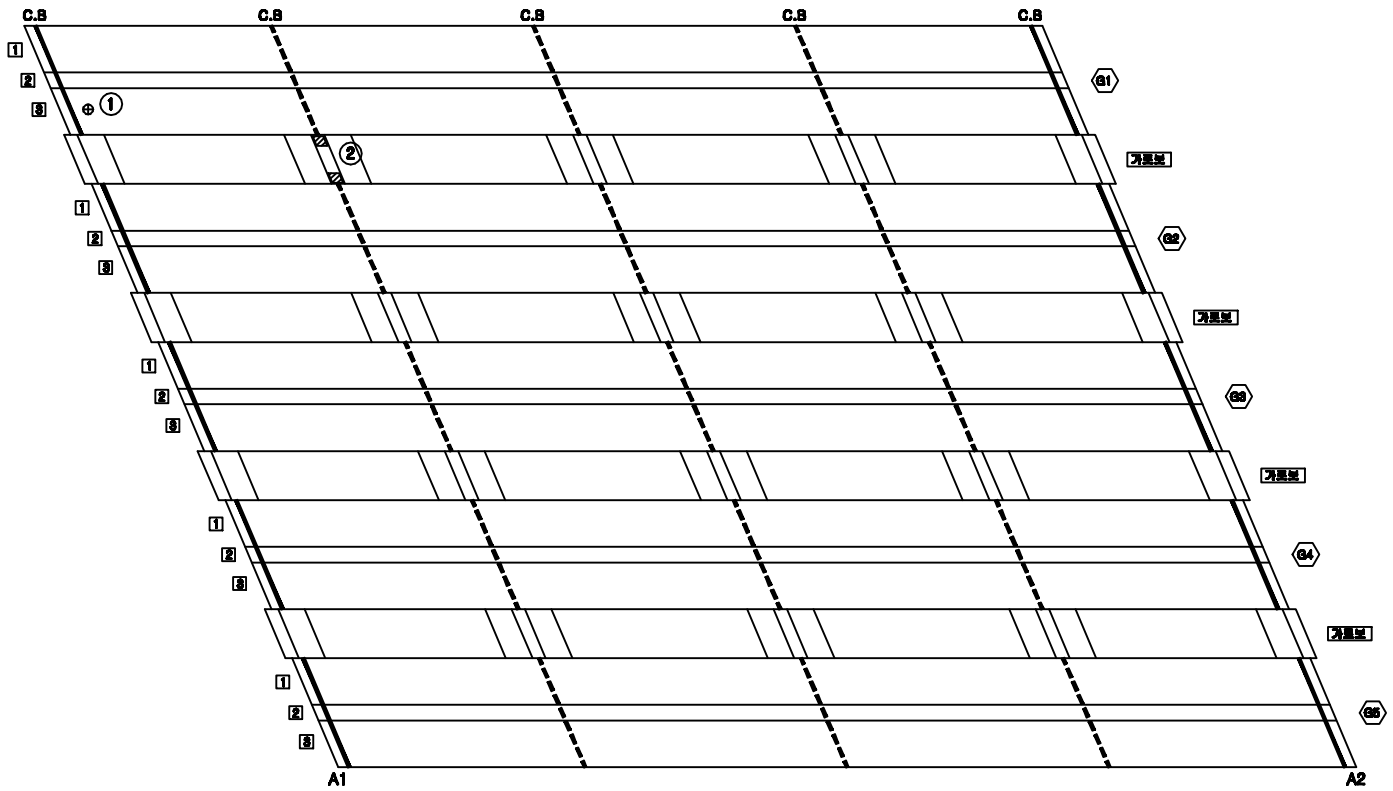
ID:욱수2교(대구)-거더

번호	신(N) 구(P)	손상내용	손상현황						결함상태	손상물량	비고
			폭	길이	너비	물량	단위	개소			
1	구	콘크리트 손상				1.00	EA	1		1.00	
2	구	재료분리		0.1	0.1	0.01	㎡	2		0.02

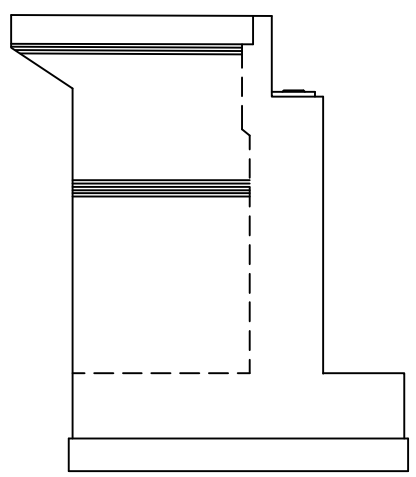
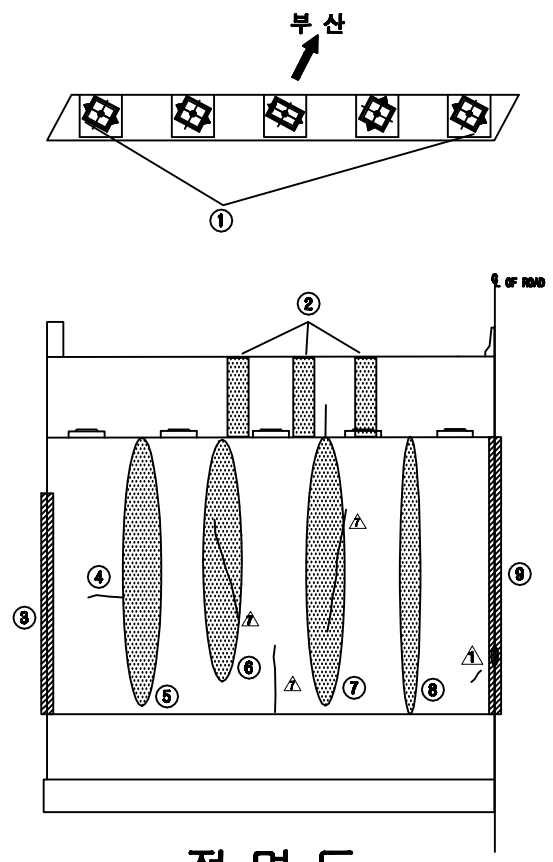
ID:욱수2교(대구)-교대 A1

번호	신(N) 구(P)	손상내용	손상현황						결함상태	손상물량	비고
			폭	길이	너비	물량	단위	개소			
1	구	Plate 녹발생				5.00	EA	5		5.00	
2	구	누수흔적		0.5	1.5	0.75	㎡	3		2.25	
3	구	실란트 손상		5.0		5.00	m	1		5.00	
4	구	균열	0.2	1.0		1.00	m	1		1.00	
5	구	누수흔적		0.5	5.0	2.50	㎡	1		2.50	
6	구	누수흔적		0.5	3.0	1.50	㎡	1		1.50	
7	구	누수흔적		0.5	5.0	2.50	㎡	1		2.50	
8	구	누수흔적		0.5	7.0	3.50	㎡	1		3.50	
9	구	실란트 손상		6.0		6.00	m	1		6.00

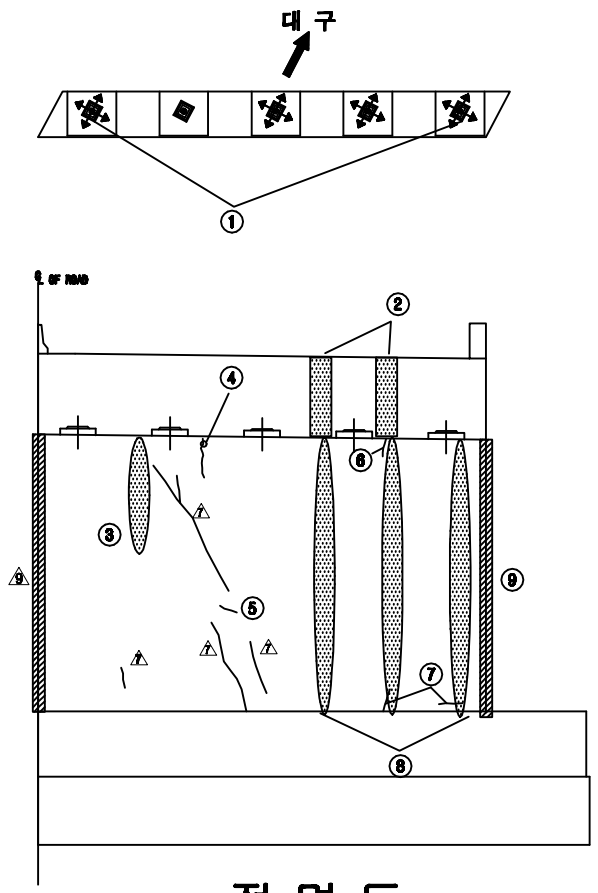
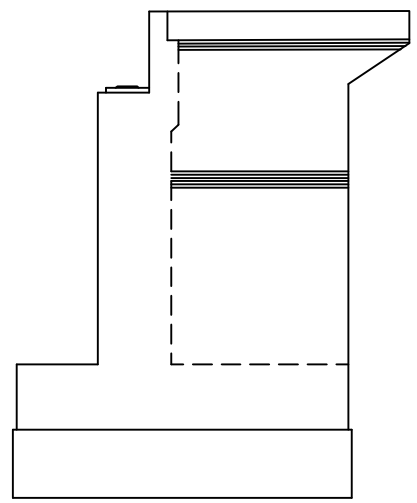
ID:욱수2교(대구)-교대 A2

번호	신(N) 구(P)	손상내용	손상현황						결함상태	손상물량	비고
			폭	길이	너비	물량	단위	개소			
1	구	Plate 녹발생				5.00	EA	5		5.00	
2	구	누수흔적		0.5	1.5	0.75	㎡	2		1.50	
3	구	누수흔적		0.5	1.0	0.50	㎡	1		0.50	
4	구	균열	0.3	0.6		0.60	m	1		0.60	
5	구	균열	0.5	0.3		0.30	m	1		0.30	
6	구	균열	0.2	0.3		0.30	m	1		0.30	
7	구	균열	0.1	0.5		0.50	m	2		1.00	
8	구	누수흔적		0.5	7.0	3.50	㎡	3		10.50	
9	구	실란트 손상		6.0		6.00	m	1		6.00

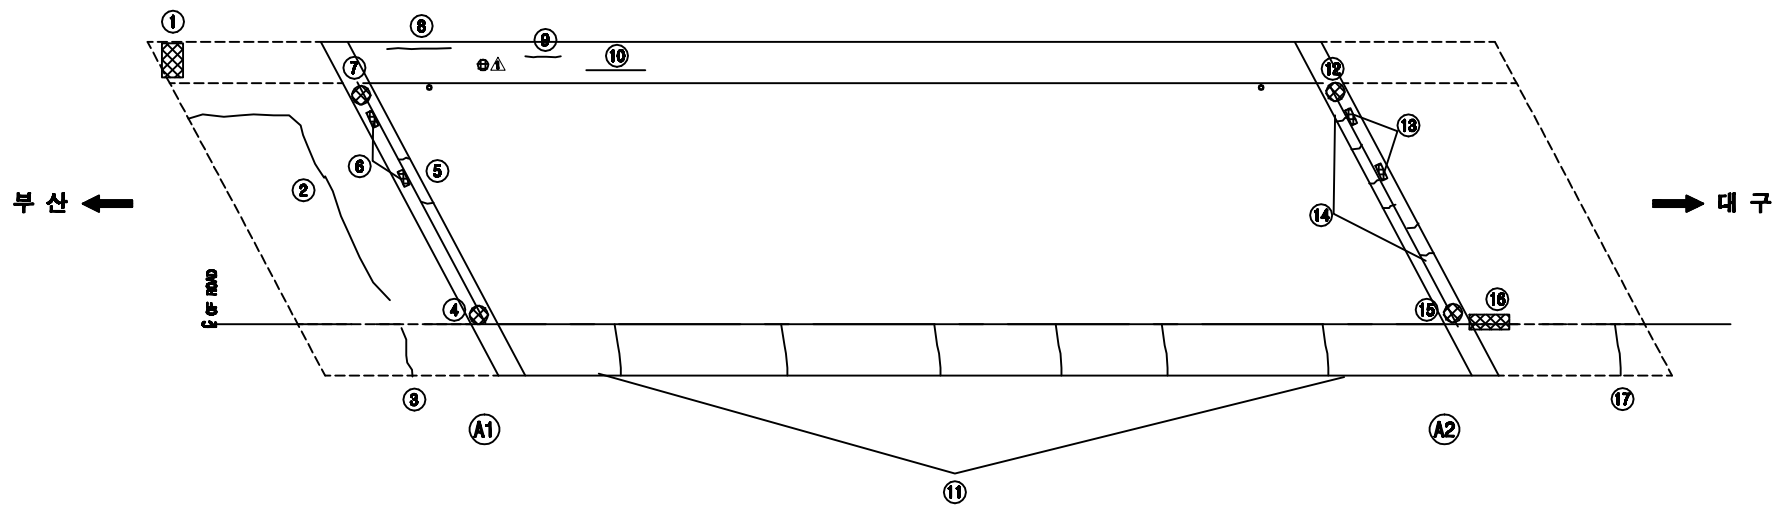
ID:욱수2교(부산)-교면포장

번호	신(N) 구(P)	손상내용	손상현황						결함상태	손상물량	비고
			폭	길이	너비	물량	단위	개소			
1	구	방호벽 단차				1.00	EA	1		1.00	
2	구	아스콘 균열		13.0		13.00	m	1		13.00	
3	구	균열	0.5	1.5		1.50	m	1		1.50	
4	구	본체 이물질퇴적		0.8		0.80	m	1		0.80	
5	구	후타재 균열	0.2	0.4		0.40	m	2		0.80	
6	신	본체 고무재 손상				2.00	EA	2		2.00	
7	구	본체 이물질퇴적				1.00	EA	1		1.00	
8	구	균열	0.2	1.2		1.20	m	1		1.20	
9	구	균열	0.2	0.5		0.50	m	1		0.50	
10	구	균열	0.2	1.2		1.20	m	1		1.20	
11	구	균열	0.2	1.2		1.20	m	6		7.20	
12	구	본체 이물질퇴적		1.0		1.00	m	1		1.00	
13	신	본체 고무재 손상				2.00	EA	2		2.00	
14	구	후타재 균열	0.2	0.4		0.40	m	6		2.40	
15	구	본체 이물질퇴적		0.8		0.80	m	1		0.80	
16	구	콘크리트 손상		0.3	1.0	0.30	㎡	1		0.30	
17	구	균열	5.0	1.3		1.30	m	1		1.30

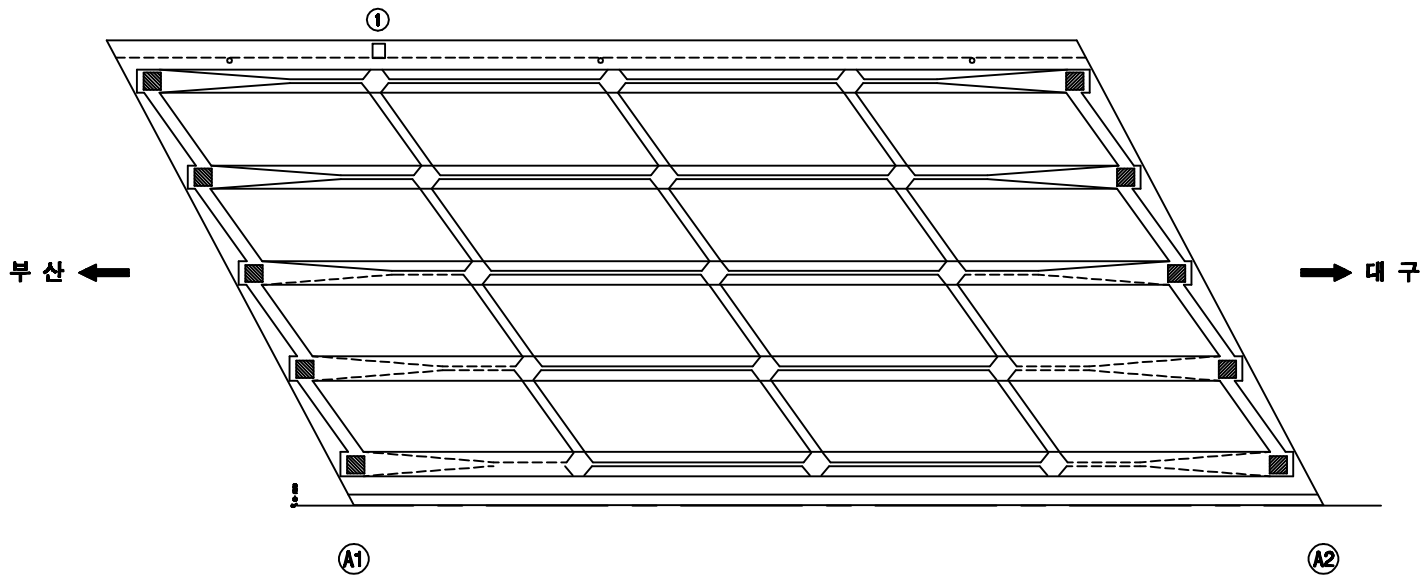
ID:욱수2교(부산)-바닥판하면

번호	신(N) 구(P)	손상내용	손상현황						결함 상태	손상 물량	비고
			폭	길이	너비	물량	단위	개소			
1	구	배수관 연결재 탈락				1.00	EA	1		1.00

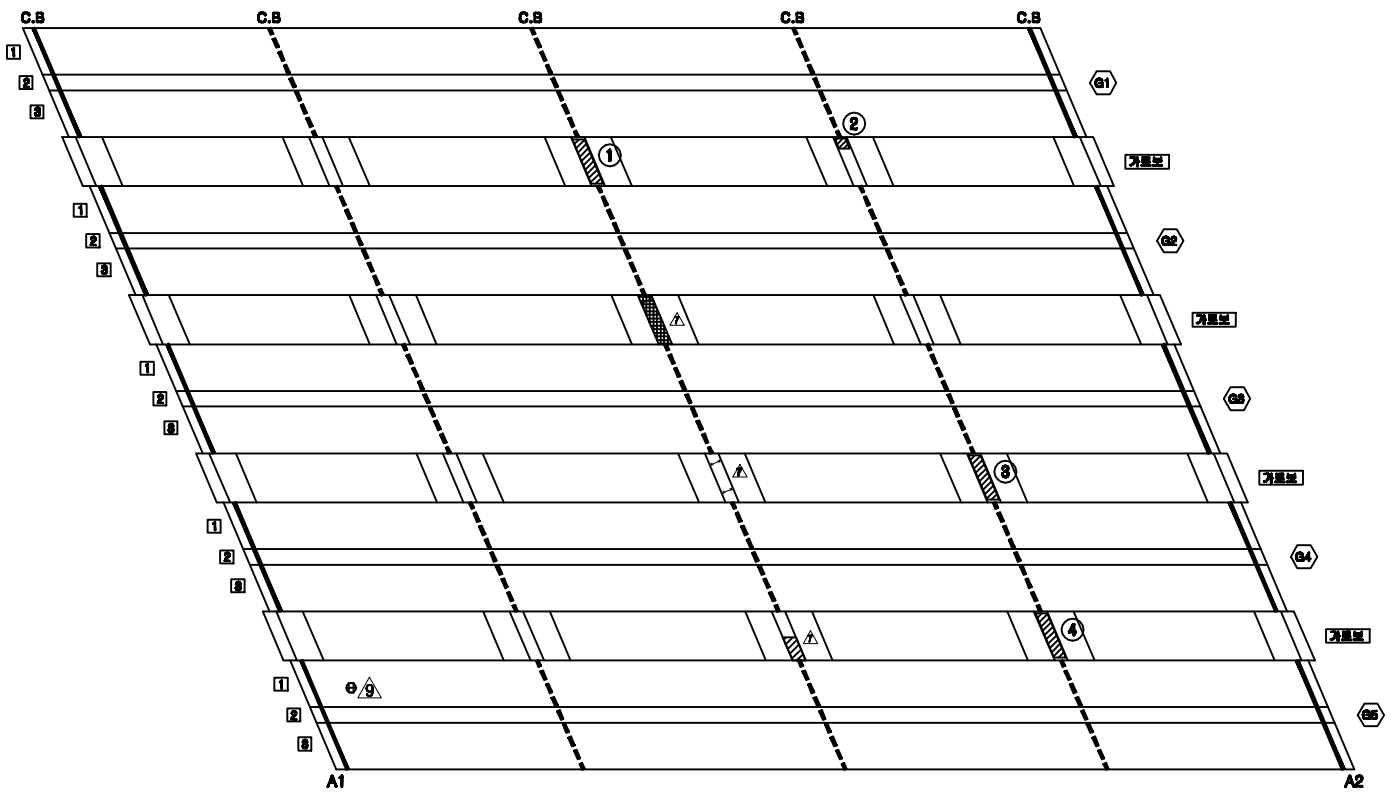
ID:욱수2교(부산)-거더

번호	신(N) 구(P)	손상내용	손상현황						결함상태	손상물량	비고
			폭	길이	너비	물량	단위	개소			
1	구	재료분리		0.1	0.6	0.06	㎡	1		0.06	
2	구	재료분리		0.1	0.1	0.01	㎡	1		0.01	
3	구	재료분리		0.1	0.6	0.06	㎡	1		0.06	
4	구	재료분리		0.1	0.6	0.06	㎡	1		0.06

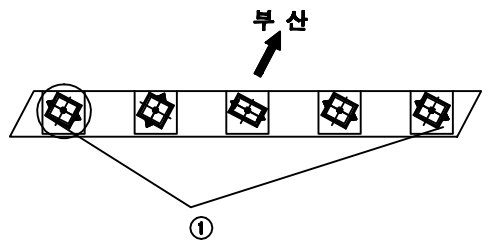
번호	신(N) 구(P)	손상내용	손상현황						결함상태	손상물량	비고
			폭	길이	너비	물량	단위	개소			
1	구	Plate 녹발생				5.00	EA	5		5.00	
2	구	누수흔적		0.5	3.0	1.50	㎡	1		1.50	
3	구	누수흔적		1.0	3.0	3.00	㎡	1		3.00	
4	구	누수흔적		0.7	3.0	2.10	㎡	2		4.20	
5	구	누수흔적		0.5	7.0	3.50	㎡	1		3.50	
6	구	실란트 손상				6.00	EA	6		6.00

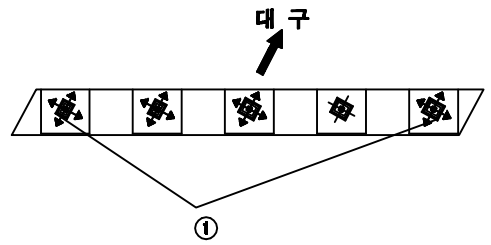
번호	신(N) 구(P)	손상내용	손상현황						결함상태	손상물량	비고
			폭	길이	너비	물량	단위	개소			
1	구	Plate 녹발생				5.00	EA	5		5.00	
2	구	누수흔적		0.3	1.5	0.45	㎡	4		1.80	
3	구	실란트 손상		5.0		5.00	m	1		5.00	
4	구	누수흔적		0.5	5.0	2.50	㎡	1		2.50	
5	구	누수흔적		0.7	7.0	4.90	㎡	1		4.90	
6	구	누수흔적		0.7	7.0	4.90	㎡	1		4.90
