ID:밀양IC교(대구)-교면포장

용 역 명	2015년 하반기 시설물 안전점검용역(3구간 정기점검)
과업기간	2015. 08. 05 ~ 2015. 12. 31
발 주 처	신대구부산고속도로주식회사
용 역 사	(주)아워브레인 OUR BRAIN CO.,LTD
도면번호	001

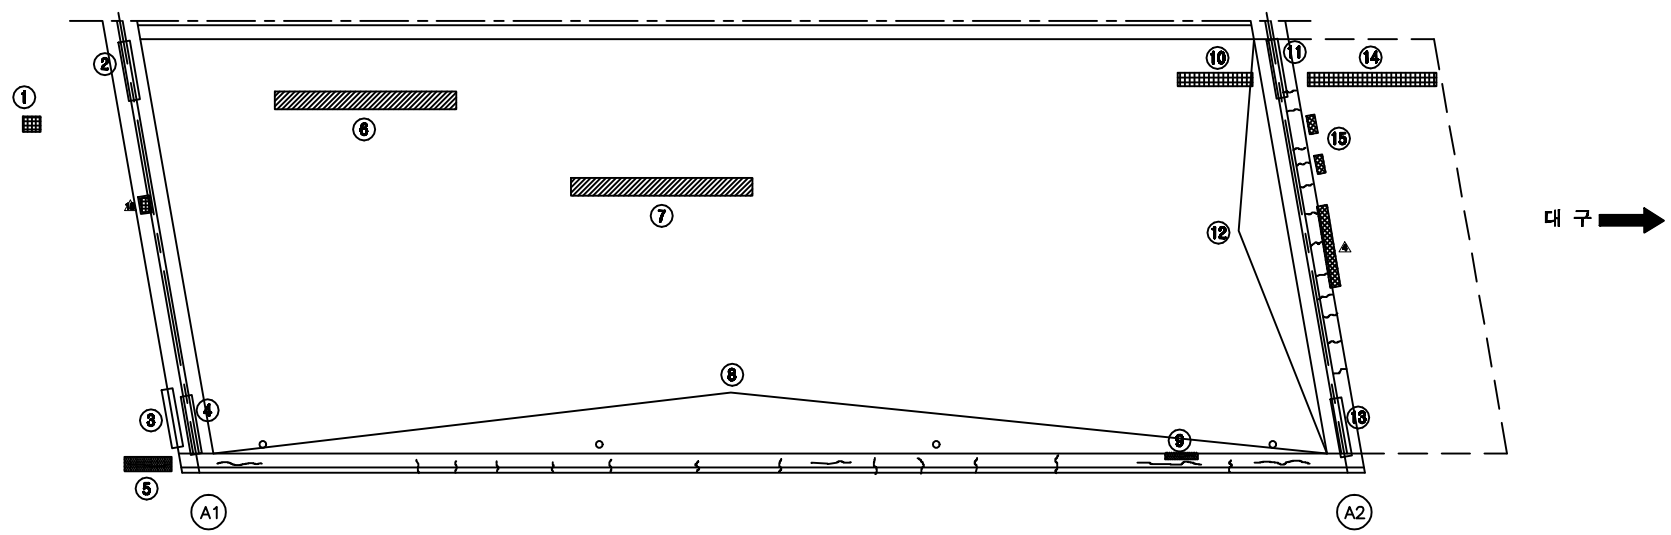
번호	신(N) 구(P)	손상내용	손상현황						결함상태	손상물량	비고
			폭	길이	너비	물량	단위	개소			
1	신	폐임		0.2	0.2	0.04	㎡	1		0.04	
2	구	본체 이물질퇴적		2.0		2.00	m	1		2.00	
3	구	후타재 접속도로 이격		1.0		1.00	m	1		1.00	
4	구	본체 이물질퇴적		2.0		2.00	m	1		2.00	
5	구	균열부 백태		0.1	2.0	0.20	㎡	1		0.20	
6	구	라벨링		0.3	7.0	2.10	㎡	1		2.10	
7	구	라벨링		0.4	6.0	2.40	㎡	1		2.40	
8	구	균열	0.2	13.5		13.50	m	1		13.50	
9	구	균열부 백태		0.3	0.5	0.15	㎡	1		0.15	
10	신	폐임		0.1	2.0	0.20	㎡	1		0.20	
11	구	본체 이물질퇴적		2.0		2.00	m	1		2.00	
12	구	후타재 균열	0.1	0.7		0.70	m	12		8.40	
13	구	본체 이물질퇴적		2.0		2.00	m	1		2.00	
14	신	폐임		0.1	10.0	1.00	㎡	1		1.00	
15	구	폐임		0.1	0.4	0.04	㎡	2		0.08

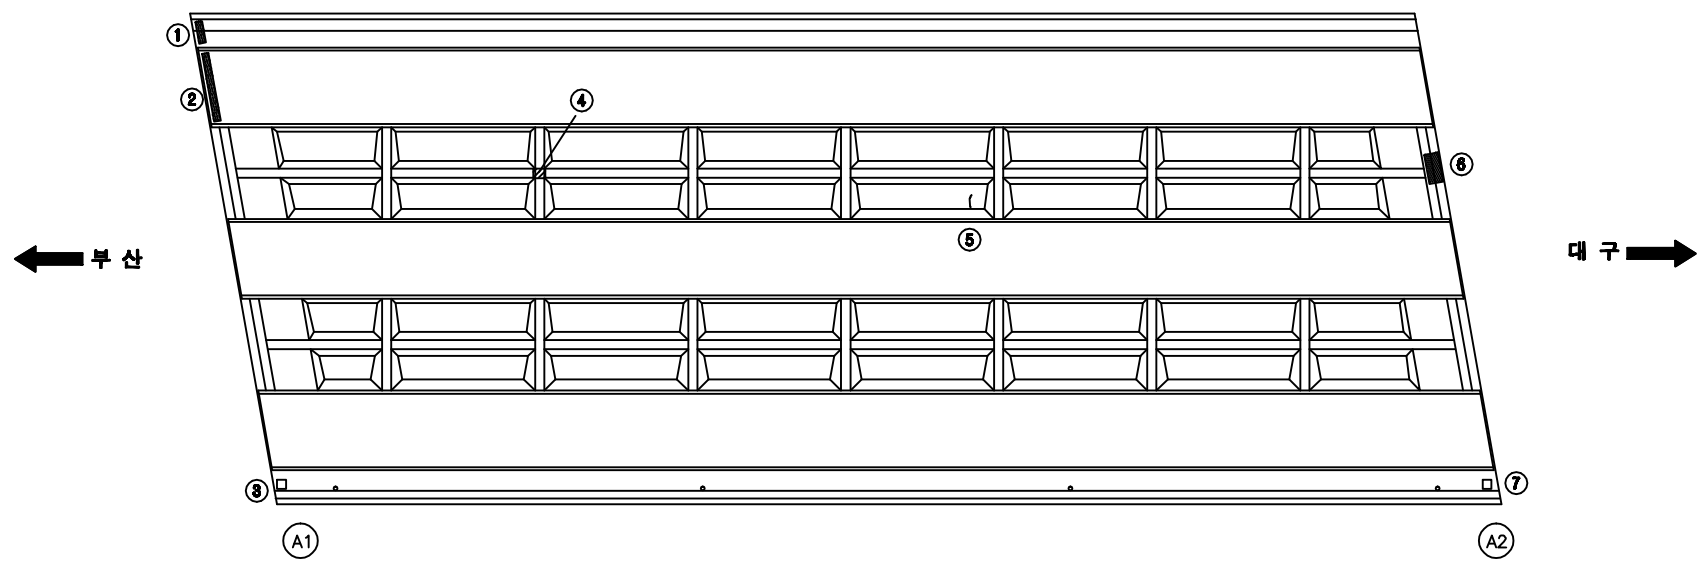
ID:밀양IC교(대구)-바닥판하면

번호	신(N) 구(P)	손상내용	손상현황						결함상태	손상물량	비고
			폭	길이	너비	물량	단위	개소			
1	신	누수흔적		0.1	0.2	0.02	㎡	1		0.02	
2	구	누수흔적		0.2	0.7	0.14	㎡	1		0.14	
3	구	유도배수관 길이부족				1.00	EA	1		1.00	
4	구	도장손상		0.1	0.1	0.01	㎡	1		0.01	
5	구	균열	0.1	0.3		0.30	m	1		0.30	
6	구	누수흔적		0.3	1.0	0.30	㎡	1		0.30	
7	구	유도배수관 길이부족				1.00	EA	1		1.00

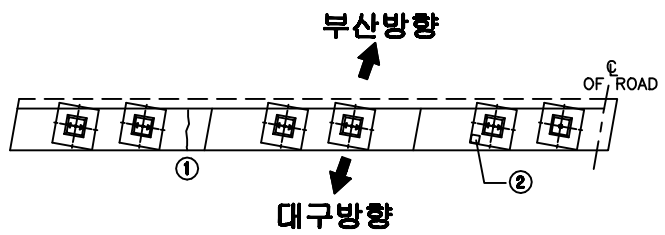
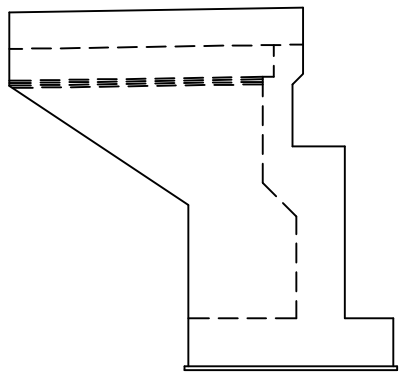
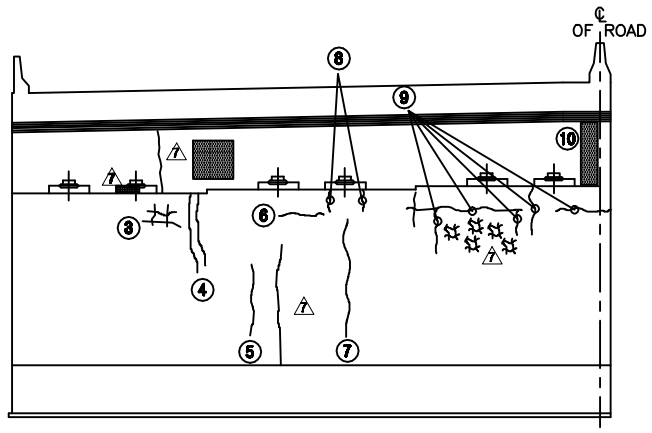
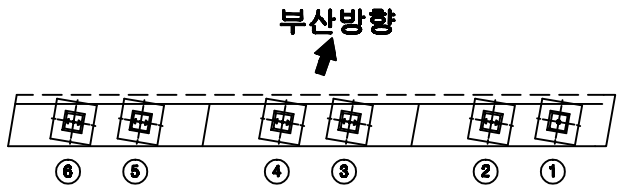
ID:밀양IC교(대구)-교대 A1

번호	신(N) 구(P)	손상내용	손상현황						결함상태	손상물량	비고
			폭	길이	너비	물량	단위	개소			
1	구	균열	0.3	1.5		1.50	m	1		1.50	
2	구	받침 보수불량		0.3	0.4	0.12	㎡	1		0.12	
3	구	양상균열		0.3	0.5	0.15	㎡	1		0.15	
4	구	보수부 재균열	0.1	0.6		0.60	m	1		0.60	
5	구	균열	0.1	1.0		1.00	m	1		1.00	
6	구	균열	0.1	0.7		0.70	m	1		0.70	
7	구	균열	0.2	1.5		1.50	m	1		1.50	
8	구	균열	0.1	0.5		0.50	m	2		1.00	
9	구	균열	0.1	5.1		5.10	m	1		5.10	
10	신	누수흔적		1.0	2.5	2.50	㎡	1		2.50

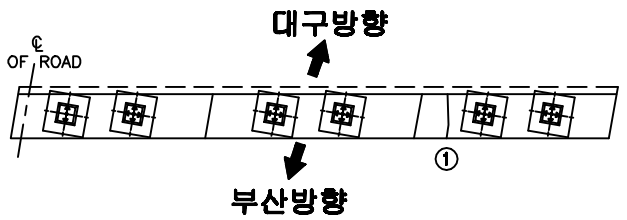
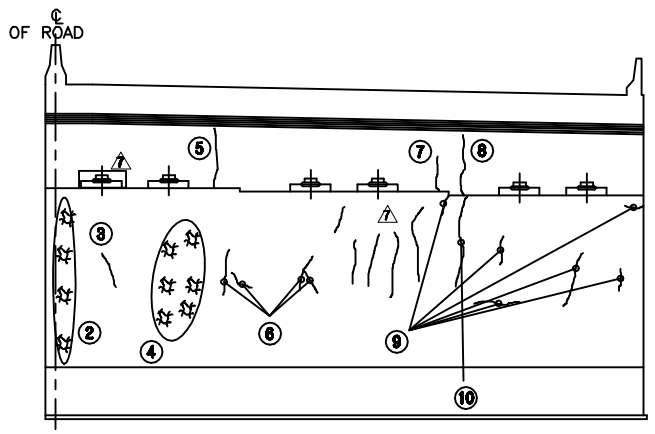
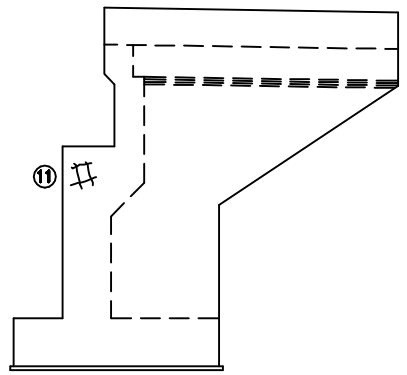
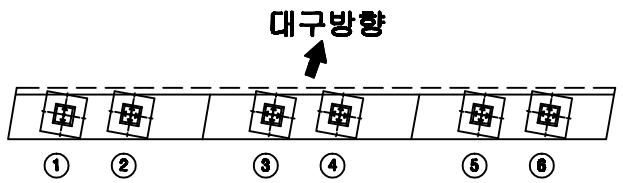
ID:밀양IC교(대구)-교대 A2

번호	신(N) 구(P)	손상내용	손상현황						결함상태	손상물량	비고
			폭	길이	너비	물량	단위	개소			
1	구	균열	0.3	2.0		2.00	m	1		2.00	
2	구	양상균열		0.1	5.5	0.55	㎡	1		0.55	
3	구	균열	0.1	0.5		0.50	m	1		0.50	
4	구	양상균열		0.1	3.5	0.35	㎡	1		0.35	
5	구	균열	0.2	2.0		2.00	m	1		2.00	
6	구	균열	0.1	0.6		0.60	m	4		2.40	
7	구	균열	0.2	1.0		1.00	m	1		1.00	
8	구	균열	0.3	2.0		2.00	m	1		2.00	
9	구	균열	0.1	3.1		3.10	m	1		3.10	
10	구	균열	0.3	1.2		1.20	m	1		1.20	
11	구	양상균열		0.3	0.3	0.09	㎡	1		0.09	
12	구	차수판 앵커 탈락				1.00	EA	1		1.00	
13	구	간격재 미제거				1.00	EA	1		1.00	
14	구	배수측구 손상				1.00	EA	1		1.00

⑫ ※ 차수판 앵커 탈락(1EA)
⑬ ※ 간격재 미 제거
⑭ ※ 배수측구 손상

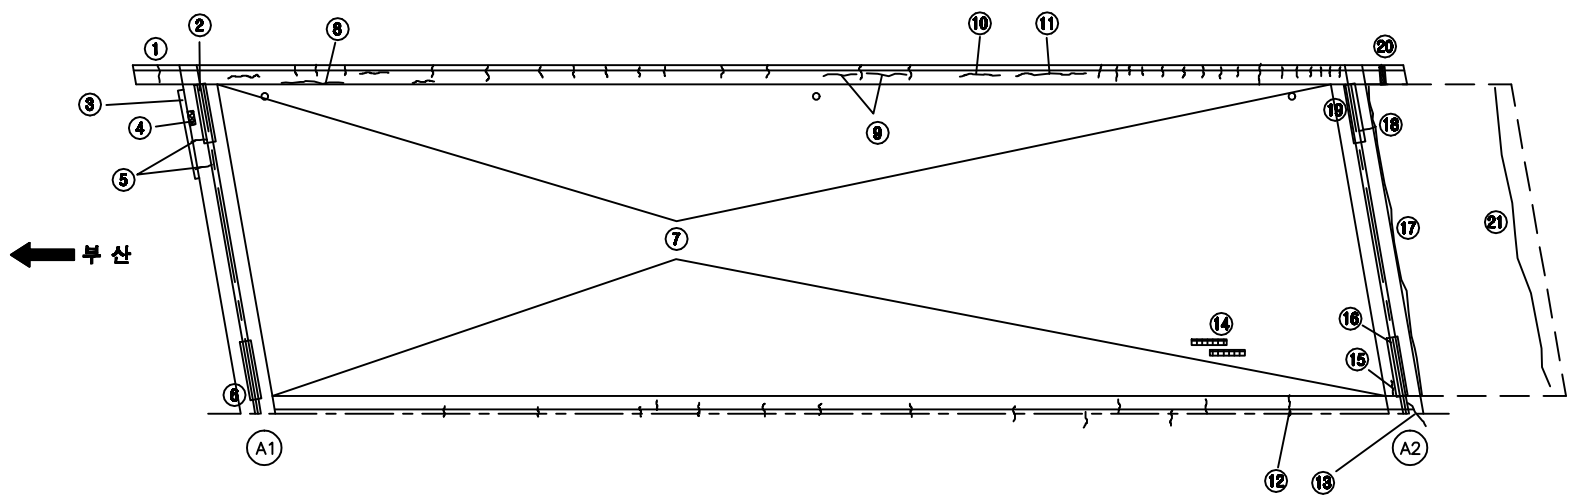
ID:밀양IC교(부산)-교면포장

번호	신(N) 구(P)	손상내용	손상현황						결함상태	손상물량	비고
			폭	길이	너비	물량	단위	개소			
1	구	균열	0.1	1.0		1.00	m	1		1.00	
2	구	본체 이물질퇴적		2.0		2.00	m	1		2.00	
3	구	후타재 접속도로 이격		5.0		5.00	m	1		5.00	
4	구	후타재 손상		0.1	0.1	0.01	㎡	1		0.01	
5	구	후타재 균열	0.1	0.7		0.70	m	2		1.40	
6	구	본체 이물질퇴적		2.0		2.00	m	1		2.00	
7	구	균열	0.2	26.4		26.40	m	1		26.40	
8	구	균열	0.3	1.2		1.20	m	1		1.20	
9	구	균열	0.2	1.0		1.00	m	2		2.00	
10	구	균열	0.2	0.6		0.60	m	1		0.60	
11	구	균열	0.3	1.0		1.00	m	1		1.00	
12	구	균열	0.3	1.2		1.20	m	1		1.20	
13	구	균열	1.5	1.0		1.00	m	1		1.00	
14	구	폐임		0.1	1.0	0.10	㎡	2		0.20	
15	구	후타재 균열	0.2	0.7		0.70	m	1		0.70	
16	구	본체 이물질퇴적		2.0		2.00	m	1		2.00	
17	구	후타재 접속도로 이격		11.0		11.00	m	1		11.00	
18	구	본체 이물질퇴적		2.0		2.00	m	1		2.00	
19	구	후타재 균열	0.3	0.2		0.20	m	1		0.20	
20	구	균열부 백태		0.1	1.2	0.12	㎡	1		0.12	
21	구	아스콘 균열		5.0		5.00	m	1		5.00

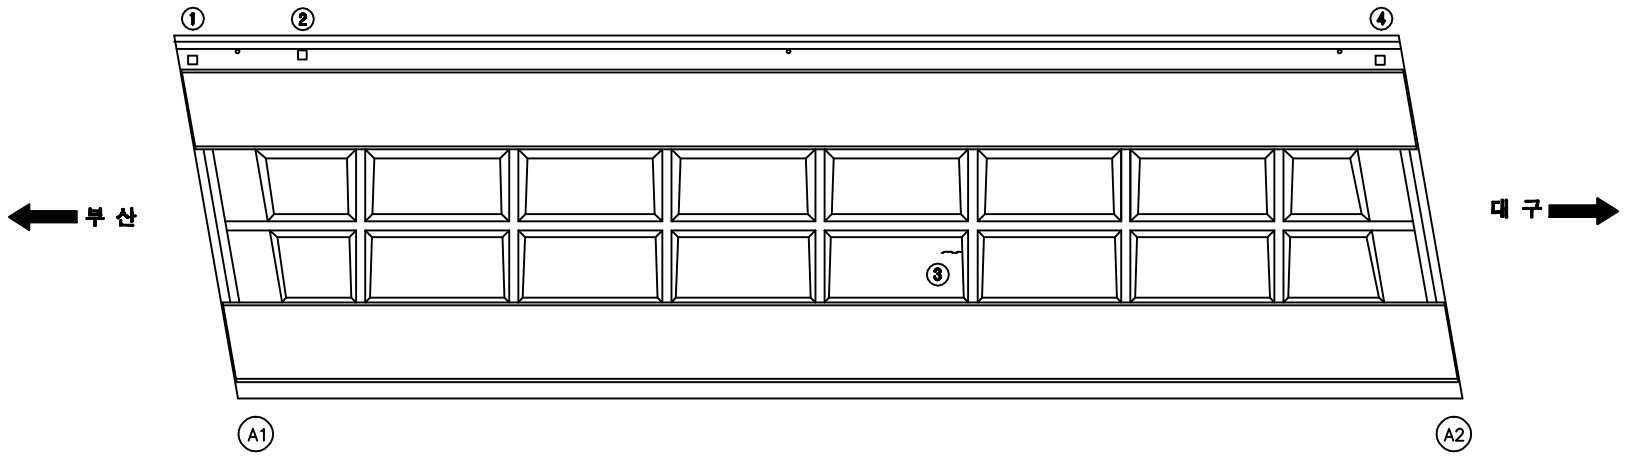
ID:밀양IC교(부산)-바닥판하면

번호	신(N) 구(P)	손상내용	손상현황						결함상태	손상물량	비고
			폭	길이	너비	물량	단위	개소			
1	구	유도배수관 길이부족				1.00	EA	1		1.00	
2	구	배수관 연결부 누수				1.00	EA	1		1.00	
3	구	균열	0.1	0.5		0.50	m	1		0.50	
4	구	유도배수관 길이부족				1.00	EA	1		1.00

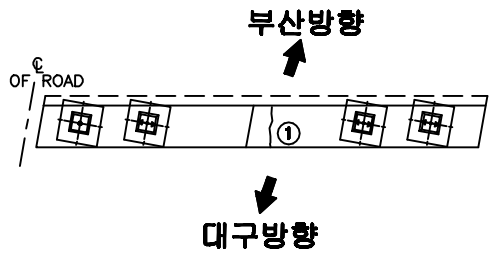
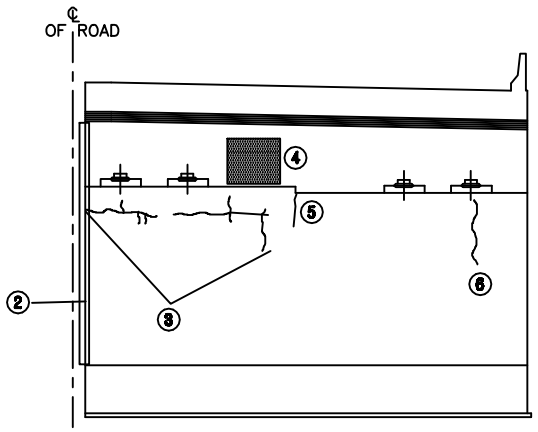
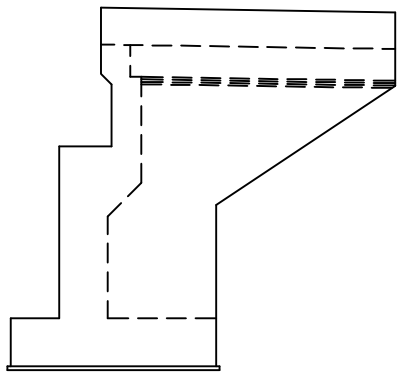
ID:밀양IC교(부산)-교대 A1

번호	신(N) 구(P)	손상내용	손상현황						결함상태	손상물량	비고
			폭	길이	너비	물량	단위	개소			
1	구	균열	0.2	1.5		1.50	m	1		1.50	
2	구	실란트 손상		6.0		6.00	m	1		6.00	
3	구	균열	0.1	4.2		4.20	m	1		4.20	
4	구	백태		2.0	2.0	4.00	㎡	1		4.00	
5	구	균열	0.2	0.2		0.20	m	1		0.20	
6	구	균열	0.1	1.0		1.00	m	1		1.00	
7	구	법면 침하				1.00	EA	1		1.00	
8	구	간격재 미제거				1.00	EA	1		1.00

⑦ ※ 보호법면 상부 1~2cm침하(L=10.0m)
⑧ ※ 간격재 미 제거

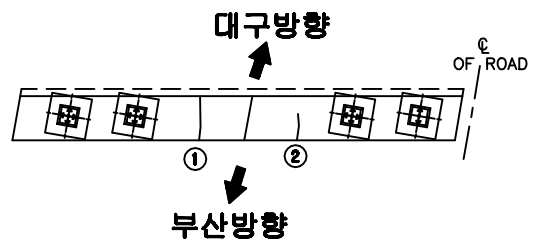
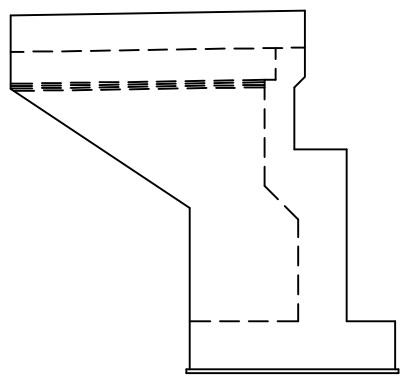
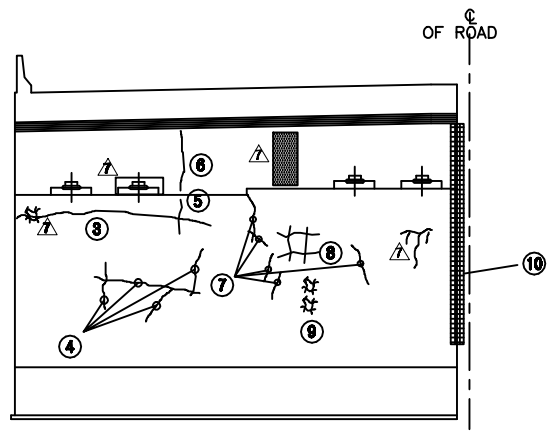
ID:밀양IC교(부산)-교대 A2

번호	신(N) 구(P)	손상내용	손상현황						결함상태	손상물량	비고
			폭	길이	너비	물량	단위	개소			
1	구	균열	0.2	1.5		1.50	m	1		1.50	
2	구	균열	0.1	1.0		1.00	m	1		1.00	
3	구	균열	0.1	5.0		5.00	m	1		5.00	
4	구	균열	0.1	3.9		3.90	m	1		3.90	
5	구	균열	0.2	1.0		1.00	m	1		1.00	
6	구	균열	0.2	2.0		2.00	m	1		2.00	
7	구	균열	0.1	2.0		2.00	m	1		2.00	
8	구	망상균열		0.5	2.0	1.00	㎡	1		1.00	
9	구	망상균열		0.1	3.0	0.30	㎡	1		0.30	
10	구	실란트 손상		4.0		4.00	m	1		4.00	
11	구	차수판 볼트 탈락				1.00	EA	1		1.00

⑪ ※ 차수판 볼트 탈락
