교리IC교 주형내부(S3)

과 업 명	시 행 청	점 검 기 관	측 적	점검일자	과업책임자	검 증 자	검 토 자	도 면 명
교리IC교(상,하) 정기점검	여주시청	(주)명성엔지니어링	Non-Scale	2016.02				교리IC교 주형내부(S3)

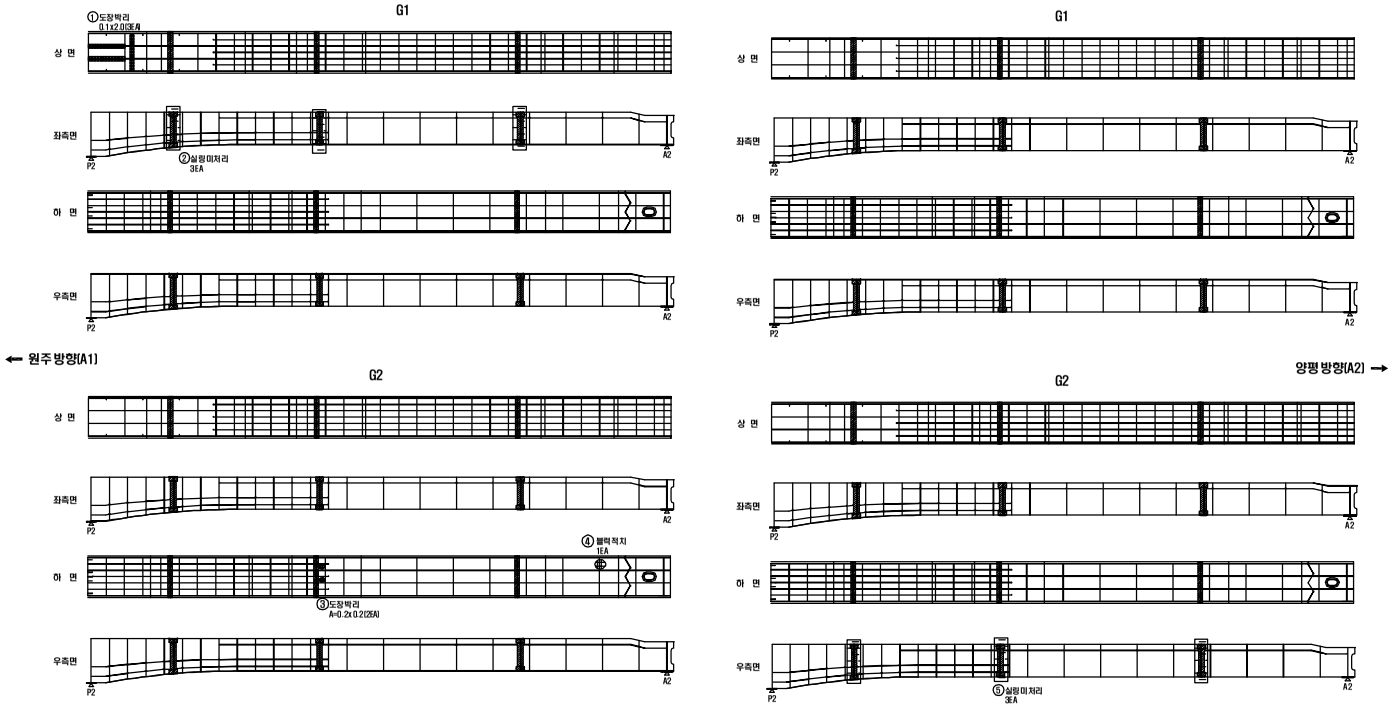
연번	손상내용	폭	연장	개소	총량	
		mm, m	m		물량	단위
1	도장박리	0.1	2.0	3EA	0.60	㎡
2	실링미처리			3EA	3	EA
3	도장박리	0.2	2.0	2EA	0.80	㎡
4	블럭적지			1EA	1	EA
5	실링미처리			3EA	3	EA
