당진교 S2 SLAB 상면

과 업 명	시 행 청	점 검 기 관	축 척	점검일자	과업책임자	품질자	검토자	도 면 명
당진교 정기점검	여주시청	(주)명성엔지니어링	Non-Scale	2016.02				당진교 S2 SLAB 상면

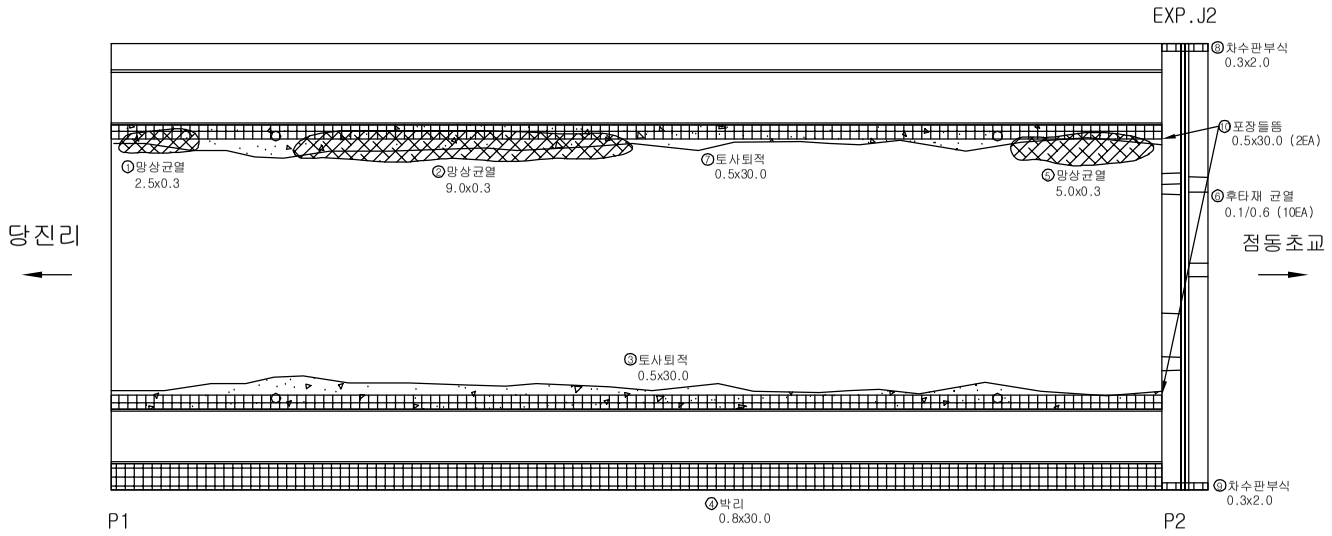
연번	손상내용	폭	연장	개소	총량	
		m, mm	m		물량	단위
1	포장망상균열	2.5	0.3	1EA	0.75	㎡
2	포장망상균열	9.0	0.3	1EA	2.70	㎡
3	토사퇴적	0.5	30.0	1EA	15.00	㎡
4	박리	0.8	30.0	1EA	24.00	㎡
5	포장망상균열	5.0	0.3	1EA	1.50	㎡
6	후타재균열	0.1	0.6	10EA	6.00	m
7	토사퇴적	0.5	30.0	1EA	15.00	㎡
8	차수판부식			1EA	1	EA
9	차수판부식			1EA	1	EA
10	포장들뜸	0.5	30.0	2EA	30.00	㎡
