당진교 S4 거더

과 업 명	시 행 청	점 검 기 관	축 척	점검일자	과업총괄자 과업책임자	품질자	결 토 자	도 면 명
당진교 정기점검	여주시청	(주)명성엔지니어링	Non-Scale	2016.02				당진교 S4 거더

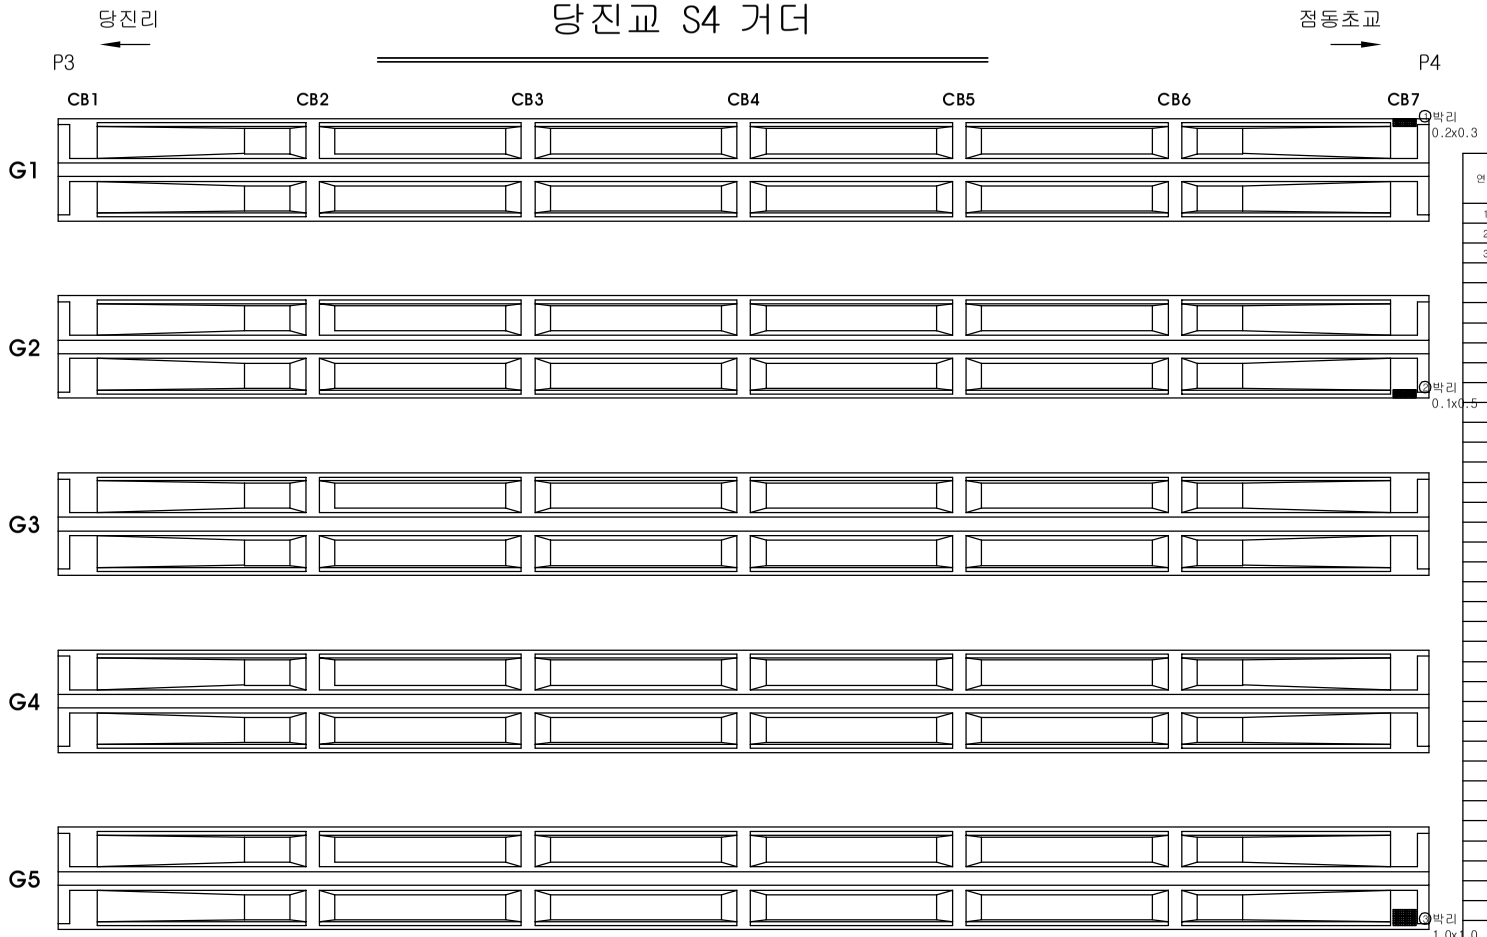
연번	손상내용	폭	연장	개소	총량	
		m, mm	m		물량	단위
1	박리	0.2	0.3	1EA	0.06	㎡
2	박리	0.1	0.5	1EA	0.05	㎡
3	박리	1.0	1.0	1EA	1.00	㎡
