당진교 S8 거더

과 업 명	시 행 청	점 검 기 관	축 척	점검일자	과업책임자	과업참여자		도 면 명
						품질자	설토자	
당진교 정기점검	여주시청	(주)명성엔지니어링	Non-Scale	2016.02				당진교 S8 거더

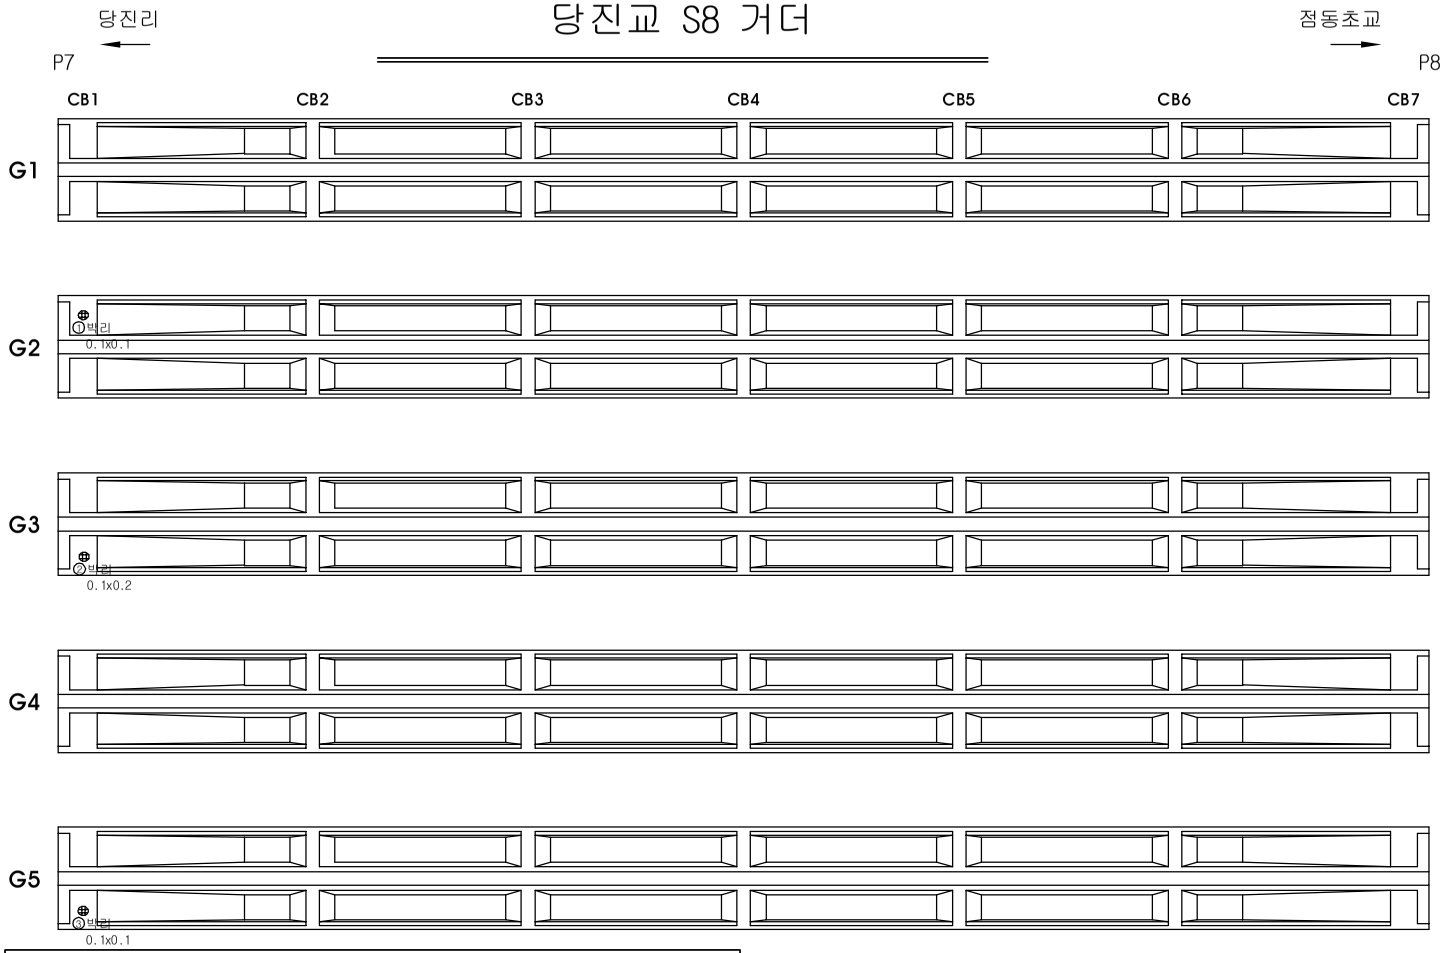
연번	손상내용	폭	연장	개소	총량	
		m, mm	m		물량	단위
1	박리	0.1	0.1	1EA	0.01	㎡
2	박리	0.1	0.2	1EA	0.02	㎡
3	박리	0.1	0.1	1EA	0.01	㎡
